**Акт**

**по результатам государственной историко-культурной экспертизы**  
проектной документации - «Проектная документация на проведение работ по сохранению выявленного объекта культурного наследия: «Дом А.Л. Лишневецкого» по адресу: г. Санкт-Петербург, ул. Лахтинская, д. 24, лит. А. Ремонт фасадов с целью поддержания в эксплуатационном состоянии» (шифр: 11-13-672Д/ФС/2022-02), разработанной в 2022 г. ООО «БизнесИнвестПроект».

Проектная документация – *«Проектная документация на проведение работ по сохранению выявленного объекта культурного наследия Дом А.Л. Лишневского» по адресу: г. г. Санкт-Петербург, ул. Лахтинская, д. 24, лит. А. Ремонт фасадов с целью поддержания в эксплуатационном состоянии» (шифр: 11-13-672Д/ФС/2022-02)*, разработанная ООО «БизнесИнвестПроект», 2022 г., в составе:

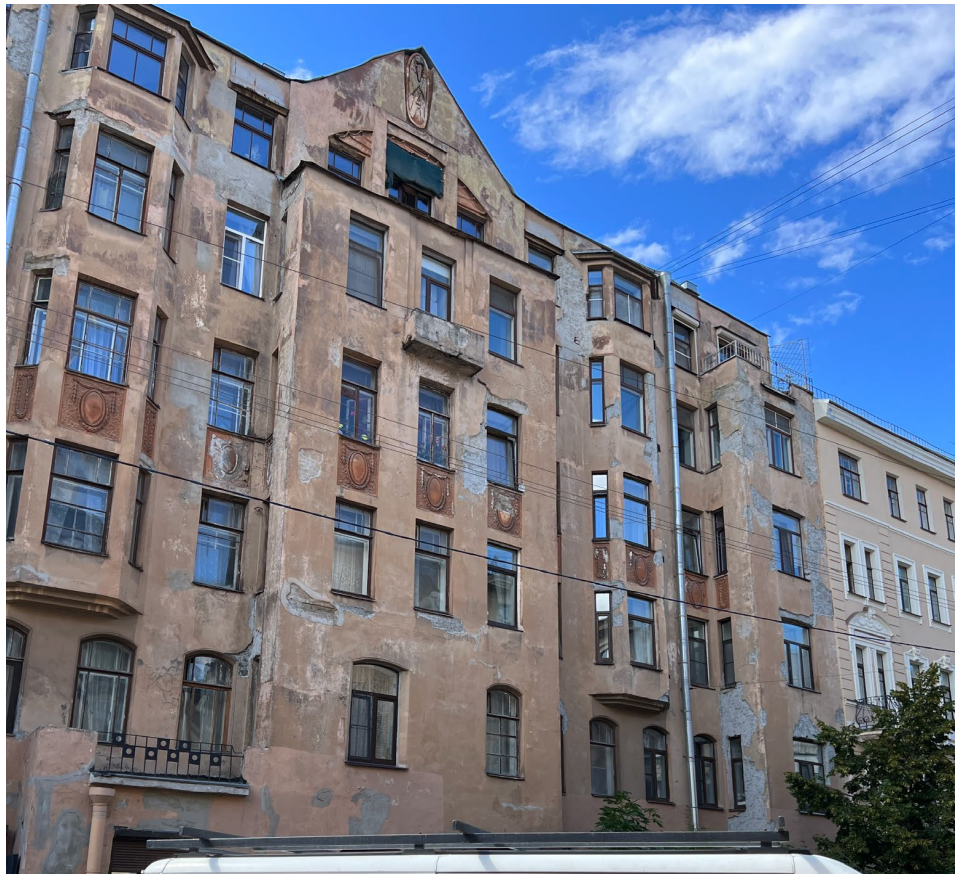
Фото 1. Фасад 1-10. Общий вид

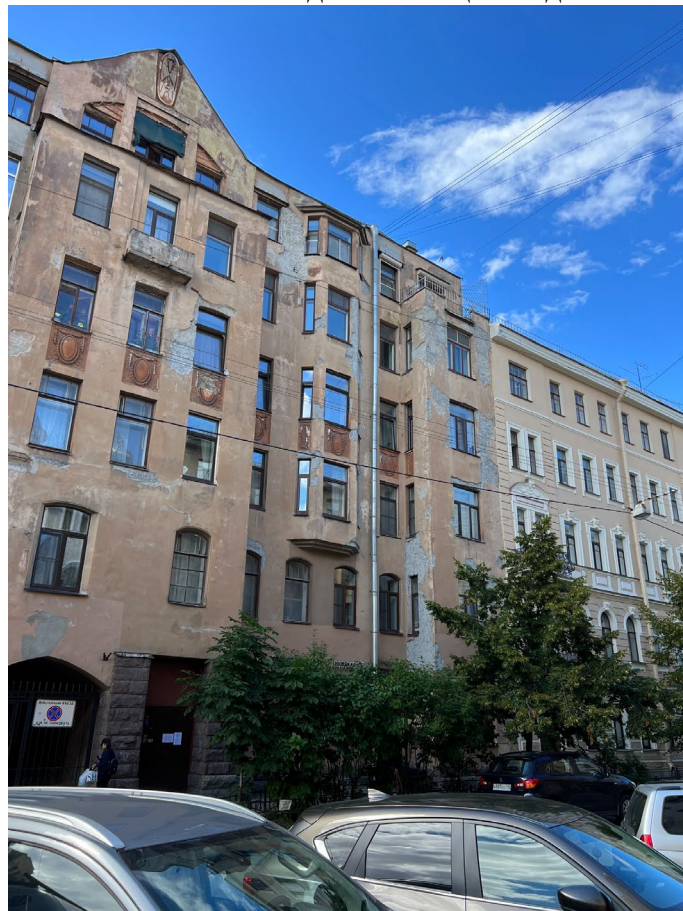
Фото 2. 1-10. Общий вид

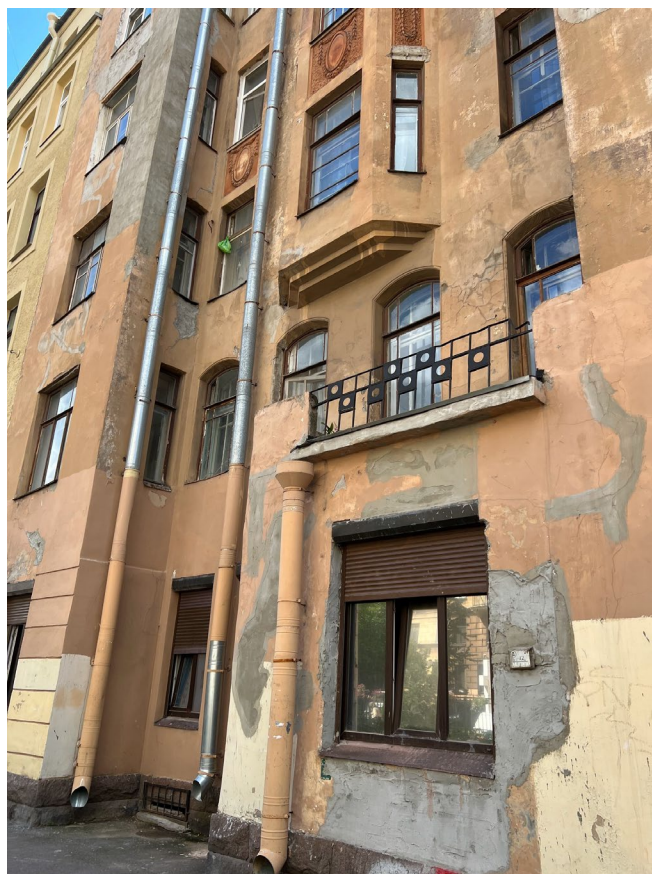
Фото 3. Фасад А-Б по оси 2. Поздние цементные вставки, трещины штукатурного слоя, деструкция штукатурного слоя

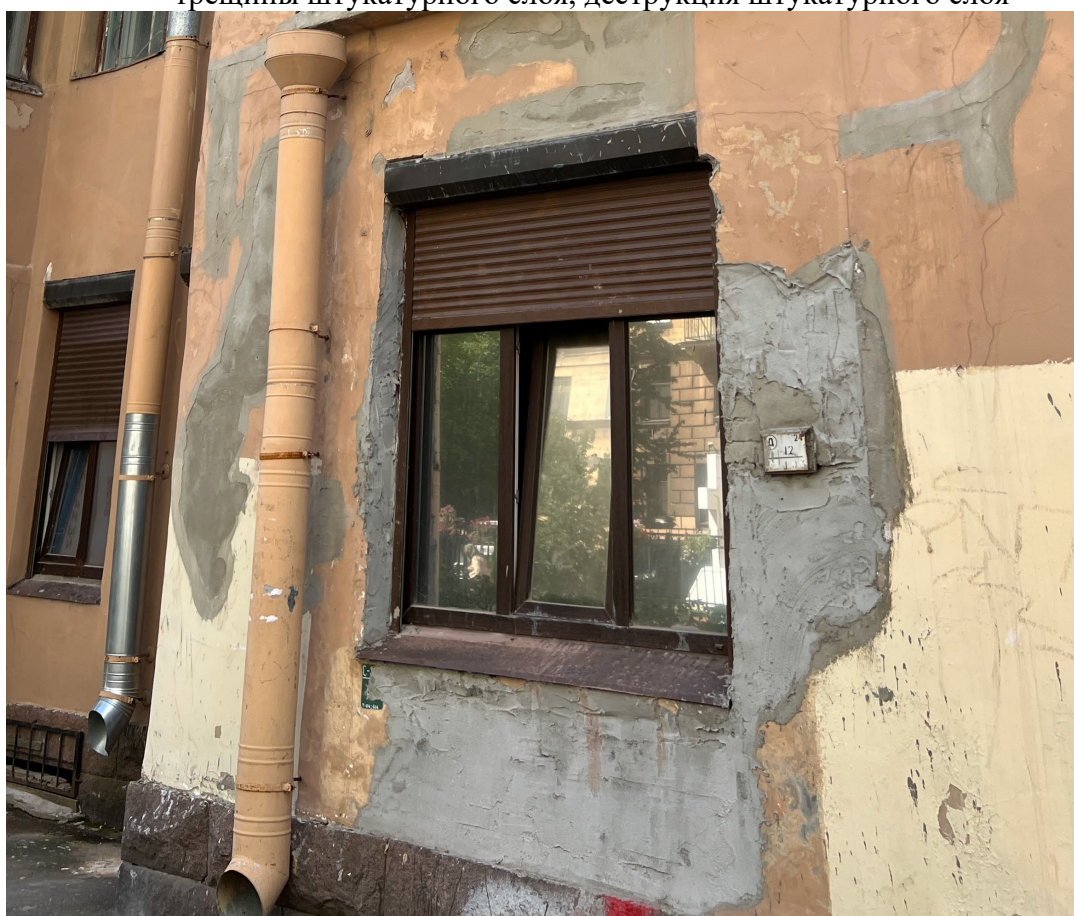
Фото 4. Фасад 1-10. Поздние цементные вставки. Следы многочисленных красочных слоев, загрязнение гранитного цоколя лакокрасочными материалами

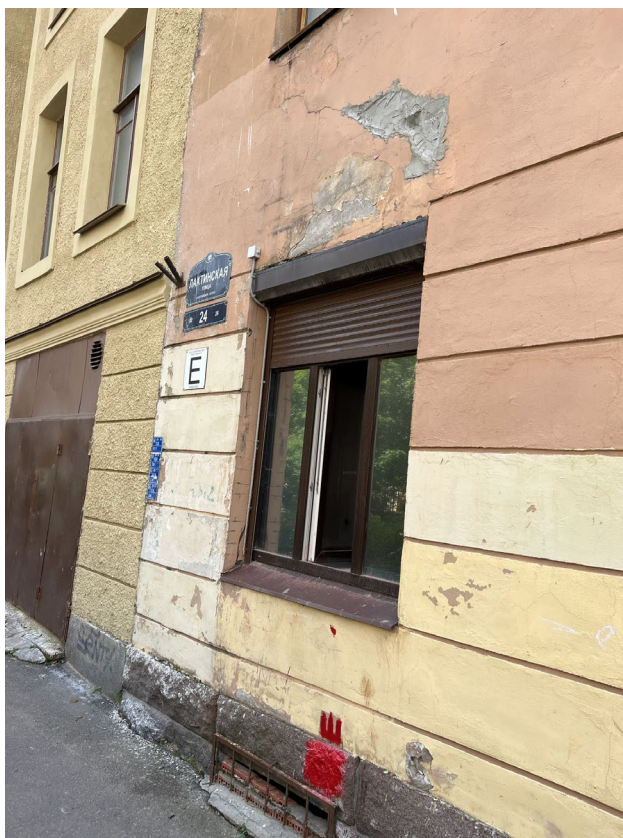
Фото 5. Фасад 1-10. Следы многочисленных красочных слоев, загрязнение гранитного цоколя лакокрасочными материалами

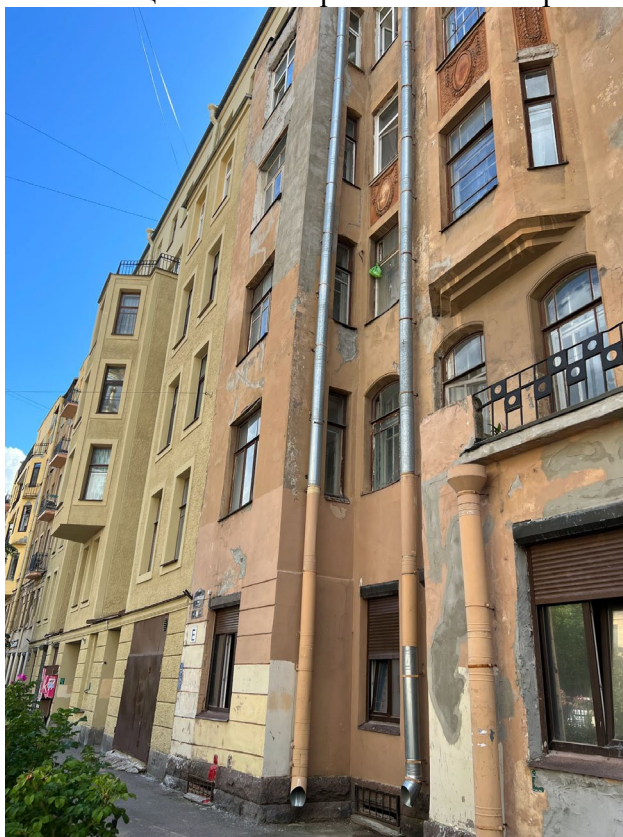
Фото 6. Фасад А-Б по оси 2. Загрязнение, деструкция штукатурного слоя, трещины в штукатурном слое шелушение красочного слоя, гранитного цоколя, высолы в районе эркера, многочисленные цементные вставки.

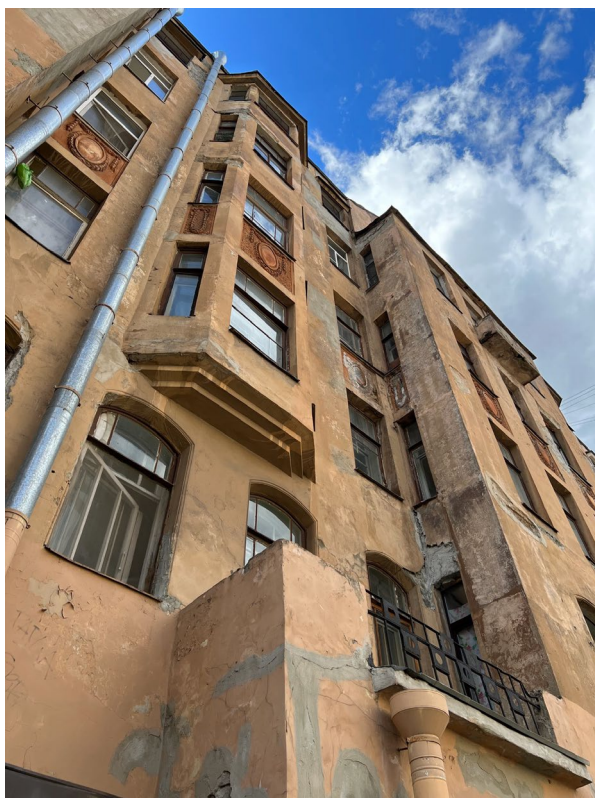
Фото 7. Фасад 1-10, Торцевой фасад Б-А по оси 3. Загрязнение, деструкция штукатурного слоя отслоение, шелушение красочного слоя, сколы, утраты лепного декора, трещины в штукатурном слое, утраты штукатурного слоя до кирпичной кладки, многочисленные цементные докомпоновки

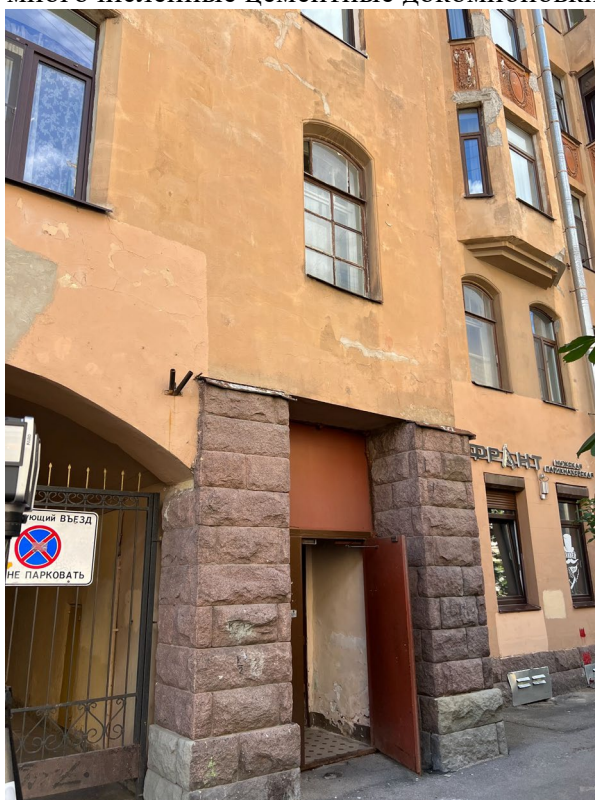
Фото № 8. Фасад 1-10. Портал главного входа: фланкирующие пилоны, выполнены из гранита в технике «рваного камня» с разделкой под руст. Загрязнение гранита лакокрасочными материалами, мелкие сколы, утраты шовного раствора, коррозия водоотливов.

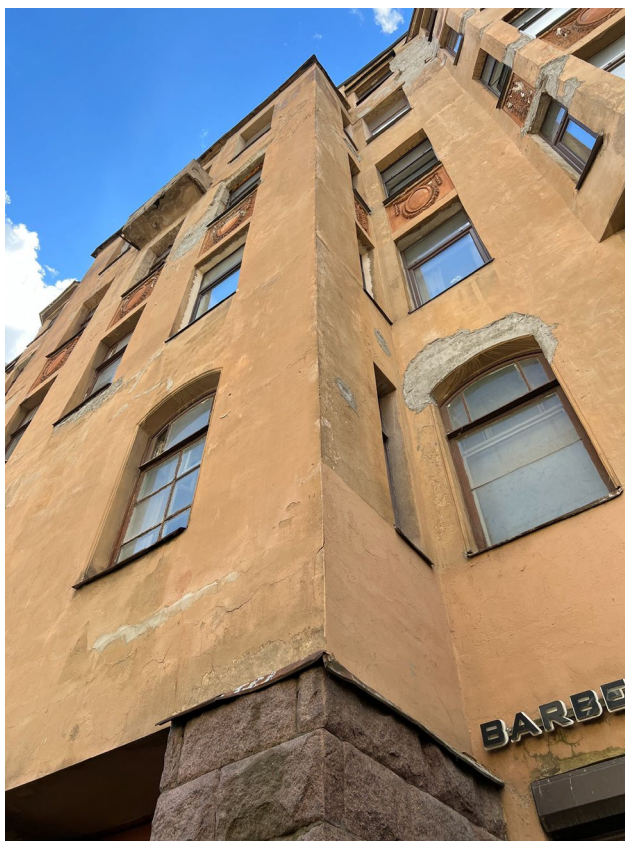
Фото 9. Фасад А-Б по оси 8. Шелушение, отслоение красочного слоя, поздние цементные вставки, трещины, коррозия водоотливов

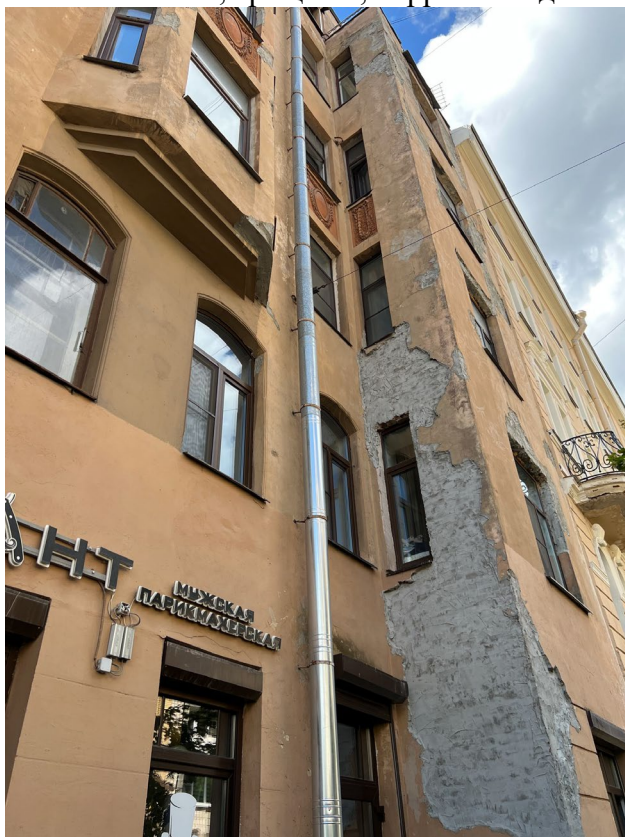
Фото 10. Фасад Б-А по оси 9. Многочисленные цементные вставки, отслоения красочного слоя, трещины

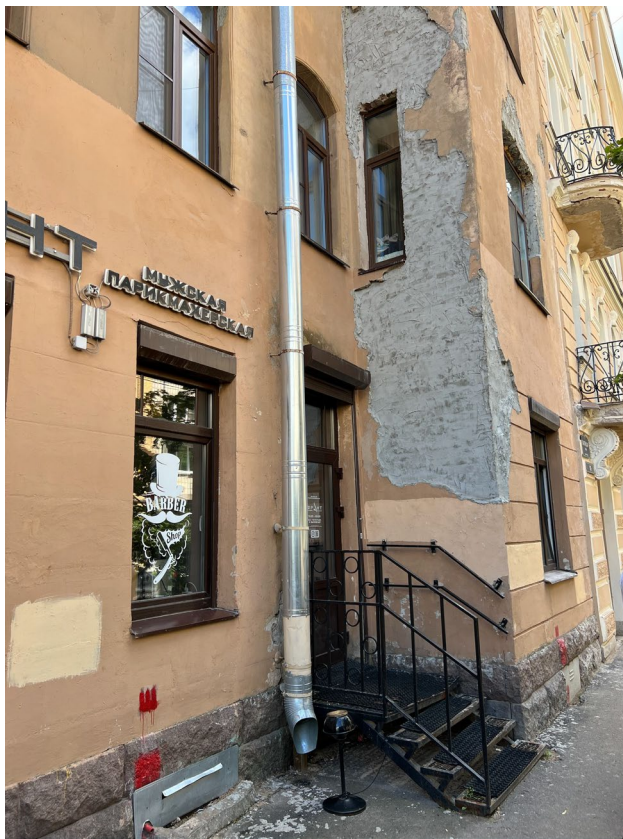
Фото 11. Фасад Б-А по оси 9. Многочисленные цементные вставки, отслоения красочного слоя, трещины, загрязнения гранитного цоколя.

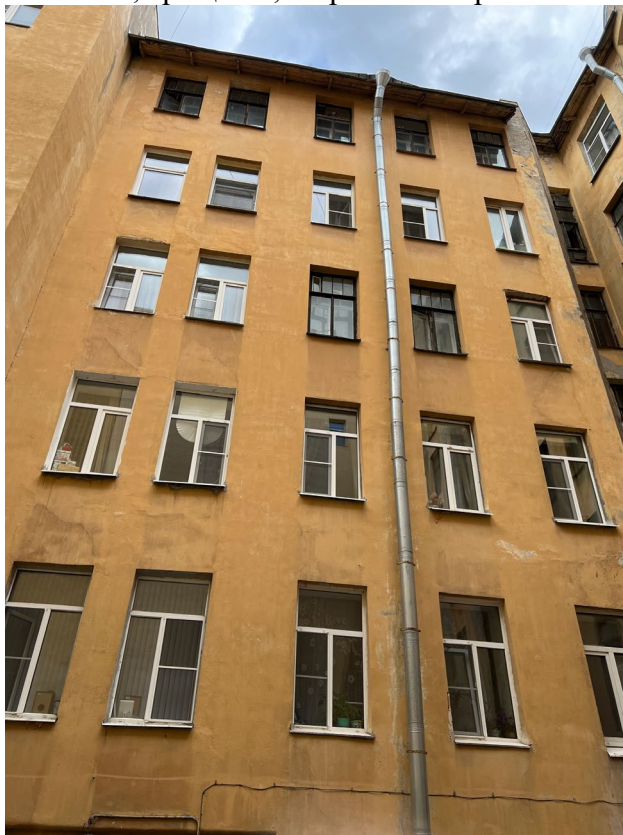
Фото 12. Фасад Е-Д. Шелушение, отслоение красочного слоя, загрязнение фасада, трещины

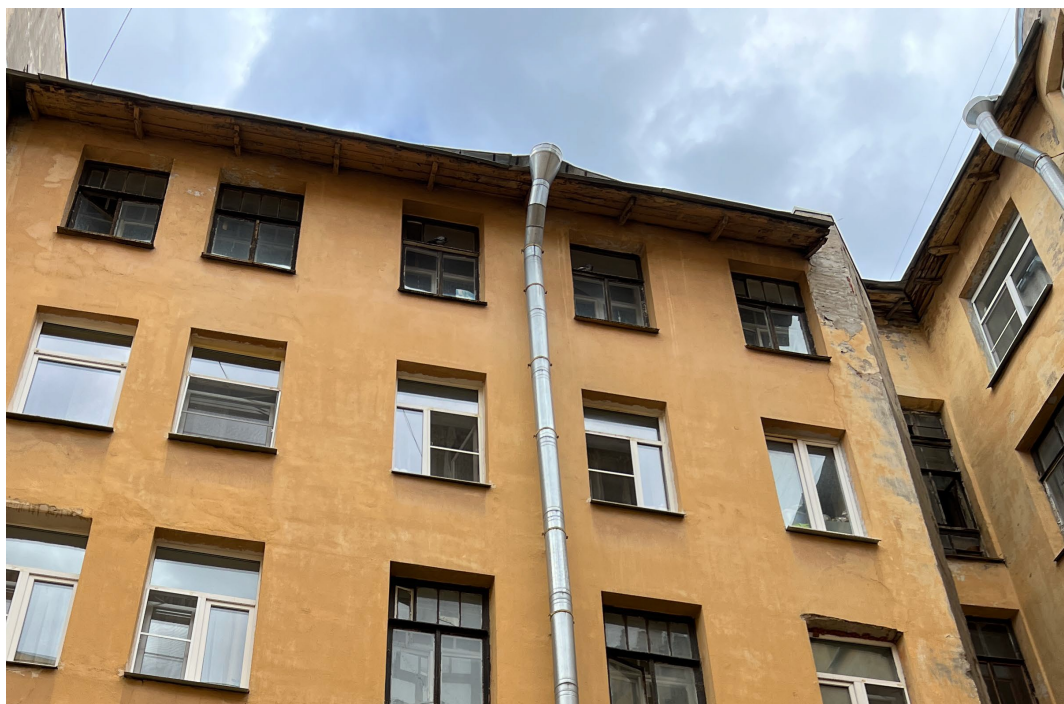
Фото 13. Фасад Е-Д. Шелушение, отслоение красочного слоя, загрязнение фасада, трещины. Кобылки карнизного свеса и подшивка из доски требуют замены

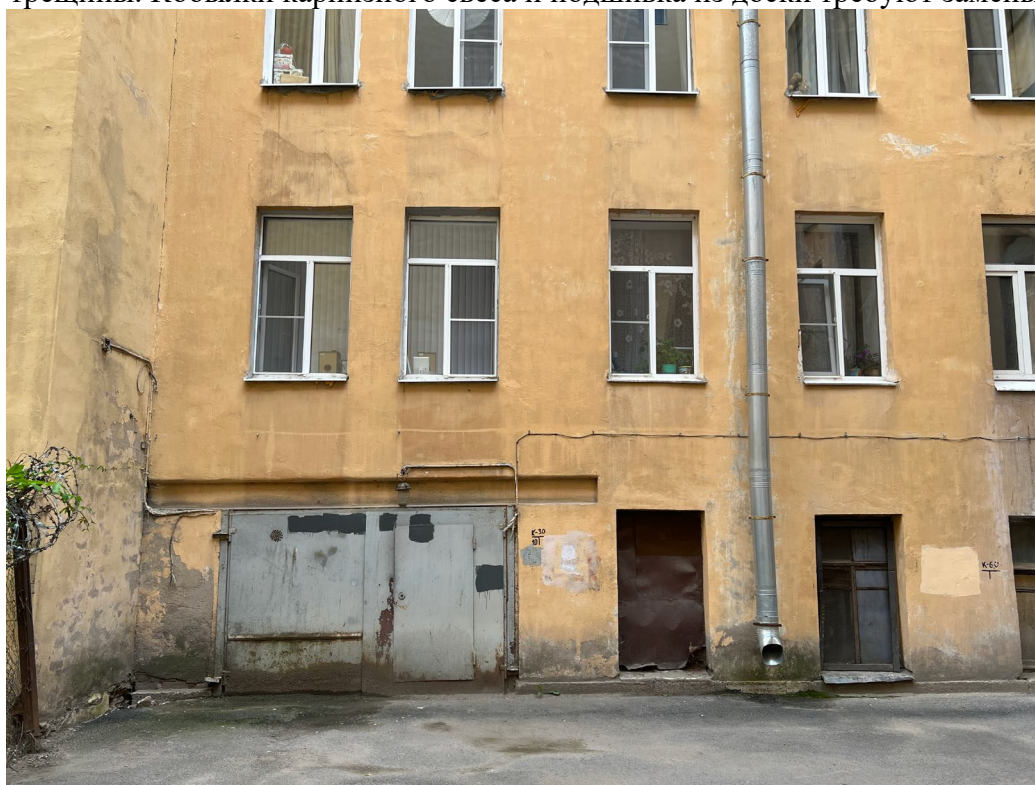
Фото 14. Фасад Е-Д. Шелушение, отслоение красочного слоя, загрязнение фасада, трещины. Окно первого этажа зашито металлическим листом. Ворота В- 4 коррозированы, поздние цементные вставки, биопоражения штукатурного слоя и известнякового цоколя

59. Ремонт металлических ворот, грунтовка, окраска.
  60. Ремонт флагодержателя, грунтовка, окраска.
  61. Замена кабель-каналов.
  62. Расчистка от красочных слоев и следов коррозии газовой трубы диаметром 50 мм и 100 мм.
- Карнизный свес:
63. Ремонт кобылок.
  64. Ремонт подшивки из доски.
  65. Бицидная обработка.
  66. Замена металлического покрытия карнизного свеса.
  67. Ремонт кобылок.
  68. Ремонт подшивки из доски.
  69. Бицидная обработка.
- Поверхностный водоотвод:
70. Герметизация шва между тротуаром и цоколем здания.
  71. Восстановление отмостки по периметру здания.

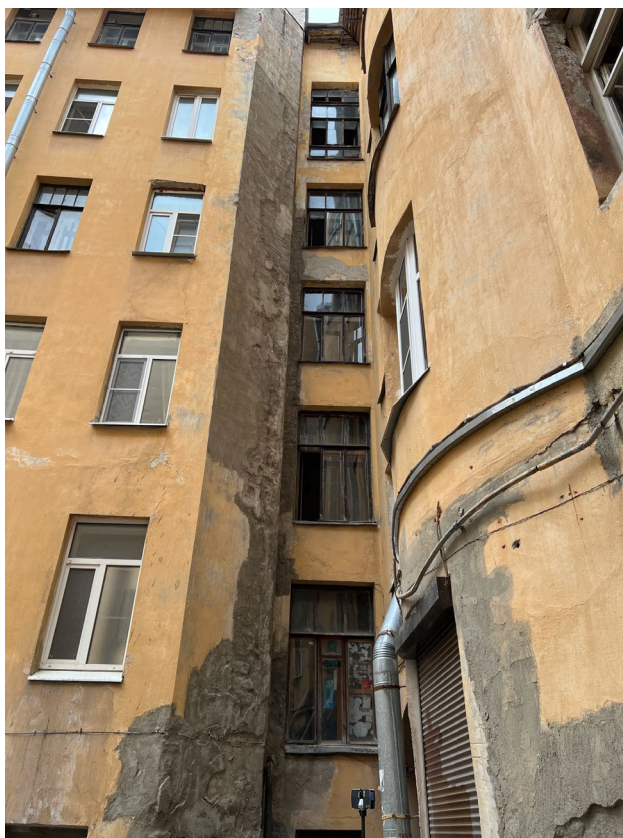
Фото 15. 1-8. Фасад Е-Д. Шелушение, отслоение красочного слоя, загрязнение фасада, трещины, поздние цементные вставки, рассыхание деревянных окон лестничной клетки

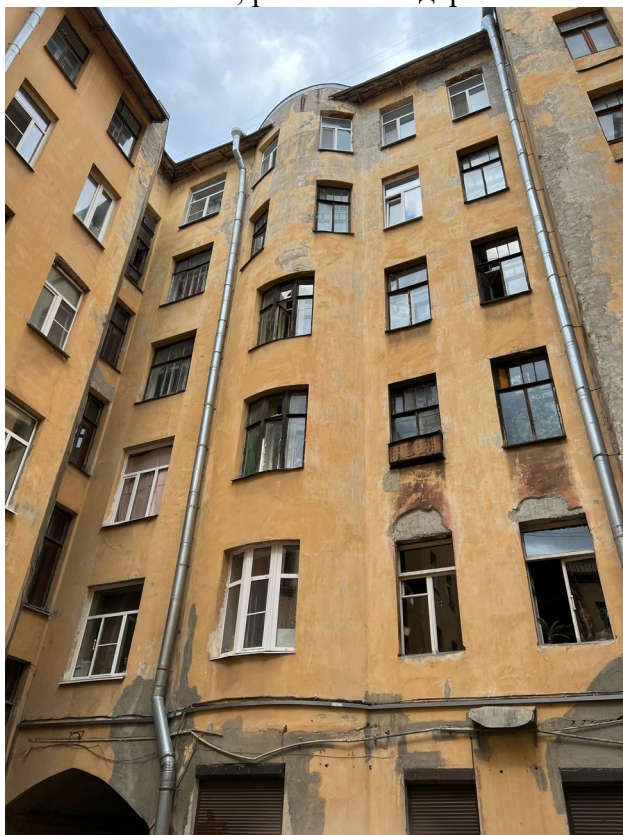
Фото 16. Фасад 7-1. Загрязнение штукатурного слоя, утраты. Поздние цементные вставки, шелушение, отслоение красочного слоя

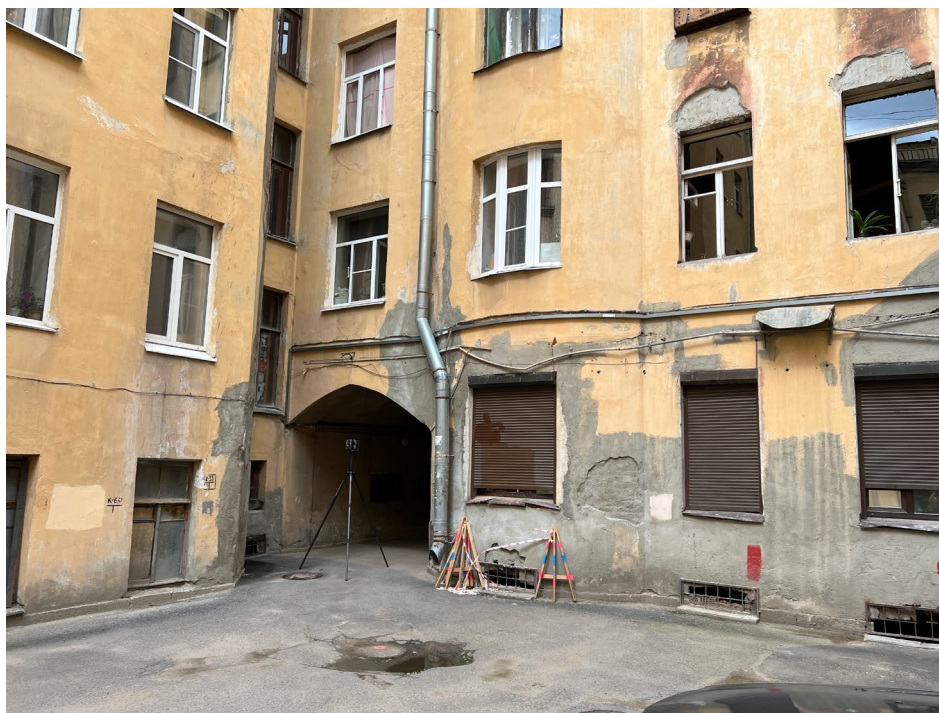
Фото 17. Загрязнение штукатурного слоя, утраты, отслоение красочного слоя. Поздние цементные вставки, коррозия водоотлива, утрата геометрии, трещины. Утрата штукатурного слоя до кирпичного основания, коррозия металлической решетки, утрата окон подвала.

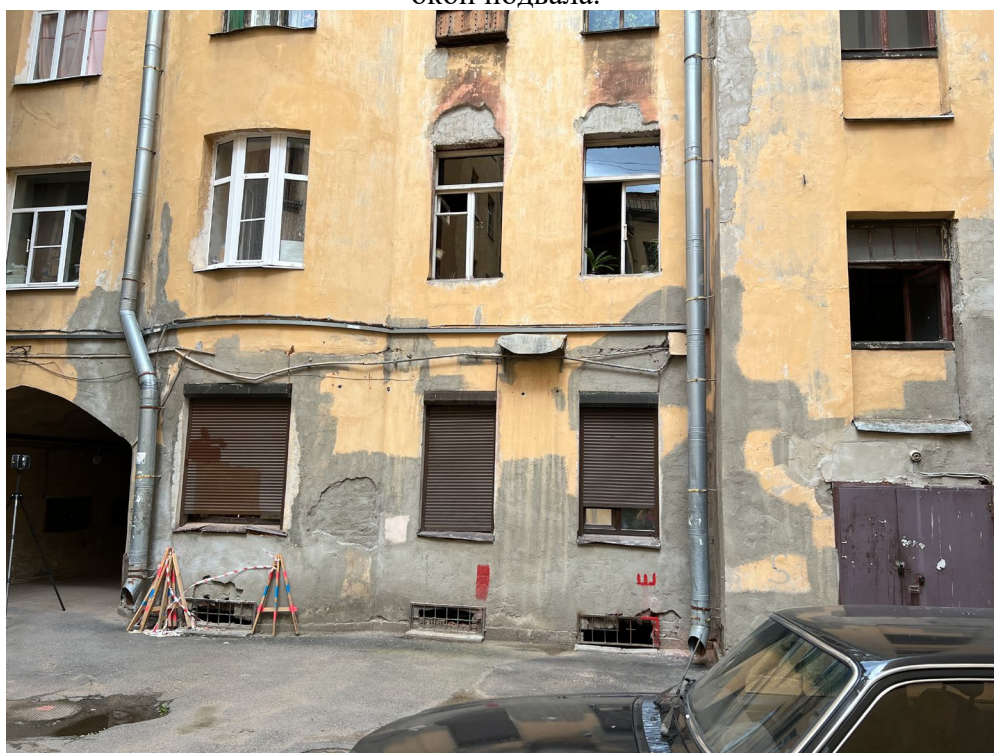
Фото 18. Загрязнение штукатурного слоя, утраты, отслоение красочного слоя. Поздние цементные вставки, коррозия водоотлива, утрата геометрии, трещины. Утрата штукатурного слоя до кирпичного основания, коррозия металлической решетки, утрата окон подвала

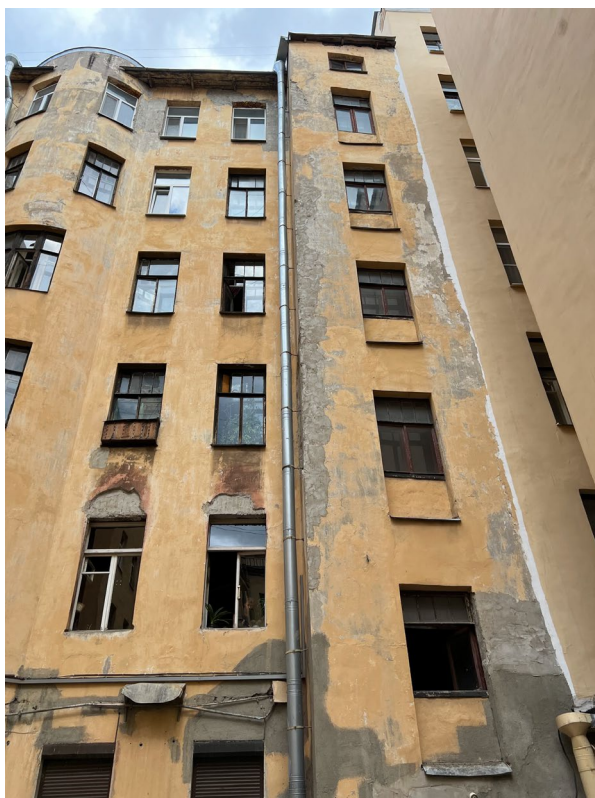
Фото 19. Загрязнение штукатурного слоя, утраты, отслоение красочного слоя. Поздние цементные вставки, коррозия водоотливов, утрата геометрии, трещины. Утрата штукатурного слоя до кирпичного основания. Деревянные окна лестничной клетки разошлись и утратили красочные слои

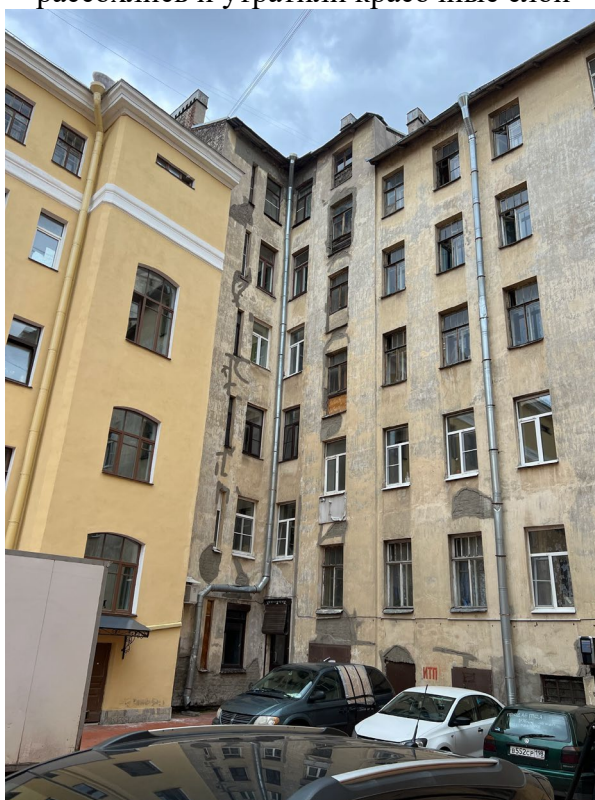
Фото 20. Фасад А-Е. Загрязнение штукатурного слоя, утраты штукатурного слоя до кирпичного основания, отслоение красочного слоя. Поздние цементные вставки, коррозия водоотливов, утрата геометрии, трещины. Утрата штукатурного слоя до кирпичного основания. Деревянные окна лестничной клетки разошлись и утратили красочные слои

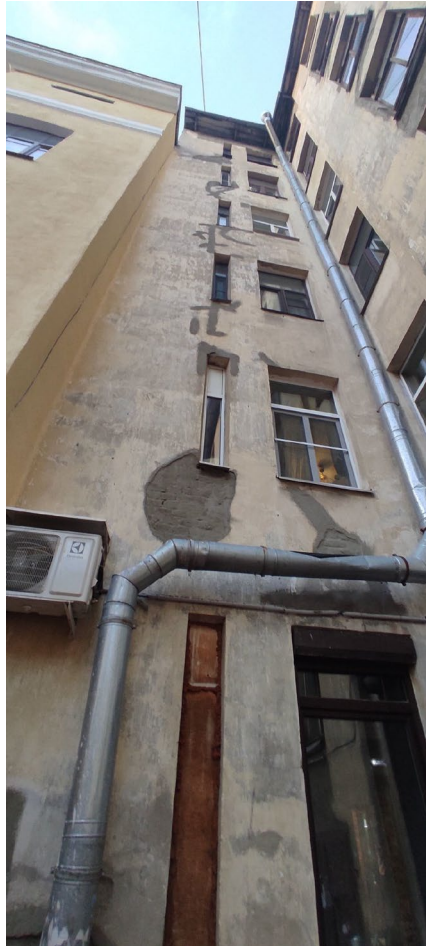
Фото 21. Фасад 10-9. Фасад А-Е. Загрязнение штукатурного слоя, утраты штукатурного слоя до кирпичного основания, отслоение красочного слоя. Поздние цементные вставки, коррозия водоотливов, утрата геометрии, трещины. Утрата штукатурного слоя до кирпичного основания.
