Акт

по результатам государственной историко-культурной экспертизы
проектной документации на проведение работ по сохранению
объекта культурного наследия регионального значения «Дом Р.И. Берштейна (с
курдонером и оградой)», по адресу: г. Санкт-Петербург, Каменноостровский
проспект, дом 54/31, литера А, (кв. № 6): «Санкт-Петербург,
Каменноостровский пр, д. 54/31, литера А, «Дом Р.И. Берштейна (с курдонером
и оградой)» (объект культурного наследия регионального значения). Проект
приспособления (перепланировка) квартиры №6 для современного
использования», шифр: П-237/2020, разработанной ООО «Архиметрика»
в 2021 году

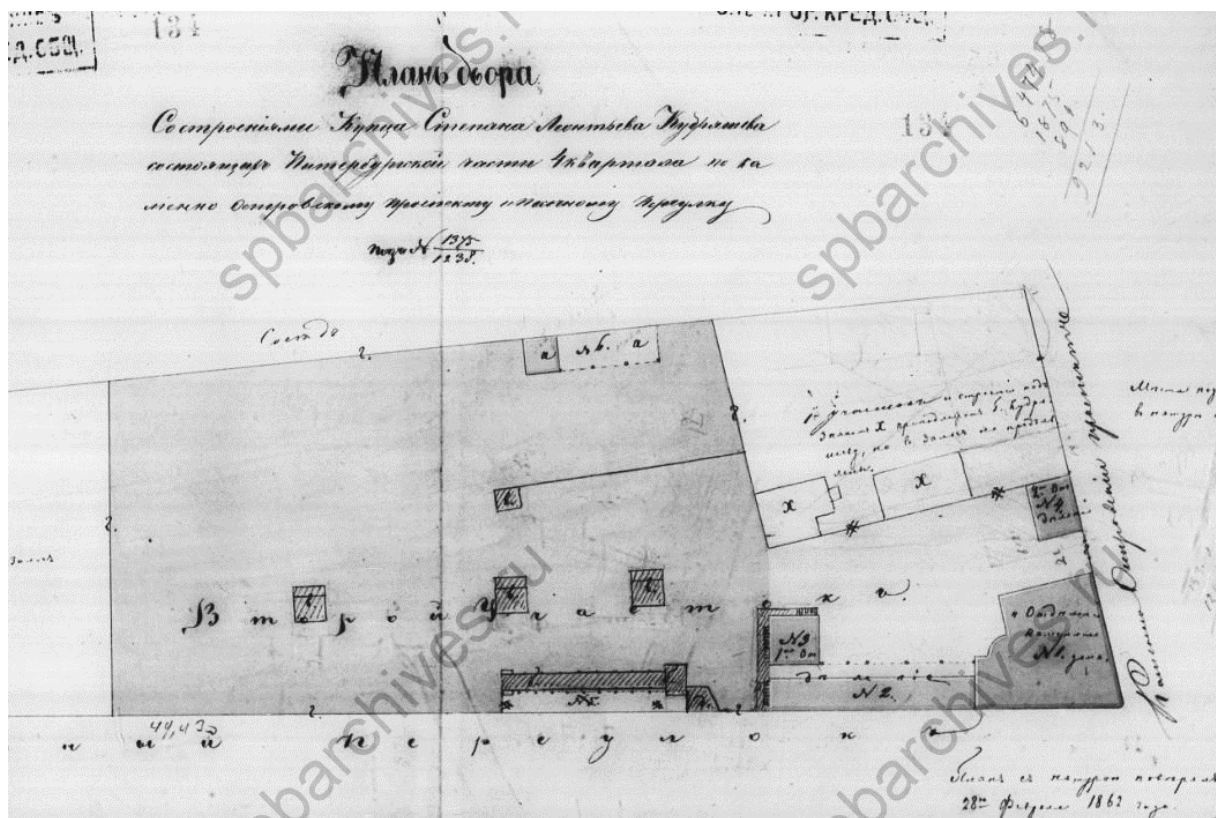
Илл. 4. План участка С.Л. Кудряшева. Дата: 1862 г.,
Источник: ЦГИА СПб, ф. 515, оп. 4., д. 2206.

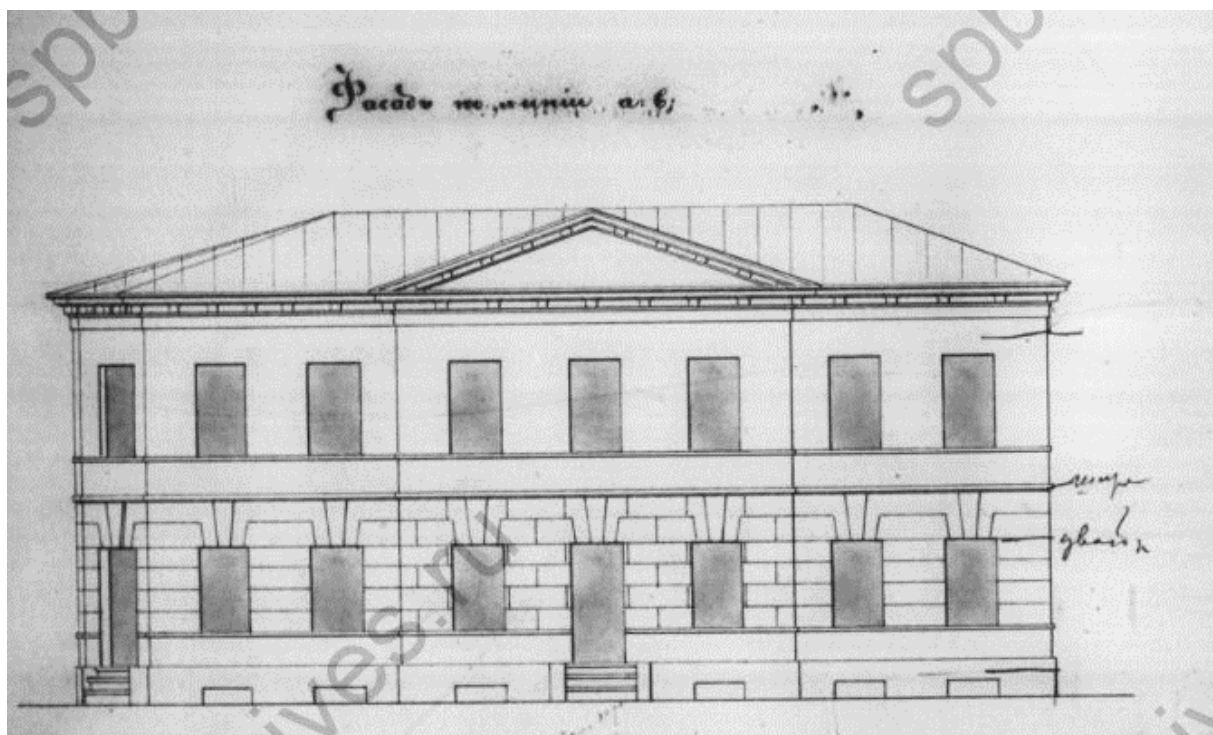
Илл. 5. Чертеж фасада по пр. Каменноостровскому двухэтажного каменного дома, располагавшегося на месте существующего дома № 54. Дата: 1862 г. Источник: ф. 515, оп. 4., д. 2206.

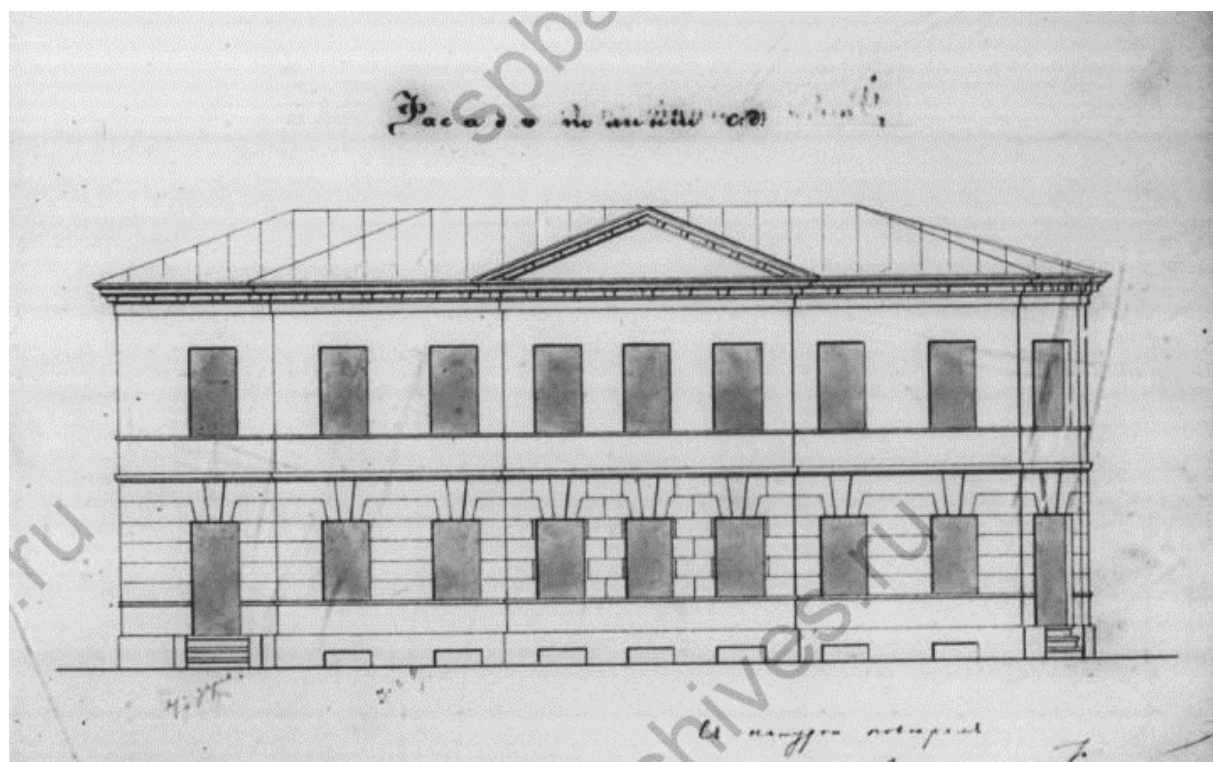
Илл. 6. Чертеж фасада по ул. Песочной (сегодня - ул. Профессора Попова) двухэтажного каменного дома, располагавшегося на месте существующего дома № 54. Дата: 1862 г. Источник: ф. 515, оп. 4., д. 2206.

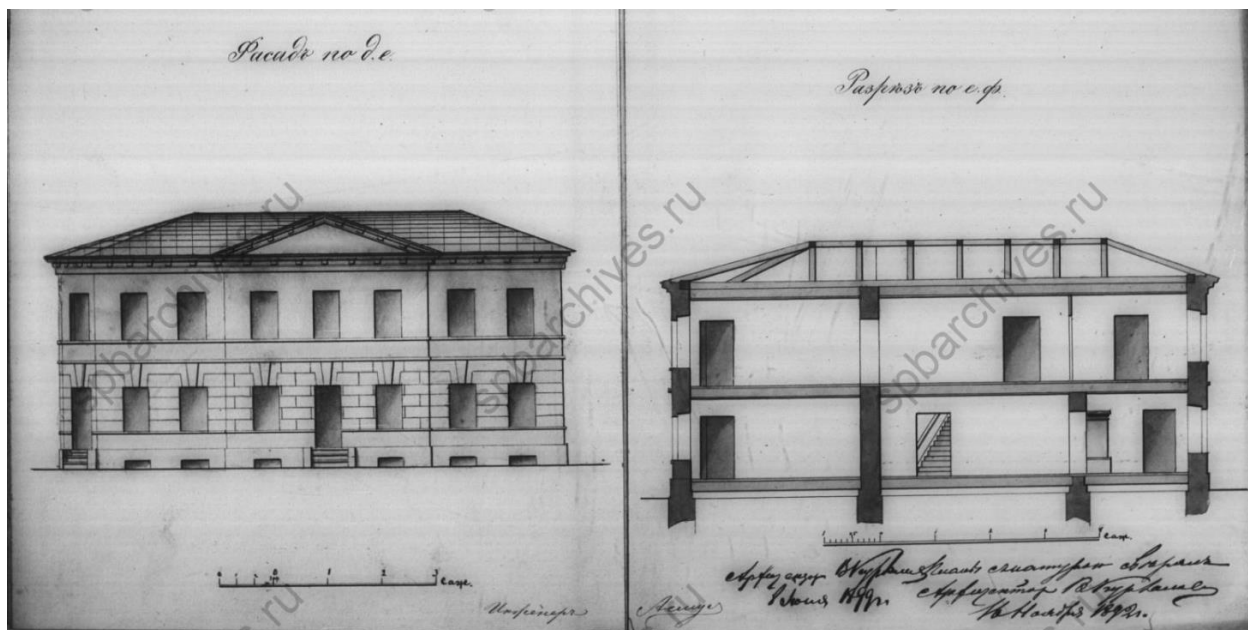
Илл. 8. Чертеж фасада по пр. Каменноостровскому и разрез двухэтажного каменного дома, располагавшегося на месте существующего дома № 54. Дата: 1892 г.
Источник: ф. 515, оп. 4., д. 2206.

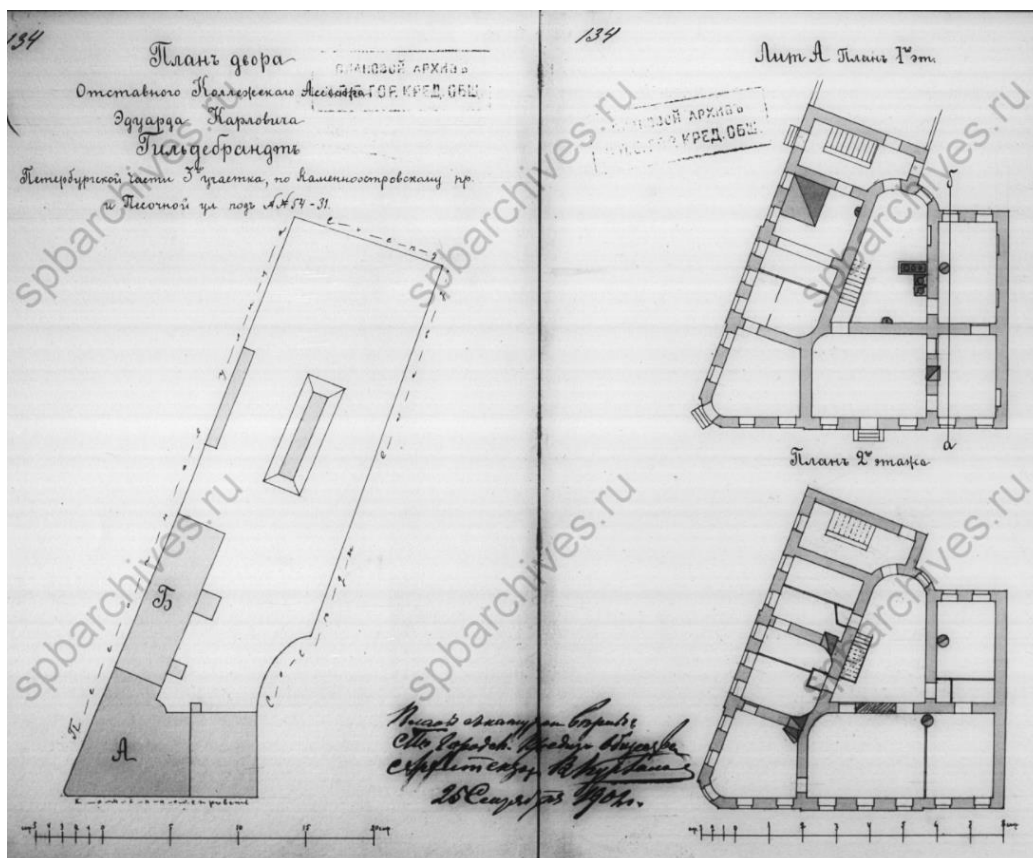
Илл. 9. План участка Э.К. Гильдебрандта. Планы двухэтажного каменного дома, располагавшегося на месте существующего дома № 54. Дата: 1902 г.
Источник: ЦГИА СПб, ф. 515, оп. 4., д. 2206.

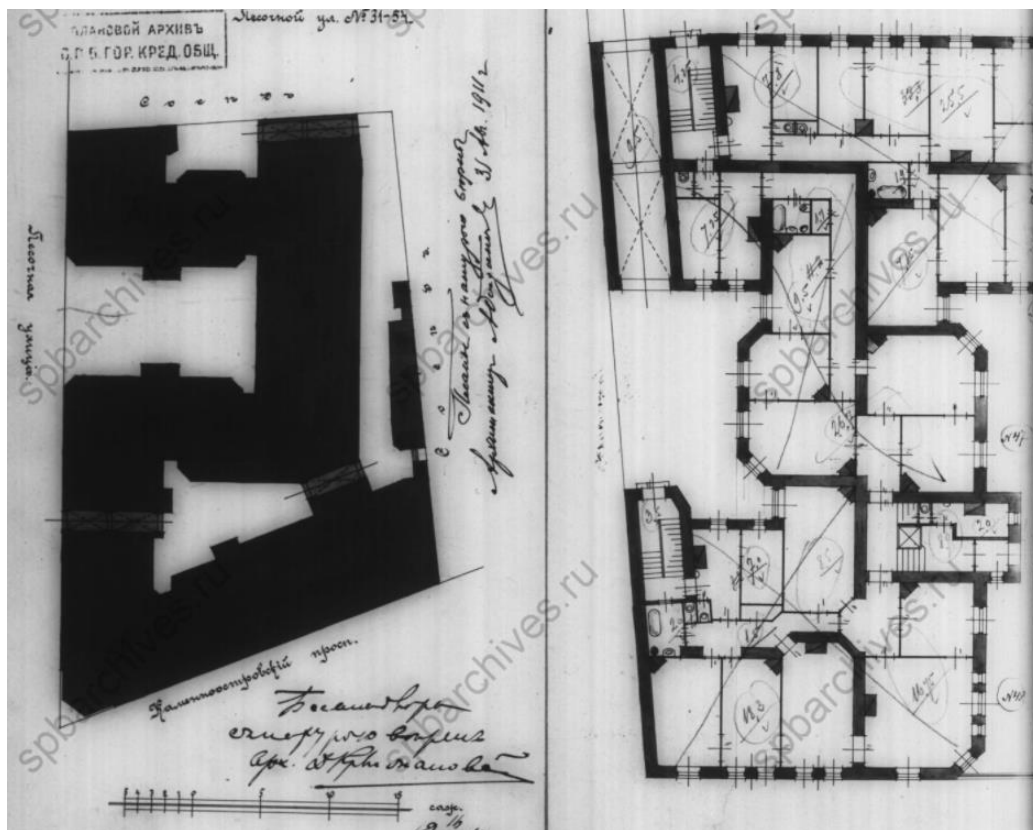
Илл. 10. План участка Р.И. Берштейна. Фрагмент плана 1-го этажа дома № 54.
Дата: 1911 г. Источник: ЦГИА СПб, ф. 515, оп. 4., д. 2206.

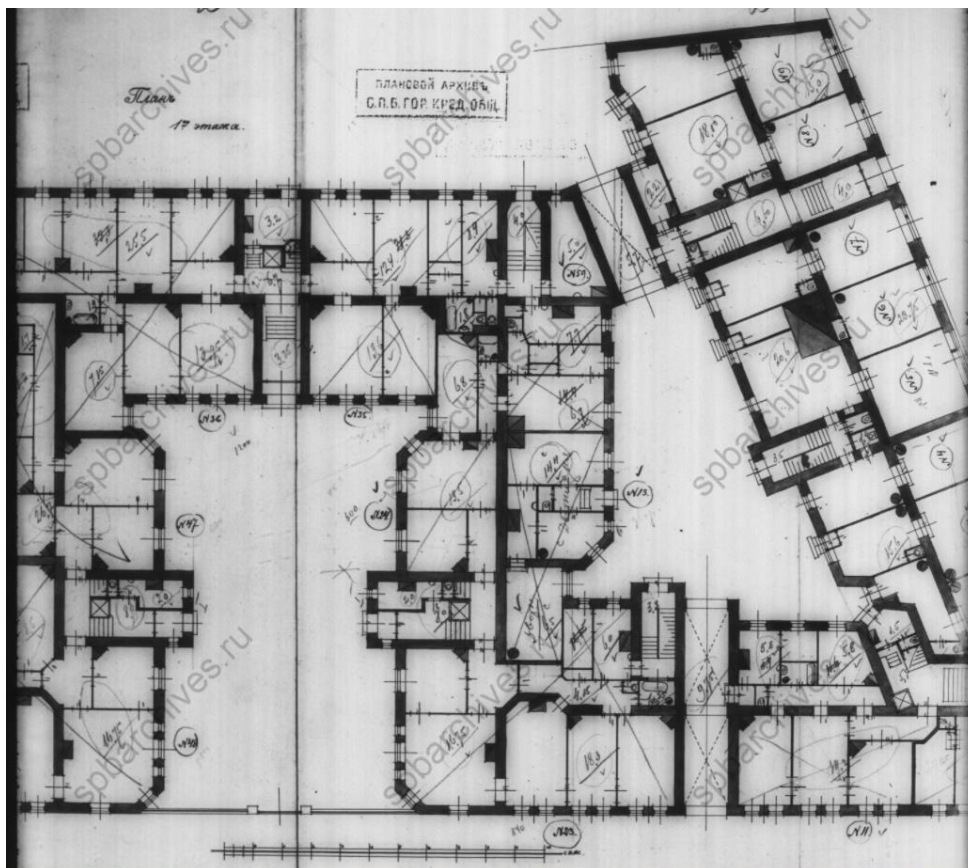
Илл. 11. Фрагмент плана 1-го этажа дома № 54. Дата: 1911 г.
Источник: ЦГИА СПб, ф. 515, оп. 4., д. 2206.

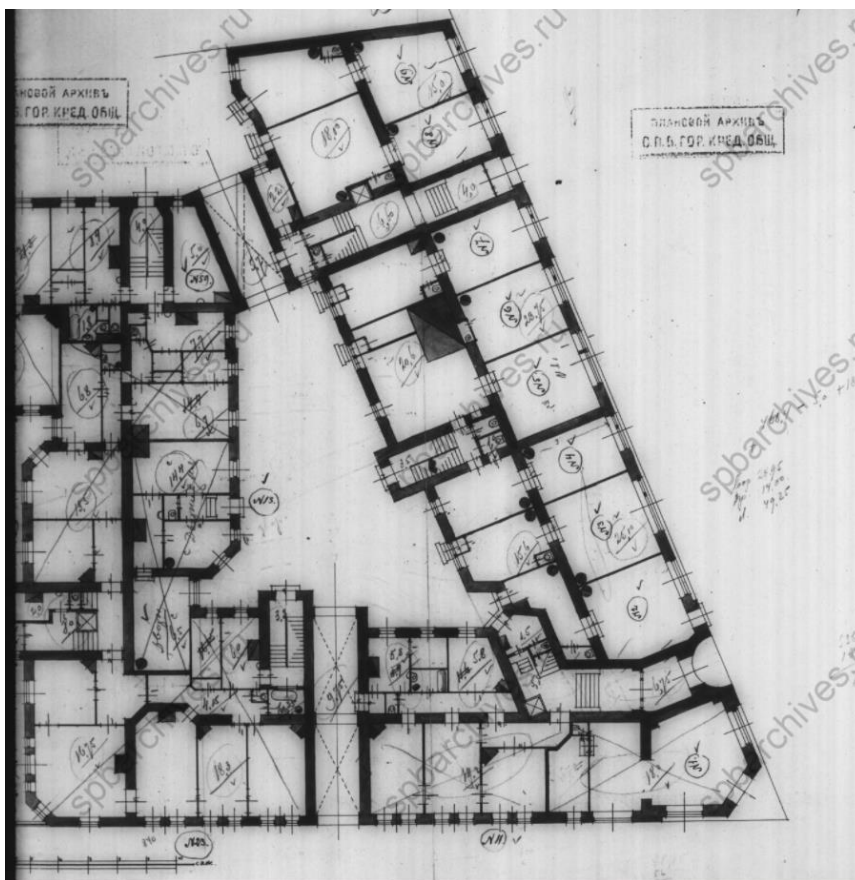
Илл. 12. Фрагмент плана 1-го этажа дома № 54. Дата: 1911 г.
Источник: ЦГИА СПб, ф. 515, оп. 4., д. 2206.

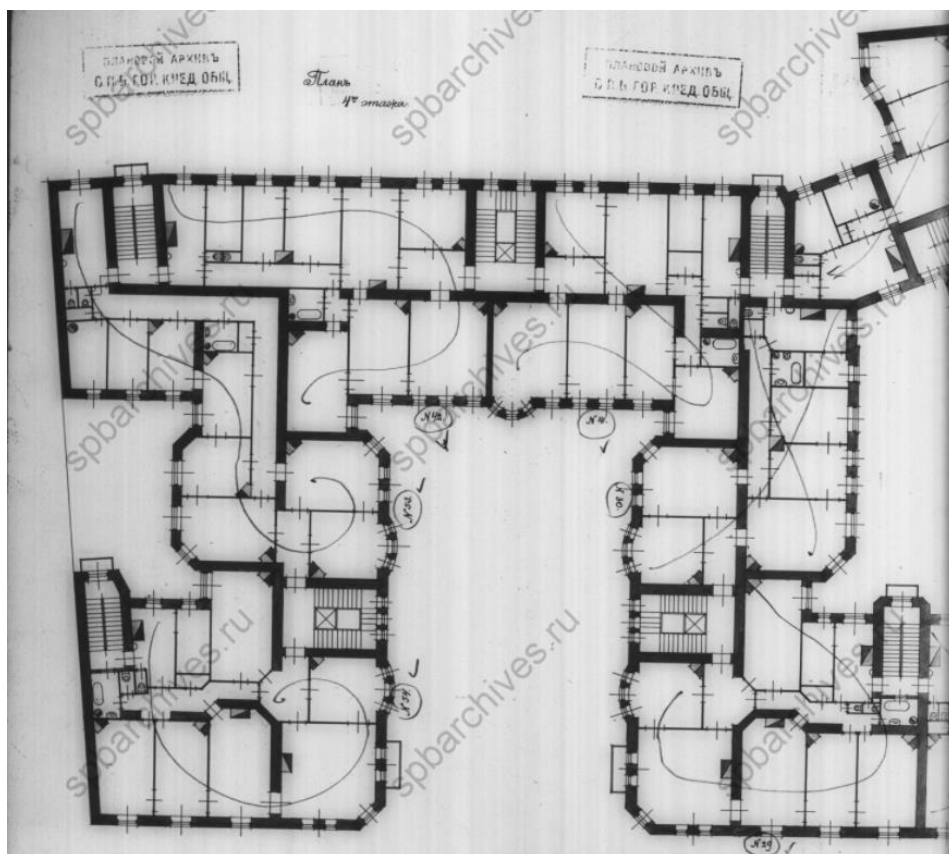
Илл. 13. Фрагмент плана 4-го этажа дома № 54. Дата: 1911 г.
Источник: ЦГИА СПб, ф. 515, оп. 4., д. 2206.

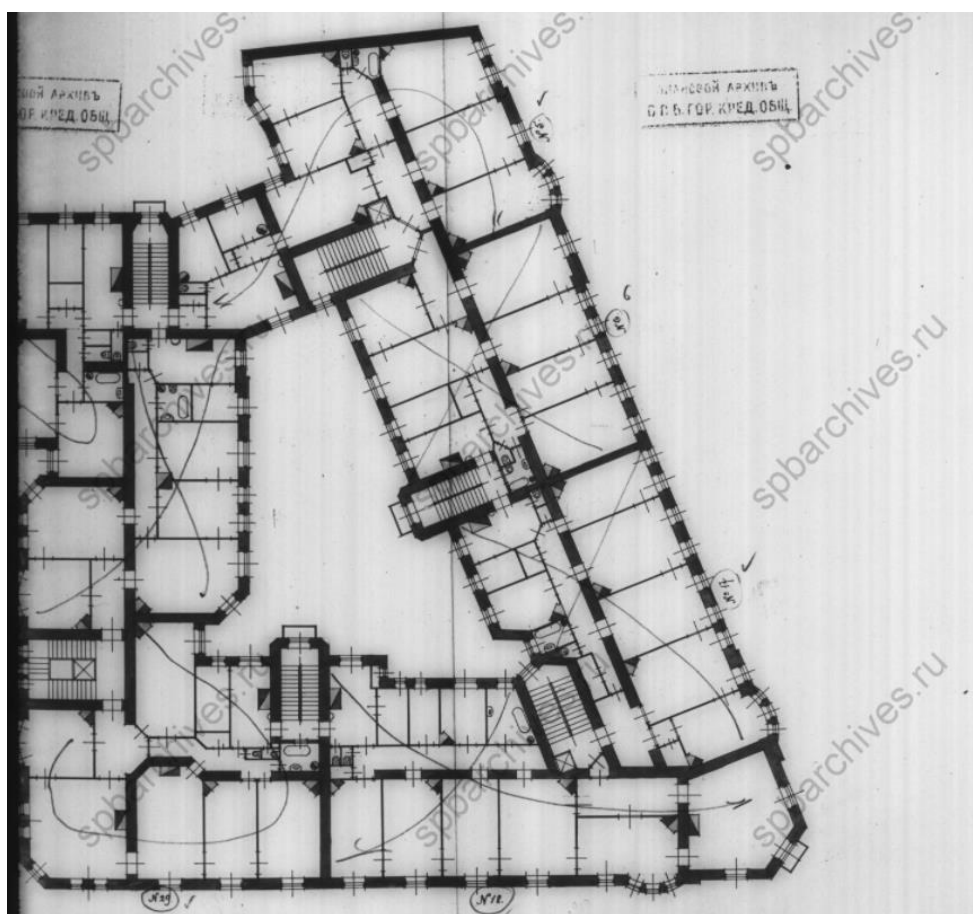
Илл. 14. Фрагмент плана 4-го этажа дома № 54. Дата: 1911 г.
Источник: ЦГИА СПб, ф. 515, оп. 4., д. 2206.

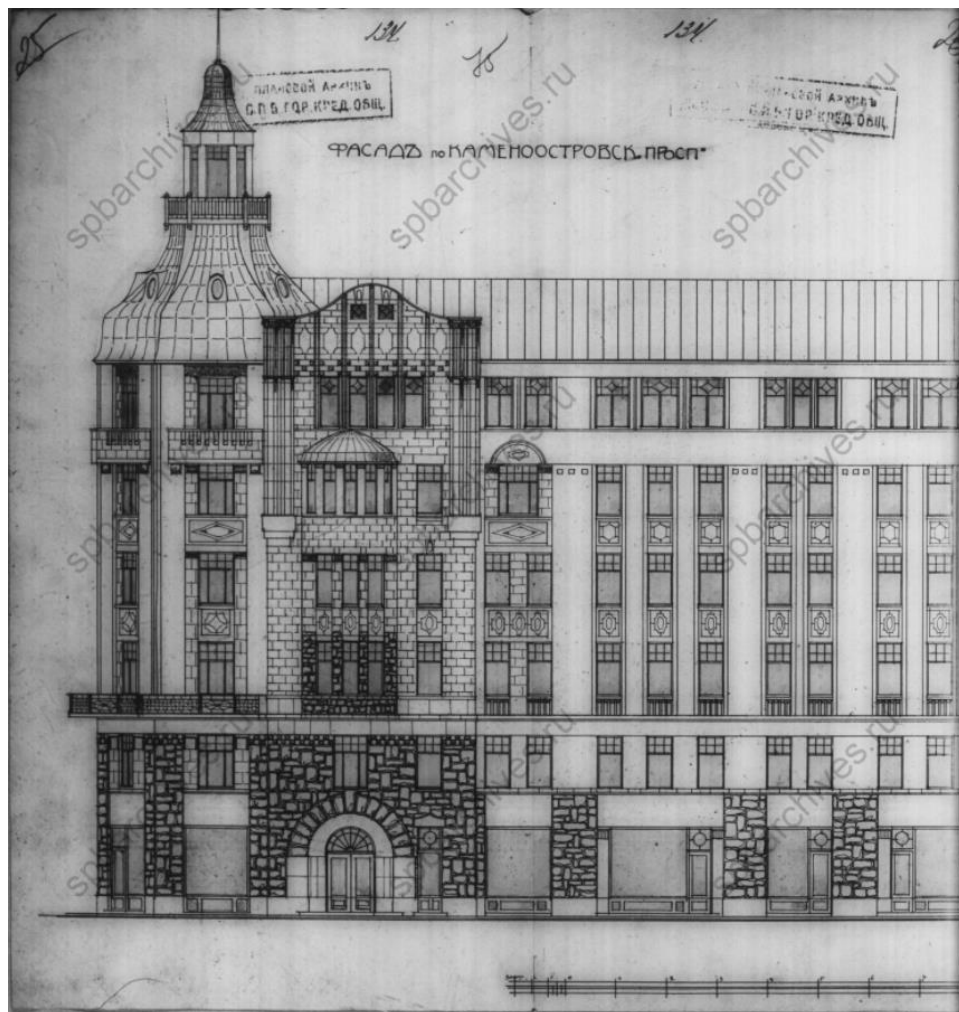
Илл. 15. Фрагмент чертежа восточного (лицевого) фасада дома № 54. Дата: 1911 г.
Источник: ЦГИА СПб, ф. 515, оп. 4., д. 2206.

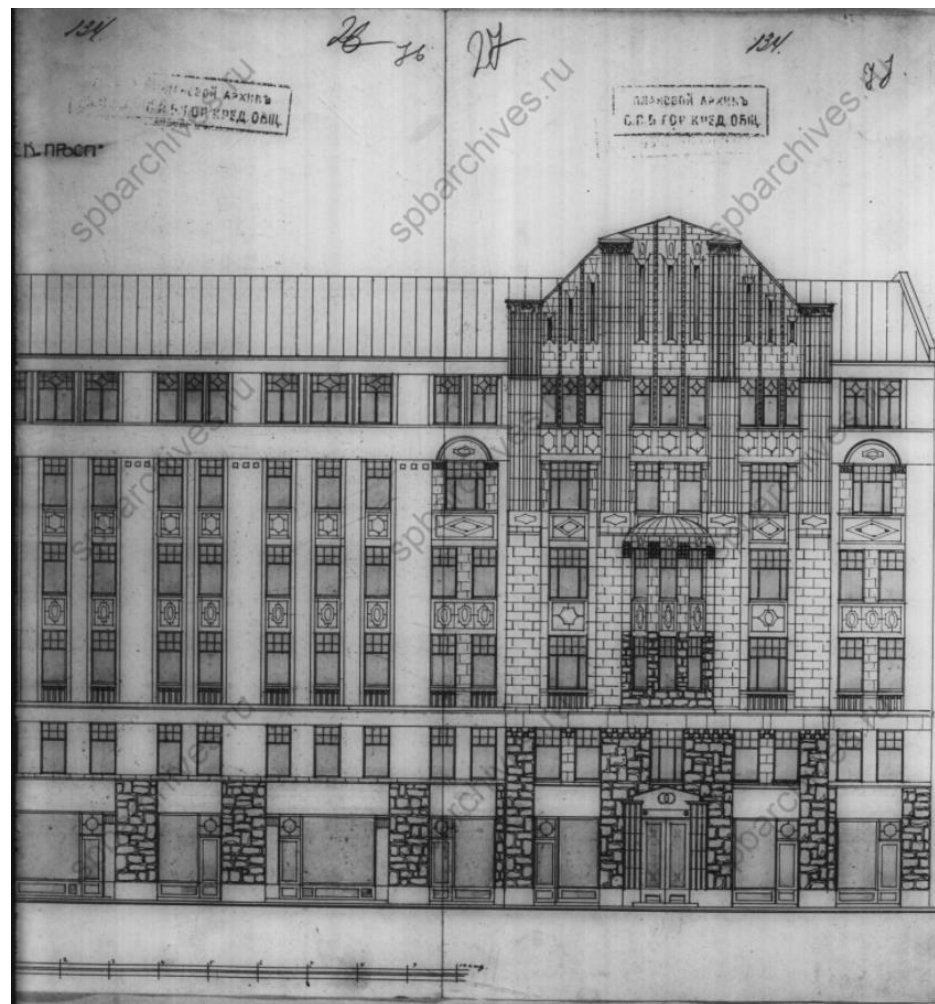
Илл. 16. Фрагмент чертежа восточного (лицевого) фасада дома № 54. Дата: 1911 г.
Источник: ЦГИА СПб, ф. 515, оп. 4., д. 2206.

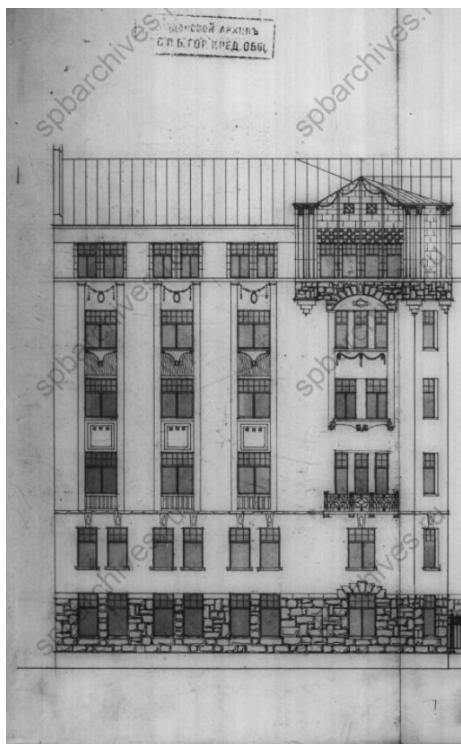
Илл. 17. Фрагмент чертежа южного (лицевого) фасада дома № 54. Дата: 1911 г.
Источник: ЦГИА СПб, ф. 515, оп. 4., д. 2206.

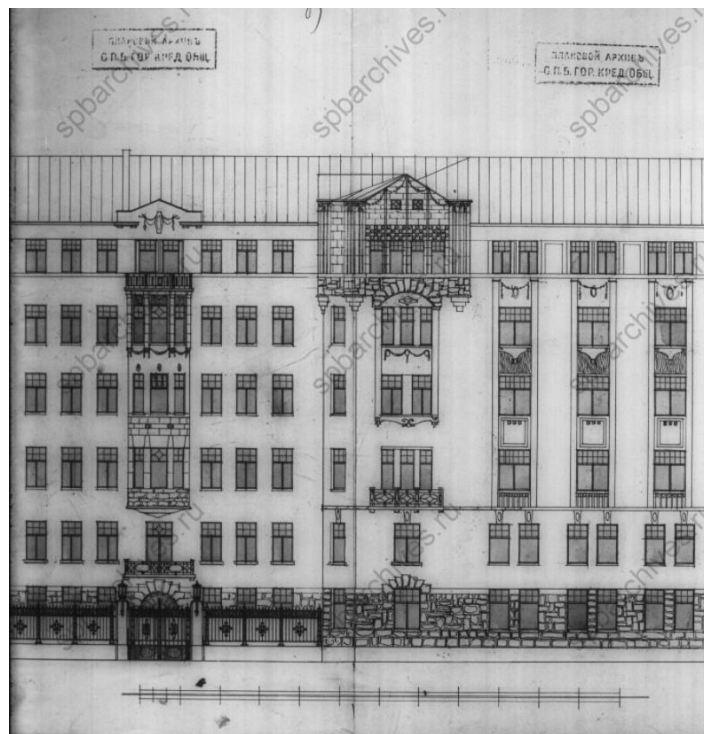
Илл. 18. Фрагмент чертежа южного (лицевого) фасада дома № 54. Дата: 1911 г.
Источник: ЦГИА СПб, ф. 515, оп. 4., д. 2206.

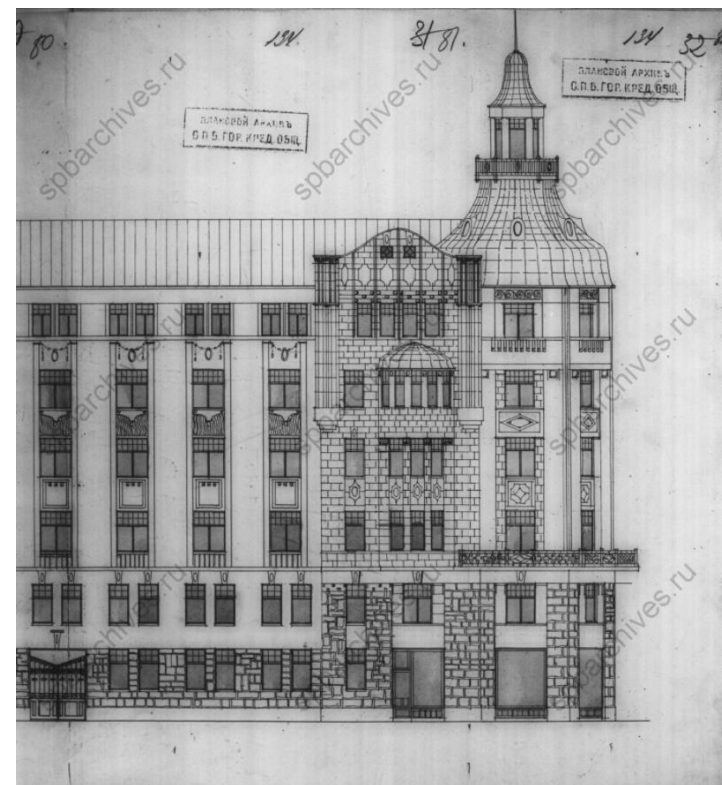
Илл. 19. Фрагмент чертежа южного (лицевого) фасада дома № 54. Дата: 1911 г.
Источник: ЦГИА СПб, ф. 515, оп. 4., д. 2206.

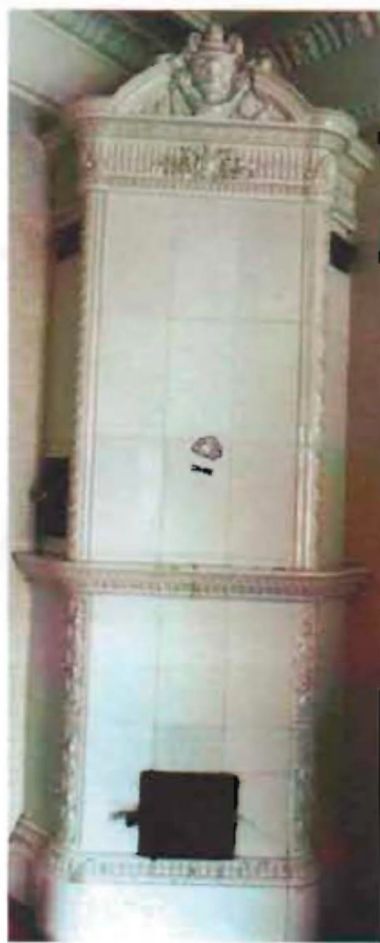
комната № 6, площадью 33,2 кв.м.: печь (угловая, двухъярусная, облицованная изразцами белого цвета; во фризе ложчатый орнамент с картушем; полукруглый фронтон, в тимпане горельефный вазон с лавровой гирляндой; закругленные углы, карнизы с растительным орнаментом, выделенным золотой контурной линией);

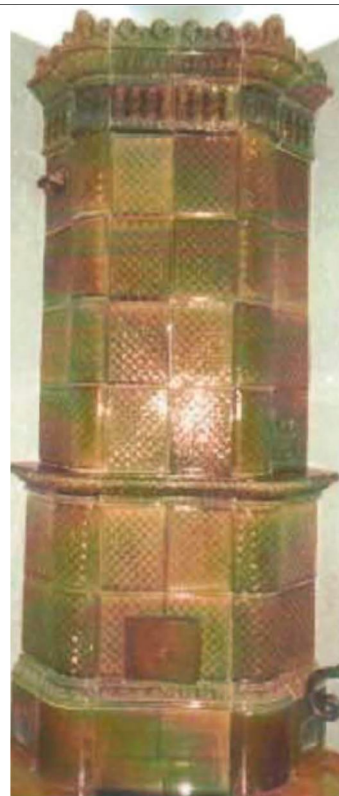
комната № 9, площадью 30,0 кв.м.: печь (угловая, двухъярусная, облицованная изразцами зеленого цвета, рельеф; изразцы орнаментированы трельяжной сеточкой, листьями, розетками; в навершии антефиксы в виде розетт);
