Акт

по результатам государственной историко-культурной экспертизы проектной документации на проведение работ по сохранению выявленного объекта культурного наследия «Доходный дом», расположенного по адресу: Санкт-Петербург, набережная реки Фонтанки, дом 183, литера А (Фонтанки р.наб., 183; Калинин пер., 1; Лабутина ул., 34), входящего в состав выявленного объекта культурного наследия «Дом и фабрика шелковых изделий А.И. Ниссена», расположенного по адресу: Санкт-Петербург, набережная реки Фонтанки, дом 183, литера А (Фонтанки р. наб., 183; Калинин пер., 1; Лабутина ул., 32-34): «Проект приспособления для современного использования выявленного объекта культурного наследия «Дом и фабрика шелковых изделий А.И. Ниссена», в части перепланировки, переустройства и разделения квартиры №1, по адресу: Санкт-Петербург, наб. реки Фонтанки, д. 183, лит. А» (шифр: 12-11/21), разработанной ООО «ТОК» в 2021 г.

проектной документации на проведение работ по сохранению выявленного объекта культурного наследия «Доходный дом», входящего в состав выявленного объекта культурного наследия «Дом и фабрика шелковых изделий А.И. Ниссена», расположенного по адресу: Санкт-Петербург, набережная реки Фонтанки, до

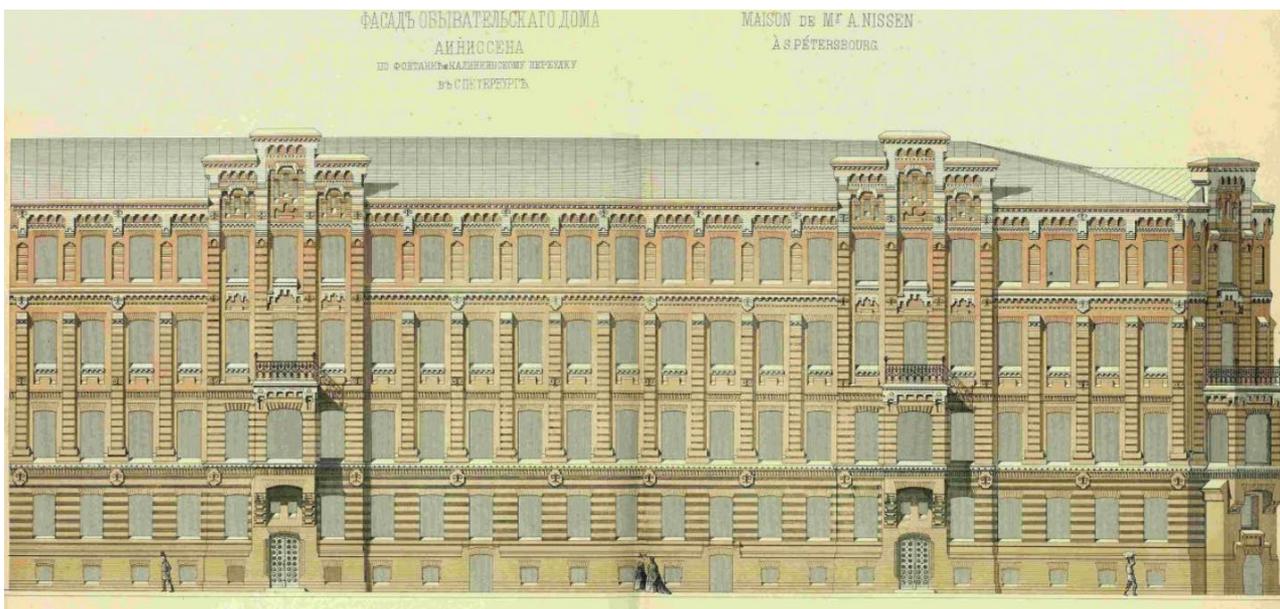
Илл. 11. «Фасад обывательского дома А.Ниссена»- выкопировка из журнала «Зодчий», 1873, вып. 10-11, Л. 46-47

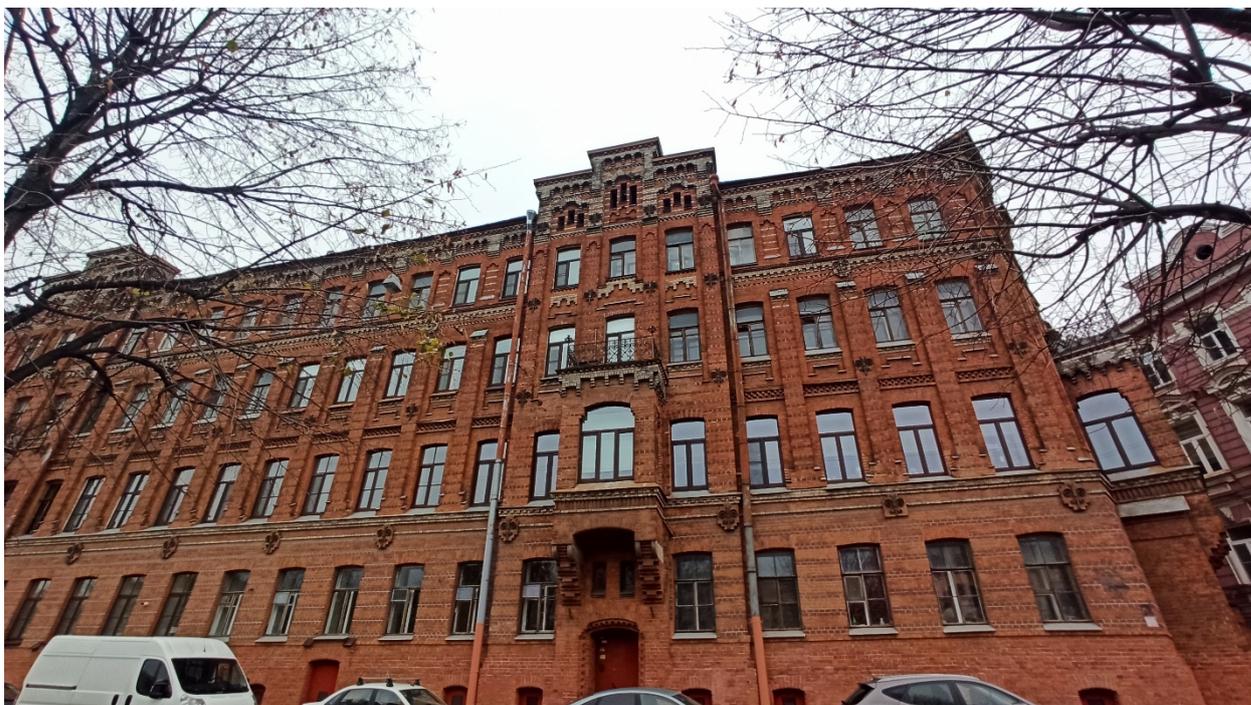
Фото 1. Фрагмент лицевого фасада выявленного объекта культурного наследия «Дом и фабрика шелковых изделий А.И. Ниссена»

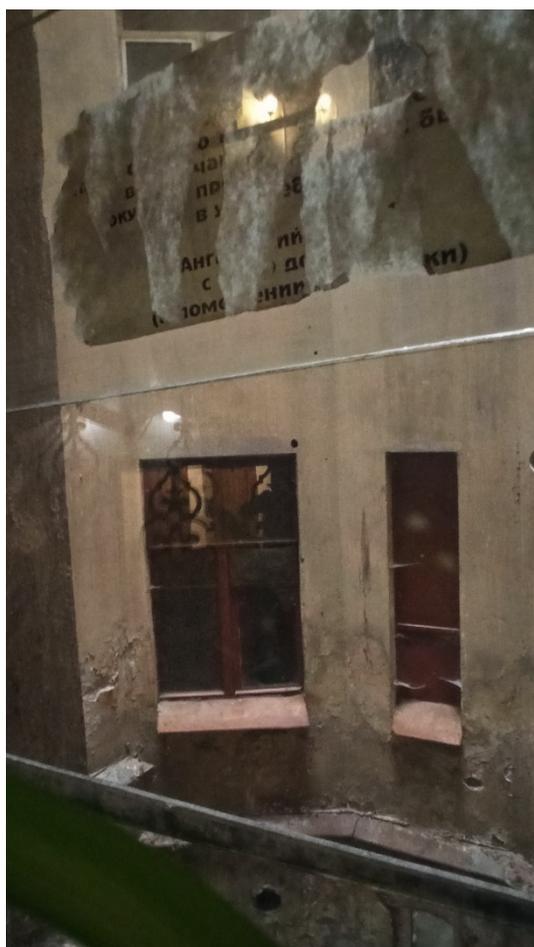
Фото 2. Фрагмент дворового фасада выявленного объекта культурного наследия «Дом и фабрика шелковых изделий А.И. Ниссена»

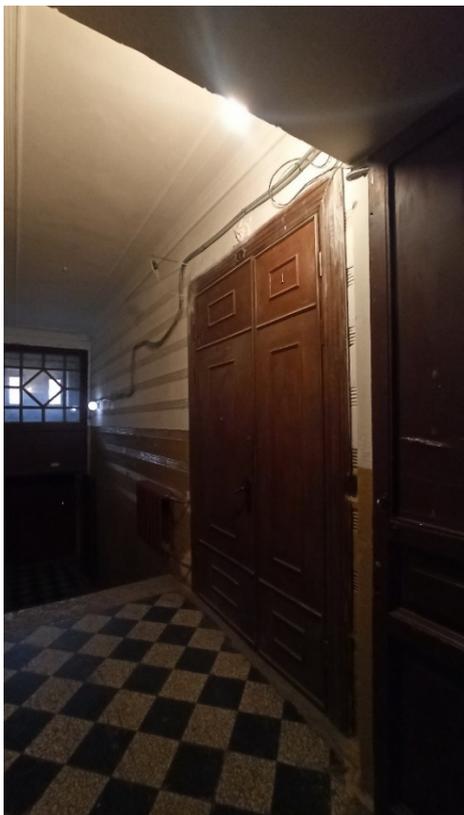
Фото 3. Интерьер парадной выявленного объекта культурного наследия «Дом и фабрика шелковых изделий А.И. Ниссена, входное дверное заполнение с ЛК1

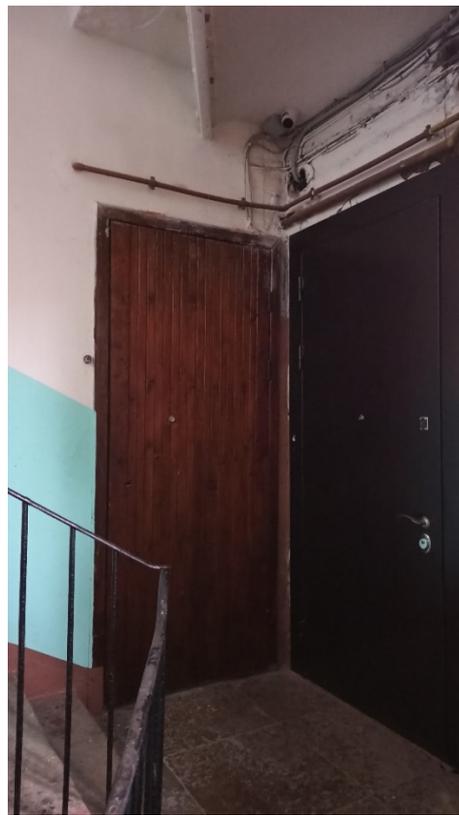
Фото 4. Интерьер парадной выявленного объекта культурного наследия «Дом и фабрика шелковых изделий А.И. Ниссена, входное дверное заполнение с ЛК2

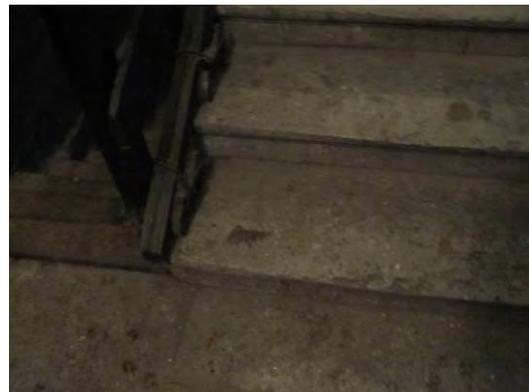
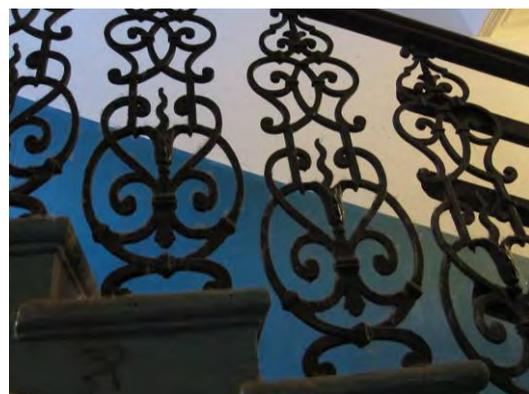
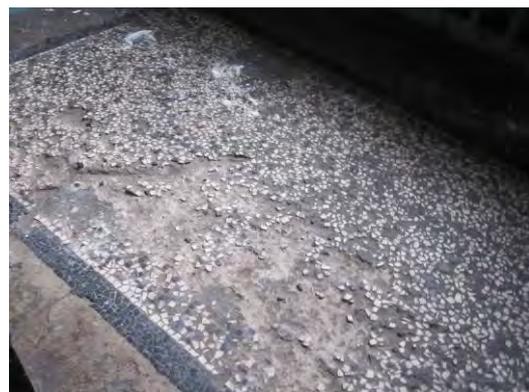
лестница № 3 – местоположение, габариты, тип и конфигурация (двухмаршевая с поворотом), материал ступеней (лещадная плита), ограждение – габариты, материал (металл), техника исполнения (литье), рисунок;

покрытие пола межэтажных площадок – в технике «терраццо», материал (гранит);
