Акт

по результатам государственной историко-культурной экспертизы

проектной документации на проведение работ по сохранению объекта культурного наследия регионального значения «Конюшенный музей», входящего в состав объекта культурного наследия регионального значения «Конюшенный двор», расположенного по адресу: Санкт-Петербург, Конюшенная пл., 2, лит. Г – «Проектная документация на реставрацию лестниц Л-1 и Л-2 объекта культурного наследия регионального значения «Конюшенный музей», входящего в состав объекта культурного наследия регионального значения «Конюшенный двор», расположенного по адресу: г. Санкт-Петербург, Конюшенная площадь, дом 2, литера Г» (шифр: 01-07/2021-2021),
ООО «АСК-НОРД», 2021 г.

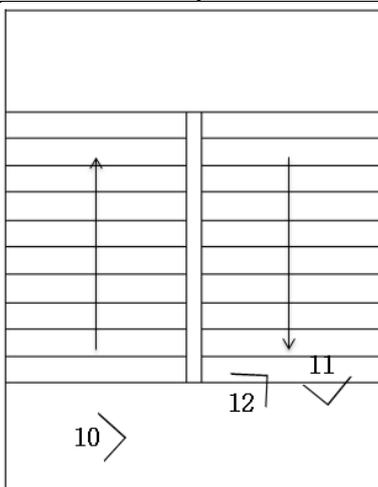
Аннотация: Фрагменты многочисленных дефектов на стене, полу и ступенях лестничной клетки.

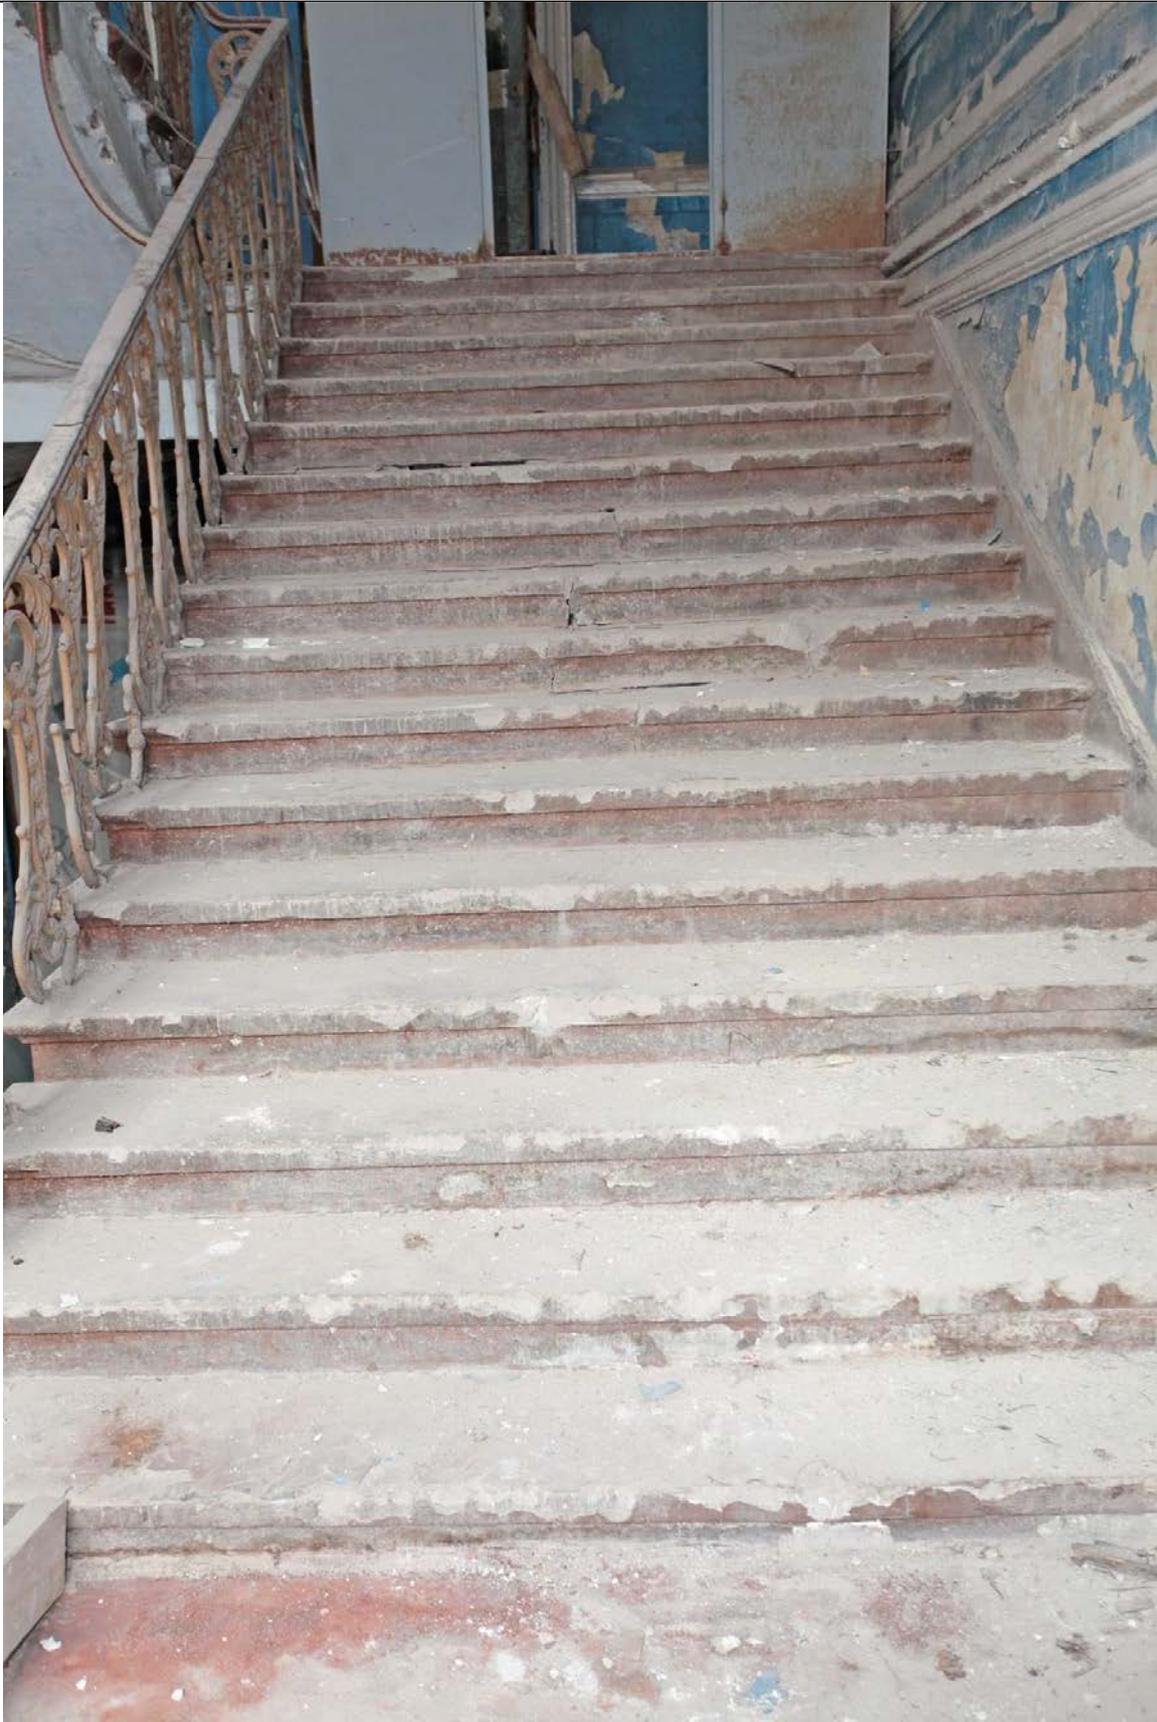
Аннотация: Фрагмент лестничной площадки между вторым и третьим этажом.

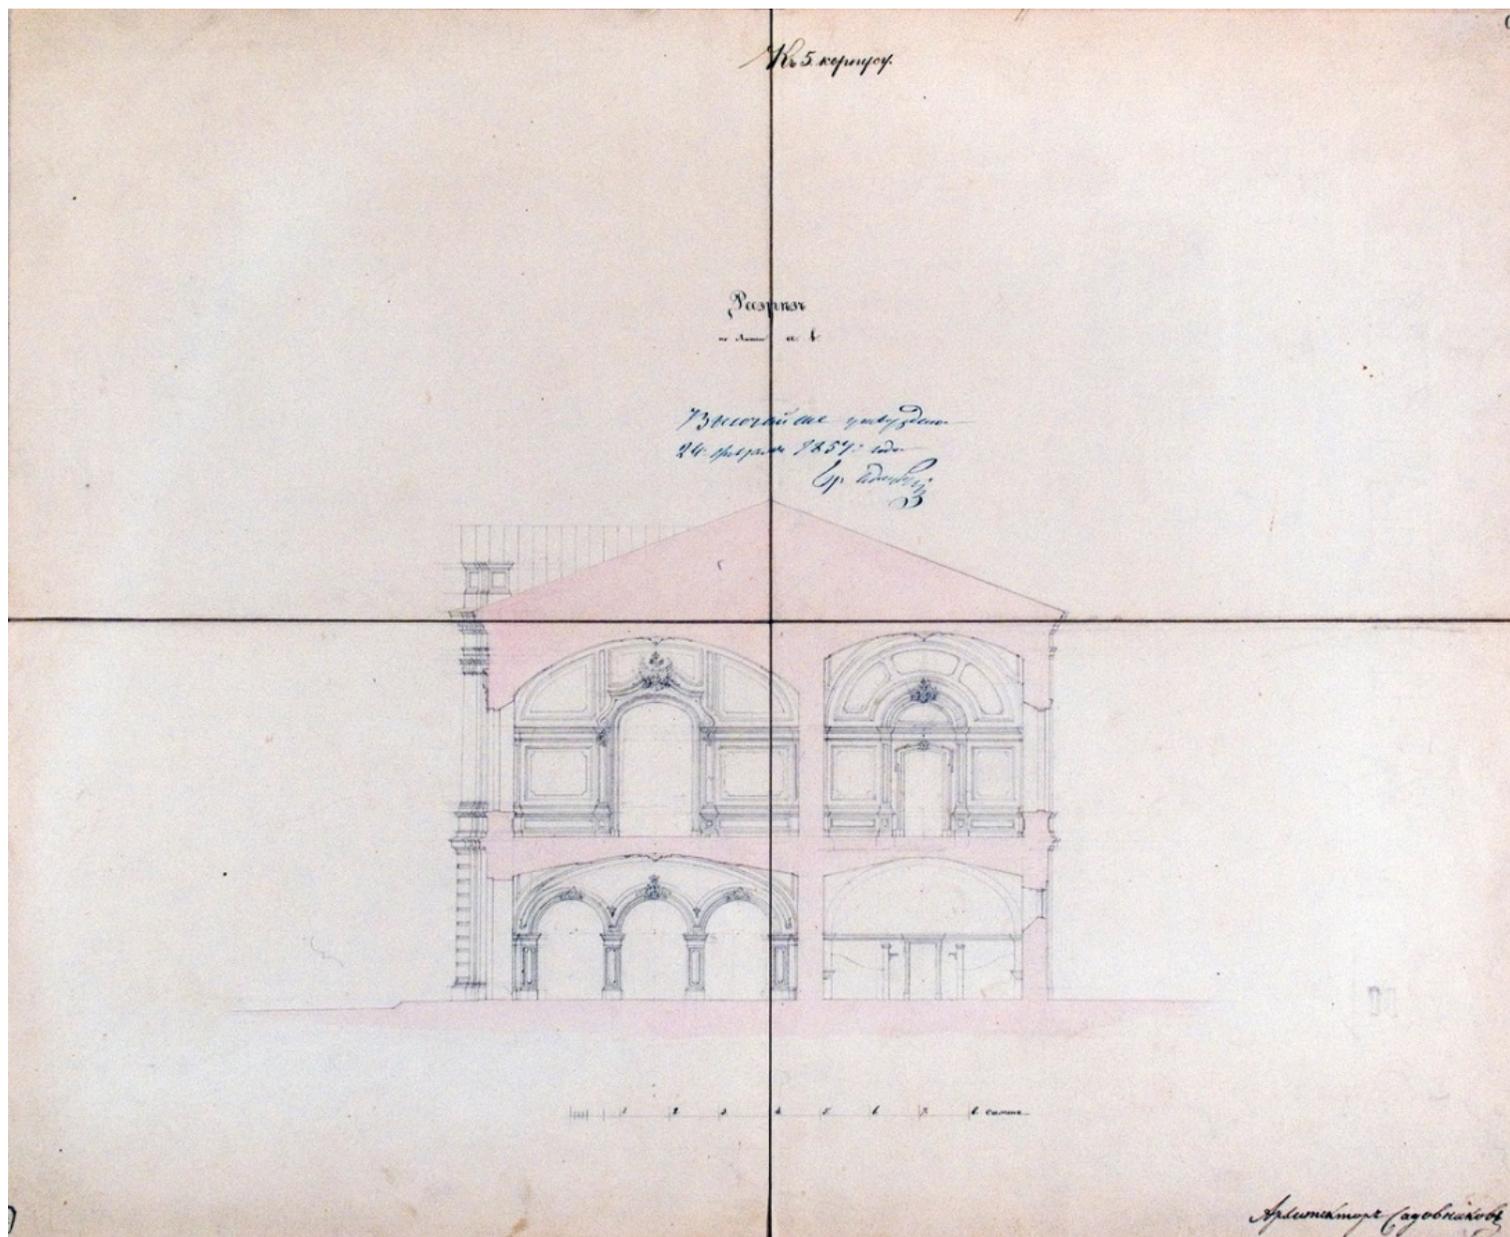
18. П.С. Садовников. Проект 5-го корпуса – Музея Конюшенного ведомства. «К 5-му корпусу. Разрез». 1857 г. // НИМ РАХ А-15215.

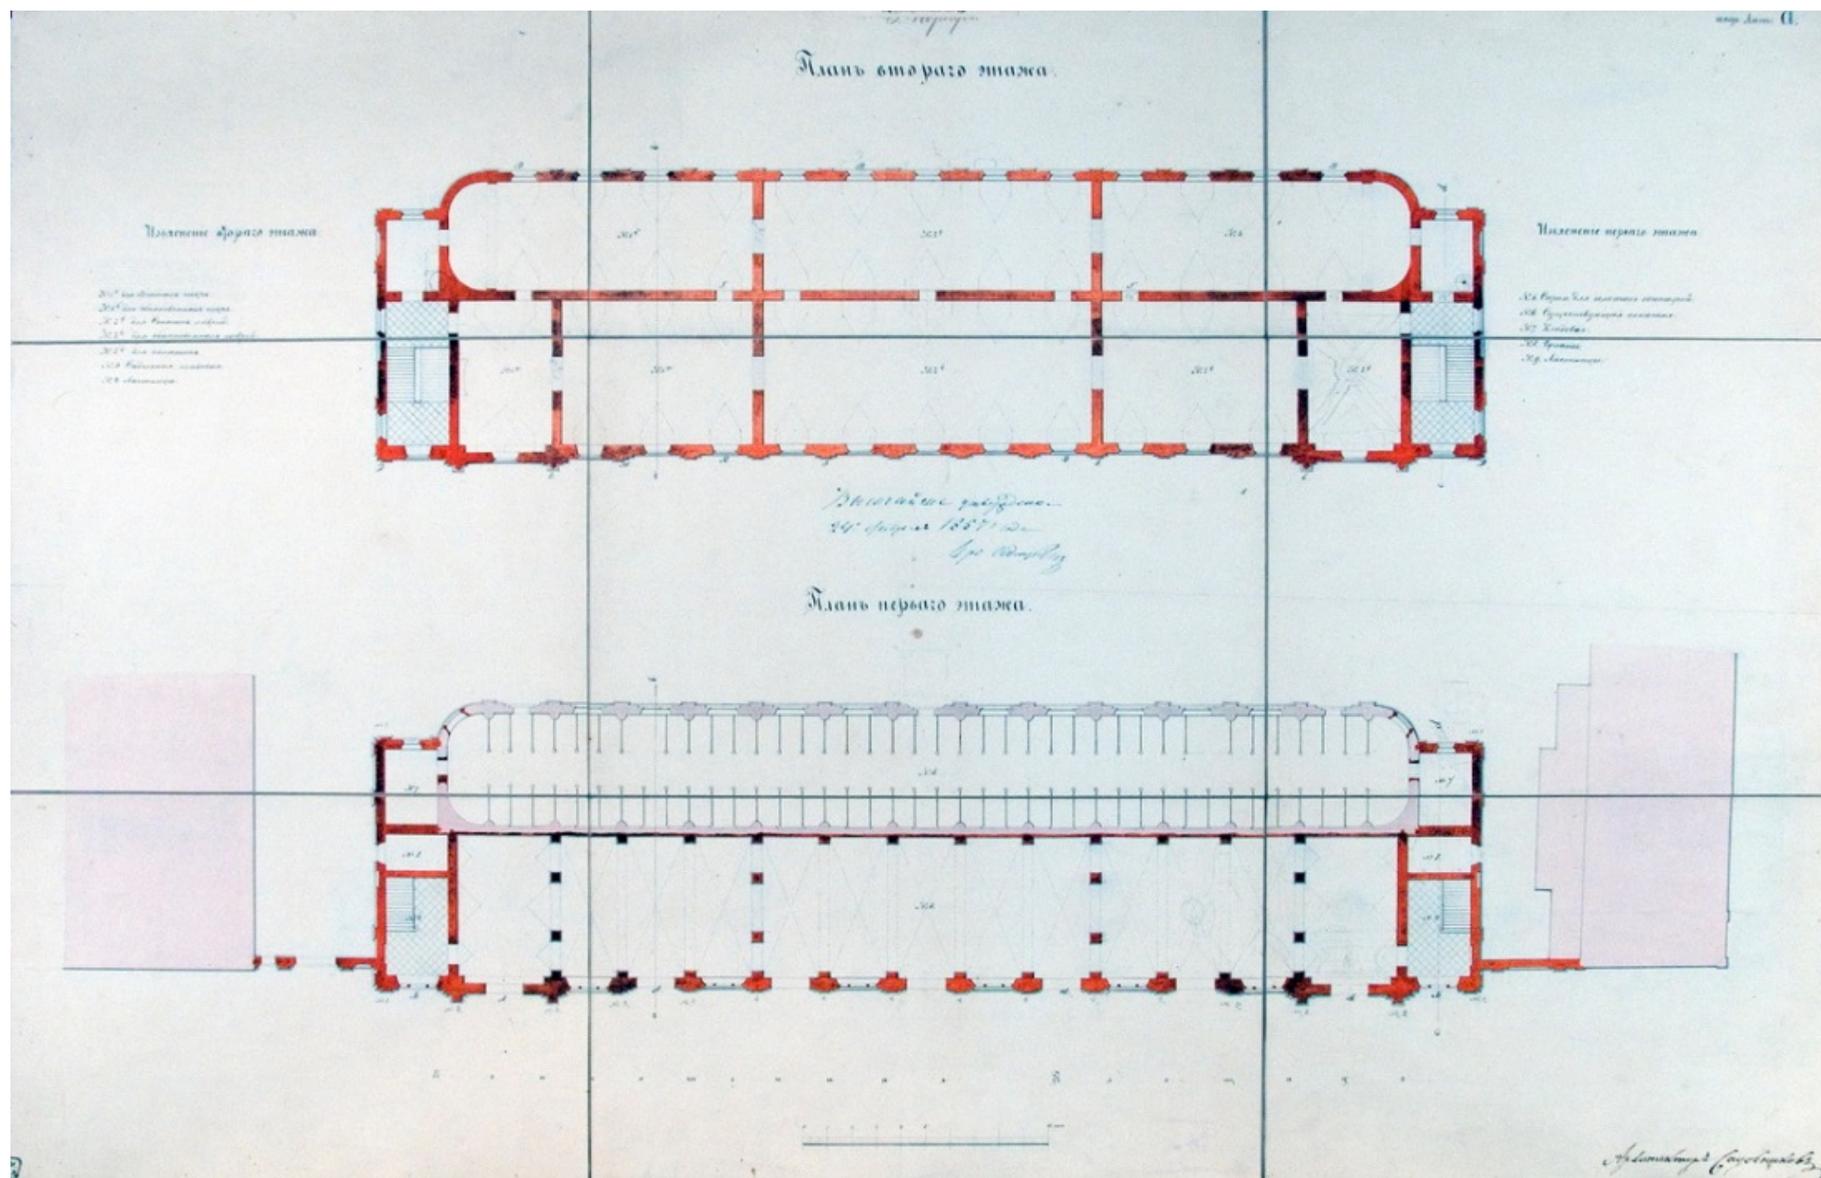
20. П.С. Садовников. Проект 5-го корпуса – Музея Конюшенного ведомства. Планы этажей. 1857 г. // НИМ РАХ А-15217.

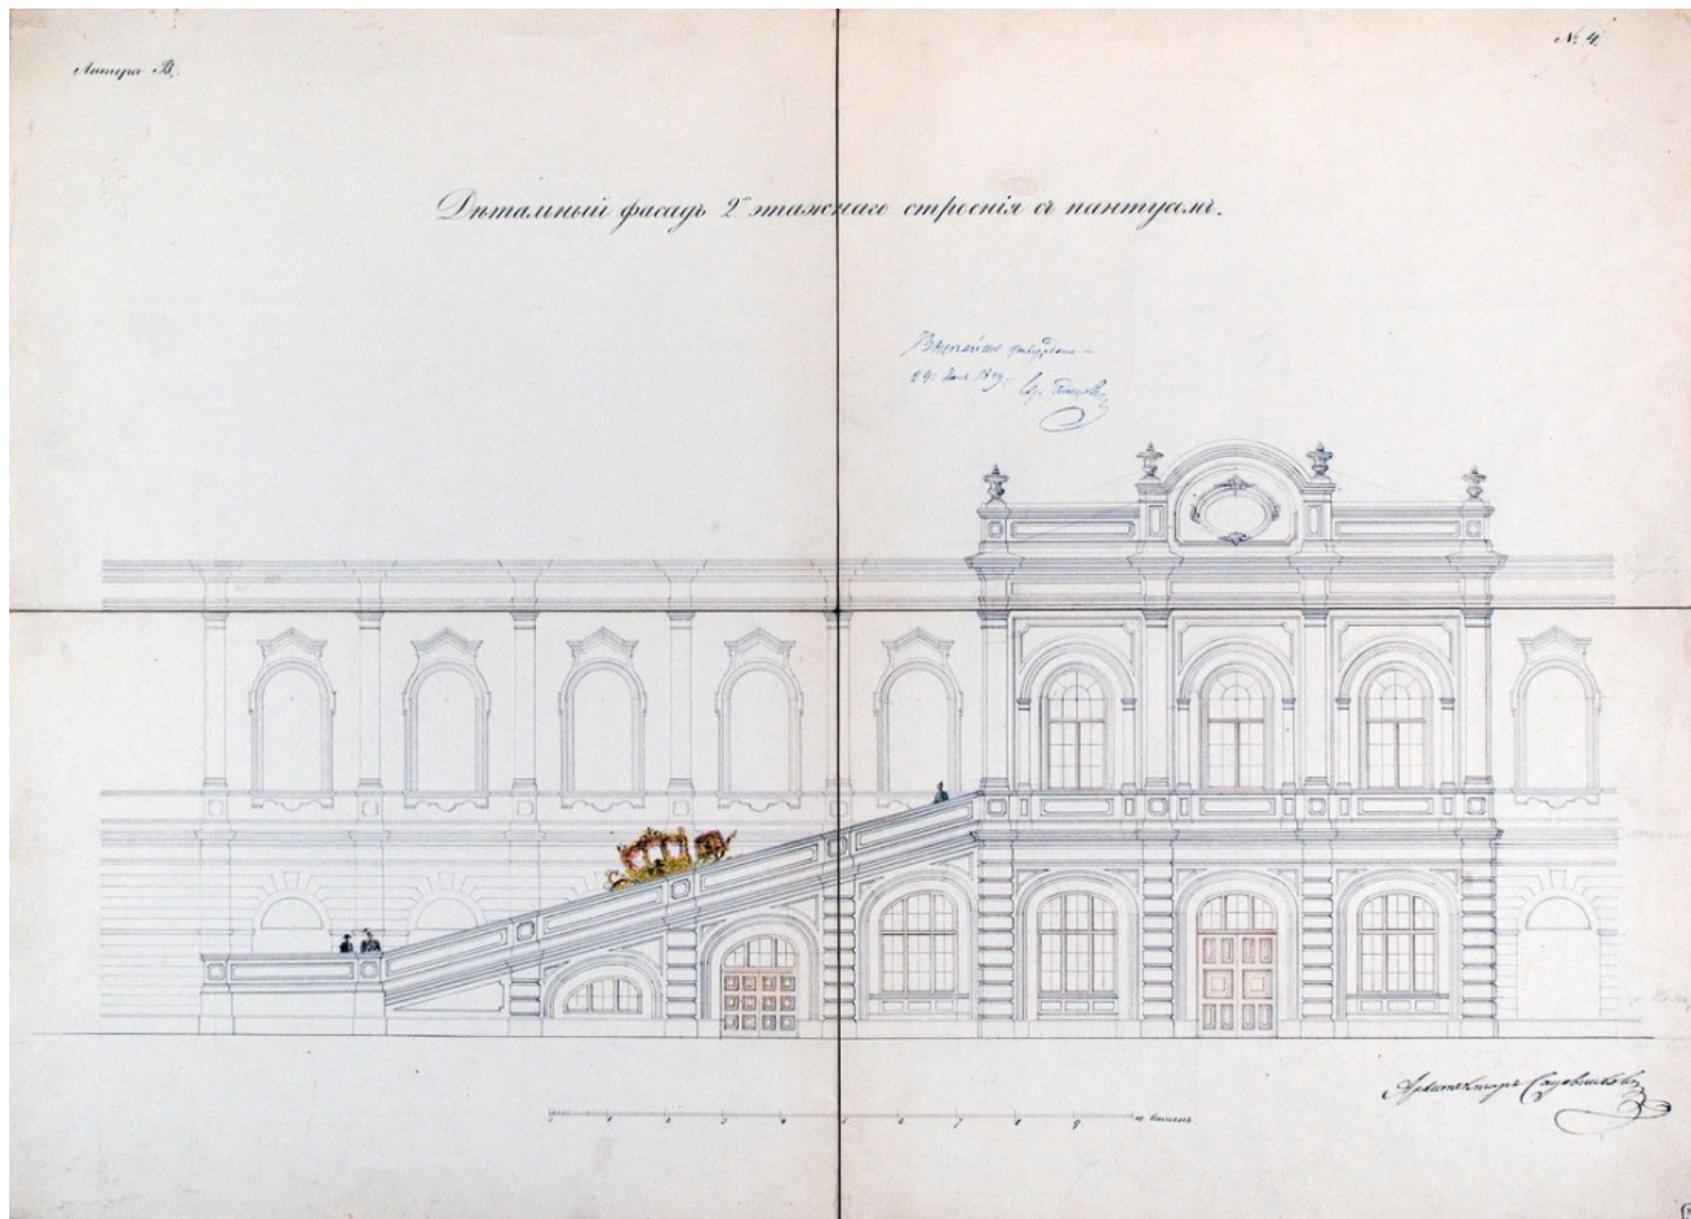
21. П.С. Садовников. Проект 5-го корпуса – Музея Конюшенного ведомства. «Детальный фасад 2-х этажного строения с пандусом». 1859 г. // НИМ РАХ А-15210.

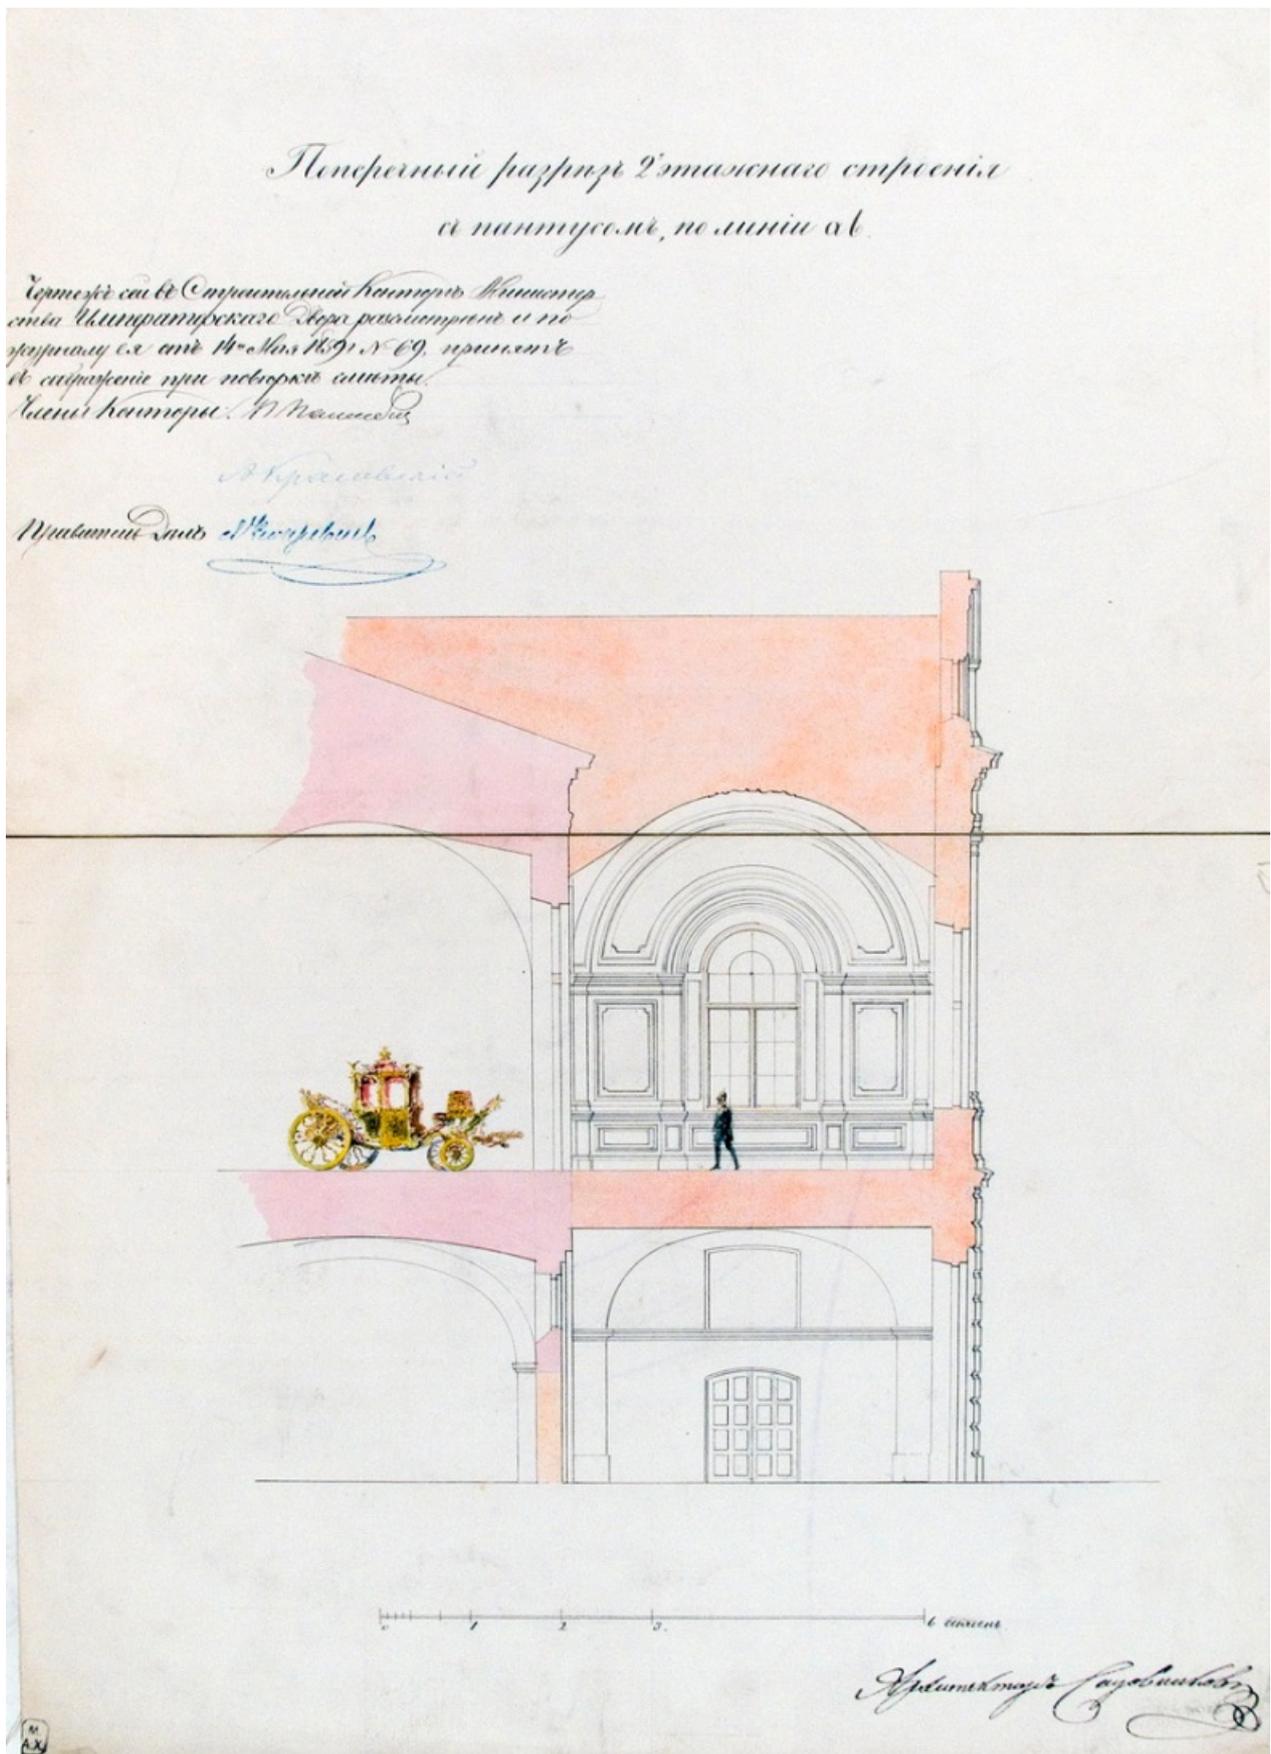
23. П.С. Садовников. Проект 5-го корпуса – Музея Конюшенного ведомства. «Поперечный разрез 2-х этажного строения с пандусом по линии а-в». 1859 г. // НИМ РАХ А-15212.

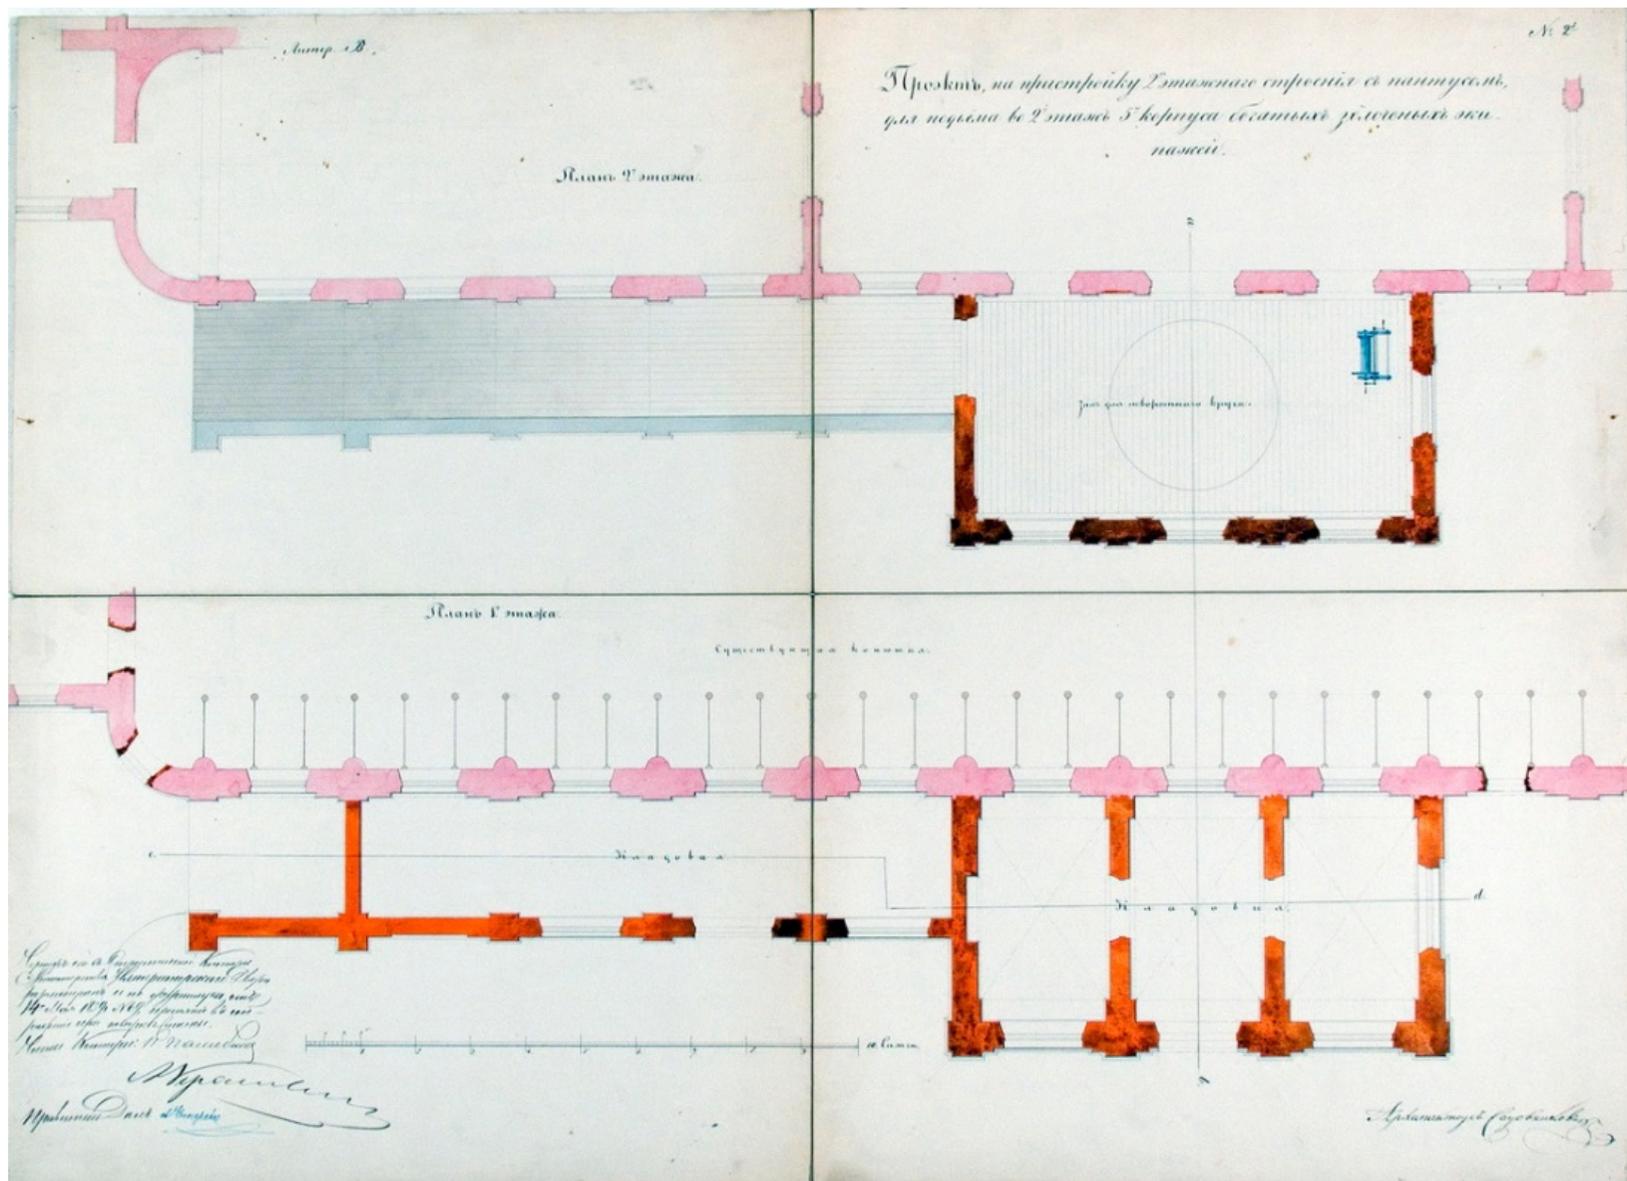
24. П.С. Садовников. Проект 5-го корпуса – Музея Конюшенного ведомства. «Проект на пристройку 2-х этажного строения с пандусом, для подъема во 2-й этаж богатых золоченых экипажей». 1859 г. // НИМ РАХ А-15213.

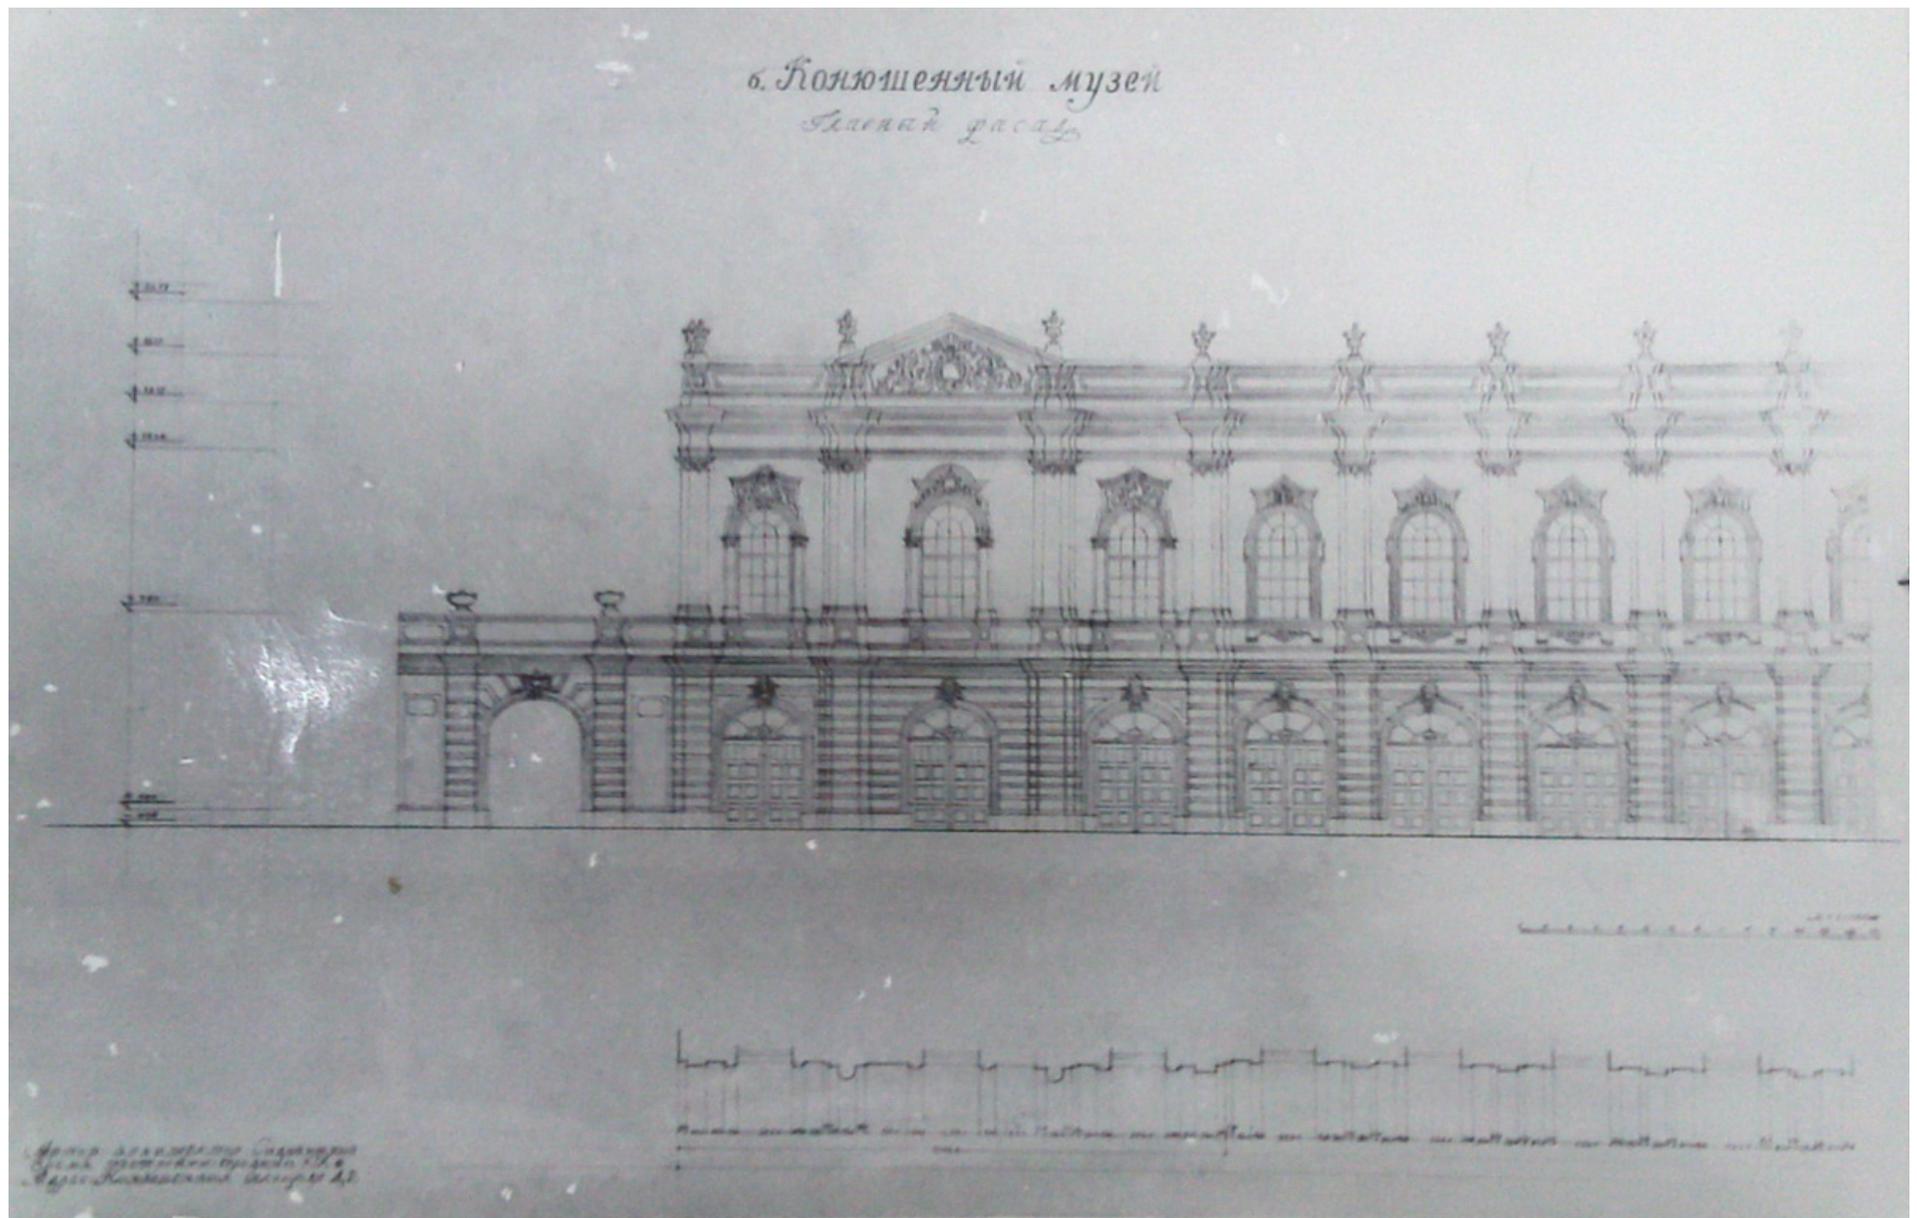
57. Конюшенная площадь, дом 2, литера Г. Конюшенное ведомство. Бывший музей. Северный (главный) фасад. Фотография обмерного чертежа. 1953 г. // КГИОП. № 21801. 3.3.(4).

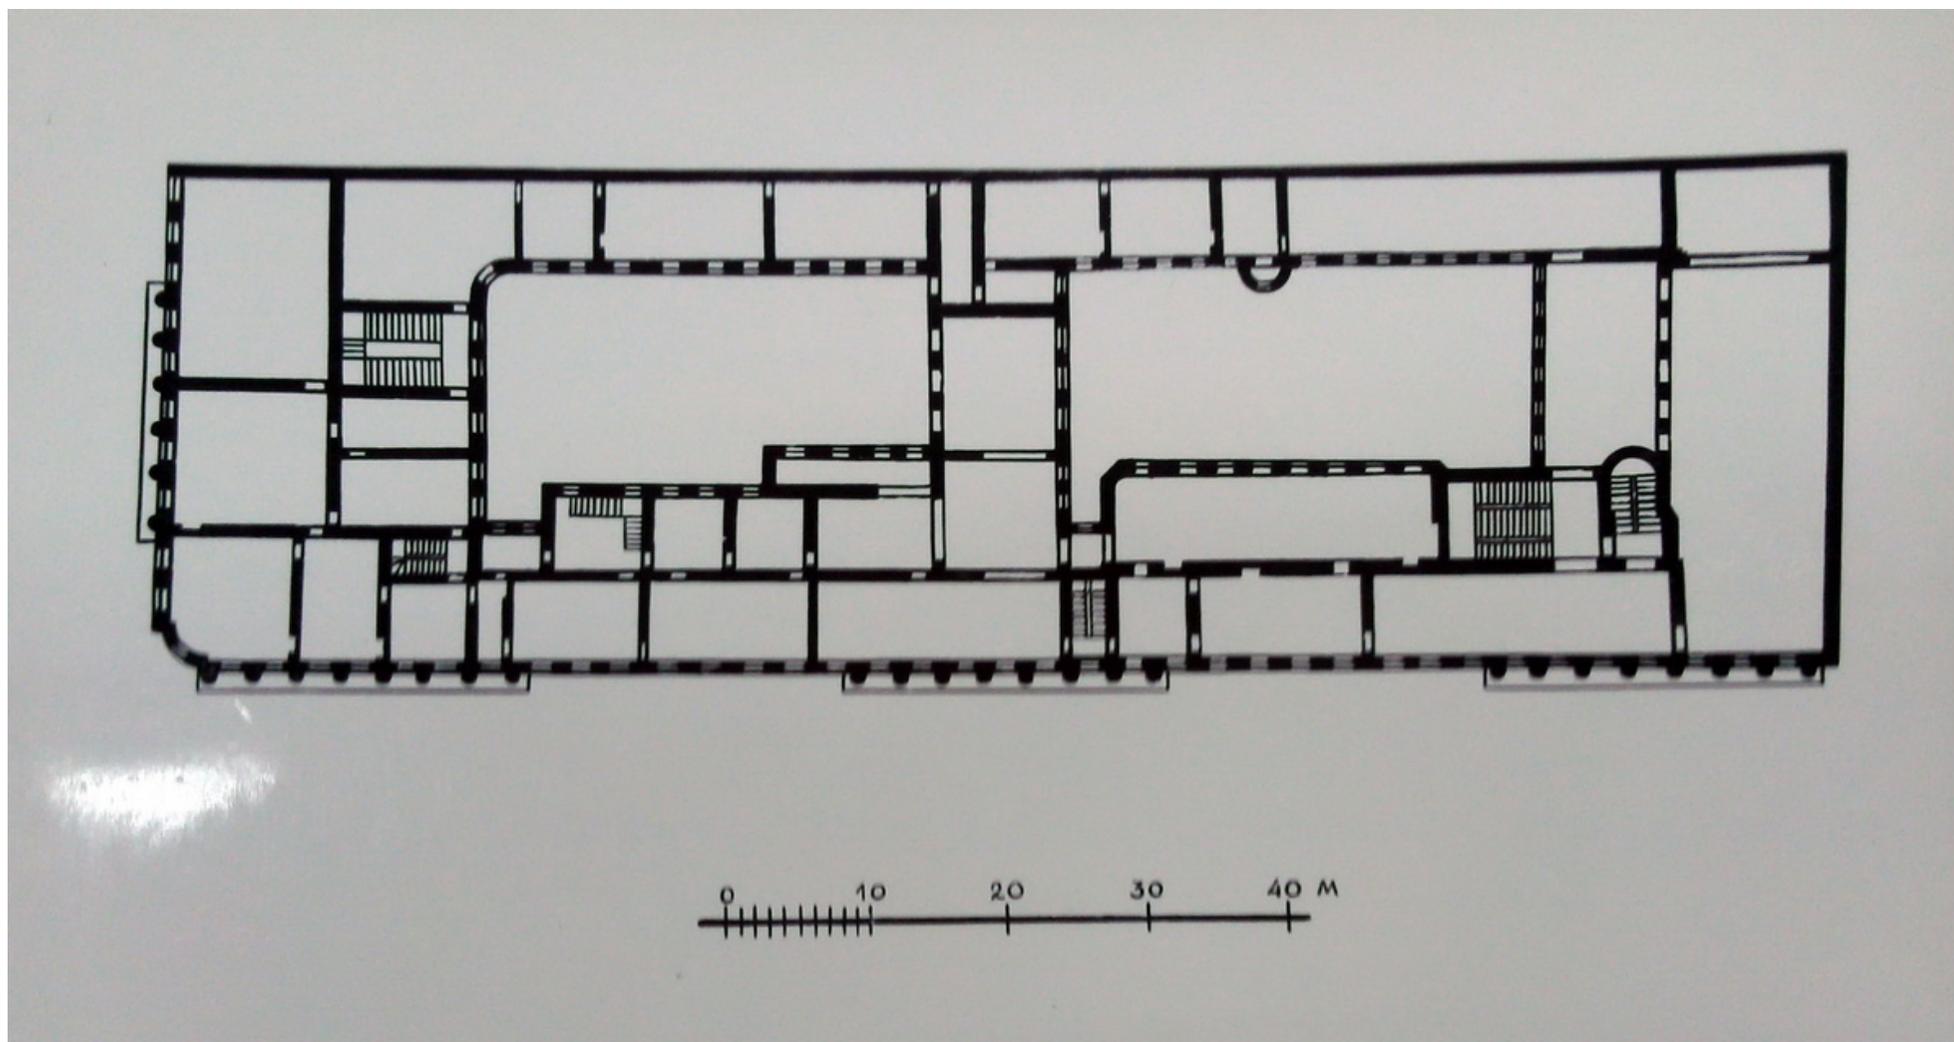
64. Конюшенная площадь, дом 2, литера Г. Конюшенное ведомство. Бывший музей. План здания. 28 марта 1955 г. // КГИОП.. № 49932.
