А К Т

по результатам проведения государственной историко-культурной экспертизы проектной документации на проведение работ по сохранению объекта культурного наследия федерального значения «Райсовет Кировский», расположенного по адресу: г. Санкт-Петербург, пр. Стачек, д. 18, литера А (пр. Стачек, д. 18 - в соответствии с НПА*) - «Проектная документация на проведение работ по ремонту и реставрации подъездов № 1 (крыльцо, балконы), № 2 (крыльцо, балкон, козырек, входная группа) объекта культурного наследия федерального значения «Райсовет Кировский», расположенного по адресу: г. Санкт-Петербург, пр. Стачек, д. 18, литера А», шифр 07/22-Ст18, разработанной ООО «АСР» в 2022 г., с целью определения соответствия проектной документации требованиям законодательства Российской Федерации в области государственной охраны объектов культурного наследия

26 декабря 2022 г.

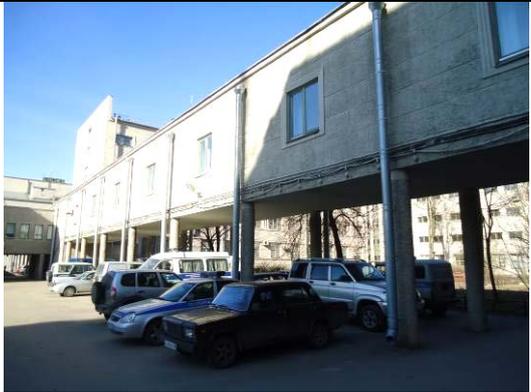
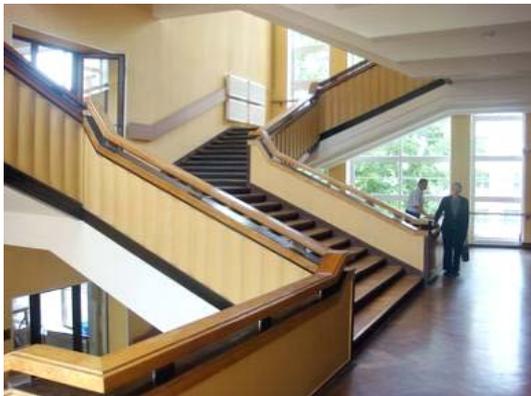
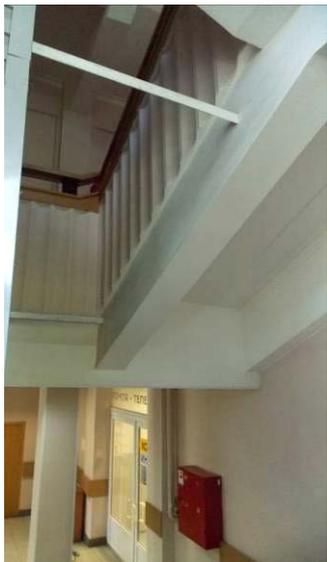
<p>высота различных частей объема (включая крышу);</p> <p>габариты и конфигурация крыши;</p> <p>вертикальные акценты (угловая башня, аттик над портиком главного фасада);</p>	
3.	<p>Конструктивная система:</p>	<p>исторические наружные и внутренние капитальные стены;</p> <p>опорные столбы и балки (железобетонные);</p> <p>междуэтажные перекрытия (железобетонные);</p> <p>железобетонные по металлическим балкам перекрытия подвальных помещений;</p> <p>парадная маршевая периметральная лестница на железобетонных косоурах за вестибюлем основного корпуса, в четырехэтажном корпусе, соединенном короткой галереей с круглой двухэтажной столовой;</p> <p>лестница на железобетонных косоурах в северной части четырехэтажного корпуса с полуциркульным торцом почты;</p>

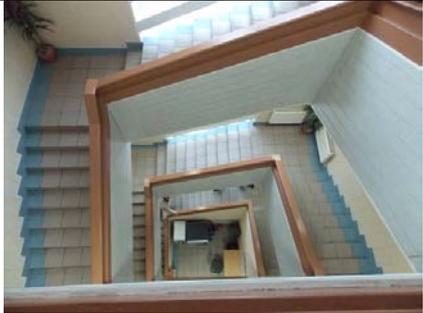
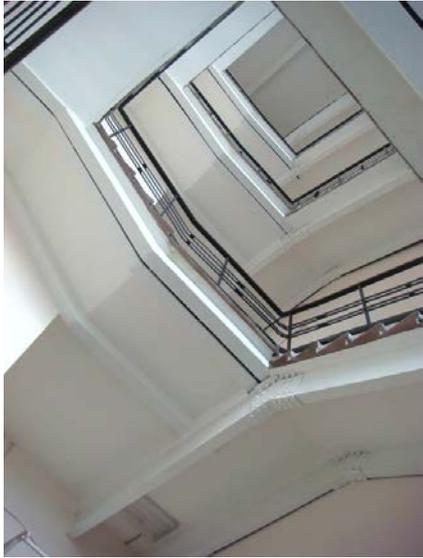
<p>две лестницы – в средней и южной части четырехэтажного корпуса с полциркульным торцом почты;</p> <p>маршевая периметральная лестница на железобетонных и стальных косоурах в угловой одиннадцатипятиэтажной башне;</p> <p>маршевая периметральная черная лестница на стальных косоурах в средней части четырехэтажного корпуса с ризалитом угловой одиннадцатипятиэтажной башни;</p> <p>лестницы в круглой двухэтажной столовой и в южной части четырехэтажного корпуса, соединенного со столовой короткой галереей на столбах;</p>

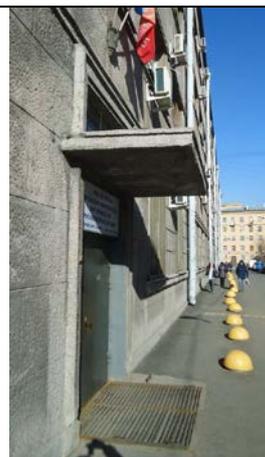
исторические габариты и конфигурация прямоугольных козырьков над входами;

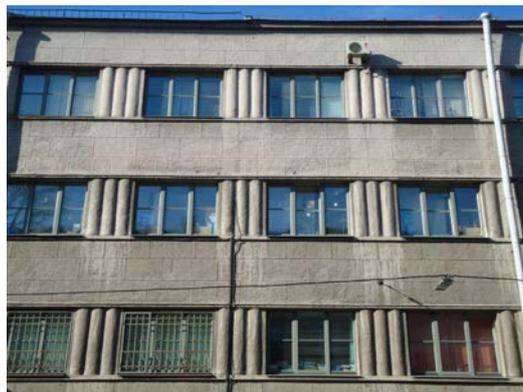
оформление восточного лицевого фасада и дворовых фасадов строенными трехчетвертными колоннами (в простенках между окнами в уровне второго – четвертого этажей);

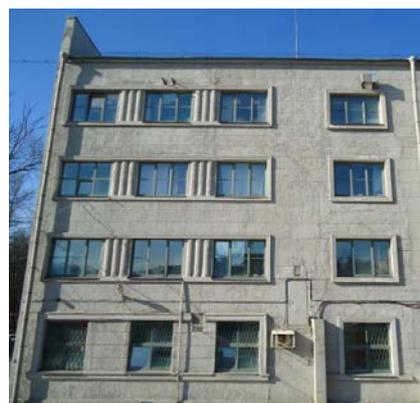
исторические габариты, конфигурация и местоположение прямоугольных ленточных и круглых оконных проемов лицевых и дворовых фасадов, ризалитов, лестничных клеток, исторический материал (дерево, сталь) и рисунок двойных створных заполнений;

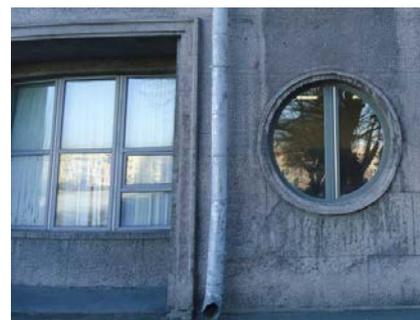
оформление одиночных оконных проемов и ленточных связок окон профилированными наличниками;

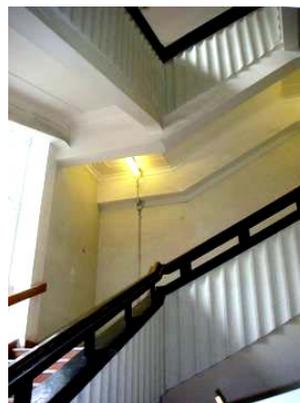
лестница в угловой одиннадцатипятиэтажной башне:

бетонные ступени, заполнение лестничных площадок мраморной крошкой, лестничное ограждение в виде деревянного парапета и железной решетки с деревянными поручнями;

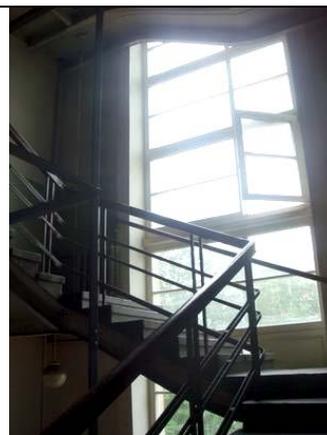
интерьер стеклянного зала на втором этаже:

оформление потолка кессонами;

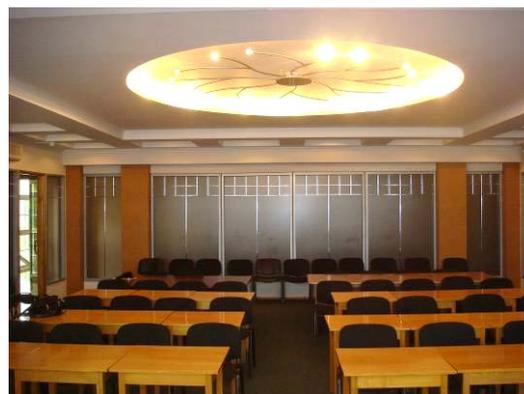
кессонированный потолок помещения в корпусе с ризалитом почты, подчеркнутая роль конструкции в интерьере;

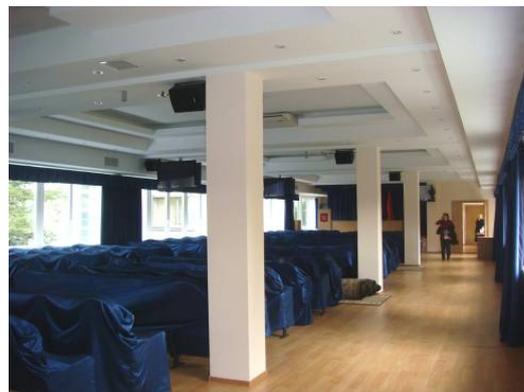
интерьеры помещений в ризалите почты с подчеркнутой ролью конструкции (идушие под углом балки);

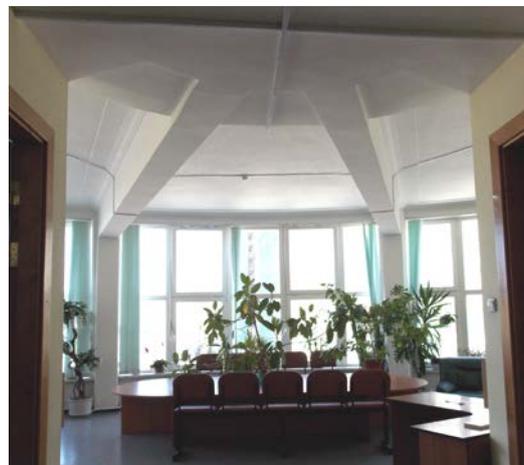
<p>интерьер угловой северо-западной комнаты на третьем этаже:</p> <p>кессонированный потолок с деревянными профилированными рамами, деревянная обшивка оконных откосов, обшивка дверей из деревянного шпунта;</p> <p>пол из цементных плит с мраморной крошкой, паркетные полы;</p>

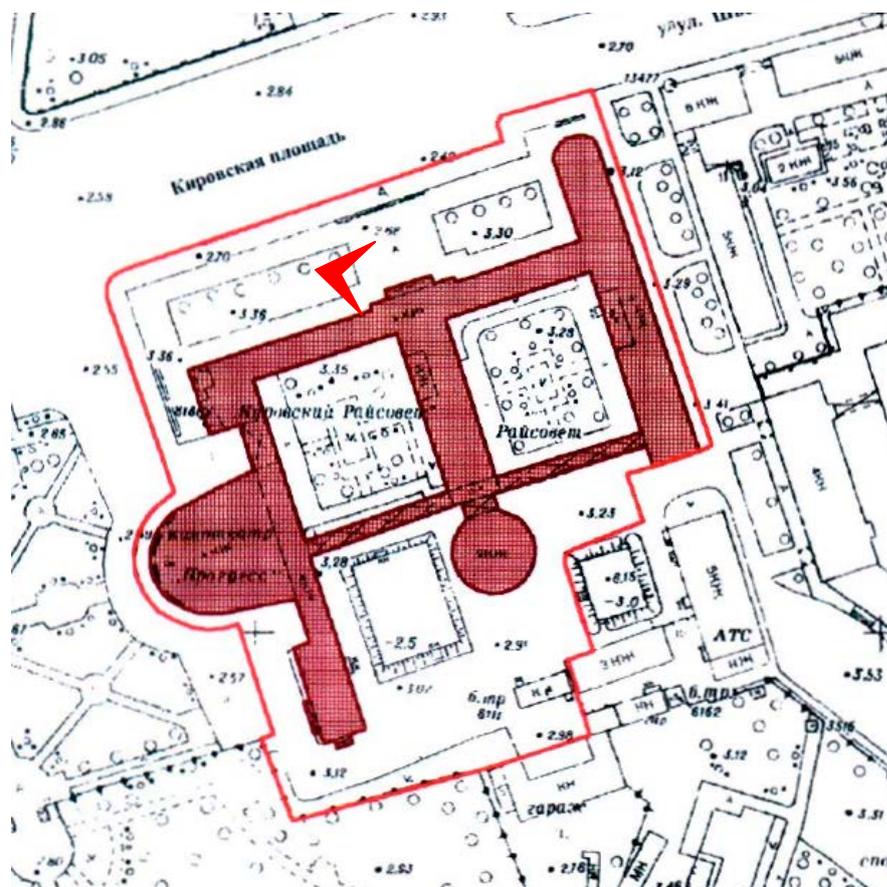
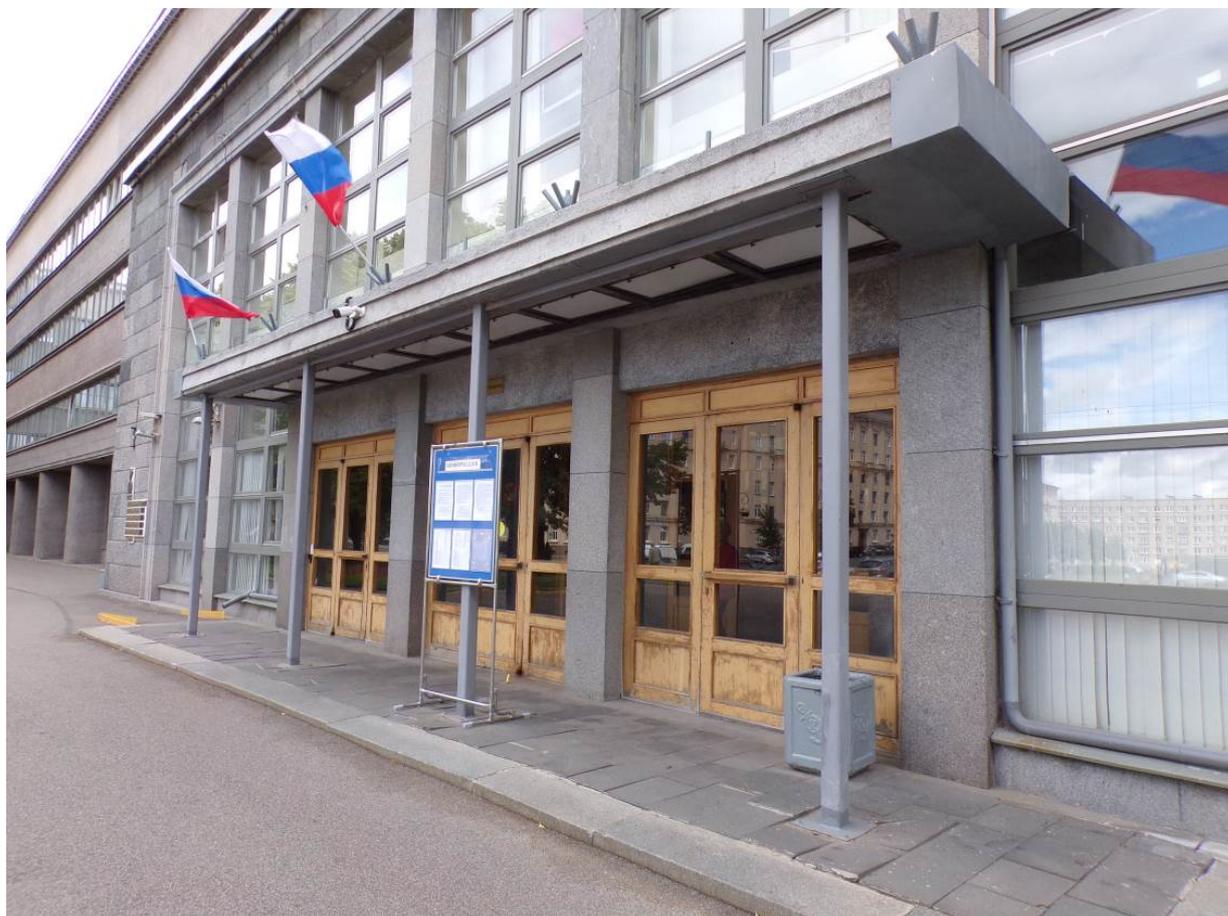
2. Подъезд №2 северо-западного фасада объекта культурного наследия федерального значения «Райсовет Кировский», расположенного по адресу: г. Санкт-Петербург, пр. Стачек, д. 18, литера А. 09.11.2022.

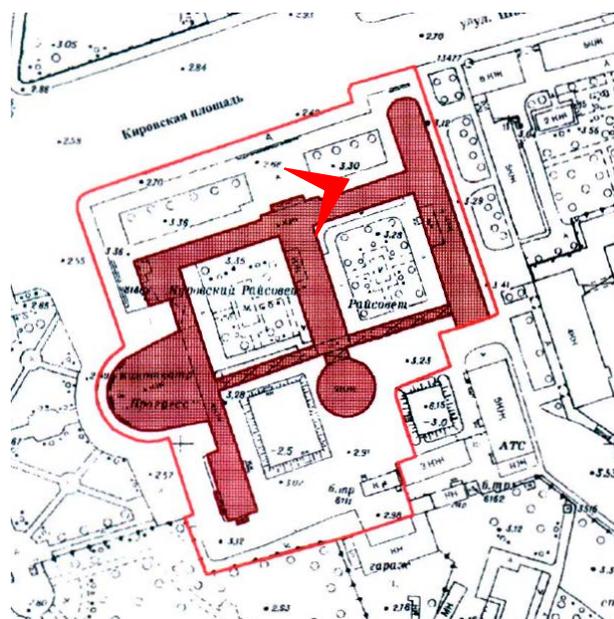
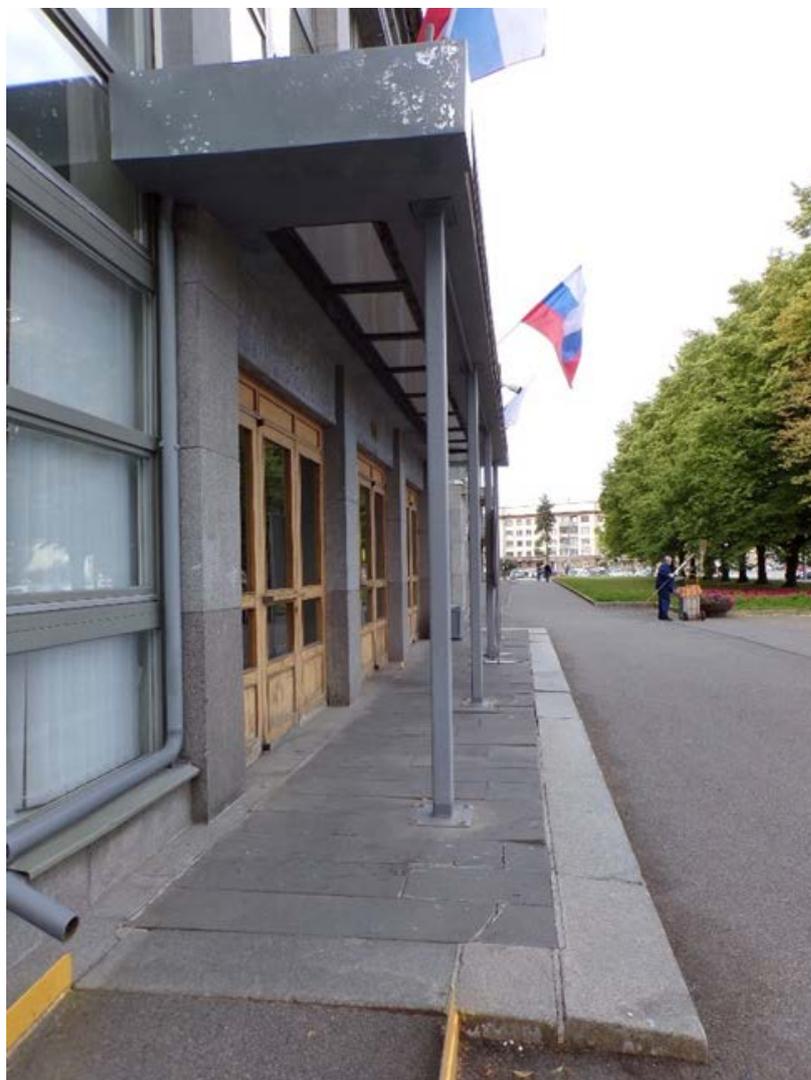
3. Подъезд №2 северо-западного фасада объекта культурного наследия федерального значения «Райсовет Кировский», расположенного по адресу: г. Санкт-Петербург, пр. Стачек, д. 18, литера А. 09.11.2022.

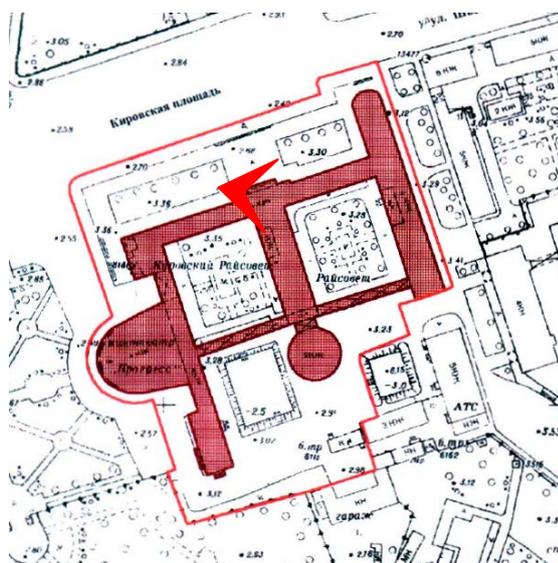
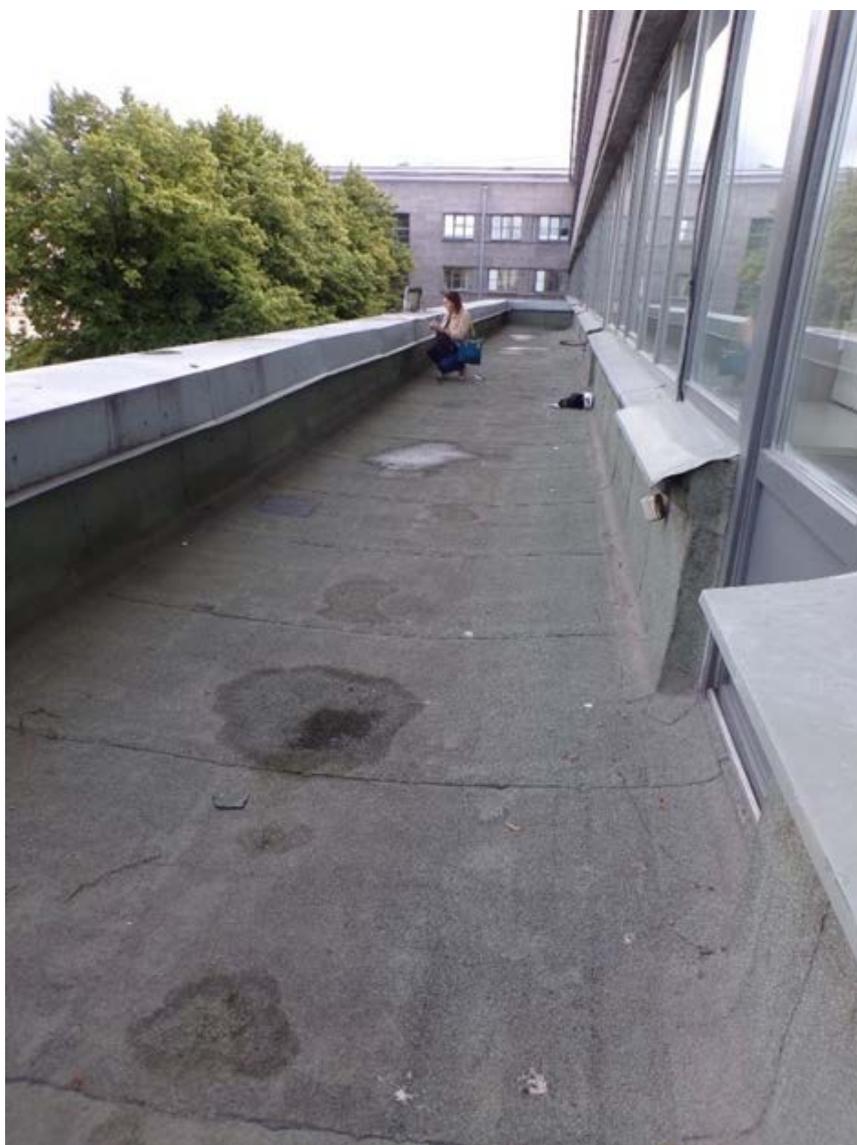
4. Общий вид покрытия балкона в осях 3-8 северо-западного фасада объекта культурного наследия федерального значения «Райсовет Кировский», расположенного по адресу: г. Санкт-Петербург, пр. Стачек, д. 18, литера А. 09.11.2022.

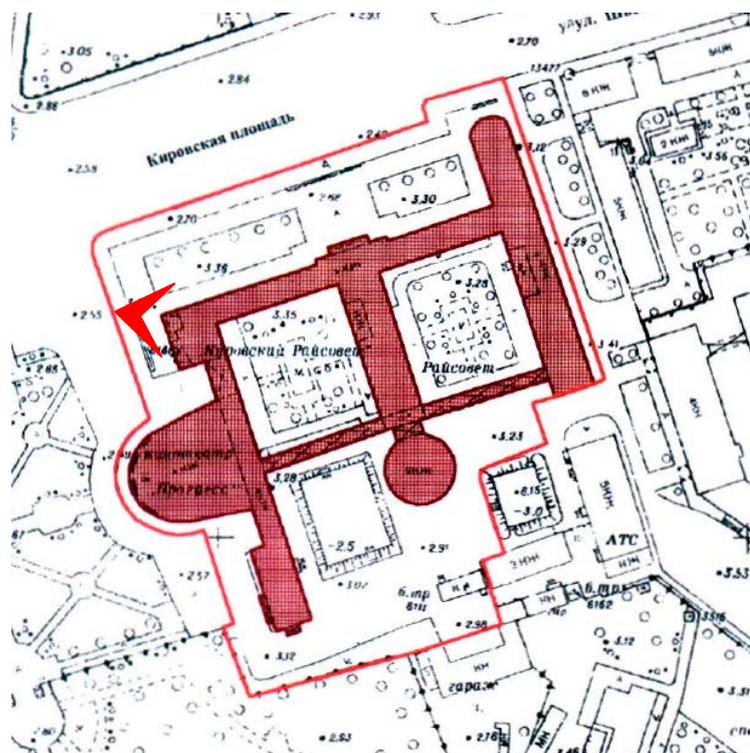
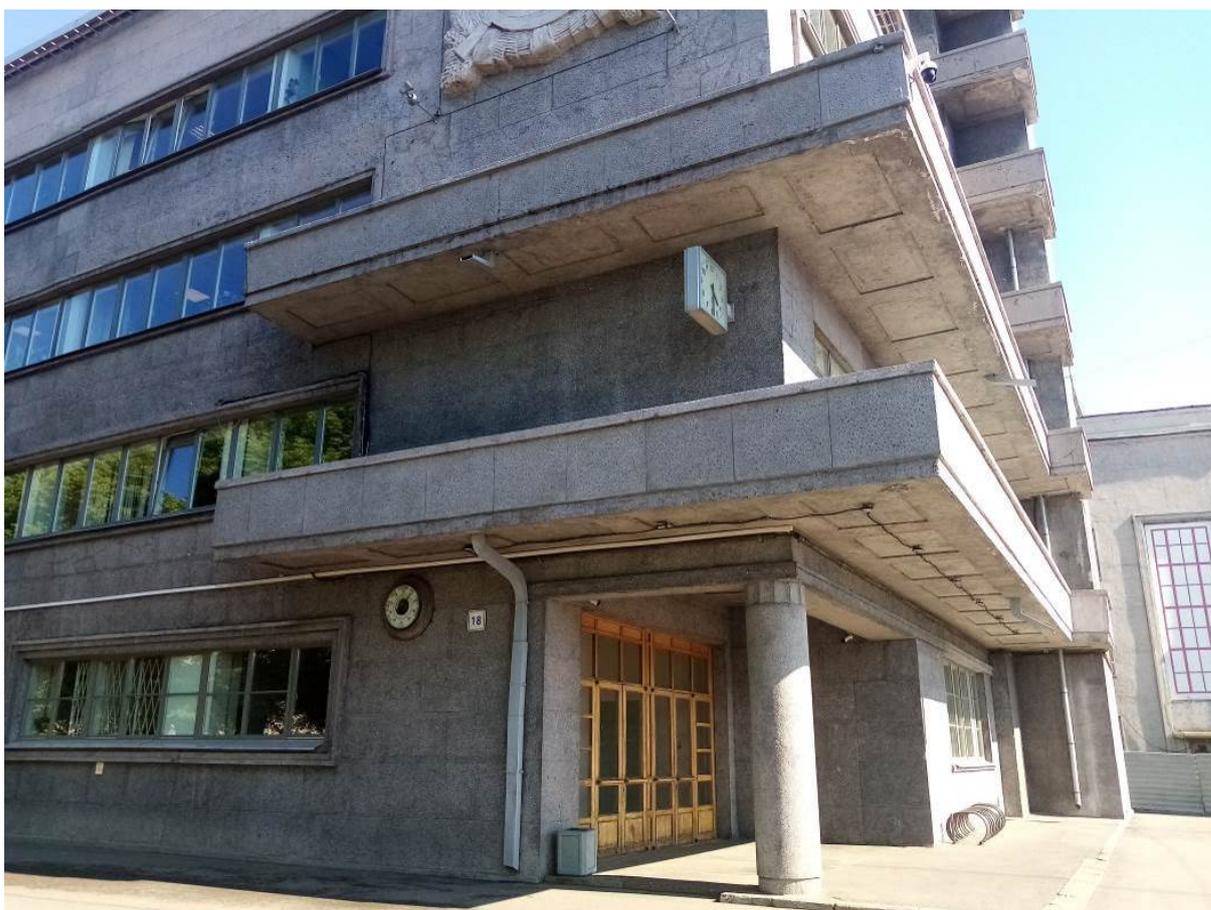
5. Подъезд №1. (крыльцо, балконы) северо-западного и юго-западного фасадов объекта культурного наследия федерального значения «Райсовет Кировский», расположенного по адресу: г. Санкт-Петербург, пр. Стачек, д. 18, литера А. 09.11.2022.

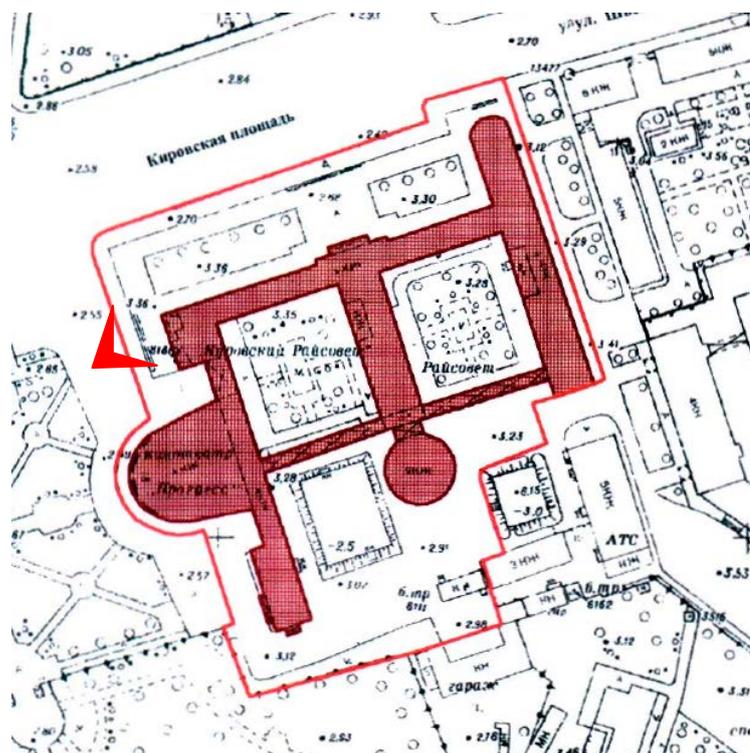
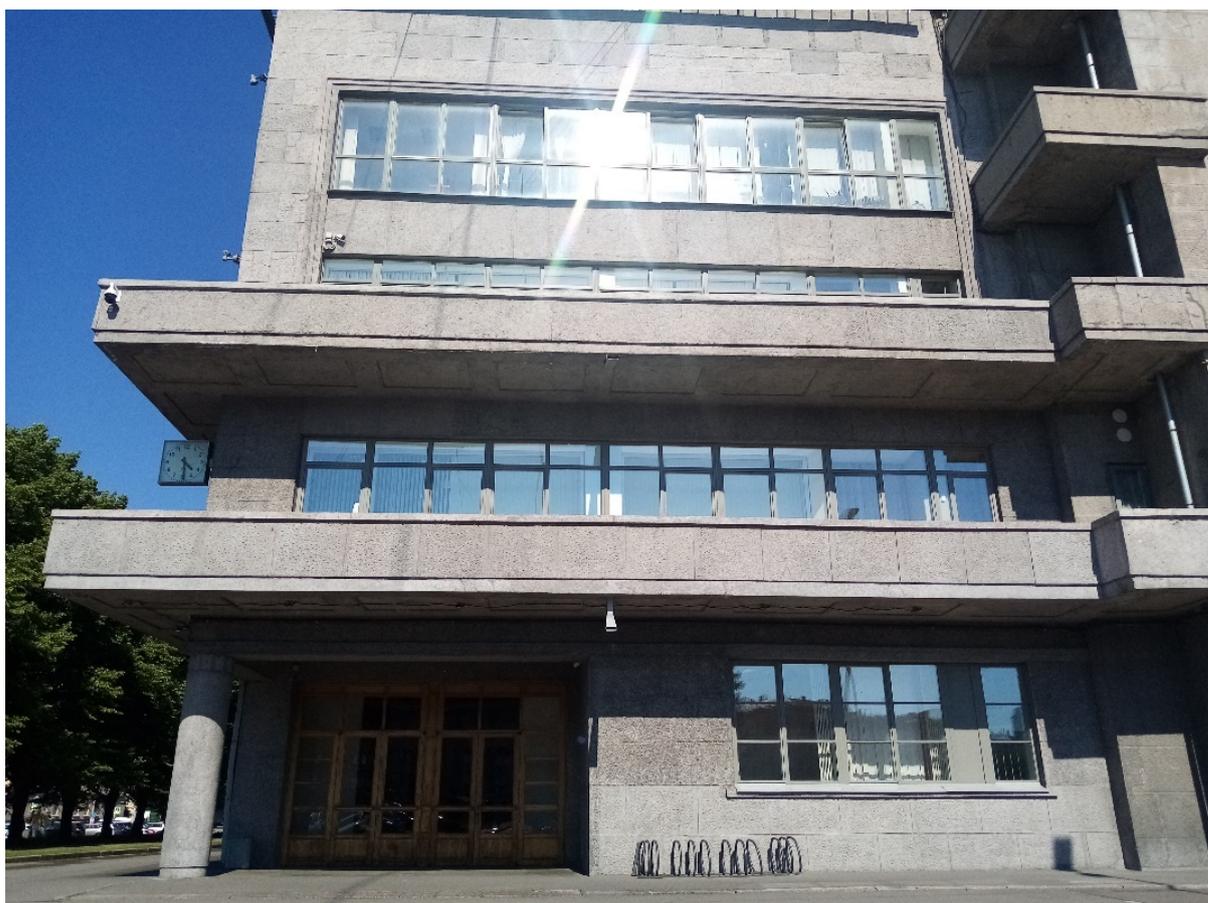
6. Подъезд №1. (крыльцо, балконы) юго-западного фасада объекта культурного наследия федерального значения «Райсовет Кировский», расположенного по адресу: г. Санкт-Петербург, пр. Стачек, д. 18, литера А. 09.11.2022.

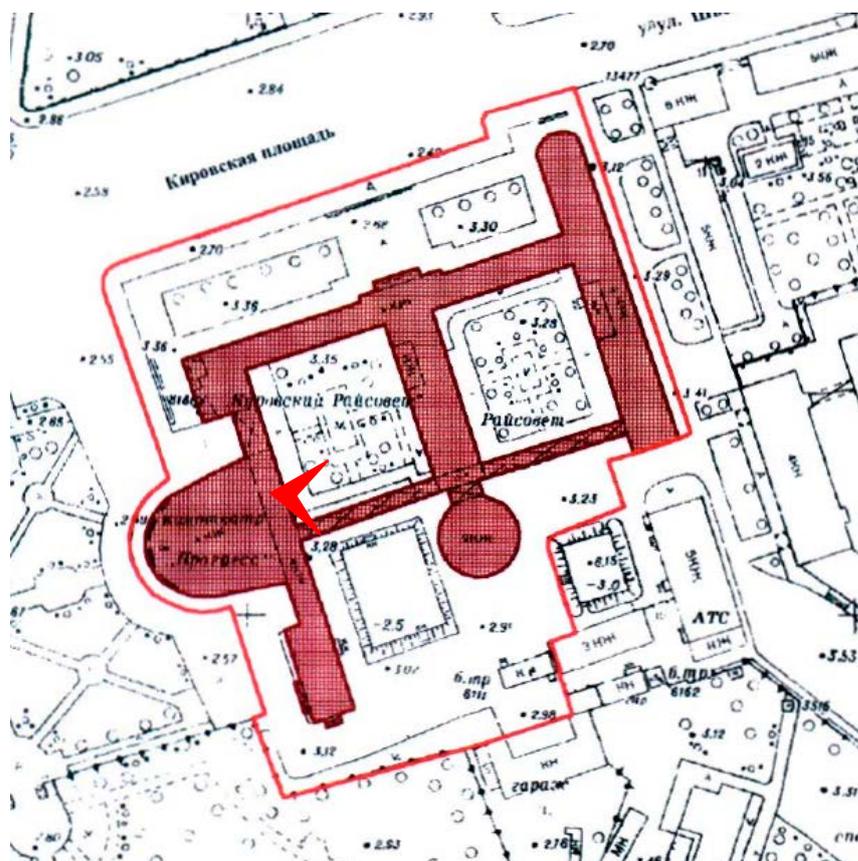
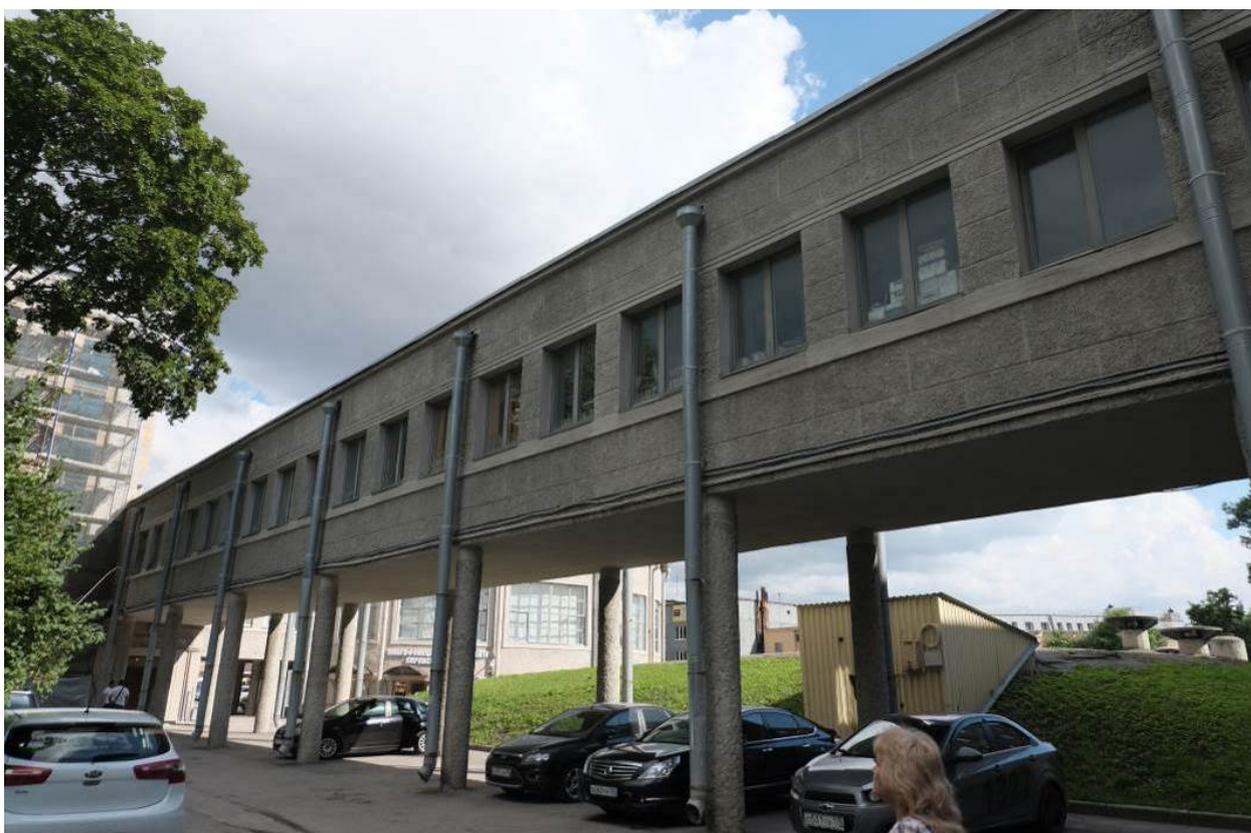
7. Переходная галерея северо-западного фасада объекта культурного наследия федерального значения «Райсовет Кировский», расположенного по адресу: г. Санкт-Петербург, пр. Стачек, д. 18, литера А. 09.11.2022.

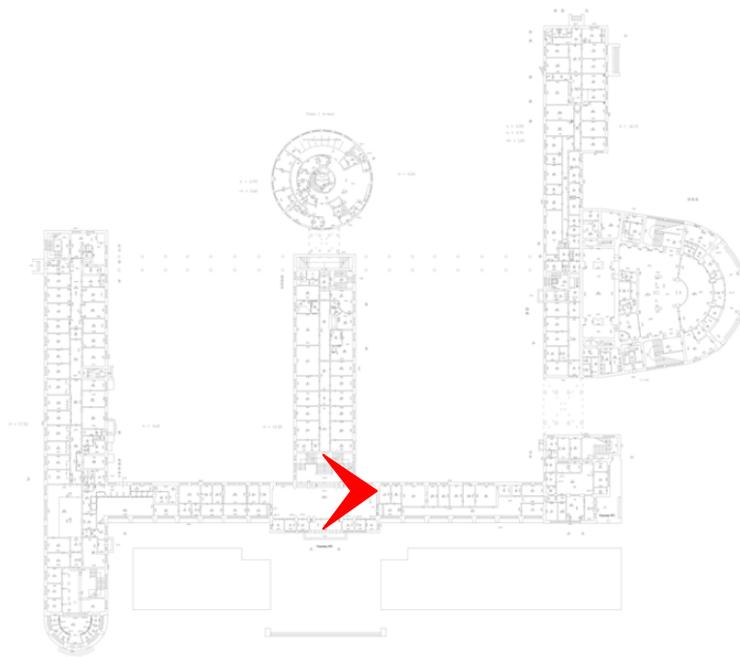
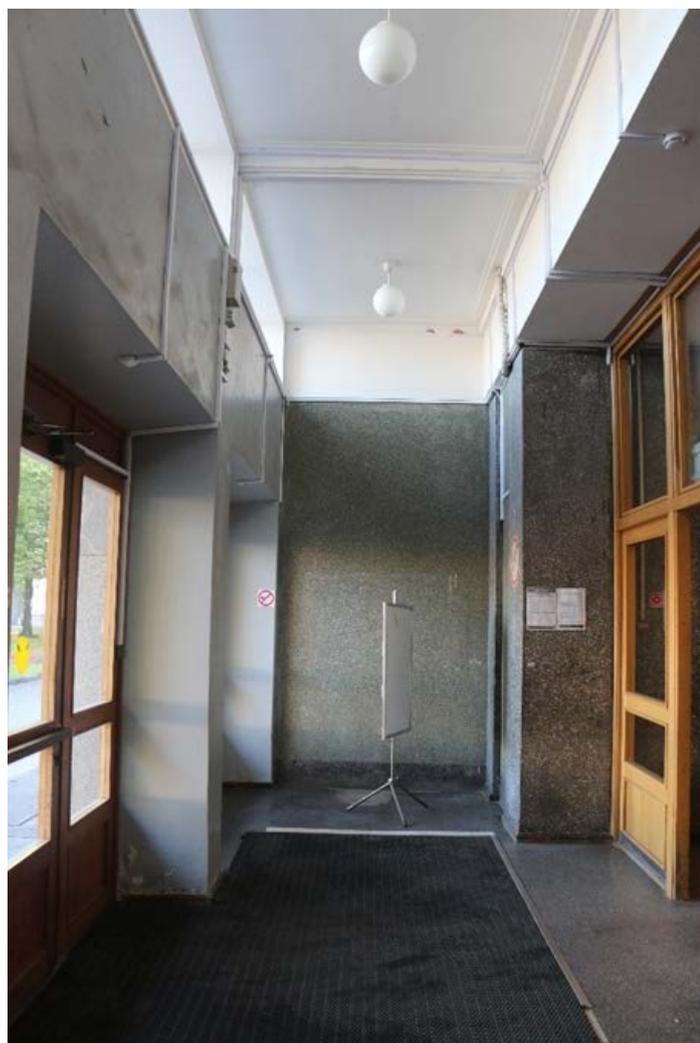
8. Подъезд №2. Входная группа. Интерьер тамбура объекта культурного наследия федерального значения «Райсовет Кировский», расположенного по адресу: г. Санкт-Петербург, пр. Стачек, д. 18, литера А. 09.11.2022.

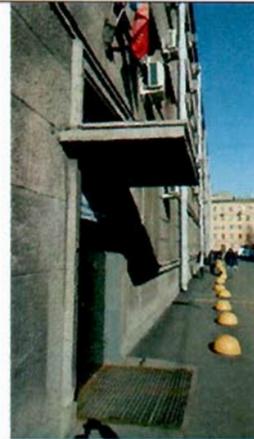
исторические габариты и конфигурация прямоугольных козырьков над входами;

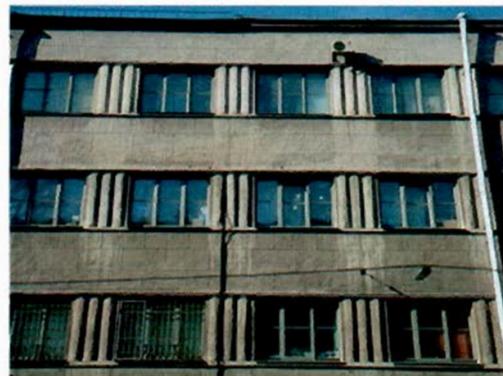
оформление восточного лицевого фасада и дворовых фасадов строенными трехчетвертными колоннами (в простенках между окнами в уровне второго – четвертого этажей);

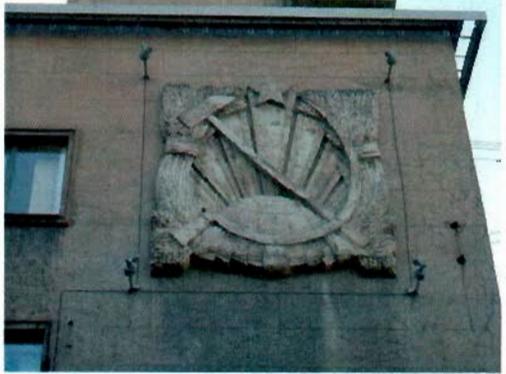
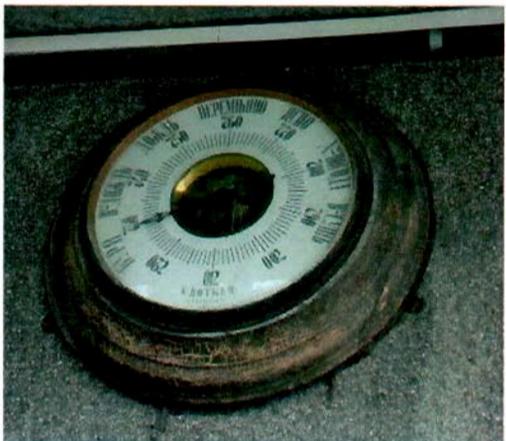
<p>рельеф с гербом РСФСР на северо-западном углу северного фасада основного корпуса;</p> <p>барометр фирмы «К. Воткей. С. Петербург»;</p>

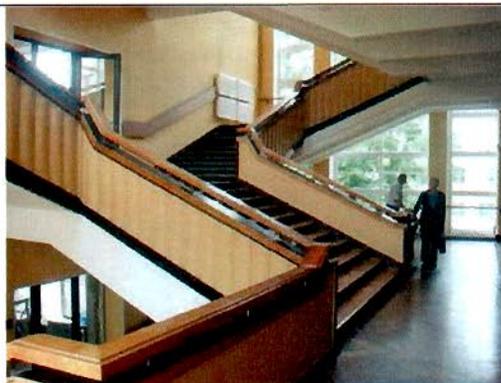
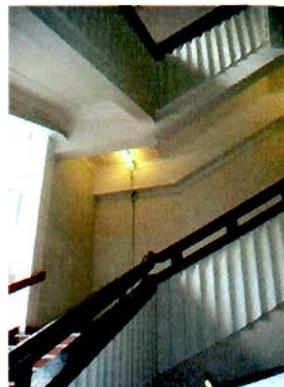
интерьер парадной лестницы и лестницы в северной части четырехэтажного корпуса с ризалитом почты:

деревянные ступени, парапеты ограждений волнообразной конфигурации, деревянные поручни;

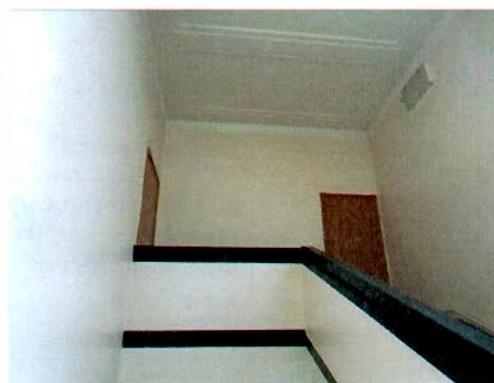
лестница в угловой одиннадцатизэтажной башне:

бетонные ступени, заполнение лестничных площадок мраморной крошкой, лестничное ограждение в виде деревянного парапета и железной решетки с деревянными поручнями;

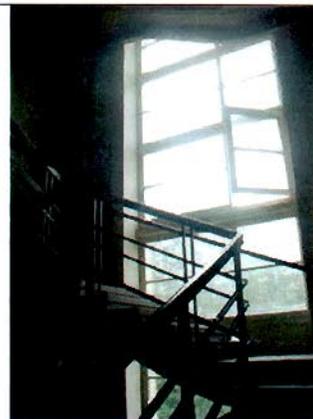
лестница в средней части
четырёхэтажного корпуса с ризалитом
угловой башни:

бетонные ступени, заполнение
лестничных площадок мраморной
крошкой, парапеты ограждений в виде
железной решетки с деревянными
поручнями;

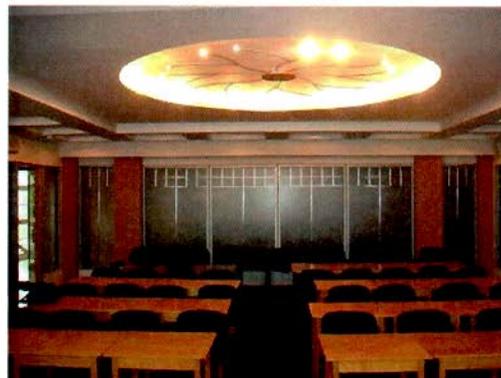
интерьер стеклянного зала на втором
этаже:

оформление потолка кессонами;

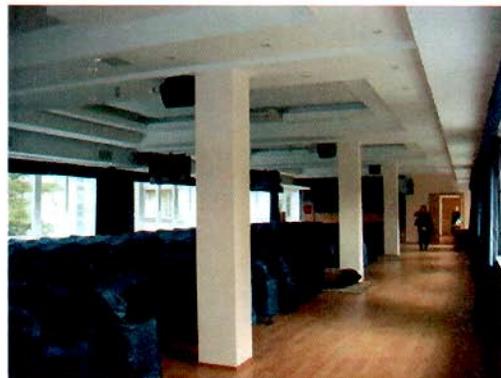
кессонированный потолок помещения в
корпусе с ризалитом почты,
подчеркнутая роль конструкции в
интерьере;

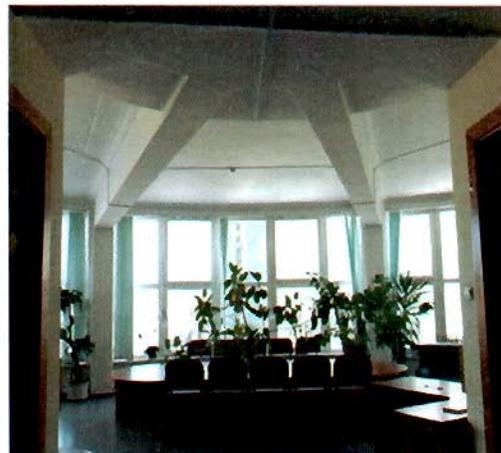
интерьеры помещений в ризалите почты
с подчеркнутой ролью конструкции
(идущие под углом балки);

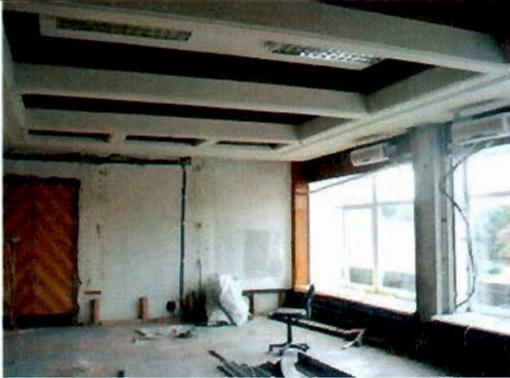
<p>интерьер угловой северо-западной комнаты на третьем этаже:</p> <p>кессонированный потолок с деревянными профилированными рамами, деревянная обшивка оконных откосов, обшивка дверей из деревянного шпунта;</p> <p>пол из цементных плит с мраморной крошкой, паркетные полы;</p>
