АКТ

по результатам проведения государственной историко-культурной экспертизы проектной документации на проведение работ по сохранению выявленного объекта культурного наследия «Дом П. А. и В. П. Паниных», расположенного по адресу: Санкт-Петербург, Социалистическая ул., д. 8, лит. А – «Проект по приспособлению для современного использования в части перепланировки квартиры № 6, по адресу: Санкт-Петербург, Центральный район, Социалистическая ул., д. 8, лит. А», разработанной ООО «Ренессанс Петербург» в 2021 г., шифр: 8-6-10.2021, с целью определения соответствия проектной документации требованиям законодательства Российской Федерации в области государственной охраны культурного наследия.

Проектная документация на проведение работ по сохранению выявленного объекта культурного наследия «Дом П. А. и В. П. Паниных» по адресу: Санкт-Петербург, Центральный район, Социалистическая ул., д. 8, лит. А, разработанная ООО «Ренессанс Петербург» в 2021 г.: «Проект по приспособлению для современного использования в части перепланировки квартиры № 6, по адресу: Санкт-Петербург, Центральный район, Социалистическая ул., д. 8, лит. А» (**Шифр: 8-6-10.2021**).

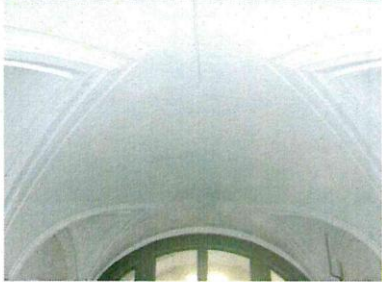
2	Конструктивная система:	<p>исторические наружные и внутренние капитальные стены (кирпичные);</p> <p>своды цилиндрические с распалубками (воротный проезд лицевого корпуса);</p> <p>своды с распалубками (парадная лестница лицевого корпуса);</p>

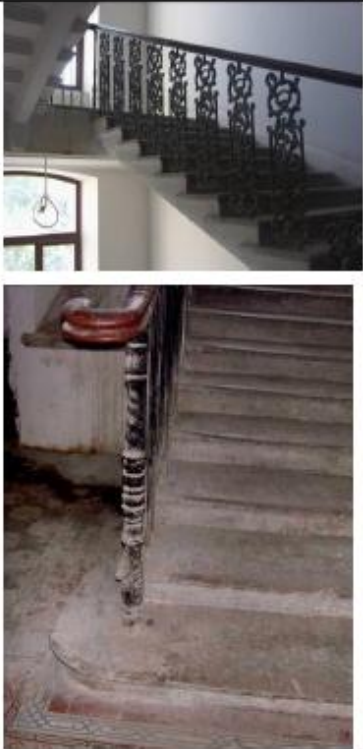
<p>парадная лестница по 6-й оси лицевой фасада – местоположение, габариты, тип и конфигурация (маршевая с поворотом), материал ступеней (лещадная плита); ограждение – габариты, материал (металл), техника исполнения (ковка), рисунок (вертикальные стойки со сквозным ажурным орнаментом).</p>

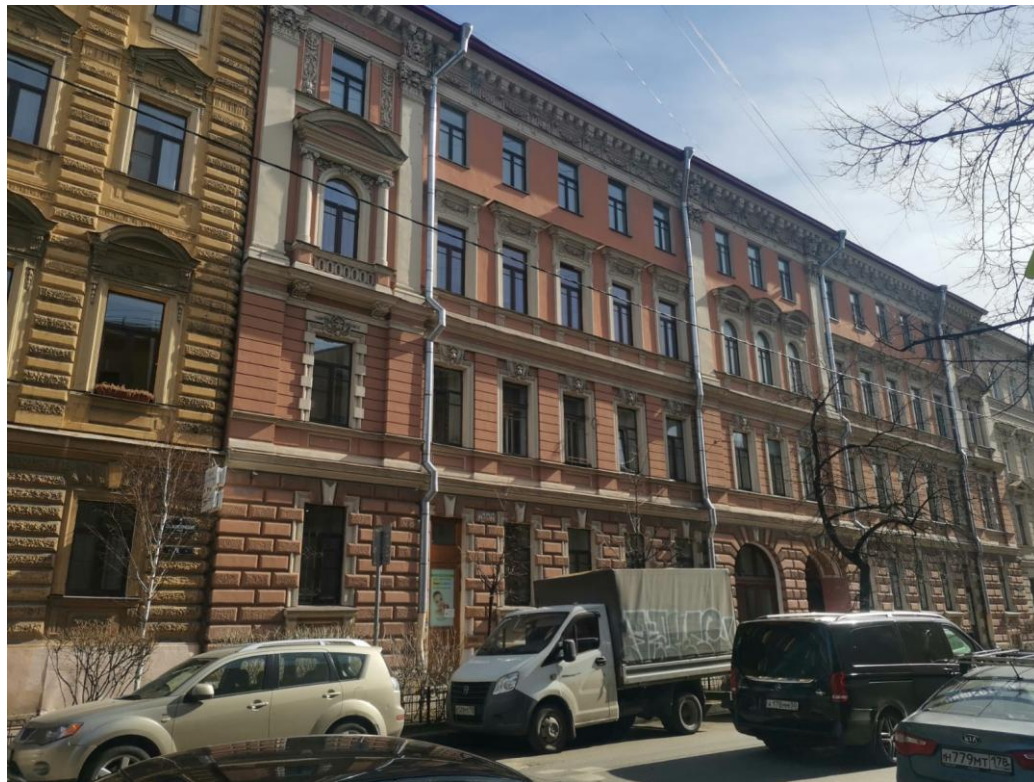
Фото № 1. Общий вид лицевого фасада здания

Состояние стен работоспособное. На фасадах имеются волосяные трещины различного направления и очертания, деструкция, отслоения штукатурного и окрасочного слоя, потемнения и загрязнения.

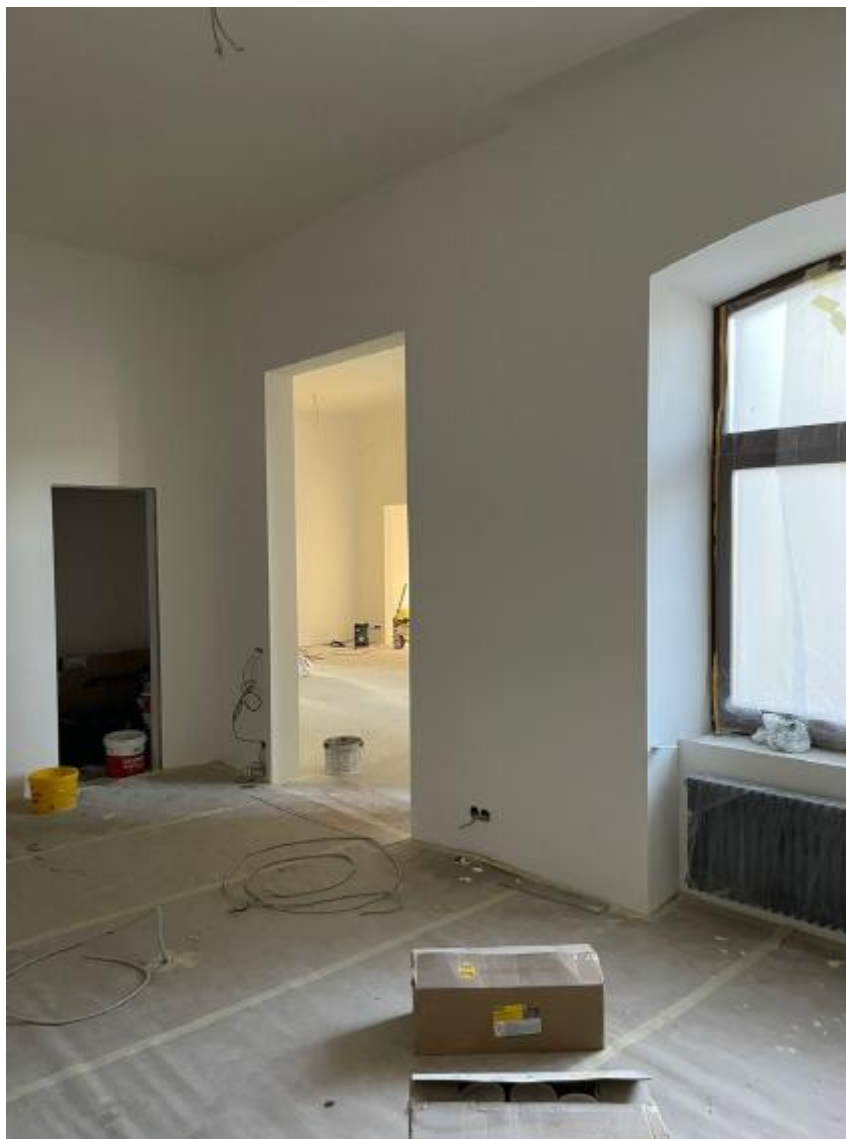
Фото № 12. Помещение № 4

Экспертами установлено, что на момент проведения государственной историко-культурной экспертизы реализованы решения по приспособлению объекта культурного наследия для современного использования в части перепланировки и переустройства квартиры № 6, принятые представленной на экспертизу проектной документацией. В соответствии с представленной проектной документацией выполнен частичный демонтаж старых перегородок и демонтаж печей в помещениях № 4, 13, 15 и 16.
