## **АКТ**

### **по результатам государственной историко-культурной экспертизы**

проектной документации на проведение работ по сохранению объекта культурного наследия регионального значения «Дом М.Н.

Полежаева», расположенного по адресу: Санкт-Петербург, Старорусская улица, дом 5/3, литера А (Старорусская ул., 5/3, лит.

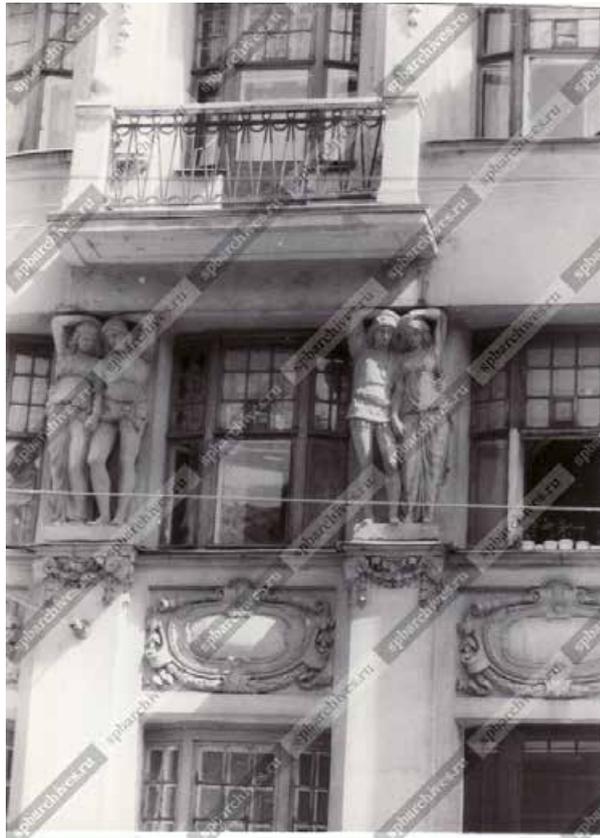
13. Вид скульптурных групп в основании пилястр на фасаде жилого дома № 5/3 со стороны Старорусской улицы (бывш. дом купца 1-й гильдии М.Н.Полежаева, 1913-1915 гг. - арх. И.И.Яковлев). 27 июня 1981 г. — ЦГАКФФД СПб Ар 215053.

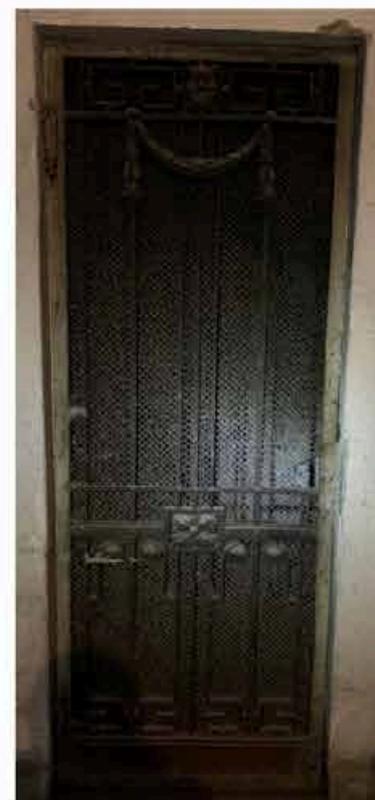
исторические кованые ограждения  
шахты лифта лестницы ЗЛК – черного  
металла, рисунок ограждения (мотив  
меандра цветочные и круглые розетки,  
провисающая растительная гирлянда в  
верхней части);
