## АКТ

по результатам государственной историко-культурной экспертизы документации, обосновывающей меры по обеспечению сохранности объекта культурного наследия регионального значения «Доходный дом А.Н. Перцова», расположенного по адресу: г. Санкт-Петербург, Лиговский пр., д. 44, при проведении земляных, строительных, мелиоративных, хозяйственных работ в соответствии с разделом проектной документации «Воссоздание исторических строений бывших складов купцов Коккоревых по адресу: г. Санкт-Петербург, Лиговский пр., д.50, литера Т, Ц»: «Обеспечение сохранности объекта культурного наследия регионального значения «Доходный дом А.Н. Перцова», расположенного по адресу: г. Санкт-Петербург, Лиговский пр., д. 44» (шифр 12/22.Р-ОСОКН), разработанным ООО «Петербургский НИПИГрад» в 2022 г.

Санкт-Петербург  
2022

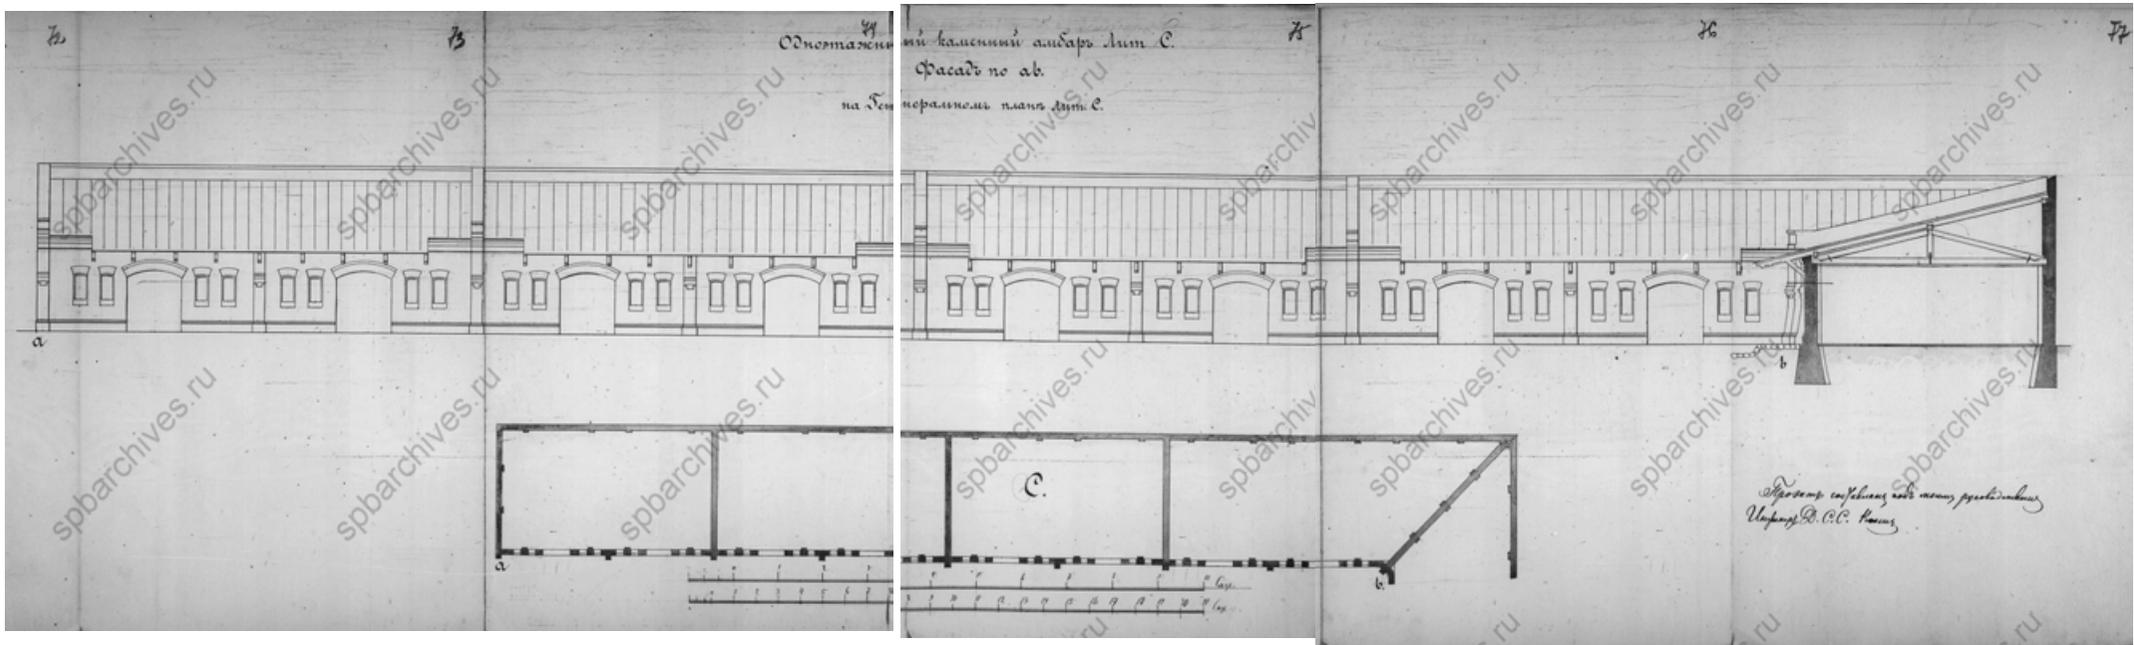
Илл. 12. Лицевые фасады корпуса 5 складов Кокоревых. Инж. Н.Кениг, 1873. ЦГИА СПб. Ф.513. Оп.102. Д.525. Лл. 68-71.

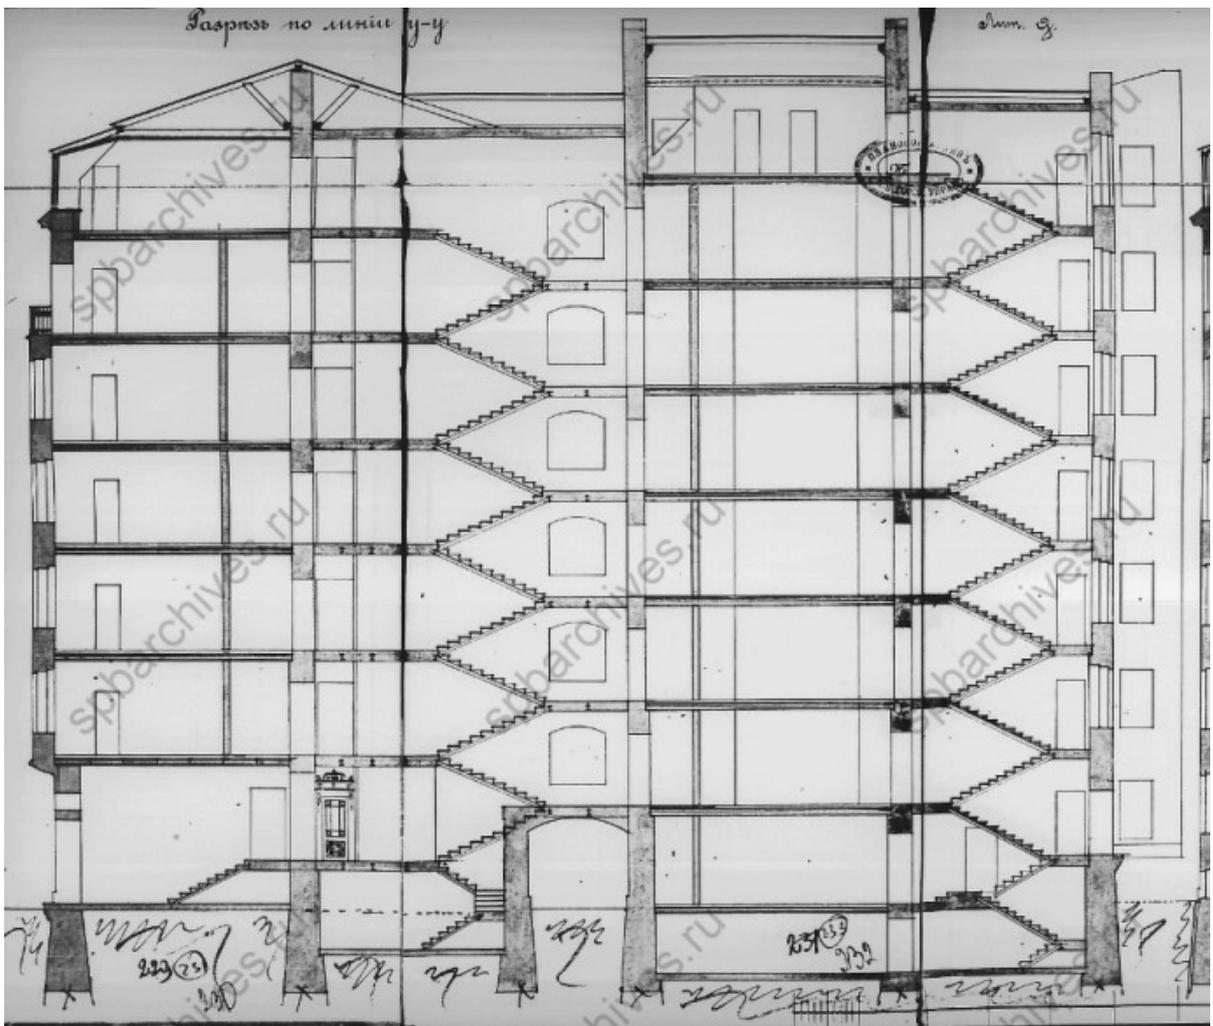
Илл.21. Проект постройки дома на участке А.Н. Перцова. Лит. G, разрез. ЦГИА СПб Ф.513 Оп.102 Д.524. Л. 240.

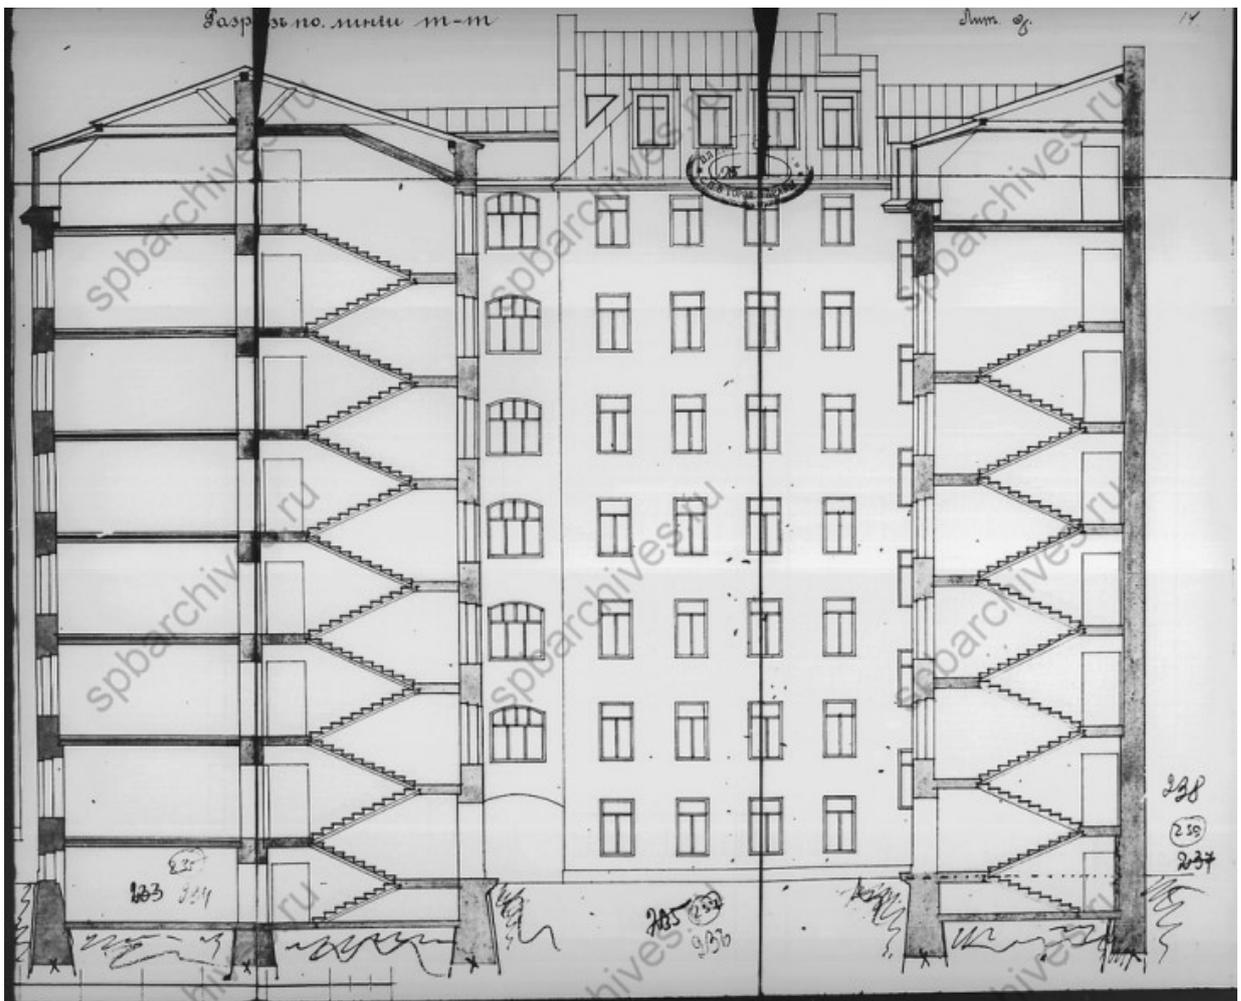
Илл.22. Проект постройки дома на участке А.Н. Перцова. Лит. G, разрез. ЦГИА СПб Ф.513 Оп.102 Д.524. Л. 230-232.

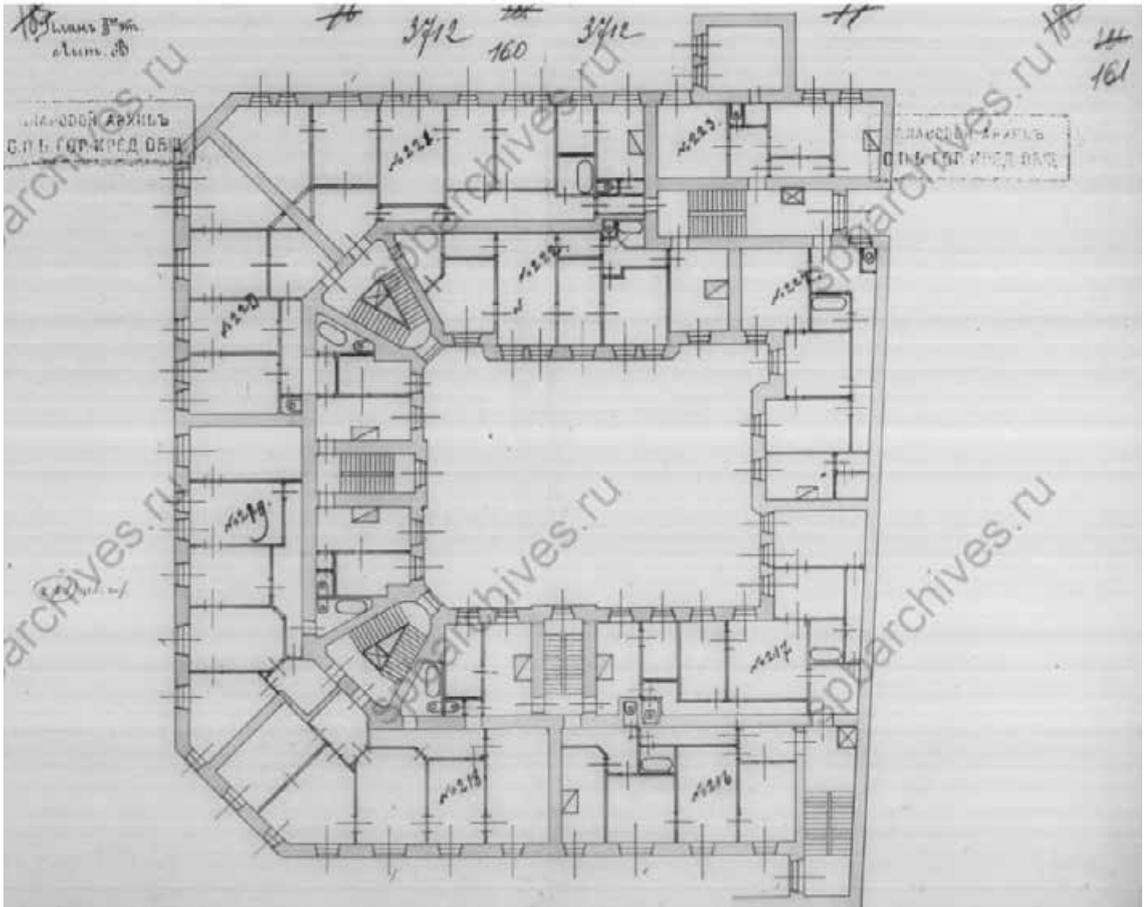
Илл.29. План 1-го этажа корпуса под лит. В. 1912 г. —ЦГИА СПб. Ф. 515. Оп. 4. Д. 2502.

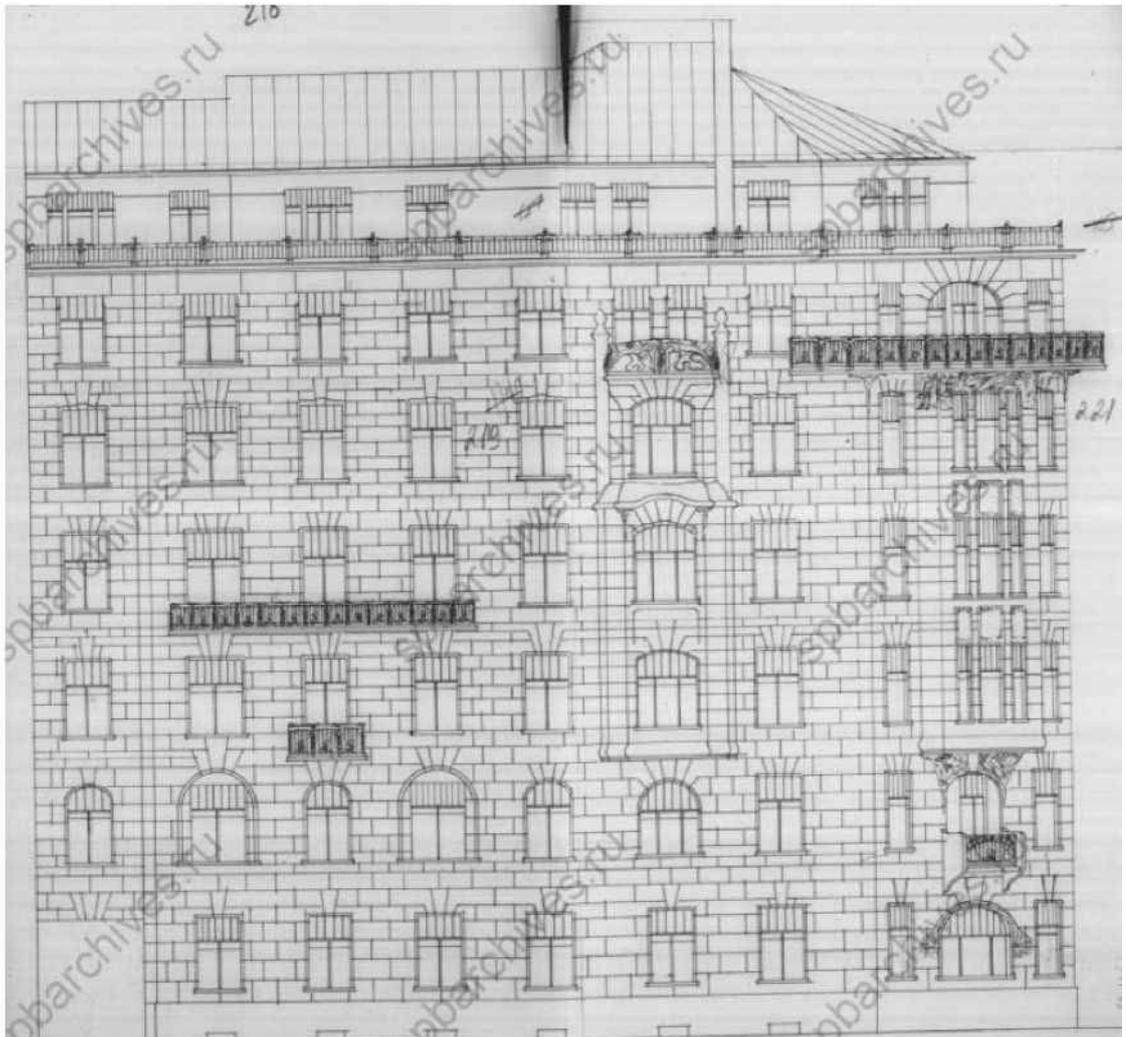
Илл.52. Чертеж фасада корпуса под лит. Д. 1912 г. — ЦГИА СПб. Ф. 515. Оп. 4. Д. 2502.
