Акт
по результатам государственной историко-культурной
экспертизы проектной документации на проведение
работ по сохранению объекта культурного наследия
регионального значения «Дом К.А. Шрейбера», расположенного по адресу:
Санкт-Петербург, Захарьевская ул,41, литера А,
разработанной обществом с ограниченной ответственностью
«Архитектурная мастерская Апостола» в 2022 г.:
«Приспособление для современного использования объекта культурного
наследия регионального значения «Дом К.А. Шрейбера» по адресу: Санкт-
Петербург, Захарьевская ул,41, литера А (Шифр: 193 -ПД), с целью
определения соответствия проектной документации требованиям
законодательства Российской Федерации в области
государственной охраны объектов
культурного наследия

Санкт-Петербург
2023 г.

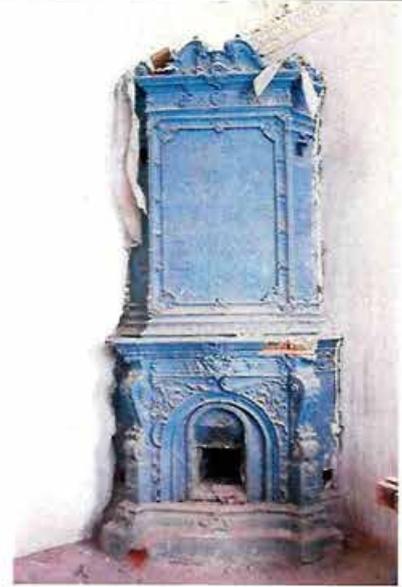
Сохранность: многослойно окрашена синей краской. Топочное отверстие деформировано, дверцы утрачены. Поверхностные загрязнения, мелкие сколы и трещины.

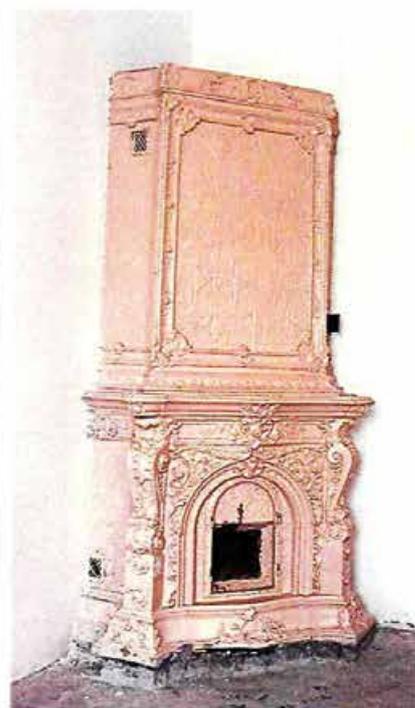
печь угловая, двухъярусная, рельефного изразца, на фигурном раскрепованном профилированном плинте, декорированном растительными композициями. Ярусы разделены фигурной профилированной полочкой, декорированной рельефными растительными композициями. Угловые части нижнего яруса оформлены орнаментированными кронштейнами на стилизованных постаментах. Арочное топочное отверстие в двойном профилированном обрамлении с трельяжной решеткой между ними. В верхней части рельефный орнамент с мотивами рокайлей, волют и растительными завитками. В завершении нижнего яруса композиция картуша, цветов и ветвей. Боковые стороны нижнего яруса – геометрического орнамента и рельефными растительными композициями. В основании верхнего яруса – пояс растительного орнамента. Лицевая сторона в двойной профилированной раме с растительным декором по углам и периметру. По углам – витой пояс. Изразцы верхнего яруса геометрического орнамента с мотивами пальметт. Фриз декорирован рокайлями. В завершении орнаментальный пояс, профилированный карниз, стилизованный фронтоном из двух направленных друг к другу рокайлей с растительными элементами, акротерии. Время: нач. XX в.

Сохранность: Многослойно окрашена. Топочное отверстие деформировано, дверцы утрачены. Поверхностные загрязнения, мелкие сколы и трещины.

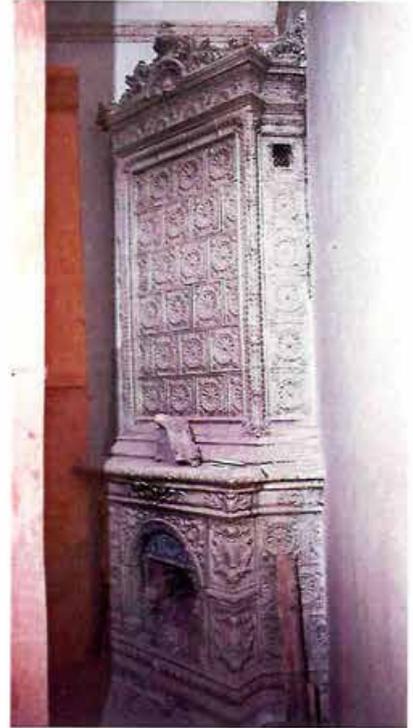
Сохранность: многослойно окрашена бежевой краской. Топочное отверстие с повреждениями. Многочисленные сколы, повреждения изразцов, полочки и плинта. Места сколов окрашены.

*в настоящее время защита защитным коробом, для фотофиксации не доступна, представленная фотография – 2010 г.

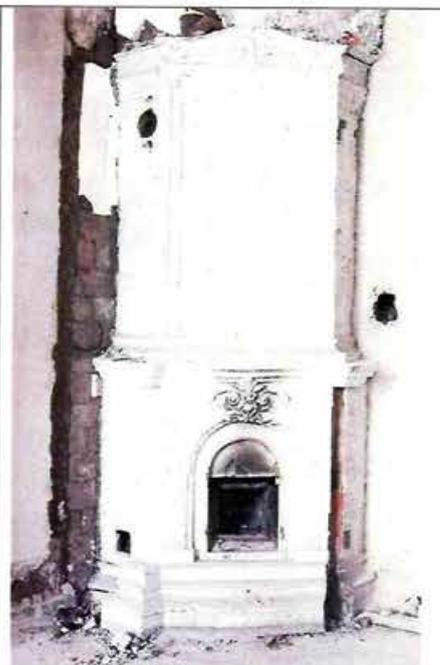
Сохранность: многослойно окрашена белой краской. Дверца топки утрачена. Крупный скол правого угла плинта, многочисленные сколы и трещины изразцов. Поверхностные загрязнения.

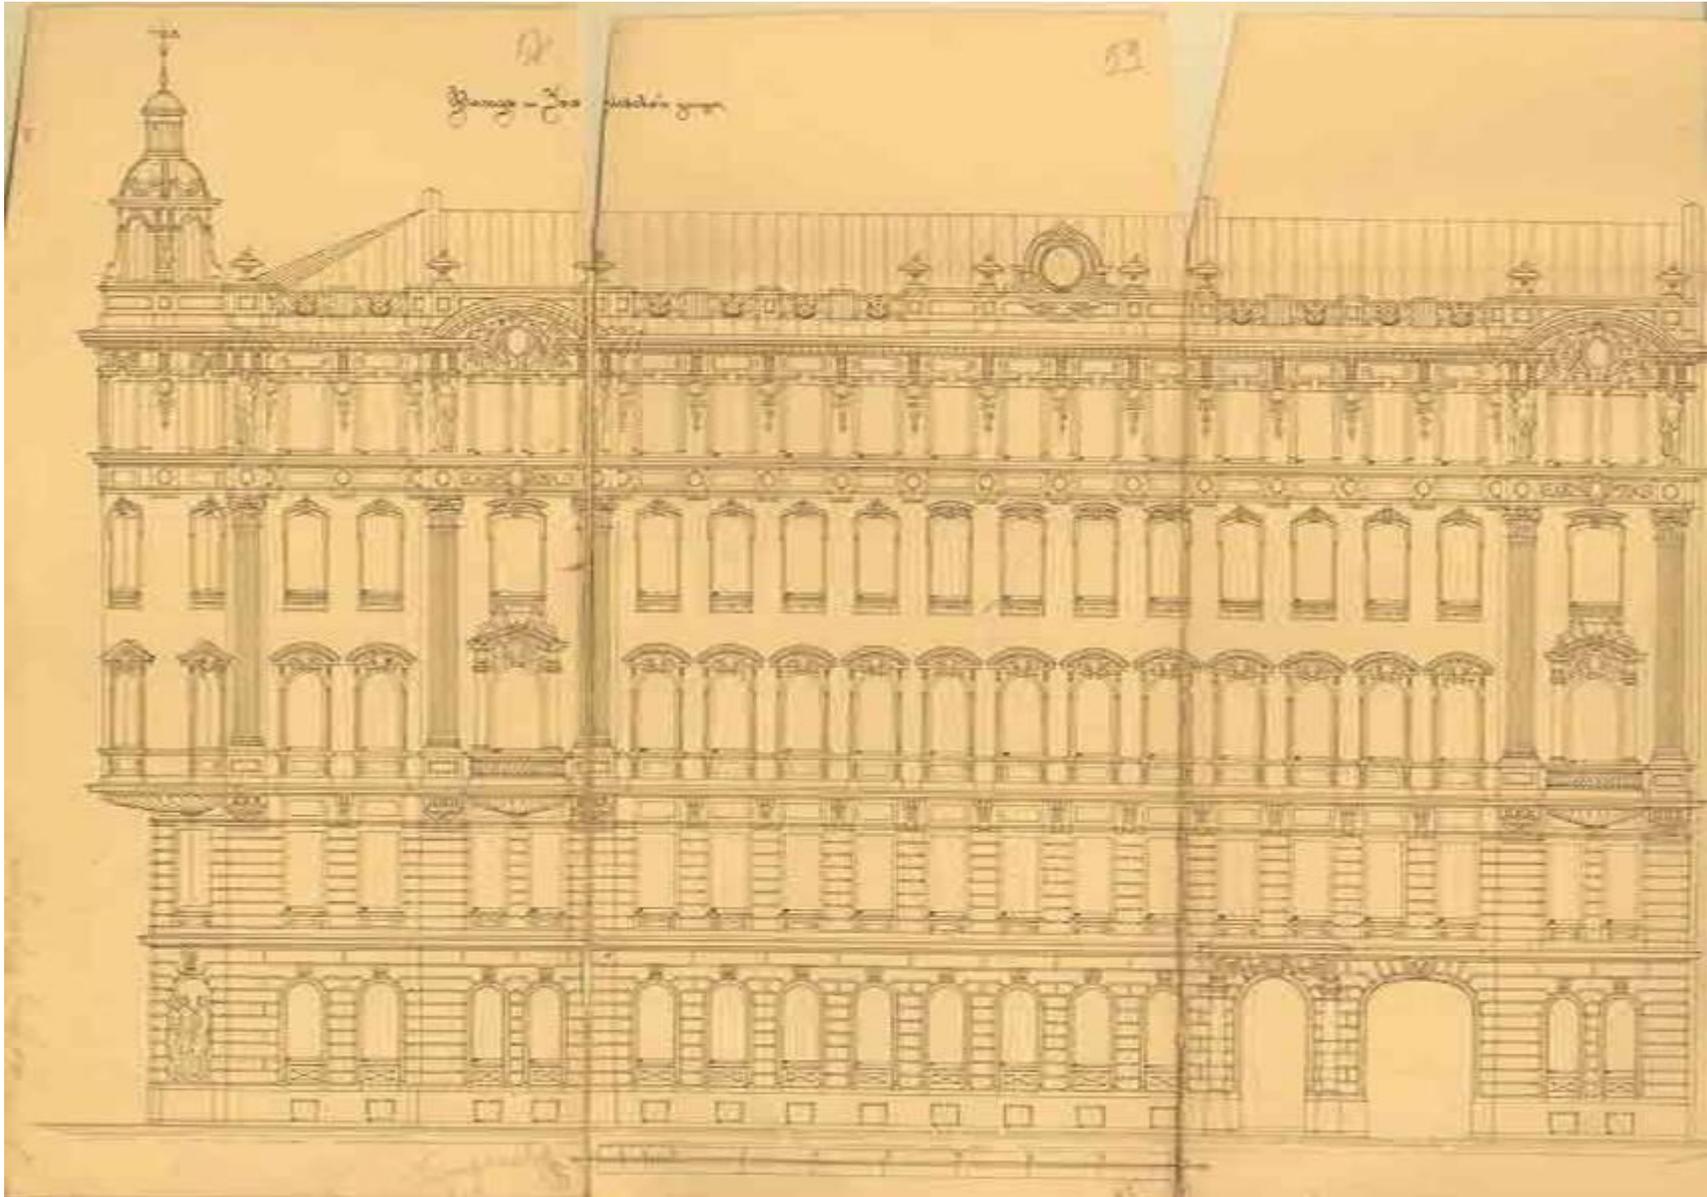
Илл.24. 1906 год. Дом К.А. Шрейбера. Фасад по Захарьевской ул. . Архитектор В.И. Ван- дер- Гюхт. Авторское архитектурное решение фасадов сохранилось до настоящего времени. ЦГИА ф.513. оп. 102, дело 4044, лист 57-62.

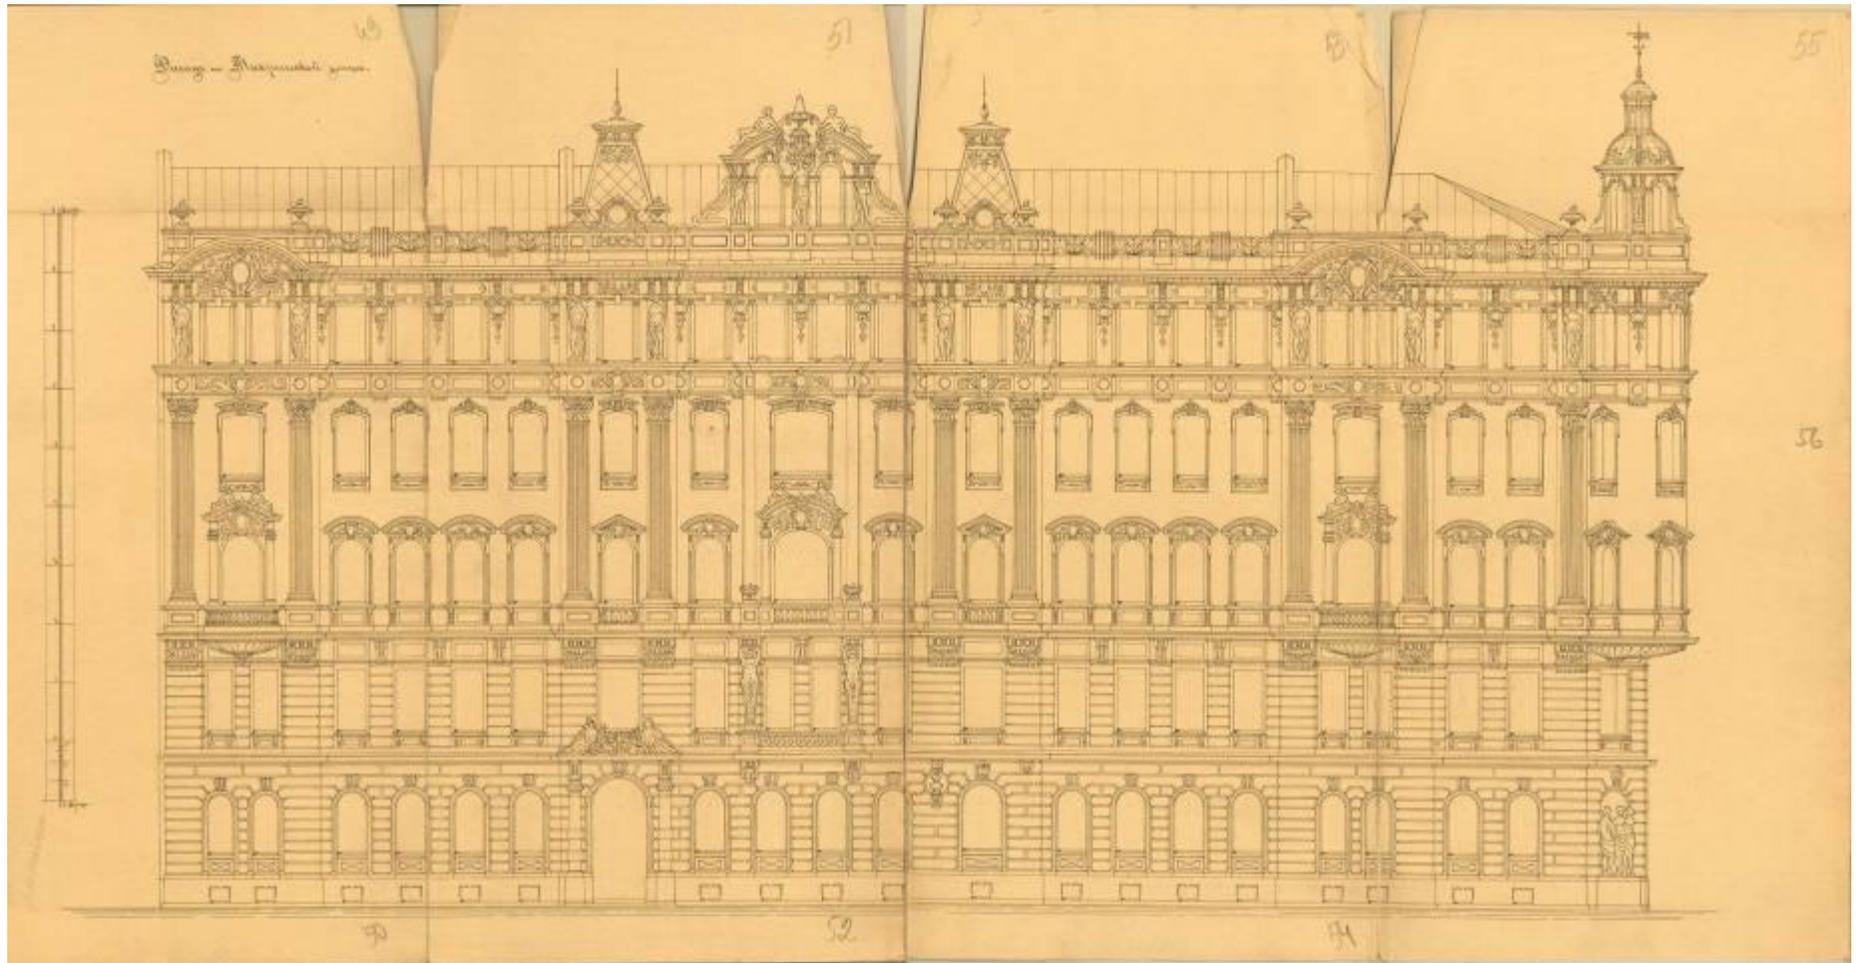
Илл.25. 1906 год. Дом К.А. Шрейбера. Фасад по Таврической (Потемкинской) ул. Архитектор В.И. Ван-дер-Гюхт. Авторское архитектурное решение фасадов сохранилось до настоящего времени. ЦГИА ф.513. оп. 102, дело 4044. лист 49-56.

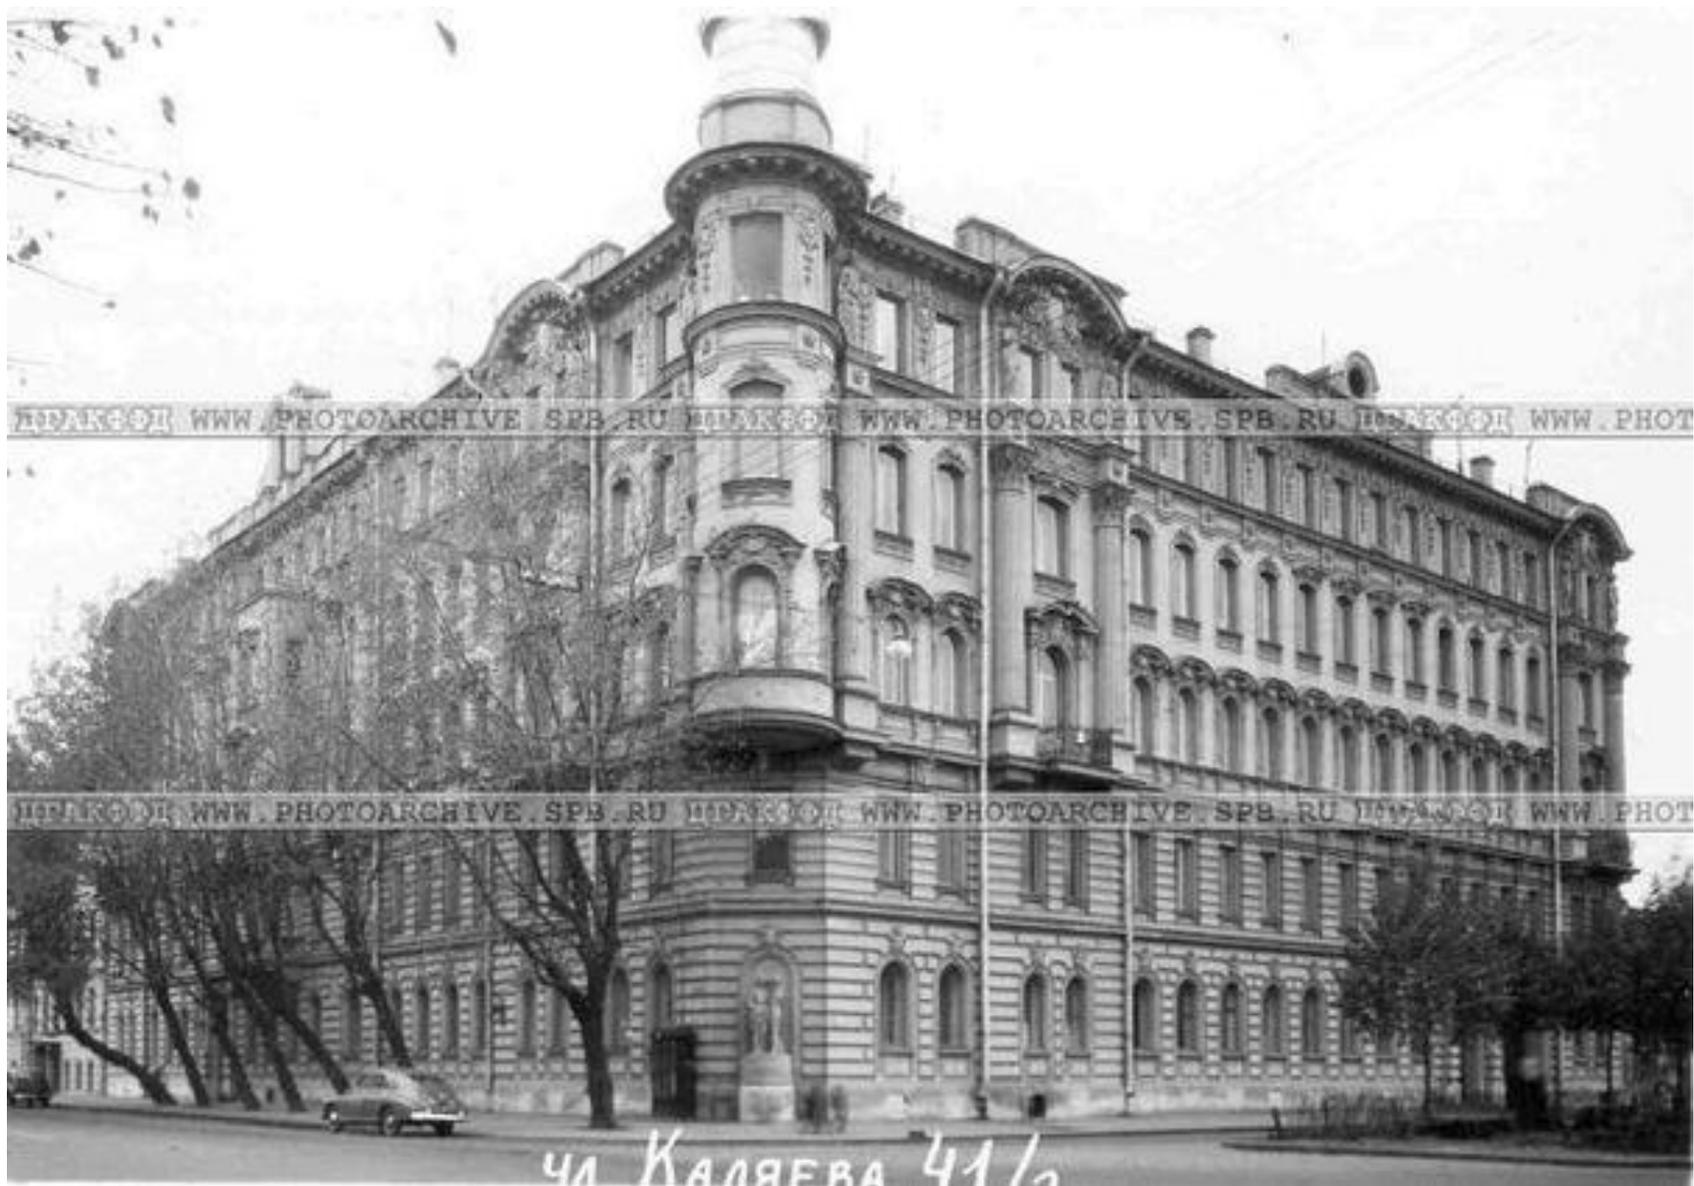
Илл. 38. 1950-е годы. Общий вид здания. Отсутствуют шатровые башенки и круглые скульптуры на ризалитах на фасаде по Потемкинской ул. Авторское объемно – пространственное решение в целом сохранилось.
ЦГА КФФД (электронный ресурс).
