**Акт**

**по результатам государственной историко-культурной экспертизы проектной документации на проведение работ по сохранению выявленного объекта культурного наследия «Изоляционный павильон», расположенного по адресу: г. Санкт-Петербург, ул. Кирочная д. 41, лит. Е, входящего в состав выявленного объекта культурного наследия «Комплекс зданий Клинического института вел. кн. Елены Павловны», расположенного по адресу: Санкт-Петербург, ул. Кирочная д. 41, литеры А, В, Д, Е, О (Кирочная ул., 41; Парадная ул., 2), предусмотренных проектом: «Проектная документация «Ремонт и приспособление для современного использования, включая реставрацию, выявленного объекта культурного наследия «Изоляционный павильон», входящего в состав выявленного объекта культурного наследия «Комплекс зданий Клинического института вел. кн. Елены Павловны», расположенного по адресу: Санкт-Петербург, ул. Кирочная д. 41, лит. Е.», разработанным ООО «НПО «НАСТ» (Шифр: 01/2021-КОУ)**

**Санкт-Петербург  
2023 г.**

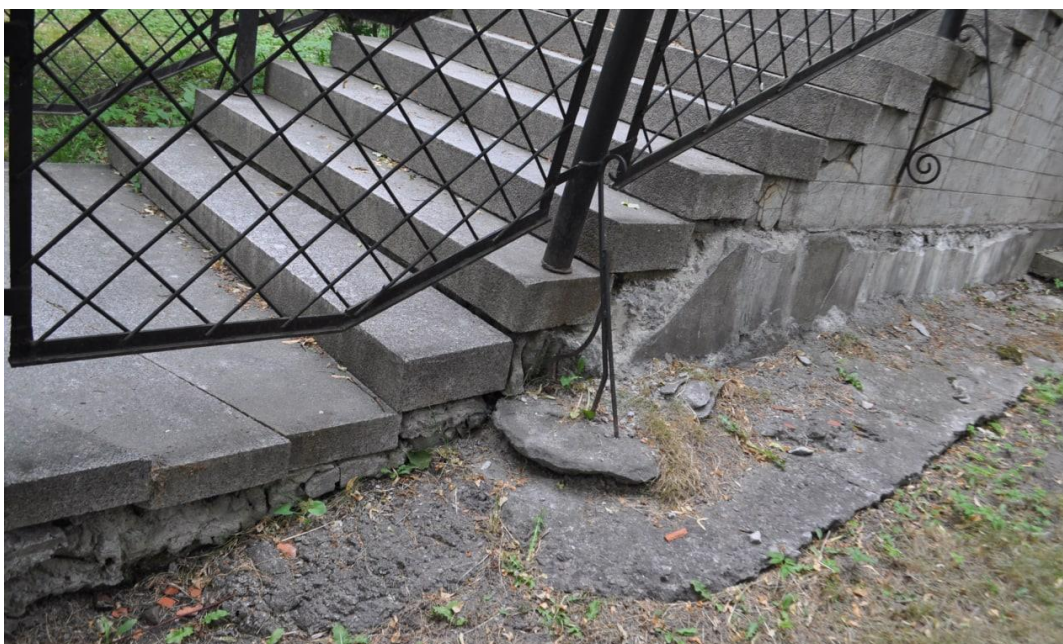
- Состояние входной группы неудовлетворительное, определяются дефекты основания ступеней лестницы парадного входа, локальные подвижки блоков камня, переувлажнение, запаривание и деструкция растворных материалов, биопоражение штукатурного слоя в местах постоянного намочания, деструкция кирпича, повреждения кладочного раствора, загрязнения гранитного камня лестницы в том числе сажистые.

- Ограждение лестницы черного металла выполнено методом слесарной сборки, фиксируются ослабление крепления ограждения к основе, локальные дефекты и ослабление крепежа сборных элементов, дефекты красочных слоев и локальная поверхностная коррозия черного металла в местах утрат окрасочного покрытия.

3. Выявленный объект культурного наследия «Изоляционный павильон» по адресу: г. Санкт-Петербург, ул. Кирочная д. 41, лит. Е, входящий в состав выявленного объекта культурного наследия «Комплекс зданий Клинического института вел. кн. Елены Павловны» по адресу: Санкт-Петербург, ул. Кирочная д. 41, литеры А, В, Д, Е, О (Кирочная ул., 41; Парадная ул., 2). Крыльцо главного входа. Фрагмент.

- Очистка гранитных ступеней от загрязнений и биопоражений;
- Устранение смещения и монтаж блоков камня;
- Восстановление шовного заполнения;
- Докомпоновка сколов и трещин гранитных ступеней;
- Восполнение шовного раствора известнякового цоколя, составом близким к оригинальному;
- Обработка кирпичной кладки торцевых стен крыльца составами от высолов;
- Вычинка внешней версты торцевых кирпичных стен крыльца в необходимом объеме (около 30%, объем может уточняться в ходе проведения работ);
- Расчистка, обеспыливание и восстановление шовного раствора известняковым составом;
- Монтаж дюбелями армирующей сетки для облицовочных работ на поверхность торцов основания лестницы;
- Облицовка торцов основания лестницы известняковой плиткой.

- Расчистка металлического ограждения от пылевых и сажистых загрязнений;
- Расчистка от старых окрасочных слоев смывкой;
- Расчистка от коррозии;
- Обеспыливание/обезжиривание поверхности;
- Антикоррозийная обработка;
- Рихтовка;
- Восполнение мелких утрат;
- Шпаклевание и грунтовка;
- Замена деревянного поручня, находящегося в неудовлетворительном состоянии, на аналогичный, с покрытием маслом для уличных работ. Поручень восстановить по сохранившемуся шаблону из цельной древесины хвойных пород 10% влажности;
- Восстановление окрасочного слоя на 2 раза. Колористическое решение принято согласно иконографии и химико-технологическим исследованиям, описанным в ***томе 01/2021-КОУ-КНИ.4.***

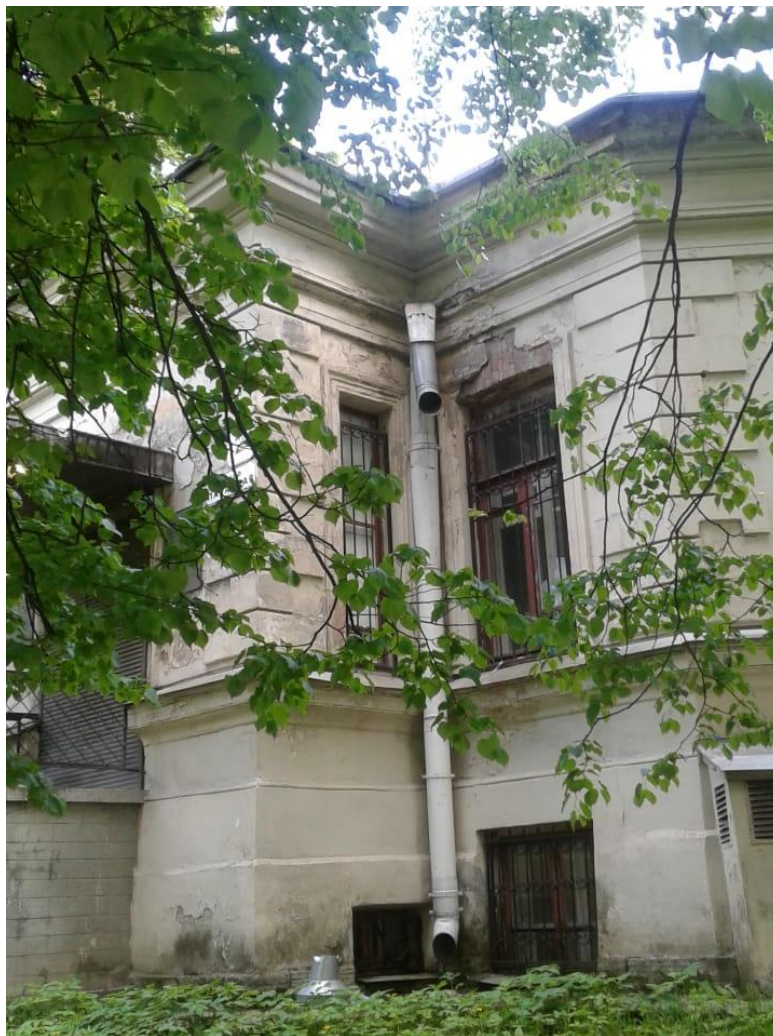
4. Выявленный объект культурного наследия «Изоляционный павильон» по адресу: г. Санкт-Петербург, ул. Кирочная д. 41, лит. Е, входящий в состав выявленного объекта культурного наследия «Комплекс зданий Клинического института вел. кн. Елены Павловны» по адресу: Санкт-Петербург, ул. Кирочная д. 41, литеры А, В, Д, Е, О (Кирочная ул., 41; Парадная ул., 2). Вид с Парадной улицы. Фрагмент западного фасада.

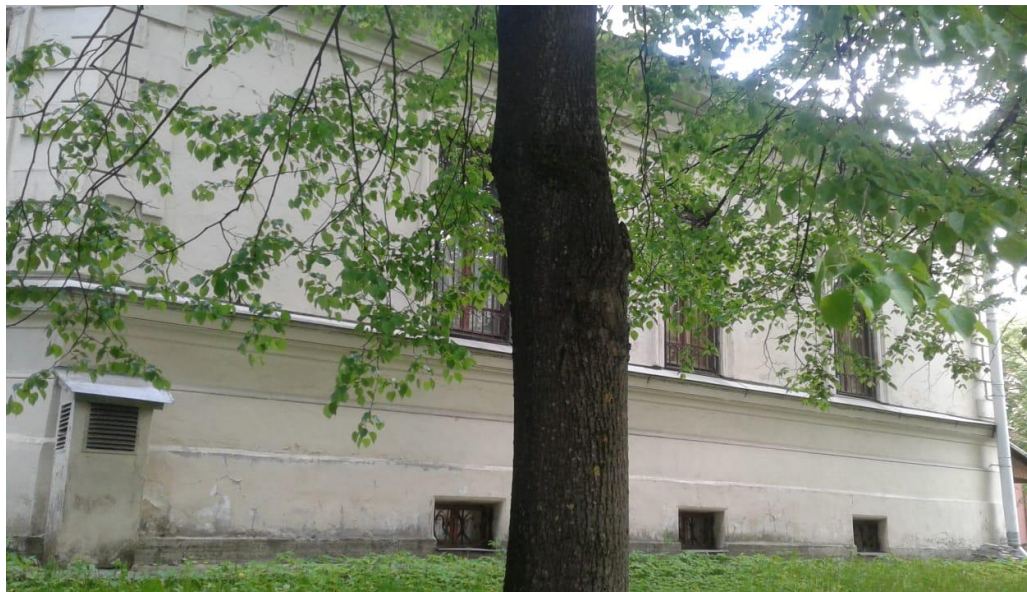
5. Выявленный объект культурного наследия «Изоляционный павильон» по адресу: г. Санкт-Петербург, ул. Кирочная д. 41, лит. Е, входящий в состав выявленного объекта культурного наследия «Комплекс зданий Клинического института вел. кн. Елены Павловны» по адресу: Санкт-Петербург, ул. Кирочная д. 41, литеры А, В, Д, Е, О (Кирочная ул., 41; Парадная ул., 2). Западный фасад. Вид с Парадной улицы.

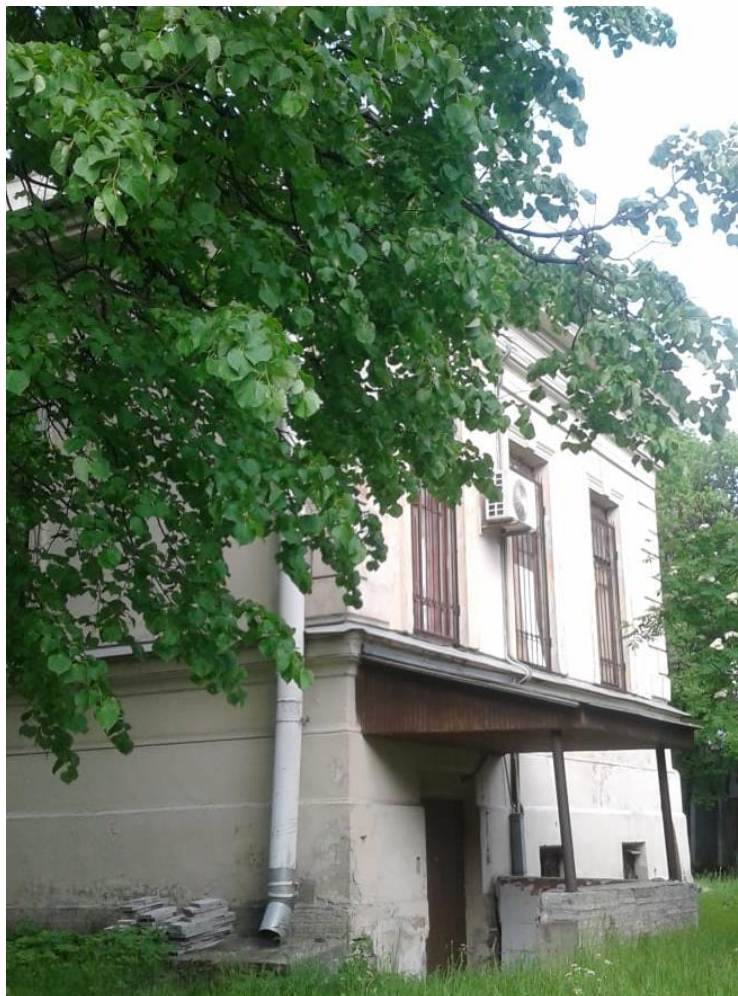
6. Выявленный объект культурного наследия «Изоляционный павильон» по адресу: г. Санкт-Петербург, ул. Кирочная д. 41, лит. Е, входящий в состав выявленного объекта культурного наследия «Комплекс зданий Клинического института вел. кн. Елены Павловны» по адресу: Санкт-Петербург, ул. Кирочная д. 41, литеры А, В, Д, Е, О (Кирочная ул., 41; Парадная ул., 2). Вид на Южный фасад с Парадной улицы.

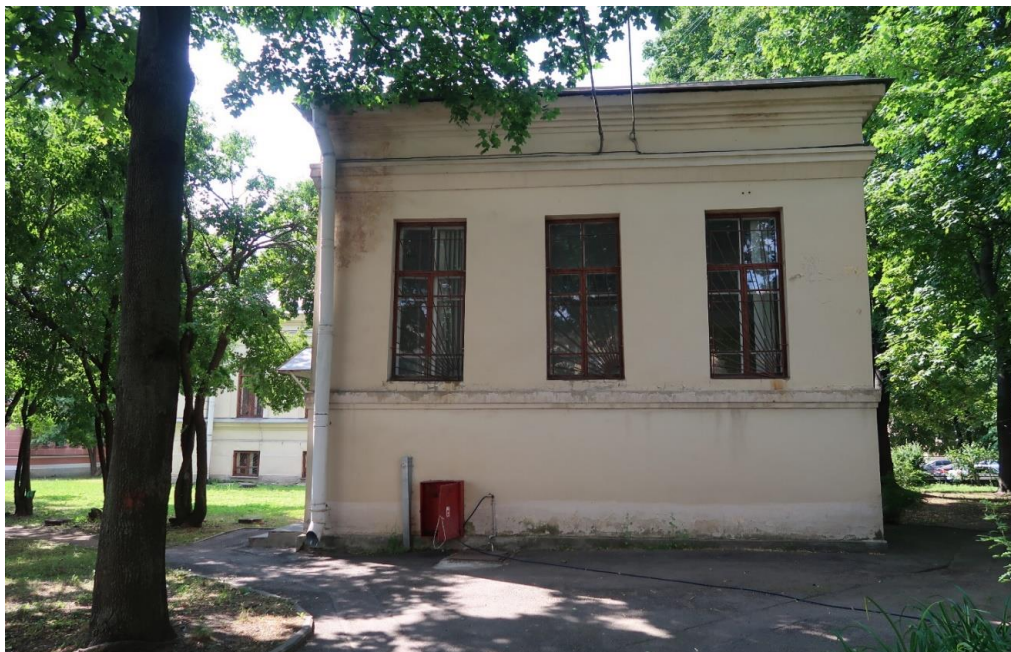
В процессе эксплуатации с восточной стороны к зданию была выполнена пристройка. Фасады поздней пристройки оштукатурены и окрашены, цоколь бетонный. По границе пристройки, на северном и южном фасадах, фиксируются сквозные вертикальные однонаправленные трещины на всю высоту здания.

9. Выявленный объект культурного наследия «Изоляционный павильон» по адресу: г. Санкт-Петербург, ул. Кирочная д. 41, лит. Е, входящий в состав выявленного объекта культурного наследия «Комплекс зданий Клинического института вел. кн. Елены Павловны» по адресу: Санкт-Петербург, ул. Кирочная д. 41, литеры А, В, Д, Е, О (Кирочная ул., 41; Парадная ул., 2). Вид с востока.

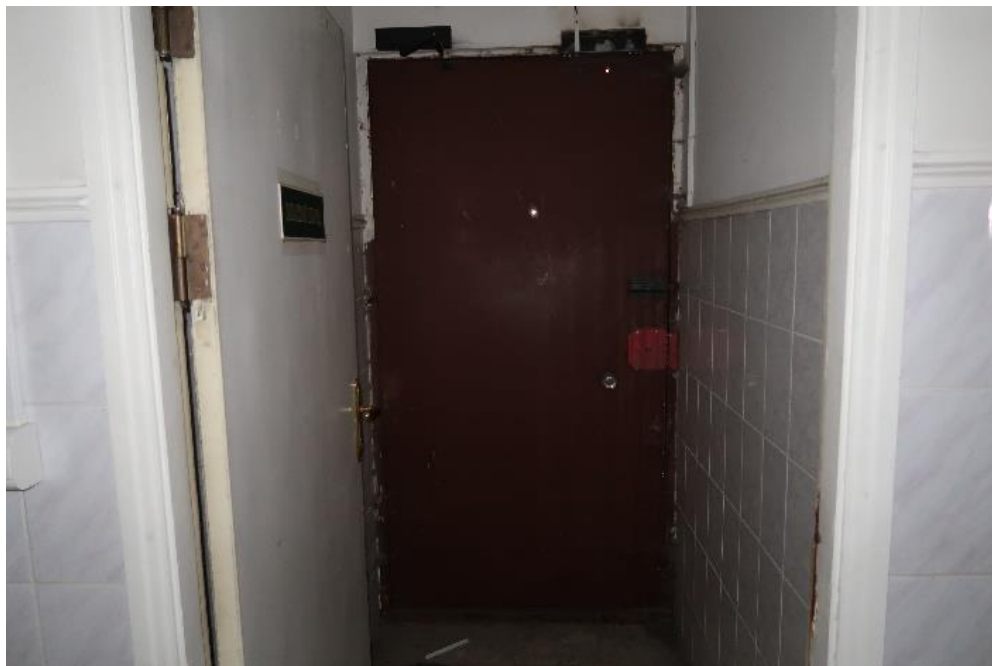
20. Выявленный объект культурного наследия «Изоляционный павильон» по адресу: г. Санкт-Петербург, ул. Кирочная д. 41, лит. Е, входящий в состав выявленного объекта культурного наследия «Комплекс зданий Клинического института вел. кн. Елены Павловны» по адресу: Санкт-Петербург, ул. Кирочная д. 41, литеры А, В, Д, Е, О (Кирочная ул., 41; Парадная ул., 2). Дверное заполнение парадного (главного) входа (позднее, не историческое).

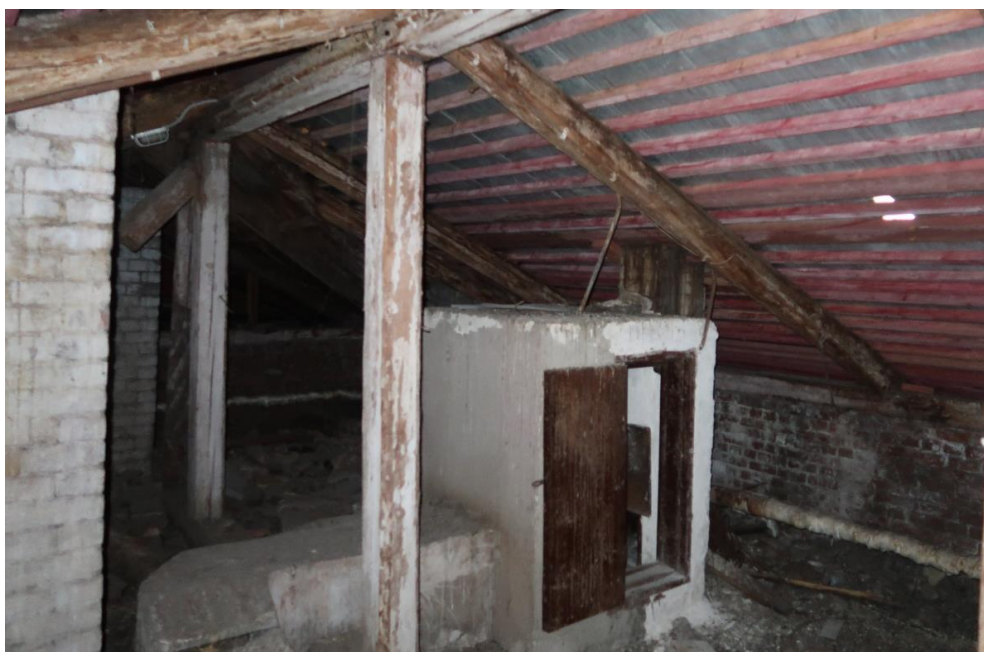
- Степень биоповреждений деревянных конструкций крыши здания определена по результатам микологического исследования, выявлено: физическое старение, окисление, ломкость, участки поражения древесины плесневыми грибами. Рекомендована шлифовка и биозащитная обработка древесины.

22. Выявленный объект культурного наследия «Изоляционный павильон» по адресу: г. Санкт-Петербург, ул. Кирочная д. 41, лит. Е, входящий в состав выявленного объекта культурного наследия «Комплекс зданий Клинического института вел. кн. Елены Павловны» по адресу: Санкт-Петербург, ул. Кирочная д. 41, литеры А, В, Д, Е, О (Кирочная ул., 41; Парадная ул., 2). Чердак. Общий вид.

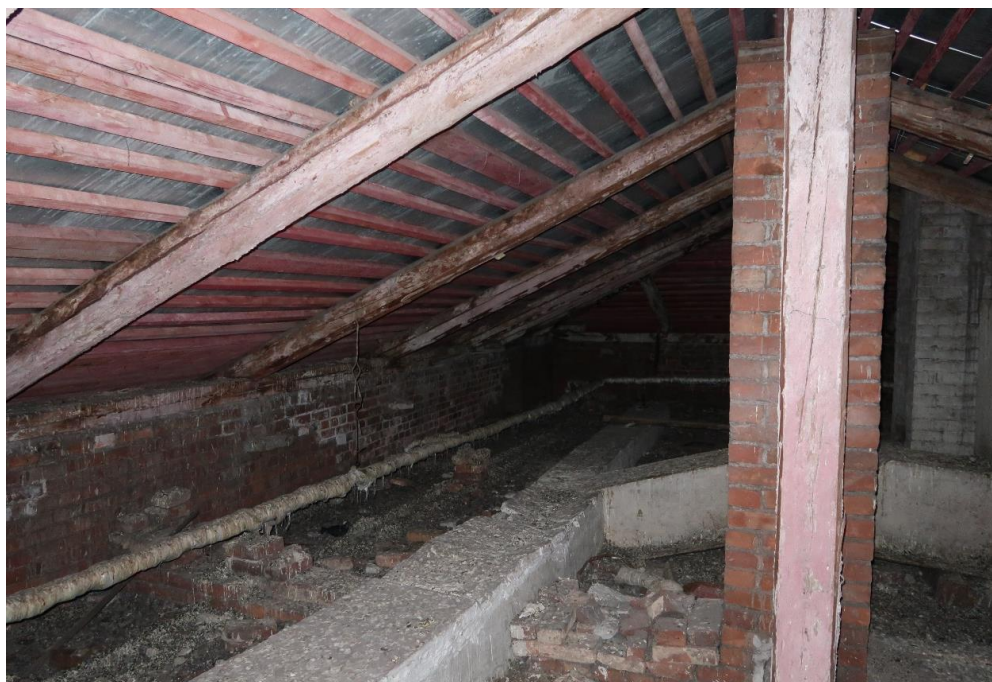
23. Выявленный объект культурного наследия «Изоляционный павильон» по адресу: г. Санкт-Петербург, ул. Кирочная д. 41, лит. Е, входящий в состав выявленного объекта культурного наследия «Комплекс зданий Клинического института вел. кн. Елены Павловны» по адресу: Санкт-Петербург, ул. Кирочная д. 41, литеры А, В, Д, Е, О (Кирочная ул., 41; Парадная ул., 2). Чердак. Общий вид.
