Акт

**по результатам государственной историко-культурной экспертизы
проектной документации по сохранению объекта культурного наследия
федерального значения «Главное здание»¹, входящего в состав объекта культурного
наследия федерального значения «Институт ортопедический»
расположенного по адресу: Санкт-Петербург, Александровский парк, д.5 литера А:
«Научно - проектная документация «Реставрация главного входа
(двери, тамбур, козырёк, крыльцо, полуциркульное окно)»
выполненной ООО «Альянс» в 2021 г.
(Шифр: 011020)**

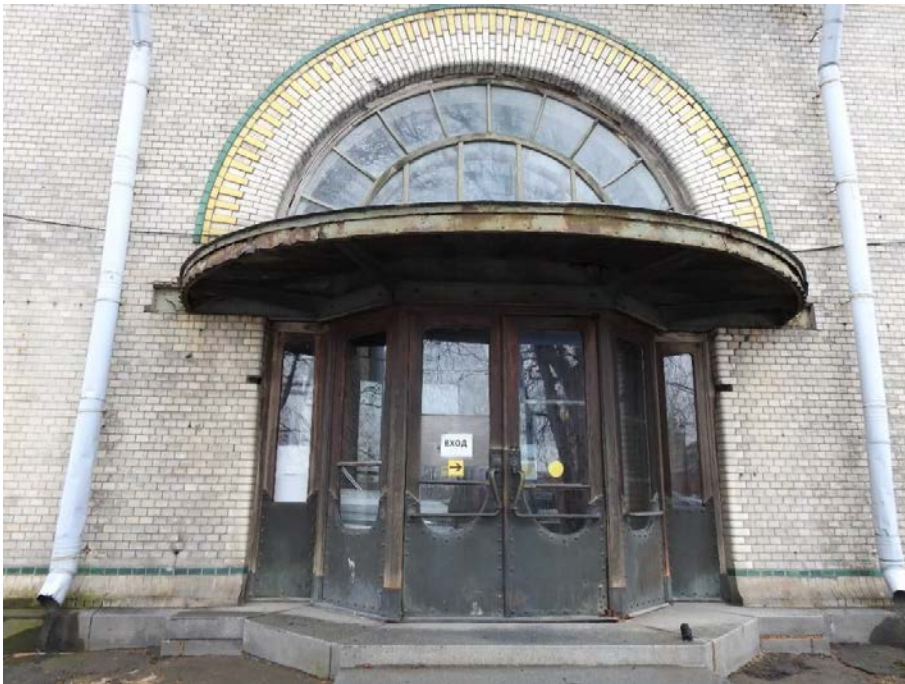
5. «Главное здание», входящее в состав объекта культурного наследия федерального значения «Институт ортопедический», Александровский парк, д.5 литера А. Главный вход. Общий вид. Фото 11.03.2021 г.

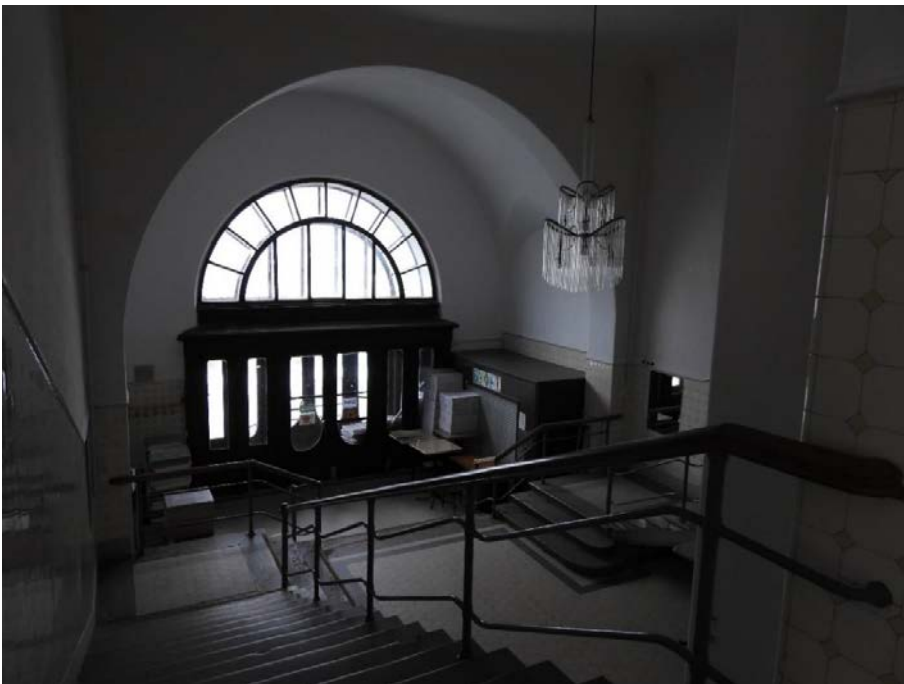
20. «Главное здание», входящее в состав объекта культурного наследия федерального значения «Институт ортопедический», Александровский парк, д.5 литера А. Главный вход. Общий вид главного входа. Фото 11.03.2021 г.

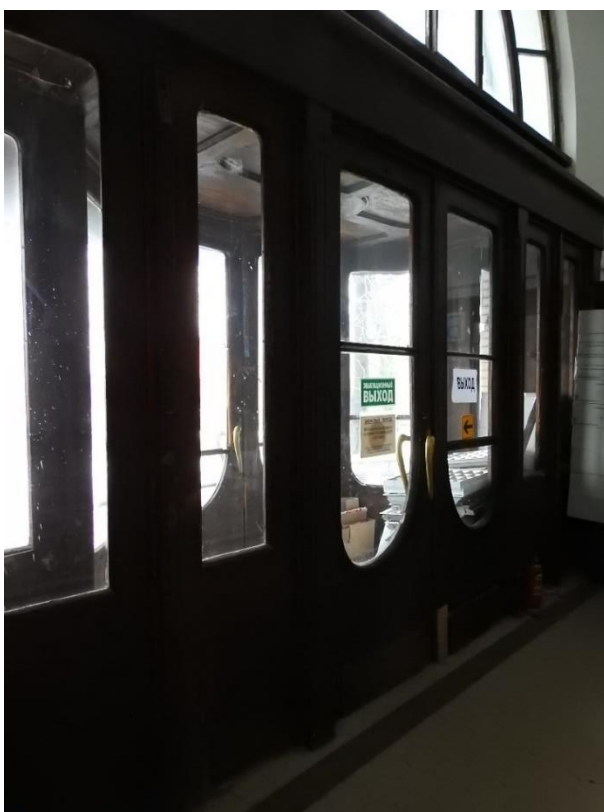
Состояние древесины дверных заполнений, стен и потолка тамбура - неудовлетворительное. Лакокрасочный слой истончен, частично утрачен. Наблюдаются подтеки лака, царапины, потертости, сколы, следы механических повреждений, утраты. Древесина местами рассохлась, почернела в результате биопоражения, швы разошлись и заполнены грязью.

22. «Главное здание», входящее в состав объекта культурного наследия федерального значения «Институт ортопедический», Александровский парк, д.5 литера А. Главный вход. Общий вид тамбура со стороны вестибюля. Фото 11.03.2021 г.

- демонтаж дверных полотен и панелей облицовки стен и потолка тамбура; демонтаж оконных заполнений вместе с коробками, -для производства работ в условиях мастерской;
- удаление лакового покрытия;
- антисептическая обработка древесины;
- удаление дефектных вставок на участках зареивания трещин;
- удаление пятен на поверхности древесины;
- зареивание трещин;
- устранение дефектов клеевых соединений;
- восполнение мелких утрат;
- устранение дефектов участков дубовой облицовки;
- тонирование древесины;
- подготовка поверхности для нанесения лака;
- лакирование;
- ремонтная лакировка.
