**Объекты культурного наследия федерального значения
. Корпус Этнографического отдела Русского музея (Этнографический музей) и «Флигель служебный восточный Михайловского дворца (флигель Этнографического музея)», входящие в состав ансамбля объекта культурного наследия федерального значения «Дворец Великого князя Михаила Павловича (Русский музей Императора Александра III)»**

**Адрес объектов:
Санкт-Петербург, ул. Инженерная, дом 4/1, литеры Е и М**

Акт

по результатам государственной историко-культурной экспертизы проектной документации на проведение работ по сохранению объектов культурного наследия федерального значения «Корпус Этнографического отдела Русского музея (Этнографический музей) и «Флигель служебный восточный Михайловского дворца (флигель Этнографического музея)», входящих в состав ансамбля объекта культурного наследия федерального значения «Дворец Великого князя Михаила Павловича (Русский музей Императора Александра III)» и расположенных по адресу: Санкт-Петербург, ул. Инженерная, дом 4/1, литеры Е и М; предусмотренных проектом «Проектная документация по ремонту и замене инженерных сетей Корпуса Этнографического отдела Русского музея (Этнографический музей) и Флигеля с

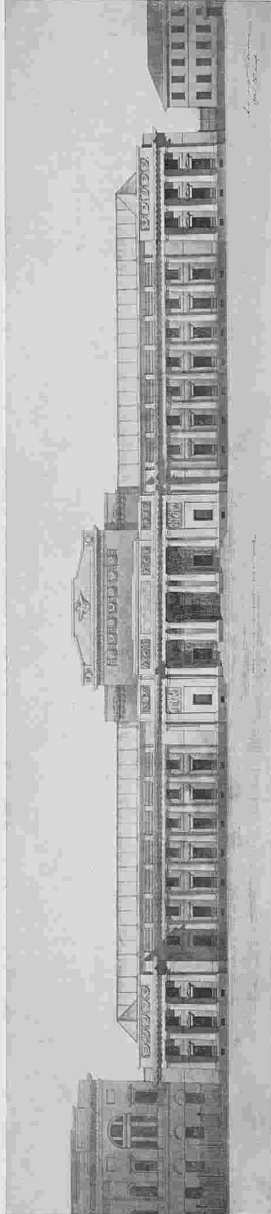
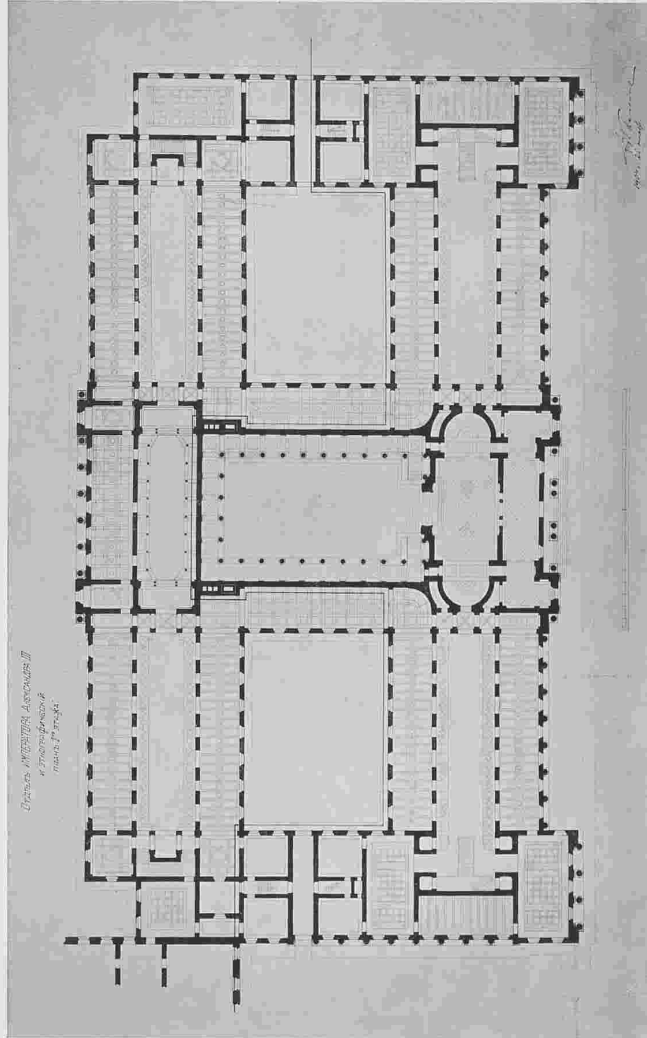
19. Проект фасада Этнографического отдела. План I этажа. 1904.
Зодчий. 1909, № 41, таблица 27.

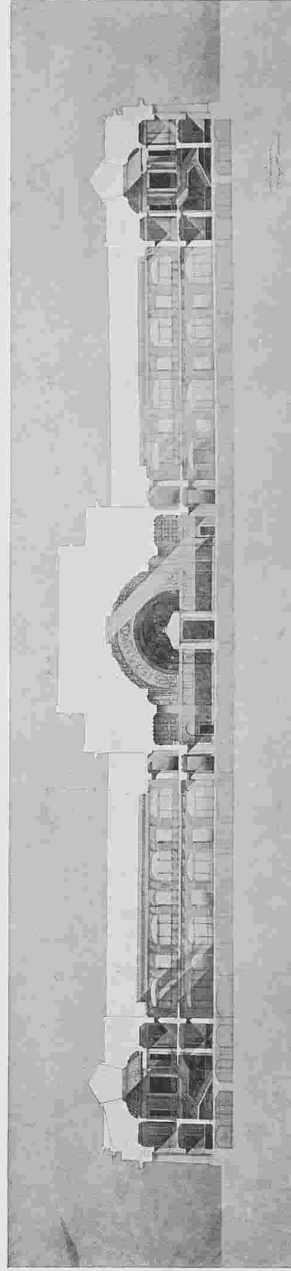
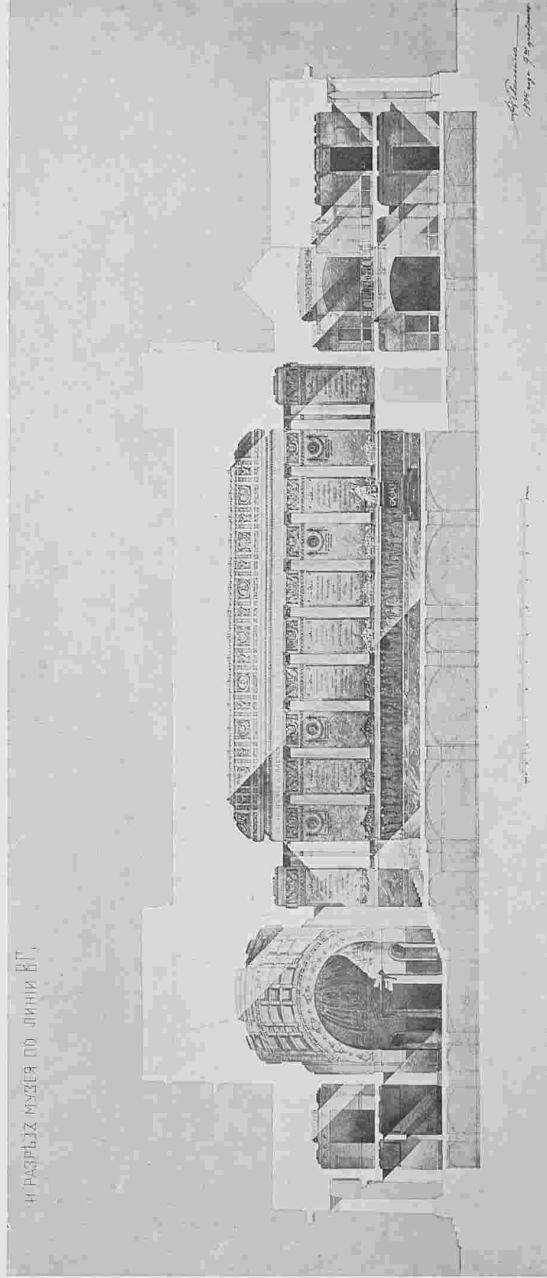
10. Проектъ внутрѣннихъ помещенийъ Этнографическаго отдѣла. Проектъ Памятнаго отдѣла. 1904. Зодчій. 1909, № 41, таблица 28.

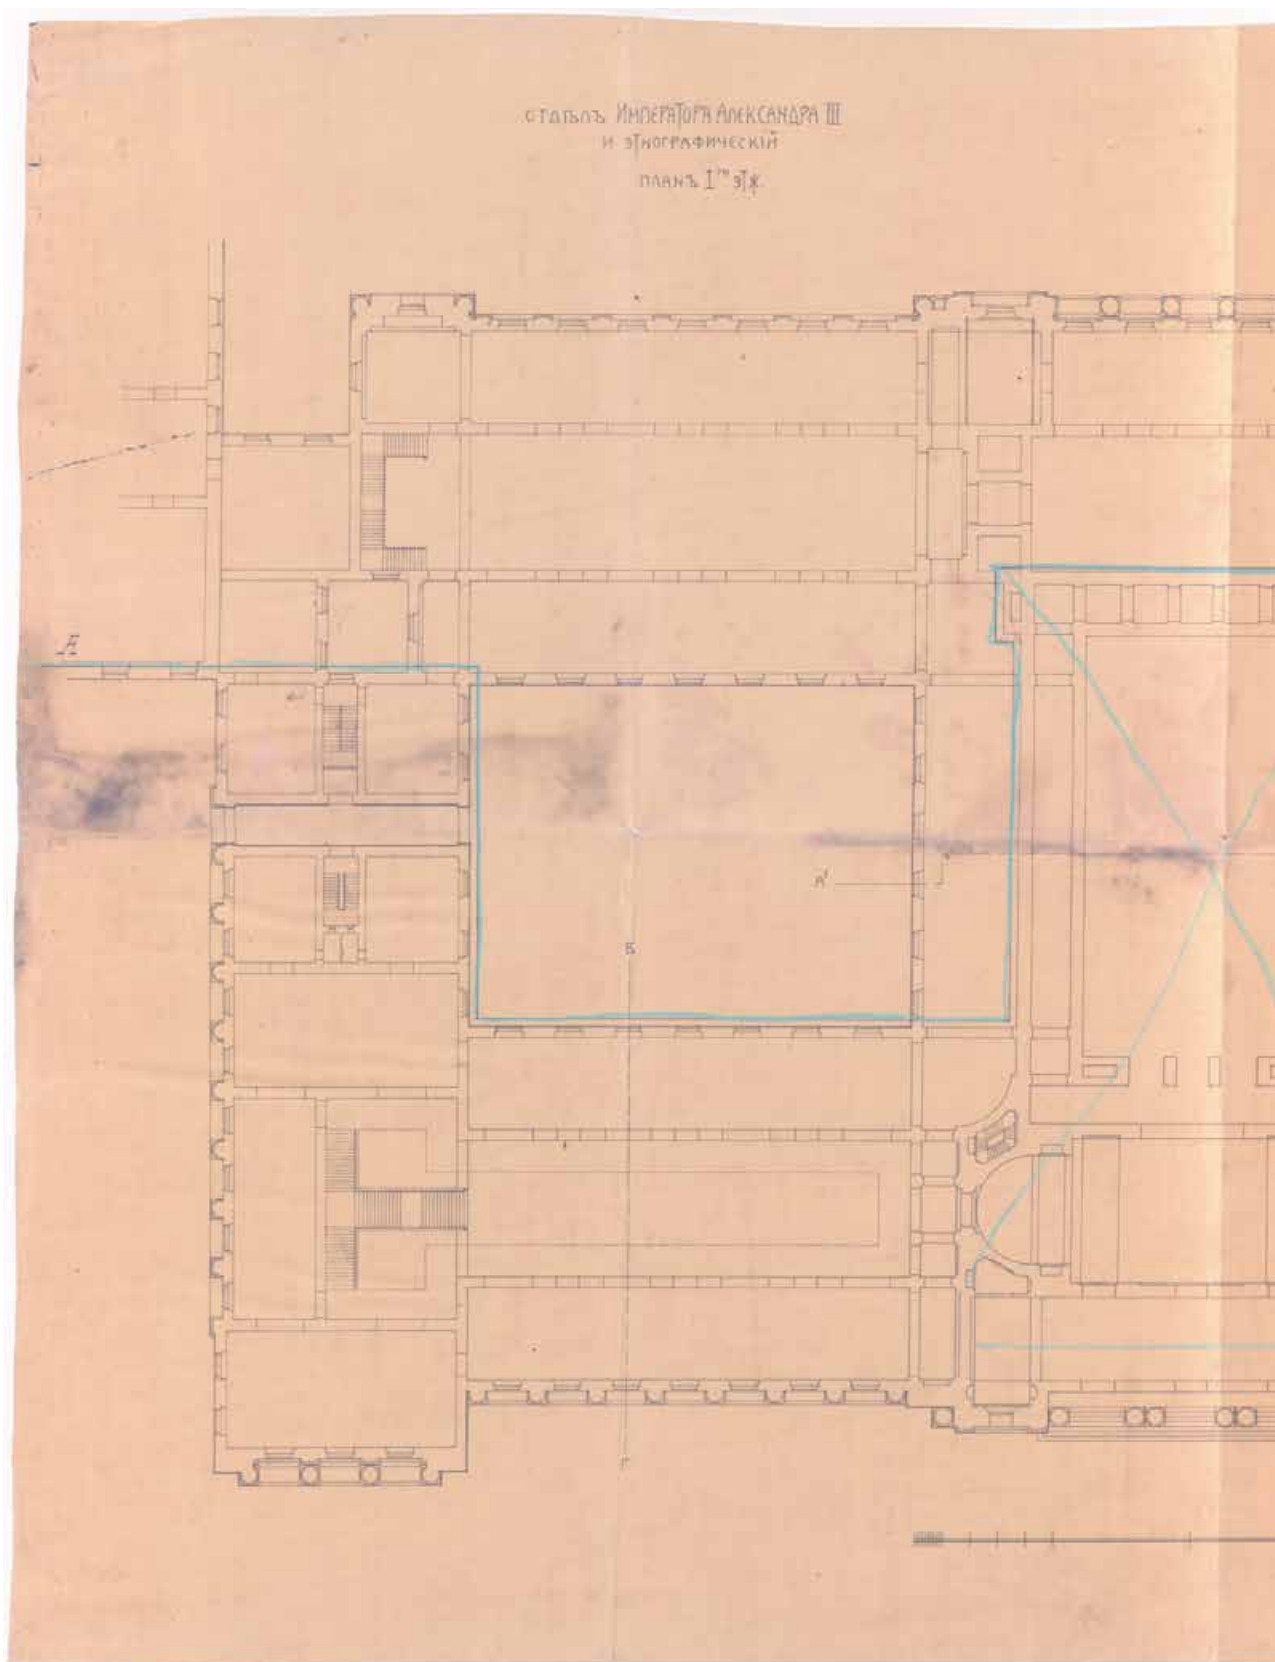
21. Отдел императора Александра III и этнографический. План I этажа. Фрагмент проекта (восточное крыло). 1904 (?).

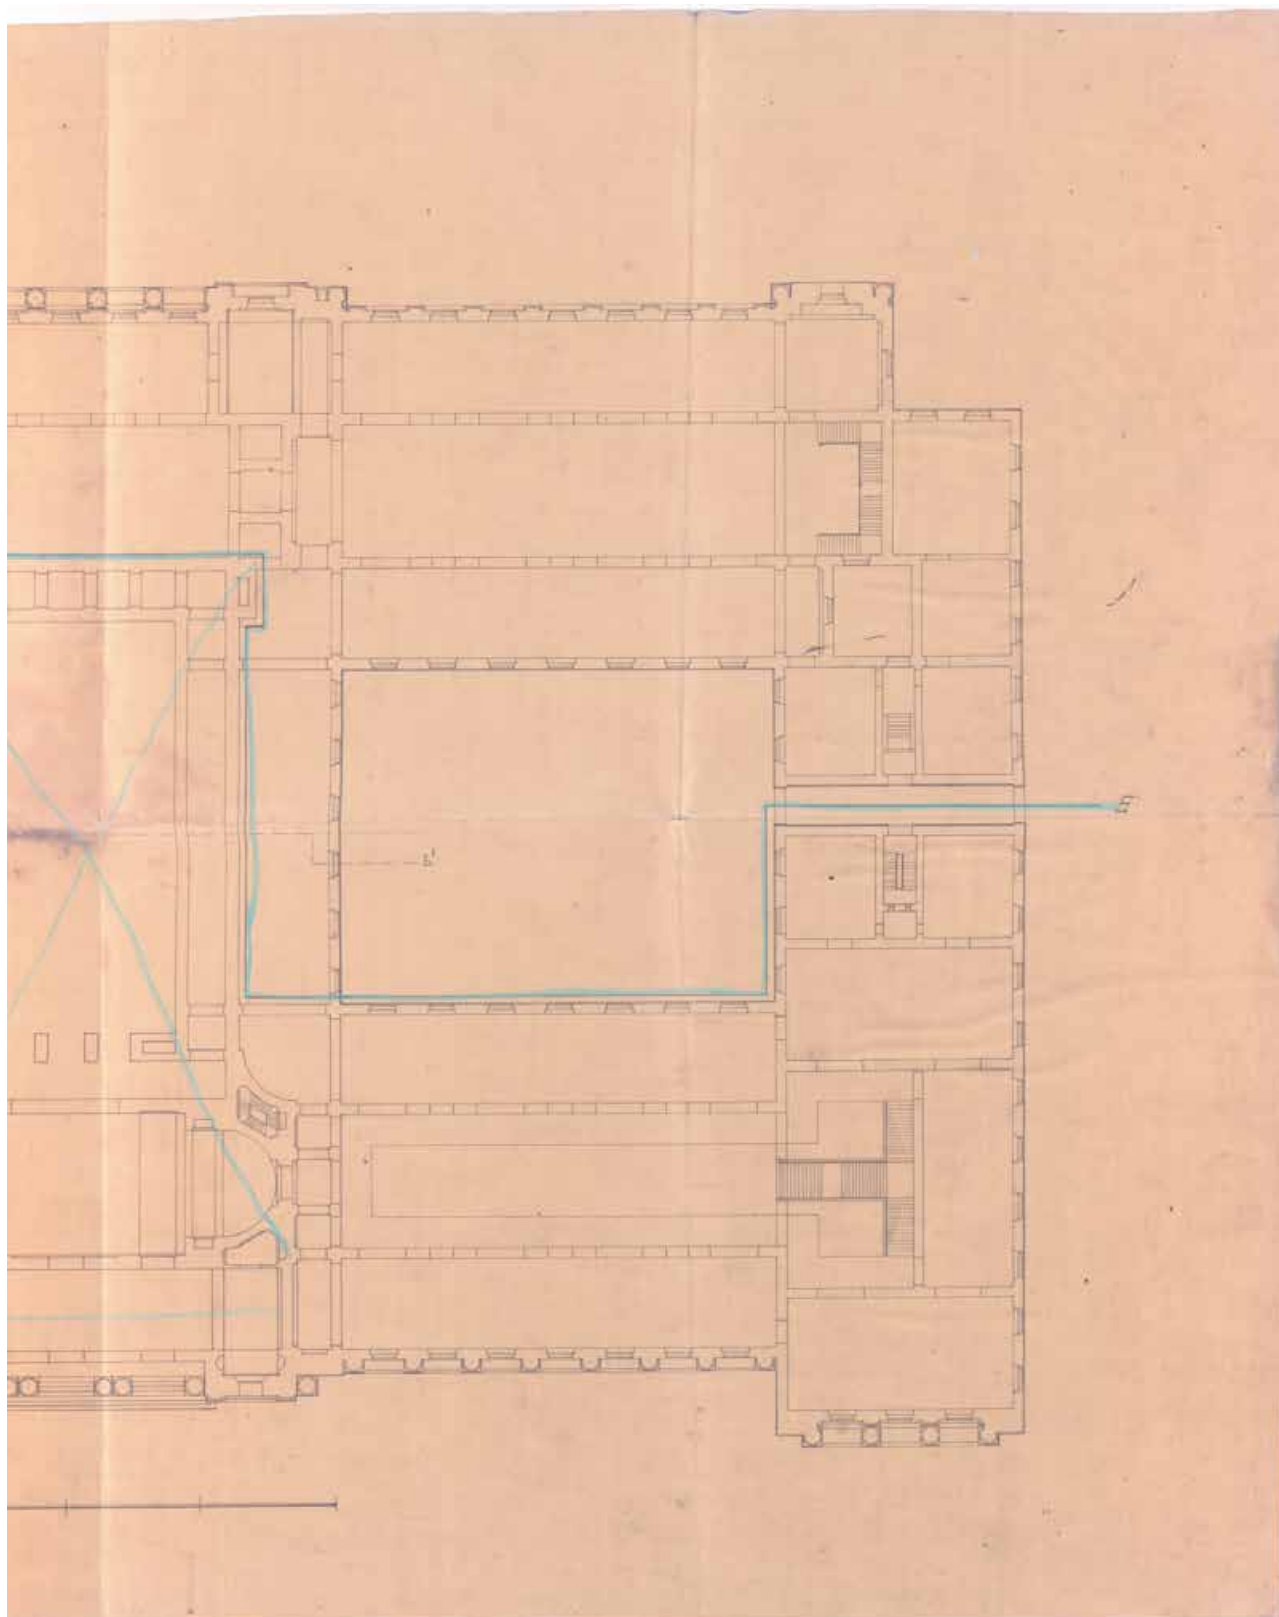
22. Отдел императора Александра III и этнографический. План I этажа. Фрагмент проекта (западное крыло). 1904 (?).
Архив РЭМ. Фонд технической документации.

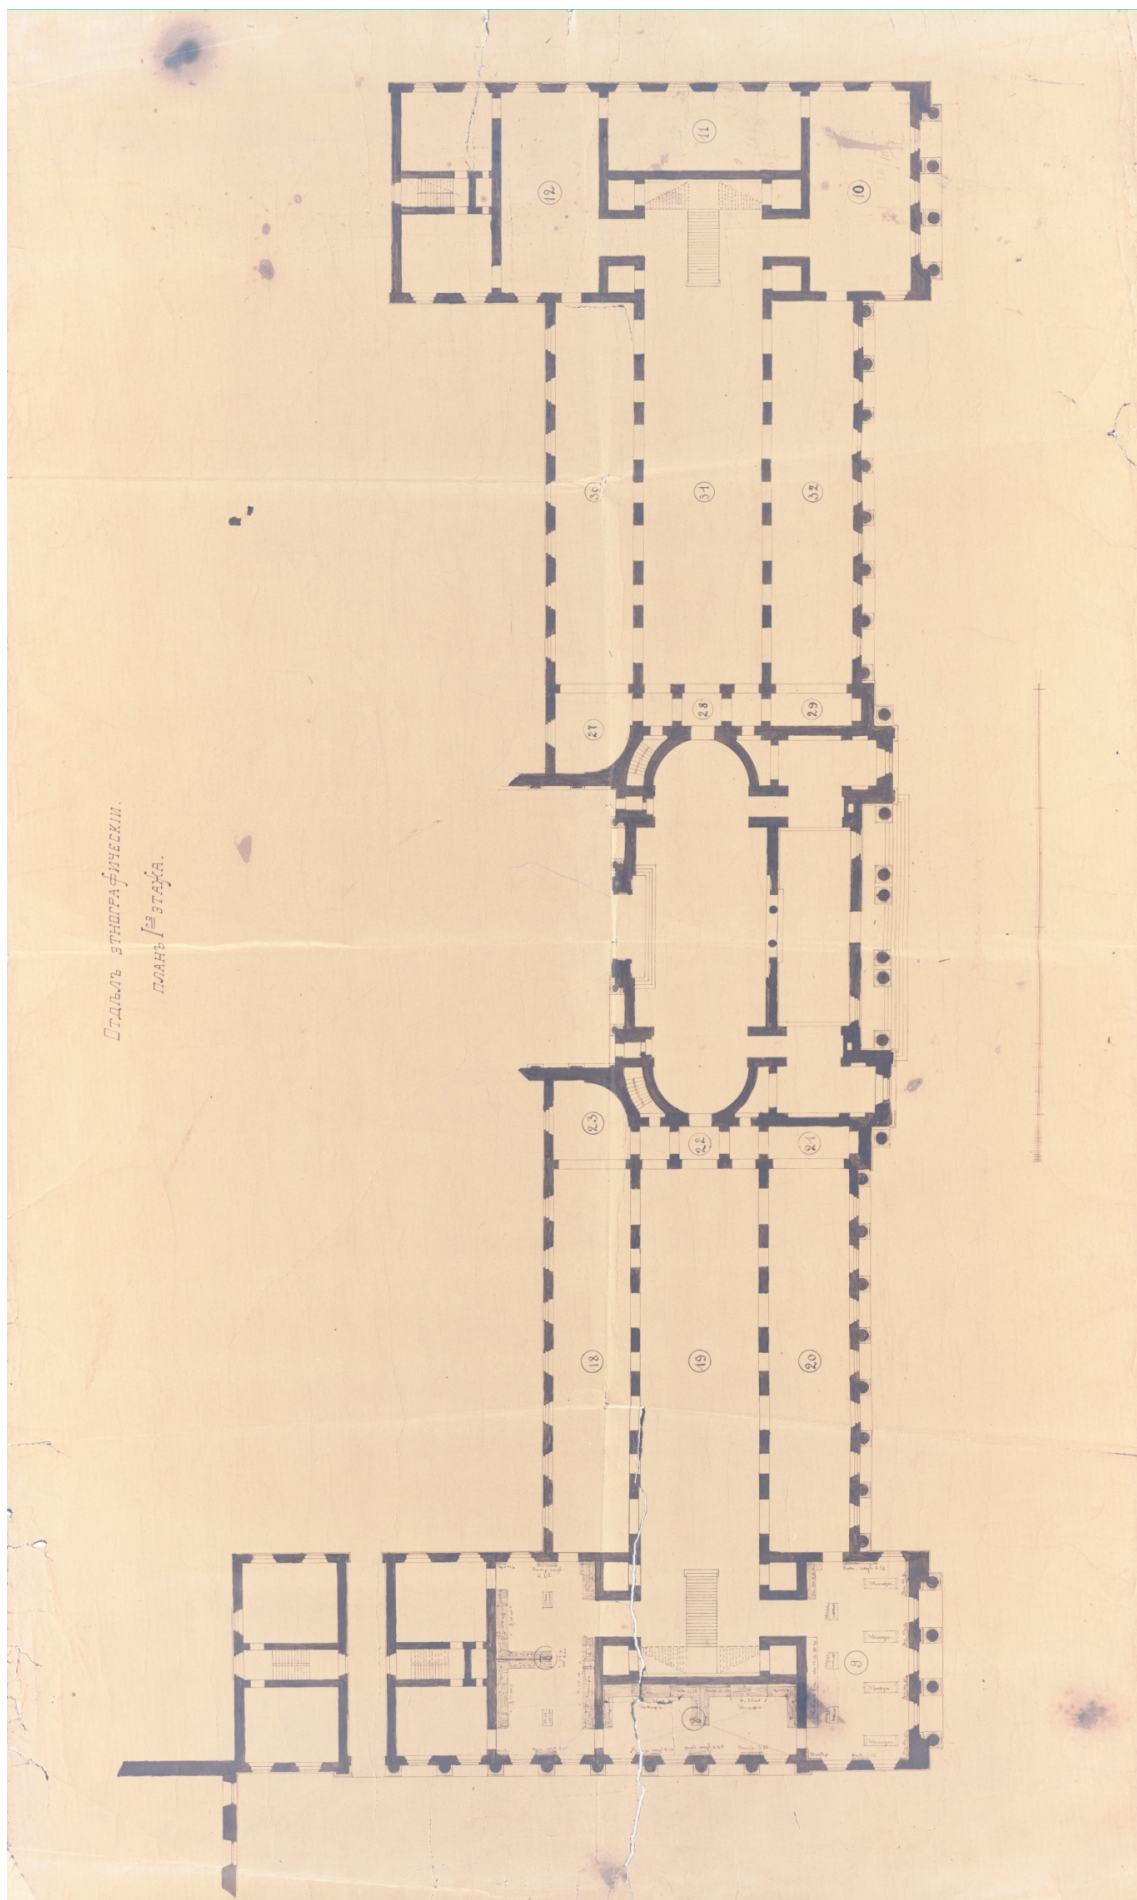
23. Этнографический отдел. План I этажа. Между 1904 и 1917гг.
Архив РЭМ. Фонд технической документации.

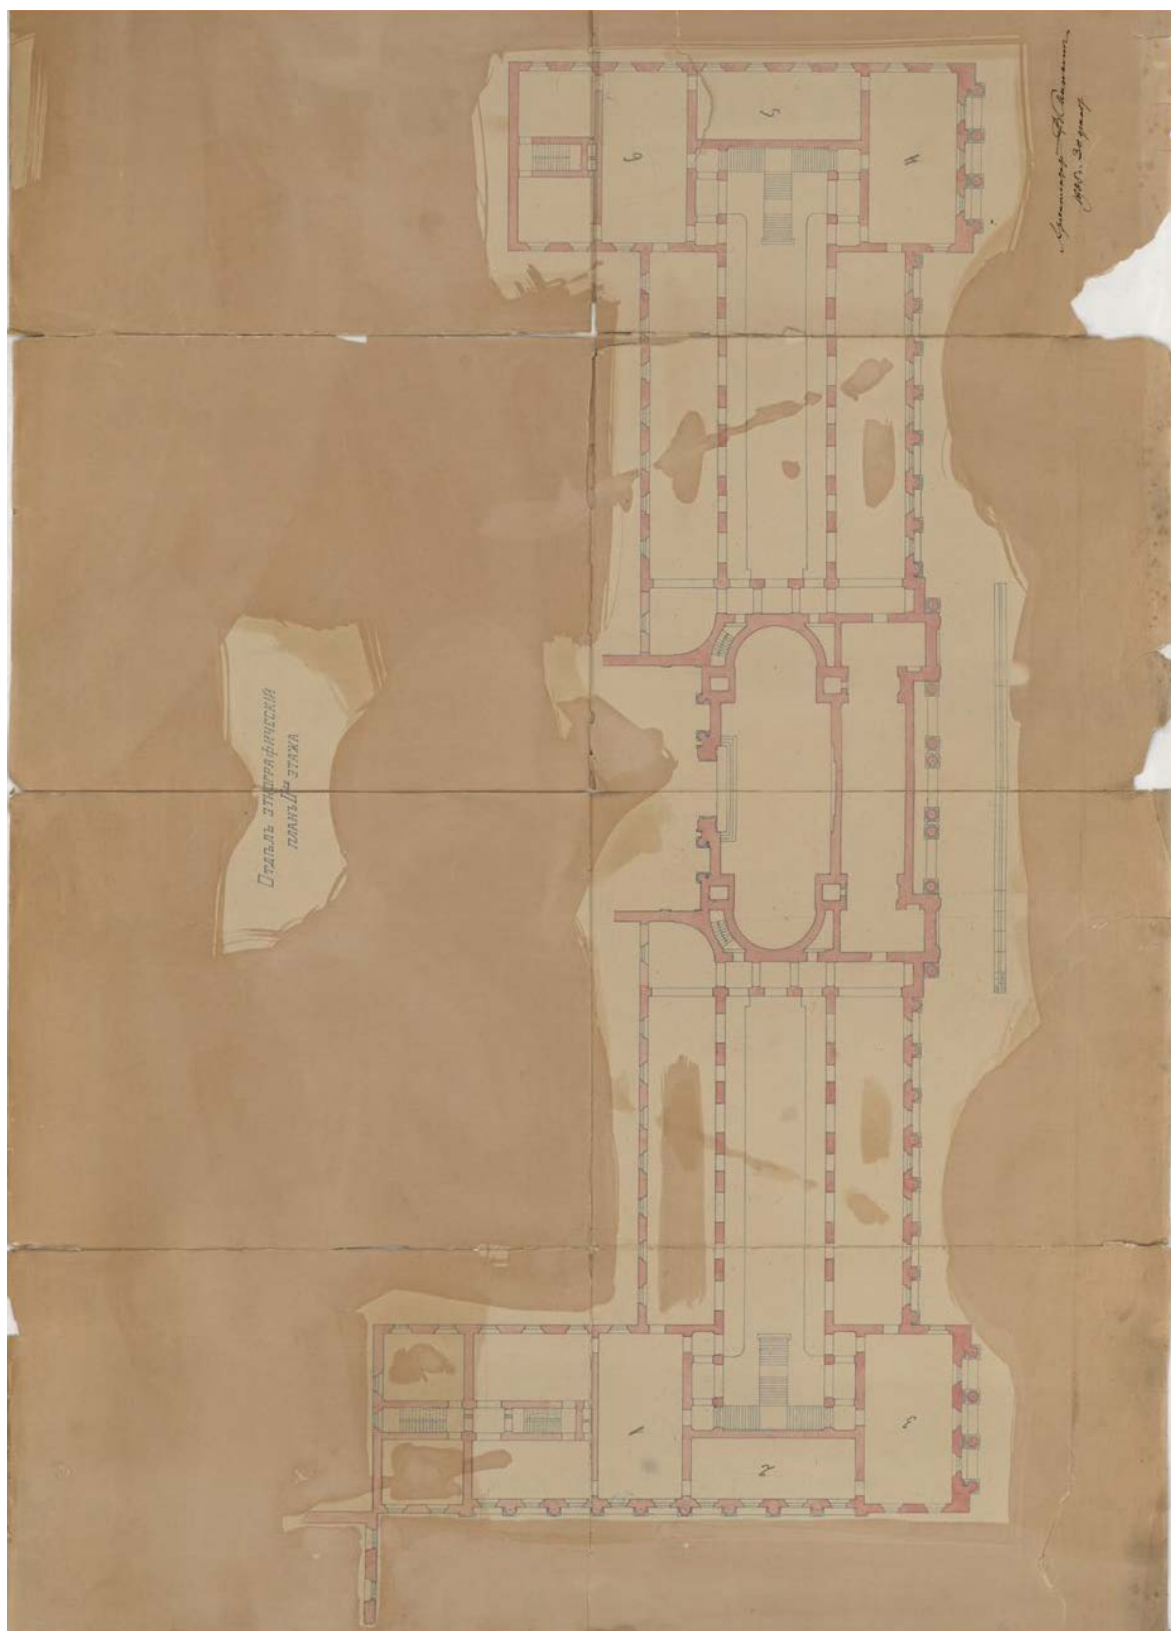
24. Этнографический отдел. План II этажа. 1905.
Архив РЭМ. Фонд технической документации.

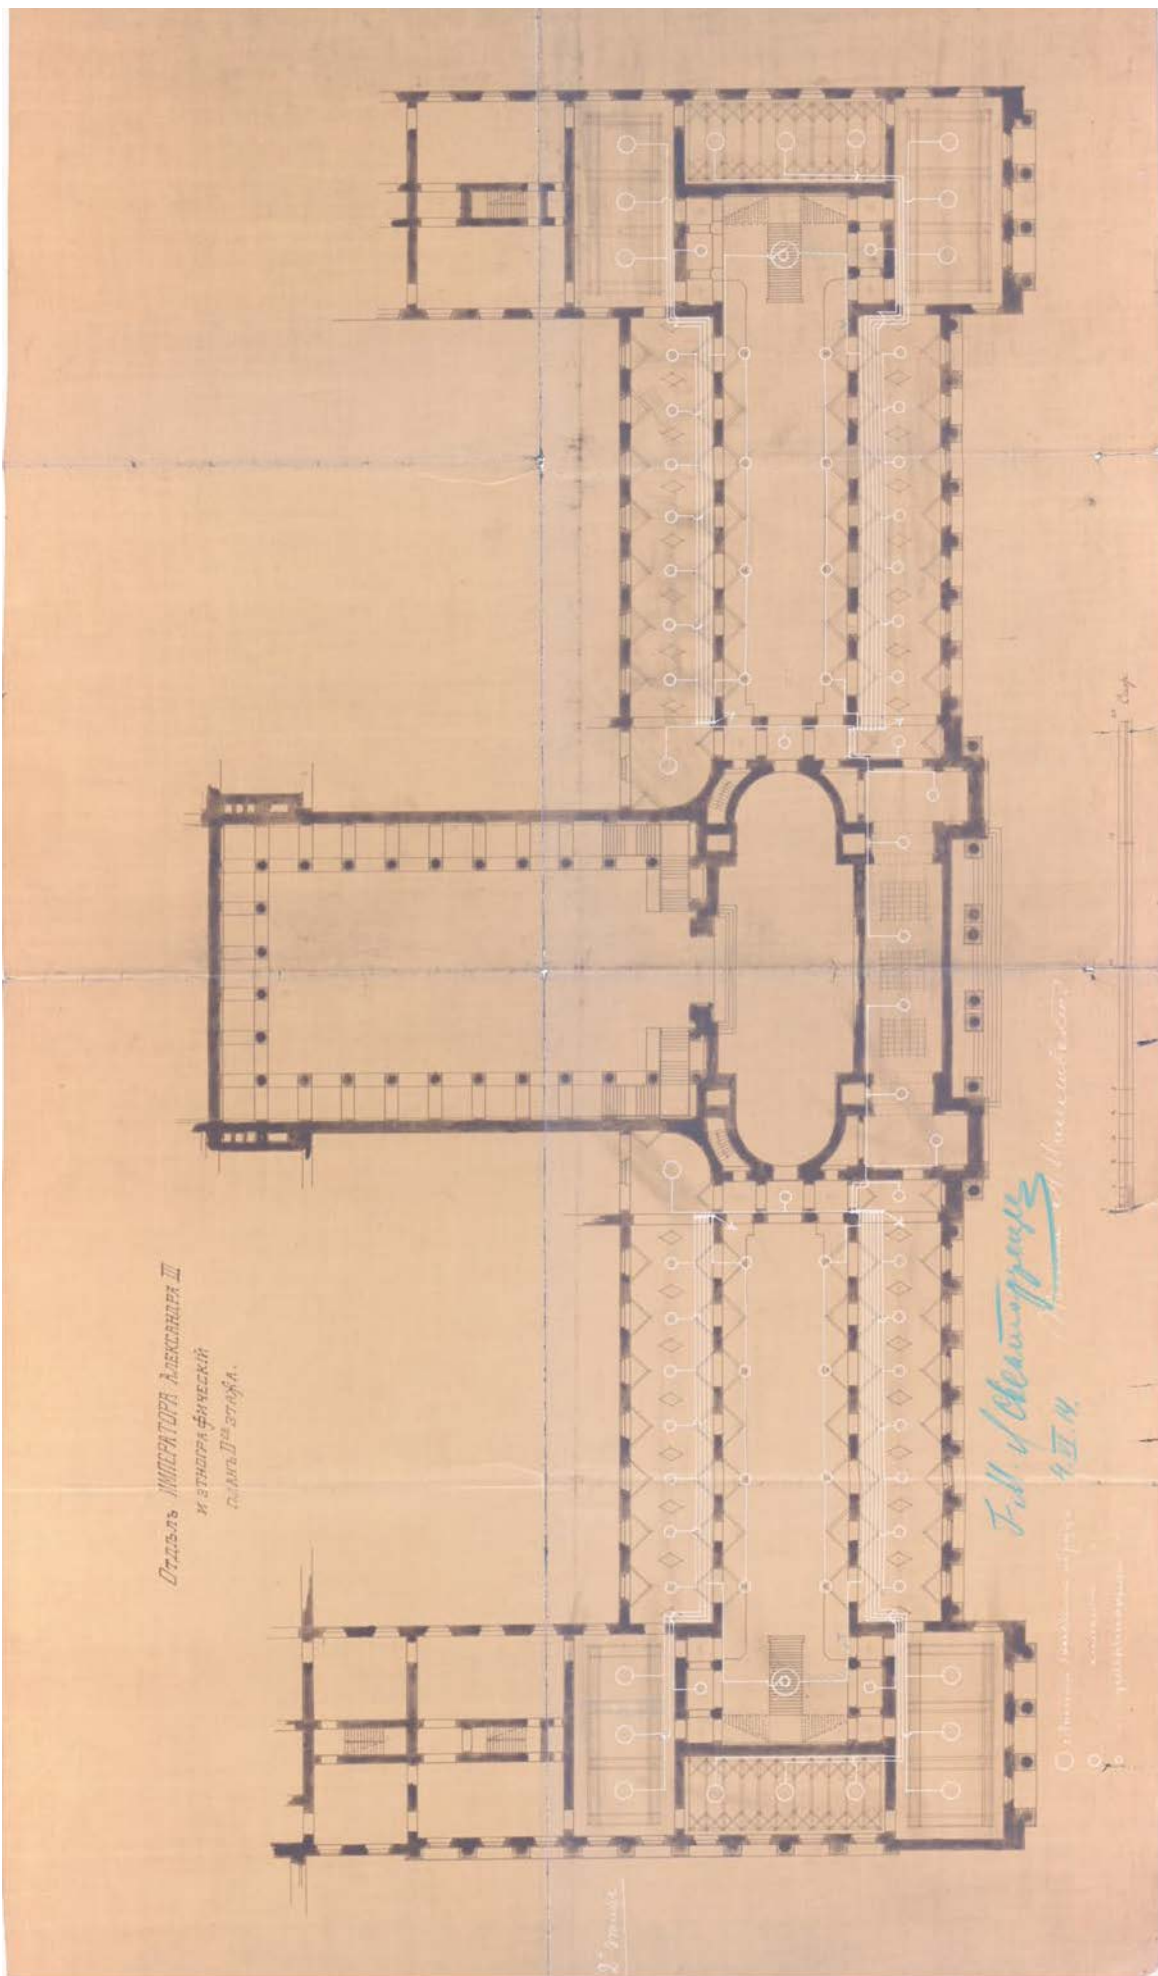
25. Отдел императора Александра III и этнографический. План II этажа. 1914.
Архив РЭМ. Фонд технической документации.

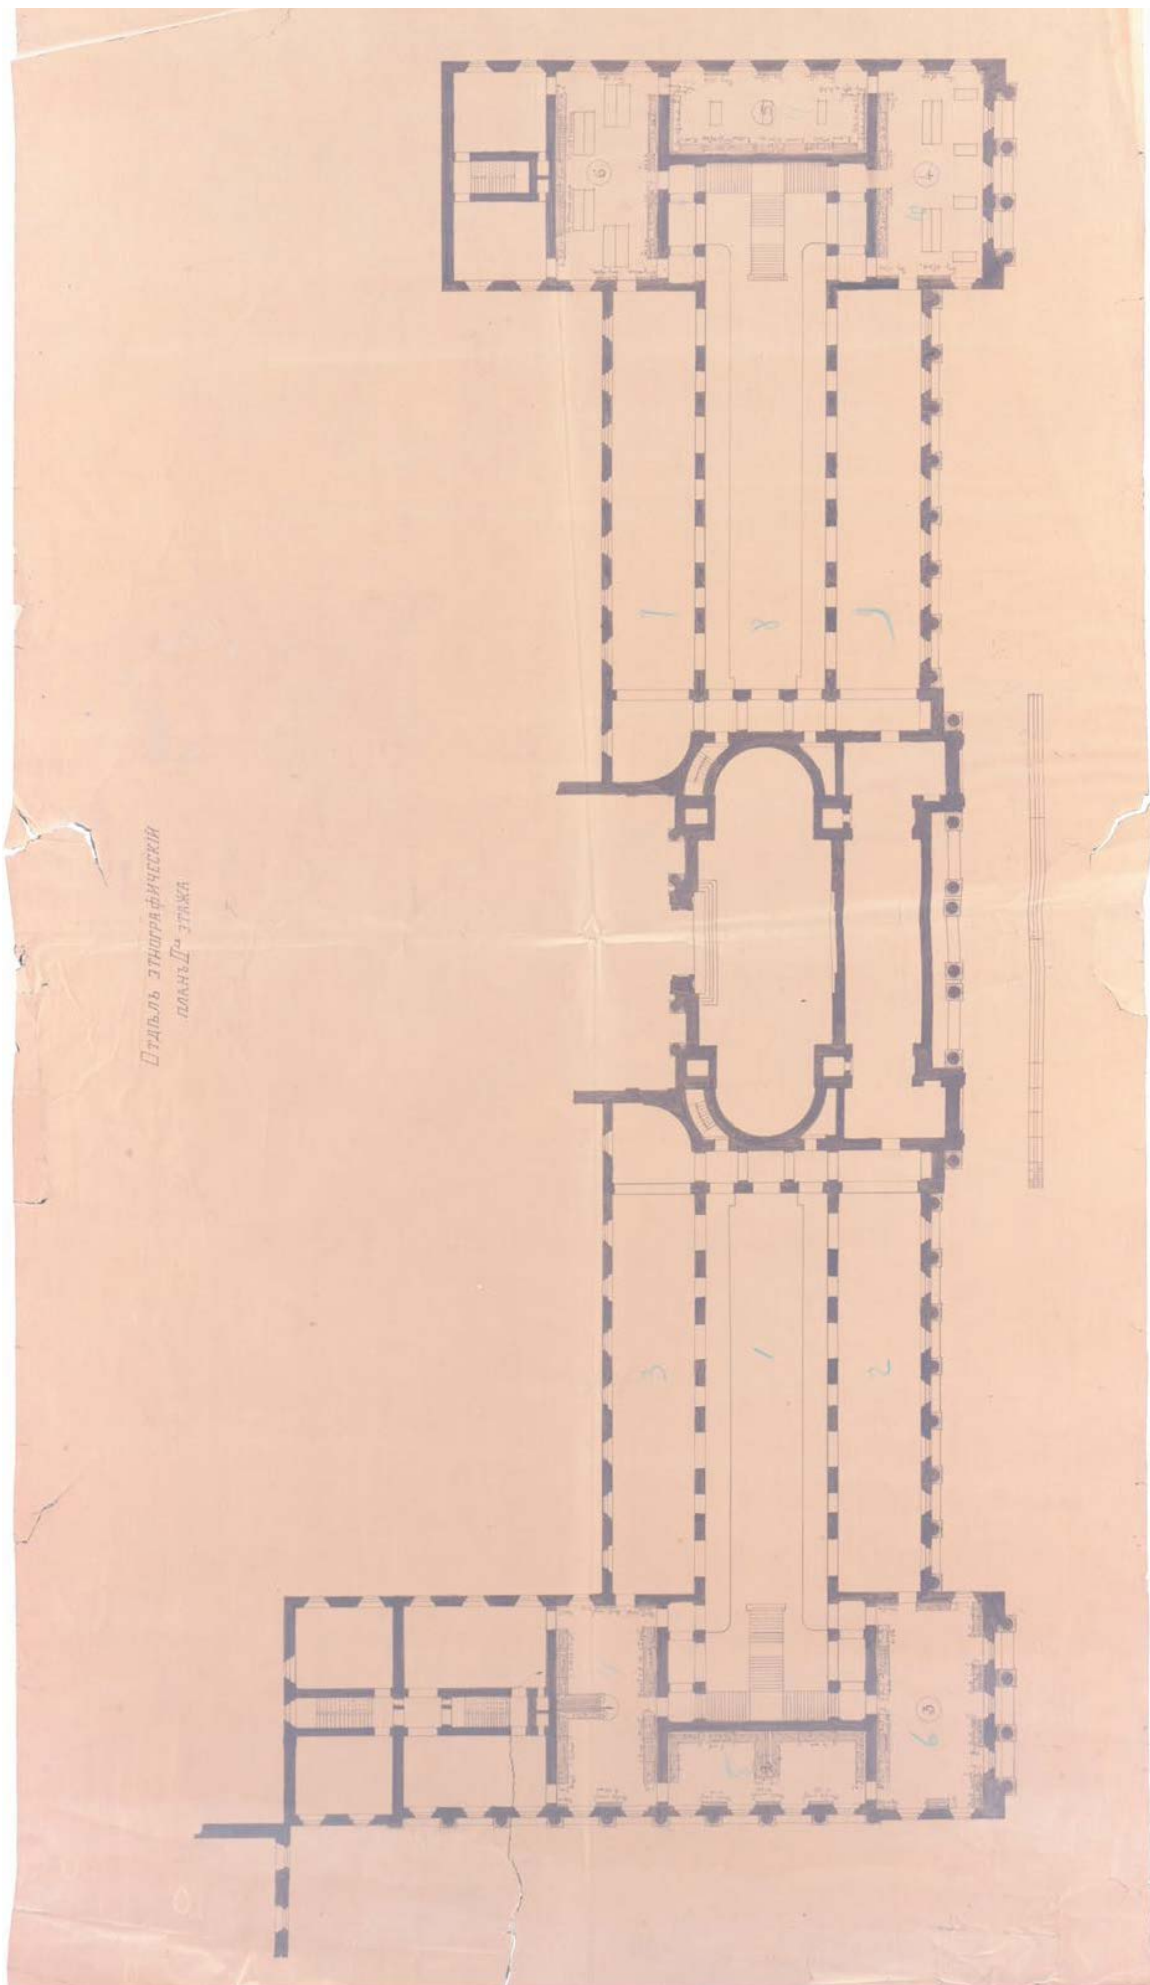
26. Этнографический отдел. План II этажа. Между 1904 и 1917.
Архив РЭМ. Фонд технической документации.

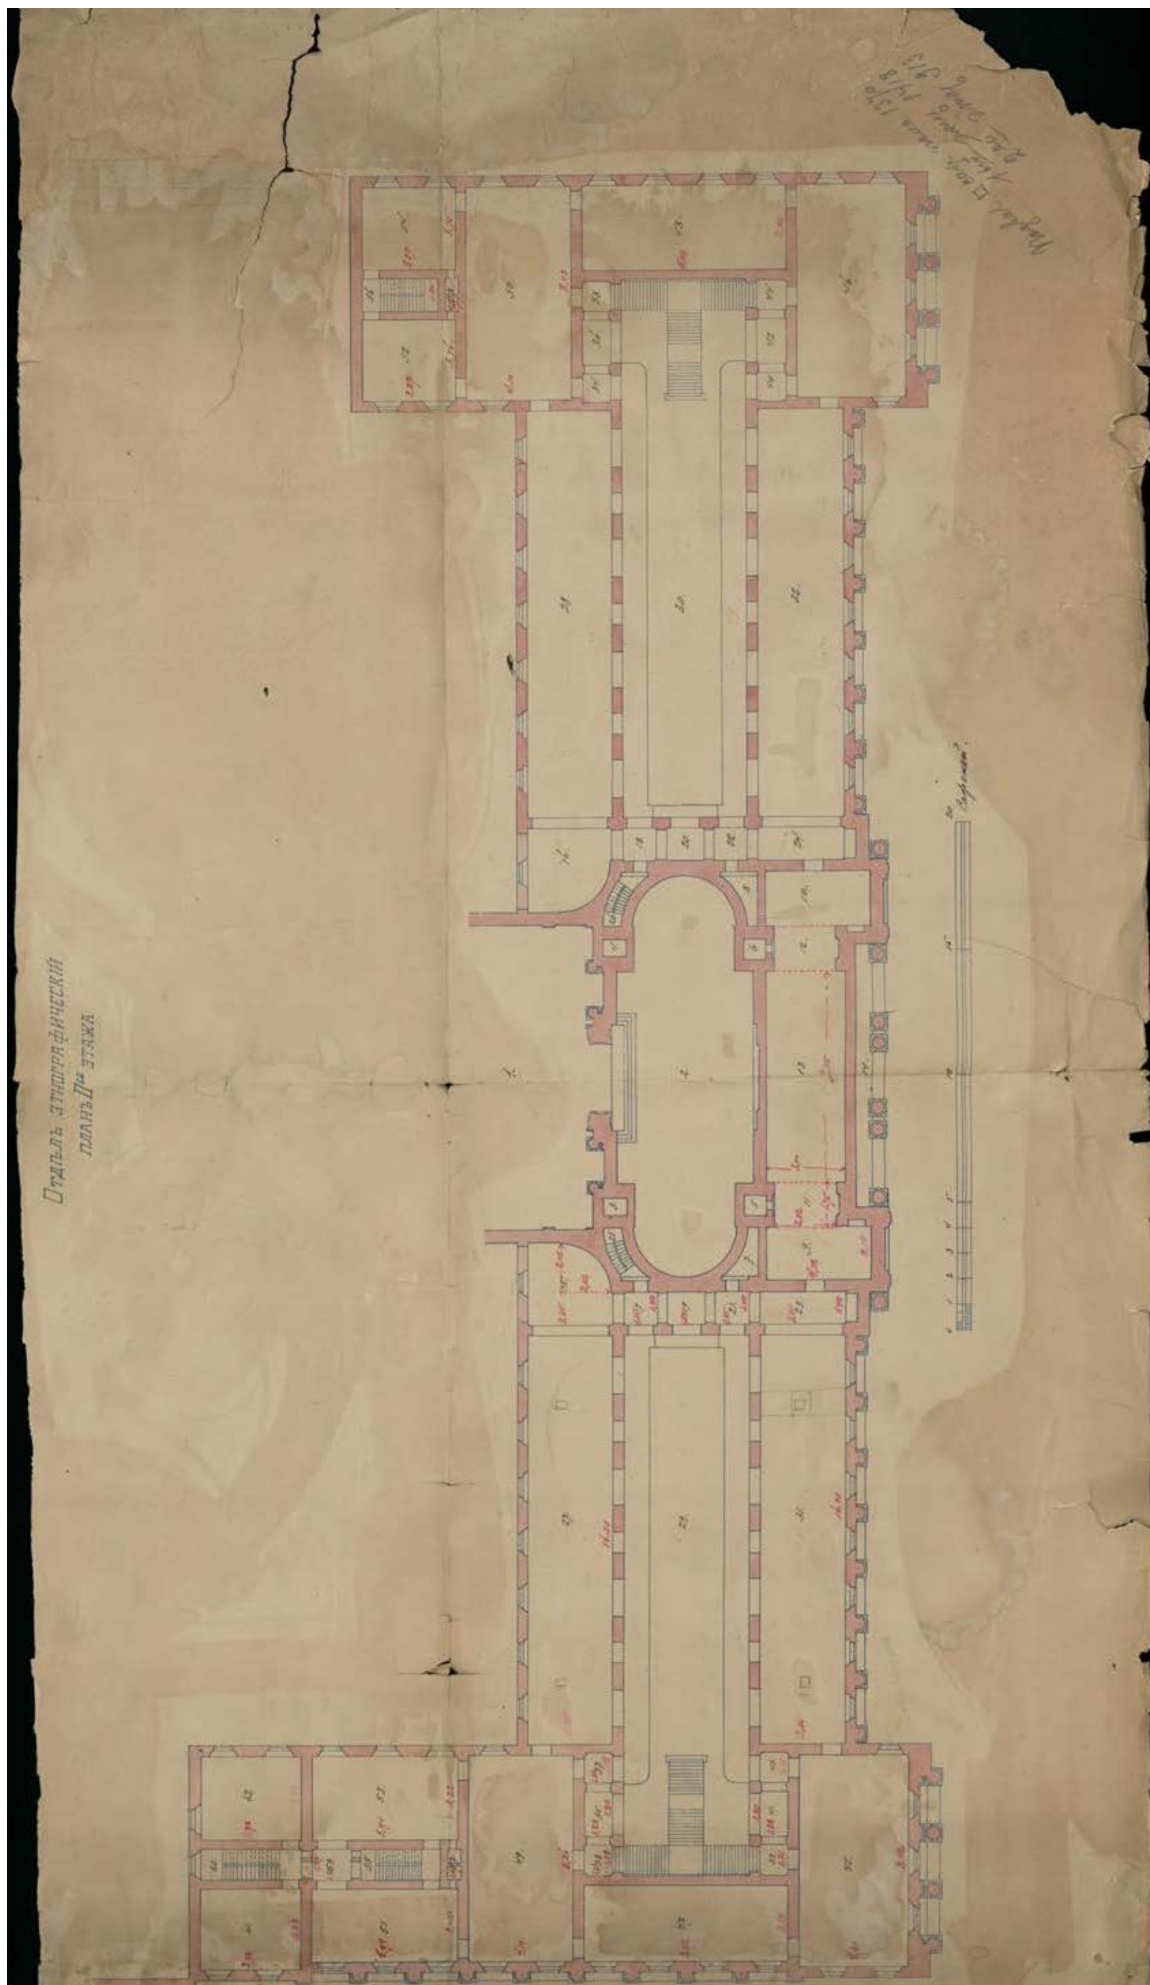
27. Этнографический отдел. План II этажа. Между 1904 и 1917.
Архив РЭМ. Фонд технической документации.

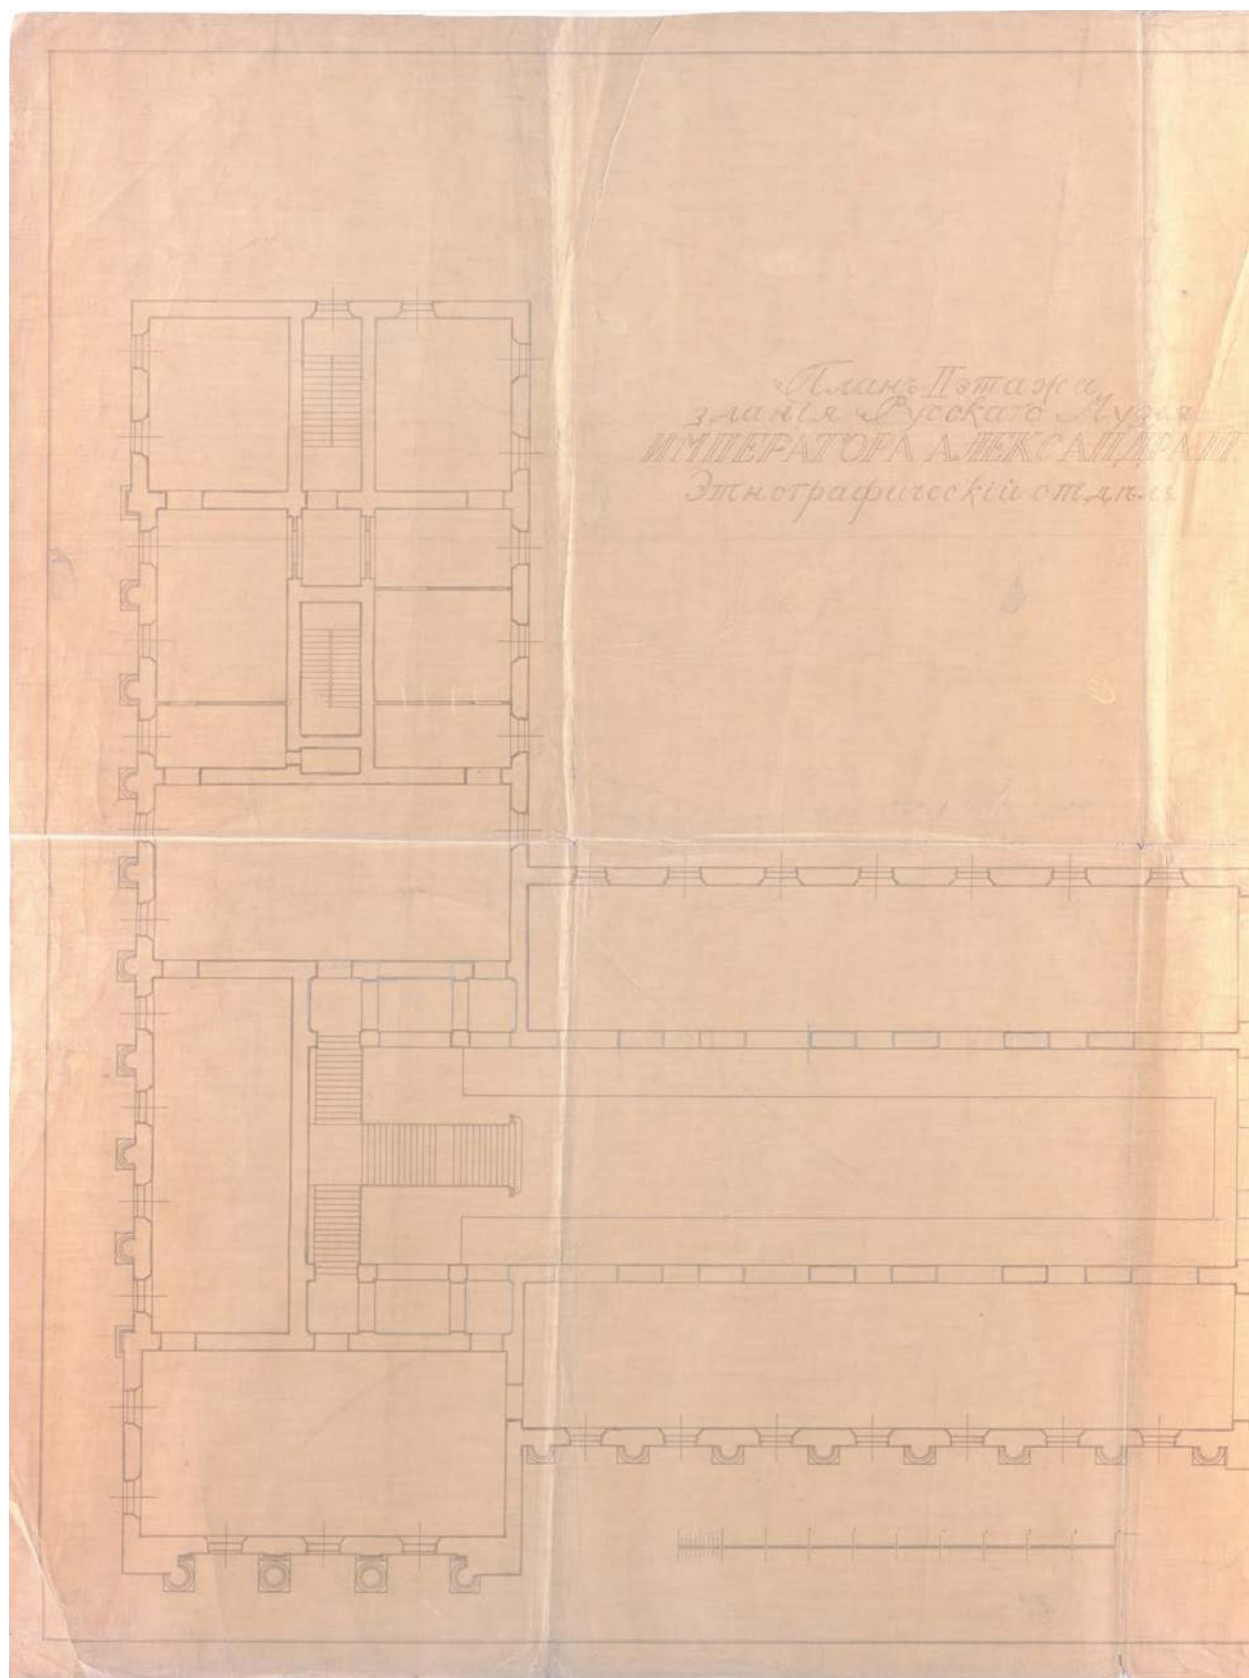
28. План II этажа здания Русского музея императора Александра III. Этнографический отдел. Фрагмент (восточное крыло). Между 1914 и 1917гг. (?).
Архив РЭМ. Фонд технической документации.

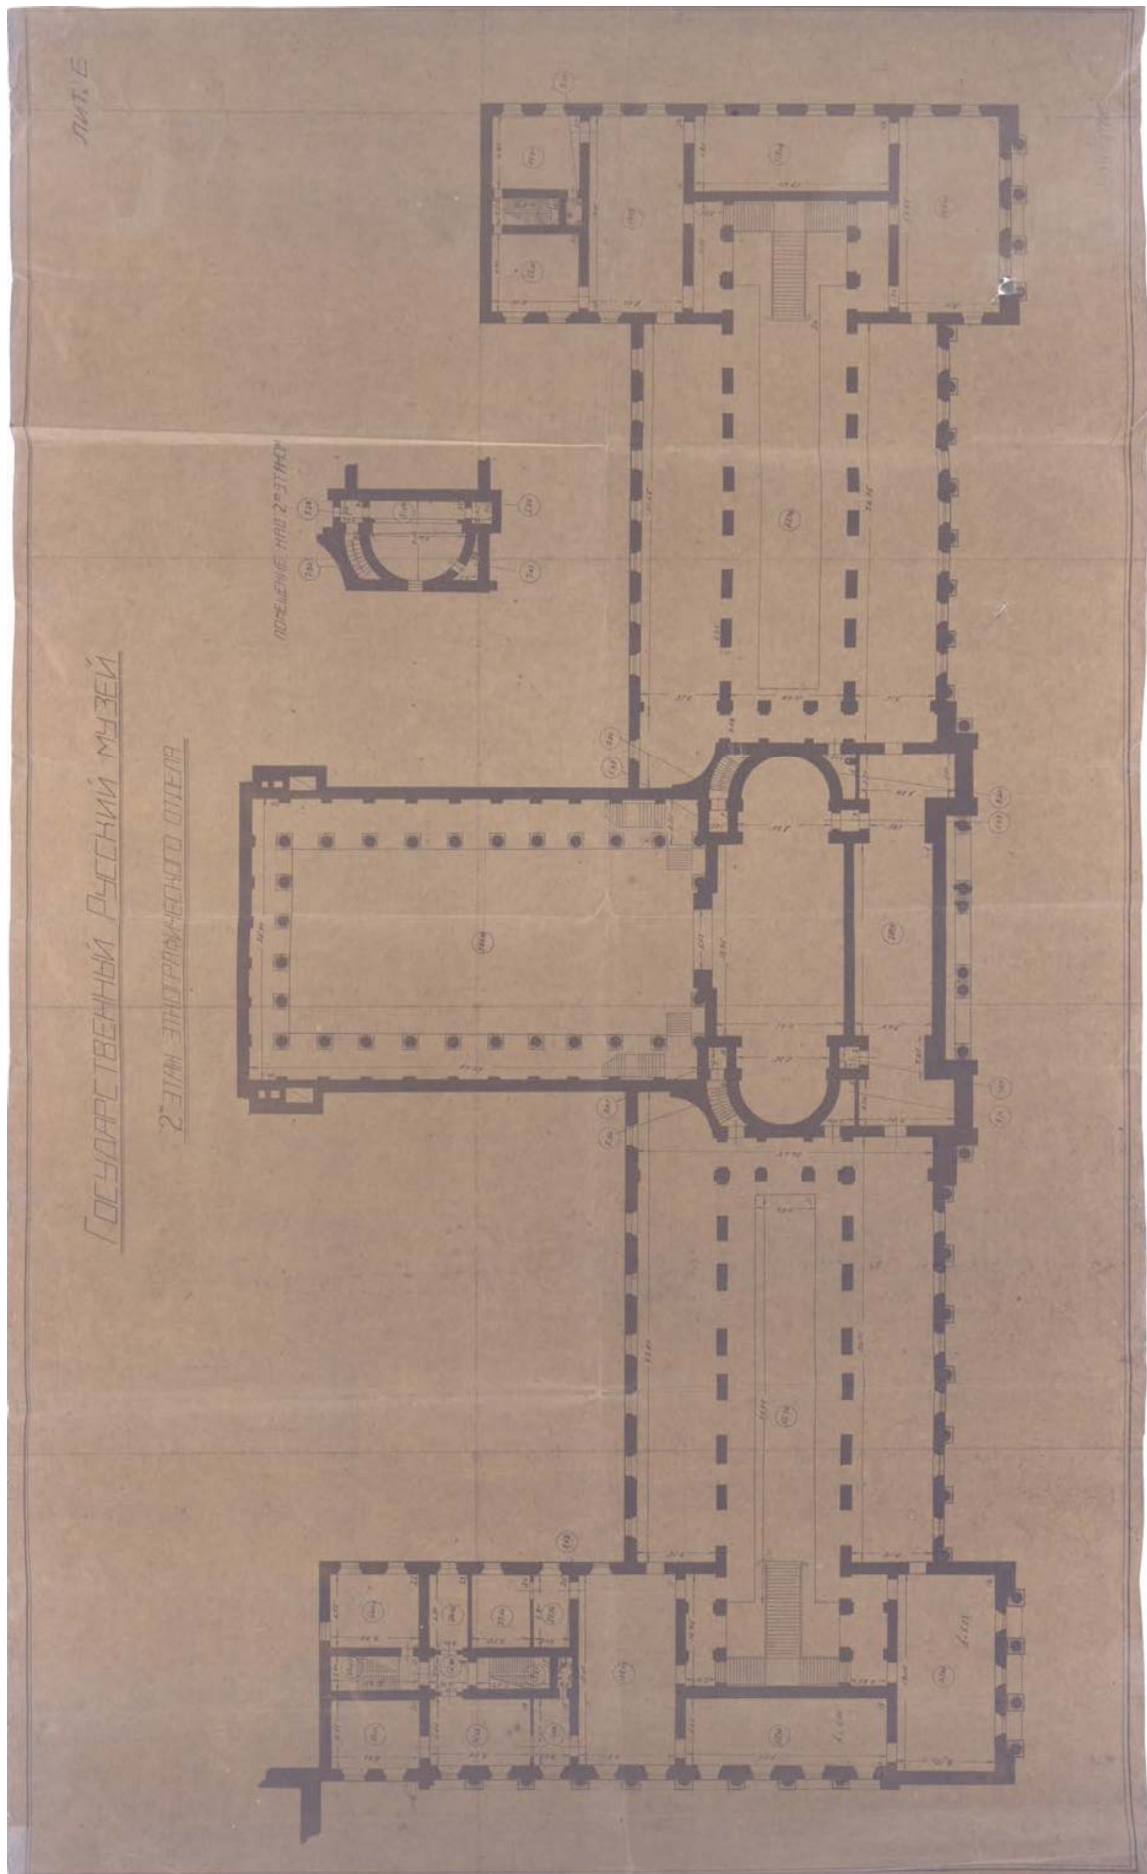
29. Государственный Русский музей. II этаж этнографического отдела. План. Между 1917 и 1934гг. Архив РЭМ. Фонд технической документации.
