**Объекты культурного наследия федерального значения
. Корпус Этнографического отдела Русского музея (Этнографический музей) и «Флигель служебный восточный Михайловского дворца (флигель Этнографического музея)», входящие в состав ансамбля объекта культурного наследия федерального значения «Дворец Великого князя Михаила Павловича (Русский музей Императора Александра III)»**

**Адрес объектов:
Санкт-Петербург, ул. Инженерная, дом 4/1, литеры Е и М**

Акт

по результатам государственной историко-культурной экспертизы проектной документации на проведение работ по сохранению объектов культурного наследия федерального значения «Корпус Этнографического отдела Русского музея (Этнографический музей) и «Флигель служебный восточный Михайловского дворца (флигель Этнографического музея)», входящих в состав ансамбля объекта культурного наследия федерального значения «Дворец Великого князя Михаила Павловича (Русский музей Императора Александра III)» и расположенных по адресу: Санкт-Петербург, ул. Инженерная, дом 4/1, литеры Е и М; предусмотренных проектом «Проектная документация по ремонту и замене инженерных сетей Корпуса Этнографического отдела Русского музея (Этнографический музей) и Флигеля с

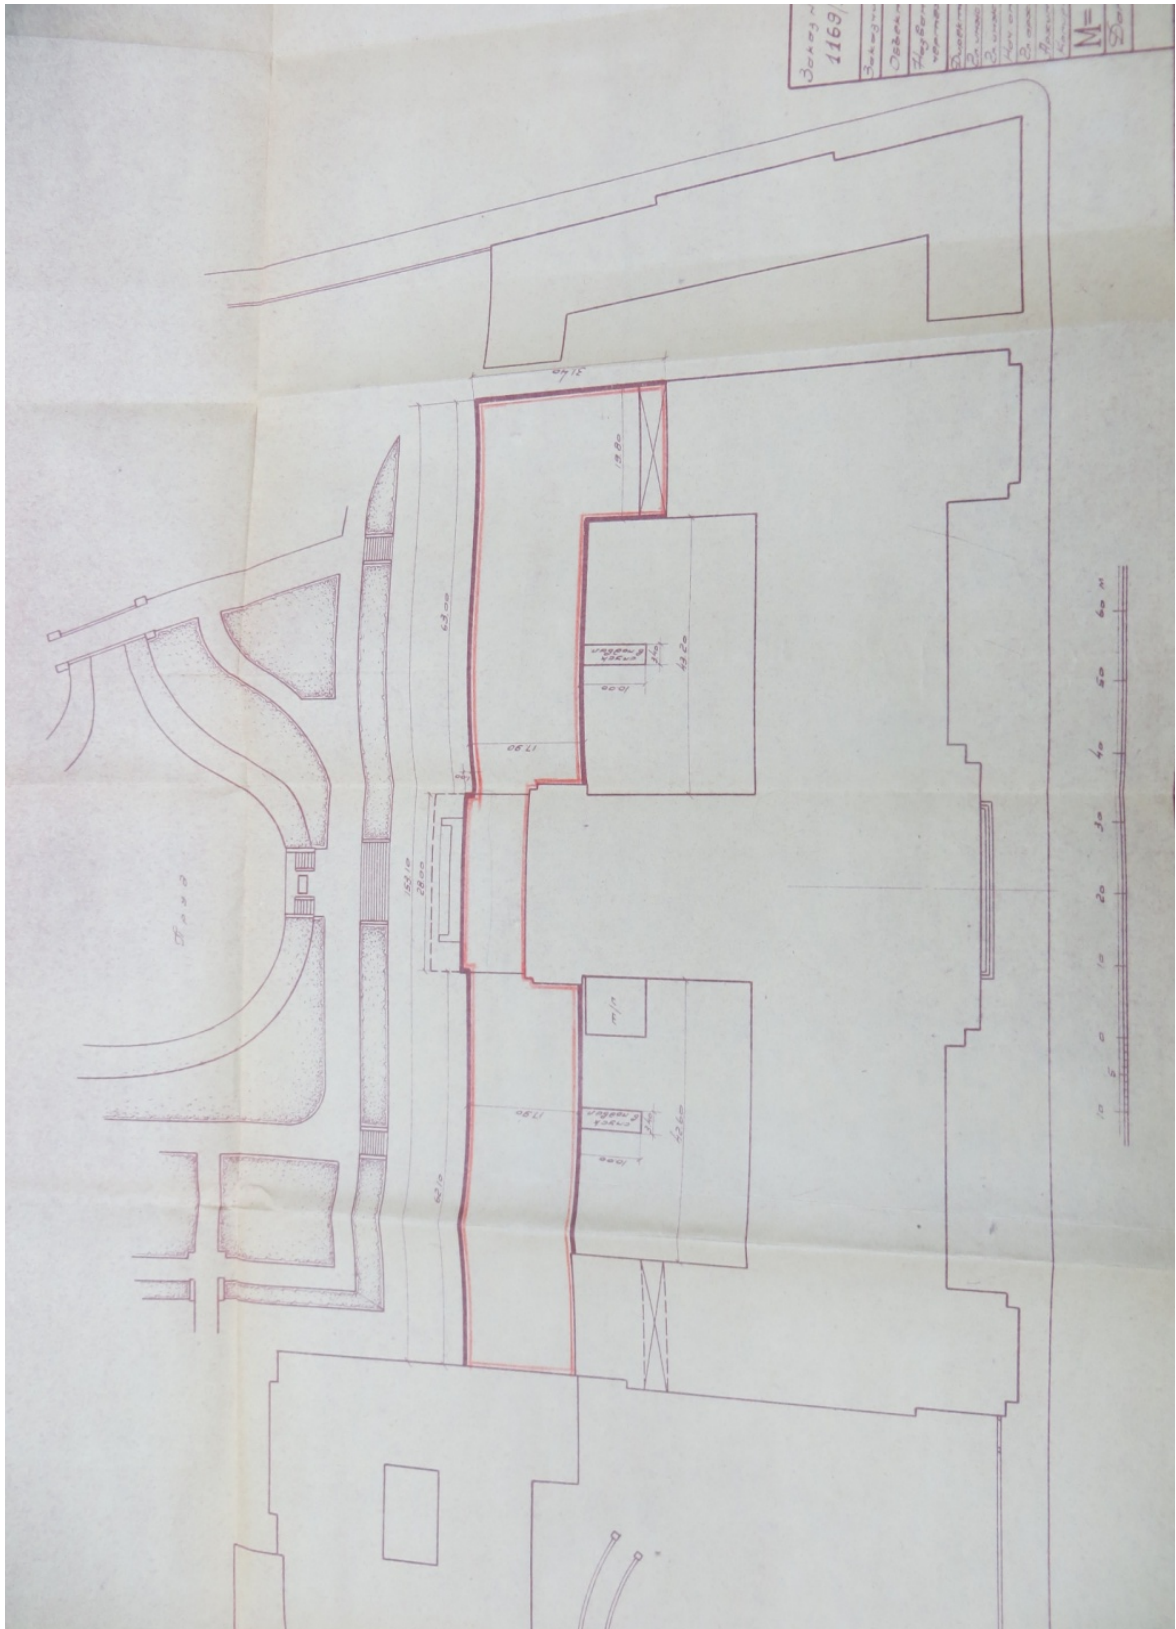
30. Проект архитектурного завершения застройки. 1959.
Архив КГИОП. П166-5 пр.-16.

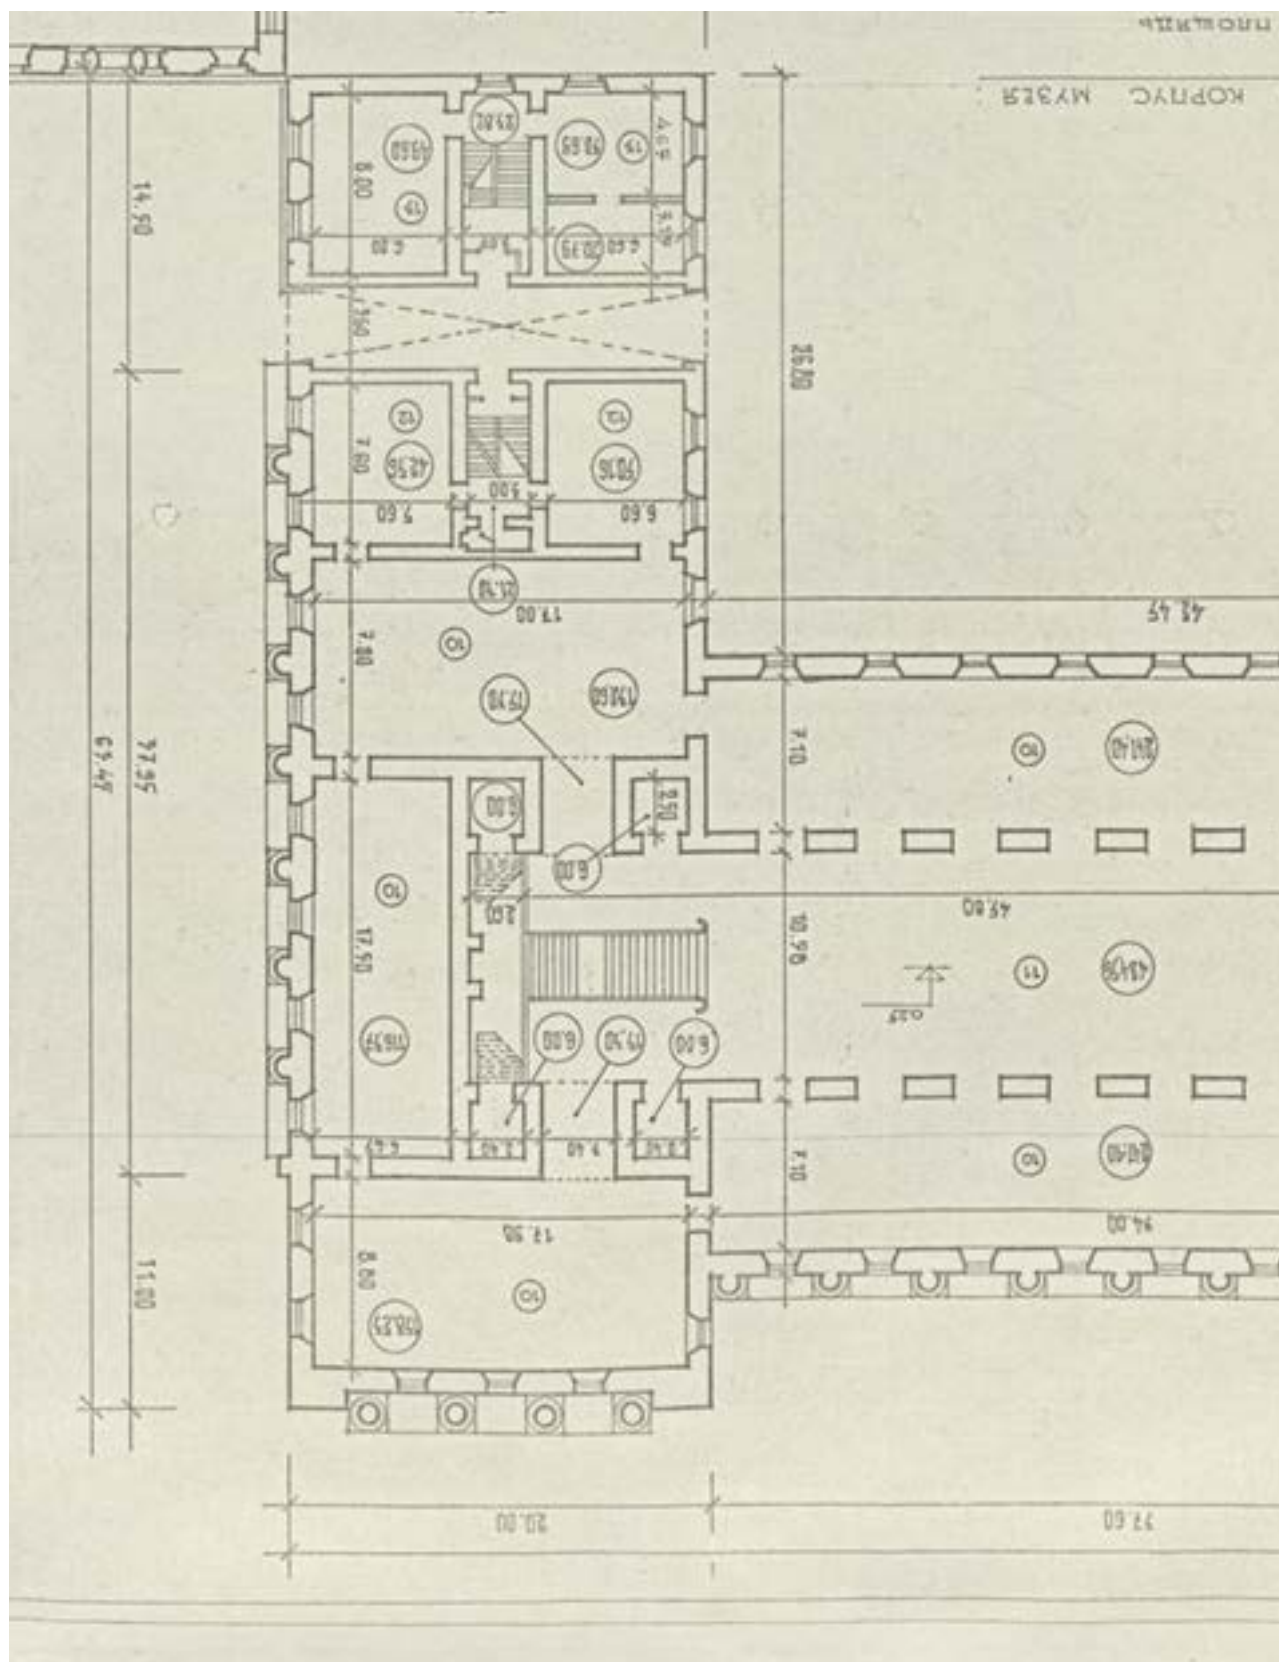
31. Государственный музей этнографии народов СССР и административно-хозяйственный корпус. План I этажа. Фрагмент (западное крыло). 1987.
Архив РЭМ. Фонд технической документации.

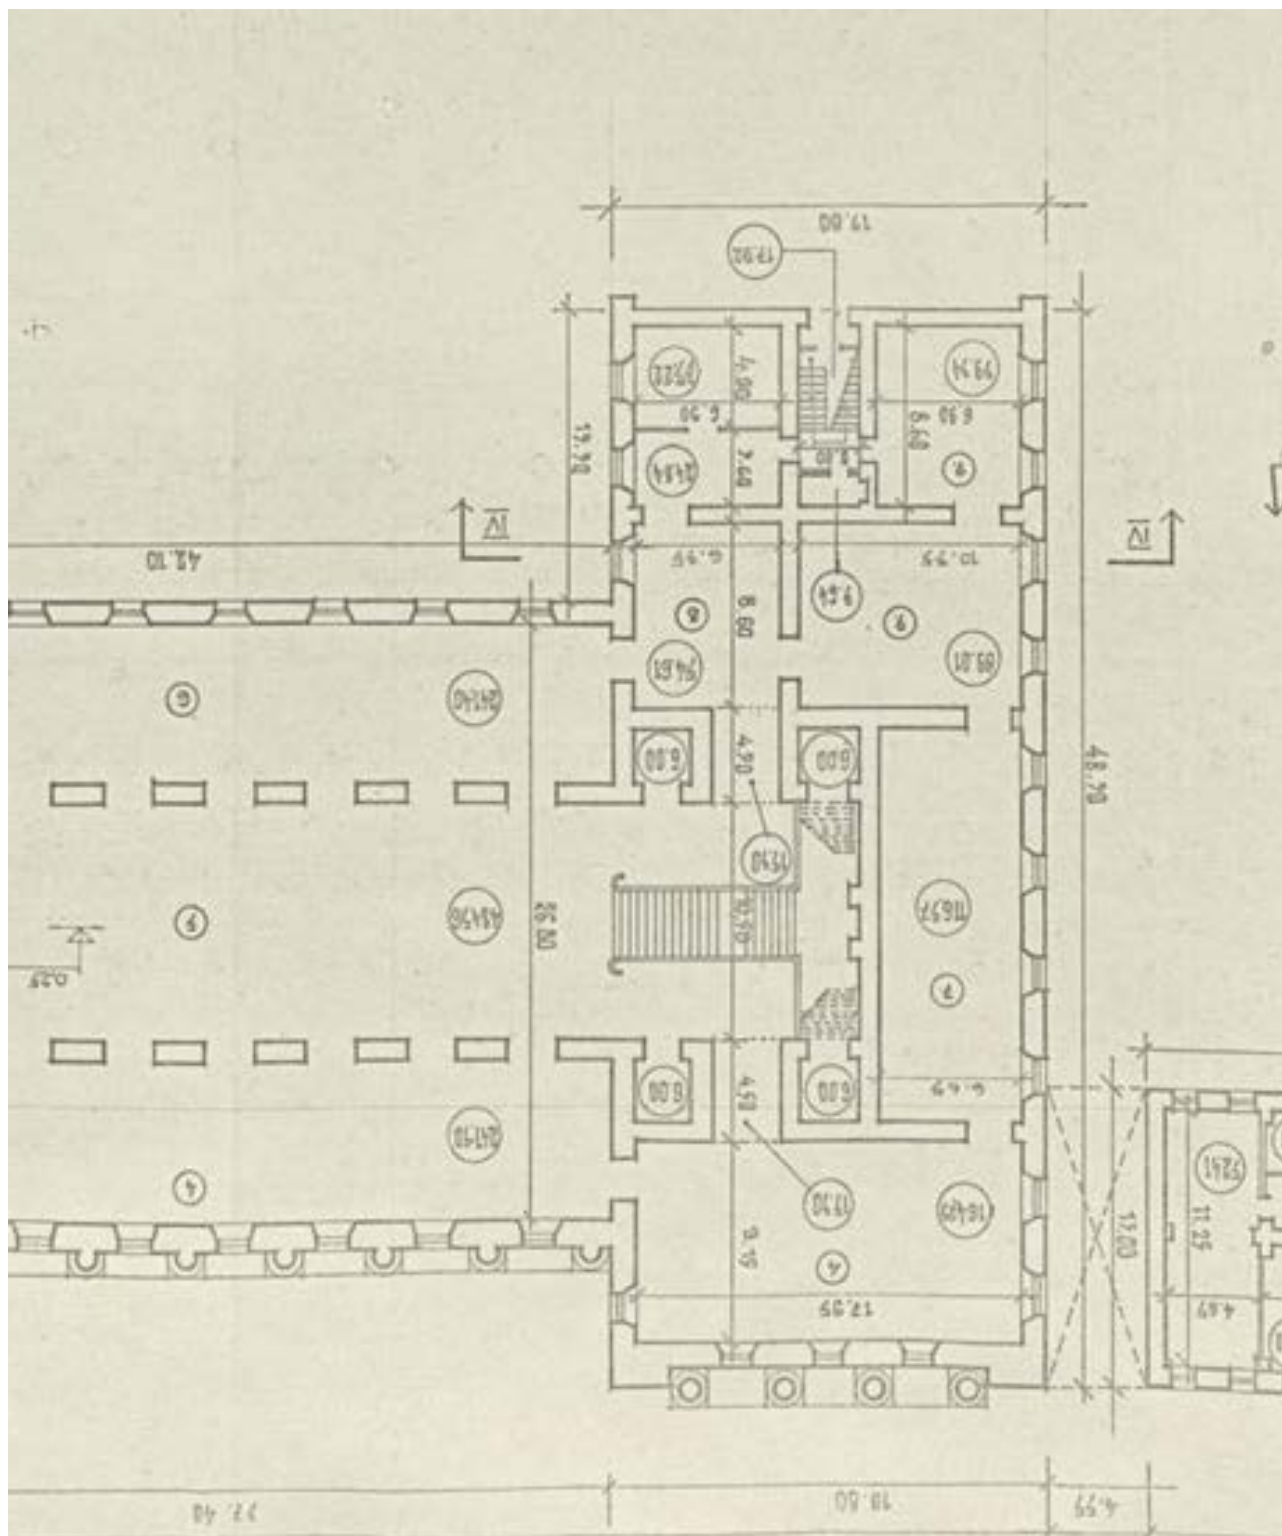
32. Государственный музей этнографии народов СССР и административно-хозяйственный корпус. План I этажа. Фрагмент (восточное крыло). 1987.
Архив РЭМ. Фонд технической документации.

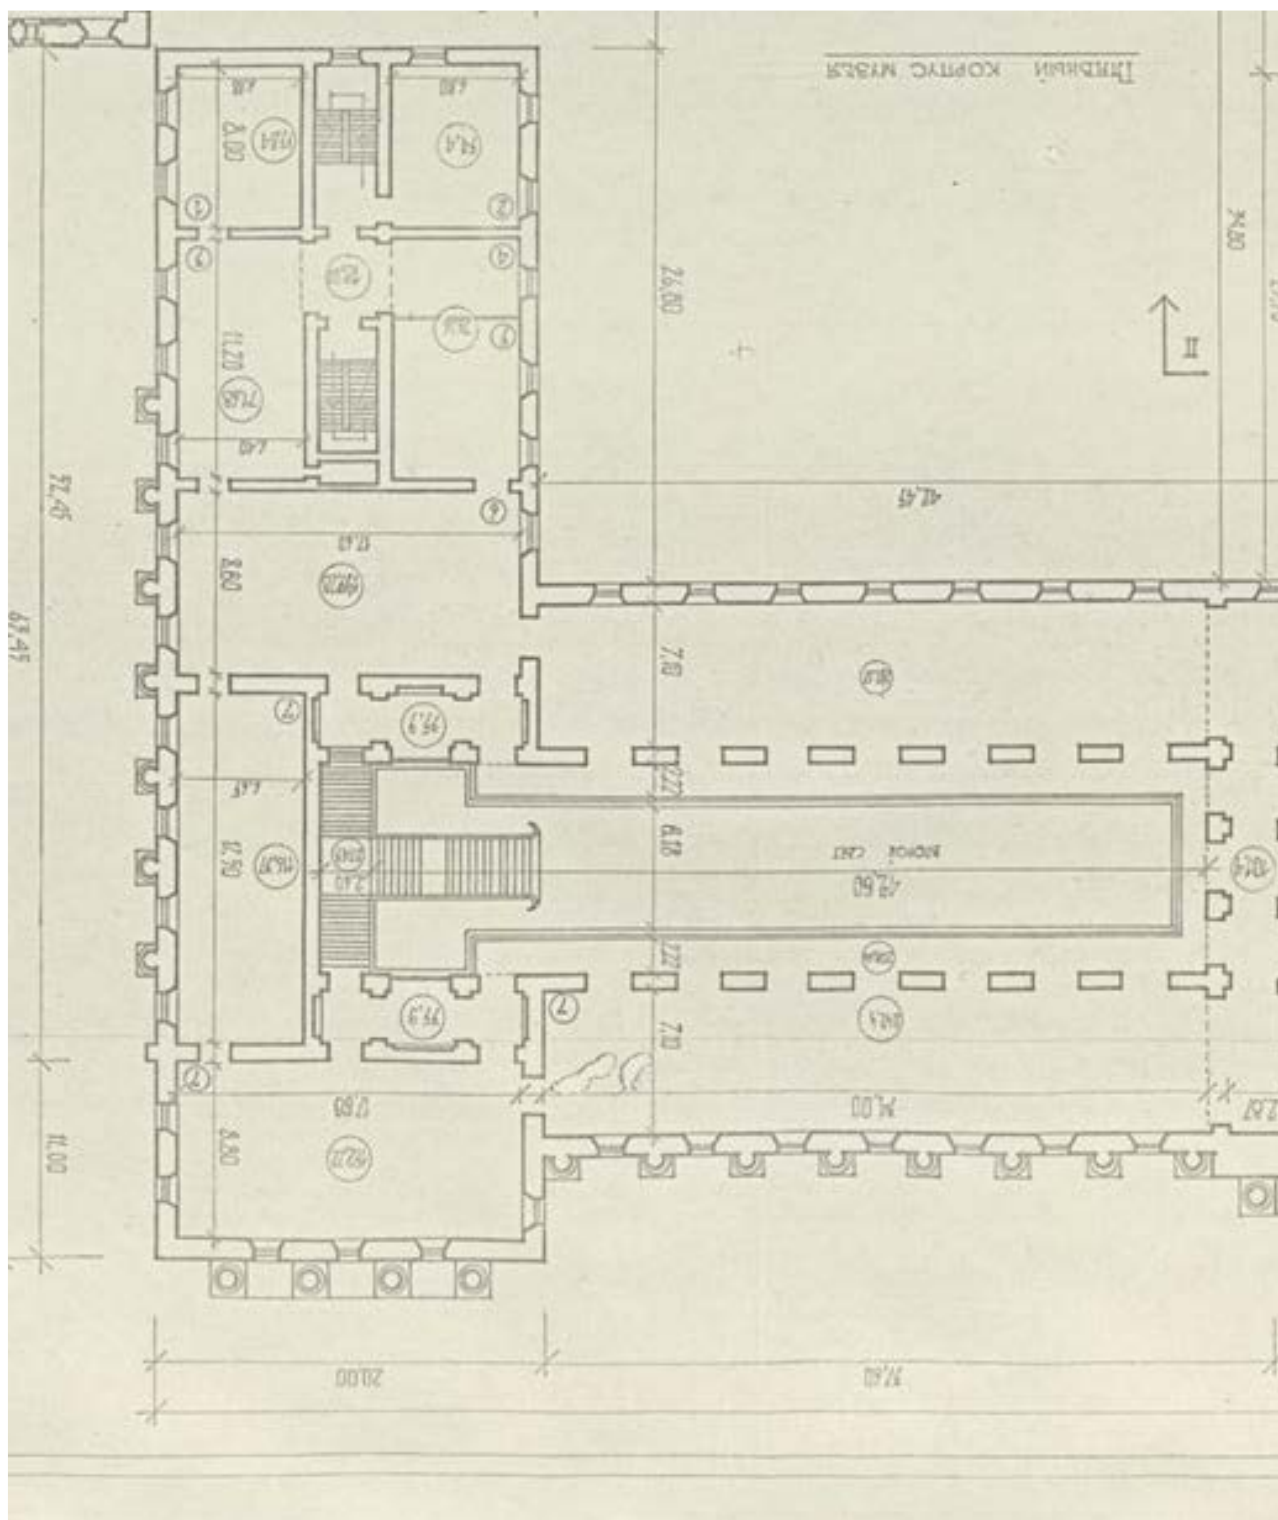
33. Государственный музей этнографии народов СССР и административно-хозяйственный корпус. План II этажа. Фрагмент (западное крыло). 1987.
Архив РЭМ. Фонд технической документации.

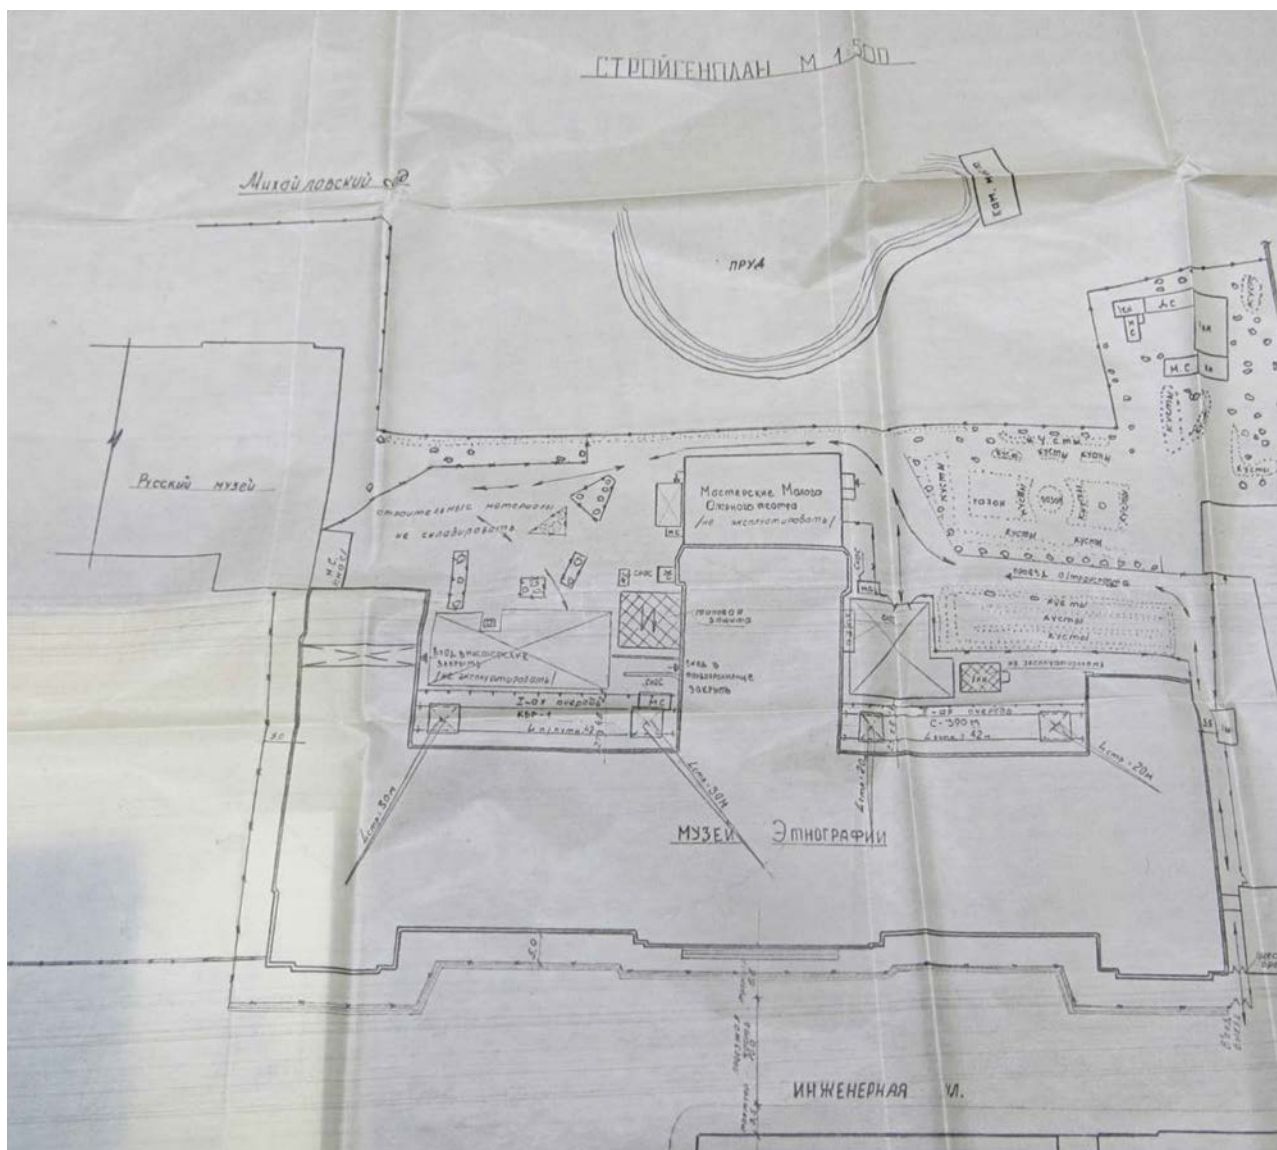
34. Проект комплексного капитального ремонта. Ситуационный план. 1988.
Архив КГИОП. П166-5 пр.-4

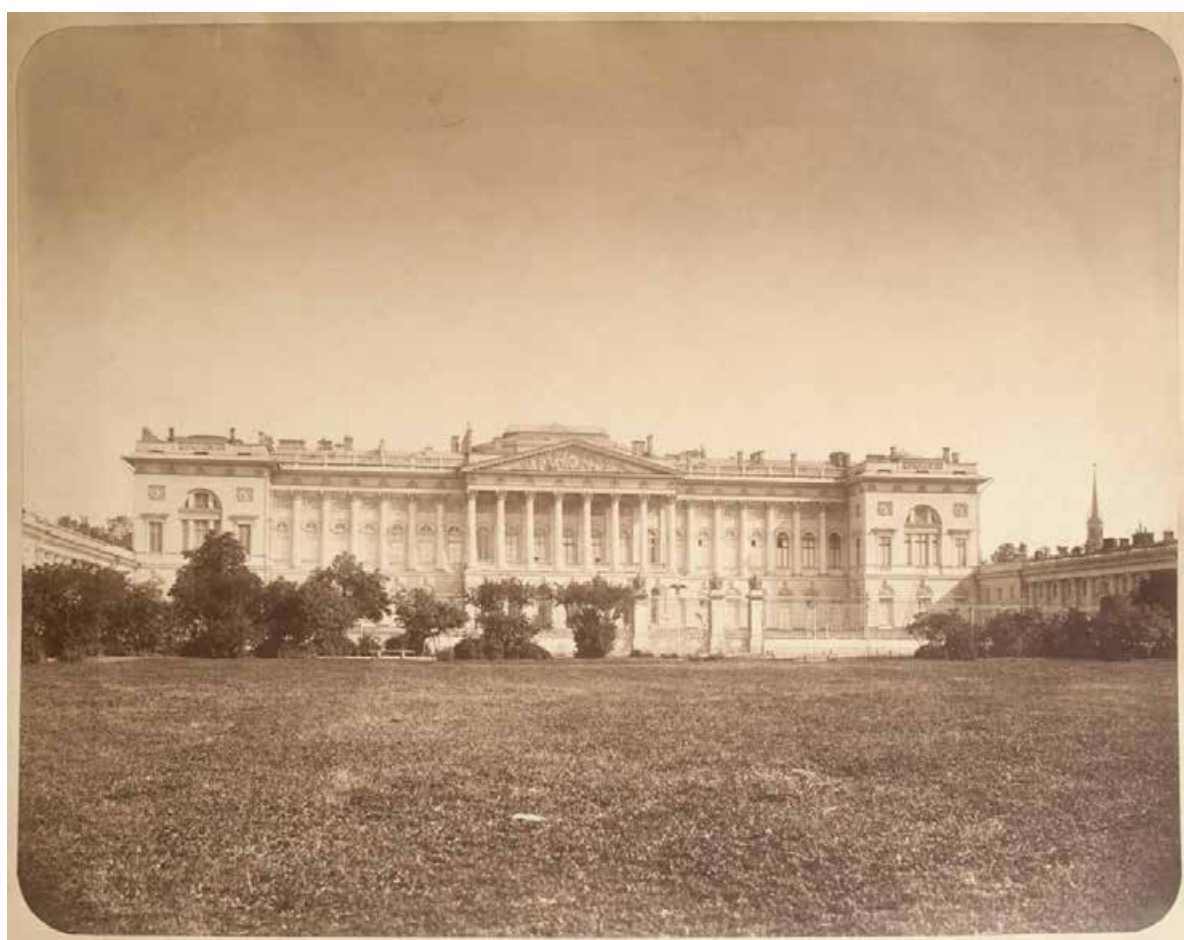
36. Михайловский дворец. Фото К.К. Булла. После 1898г. <https://ar.culture.ru/>.

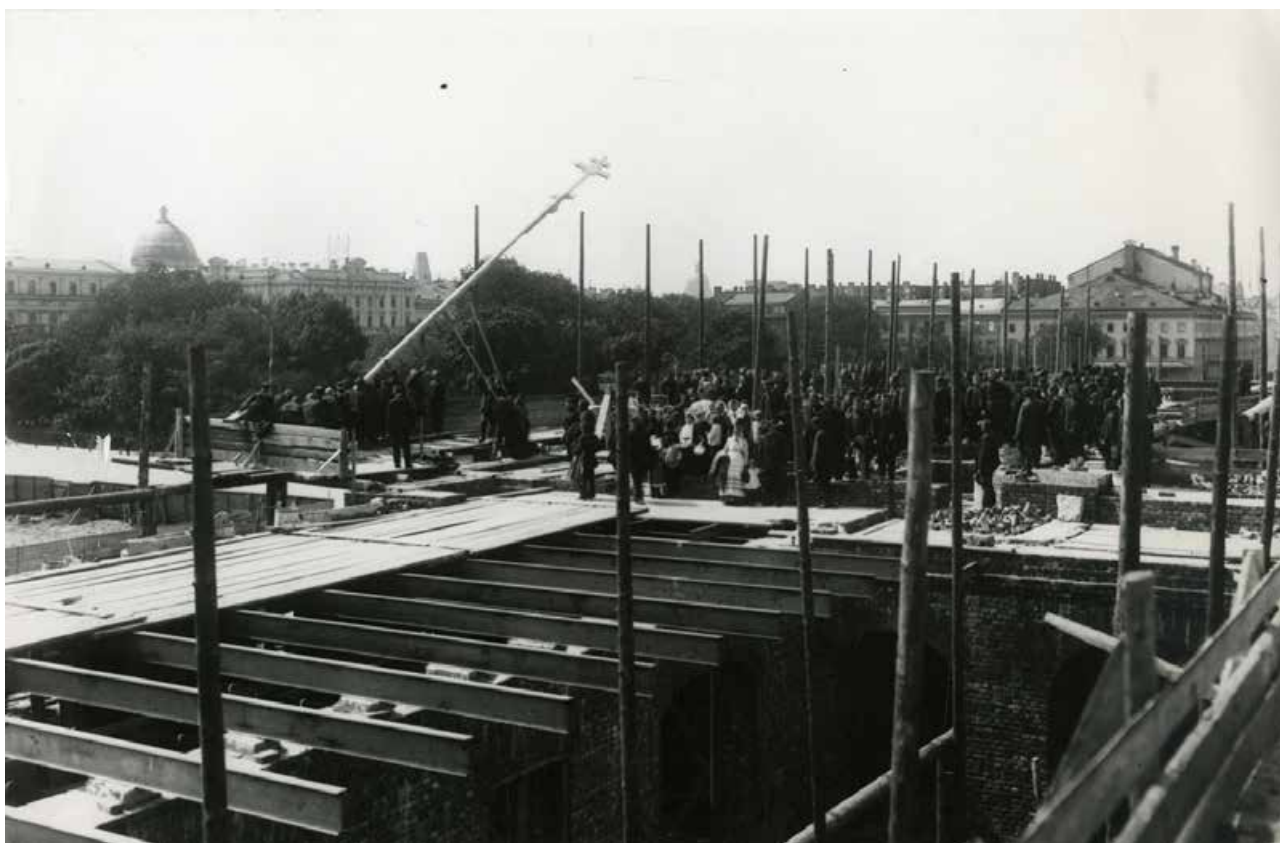
40. Подъем креста над стройкой. 1905. Фототека РЭМ. <https://ethnomuseum.ru/>.

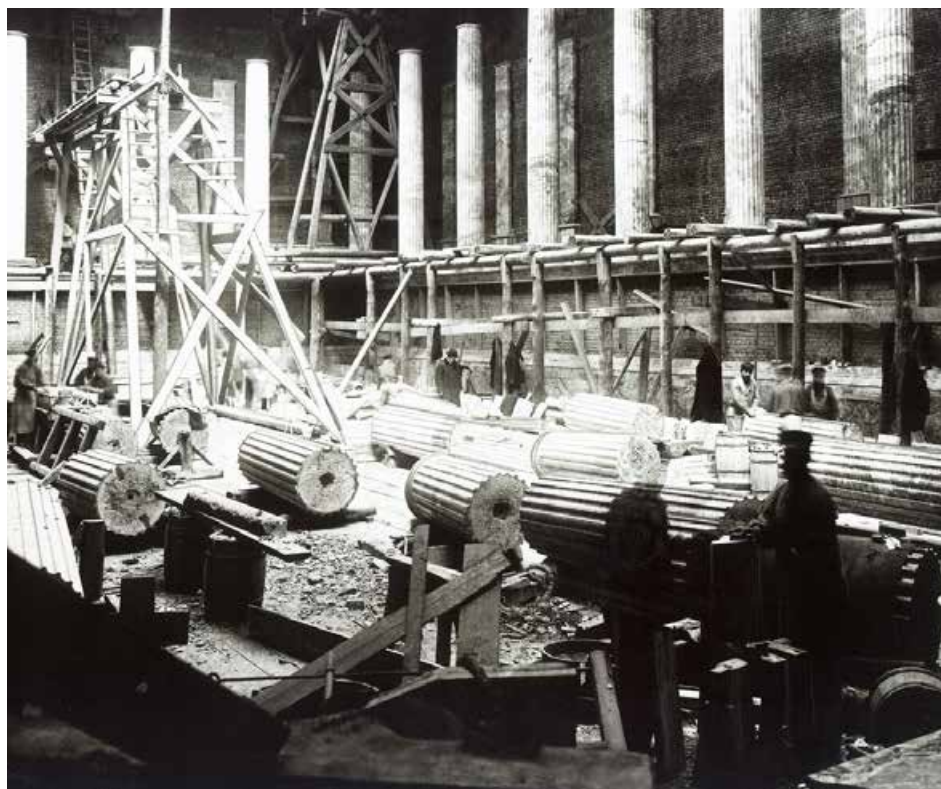
41. Установка колонн в Мраморном зале. Фототека РЭМ. <https://ethnomuseum.ru/>.

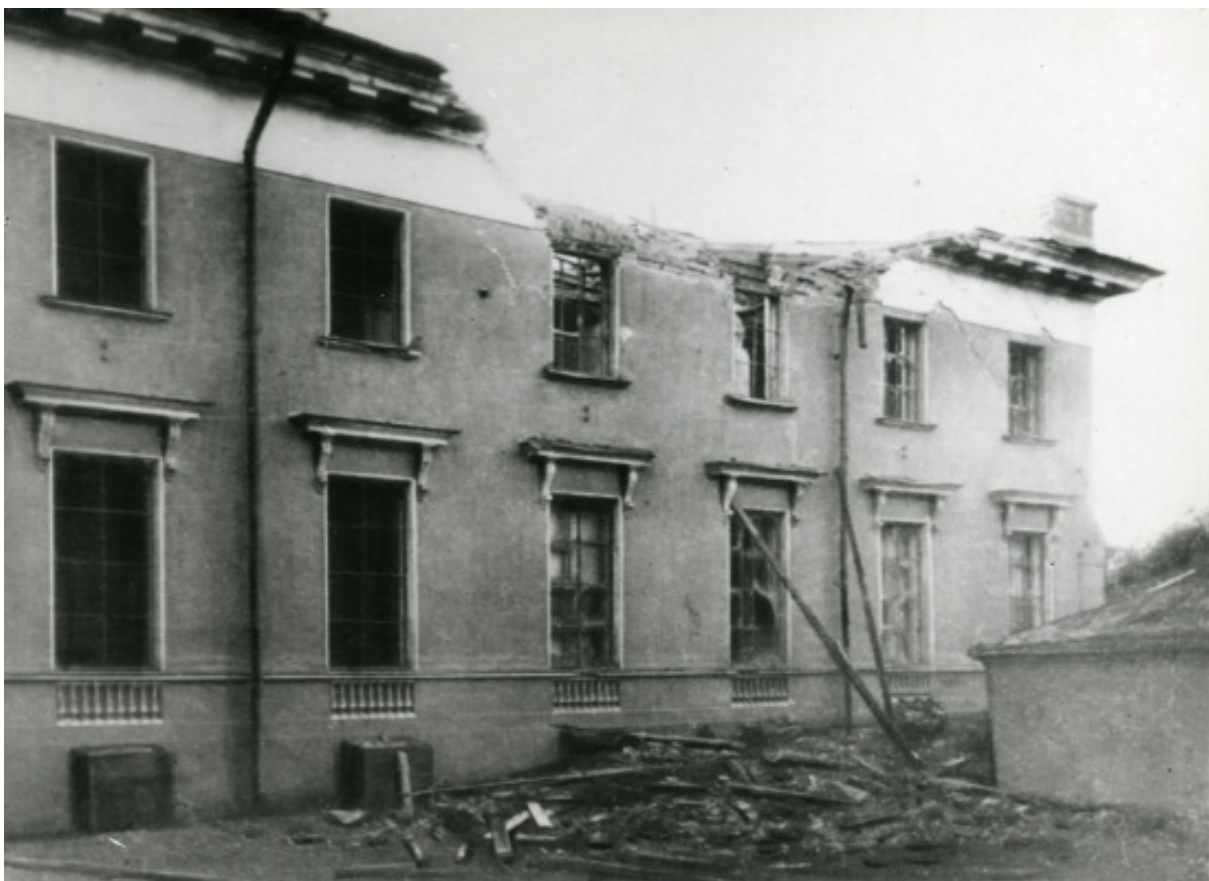
66. Центральный фасад здания музея во время войны со следами попадания артиллерийских снарядов. 1943. <https://ethnomuseum.ru/>.

66. Центральный фасад здания музея во время войны со следами попадания артиллерийских снарядов. 1943. <https://ethnomuseum.ru/>.
67. Разрушения правого (восточного) крыла главного корпуса музея после попадания первой бомбы осенью 1941 года. 1943. <https://ethnomuseum.ru/>.

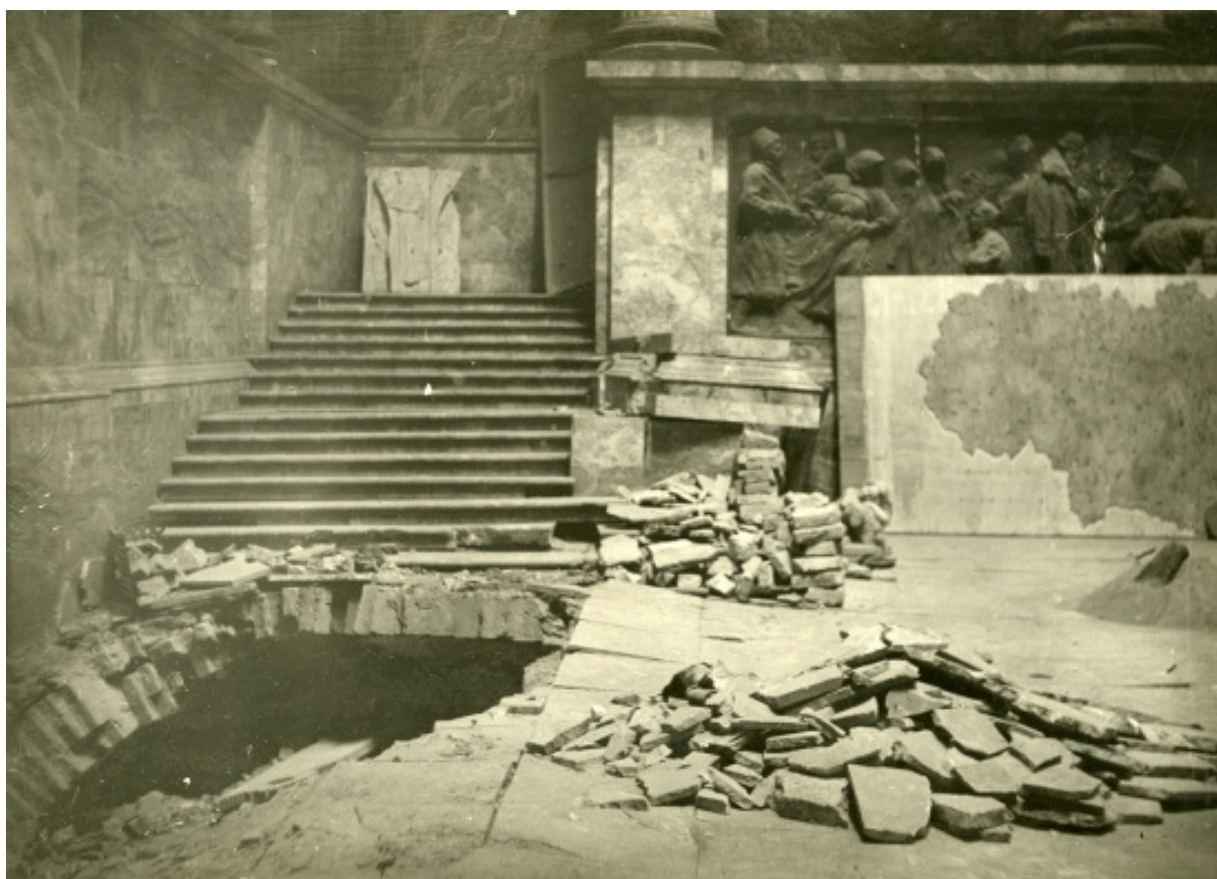
67. Разрушения правого (восточного) крыла главного корпуса музея после попадания первой бомбы осенью 1941 года. 1943. <https://ethnomuseum.ru/>.

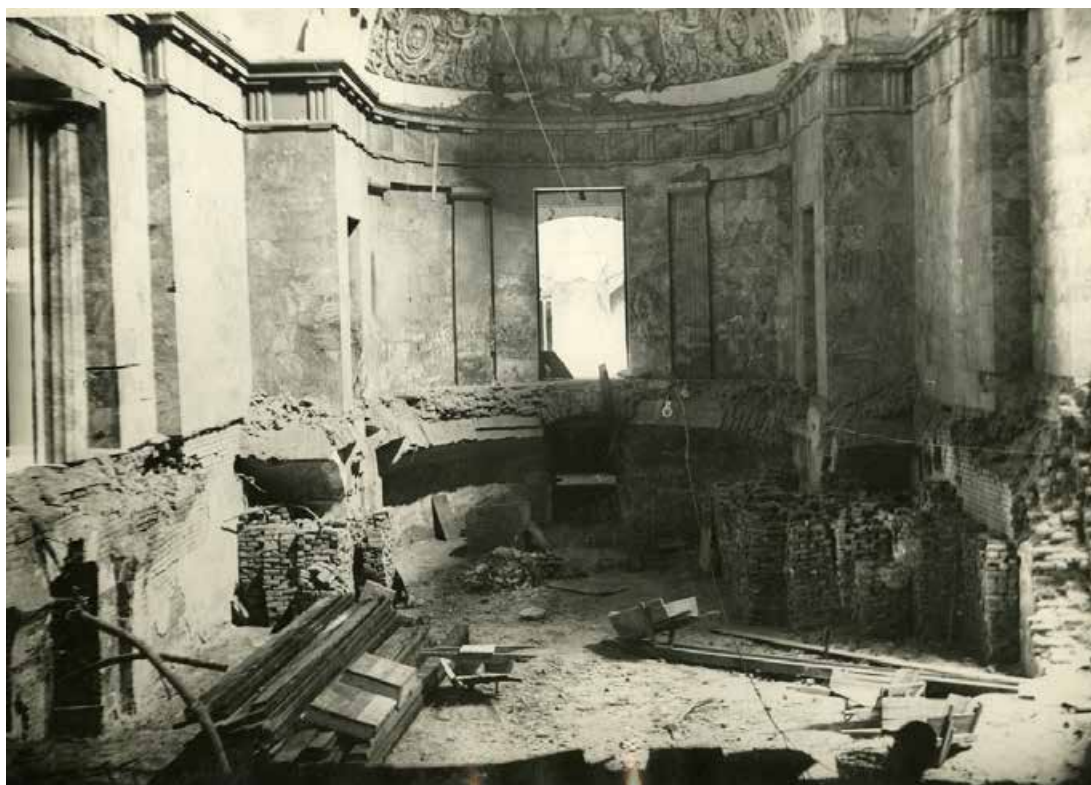
68. Повреждения в Мраморном зале Российского этнографического музея от попадания бомбы 5 декабря 1941 года. 1943. <https://ethnomuseum.ru/>.

68. Повреждения в Мраморном зале Российского этнографического музея от попадания бомбы 5 декабря 1941 года. 1943. <https://ethnomuseum.ru/>.
69. Аванзал Российского этнографического музея, разрушенный после попадания фугасной бомбы во время бомбежки Ленинграда. 5 декабря 1941 года. Начало ремонтных работ. 1943. <https://ethnomuseum.ru/>.

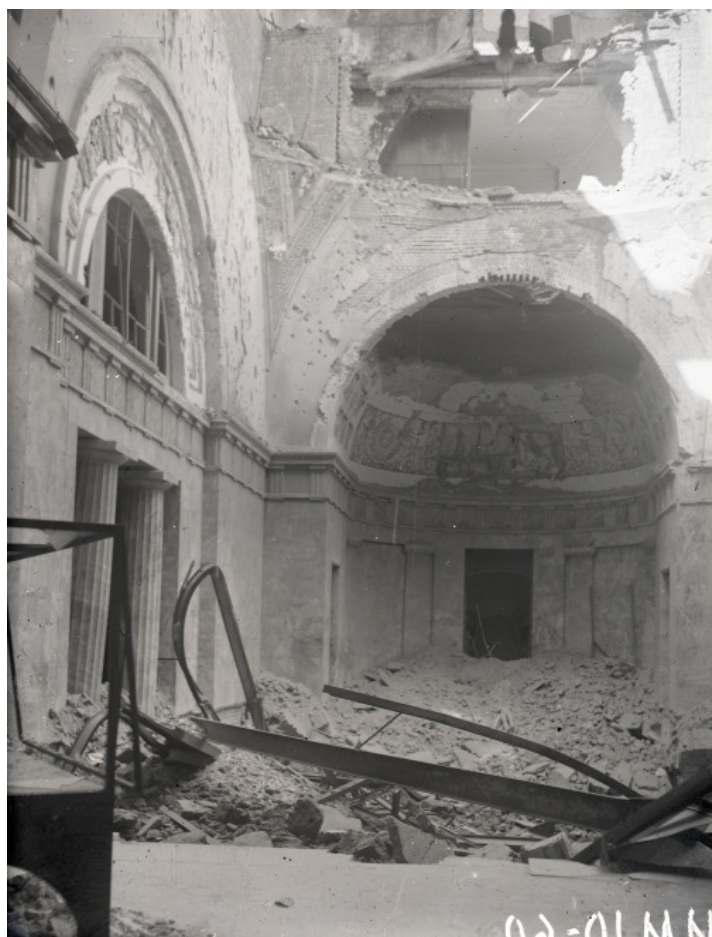
69. Аванзал Российского этнографического музея, разрушенный после попадания фугасной бомбы во время бомбежки Ленинграда. 5 декабря 1941 года. Начало ремонтных работ. 1943. <https://ethnomuseum.ru/>.

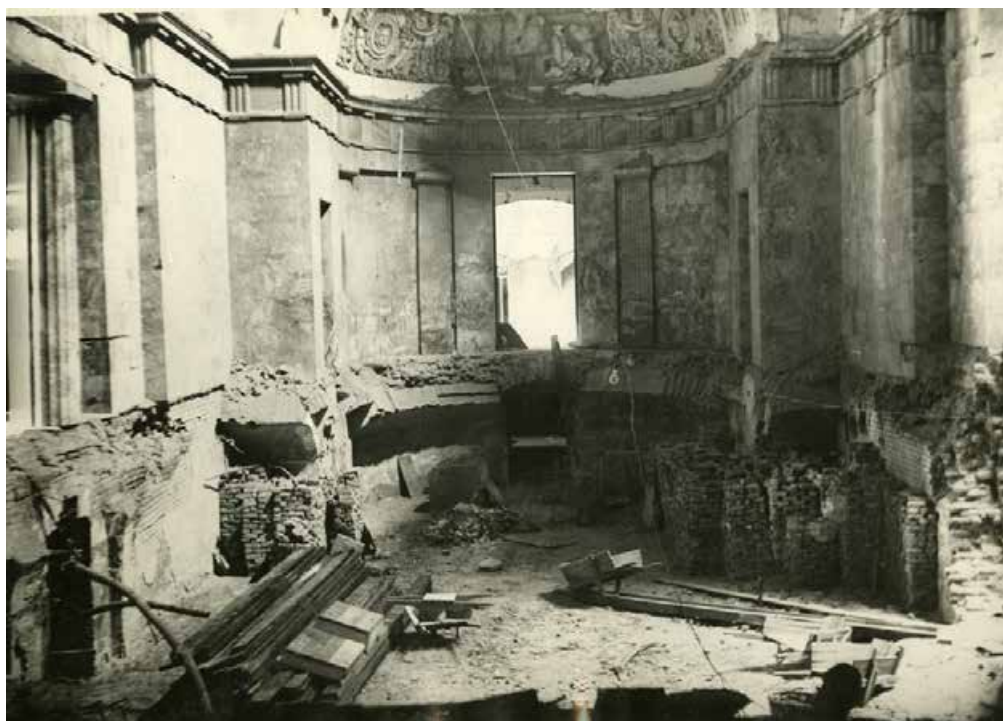
70. Аванзал музея, разрушенный после попадания фугасной бомбы во время бомбежки Ленинграда 5 декабря 1941 года. 1943. <https://ethnomuseum.ru/>.

70. Аванзал музея, разрушенный после попадания фугасной бомбы во время бомбежки Ленинграда 5 декабря 1941 года. 1943. <https://ethnomuseum.ru/>.
71. Аванзал Российского этнографического музея, разрушенный после попадания фугасной бомбы во время бомбежки Ленинграда. 5 декабря 1941 года. Начало ремонтных работ. 1943. <https://ethnomuseum.ru/>.

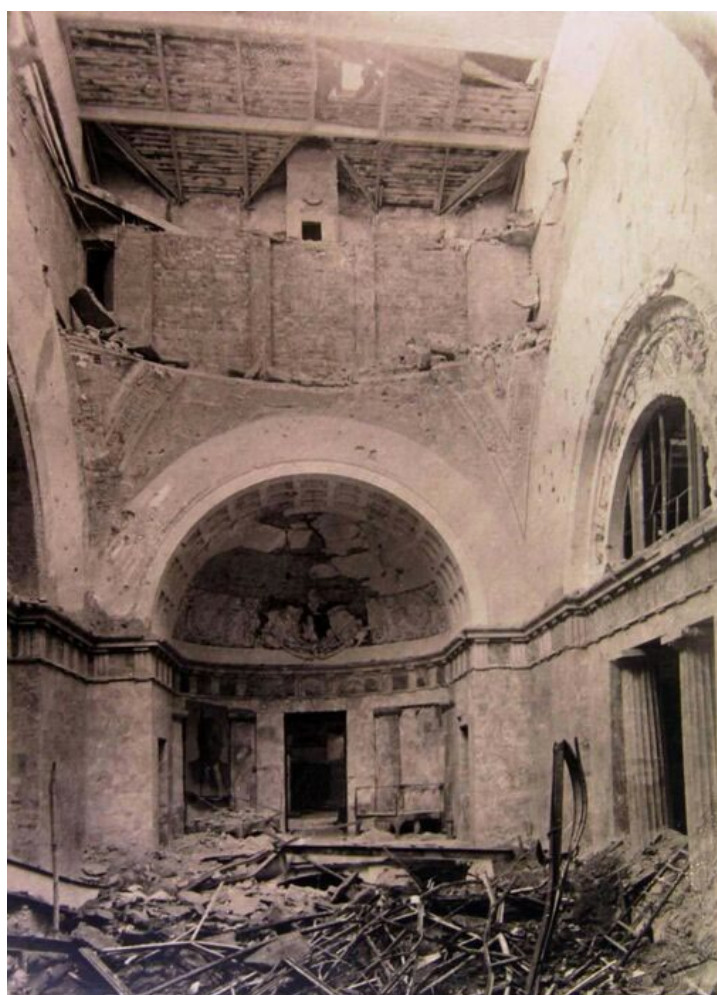
71. Аванзал Российского этнографического музея, разрушенный после попадания фугасной бомбы во время бомбежки Ленинграда. 5 декабря 1941 года. Начало ремонтных работ. 1943. <https://ethnomuseum.ru/>.

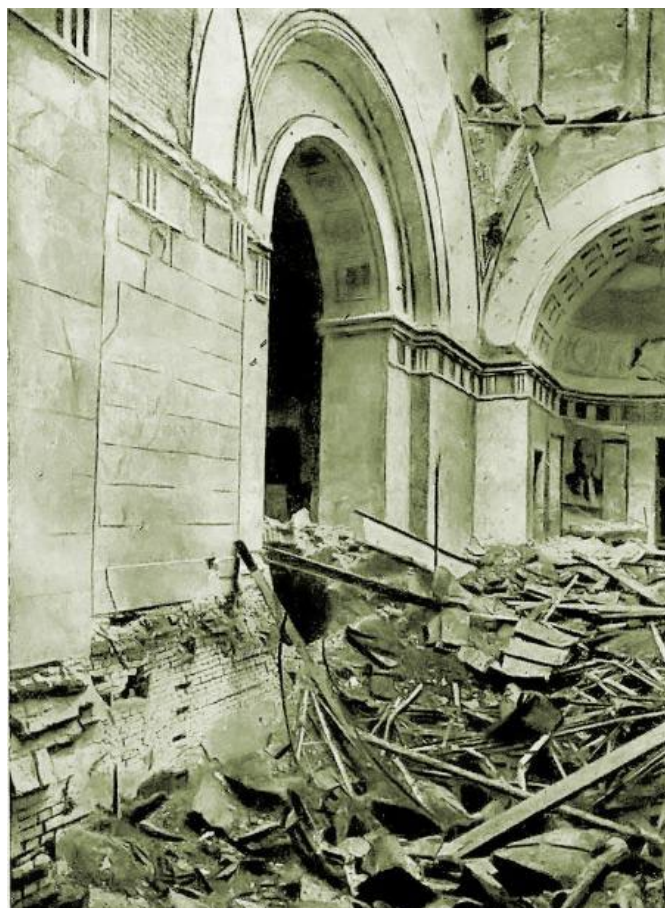
72. Вестибюль Этнографического музея, разрушенный попаданием авиабомбы. 1941–1944. ЦГА СПб. Ф. 8557. Оп. 9. Д. 6. Л. 10.

72. Вестибюль Этнографического музея, разрушенный попаданием авиабомбы. 1941–1944. ЦГА СПб. Ф. 8557. Оп. 9. Д. 6. Л. 10.
73. Государственный Музей Этнографии. Разрушенный аванзал. 1941–1945. <https://www.citywalls.ru/>.

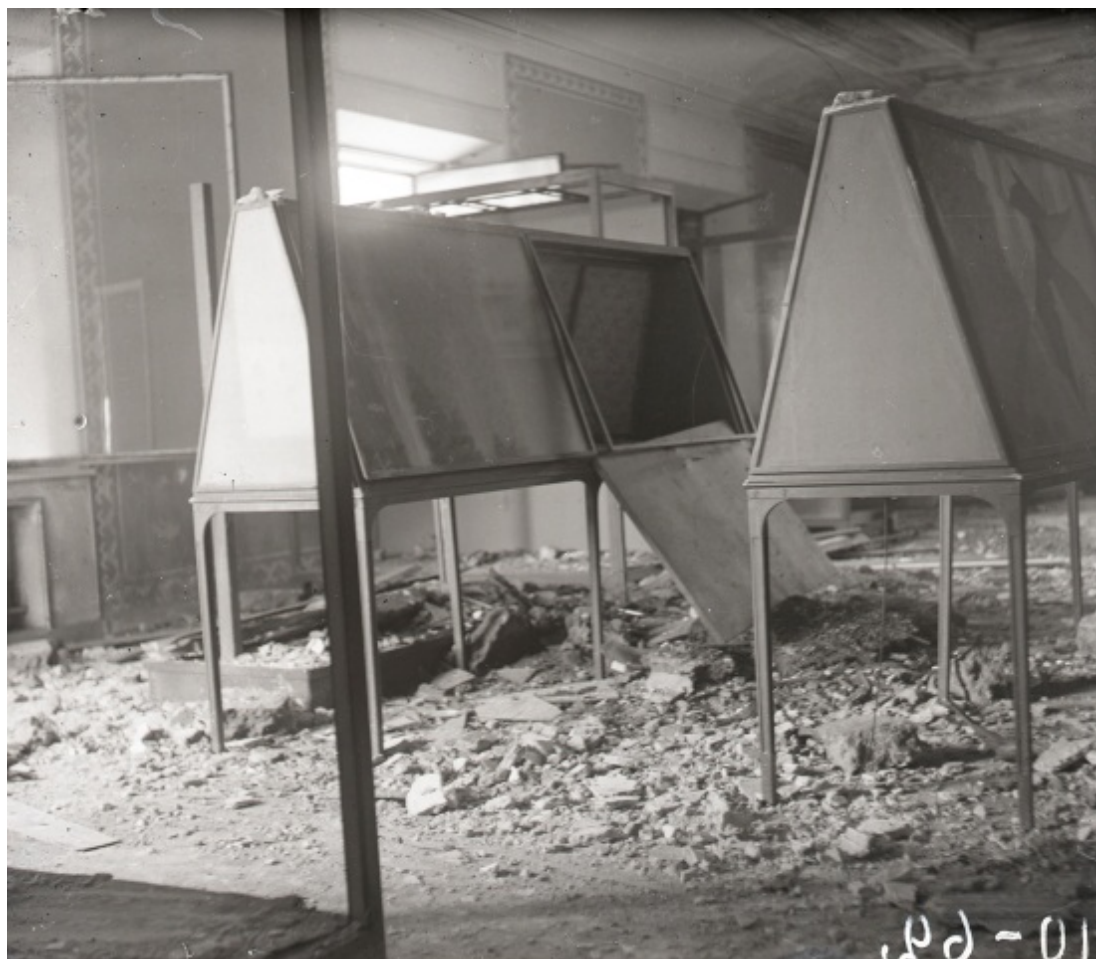
75. Экспозиционный зал музея после попадания бомб и снарядов. 1944.
<https://ethnomuseum.ru/>.

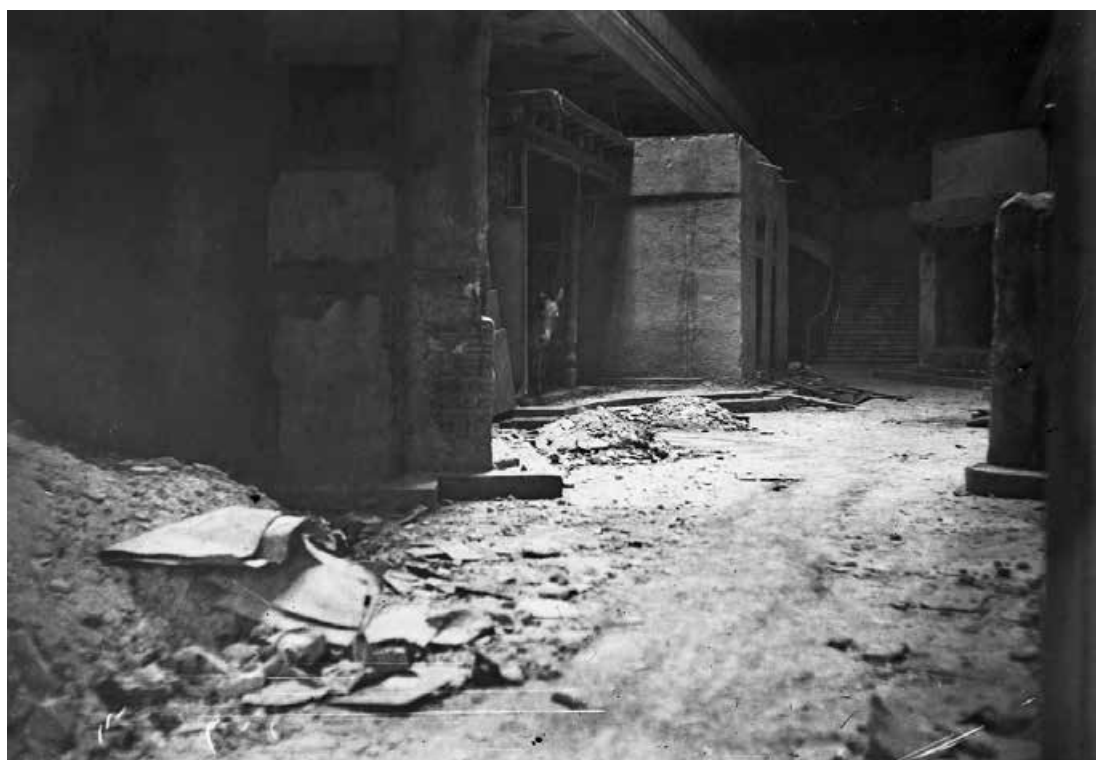
76. Экспозиционный зал музея после попадания бомб и снарядов. 1944.
<https://ethnomuseum.ru/>.

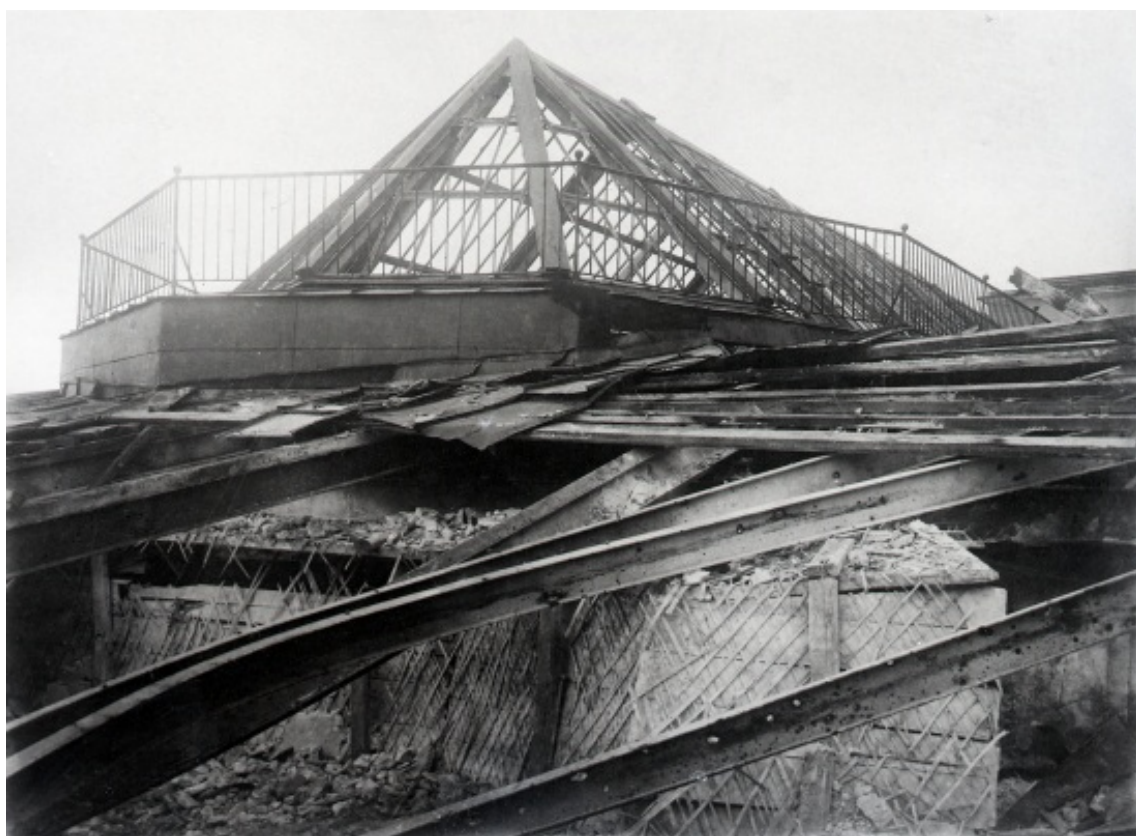
80. Повреждение светового фонаря восточного крыла здания музея зимой 1941 года. 1944.
<https://ethnomuseum.ru/>.

79. Директор А.Ф. Быковская и рабочие музея извлекают из-под обломков манекен. 1944. <https://ethnomuseum.ru/>.
80. Повреждение светового фонаря восточного крыла здания музея зимой 1941 года. 1944. <https://ethnomuseum.ru/>.
