**Объекты культурного наследия федерального значения
. Корпус Этнографического отдела Русского музея (Этнографический музей) и «Флигель служебный восточный Михайловского дворца (флигель Этнографического музея)», входящие в состав ансамбля объекта культурного наследия федерального значения «Дворец Великого князя Михаила Павловича (Русский музей Императора Александра III)»**

**Адрес объектов:
Санкт-Петербург, ул. Инженерная, дом 4/1, литеры Е и М**

Акт

по результатам государственной историко-культурной экспертизы проектной документации на проведение работ по сохранению объектов культурного наследия федерального значения «Корпус Этнографического отдела Русского музея (Этнографический музей) и «Флигель служебный восточный Михайловского дворца (флигель Этнографического музея)», входящих в состав ансамбля объекта культурного наследия федерального значения «Дворец Великого князя Михаила Павловича (Русский музей Императора Александра III)» и расположенных по адресу: Санкт-Петербург, ул. Инженерная, дом 4/1, литеры Е и М; предусмотренных проектом «Проектная документация по ремонту и замене инженерных сетей Корпуса Этнографического отдела Русского музея (Этнографический музей) и Флигеля с

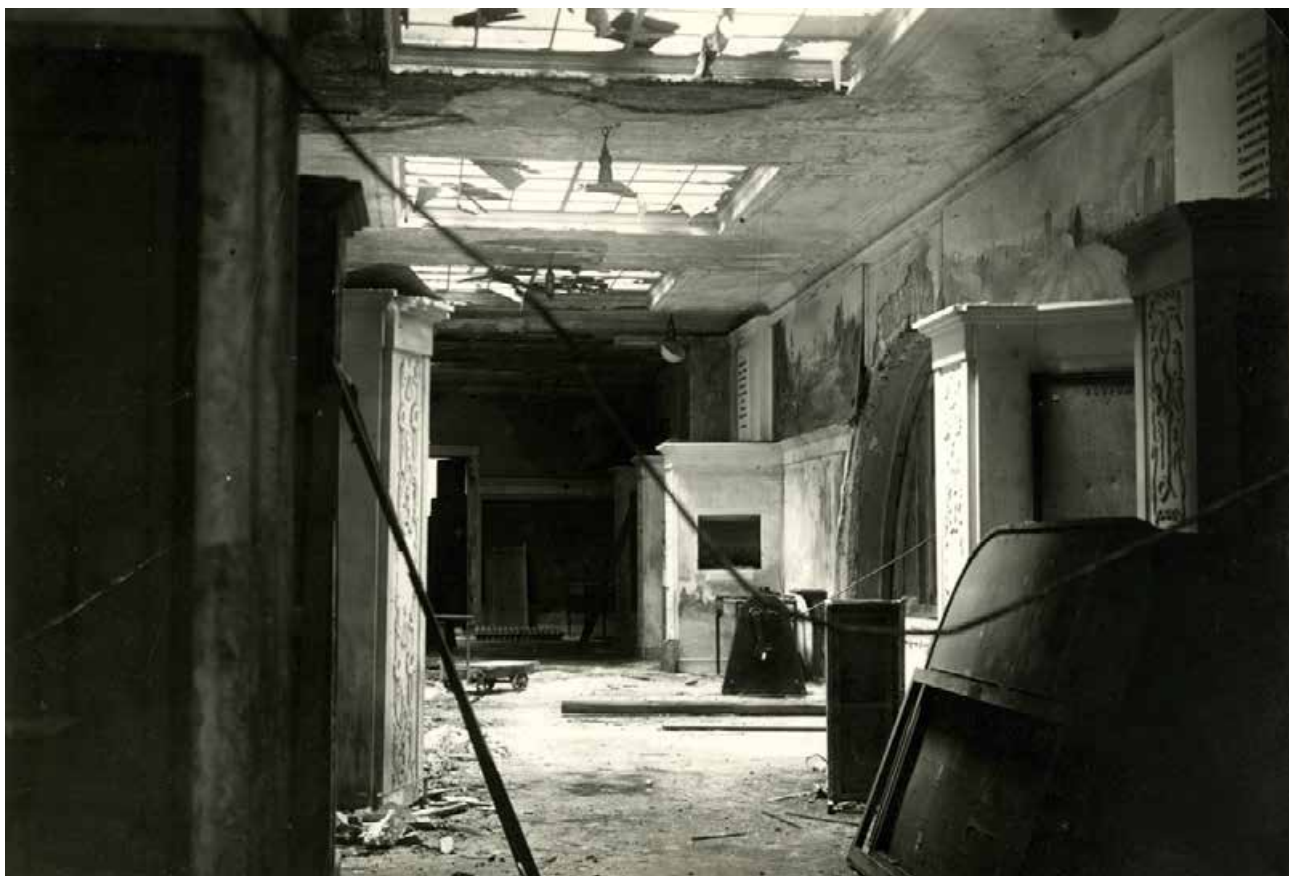
80. Повреждение светового фонаря восточного крыла здания музея зимой 1941 года. 1944.
<https://ethnomuseum.ru/>.

79. Директор А.Ф. Быковская и рабочие музея извлекают из-под обломков манекен. 1944. <https://ethnomuseum.ru/>.
80. Повреждение светового фонаря восточного крыла здания музея зимой 1941 года. 1944. <https://ethnomuseum.ru/>.

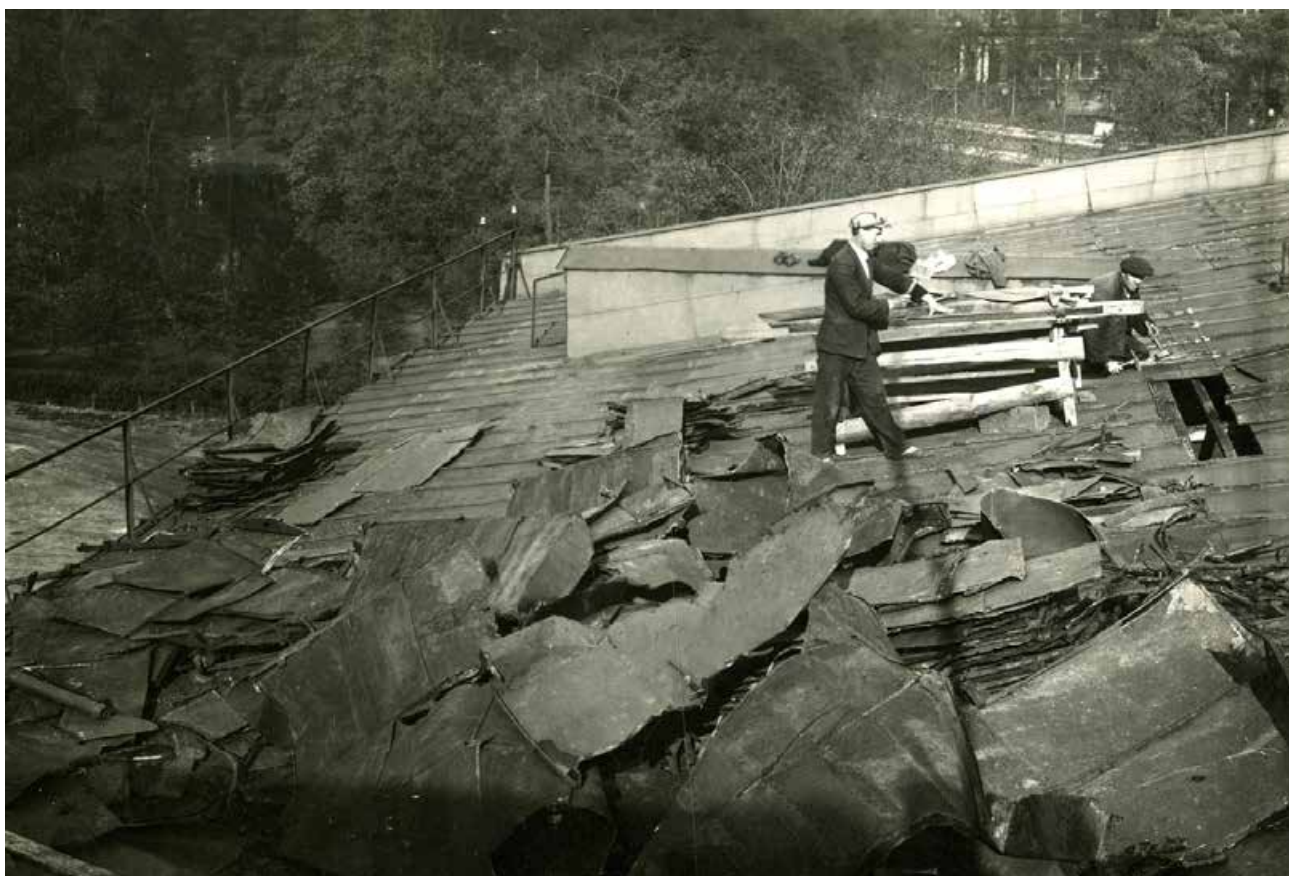
82. Ремонт крыши музея. 1945. <https://ethnomuseum.ru/>.

81. Экспозиция «Евреи в царской России и в СССР». Общий вид. 1944. <https://ethnomuseum.ru/>.
82. Ремонт крыши музея. 1945. <https://ethnomuseum.ru/>.
83. Переход над разрушенным перекрытием Аванзала. 1945. <https://ethnomuseum.ru/>.

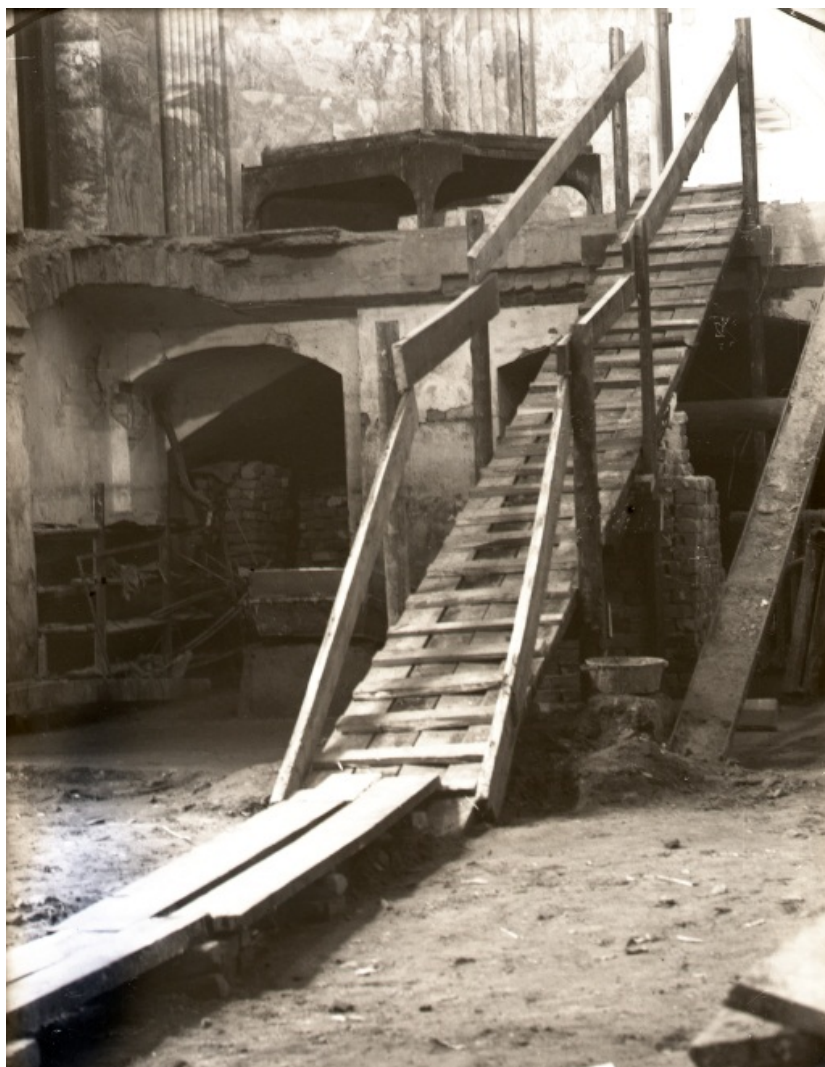
83. Переход над разрушенным перекрытием Аванзала. 1945. <https://ethnomuseum.ru/>.

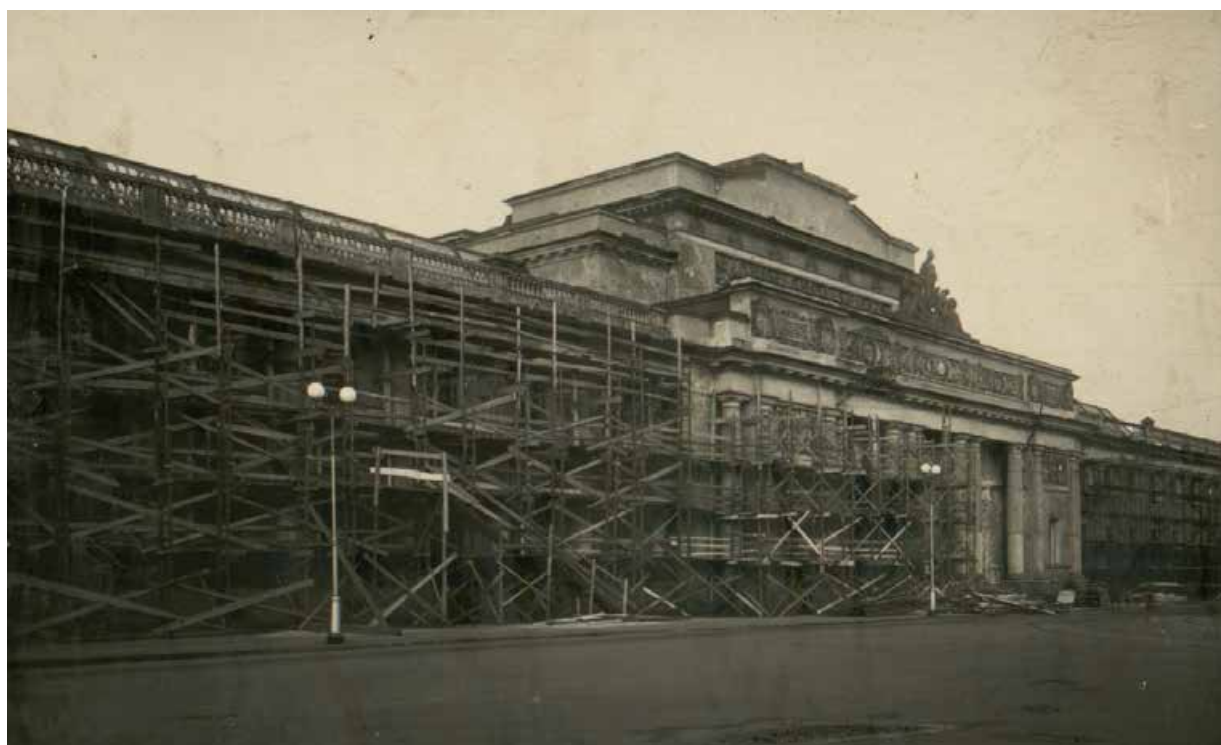
84. Здание музея в строительных лесах. 1948. <https://ethnomuseum.ru/>.

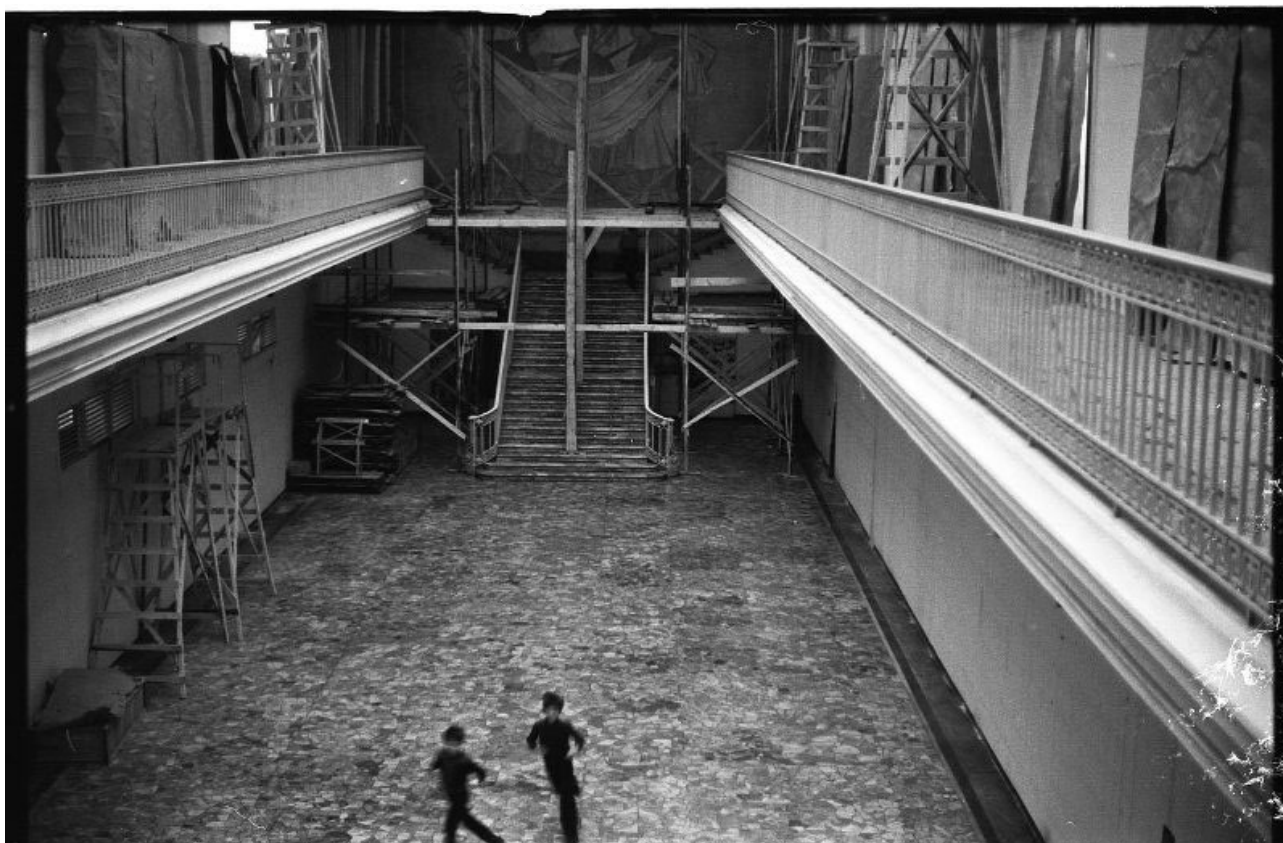
105. Музей этнографии народов СССР. Зал на ремонте. 1982. <https://pastvu.com/>.

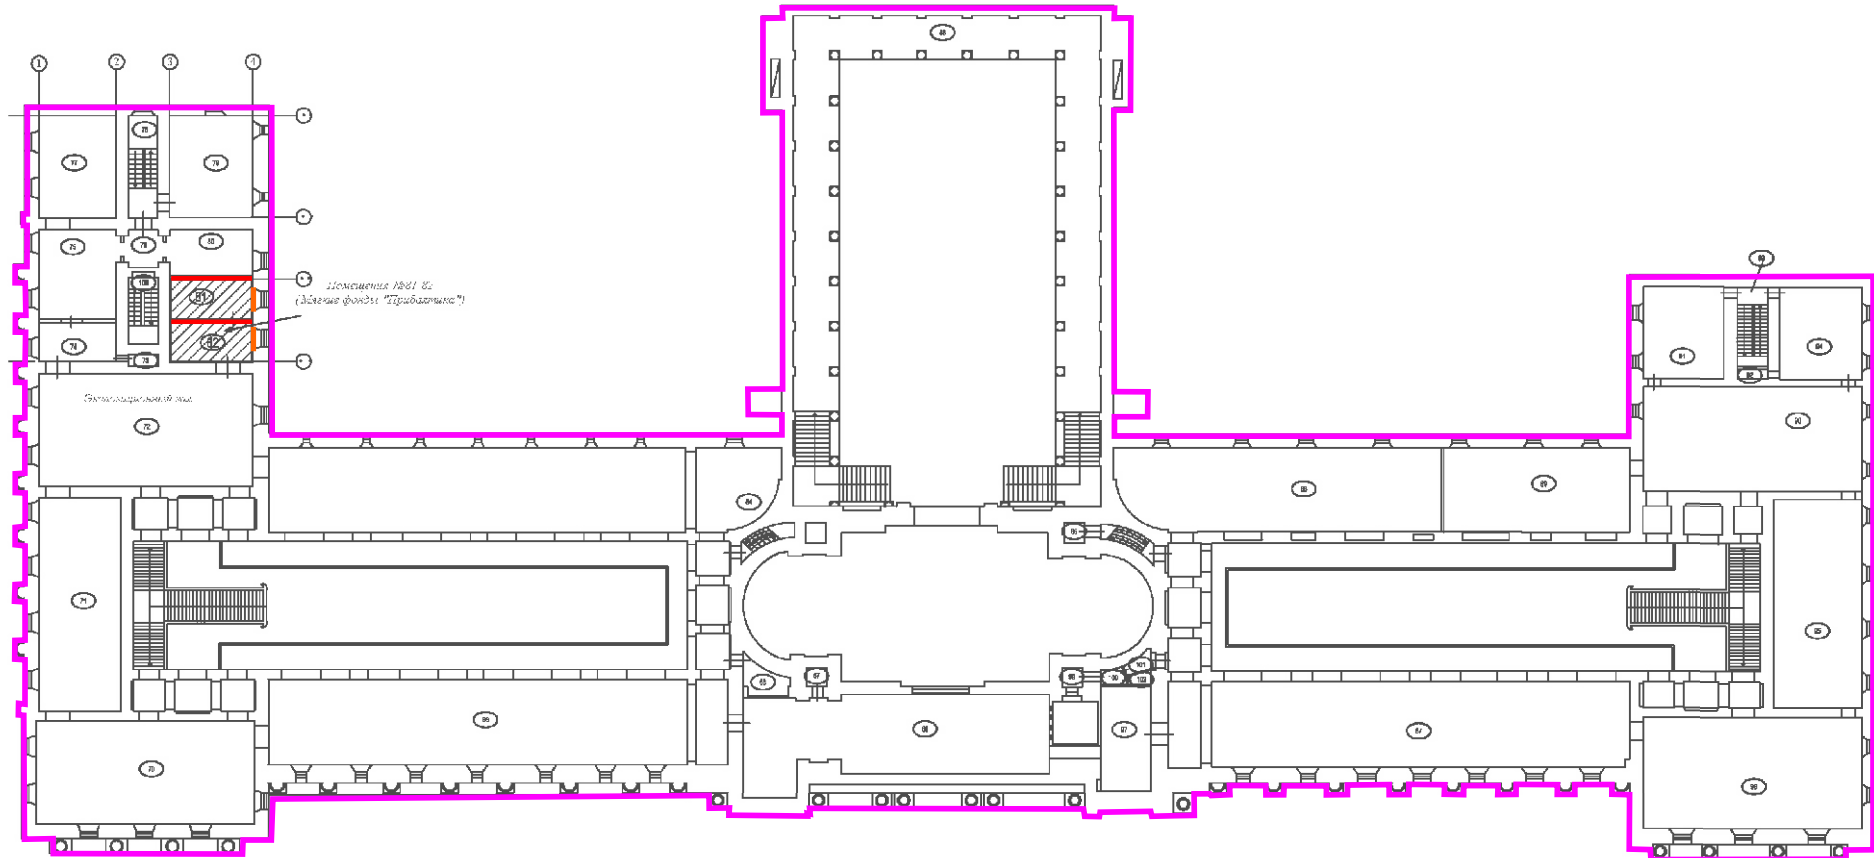
- возведение здания и отделочные работы, 1905–1916гг.
- изготовление мраморных подоконных досок, 1910 г. (выборочно)
- перегородки, спроектированные в 1914–1917гг.

Историко-архитектурный опорный план
ОКНФЗ «Корпус Этнографического отдела Русского музея
(Этнографический музей)»
2-й этаж

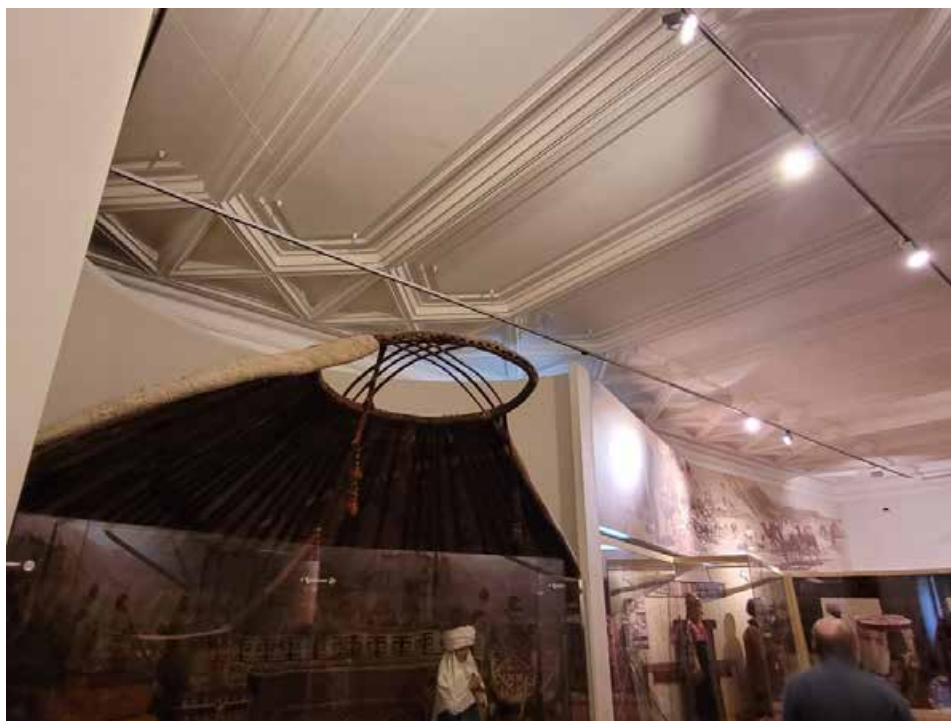
1. Оформление интерьера: плоское перекрытие с падугой. Лепные профилированные рамы по падуге. ОКНФЗ «Корпус Этнографического отдела Русского музея (Этнографический музей)», входящий в состав ансамбля объекта ОКНФЗ «Дворец Великого князя Михаила Павловича (Русский музей Императора Александра III)», расположенный по адресу: Санкт-Петербург, ул. Инженерная, дом 4/1, литера Е (Инженерная ул., 4-а). Дата съемки: 28.02.2022.

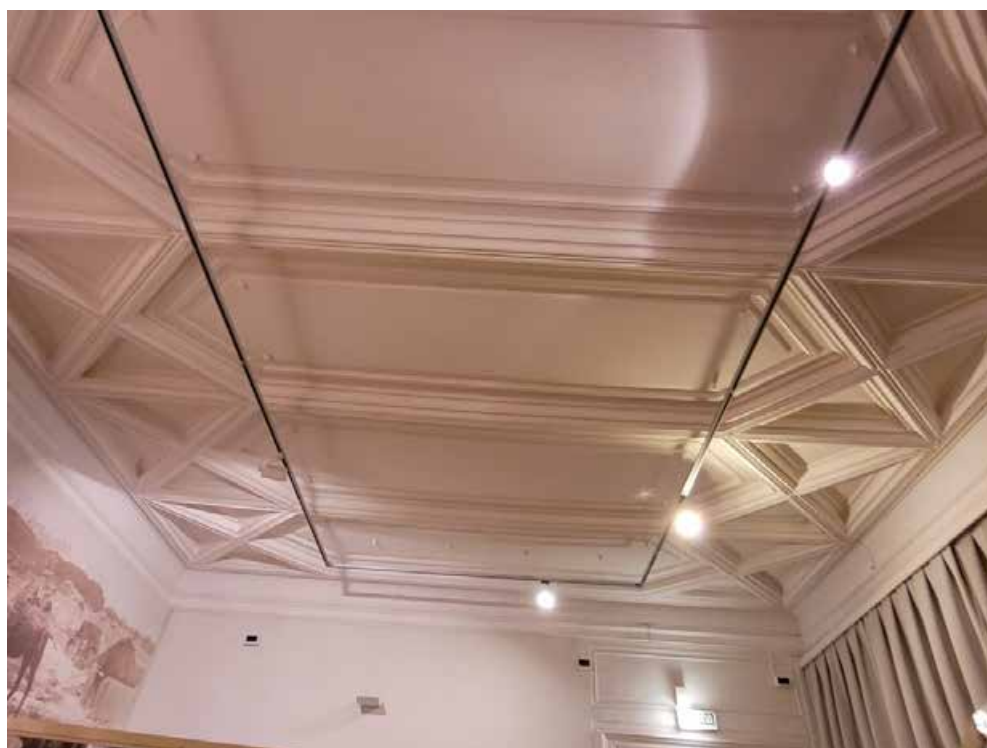
2. Оформление интерьера: разделение на прямоугольные кессоны с профилированными лепными тягами на потолке. ОКНФЗ «Корпус Этнографического отдела Русского музея (Этнографический музей)», входящий в состав ансамбля объекта ОКНФЗ «Дворец Великого князя Михаила Павловича (Русский музей Императора Александра III)», расположенный по адресу: Санкт-Петербург, ул. Инженерная, дом 4/1, литера Е (Инженерная ул., 4-а). Дата съемки: 28.02.2022.

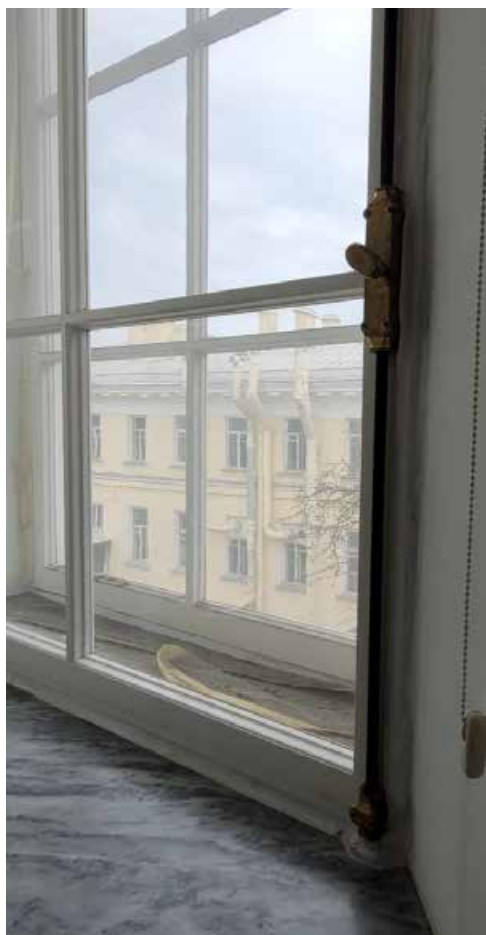
3. Историческая оконная фурнитура (начало XXв.). ОКНФЗ «Корпус Этнографического отдела Русского музея (Этнографический музей)», входящий в состав ансамбля объекта ОКНФЗ «Дворец Великого князя Михаила Павловича (Русский музей Императора Александра III)», расположенный по адресу: Санкт-Петербург, ул. Инженерная, дом 4/1, литера Е (Инженерная ул., 4-а). Дата съемки: 28.02.2022.

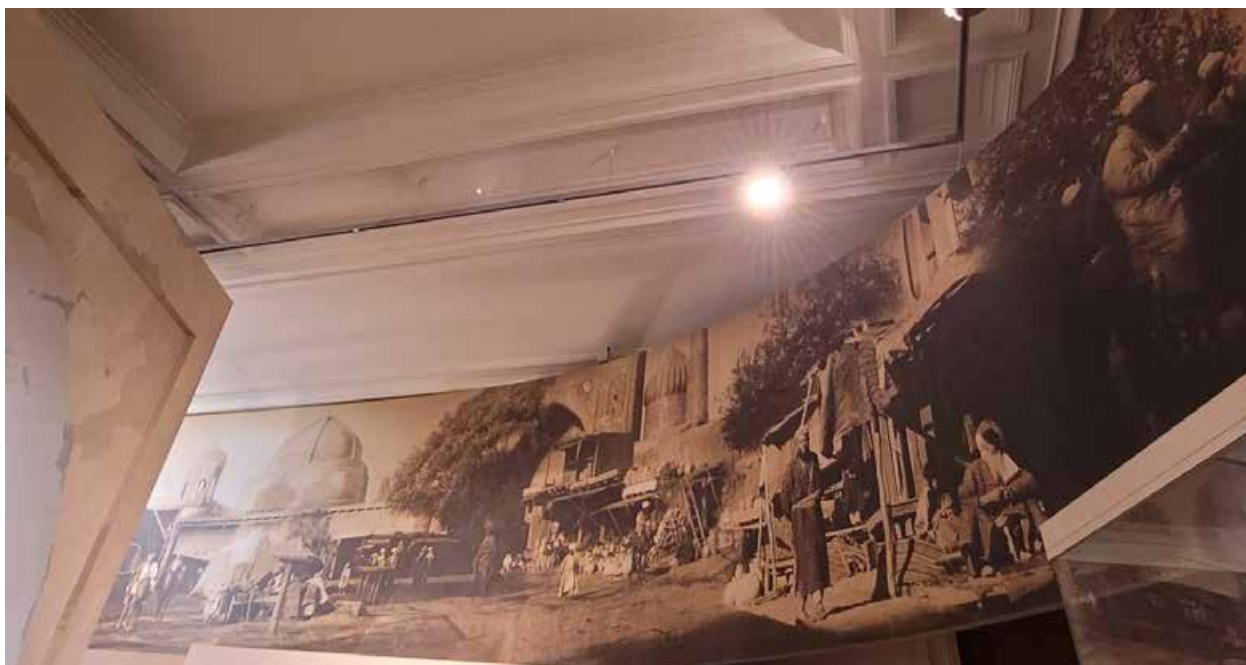
4. Оформление интерьера: профилированный лепной карниз. ОКНФЗ «Корпус Этнографического отдела Русского музея (Этнографический музей)», входящий в состав ансамбля объекта ОКНФЗ «Дворец Великого князя Михаила Павловича (Русский музей Императора Александра III)», расположенный по адресу: Санкт-Петербург, ул. Инженерная, дом 4/1, литера Е (Инженерная ул., 4-а). Дата съемки: 28.02.2022.

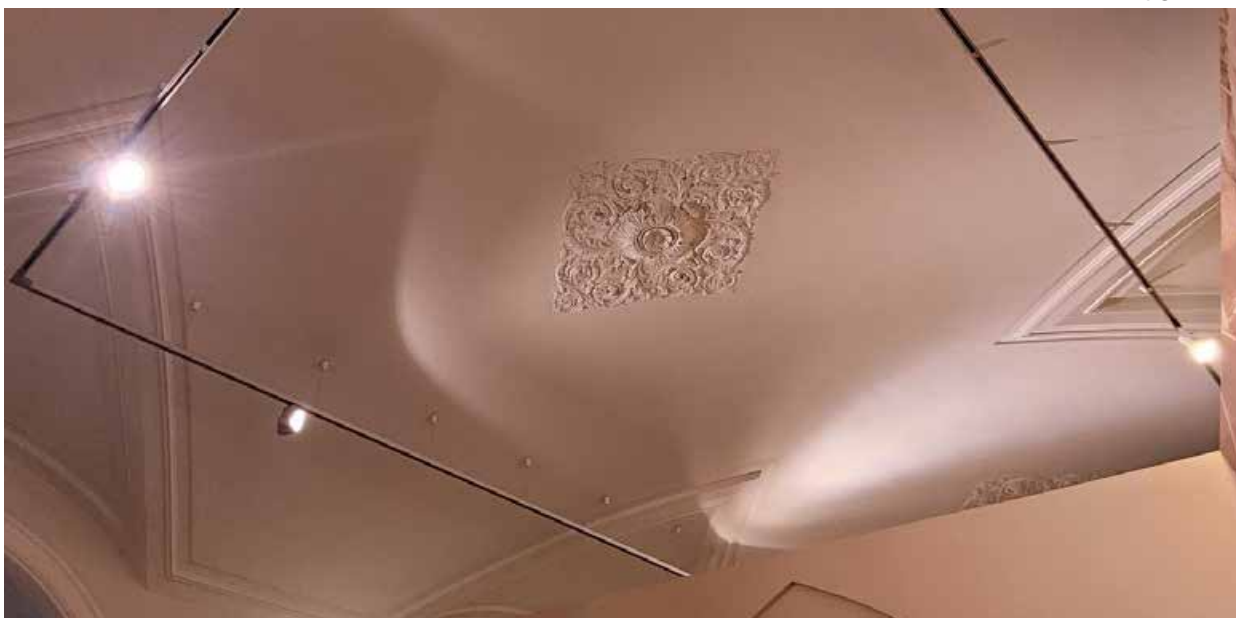
5. Оформление интерьера: плоское перекрытие с небольшой падугой, кессоны различной формы по всему периметру потолка, лепные профилированные рамы. Лепная потолочная розетка растительного орнамента. ОКНФЗ «Корпус Этнографического отдела Русского музея (Этнографический музей)», входящий в состав ансамбля объекта ОКНФЗ «Дворец Великого князя Михаила Павловича (Русский музей Императора Александра III)», расположенный по адресу: Санкт-Петербург, ул. Инженерная, дом 4/1, литера Е (Инженерная ул., 4-а). Дата съемки: 28.02.2022.

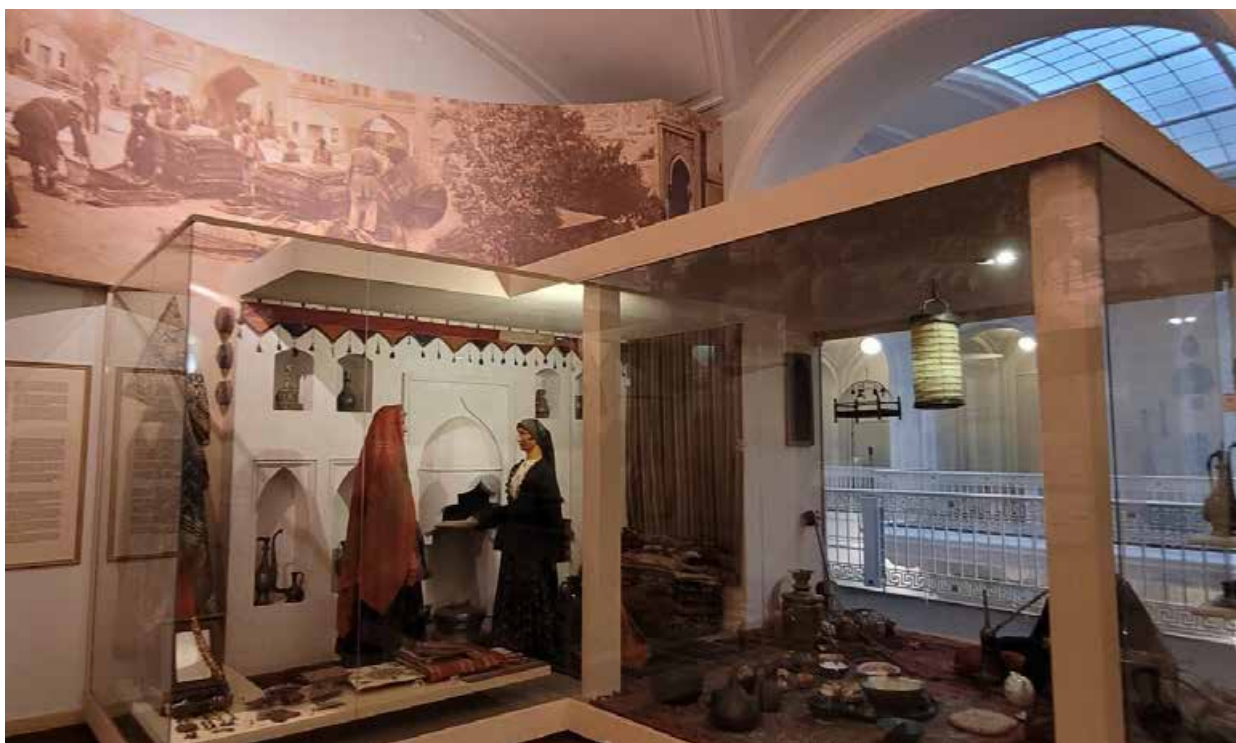
6. Вид на сегментарные проходные помещения и сводчатые перекрытия. ОКНФЗ «Корпус Этнографического отдела Русского музея (Этнографический музей)», входящий в состав ансамбля объекта ОКНФЗ «Дворец Великого князя Михаила Павловича (Русский музей Императора Александра III)», расположенный по адресу: Санкт-Петербург, ул. Инженерная, дом 4/1, литера Е (Инженерная ул., 4-а). Дата съемки: 28.02.2022.

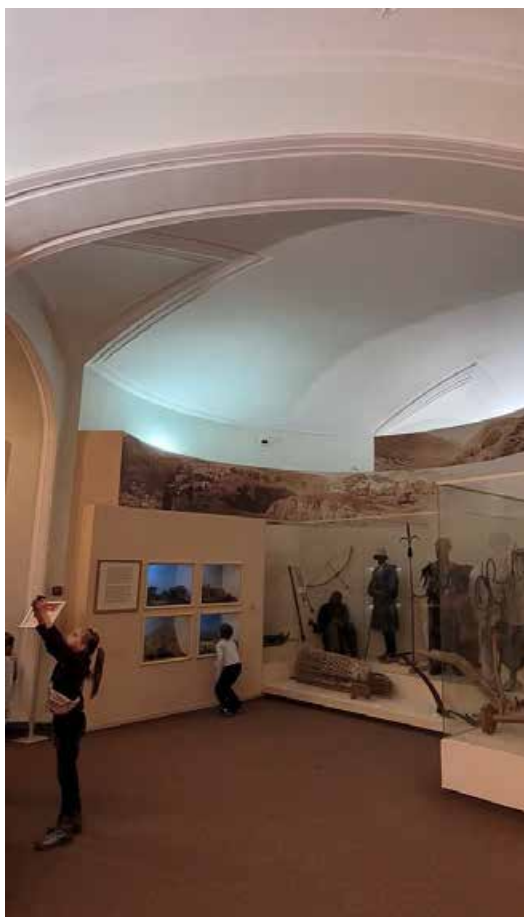
7. Оформление интерьера: 14^{шт} епные профилированные рамы по периметру стен и потолка. ОКНФЗ «Корпус Этнографического отдела Русского музея (Этнографический музей)», входящий в состав ансамбля объекта ОКНФЗ «Дворец Великого князя Михаила Павловича (Русский музей Императора Александра III)», расположенный по адресу: Санкт-Петербург, ул. Инженерная, дом 4/1, литера Е (Инженерная ул., 4-а). Дата съемки: 28.02.2022.

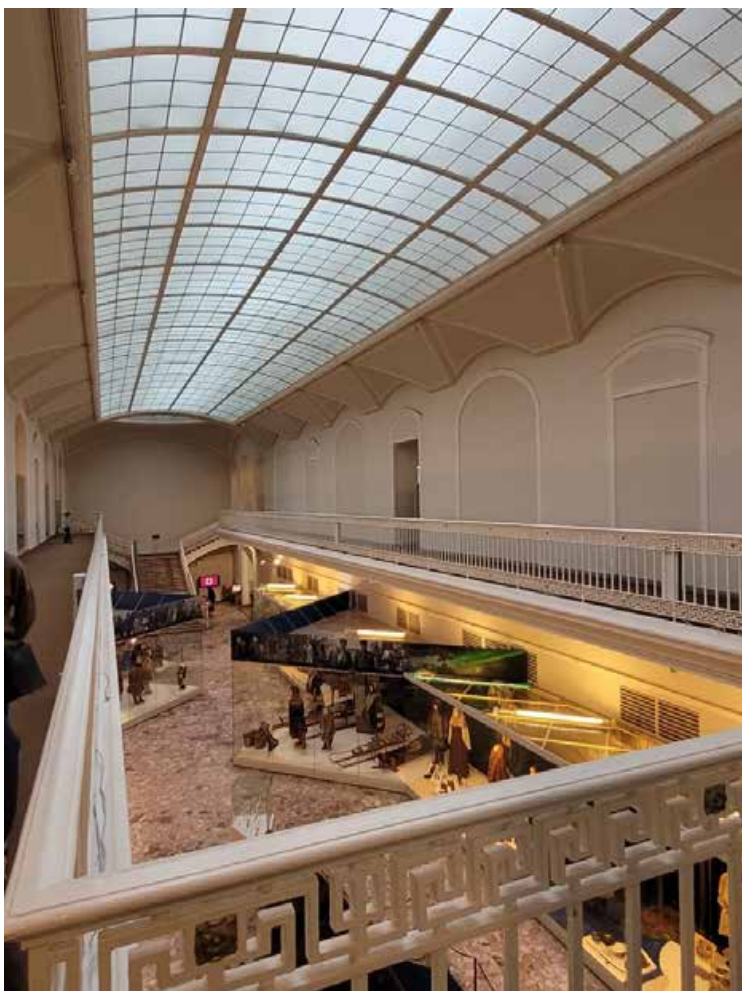
8. Световой фонарь над залом и лестницей. ОКНФЗ «Корпус Этнографического отдела Русского музея (Этнографический музей)», входящий в состав ансамбля объекта ОКНФЗ «Дворец Великого князя Михаила Павловича (Русский музей Императора Александра III)», расположенный по адресу: Санкт-Петербург, ул. Инженерная, дом 4/1, литера Е (Инженерная ул., 4-а). Дата съемки: 28.02.2022.

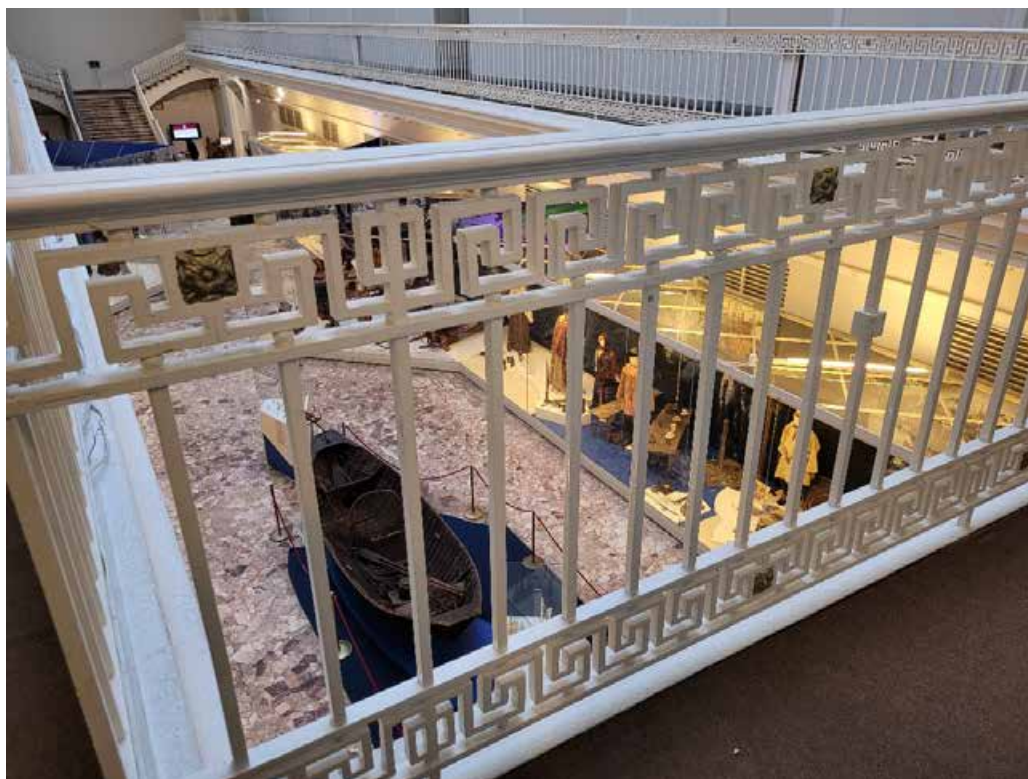
9. Галерея с металлическими ограждениями. ОКНФЗ «Корпус Этнографического отдела Русского музея (Этнографический музей)», входящий в состав ансамбля объекта ОКНФЗ «Дворец Великого князя Михаила Павловича (Русский музей Императора Александра III)», расположенный по адресу: Санкт-Петербург, ул. Инженерная, дом 4/1, литера Е (Инженерная ул., 4-а). Дата съемки: 28.02.2022.

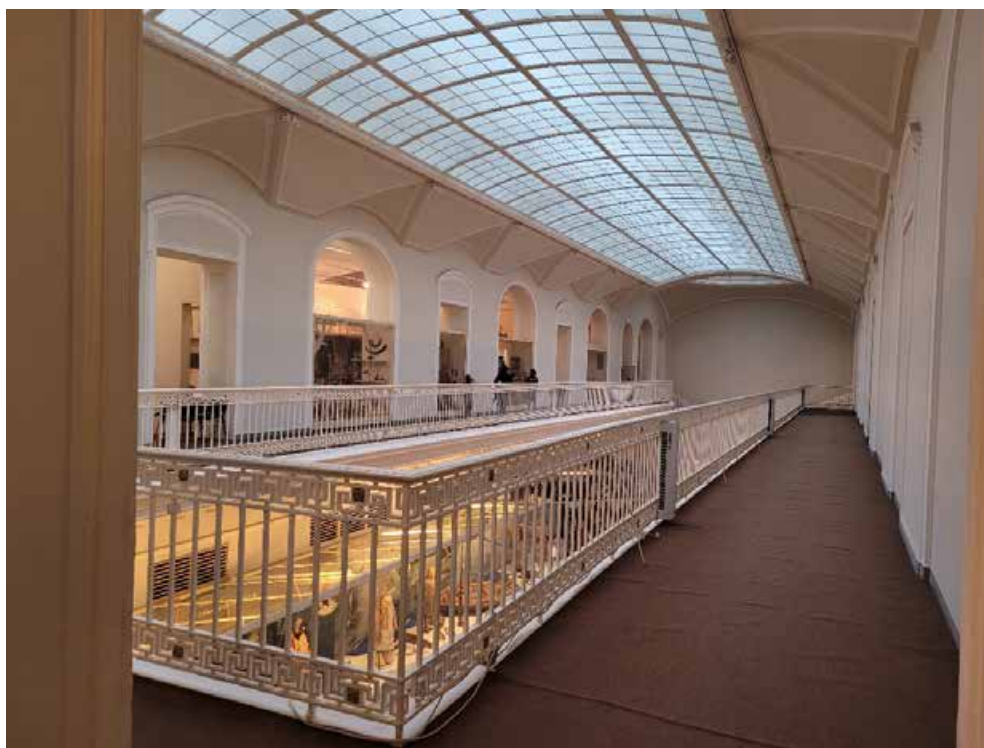
10. Галерея с металлическими ограждениями и арочными проемами в ограждающих стенах (лепные профилированные наличники, филенки в профилированных рамах), сводчатое перекрытие над галереей с распалубками. ОКНФЗ «Корпус Этнографического отдела Русского музея (Этнографический музей)», входящий в состав ансамбля объекта ОКНФЗ «Дворец Великого князя Михаила Павловича (Русский музей Императора Александра III)», расположенный по адресу: Санкт-Петербург, ул. Инженерная, дом 4/1, литера Е (Инженерная ул., 4-а). Дата съемки: 28.02.2022.

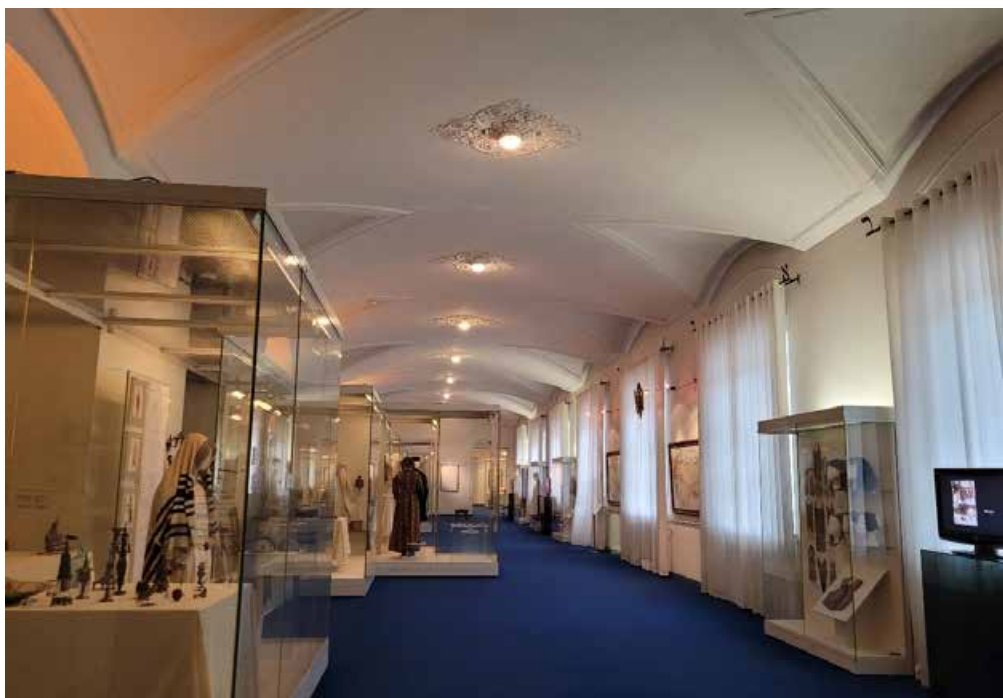
11. Оформление интерьера: сводчатое перекрытие потолка с распалубками; лепные потолочные розетки растительного орнамента. ОКНФЗ «Корпус Этнографического отдела Русского музея (Этнографический музей)», входящий в состав ансамбля объекта ОКНФЗ «Дворец Великого князя Михаила Павловича (Русский музей Императора Александра III)», расположенный по адресу: Санкт-Петербург, ул. Инженерная, дом 4/1, литера Е (Инженерная ул., 4-а). Дата съемки: 28.02.2022.

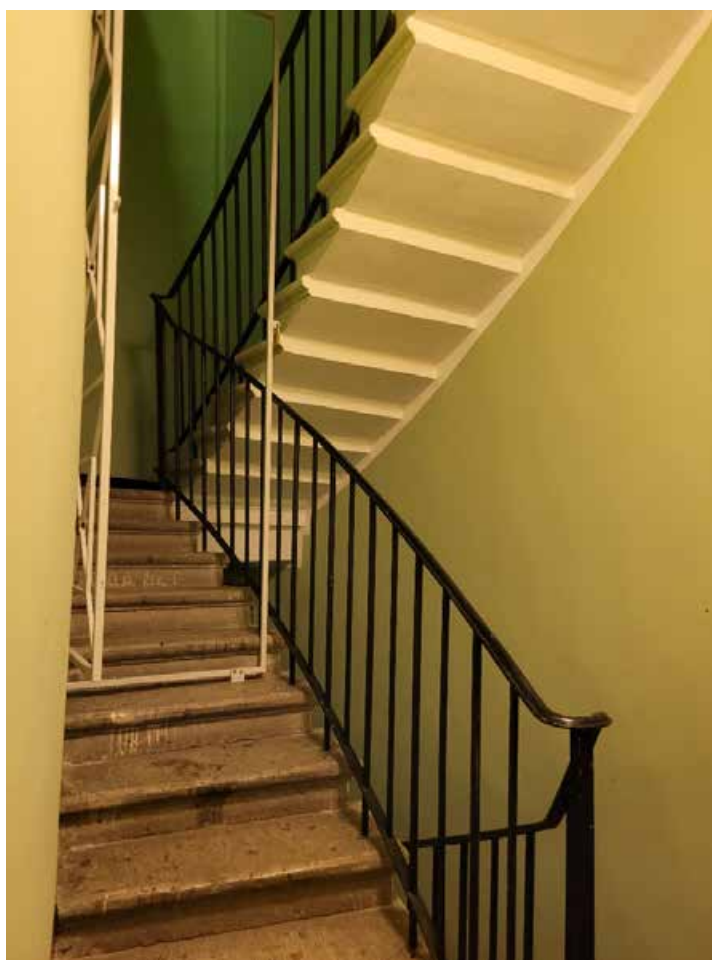
12. Историческая лестница с историческим материалом ограждения. ОКНФЗ «Корпус Этнографического отдела Русского музея (Этнографический музей)», входящий в состав ансамбля объекта ОКНФЗ «Дворец Великого князя Михаила Павловича (Русский музей Императора Александра III)», расположенный по адресу: Санкт-Петербург, ул. Инженерная, дом 4/1, литера Е (Инженерная ул., 4-а). Дата съемки: 28.02.2022.

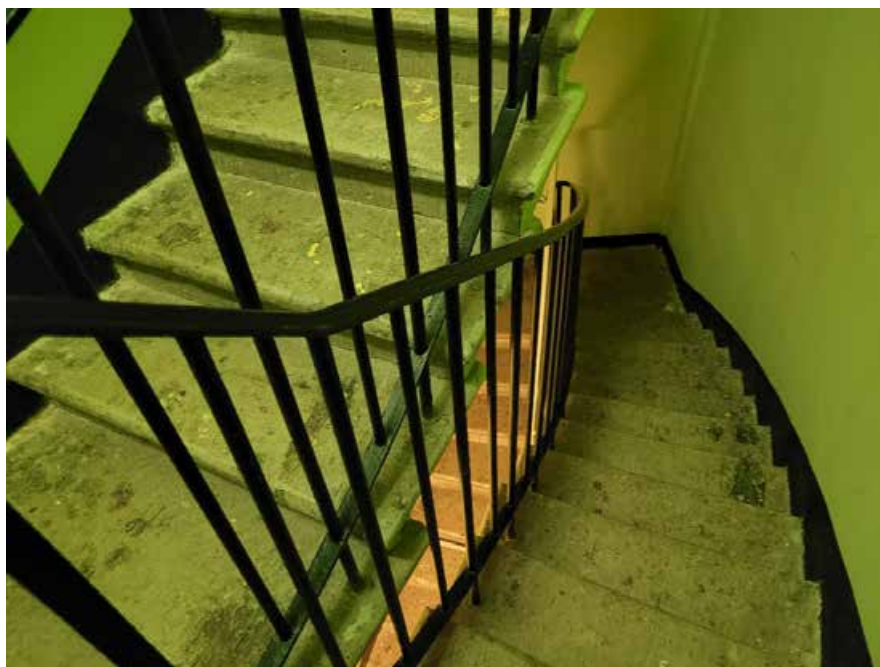
13. Историческая лестница с историческим местоположением, типом конструкции, габаритами, материалом ограждения. ОКНФЗ «Корпус Этнографического отдела Русского музея (Этнографический музей)», входящий в состав ансамбля объекта ОКНФЗ «Дворец Великого князя Михаила Павловича (Русский музей Императора Александра III)», расположенный по адресу: Санкт-Петербург, ул. Инженерная, дом 4/1, литера Е (Инженерная ул., 4-а). Дата съемки: 28.02.2022.

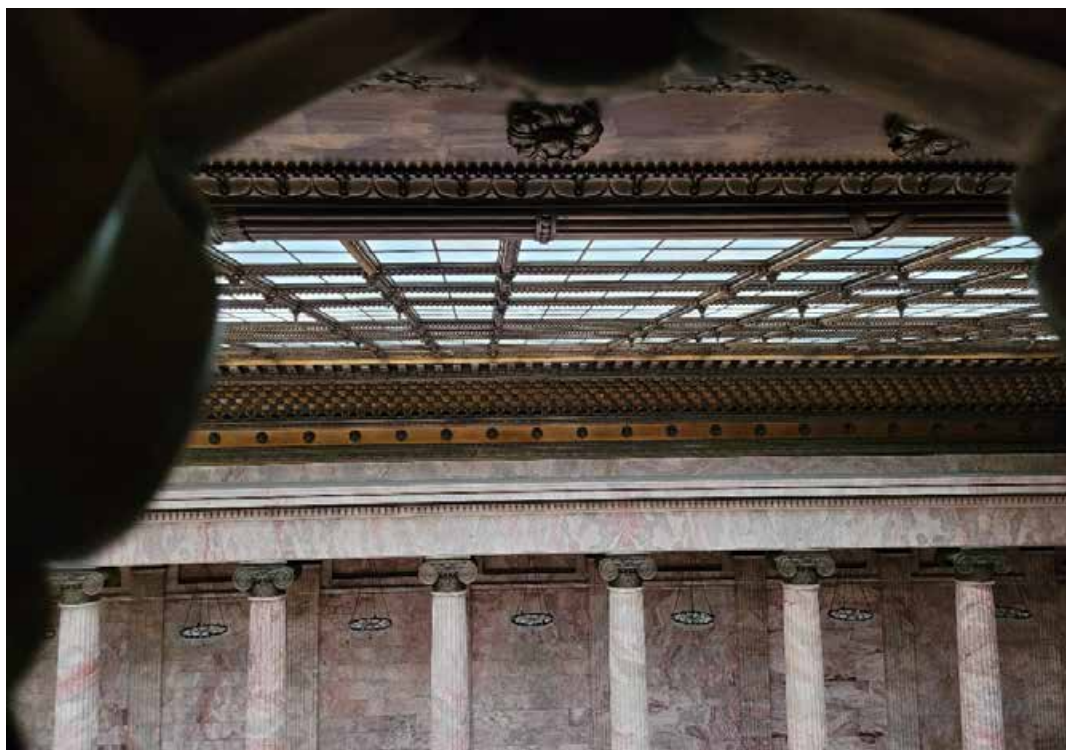
15. Вид на мраморный карниз Мраморного зала и историческое остекление светового фонаря. ОКНФЗ «Корпус Этнографического отдела Русского музея (Этнографический музей)», входящий в состав ансамбля объекта ОКНФЗ «Дворец Великого князя Михаила Павловича (Русский музей Императора Александра III)», расположенный по адресу: Санкт-Петербург, ул. Инженерная, дом 4/1, литера Е (Инженерная ул., 4-а). Дата съемки: 28.02.2022.

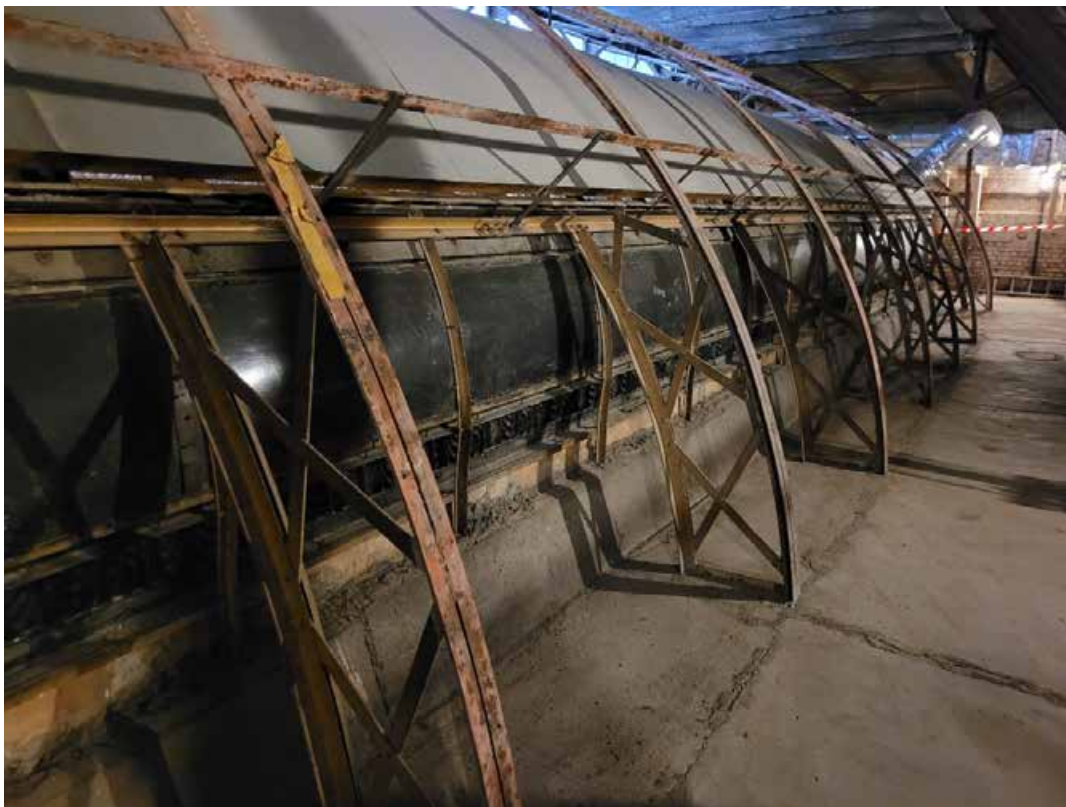
16. Фрагмент конструктивной системы. ОКНФЗ «Корпус Этнографического отдела Русского музея (Этнографический музей)», входящий в состав ансамбля объекта ОКНФЗ «Дворец Великого князя Михаила Павловича (Русский музей Императора Александра III)», расположенный по адресу: Санкт-Петербург, ул. Инженерная, дом 4/1, литера Е (Инженерная ул., 4-а). Дата съемки: 28.02.2022.

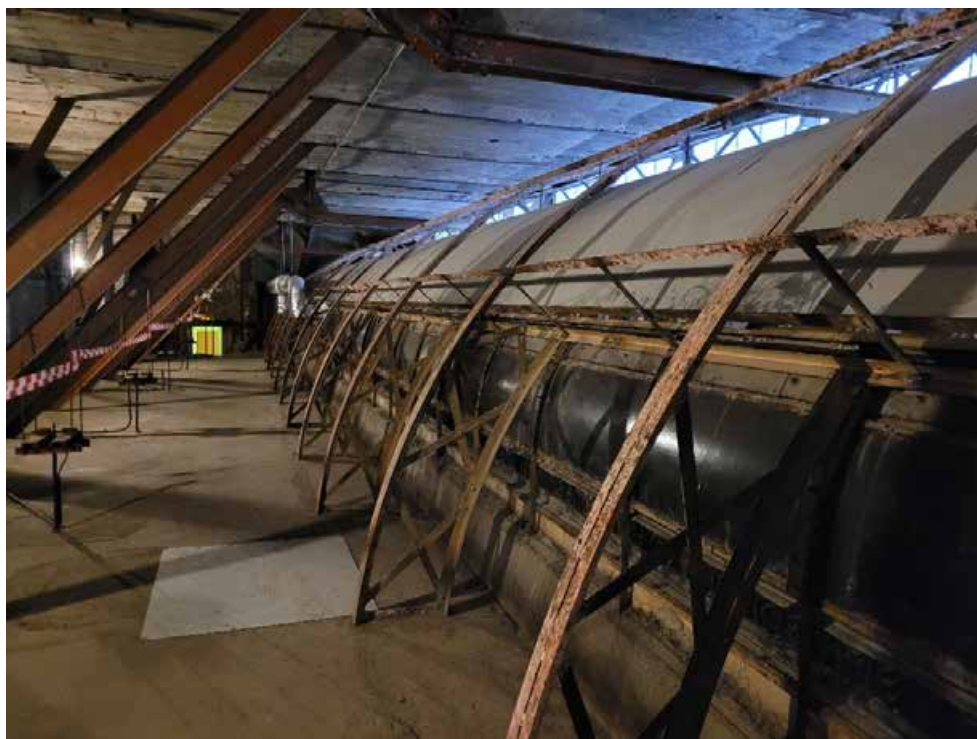
17. Фрагмент конструктивной системы. ОКНФЗ «Корпус Этнографического отдела Русского музея (Этнографический музей)», входящий в состав ансамбля объекта ОКНФЗ «Дворец Великого князя Михаила Павловича (Русский музей Императора Александра III)», расположенный по адресу: Санкт-Петербург, ул. Инженерная, дом 4/1, литера Е (Инженерная ул., 4-а). Дата съемки: 28.02.2022.

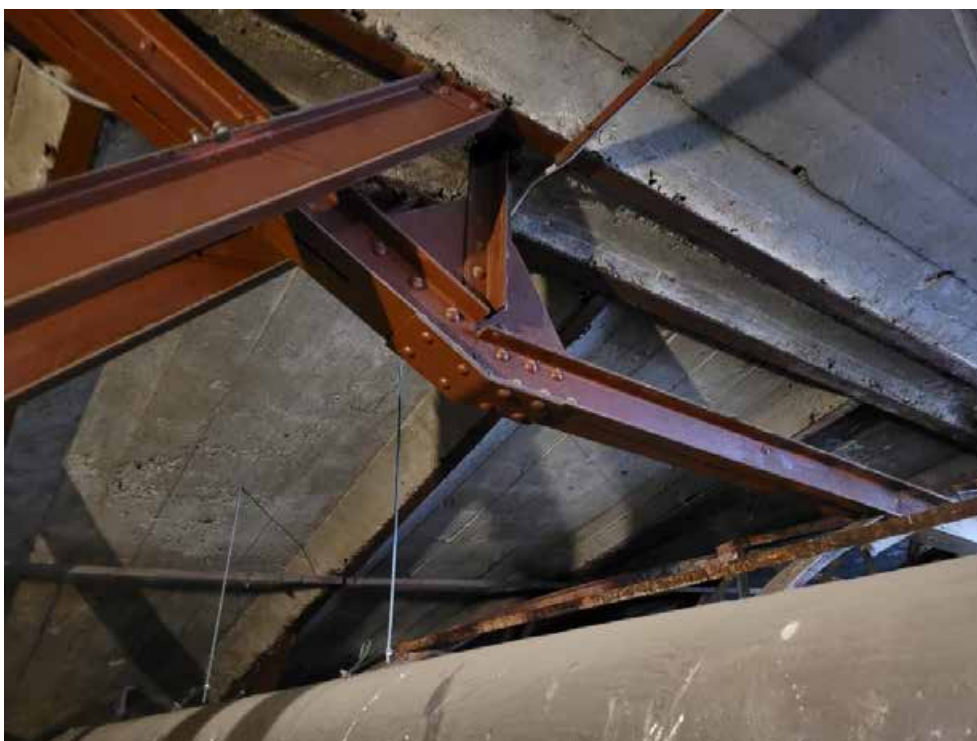
18. Фрагмент металлической клепаной фермы. ОКНФЗ «Корпус Этнографического отдела Русского музея (Этнографический музей)», входящий в состав ансамбля объекта ОКНФЗ «Дворец Великого князя Михаила Павловича (Русский музей Императора Александра III)», расположенный по адресу: Санкт-Петербург, ул. Инженерная, дом 4/1, литера Е (Инженерная ул., 4-а). Дата съемки: 28.02.2022.

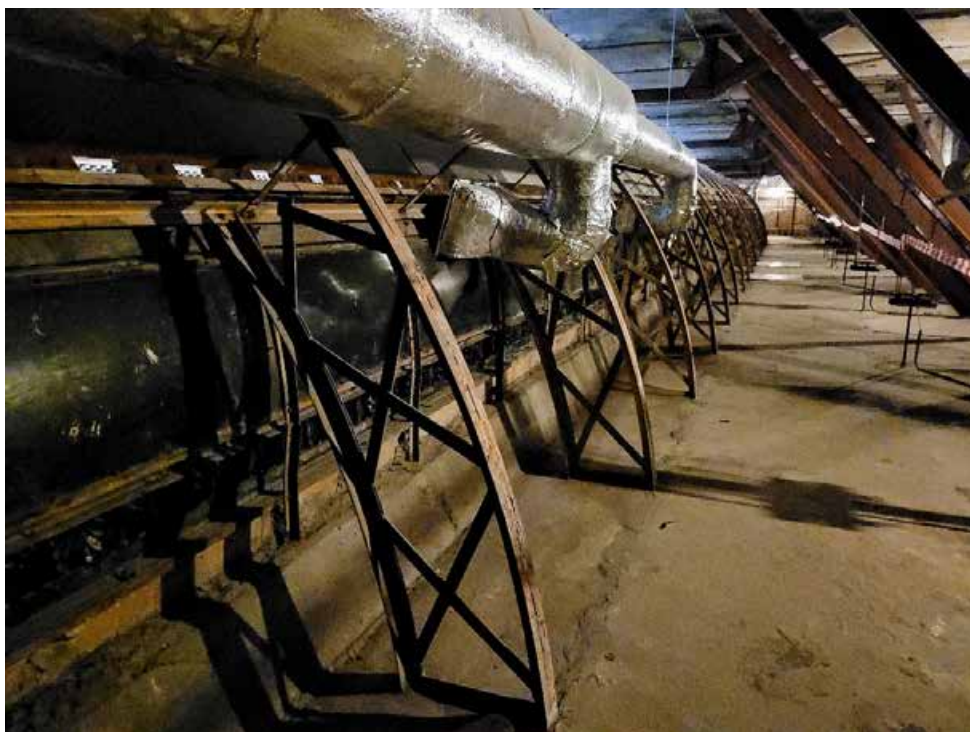
19. Фрагмент конструктивной системы. ОКНФЗ «Корпус Этнографического отдела Русского музея (Этнографический музей)», входящий в состав ансамбля объекта ОКНФЗ «Дворец Великого князя Михаила Павловича (Русский музей Императора Александра III)», расположенный по адресу: Санкт-Петербург, ул. Инженерная, дом 4/1, литера Е (Инженерная ул., 4-а). Дата съемки: 28.02.2022.

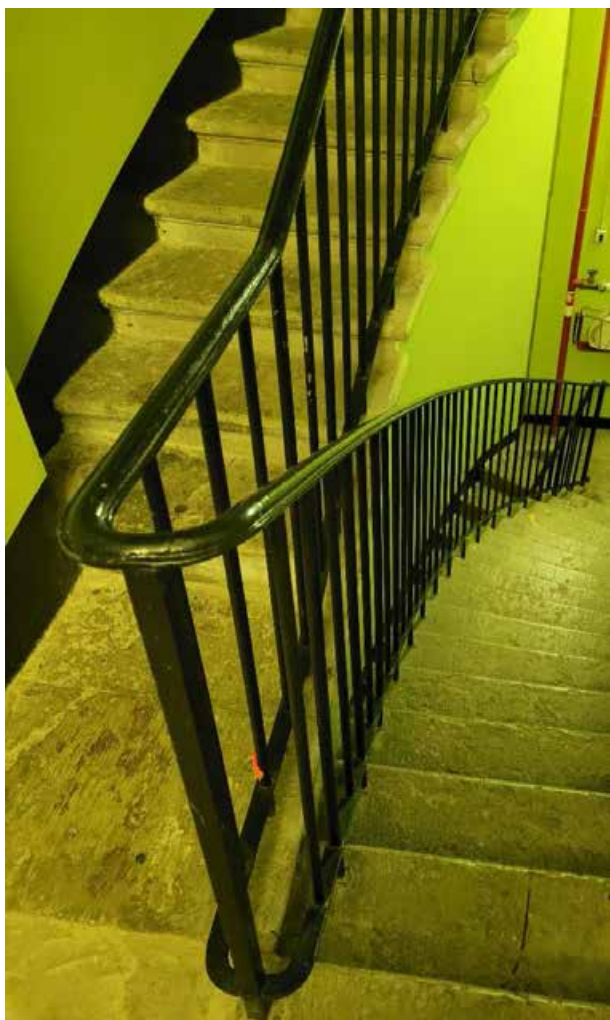
20. Историческая лестница. ОКНФЗ «Корпус Этнографического отдела Русского музея (Этнографический музей)», входящий в состав ансамбля объекта ОКНФЗ «Дворец Великого князя Михаила Павловича (Русский музей Императора Александра III)», расположенный по адресу: Санкт-Петербург, ул. Инженерная, дом 4/1, литера Е (Инженерная ул., 4-а). Дата съемки: 28.02.2022.
