**Объекты культурного наследия федерального значения
. Корпус Этнографического отдела Русского музея (Этнографический музей) и «Флигель служебный восточный Михайловского дворца (флигель Этнографического музея)», входящие в состав ансамбля объекта культурного наследия федерального значения «Дворец Великого князя Михаила Павловича (Русский музей Императора Александра III)»**

**Адрес объектов:
Санкт-Петербург, ул. Инженерная, дом 4/1, литеры Е и М**

Акт

по результатам государственной историко-культурной экспертизы проектной документации на проведение работ по сохранению объектов культурного наследия федерального значения «Корпус Этнографического отдела Русского музея (Этнографический музей) и «Флигель служебный восточный Михайловского дворца (флигель Этнографического музея)», входящих в состав ансамбля объекта культурного наследия федерального значения «Дворец Великого князя Михаила Павловича (Русский музей Императора Александра III)» и расположенных по адресу: Санкт-Петербург, ул. Инженерная, дом 4/1, литеры Е и М; предусмотренных проектом «Проектная документация по ремонту и замене инженерных сетей Корпуса Этнографического отдела Русского музея (Этнографический музей) и Флигеля с

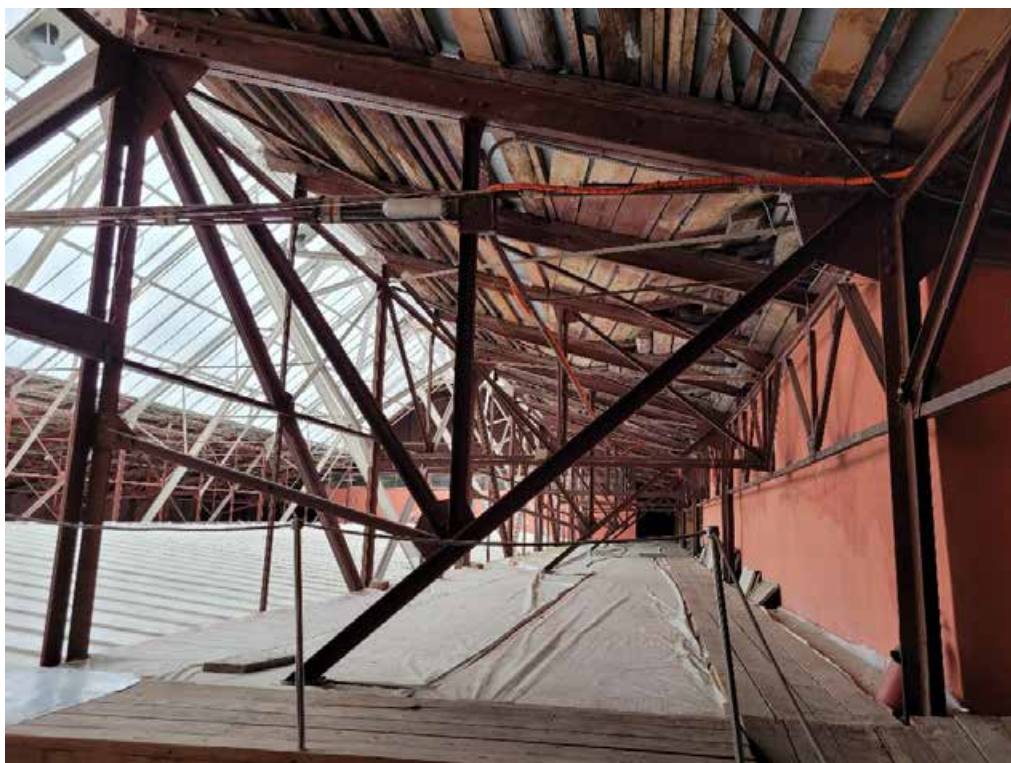
21. Вид на конструкцию светового фонаря. ОКНФЗ «Корпус Этнографического отдела Русского музея (Этнографический музей)», входящий в состав ансамбля объекта ОКНФЗ «Дворец Великого князя Михаила Павловича (Русский музей Императора Александра III)», расположенный по адресу: Санкт-Петербург, ул. Инженерная, дом 4/1, литера Е (Инженерная ул., 4-а). Дата съемки: 28.02.2022.

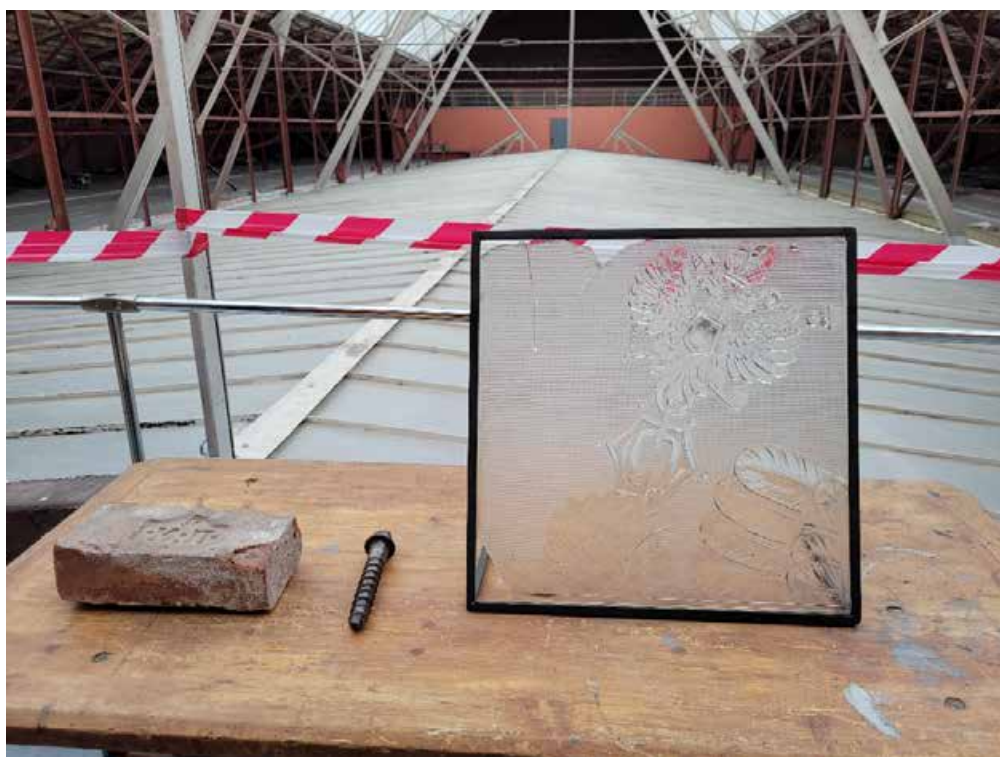
22. Исторический фрагмент светового фонаря – хрустальная плитка. ОКНФЗ «Корпус Этнографического отдела Русского музея (Этнографический музей)», входящий в состав ансамбля объекта ОКНФЗ «Дворец Великого князя Михаила Павловича (Русский музей Императора Александра III)», расположенный по адресу: Санкт-Петербург, ул. Инженерная, дом 4/1, литера Е (Инженерная ул., 4-а). Дата съемки: 28.02.2022.

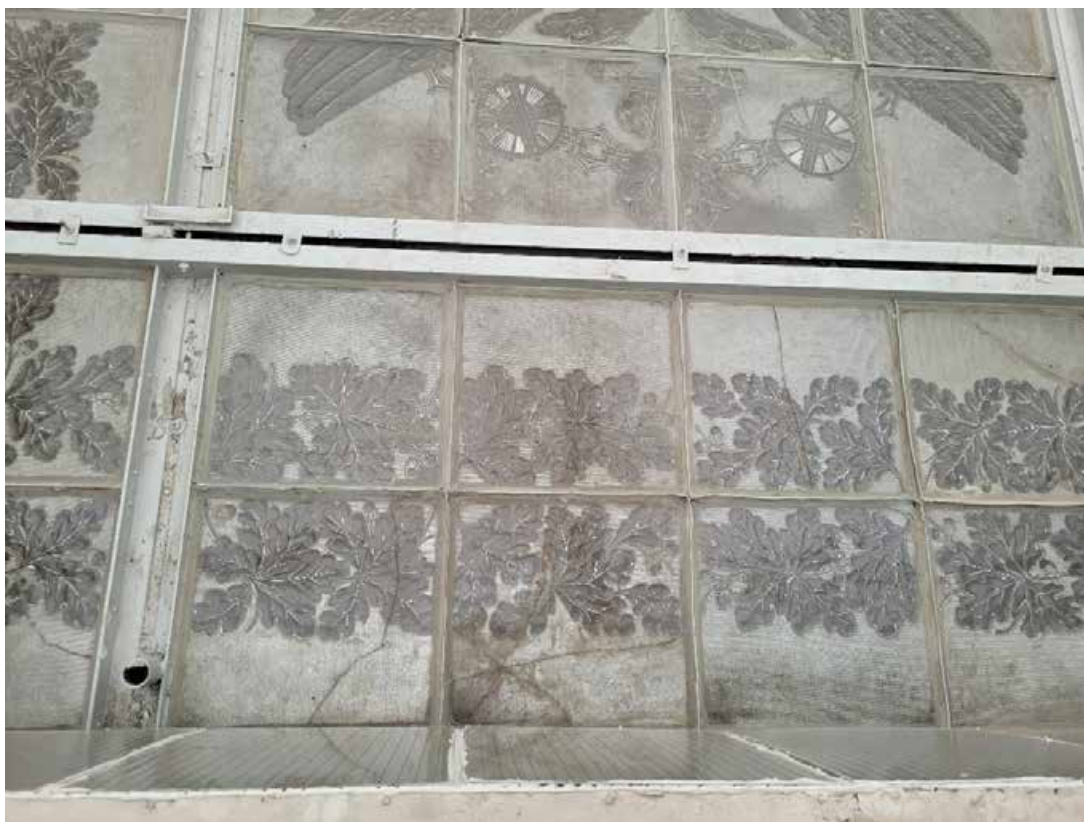
23. Вид на световой фонарь Мраморного зала. ОКНФЗ «Корпус Этнографического отдела Русского музея (Этнографический музей)», входящий в состав ансамбля объекта ОКНФЗ «Дворец Великого князя Михаила Павловича (Русский музей Императора Александра III)», расположенный по адресу: Санкт-Петербург, ул. Инженерная, дом 4/1, литера Е (Инженерная ул., 4-а). Дата съемки: 28.02.2022.

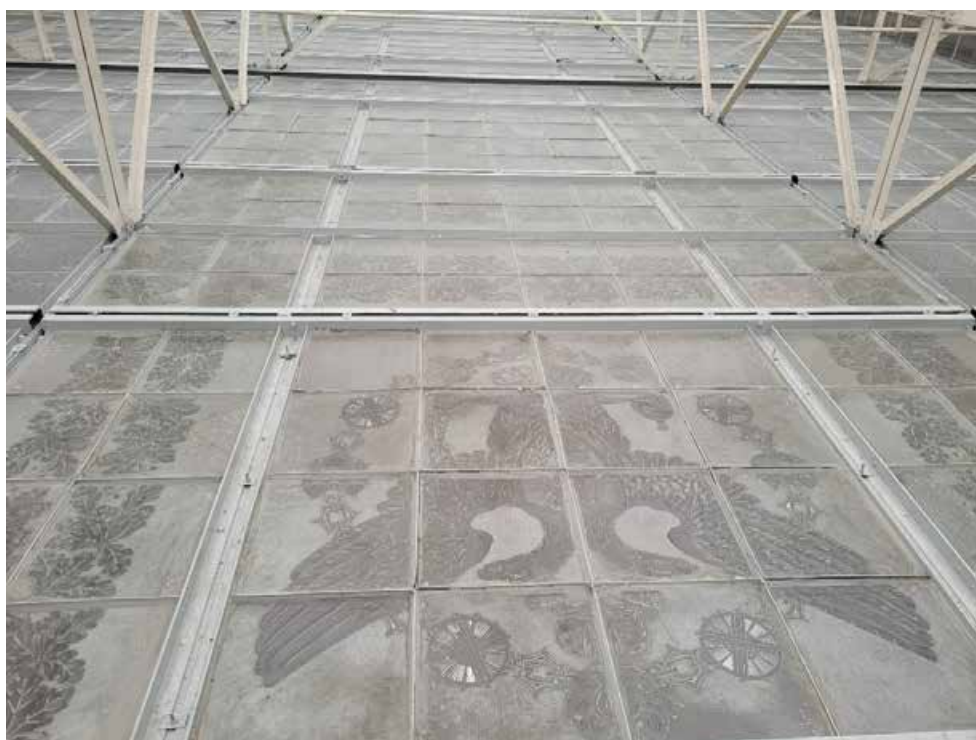
24. Вид на конструкцию светового фонаря Мраморного зала. ОКНФЗ «Корпус Этнографического отдела Русского музея (Этнографический музей)», входящий в состав ансамбля объекта ОКНФЗ «Дворец Великого князя Михаила Павловича (Русский музей Императора Александра III)», расположенный по адресу: Санкт-Петербург, ул. Инженерная, дом 4/1, литера Е (Инженерная ул., 4-а). Дата съемки: 28.02.2022.

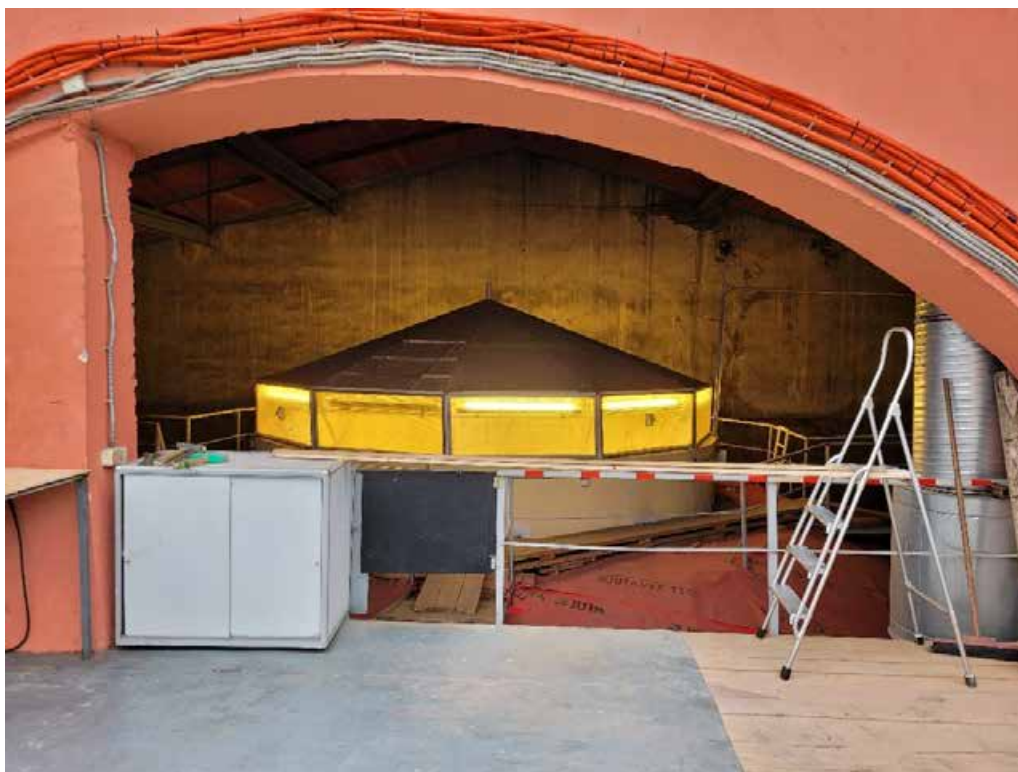
25. Сводчатое перекрытие. Фрагмент. ОКНФЗ «Корпус Этнографического отдела Русского музея (Этнографический музей)», входящий в состав ансамбля объекта ОКНФЗ «Дворец Великого князя Михаила Павловича (Русский музей Императора Александра III)», расположенный по адресу: Санкт-Петербург, ул. Инженерная, дом 4/1, литера Е (Инженерная ул., 4-а). Дата съемки: 28.02.2022.

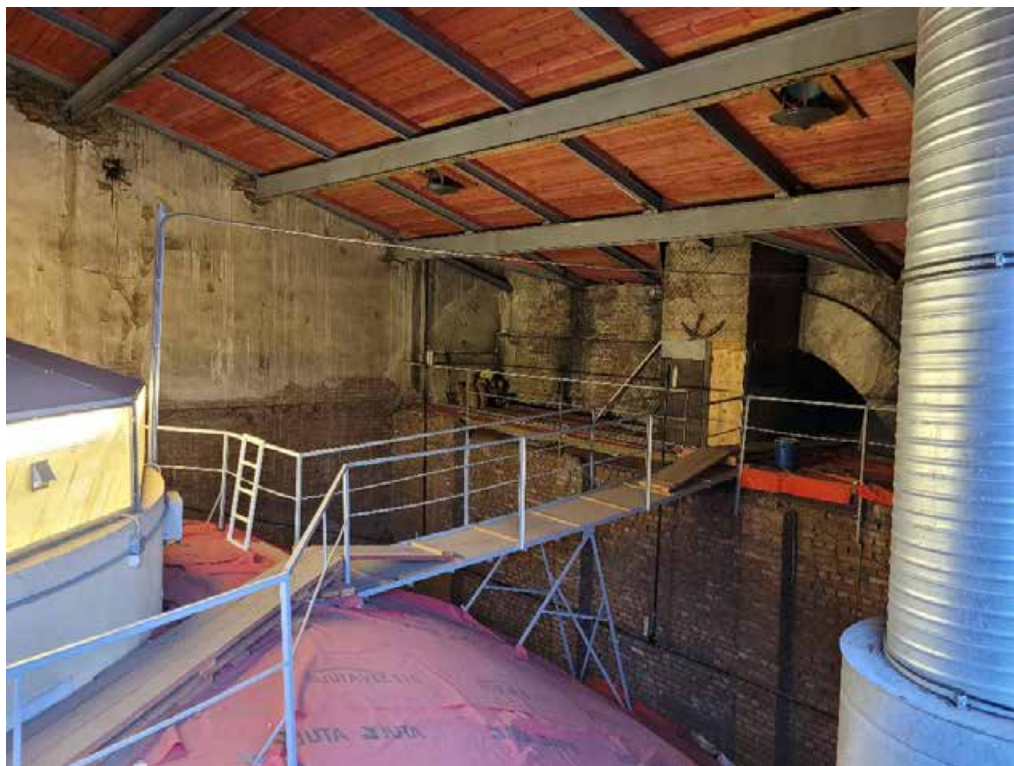
26. Вид на историческую внутреннюю капитальную стену. Фрагмент. ОКНФЗ «Корпус Этнографического отдела Русского музея (Этнографический музей)», входящий в состав ансамбля объекта ОКНФЗ «Дворец Великого князя Михаила Павловича (Русский музей Императора Александра III)», расположенный по адресу: Санкт-Петербург, ул. Инженерная, дом 4/1, литера Е (Инженерная ул., 4-а). Дата съемки: 28.02.2022.

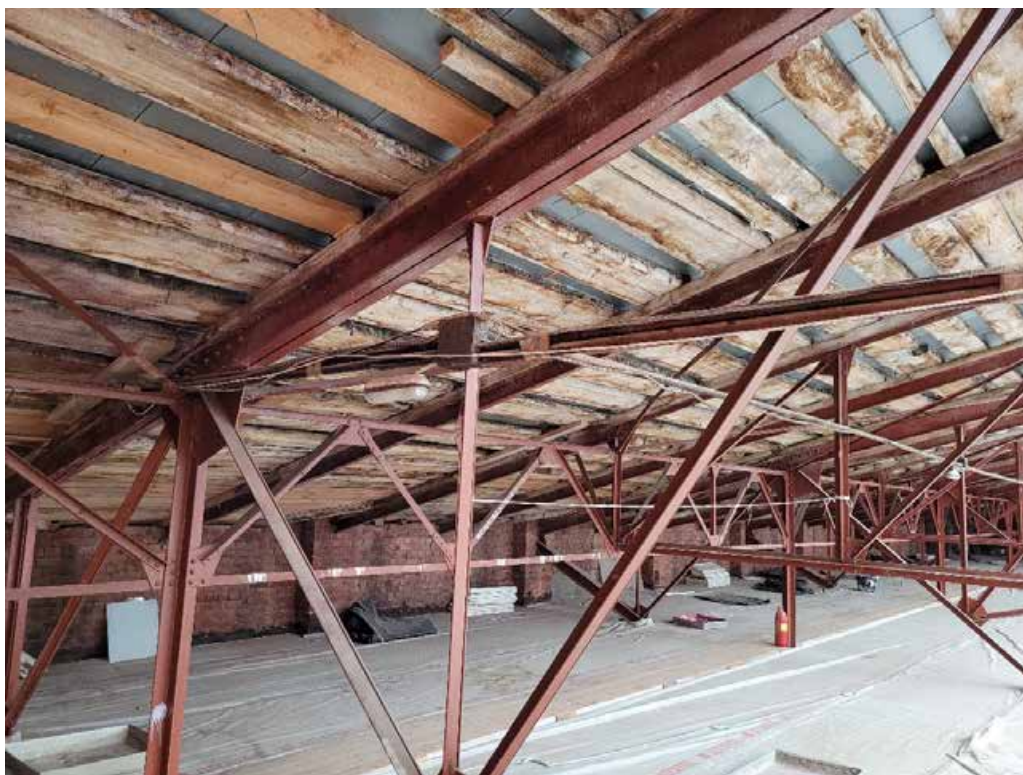
27. Вид на конструкцию светового фонаря – металлические клепаные фермы. ОКНФЗ «Корпус Этнографического отдела Русского музея (Этнографический музей)», входящий в состав ансамбля объекта ОКНФЗ «Дворец Великого князя Михаила Павловича (Русский музей Императора Александра III)», расположенный по адресу: Санкт-Петербург, ул. Инженерная, дом 4/1, литера Е (Инженерная ул., 4-а). Дата съемки: 28.02.2022.

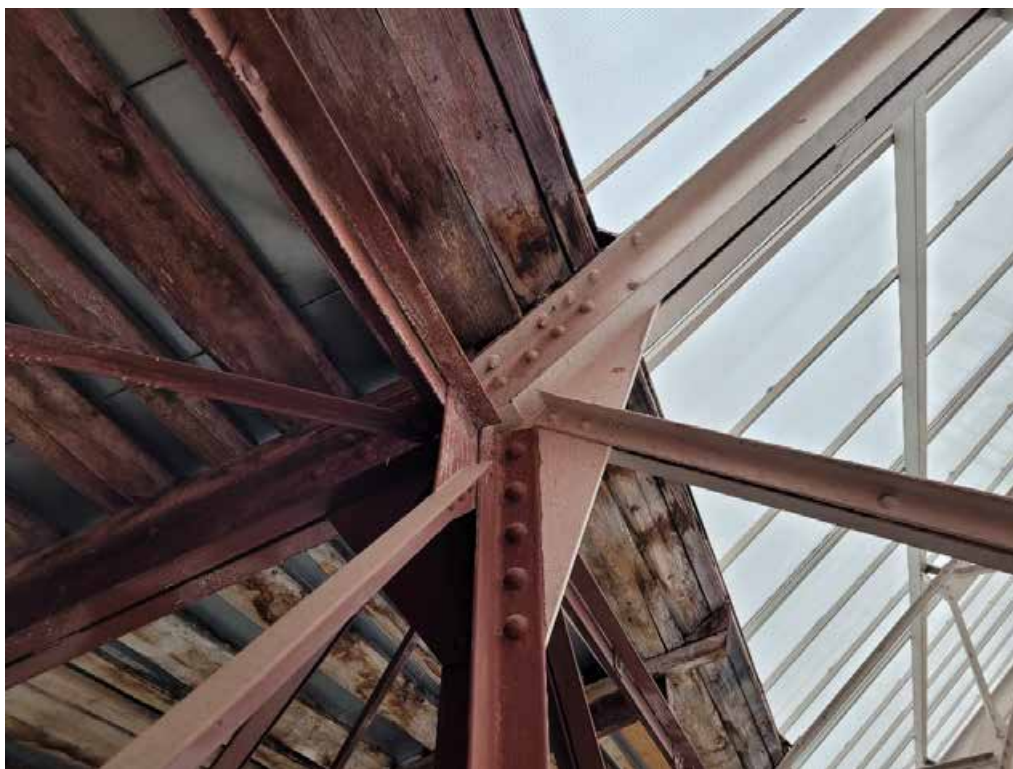
28. Фрагмент металлической клепаной фермы. ОКНФЗ «Корпус Этнографического отдела Русского музея (Этнографический музей)», входящий в состав ансамбля объекта ОКНФЗ «Дворец Великого князя Михаила Павловича (Русский музей Императора Александра III)», расположенный по адресу: Санкт-Петербург, ул. Инженерная, дом 4/1, литера Е (Инженерная ул., 4-а). Дата съемки: 28.02.2022.

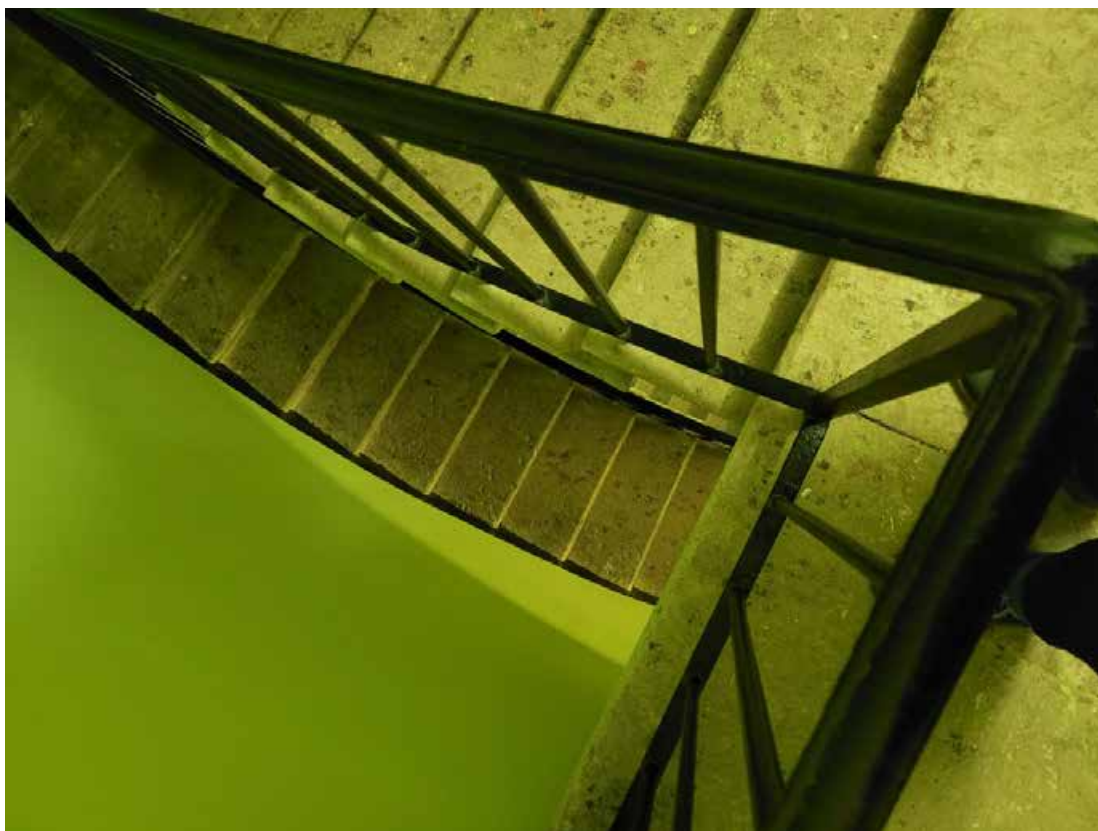
29. Историческая лестница. ОКНФЗ «Корпус Этнографического отдела Русского музея (Этнографический музей)», входящий в состав ансамбля объекта ОКНФЗ «Дворец Великого князя Михаила Павловича (Русский музей Императора Александра III)», расположенный по адресу: Санкт-Петербург, ул. Инженерная, дом 4/1, литера Е (Инженерная ул., 4-а). Дата съемки: 28.02.2022.

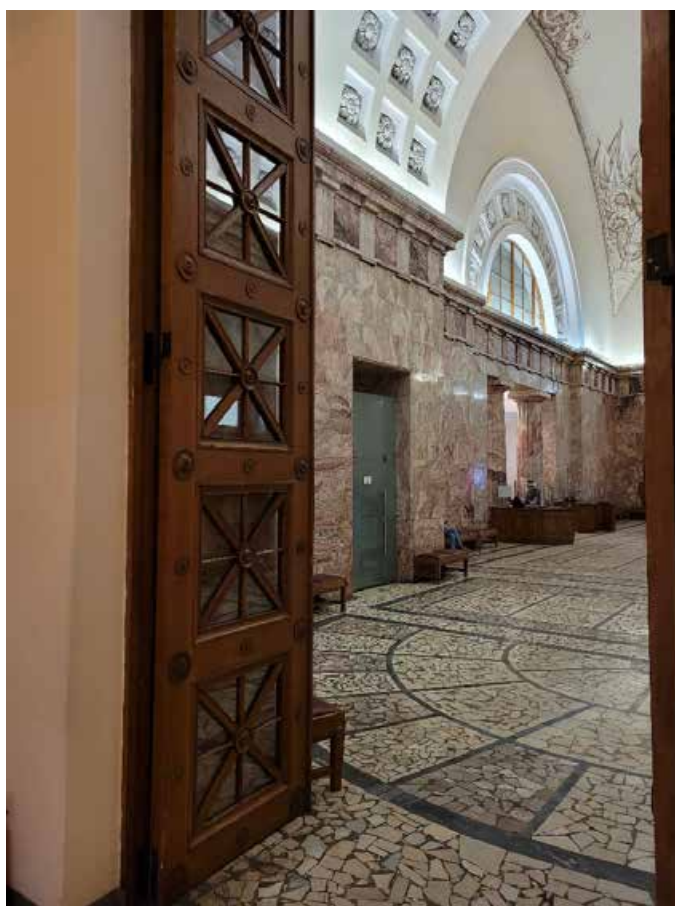
30. Вид на аванзал через деревянную двустворчатую дверь со створками и филенками, остеклением с раскладкой в виде перекрещенных планок. ОКНФЗ «Корпус Этнографического отдела Русского музея (Этнографический музей)», входящий в состав ансамбля объекта ОКНФЗ «Дворец Великого князя Михаила Павловича (Русский музей Императора Александра III)», расположенный по адресу: Санкт-Петербург, ул. Инженерная, дом 4/1, литера Е (Инженерная ул., 4-а). Дата съемки: 28.02.2022.

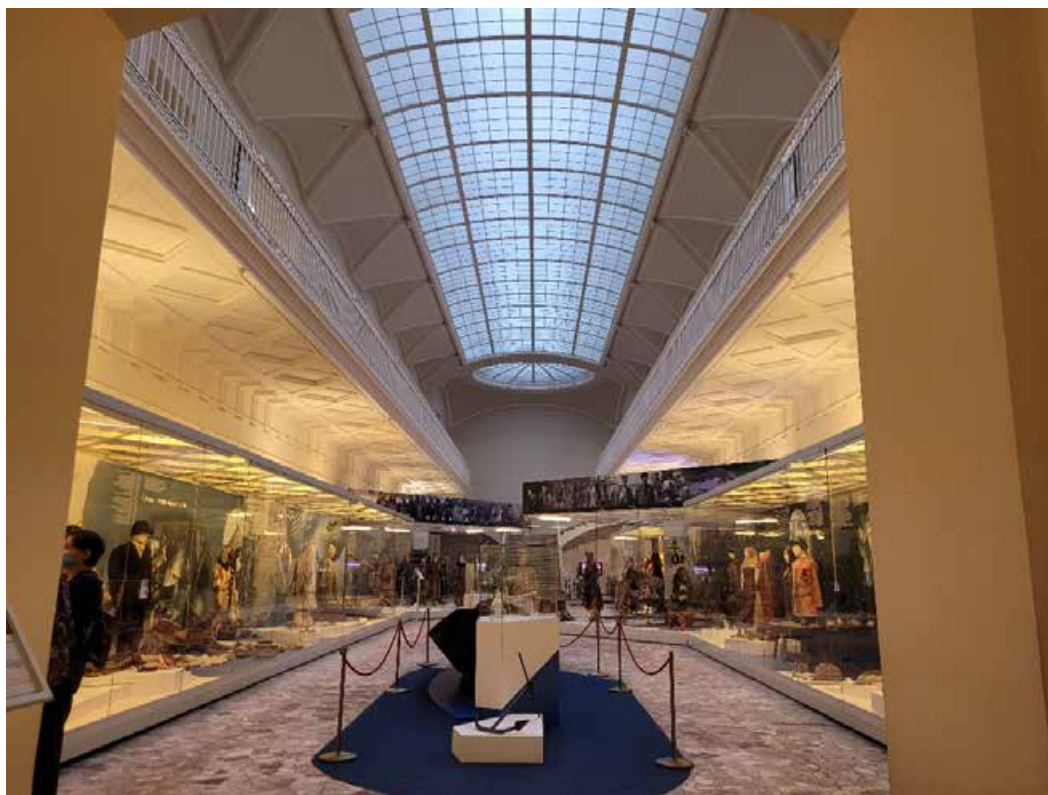
31. Главный объем с лестницей: световой фонарь над залом и лестницей. ОКНФЗ «Корпус Этнографического отдела Русского музея (Этнографический музей)», входящий в состав ансамбля объекта ОКНФЗ «Дворец Великого князя Михаила Павловича (Русский музей Императора Александра III)», расположенный по адресу: Санкт-Петербург, ул. Инженерная, дом 4/1, литера Е (Инженерная ул., 4-а). Дата съемки: 28.02.2022.

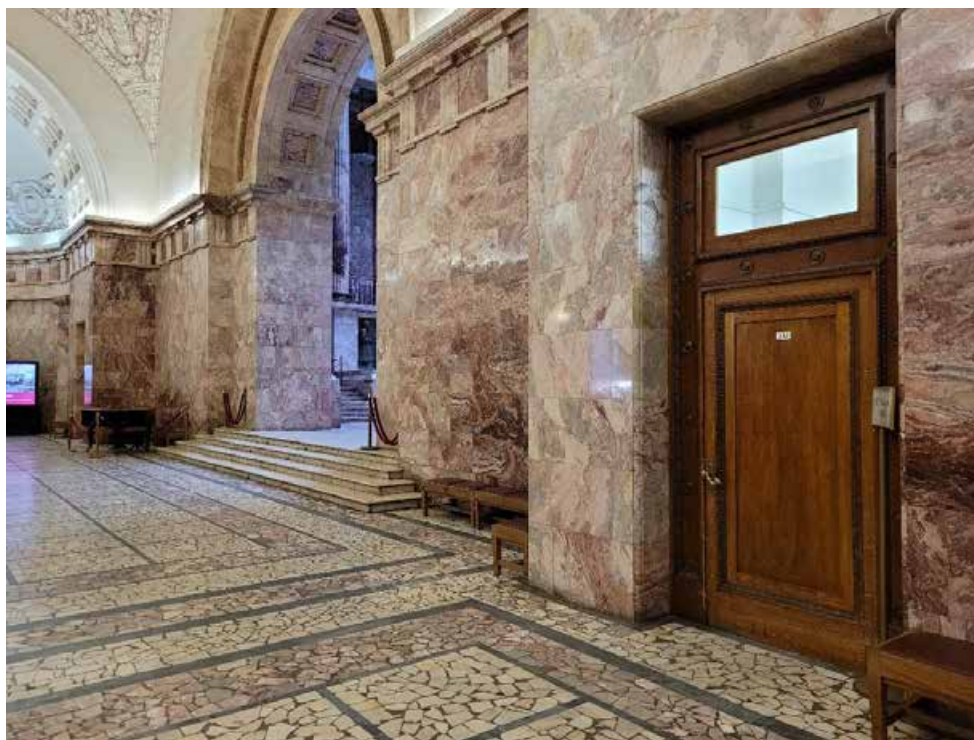
32. Аванзал. Дверь деревянная одностворчатая с остекленной прямоугольной фрамугой и обвязкой по периметру, декорированной рядами лиственничной порезки и деревянными резными патерами. ОКНФЗ «Корпус Этнографического отдела Русского музея (Этнографический музей)», входящий в состав ансамбля объекта ОКНФЗ «Дворец Великого князя Михаила Павловича (Русский музей Императора Александра III)», расположенный по адресу: Санкт-Петербург, ул. Инженерная, дом 4/1, литера Е (Инженерная ул., 4-а). Дата съемки: 28.02.2022.

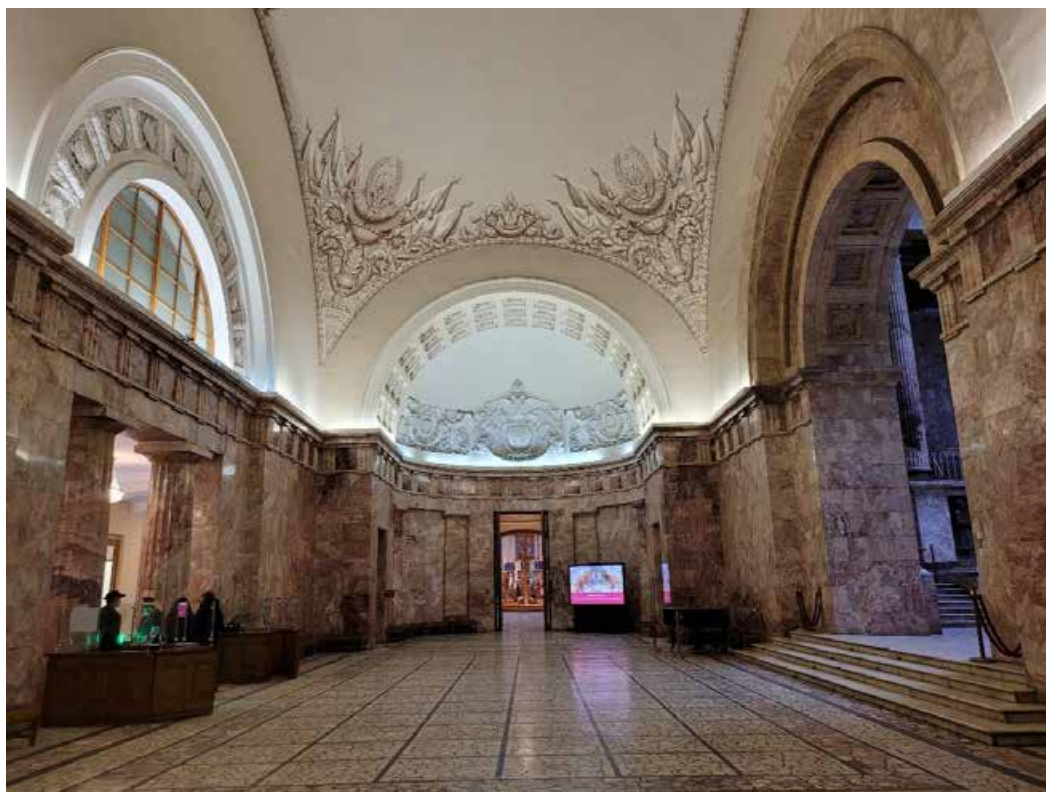
33. Аванзал: сводчатое перекрытие с двумя конхами. ОКНФЗ «Корпус Этнографического отдела Русского музея (Этнографический музей)», входящий в состав ансамбля объекта ОКНФЗ «Дворец Великого князя Михаила Павловича (Русский музей Императора Александра III)», расположенный по адресу: Санкт-Петербург, ул. Инженерная, дом 4/1, литера Е (Инженерная ул., 4-а). Дата съемки: 28.02.2022.

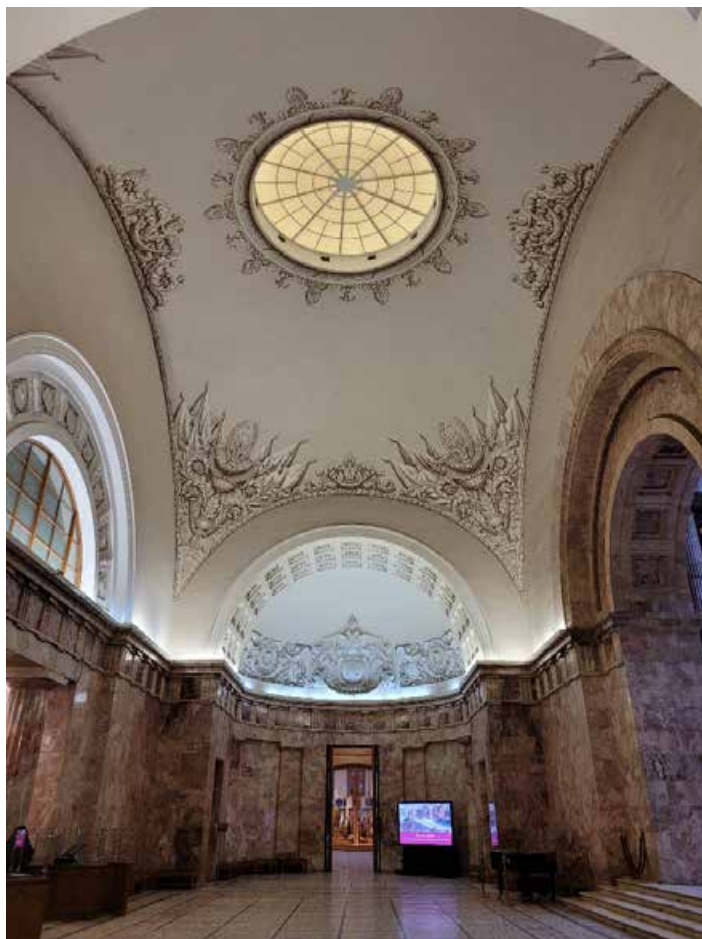
34. Аванзал: световой фонарь, облицовка стен мраморными плитами, включая фриз с триглифами. ОКНФЗ «Корпус Этнографического отдела Русского музея (Этнографический музей)», входящий в состав ансамбля объекта ОКНФЗ «Дворец Великого князя Михаила Павловича (Русский музей Императора Александра III)», расположенный по адресу: Санкт-Петербург, ул. Инженерная, дом 4/1, литера Е (Инженерная ул., 4-а). Дата съемки: 28.02.2022.

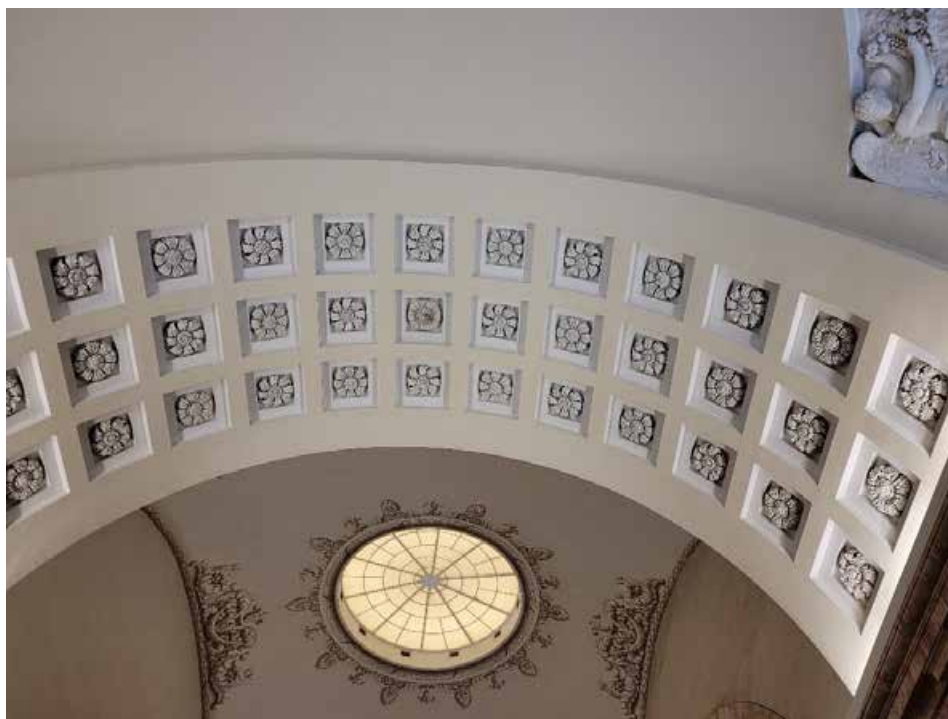
35. Аванзал: кессонированный архивольт с лепным оформлением; лепные композиции по краям конх; росписи в парусах свода и вдоль свода края фонаря (гризайль). ОКНФЗ «Корпус Этнографического отдела Русского музея (Этнографический музей)», входящий в состав ансамбля объекта ОКНФЗ «Дворец Великого князя Михаила Павловича (Русский музей Императора Александра III)», расположенный по адресу: Санкт-Петербург, ул. Инженерная, дом 4/1, литера Е (Инженерная ул., 4-а). Дата съемки: 28.02.2022.

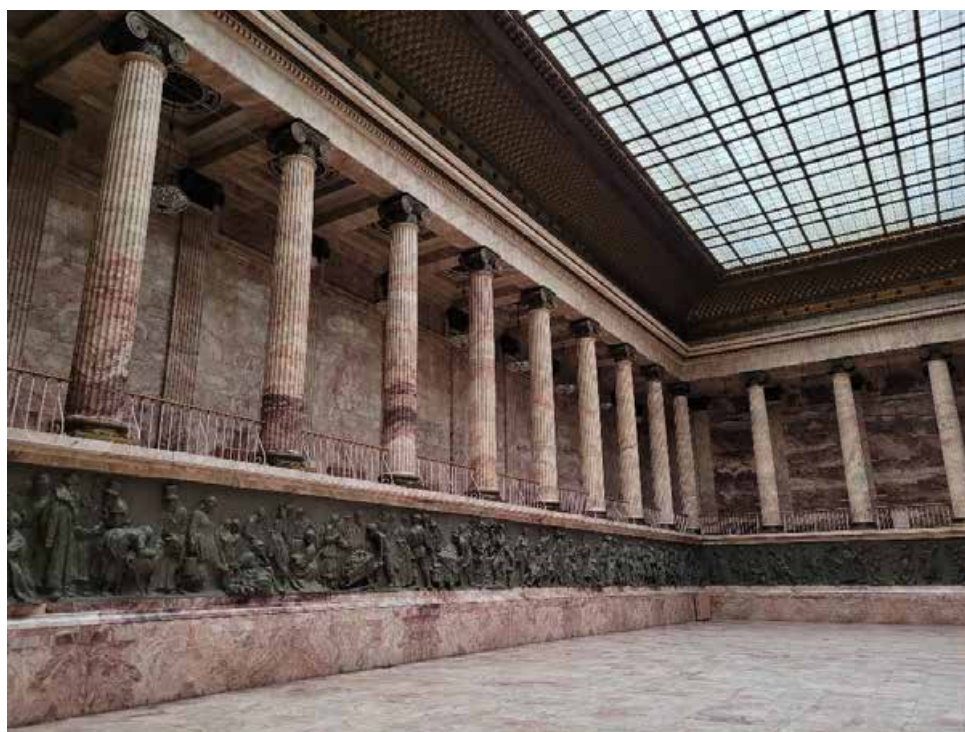
36. Мраморный зал: композиционное решение двухсветного зала с обходной галереей и колоннадой, световой фонарь. ОКНФЗ «Корпус Этнографического отдела Русского музея (Этнографический музей)», входящий в состав ансамбля объекта ОКНФЗ «Дворец Великого князя Михаила Павловича (Русский музей Императора Александра III)», расположенный по адресу: Санкт-Петербург, ул. Инженерная, дом 4/1, литера Е (Инженерная ул., 4-а). Дата съемки: 28.02.2022.

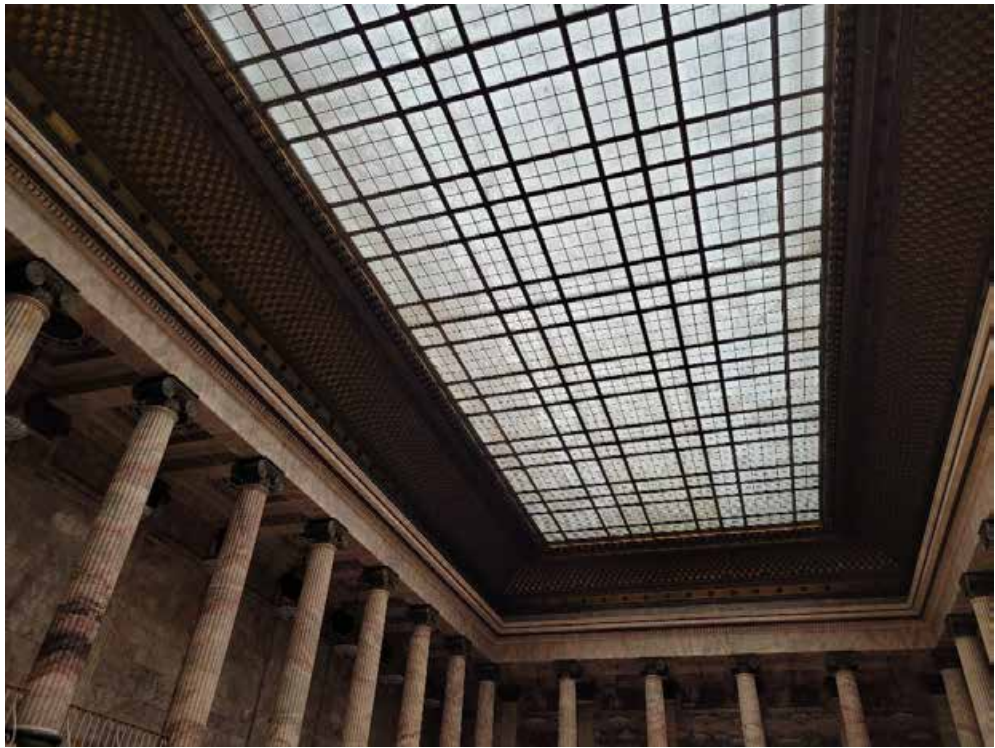
37. Мраморный зал: галерея и колоннадой; световой фонарь – историческое остекление, металлическая падуга с трельяжной решеткой и розетками в местах скрещений; мраморные колонны и пилястры ионического ордера с капителями по периметру зала. ОКНФЗ «Корпус Этнографического отдела Русского музея (Этнографический музей)», входящий в состав ансамбля объекта ОКНФЗ «Дворец Великого князя Михаила Павловича (Русский музей Императора Александра III)», расположенный по адресу: Санкт-Петербург, ул. Инженерная, дом 4/1, литера Е (Инженерная ул., 4-а). Дата съемки: 28.02.2022.

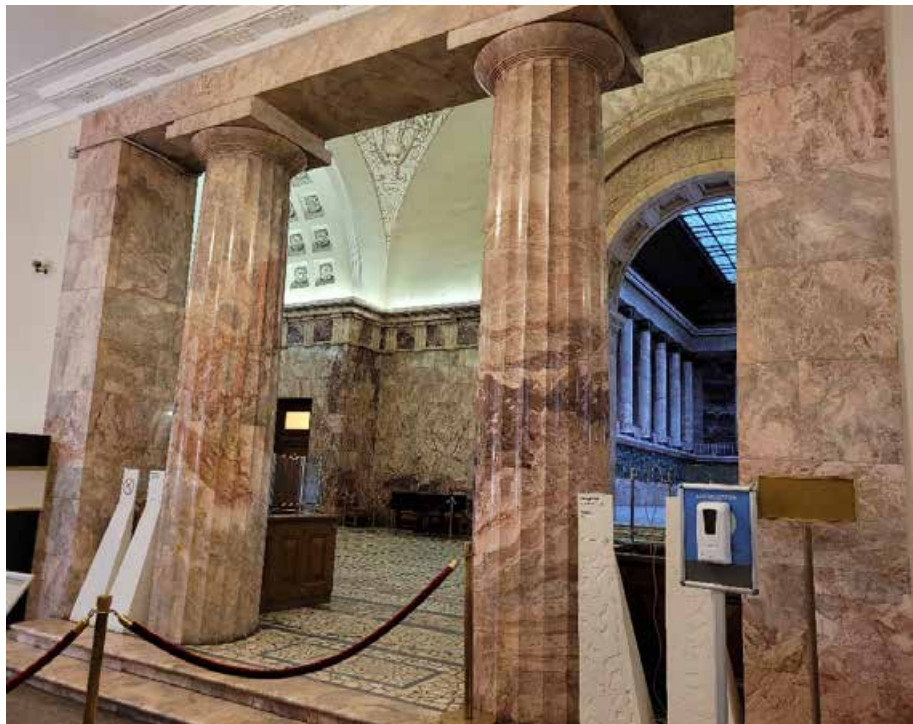
38. Мраморные канелированные колонны дорического ордера. КНФЗ «Корпус Этнографического отдела Русского музея (Этнографический музей)», входящий в состав ансамбля объекта ОКНФЗ «Дворец Великого князя Михаила Павловича (Русский музей Императора Александра III)», расположенный по адресу: Санкт-Петербург, ул. Инженерная, дом 4/1, литера Е (Инженерная ул., 4-а). Дата съемки: 28.02.2022.

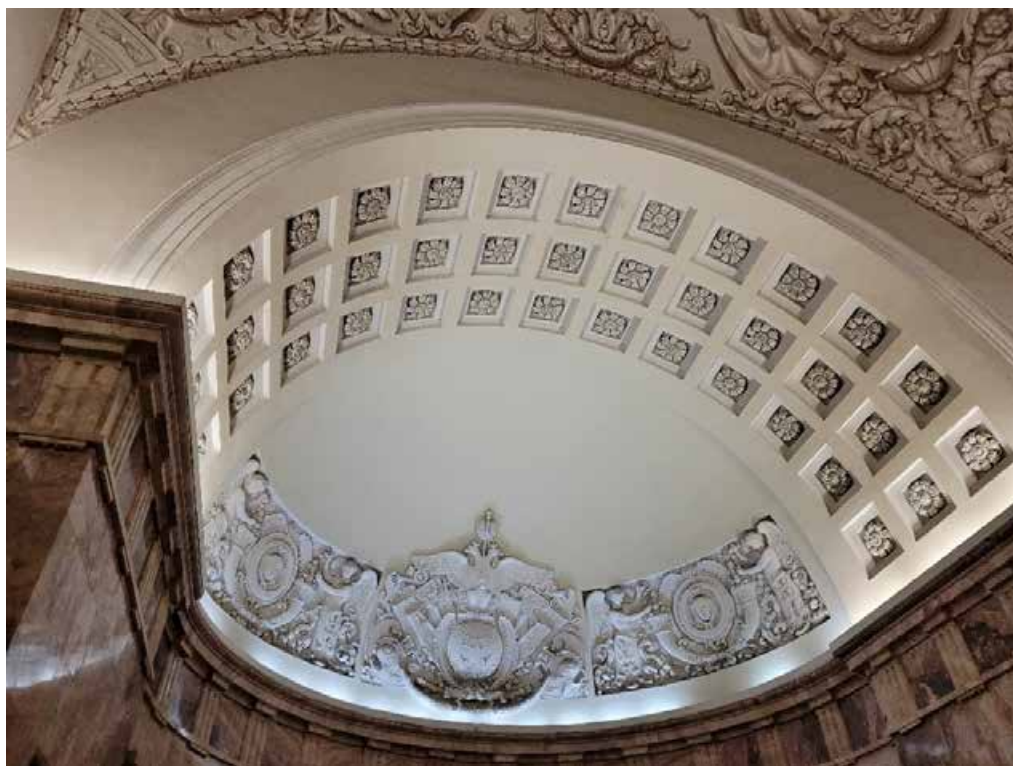
39. Кессонированный архивольт аванзала с лепным оформлением. ОКНФЗ «Корпус Этнографического отдела Русского музея (Этнографический музей)», входящий в состав ансамбля объекта ОКНФЗ «Дворец Великого князя Михаила Павловича (Русский музей Императора Александра III)», расположенный по адресу: Санкт-Петербург, ул. Инженерная, дом 4/1, литера Е (Инженерная ул., 4-а). Дата съемки: 28.02.2022.

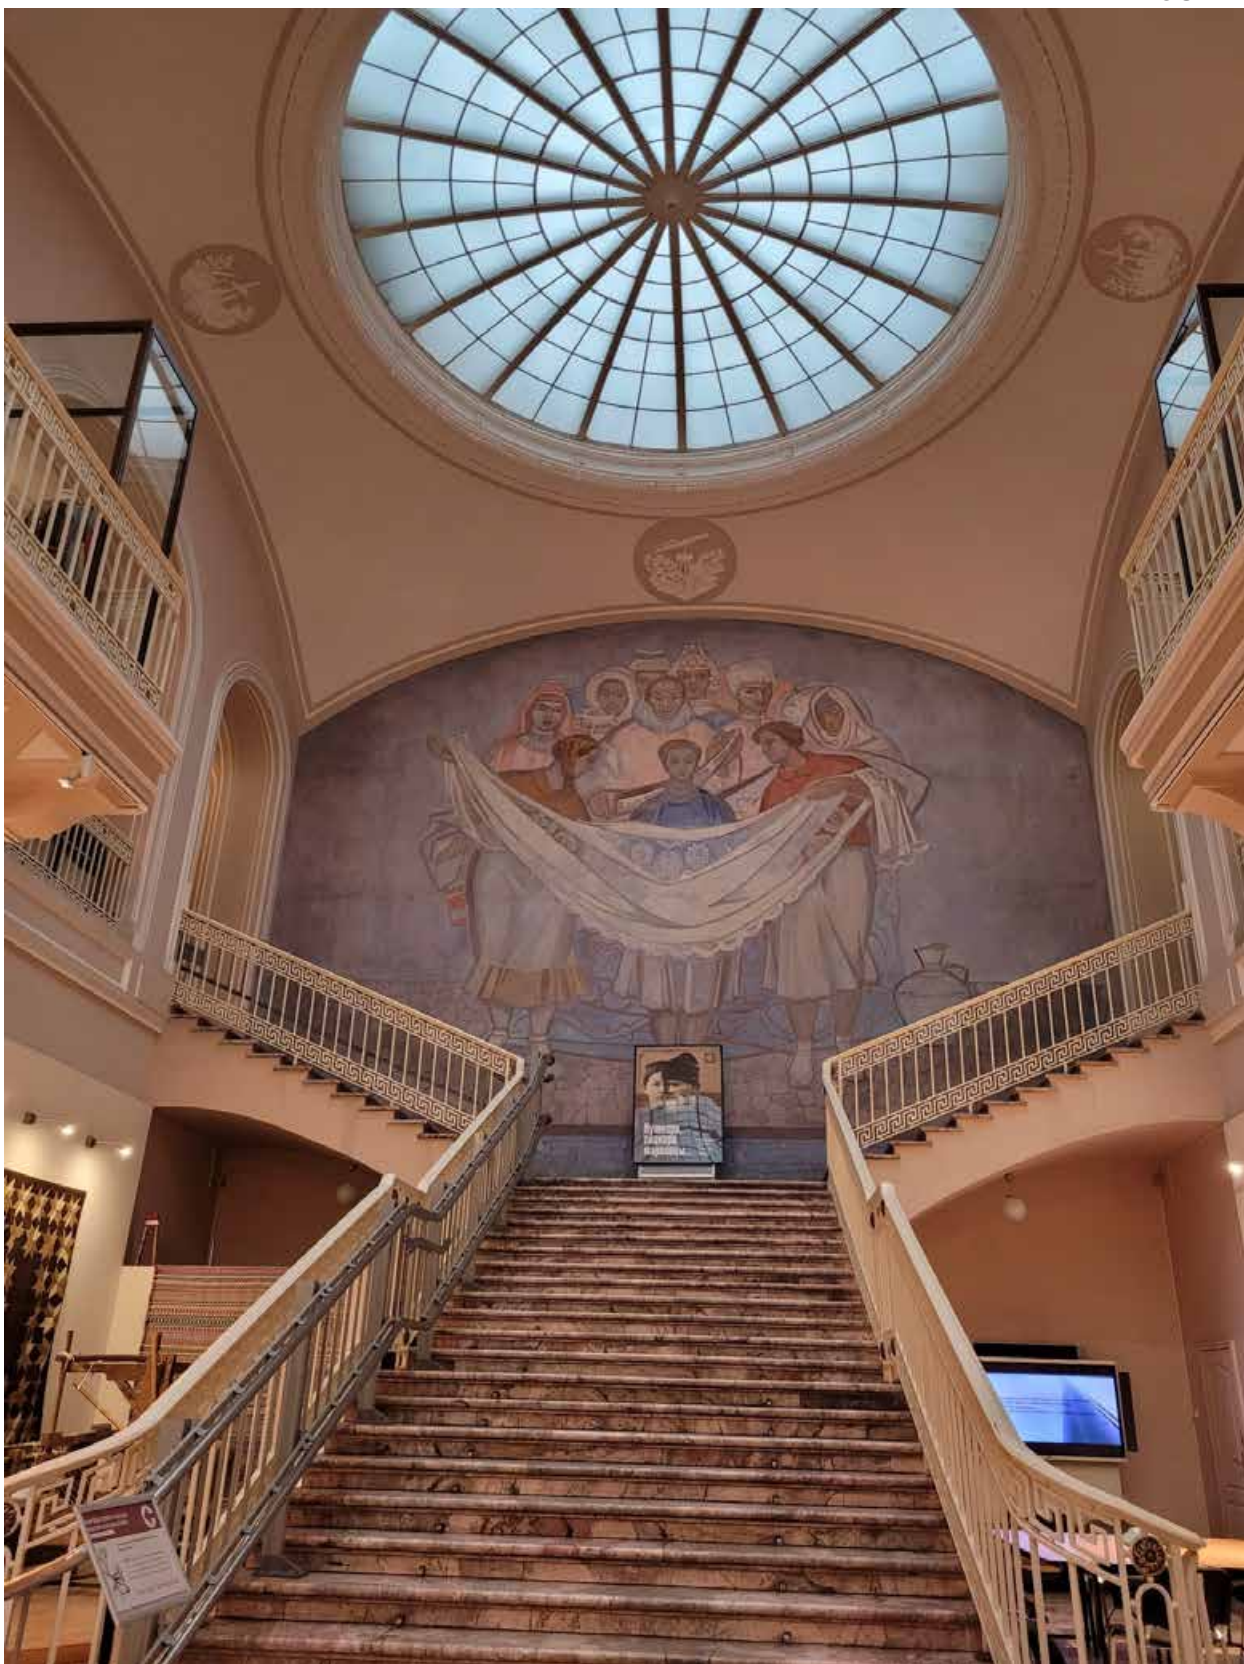
40. Историческая лестница – местоположение, конструкция (по косоурам), габариты, материал (мрамор), конфигурация (распашная, двухмаршевая). ОКНФЗ «Корпус Этнографического отдела Русского музея (Этнографический музей)», входящий в состав ансамбля объекта ОКНФЗ «Дворец Великого князя Михаила Павловича (Русский музей Императора Александра III)», расположенный по адресу: Санкт-Петербург, ул. Инженерная, дом 4/1, литера Е (Инженерная ул., 4-а). Дата съемки: 28.02.2022.

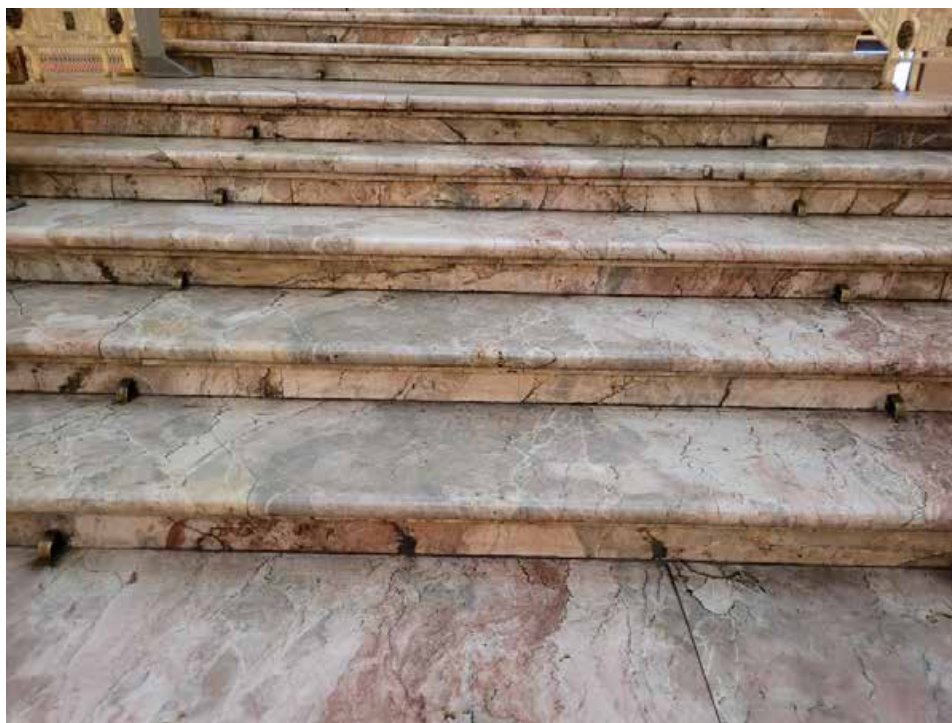
42. Профиль мраморных ступеней исторической лестницы. ОКНФЗ «Корпус Этнографического отдела Русского музея (Этнографический музей)», входящий в состав ансамбля объекта ОКНФЗ «Дворец Великого князя Михаила Павловича (Русский музей Императора Александра III)», расположенный по адресу: Санкт-Петербург, ул. Инженерная, дом 4/1, литера Е (Инженерная ул., 4-а). Дата съемки: 28.02.2022.

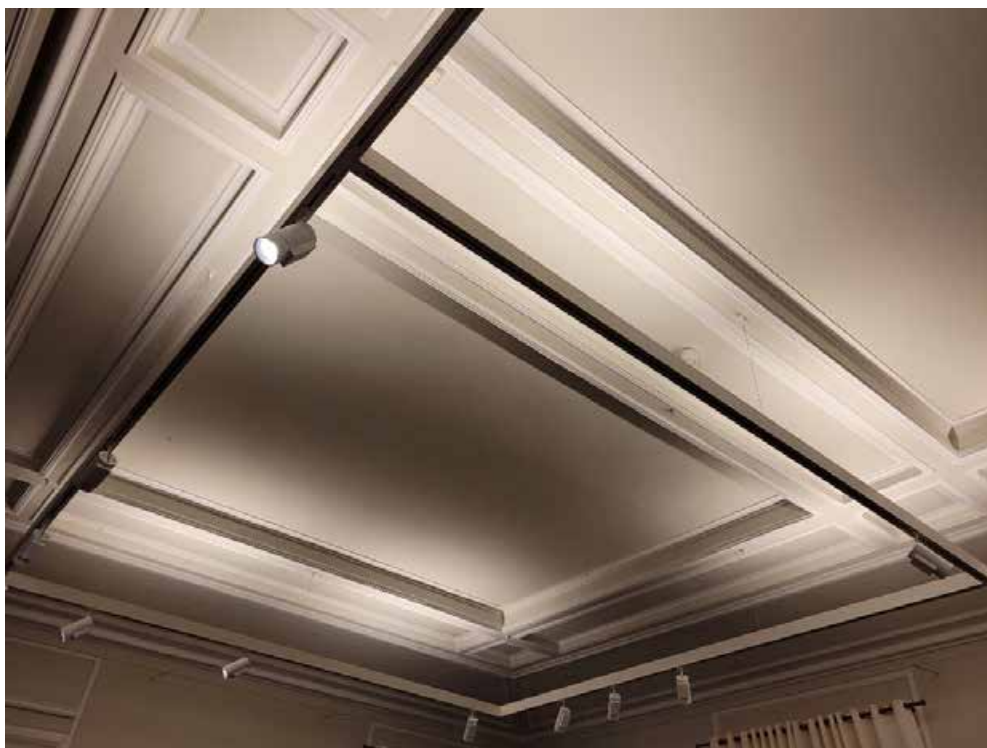
44. Оформление интерьера: плоское перекрытие со стилизованными балками. ОКНФЗ «Корпус Этнографического отдела Русского музея (Этнографический музей)», входящий в состав ансамбля объекта ОКНФЗ «Дворец Великого князя Михаила Павловича (Русский музей Императора Александра III)», расположенный по адресу: Санкт-Петербург, ул. Инженерная, дом 4/1, литера Е (Инженерная ул., 4-а). Дата съемки: 28.02.2022.

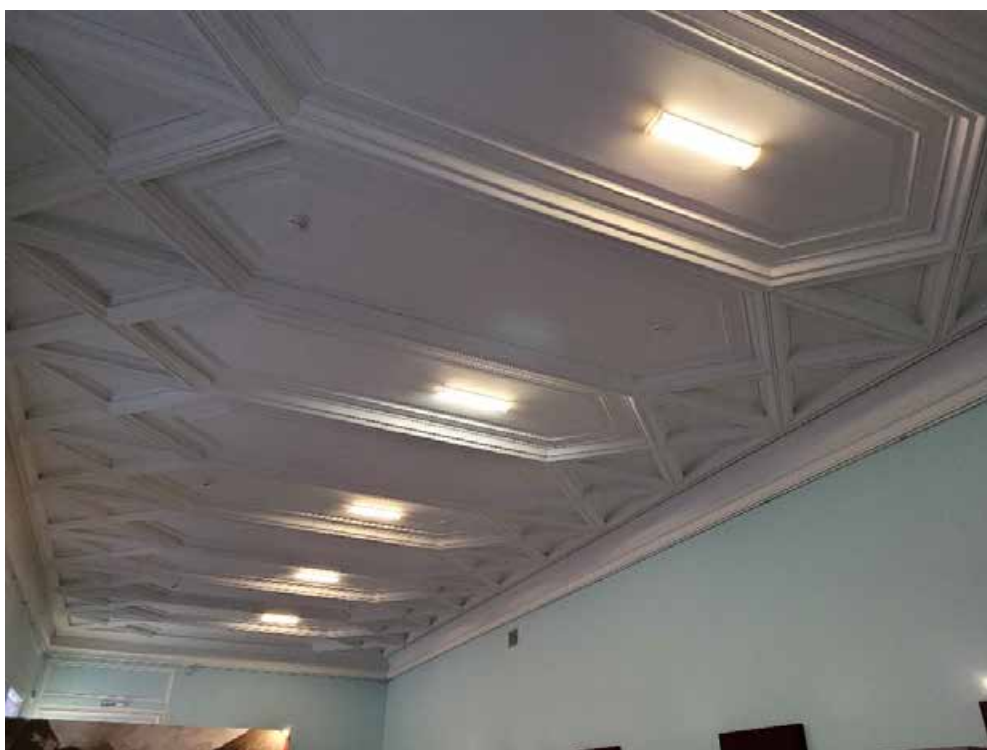
45. Оформление интерьера: плоское перекрытие кессонами различной формы по всему периметру потолка, лепные профилированные рамы, лепной профилированный карниз. ОКНФЗ «Корпус Этнографического отдела Русского музея (Этнографический музей)», входящий в состав ансамбля объекта ОКНФЗ «Дворец Великого князя Михаила Павловича (Русский музей Императора Александра III)», расположенный по адресу: Санкт-Петербург, ул. Инженерная, дом 4/1, литера Е (Инженерная ул., 4-а). Дата съемки: 28.02.2022.

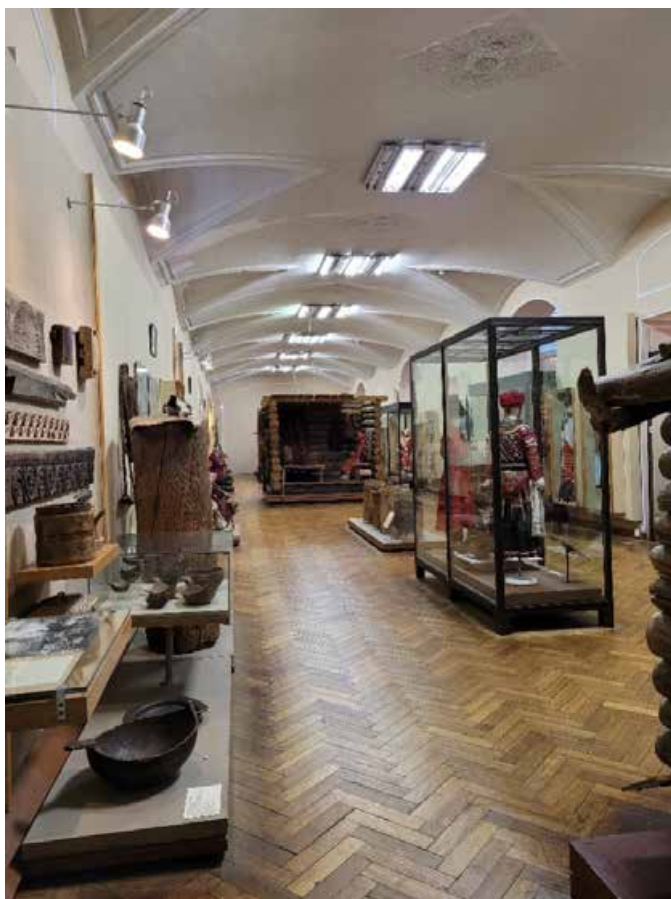
46. Оформление интерьера: сводчатое перекрытие потолка с распалубками; лепные профилированные рамы; лепной профилированный карниз; лепные рамы над дверными проемами. ОКНФЗ «Корпус Этнографического отдела Русского музея (Этнографический музей)», входящий в состав ансамбля объекта ОКНФЗ «Дворец Великого князя Михаила Павловича (Русский музей Императора Александра III)», расположенный по адресу: Санкт-Петербург, ул. Инженерная, дом 4/1, литера Е (Инженерная ул., 4-а). Дата съемки: 28.02.2022.
