**Объекты культурного наследия федерального значения
. Корпус Этнографического отдела Русского музея (Этнографический музей) и «Флигель служебный восточный Михайловского дворца (флигель Этнографического музея)», входящие в состав ансамбля объекта культурного наследия федерального значения «Дворец Великого князя Михаила Павловича (Русский музей Императора Александра III)»**

**Адрес объектов:
Санкт-Петербург, ул. Инженерная, дом 4/1, литеры Е и М**

Акт

по результатам государственной историко-культурной экспертизы проектной документации на проведение работ по сохранению объектов культурного наследия федерального значения «Корпус Этнографического отдела Русского музея (Этнографический музей) и «Флигель служебный восточный Михайловского дворца (флигель Этнографического музея)», входящих в состав ансамбля объекта культурного наследия федерального значения «Дворец Великого князя Михаила Павловича (Русский музей Императора Александра III)» и расположенных по адресу: Санкт-Петербург, ул. Инженерная, дом 4/1, литеры Е и М; предусмотренных проектом «Проектная документация по ремонту и замене инженерных сетей Корпуса Этнографического отдела Русского музея (Этнографический музей) и Флигеля с

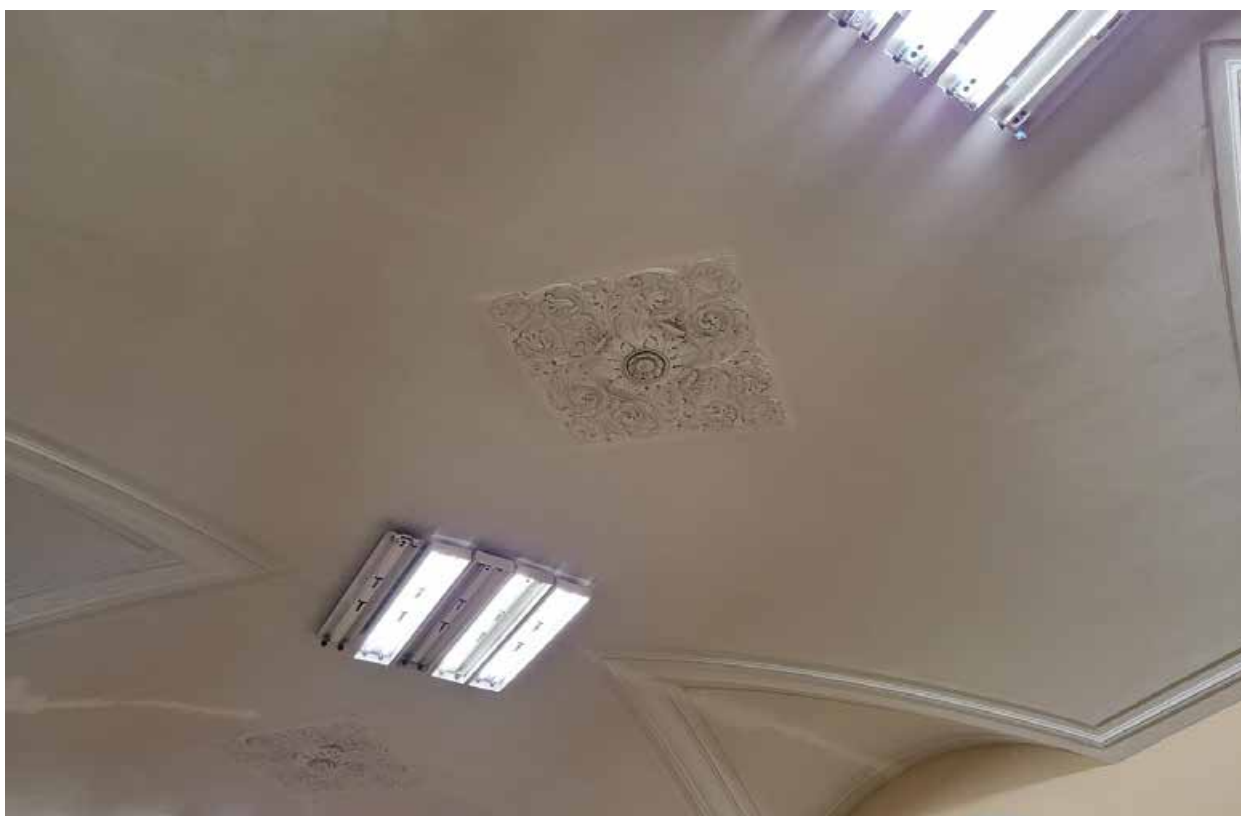
47. Оформление интерьера: лепные потолочные розетки растительного орнамента. ОКНФЗ «Корпус Этнографического отдела Русского музея (Этнографический музей)», входящий в состав ансамбля объекта ОКНФЗ «Дворец Великого князя Михаила Павловича (Русский музей Императора Александра III)», расположенный по адресу: Санкт-Петербург, ул. Инженерная, дом 4/1, литера Е (Инженерная ул., 4-а). Дата съемки: 28.02.2022.

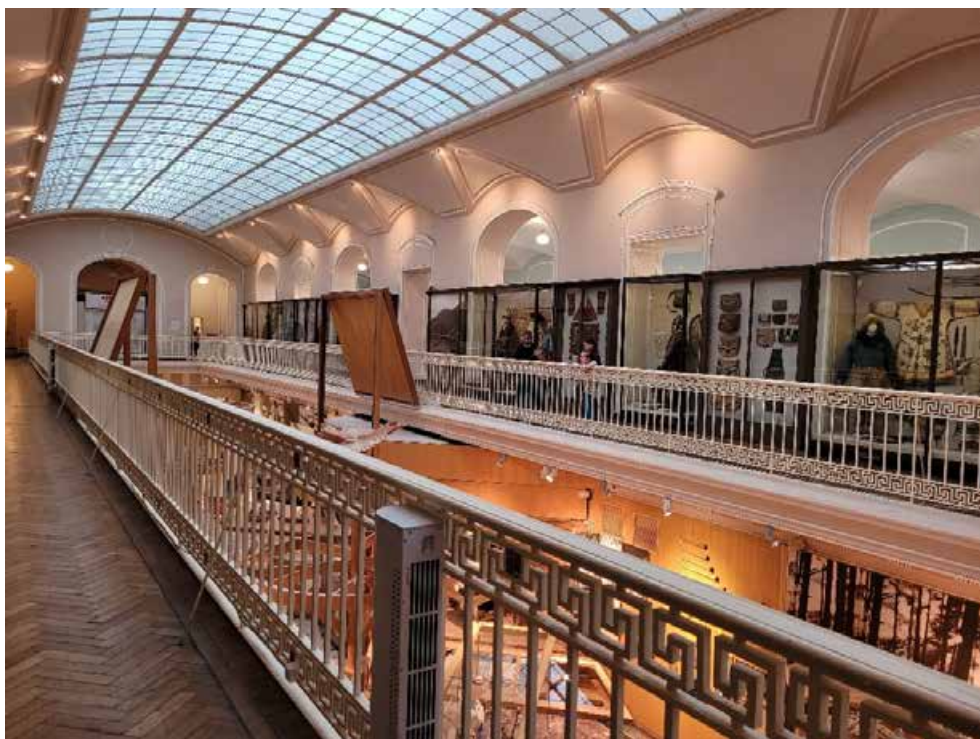
48. Галерея с металлическими ограждениями и арочными проемами в ограждающих стенах, сводчатое перекрытие над галереей с распалубками. ОКНФЗ «Корпус Этнографического отдела Русского музея (Этнографический музей)», входящий в состав ансамбля объекта ОКНФЗ «Дворец Великого князя Михаила Павловича (Русский музей Императора Александра III)», расположенный по адресу: Санкт-Петербург, ул. Инженерная, дом 4/1, литера Е (Инженерная ул., 4-а). Дата съемки: 28.02.2022.

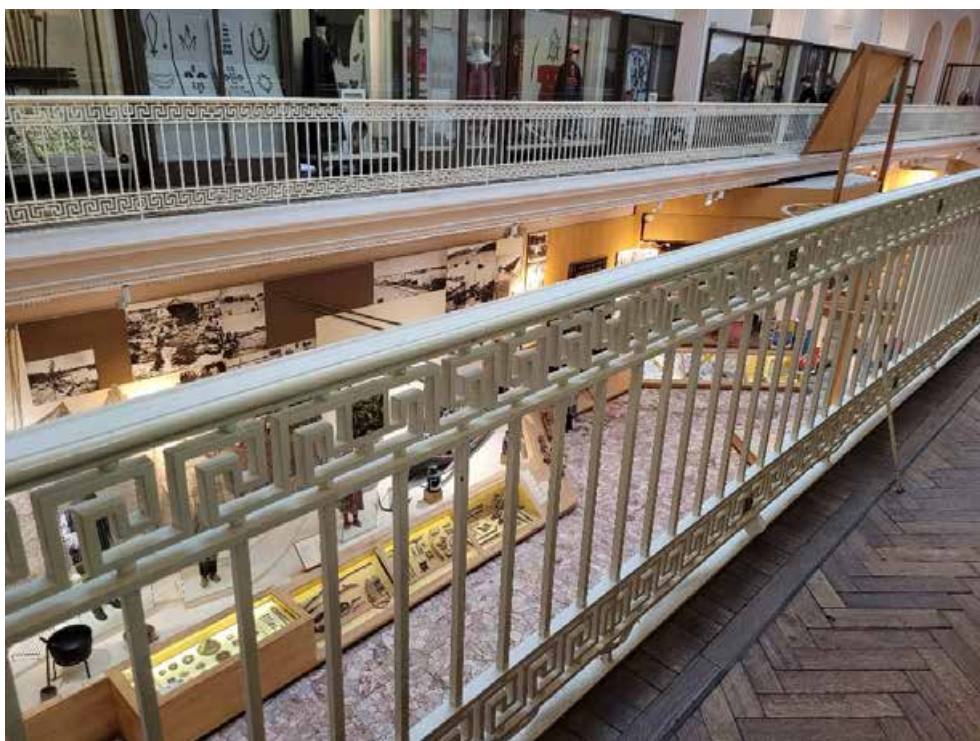
49. Металлическое ограждение галереи. ОКНФЗ «Корпус Этнографического отдела Русского музея (Этнографический музей)», входящий в состав ансамбля объекта ОКНФЗ «Дворец Великого князя Михаила Павловича (Русский музей Императора Александра III)», расположенный по адресу: Санкт-Петербург, ул. Инженерная, дом 4/1, литера Е (Инженерная ул., 4-а). Дата съемки: 28.02.2022.

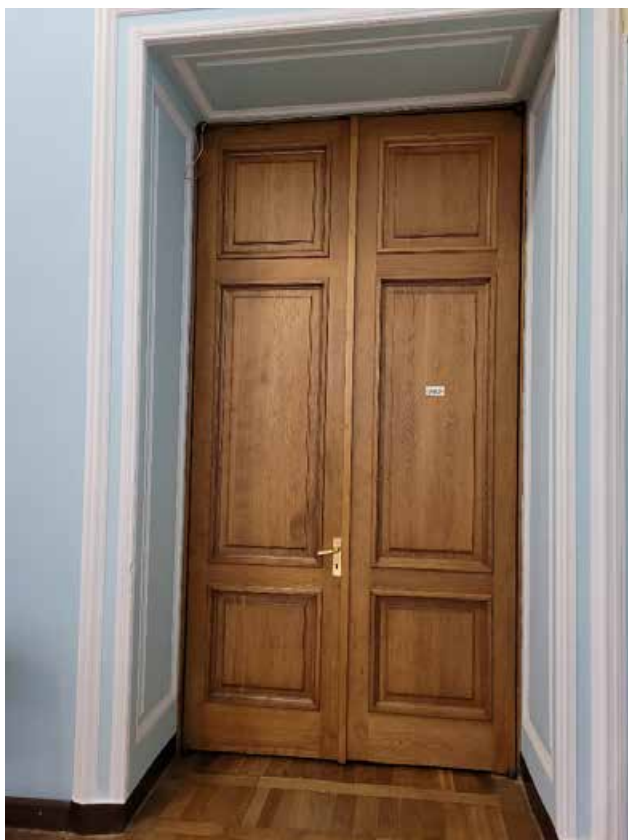
50. Историческая деревянная двустворчатая дверь. ОКНФЗ «Корпус Этнографического отдела Русского музея (Этнографический музей)», входящий в состав ансамбля объекта ОКНФЗ «Дворец Великого князя Михаила Павловича (Русский музей Императора Александра III)», расположенный по адресу: Санкт-Петербург, ул. Инженерная, дом 4/1, литера Е (Инженерная ул., 4-а). Дата съемки: 28.02.2022.

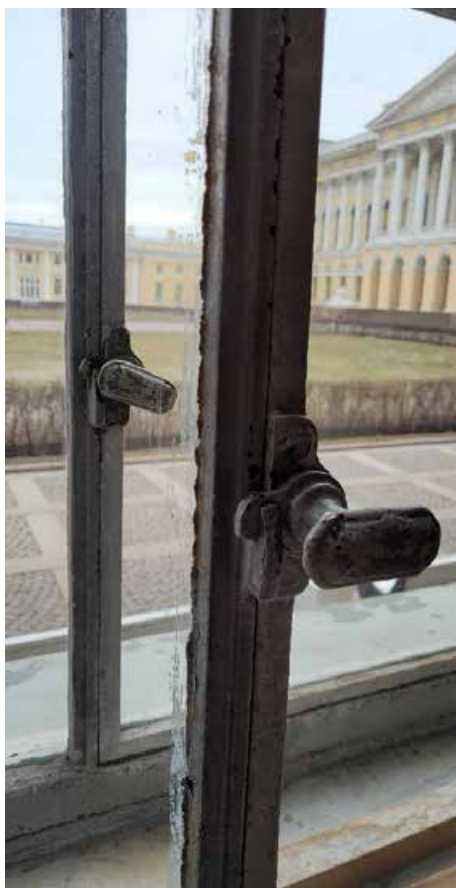
52. Историческая оконная фурнитура. ОКНФЗ «Корпус Этнографического отдела Русского музея (Этнографический музей)», входящий в состав ансамбля объекта ОКНФЗ «Дворец Великого князя Михаила Павловича (Русский музей Императора Александра III)», расположенный по адресу: Санкт-Петербург, ул. Инженерная, дом 4/1, литера Е (Инженерная ул., 4-а). Дата съемки: 28.02.2022.

- окна: металлические, металлические рамы с деревянным заполнением, окрашены, наблюдаются деформации металлических элементов, следы коррозии на элементах и деталях из черного металла, повсеместные загрязнения, пятна ржавчины, отслоение красочного слоя;

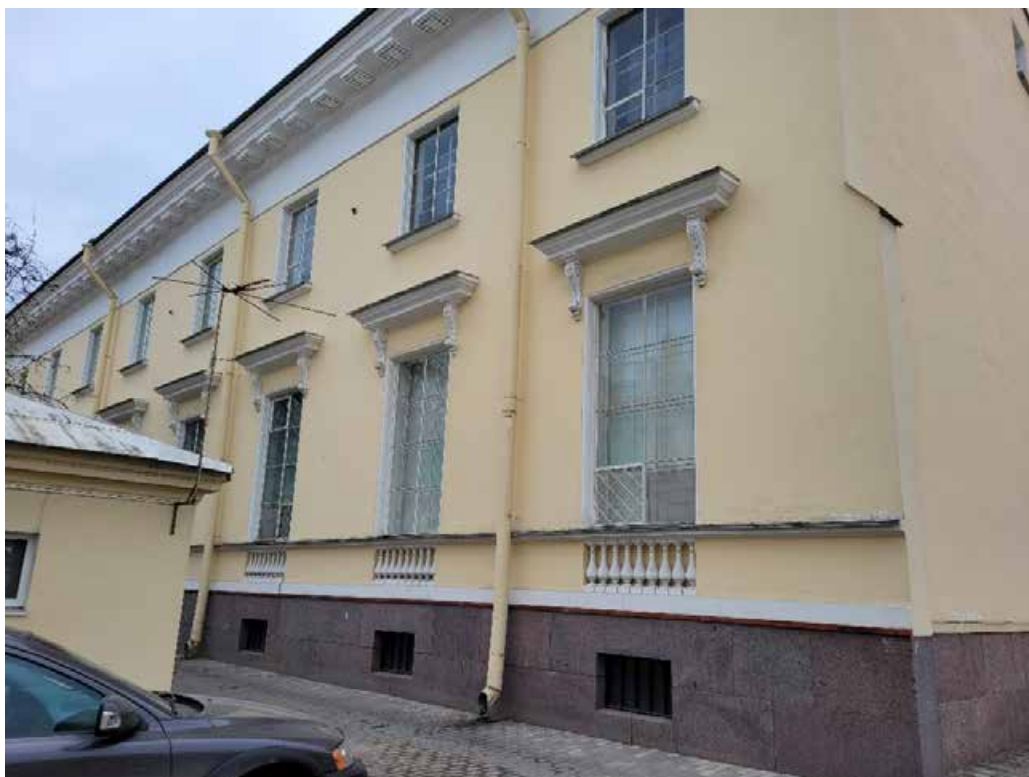
54. Дворовый фасад: профилированный венчающий карниз с сухариками; исторический лепной декор – балюстрады в подоконном пространстве окон первого этажа. ОКНФЗ «Корпус Этнографического отдела Русского музея (Этнографический музей)», входящий в состав ансамбля объекта ОКНФЗ «Дворец Великого князя Михаила Павловича (Русский музей Императора Александра III)», расположенный по адресу: Санкт-Петербург, ул. Инженерная, дом 4/1, литера Е (Инженерная ул., 4-а). Дата съемки: 28.02.2022.

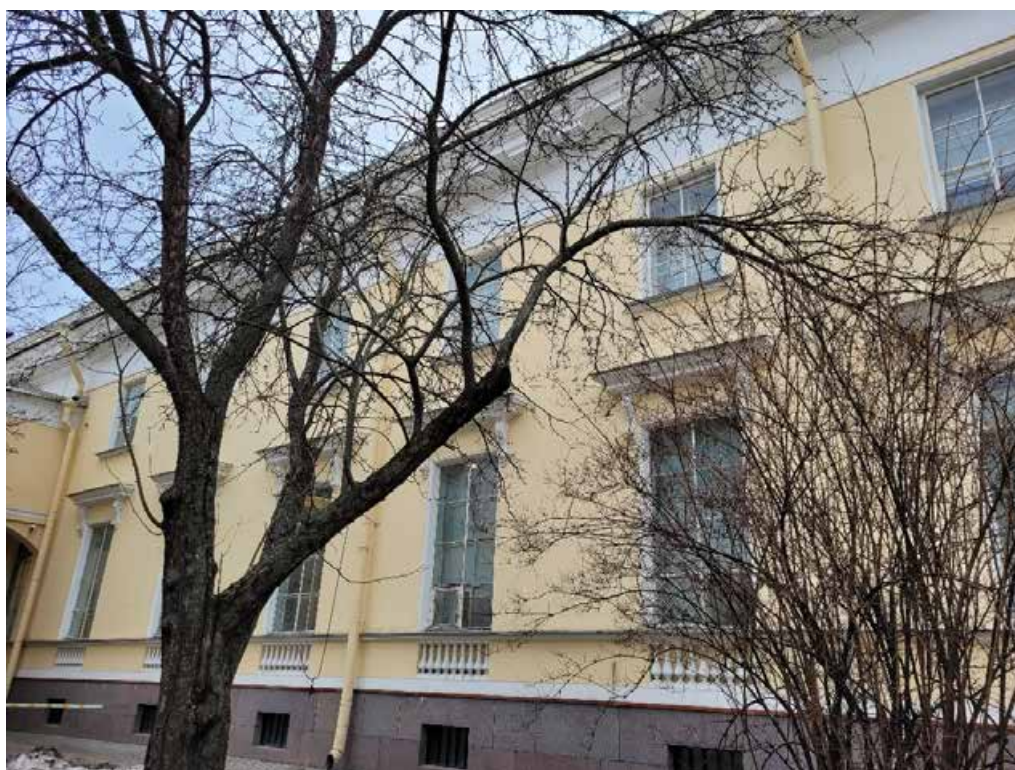
55. Дворовый фасад: сандрики на фигурных кронштейнах над окнами первого этажа. ОКНФЗ «Корпус Этнографического отдела Русского музея (Этнографический музей)», входящий в состав ансамбля объекта ОКНФЗ «Дворец Великого князя Михаила Павловича (Русский музей Императора Александра III)», расположенный по адресу: Санкт-Петербург, ул. Инженерная, дом 4/1, литера Е (Инженерная ул., 4-а). Дата съемки: 28.02.2022.

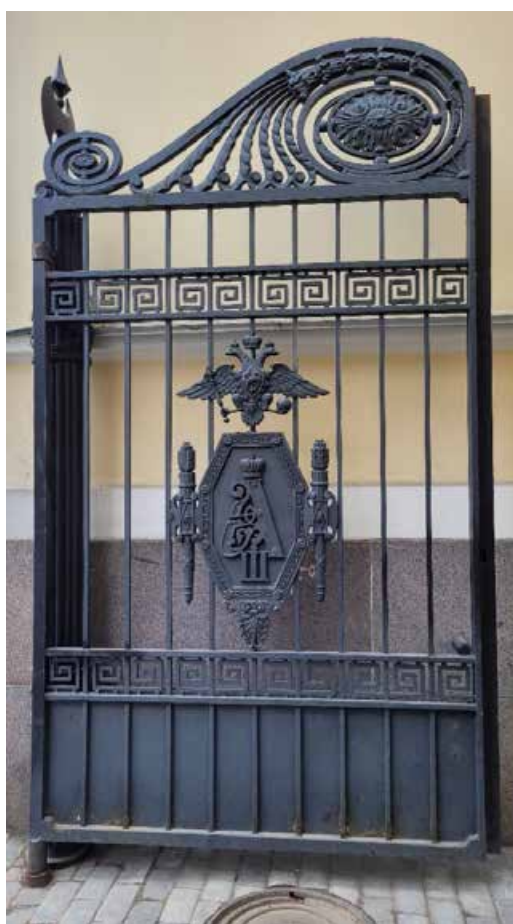
57. Чугунные ворота, расположенные между музейным и административным корпусами, открывающие проход в первый двор. ОКНФЗ «Корпус Этнографического отдела Русского музея (Этнографический музей)», входящий в состав ансамбля объекта ОКНФЗ «Дворец Великого князя Михаила Павловича (Русский музей Императора Александра III)», расположенный по адресу: Санкт-Петербург, ул. Инженерная, дом 4/1, литера Е (Инженерная ул., 4-а). Дата съемки: 28.02.2022.

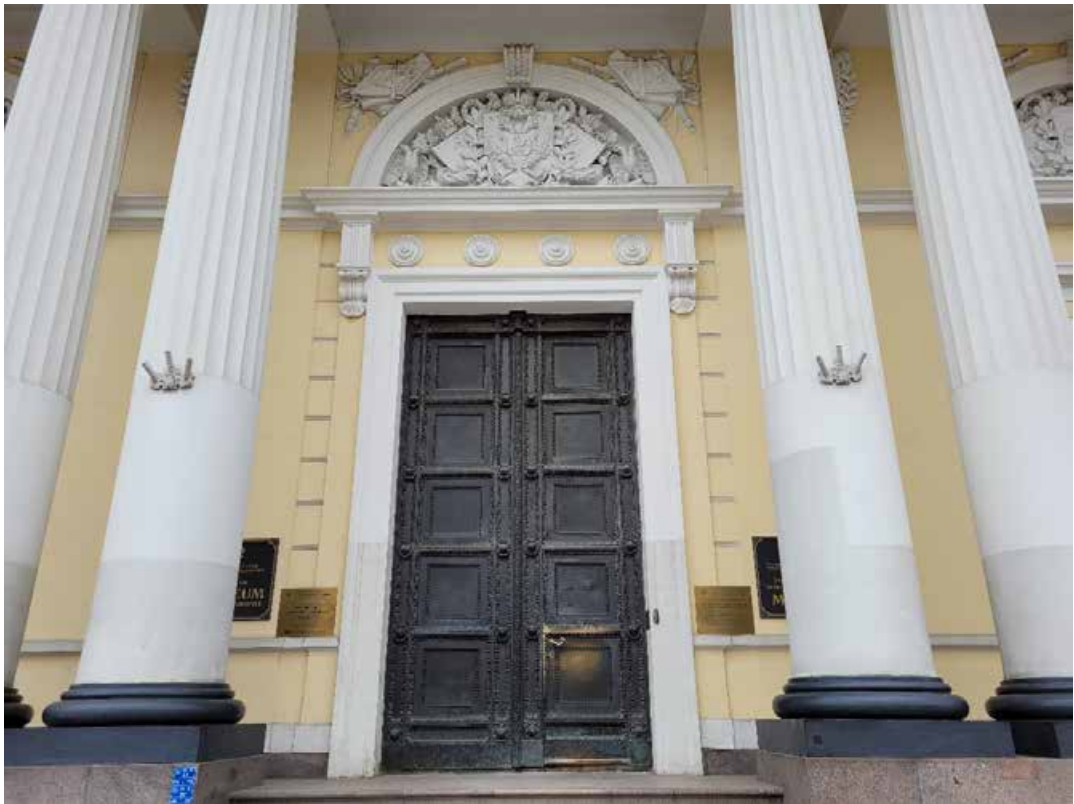
61. Фрагмент лицевого фасада по Инженерной улице: деревянная двустворчатая дверь с филенками, обшита литыми металлическими деталями, декорирована лиственной порезкой. ОКНФЗ «Корпус Этнографического отдела Русского музея (Этнографический музей)», входящий в состав ансамбля объекта ОКНФЗ «Дворец Великого князя Михаила Павловича (Русский музей Императора Александра III)», расположенный по адресу: Санкт-Петербург, ул. Инженерная, дом 4/1, литера Е (Инженерная ул., 4-а). Дата съемки: 28.02.2022.

- двери: дверь главного входа дубовая на железном каркасе, обшита бронзовыми листами литыми деталями, состояние удовлетворительное;
- з) интерьеры:²
 - полы: в помещении входного вестибюля (пом. 1-Н(2)), аванзала (пом. 1-Н(3)), музейных залов (пом. 1-Н(6, 11, 12, 13, 16, 21, 43, 59, 61, 64)) сплошные мозаичные, в помещениях второго этажа – аутентичный дубовый паркет с инкрустацией ценными породами дерева, шпунтованный дубовый паркет в «елочку», «плетенка», состояние удовлетворительное; сплошные мозаичные «террасии» простого геометрического рисунка, наблюдаются трещины с утратой мраморного заполнения, отдельные места с утратой верхнего слоя, износ декоративного слоя, незначительные неровности по всей поверхности, царапины, выбоины; Мраморный зал (пом. 1(3)) полы зала и галерей каменные из мрамора, частично утрачены, состояние удовлетворительное; на дату составления акта часть полов в помещениях накрыты ковролином, в помещениях без архитектурно-художественной отделки полы дощатые, линолеум;

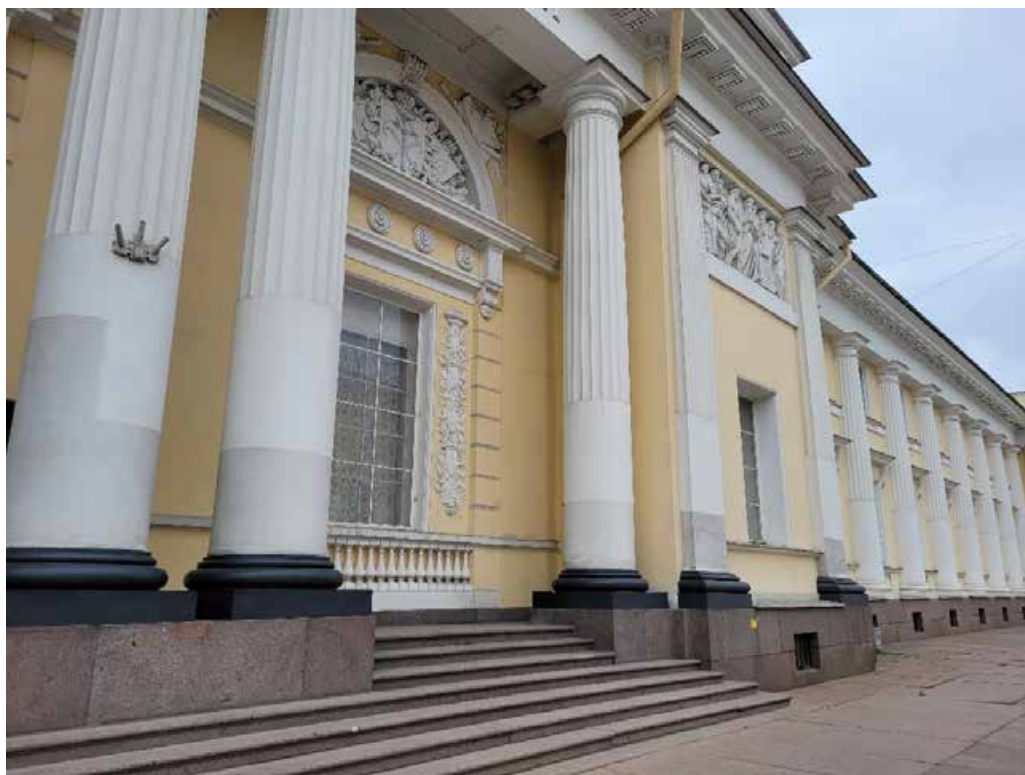
62. Фрагмент портика с колоннами дорического ордера, каннелированными в верхних 2/3. Полуколонны и пилястры дорического ордера, каннелированные в верхних 2/3. ОКНФЗ «Корпус Этнографического отдела Русского музея (Этнографический музей)», входящий в состав ансамбля объекта ОКНФЗ «Дворец Великого князя Михаила Павловича (Русский музей Императора Александра III)», расположенный по адресу: Санкт-Петербург, ул. Инженерная, дом 4/1, литера Е (Инженерная ул., 4-а). Дата съемки: 28.02.2022.

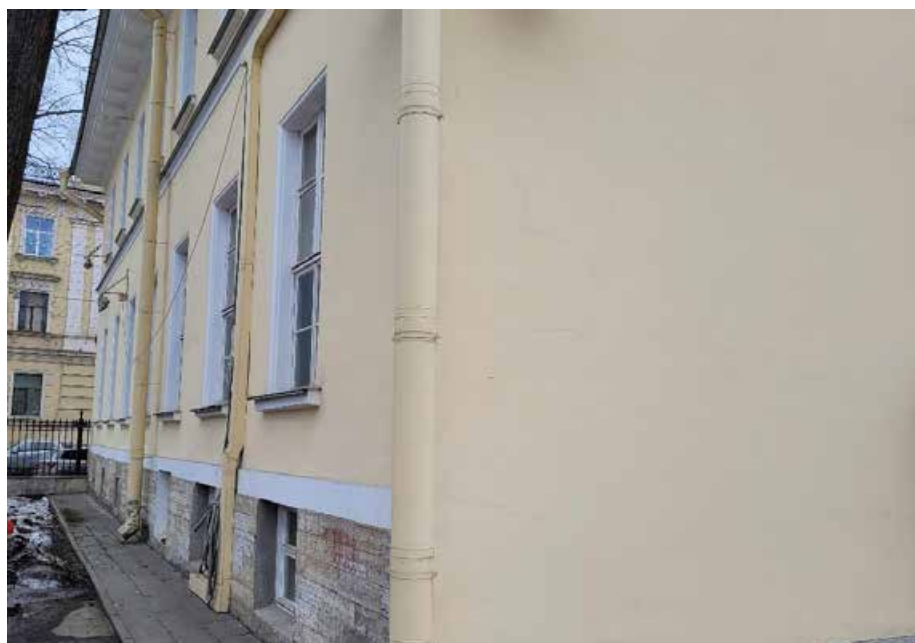
2. Угол дворового фасада. ОКНФЗ «Флигель служебный восточный Михайловского дворца (флигель Этнографического музея)», входящий в состав ансамбля ОКНФЗ «Дворец Великого князя Михаила Павловича (Русский музей Императора Александра III)», расположенный по адресу: Санкт-Петербург, ул. Инженерная, дом 4/1, литера М (Садовая ул., 1). Дата съемки: 28.02.2022.

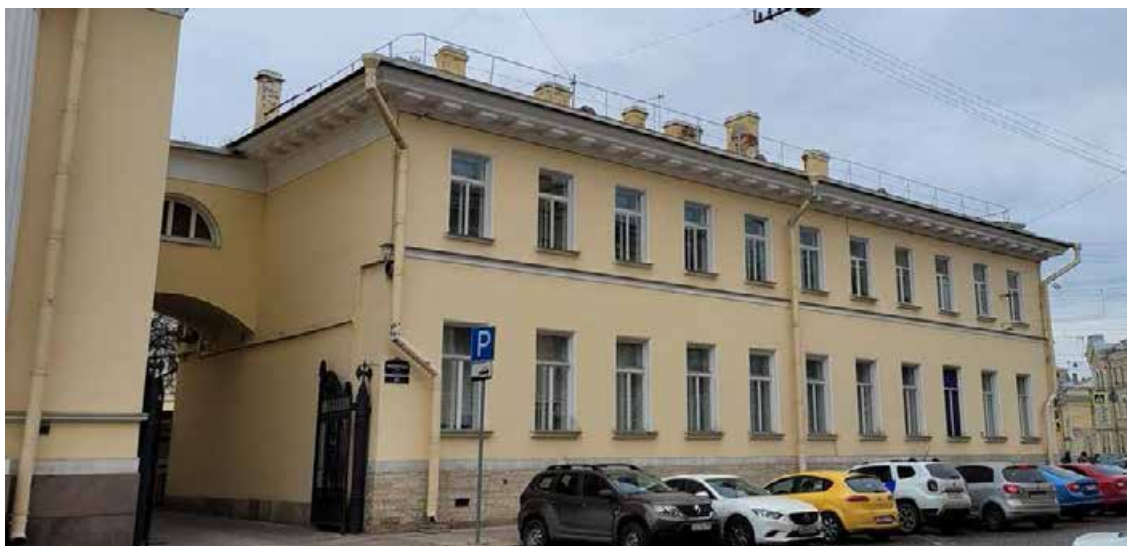
3. Фасад по Инженерной улице: историческое архитектурно-художественное решение в приемах позднего классицизма. ОКНФЗ «Флигель служебный восточный Михайловского дворца (флигель Этнографического музея)», входящий в состав ансамбля ОКНФЗ «Дворец Великого князя Михаила Павловича (Русский музей Императора Александра III)», расположенный по адресу: Санкт-Петербург, ул. Инженерная, дом 4/1, литера М (Садовая ул., 1). Дата съемки: 28.02.2022.

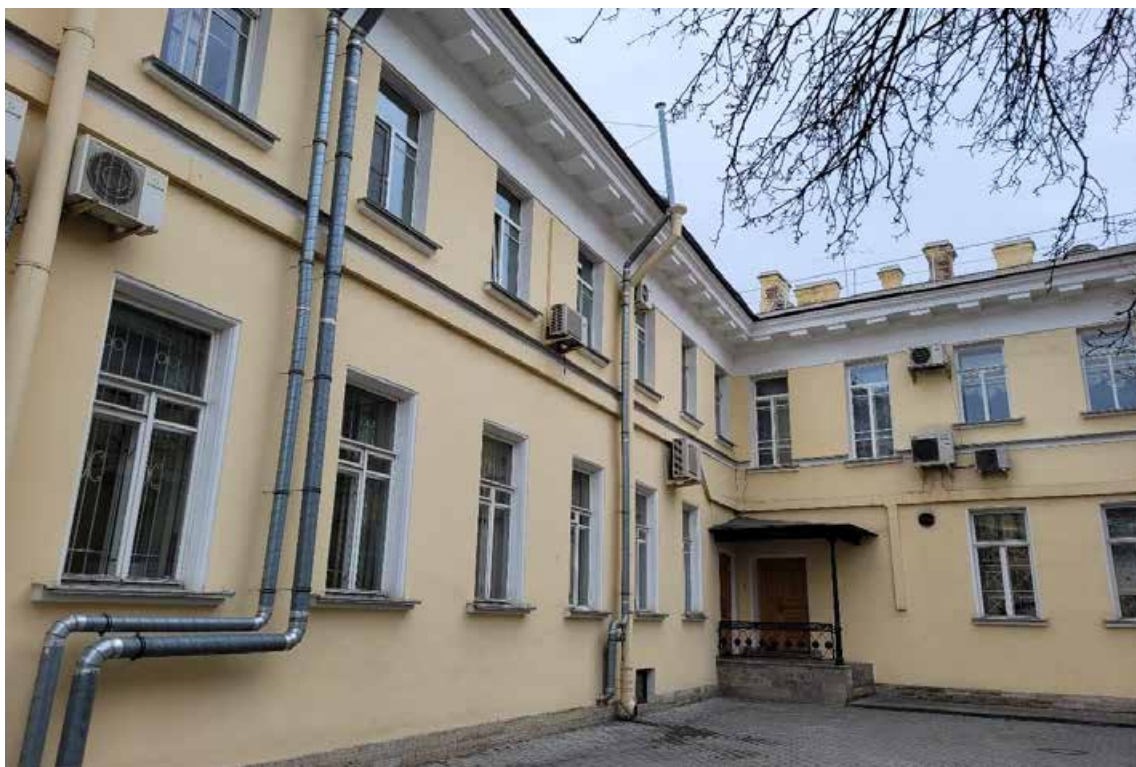
4. Фрагмент дворового фасада: исторические оконные и дверные проемы; заполнения оконных и дверных проемов; профилированные межэтажные тяги; подоконные доски. ОКНФЗ «Флигель служебный восточный Михайловского дворца (флигель Этнографического музея)», входящий в состав ансамбля ОКНФЗ «Дворец Великого князя Михаила Павловича (Русский музей Императора Александра III)», расположенный по адресу: Санкт-Петербург, ул. Инженерная, дом 4/1, литера М (Садовая ул., 1) Дата съемки: 28.02.2022.

- балконы, лоджии, крыльца: крыльцо главного входа со стороны дворового фасада из гранитных ступеней с площадкой, состояние удовлетворительное;
- окна: двойные одностворчатые деревянные переплеты в деревянных коробках, окрашены, подоконники деревянные крашены, наблюдается рассыхание древесины рам, следы коррозии на элементах и деталях из черного металла, повсеместные загрязнения, отслоение красочного слоя, трещины и зазоры между деревянными элементами подоконных досок;

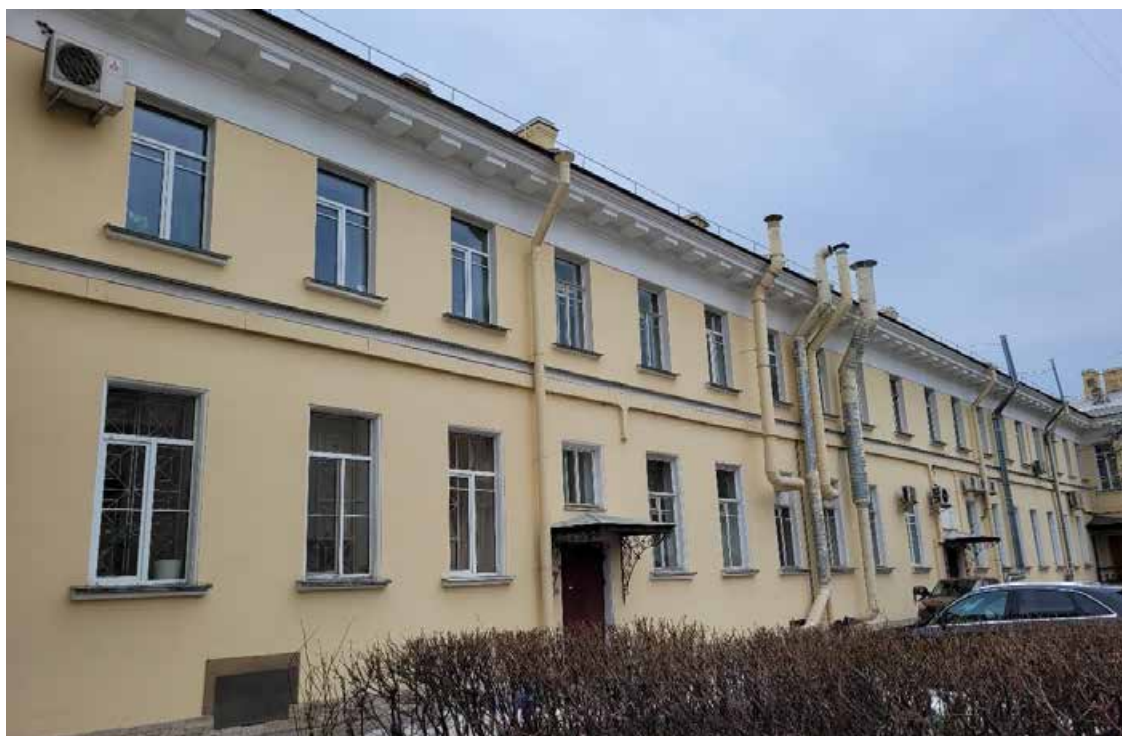
6. Дворовый фасад: отделка окрашенной штукатуркой; известняковый цоколь; исторические оконные и дверные проемы; деревянные заполнения оконных и дверных проемов; профилированные межэтажные тяги; антаблемент с гладким фризом; профилированный венчающий карниз с модульонами. ОКНФЗ «Флигель служебный восточный Михайловского дворца (флигель Этнографического музея)», входящий в состав ансамбля объекта ОКНФЗ «Дворец Великого князя Михаила Павловича (Русский музей Императора Александра III)», расположенный по адресу: Санкт-Петербург, ул. Инженерная, дом 4/1, литера М (Садовая ул., 1) Дата съемки: 28.02.2022.

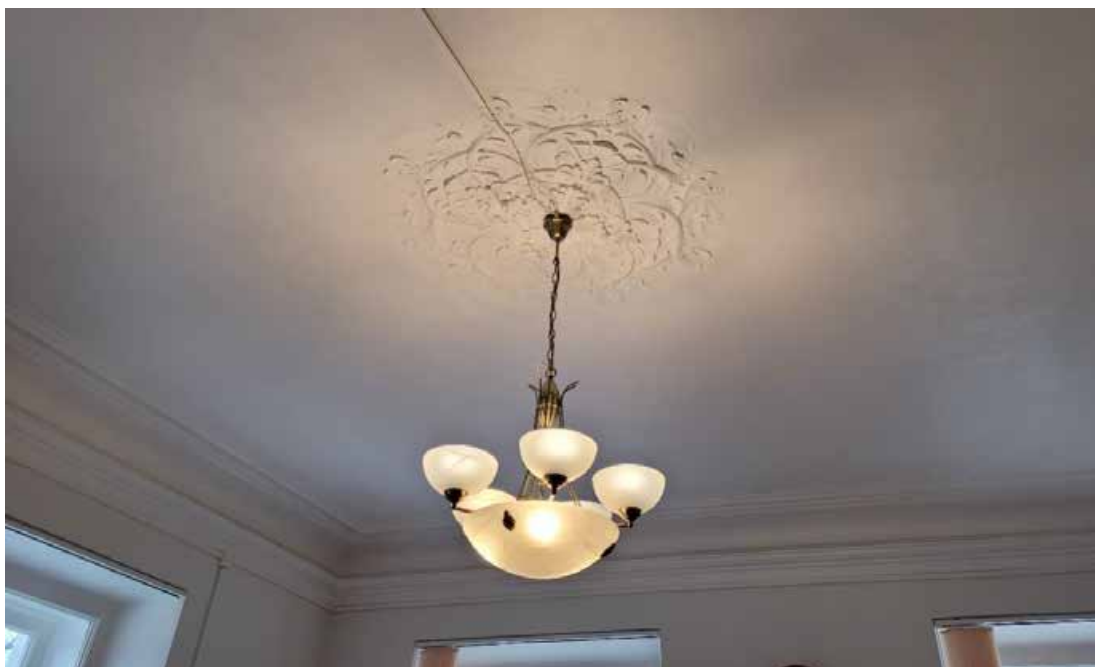
9. Оформление интерьера: лепная потолочная розетка растительного орнамента; профилированные лепные тяги. ОКНФЗ «Флигель служебный восточный Михайловского дворца (флигель Этнографического музея)», входящий в состав ансамбля ОКНФЗ «Дворец Великого князя Михаила Павловича (Русский музей Императора Александра III)», расположенный по адресу: Санкт-Петербург, ул. Инженерная, дом 4/1, литера М (Садовая ул., 1) Дата съемки: 28.02.2022.

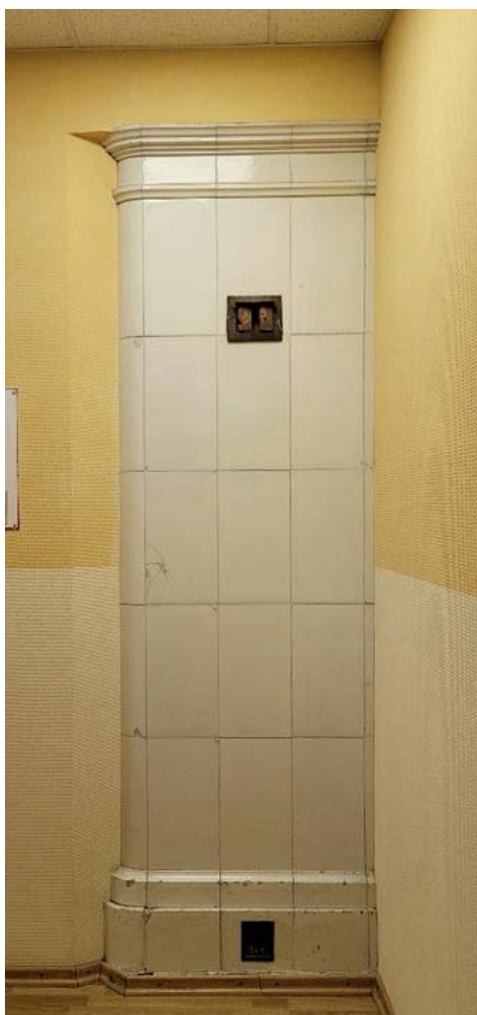
10. Оформление интерьера: печь одноярусная средистенная на цоколе, облицована гладким глазурированным изразцом белого цвета, профилированный фриз и карниз. ОКНФЗ «Флигель служебный восточный Михайловского дворца (флигель Этнографического музея)», входящий в состав ансамбля ОКНФЗ «Дворец Великого князя Михаила Павловича (Русский музей Императора Александра III)», расположенный по адресу: Санкт-Петербург, ул. Инженерная, дом 4/1, литера М (Садовая ул., 1) Дата съемки: 28.02.2022.

№ п/п	Наименование местонахождение предмета	Описание и сохранность	Кол-во	Примечания
1	2	3	4	5
1.	Печь средистенная Пом.5-Н; пом.№1, (54,0 кв м)	Печь средистенная, белого изразца, на цоколе, с полкой. Изразцы гладкие. Корпус печи прямоугольный, в середине верхней части – прямоугольное углубление. Карниз прямолинейный, выступающий, профилированный. Топочный проем прямоугольный, закрыт двустворной латунной дверцей с ручкой-кнопфом. Время: вторая треть- вторая половина XIXв. Размеры: В.прибл.350 см, шир.135см, гл.75см Сохранность: удовлетворительная, трещина в изразце нижней части.	1

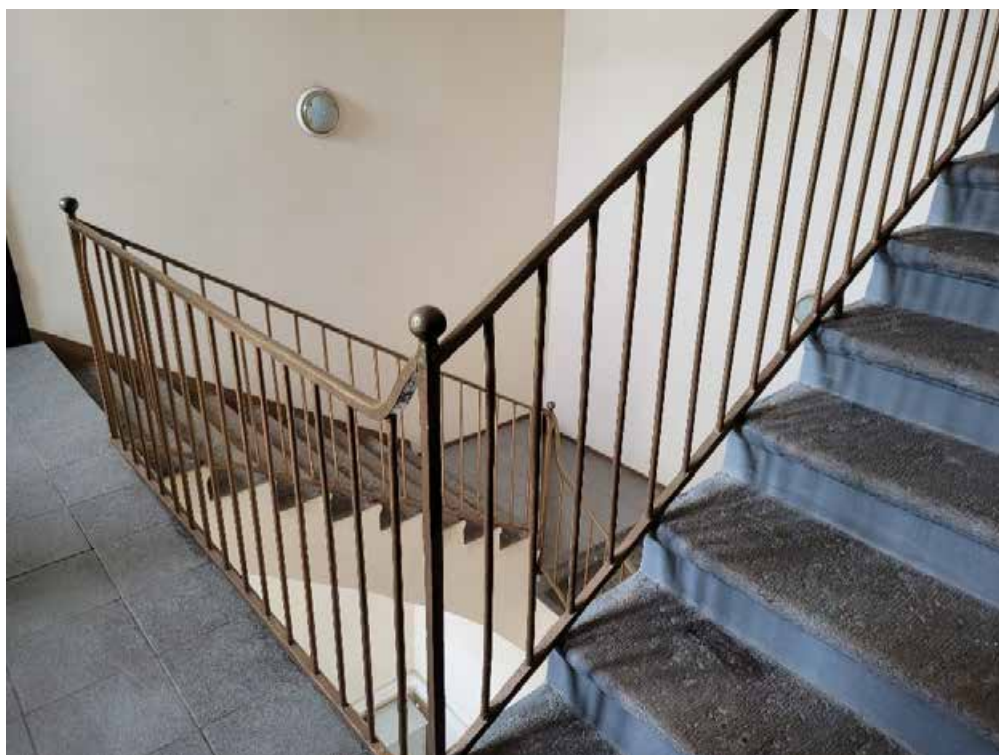
12. Историческая лестница с историческим материалом ограждения. ОКНФЗ «Флигель служебный восточный Михайловского дворца (флигель Этнографического музея)», входящий в состав ансамбля ОКНФЗ «Дворец Великого князя Михаила Павловича (Русский музей Императора Александра III)», расположенный по адресу: Санкт-Петербург, ул. Инженерная, дом 4/1, литера М (Садовая ул., 1) Дата съемки: 28.02.2022.

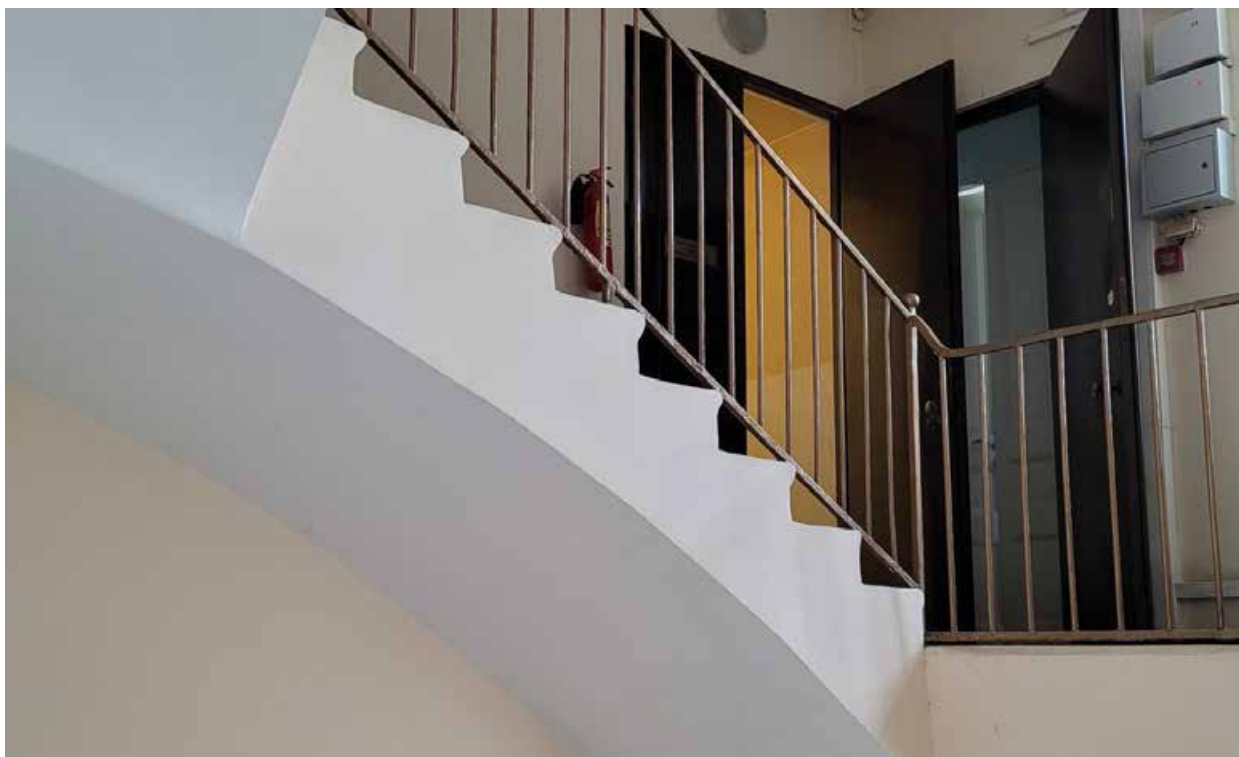
13. Сводчатое перекрытие (фрагмент). Историческая лестница с историческим материалом ограждения. ОКНФЗ «Флигель служебный восточный Михайловского дворца (флигель Этнографического музея)», входящий в состав ансамбля ОКНФЗ «Дворец Великого князя Михаила Павловича (Русский музей Императора Александра III)», расположенный по адресу: Санкт-Петербург, ул. Инженерная, дом 4/1, литера М (Садовая ул., 1) Дата съемки: 28.02.2022.

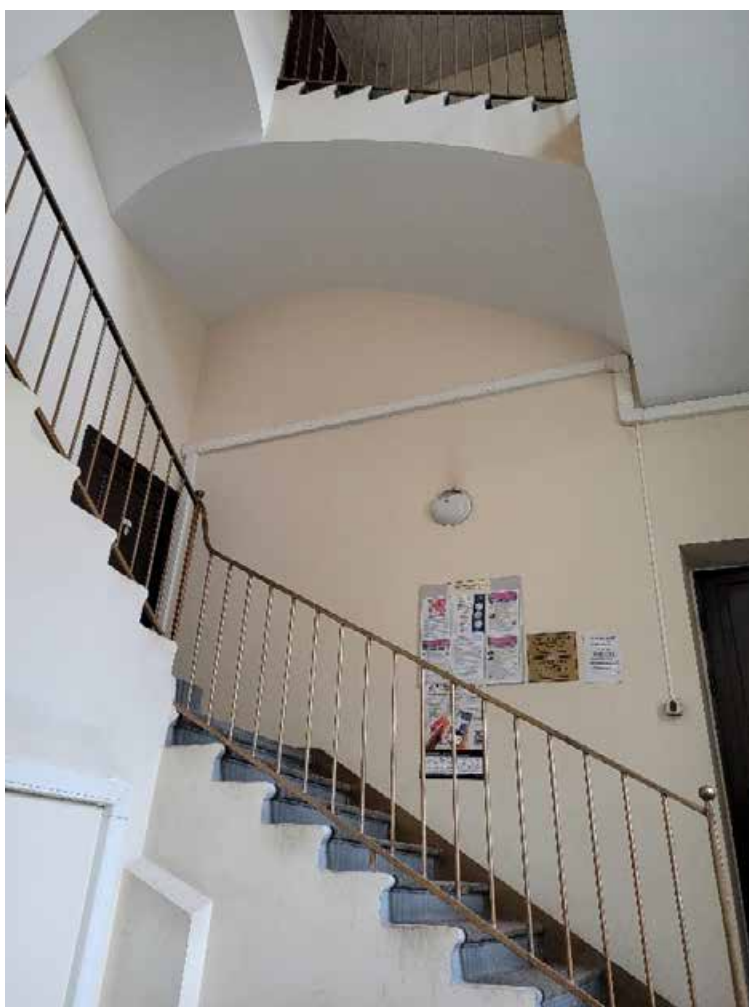
16. Историческая лестница с историческим материалом ограждения. Сводчатые перекрытия. ОКНФЗ «Флигель служебный восточный Михайловского дворца (флигель Этнографического музея)», входящий в состав ансамбля ОКНФЗ «Дворец Великого князя Михаила Павловича (Русский музей Императора Александра III)», расположенный по адресу: Санкт-Петербург, ул. Инженерная, дом 4/1, литера М (Садовая ул., 1) Дата съемки: 28.02.2022.

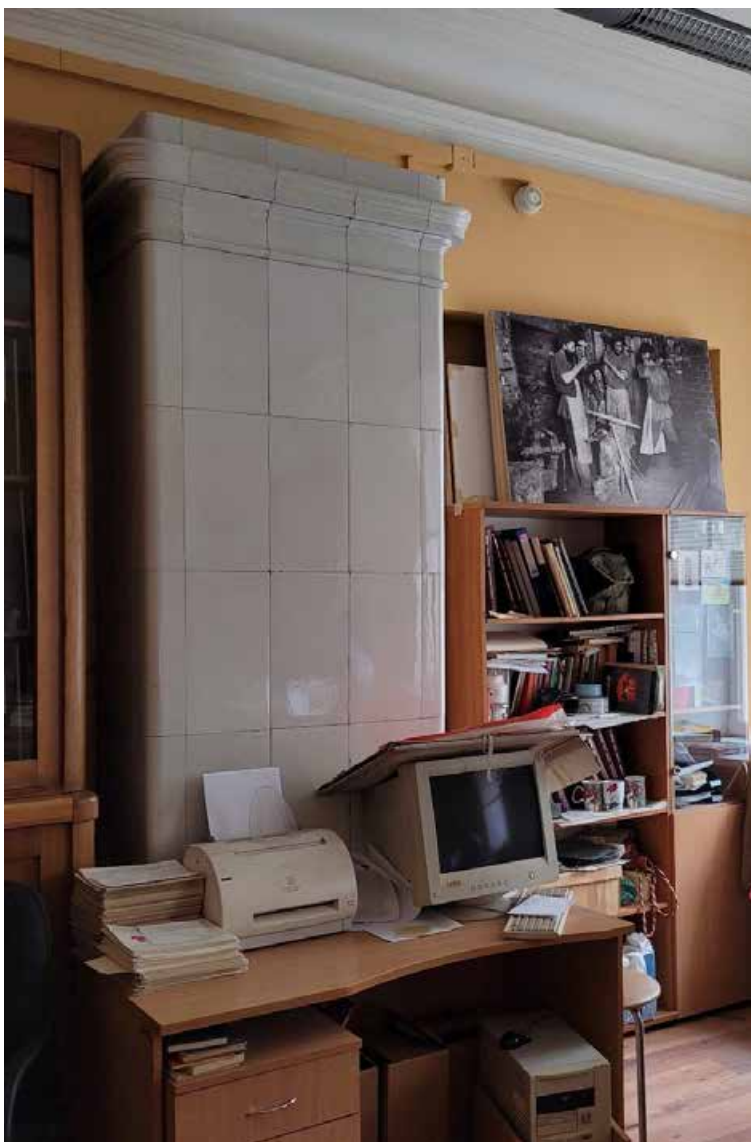
20. Оформление интерьера: печь однарусная средистенная на цоколе, облицована гладким глазурированным изразцом белого цвета, профилированный фриз и карниз. ОКНФЗ «Флигель служебный восточный Михайловского дворца (флигель Этнографического музея)», входящий в состав ансамбля ОКНФЗ «Дворец Великого князя Михаила Павловича (Русский музей Императора Александра III)», расположенный по адресу: Санкт-Петербург, ул. Инженерная, дом 4/1, литера М (Садовая ул., 1). Дата съемки: 28.02.2022.

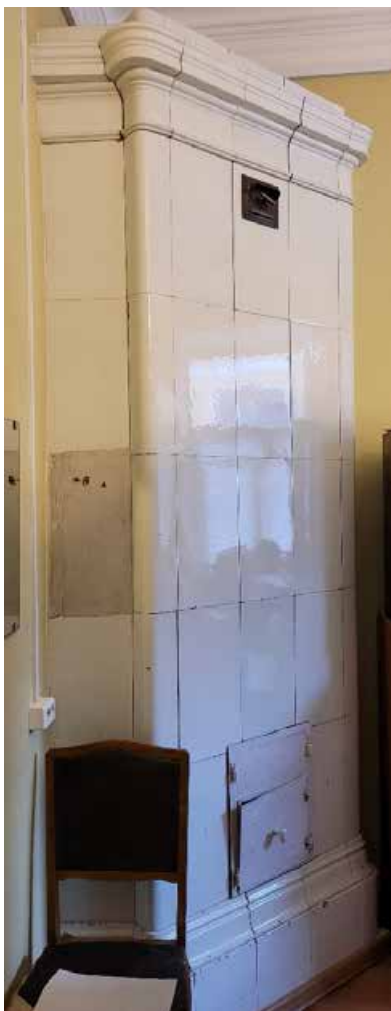
27. Оформление интерьера: печь одноярусная угловая на цоколе, облицована гладким глазурованным изразцом белого цвета, углы выступающие, скругленные; карниз узкий, профилированный; латунная фурнитура. ОКНФЗ «Флигель служебный восточный Михайловского дворца (флигель Этнографического музея)», входящий в состав ансамбля ОКНФЗ «Дворец Великого князя Михаила Павловича (Русский музей Императора Александра III)», расположенный по адресу: Санкт-Петербург, ул. Инженерная, дом 4/1, литера М (Садовая ул., 1). Дата съемки: 28.02.2022.

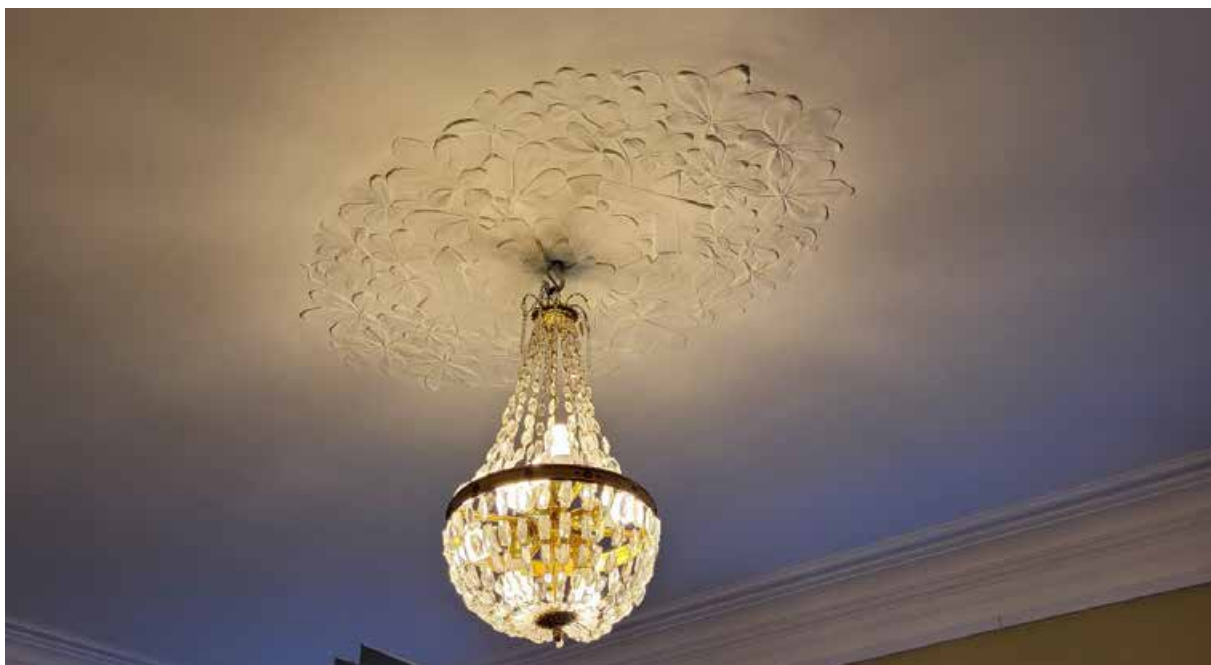
28. Оформление интерьера: лепная потолочная розетка с листьями и лентами; профилированные лепные тяги. ОКНФЗ «Флигель служебный восточный Михайловского дворца (флигель Этнографического музея)», входящий в состав ансамбля ОКНФЗ «Дворец Великого князя Михаила Павловича (Русский музей Императора Александра III)», расположенный по адресу: Санкт-Петербург, ул. Инженерная, дом 4/1, литера М (Садовая ул., 1). Дата съемки: 28.02.2022.

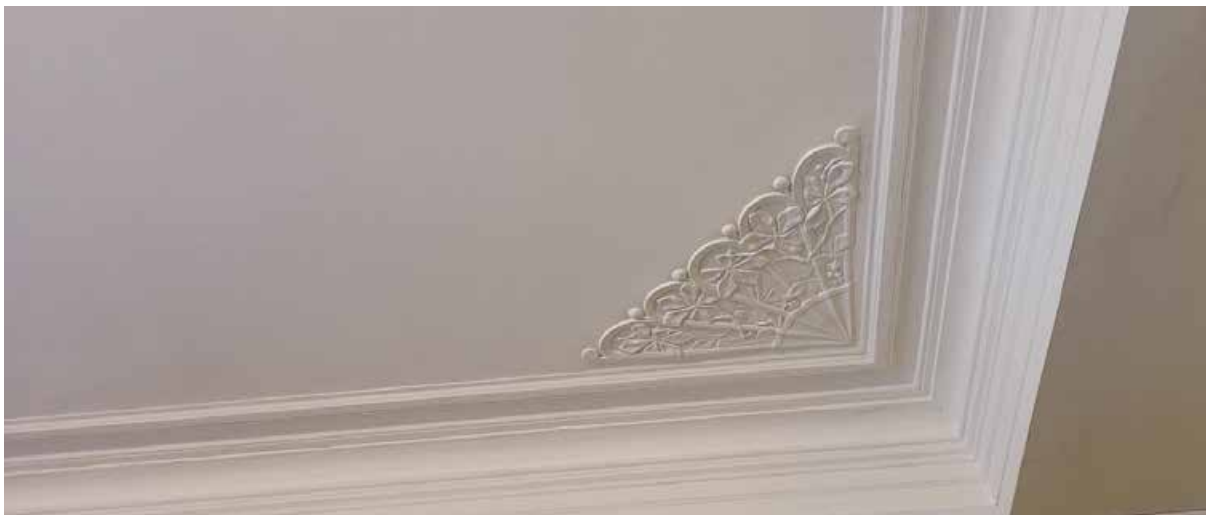
29. Оформление интерьера: профилированные лепные рама по периметру потолка, профилированный лепной карниз, лепные композиции по углам потолка. ОКНФЗ «Флигель служебный восточный Михайловского дворца (флигель Этнографического музея)», входящий в состав ансамбля ОКНФЗ «Дворец Великого князя Михаила Павловича (Русский музей Императора Александра III)», расположенный по адресу: Санкт-Петербург, ул. Инженерная, дом 4/1, литера М (Садовая ул., 1). Дата съемки: 28.02.2022.

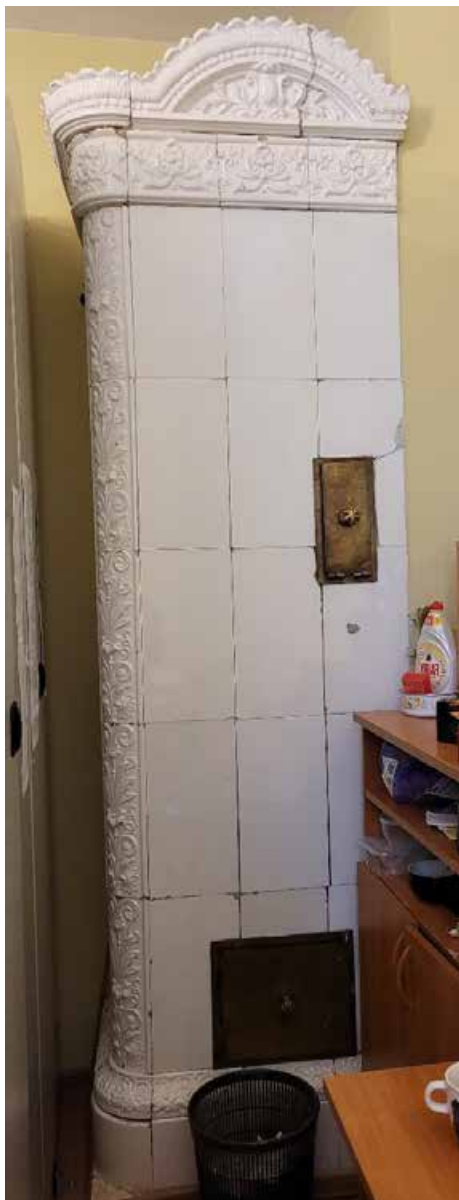
30. Оформление интерьера: печь одноярусная угловая на цоколе, облицована гладким глазурированным изразцом белого цвета, широкий фриз в верхней части декорирован рельефными картушами с кабашонами и рокайлями, по нижней, вогнутой части карниза – рельефный цветочный орнамент; латунная фурнитура. ОКНФЗ «Флигель служебный восточный Михайловского дворца (флигель Этнографического музея)», входящий в состав ансамбля ОКНФЗ «Дворец Великого князя Михаила Павловича (Русский музей Императора Александра III)», расположенный по адресу: Санкт-Петербург, ул. Инженерная, дом 4/1, литера М (Садовая ул., 1). Дата съемки: 28.02.2022.

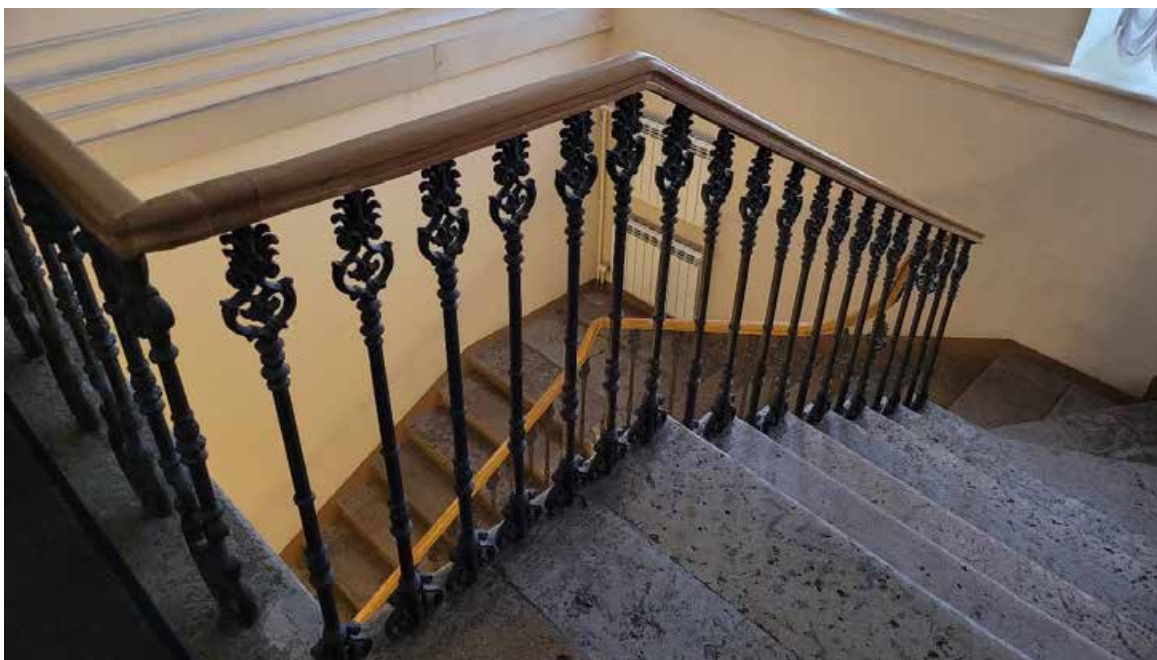
33. Историческая лестница с историческим материалом ограждения. ОКНФЗ «Флигель служебный восточный Михайловского дворца (флигель Этнографического музея)», входящий в состав ансамбля ОКНФЗ «Дворец Великого князя Михаила Павловича (Русский музей Императора Александра III)», расположенный по адресу: Санкт-Петербург, ул. Инженерная, дом 4/1, литера М (Садовая ул., 1). Дата съемки: 28.02.2022.

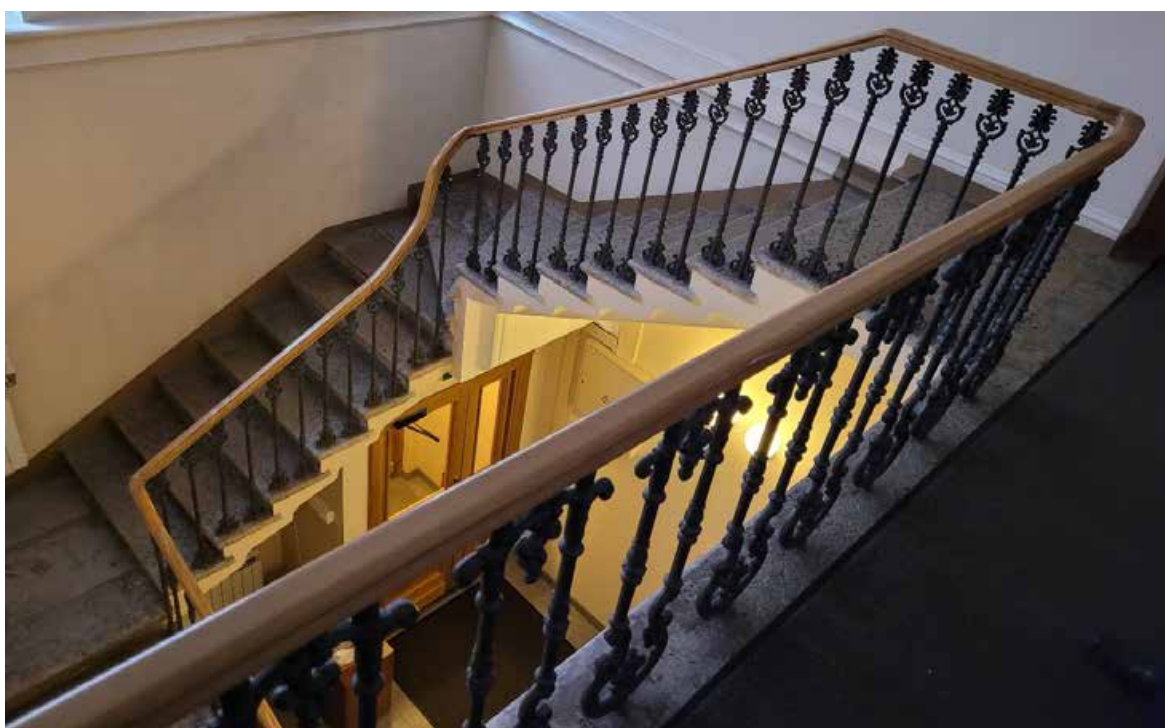
34. Историческая лестница с историческим материалом ограждения. ОКНФЗ «Флигель служебный восточный Михайловского дворца (флигель Этнографического музея)», входящий в состав ансамбля ОКНФЗ «Дворец Великого князя Михаила Павловича (Русский музей Императора Александра III)», расположенный по адресу: Санкт-Петербург, ул. Инженерная, дом 4/1, литера М (Садовая ул., 1). Дата съемки: 28.02.2022.
