**Объекты культурного наследия федерального значения
. Корпус Этнографического отдела Русского музея (Этнографический музей) и «Флигель служебный восточный Михайловского дворца (флигель Этнографического музея)», входящие в состав ансамбля объекта культурного наследия федерального значения «Дворец Великого князя Михаила Павловича (Русский музей Императора Александра III)»**

**Адрес объектов:
Санкт-Петербург, ул. Инженерная, дом 4/1, литеры Е и М**

Акт

по результатам государственной историко-культурной экспертизы проектной документации на проведение работ по сохранению объектов культурного наследия федерального значения «Корпус Этнографического отдела Русского музея (Этнографический музей) и «Флигель служебный восточный Михайловского дворца (флигель Этнографического музея)», входящих в состав ансамбля объекта культурного наследия федерального значения «Дворец Великого князя Михаила Павловича (Русский музей Императора Александра III)» и расположенных по адресу: Санкт-Петербург, ул. Инженерная, дом 4/1, литеры Е и М; предусмотренных проектом «Проектная документация по ремонту и замене инженерных сетей Корпуса Этнографического отдела Русского музея (Этнографический музей) и Флигеля с

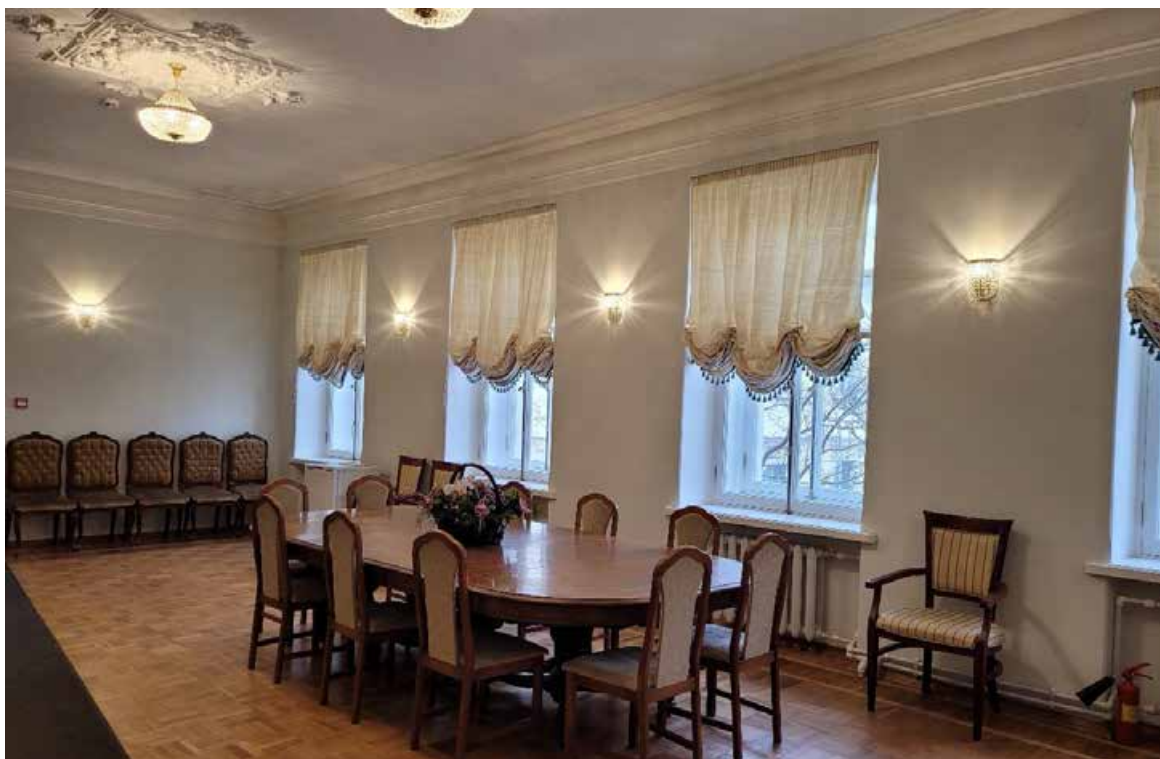
35. Оформление интерьера: профилированные лепные рамы по периметру потолка, профилированный лепной карниз; лепные потолочные розетки растительного орнамента; профилированные лепные тяги. ОКНФЗ «Флигель служебный восточный Михайловского дворца (флигель Этнографического музея)», входящий в состав ансамбля ОКНФЗ «Дворец Великого князя Михаила Павловича (Русский музей Императора Александра III)», расположенный по адресу: Санкт-Петербург, ул. Инженерная, дом 4/1, литера М (Садовая ул., 1). Дата съемки: 28.02.2022.

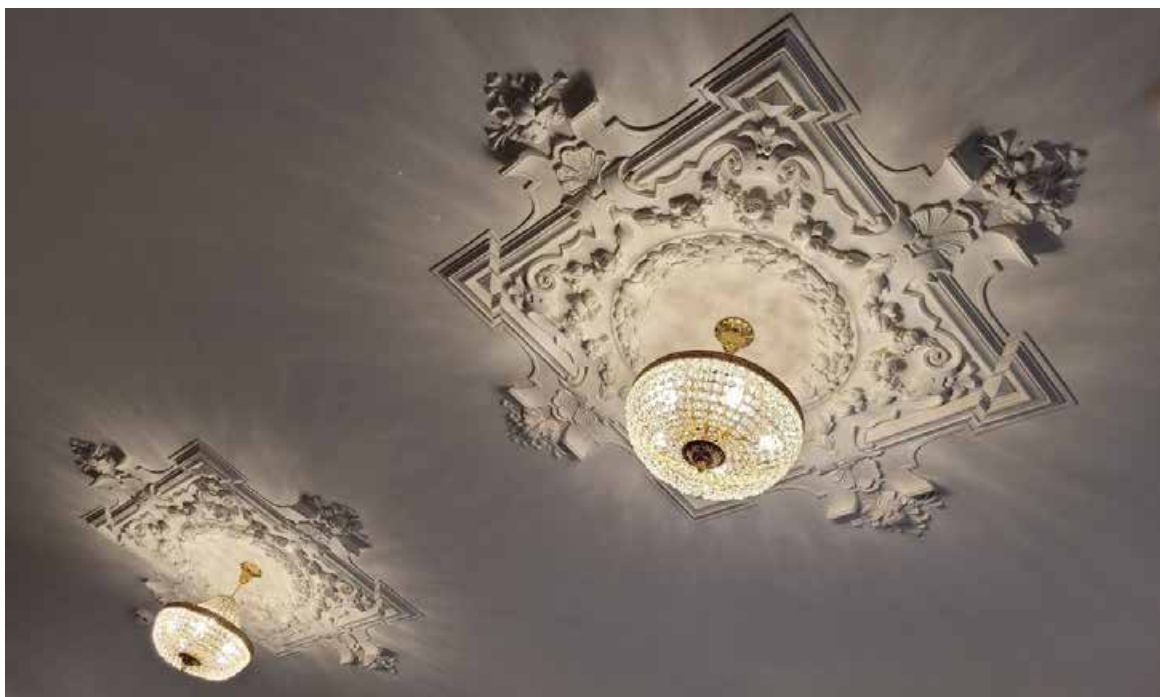
36. Оформление интерьера: лепные потолочные розетки растительного орнамента. ОКНФЗ «Флигель служебный восточный Михайловского дворца (флигель Этнографического музея)», входящий в состав ансамбля ОКНФЗ «Дворец Великого князя Михаила Павловича (Русский музей Императора Александра III)», расположенный по адресу: Санкт-Петербург, ул. Инженерная, дом 4/1, литера М (Садовая ул., 1). Дата съемки: 28.02.2022.

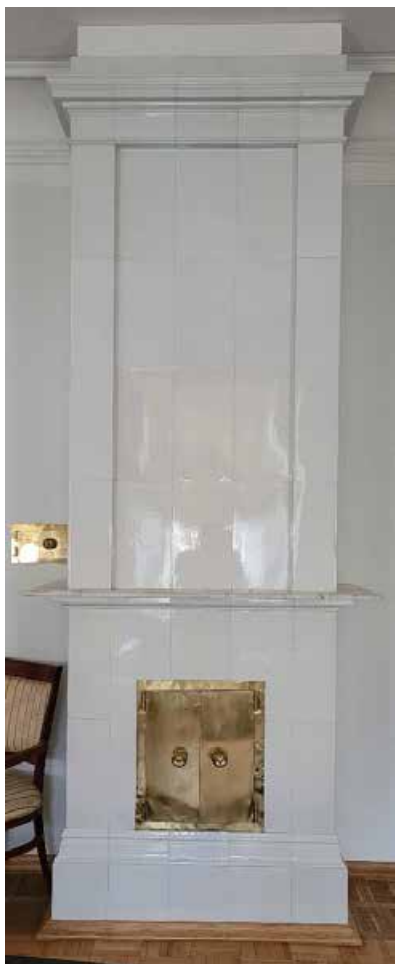
37. Оформление интерьера: печь двухрусная средистенная на цоколе с полочкой, облицована гладким глазурованным изразцом белого цвета, профилированный фриз и карниз, латунная фурнитура. ОКНФЗ «Флигель служебный восточный Михайловского дворца (флигель Этнографического музея)», входящий в состав ансамбля ОКНФЗ «Дворец Великого князя Михаила Павловича (Русский музей Императора Александра III)», расположенный по адресу: Санкт-Петербург, ул. Инженерная, дом 4/1, литера М (Садовая ул., 1). Дата съемки: 28.02.2022.

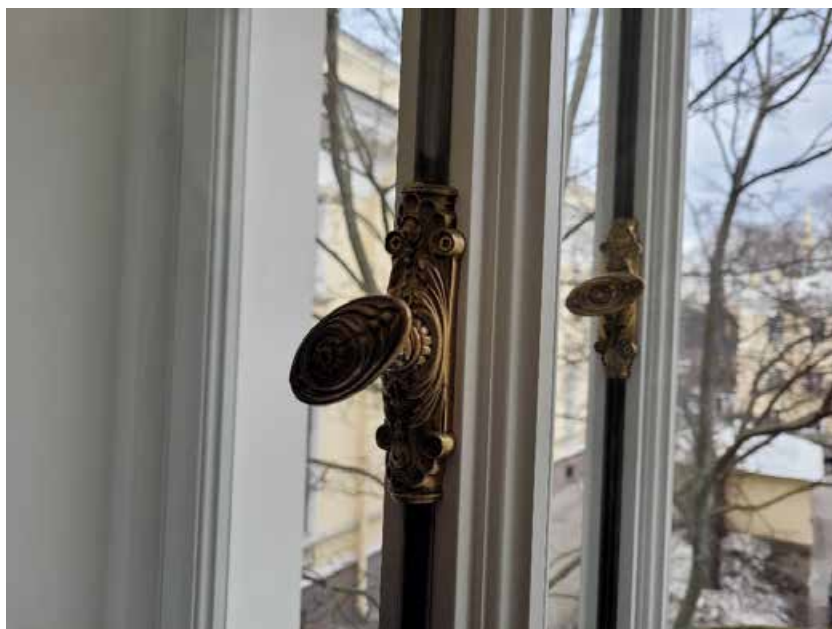
38. Историческая оконная фурнитура. ОКНФЗ «Флигель служебный восточный Михайловского дворца (флигель Этнографического музея)», входящий в состав ансамбля ОКНФЗ «Дворец Великого князя Михаила Павловича (Русский музей Императора Александра III)», расположенный по адресу: Санкт-Петербург, ул. Инженерная, дом 4/1, литера М (Садовая ул., 1). Дата съемки: 28.02.2022.

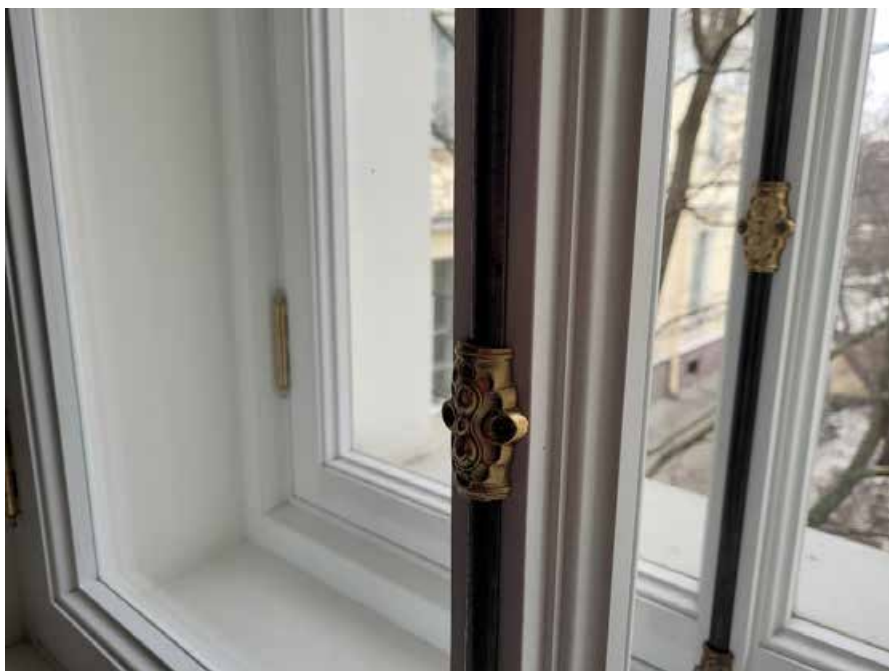
39. Историческая оконная фурнитура. ОКНФЗ «Флигель служебный восточный Михайловского дворца (флигель Этнографического музея)», входящий в состав ансамбля ОКНФЗ «Дворец Великого князя Михаила Павловича (Русский музей Императора Александра III)», расположенный по адресу: Санкт-Петербург, ул. Инженерная, дом 4/1, литера М (Садовая ул., 1). Дата съемки: 28.02.2022.

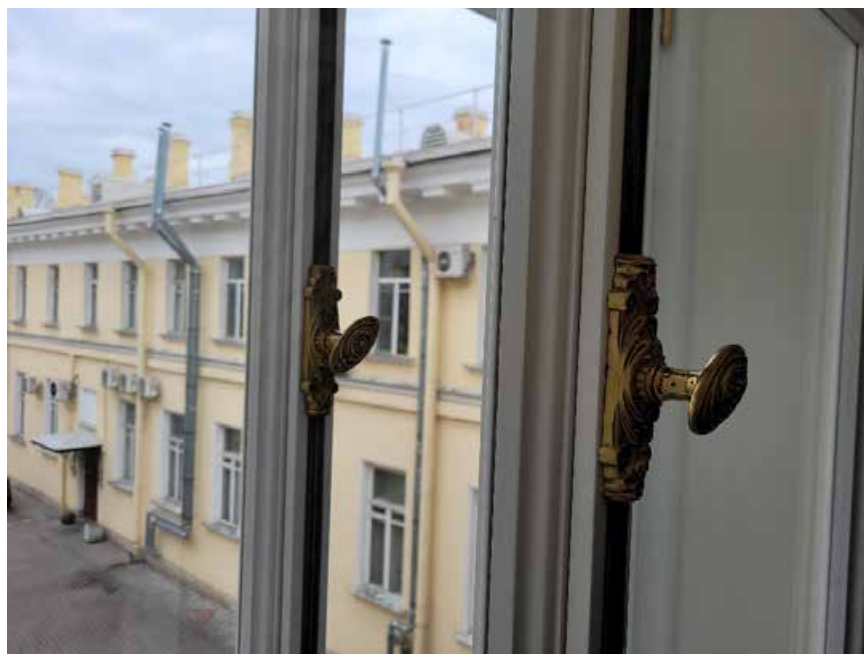
40. Историческая оконная фурнитура. ОКНФЗ «Флигель служебный восточный Михайловского дворца (флигель Этнографического музея)», входящий в состав ансамбля ОКНФЗ «Дворец Великого князя Михаила Павловича (Русский музей Императора Александра III)», расположенный по адресу: Санкт-Петербург, ул. Инженерная, дом 4/1, литера М (Садовая ул., 1). Дата съемки: 28.02.2022.

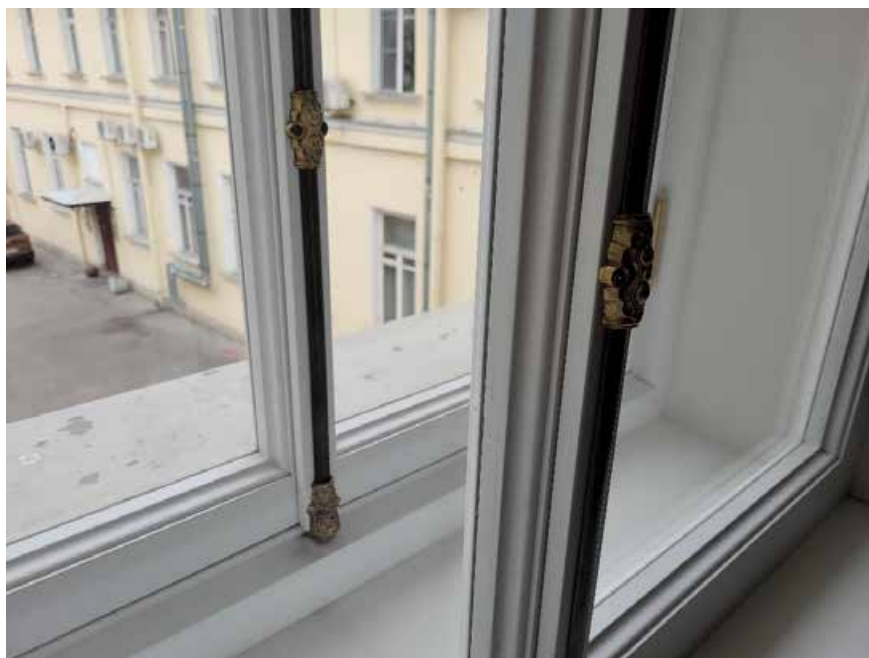
41. Историческая оконная фурнитура. ОКНФЗ «Флигель служебный восточный Михайловского дворца (флигель Этнографического музея)», входящий в состав ансамбля ОКНФЗ «Дворец Великого князя Михаила Павловича (Русский музей Императора Александра III)», расположенный по адресу: Санкт-Петербург, ул. Инженерная, дом 4/1, литера М (Садовая ул., 1). Дата съемки: 28.02.2022.

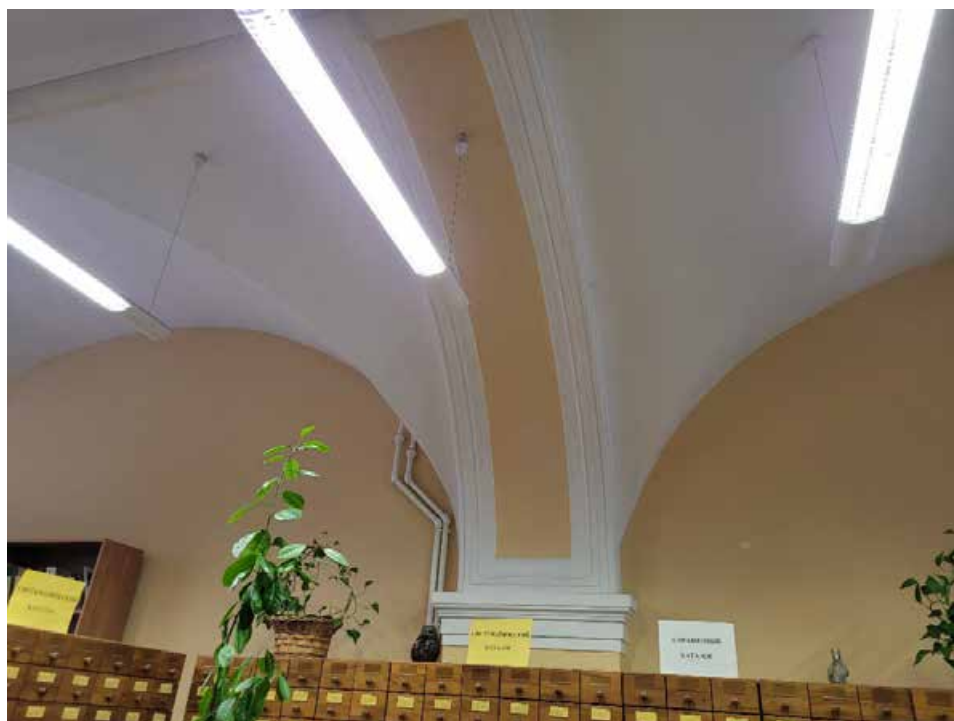
42. Сводчатое перекрытие потолка с распалубками. ОКНФЗ «Флигель служебный восточный Михайловского дворца (флигель Этнографического музея)», входящий в состав ансамбля ОКНФЗ «Дворец Великого князя Михаила Павловича (Русский музей Императора Александра III)», расположенный по адресу: Санкт-Петербург, ул. Инженерная, дом 4/1, литера М (Садовая ул., 1). Дата съемки: 28.02.2022.

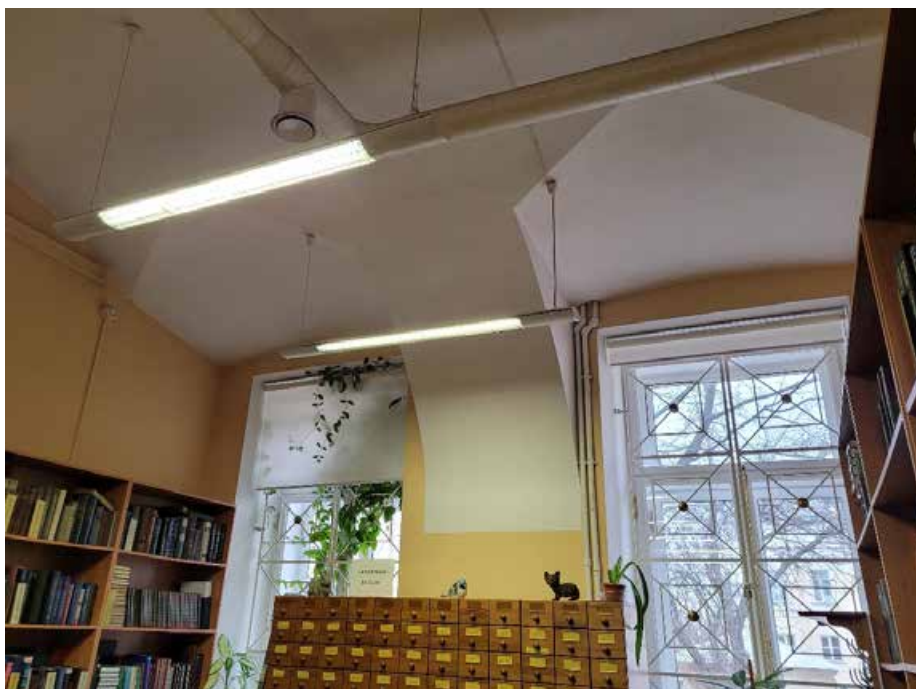
43. Сводчатое перекрытие потолка с распалубками. ОКНФЗ «Флигель служебный восточный Михайловского дворца (флигель Этнографического музея)», входящий в состав ансамбля ОКНФЗ «Дворец Великого князя Михаила Павловича (Русский музей Императора Александра III)», расположенный по адресу: Санкт-Петербург, ул. Инженерная, дом 4/1, литера М (Садовая ул., 1). Дата съемки: 28.02.2022.

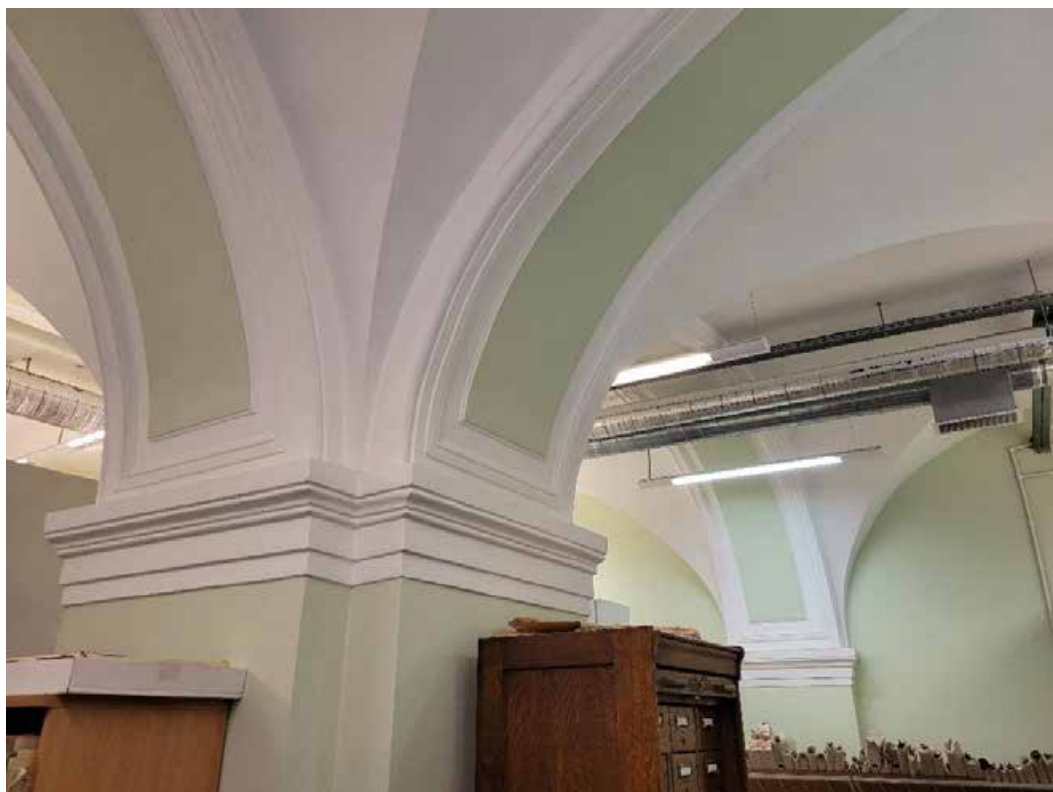
44. Сводчатое перекрытие потолка с распалубками; в центре – пилон с профилированным карнизом; лепные филенки. ОКНФЗ «Флигель служебный восточный Михайловского дворца (флигель Этнографического музея)», входящий в состав ансамбля ОКНФЗ «Дворец Великого князя Михаила Павловича (Русский музей Императора Александра III)», расположенный по адресу: Санкт-Петербург, ул. Инженерная, дом 4/1, литера М (Садовая ул., 1). Дата съемки: 28.02.2022.

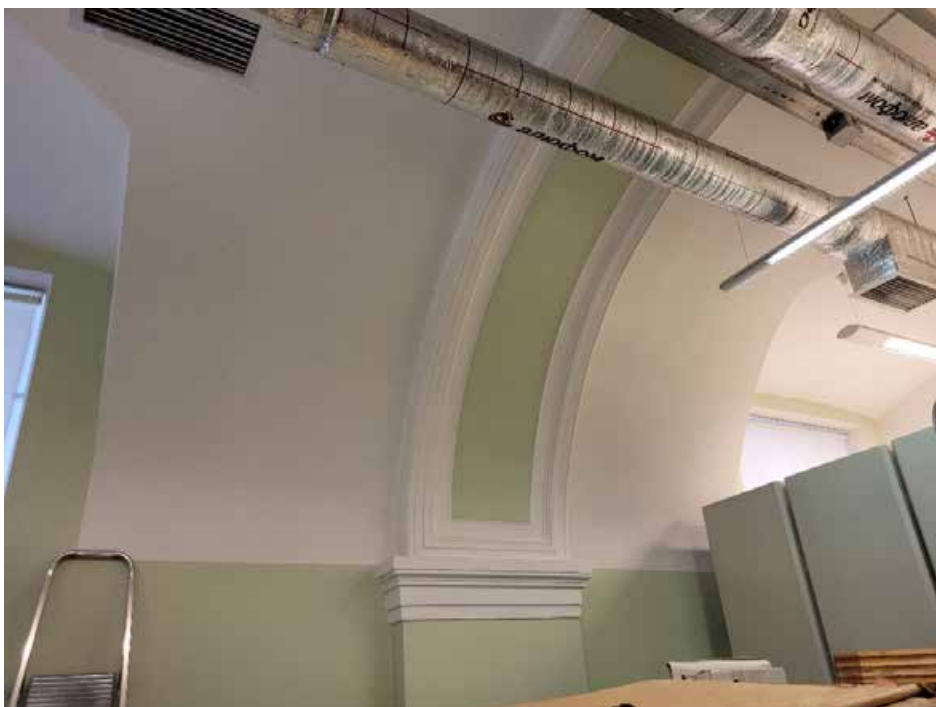
45. Сводчатое перекрытие потолка с распалубками, лепные филенки. ОКНФЗ «Флигель служебный восточный Михайловского дворца (флигель Этнографического музея)», входящий в состав ансамбля ОКНФЗ «Дворец Великого князя Михаила Павловича (Русский музей Императора Александра III)», расположенный по адресу: Санкт-Петербург, ул. Инженерная, дом 4/1, литера М (Садовая ул., 1). Дата съемки: 28.02.2022.

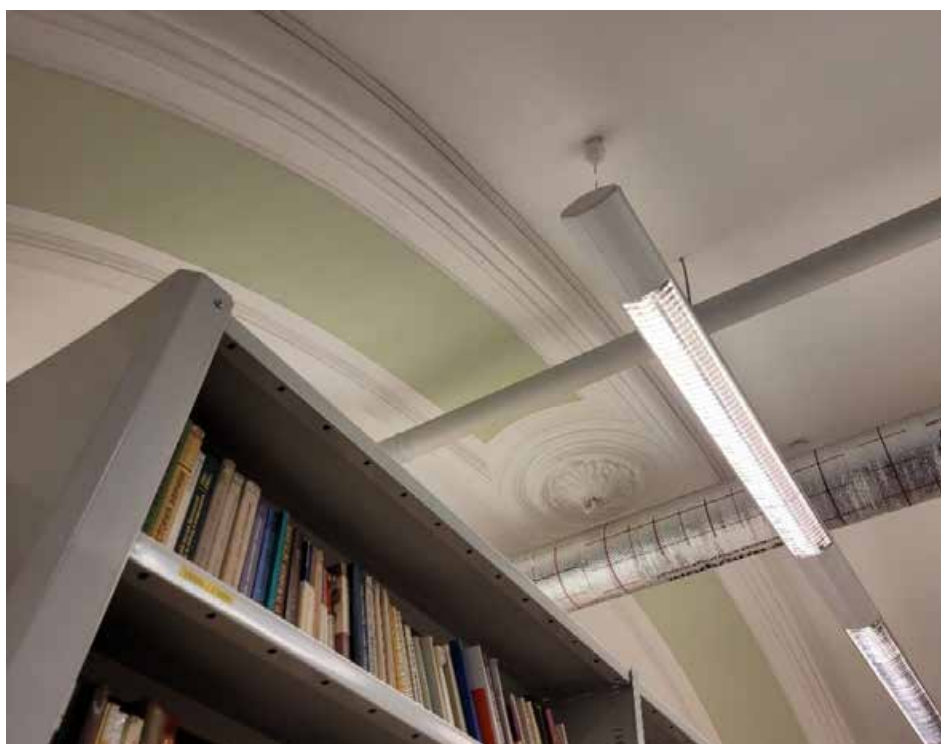
46. Оформление интерьера: лепная потолочная розетка с листьями аканта, лепные филенки. ОКНФЗ «Флигель служебный восточный Михайловского дворца (флигель Этнографического музея)», входящий в состав ансамбля ОКНФЗ «Дворец Великого князя Михаила Павловича (Русский музей Императора Александра III)», расположенный по адресу: Санкт-Петербург, ул. Инженерная, дом 4/1, литера М (Садовая ул., 1). Дата съемки: 28.02.2022.

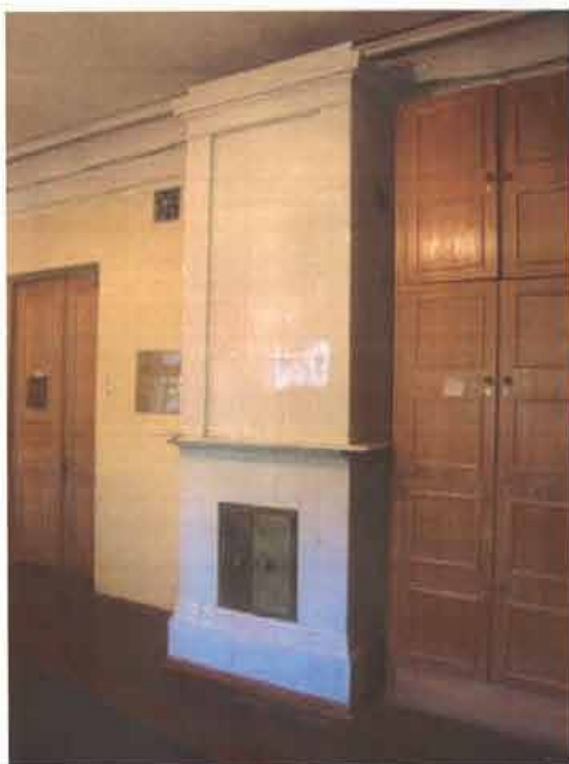
№ п/п	Наименование местонахождение предмета	Описание и сохранность	Кол-во	Примечания
1	2	3	4	5
1.	Печь средистенная Пом.5-Н; пом.№1, (54,0 кв м)	Печь средистенная, белого изразца, на цоколе, с полкой. Изразцы гладкие. Корпус печи прямоугольный, в середине верхней части – прямоугольное углубление. Карниз прямолинейный, выступающий, профилированный. Топочный проем прямоугольный, закрыт двустворной латунной дверцей с ручкой-кнопфом. Время: вторая треть- вторая половина XIXв. Размеры: В.прибл.350 см, шир.135см, гл.75см Сохранность: удовлетворительная, трещина в изразце нижней части.	1

№ по Описи	Наименование предмета	Местонахождение предмета	№ по Описи	Наименование предмета	Местонахождение предмета
1	Печь средистенная	Пом.5-Н; пом.№1, (54,0 кв м)	2	Печь угловая	Пом.5-Н; пом.№4, (15,4 кв м)

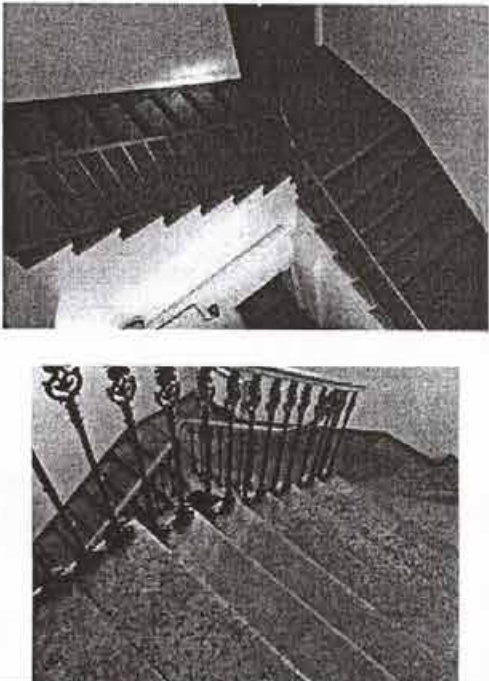
3.	Конструктивная система:	<p>исторические наружные и внутренние капитальные стены, их местоположение, материал (кирпич);</p> <p>исторические лестницы, их местоположение, тип, конструкции, габариты, материалы;</p>

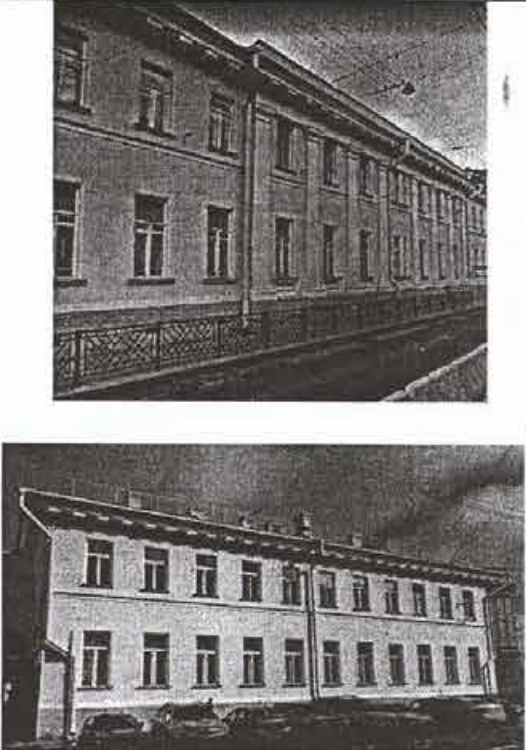
4.	Объемно-планировочное решение:	историческое объемно-планировочное решение в габаритах капитальных стен;	
5.	Архитектурно-художественное решение фасадов:	<p>лицевые фасады, их историческое архитектурно-художественное решение в приемах позднего классицизма;</p> <p>характер отделки фасадов: окрашенная штукатурка;</p> <p>известняковый цоколь;</p> <p>исторические оконные и дверные проемы – местоположение, конфигурация, оформление, габариты;</p> <p>заполнения оконных и дверных проемов – материал (дерево), исторические рисунки, цвет;</p> <p>профилированные межэтажные тяги;</p> <p>подоконные доски;</p>

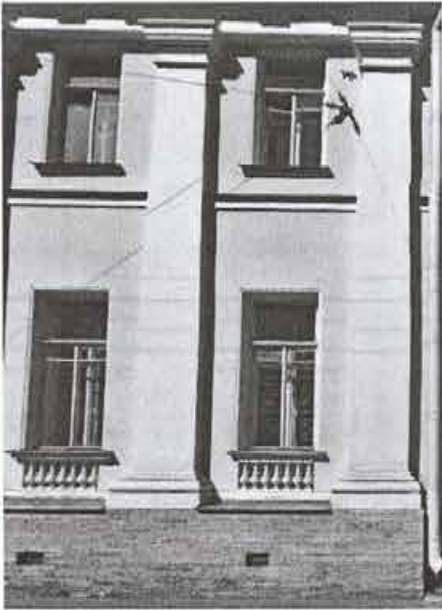
<p>раскреповка центральной части восточного фасада восьмипилястровым портиком тосканского ордера и подоконными балюстрадами в уровне 1-го этажа;</p> <p>антаблемент с гладким фризом; профилированный венчающий карниз с модульонами; аттиковая стенка;</p>

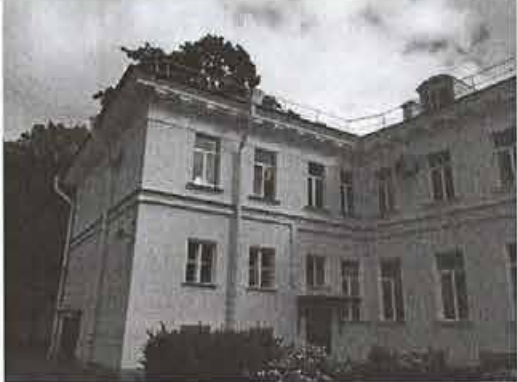
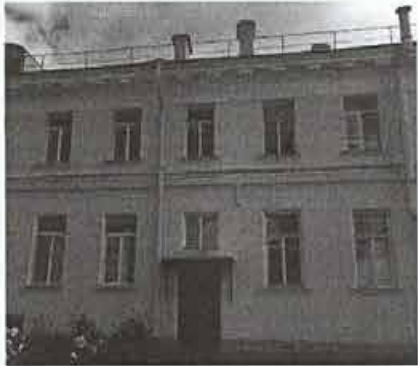
<p>Дворовый фасад: характер отделки фасада: окрашенная штукатурка; известняковый цоколь;</p> <p>исторические оконные и дверные проемы – местоположение, конфигурация, оформление, габариты; заполнения оконных и дверных проемов – материал (дерево), исторические рисунок, цвет; профилированные межэтажные тяги; антаблемент с гладким фризом; профилированный венчающий карниз с модульонами;</p>

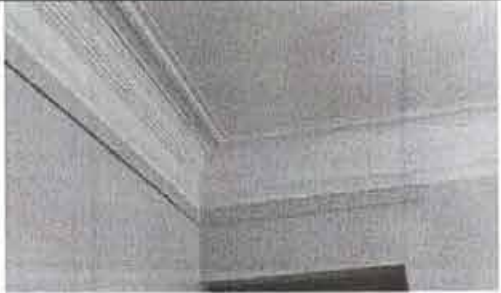
6.	<p>Декоративно-художественное оформление интерьеров:</p>	<p>Лестница Л-1 профилированные лепные рамы по периметру потолка, профилированный лепной карниз; лепная потолочная розетка растительного орнамента; профилированные лепные тяги;</p>

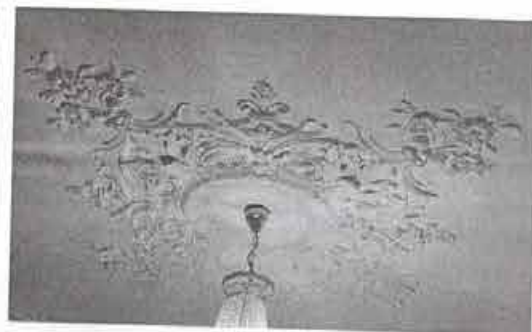
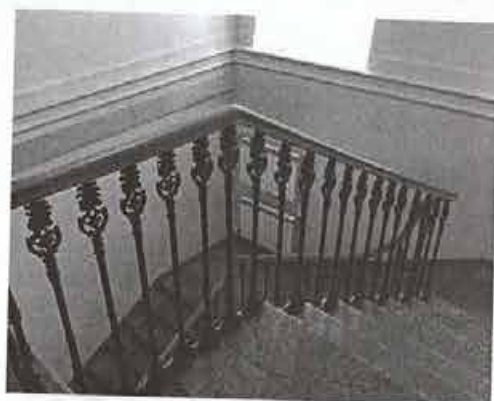
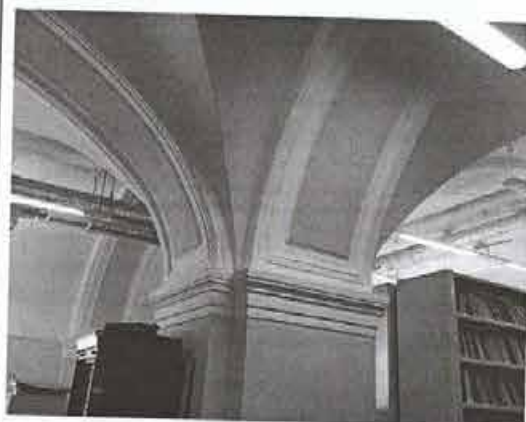
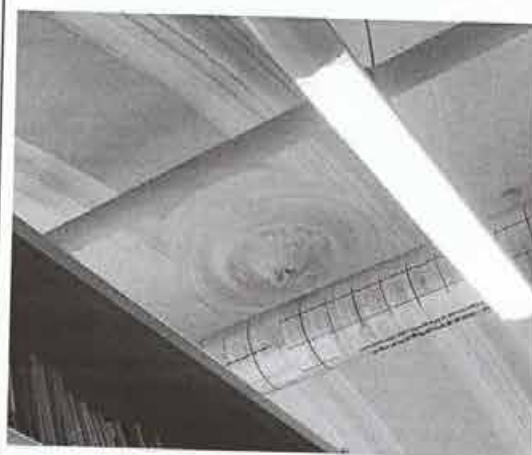
6-Н пом. 1 (113,2 м²)
сводчатое перекрытие потолка с
распалубками;
в центре пилон с профилированным
карнизом;
лепные потолочные розетки с листьями
аканта, лепные филенки;

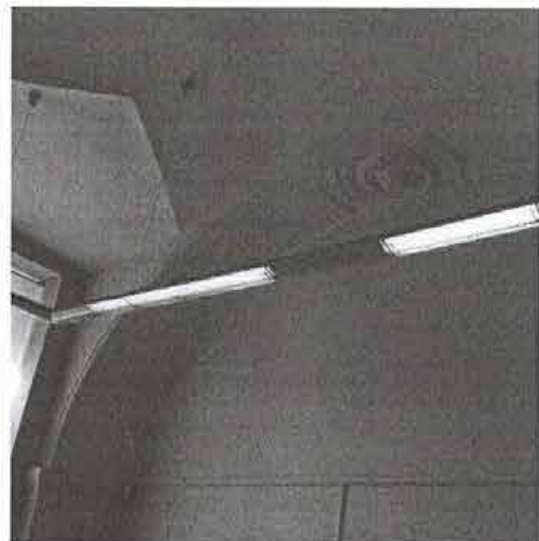
6-Н пом. 2 (27,4 м²)
сводчатое перекрытие потолка с
распалубками;
лепные потолочные розетки с листьями
аканта, лепные филенки;

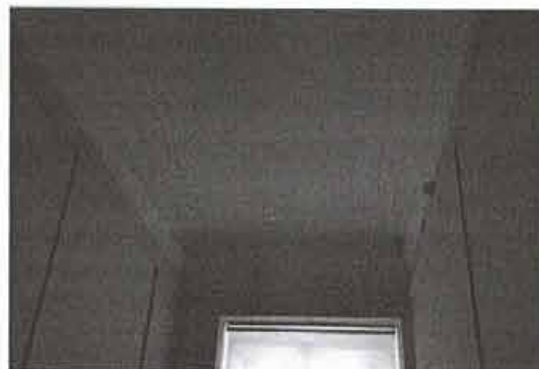
9-Н пом. 3 (10,4 м²)
профилированная лепная рама по
периметру потолка;
профилированный лепной карниз;

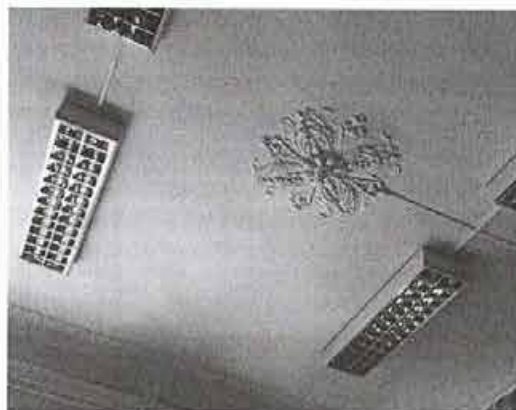
12-Н пом. 6
профилированная лепная рама по
периметру потолка;
профилированный лепной карниз;
лепная потолочная розетка
растительного орнамента;

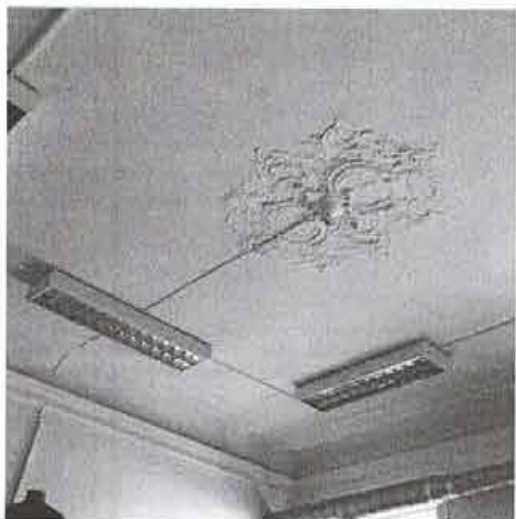
12-Н пом. 7
профилированная лепная рама по
периметру потолка;
профилированный лепной карниз;
лепная потолочная розетка
растительного орнамента;

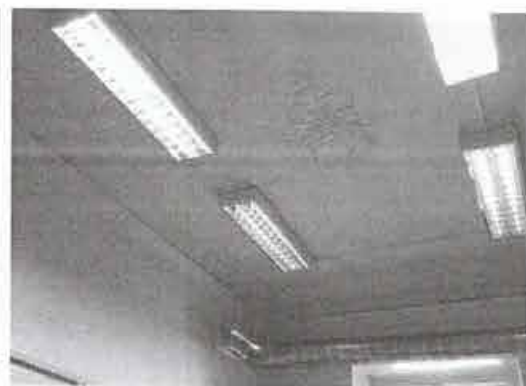
12-Н пом. 8 (22,8 м²)
 профилированная лепная рама по
 периметру потолка;
 профилированный лепной карниз;
 лепная потолочная розетка
 растительного орнамента;

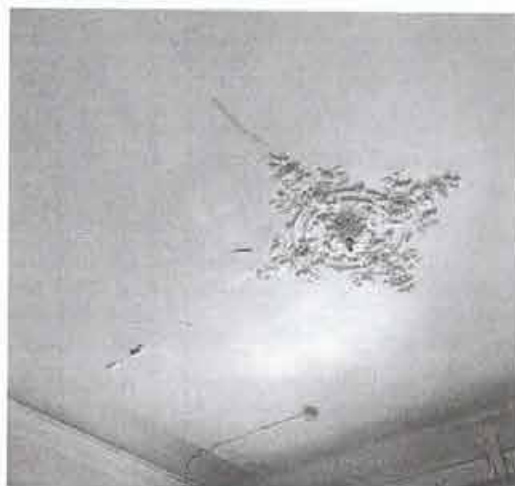
12-Н пом. 9 (27,3 м²)
 небольшая падуга;
 лепная потолочная розетки
 растительного орнамента;
 профилированная лепная рама по
 периметру потолка;
 профилированный лепной карниз;

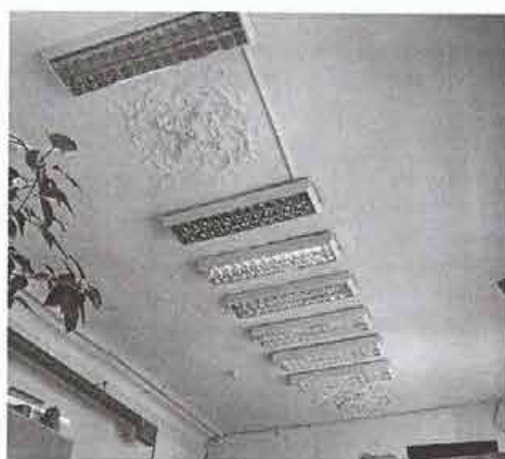
12-Н пом. 10 (41,1 м²)
 две лепные потолочные розетки
 растительного орнамента;
 профилированная лепная рама по
 периметру потолка;
 профилированный лепной карниз;

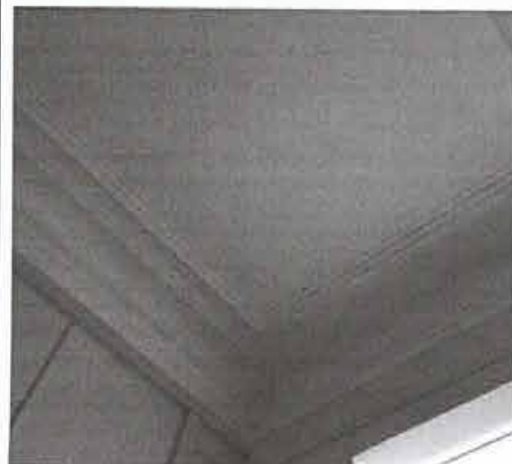
13-Н пом. 5 (6 м²)
 профилированная лепная рама по
 периметру потолка;
 профилированный лепной карниз;

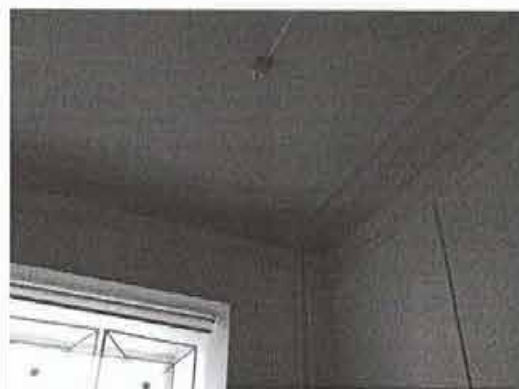
13-Н пом. 6 (15,8 м²)
 профилированная лепная рама по
 периметру потолка;

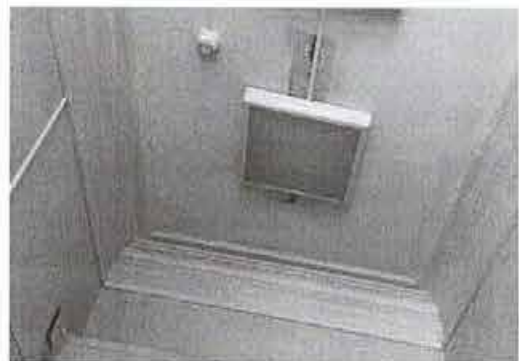
14-Н пом. 1 (10,9 м²)
 профилированная лепная рама по
 периметру потолка;
 профилированный лепной карниз;

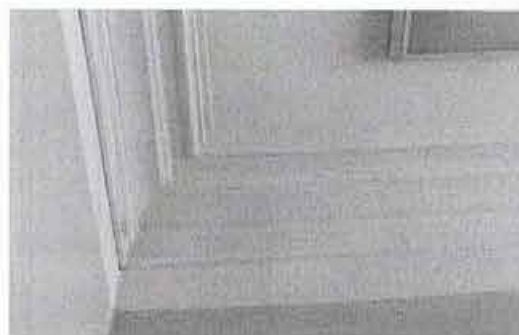
14-Н пом. 2 (9,2 м²)
 профилированная лепная рама по
 периметру потолка;
 профилированный лепной карниз;

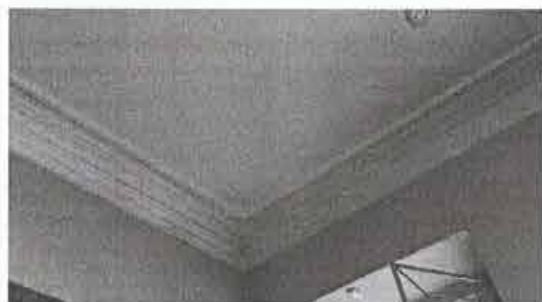
15-Н пом. 3 (9,8 м²), пом. 7 (9,4 м²)
 профилированная лепная рама по
 периметру потолка;
 профилированный лепной карниз;

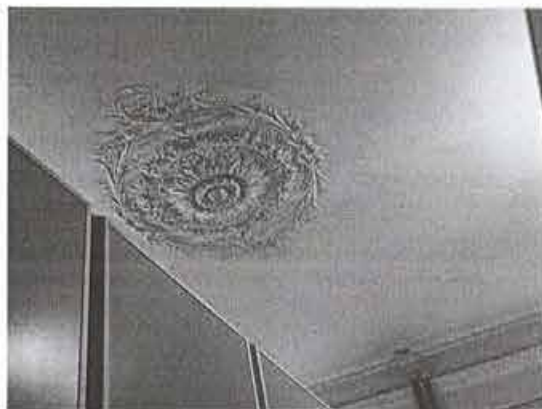
15-Н пом. 4 (32,9 м²)
 профилированная лепная рама по
 периметру потолка;
 профилированный лепной карниз;
 лепная потолочная розетка
 растительного орнамента;

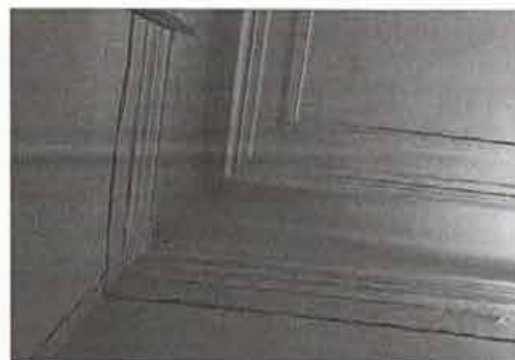
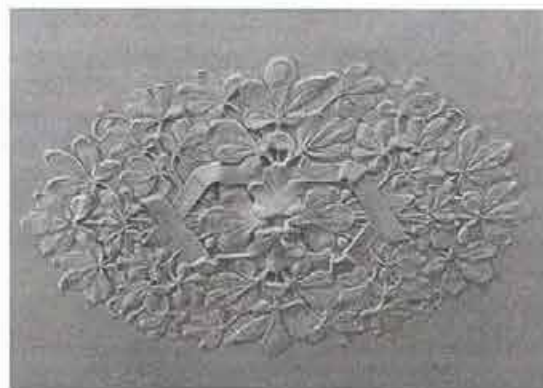
15-Н пом. 8 (26,8 м²)

профилированная лепная рама по периметру потолка;
профилированный лепной карниз;
лепная потолочная розетка с листьями и лентами;

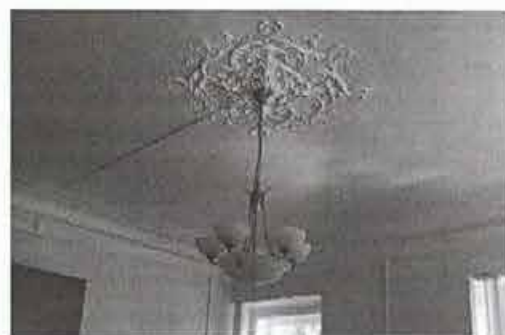
2-Н пом. 7 (25,9 м²)

лепная потолочная розетка растительного орнамента;
профилированная лепная рама по периметру потолка;
профилированный лепной карниз;

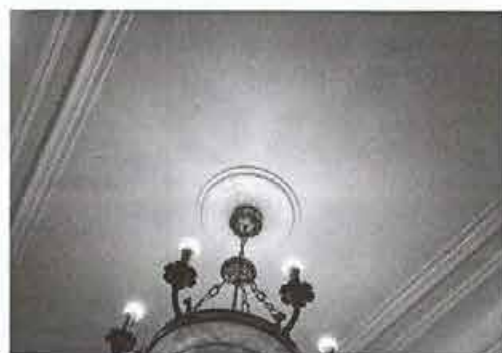
2-Н пом. 8 (14 м²)

профилированная лепная рама по периметру потолка;
профилированный лепной карниз;

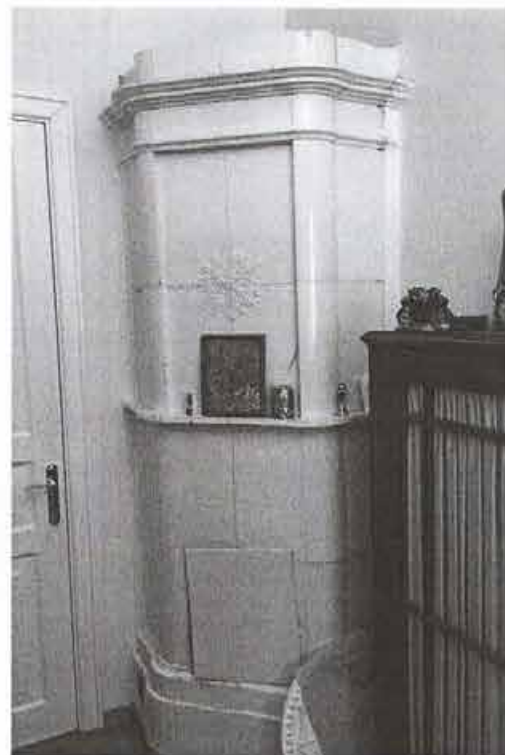
печь двухъярусная угловая на цоколе с полочкой, облицована гладким глазурованным изразцом белого цвета, профилированный фриз и карниз;

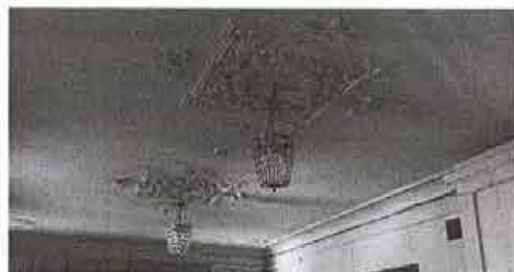
17-Н пом. 1 (54 м²)

две лепные потолочные розетки сложной формы растительного орнамента, лепные композиции по углам потолка; профилированная лепная рама по периметру потолка; профилированный лепной карниз;

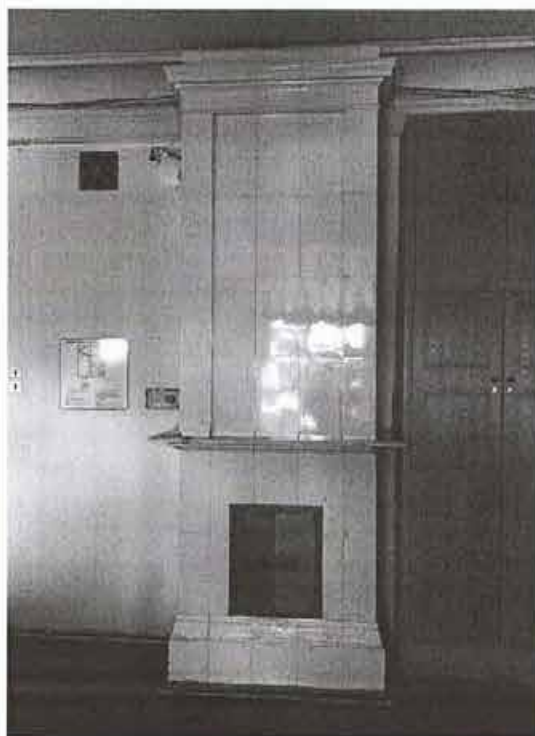
печь двухъярусная средистенная на цоколе с полочкой, облицована гладким глазурованным изразцом белого цвета, профилированный фриз и карниз; латунная фурнитура; оконная фурнитура;

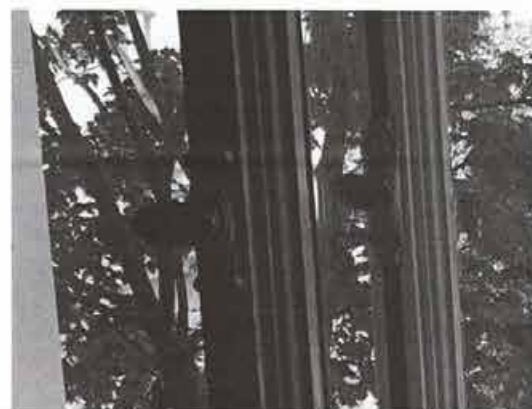
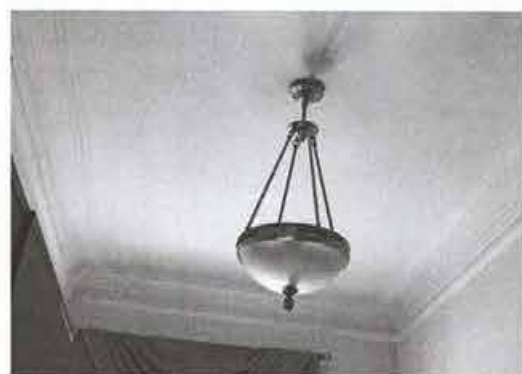
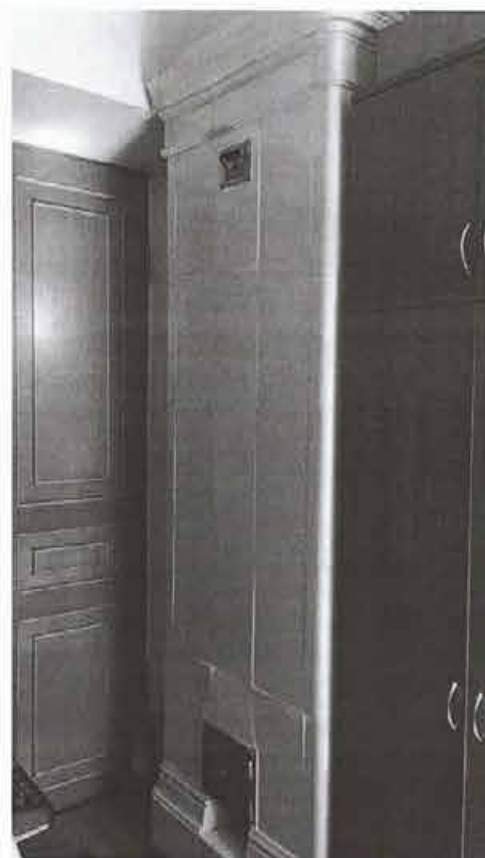
17-Н пом. 3 (11,1 м²)
профилированная лепная рама по
периметру потолка;
профилированный лепной карниз;

печь одноярусная средистенная на
цоколе, облицована гладким
глазурованным изразцом белого цвета,
профилированный фриз и карниз;
латунная фурнитура;
оконная фурнитура;

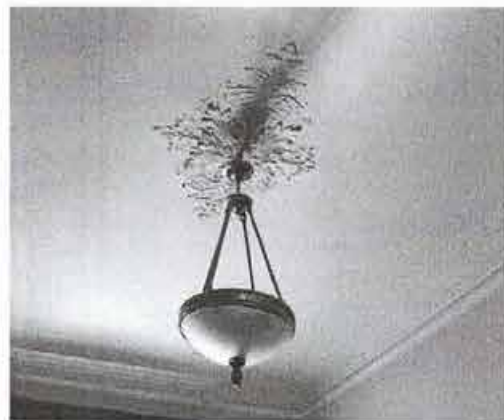
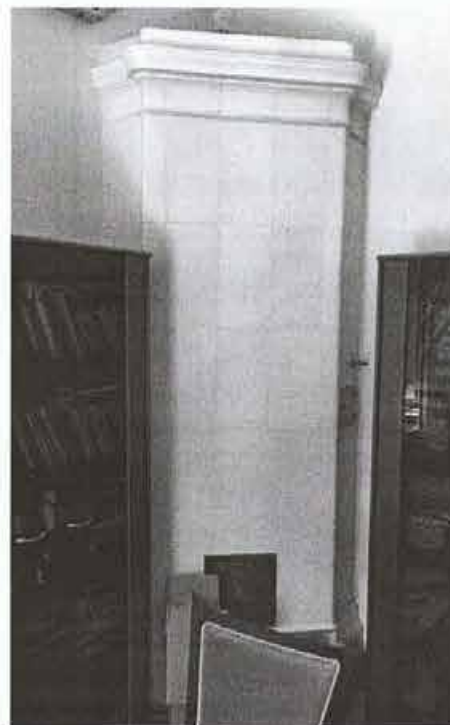
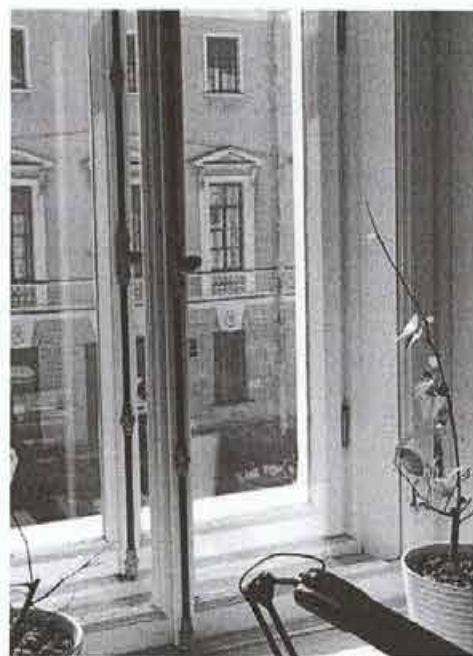
17-Н пом. 4 (15,4 м²)

лепная потолочная розетка
растительного орнамента;
профилированная лепная рама по
периметру потолка;
профилированный лепной карниз;

печь одноярусная угловая на цоколе,
облицована гладким глазурованным
изразцом белого цвета,
профилированный фриз и карниз;
латунная фурнитура;
оконная фурнитура;

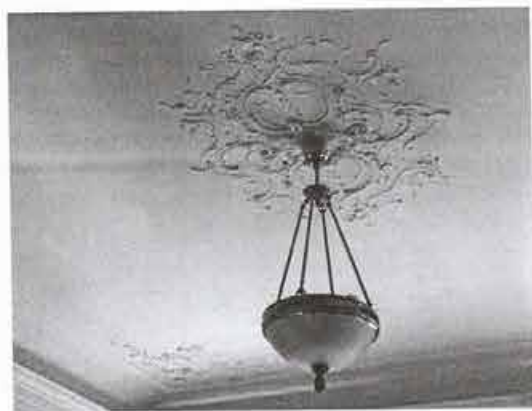
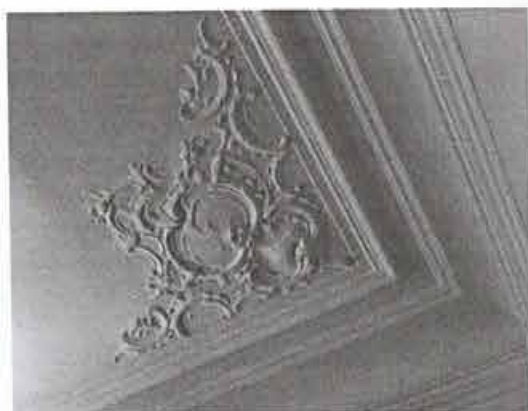
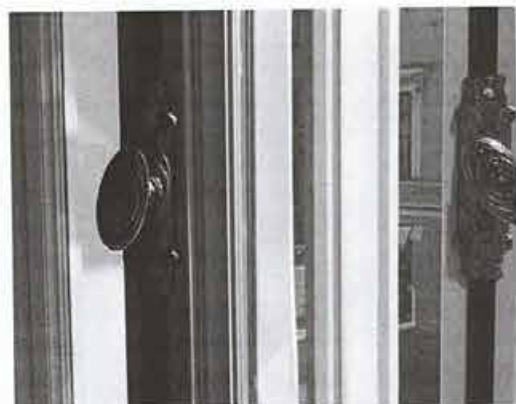
17-Н пом. 5 (24,9 м²)

лепная потолочная розетка
растительного орнамента, лепные
композиции по углам потолка;
профилированная лепная рама по
периметру потолка;
профилированный лепной карниз;
оконная фурнитура;

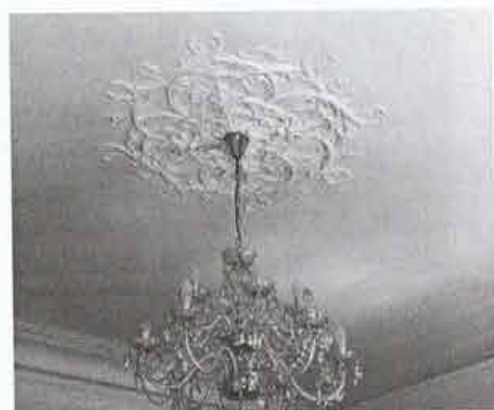
17-Н пом. 6 (24,8 м²)

лепная потолочная розетка
растительного орнамента;
профилированная лепная рама по
периметру потолка;
профилированный лепной карниз;

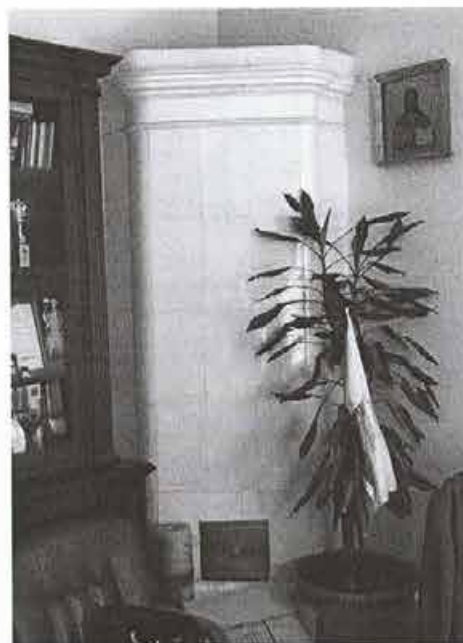
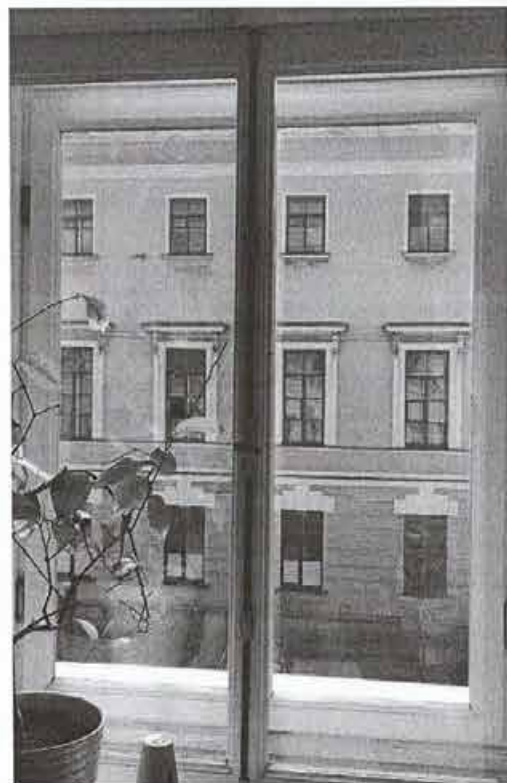
печь одноярусная угловая на цоколе, облицована гладким глазурованным изразцом белого цвета, профилированный фриз и карниз; латунная фурнитура; оконная фурнитура;

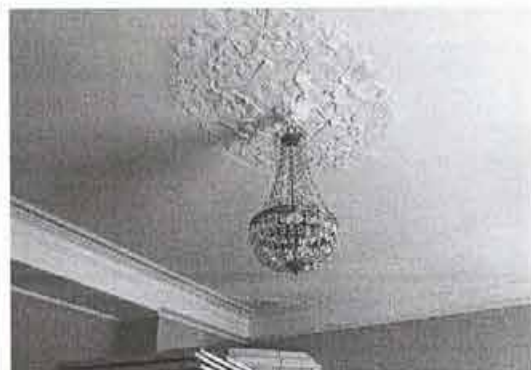
18-Н пом. 4 (29,6 м²)

лепная потолочная розетка с листьями и лентами, лепные композиции по углам потолка; профилированная лепная рама по периметру потолка; профилированный лепной карниз;

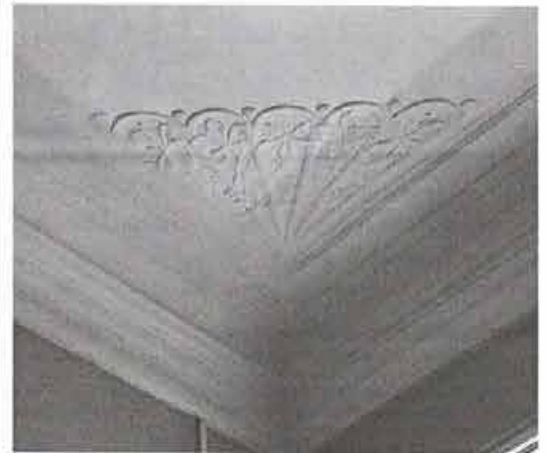
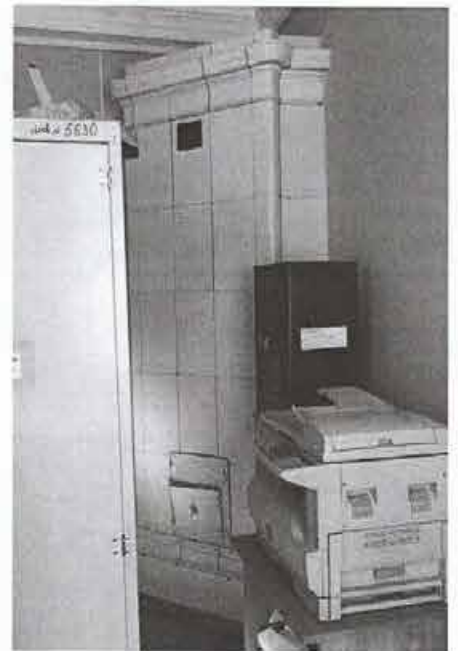
печь одноярусная угловая на цоколе,
облицована гладким глазурованным
изразцом белого цвета,
профилированный фриз и карниз;
латунная фурнитура;
