**Объекты культурного наследия федерального значения
. Корпус Этнографического отдела Русского музея (Этнографический музей) и «Флигель служебный восточный Михайловского дворца (флигель Этнографического музея)», входящие в состав ансамбля объекта культурного наследия федерального значения «Дворец Великого князя Михаила Павловича (Русский музей Императора Александра III)»**

**Адрес объектов:
Санкт-Петербург, ул. Инженерная, дом 4/1, литеры Е и М**

Акт

по результатам государственной историко-культурной экспертизы проектной документации на проведение работ по сохранению объектов культурного наследия федерального значения «Корпус Этнографического отдела Русского музея (Этнографический музей) и «Флигель служебный восточный Михайловского дворца (флигель Этнографического музея)», входящих в состав ансамбля объекта культурного наследия федерального значения «Дворец Великого князя Михаила Павловича (Русский музей Императора Александра III)» и расположенных по адресу: Санкт-Петербург, ул. Инженерная, дом 4/1, литеры Е и М; предусмотренных проектом «Проектная документация по ремонту и замене инженерных сетей Корпуса Этнографического отдела Русского музея (Этнографический музей) и Флигеля с

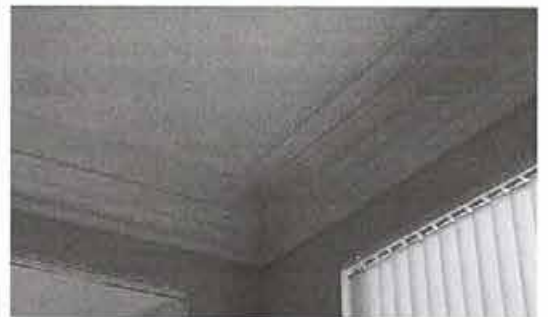
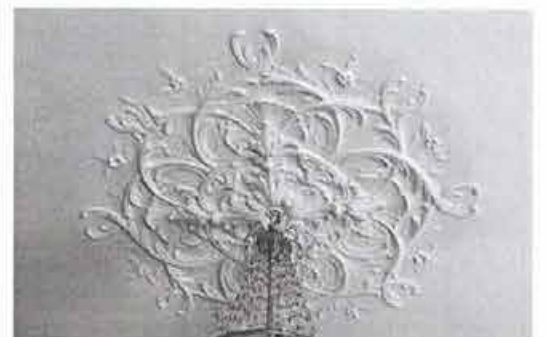
18-Н пом. 5 (28,5 м²)
лепная потолочная розетка
растительного орнамента;
профилированная лепная рама по
периметру потолка;
профилированный лепной карниз;

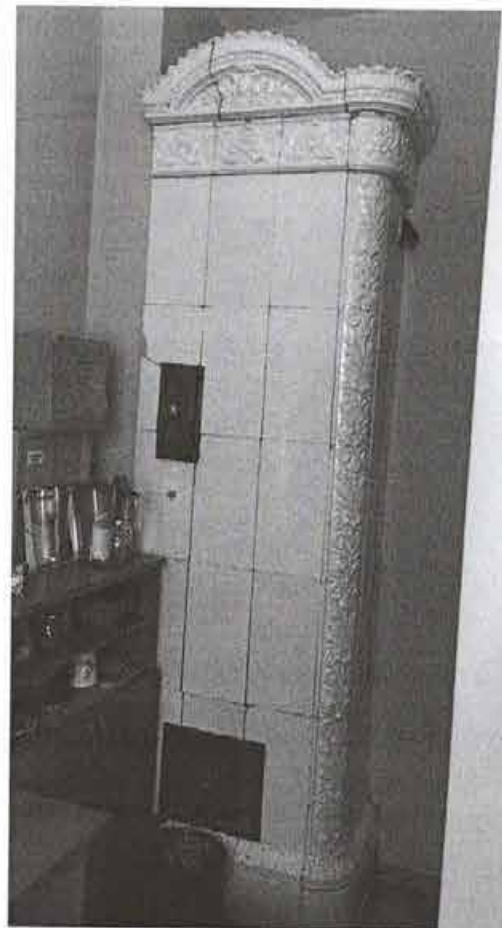
печь одноярусная средистенная на цоколе, облицована гладким глазурованным изразцом белого цвета, углы выступающие, скругленные, декорированы рельефным гротескным изображением листьев, цветов, побегов; карниз узкий, профилированный; коронка с лучковым фронтоном (в тимпане – картуш), по краю которого – широкая листовая порезка; латунная фурнитура;

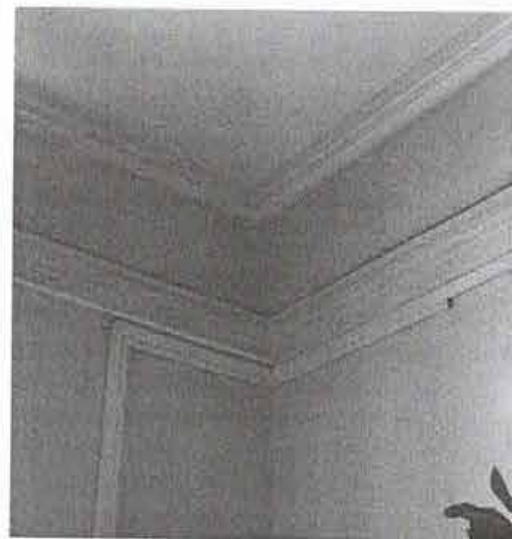
19-Н пом. 9 (13,3 м²)
 профилированная лепная рама по периметру потолка;
 профилированный лепной карниз;

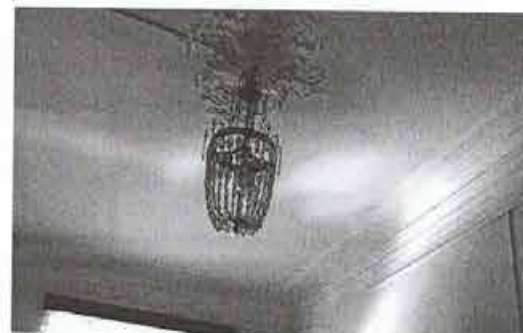
19-Н пом. 10 (14 м²)
 лепная потолочная розетка
 растительного орнамента;
 профилированная лепная рама по периметру потолка;
 профилированный лепной карниз;

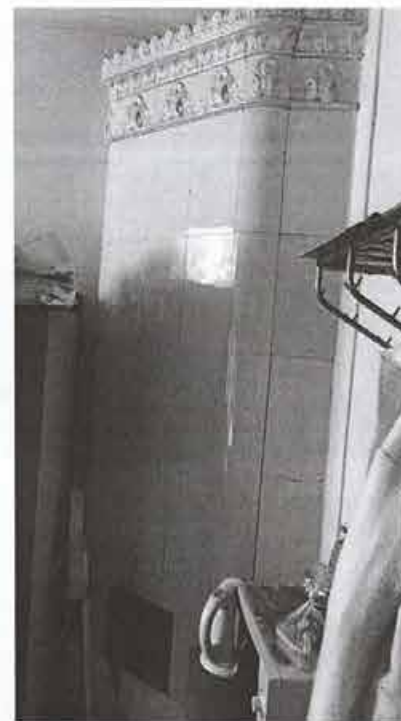
печь одноярусная угловая на цоколе, облицована гладким глазурованным изразцом белого цвета, широкий фриз в верхней части декорирован рельефными картушами с кабошонами и рокайлями, по нижней, вогнутой части карниза – рельефный цветочный орнамент; латунная фурнитура;

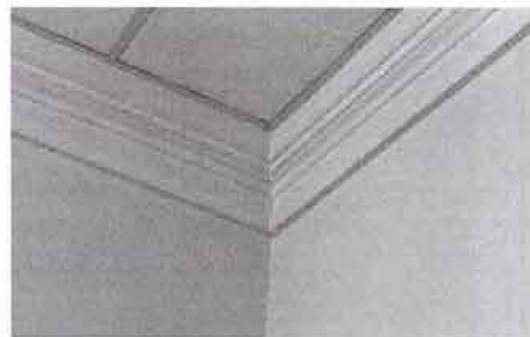
19-Н пом. 13 (15,7 м²)
профилированный лепной карниз;

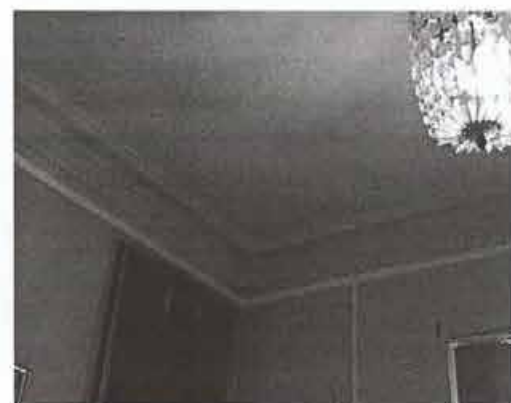
20-Н пом. 2 (11,8 м²)
профилированная лепная рама по периметру потолка;
профилированный лепной карниз;

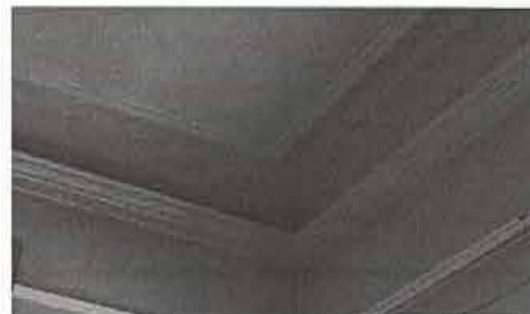
20-Н пом. 9 (24,7 м²)

лепная потолочная розетка
растительного орнамента;
профилированная лепная рама по
периметру потолка;
профилированный лепной карниз;

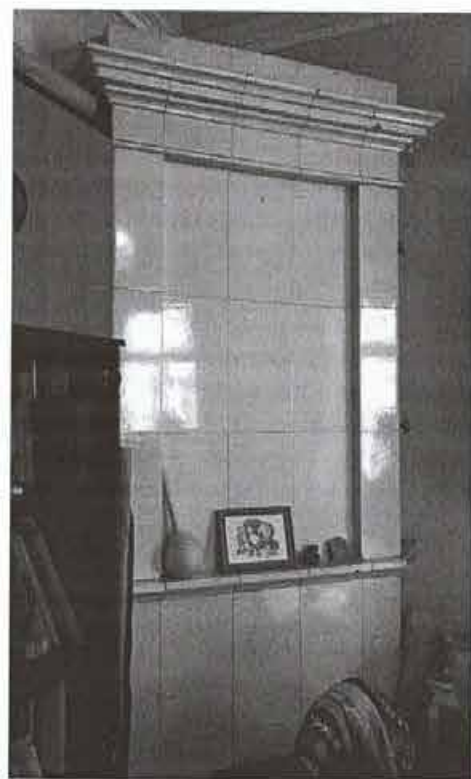
печь двухъярусная угловая на цоколе с
полочкой, облицована гладким
глазурованным изразцом белого цвета,
профилированный фриз и карниз;
латунная фурнитура;

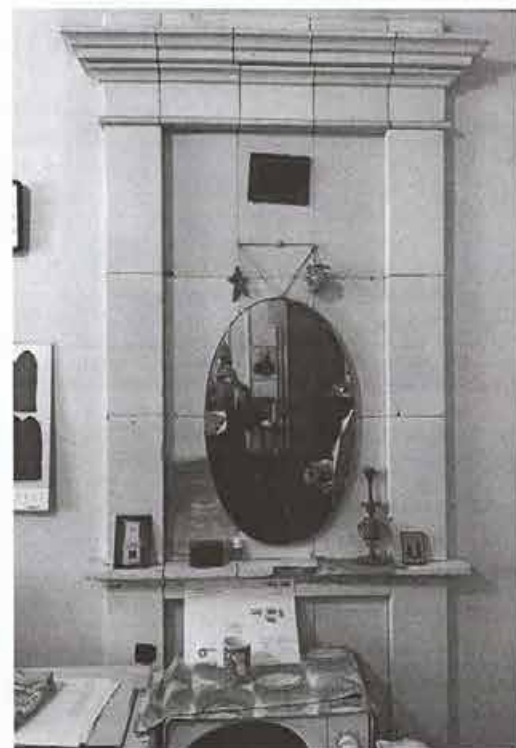
печь двухъярусная средистенная на цоколе с полочкой, облицована гладким глазурированным изразцом белого цвета, профилированный фриз и карниз; латунная фурнитура;

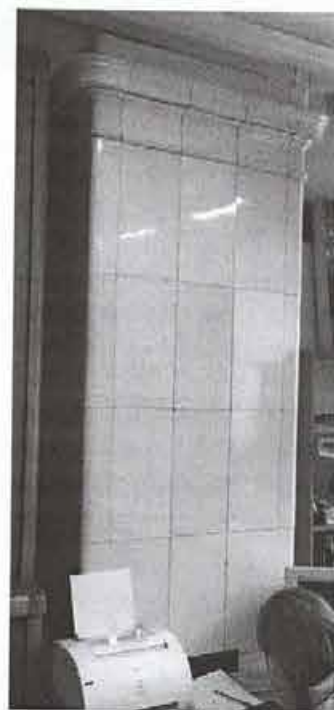
печь одноярусная средистенная на
цоколе, облицована гладким
глазурованным изразцом белого цвета,
профилированный фриз и карниз;
латунная фурнитура;

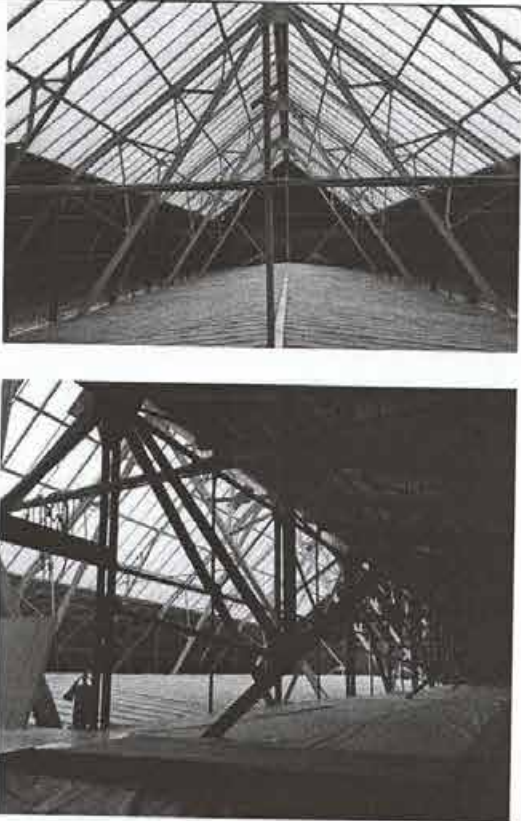
<p>конструкция световых фонарей – металлические клепаные фермы;</p>

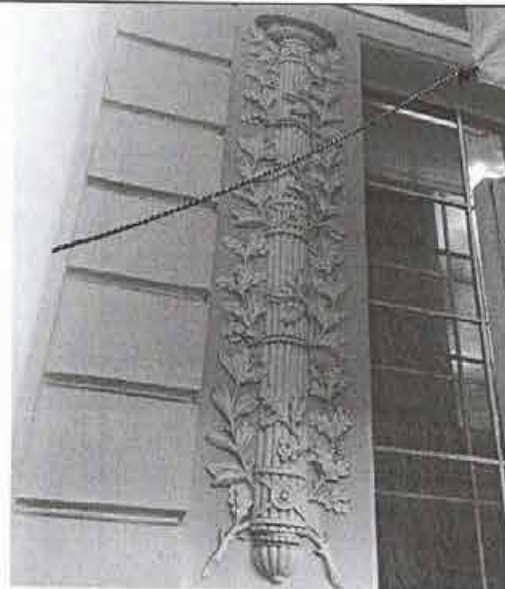
композиции из факелов и лент, фланкирующие окна в портике;

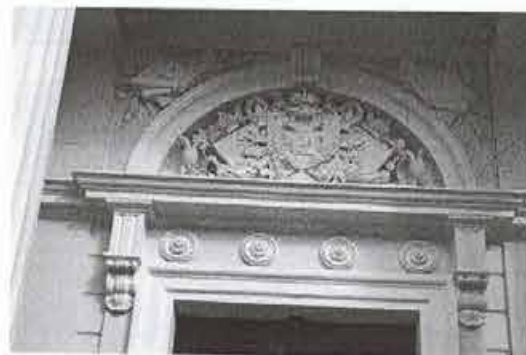
объемные лепные композиции над оконными и дверными проёмами в портике с гербами, лентами, листьями, цветочными розетками; сандрики на стилизованных кронштейнах; круглые лепные розетки;

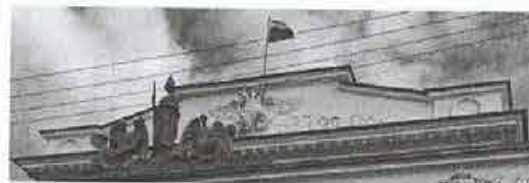
аттик с лепным фризом и трехфигурной скульптурной композицией «Афина – покровительница искусств и ремесел» («Минерва и гении славы») (скульптор М.Я.Харламов), скульптурная композиция имеет стальной каркас, изготовлена из листовой меди методом литья и выколотки, окрашена;

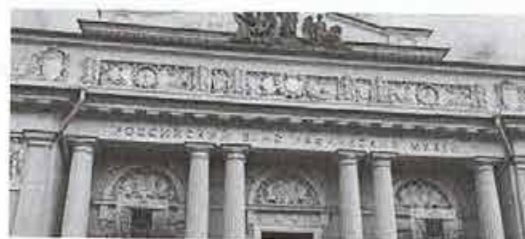
барельеф в виде двуглавого орла (гипс, лепка, скульптор Н.А.Попов, воссоздан в 2002 г. по историческим материалам);

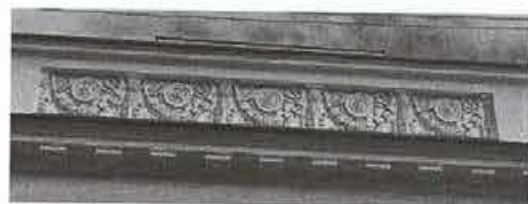
барельефы (гипс, лепка) с изображением многофигурных аллегорических сцен, эмблем, гербов, венков, гирлянд (по рисункам архитектора В.Ф.Свиньина, скульптор М.Я. Харламов, модельщик А.Е. Громов);

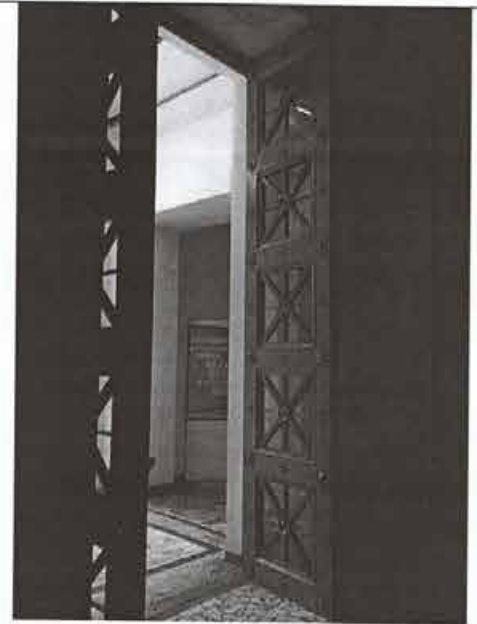
две двери деревянные двустворчатые, створки с филенками, остекление с раскладкой в виде перекрещенных планок;

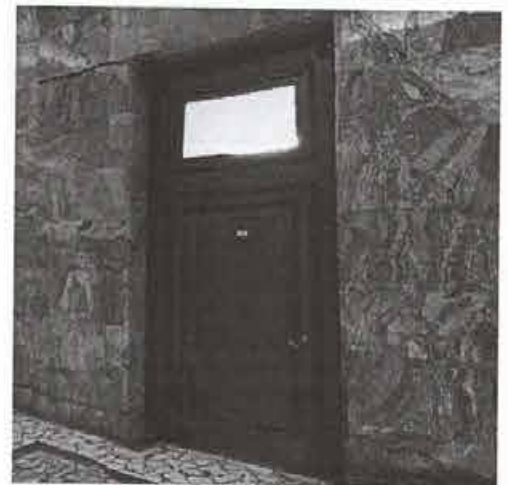
две двери деревянные одностворчатые с остекленной прямоугольной фрамугой и обвязкой по периметру, декорированной рядами лиственной порезки и деревянными резными патерами;

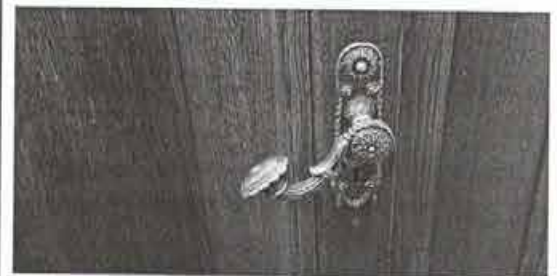
ручка фаль с изогнутым орнаментированным рожком, завершающимся овальной розеткой;

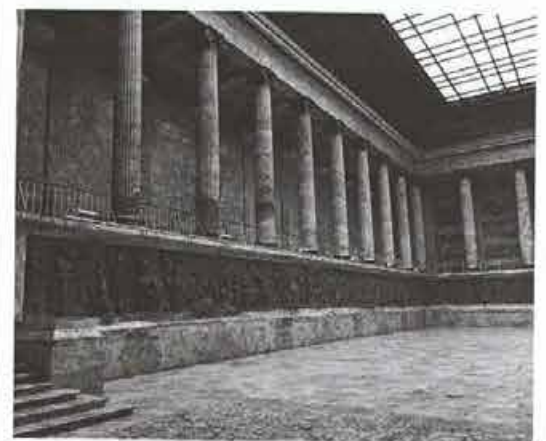
Мраморный зал
композиционное решение двусветного зала с обходной галереей и колоннадой, световой фонарь: историческое остекление, частично с гравировкой в том числе в виде двуглавых орлов; металлическая падуга с трельяжной решеткой и розетками в местах скрещений; мраморные колонны и пилястры ионического ордера с металлическими базами и капителями по периметру зала;

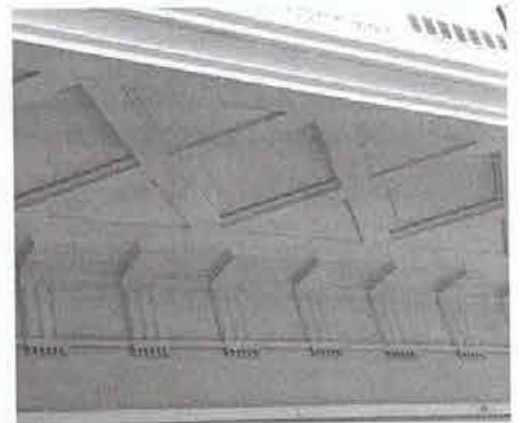
конструкция и декоративное
оформление подшивки галереи
геометрическим орнаментом,
оформление стен триглифным фризом;

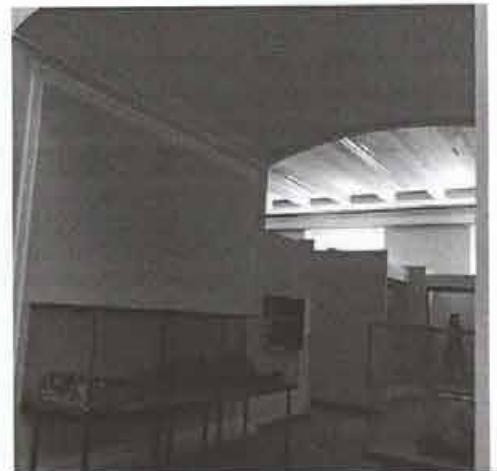
сегментарные проходные помещения:
перекрытия сводчатые, лепные
профилированные рамы по периметру
стен и потолка;

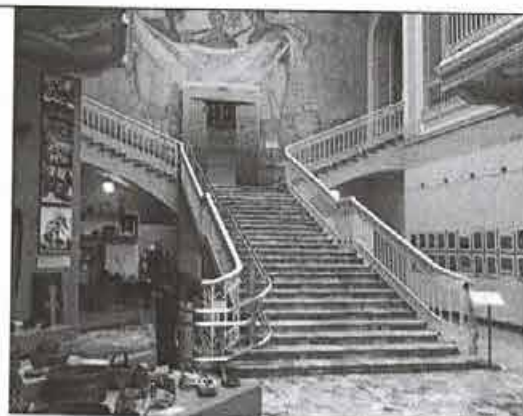
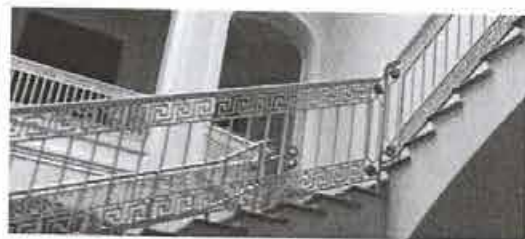
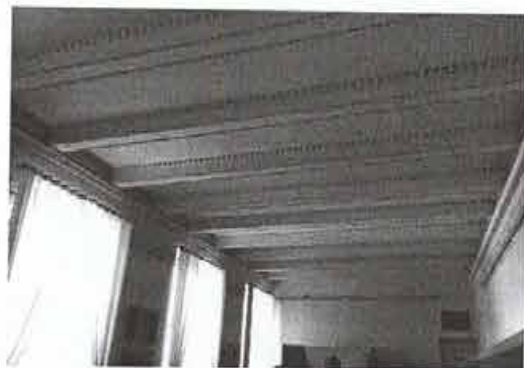
историческая лестница: местоположение, конструкция (по косоурам), габариты, материал (мрамор), конфигурация (распашная, двухмаршевая), профиль ступеней; ограждение лестничных маршей – металл, литье; мраморное покрытие пола;

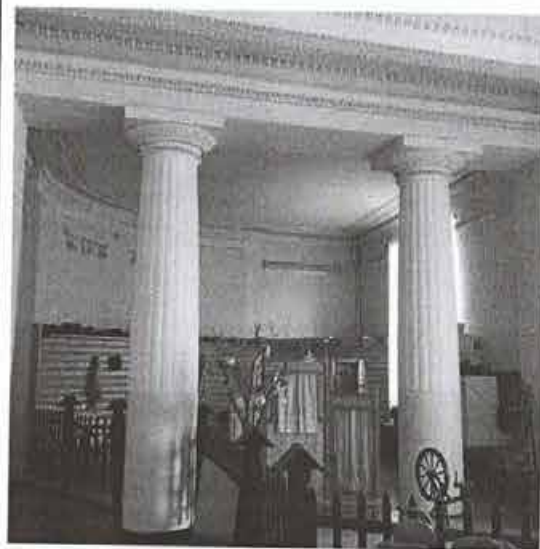
экспозиционные залы и залы детского центра, по плану примыкающие к помещениям 6 и 43, включая пом. 11 (239 м²), 12 (138,8 м²), пом. 48 (33,1 м²); перекрытие плоское со стилизованными балками; лепные орнаментированные пояса (ионик, бусы) по всей длине балок и по периметру потолка; лепной орнаментированный фриз (кувшинки);

две колонны дорического ордера канелированные в верхних 2/3; капитель: лепные орнаментированные пояса растительного орнамента;

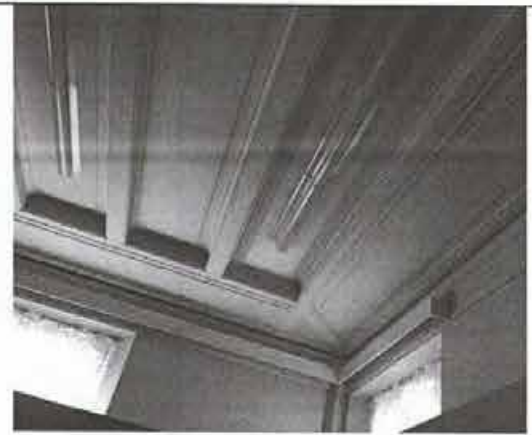
пом. 13 (173,9 м²), 21 (165,7 м²), 64 (175,5 м²)

перекрытие плоское со стилизованными балками;

филенки трапециевидной формы в профилированных лепных рамах;
лепные профилированные тяги по всей длине балок и по периметру потолка;
профилированный лепной карниз;

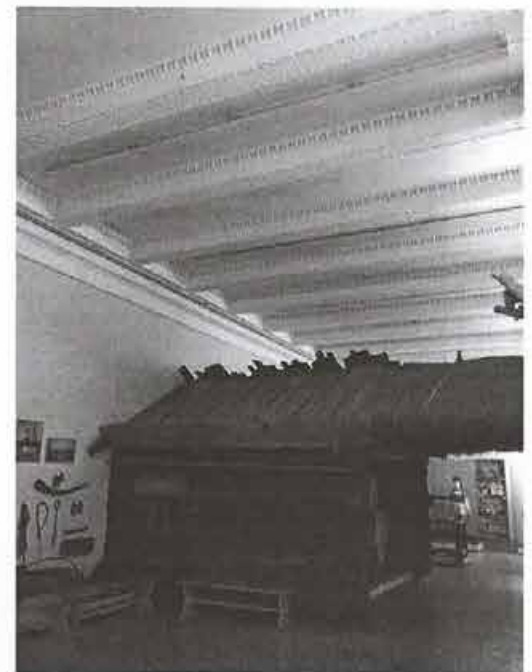
пом. 16 (115,9 м²), 61 (112,3 м²)

перекрытие плоское со стилизованными балками;

лепные орнаментированные пояса (ионики, бусы) по всей длине балок и по периметру потолка;

лепной орнаментированный фриз (кувшинки);

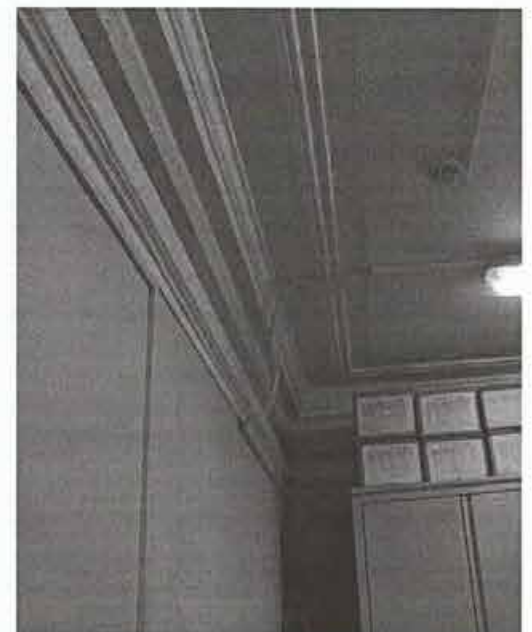
пом. 23 (51 м²), пом. 26 (53,6 м²), пом. 28 (56,3 м²), 52 (52,2 м²), 53 (25,3 м²), 54 (29,9 м²)

профилированная лепная рама по периметру потолка;

профилированный лепной карниз;

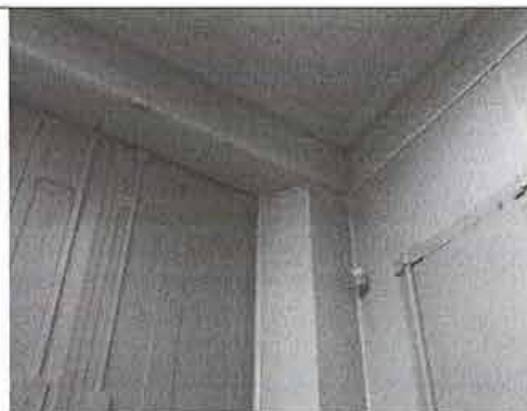
пом. 58 (54,5 м²), 59 (92 м²)
профилированная лепная рама по
периметру потолка;
профилированный лепной карниз;

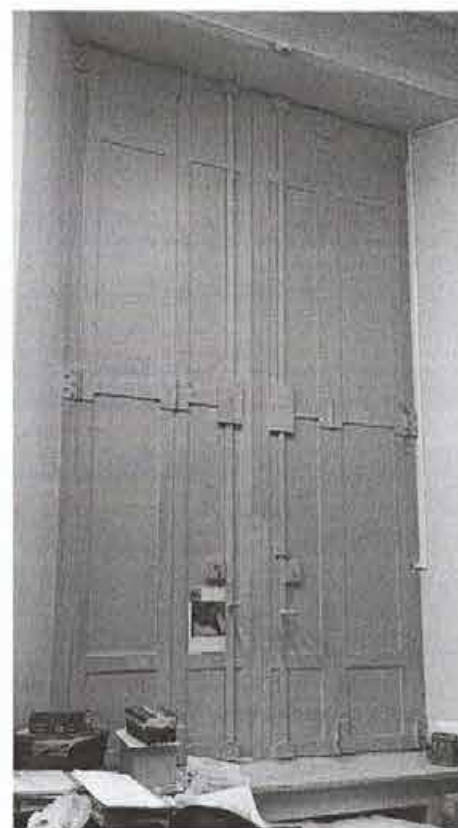
сейфовые ставни (4 шт.): двустворчатые
механизм гармошка, металлические с
клепками и металлическими
шпингалетами и замками;

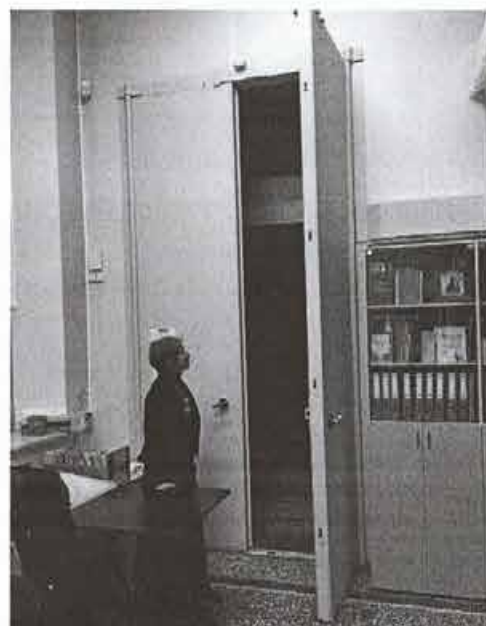
сейфовые двери (4 шт.): двустворчатые
металлические с ручками на петлях;

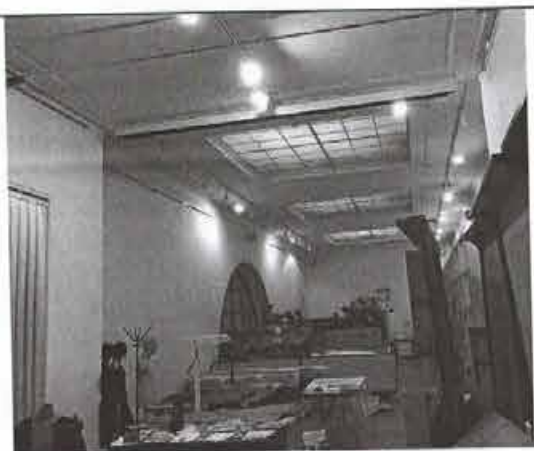
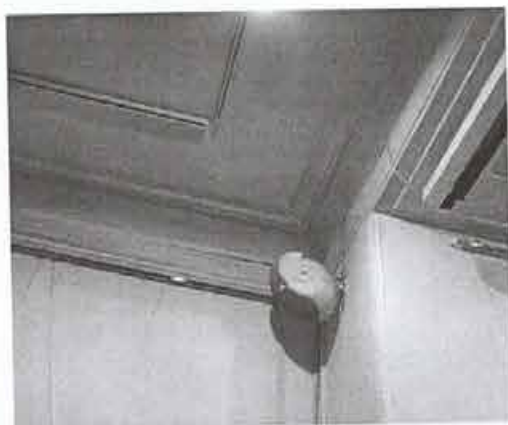
Второй этаж:
 пом. 66 (178 м²)
 перекрытие плоское с небольшой
 падугой;
 световые фонари и лепные зеркала в
 лепных профилированных рамах;
 лепные профилированные рамы по
 периметру потолка;
 лепной профилированный карниз;

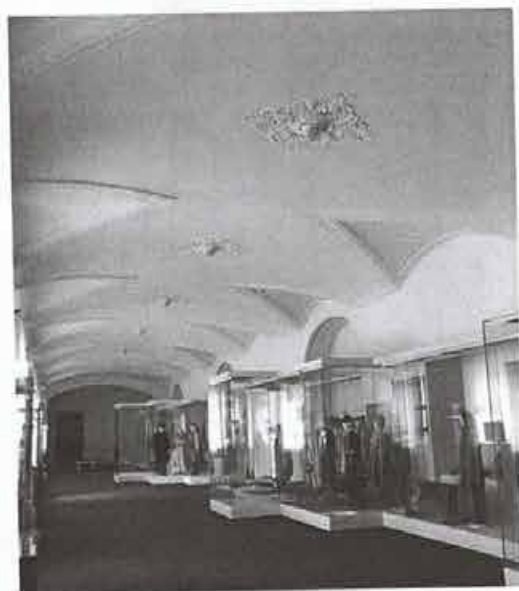
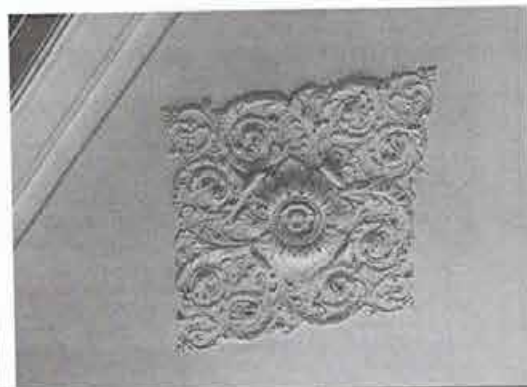
поперечные залы, примыкающие к
 галерее, в том числе пом. 67 (912,4 м²),
 87 (666,1 м²), 88 (143,6 м²), 89 (93,2 м²);
 сводчатое перекрытие потолка с
 распалубками;
 лепные потолочные розетки
 растительного орнамента;
 лепные профилированные тяги по
 распалубкам;
 лепные филенки на стенах;

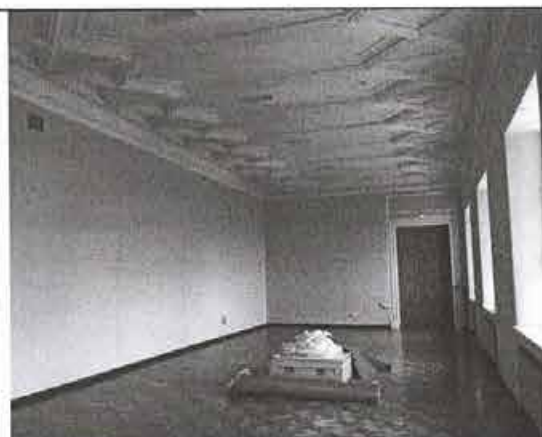
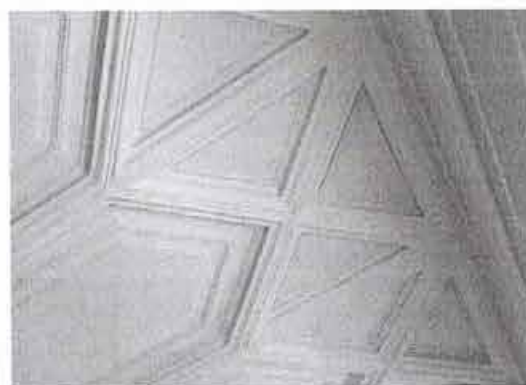
пом. 71 (117,7 м²), 95 (122,5 м²)
 перекрытие плоское с небольшой
 падугой, кессоны различной формы
 по всему периметру потолка, лепные
 профилированные рамы;
 лепной профилированный карниз;
 лепные рамы над дверными и оконными
 проемами;
 лепные профилированные наличники
 дверных проемов;

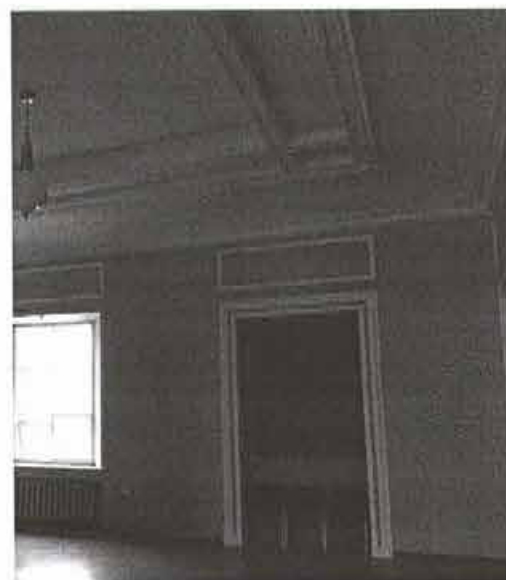
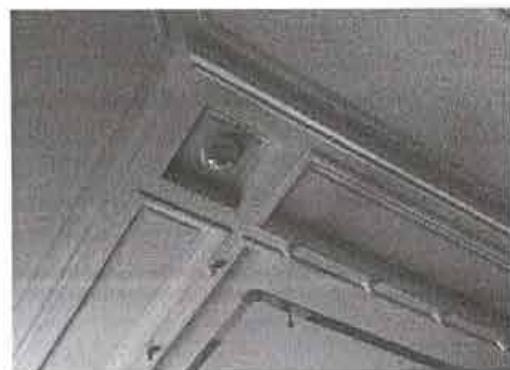
пом. 70 (165,4 м²), 72 (153,8 м²), 90
 (158,7 м²), 96 (164,4 м²)
 перекрытие плоское с падугой;
 лепные профилированные рамы по
 падуге;
 потолок – разделение на прямоугольные
 кессоны с профилированными лепными
 тягами;
 лепные рамы над дверными и оконными
 проемами;
 лепные профилированные наличники
 дверных проемов;

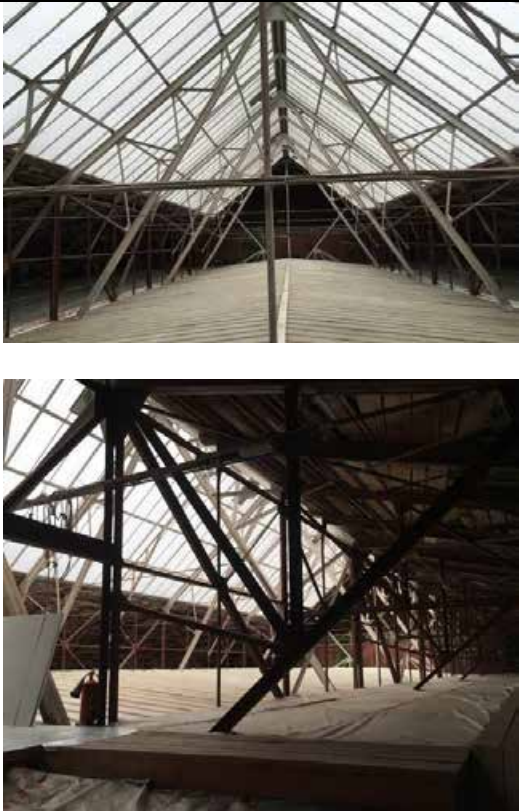
<p>конструкция световых фонарей – металлические клепаные фермы;</p>

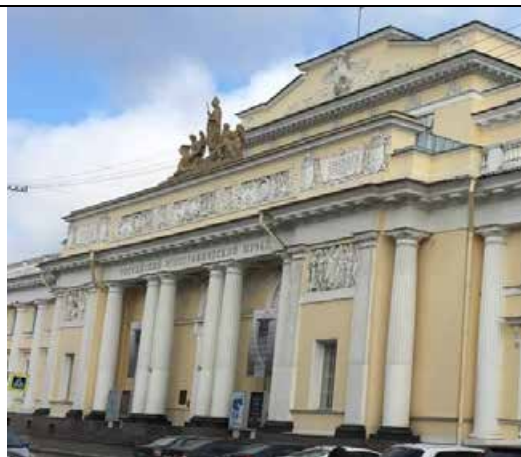
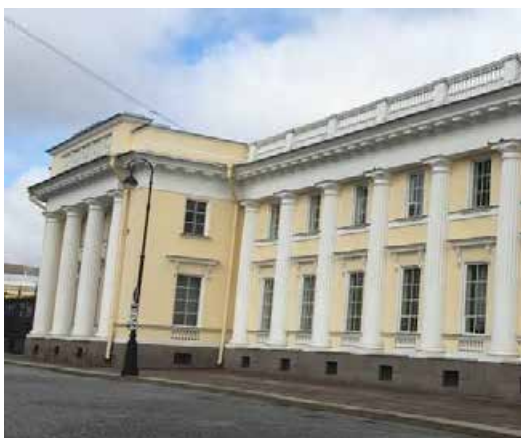
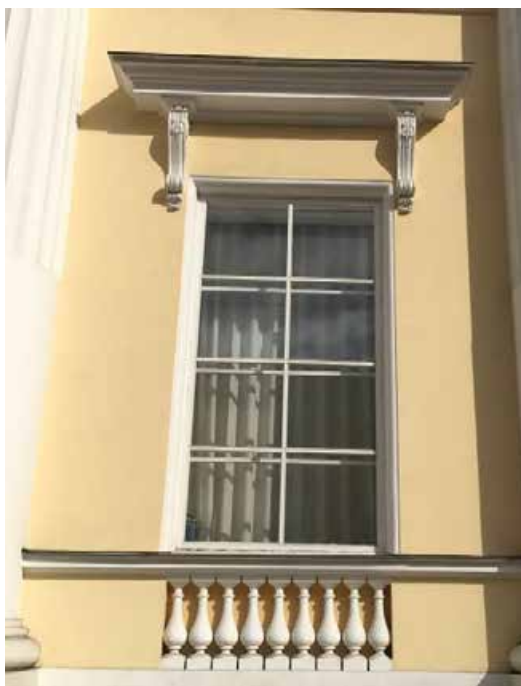
сандрики на фигурных кронштейнах над окнами первого этажа (треугольные в боковых ризалитах);

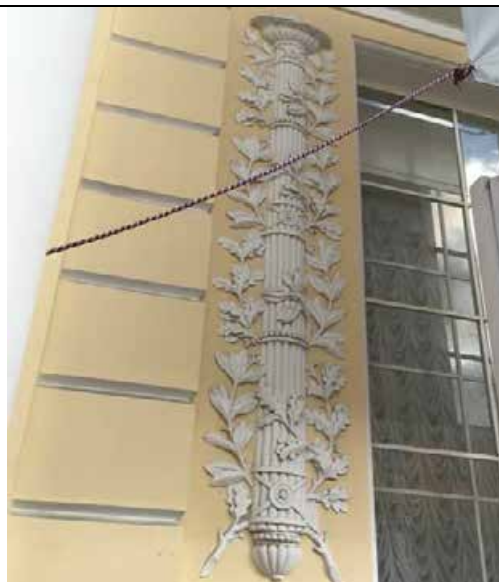
композиции из факелов и лент, фланкирующие окна в портике;

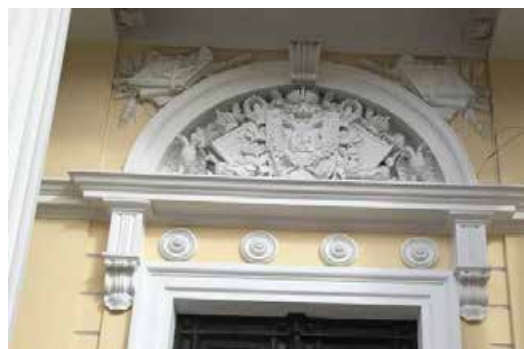
объемные лепные композиции над оконными и дверными проёмами в портике с гербами, лентами, листьями, цветочными розетками; сандрики на стилизованных кронштейнах; круглые лепные розетки;

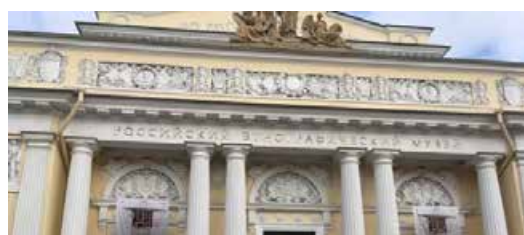
аттик с лепным фризом и трехфигурной скульптурной композицией «Афина – покровительница искусств и ремесел» («Минерва и гении славы») (скульптор М.Я.Харламов), скульптурная композиция имеет стальной каркас, изготовлена из листовой меди методом литья и выколотки, окрашена;

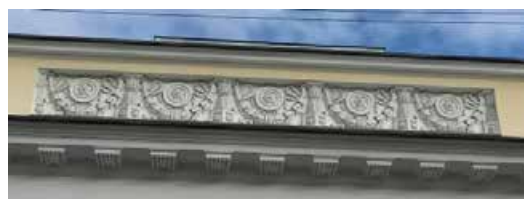
барельеф в виде двуглавого орла (гипс, лепка, скульптор Н.А.Попов, воссоздан в 2002 г. по историческим материалам);

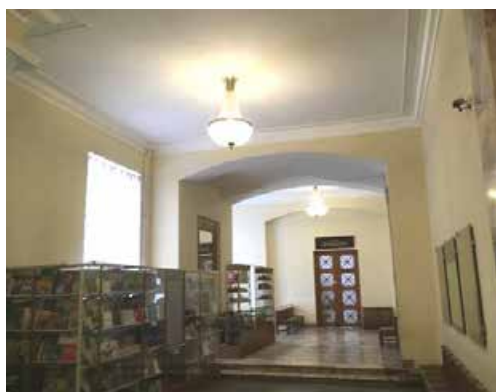
каннелированные колонны дорического ордера, фланкирующие вход; лепные профилированные рамы по периметру потолка; лепной профилированный карниз (у входа с сухариками);

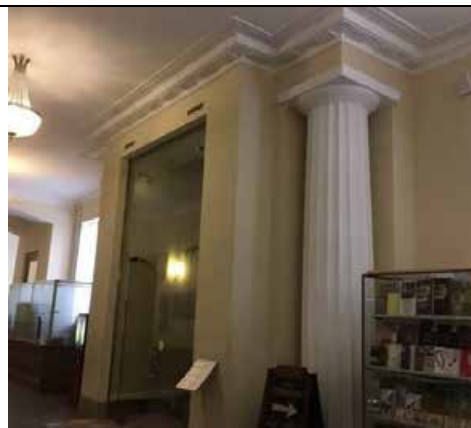
- аванзал: сводчатое перекрытие с

двумя конхами, световой фонарь, облицовка стен мраморными плитами, включая фриз с триглифами, каннелированные пилястры, мраморные канелированные колонны дорического ордера;

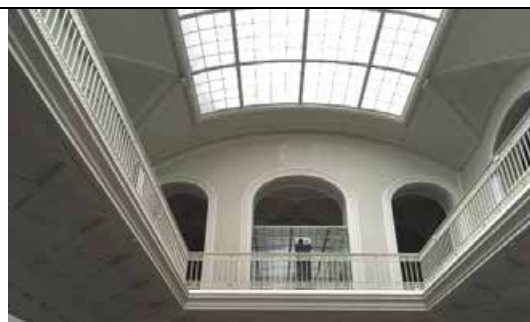
конструкция и декоративное оформление подшивки галереи геометрическим орнаментом, оформление стен триглифным фризом;

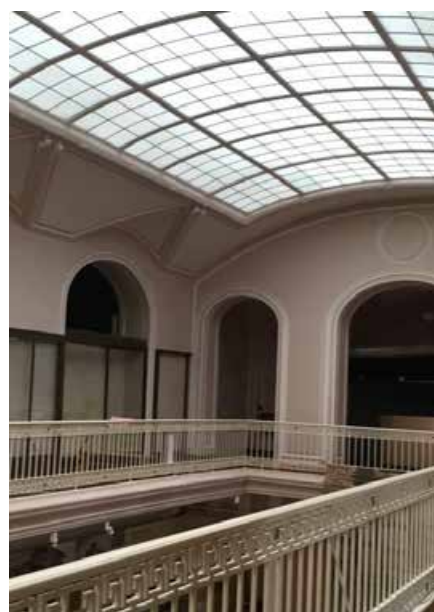
сегментарные проходные помещения: сводчатые, лепные профилированные рамы по периметру стен и потолка;

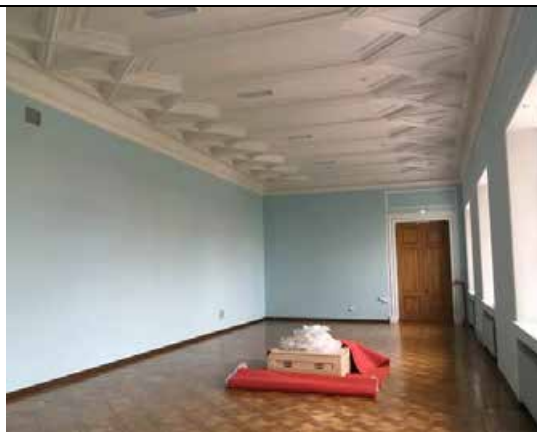
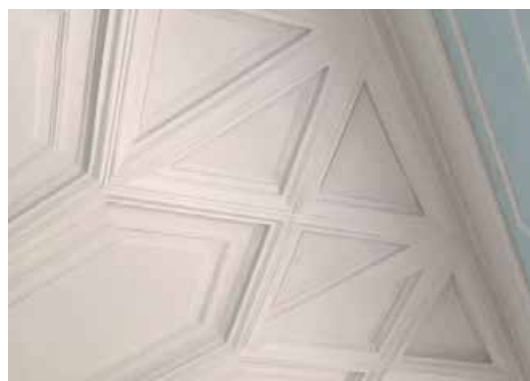
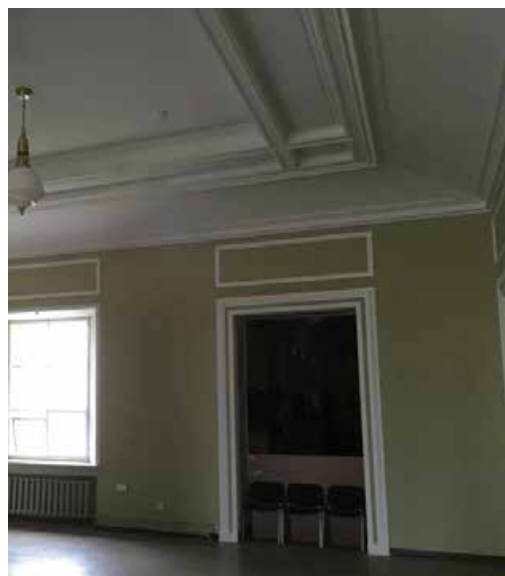
пом. 70 (165,4 м²), 72 (153,8 м²), 90 (158,7 м²), 96 (164, 4 м²)
перекрытие плоское с падугой;
лепные профилированные рамы по падуге;
потолок – разделение на прямоугольные кессоны с профилированными лепными тягами;
лепные рамы над дверными и оконными проемами;
лепные профилированные наличники дверных проемов;

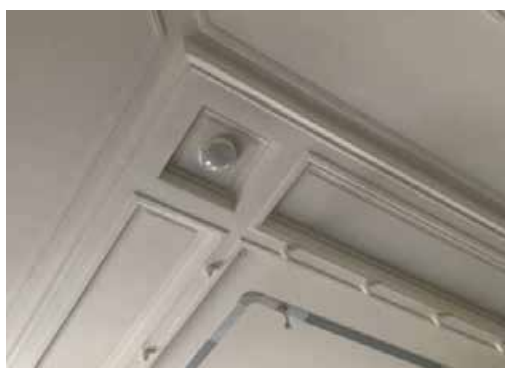
пом. 74, 75, 77, 79-82, 91, 94
профилированная лепная рама по периметру потолка;
профилированный лепной карниз;

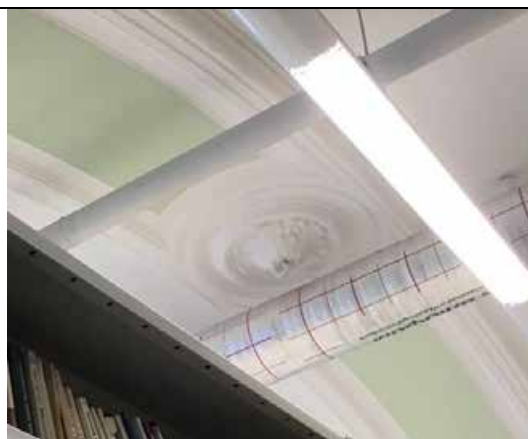
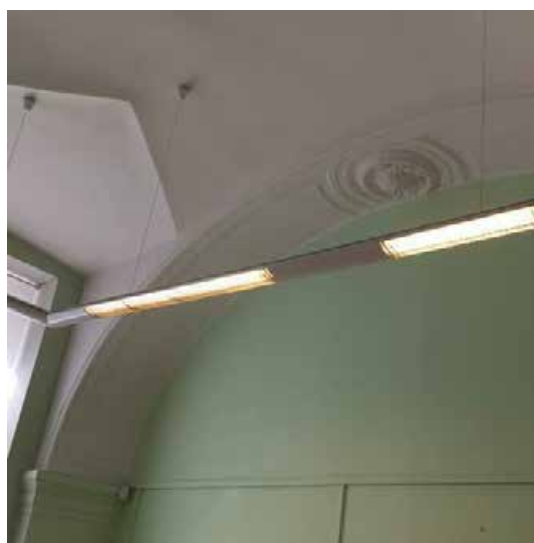
6-Н пом. 2 (27,4 м²)
сводчатое перекрытие потолка с
распалубками;
лепные потолочные розетки с
листьями аканта, лепные филенки;

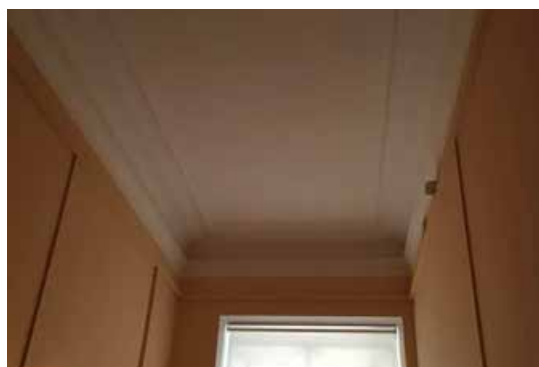
9-Н пом. 3 (10,4 м²)
профилированная лепная рама по
периметру потолка;
профилированный лепной карниз;

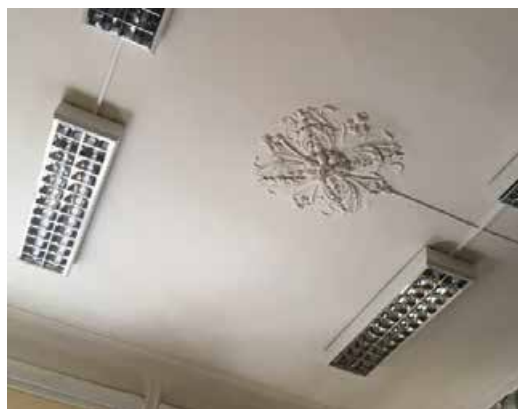
12-Н пом. 6
профилированная лепная рама по
периметру потолка;
профилированный лепной карниз;

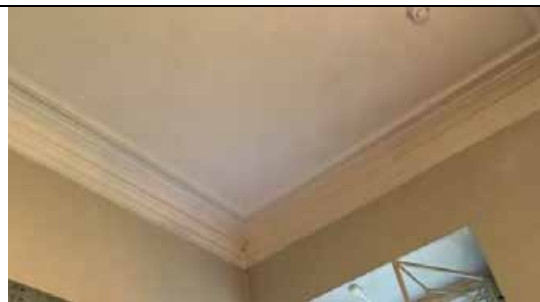
15-Н пом. 3 (9,8 м²), пом. 7 (9,4 м²)
 профилированная лепная рама по
 периметру потолка;
 профилированный лепной карниз;

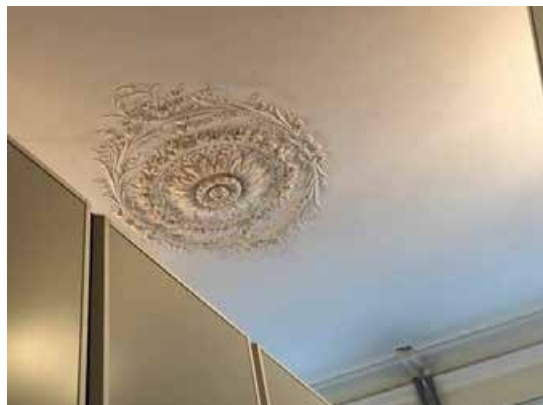
15-Н пом. 4 (32,9 м²)
 профилированная лепная рама по
 периметру потолка;
 профилированный лепной карниз;
 лепная потолочная розетка
 растительного орнамента;

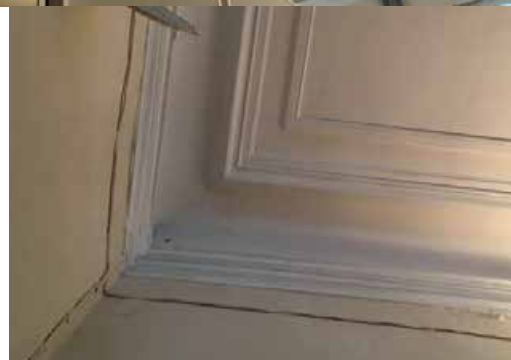
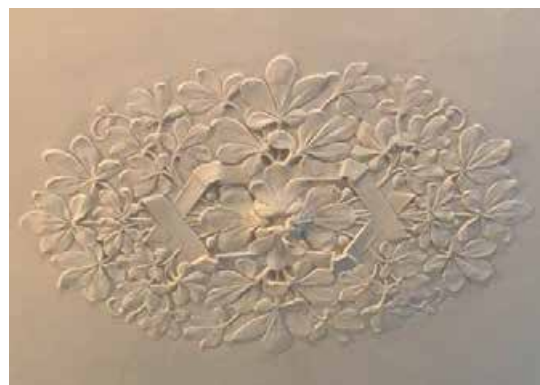
15-Н пом. 8 (26,8 м²)
 профилированная лепная рама по
 периметру потолка;
 профилированный лепной карниз;
 лепная потолочная розетка с
 листьями и лентами;

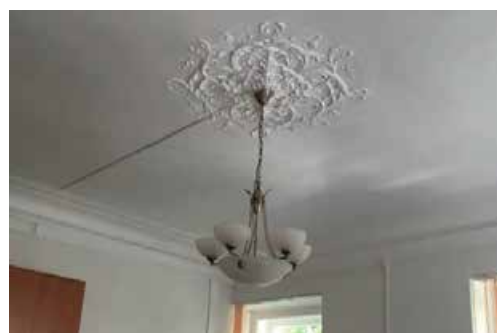
Второй этаж:
 2-Н пом. 7 (25,9 м²)
 лепная потолочная розетка
 растительного орнамента;
 профилированная лепная рама по
 периметру потолка;
 профилированный лепной карниз;

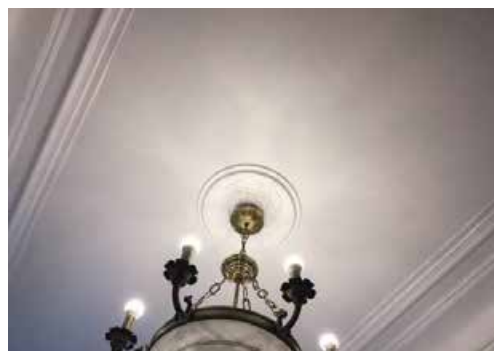
2-Н пом. 8 (14 м²)
профилированная лепная рама по
периметру потолка;
профилированный лепной карниз;

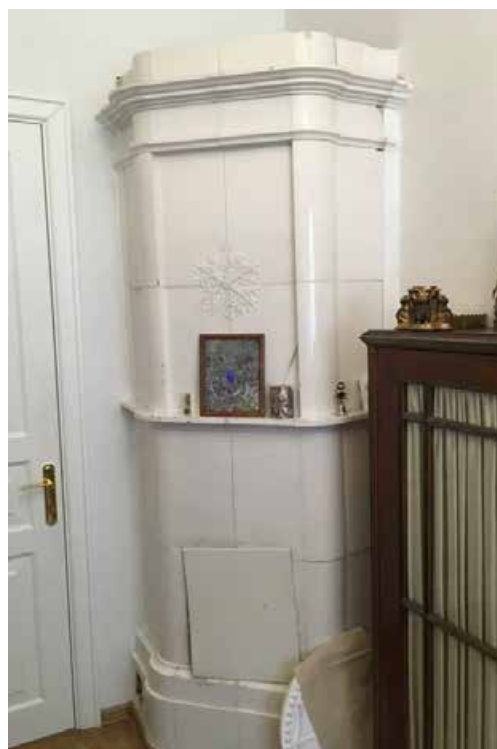
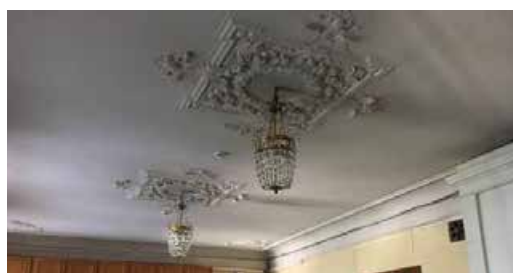
печь двухъярусная угловая на
цоколе с полочкой, облицована
гладким глазурированным изразцом
белого цвета, профилированный
фриз и карниз;

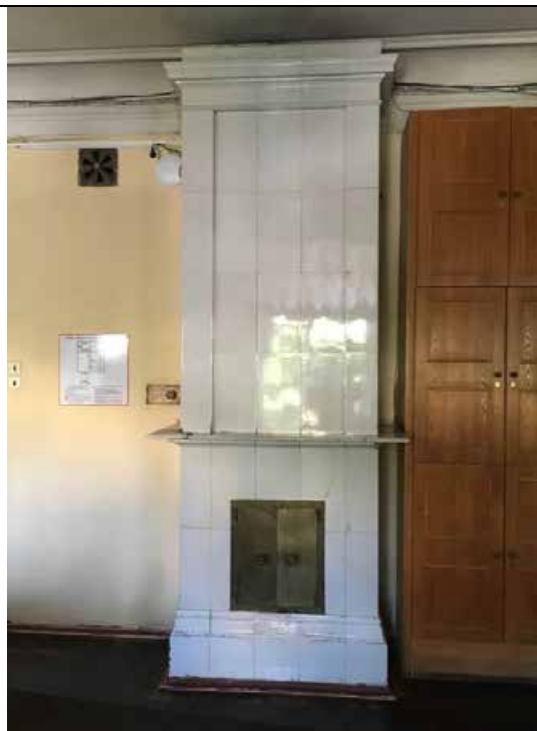
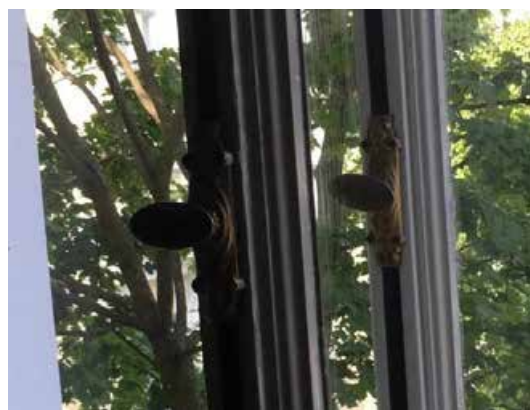
17-Н пом. 1 (54 м²)
две лепные потолочные розетки
сложной формы растительного
орнамента, лепные композиции по
углам потолка;
профилированная лепная рама по
периметру потолка;
профилированный лепной карниз;

печь двухъярусная средистенная на цоколе с полочкой, облицована гладким глазурованным изразцом белого цвета, профилированный фриз и карниз;
латунная фурнитура;
оконная фурнитура;

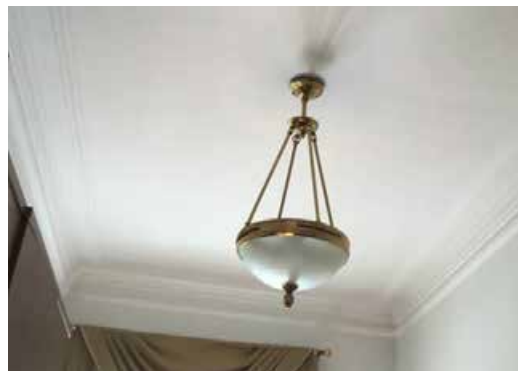
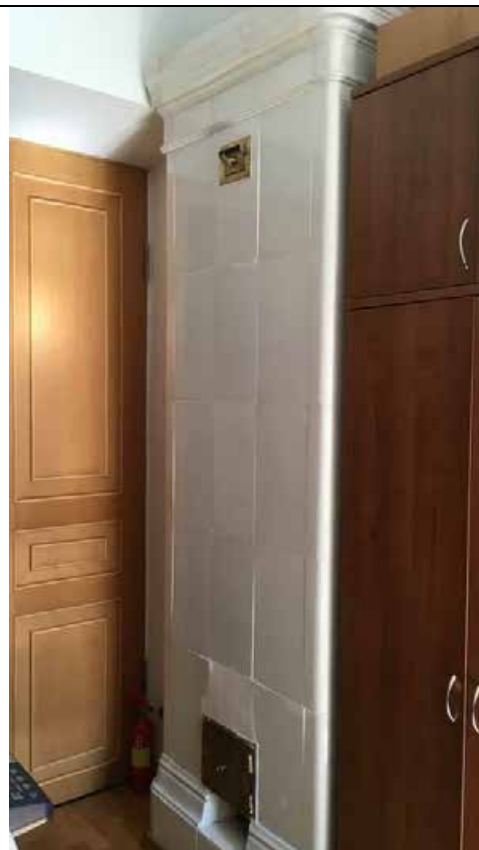
17-Н пом. 3 (11,1 м²)
профилированная лепная рама по периметру потолка;
профилированный лепной карниз;

печь одноярусная средистенная на цоколе, облицована гладким глазурованным изразцом белого цвета, профилированный фриз и

карниз;
латунная фурнитура;
оконная фурнитура;

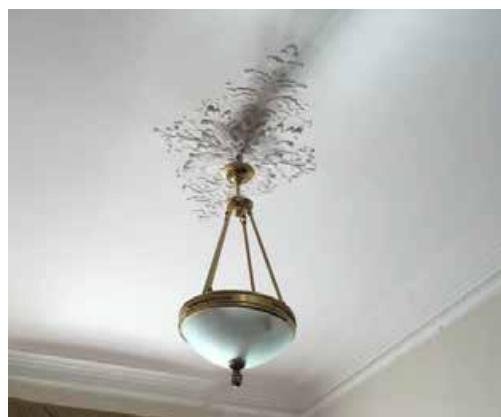
17-Н пом. 4 (15,4 м²)
лепная потолочная розетка
растительного орнамента;
профилированная лепная рама по
периметру потолка;
профилированный лепной карниз;

печь одноярусная угловая на
цоколе, облицована гладким
глазурованным изразцом белого
цвета, профилированный фриз и
карниз;
латунная фурнитура;
оконная фурнитура;

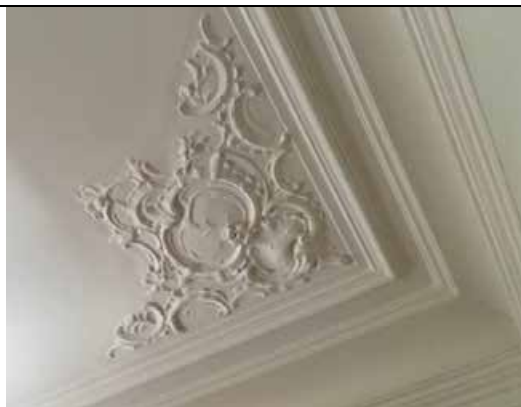
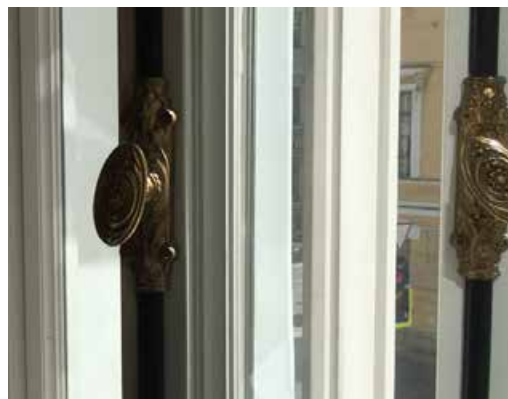
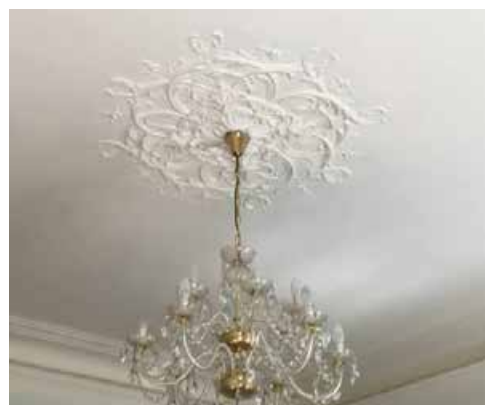
17-Н пом. 6 (24,8 м²)
лепная потолочная розетка
растительного орнамента;
профилированная лепная рама по
периметру потолка;
профилированный лепной карниз;

печь одноярусная угловая на
цоколе, облицована гладким
глазурованным изразцом белого
цвета, профилированный фриз и
карниз;
латунная фурнитура;
оконная фурнитура;

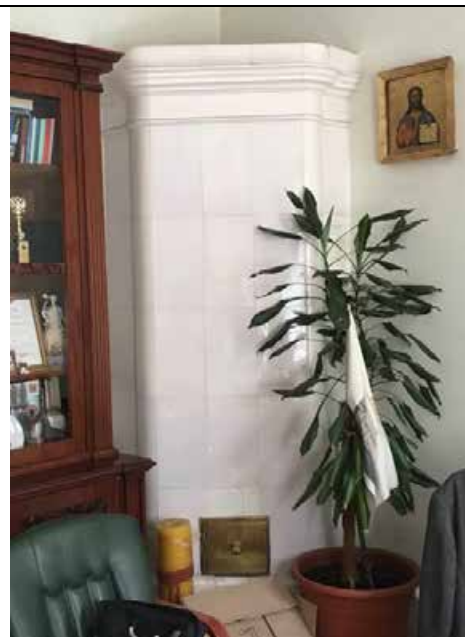
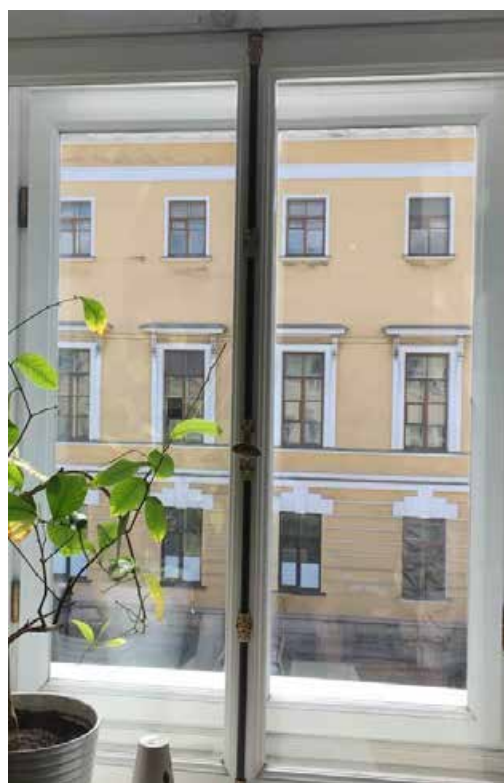
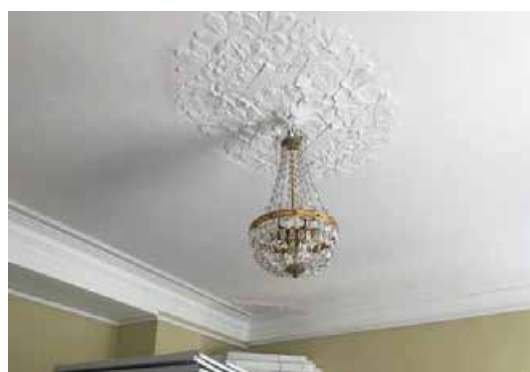
18-Н пом. 4 (29,6 м²)

лепная потолочная розетка с листьями и лентами, лепные композиции по углам потолка; профилированная лепная рама по периметру потолка; профилированный лепной карниз;

печь одноярусная угловая на цоколе, облицована гладким глазурованным изразцом белого цвета, профилированный фриз и карниз; латунная фурнитура;
