**Объекты культурного наследия федерального значения
. Корпус Этнографического отдела Русского музея (Этнографический музей) и «Флигель служебный восточный Михайловского дворца (флигель Этнографического музея)», входящие в состав ансамбля объекта культурного наследия федерального значения «Дворец Великого князя Михаила Павловича (Русский музей Императора Александра III)»**

**Адрес объектов:
Санкт-Петербург, ул. Инженерная, дом 4/1, литеры Е и М**

Акт

по результатам государственной историко-культурной экспертизы проектной документации на проведение работ по сохранению объектов культурного наследия федерального значения «Корпус Этнографического отдела Русского музея (Этнографический музей) и «Флигель служебный восточный Михайловского дворца (флигель Этнографического музея)», входящих в состав ансамбля объекта культурного наследия федерального значения «Дворец Великого князя Михаила Павловича (Русский музей Императора Александра III)» и расположенных по адресу: Санкт-Петербург, ул. Инженерная, дом 4/1, литеры Е и М; предусмотренных проектом «Проектная документация по ремонту и замене инженерных сетей Корпуса Этнографического отдела Русского музея (Этнографический музей) и Флигеля с

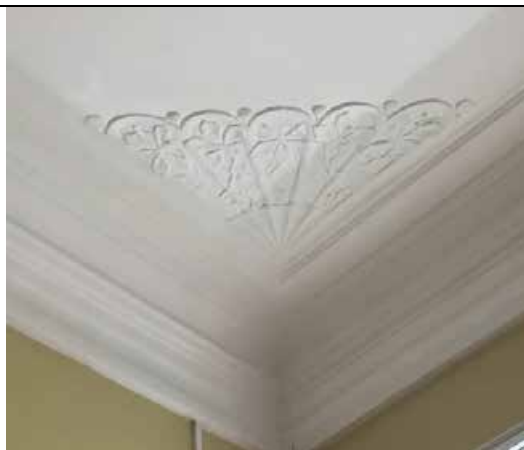
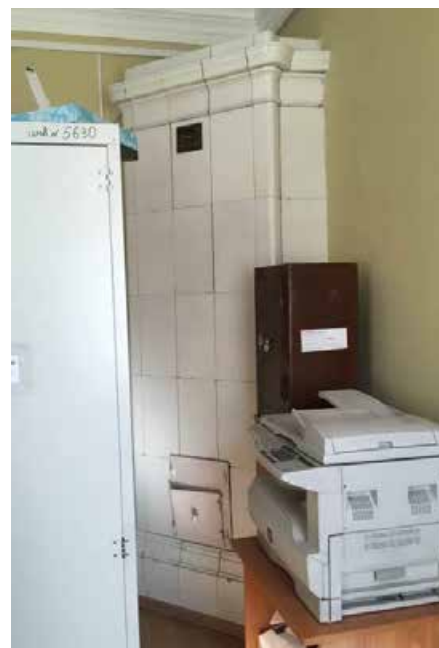
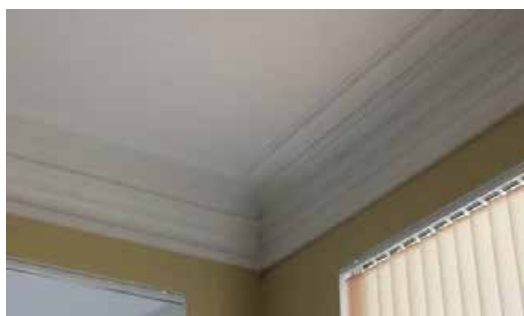
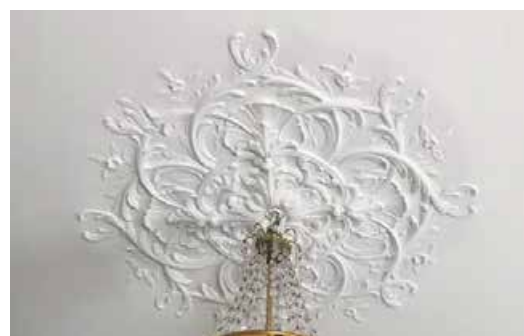
18-Н пом. 5 (28,5 м²)
лепная потолочная розетка
растительного орнамента;
профилированная лепная рама по
периметру потолка;
профилированный лепной карниз;

печь одноярусная средистенная на
цоколе, облицована гладким
глазурованным изразцом белого
цвета, углы выступающие,
скругленные, декорированы
рельефным гротескным
изображением листьев, цветов,
побегов; карниз узкий,
профилированный; коронка с
лучковым фронтоном (в тимпане –
картуш), по краю которого –
широкая листовая порезка;
латунная фурнитура;

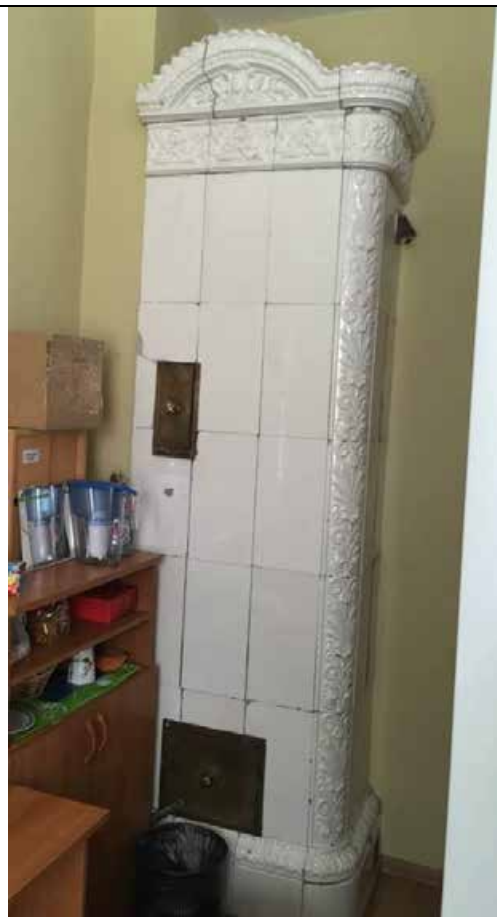
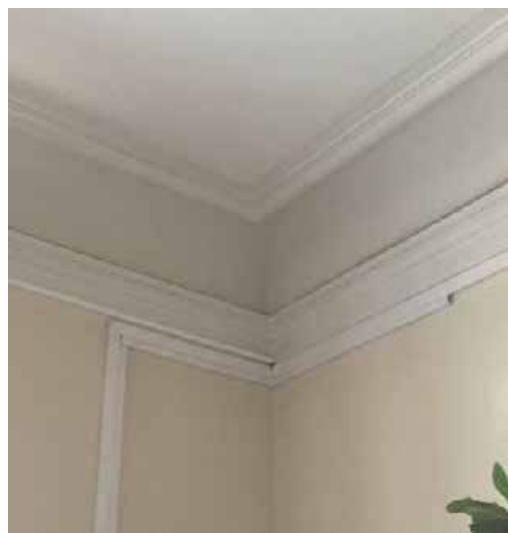
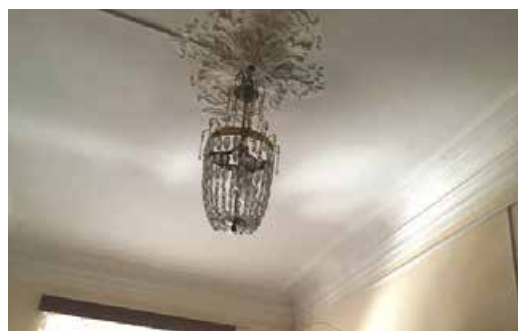
19-Н пом. 10 (14 м²)
 лепная потолочная розетка
 растительного орнамента;
 профилированная лепная рама по
 периметру потолка;
 профилированный лепной карниз;

печь одноярусная угловая на
 цоколе, облицована гладким
 глазурованным изразцом белого
 цвета, широкий фриз в верхней
 части декорирован рельефными
 картушами с кабошонами и
 рокайлями, по нижней, вогнутой
 части карниза – рельефный
 цветочный орнамент;
 латунная фурнитура;

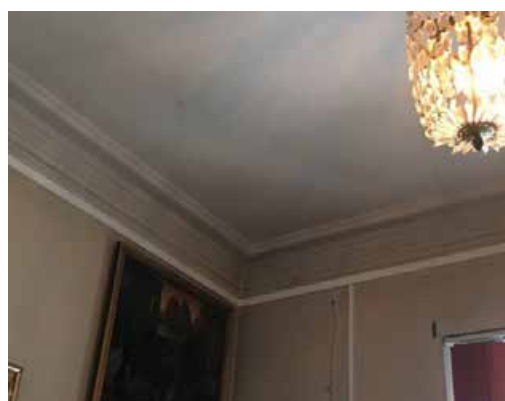
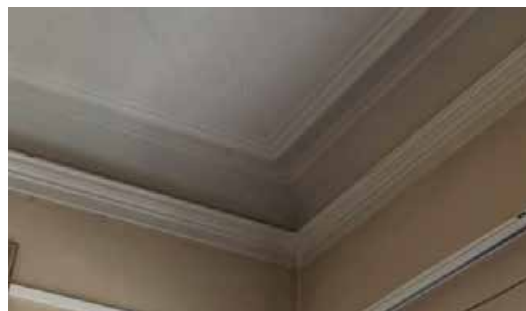
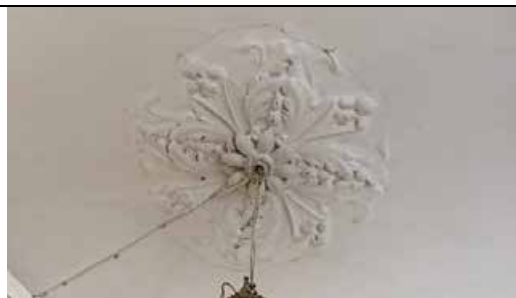
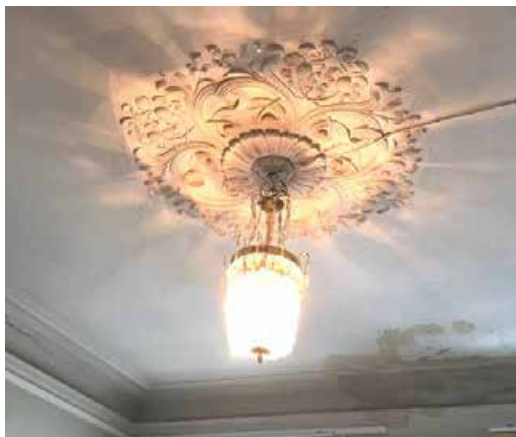
20-Н пом. 9 (24,7 м²)
 лепная потолочная розетка
 растительного орнамента;
 профилированная лепная рама по
 периметру потолка;
 профилированный лепной карниз;

печь двухъярусная угловая на цоколе с полочкой, облицована гладким глазурованным изразцом белого цвета, профилированный фриз и карниз;
латунная фурнитура;

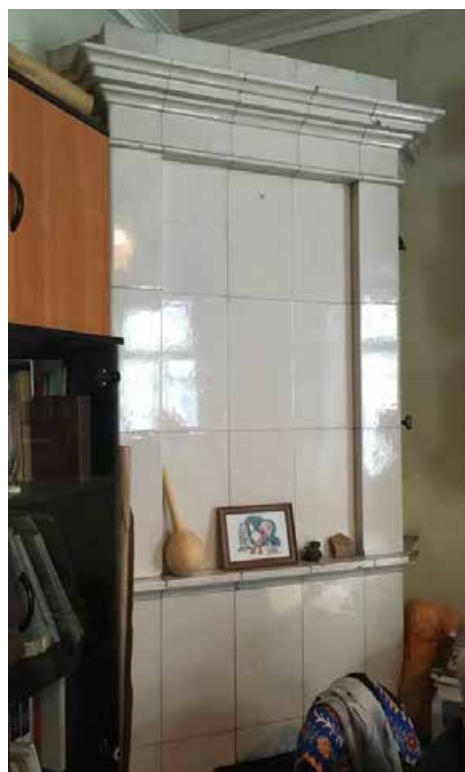
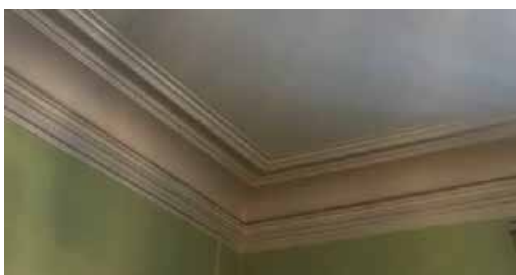
20-Н пом. 10 (20,8 м²)
лепная потолочная розетка растительного орнамента;
профилированная лепная рама по периметру потолка;
профилированный лепной карниз;

печь двухъярусная средистенная на цоколе с полочкой, облицована гладким глазурованным изразцом белого цвета, профилированный фриз и карниз;
латунная фурнитура;

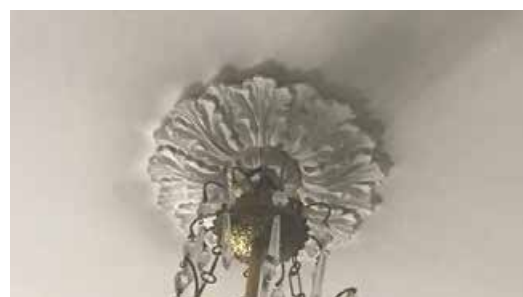
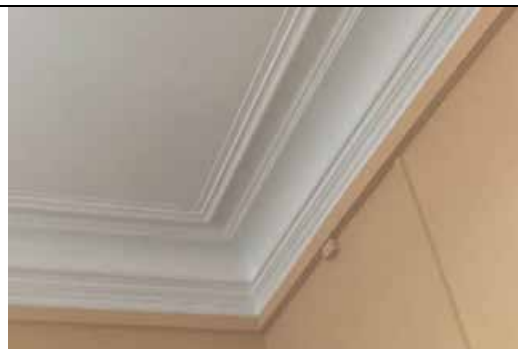
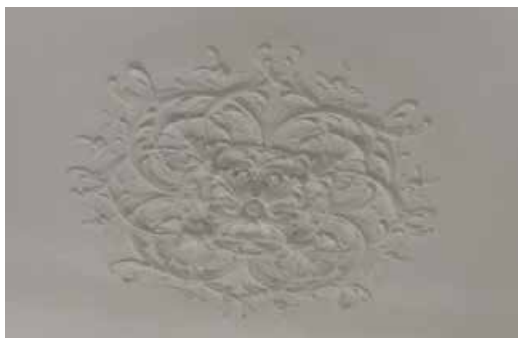
21-Н пом. 8 (30,2 м²)
лепная потолочная розетка
растительного орнамента;
профилированная лепная рама по
периметру потолка;
профилированный лепной карниз;

печь одноярусная средистенная на цоколе, облицована гладким глазурованным изразцом белого цвета, профилированный фриз и карниз;
латунная фурнитура;

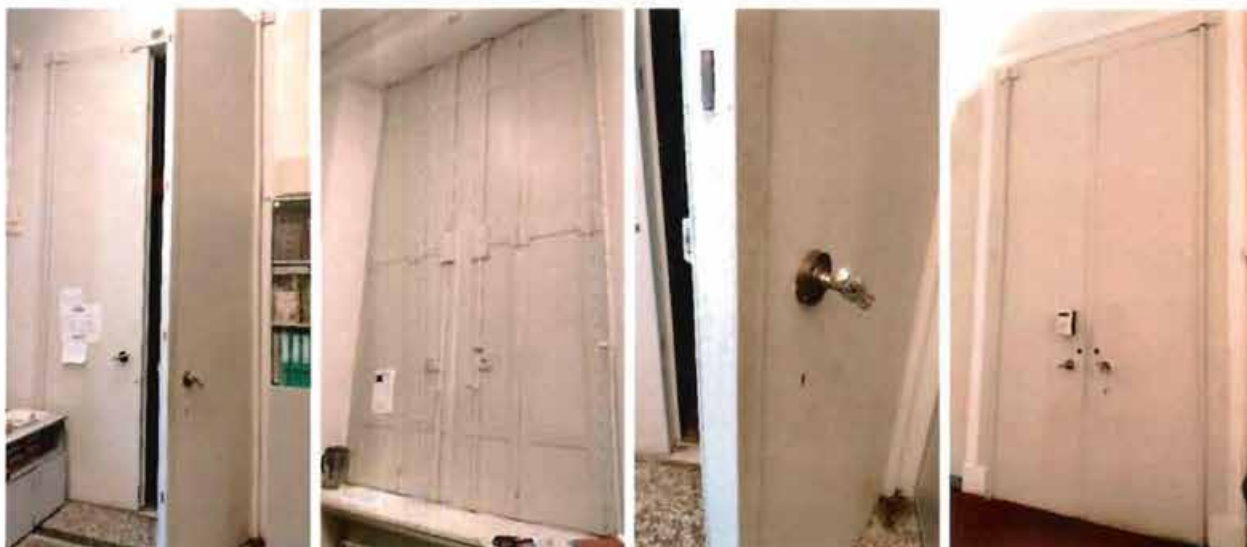
53, 54, 55, 56. Сейфовые двери и ставни в пом. 1-Н (158,159) в восточном дворовом флигеле объекта культурного наследия

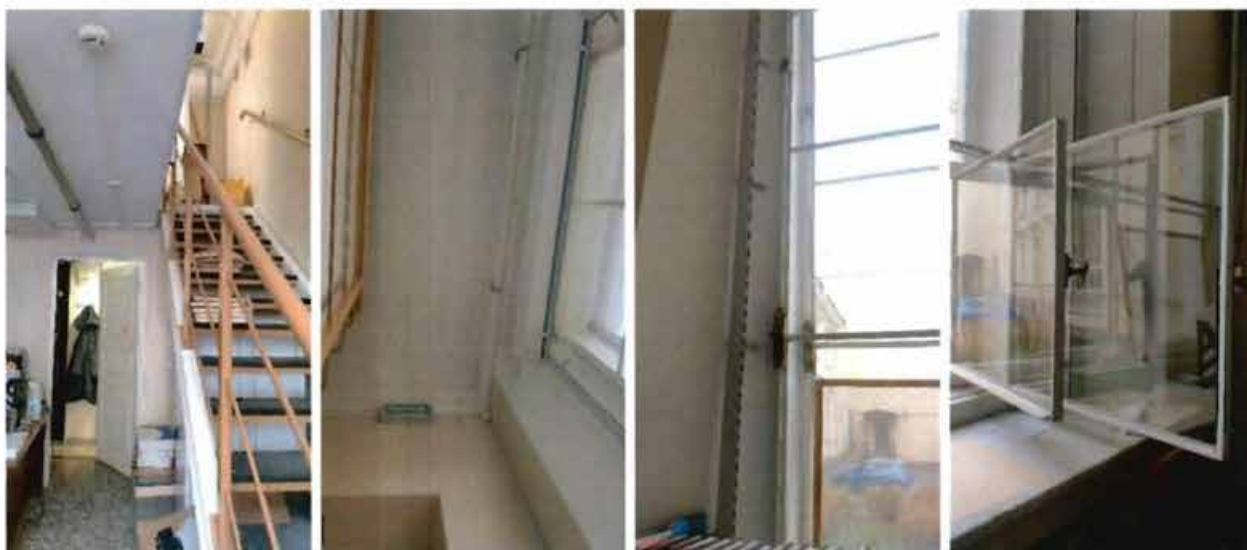
57, 58, 59, 60. Интерьер помещений 1 этажа восточного дворового флигеля объекта культурного наследия

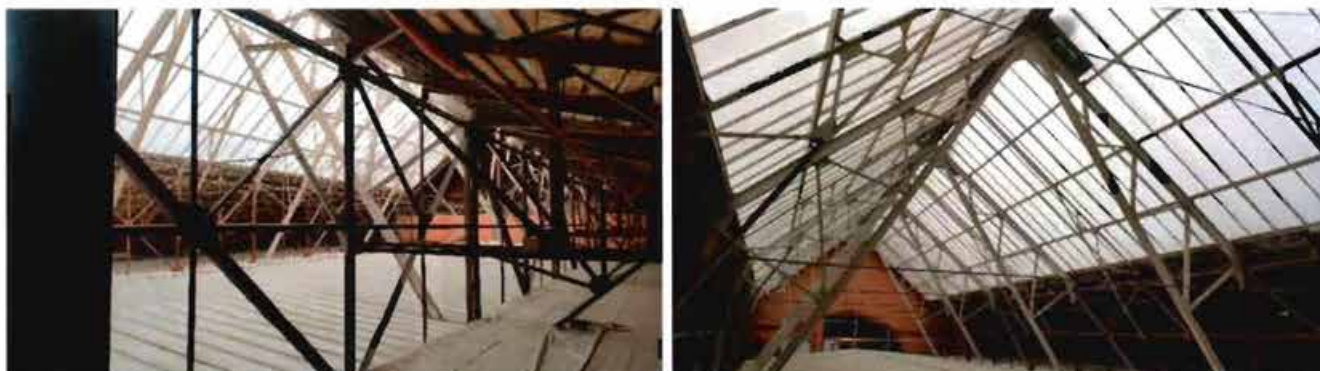
61, 62. Металлические конструкции светового фонаря над Мраморным залом объекта культурного наследия (1-Н (ч.п.141))

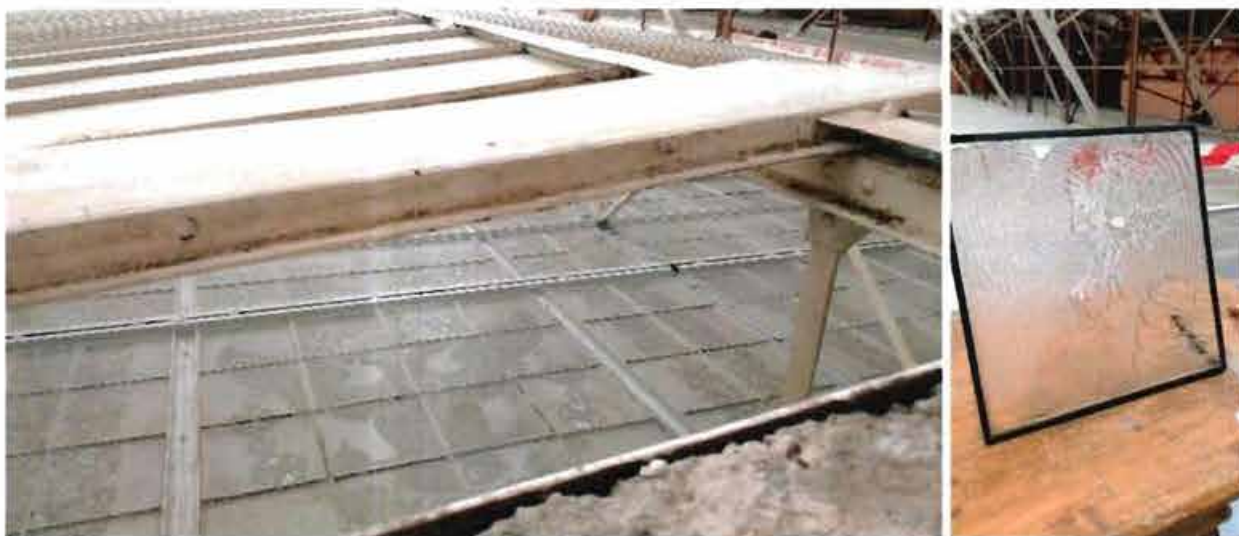
63, 64. Внутренний световой фонарь над помещением Мраморного зала (1-Н (ч.п.141) и фрагментами исторического остекления

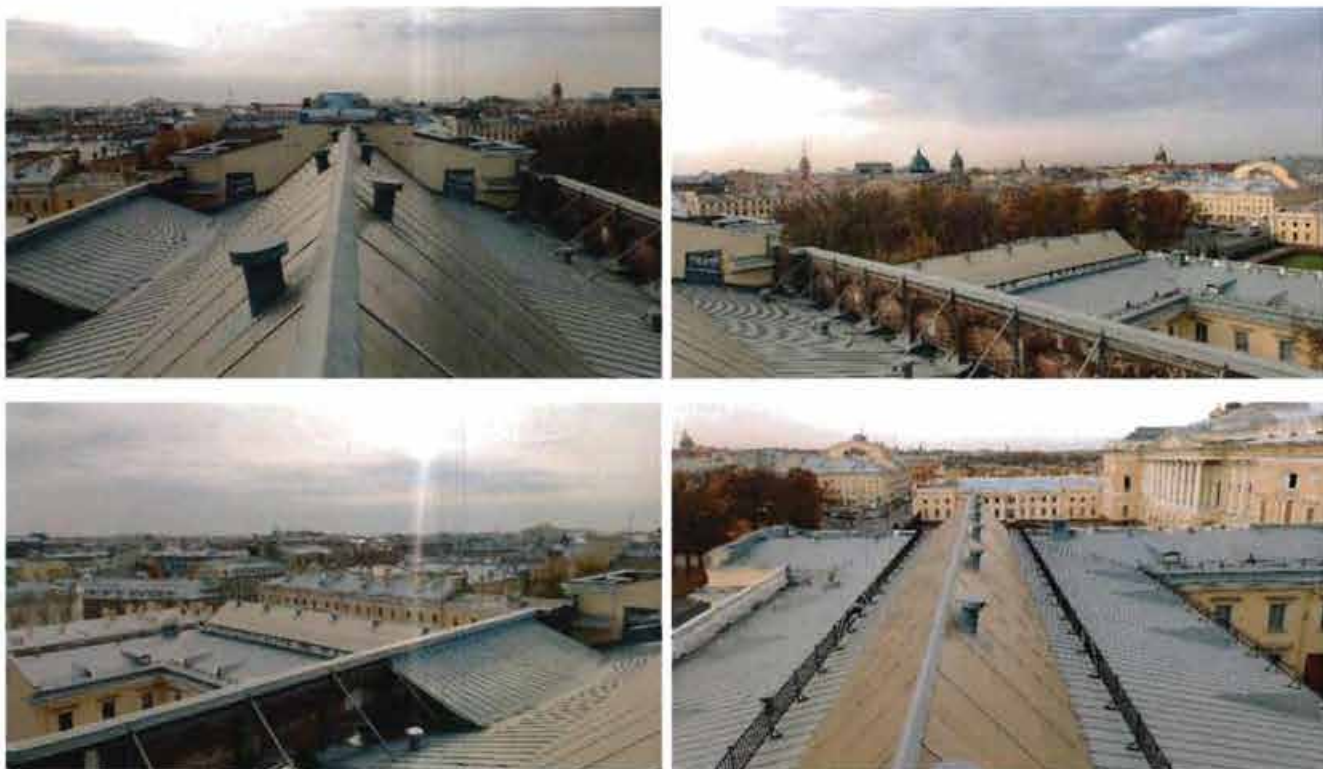
65, 66, 67, 68. Общий вид на крышу объекта культурного наследия

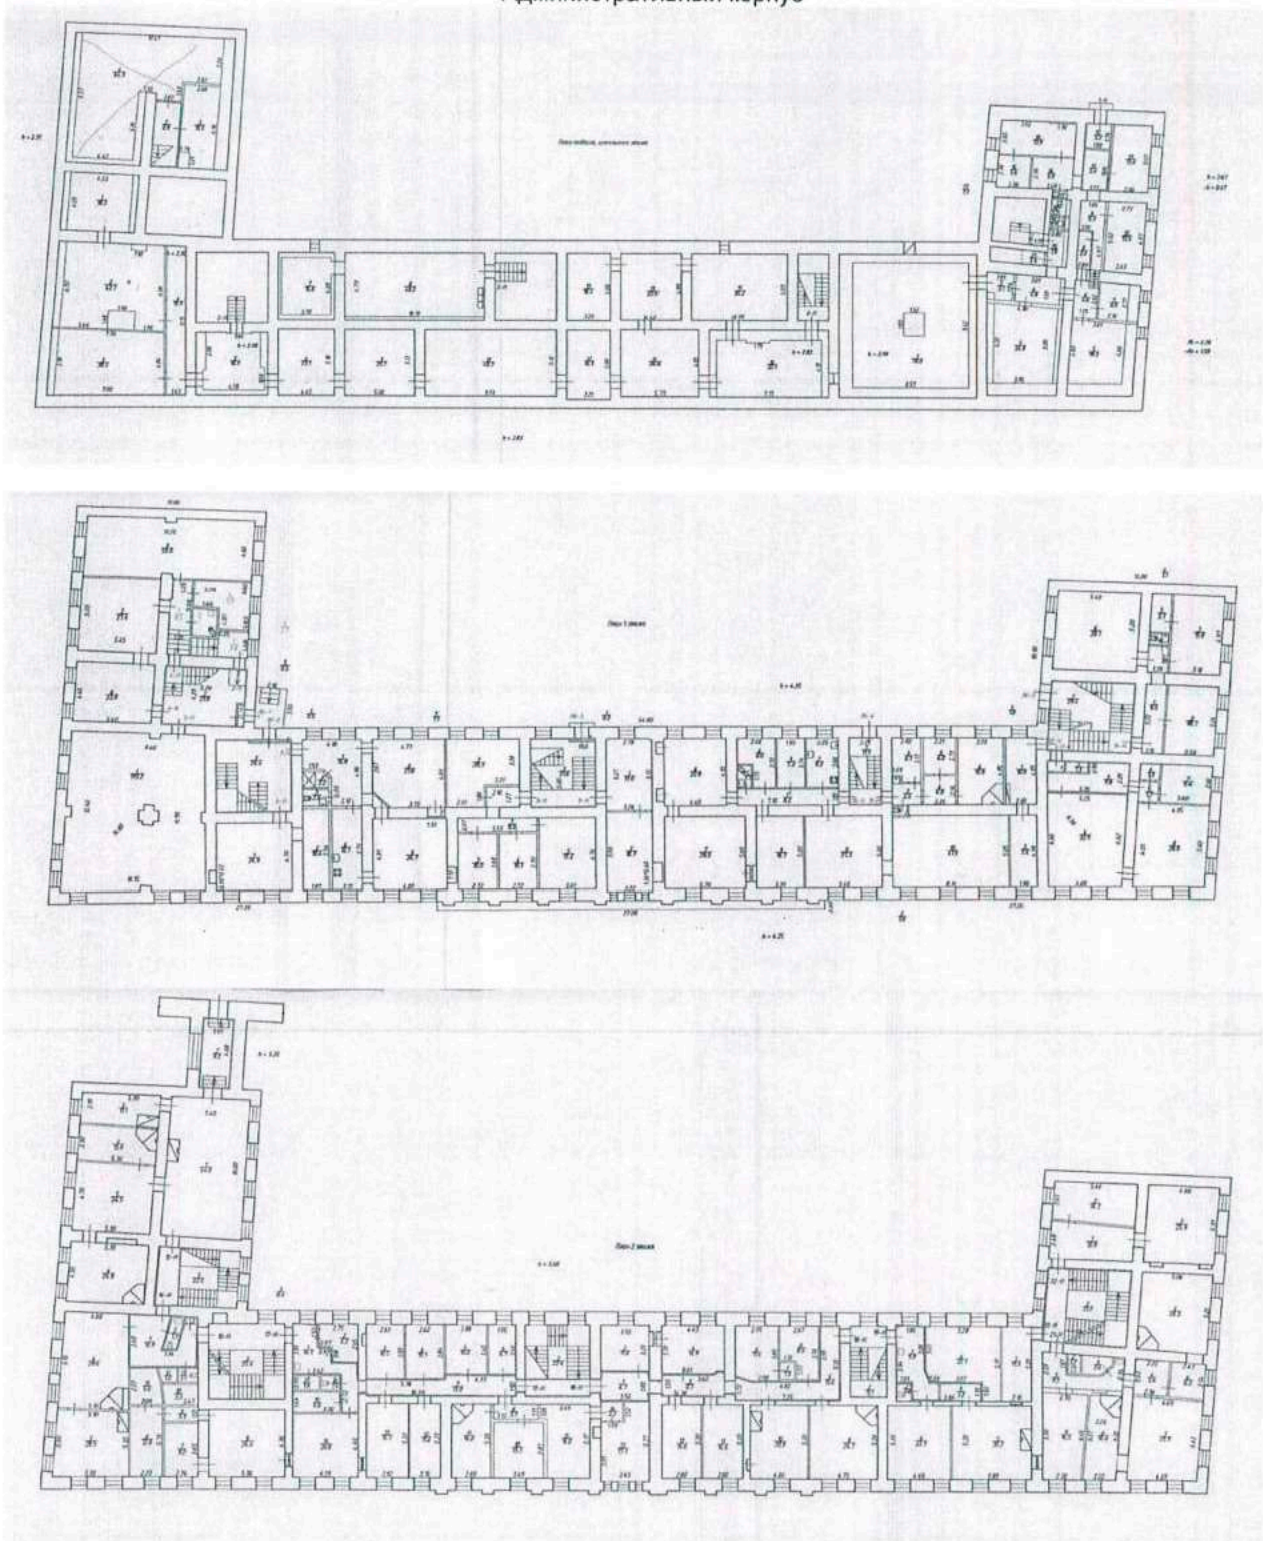
Административный корпус

Помещения, в которых требуется установка оборудование системы охранного телевидения (СОТ)

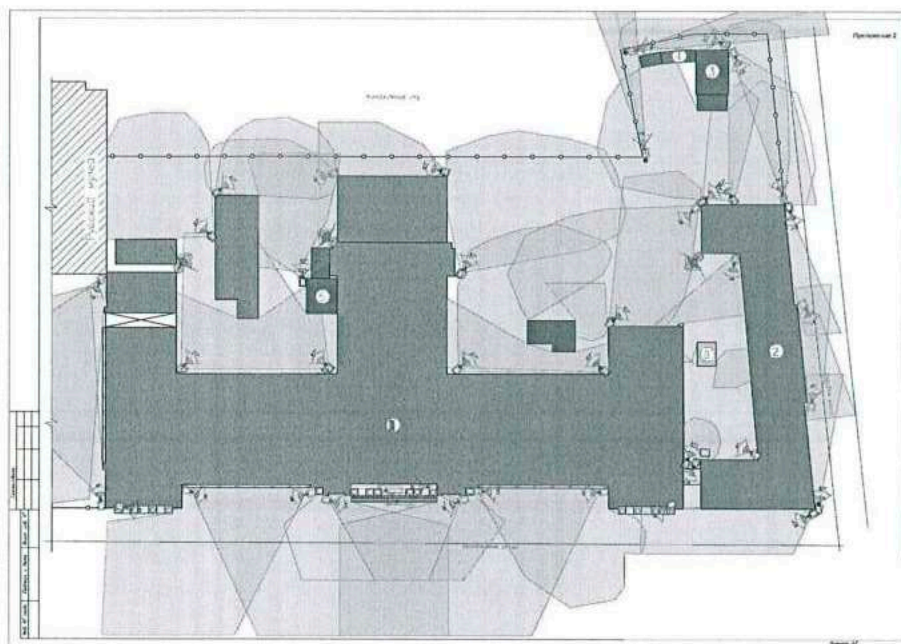
Территории, подлежащие оборудованию системой охранного телевидения (СОТ)
