Акт

по результатам государственной историко-культурной экспертизы проектной документации

на проведение работ по сохранению объекта культурного наследия регионального значения «Бывший дом Мертенса (фасады)», расположенного по адресу: Санкт-Петербург, Невский пр., д. 21, лит. А (Невский пр., 21): «Проект по сохранению объекта культурного наследия регионального значения «Дом Мертенса (фасады)» (приспособление объекта для современного использования помещений 2-Н, 7Н, 8Н в части установки дополнительного вентиляционного оборудования) по адресу: Санкт-Петербург, Невский пр., д.21, лит. А» (шифр: 21-0922), разработанной ООО «Проектное Бюро «Сириус» в 2022 г.

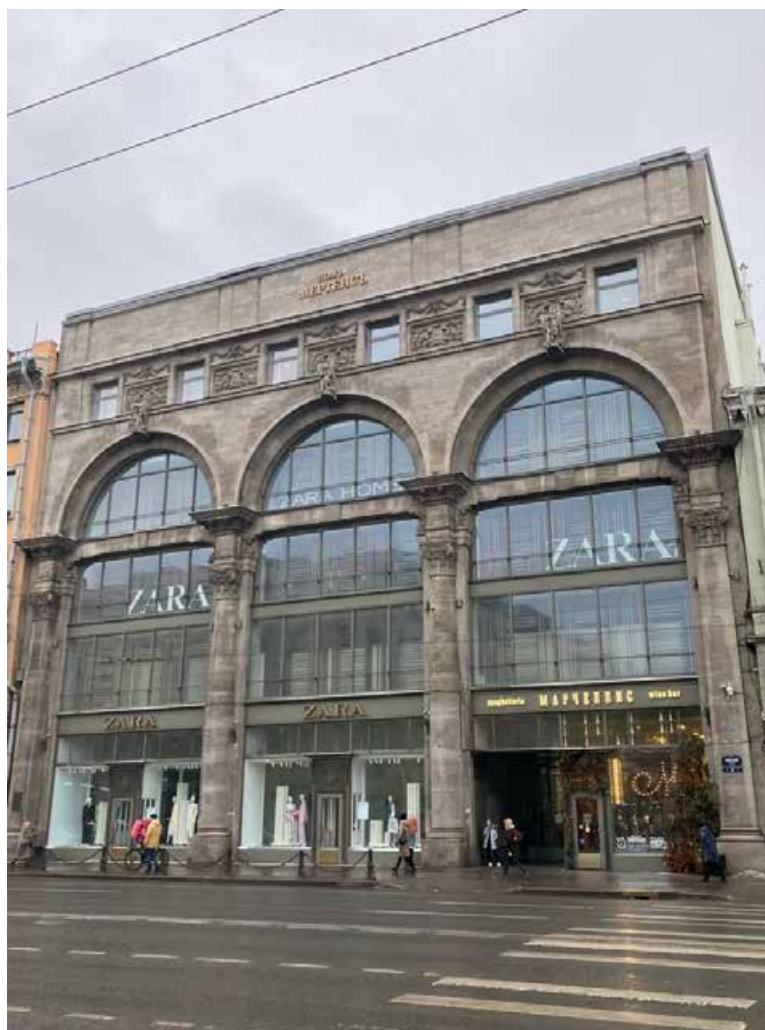
Фото 1. Лицевой фасад объекта культурного наследия регионального значения «Бывший дом Мертенса (фасады)»

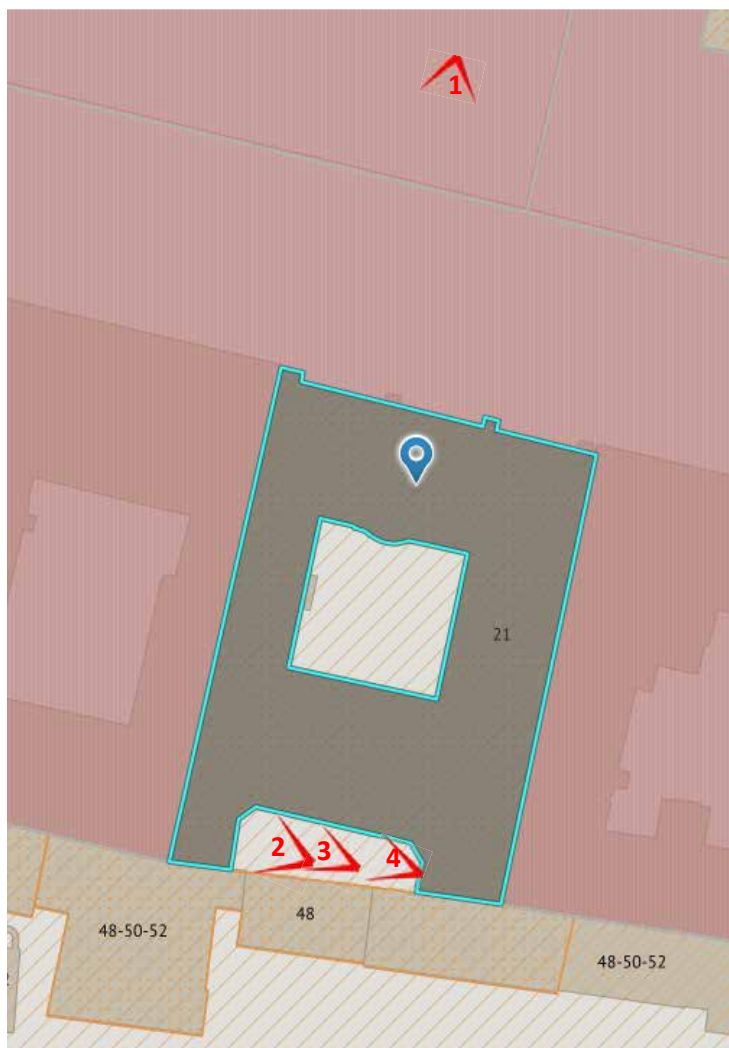
Рисунок 1.Схема фотофиксации на плане здания

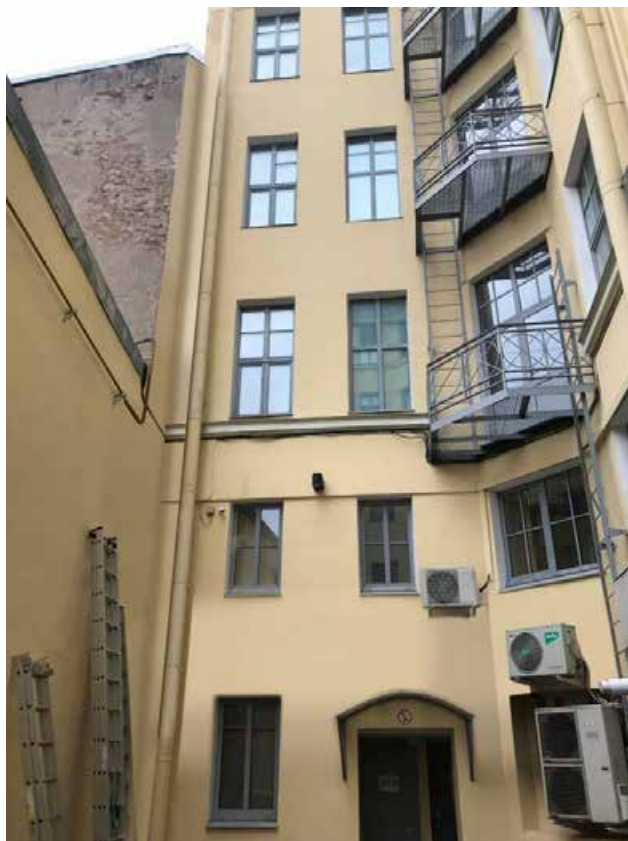
Фото 2. Фрагмент дворового фасада объекта культурного наследия регионального значения «Бывший дом Мертенса (фасады)»

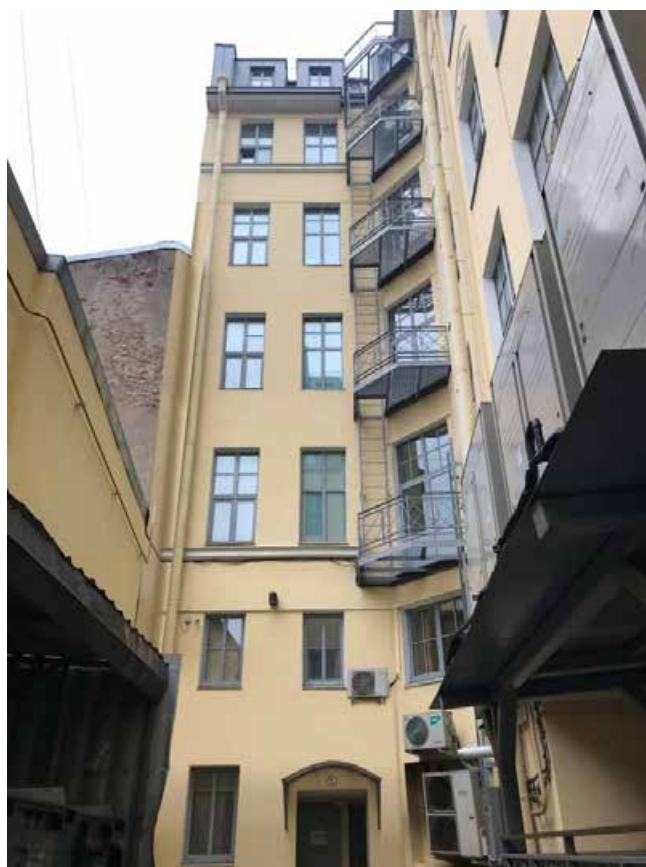
Фото 3. Фрагмент дворового фасада объекта культурного наследия регионального значения «Бывший дом Мертенса (фасады)»

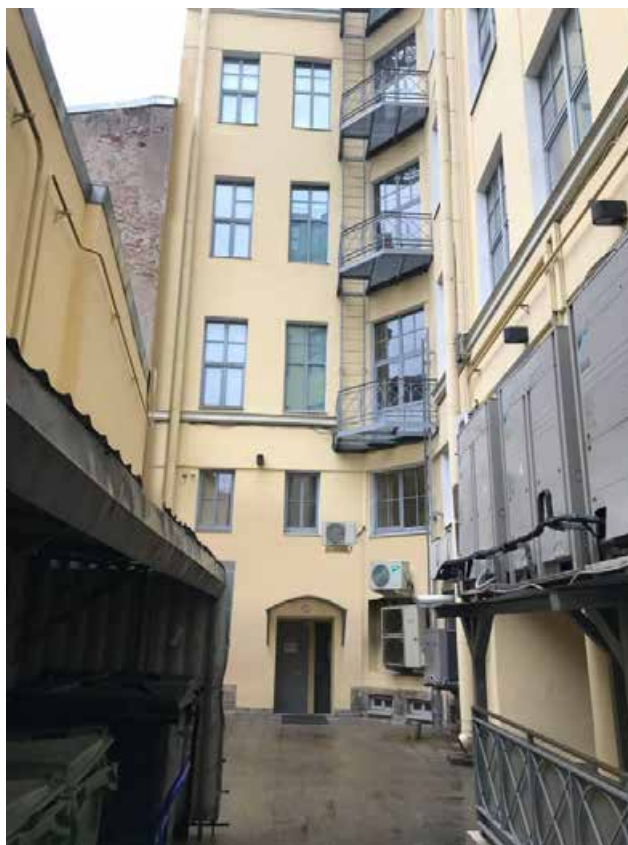
Фото 4. Фрагмент дворового фасада объекта культурного наследия регионального значения «Бывший дом Мертенса (фасады)»

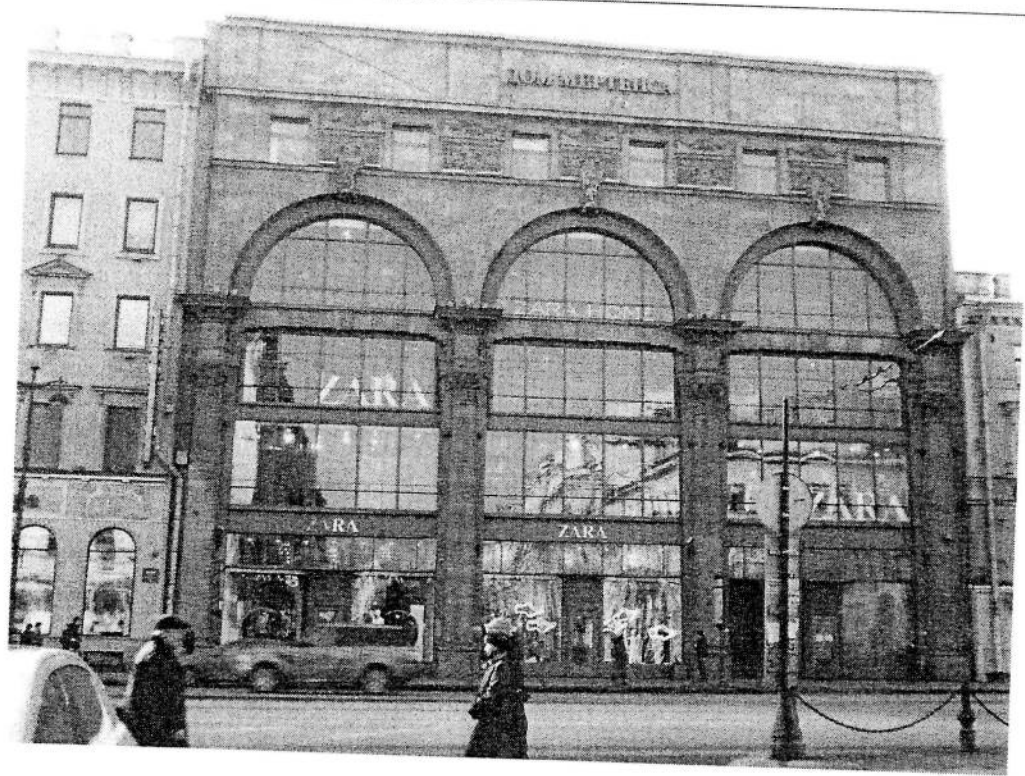
Лицевой фасад. Общий вид.
Съёмка 22.03.2012, Ю.Е. Межевич

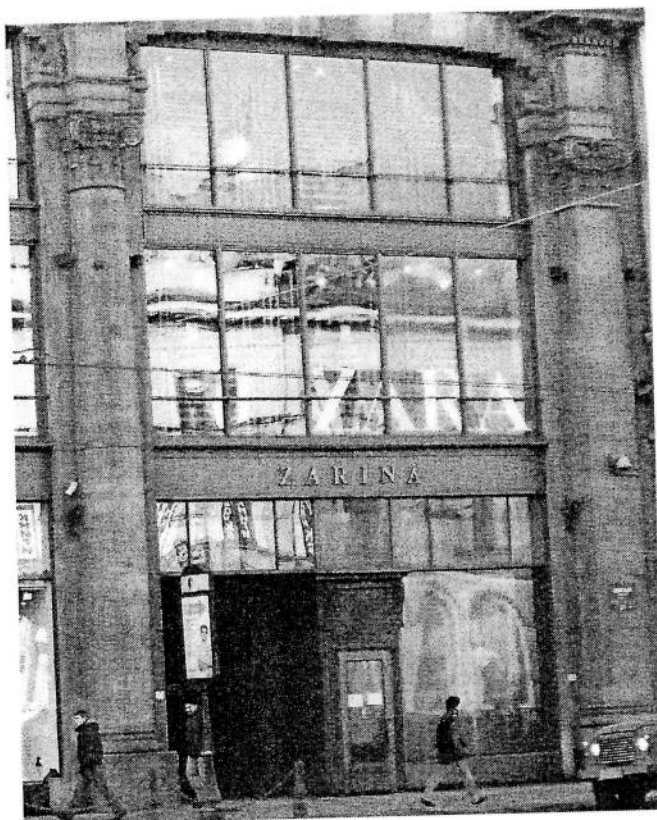
Лицевой фасад. Оконные проемы цокольного этажа.
Съёмка 22.03.2012, Ю.Е. Межевич

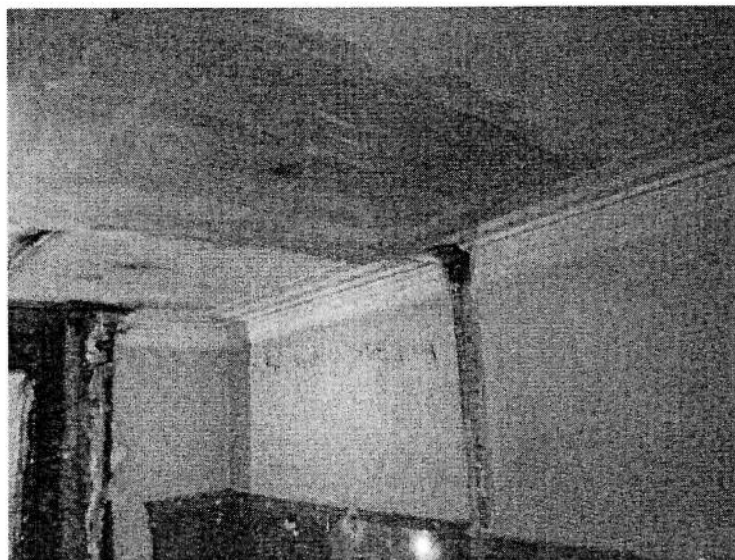
Помещение 8-Н. Оформление стен.
Съёмка 22.03.2012, Ю.Е. Межевич.

- помещение 8-Н: оформление стен – венчающий штукатурный профилированный карниз с пояском иоников.
