Акт
по результатам государственной историко-культурной
экспертизы проектной документации на проведение
работ по сохранению выявленного объекта культурного
наследия «Дом О.П. Кушелевой», расположенного по адресу:
г. Санкт-Петербург, Невский пр., д. 88, литера А,
разработанной ООО «Архитектурно-реставрационная
мастерская «Вега» в 2022 г. – «Проект приспособления для
современного использования помещения по адресу: г. Санкт-
Петербург, Невский проспект, д. 88, литера А, пом. 7-Н»
(Шифр: П-076-22), с целью определения соответствия
проектной документации требованиям законодательства
Российской Федерации в области государственной
охраны объектов культурного наследия

Санкт-Петербург
2023 г.

Проектная документация на проведение работ по сохранению выявленного объекта культурного наследия «Дом О.П. Кушелевой» по адресу г. Санкт-Петербург, Невский пр., д. 88, лит. А (согласно приказу председателя КГИОП № 15 от 20.02.2001 г.: Невский пр., 88), разработанная ООО «Архитектурно-реставрационная мастерская «Вега» в 2022 г. – «Проект приспособления для современного использования помещения по адресу: г. Санкт-Петербург, Невский проспект, дом 88, литера А, пом. 7-Н» (Шифр: П-076-22) в составе:

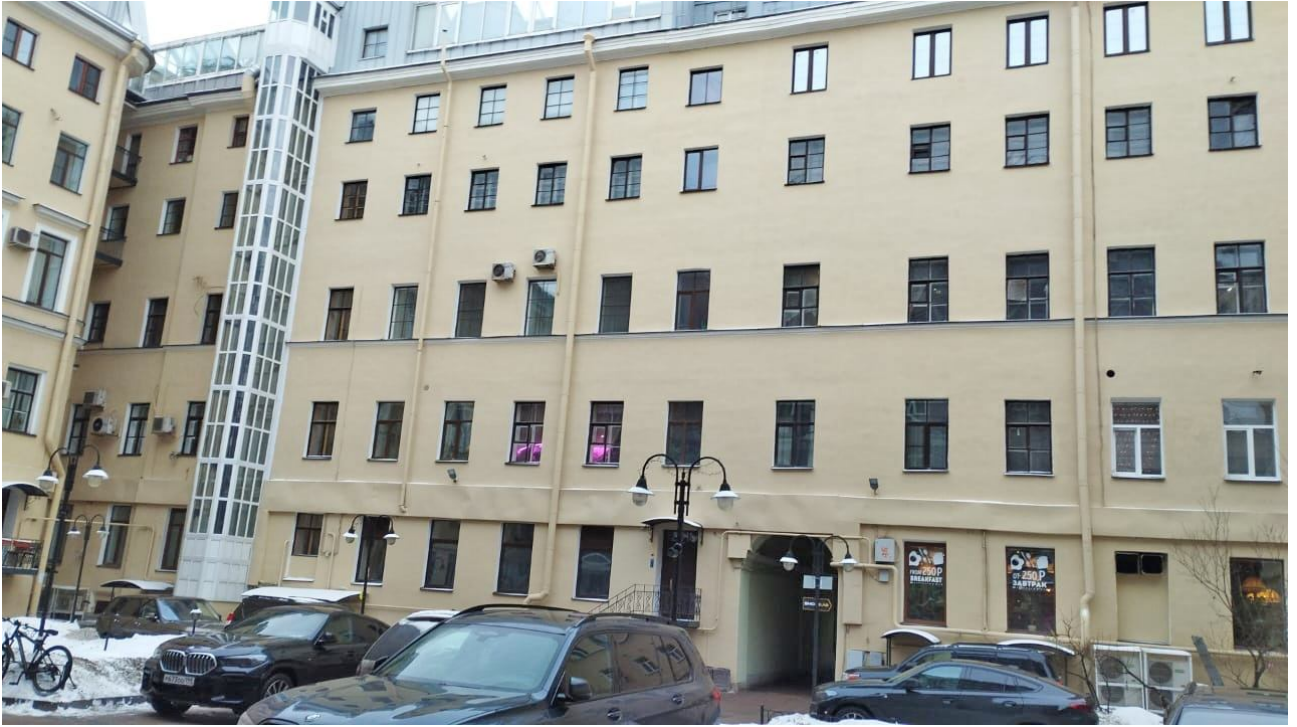
8. Вид на северный фасад лицевого дома со стороны двора (дополнительная фотофиксация от 10.01.2023 г.).

При устройстве в помещении приточно-вытяжной системы вентиляции наружное инженерное оборудование устанавливается со стороны дворового фасада здания: устройство вентиляционной решетки и отверстия наружного воздуховода во фрамуге существующего оконного проема в стене по оси «А» в осях «3-4». Размещение воздуховода на дворовом фасаде – гладко оштукатуренном, свободном от архитектурных деталей и ценных элементов отделки, выполняется без повреждения охраняемых декоративных элементов, междуэтажных тяг.

Наружный воздуховод размещается справа от поздней наружной лифтовой шахты, окрашивается в цвет фасада аналогично существующим водосточным трубам и существенно не искажает восприятие архитектурно-художественных особенностей дворового фасада объекта культурного наследия. Конструкции крепления инженерного оборудования предусматривают минимальный контакт с поверхностью фасада, и не приведут к повреждению, разрушению или уничтожению объекта культурного наследия и изменению его облика (материал кирпичных стен и штукатурная отделка дворовых фасадов сохраняется). В зоне венчающего карниза выполняется наклонный участок воздуховода без крепления, который не затрагивает охраняемые элементы здания и не нарушает сохранность предмета охраны.
