Акт

**по результатам государственной историко-культурной экспертизы
выявленного объекта культурного наследия «Дом В.И. Денисова»,
расположенного по адресу: г. Санкт-Петербург, ул. Рылеева, д. 21;
Гродненский пер., д. 2, с целью обоснования включения объекта в Единый
государственный реестр объектов культурного наследия (памятников
истории и культуры) народов
Российской Федерации**

Акт
по результатам государственной историко-культурной экспертизы
выявленного объекта культурного наследия
«Дом В.И. Денисова»,
расположенного по адресу:
г. Санкт-Петербург, ул. Рылеева, д. 21; Гродненский пер., д. 2

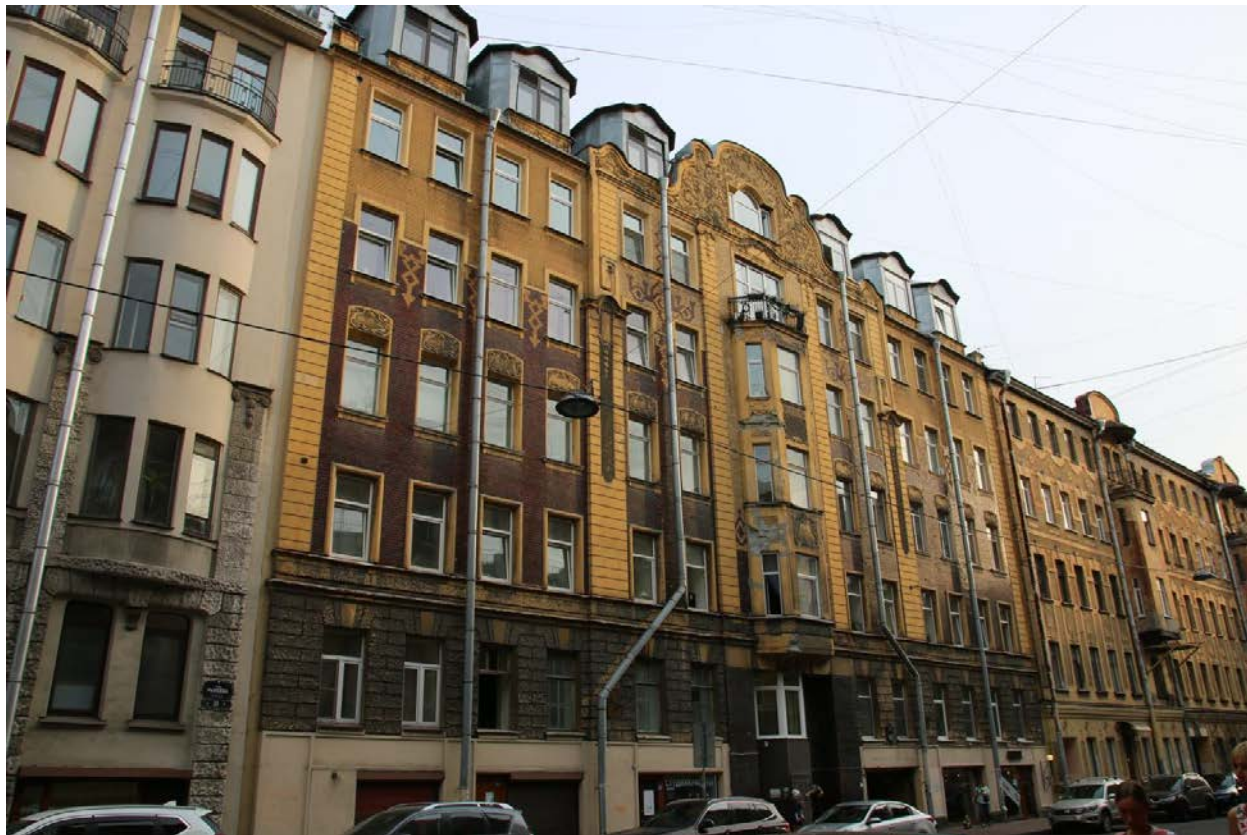
1. Общий вид фасада по улице Рылеева. Вид с северо-востока

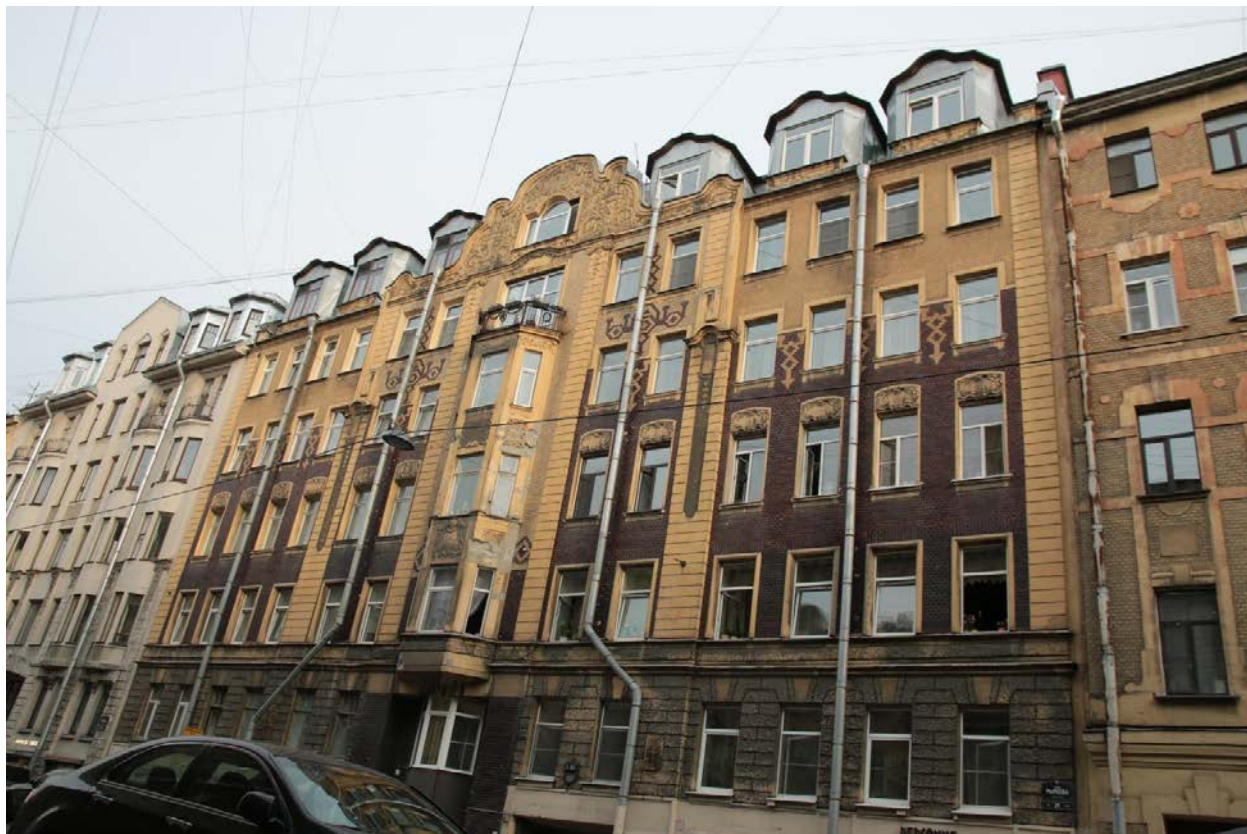
2. Общий вид фасада по улице Рылеева. Вид с северо-запада

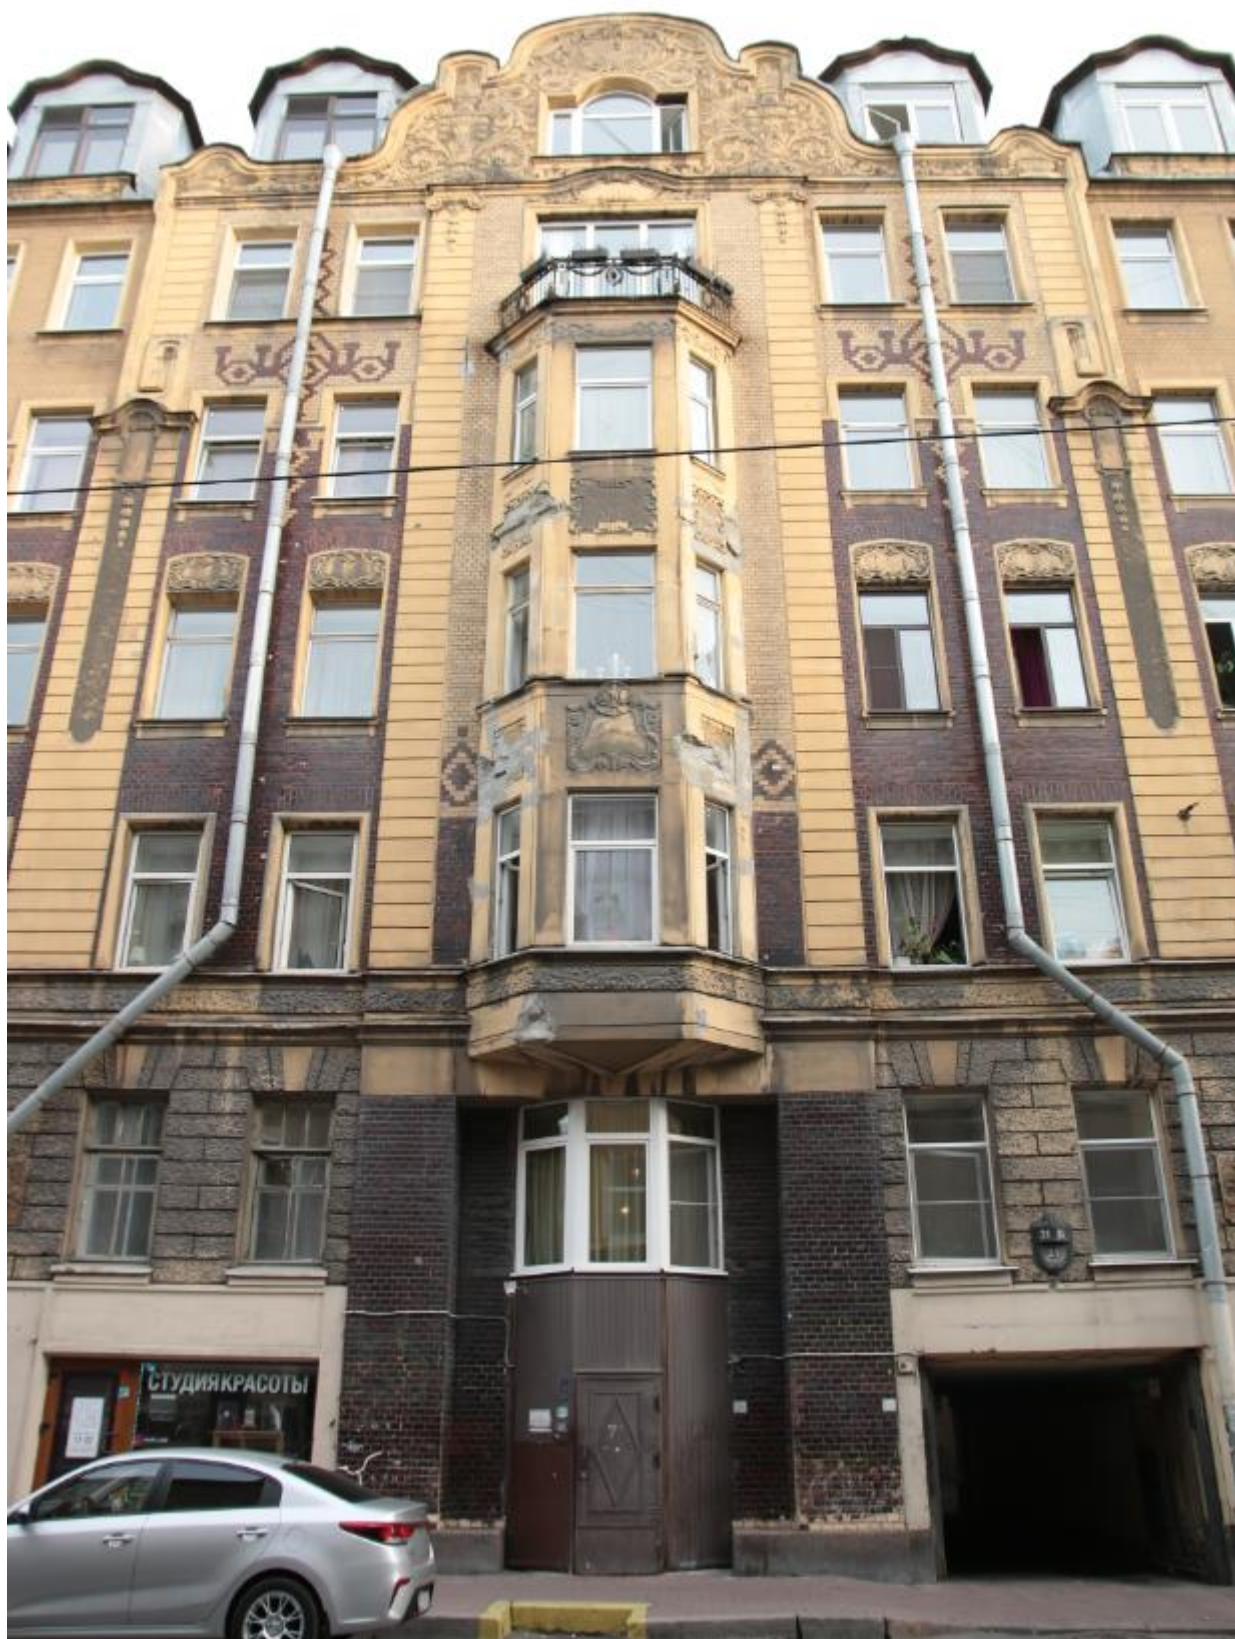
3. Фрагмент центральной части фасада по улице Рылеева. Вид с севера

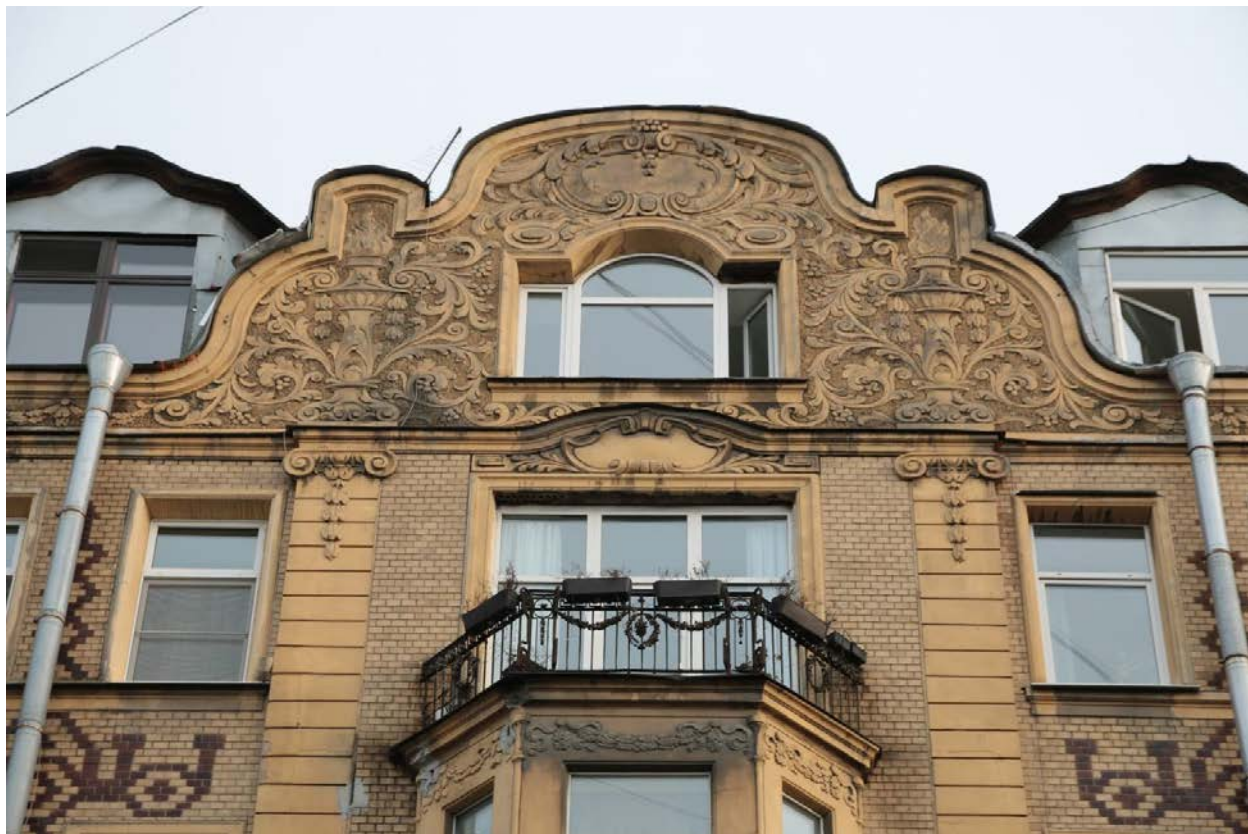
4. Фрагмент центральной части фасада по улице Рылеева. Вид с севера

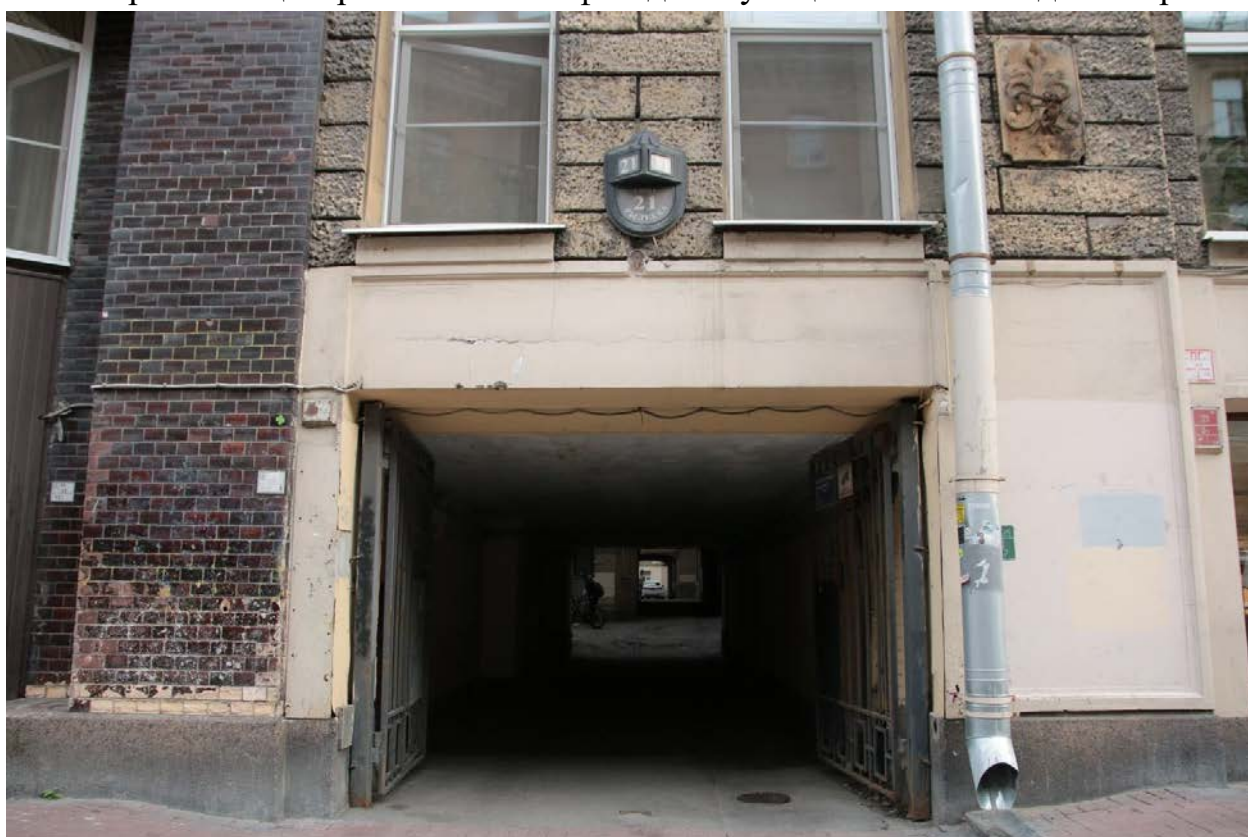
5. Проездная арка во внутренний двор. Вид с севера

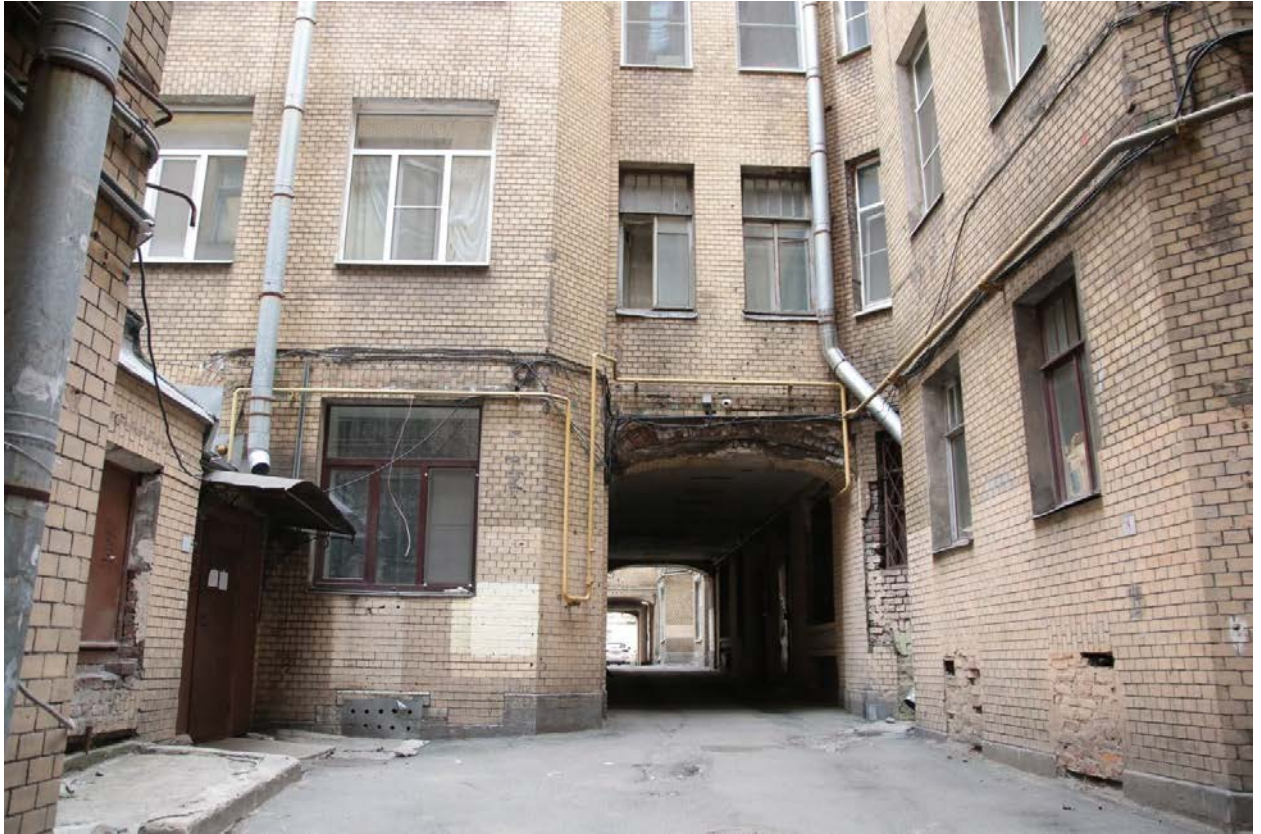
6. Фрагмент фасадов внутреннего двора. Вид с севера

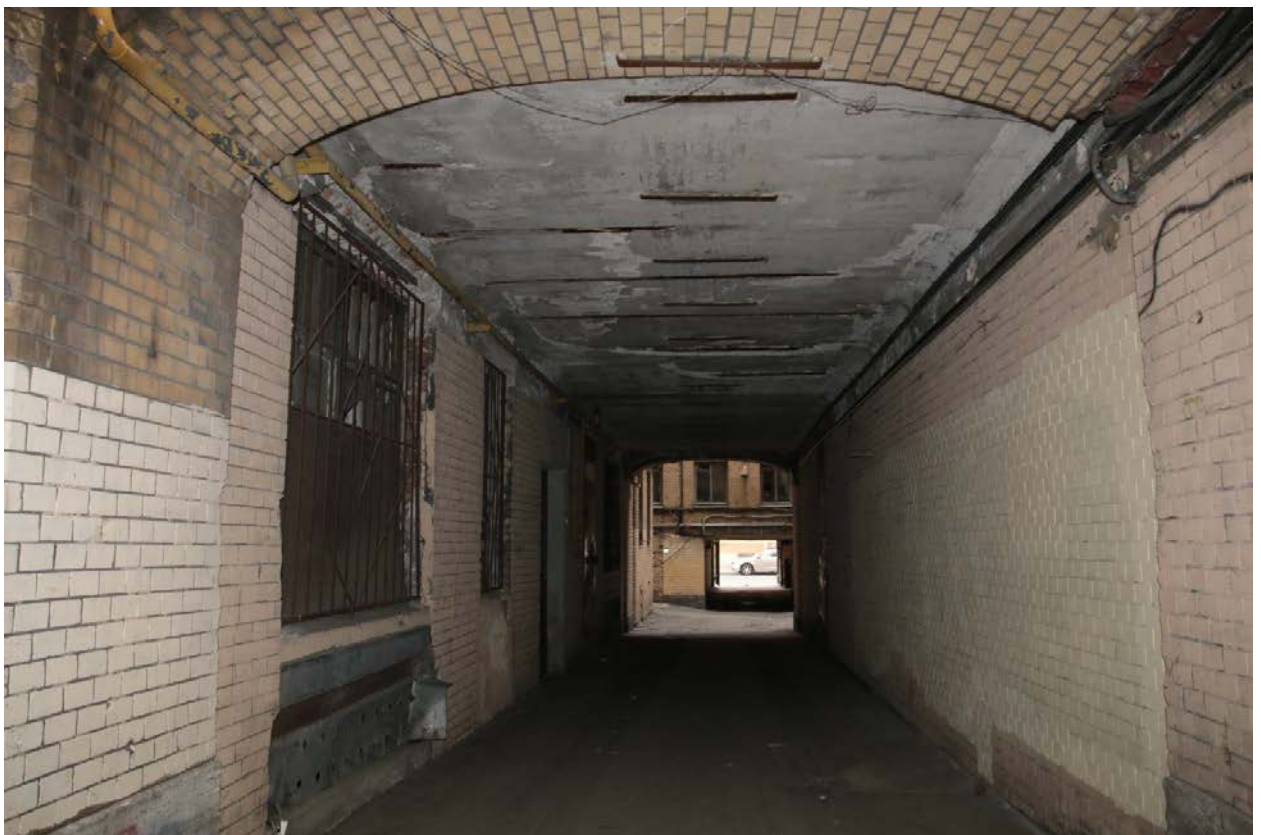
7. Оформление свода проездной арки во внутренний двор. Вид с юга

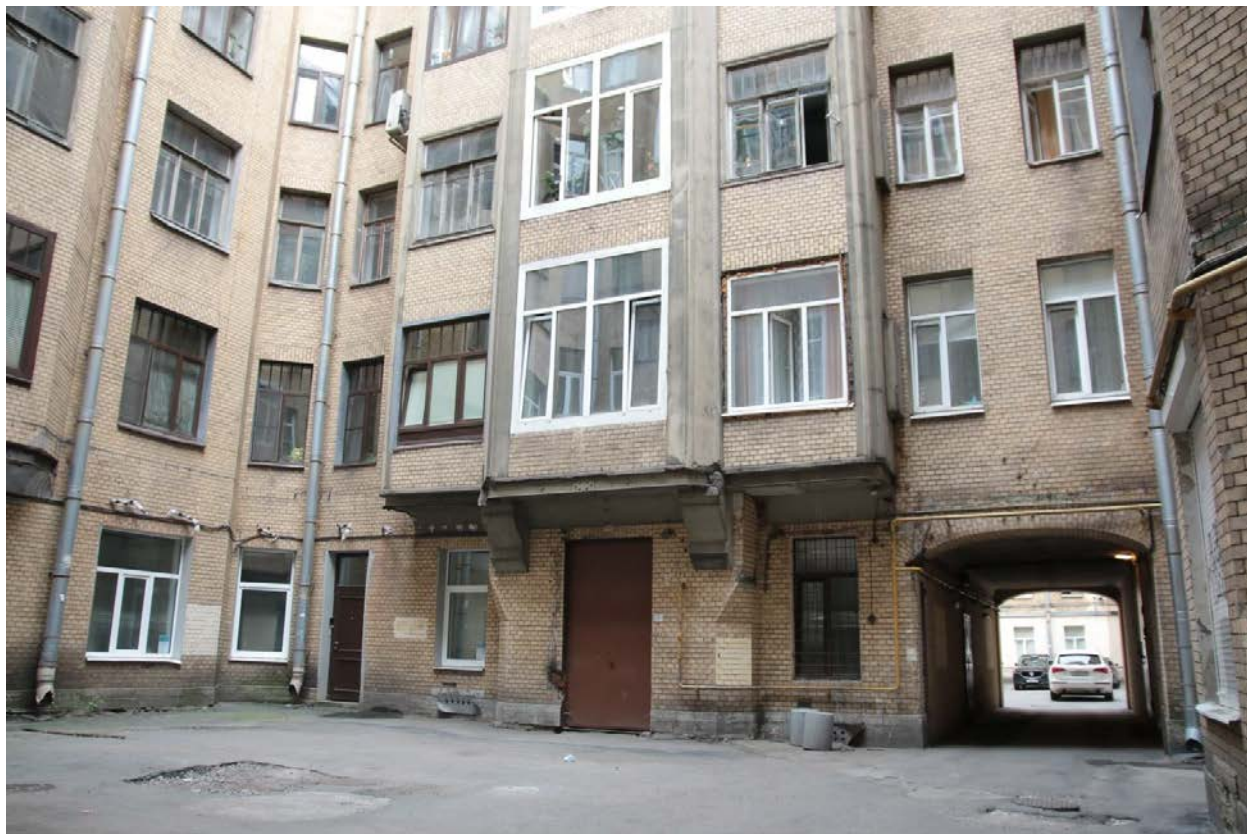
8. Фрагмент фасада внутреннего двора. Вид с северо-запада

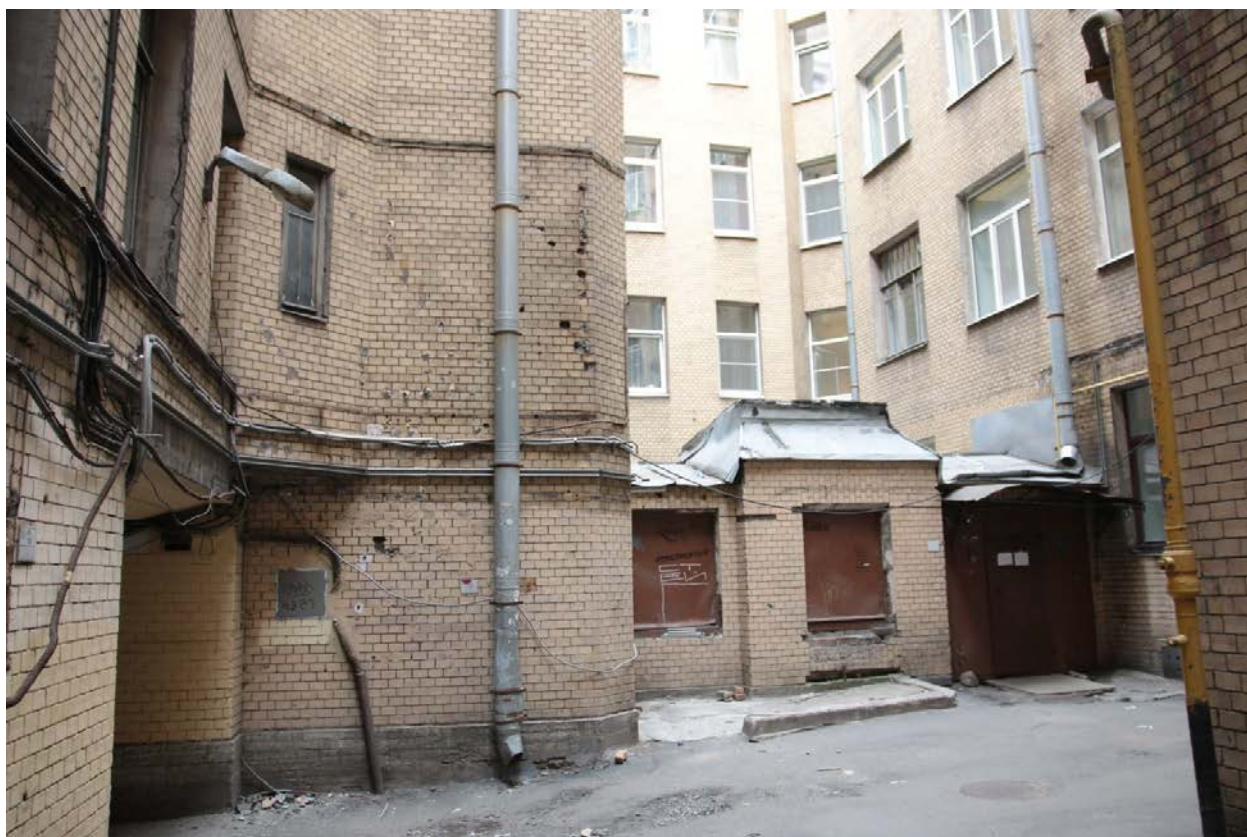
9. Фрагмент фасадов внутреннего двора. Вид с запада

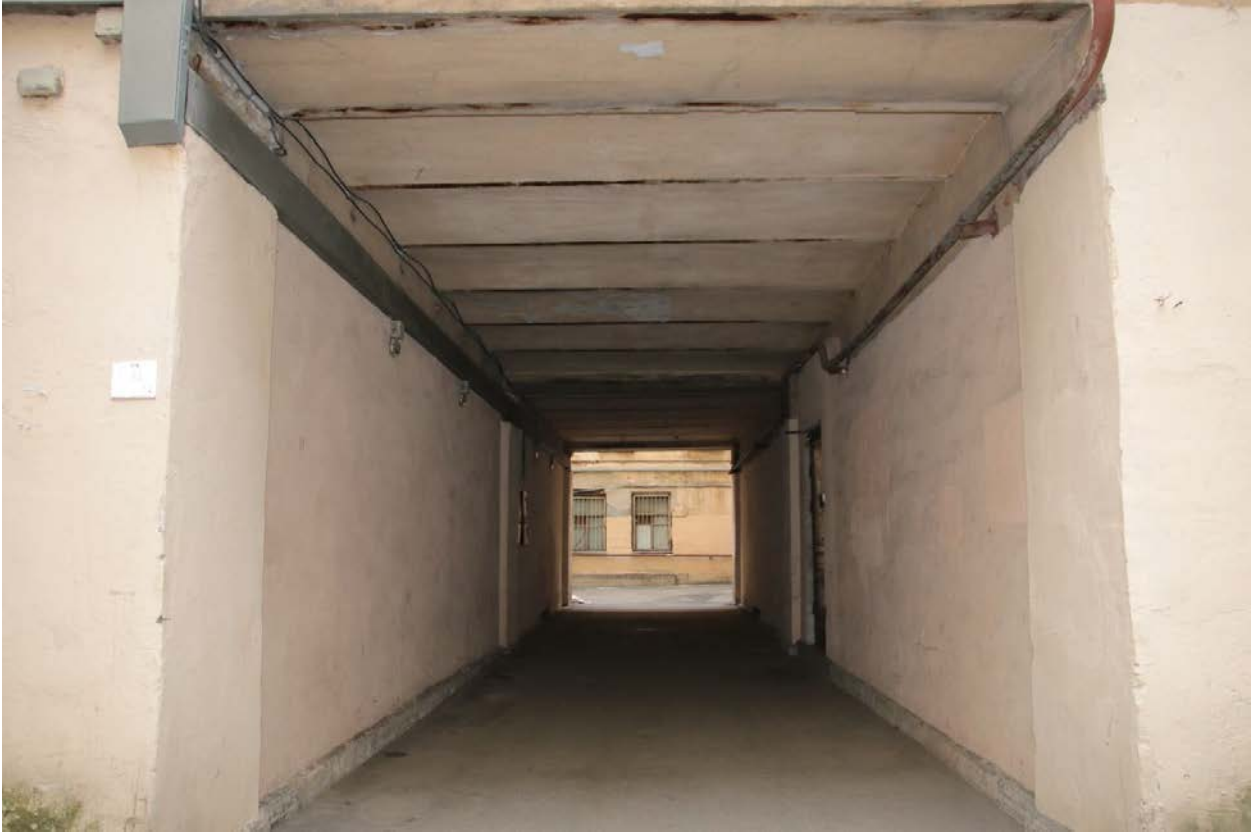
10. Оформление свода проездной арки

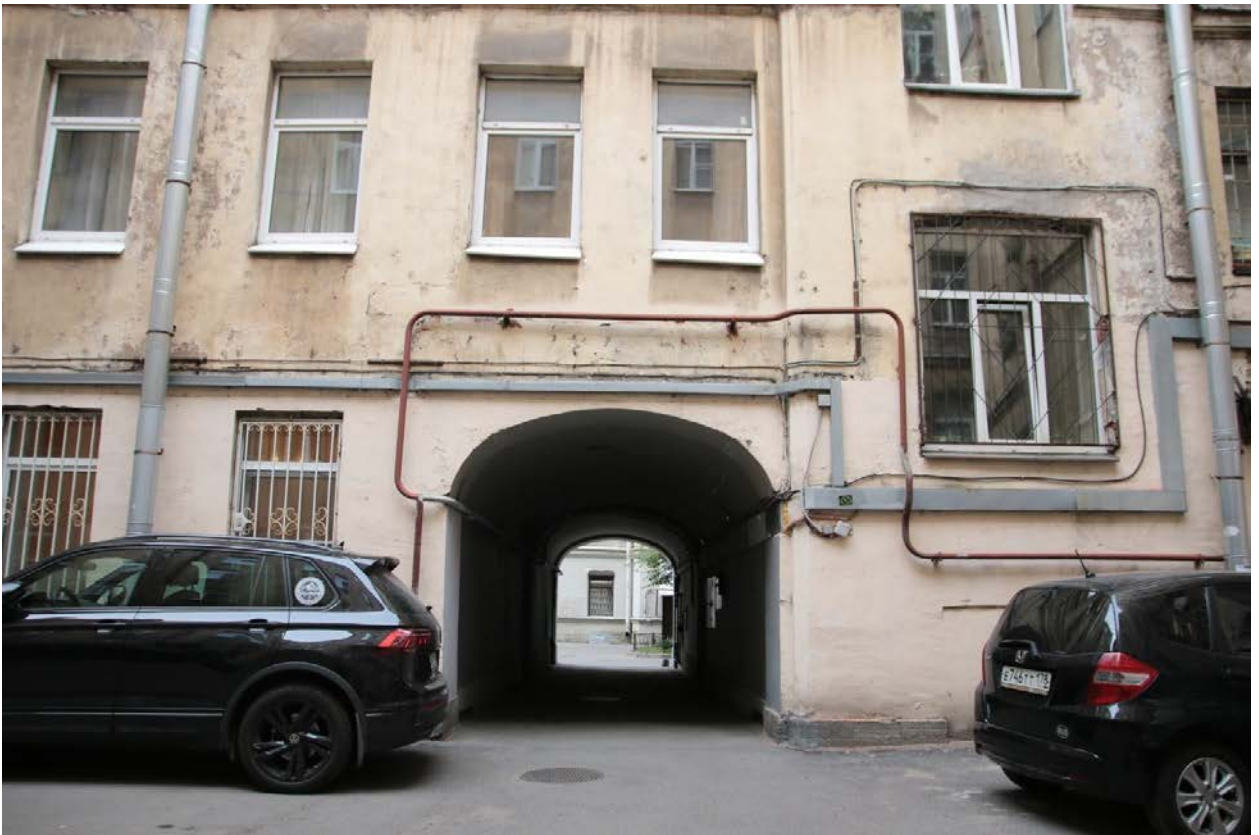
11. Проездная арка со стороны внутреннего двора

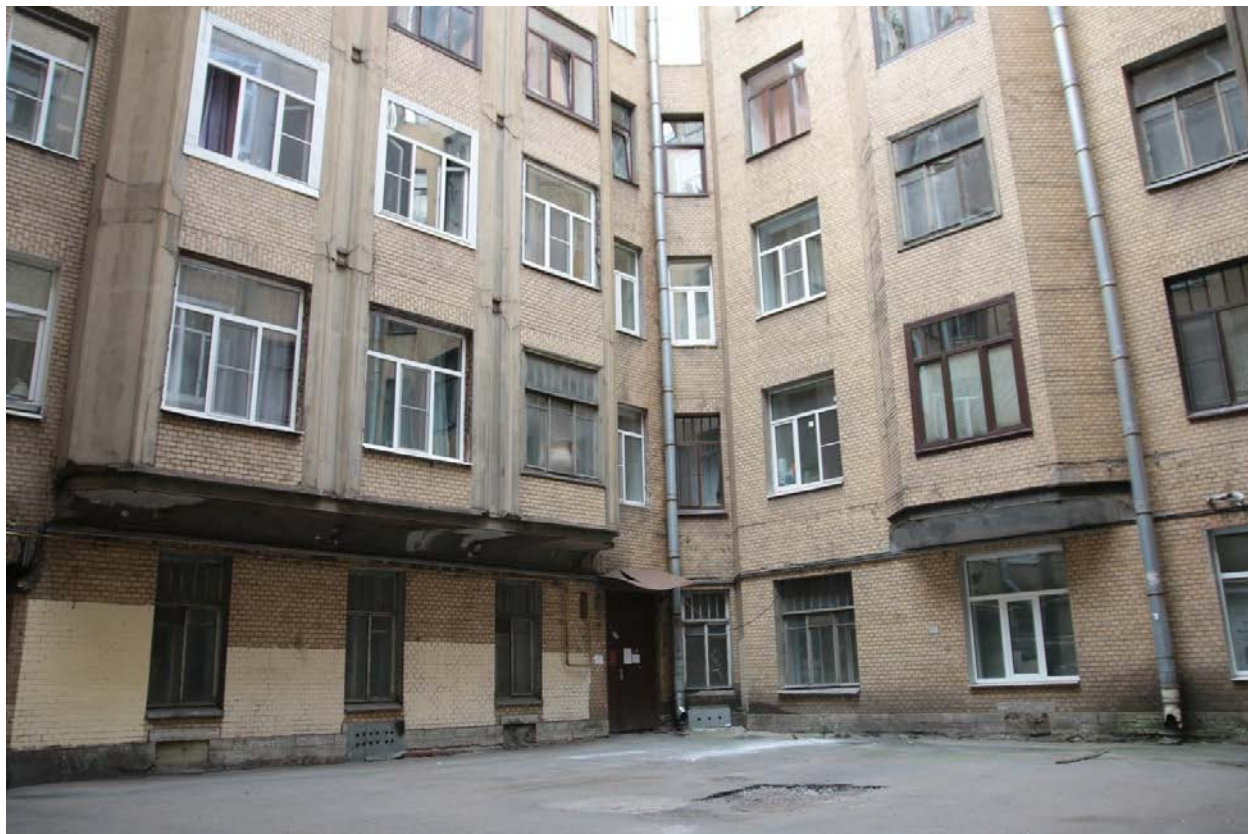
12. Фрагмент фасадов внутреннего двора. Вид с северо-запада

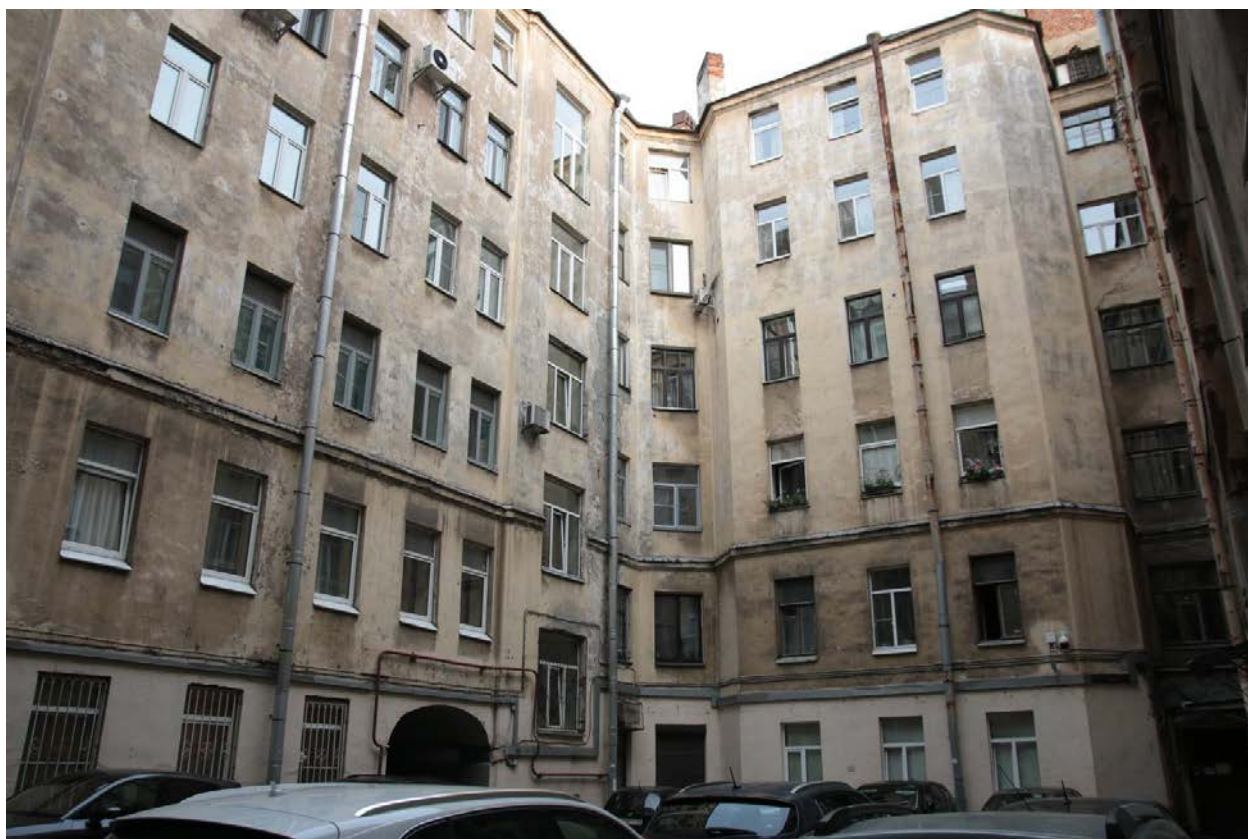
13. Фрагмент фасадов внутреннего двора

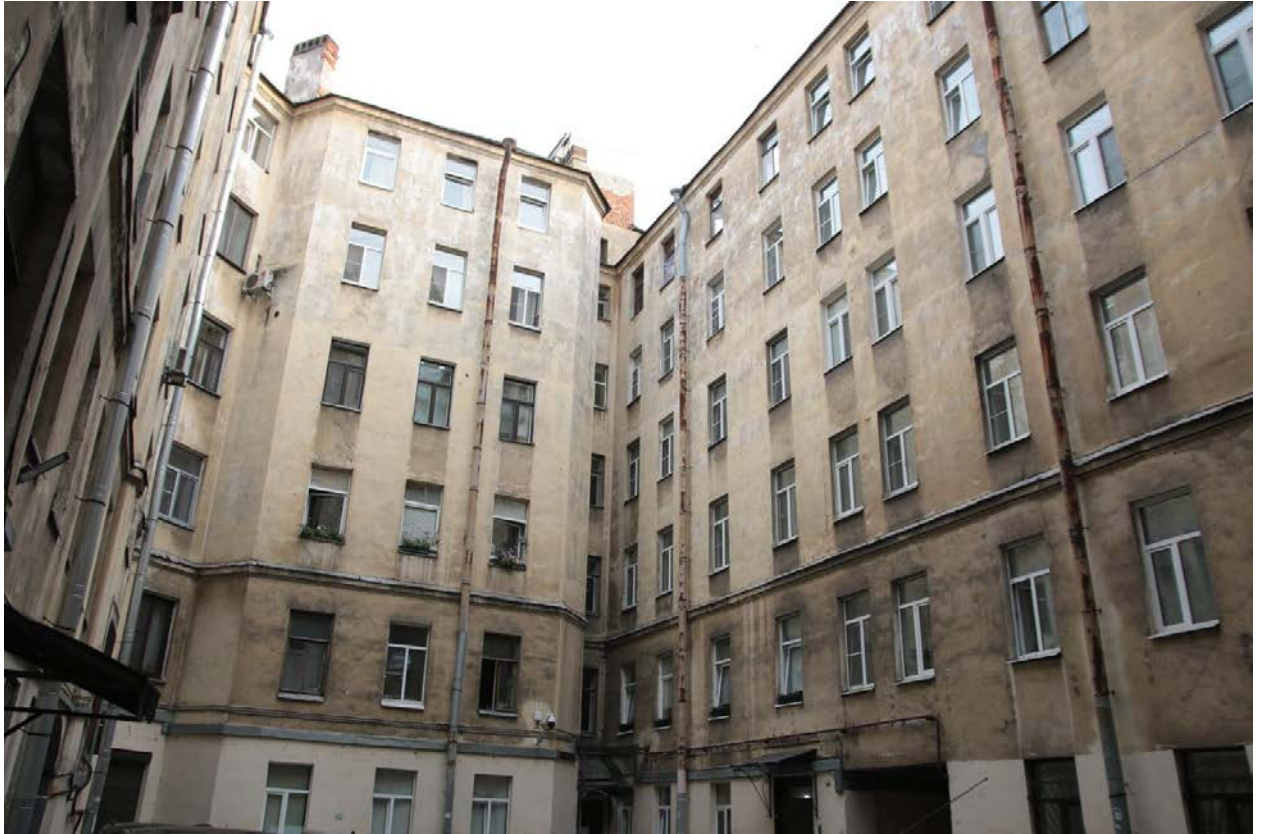
14. Фрагмент фасадов внутреннего двора

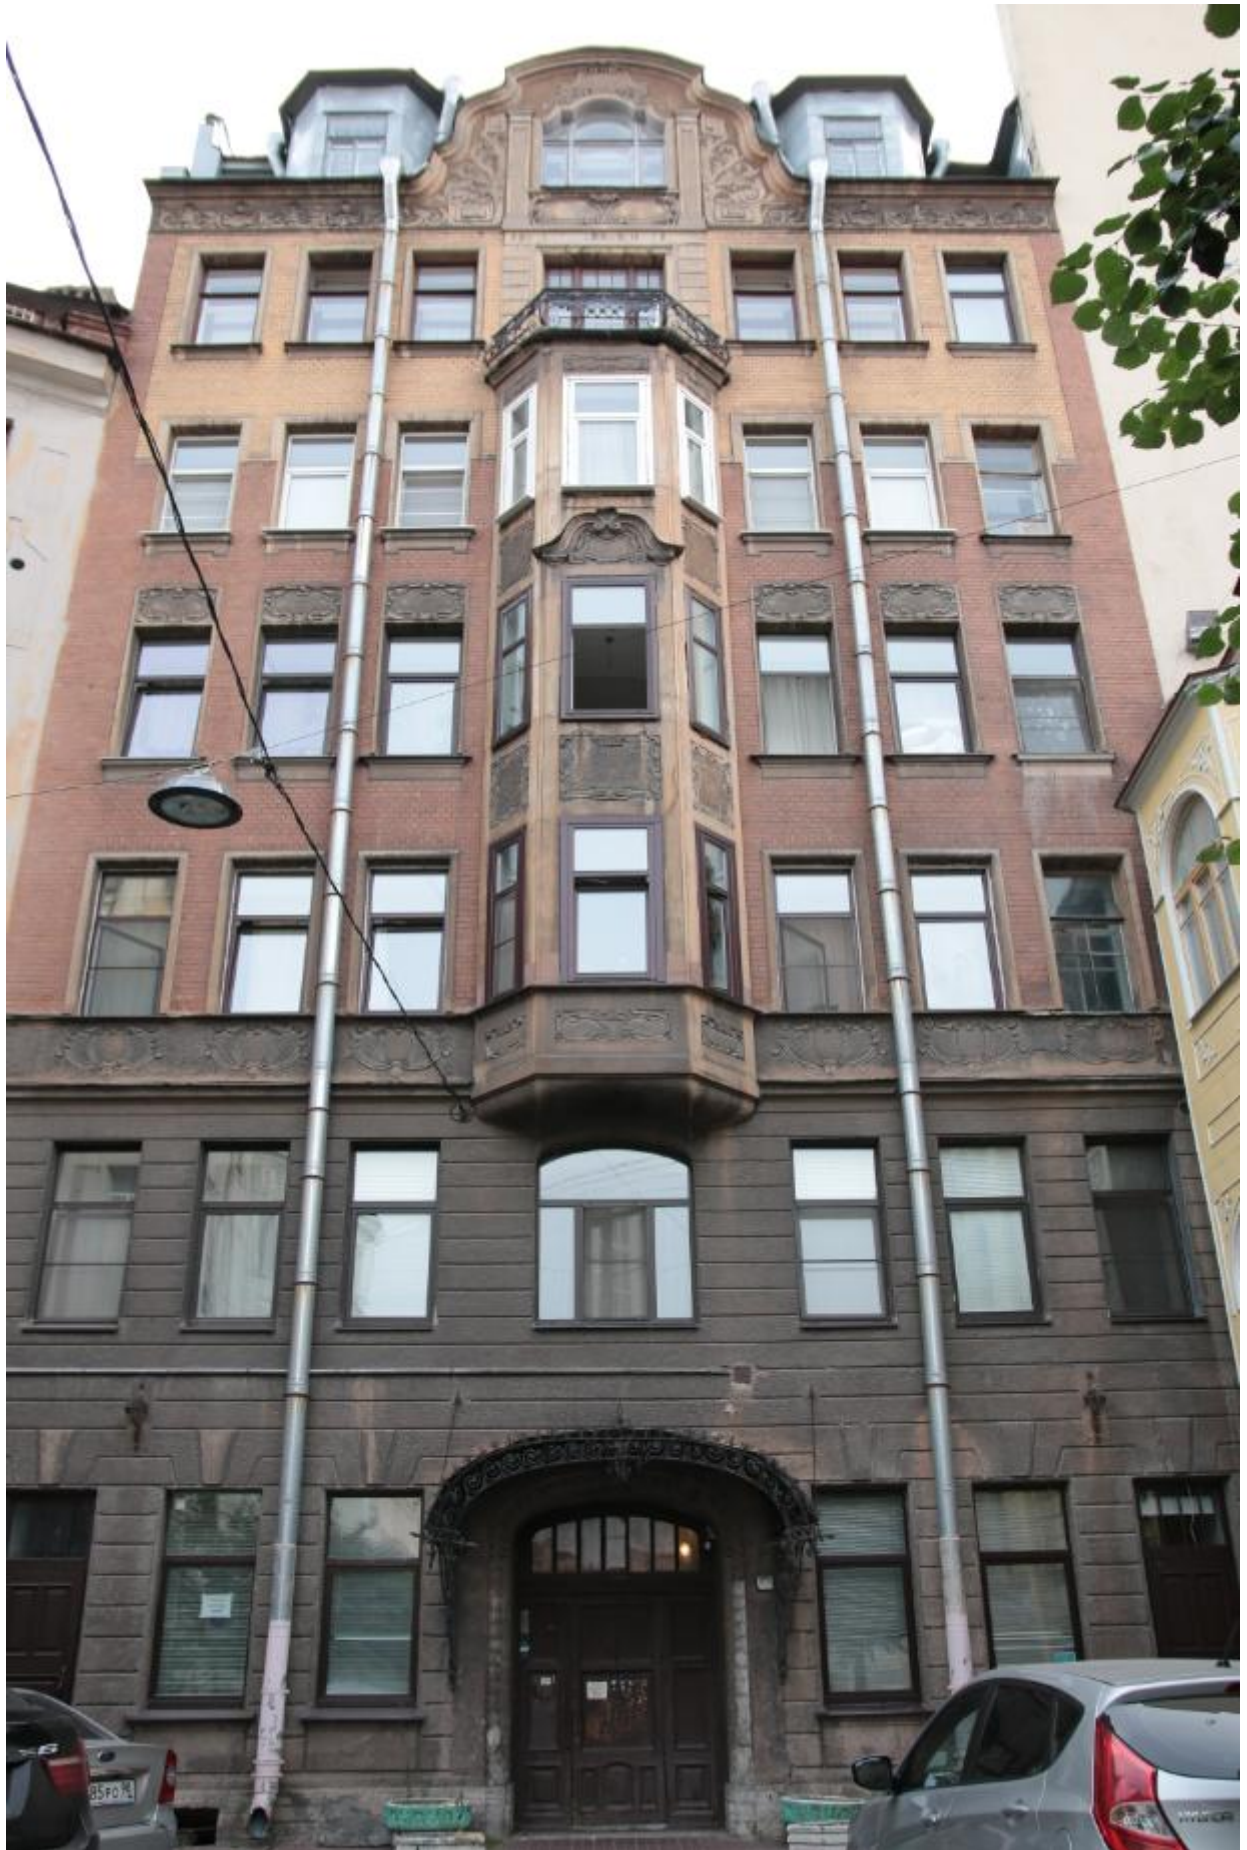
15. Фасад по Гродненскому переулку. Вид с востока

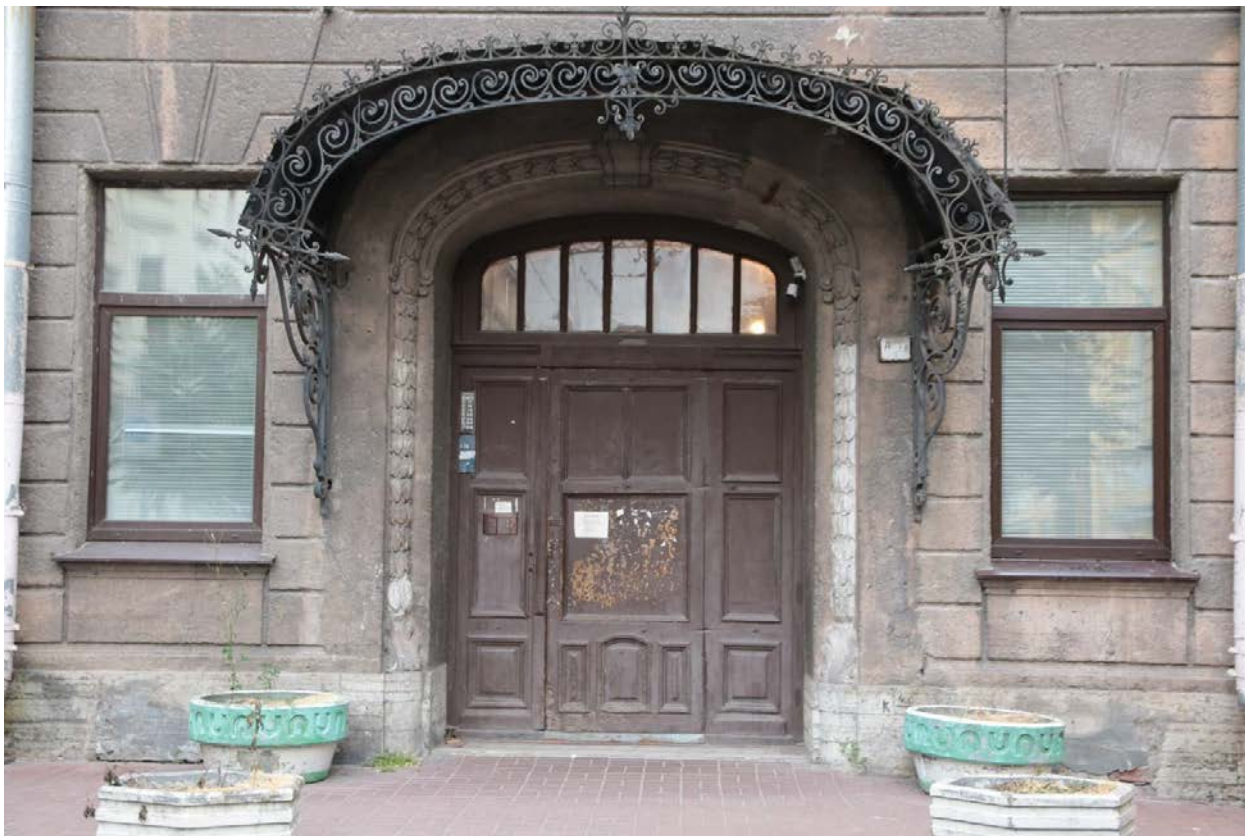
16. Фрагмент фасада по Гродненскому переулку. Оформление парадного входа.
Вид с востока

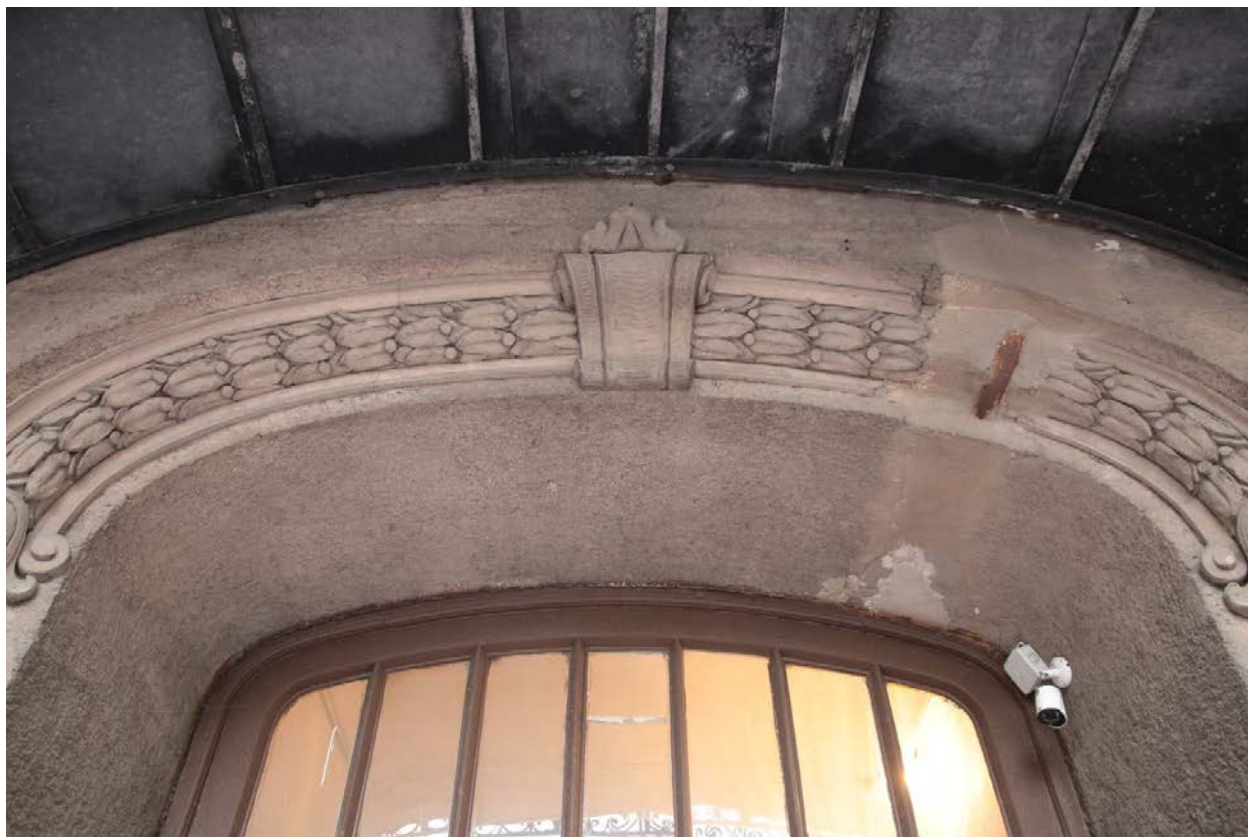
17. Фрагмент фасада по Гродненскому переулку. Фрагмент оформления
парадного входа. Вид с востока

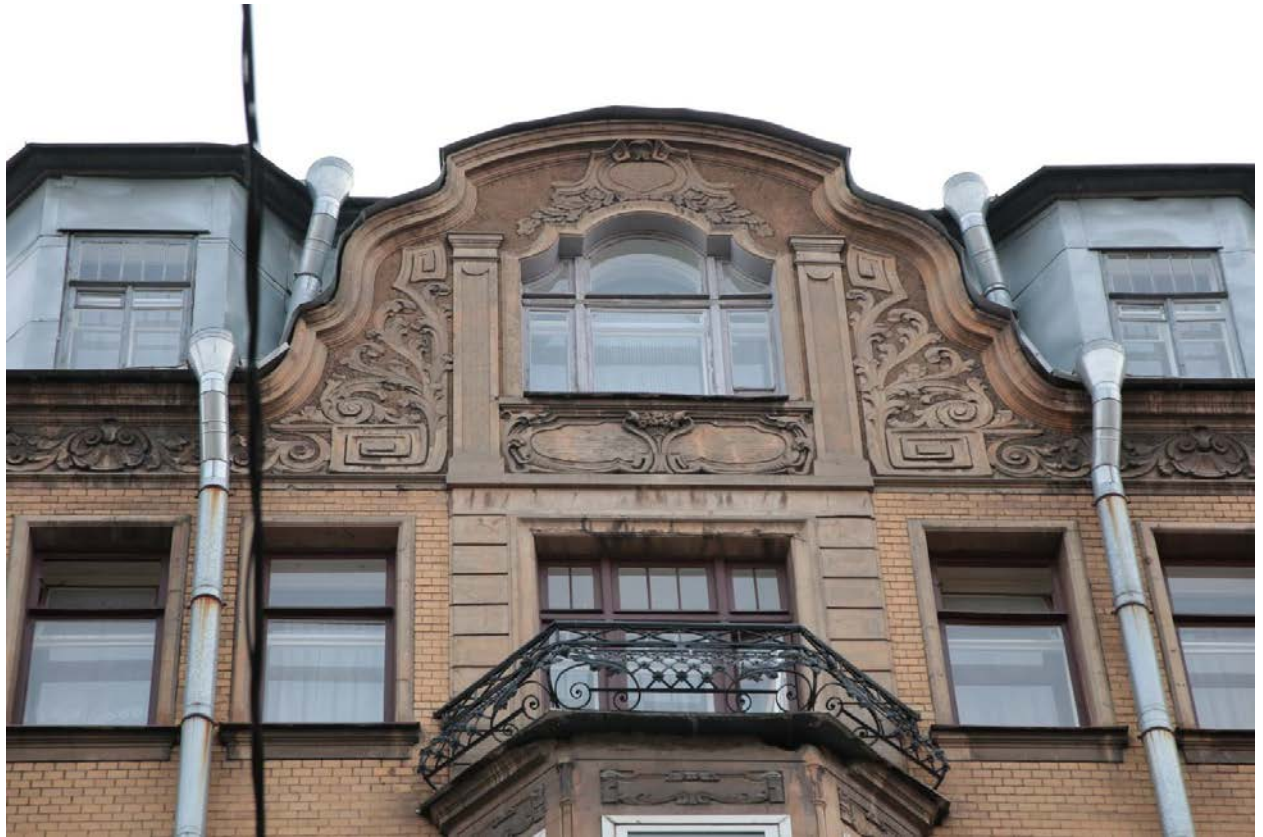
18. Фрагмент оформления центральной части фасада по Гродненскому переулку.
Вид с востока

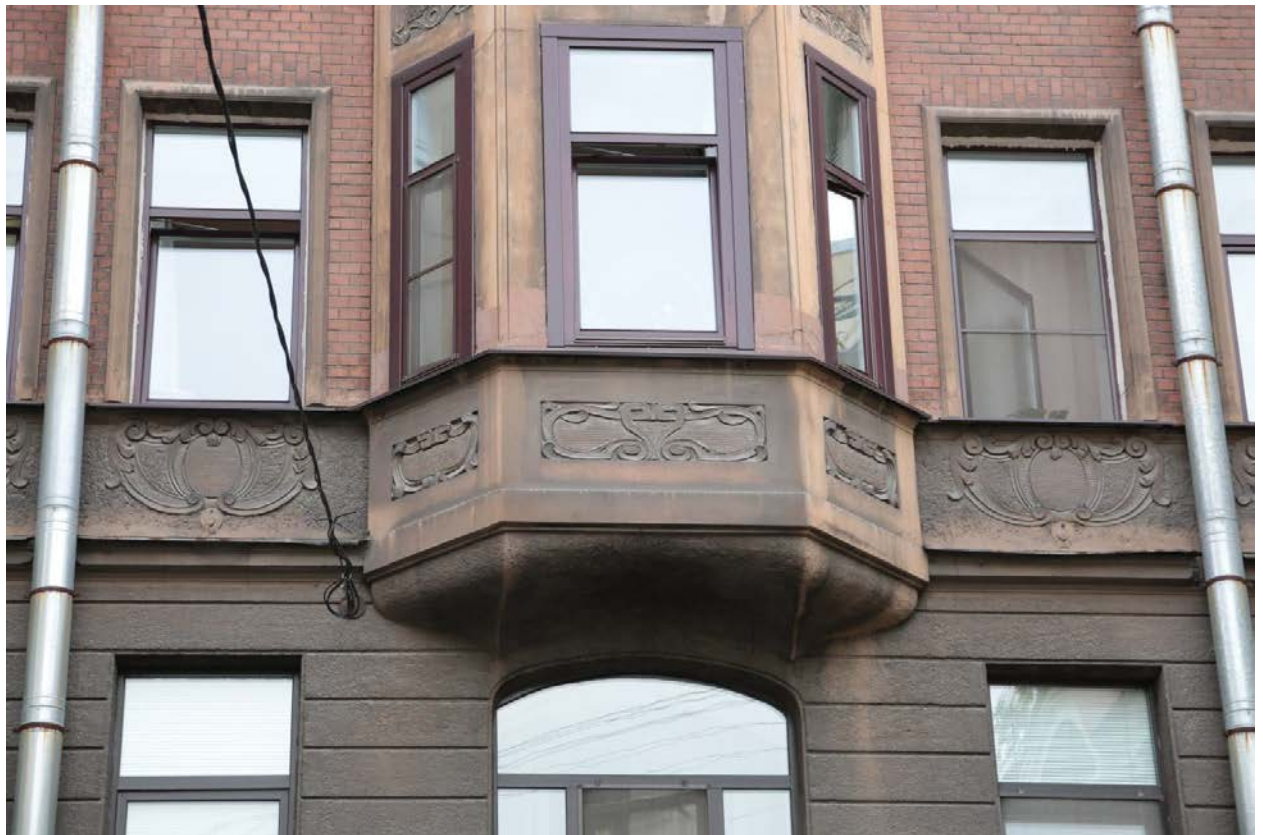
19. Фрагмент оформления центральной части фасада по Гродненскому переулку.
Вид с востока

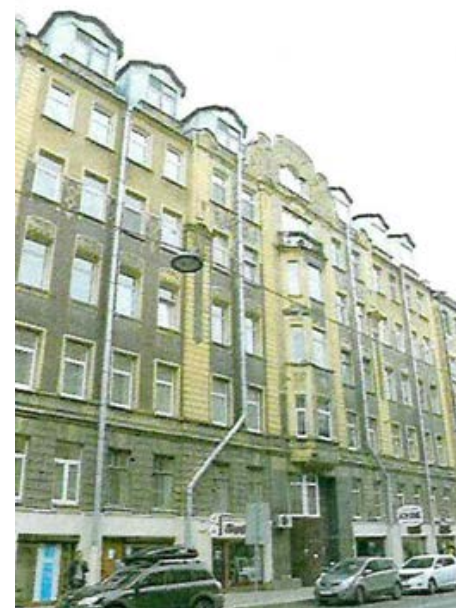
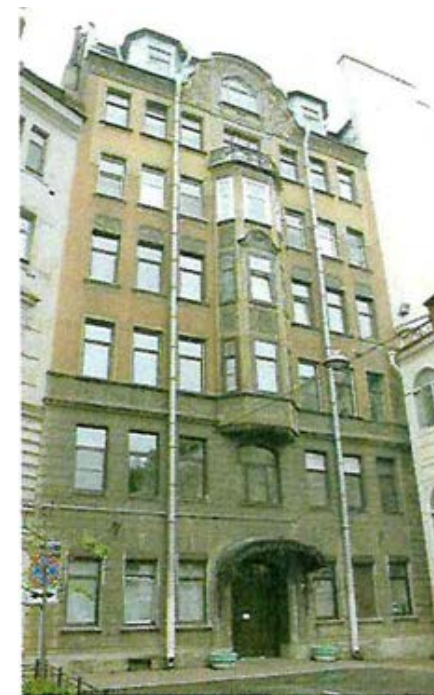
Габариты шестиэтажного с мансардным этажом, на подвалах здания, сложного в плане, имеющего два внутренних двора и выходящего фасадами на улицу Рылева и Гродненский переулок;

конфигурация и габариты крыш, включая высотные отметки коньков и карнизов;

двускатный световой фонарь над поперечным дворовым корпусом – (металлический каркас, мелкая расстекловка);
