Акт

**по результатам государственной историко-культурной экспертизы
выявленного объекта культурного наследия «Дом В.И. Денисова»,
расположенного по адресу: г. Санкт-Петербург, ул. Рылеева, д. 21;
Гродненский пер., д. 2, с целью обоснования включения объекта в Единый
государственный реестр объектов культурного наследия (памятников
истории и культуры) народов
Российской Федерации**

Акт
по результатам государственной историко-культурной экспертизы
выявленного объекта культурного наследия
«Дом В.И. Денисова»,
расположенного по адресу:
г. Санкт-Петербург, ул. Рылеева, д. 21; Гродненский пер., д. 2

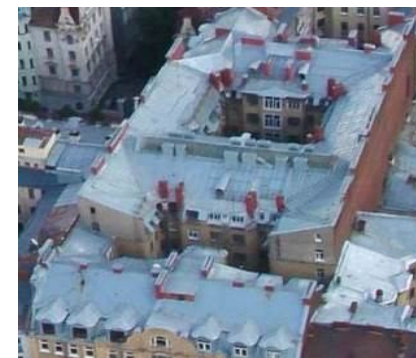
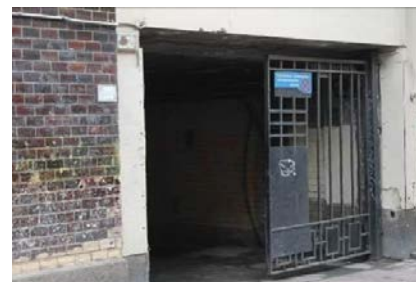
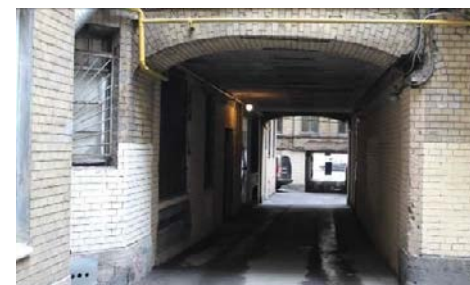
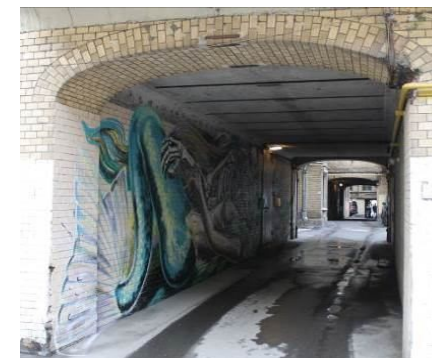
воротные проезды (в лицевом фасаде по улице Рылеева, два дворовых) – историческое местоположение, конфигурация (прямоугольный, со сводчатым завершением), габариты;

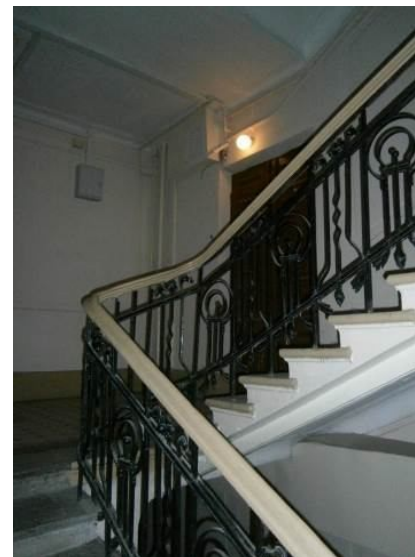
двухмаршевая межэтажная лестница, в центральной части поперечного дворового корпуса – с известняковыми ступенями и металлическим ограждением (рисунок – вертикальные стойки с набалдашниками, волнообразные тяги с завитками на концах, горизонтальные тяги), с деревянными профилированными поручнями, на косоурах;

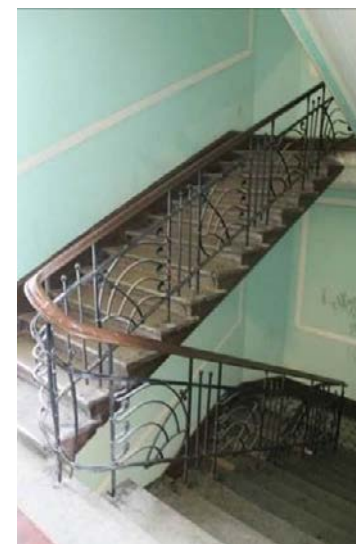
двухмаршевая межэтажная лестница, в центральной части корпуса, выходящего на Гродненский пер. – с известняковыми ступенями и металлическим ограждением (рисунок – вертикальные стойки с набалдашниками, волнообразные тяги с завитками на концах, горизонтальные тяги), с деревянными профилированнымипоручнями, на косоурах;

профиль ступеней (с валиком);

материал покрытия полов лестничных площадок – керамическая метлахскаяплитка;

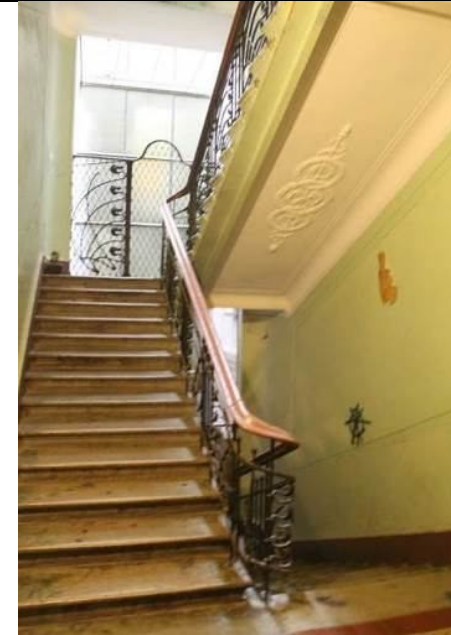
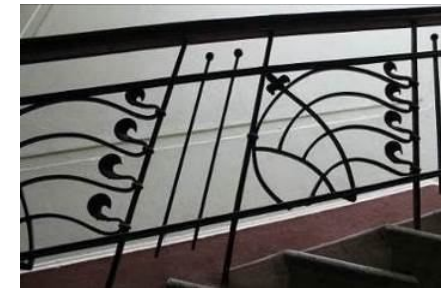
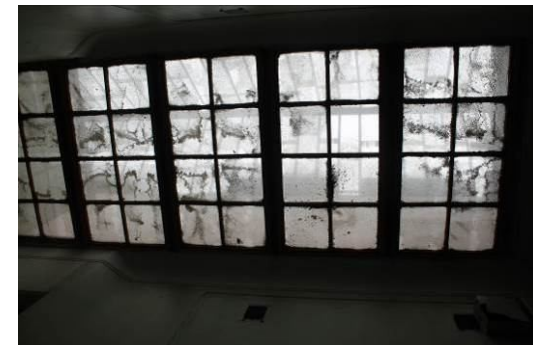
профиль ступеней (с валиком);

материал покрытия полов лестничных площадок – керамическая метлахская плитка;

потолок лестничного марша – прямоугольный световой фонарь (деревянный каркас, мелкая расстекловка);

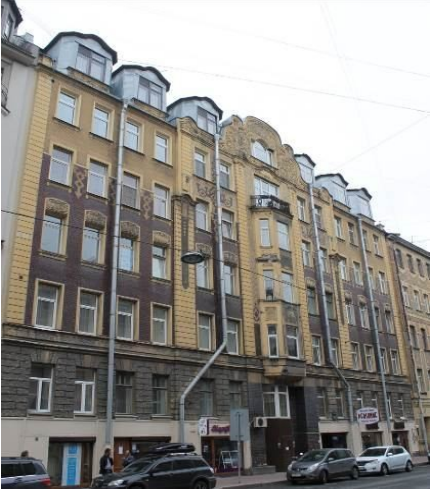
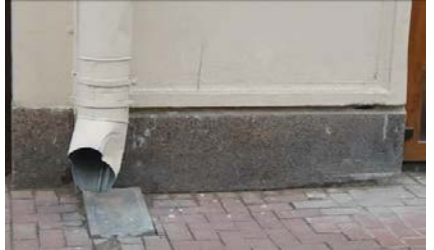
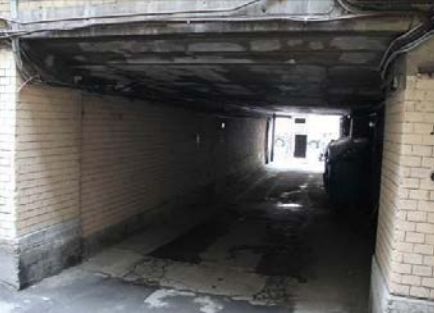
4.	Объемно-планировочное решение:	Историческое объемно-планировочное решение в габаритах капитальных стен;	
5.	Архитектурно-художественное решение фасадов:	<p>лицевые фасады, их историческое архитектурно-художественное и цветовое решение в формах модерна, выполненное по проекту В.В. Шауба в 1909-1910 годах;</p> <p>фасад, выходящий на улицу Рылеева: цоколь, облицованный гранитом; характер отделки фасадов: окрашенная штукатурка 1-2-й этажи (прямоугольный руст 2-го этажа), 3-6-й этажи – глазурованный и лицевой кирпич со штукатурными вставками;</p> <p>стены проезда облицованы лицевым кирпичом;</p> <p>цоколь облицован известняковой скобой;</p>

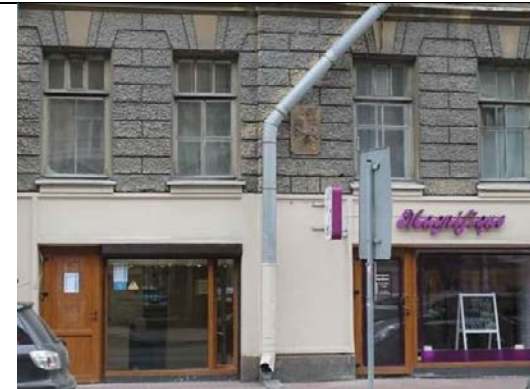
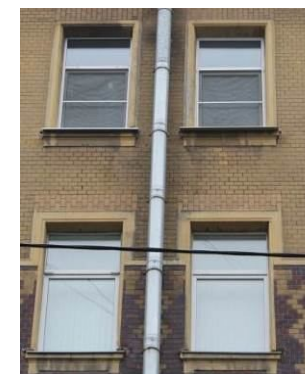
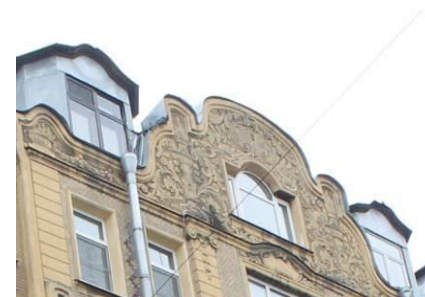
исторические оконные проемы (в т.ч. балконных дверей) 2-6-го этажей и мансардных объемов – местоположение, конфигурация (прямоугольные, с полуциркульным завершением), габариты, оформление (всерный руст, замковые камни, профилированные наличники, прямоугольные подоконные блоки, лепные картуши, обрамленные растительным орнаментом);

оконные проемы 1-го этажа – габариты ширины и верхняя отметка;

заполнения оконных проемов – исторические рисунок, материал (дерево), цвет;

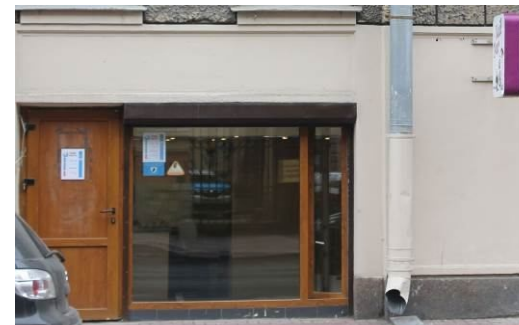
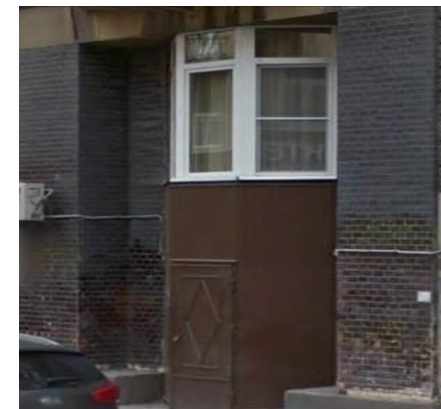
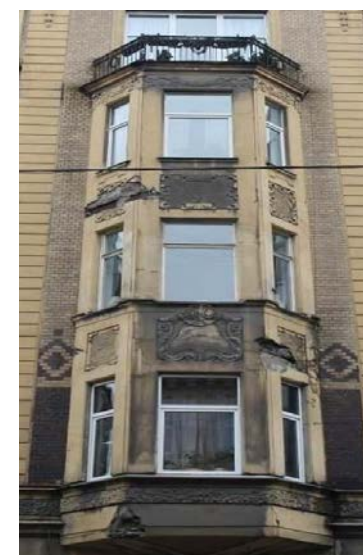
оформление входного проема – прямоугольная ниша, облицованная глазурированным кирпичом;
трехгранный ризалит в центральной части фасада, в уровне 1-2-го этажей;

трехгранный эркер в центральной части фасада, в уровне 3-5-го этажей, оформление – прямоугольные филенки, внутри которых лепные картуши, заполненные штукатуркой, оформленной «под шубу», лепные вертикальные тяги на гранях эркера, с фигурными завершениями, профилированные карнизы и тяги, в основании эркера пояс, штукатурки, оформленной под шубу; венчающий профилированный карниз, под ним лепные драпировки из листьев дуба, перевитые лентами;

балкон на крыше эркера, трапециевидной формы, с металлическим ограждением (рисунок – вертикальные стойки, горизонтальные тяги, провисающие цветочные гирлянды с лавровыми венками по середине, пояс меандра);

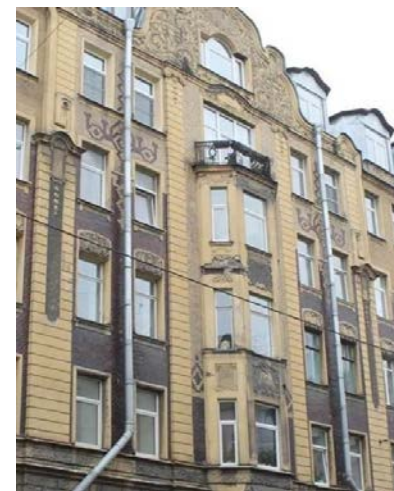
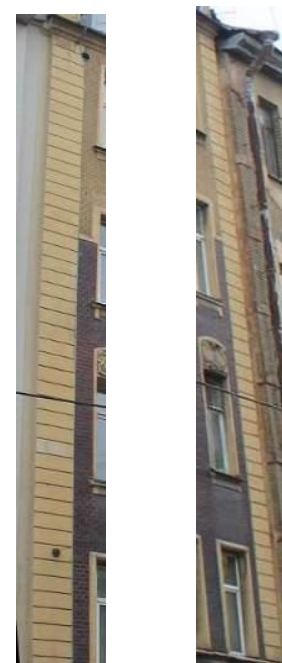
по сторонам эркера – рустованные пилястры ионического ордера в уровне 3-6-го этажей;
в уровне 3-5-го этажей рустованные пилястры, завершенные профилированными карнизами с полуциркульными архивольтами и декорированные фигурными филёнками с лепными картушами внутри;
в уровне 5-го этажа рустованные лопатки со стилизованными лепными завитками в нижних частях;

в уровне 3-6-го этажей, по краям фасада -рустованные лопатки;

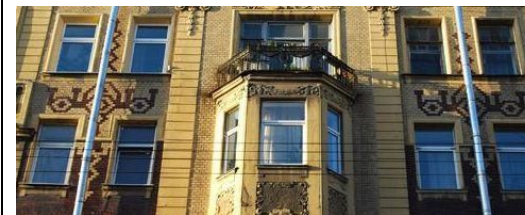
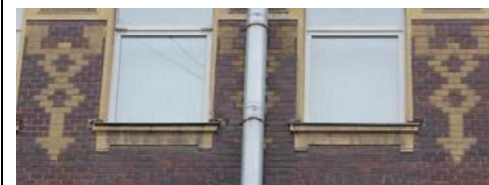
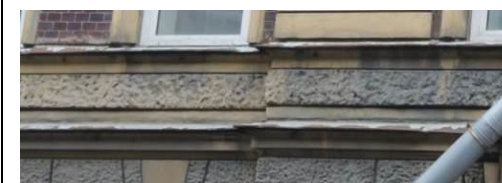
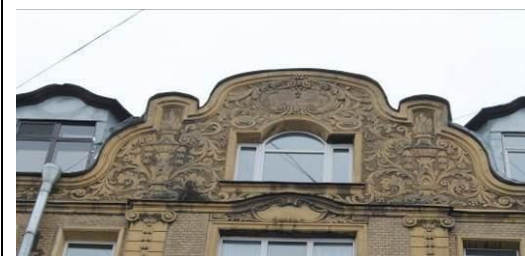
в уровне 5-6-го этажей – геометрические композиции, выложенные глазурованным кирпичом разного цвета;

исторический профиль межэтажных карнизов и тяг, между 2-ми 3-м этажами фриз со штукатуркой, оформленной «подшубу»;

венчающий профилированный карниз;

фигурный фронтон над центральной частью фасада: с профилированной тягой по периметру, в центральной части – лепной картуш в обрамлении акантовых ветвей, по сторонам лепные композиции из жертвенников с акантовыми ветвями, волутообразными завитками и гирляндами;

прямоугольные атиковые стенки под мансардными объемами, оформление – профилированный карниз, прямоугольные филенки с лепными гирляндами из дубовых листьев внутри;

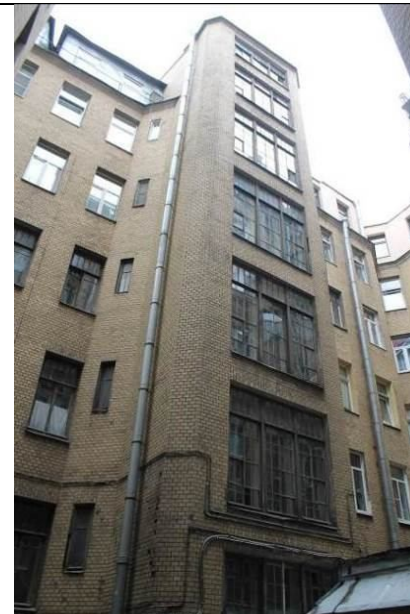
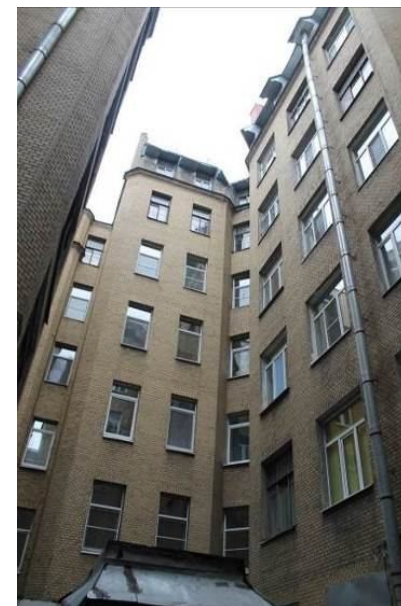
архитектурно-художественное решение дворовых фасадов корпуса, выходящего на улицу Рылеева;
цоколь, облицованный известняковойскобой;
материал и характер отделки фасадов –лицевой кирпич;
граненый лестничный ризалит;

исторические оконные проемы 2-6-го этажей и мансардных объемов – местоположение, конфигурация(прямоугольные, овальные), габариты;

оконные проемы 1-го этажа – габариты ширины и верхняя отметка;

заполнения оконных проемов – исторические рисунок, материал (дерево), цвет;

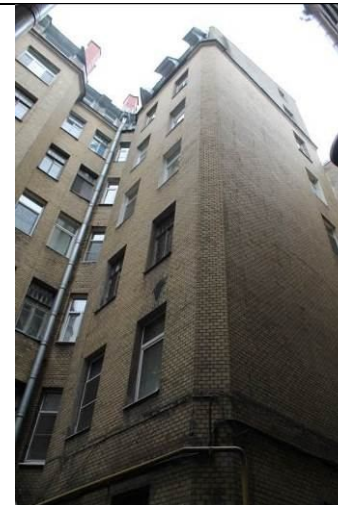
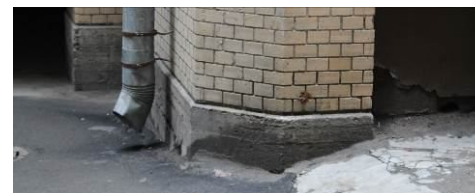
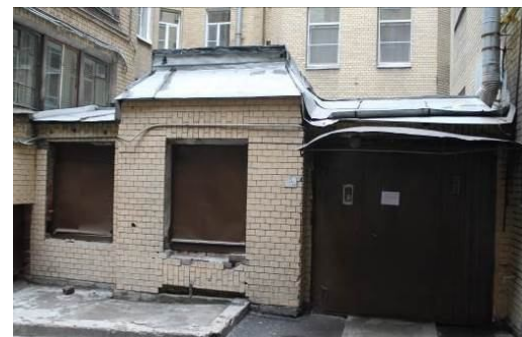
одноэтажный переход в уровне 1-го этажа, соединяющий лестничные ризалиты: материал и характер отделки фасадов – лицевой кирпич;
цоколь, облицованный известняковой скобой, прямоугольные оконные проемы, прямоугольный дверной проем;

венчающий профилированный карниз;

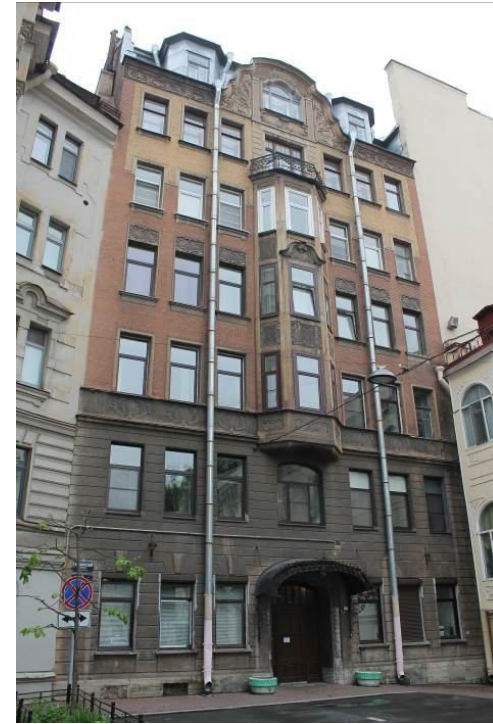
оформление входного проема - вписан в нишу, оформленную профилированным наличником, декорированным лепной гирляндой из лавровых листьев с замковым камнем в виде картуша и акантовыми листьями на концах; металлический козырек над входным проемом – на фигурных ажурных кронштейнах с акантовыми завитками, фронтоном, декорированный поясом сволотообразными акантовыми завитками, копьсообразными элементами и пальметтами;

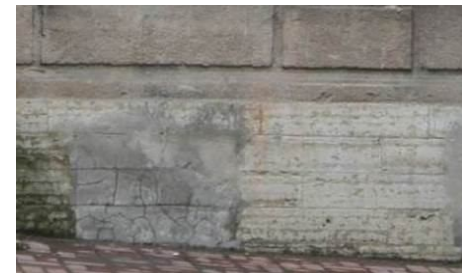
фасад, выходящий на Гродненский переулок:
цоколь, облицованный известняковой скобой;
характер отделки фасадов: окрашенная штукатурка 1-2-й этажи (прямоугольный руст), 3-5-й этажи – лицевой кирпич со штукатурными вставками;

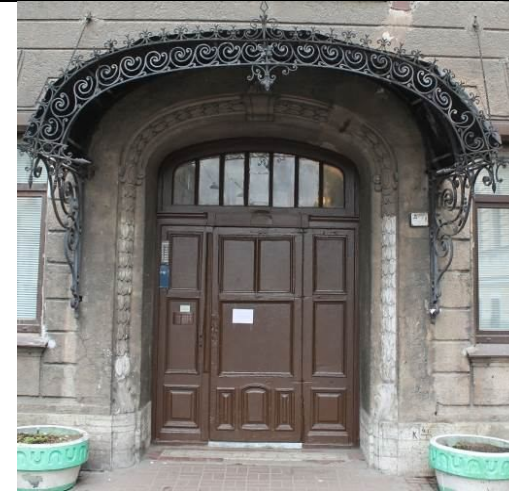
трёхстворчатое деревянное дверное заполнение, боковые створки на три прямоугольные филенки, центральная на четыре прямоугольные филенки и одну с полуциркульным завершением;

фрамуга в деревянном профилированном наличнике, мелкая расстекловка;

перед дверным проемом вымостка из керамической метлахской плитки (геометрический рисунок);

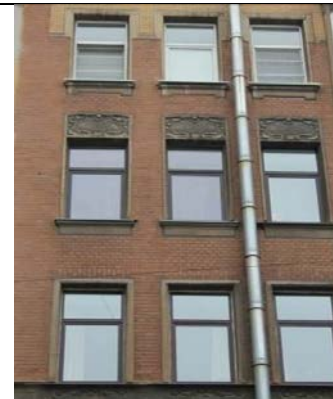
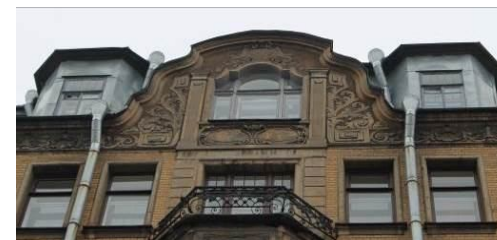
трехгранный эркер в центральной части фасада, в уровне 3-5-го этажей, оформление – прямоугольные филенки, внутри которых лепные картуши, заполненные штукатуркой, оформленной «под шубу», фигурный сандрик слепным картушем под ним, вертикальные тяги на гранях эркера, с фигурными завершениями, профилированные карнизы и тяги, венчающий профилированный карниз,

Балкон на крыше эркера, трапециевидной формы, с металлическим ограждением (рисунок – решетка с розетками в местах пересечений тяг, вертикальные стойки, декорированные коваными листьями аканта с завитками на концах, горизонтальные тяги);

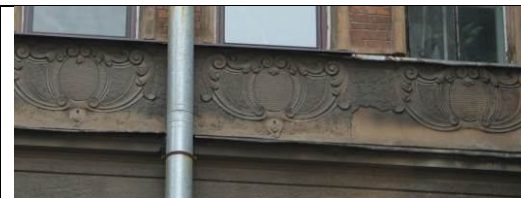
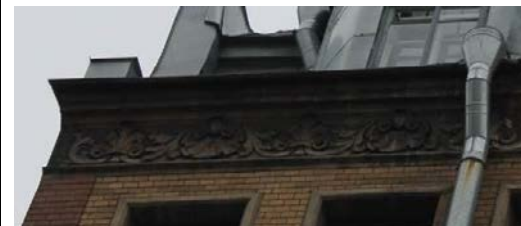
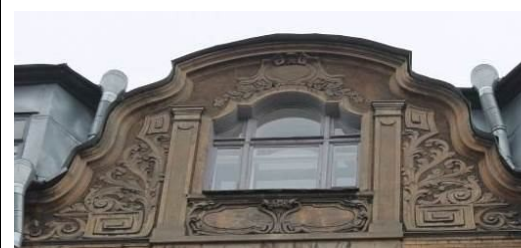
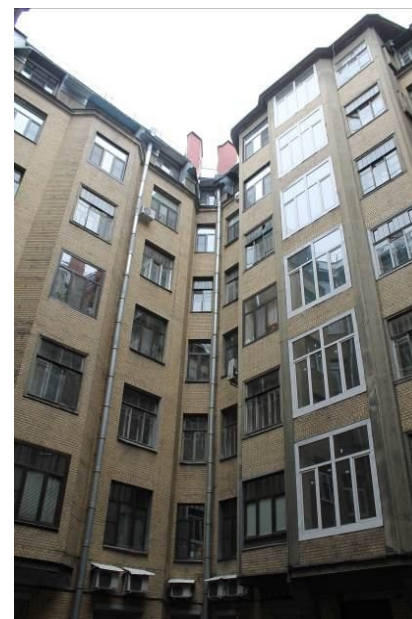
архитектурно-художественное решение дворовых фасадов корпуса, выходящего на Гродненский переулок;
цоколь, облицованный известняковойскобой;
материал и характер отделки фасадов – лицевой кирпич, штукатурные вставки;

исторические оконные проемы 2-6-го этажей и мансардных объемов – местоположение, конфигурация(прямоугольные), габариты;

оконные проемы 1-го этажа – габариты ширины и верхняя отметка;

заполнения оконных проемов – исторические рисунок, материал (дерево), цвет;

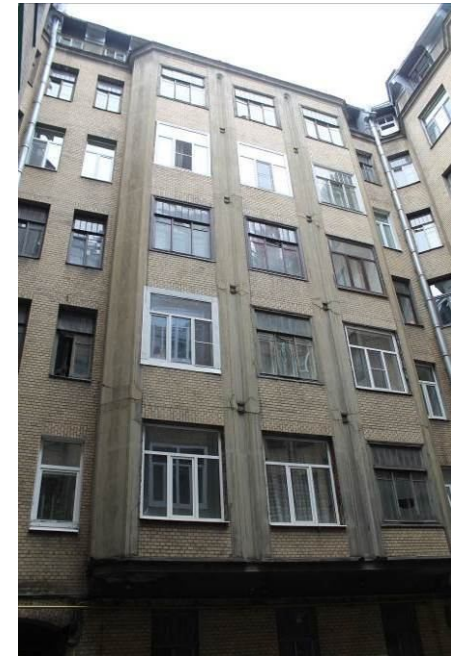
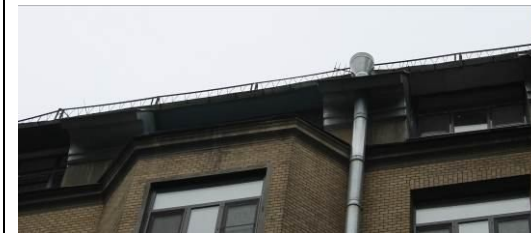
трехгранный эркер на восточном фасаде в уровне 2-6-го этажей;
прямоугольные со скошенными углами эркеры на южном и северном фасадах в уровне 2-6-го этажей, оформление – штукатурные рамы, вертикальные тяги с желобками;

венчающий профилированный карниз;

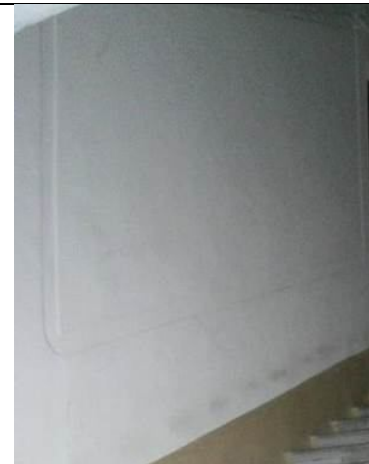
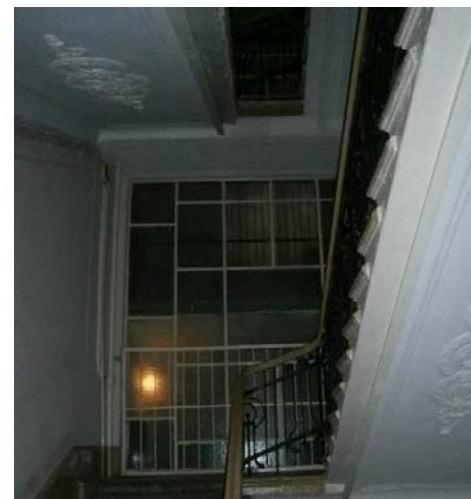
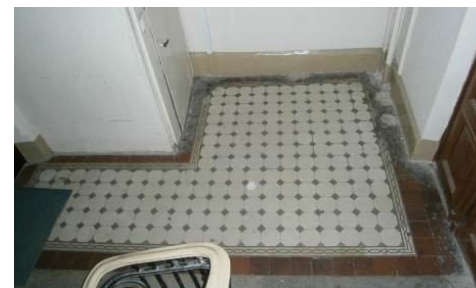
стены лестничных маршей парадной лестницы корпуса, выходящего на улицу Рылеева оформлены филенками со скругленными углами;

потолки лестничных площадок оформлены прямоугольными филенками; поля подшивки лестничных маршей оформлены прямоугольными филенками, внутри которых лепные композиции из тирсов с набалдашниками, переплетенных лентами и лавровых венков;

покрытие полов лестничных площадок – керамическая метлахская плитка, геометрический рисунок;

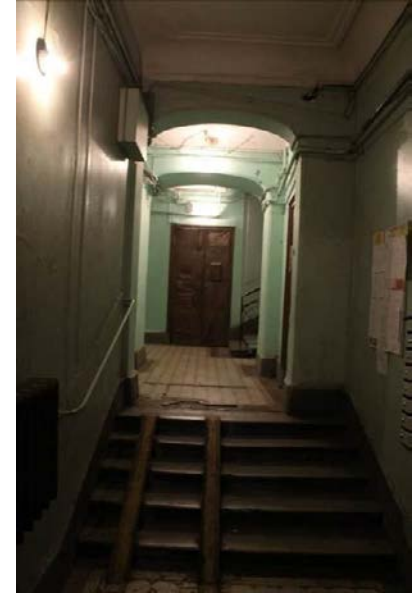
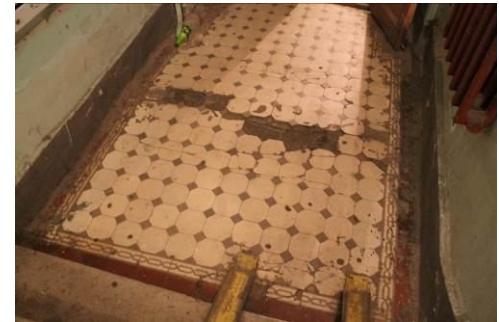
вестибюль лестницы в поперечном дворе корпусе, оформление потолка
– профилированная тяга по периметру, стены оформлены прямоугольными филенками;

пять известняковых ступеней, профиль –с валиком;

покрытие пола вестибюля – керамическая метлахская плитка, геометрический рисунок;

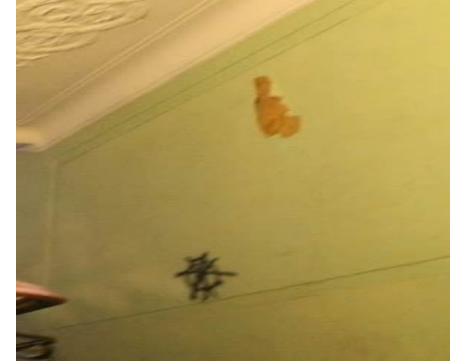
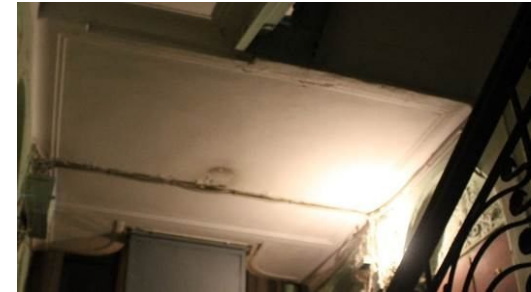
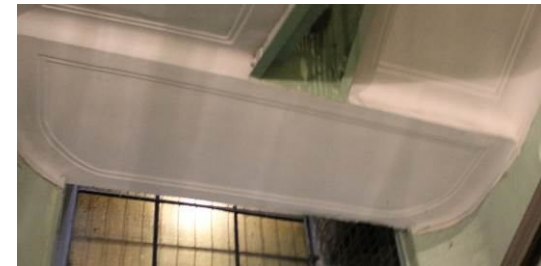
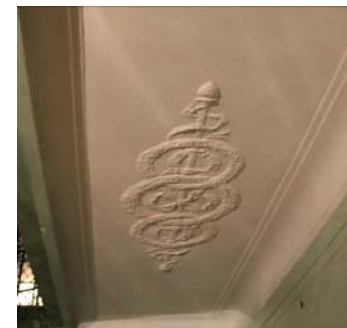
стены лестничных маршей оформлены прямоугольными филенками;

потолки лестничных площадок оформлены профилированными тягами по периметру;

поля подшивки лестничных маршей оформлены прямоугольными филенками, внутри которых лепные композиции из тирсов с набалдашниками, переплетенных лентами и лавровых венков;

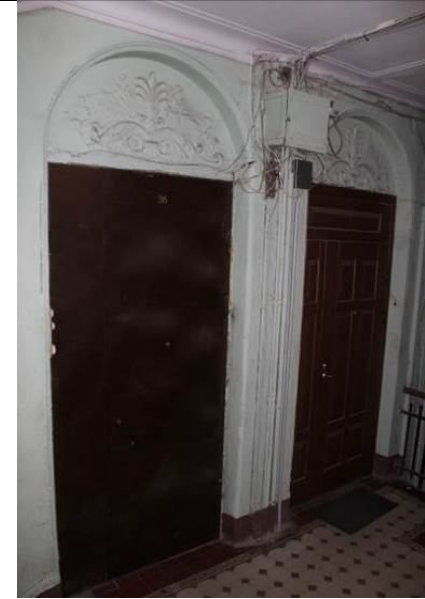
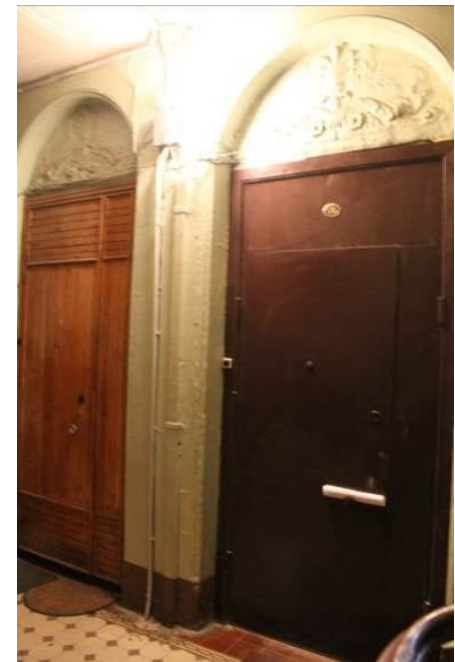
оформление дверных проемов на лестничных площадках – ниши с полуциркульным завершением, над проемами – лепные композиции из пальметт с акантовыми листьями, оливковыми ветвями и розетками;

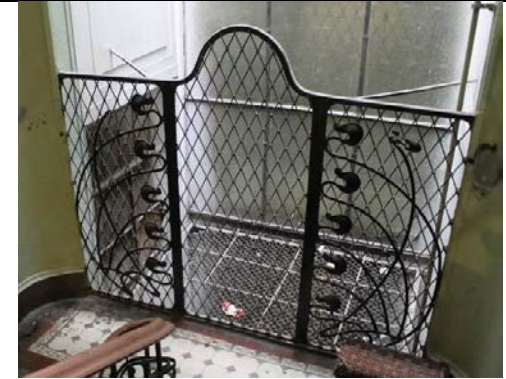
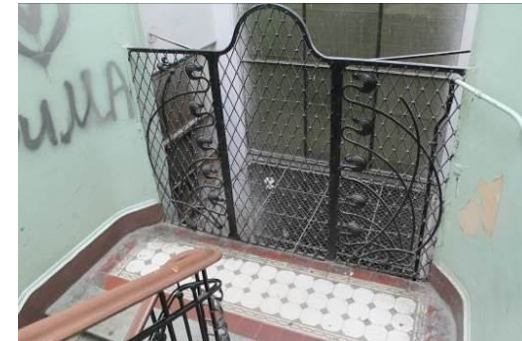
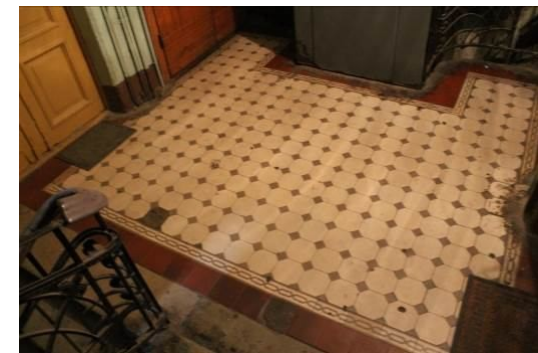
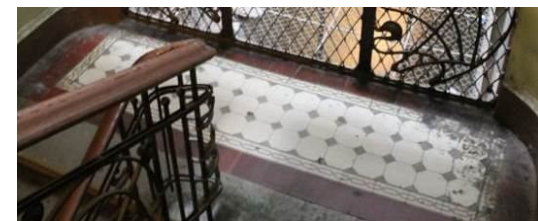
металлические ограждения светового колодца на лестничных площадках, рисунок – решетка с вертикальными тягами и кованым накладным растительным орнаментом

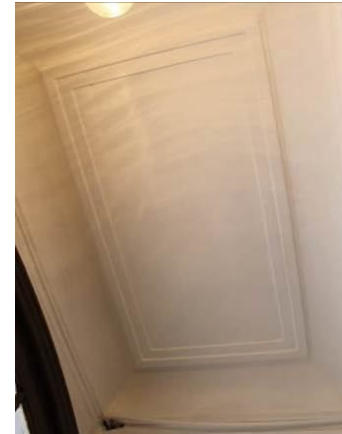
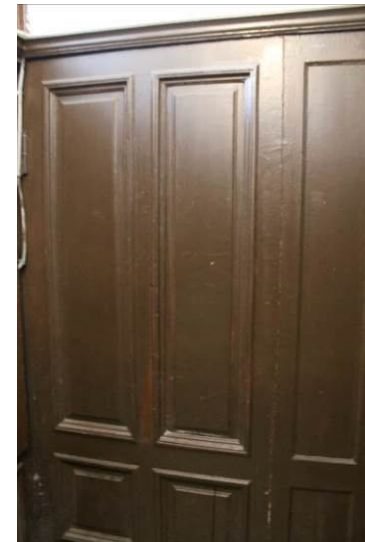
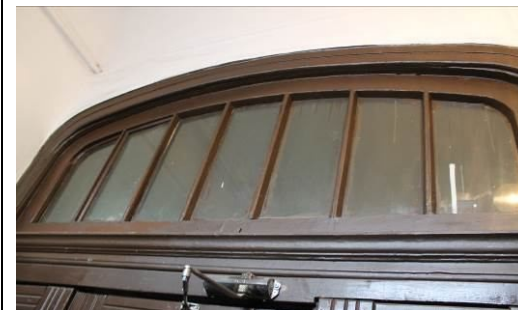
тамбур вестибюля парадной лестницы в корпуса, выходящего на Гродненский переулок, оформление потолка – прямоугольная филенка;

стены тамбура облицованы деревянными филёнчатыми панелями с профилированным карнизом в верхней части; оформление дверного проема – деревянный профилированный наличник; фрамуга с лучковым завершением, ниже – деревянный профилированный карниз;

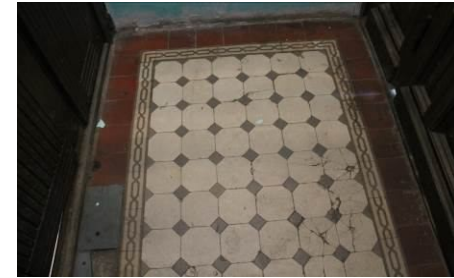
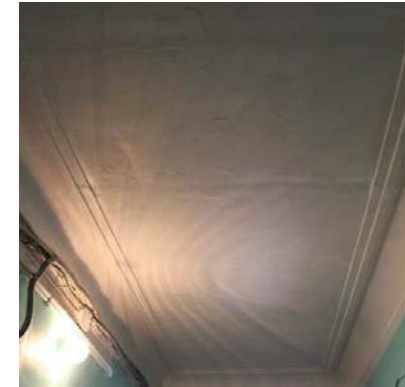
оформление потолка вестибюля парадной лестницы – профилированная тяга по периметру;

оформление стен – ниши с лучковым завершением;

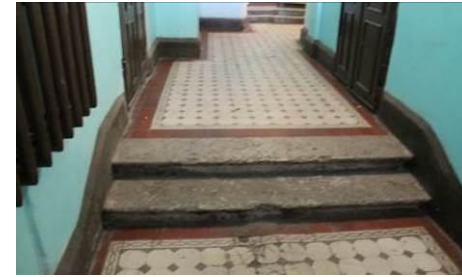
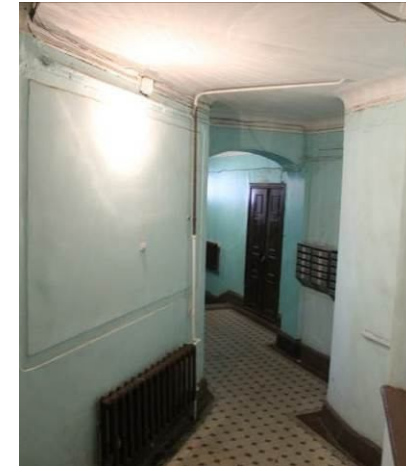
две известняковые ступени, профиль – с валиком;
покрытие пола вестибюля – керамическая метлахская плитка, геометрический рисунок;

оформление стен прохода на лестницу – прямоугольный филенки;

стены лестничных маршей оформлены прямоугольными филенками;

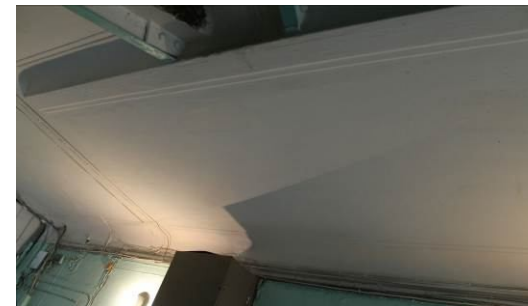
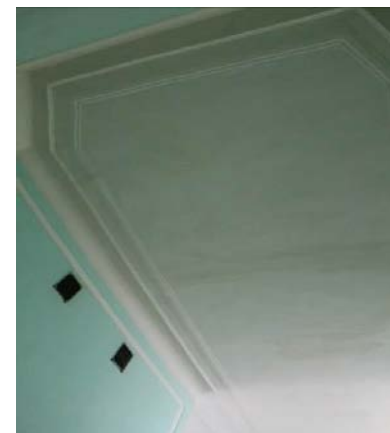
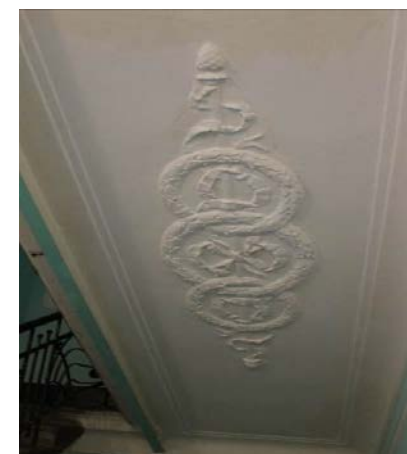
потолки лестничных площадок оформлены профилированными тягами по периметру;

потолок лестничной клетки оформлен профилированной тягой по периметру;
в верхних частях стен – профилированный карниз;

поля подшивки лестничных маршей оформлены прямоугольными филенками, внутри которых лепные композиции из тирсов с набалдашниками, переплетенных лентами и лавровых венков;

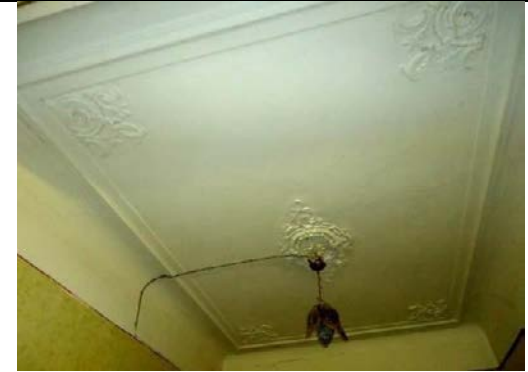
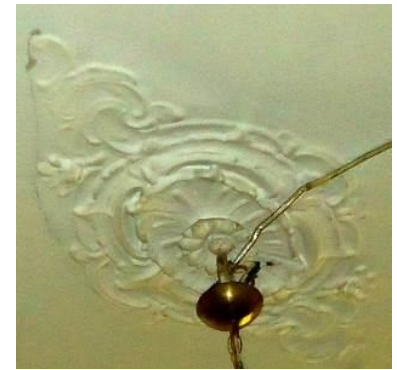
комната № 13 – 17, 6 кв. м.;
оформление потолка - по периметру стен падуга, в поле плафона профилированные тяги, в центре фигурная розетка с орнаментом рокайльного рисунка, в углах потолка – лепные композиции из растительного орнамента и рокайлей;

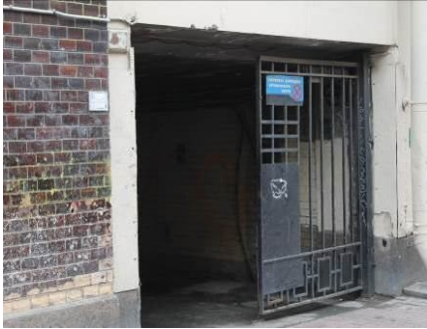
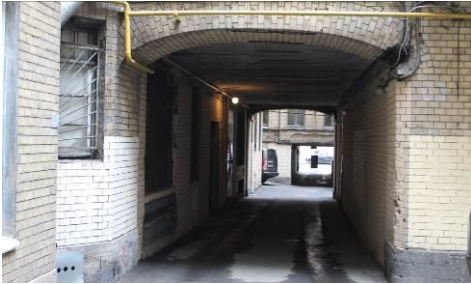
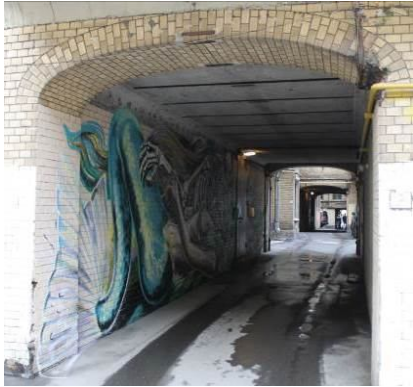
<p>конфигурация и габариты крыш, включая высотные отметки коньков и карнизов;</p> <p>двускатный световой фонарь над поперечным дворовым корпусом – (металлический каркас, мелкая расстекловка);</p> <p>воротные проезды (в лицевом фасаде по улице Рылеева, два дворовых) – историческое местоположение, конфигурация (прямоугольный, со сводчатым завершением), габариты;</p>

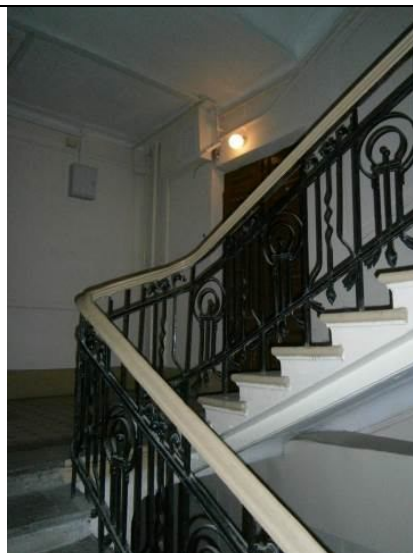
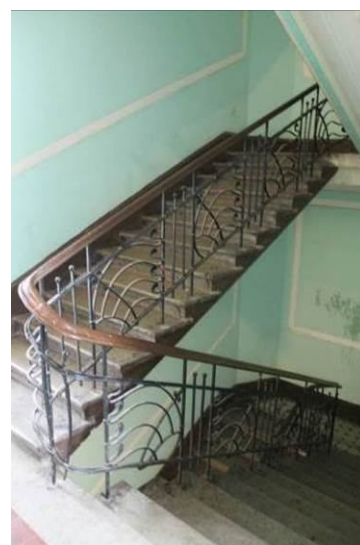
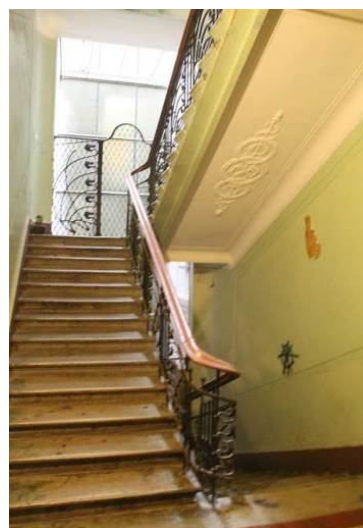
профиль ступеней (с валиком);

материал покрытия полов лестничных площадок – керамическая метлахская плитка;

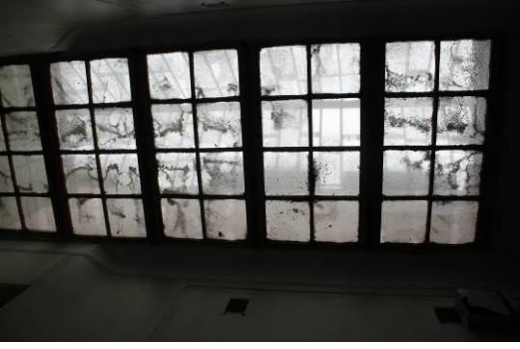
<p>потолок лестничного марша – прямоугольный световой фонарь (деревянный каркас, мелкая расстекловка);</p>

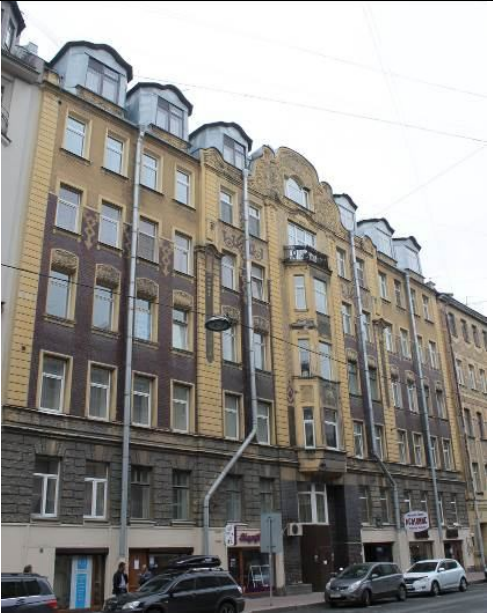
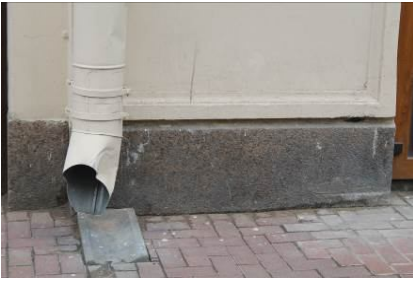
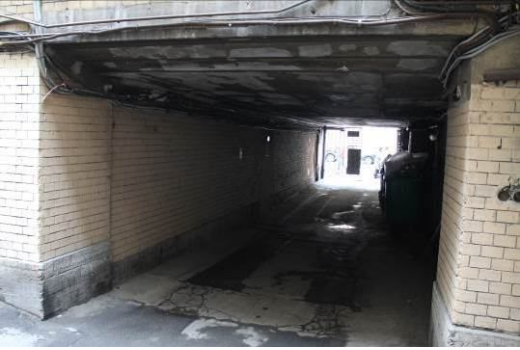
4.	<p>Объемно-планировочное решение:</p>	<p>историческое объемно-планировочное решение в габаритах капитальных стен;</p>	
5.	<p>Архитектурно-художественное решение фасадов:</p>	<p>лицевые фасады, их историческое архитектурно-художественное и цветочное решение в формах модерна, выполненное по проекту В.В. Шауба в 1909-1910 годах;</p> <p>фасад, выходящий на улицу Рылеева: цоколь, облицованный гранитом; характер отделки фасадов: окрашенная штукатурка 1-2-й этажи (прямоугольный руст 2-го этажа), 3-6-й этажи – глазурованный и лицевой кирпич со штукатурными вставками;</p> <p>стены проезда облицованы лицевым кирпичом; цоколь облицован известняковой скобой;</p>

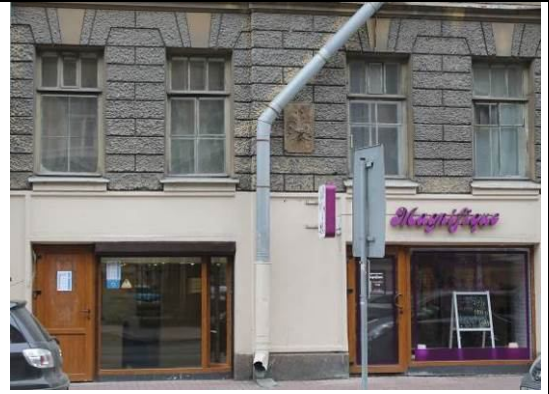
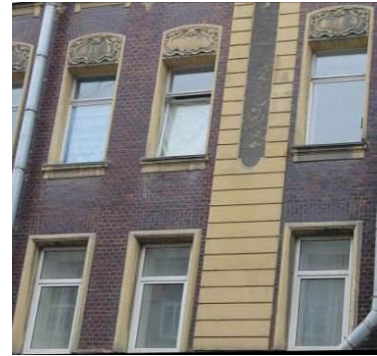
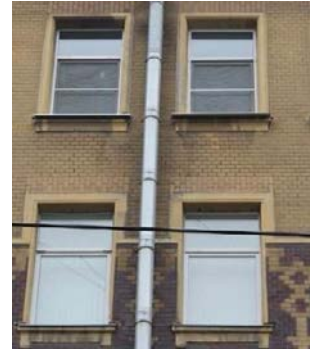
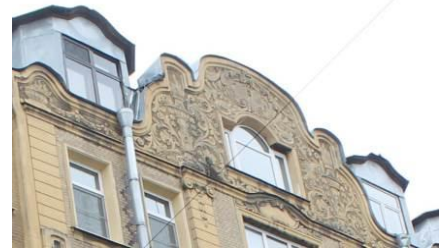
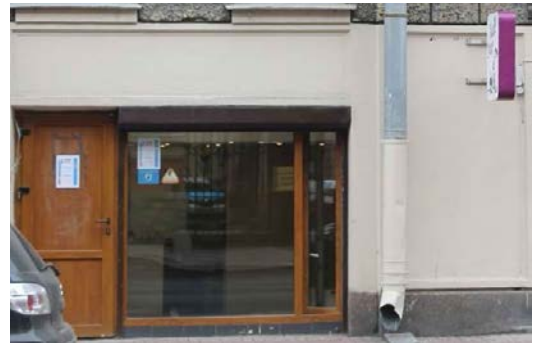
исторические оконные проемы (в т.ч. балконных дверей) 2-6-го этажей и мансардных объемов – местоположение, конфигурация (прямоугольные, с полуциркульным завершением), габариты, оформление (веерный руст, замковые камни, профилированные наличники, прямоугольные подоконные блоки, лепные картуши, обрамленные растительным орнаментом);

оконные проемы 1-го этажа – габариты ширины и верхняя отметка;

заполнения оконных проемов – исторические рисунок, материал (дерево), цвет;

первый этаж оформлен прямоугольными филенками;

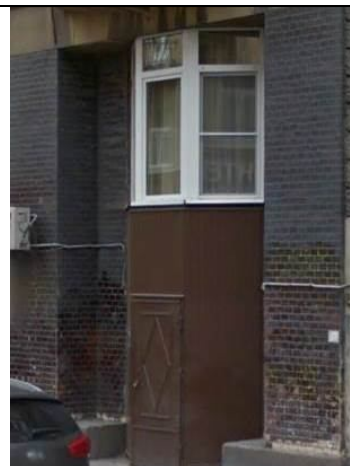
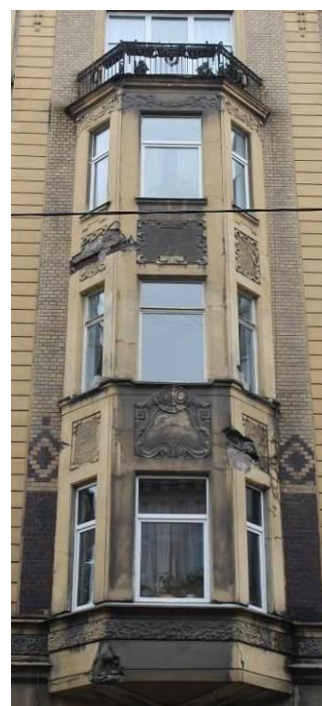
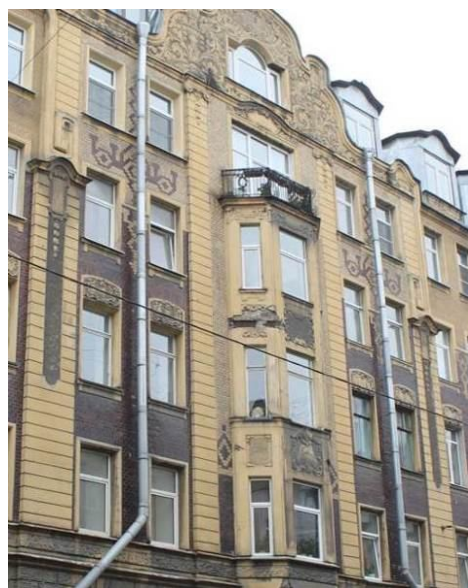
оформление входного проема – прямоугольная ниша, облицованная глазурованным кирпичом; трехгранный ризалит в центральной части фасада, в уровне 1-2-го этажей;

трехгранный эркер в центральной части фасада, в уровне 3-5-го этажей, оформление – прямоугольные филенки, внутри которых лепные картуши, заполненные штукатуркой, оформленной «под шубу», лепные вертикальные тяги на гранях эркера, с фигурными завершениями, профилированные карнизы и тяги, в основании эркера пояс, штукатурки, оформленной под шубу; венчающий профилированный карниз, под ним лепные драпировки из листьев дуба, перевитые лентами;

балкон на крыше эркера, трапециевидной формы, с металлическим ограждением (рисунок – вертикальные стойки, горизонтальные тяги, провисающие цветочные гирлянды с лавровыми венками по середине, пояс меандра);

по сторонам эркера – рустованные пилястры ионического ордера в уровне 3-6-го этажей; в уровне 3-5-го этажей рустованные пилястры, завершенные профилированными карнизами с полуциркульными архивольтами и декорированные фигурными филенками с лепными картушами внутри; в уровне 5-го этажа рустованные лопатки со стилизованными лепными завитками в нижних частях;

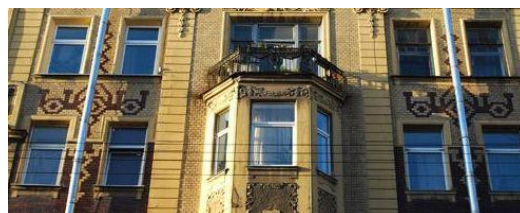
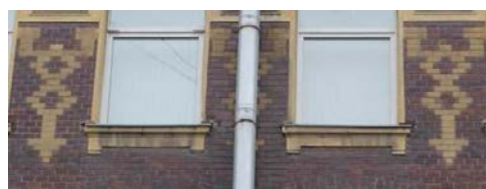
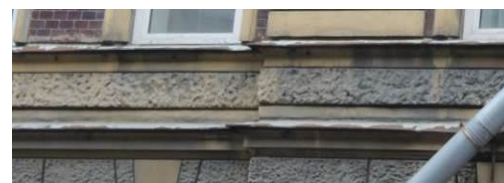
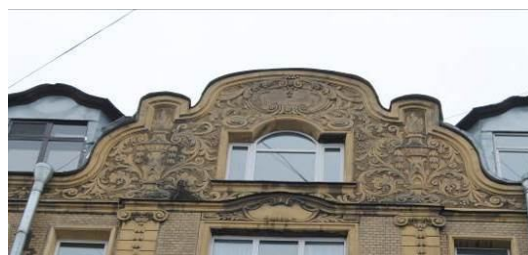
фигурный фронтон над центральной частью фасада: с профилированной тягой по периметру, в центральной части – лепной картуш в обрамлении акантовых ветвей, по сторонам лепные композиции из жертвенников с акантовыми ветвями, воллютообразными завитками и гирляндами;

прямоугольные аттиковые стенки под мансардными объемами, оформление – профилированный карниз, прямоугольные филенки с лепными гирляндами из дубовых листьев внутри;

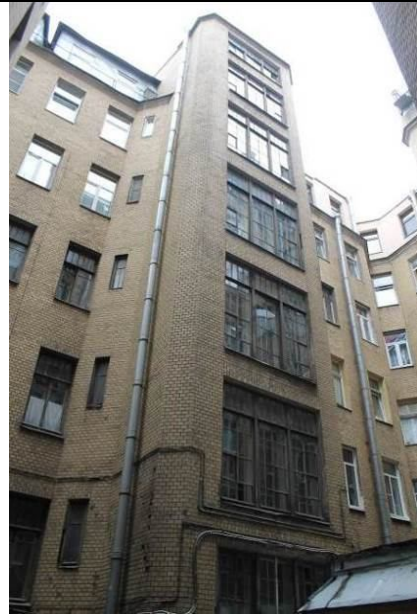
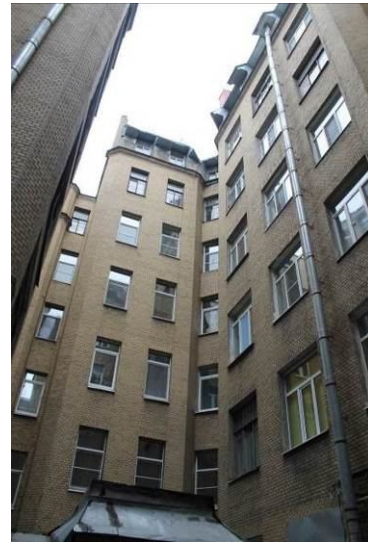
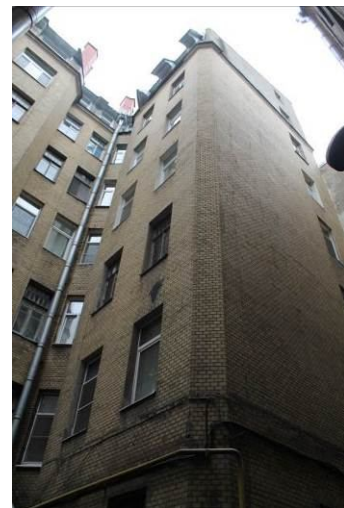
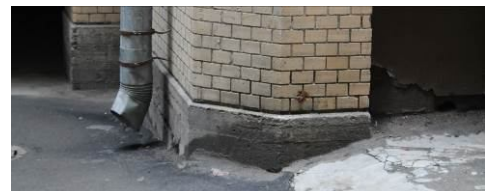
одноэтажный переход в уровне 1-го этажа, соединяющий лестничные ризалиты: материал и характер отделки фасадов – лицевой кирпич; цоколь, облицованный известняковой скобой, прямоугольные оконные проемы, прямоугольный дверной проем;

венчающий профилированный карниз;

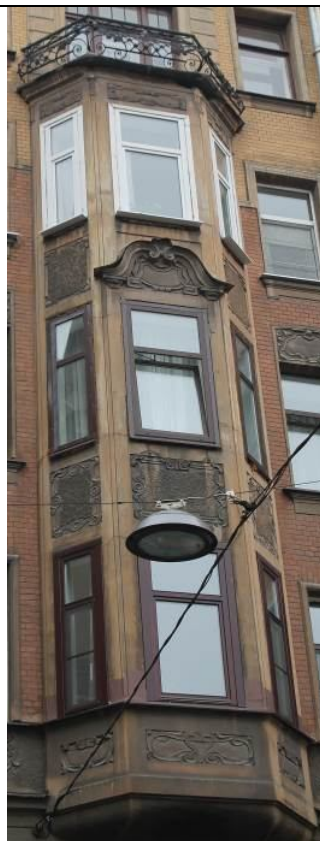
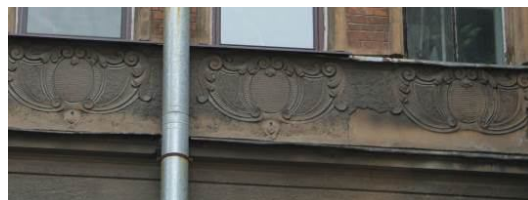
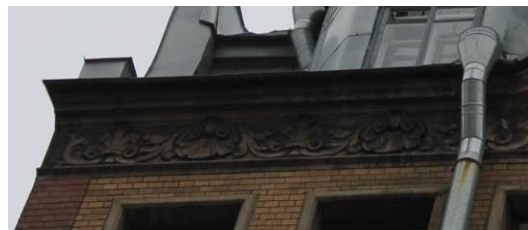
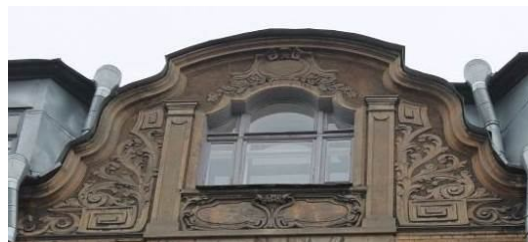
трехгранный эркер в центральной части фасада, в уровне 3-5-го этажей, оформление – прямоугольные филенки, внутри которых лепные картуши, заполненные штукатуркой, оформленной «под шубу», фигурный сандрик с лепным картушем под ним, вертикальные тяги на гранях эркера, с фигурными завершениями, профилированные карнизы и тяги, венчающий профилированный карниз,

балкон на крыше эркера, трапециевидной формы, с металлическим ограждением (рисунок – решетка с розетками в местах пересечений тяг, вертикальные стойки, декорированные коваными листьями аканта с завитками на концах, горизонтальные тяги);

исторический профиль межэтажных карнизов и тяг, между 2-м и 3-м этажами фриз с лепными картушами, обрамленными листьями аканта;

венчающий профилированный карниз, фриз из лепных стилизованных раковин с воллютообразными завитками и акантовыми листьями;

фигурный фронтон над центральной частью фасада: с профилированной тягой по периметру, над центральным окном – лепной картуш с дубовыми ветвями, под окном – лепной двухчастный картуш с букетом по центру, по сторонам окна пилястры тосканского ордера, декорированные фигурными филенками, в боковых частях фронтона – лепные композиции из акантовых листьев с воллютообразными завитками;

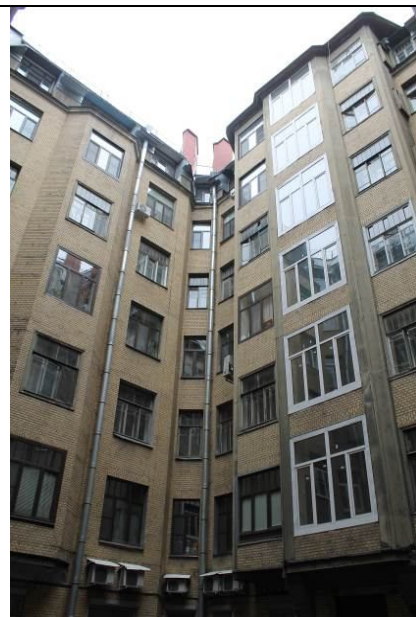
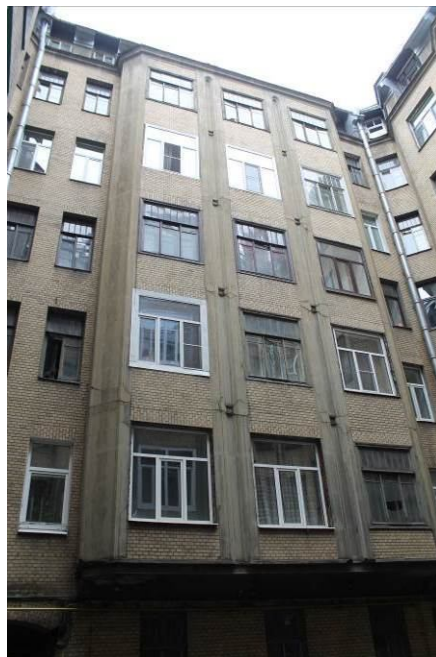
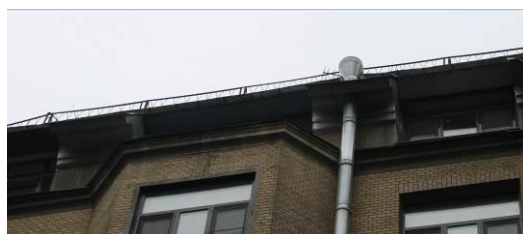
трехгранный эркер на восточном фасаде в уровне 2-6-го этажей;

прямоугольные со скошенными углами эркеры на южном и северном фасадах в уровне 2-6-го этажей, оформление – штукатурные рамы, вертикальные тяги с желобками;

венчающий профилированный карниз;

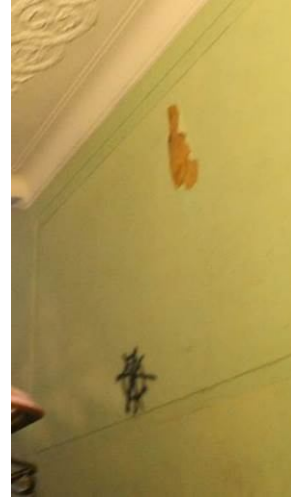
потолки лестничных площадок оформлены профилированными тягами по периметру;

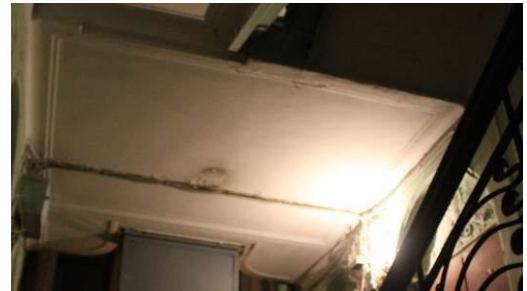
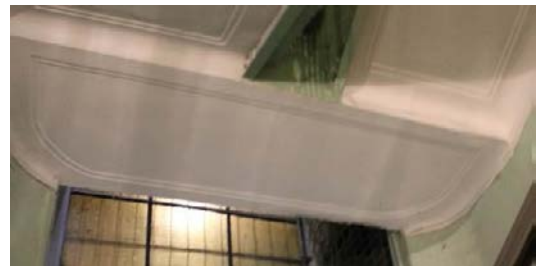
поля подшивки лестничных маршей оформлены прямоугольными филенками, внутри которых лепные композиции из тирсов с набалдашниками, переплетенных лентами и лавровых венков;

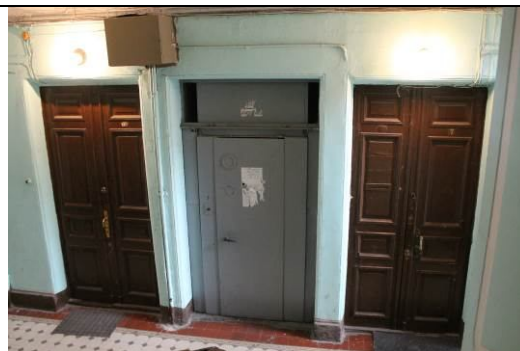
покрытие полов лестничных площадок –
керамическая метлахская плитка,
геометрический рисунок;

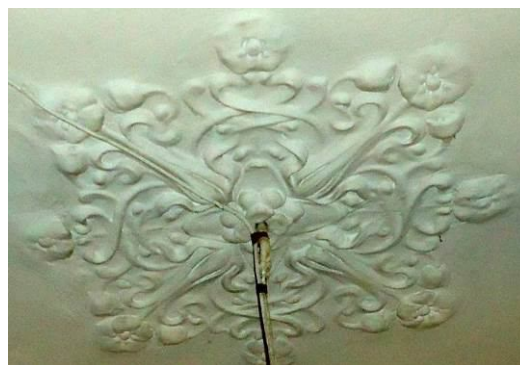
квартира №42, комната №10 – 18,6 кв.м.;
оформление потолка – лепная
композиция, в центре фигурная розетка с
растительным орнаментом и
расходящимися цветочными бутонами;

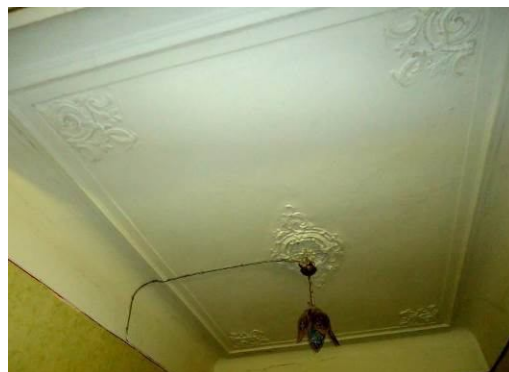
комната № 13 – 17, 6 кв. м.;
оформление потолка - по периметру
стен падуга, в поле плафона
профилированные тяги, в центре
фигурная розетка с орнаментом
рокайльного рисунка, в углах потолка –
лепные композиции из растительного
орнамента и рокайлей;
