Акт

**по результатам государственной историко-культурной экспертизы
выявленного объекта культурного наследия «Дом В.И. Денисова»,
расположенного по адресу: г. Санкт-Петербург, ул. Рылеева, д. 21;
Гродненский пер., д. 2, с целью обоснования включения объекта в Единый
государственный реестр объектов культурного наследия (памятников
истории и культуры) народов
Российской Федерации**

Акт
по результатам государственной историко-культурной экспертизы
выявленного объекта культурного наследия
«Дом В.И. Денисова»,
расположенного по адресу:
г. Санкт-Петербург, ул. Рылеева, д. 21; Гродненский пер., д. 2

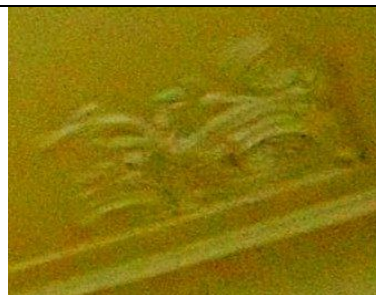
комната № 14 – 12, 2 кв. м.;
оформление потолка - по периметру стен профилированный карниз, падуга, в поле плафона профилированные тяги, в центре - фигурная розетка с орнаментом из акантовых цветов, листьев, вазонов; в угловых полях – лепные композиции из растительного орнамента и рокайлей;

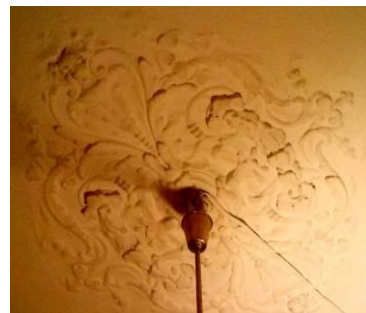
квартира №62, комната 1 справа 24,4 кв.м.;
оформление потолка: в центре - лепная розетка с композицией в стиле модерн с полевыми цветами, флоксами и изогнутыми листьями, по углам – лепные полевые цветы;
