Акт

**по результатам государственной историко-культурной экспертизы
выявленного объекта культурного наследия «Дом Е.С. Шиловой»,
расположенного по адресу: г. Санкт-Петербург, Саперный пер., д. 19, с целью
обоснования включения объекта в Единый государственный реестр объектов
культурного наследия (памятников истории и культуры) народов
Российской Федерации**

Проект предмета охраны
 объекта культурного наследия регионального значения
 «Доходный дом Е.С. Шиловой, арх. В.П. Долотов», 1878 г.
 расположенного по адресу: г. Санкт-Петербург, Саперный пер., д. 19, литера А

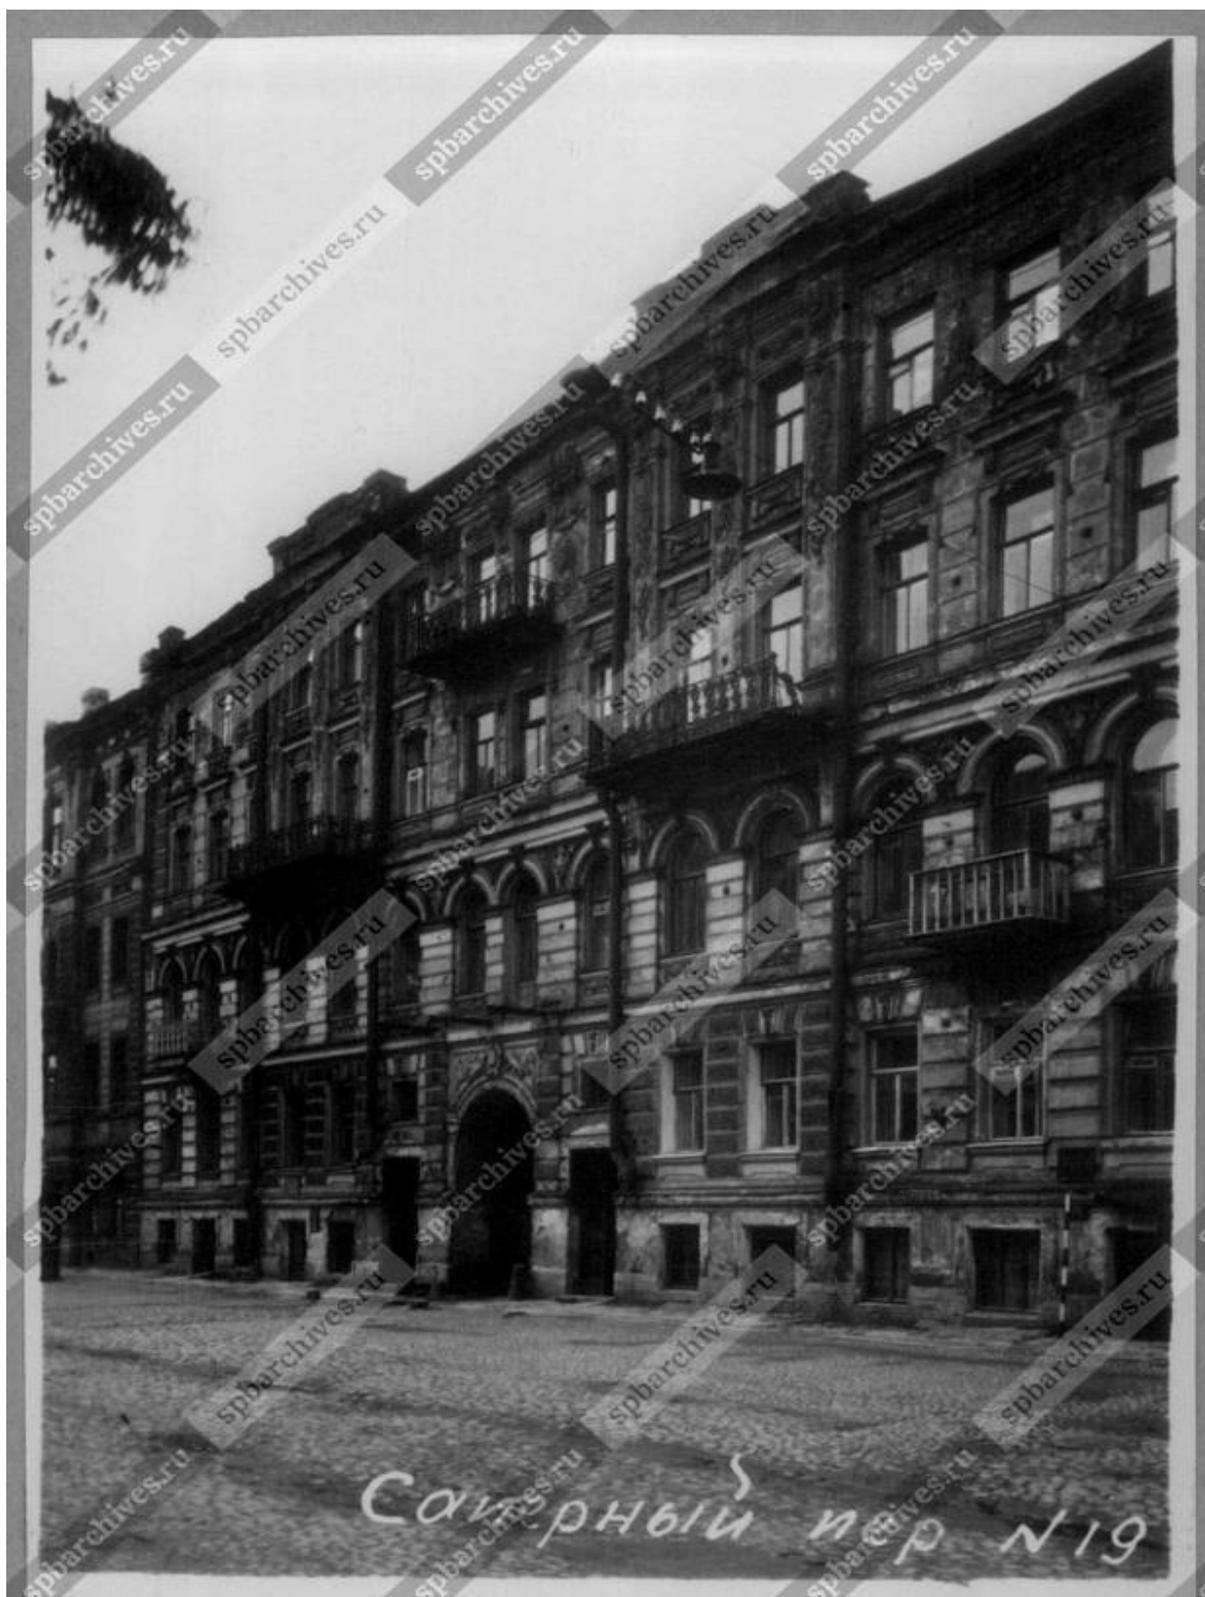
7. 1960 г. Перспектива фасада по Саперному переулку.
ЦГА КФФД СПб, Гр 75758.

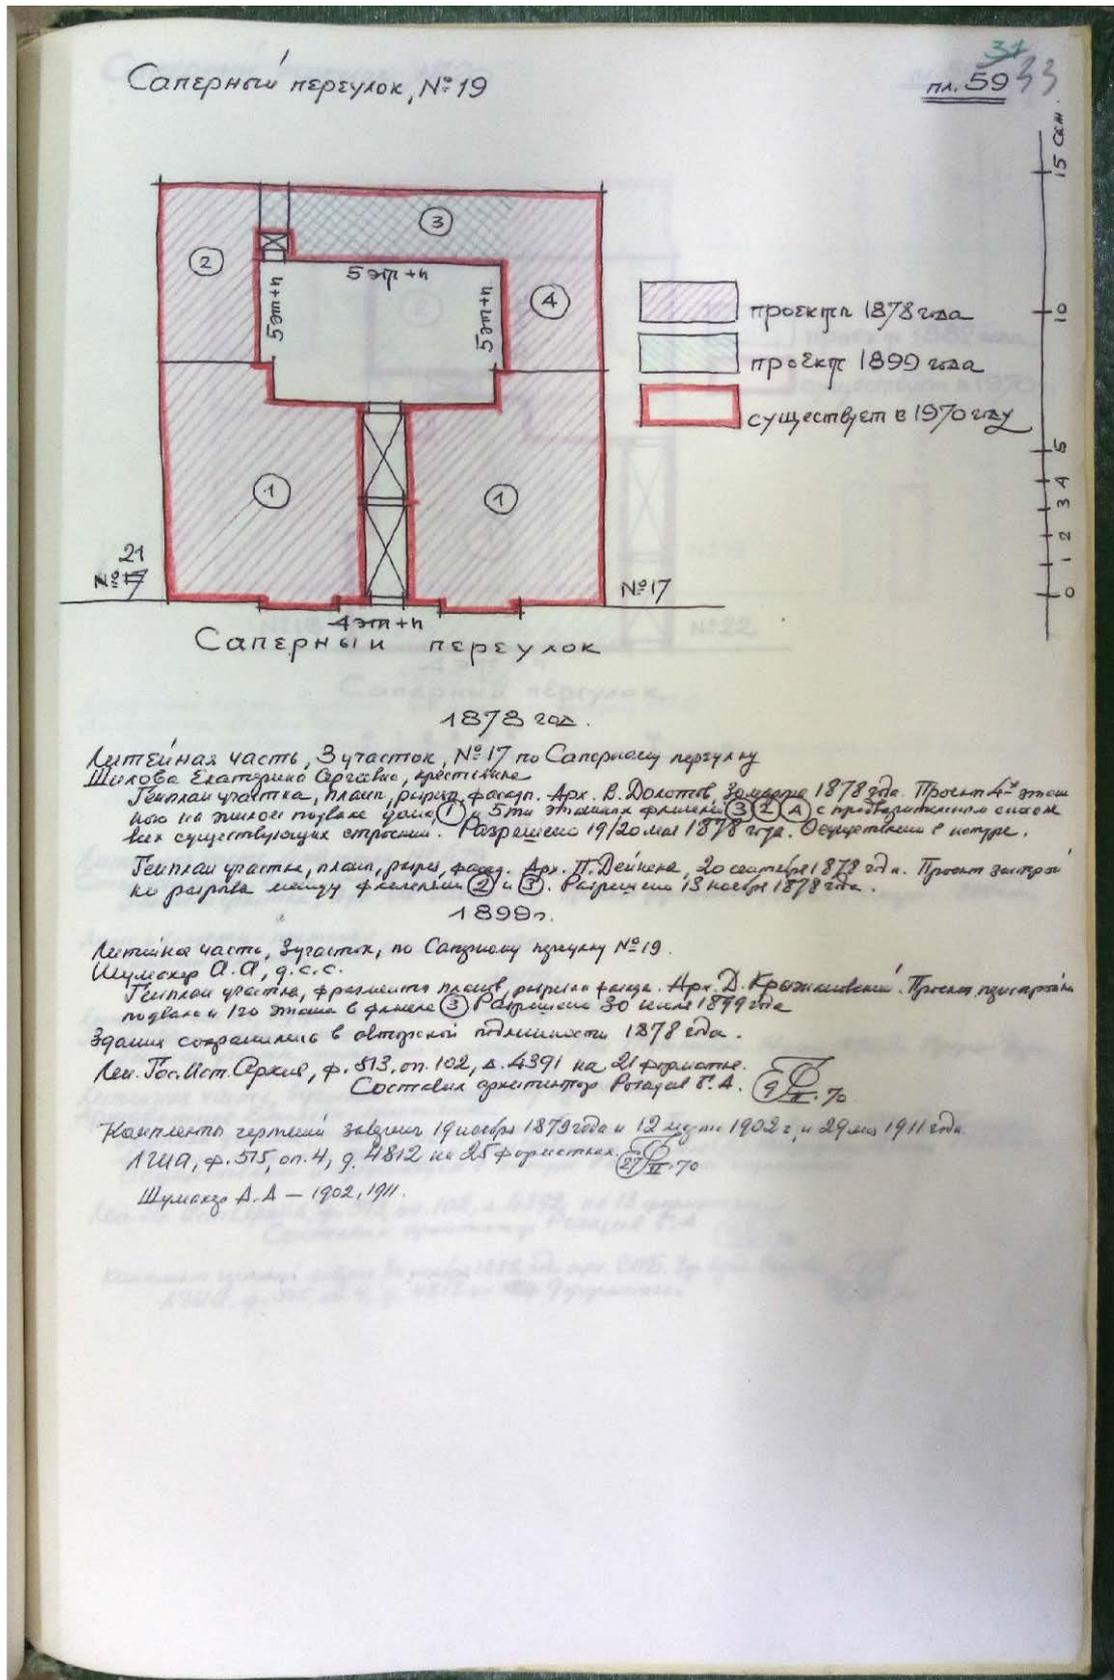
10. 1970 г. Историко-архитектурная инвентаризация застройки зем. уч., том 59. Пл. 35. 1970 г., сост. Б.А.Розадеев. Архив КГИОП Санкт-Петербурга, ф. 950XVII, оп. Н-12287.

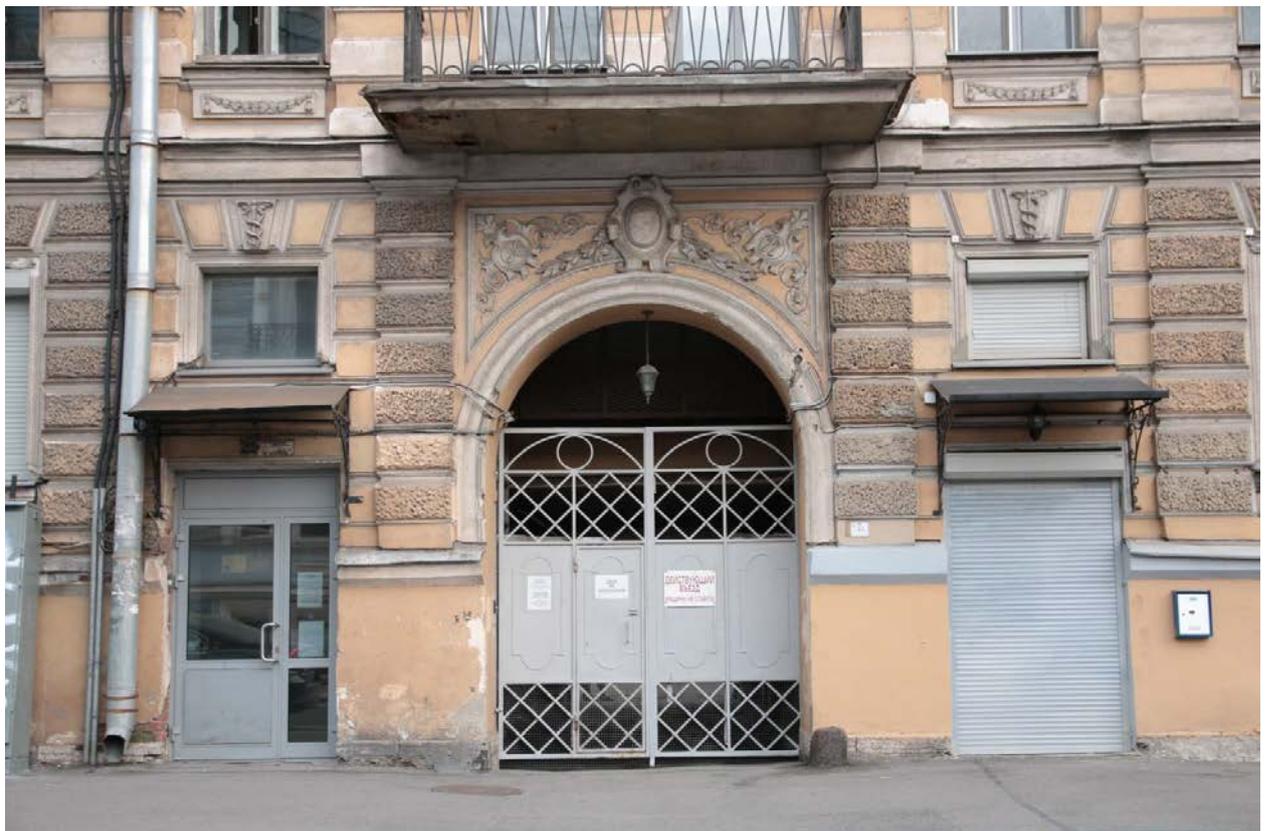
4. Фрагмент главного фасада по Саперному переулку. Оформление воротного проезда. Вид с севера

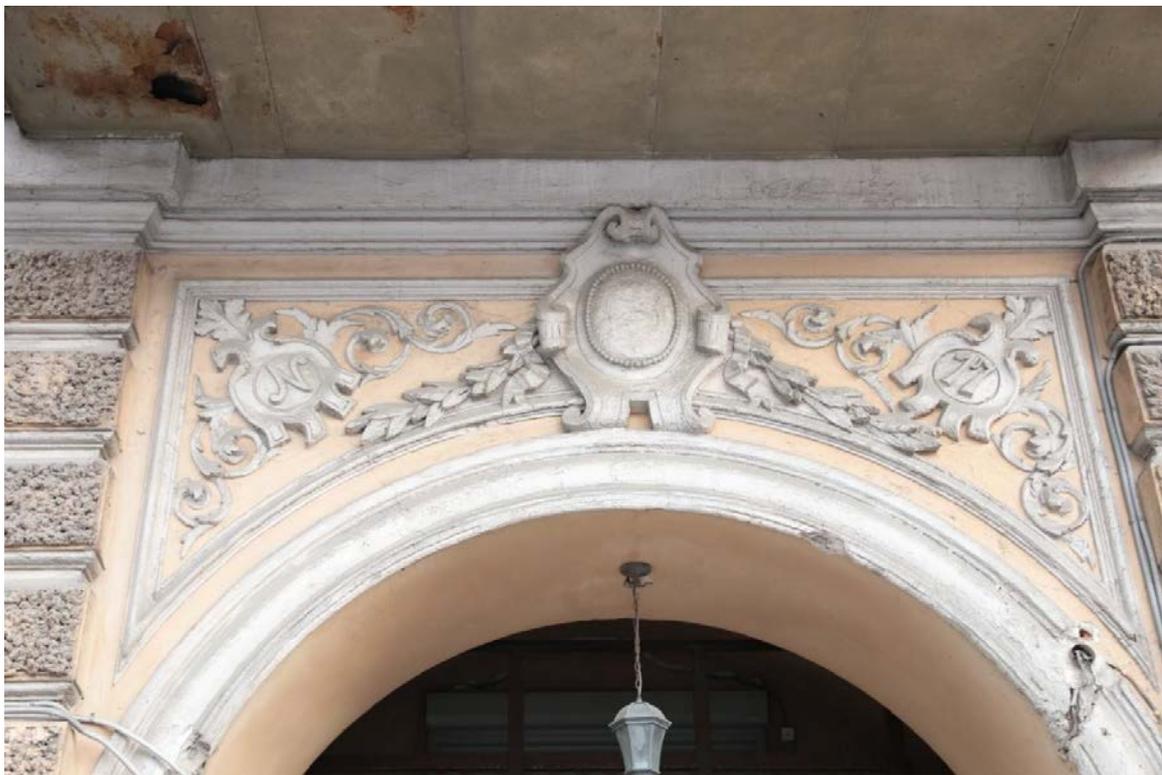
5. Фрагмент главного фасада по Саперному переулку. Оформление завершения воротного проезда

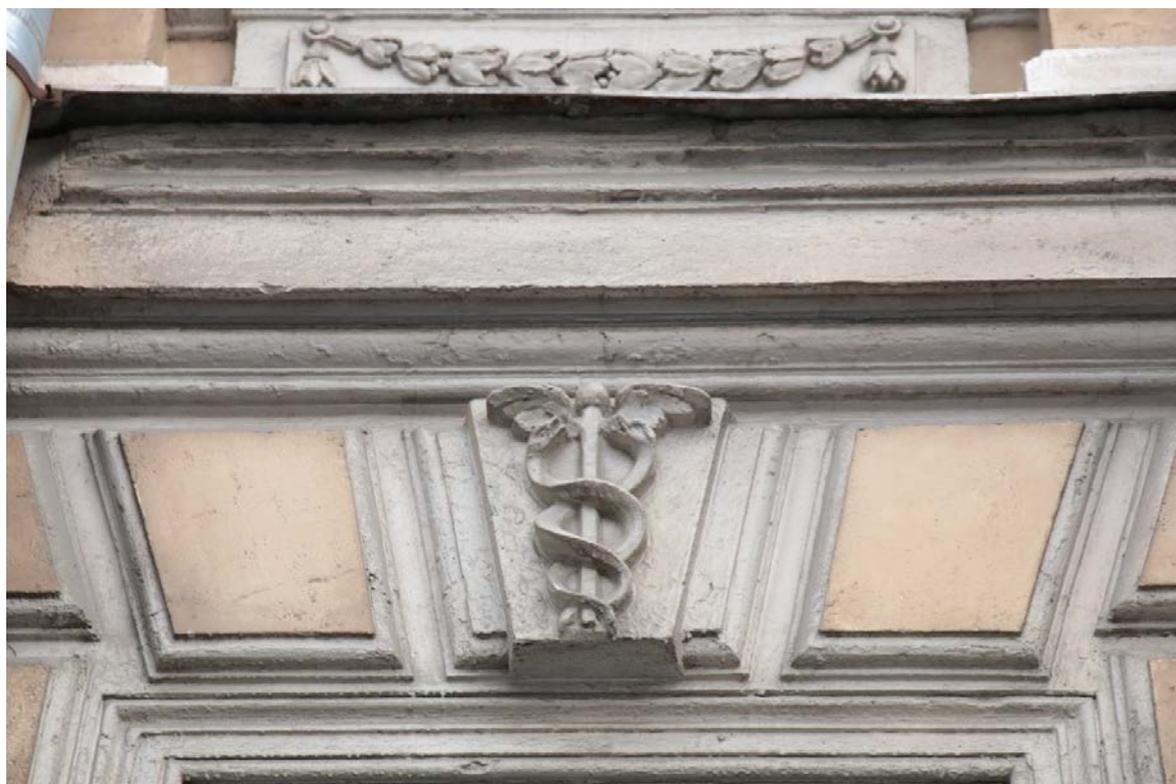
6. Фрагмент оформления окна над входом главного фасада по Саперному переулку

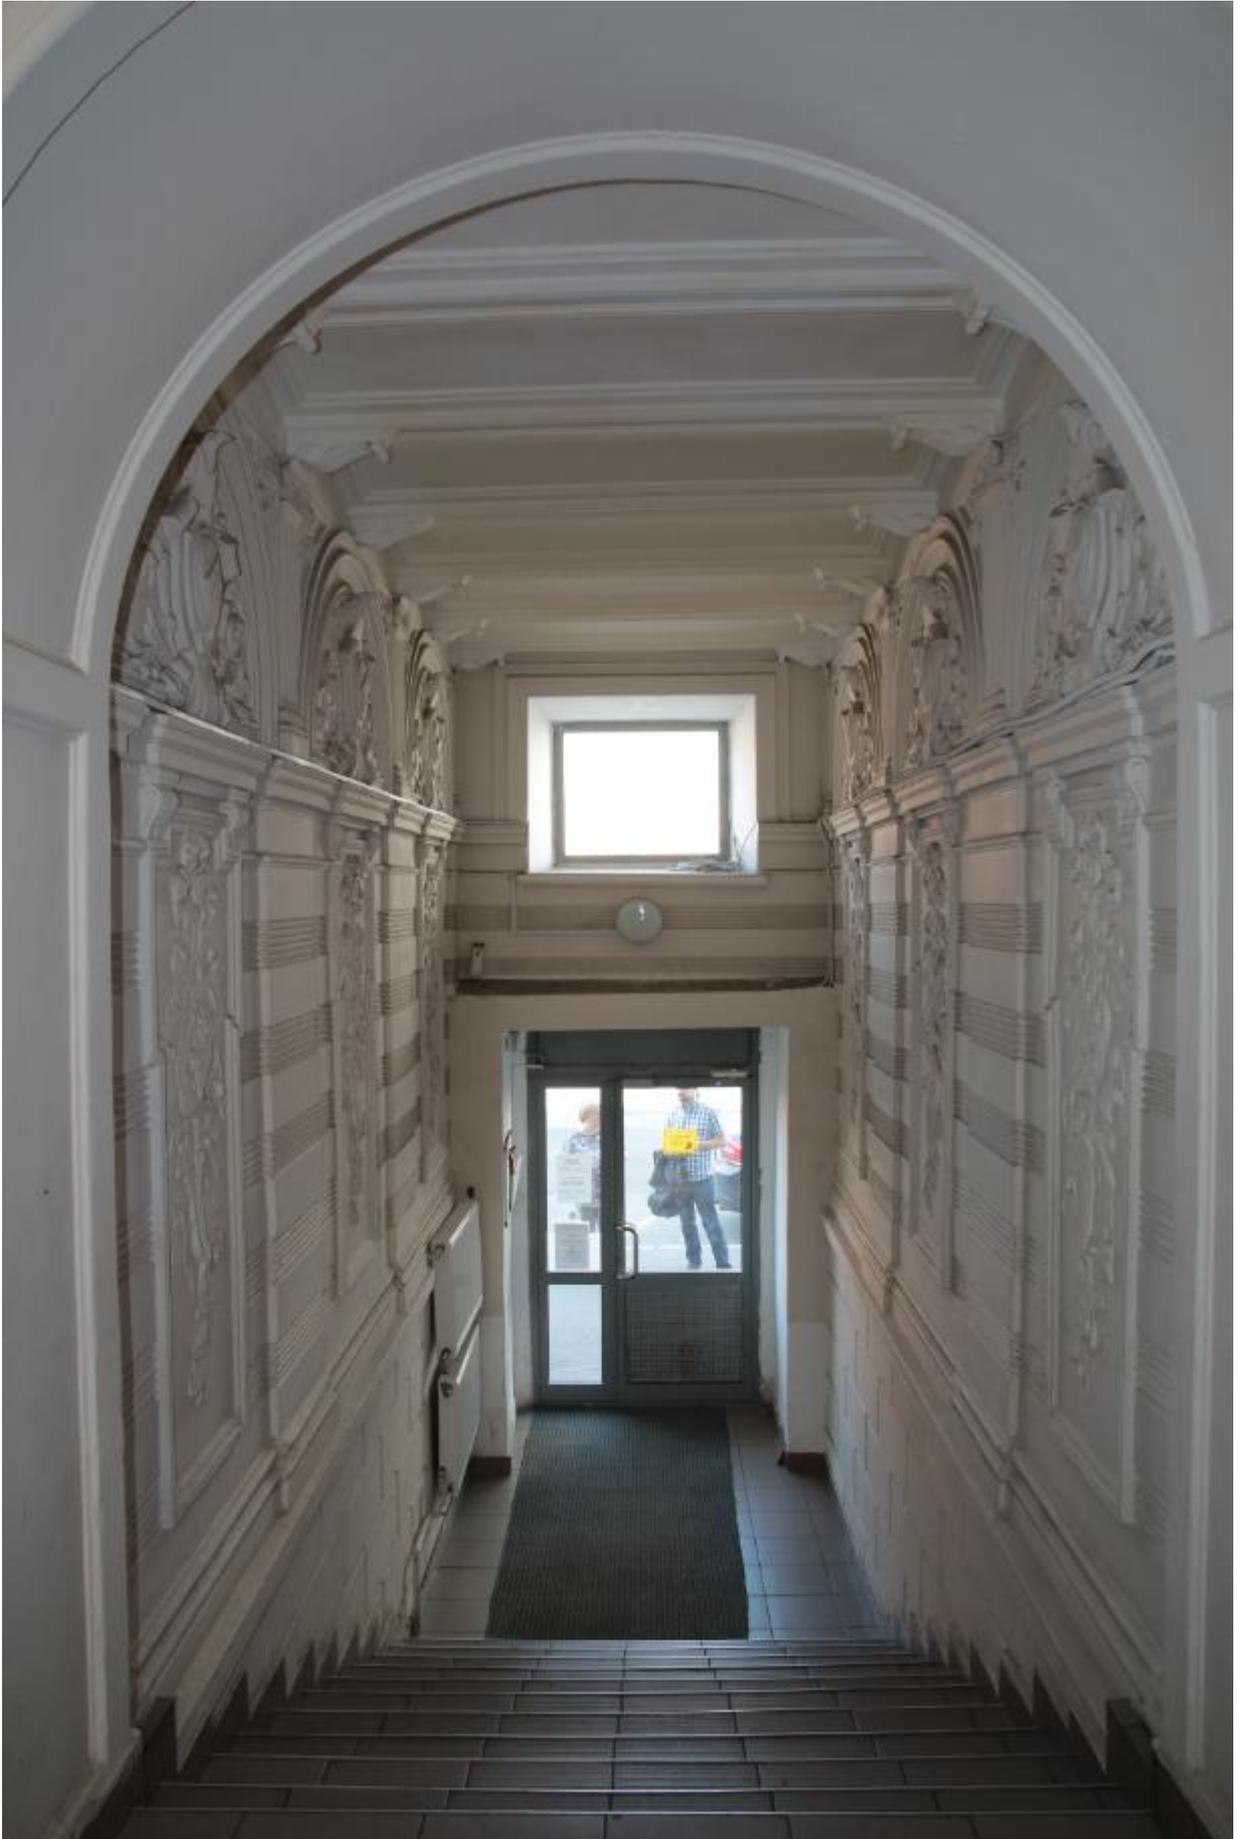
13. Интерьер вестибюля парадной. Оформление стен и потолка

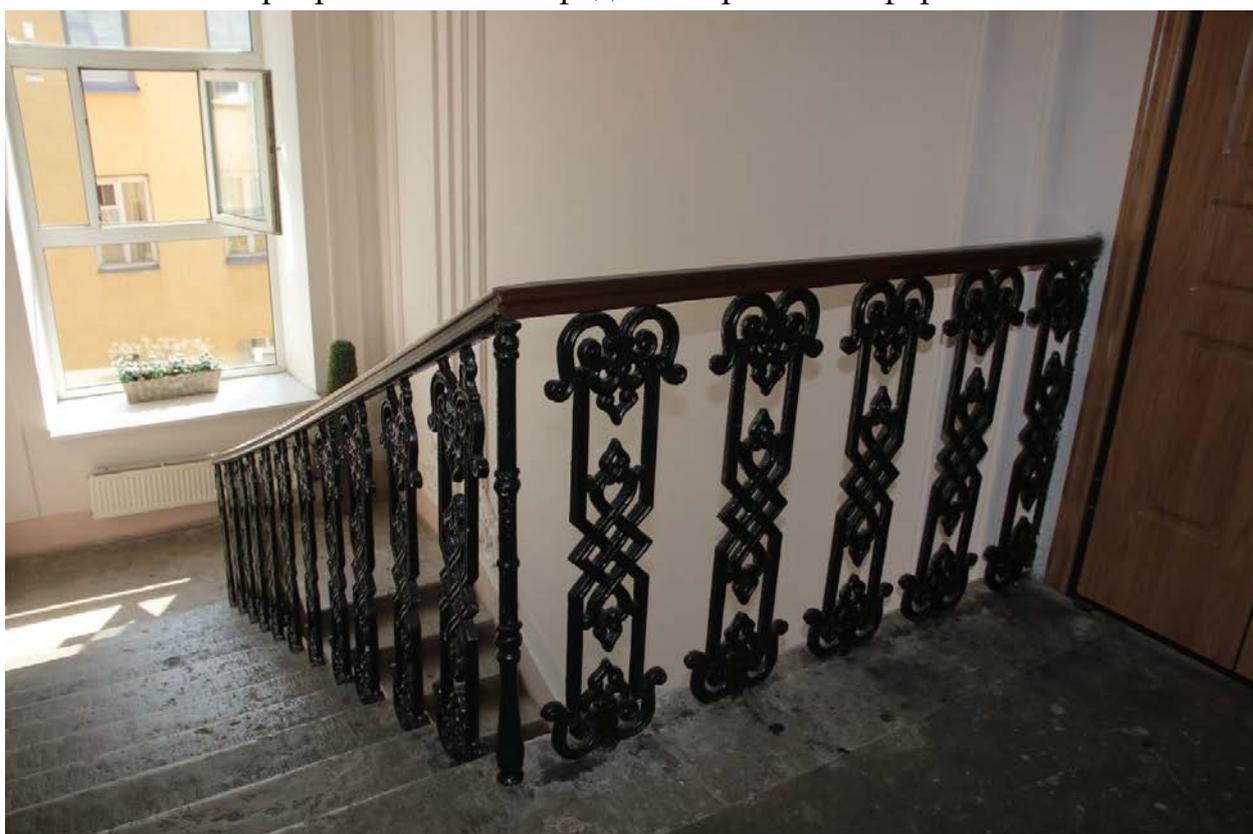
17. Интерьер парадной. Оформление ограждения парадной лестницы

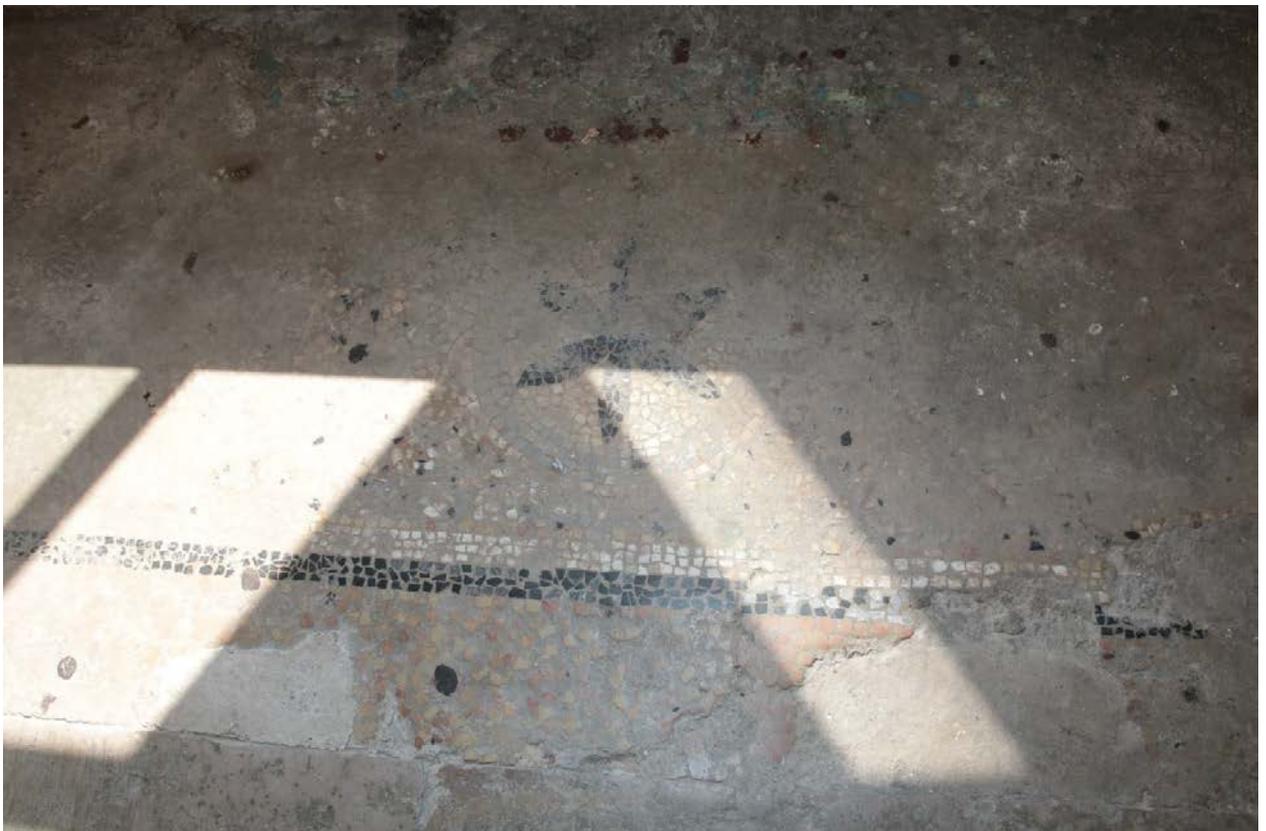
19. Интерьер парадной. Фрагмент напольного покрытия лестничной площадки

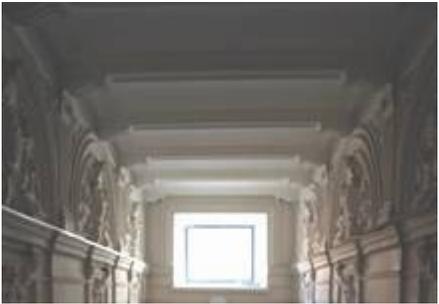
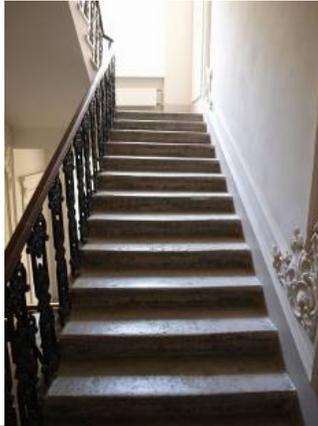
2	<p>Конструктивная система здания:</p>	<p>исторические наружные и внутренние капитальные стены (кирпичные);</p> <p>своды (декорированы филенками) по балкам на орнаментированных модульонах (тамбур лестничной площадки лицевого корпуса);</p> <p>исторические отметки плоских междуэтажных перекрытий;</p> <p>историческая двухмаршевая лестница лицевого корпуса: марши известняковой плиты, ограждения чугунного литья.</p>

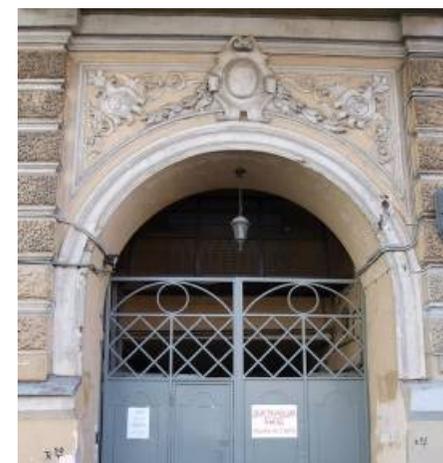
лепной декор воротного проезда: профилированное картуша;

обрамление, замковые камень в виде

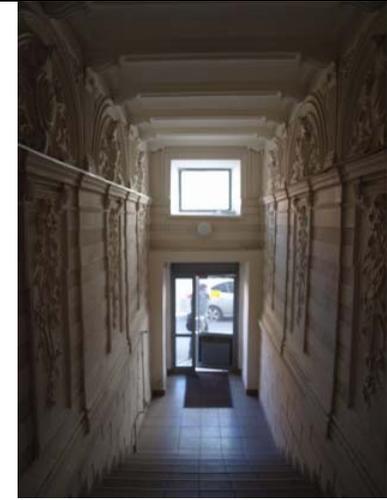
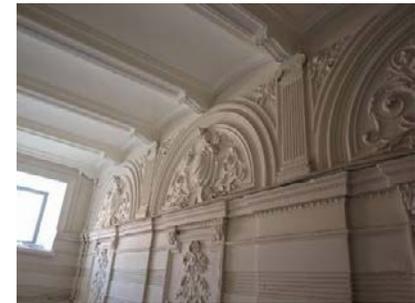
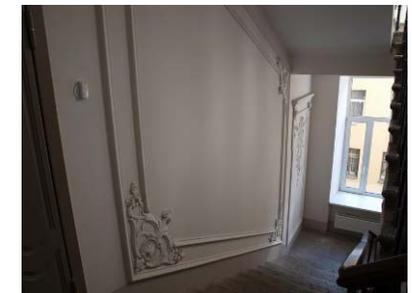
лестничная площадка лицевого корпуса:
тамбур: стены орнаментированы рустованными лопатками, лепными композициями в профилированных филенках, канеллированными пилястрами ионического ордера, лепными композициями с картушем вписанными в профилированный архивольт;

стены лестничной площадки: прямоугольные филенки с композициями растительного орнамента по углам; лепные композиции в раскрепованных профилированных филенках с сандриками на орнаментированных кронштейнах; ниши лучкового завершения в профилированных наличках;

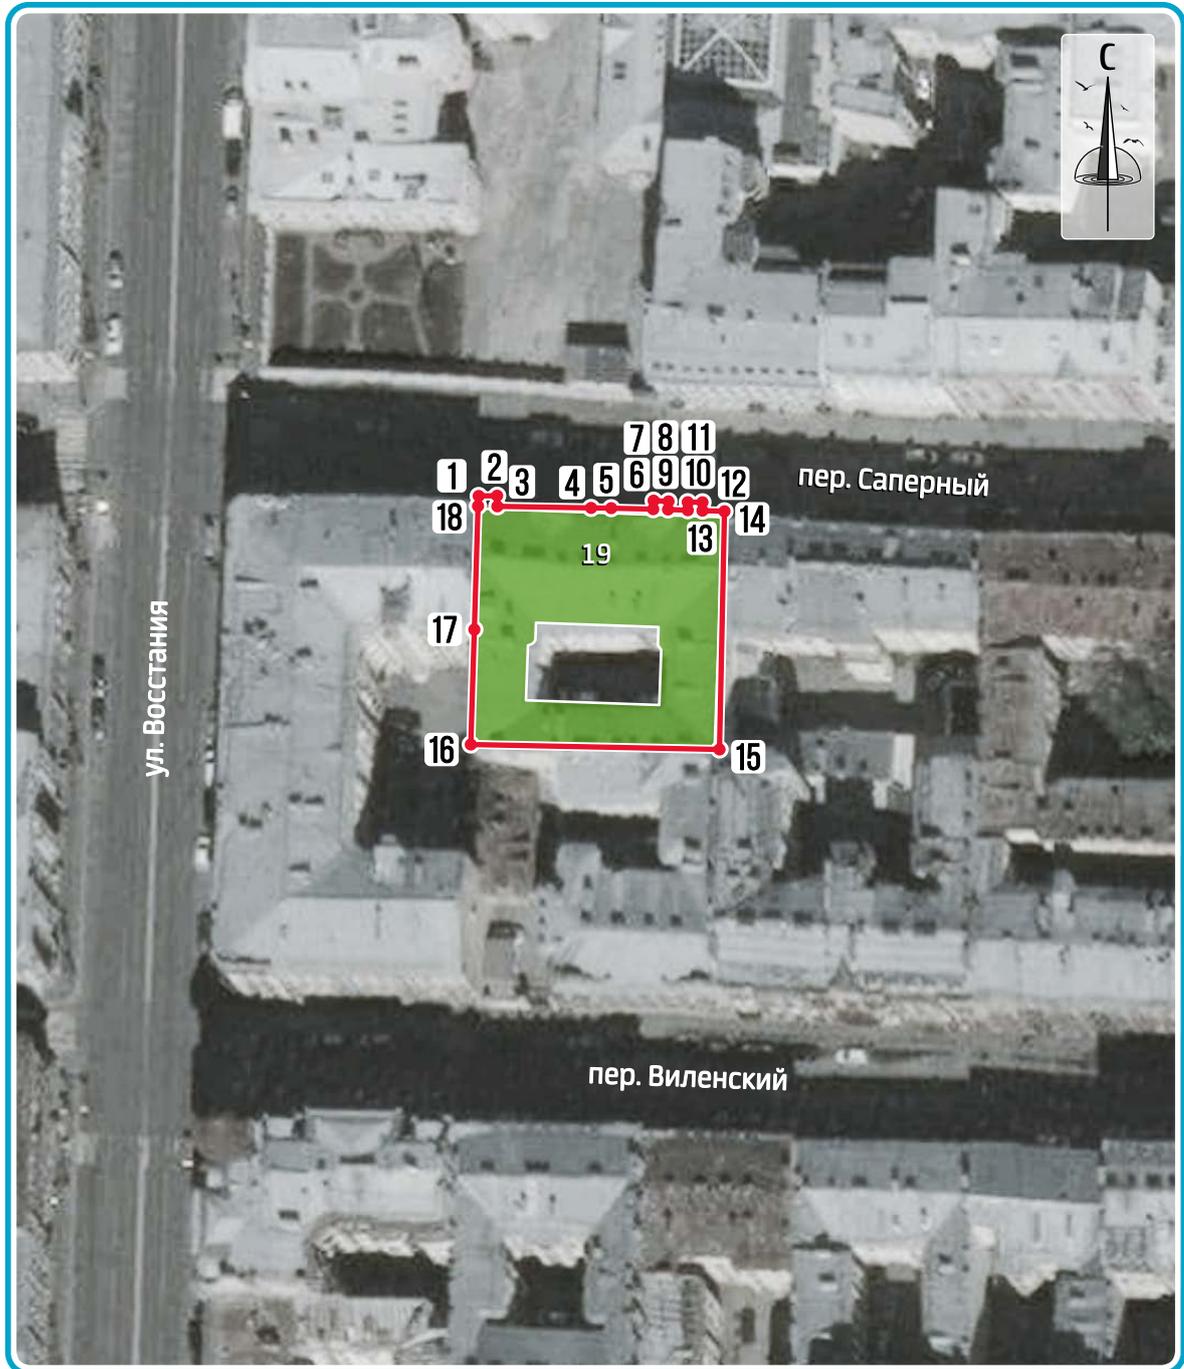
ВЫЯВЛЕННЫЙ ОБЪЕКТ КУЛЬТУРНОГО НАСЛЕДИЯ
«Дом Е.С. Шиловой»,
расположенный по адресу: г. Санкт-Петербург,
пер. Саперный, д. 19, лит. А
СХЕМА ГРАНИЦ ТЕРРИТОРИИ
1:1000

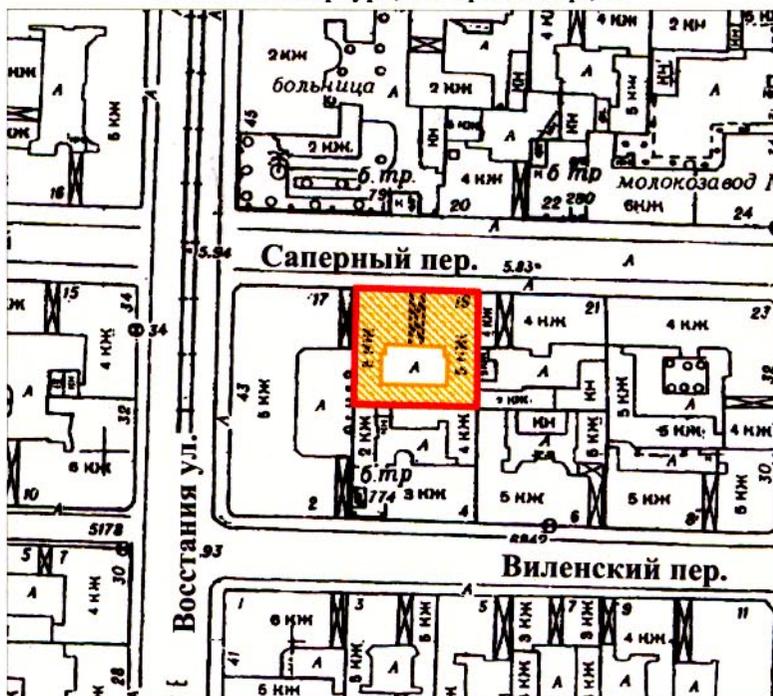
План границ территории выявленного объекта культурного наследия "Дом Е. С. Шиловой"

г. Санкт-Петербург, Саперный пер., 19
