**Акт**

**по результатам государственной историко-культурной экспертизы  
проектной документации по сохранению объекта культурного наследия  
федерального значения «Главное здание»<sup>1</sup>, входящего в состав объекта культурного  
наследия федерального значения «Институт ортопедический»  
расположенного по адресу: Санкт-Петербург, Александровский парк, д.5 литера А:  
«Научно - проектная документация «Реставрация входа со стороны Троицкой  
площади(двери, тамбур, козырёк)»  
выполненной ООО «Центр РРУИС» в 2021 г.  
(Шифр: 21020)**

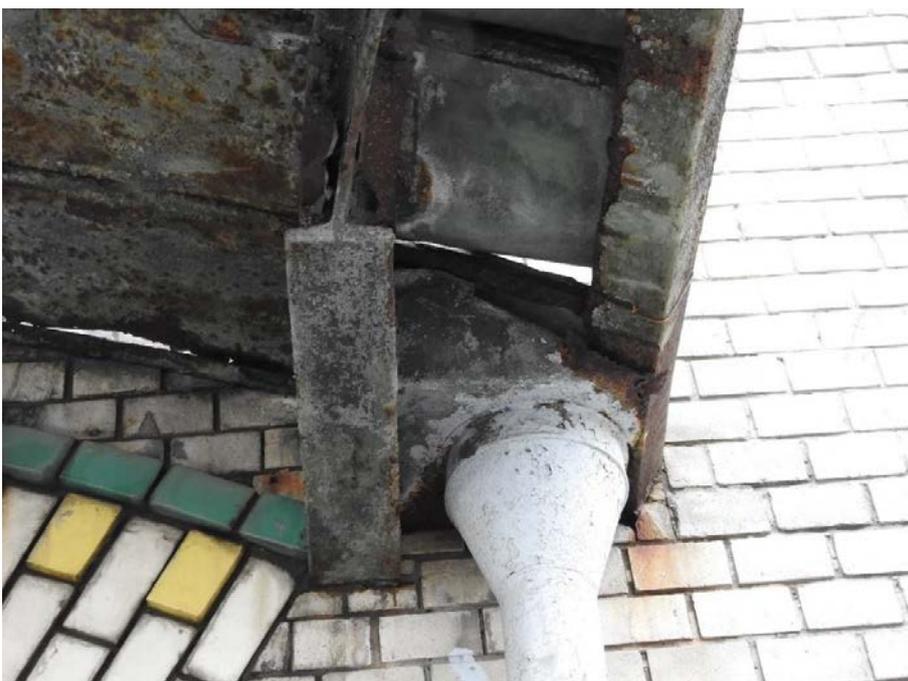
6. «Главное здание», входящее в состав объекта культурного наследия федерального значения «Институт ортопедический», Александровский парк, д. 5 литера А. Вход со стороны Троицкой площади. Юго-восточный фасад. Фрагмент. Фото 11.03.2021 г.

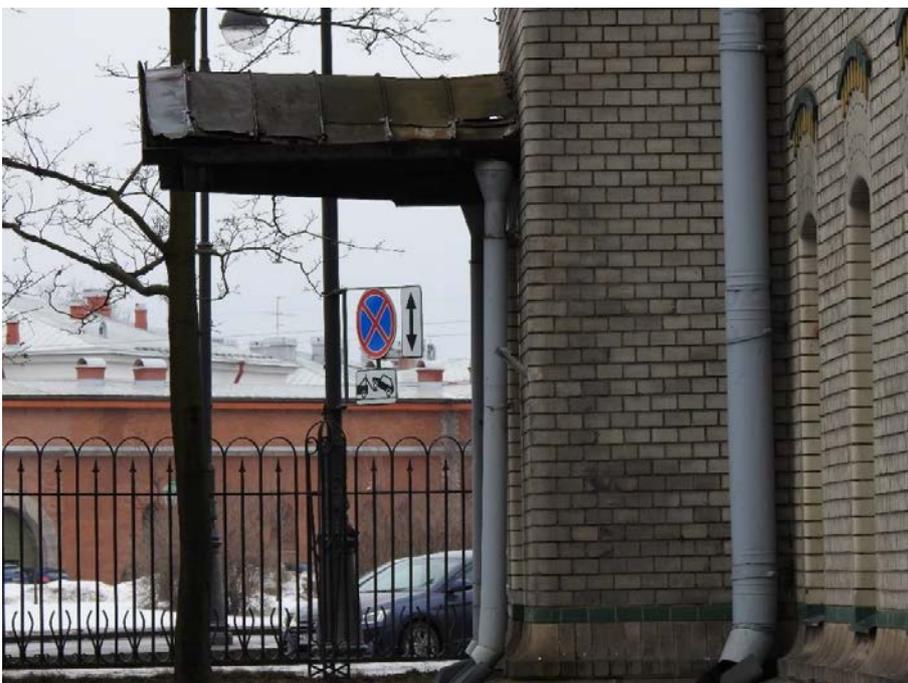
7. «Главное здание», входящее в состав объекта культурного наследия федерального значения «Институт ортопедический», Александровский парк, д. 5 литера А. Вход со стороны Троицкой площади. Юго-восточный фасад. Фрагмент. Фото 11.03.2021 г.

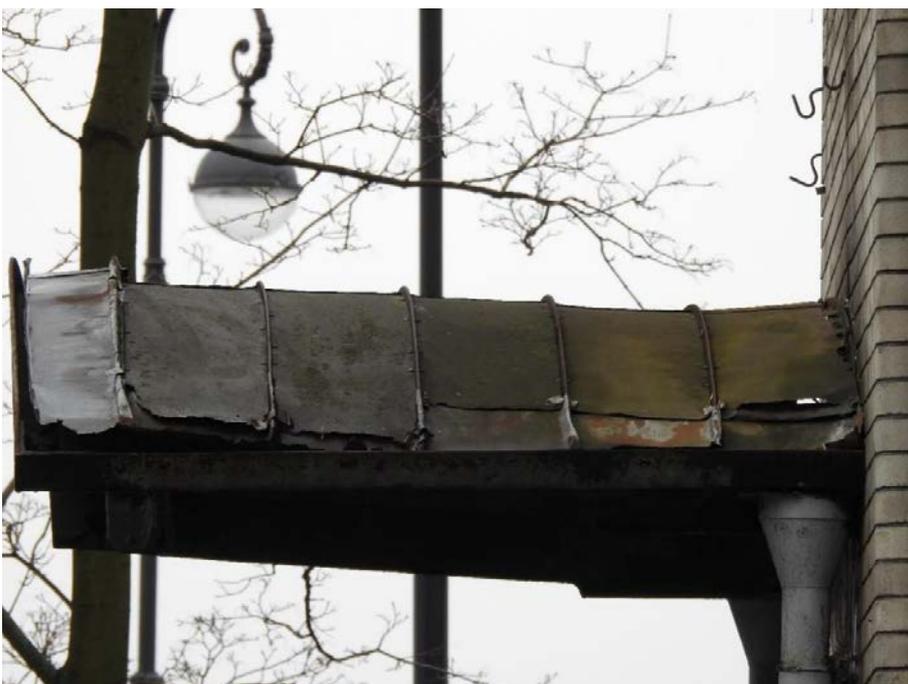
8. «Главное здание», входящее в состав объекта культурного наследия федерального значения «Институт ортопедический», Александровский парк, д. 5 литера А. Вход со стороны Троицкой площади. Юго-восточный фасад. Фрагмент. Фото 11.03.2021 г.

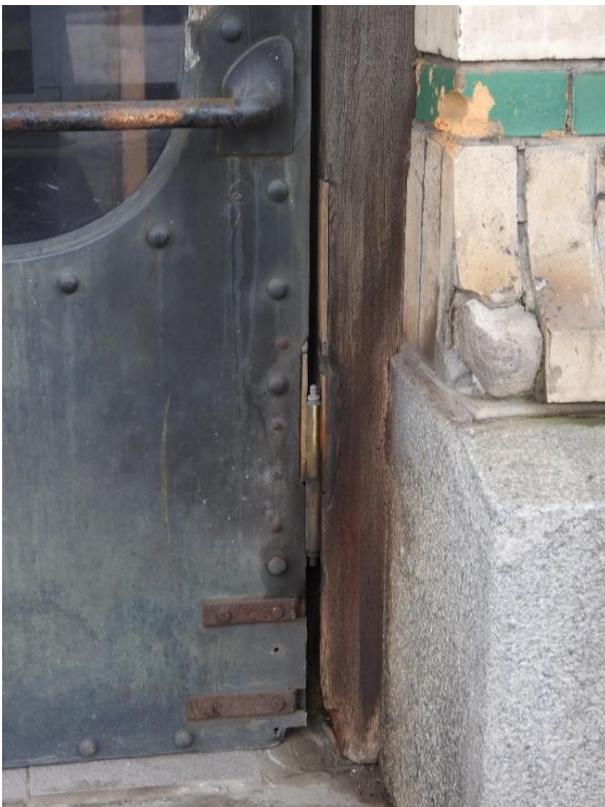
10. «Главное здание», входящее в состав объекта культурного наследия федерального значения «Институт ортопедический», Александровский парк, д. 5 литера А. Вход со стороны Троицкой площади. Юго-восточный фасад. Фрагмент. Фото 11.03.2021 г.

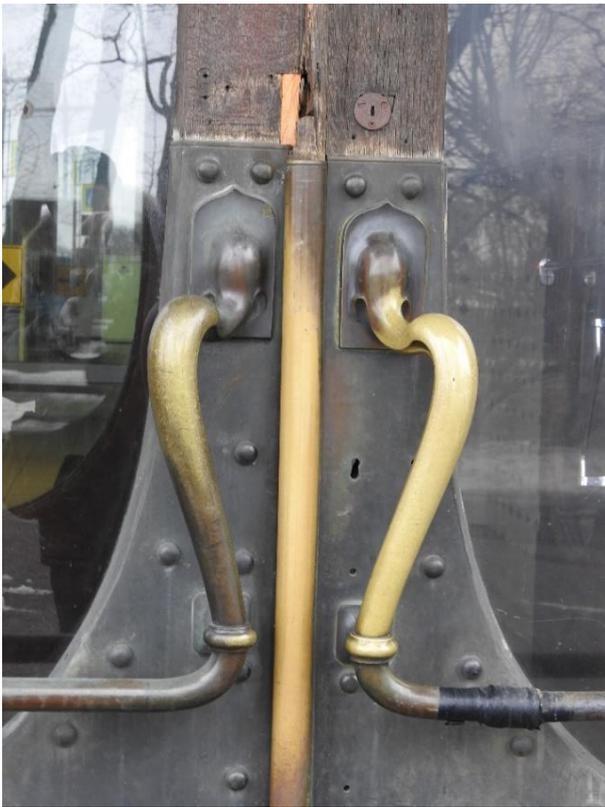
11. «Главное здание», входящее в состав объекта культурного наследия федерального значения «Институт ортопедический», Александровский парк, д. 5 литера А. Вход со стороны Троицкой площади. Юго-восточный фасад. Фрагмент. Фото 11.03.2021 г.

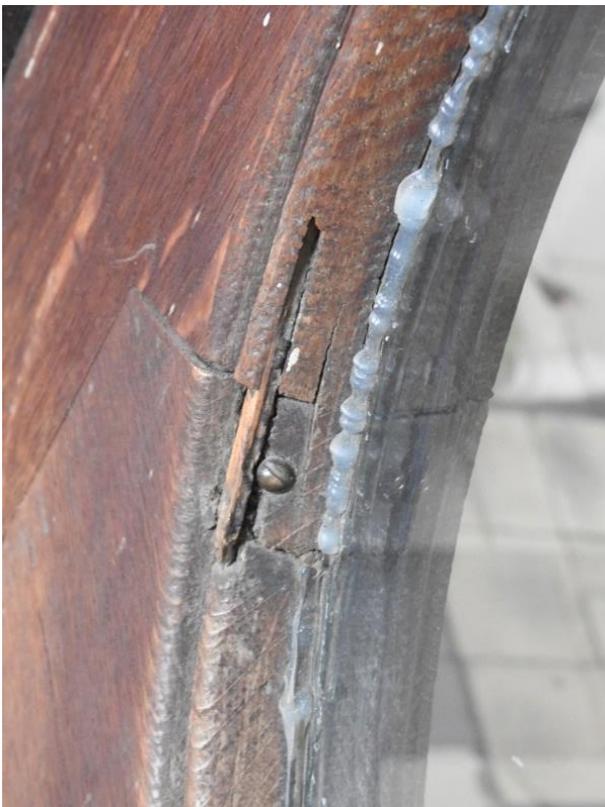
12. «Главное здание», входящее в состав объекта культурного наследия федерального значения «Институт ортопедический», Александровский парк, д. 5 литера А. Вход со стороны Троицкой площади. Юго-восточный фасад. Фрагмент. Фото 11.03.2021 г.

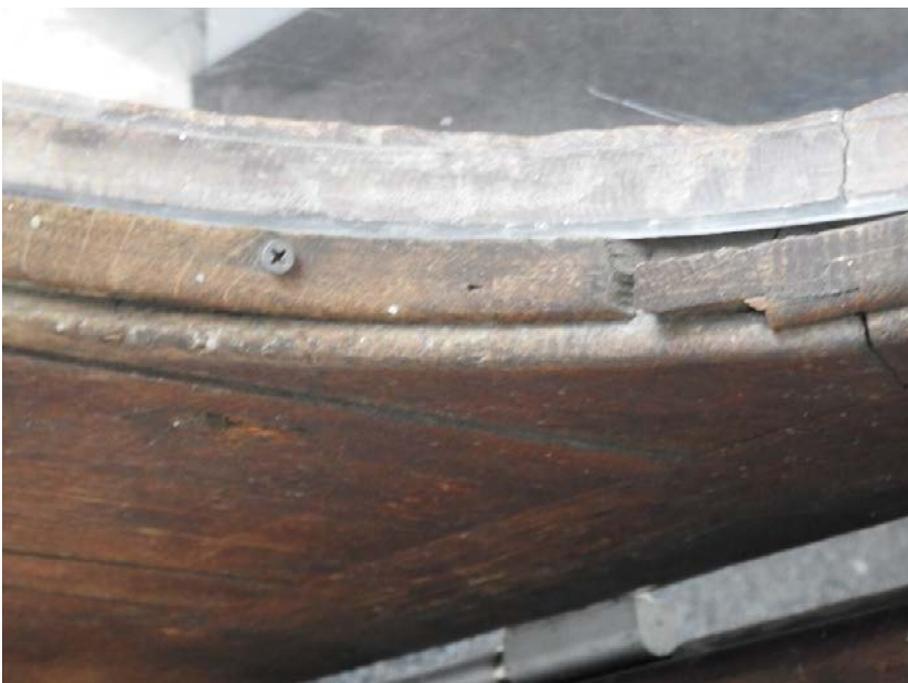
13. «Главное здание», входящее в состав объекта культурного наследия федерального значения «Институт ортопедический», Александровский парк, д. 5 литера А. Вход со стороны Троицкой площади. Юго-восточный фасад. Фрагмент. Фото 11.03.2021 г.

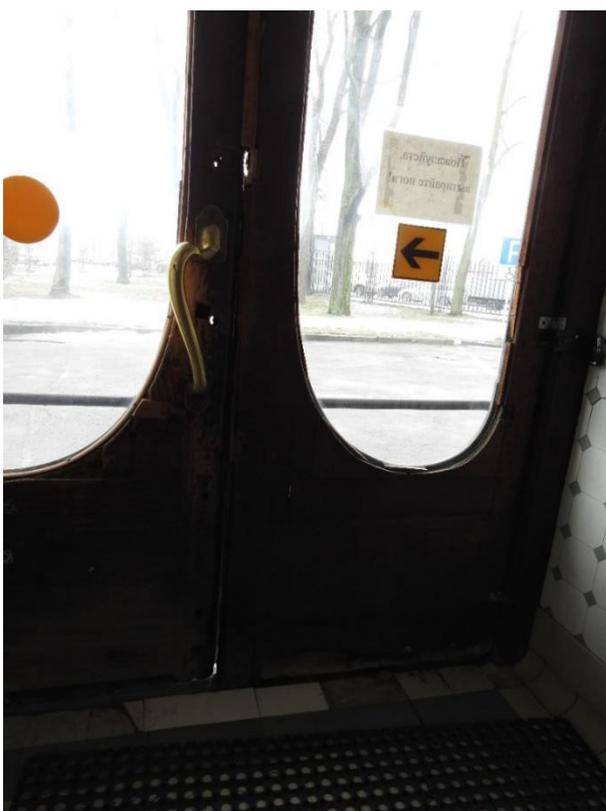
14. «Главное здание», входящее в состав объекта культурного наследия федерального значения «Институт ортопедический», Александровский парк, д. 5 литера А. Вход со стороны Троицкой площади. Тамбур. Фрагмент. Фото 11.03.2021 г.

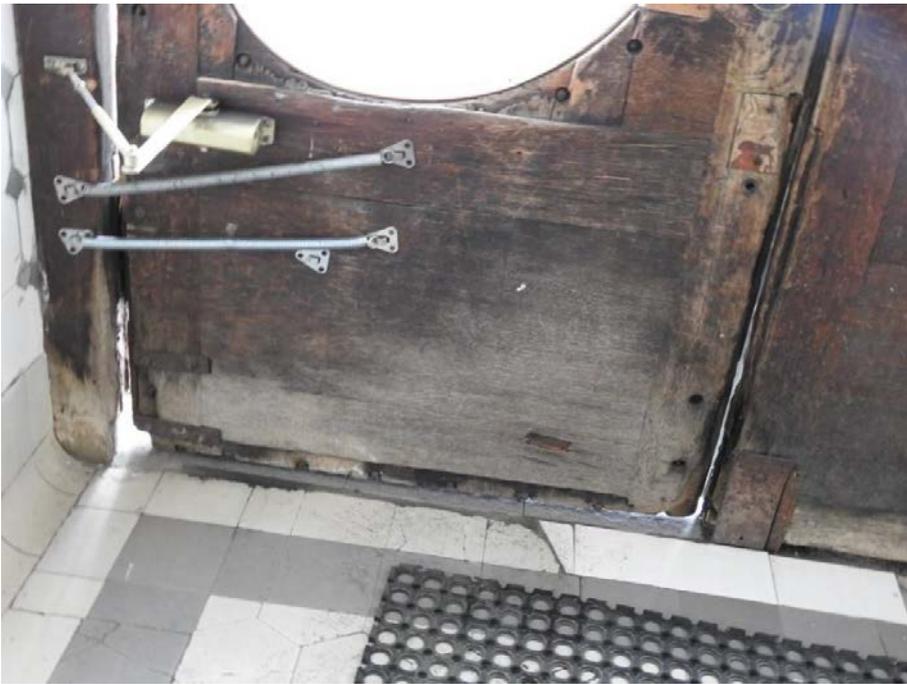
17. «Главное здание», входящее в состав объекта культурного наследия федерального значения «Институт ортопедический», Александровский парк, д. 5 литера А. Вход со стороны Троицкой площади. Тамбур. Фрагмент. Фото 11.03.2021 г.

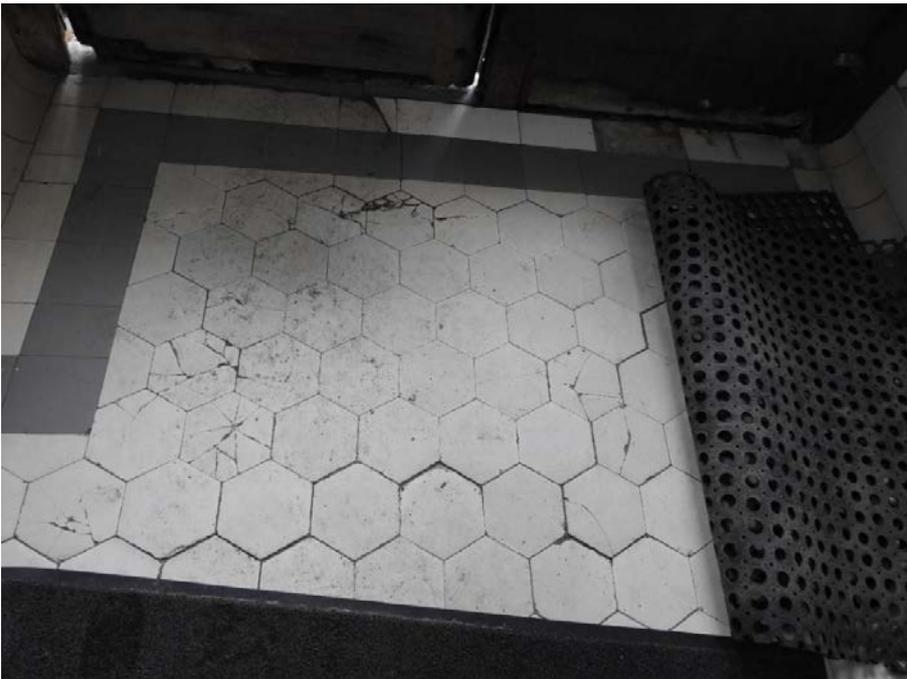
18. «Главное здание», входящее в состав объекта культурного наследия федерального значения «Институт ортопедический», Александровский парк, д. 5 литера А. Вход со стороны Троицкой площади. Тамбур. Фрагмент. Фото 11.03.2021 г.

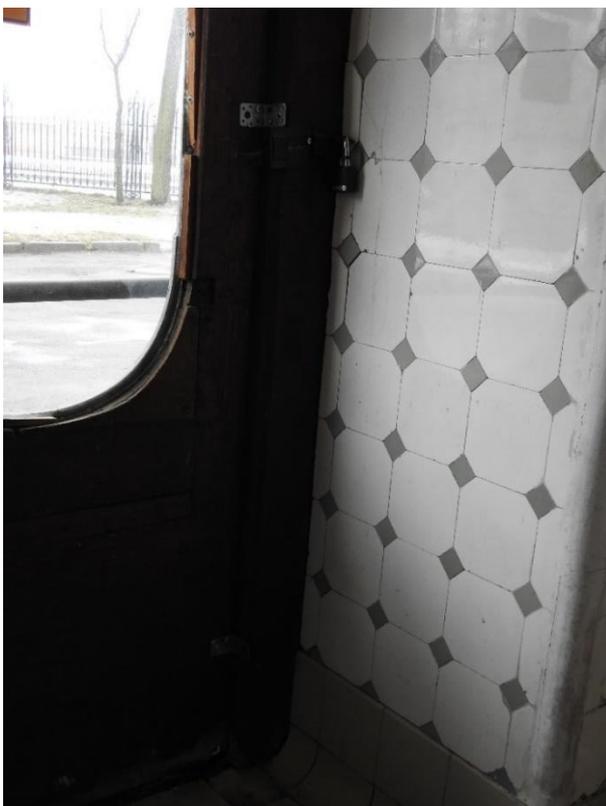
19. «Главное здание», входящее в состав объекта культурного наследия федерального значения «Институт ортопедический», Александровский парк, д. 5 литера А. Вход со стороны Троицкой площади. Тамбур. Фрагмент. Фото 11.03.2021 г.

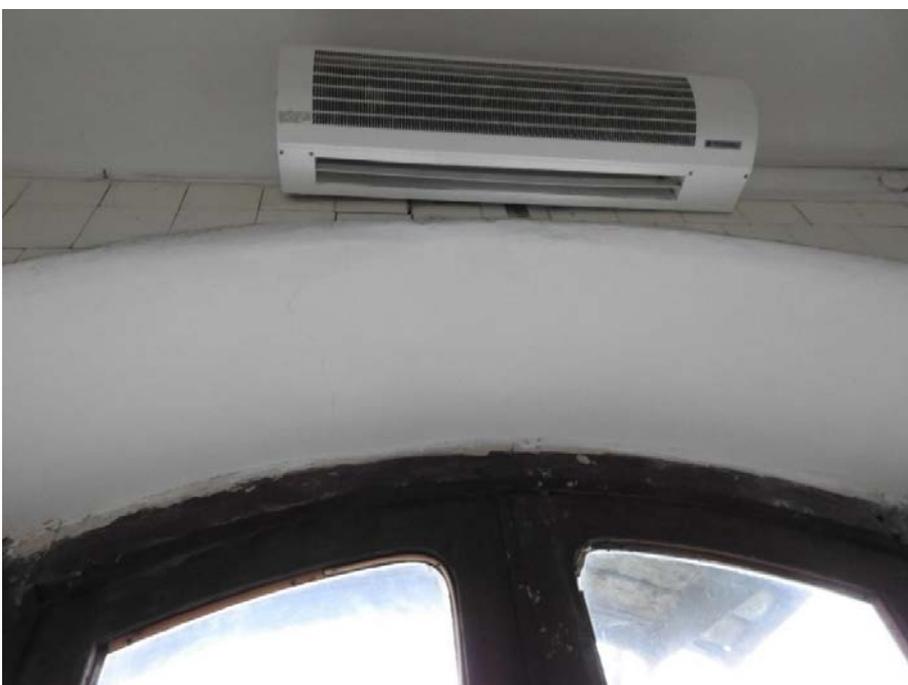
20. «Главное здание», входящее в состав объекта культурного наследия федерального значения «Институт ортопедический», Александровский парк, д. 5 литера А. Вход со стороны Троицкой площади. Тамбур. Фрагмент. Фото 11.03.2021 г.

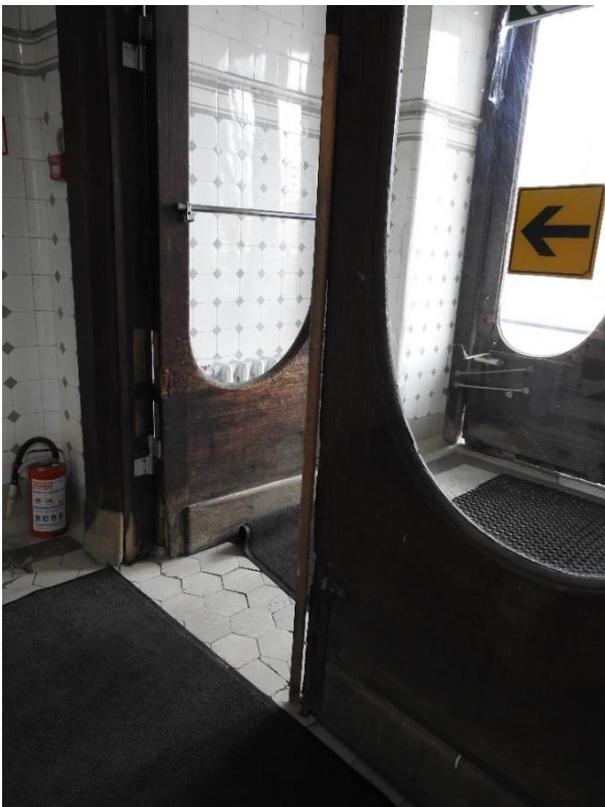
22. «Главное здание», входящее в состав объекта культурного наследия федерального значения «Институт ортопедический», Александровский парк, д. 5 литера А. Вход со стороны Троицкой площади. Тамбур. Фрагмент. Фото 11.03.2021 г.

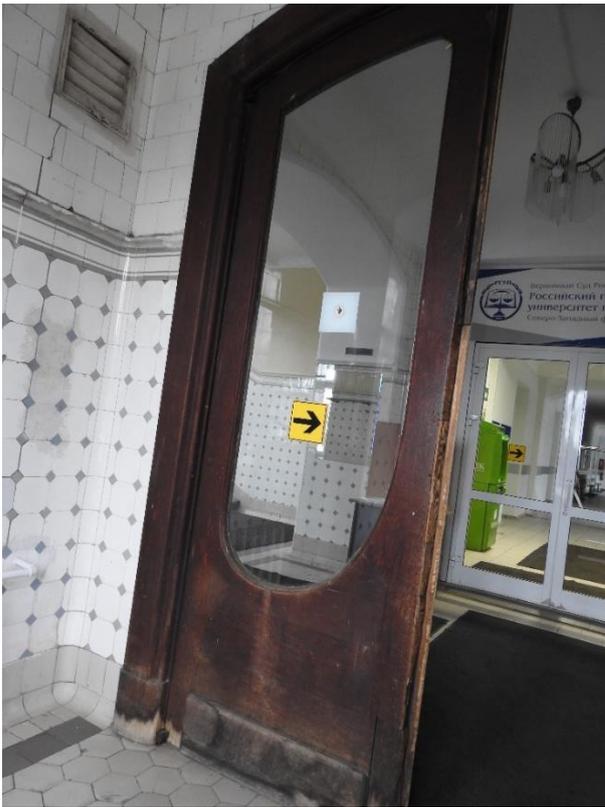
23. «Главное здание», входящее в состав объекта культурного наследия федерального значения «Институт ортопедический», Александровский парк, д. 5 литера А. Вход со стороны Троицкой площади. Тамбур. Фрагмент. Фото 11.03.2021 г.

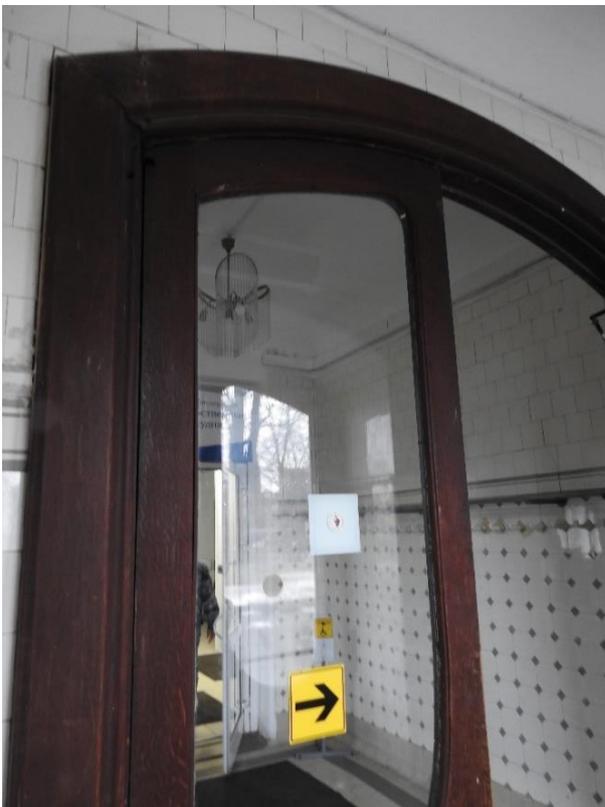
24. «Главное здание», входящее в состав объекта культурного наследия федерального значения «Институт ортопедический», Александровский парк, д. 5 литера А. Вход со стороны Троицкой площади. Тамбур. Фрагмент. Фото 11.03.2021 г.

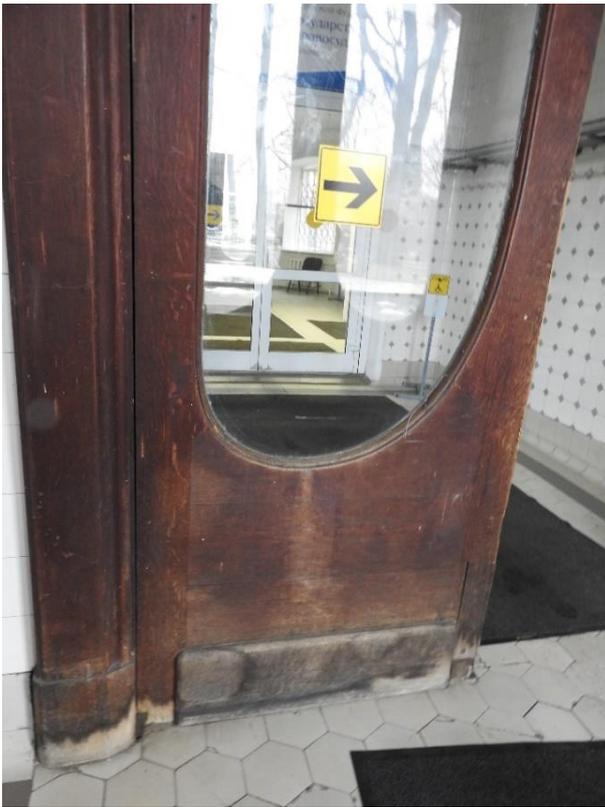
25. «Главное здание», входящее в состав объекта культурного наследия федерального значения «Институт ортопедический», Александровский парк, д. 5 литера А. Вход со стороны Троицкой площади. Тамбур. Фрагмент. Фото 11.03.2021 г.

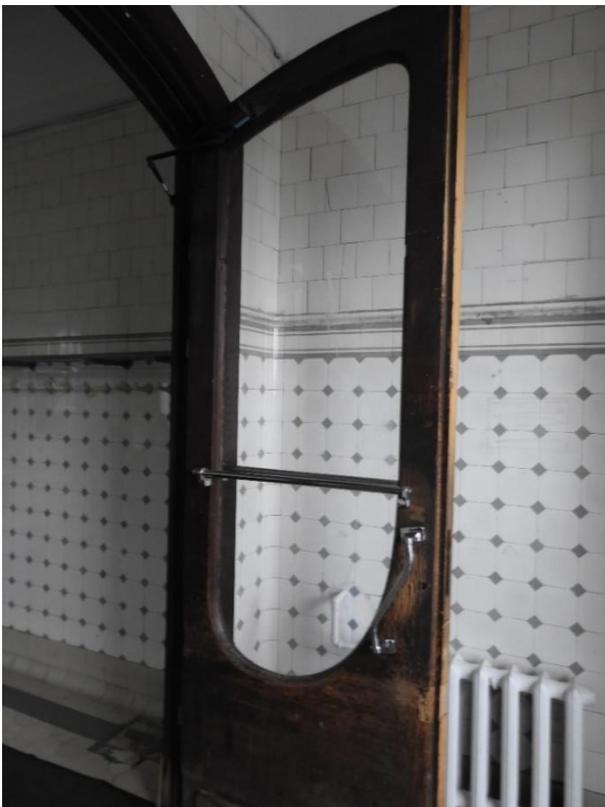
26. «Главное здание», входящее в состав объекта культурного наследия федерального значения «Институт ортопедический», Александровский парк, д. 5 литера А. Вход со стороны Троицкой площади. Тамбур. Фрагмент. Фото 11.03.2021 г.

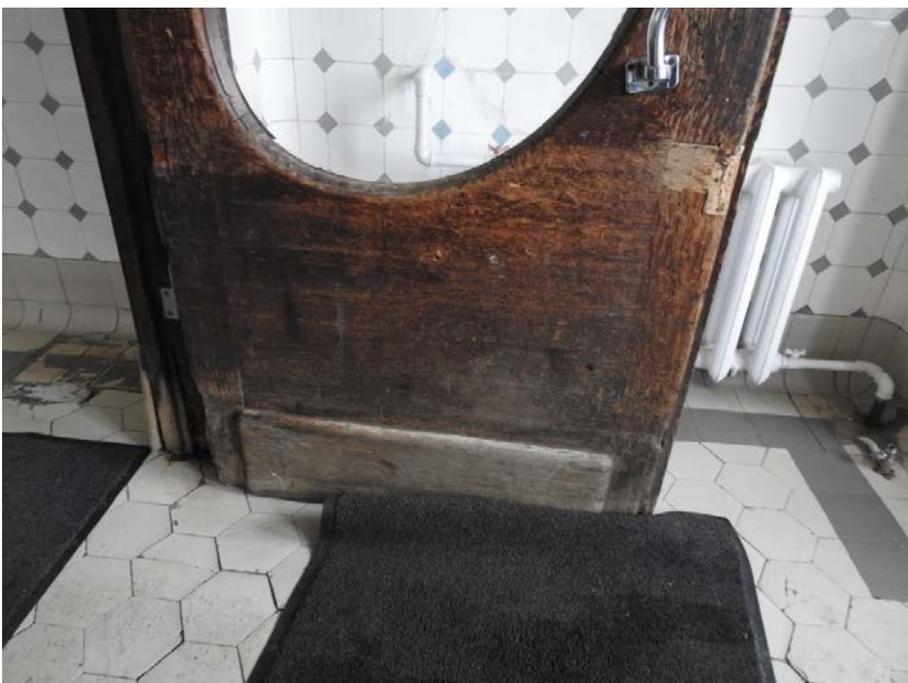
27. «Главное здание», входящее в состав объекта культурного наследия федерального значения «Институт ортопедический», Александровский парк, д. 5 литера А. Вход со стороны Троицкой площади. Тамбур. Фрагмент. Фото 11.03.2021 г.

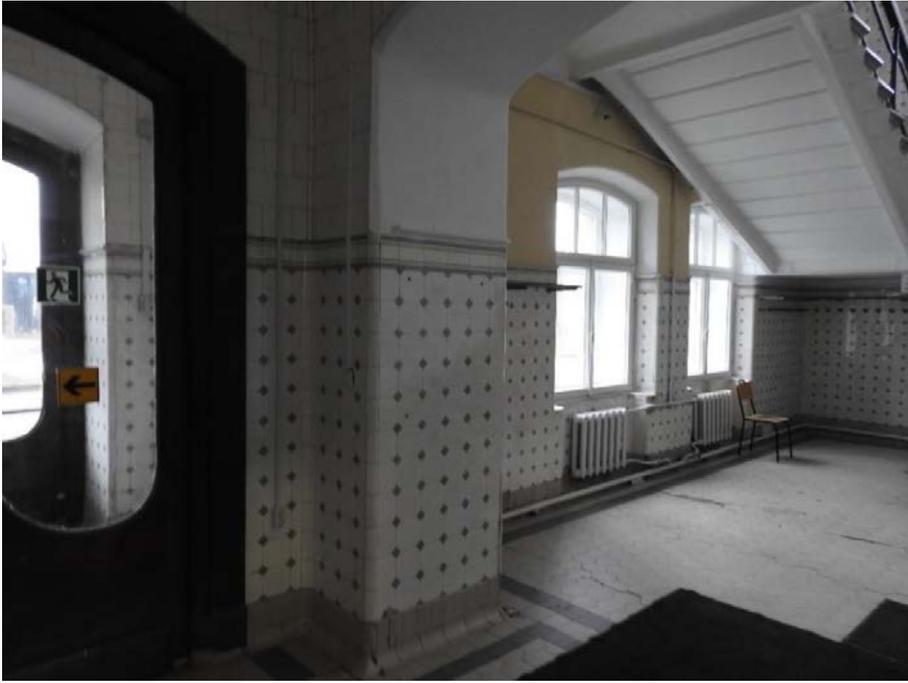
29. «Главное здание», входящее в состав объекта культурного наследия федерального значения «Институт ортопедический», Александровский парк, д. 5 литера А. Вход со стороны Троицкой площади. Вестибюль. Фрагмент. Фото 11.03.2021 г.

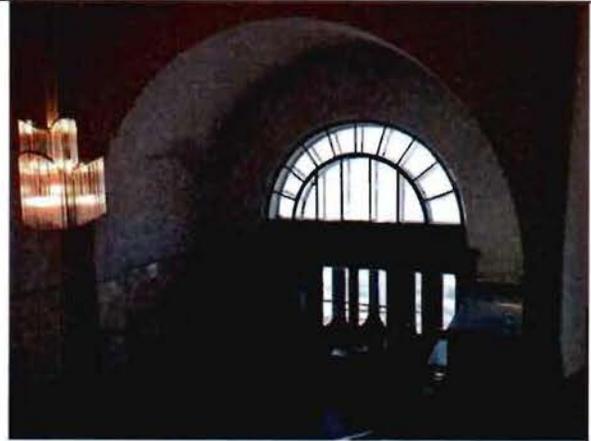
полуциркулярная арка и цилиндрический свод с распалубками центрального вестибюля;

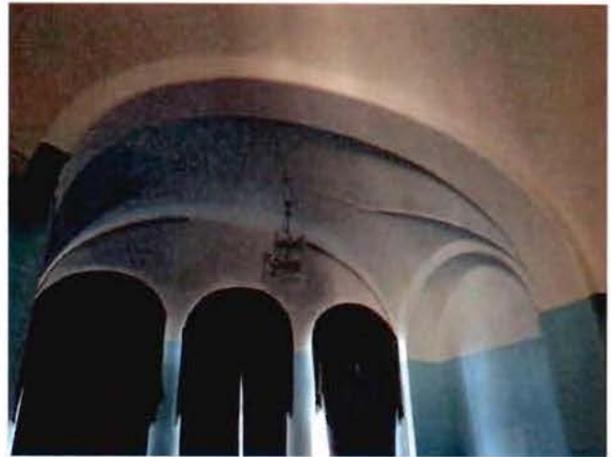
цилиндрические своды с распалубками - помещение бывш. Церкви (183 пл. 133.5; 184 32.0)

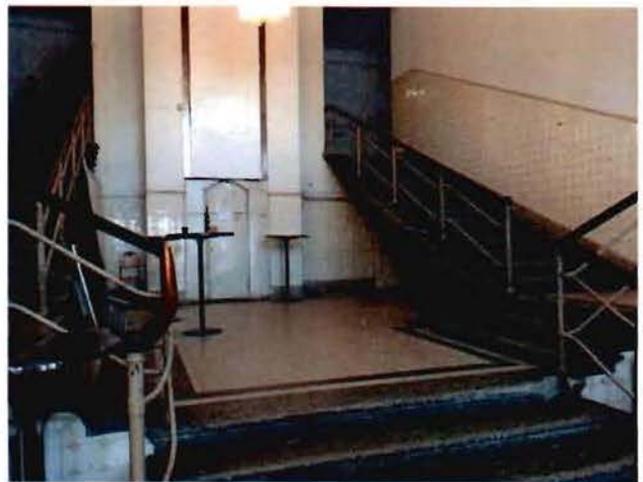
лестница вестибюля парадной лестницы – распашная, на металлическом клепаном косоуре, со ступенями лещадной плиты, с металлическим ограждением в виде прямых круглых в сечении стоек и наклонных слегка изогнутых круглых в сечении прутьев, с дубовым профилированным поручнем; с ковродержателями;

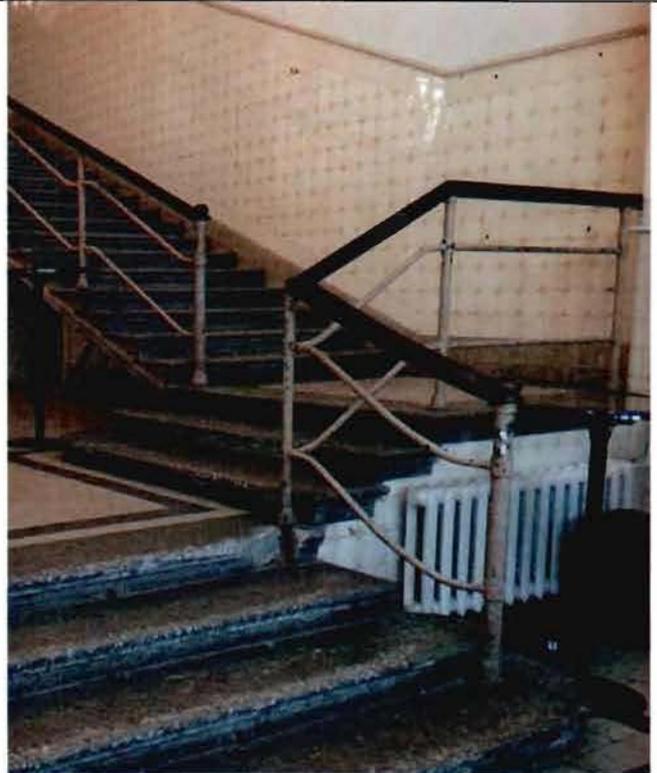
парадная лестница - на металлических клепаных косоурах, со ступенями лещадной плиты, с ограждением – аналог лестницы парадного вестибюля, с дубовым профилированным поручнем;

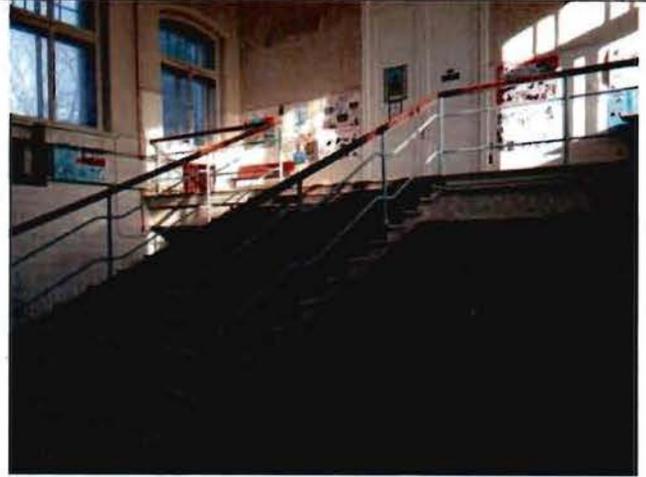
лестничные площадки на металлических клепаных балках;

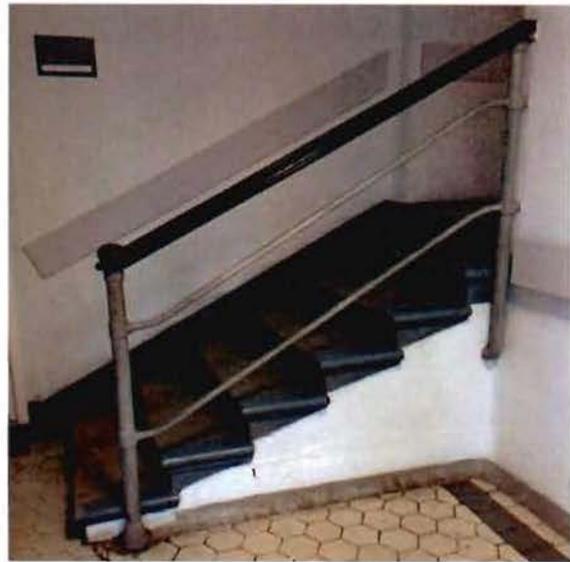
одномаршевая лестница – пом. 43 пл. 4.8 – со ступенями лещадной плиты, с металлическим ограждением по аналогу предыдущей лестницы;

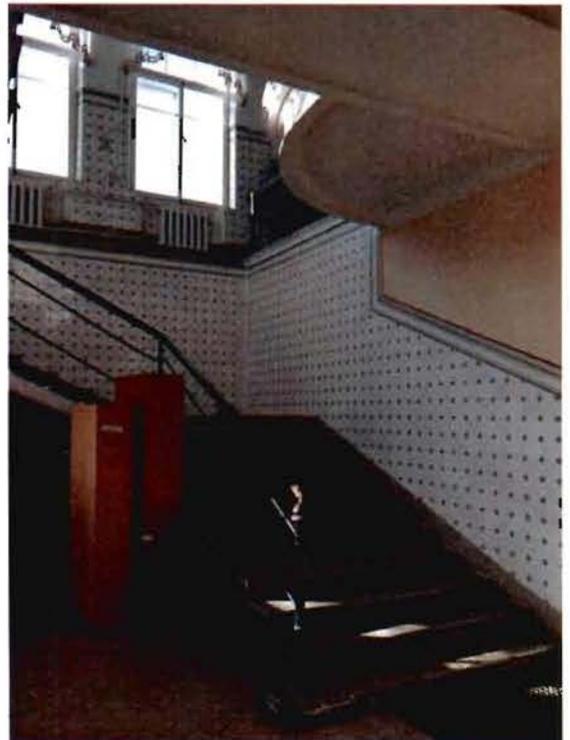
лестница – пом. 48 пл. 34.7; 116 пл. 25.9 на металлических клепаных косоурах, со ступенями лещадной плиты, с металлическим ограждением – аналог лестницы парадного вестибюля;

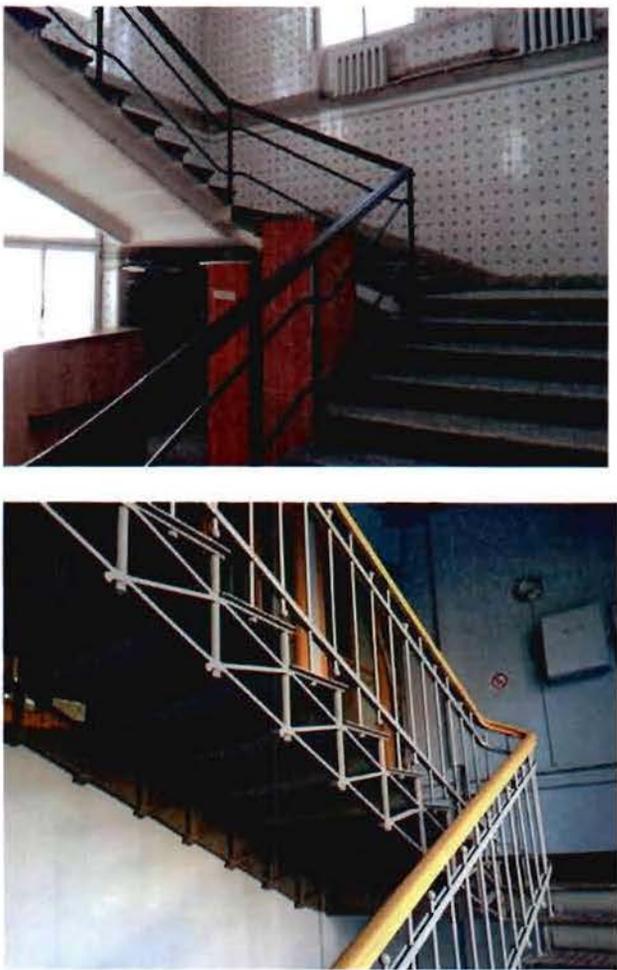
<p>лестницы (две аналогичные в боковых крыльях пом. 62 пл. 14.3, 128 пл. 16.4, 204 пл. 16.4; 20 пл.16.1, 94 пл. 16.0, 176 пл. 16.4) – металлические двухмаршевые, конструкция «системы Жоли», с ограждением в виде прямых круглых в сечении стоек с круглыми навершиями, с деревянным профилированным поручнем; отметки плоских междуэтажных перекрытий;</p>

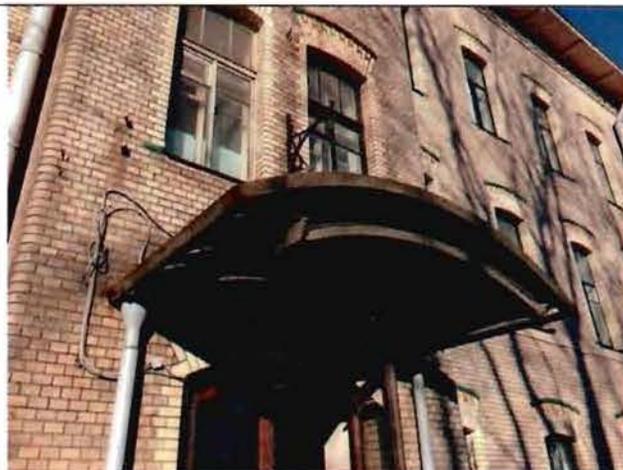
консольный металлический козырек – двухчастная конструкция из внешнего открытого лучкового козырька и внутреннего лучковой формы клепаного каркаса;

**Козырек.** Предусматривается сохранение и реставрация всех основных элементов козырька. Демонтаж существующего покрытия. Очистка всех элементов от красочных слоев и продуктов коррозии. Восстановление первоначальной геометрии деформированных: основных несущих консольных балок (отклонение на  $11^\circ$  от первоначальной геометрии); карнизного желоба (отклонение на  $1^\circ$ ). Данные элементы реставрируются не посредственно на фасаде (демонтаж не допустим). Закрепление всех элементов обрешетки и обвязочной балки на первоначальное место. Все соединения восстанавливаются на заклепках (смотри узлы А, Б на листе 4). В узле крепления обрешетки к консольным балкам устанавливается дополнительный опорный элемент (поз. 4) с фиксацией на сварные швы (элемент закрепляется к верхней полке балки швом вдоль балки, а обрешетки швом в продольном направлении по нижней полке обрешетки).

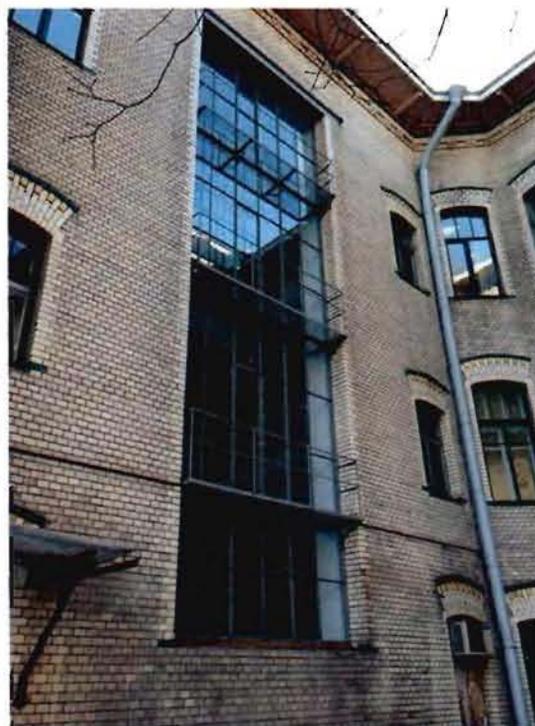
витражное (двойное - с улицы и со стороны помещения) остекление объема лестничной клетки (аналогичное и в правом крыле) с вынесенной металлической балкой перекрытия – рисунок расстекловки; материал (металл);

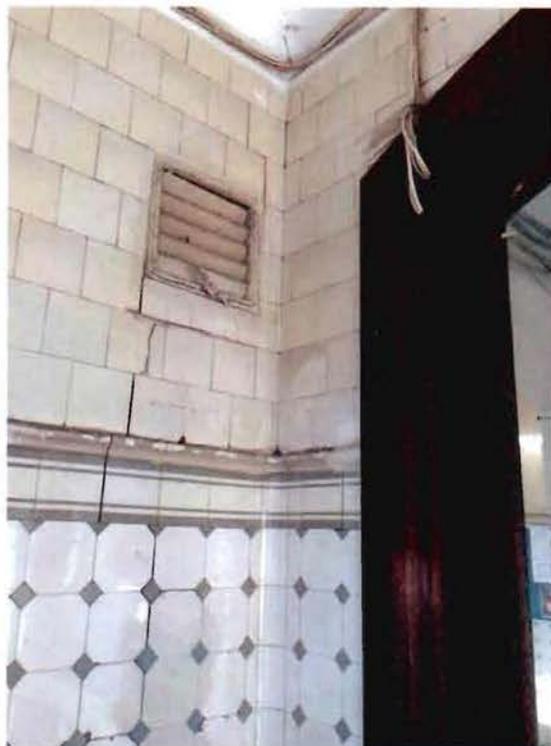
вентиляционная металлическая решетка с рычажком;

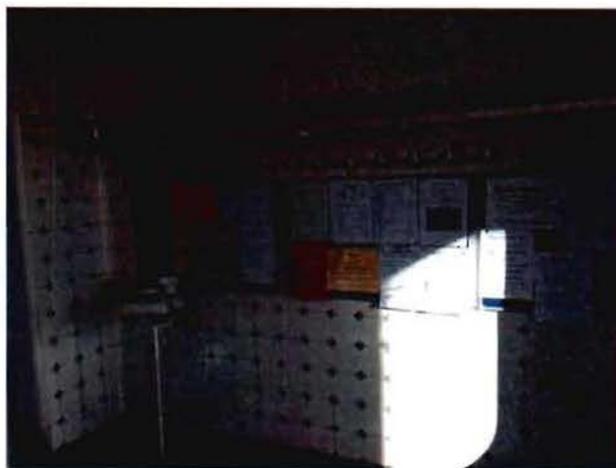
вешалка справа от входа – настенная в виде металлической решетчатой полки для головных уборов с чугунными крючками, вмонтированными в стену под полкой;

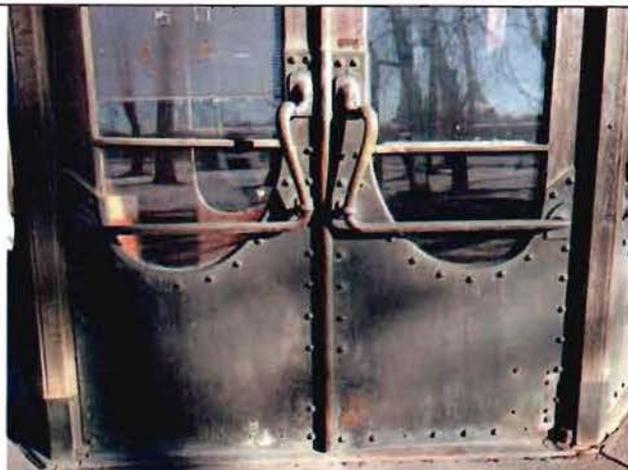
ручки-скобы – латунные, комплект из трех штук наружных дверей (две на внешней, одна на внутренней стороне);

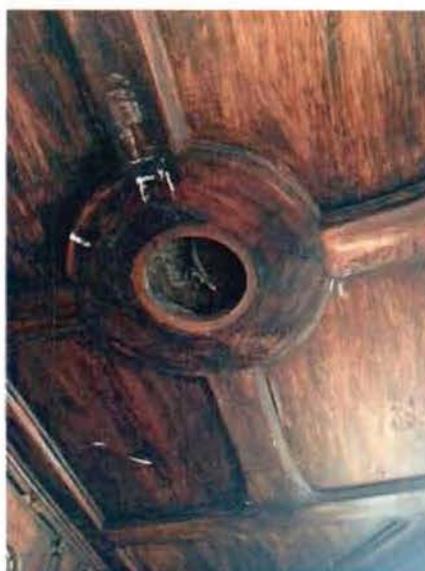
тамбур – стенки и потолок дубовые, филенчатые, профилированные, с плоской овальной розеткой под светильник;

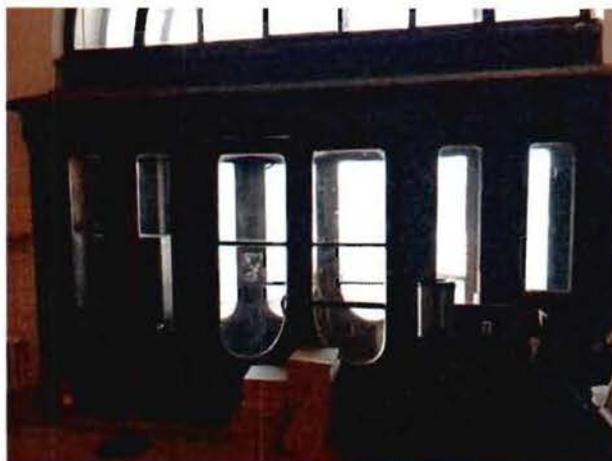
внутренние двери, встроенные в дубовый портал с венчающим профилированным карнизом и фланкирующими пилястрами: дверное заполнение – дубовое, двустворчатое, с четырьмя нестворными частями, полусветлое, филенчатое;

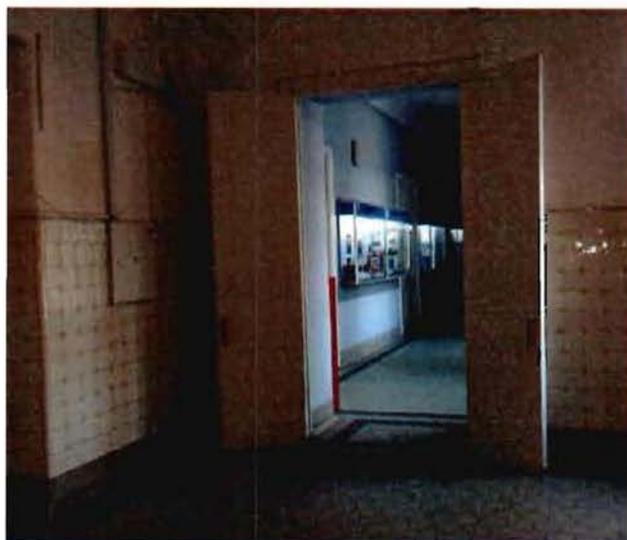
отделка стен – гладким изразцом в два цвета: белый - основной и желтого оттенка во вставках, с валиком в завершении, с полосой плитки серого цвета в основании;

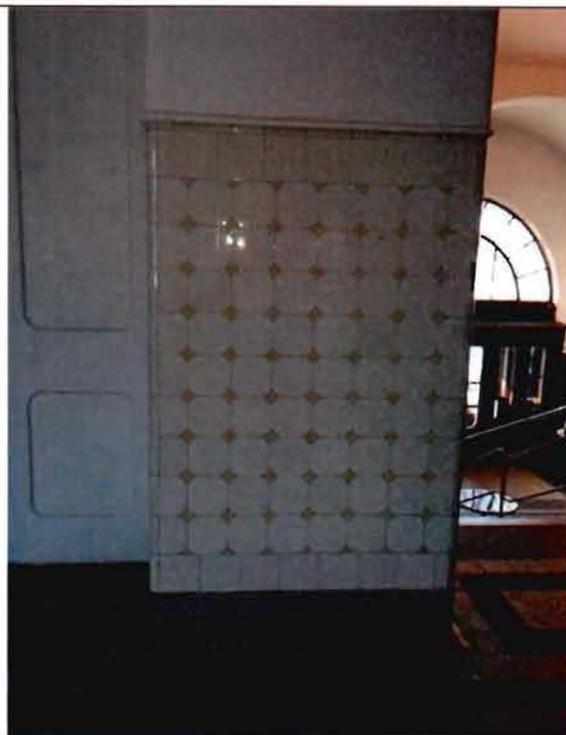
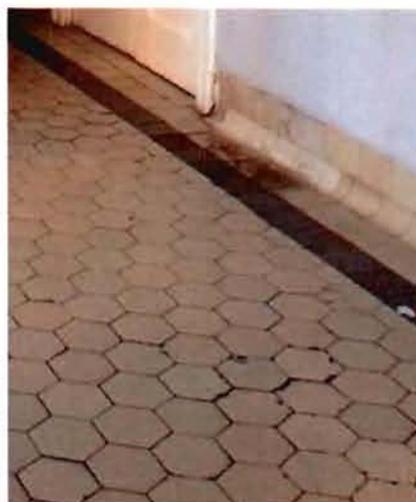
покрытие пола помещений, в том числе вестибюлей, коридоров, лестничных площадок – метлахская плитка серого цвета с бордюром темнее по тону, с прямоугольными порожками в междверных пространствах, рисунка «соты», в переходе к стене плитка в форме желоба;

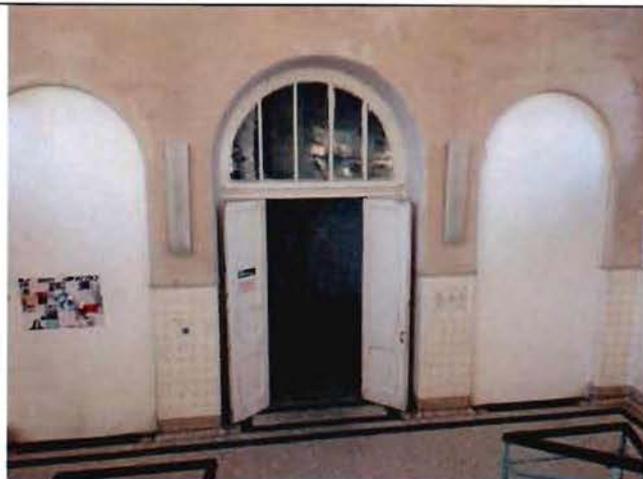
два полуциркульных  
заложенных проема –  
местоположение (между пом.  
145 пл. 85.5 и 146 пл. 185.5),  
габариты, конфигурация;

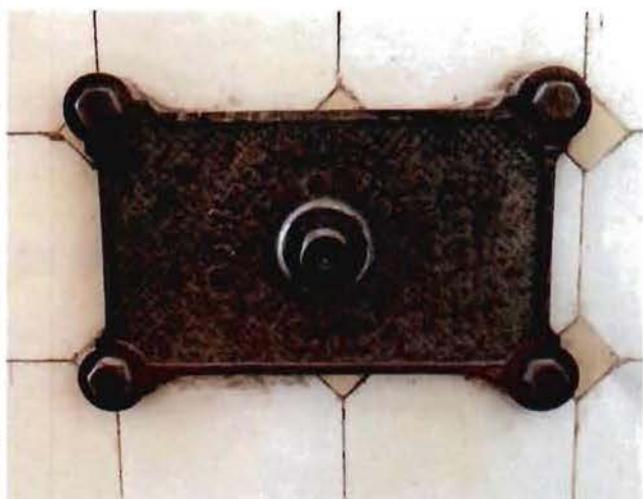
чугунная табличка фирмы  
производителя на боковой  
стенке шахты лифта первого  
этажа, закрепленная в углах  
на болты, с надписью  
«Berliner Aufzug Fabrik | P.  
Muller | Berlin»;

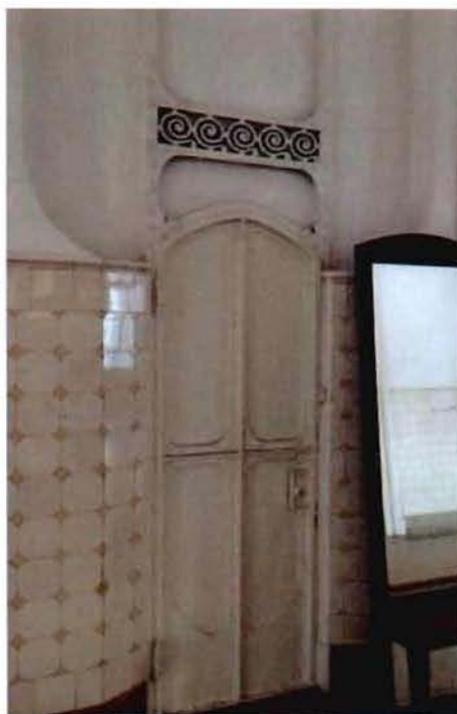
лифтовые двери (пом. 70 пл.  
79.1) – металлические,  
клепаные, одностворчатые, на  
четыре филенки;

ниша шахтовой стенки лифта  
овальной формы (пом. 70 пл.  
79.1);

металлический декор шахты  
лифта в виде решетки с  
повышением над дверью, с  
клепками, с оформлением  
орнаментальным  
спиралевидным мотивом  
(пом. 70 пл. 79.1);

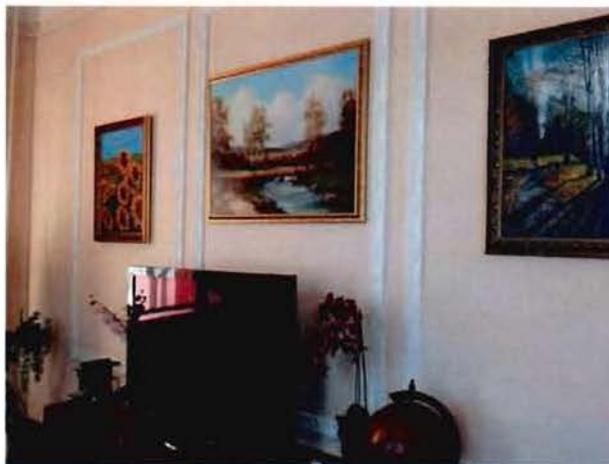
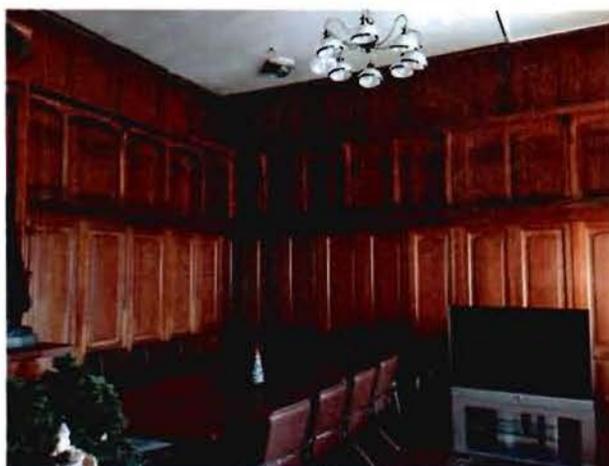
Пом. 108 пл. 73.7  
шкафы – книжные  
встроенные, дубовые, в два  
яруса, двустворчатые, каждая  
створка на две филенки,  
филенки створок нижнего  
яруса остеклены, стекла с  
фацетом, шкафы верхнего  
яруса завершены общим  
карнизом;  
деревянное ограждение  
второго яруса с консолью-  
полкой;  
фурнитура – петли, ручки-

скобы, ключевины – латунные;

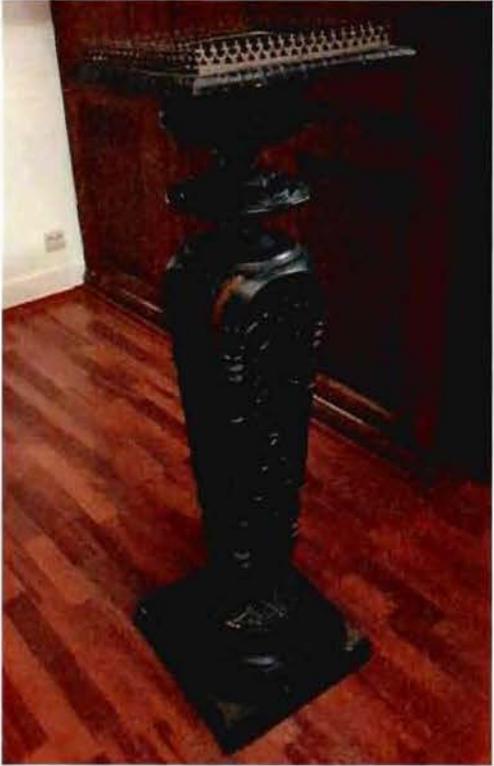
9.	Подставка-жардиньерка	<p>- тонировка под черное дерево, резьба, латунь. Центральная часть подставки имеет форму гермы, сверху и снизу завершенной точеными деталями сложного профиля. Боковые плоскости декорированы плоской резьбой в виде стилизованного растительного орнамента. Углы оформлены сложносоставными каннелированными колонками со стилизованными бутонами сверху. Каннелюры отделаны латунными – вкладными деталями. Основание – квадратное, с четырьмя угловыми накладными латунными орнаментальными композициями. Крышка квадратная с гравированным растительным орнаментом. По краю крышки со всех сторон – ажурный литой латунный бортик.</p> <p>Размер: выс – ок. 120 см, крышка – 36 x 36 см</p>

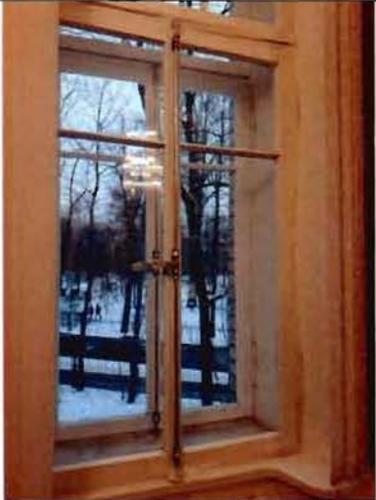
10.	Оконные приборы	<p>белого металла в виде круглого штока с фигурной центральной частью и плоским рычагом с ручкой-кнопкой на конце.</p> <p>Размеры: выс. прим. – 160 и 130 см;</p> <p>помещение б. Аптеки пом. 135 пл. 34.3 кв.м.: количество – 20;</p> <p>библиотека, пом. 154 пл. 87.8 кв.м.: количество – 12;</p> <p>Церковь, пл. 132.6 кв.м: количество – 12;</p>
