Акт
по результатам государственной историко-культурной экспертизы
выявленного объекта культурного наследия
«Дом М.В. Захарова»,
расположенного по адресу:
г. Санкт-Петербург, ул. Радищева, д. 26; Басков пер., д. 28;
Виленский пер., д. 11

«1» сентября 2021 года

г. Санкт-Петербург

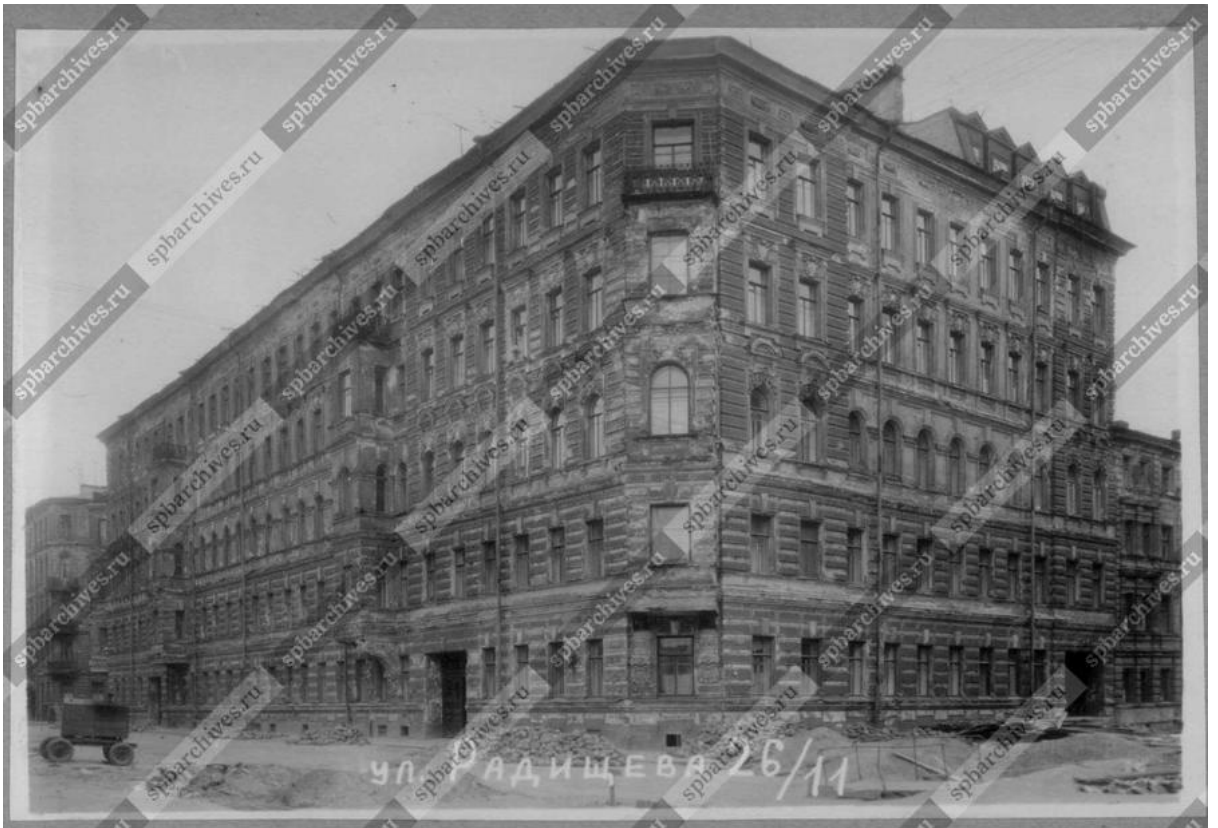
29. 1960 г. Вид с угла на дом 26/11 по ул. Радищева.
ЦГА КФФД СПб, Гр 75631.

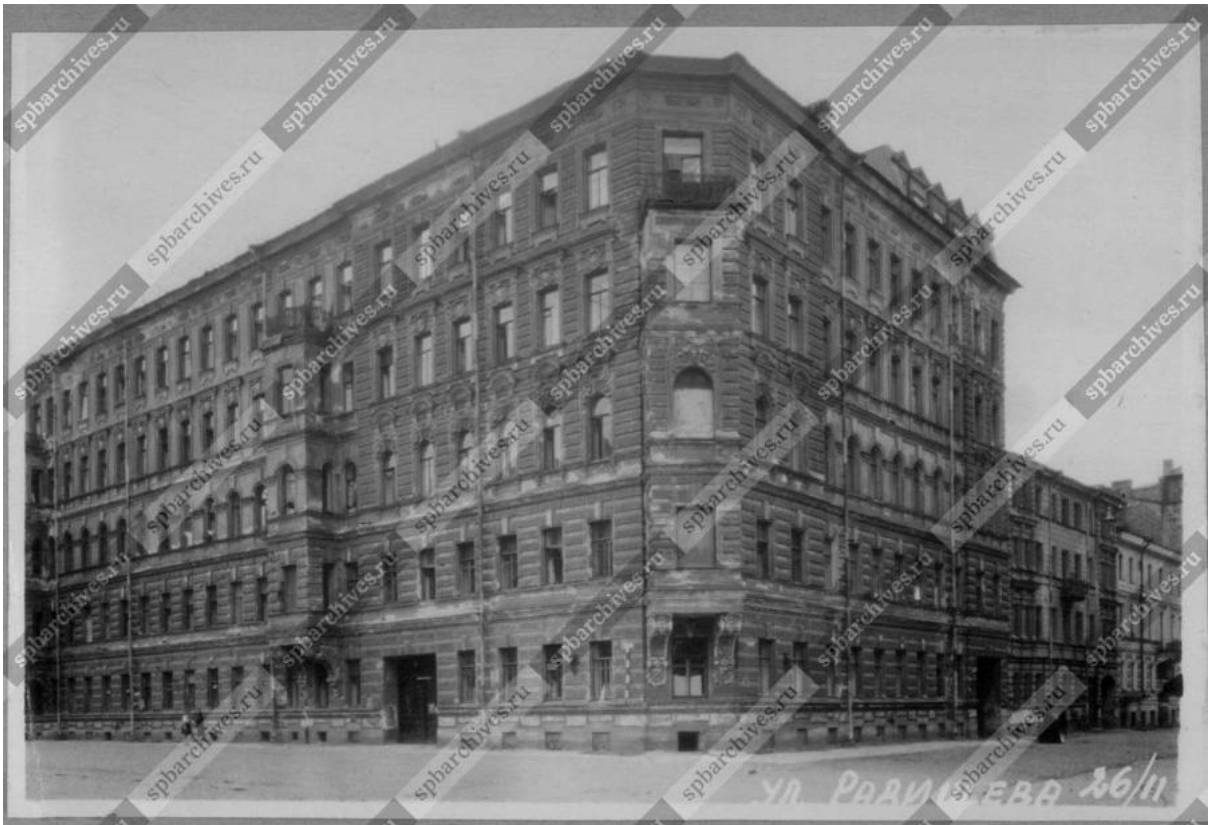
30. 1960 г. Вид с угла на дом 26/11 по ул. Радищева. ЦГА КФФД СПб, Гр
75632.

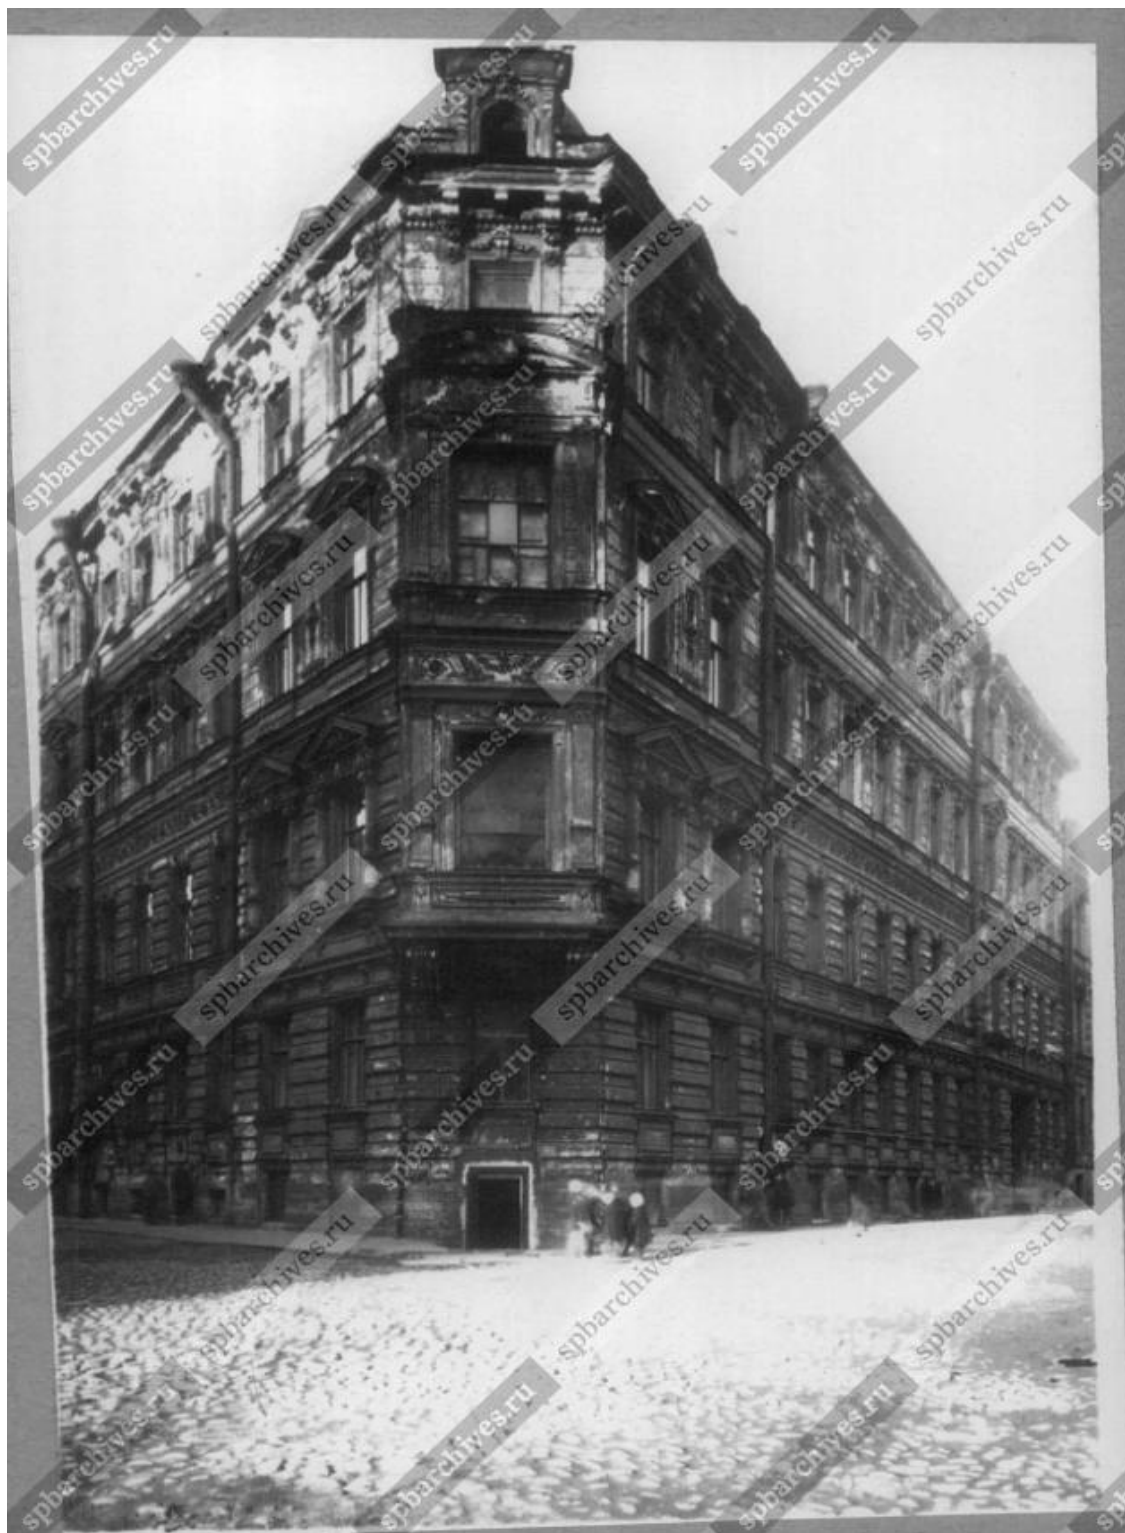
31. 1960 г. Вид с угла на дом 26/11 на пересечении Ковенского переулка и улицы Радищева. ЦГА КФФД СПб, Гр 76201.

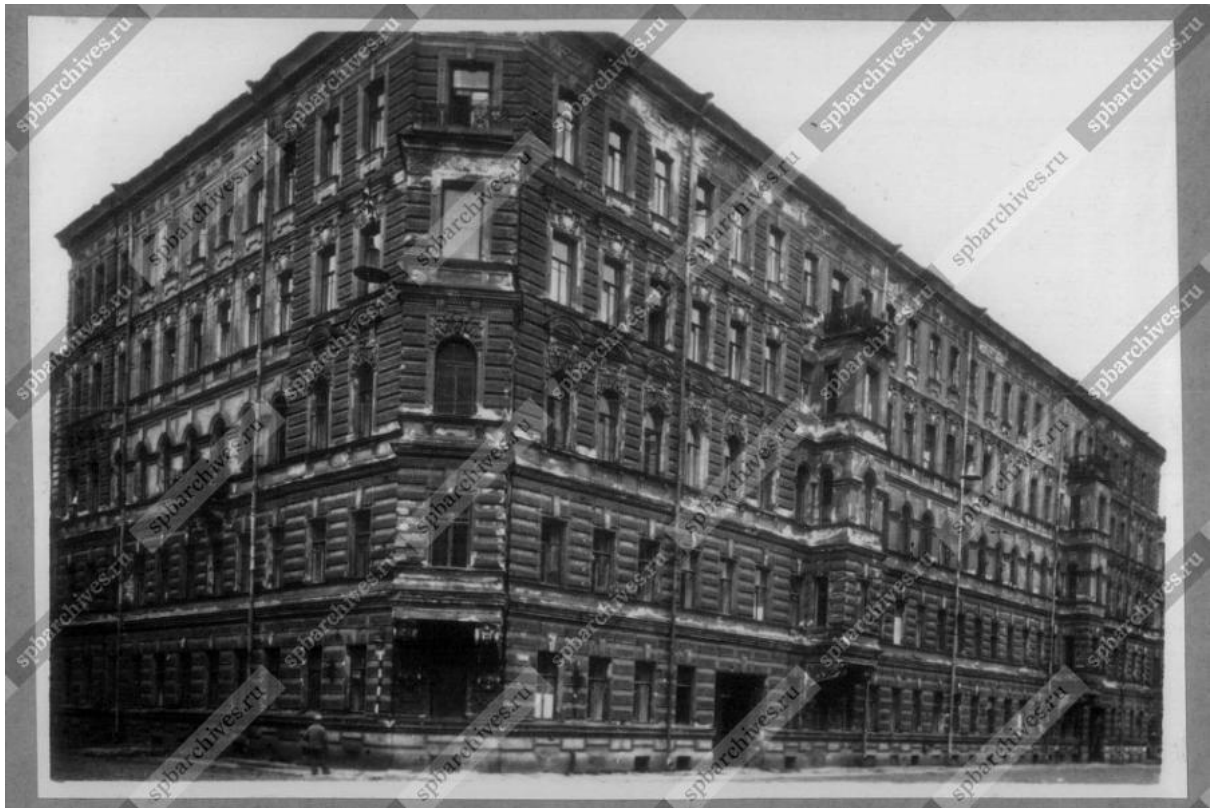
32. 1960 г. Вид с угла на дом 26/11 на пересечении Баскова переулка и улицы Радищева. ЦГА КФФД СПб, Гр 74985

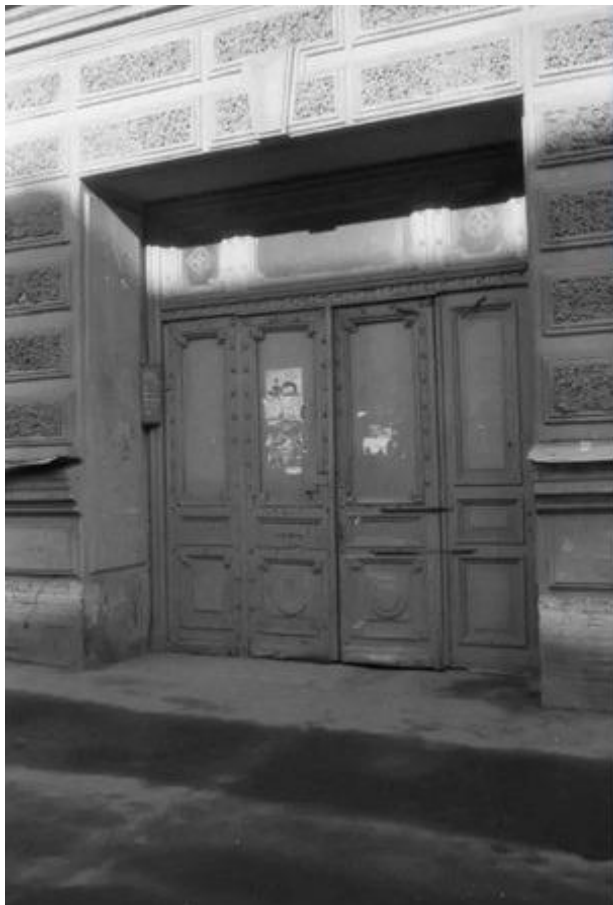
37. 1999 г. Двери парадного входа в здание.
Источник – www.pastvu.com.

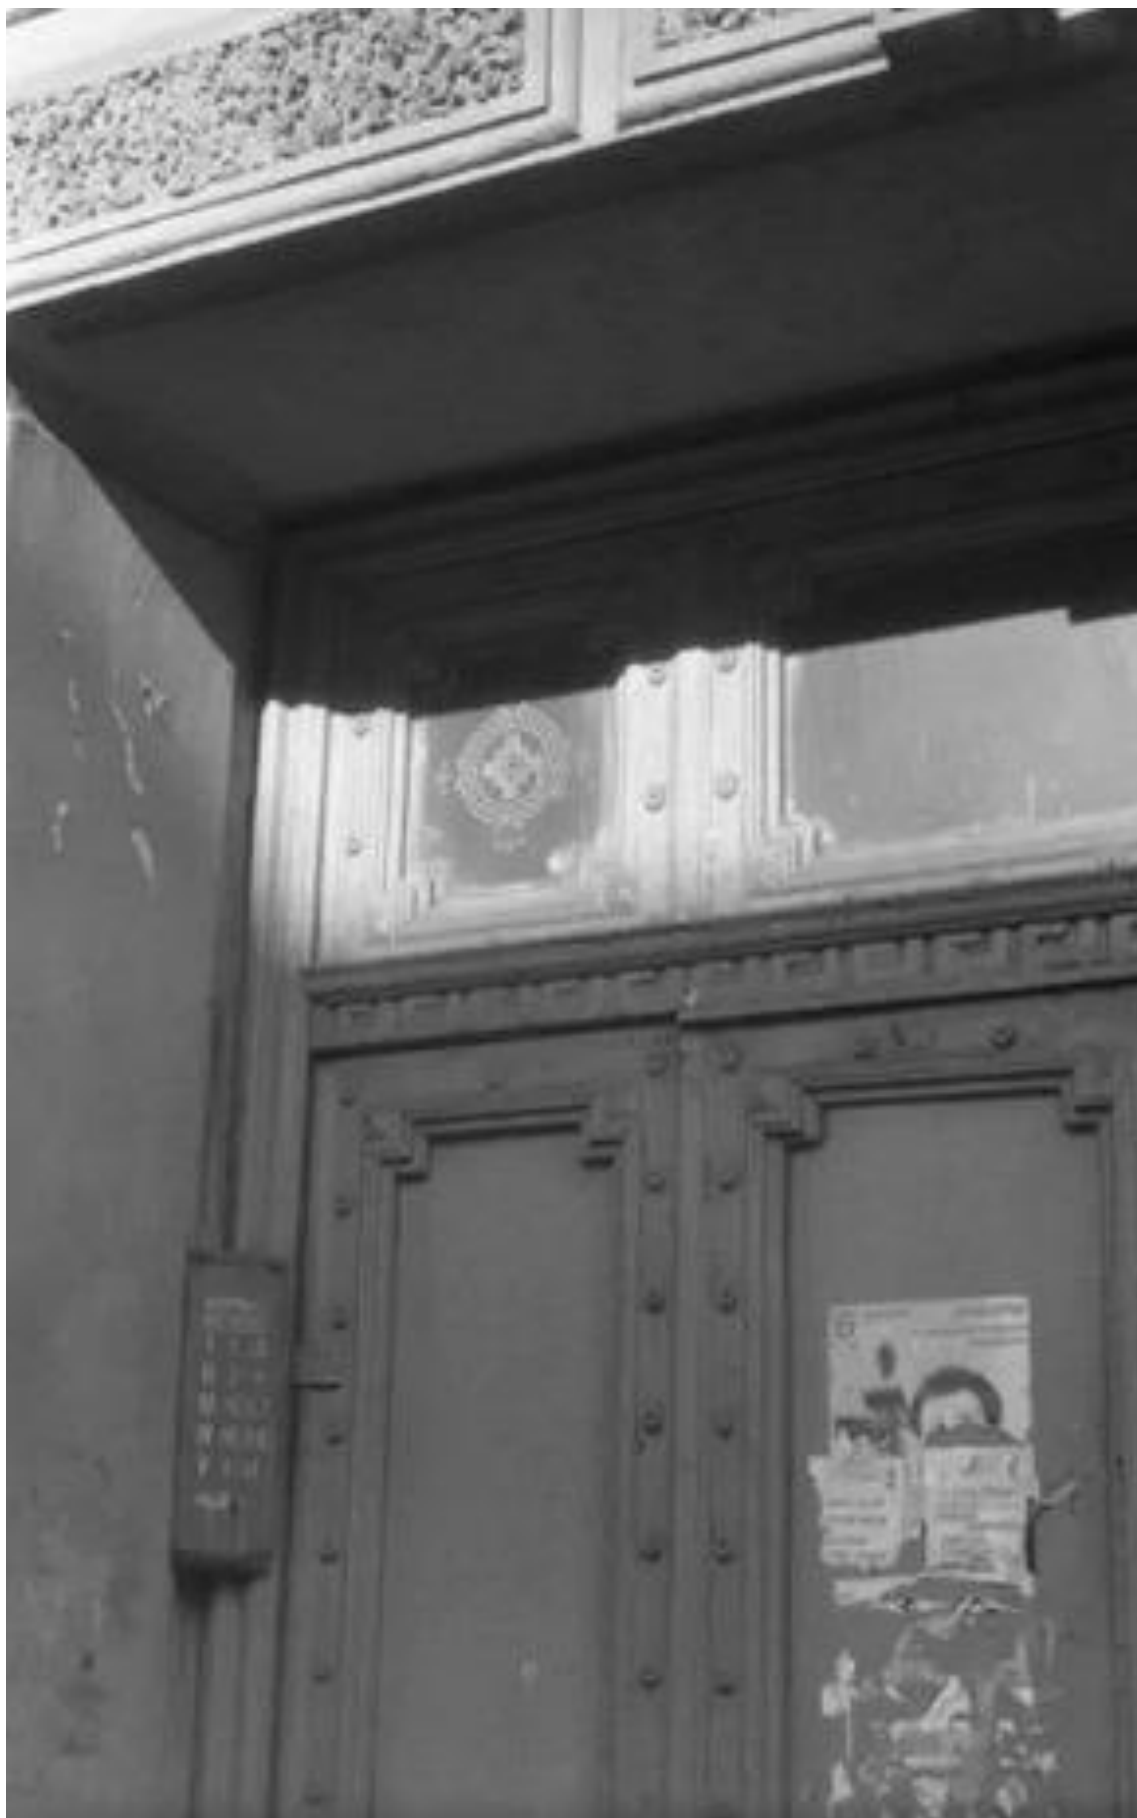
38. 1999 г. Двери парадного входа в здание. Деталь. Источник – www.pastvu.com.

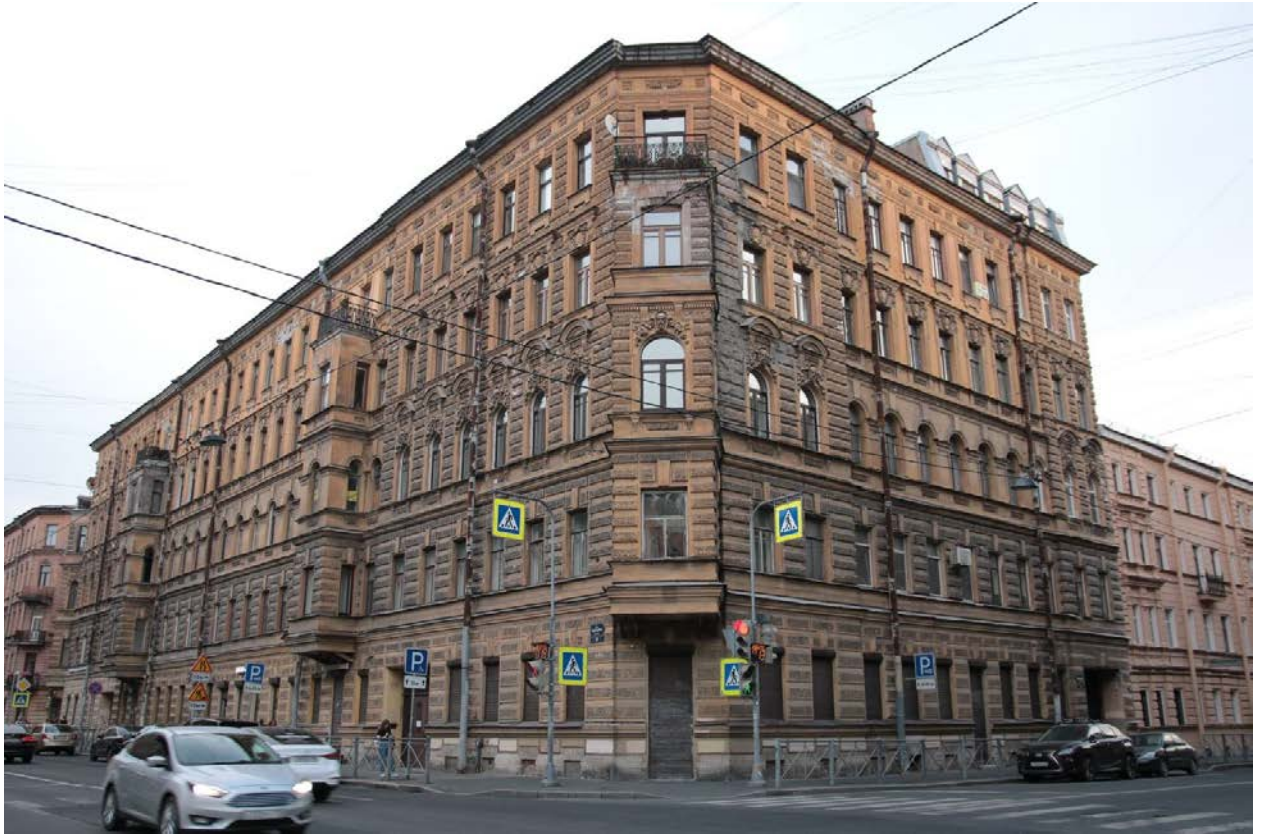
1. Общий вид здания с северо-востока

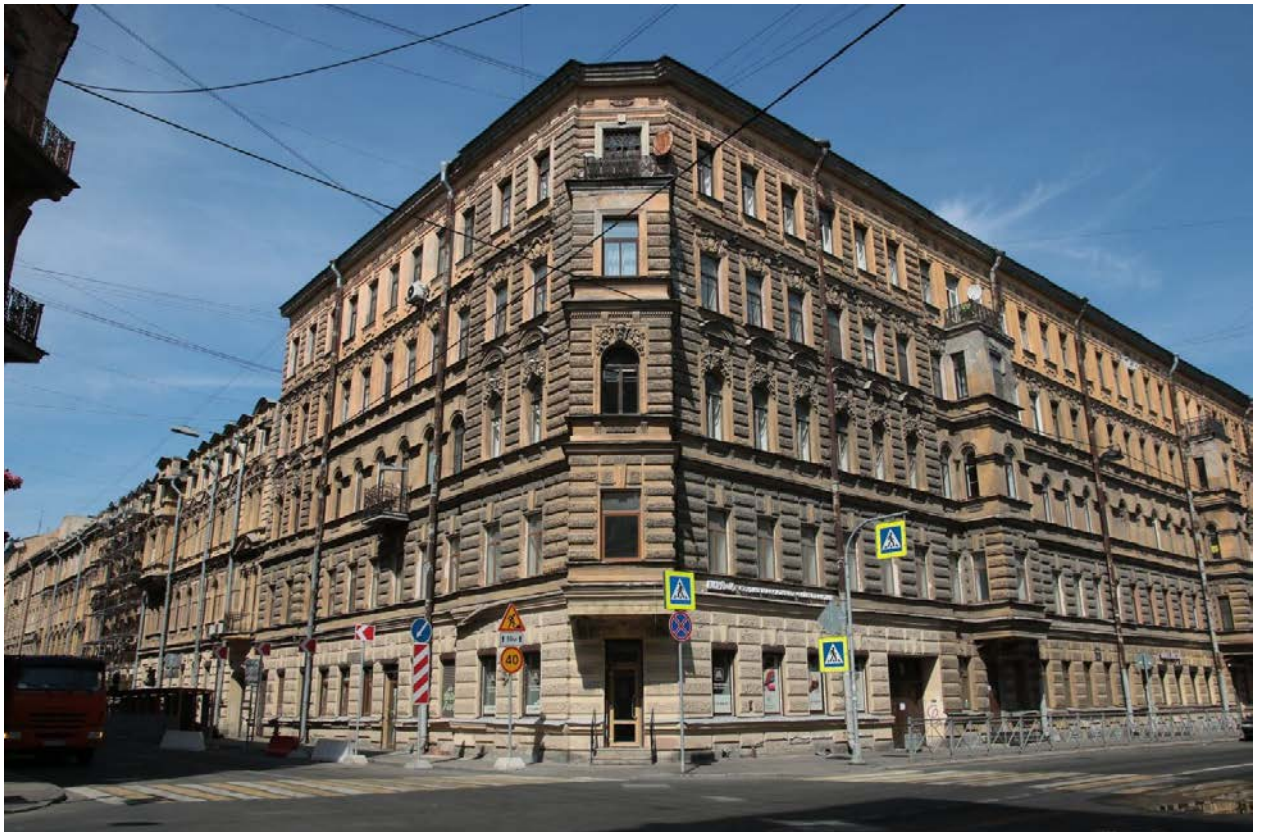
2. Общий вид здания с юго-востока

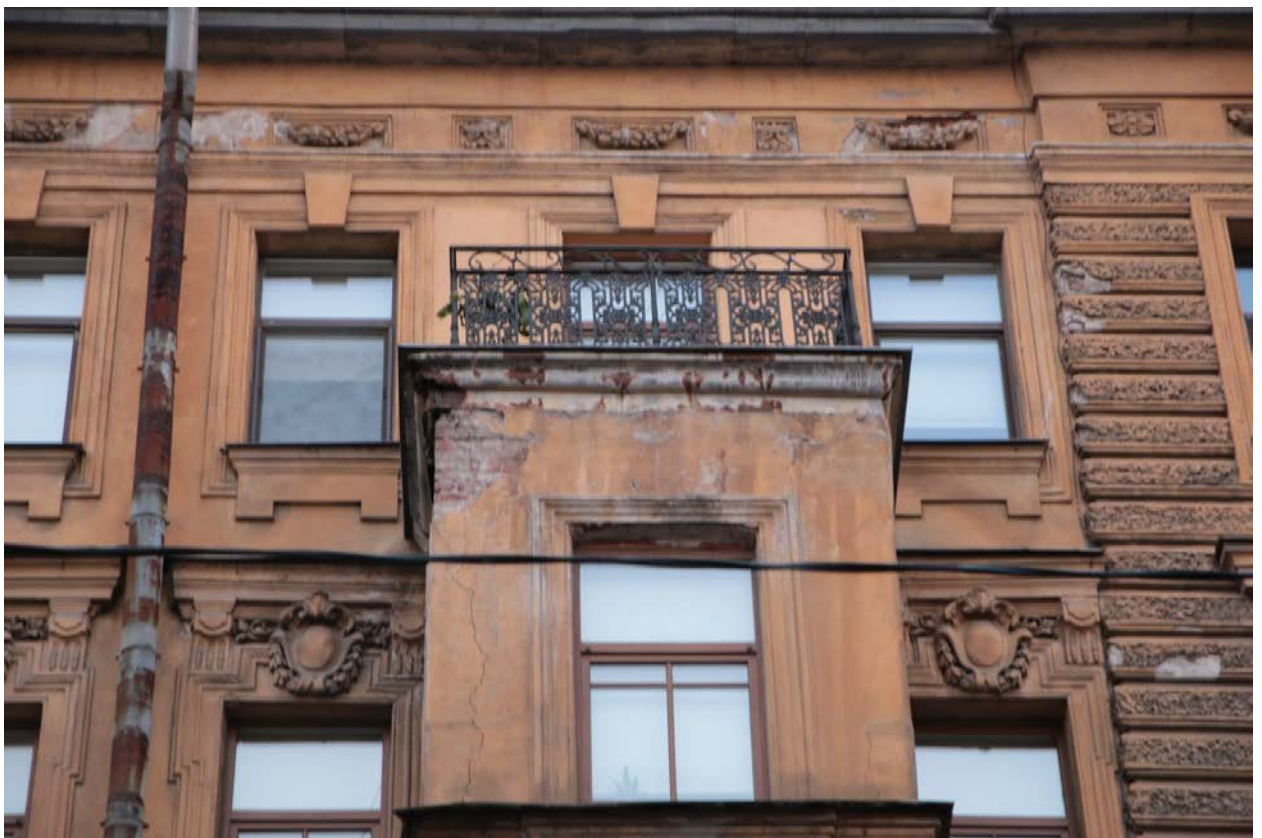
4. Фрагмент фасада по улице Радищева. Оформление балконного ограждения на эркере. Вид с востока

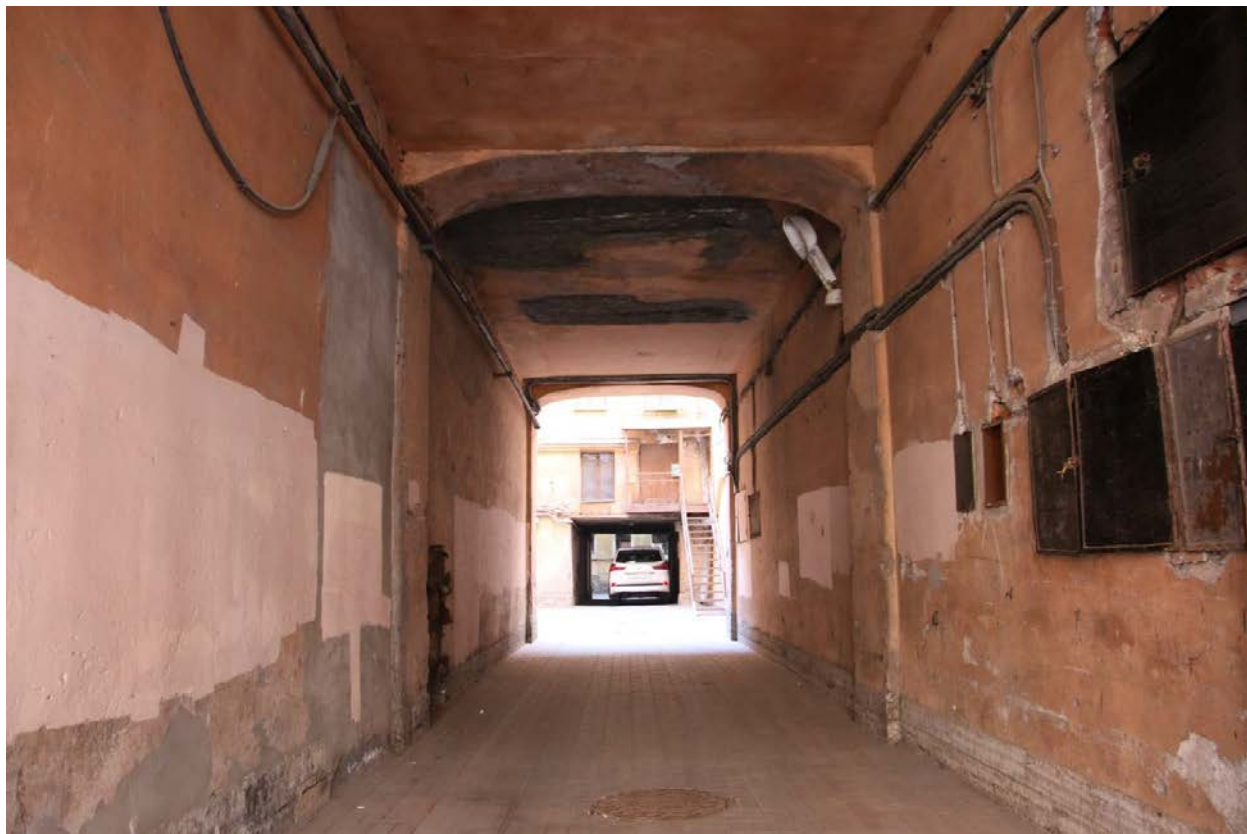
5. Проездная арка во внутренний двор с Виленского переуллка. Вид с севера

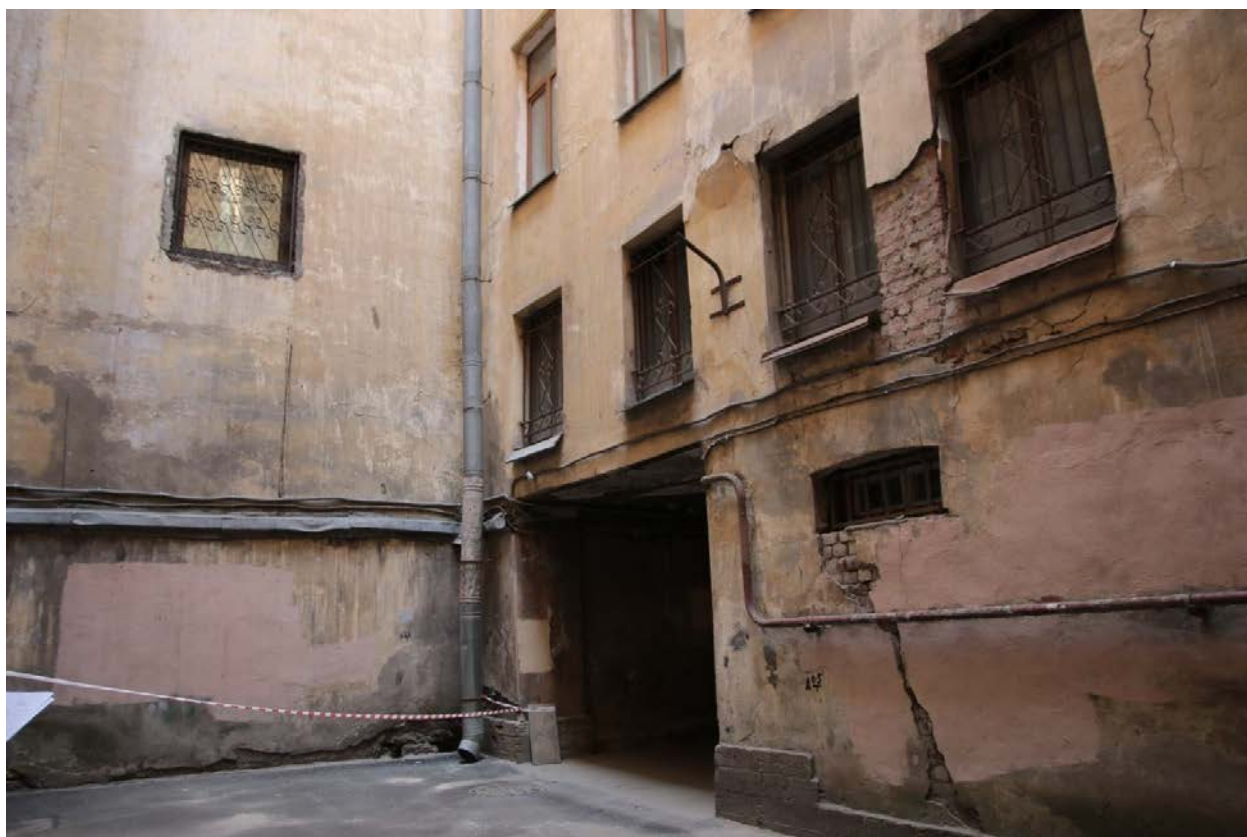
6. Проездная арка во внутреннем дворе. Вид с юго-востока

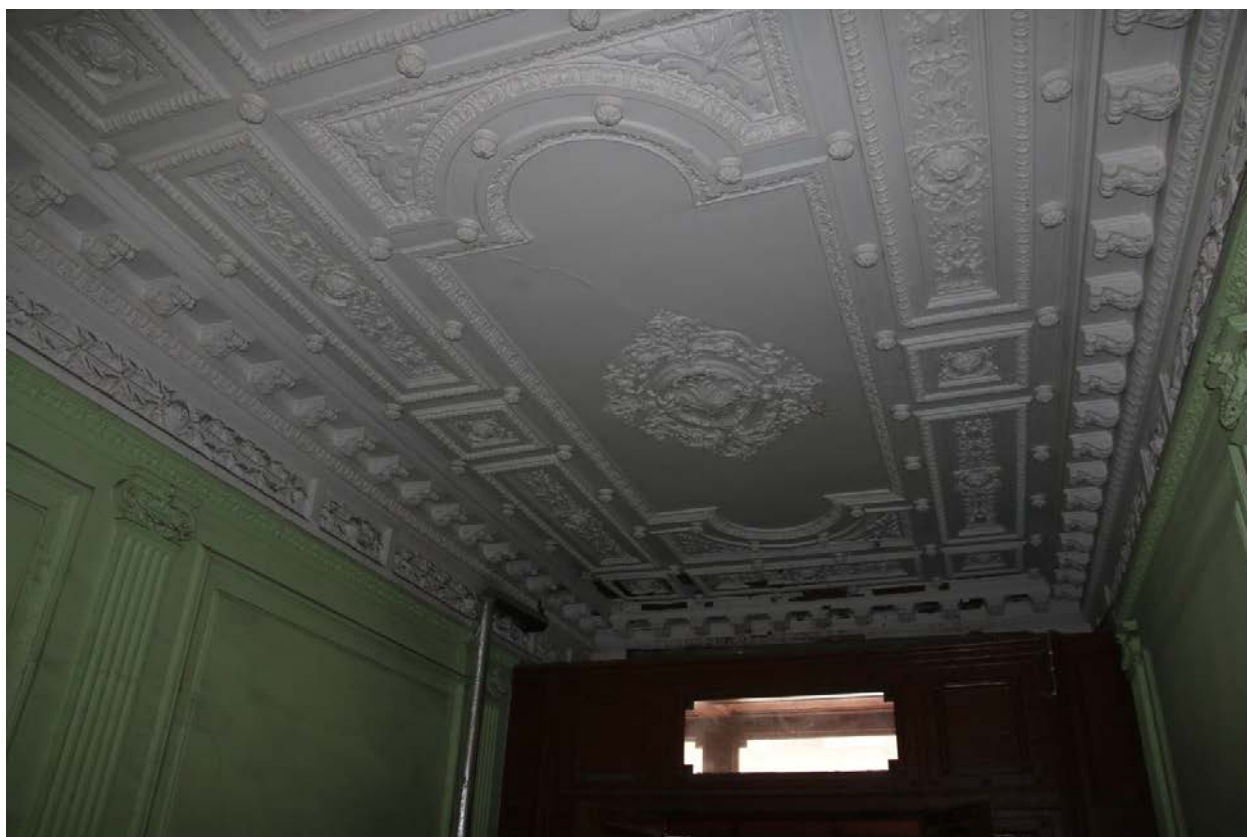
9. Интерьер вестибюля парадной. Фрагмент оформления потолка

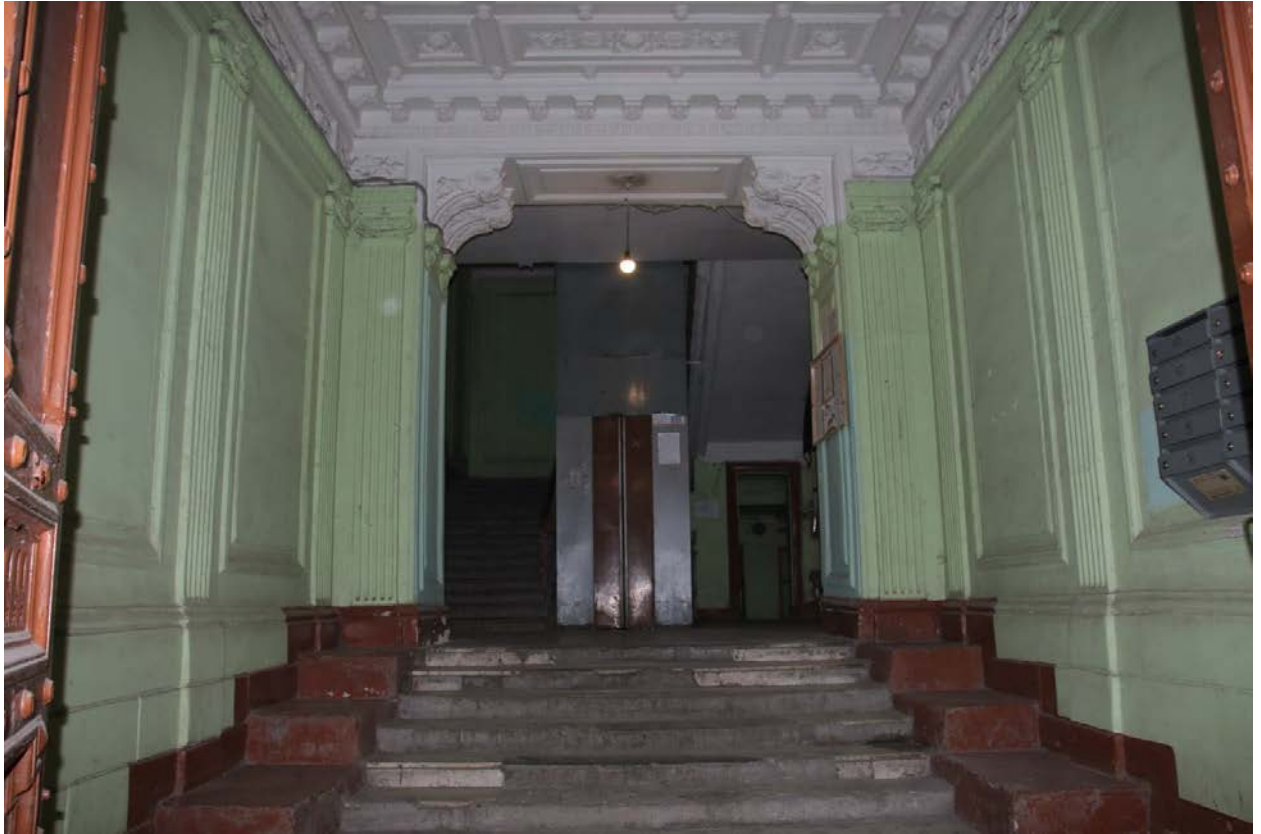
10. Интерьер вестибюля парадной. Фрагмент оформления прохода на лестницу

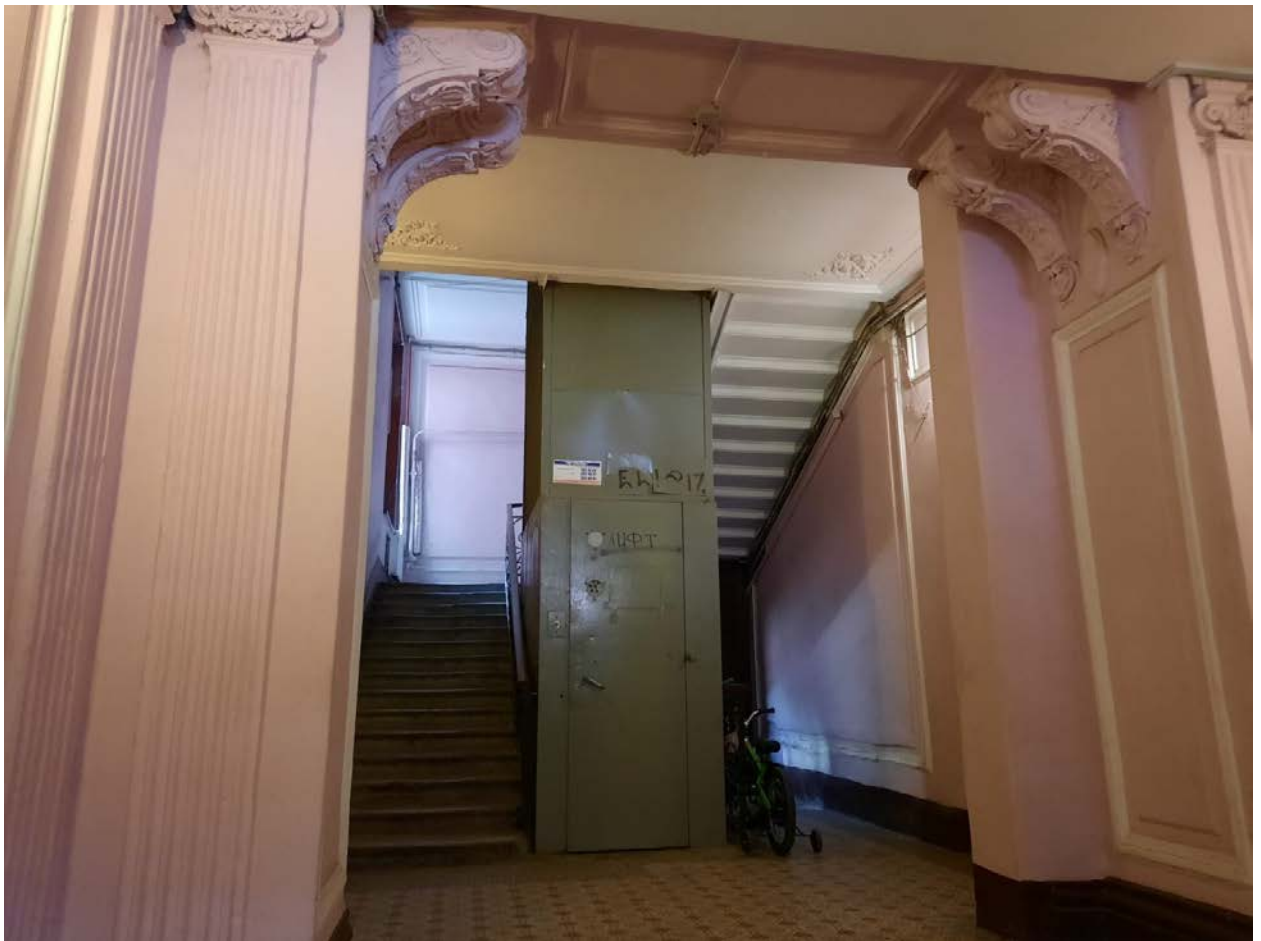
11. Интерьер вестибюля парадной. Фрагмент оформления прохода на лестницу

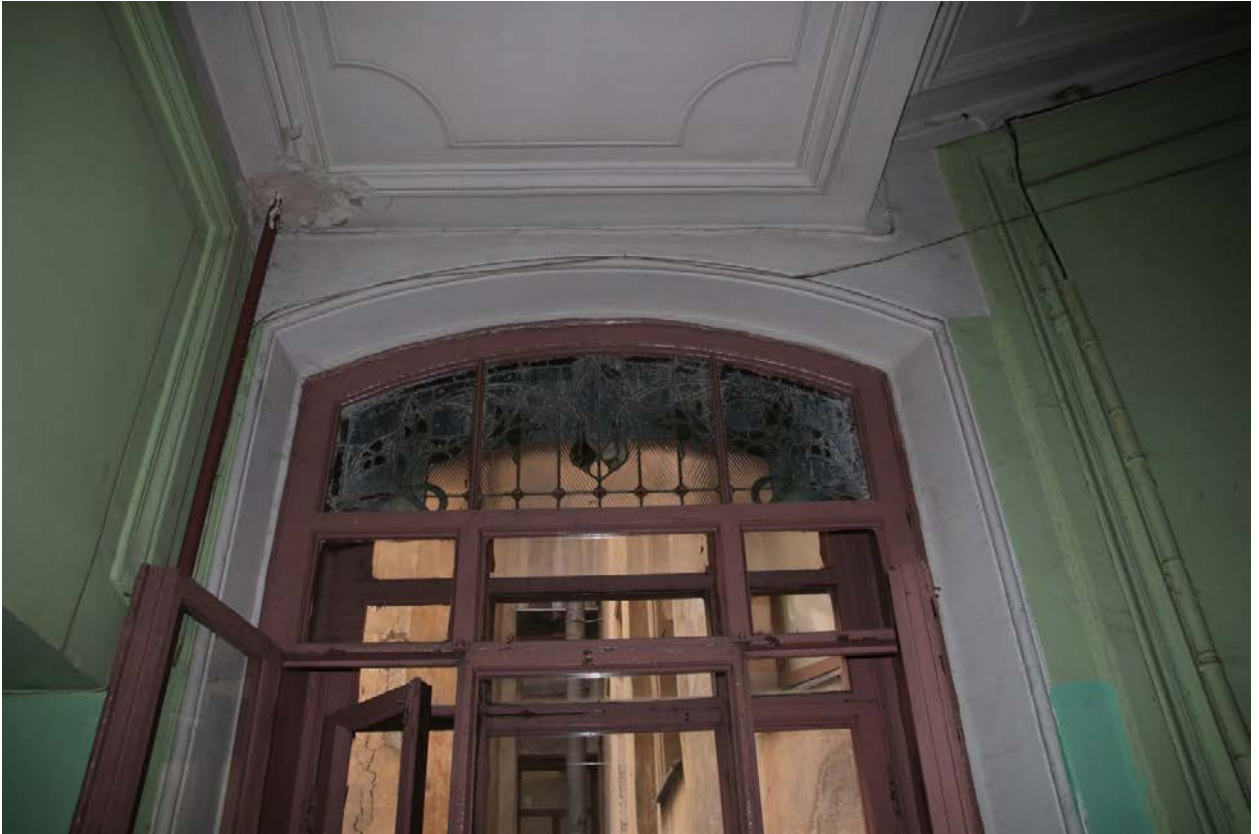
12. Интерьер парадной. Фрагмент оформления окна

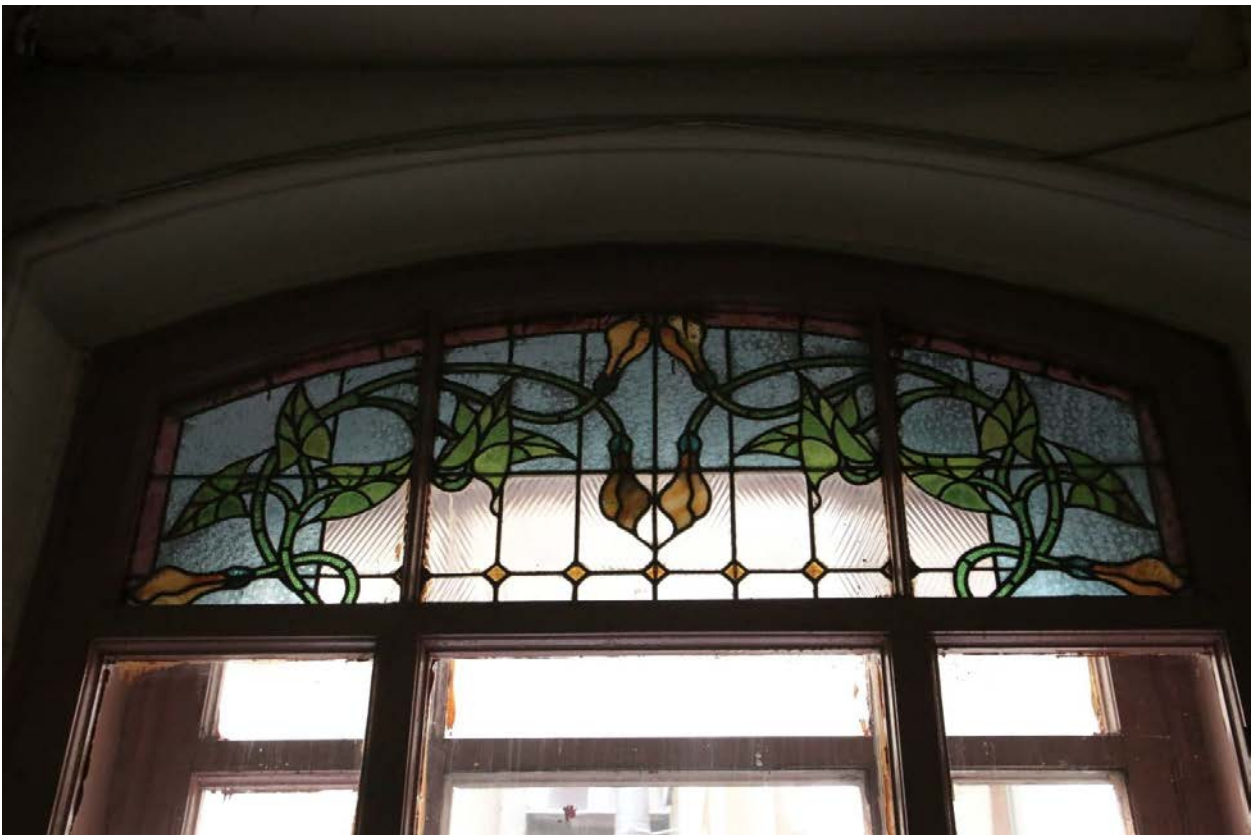
13. Интерьер парадной. Фрагмент витражного оформления окна

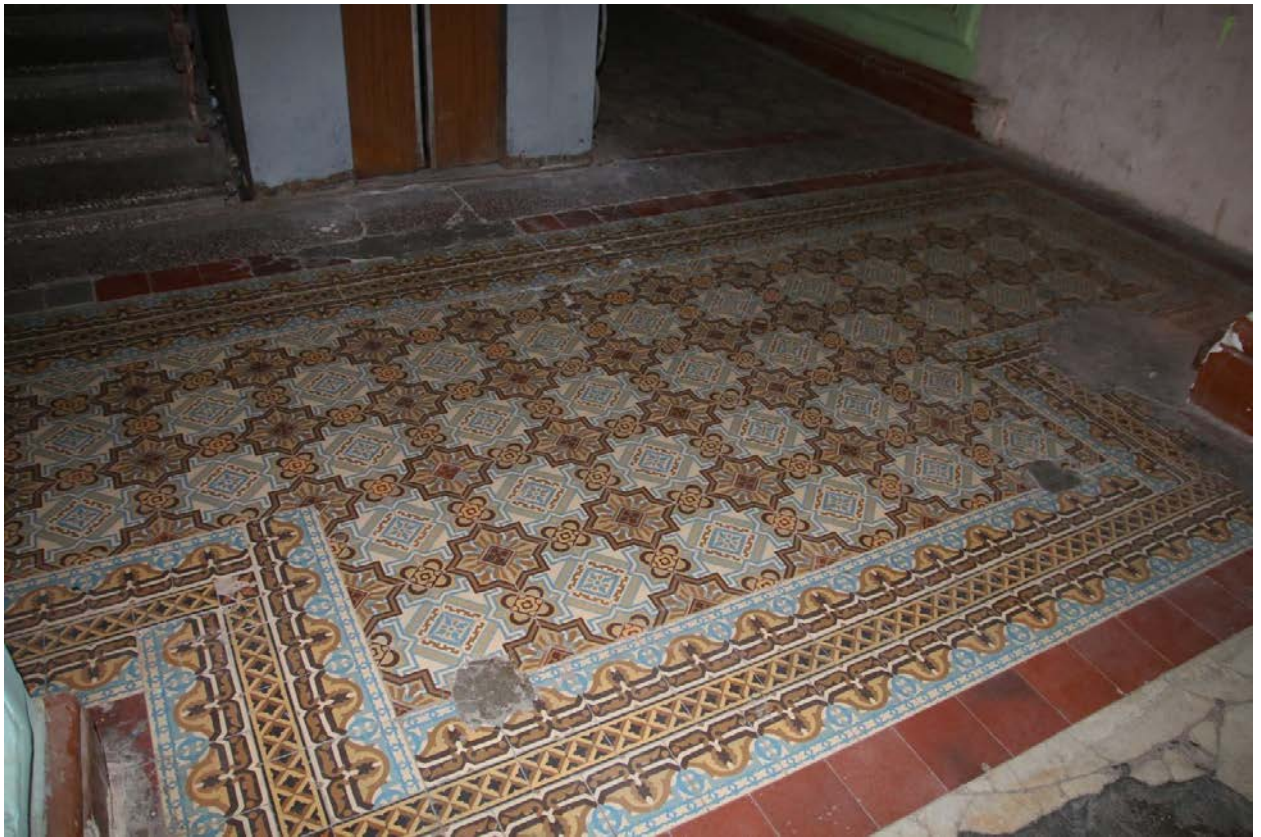
14. Фрагмент интерьера парадной. Оформление пола вестибюля

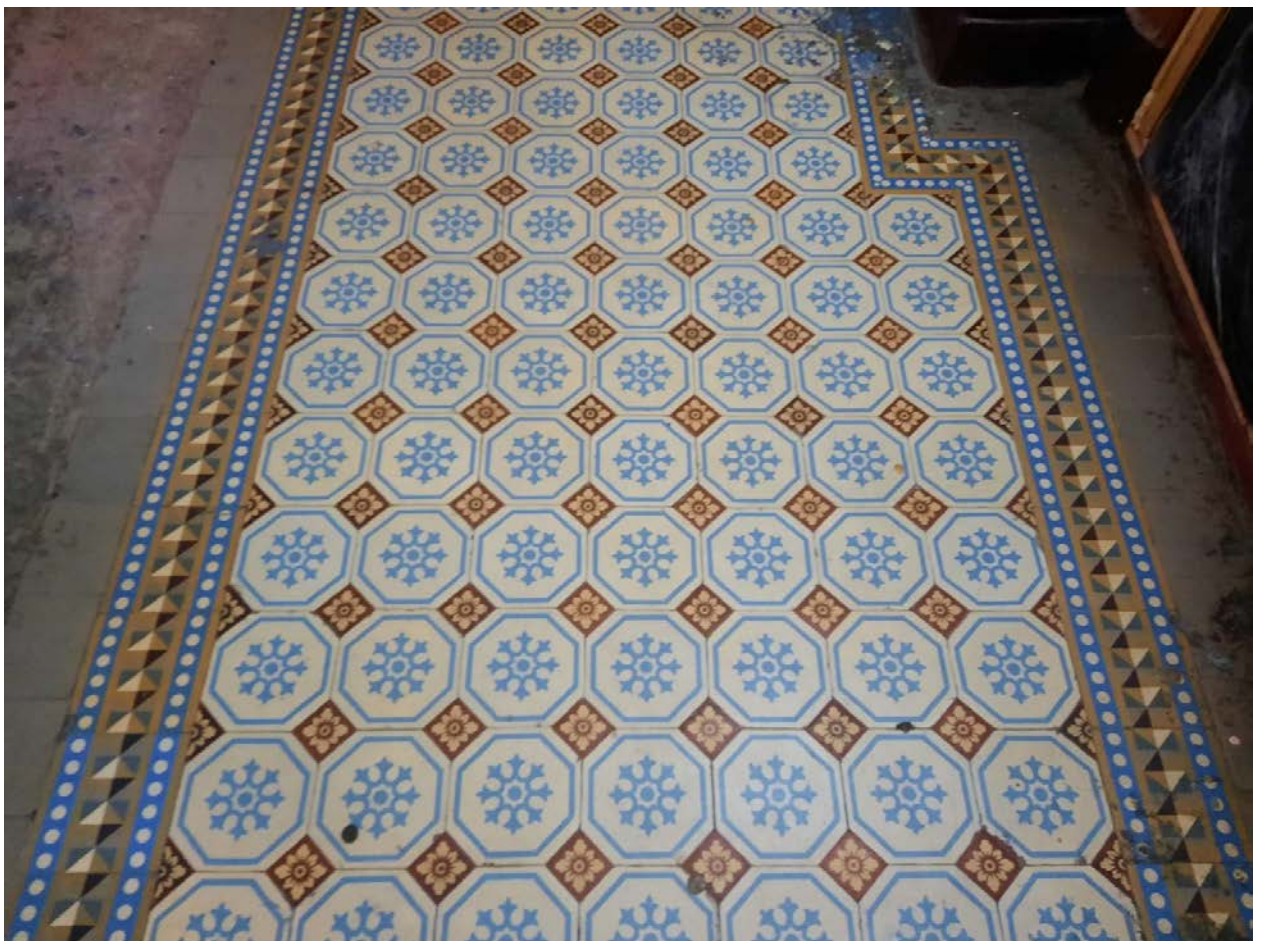
15. Интерьер парадной. Фрагмент оформления пола лестничной площадки

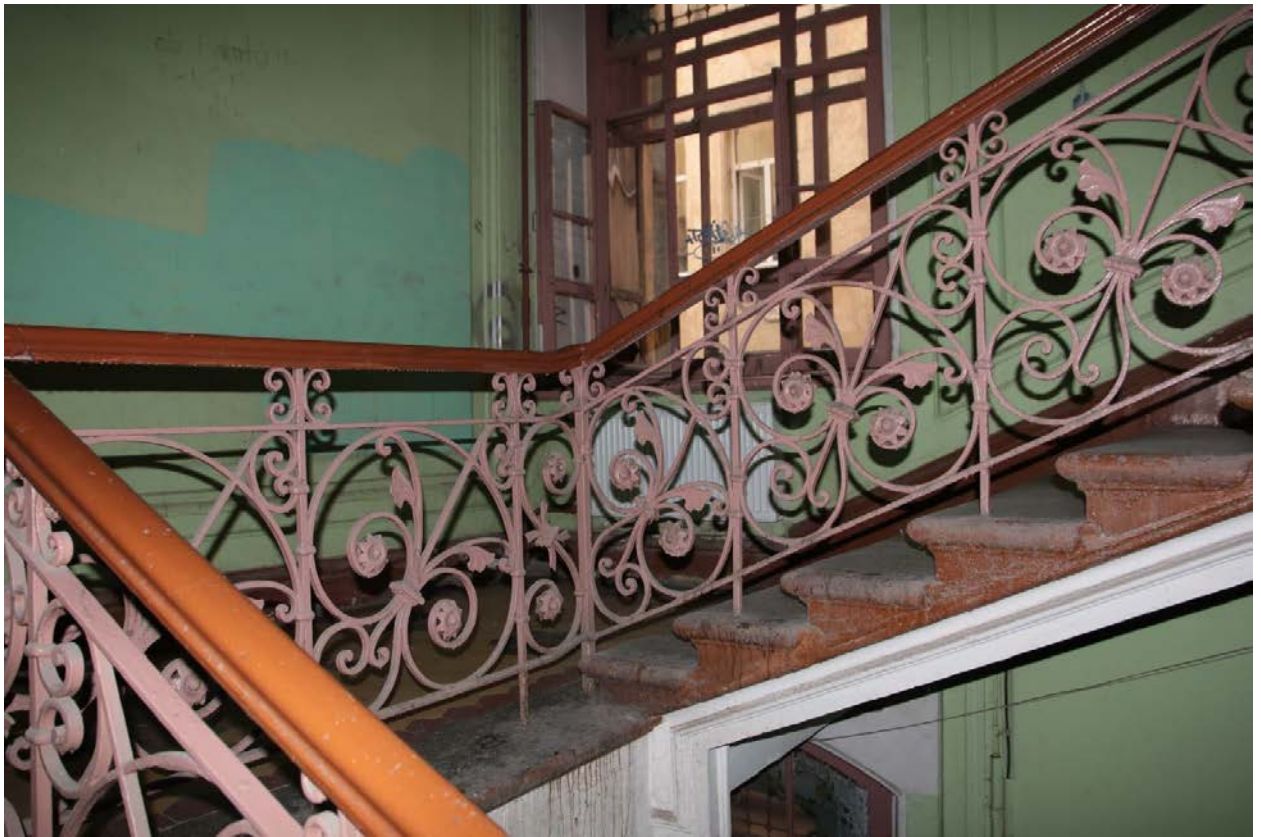
16. Интерьер парадной. Фрагмент оформления межэтажной парадной лестницы

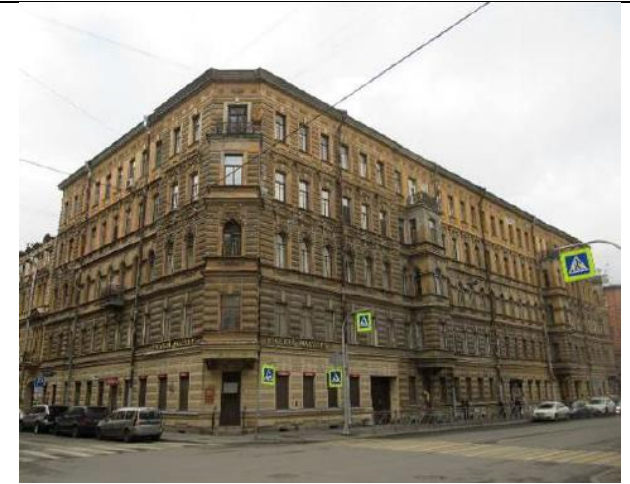
габариты пятиэтажного на подвалах здания, сложного в плане, образующего с дворовым корпусом два внутренних двора;

конфигурация и габариты крыш, включая высотные отметки коньков и карнизов;

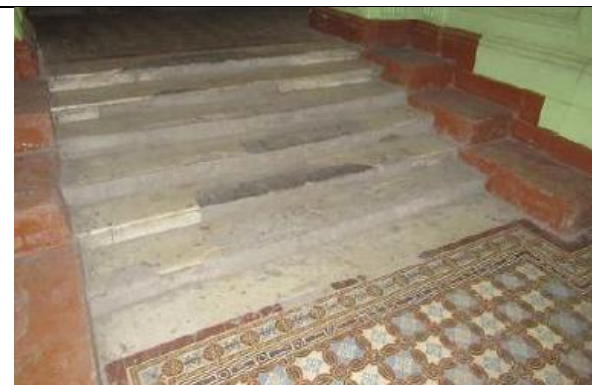
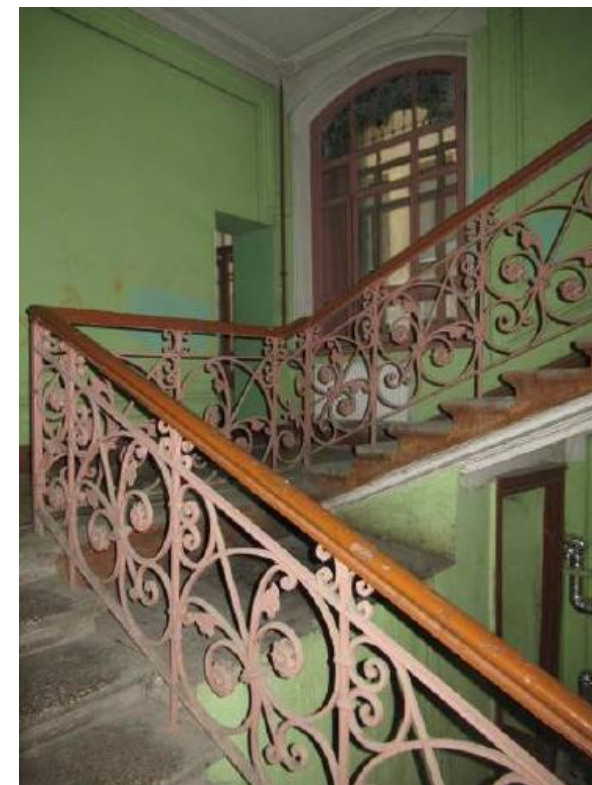
*в настоящее время частично утрачена
одномаршевая межстенная лестница в
вестибюле парадной лестницы в северной

части здания – с известняковыми ступенями;

профиль ступеней (с валиком);
