Акт
по результатам государственной историко-культурной экспертизы
выявленного объекта культурного наследия
«Дом М.В. Захарова»,
расположенного по адресу:
г. Санкт-Петербург, ул. Радищева, д. 26; Басков пер., д. 28;
Виленский пер., д. 11

«1» сентября 2021 года

г. Санкт-Петербург

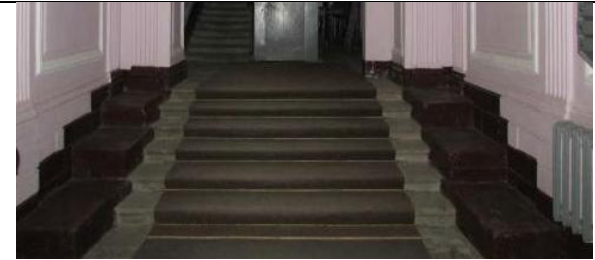
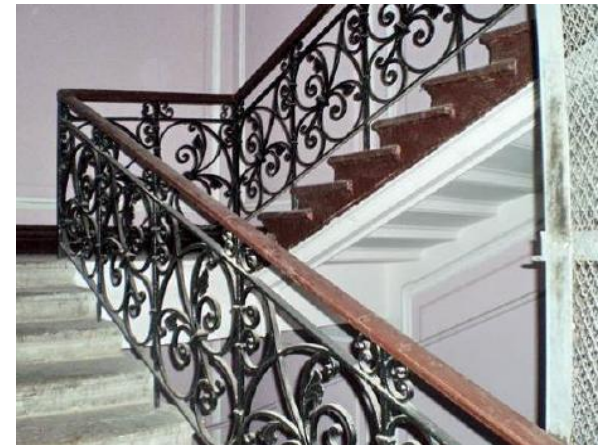
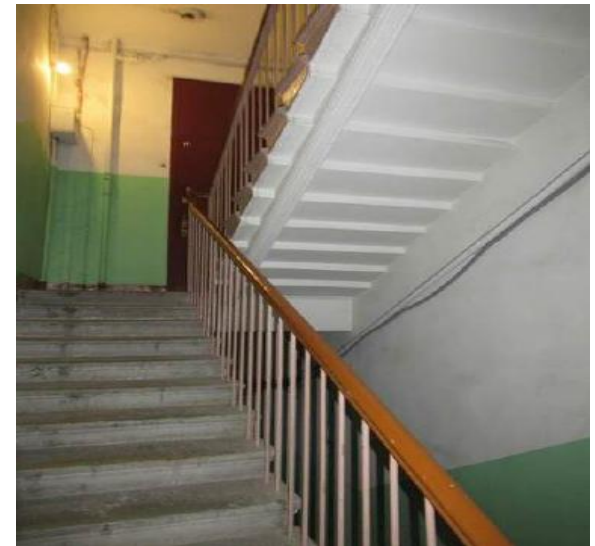
двухмаршевая межэтажная лестница в восточной части поперечного дворового корпуса - с известняковым ступенями и металлическим ограждением с деревянными профилированными поручнями, на косоурах;

профиль ступеней (с валиком); покрытие полов лестничных площадок – лещадная плита;

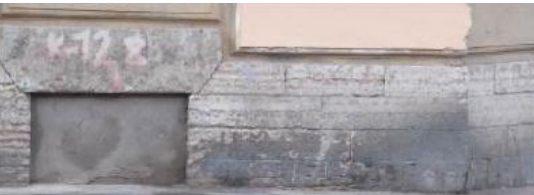
4.	Объемно-планировочное решение:	историческое объемно-планировочное решение парадных лестниц и их вестибюлей;	
5.	Архитектурно-художественное решение фасадов:	<p>лицевые фасады, их историческое архитектурно-художественное и цветовое решение в формах эклектики, выполненное по проекту техника Л.В. Богусского в 1899-1900 году;</p> <p>цоколь, облицованный известняковой скобой;</p> <p>характер отделки фасадов: окрашенная штукатурка (полосовый руст «под шубу» в уровне 1-5-го этажей);</p> <p>оформление воротного проезда – замковый камень с «алмазной гранью»;</p>

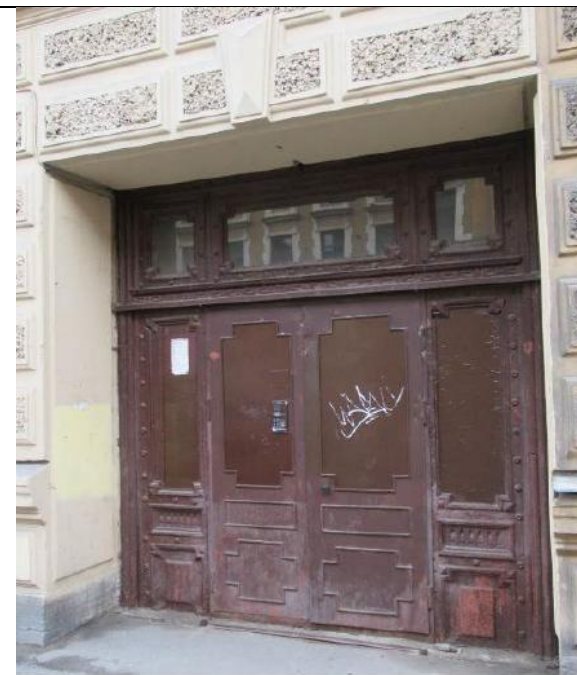
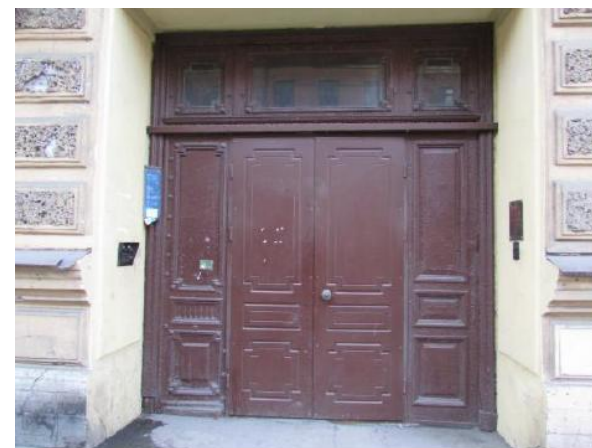
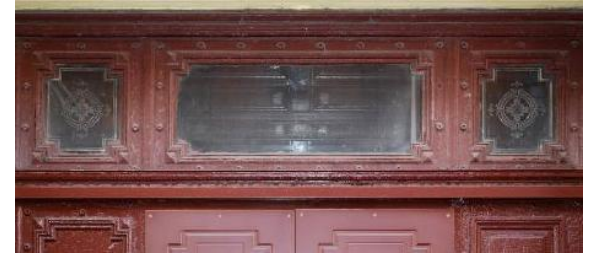
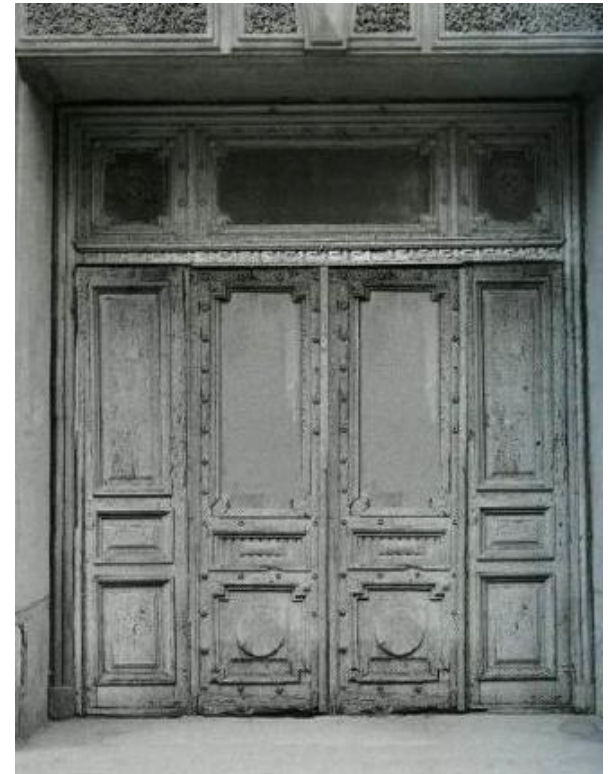
оформление дверных проемов (фасад по ул. Радищева) – замковые камни с «алмазной гранью»;
два четырехстворчатых полусветлых заполнения*, каждая створка на три прямоугольные филенки, боковые створки с «алмазными гранями» по углам, с «пальчиковым» орнаментом внутри, по периметру имитация заклепок;
прямоугольные фрамуга на три прямоугольные филенки с «алмазными гранями» по углам и имитацией заклепок, в нижней части пояс меандра, боковые сегменты фрамуги дверного заполнения северной части фасада с травленным орнаментом (розетка внутри пояса иоников и растительным орнаментом);

*две центральные створки заменены на металлические в 2000-х годах;

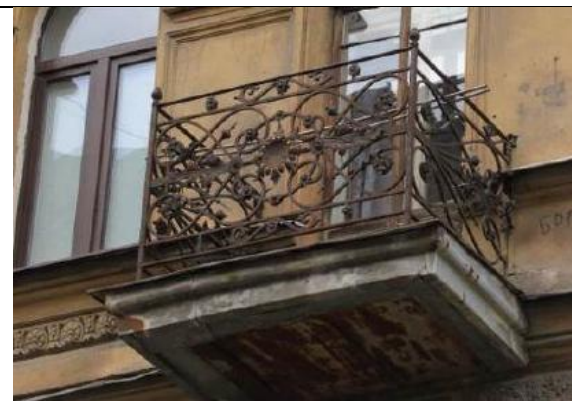
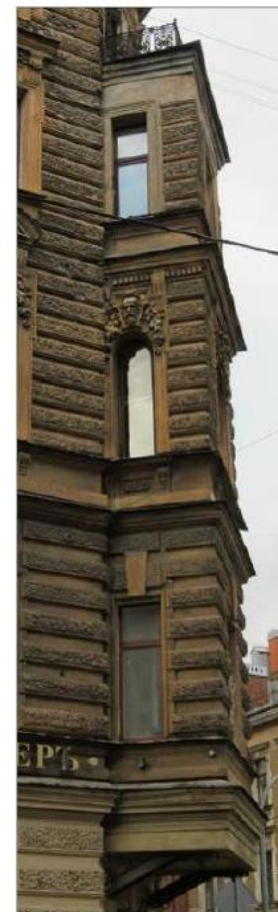
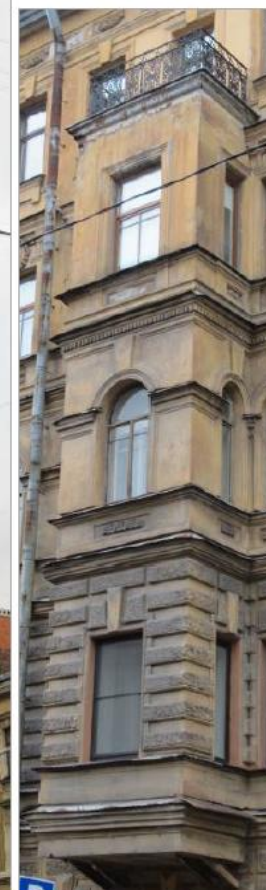
четыре прямоугольных эркера в уровне 2-4-го этажей, исторический профиль межэтажных карнизов и тяг, между 2-м и 4-м этажами карниз с поясом дентикул, венчающие профилированные карнизы; в завершении эркеров прямоугольные балконы с металлическими ограждениями (рисунок – вертикальные стойки с набалдашниками, фигурные филенки, декорированные воллютообразными завитками, растительным орнаментом и композициями из круглых сегментов с розетками внутри);

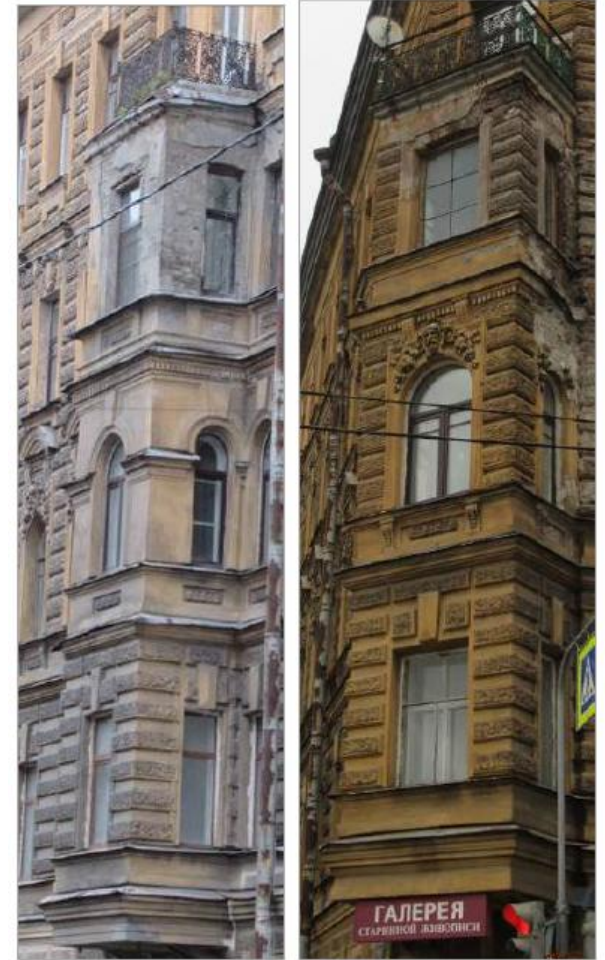
исторический профиль венчающего штукатурного карниза, фриз с прямоугольными филенками, внутри которых лепные розетки и лепные гирлянды, профилированная тяга;

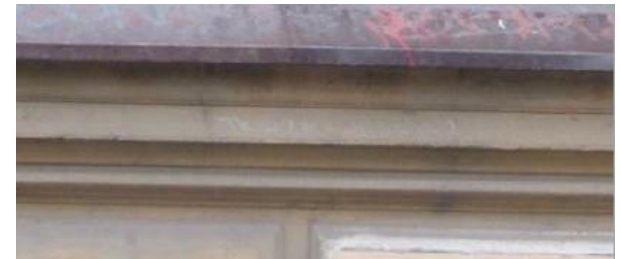
исторический профиль межэтажных карнизов и тяг;

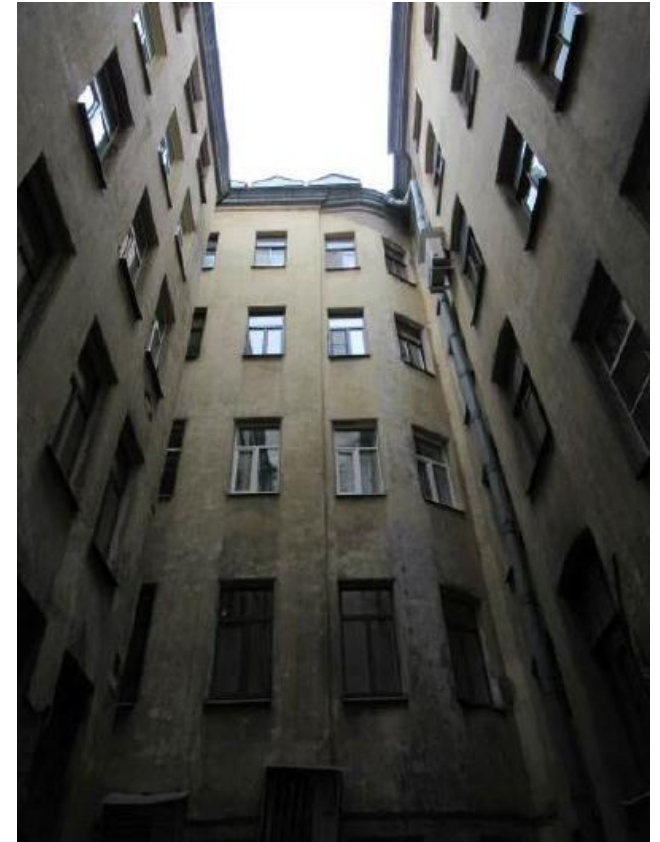
архитектурно-художественное решение фасадов северного двора;
цоколь, облицованный известняковой скобой;
материал и характер отделки фасадов - окрашенная штукатурка (полосовый руст в уровне 2-го этажа);

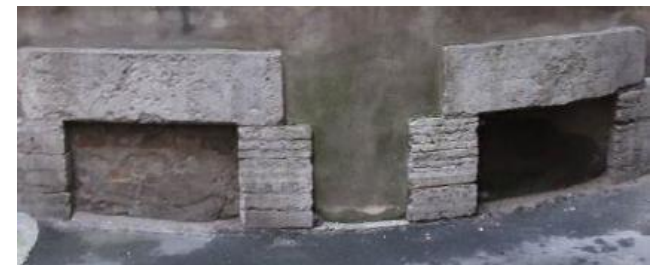
исторический профиль венчающего штукатурного карниза;

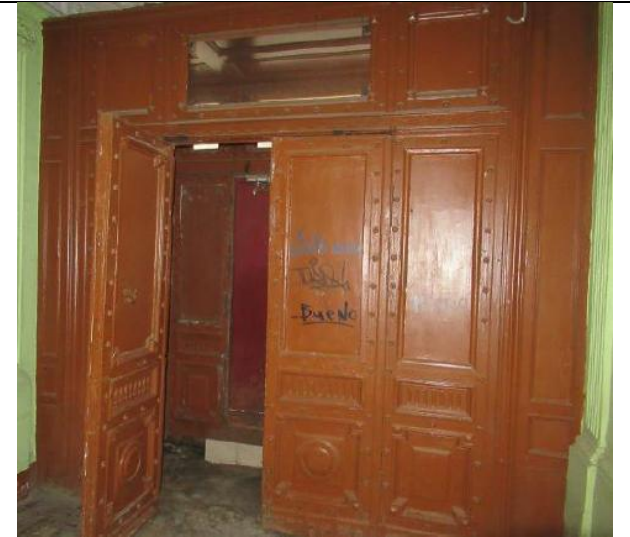
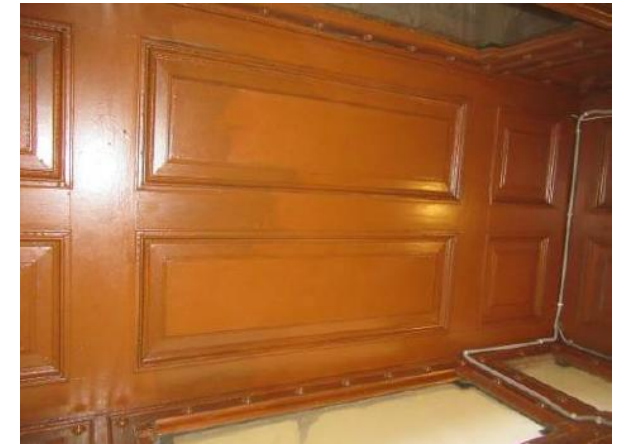
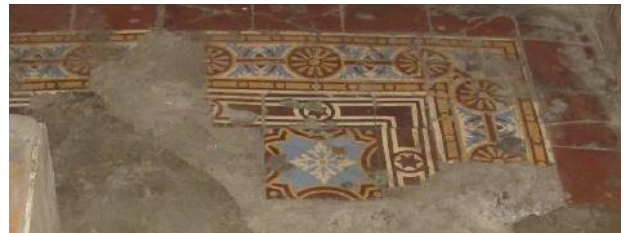
деревянный тамбур в вестибюле парадной лестницы в южной части здания с четырехстворчатым глухим дверным заполнением, оформление (створки с прямоугольными филенками, с квадратами «алмазной грани» по углам и имитацией заклепок, в центральной филенке пояс с «пальчиковым» орнаментом), филенчатые пилястры по углам; прямоугольная фрамуга на три прямоугольные филенки с «алмазными гранями» по углам и имитацией заклепок, в нижней части пояс меандра; деревянные филенчатые панели потолка и стен, в нижних частях филенки с «пальчиковым» орнаментом;

покрытие пола тамбура – керамическая метлахская плитка (рисунок – розетка в обрамлении лент, по периметру – пояс из розеток, декорированных растительным орнаментом, соединен тягой);

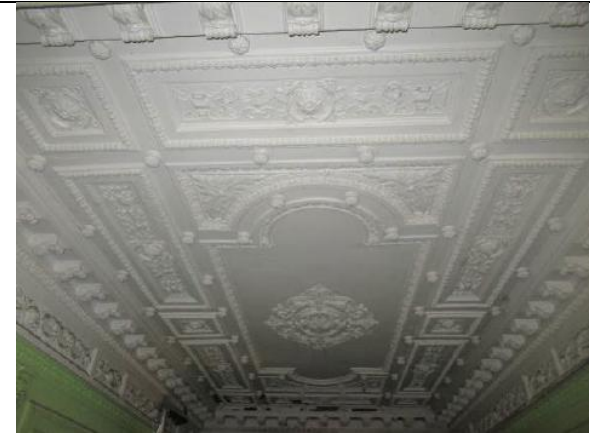
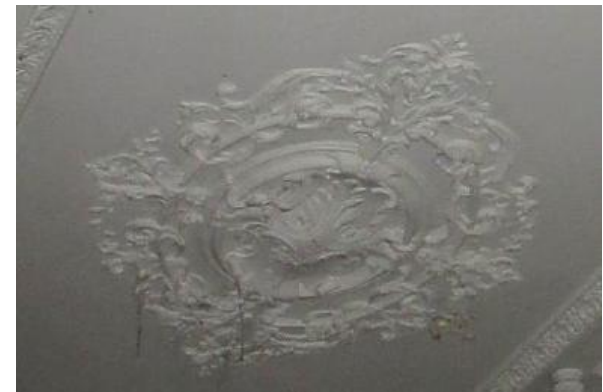
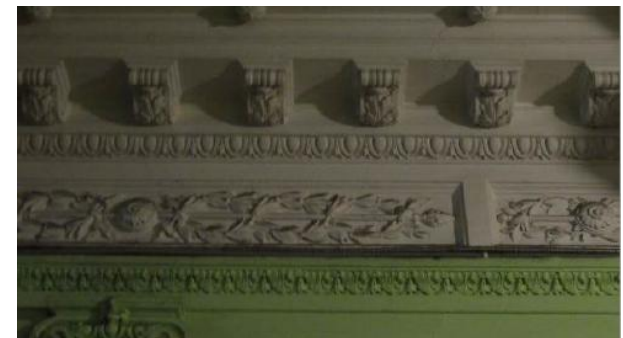
оформление потолка вестибюля парадной лестницы: по центру – лепная розетка с расходящимися акантовыми листьями внутри лепной тяги, декорированной растительным орнаментом, по сторонам лепные композиции из волнатообразных завитков аканта, пальметт и растительного орнамента, вся композиция внутри фигурной филенки, декорированной растительным орнаментом;

по периметру потолка прямоугольные филенки, декорированные поясами растительного орнамента с заполнением в виде лепных композиций из розеток, картушей и квадров «алмазной грани», между филенками пояса розеток;

антаблемент в верхних частях стен: профилированный карниз с поясом модульонов и поясом иоников, фриз с прямоугольными филенками с лепными композициями из розеток с тирсами, увитыми лавровыми ветвями по сторонам, профилированный архитрав с поясом растительного орнамента;

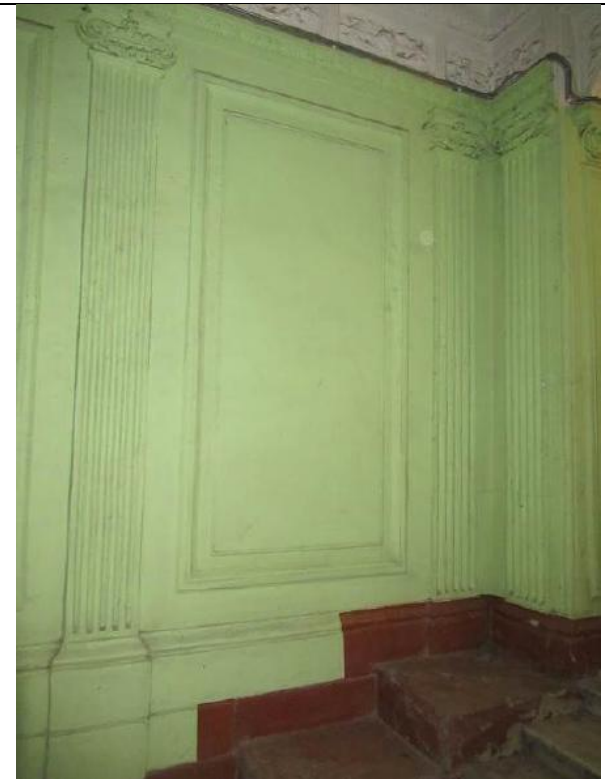
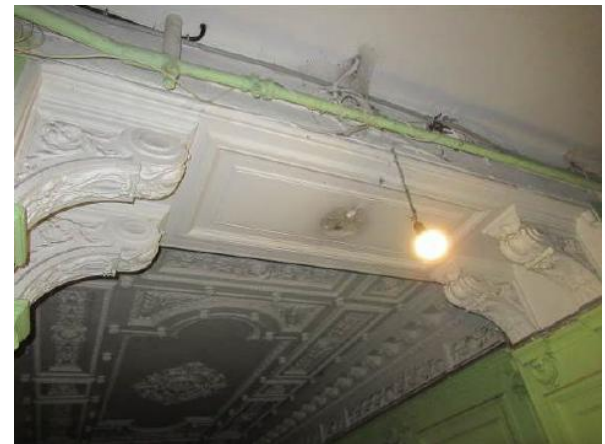
оформление стен: каннелированные пилястры ионического ордера, между ними прямоугольные филенки, нижние части стен – с профилированной тягой, под ней прямоугольный руст;

оформление прохода на лестницу: парные фигурные орнаментированные кронштейны, между ними – прямоугольная филенка;

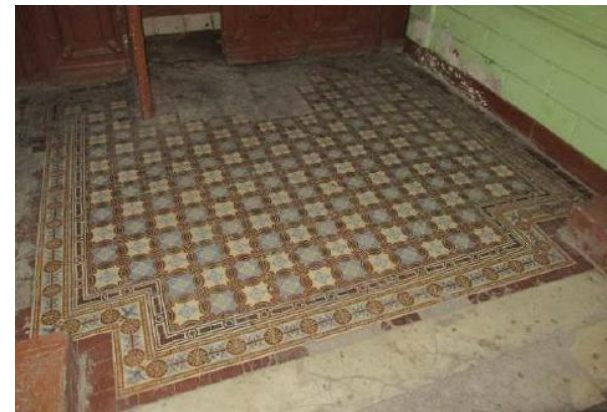
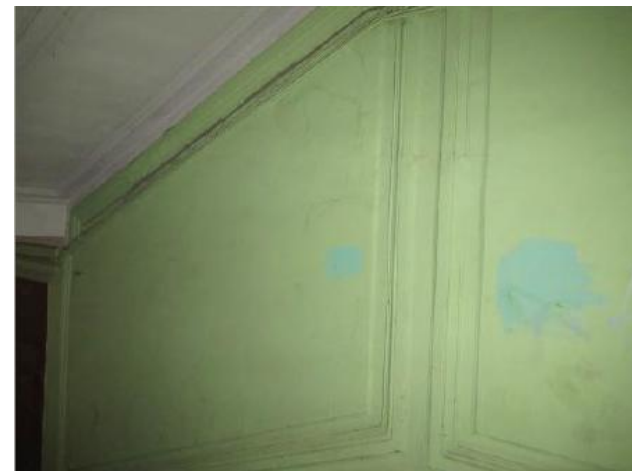
покрытие пола вестибюля – керамическая метлахская плитка (рисунок – розетка в обрамлении лент, по периметру – пояс из розеток, декорированных растительным орнаментом, соединен тягой);

оформление стен маршей лестницы:
прямоугольные филенки;

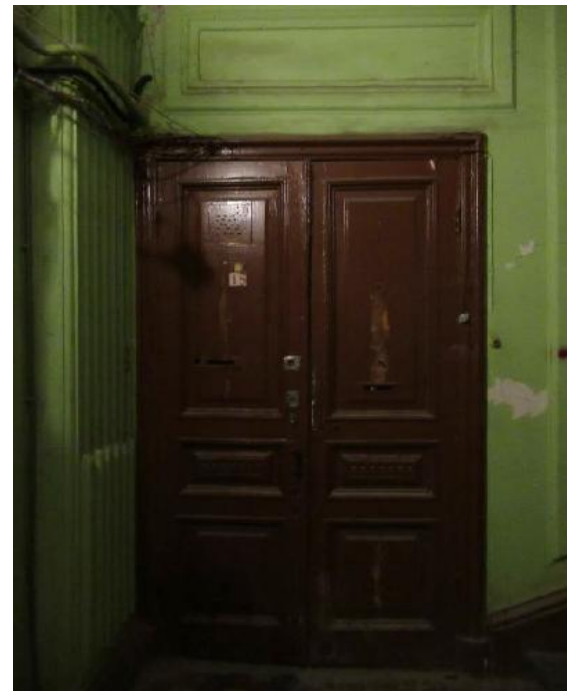
оформление дверных проемов на лестничных площадках: прямоугольные филенки, каннелированные пилястры по сторонам;
исторический характер оформления двустворчатых деревянных дверных заполнений на площадках 2-го-5-го этажей: каждая створка на три прямоугольные филенки, в центральной части филенки с заполнением в виде «пальчикового» орнамента;

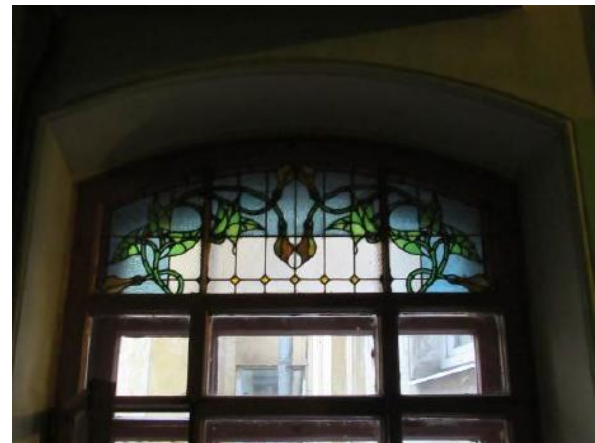
оформление оконных проемов лестничных площадок: профилированная тяга; историческое оконное заполнение межэтажной лестничной площадки 1-2-го этажа (дерево, окраска) с витражным остеклением (свинцово-паечная оплетка, полихромное стекло (рисунок – переплетающиеся стебли с листьями и бутонами, геометрический орнамент));

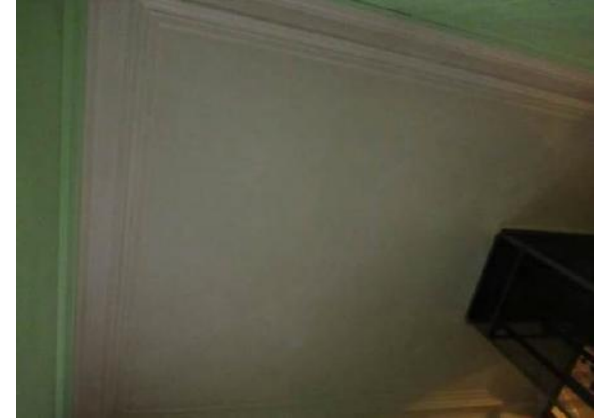
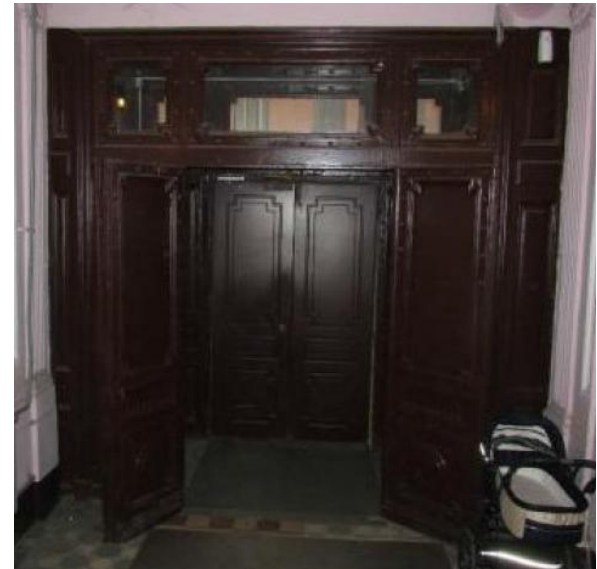
деревянный тамбур в вестибюле парадной
лестницы в северной части здания с
четырёхстворчатым глухим дверным
заполнением, оформление (створки с
прямоугольными филенками, с квадратами
«алмазной грани» по углам и имитацией
заклепок, в центральной филенке пояс с
«пальчиковым» орнаментом), филенчатые
пилястры по углам;
прямоугольная фрамуга на три
прямоугольные филенки с «алмазными
гранями» по углам и имитацией заклепок,
в нижней части пояс меандра; деревянные
филенчатые панели потолка и стен, в
нижних частях филенки с «пальчиковым»
орнаментом;

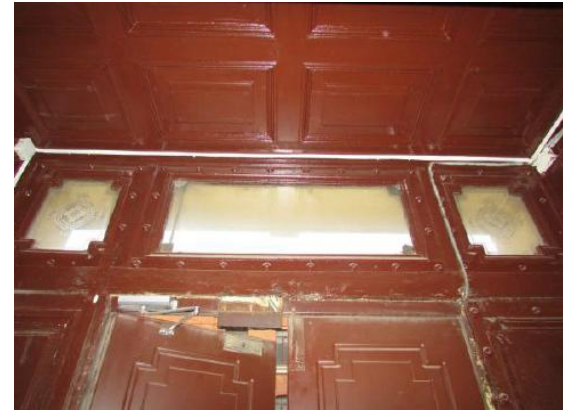
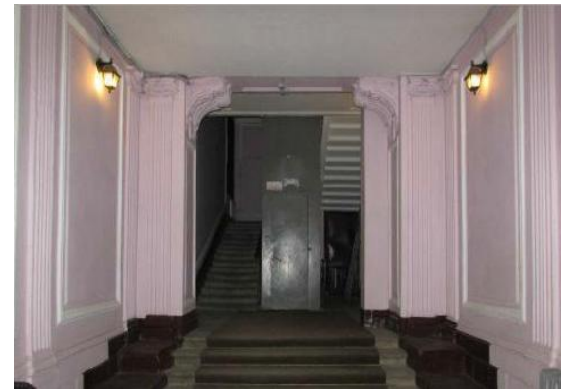
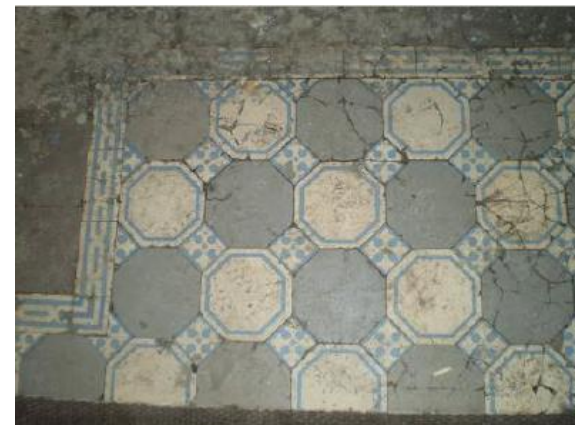
оформление стен: каннелированные пилястры ионического ордера, между ними прямоугольные филенки, нижние части стен – с профилированной тягой, под ней прямоугольный руст;

покрытие пола тамбура и вестибюля – керамическая метлахская плитка (рисунок – геометрический орнамент);

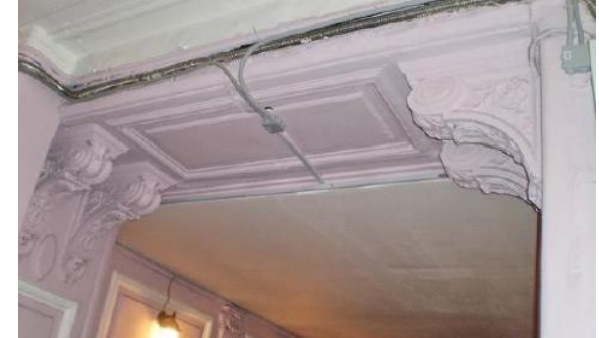
оформление прохода на лестницу: парные фигурные орнаментированные кронштейны, между ними – прямоугольная филенка;

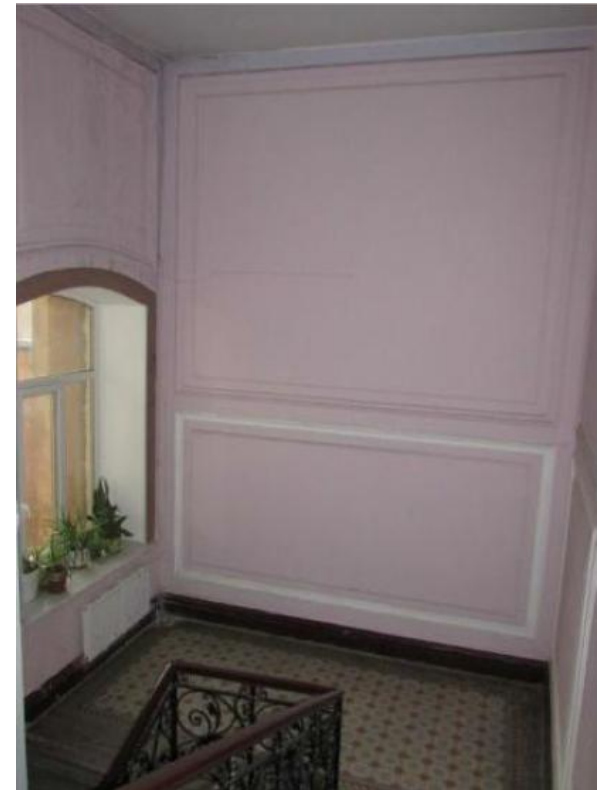
оформление дверных проемов на
лестничных площадках: профилированные
наличники, прямоугольные филенки,
каннелированные пилястры по сторонам с
поясами из розеток в верхних частях;

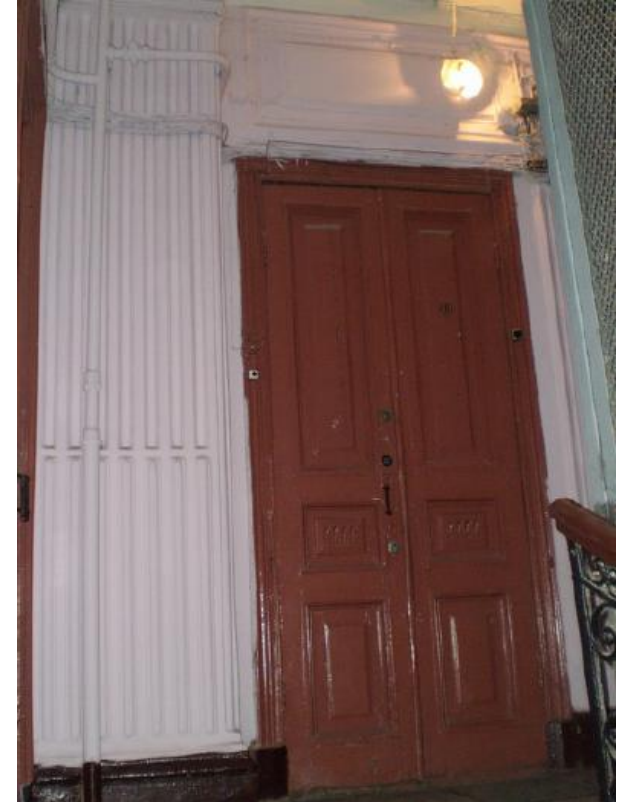
двустворчатые деревянные дверные заполнения на площадках 2-го-4-го этажей, каждая створка на три прямоугольные филенки, в центральной части филенки с заполнением в виде «пальчикового» орнамента;

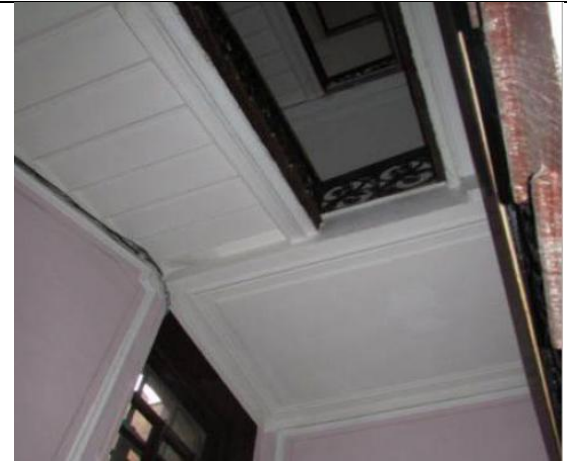
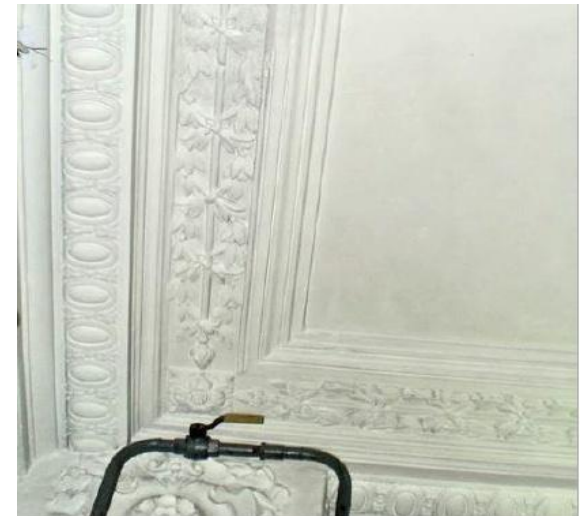
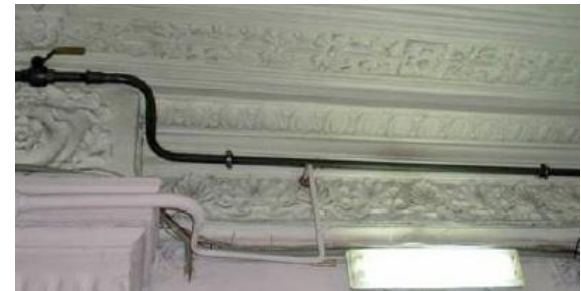
оформление потолков лестничных площадок: профилированные тяги по периметру;
оформление подшивок лестничных маршей: профили по косоурам;

оформление потолка лестничной клетки:
профилированные тяги по периметру,
пояс из лепных розеток с тирсами,
увитыми лавровыми ветвями; антаблемент
в верхних частях стен: профилированный
карниз с поясом иоников, фриз с
пальметтами, соединенными
волютообразными завитками,
профилированный архитрав;

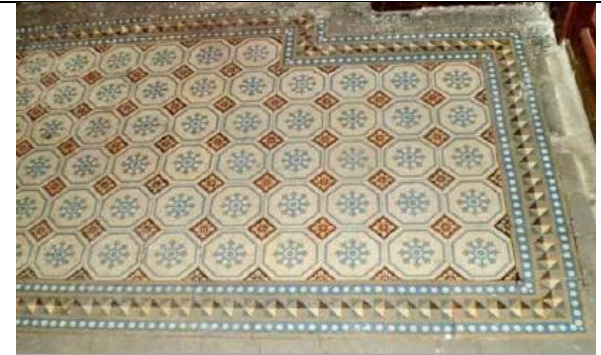
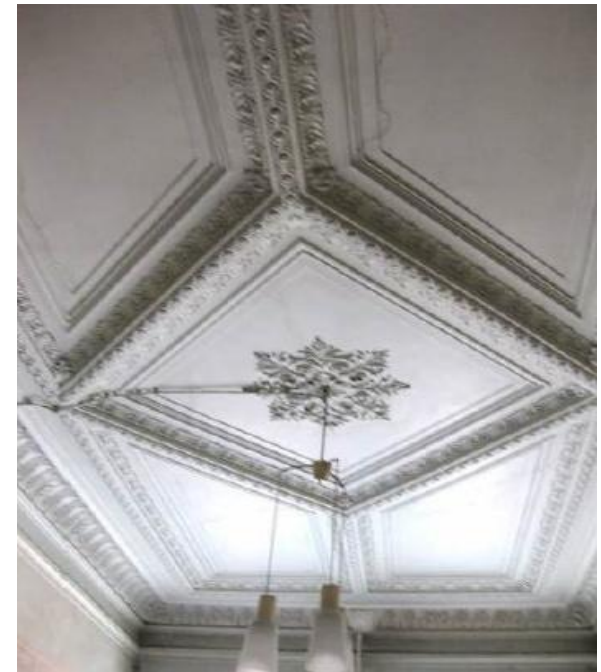
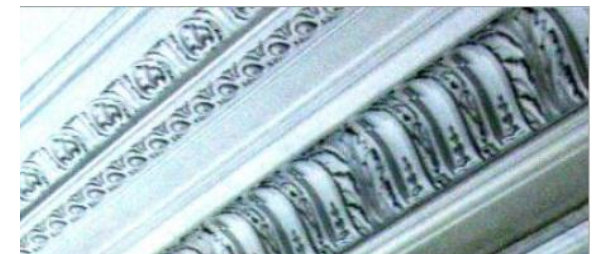
квартира № 7, комната 2 (23, 4 кв.м.)

оформление потолка: поле плафона разбито на кессоны широкими профилированными и орнаментированными балками, балки орнаментированы цепочками «жемчуга», свитков, акантового листа, в поле центрального кессона фигурная розетка из акантовых побегов
в верхних частях стен профилированный карниз, падуга декорирована ложчатым и акантовым орнаментом.

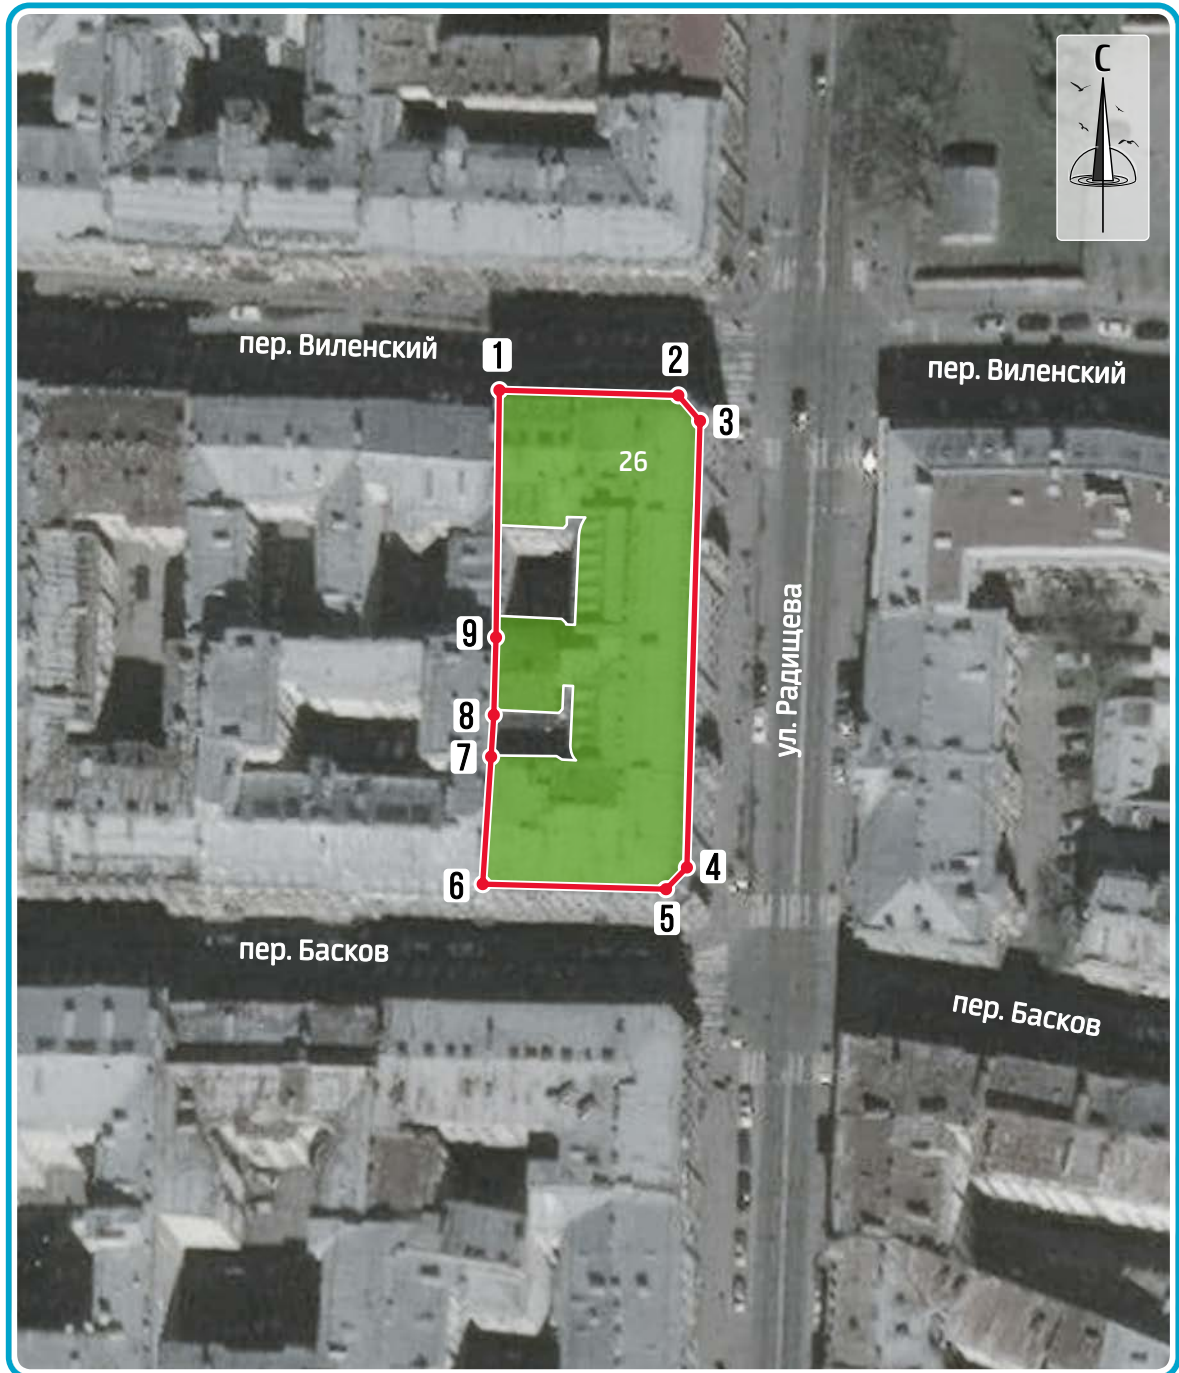
ВЫЯВЛЕННЫЙ ОБЪЕКТ КУЛЬТУРНОГО НАСЛЕДИЯ
«Дом М.В. Захарова»,
расположенный по адресу: г. Санкт-Петербург,
ул. Радищева, д. 26, лит. А
СХЕМА ГРАНИЦ ТЕРРИТОРИИ
1:1000

Границы территории объекта культурного наследия и поворотные (характерные) точки

Координаты характерных (поворотных) точек границ территории объекта культурного наследия регионального значения «Доходный дом М.В. Захарова, арх. Л.В. Богусский», 1899 г.		
Обозначение характерных точек границы	Система координат: СК-64	
	X	Y
<i>1</i>	<i>2</i>	<i>3</i>
1	94762,53	116350,55
2	94761,79	116374,22
3	94758,41	116377,09
4	94699,39	116375,35
5	94696,49	116372,57
6	94697,18	116348,32
7	94714,03	116349,44
8	94719,56	116349,81
9	94729,81	116350,11
1	94762,53	116350,55

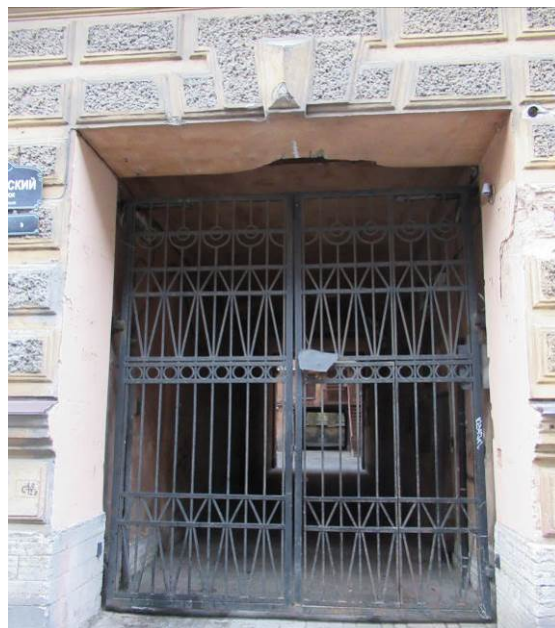
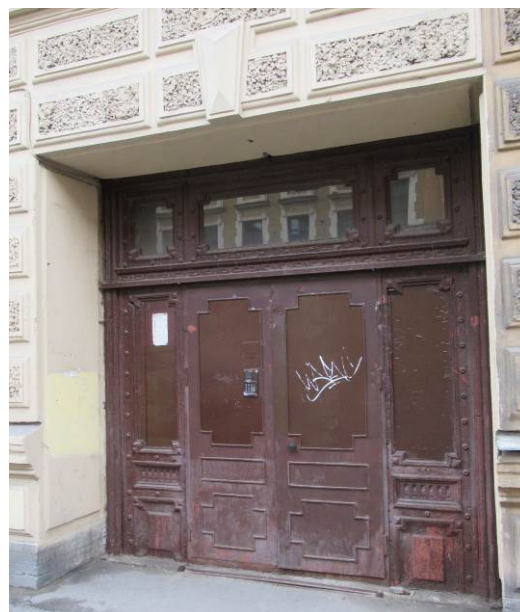
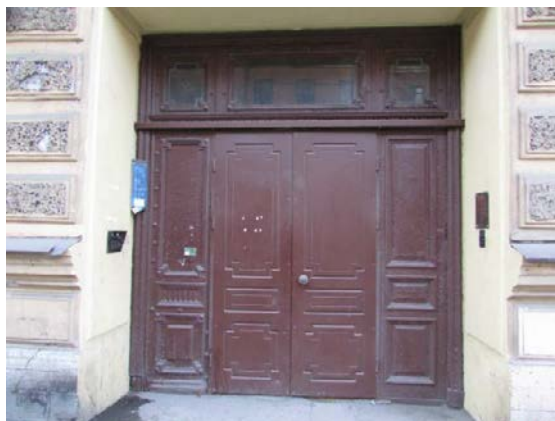
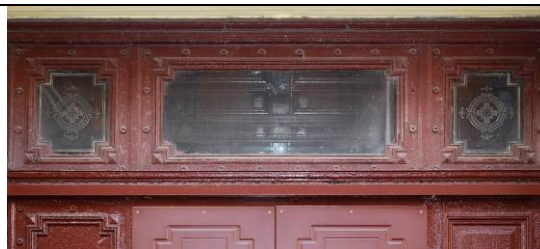
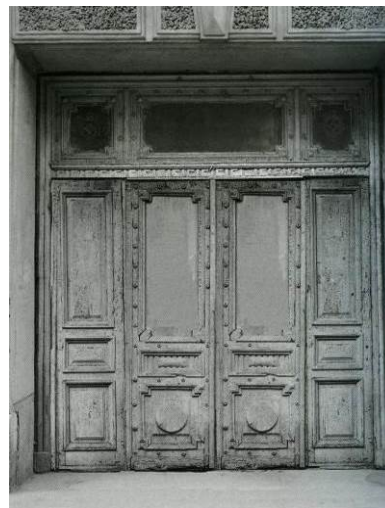
прямоугольные фрамуга на три
прямоугольные филенки с «алмазными
гранями» по углам и имитацией
заклепок, в нижней части пояс меандра,
боковые сегменты фрамуги дверного
заполнения северной части фасада с
травленным орнаментом (розетка внутри
пояса иоников и растительным
орнаментом);

*две центральные створки заменены на
металлические в 2000-х годах;

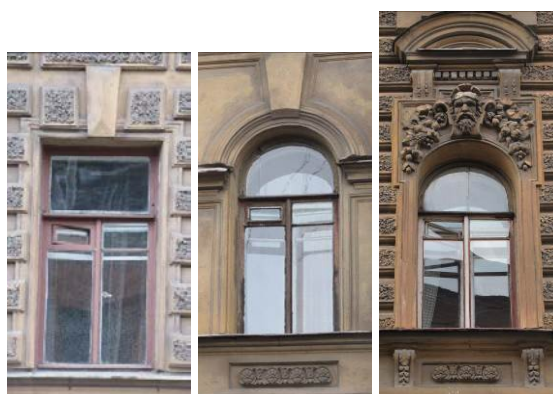
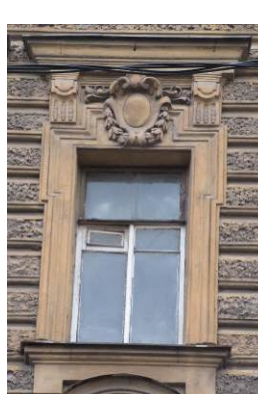
исторические оконные проемы (в т.ч. балконных дверей) цокольного и 2-5-го этажей – местоположение, конфигурация (прямоугольные, с полуциркульным завершением), габариты, оформление (профилированные наличники, наличники с «ушками», замковые камни, профилированные архивольты с импостами, полуциркульные сандрики с поясами дентикул на орнаментированных кронштейнах, лепные композиции из маскаронов в картушах, по сторонам гирлянды из фруктов, перевитые лентами, прямые сандрики на орнаментированных кронштейнах, между ними картуши, увитые цветочными гирляндами, прямоугольные подоконные блоки на прямых и фигурных кронштейнах, между ними прямоугольные филёнки с заполнением в виде пояса из пальметт);

оконные проемы 1-го этажа – габариты ширины и верхняя отметка;

заполнения оконных проемов – исторические рисунок, цвет;

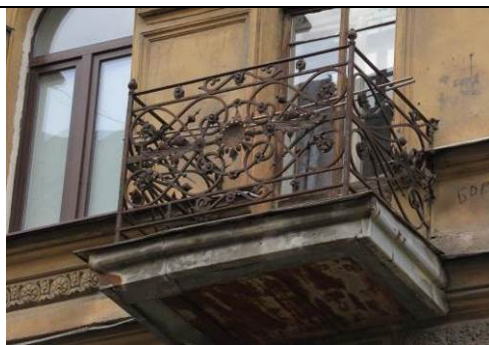
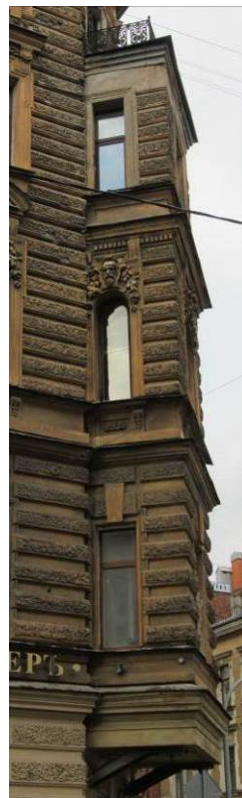
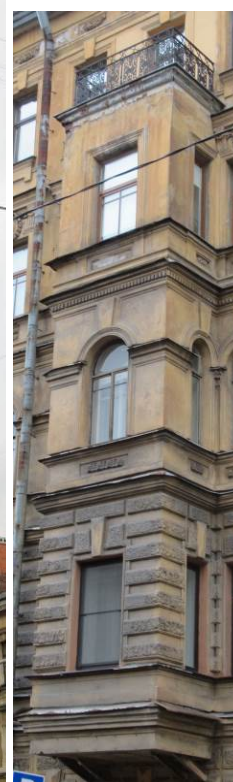
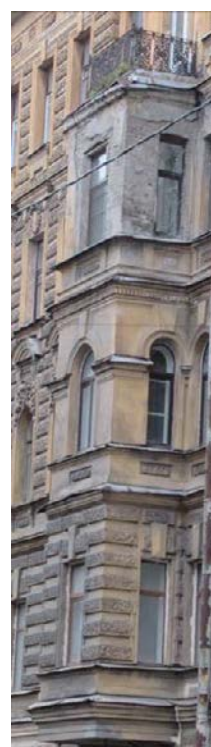
прямоугольный балкон в уровне 3-го этажа (фасад по Баскову пер.) с металлическим ограждением (рисунок – вертикальные стойки, горизонтальные тяги, композиции из воллютообразных завитков, розеток и тяг с копьевидными завершениями и набалдашниками);

четыре прямоугольных эркера в уровне 2-4-го этажей, исторический профиль межэтажных карнизов и тяг, между 2-м и 4-м этажами карниз с поясом дентикул, венчающие профилированные карнизы; в завершении эркеров прямоугольные балконы с металлическими ограждениями (рисунок – вертикальные стойки с набалдашниками, фигурные филенки, декорированные воллютообразными завитками, растительным орнаментом и композициями из круглых сегментов с розетками внутри);

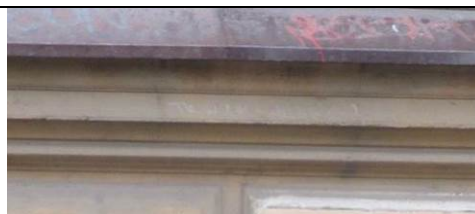
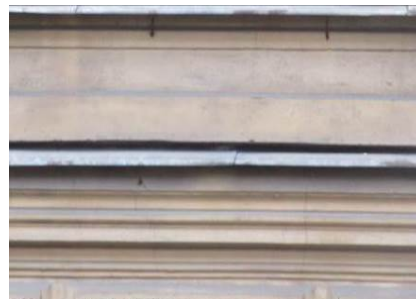
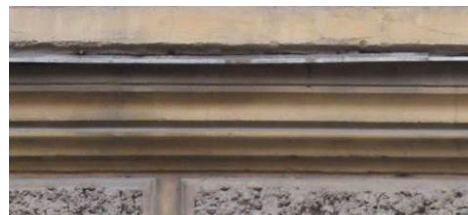
исторический профиль межэтажных карнизов и тяг;

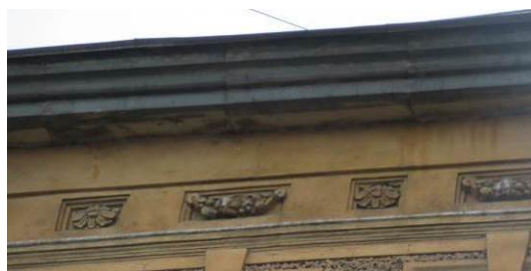
исторический профиль венчающего штукатурного карниза, фриз с прямоугольными филенками, внутри которых лепные розетки и лепные гирлянды, профилированная тяга;

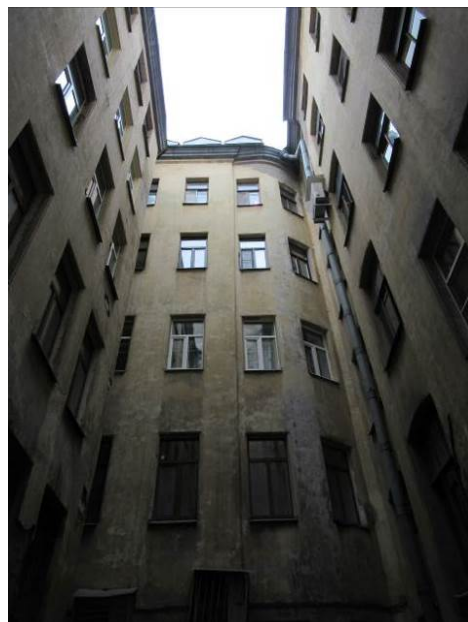
архитектурно-художественное решение фасадов южного двора; цоколь, облицованный известняковой скобой; материал и характер отделки фасадов - окрашенная штукатурка;

исторические оконные проемы цокольного и 2-6-го этажей – местоположение, конфигурация (прямоугольные, с лучковым завершением), оформление (профилированные наличники), габариты;

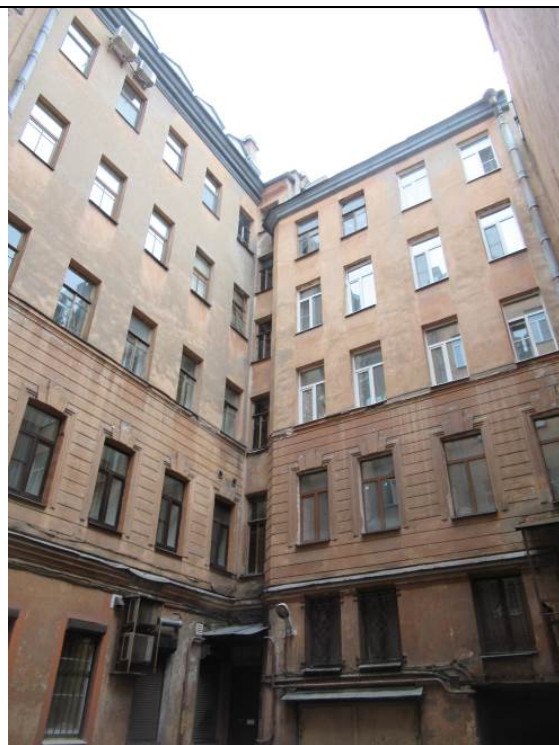
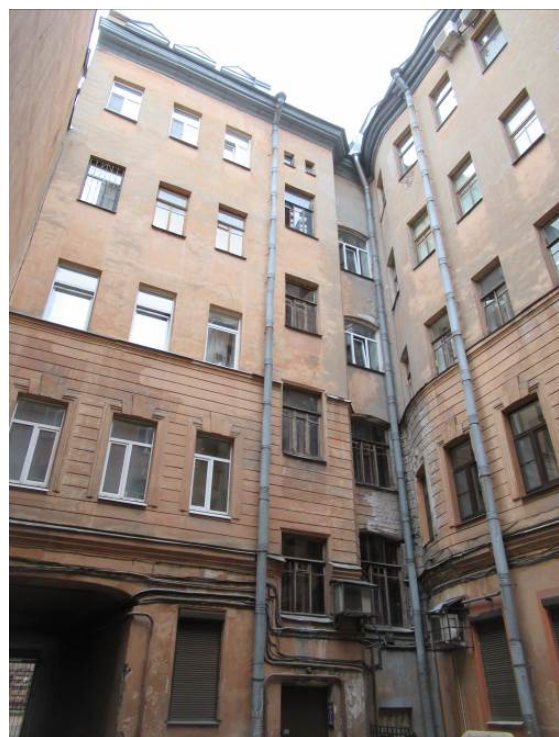
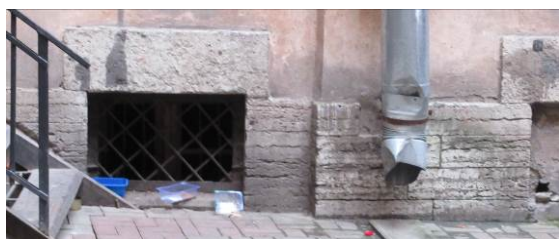
архитектурно-художественное решение фасадов северного двора; цоколь, облицованный известняковой скобой;

материал и характер отделки фасадов - окрашенная штукатурка (полосовый руст в уровне 2-го этажа);

исторический профиль венчающего штукатурного карниза;

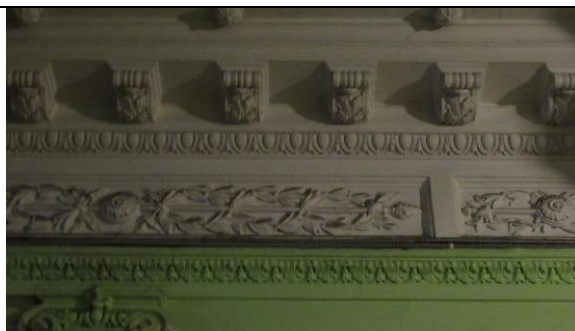
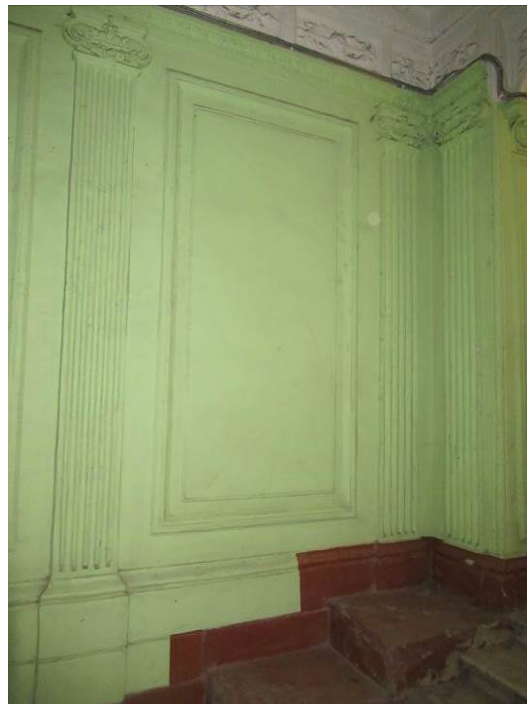
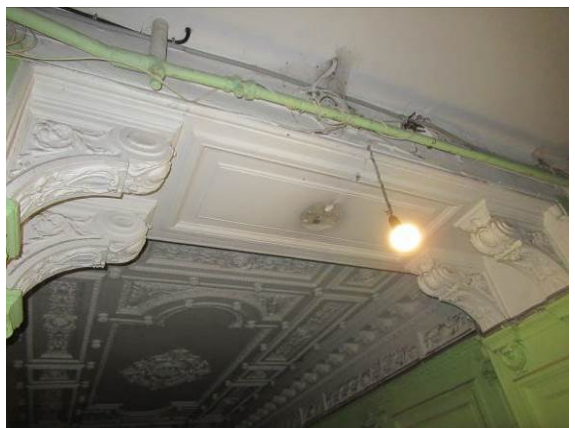
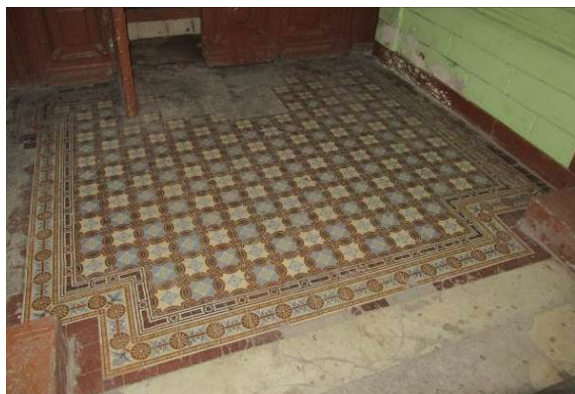
антаблемент в верхних частях стен: профилированный карниз с поясом модульонов и поясом иоников, фриз с прямоугольными филенками с лепными композициями из розеток с тирсами, увитыми лавровыми ветвями по сторонам, профилированный архитрав с поясом растительного орнамента;

оформление стен: каннелированные пилястры ионического ордера, между ними прямоугольные филенки, нижние части стен – с профилированной тягой, под ней прямоугольный руст;

оформление прохода на лестницу: парные фигурные орнаментированные кронштейны, между ними – прямоугольная филенка;

покрытие пола вестибюля – керамическая метлахская плитка (рисунок – розетка в обрамлении лент, по периметру – пояс из розеток, декорированных растительным орнаментом, соединен тягой);

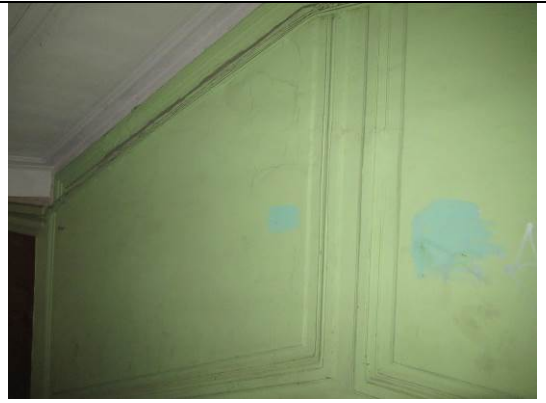
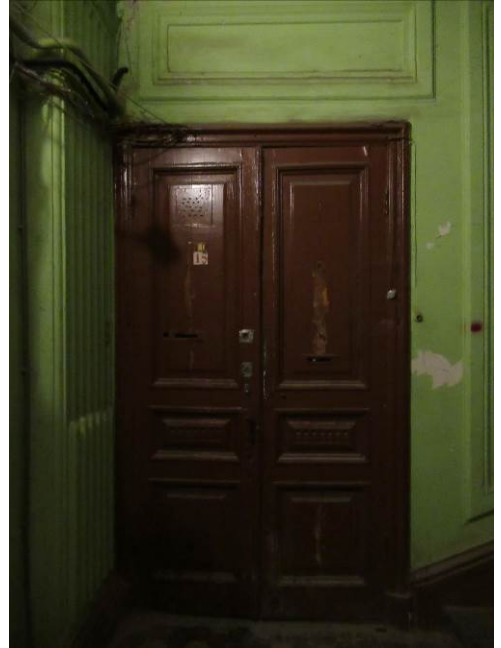
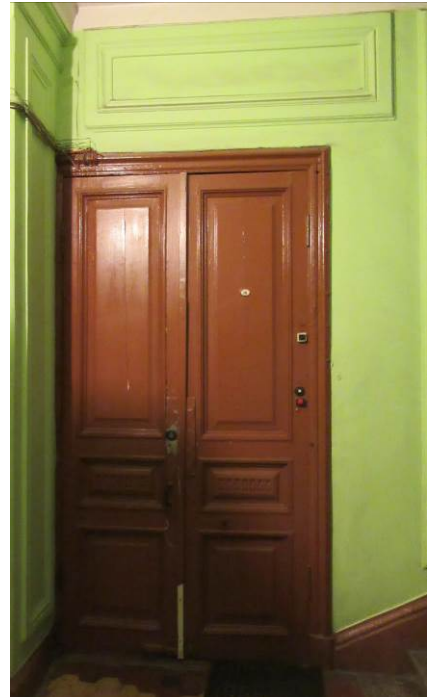
оформление стен маршей лестницы:
прямоугольные филенки;

оформление дверных проемов на
лестничных площадках: прямоугольные
филенки, каннелированные пилястры по
сторонам;

исторический характер оформления
двустворчатых деревянных дверных
заполнений на площадках 2-го-5-го
этажей: каждая створка на три
прямоугольные филенки, в центральной
части филенки с заполнением в виде
«пальчикового» орнамента;

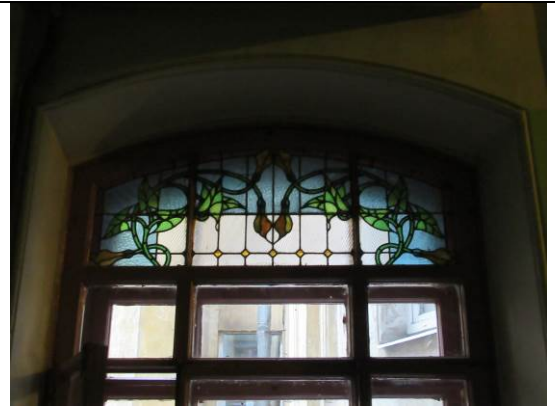
оформление оконных проемов лестничных площадок: профилированная тяга;
историческое оконное заполнение межэтажной лестничной площадки 1-2-го этажа (дерево, окраска) с витражным остеклением (свинцово-паечная оплетка, полихромное стекло (рисунок – переплетающиеся стебли с листьями и бутонами, геометрический орнамент));
