Акт
по результатам государственной историко-культурной экспертизы
выявленного объекта культурного наследия
«Дом М.В. Захарова»,
расположенного по адресу:
г. Санкт-Петербург, ул. Радищева, д. 26; Басков пер., д. 28;
Виленский пер., д. 11

«1» сентября 2021 года

г. Санкт-Петербург

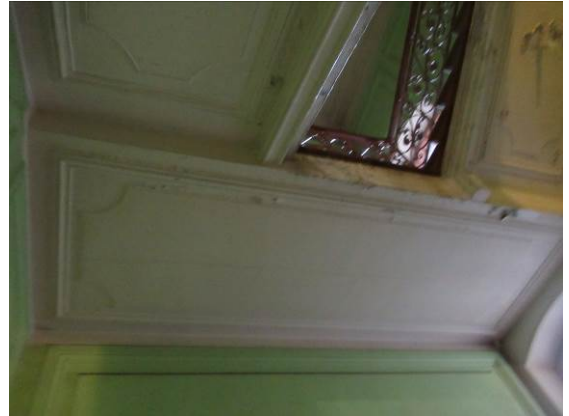
оформление потолков лестничных площадок: фигурные филенки, профилированные тяги по периметру;

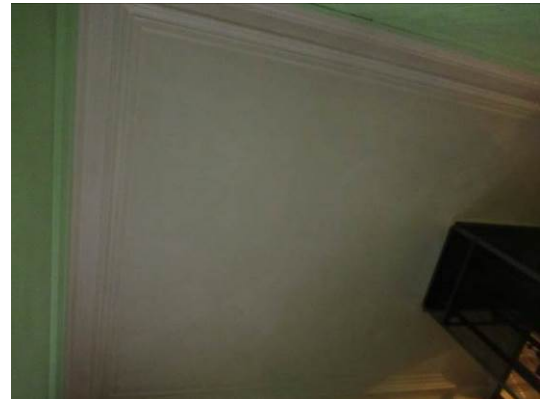
оформление потолка лестничной клетки: профилированная тяга по периметру, профилированный карниз в верхних частях стен;

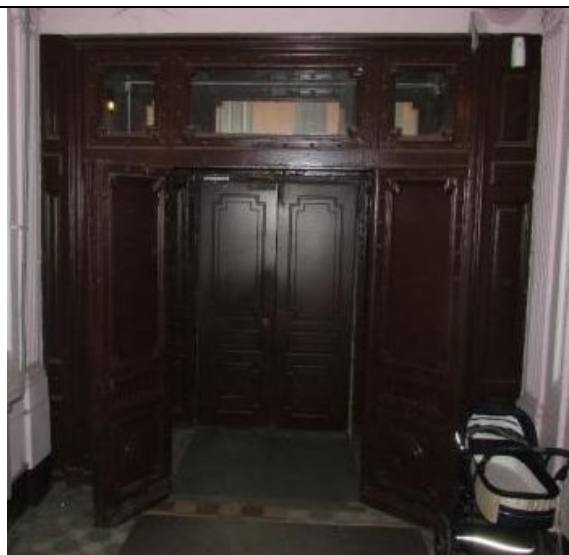
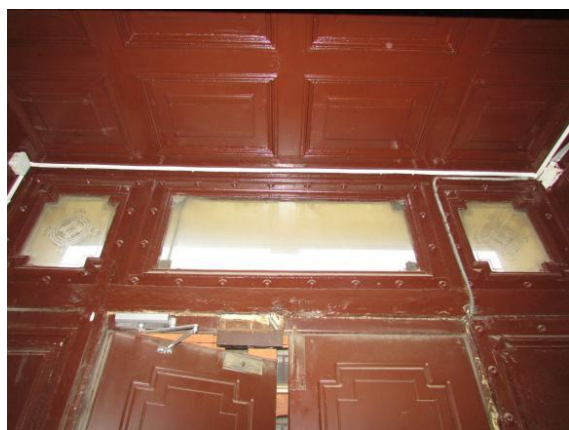
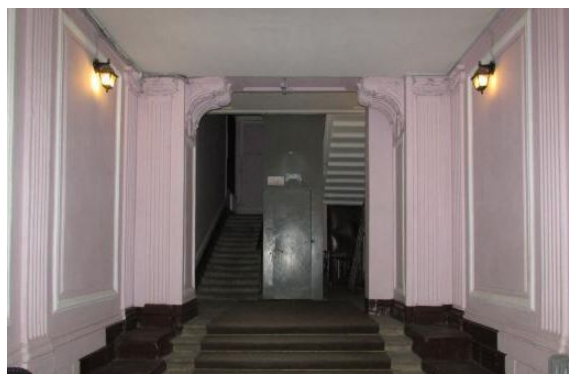
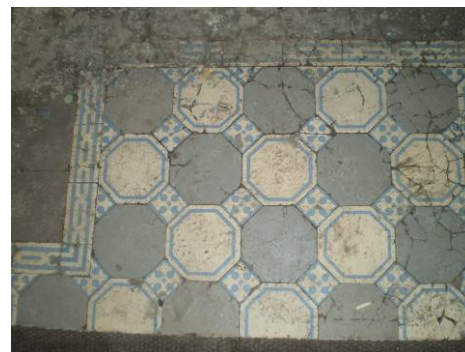
оформление стен: каннелированные пилястры ионического ордера, между ними прямоугольные филенки, нижние части стен – с профилированной тягой, под ней прямоугольный руст;

покрытие пола тамбура и вестибюля – керамическая метлахская плитка (рисунок – геометрический орнамент);

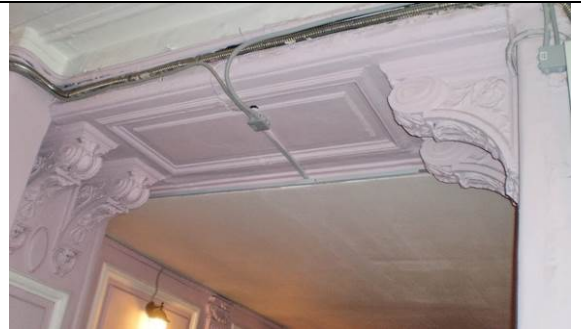
оформление прохода на лестницу:
парные фигурные орнаментированные
кронштейны, между ними –
прямоугольная филенка;

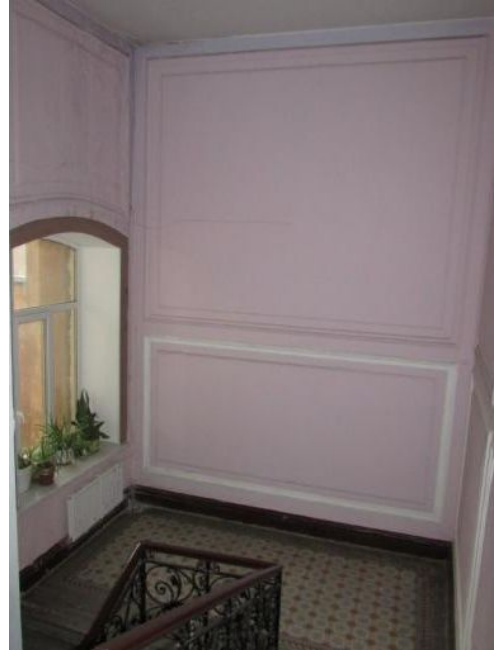
оформление стен маршей лестницы:
прямоугольные филенки;

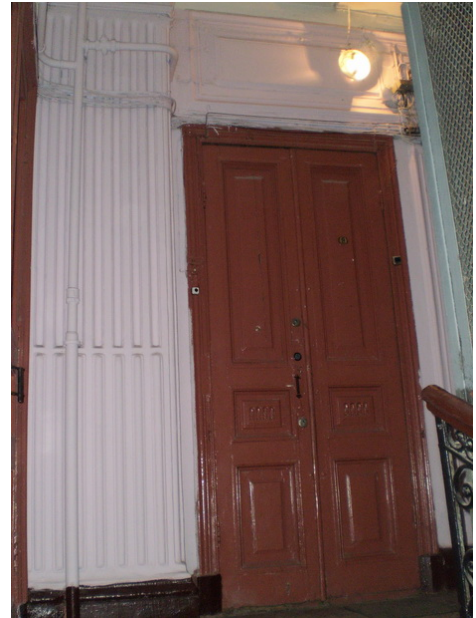
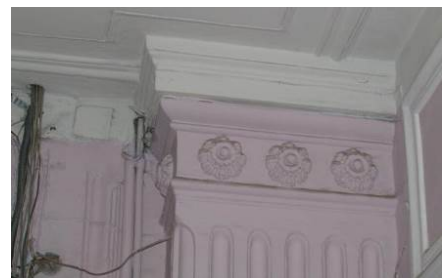
оформление дверных проемов на
лестничных площадках:
профилированные наличники,
прямоугольные филенки,
каннелированные пилястры по сторонам
с поясами из розеток в верхних частях;

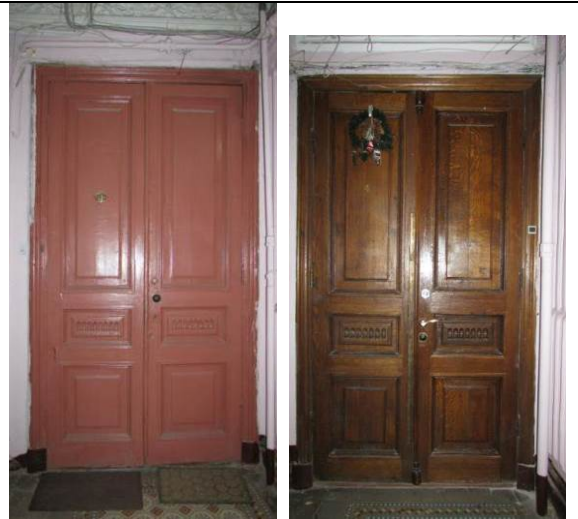
двустворчатые деревянные дверные заполнения на площадках 2-го-4-го этажей, каждая створка на три прямоугольные филенки, в центральной части филенки с заполнением в виде «пальчикового» орнамента;

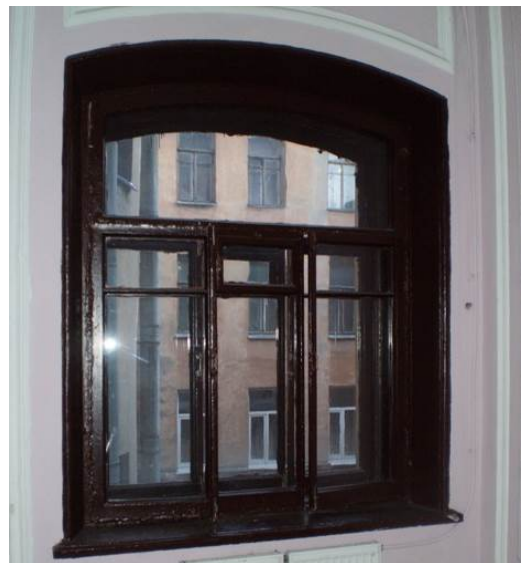
оформление оконных проемов лестничных площадок: фигурные филенки, профилированные наличники;

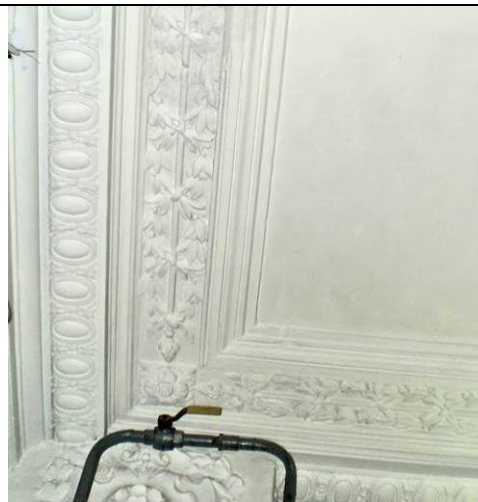
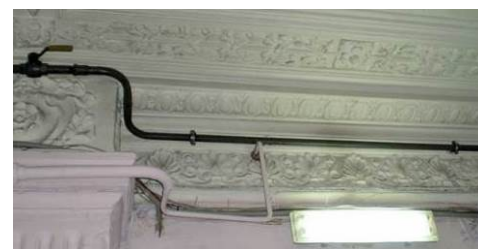
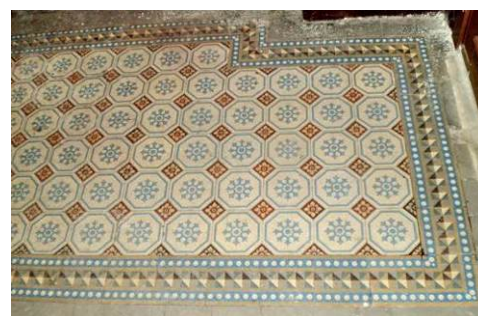
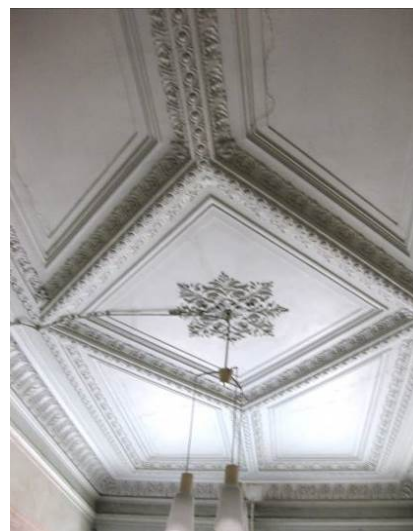
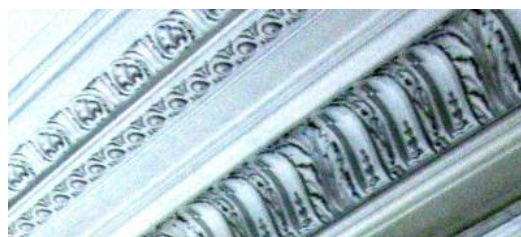
квартира № 7, комната 2 (23, 4 кв.м.)

оформление потолка: поле плафона
 разбито на кессоны широкими
 профилированными и
 орнаментированными балками, балки
 орнаментированы цепочками «жемчуга»,
 свитков, акантового листа, в поле
 центрального кессона фигурная розетка
 из акантовых побегов
 в верхних частях стен профилированный
 карниз, падуга декорирована ложчатым и
 акантовым орнаментом;
