А К Т

по результатам государственной историко-культурной экспертизы документации, обосновывающей меры по обеспечению сохранности объекта культурного наследия регионального значения «Постройки мебельно-столярной фабрики Ф.А. Мельцера» по адресу: Санкт-Петербург, Петроградский район, набережная реки Карповки, дом 27, литера Б; объекта культурного наследия регионального значения «Дом, где в июле в 1917 г. нелегально жил Ленин В.И.» по адресу: Санкт-Петербург, р. Карповки наб., 25, кв. 18 и 34; выявленного объекта культурного наследия «Дом А.А. Каплуна» по адресу: Санкт-Петербург, Каменноостровский пр., 53; Профессора Попова ул., 22 (угловой дом), при проведении земляных, строительных, мелиоративных, хозяйственных работ, указанных в ст. 30 Федерального закона №73-ФЗ работ по использованию лесов и иных работ в границах территории объекта культурного наследия и на земельном участке, непосредственно связанном с земельными участками в границах территорий объектов культурного наследия, в ходе строительства жилого комплекса со встроенно-пристроенными помещениями, подземным паркингом, встроенными ДОУ, с реставрацией и приспособлением объектов культурного наследия для современного использован

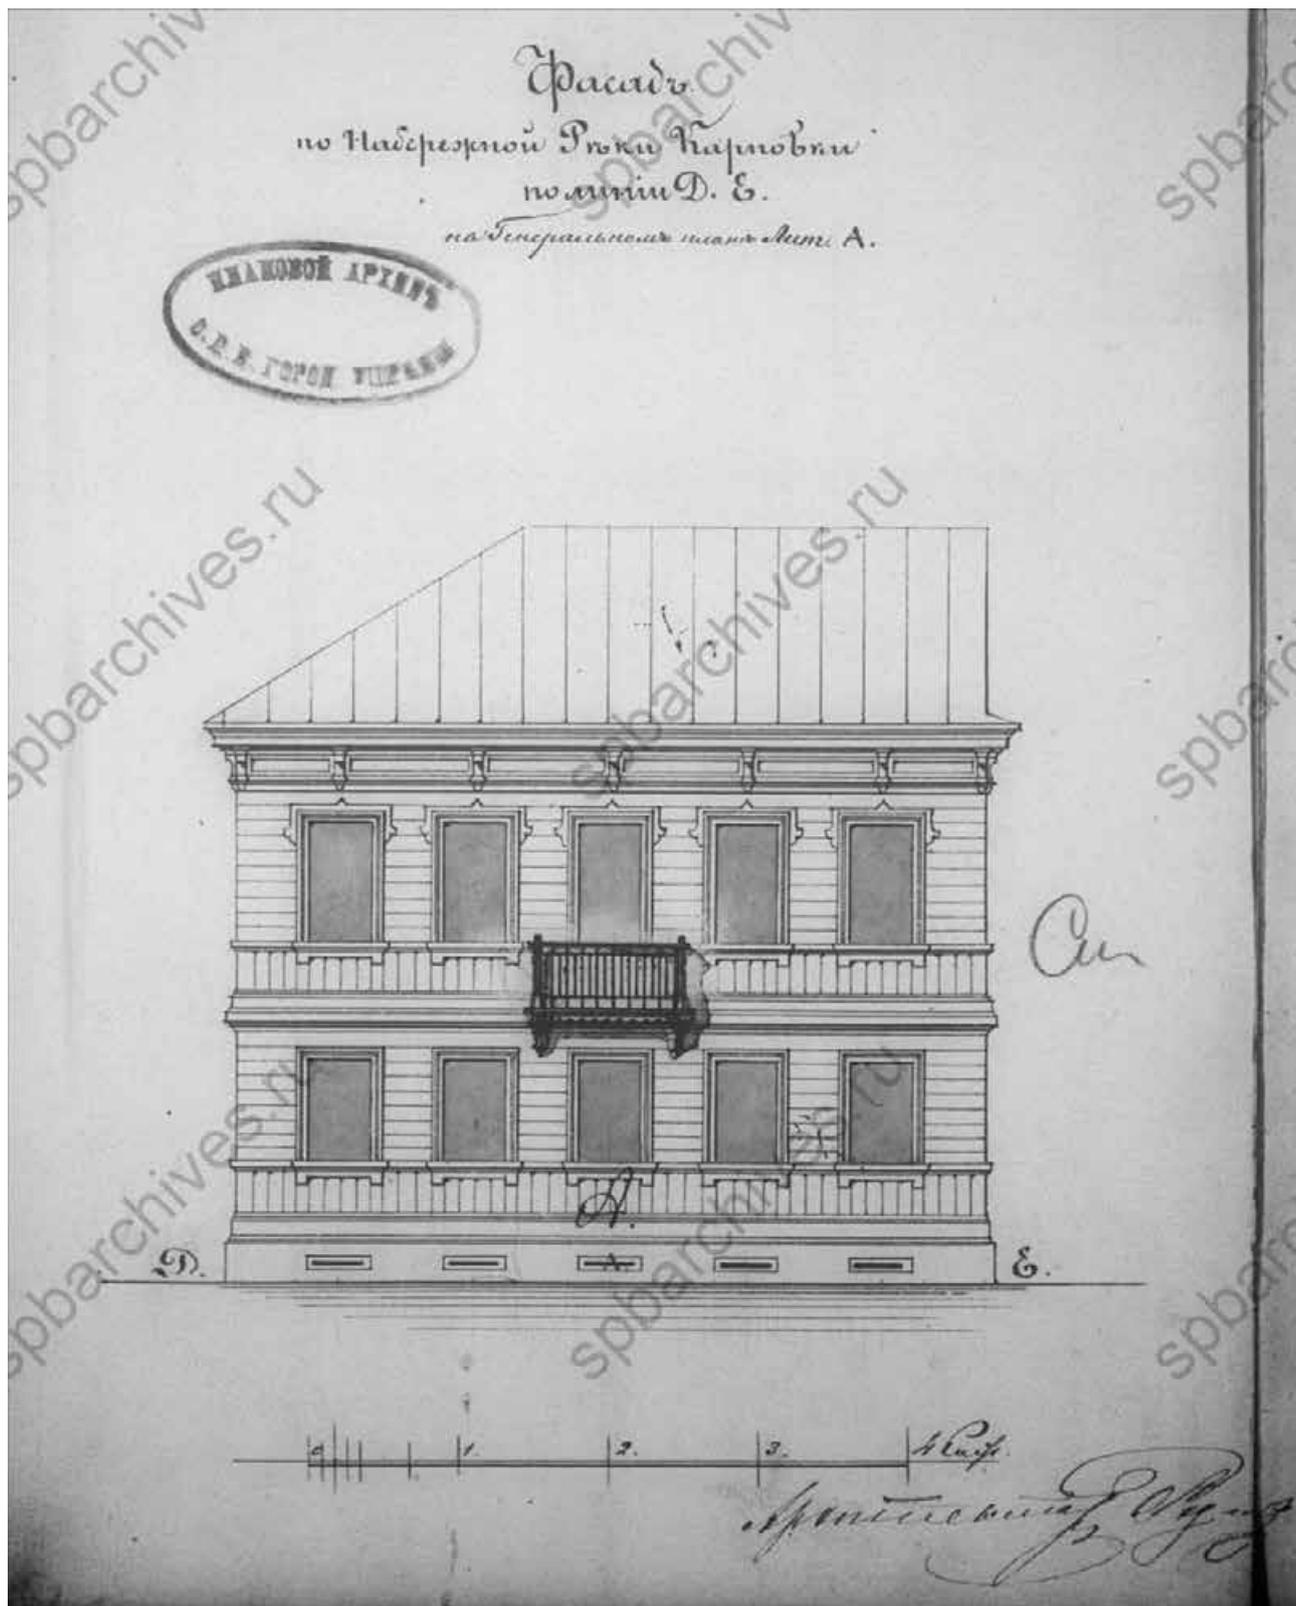
Илл. 18. Надворный фасад по линии А, В, С, Д, на генеральном плане Лит. А. 1872 г. // ЦГИА СПб. Ф.513. Оп. 102. Д. 7831.

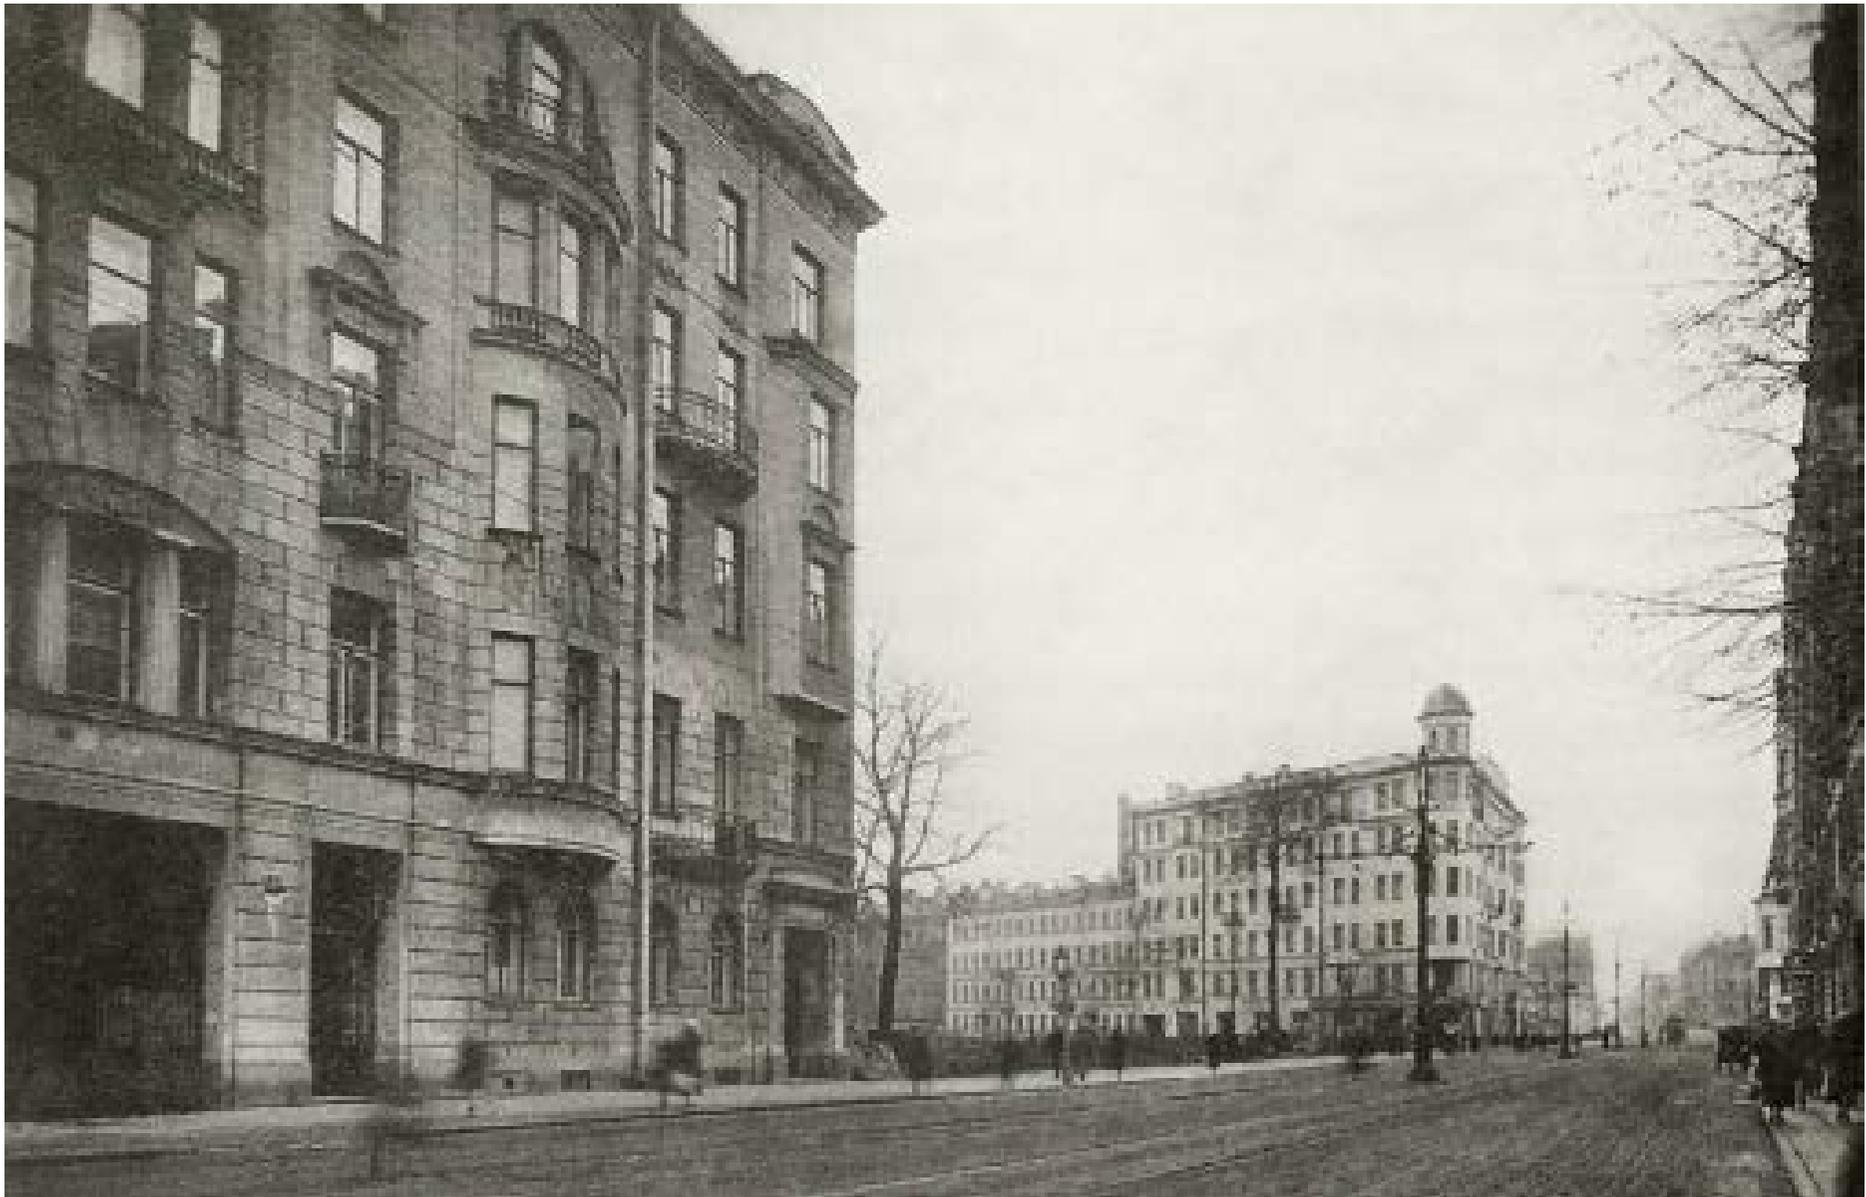
Илл. 82. Фасад по Каменноостровскому проспекту. 1910 г. // ЦГИА СПб. Ф.515. Оп. 4. Д. 2205.

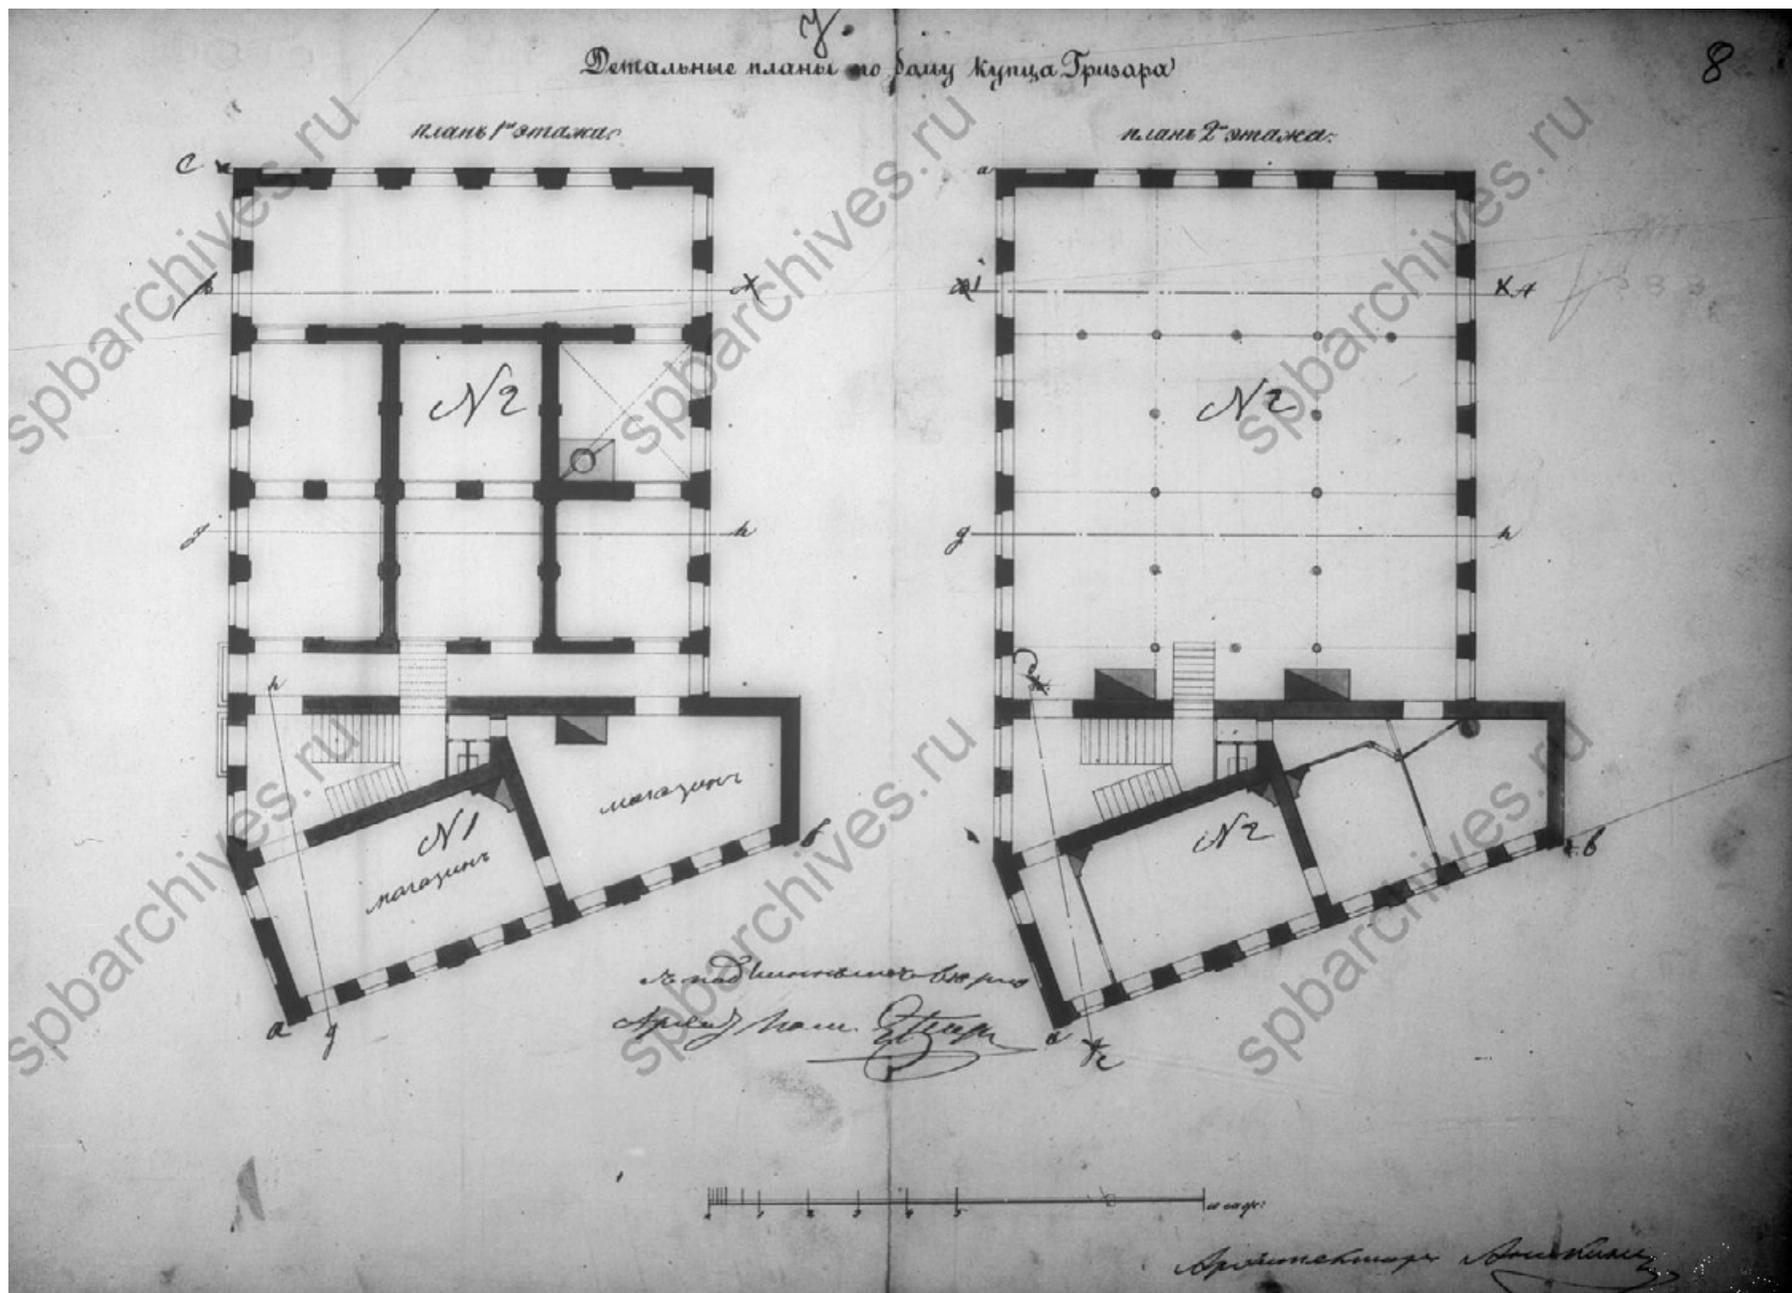
Илл. 100. Детальные планы по дому купца Гризара. 1857 г. // ЦГИА СПб. Ф.513. Оп. 102. Дело 7832.

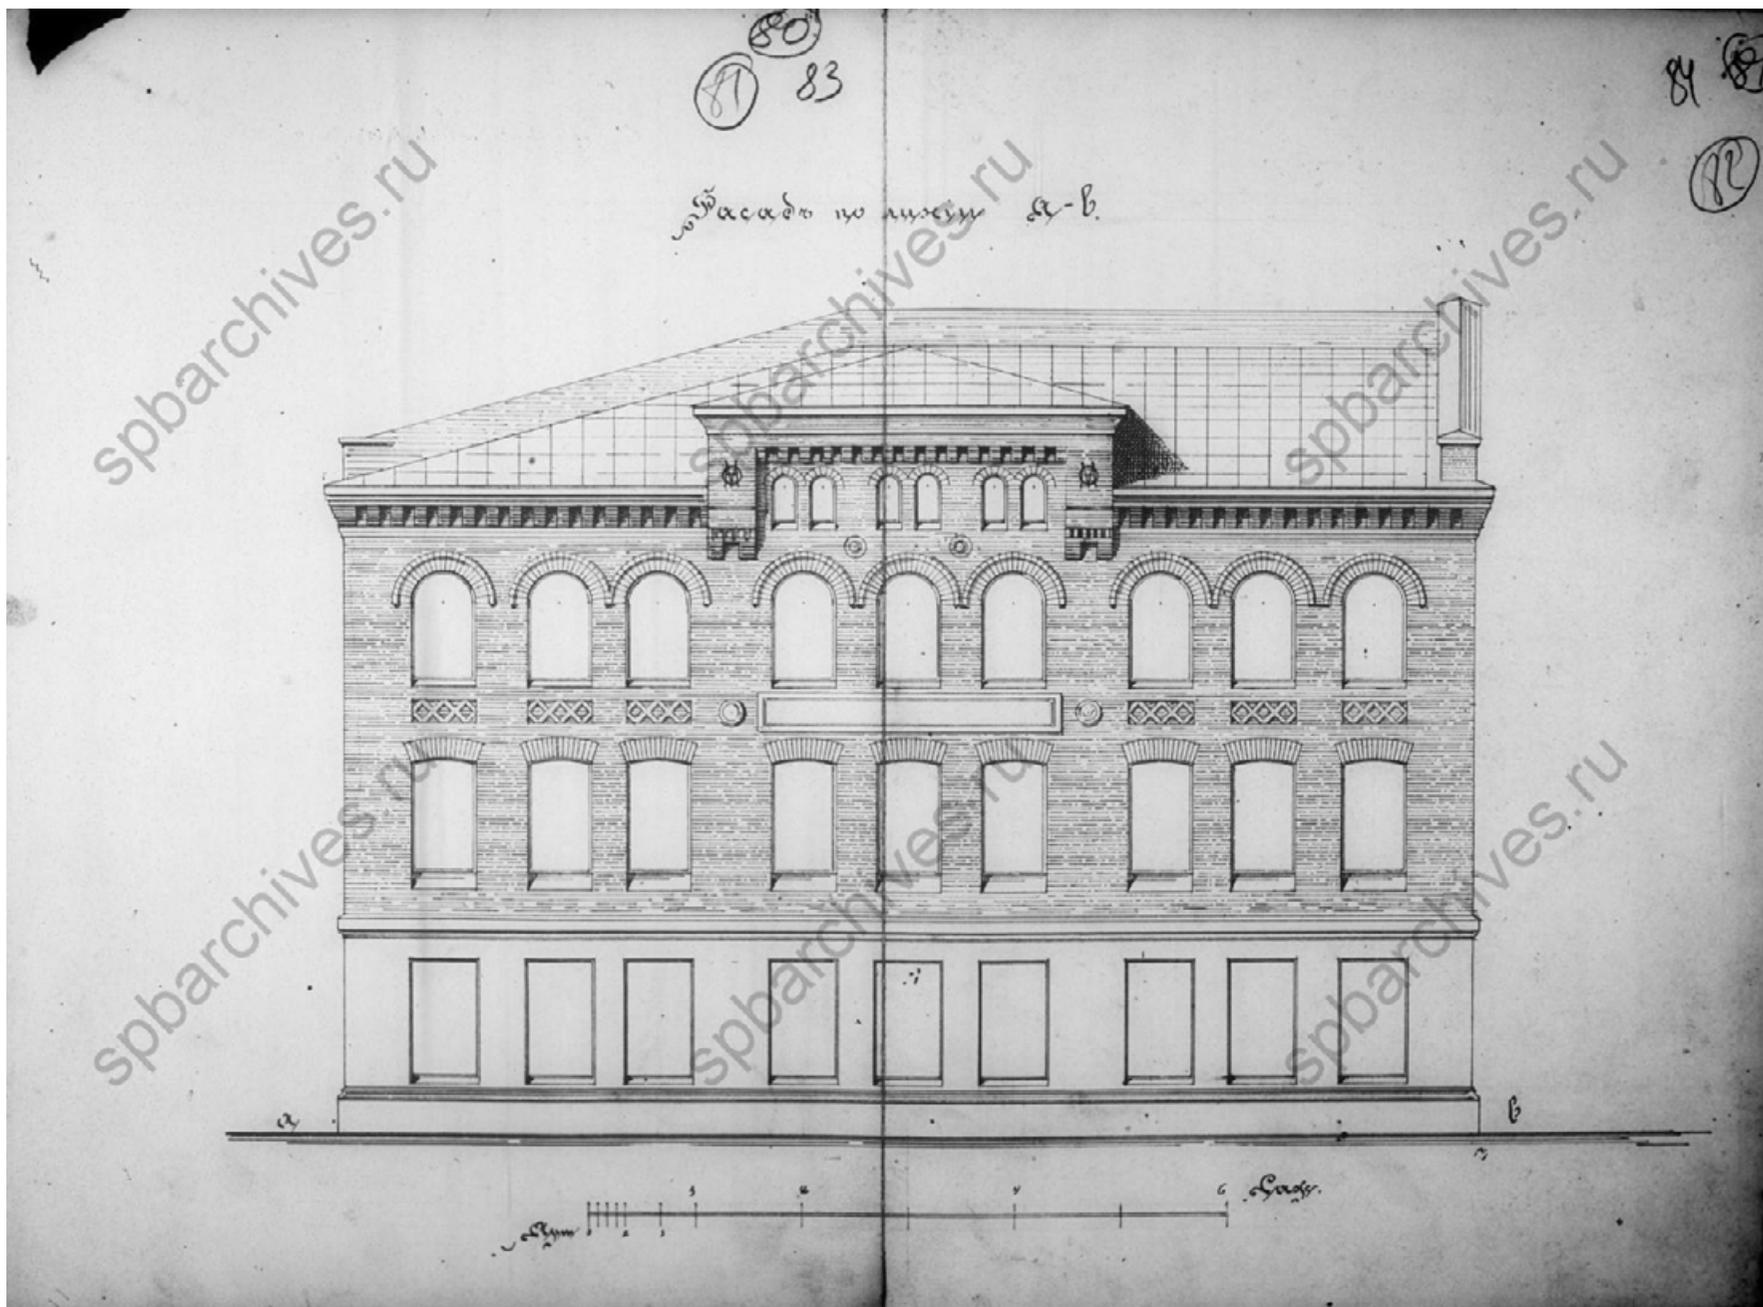
Илл. 106. Фасад по линии а-в. 1884 г. // ЦГИА СПб. Ф.513. Оп. 102. Дело 7832.

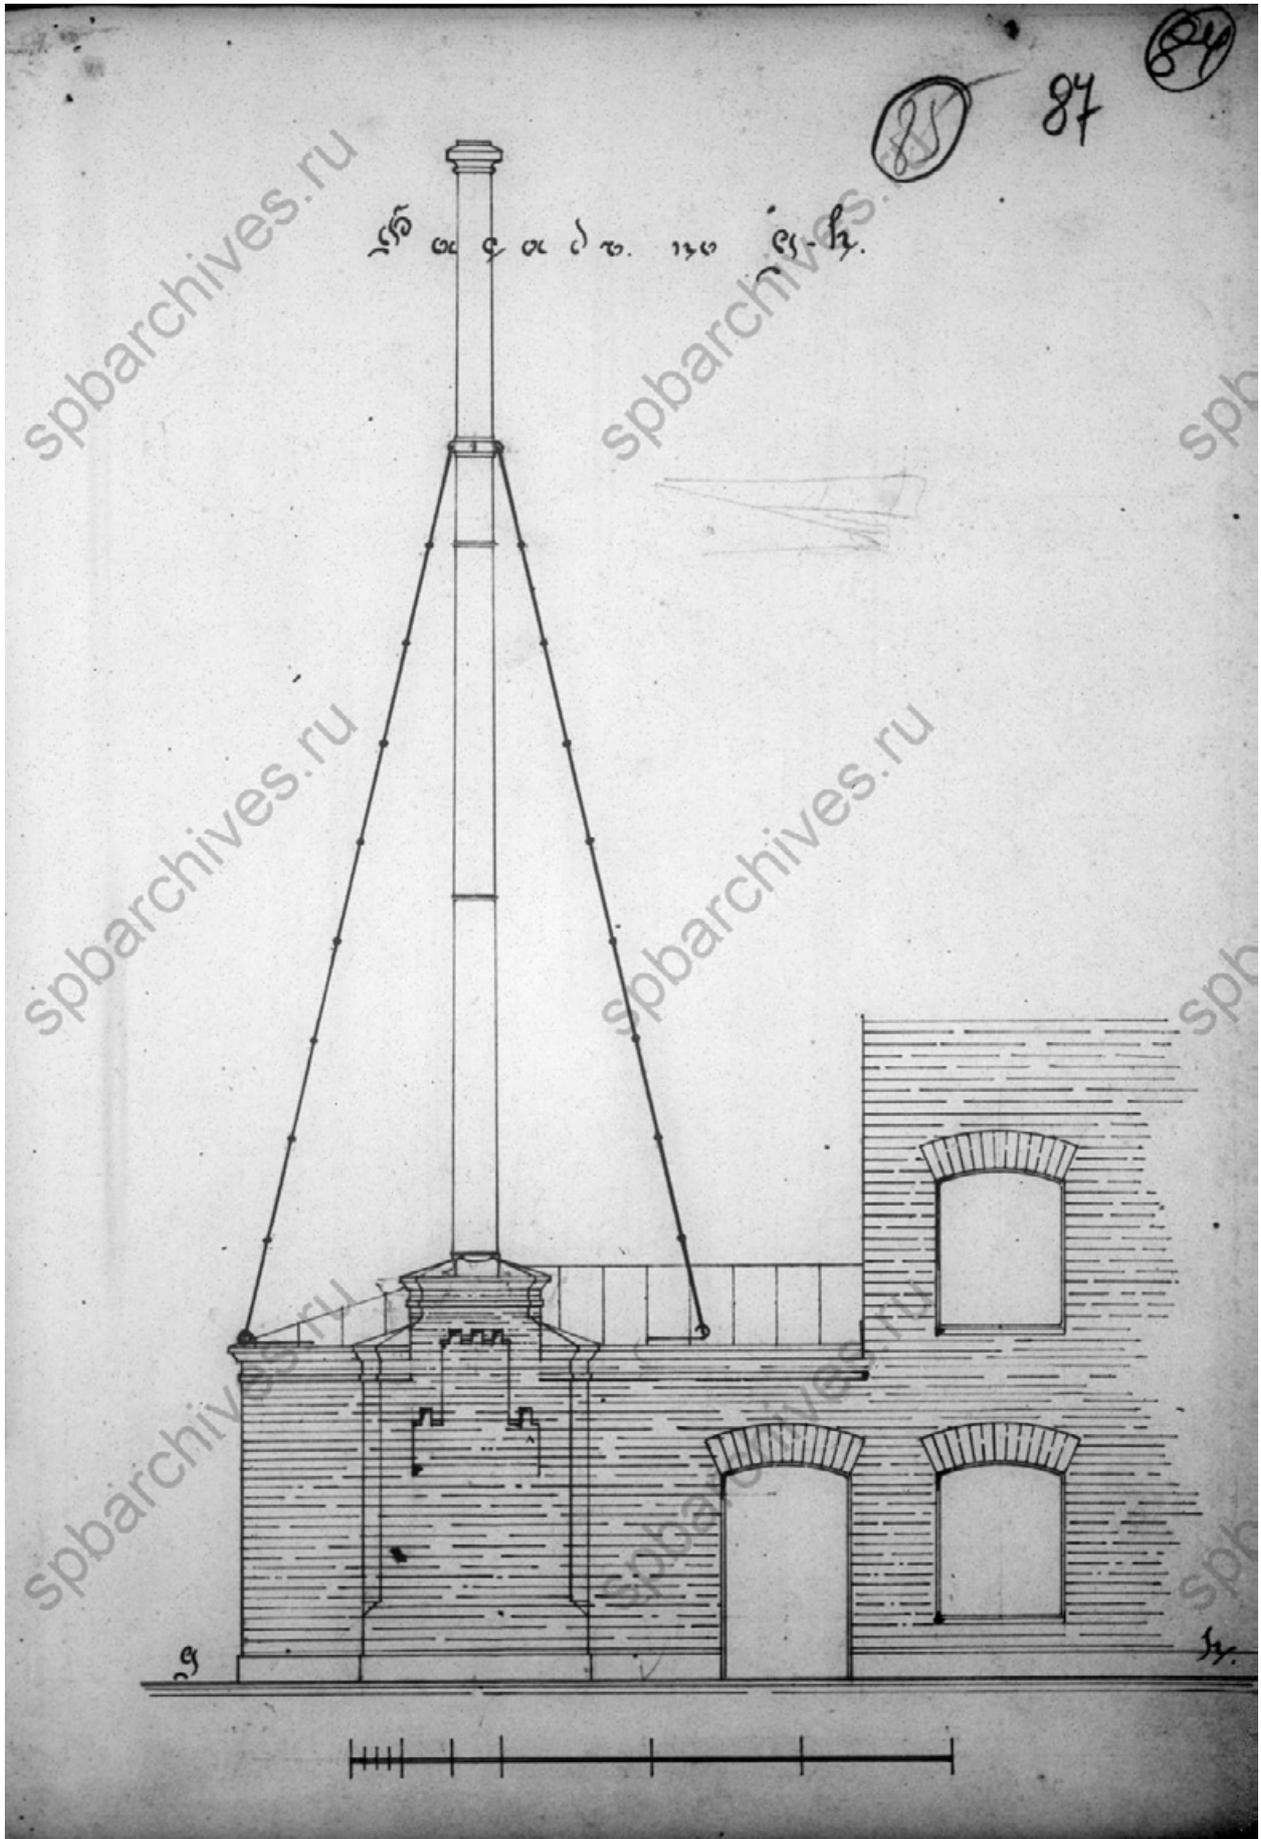
Илл. 107. Фасад по g-h. 1884 г. // ЦГИА СПб. Ф.513. Оп. 102. Дело 7832.
