Акт

по результатам государственной историко-культурной экспертизы

проектной документации на проведение работ по сохранению объекта культурного наследия регионального значения «Дом Общества Санкт-Петербургского частного ломбарда», расположенного по адресу: Санкт-Петербург, Владимирский проспект, дом 17, литера А (Владимирский пр., 17): «Проект приспособления для современного использования нежилого помещения 1-Н объекта культурного наследия регионального значения "Дом Общества Санкт-Петербургского частного ломбарда", расположенного по адресу: г. Санкт-Петербург, Центральный р-н, Владимирский пр., д. 17, лит. А, в части устройства двух входных групп со стороны лицевого фасада» (шифр: №18/04-2022), разработанной ООО «СпецСтрой» в 2022 г.

«19» декабря 2022 г.

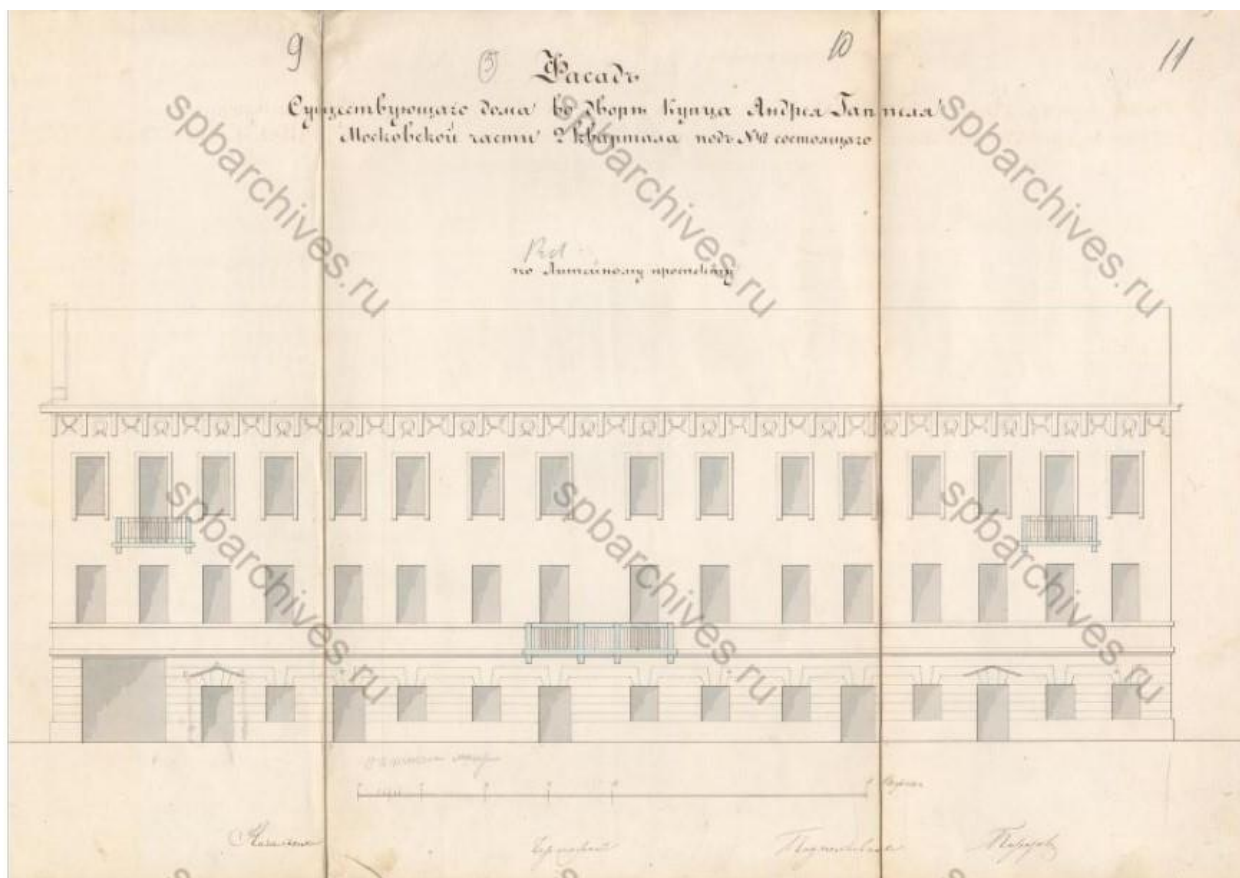
7. Фасад. ЦГИА СПб ф.513 оп.102 д.4695

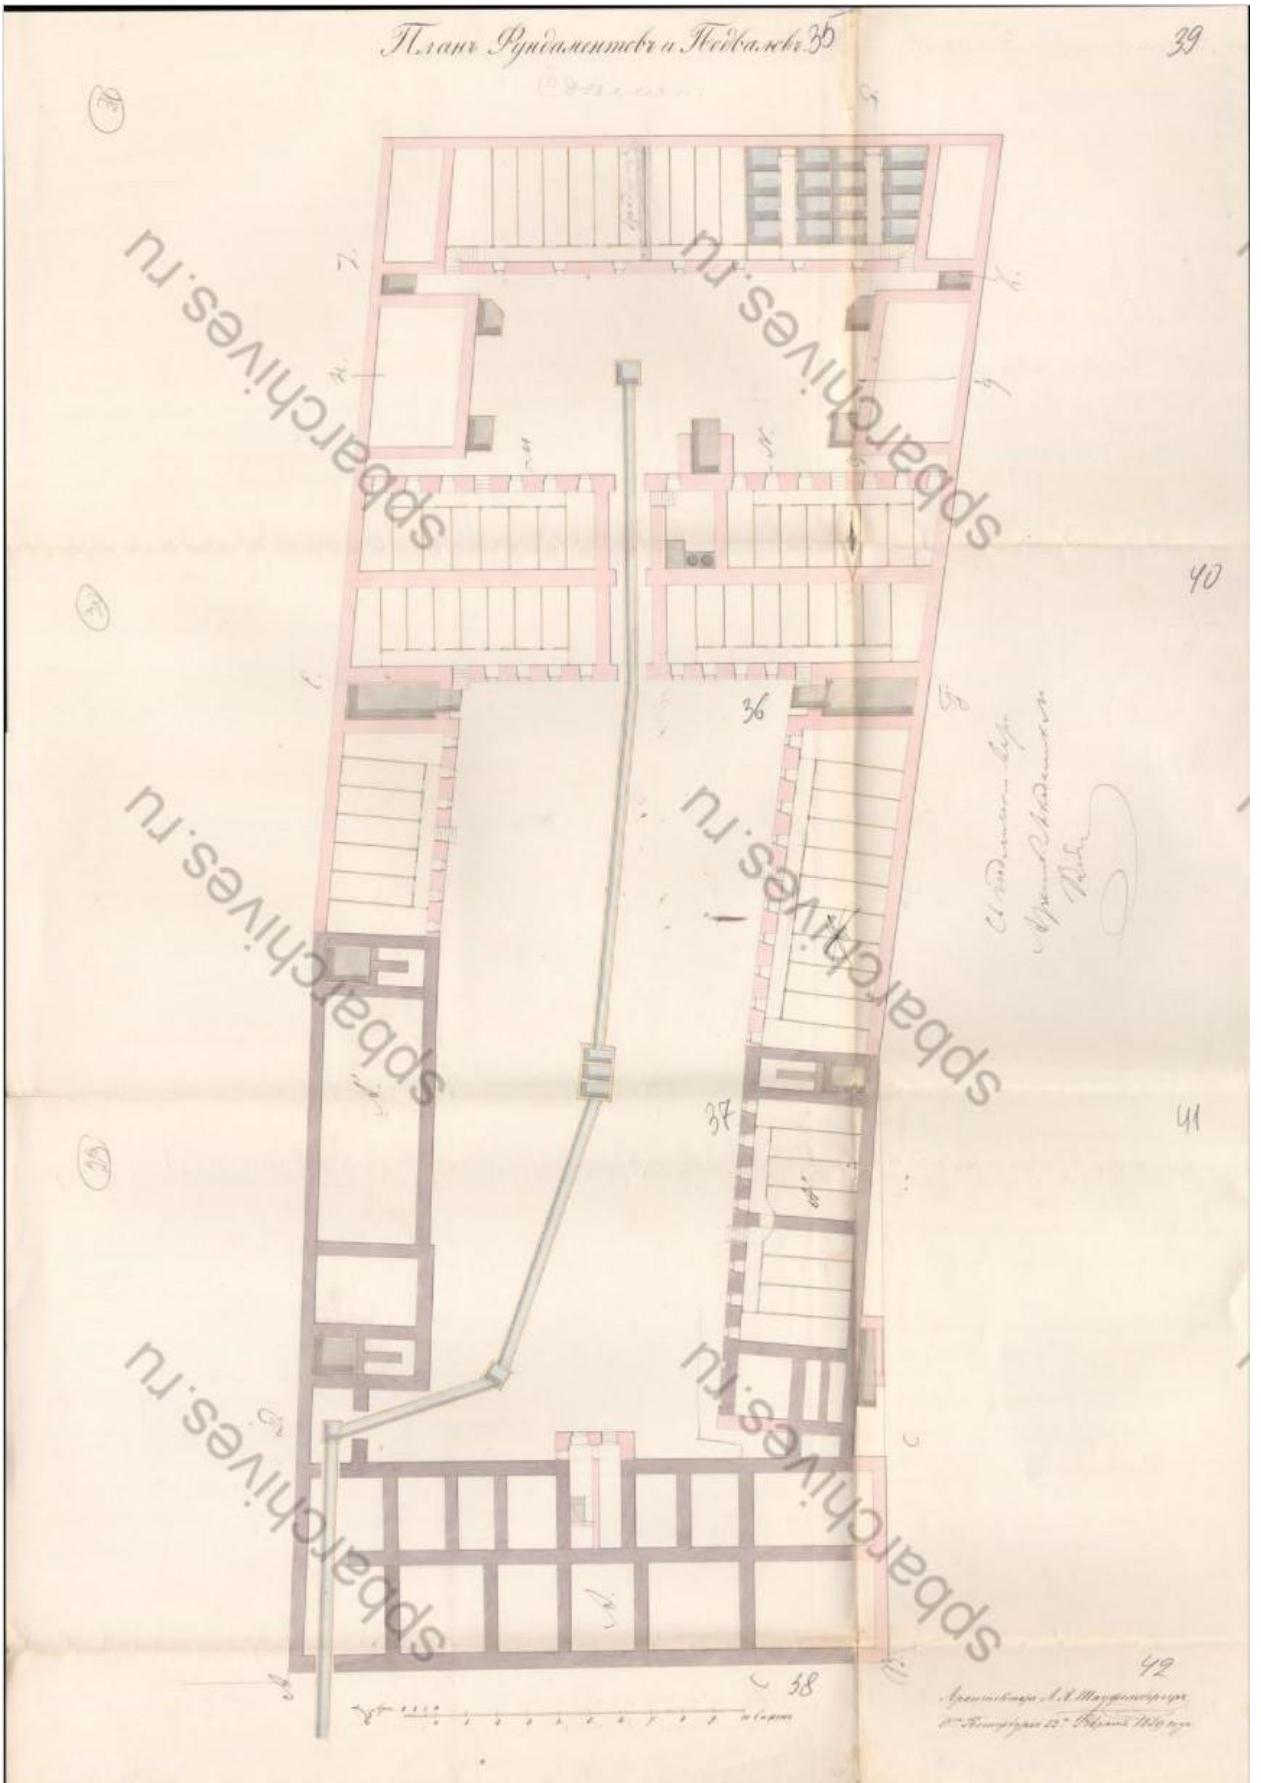
11. План фундаментов и подвалов. ЦГИА СПб ф.513 оп.102 д.4695

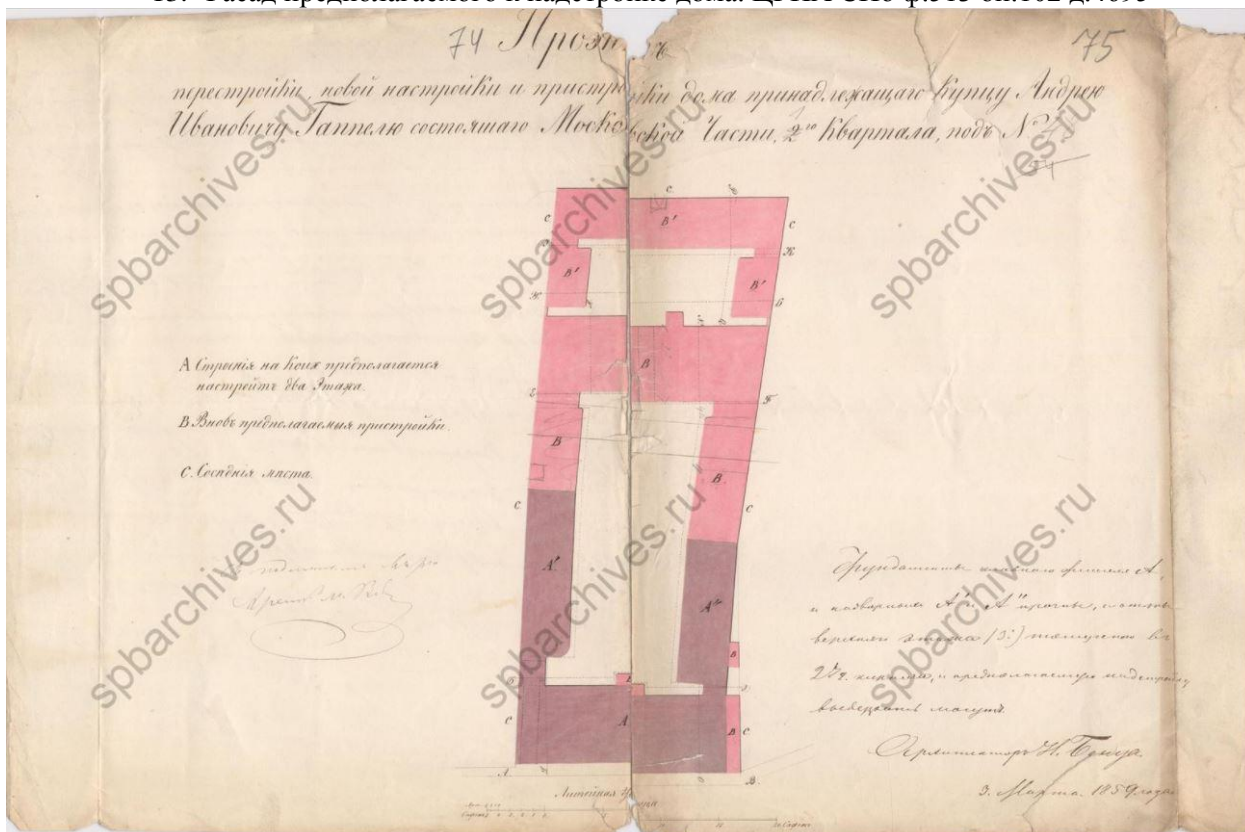
14. Проект перестройки. ЦГИА СПб ф.513 оп.102 д.4695

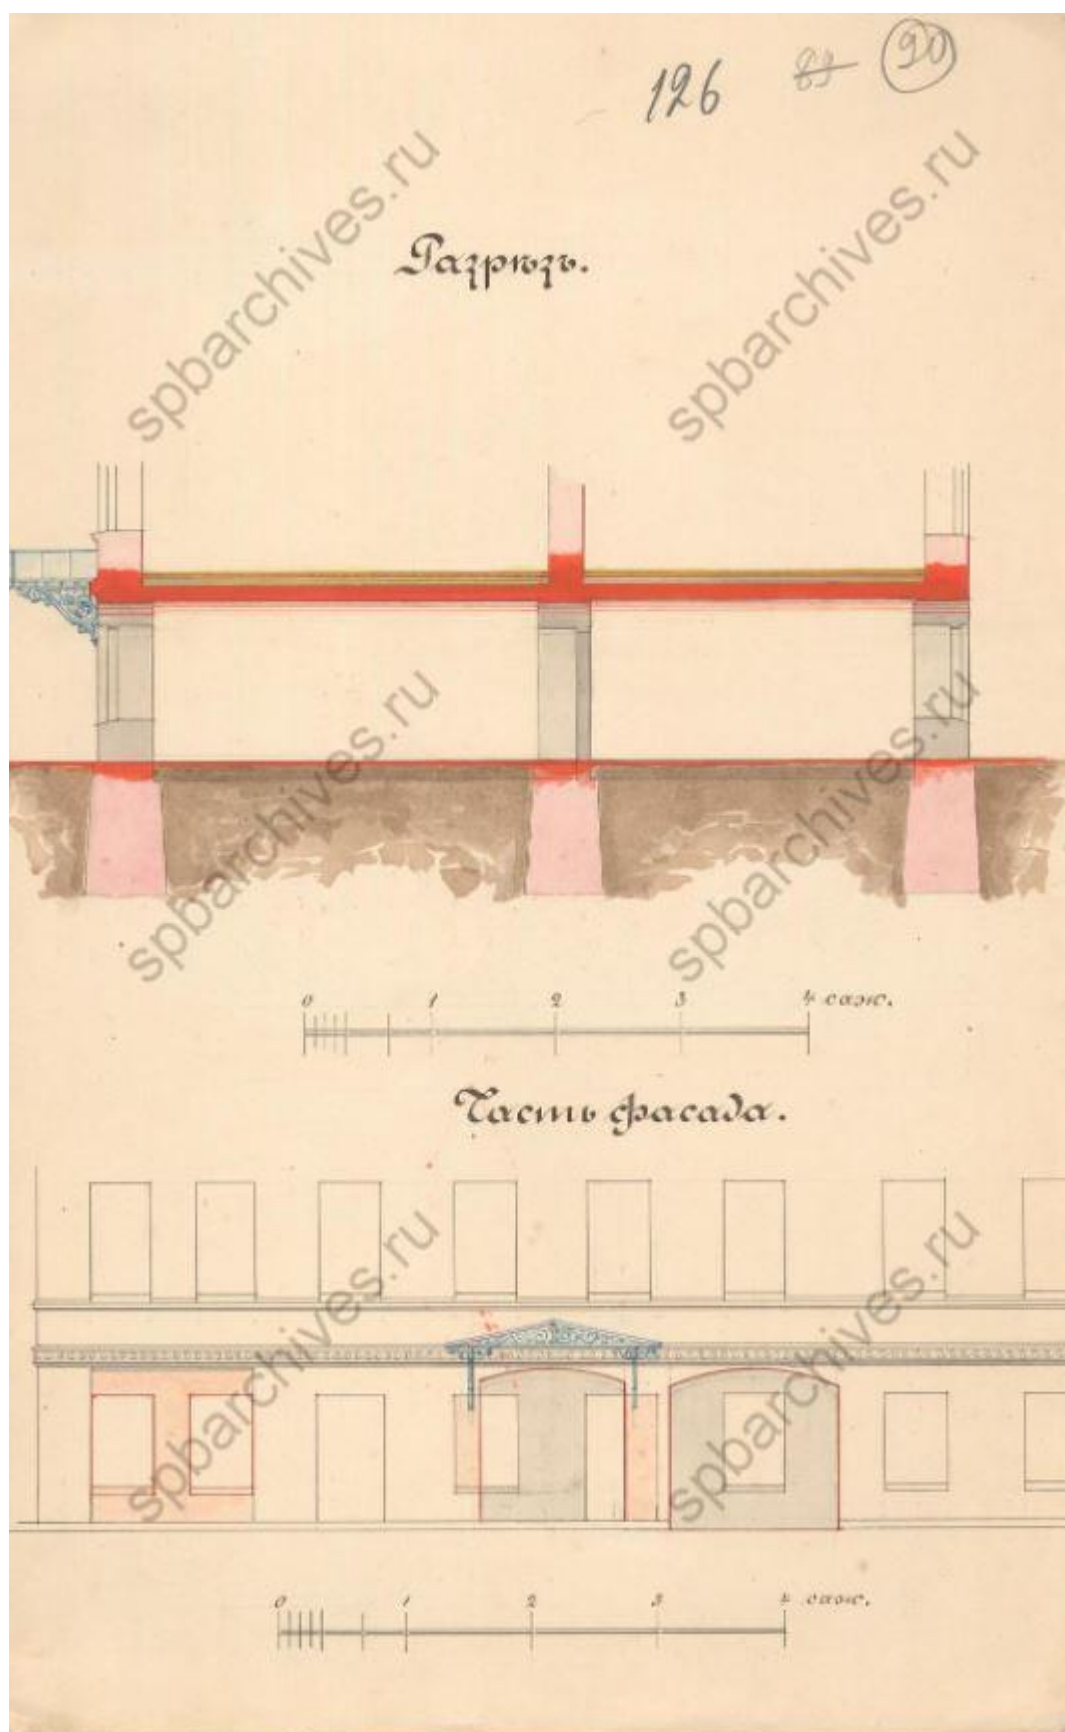
18. Разрез и часть фасада. ЦГИА СПб ф.513 оп.102 д.4695

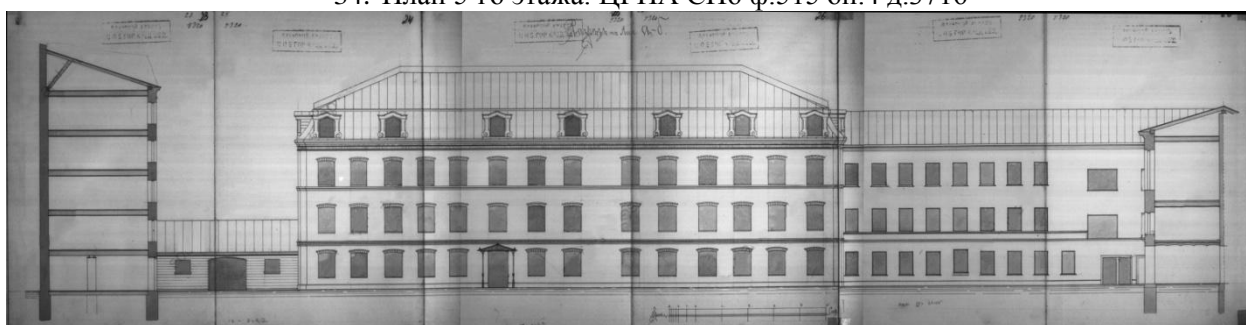
35. Разрез по линии АБ. ЦГИА СПб ф.515 оп.4 д.3716

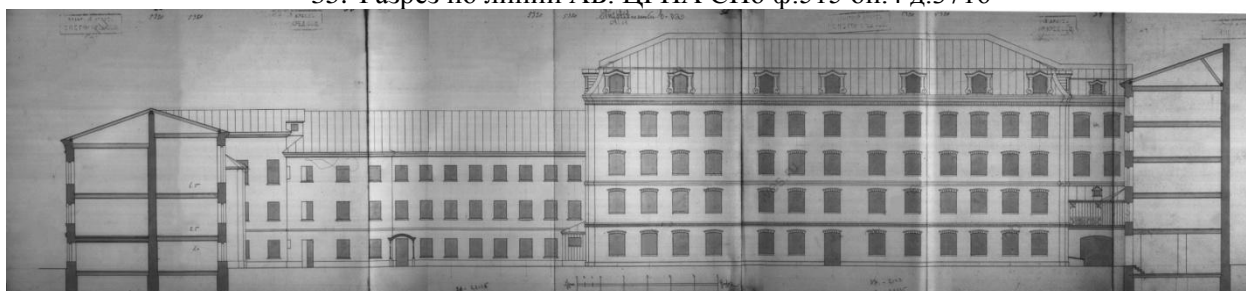
36. Разрез по линии ВГ. ЦГИА СПб ф.515 оп.4 д.3716

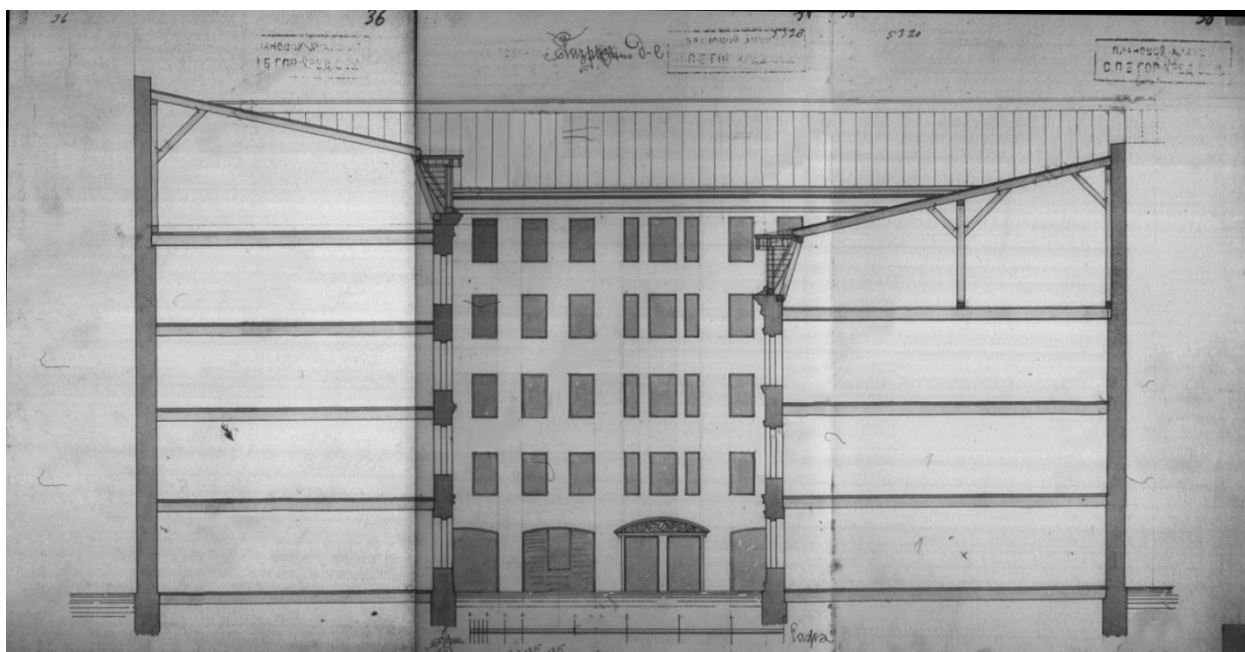
37. Разрез по линии ДЕ. ЦГИА СПб ф.515 оп.4 д.3716

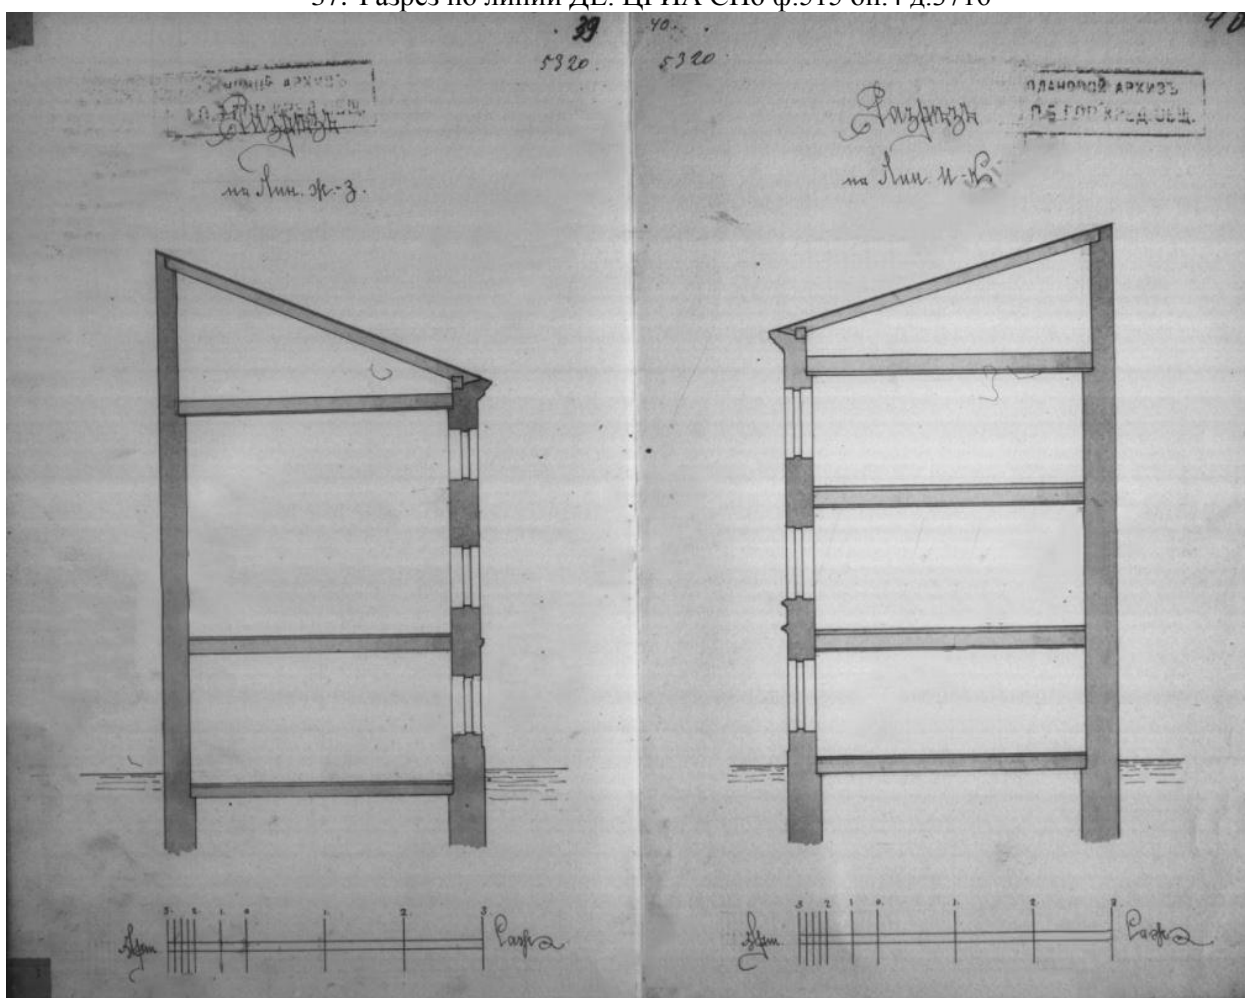
38. Разрезы. ЦГИА СПб ф.515 оп.4 д.3716

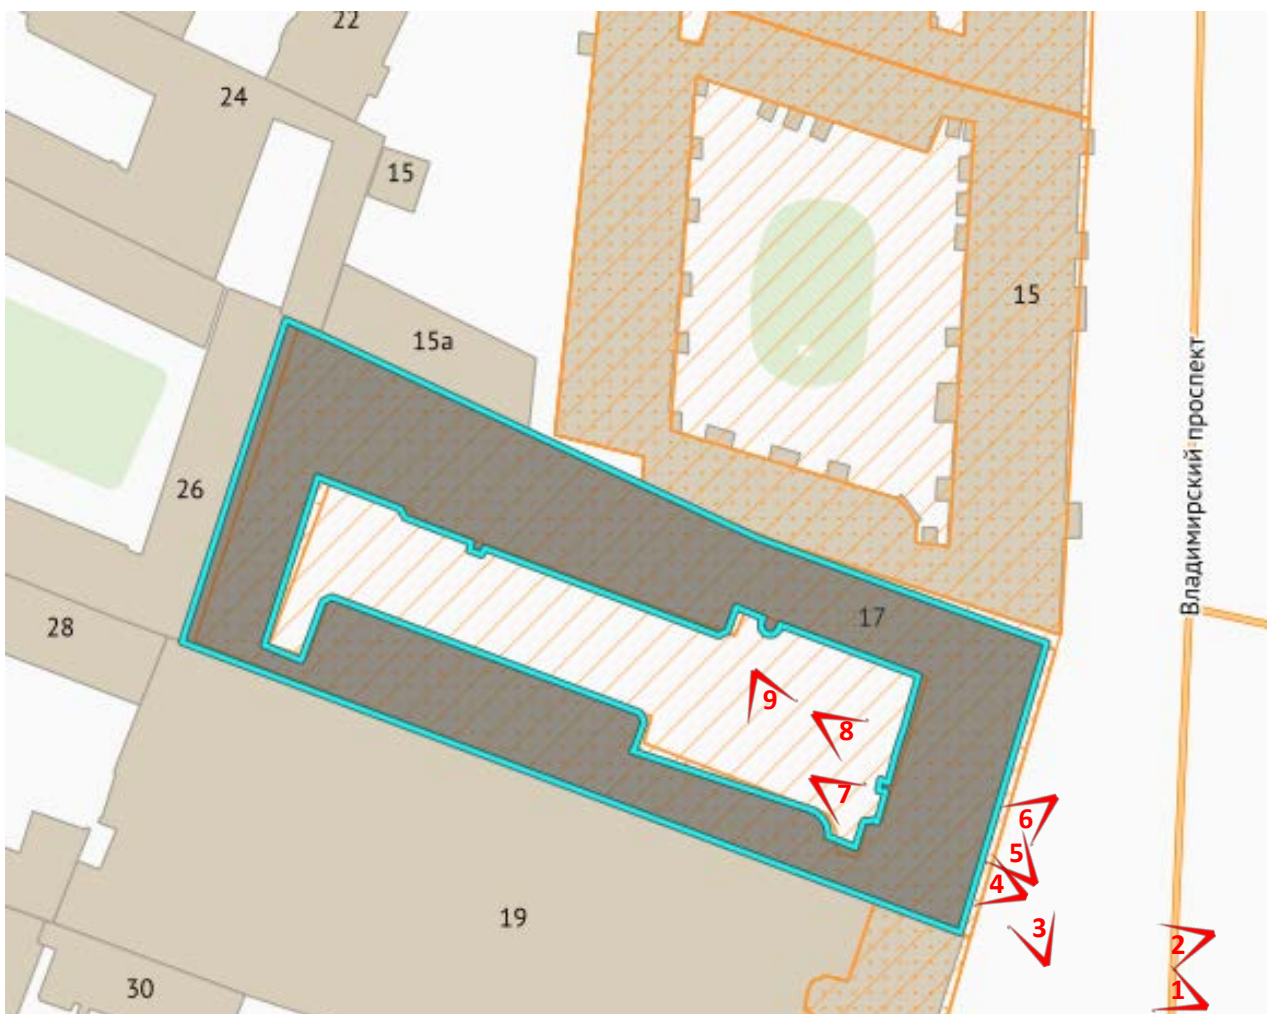
- Место и направление фотофиксации
- 1** - Номер фотографии

Рисунок 1.Схема фотофиксации на плане здания

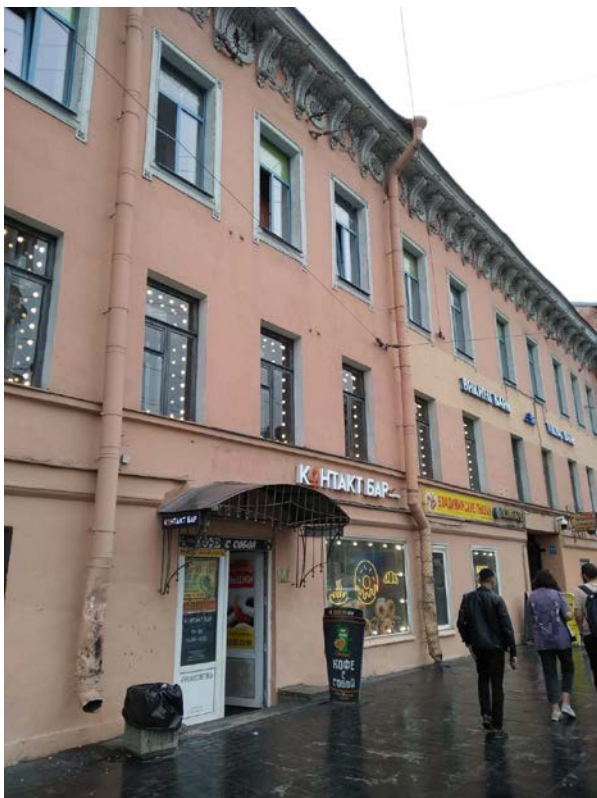
Фото 5. Фрагмент лицевого фасада объекта культурного наследия регионального значения «Дом Общества Санкт-Петербургского частного ломбарда», входное дверное заполнение пом. 1-Н

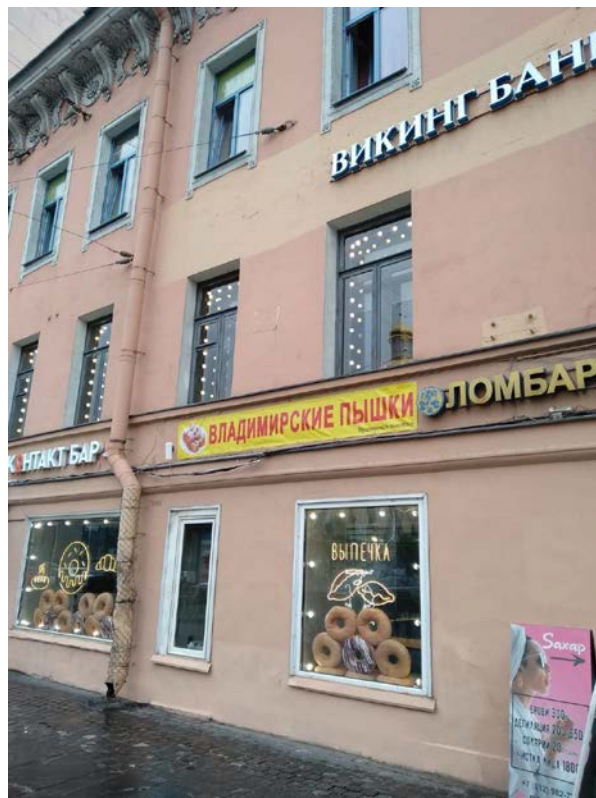
Фото 6. Фрагмент лицевого фасада объекта культурного наследия регионального значения «Дом Общества Санкт-Петербургского частного ломбарда», оконное заполнение пом. 1-Н

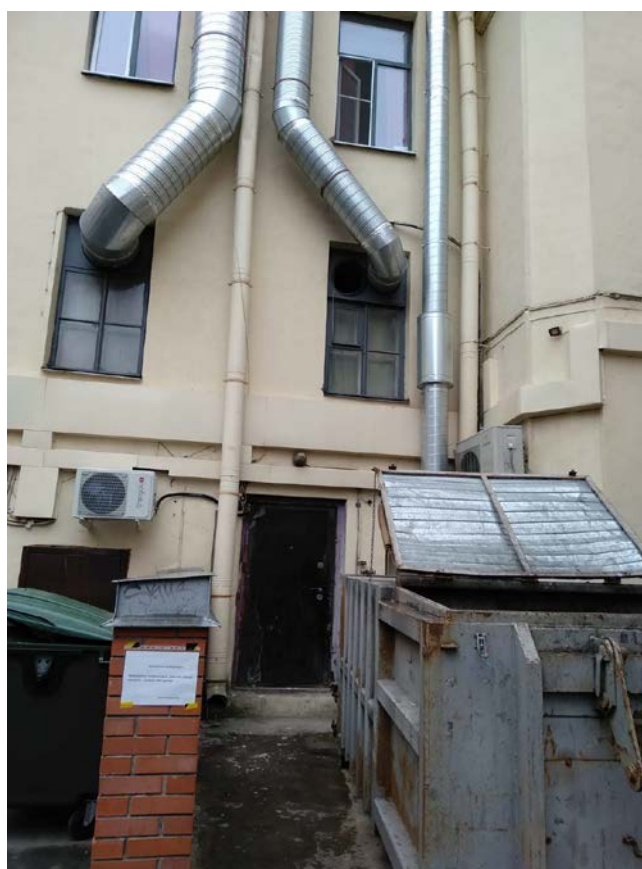
Фото 7. Фрагмент дворового фасада объекта культурного наследия регионального значения «Дом Общества Санкт-Петербургского частного ломбарда», вход пом. 1-Н
