Акт

по результатам государственной историко-культурной экспертизы
проектной документации по сохранению объекта культурного наследия федерального значения «Павильон садовый», расположенного по адресу: г. Санкт-Петербург, ул. Галерная, д. 58-60, лит. Б, входящего в состав объекта культурного наследия федерального значения «Дворец Бобринских», расположенного по адресу: г. Санкт-Петербург, Галерная ул., 58 - 60, Адмиралтейского канала наб., 33, Ново-Адмиралтейского канала наб., 6 - «Проектно-сметная документация по реставрации объекта культурного наследия федерального значения «Павильон садовый», расположенного по адресу: г. Санкт-Петербург, ул. Галерная, д. 58-60, лит. Б» (шифр ЕД-116270), разработанной ООО «ПР» в 2022 г.

Проектная документация на проведение работ по сохранению объекта культурного наследия федерального значения «Павильон садовый», расположенного по адресу: г. Санкт-Петербург, ул. Галерная, д. 58-60, лит. Б - «Проектно-сметная документация по реставрации объекта культурного наследия федерального значения «Павильон садовый», расположенного по адресу: г. Санкт-Петербург, ул. Галерная, д. 58-60, лит. Б» (шифр ЕД-116270), разработанной ООО «ПР» в 2022 г. году в составе:

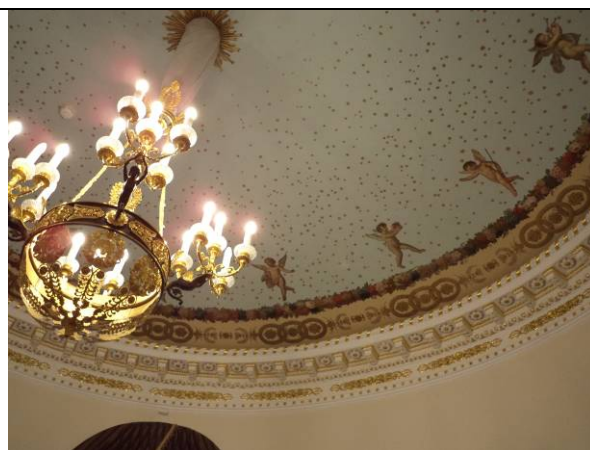
купольный – Желтого кабинета;

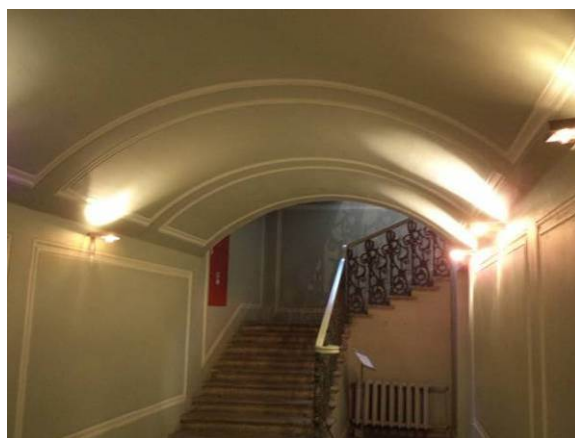
коробовый – вестибюля дома № 58 по Галерной улице;

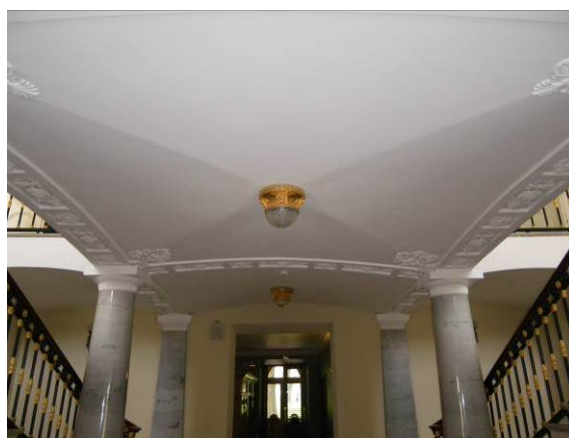
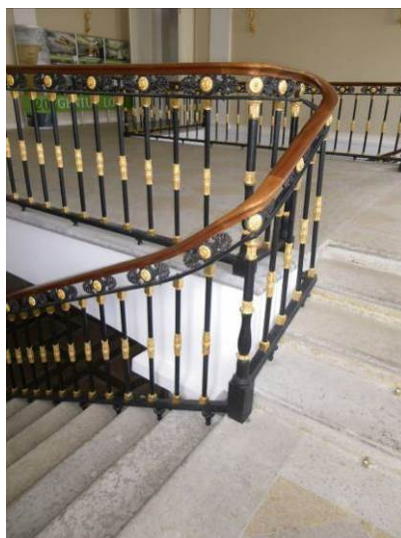
парадная лестница – распашная, с известняковыми ступенями и площадками, нижние марши с забежными ступенями, с металлическим ограждением черного металла с бронзированными деталями; в виде литых вертикальных стоек с перехватами, с фризом из круглых розетт, фланкированных ажурными пальметтами по верхнему поясу; с профилированным деревянным поручнем; с латунными ковродержателями; с площадками по сводам, на опорных колоннах;

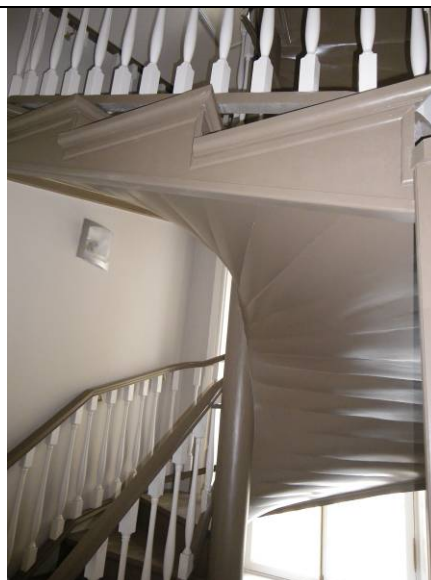
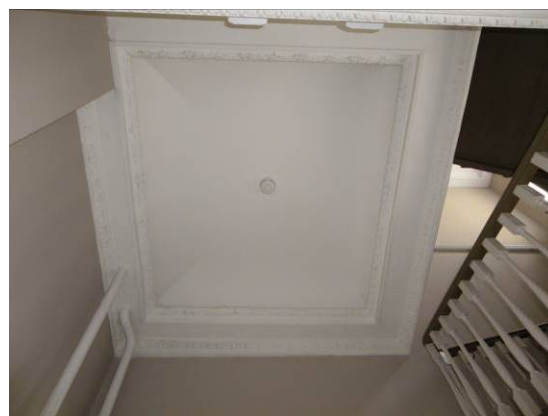
лестница из холла 2-го этажа на 3-й этаж центрального корпуса дворца и ротонду – с забежными ступенями, висячая на столбе, с площадкой по сводам, с деревянными ступенями и деревянным ограждением в виде фигурных балясин, с профилированным поручнем;

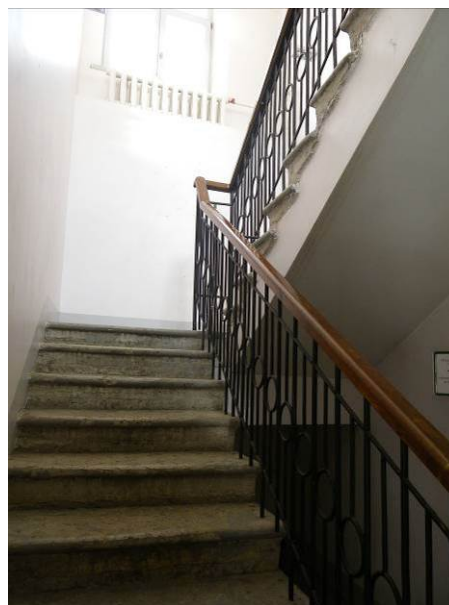
лестница восточного флигеля – двухмаршевая, консольно заделанная в стену, с известняковыми ступенями и площадками, с металлическим ограждением из вертикальных прутьев и пояса из колец в центральной части; с профилированным деревянным поручнем;

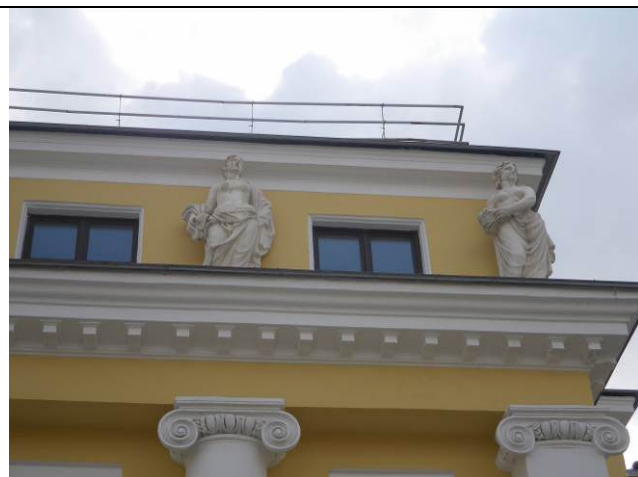
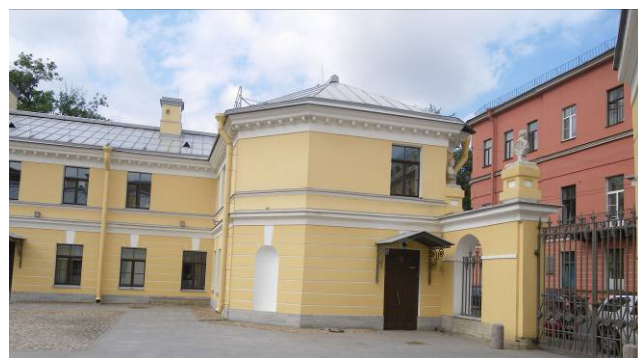
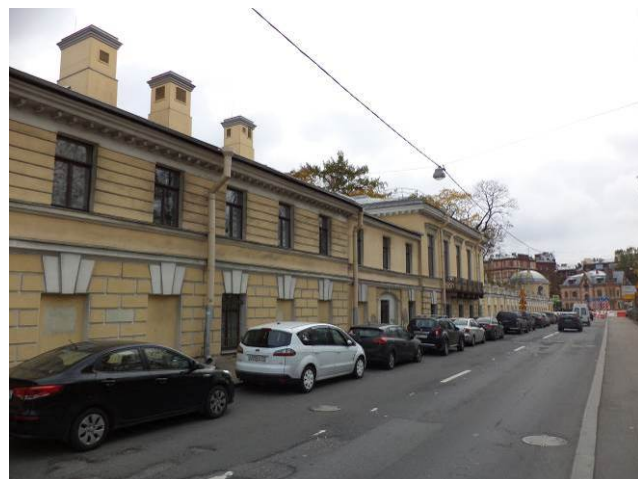
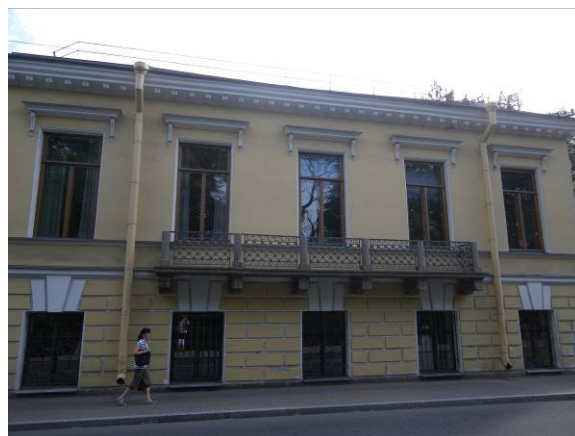
балкон на кронштейнах – местоположение (по 14-16-й световым осям), габариты, конфигурация (прямоугольный в плане), материал основания и кронштейнов (розовый гранит рапакиви), ограждение – парапетные столбики (выборгский серый гранит), круглые в плане, с металлической ажурной решеткой в виде трельяжной сетки с

<p>розеттами на пересечениях, с фризом «пояс меандра» в верхней части;</p> <p>исторические оконные проемы – местоположение, габариты, конфигурация (прямоугольные); исторический рисунок, материал (дерево) и единообразие цветового решения оконных заполнений; оформление оконных проемов:</p> <p>тройные замковые камни – в уровне 1-го этажа, линейные сандрики на кронштейнах – в уровне 2-го этажа, по 13-17-й световым осям;</p> <p>коробовая ниша исторического воротного проезда* – местоположение, габариты, конфигурация;</p> <p>профилированная междуэтажная тяга, профилированная подоконная тяга; венчающий профилированный карниз с модульонами (исключая 10-12 оси – гладкий карниз);</p> <p>фасад садовый (южный): двухэтажный, ассиметричный, с мезонином по центральным осям (дворца), акцентированным портиком с колоннами на гранитных базах (4) и пилястрами (6) коринфского ордера – в уровне 2-3-го этажей, увенчанного треугольным фронтоном; в уровне 1-го этажа портик имеет выступ-ризалит с полуциркульными нишами и лоджией в завершении;</p> <p>*в настоящее время воротный проезд заложен</p>

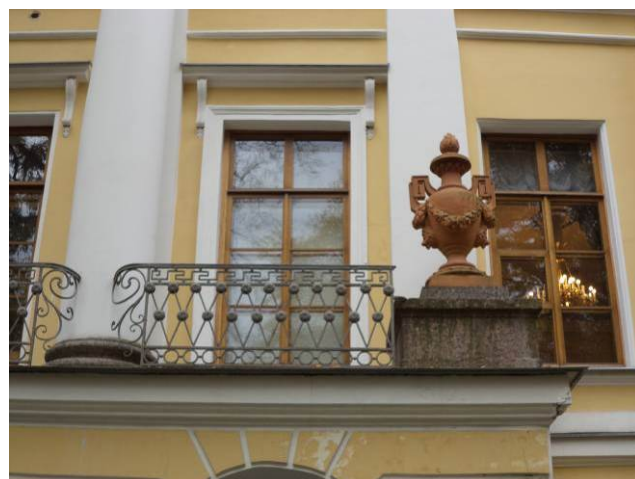
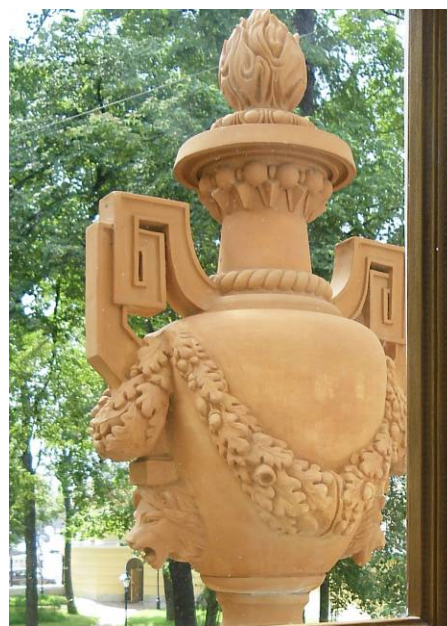
с металлическим ограждением в виде ажурных решеток из ромбов с розетками на пересечениях; фризов из колец и «пояса меандра» сверху и снизу; в местах крепления к колоннам решетки с волютообразными кронштейнами;

углы лоджии фланкированы гранитными квадратными постаментами с вазонами в виде амфор (терракота) с пламенем, с высокими ручками в виде звеньев «пояса меандра», под ручками львиные маскароны; тулово декорировано провисающей дубовой гирляндой;

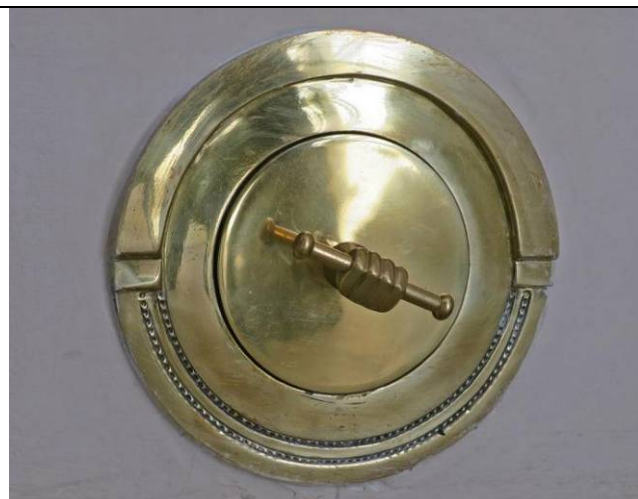
историческое техническое оборудование: крышки воздухопроводов с ручкой-барашком в виде кисти руки, сжимающей жезл – материал (латунь, бронза, литье); количество (два); время: XIX в;

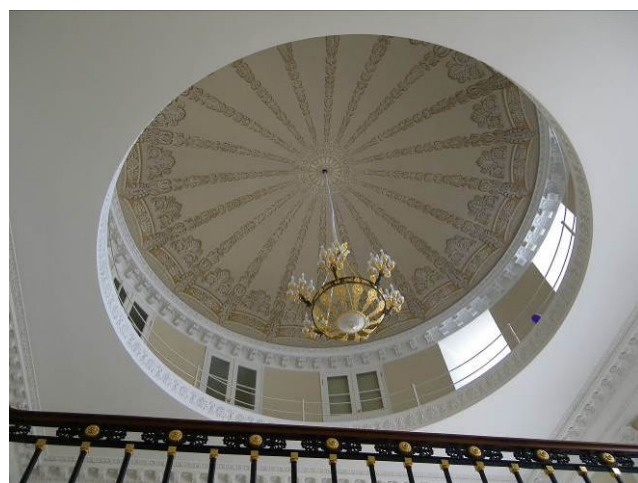
оформление плафона – нижняя часть – плоский, прямоугольный с круглым проемом по центру; фриз ампирного рисунка по торцевой поверхности проема; верхняя часть – сферический купол с росписью в технике гризайль (темперно-клеевая живопись по штукатурной основе) в золотисто-коричневых тонах (веерообразная роспись ампирного рисунка с розеткой в центре);

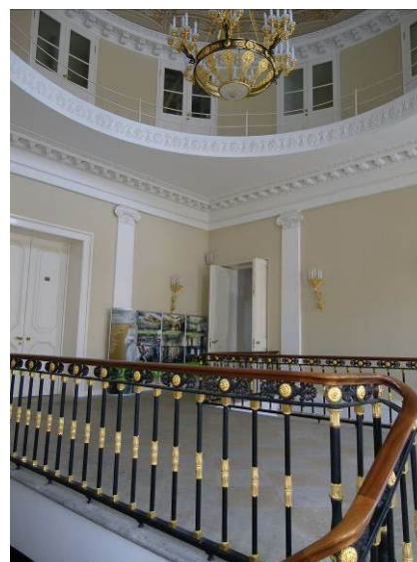
оформление стен – завершающий лепной карниз на кронштейнах (купола и нижней части потолка); лепной поясок с порезкой в верхней части стен 2 этажа парадной лестницы; пилястры ионического ордера на уровне 2 этажа парадной лестницы;

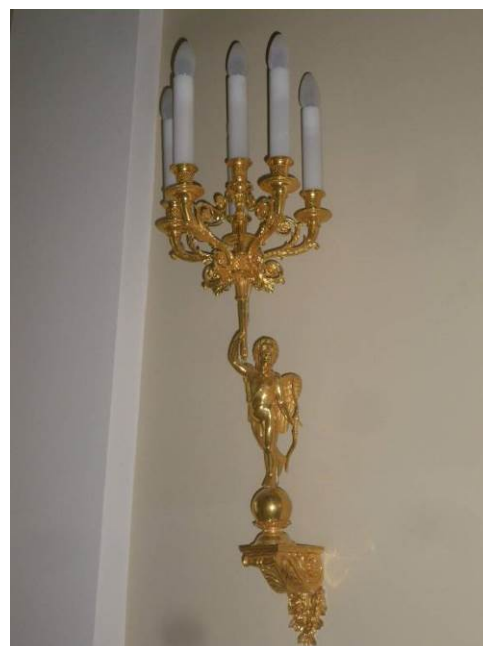
бра* (6) на 6 свт. (бронза, литье, золочение; футляры молочного стекла, имитирующие свечи); в виде амура, стоящего на шаре; в правой, поднятой вверх, руке факел с шестью кронштейнами на одну свечу; в левой руке – лук; стенник в виде кронштейна, декорированного листом аканта;

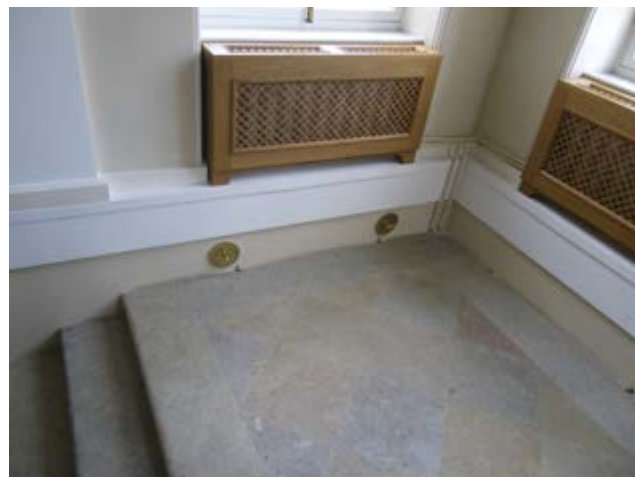
историческое техническое оборудование: крышки воздухопроводов – материал (медь), с клепаными деталями и круглыми ручками-шарами; количество: 4; время: XIX в;

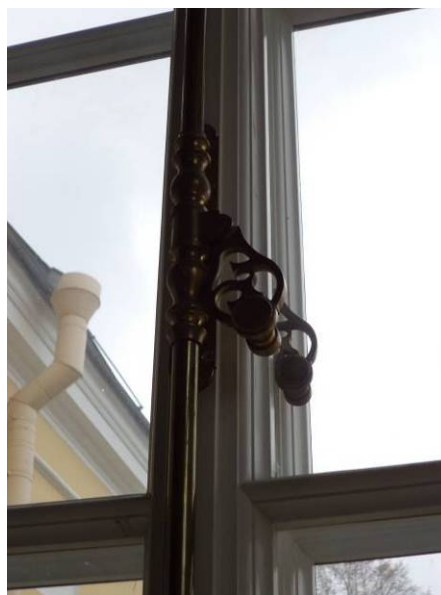
приборы оконные – шпингалет (черный металл, латунь, бронза), поворотный с ажурной петлей и ручкой-кнопкой;

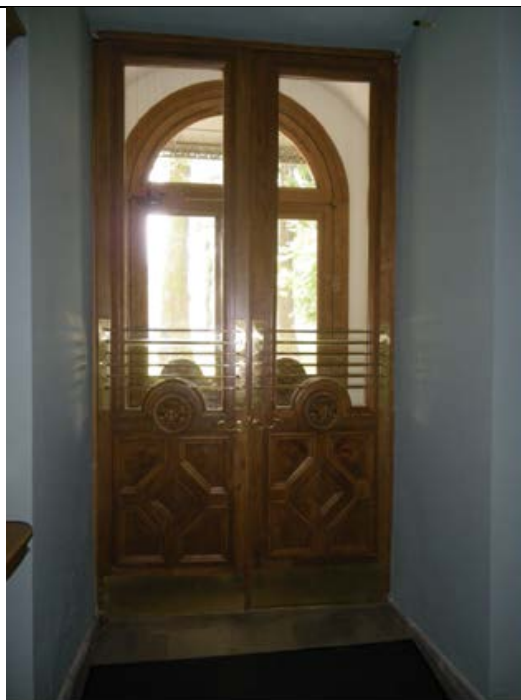
заполнение дверного проема – материал (дуб), конструкция (двери двустворчатые), оформление (дверные полотна полусветлые, с профилированными филенками сложной конфигурации, в центре круглые филенки с львиными маскаронами;

в нижней части остекления ручки из шести медных прутьев на каждой створке с 2-х сторон;

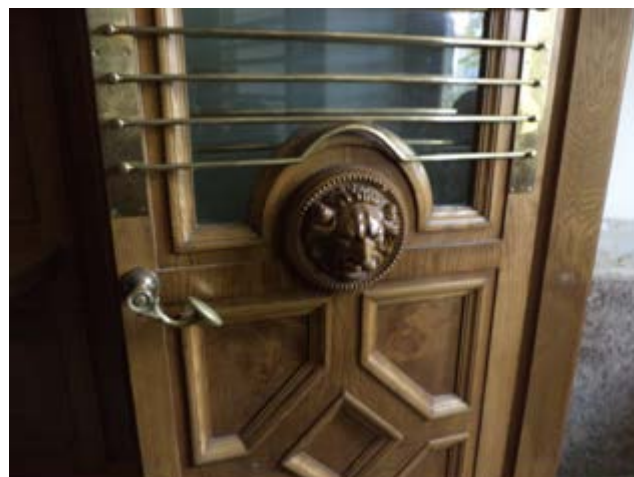
прибор дверной – ручки-фаль медные, в виде завитка с рокайлем на конце;

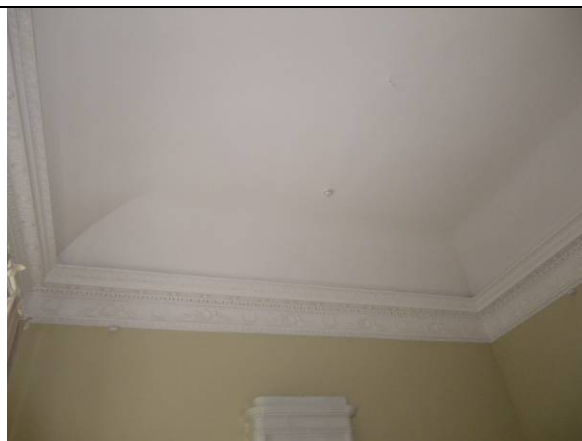
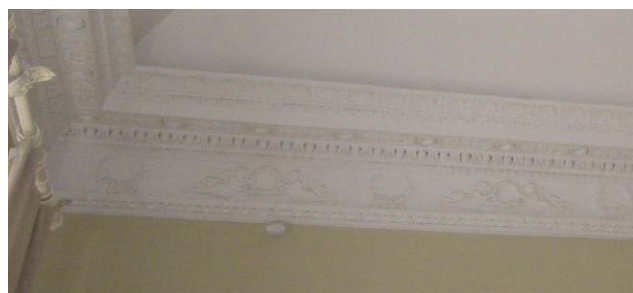
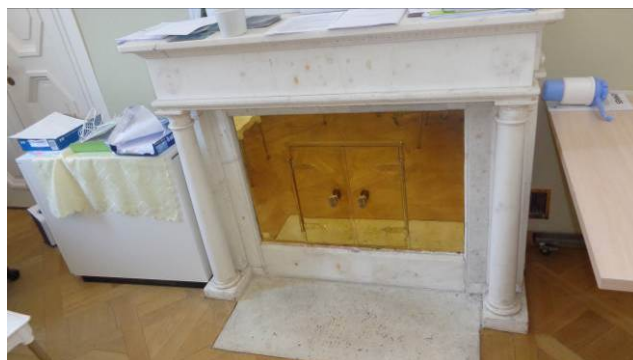
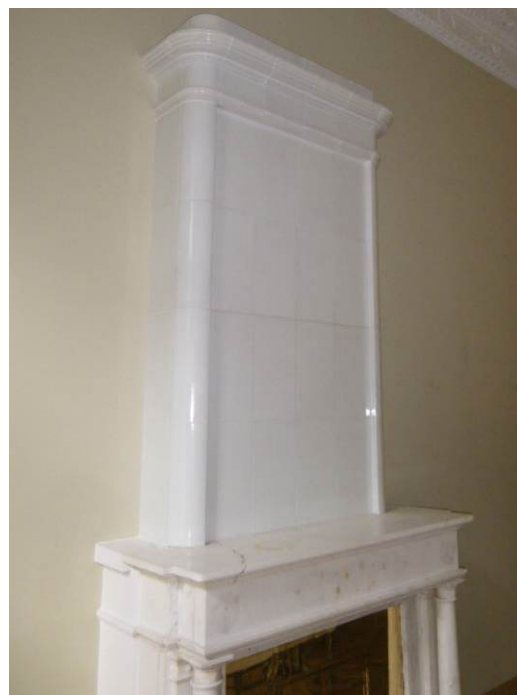
печь-камин* (нижний ярус белый с прожилками мрамор, резьба; верхний ярус белого глазурированного изразца), средистенный; нижний ярус с раскрепованными боковыми сторонами; фронтальная часть фланкирована колоннами дорического ордера, вынесенными вперед и поддерживающими вынос антаблемента; симметрично колоннам на углах камина установлены пилястры; антаблемент с гладким фризом; с профилированной раскрепованной полочкой; топочное отверстие прямоугольной формы, зашито листом латуни; дверца топки латунная, двустворчатая, с ручками-кнопками; с предкаминной прямоугольной доской белого с темными прожилками мрамора; верхний ярус: со скругленными углами, прямоугольной нишей на фронтальной стороне, профилированным карнизом и аттиком, повторяющим очертания яруса;

*составной, верхний и нижний ярус разновременные; верхний ярус поздний

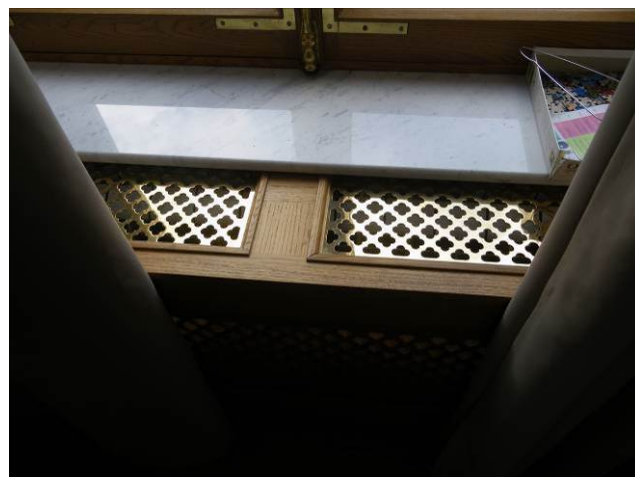
решетки радиатора – в деревянном футляре на ножках с латунными решетками с трельяжной сеткой;

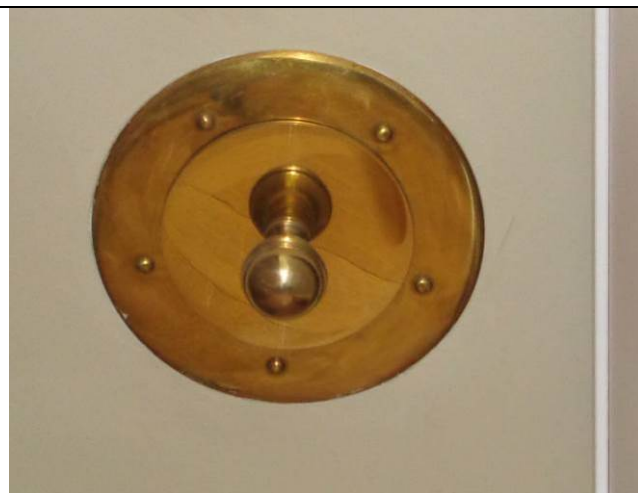
историческое техническое оборудование: душники стен – материал (медь), с клепаными деталями и круглой ручкой-шаром; время: XIX в;

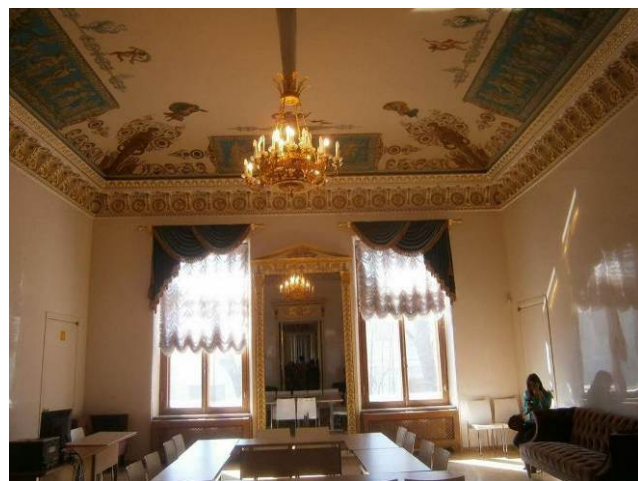
оформление плафона – профилированный лепной карниз на консолях с порезками иоником, акантом, пальметтами; между кронштейнами – шестигранные кессоны с лепными розетками, на стене – чередующиеся профили женских головок (гипс, лепка) в лавровых венках; детали отделки карниза с золочением;

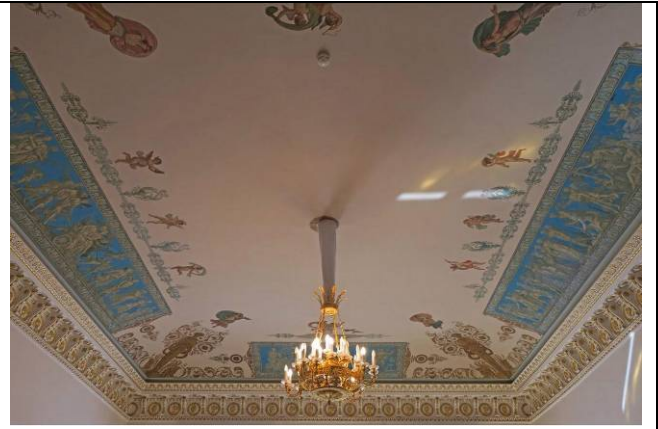
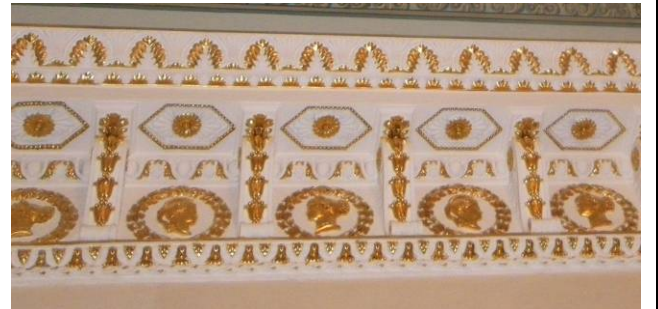
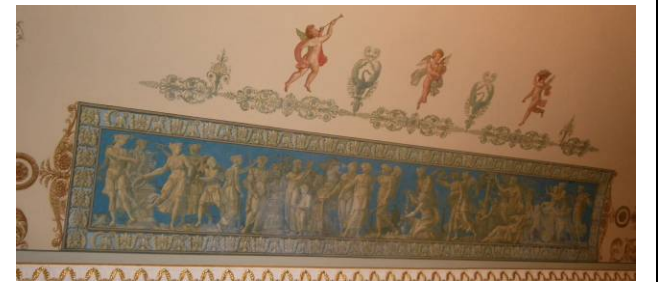
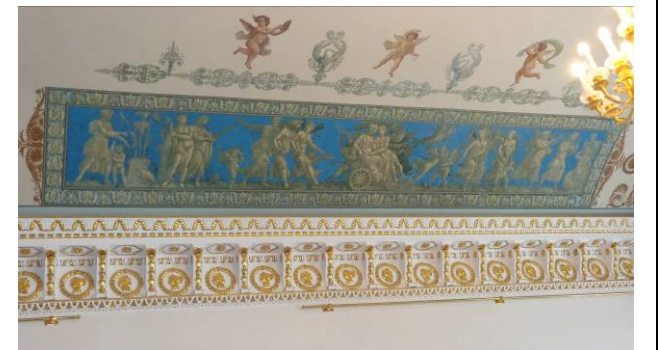
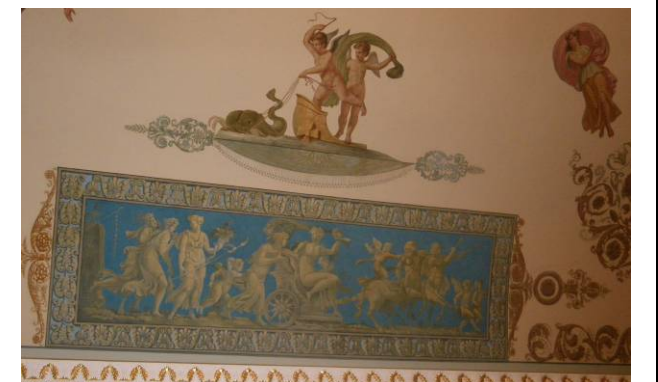
плафон оформлен орнаментально-декоративной живописью: по четырем сторонам горизонтальные прямоугольные резервы с многофигурными композициями на античные сюжеты (темперно-клеевая живопись по штукатурной основе; гризайль на синих фонах); в обрамлении орнаментированной живописной рамы (темперно-клеевая живопись по штукатурной основе; гризайль; бликовка золотом);

над панно по продольным сторонам изображение тирсов, лебедей (темперно-клеевая по штукатурной основе; гризайль) и живописные вставки с изображением танцующих амуров (полихромная темперно-клеевая живопись на миткале);

по торцевым сторонам изображение тирсов и драпировок (темперно-клеевая по штукатурной основе; гризайль) и живописные вставки амуров в колесницах на дельфинах и птицах (полихромная темперно-клеевая живопись на миткале);

в угловых резервах орнаментально-декоративная живопись в технике гризайль (темперно-клеевая по штукатурной основе, с бликовкой золотом) в виде композиций с изображением женских герм в окружении орнамента из листьев аканта и розетт; над гермами изображения нимф в туниках (полихромная темперно-клеевая живопись на миткале);

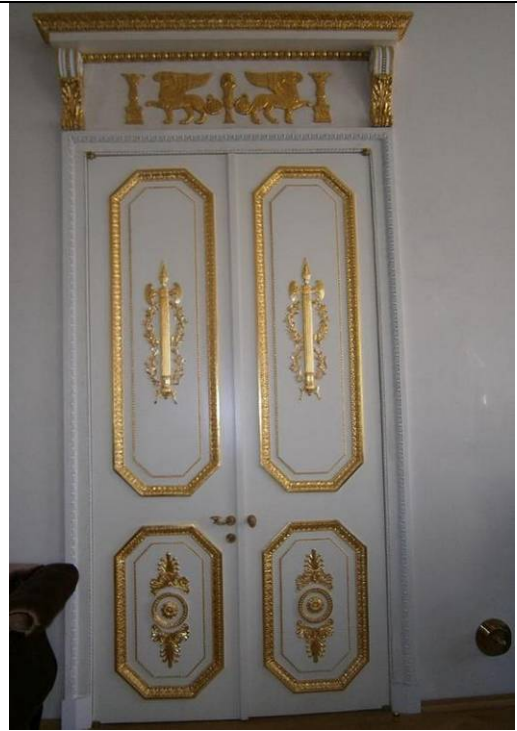
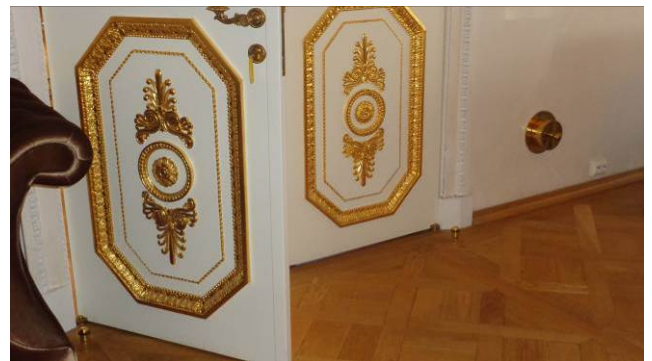
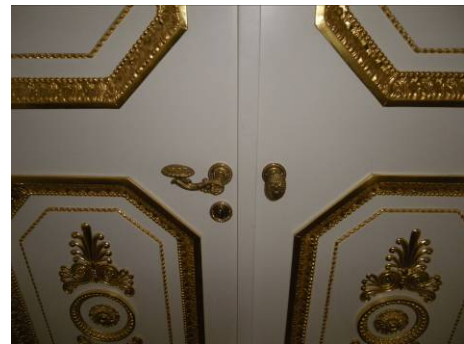
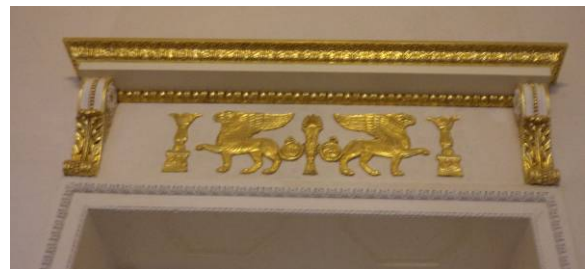
заполнение дверных проемов (3) – материал (дерево, резьба, окраска под «французский лак», золочение), конструкция (двери двустворчатые), оформление (с двумя филенками со срезанными углами на каждой створке; по контуру филенок проходят пояса в виде акантов и плетешка; центральная часть верхней филенки имеет накладной декор в виде ликторского пучка с топориками и ветками лавра; в нижней филенке – венок с розеттой, фланкированный двумя пальметтами; время: перв. пол. XIX в.;

в десюдепорте линейный сандрик (карниз с орнаментом из пальметт) с резкой иоником, на каннелированных консолях с листом аканта; в поле стены, под сандриком, зеркальная композиция из грифонов и вазонов между ними (лепка, золочение);

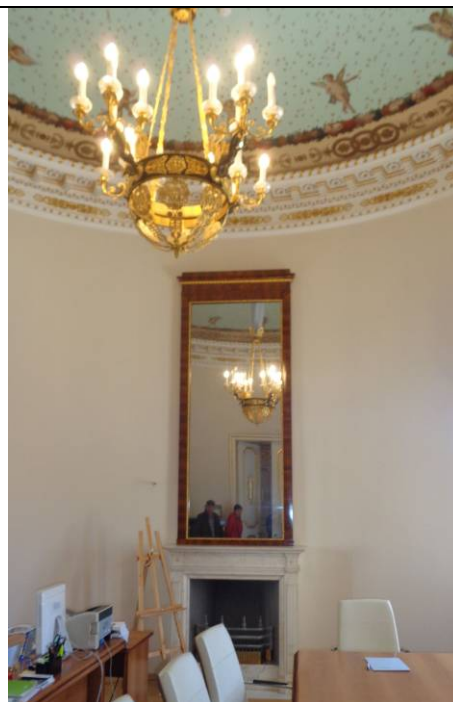
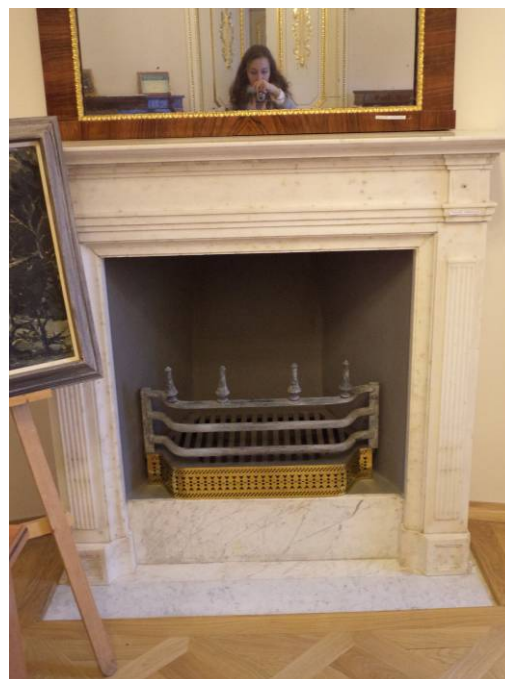
камин средистенный, (белый с серыми прожилками мрамор, резьба, с бронзовым декором*); топка (чугун, литье, латунь); углы портала камина фланкированы каннелированными пилястрами; с профилированной полочкой; предкаминная доска белого с темными прожилками мрамора; время: сер. XIX в.; размер: высота – 127 см, длина – 140 см, ширина – 37 см;

зеркало надкаминное в раме (шпон красного дерева, резьба, позолота); рама прямоугольная, по внутреннему контуру – резной орнамент в виде аканта; в навершии – фриз с профилированной тягой и небольшого выноса карниз с порезкой акантом и бусами**; по углам и сторонам рамы бронзовые накладки из розеток и пальметт; в центре фриза бронзовая накладка с композицией из музыкальных инструментов и гирлянды с бантами; время: перв. пол. XIX в.; размер: высота – 118 см;

*в настоящее время бронзовый декор утрачен

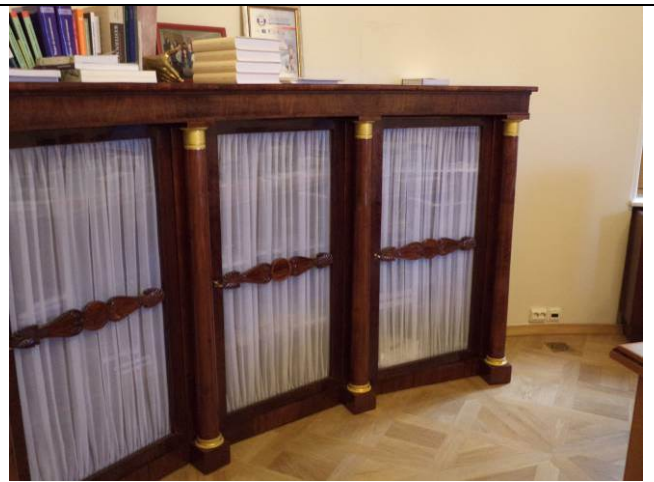
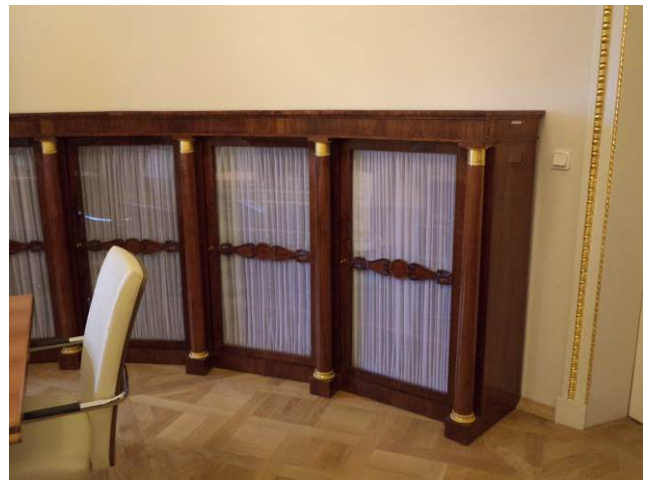
шкаф (шпон красного дерева, резьба, бронза, литье, золочение, гравировка) дугообразной формы, повторяющий очертания стены, состоит из пяти секций; каждая секция с застекленной дверцей; посередине дверцы – горизонтальная планка с резьбой из 4 –х пальметт и розеткой в центре, обрамленной «жемчужником»; между секциями и на углах помещены колонки с базами и капителями из золоченой бронзы; на капителях – гравированный чешуйчатый орнамент и пальметты; на базах – гравированный геометрический орнамент; под колонками – кубические основания; небольшого выноса карниз и фриз, опирающийся на колонки, объединяют все секции шкафа; время: XIX в.; размер: высота – 142 см, длина – 375 см, ширина – 53 см; количество: 2;

исторический дверной проем – местоположение (в Голубую гостиную), габариты, конфигурация (прямоугольный), оформление (штукатурный наличник, с золочеными порезками «бусы с катушкой», «жемчужник»; оформление дверного заполнения – аналогичное оформлению дверных полотен со стороны Голубой гостиной);

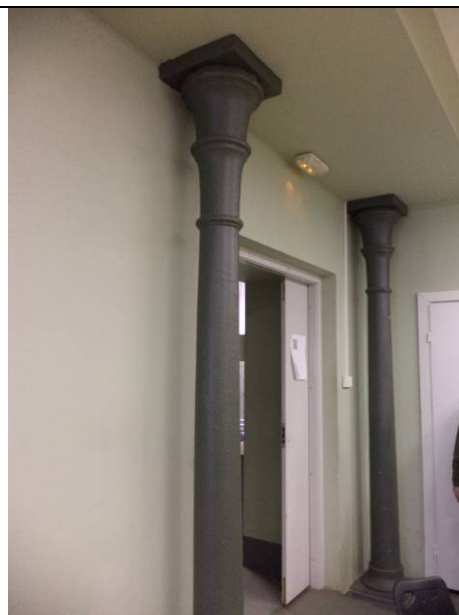
литые металлические колонки, фланкирующие дверной проем;

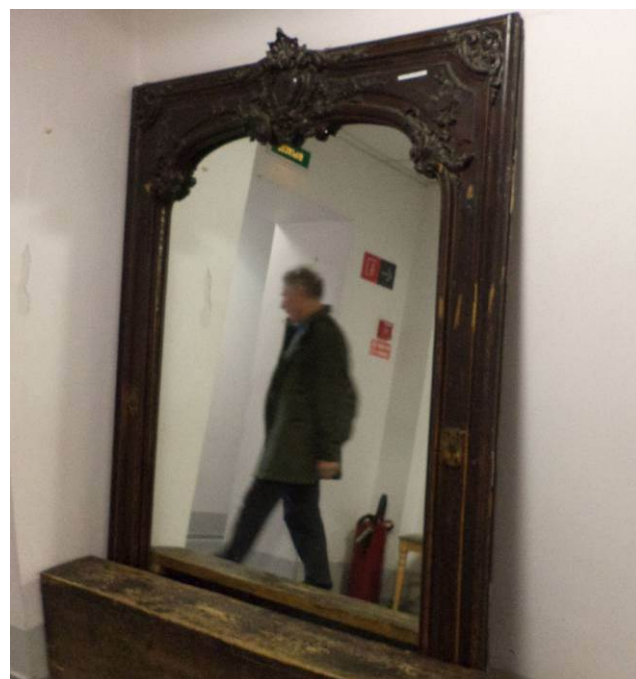
зеркало (псише ?) в раме (орех, резьба), окрашенной коричневой масляной краской; внутренний контур рамы – фигурный, с резьбой в верхних углах и в центре; резьба в виде картуша, волутообразных завитков, цветов; наружный контур рамы – прямоугольный, профилированный, с растительной резьбой и картушами в углах; на боковых сторонах рамы укреплены бронзовые петли с крюками (возможно крепеж зеркала-псише);

в настоящее время зеркало установлено на прямоугольной подставке другого дерева; время: вторая половина XIX в. размер: высота – 195 см, длина – 141 см.

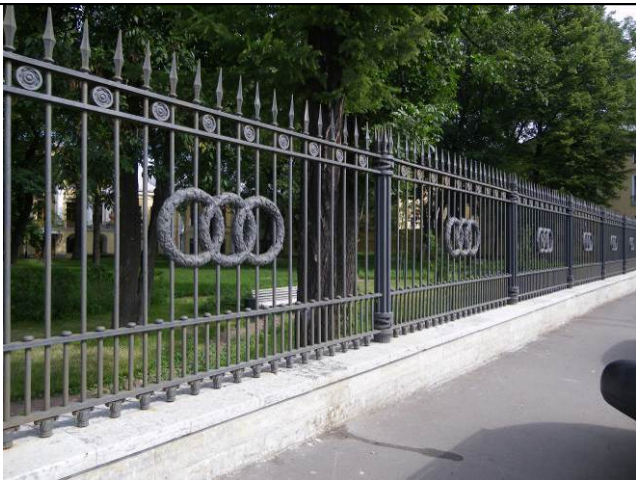
Видовая принадлежность предмета охраны	Предмет охраны	Фотофиксация
1	2	3	4
1	Объемно-пространственное и планировочное решение:	исторические конфигурация, габариты, местоположение ограды, расположенной по южной границе участка (по красной линии набережной Адмиралтейского канала).

2	Конструктивная система:	опорные стойки с секциями и воротами.	
3	Архитектурно-художественное решение фасадов:	<p>чугунная решетка на цоколе, облицованном путиловской плитой с профилированным карнизом; состоит из ряда опорных стоек и секций между ними; стойки: в виде связок пик; секции: отдельно стоящие вертикальные гладкие прутья круглого сечения, с пиками в завершении; по нижнему поясу фризы из акантовых (?) завитков и коротких стоек с шарообразными завершениями; по верхнему поясу фриз из розетт;</p> <p>в центре каждой секции накладной декор из трех пересекающихся лавровых венков;</p>

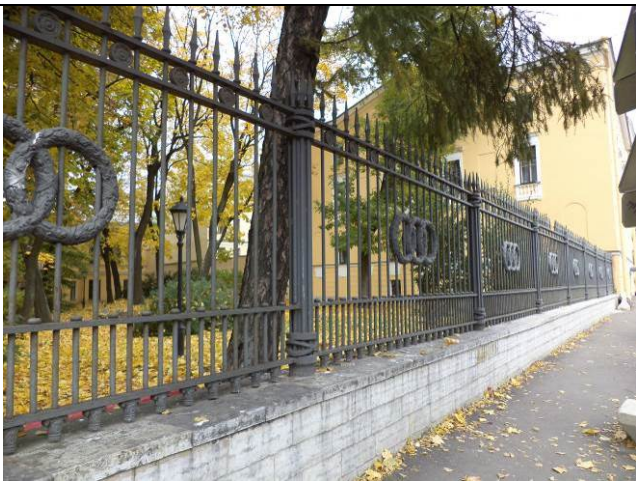
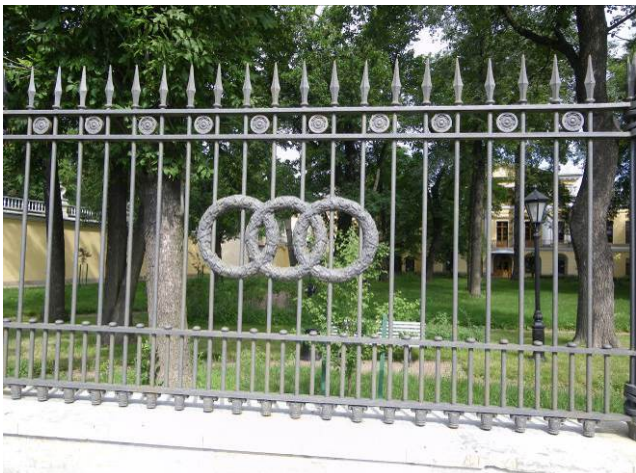
<p>ворота – местоположение, габариты, конструкция (двухстворчатые), материал (чугун), оформление (верхние 2/3 аналогичны оформлению секций; нижняя часть ворот – с глухими филенками);</p> <p>стойки ворот с двух сторон фланкированы коваными консолями.</p>	 
--	--	---	---

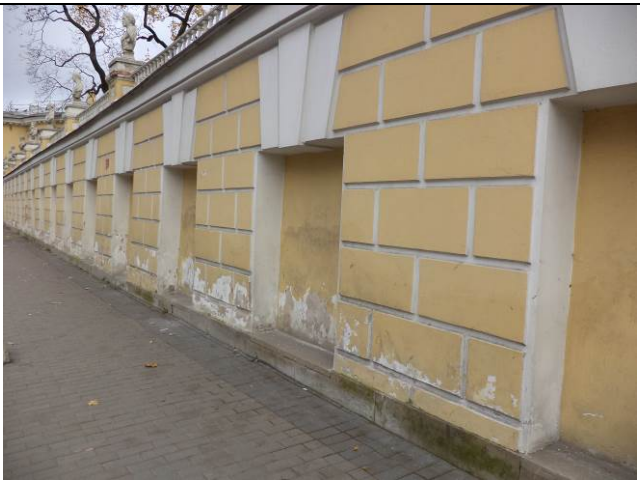
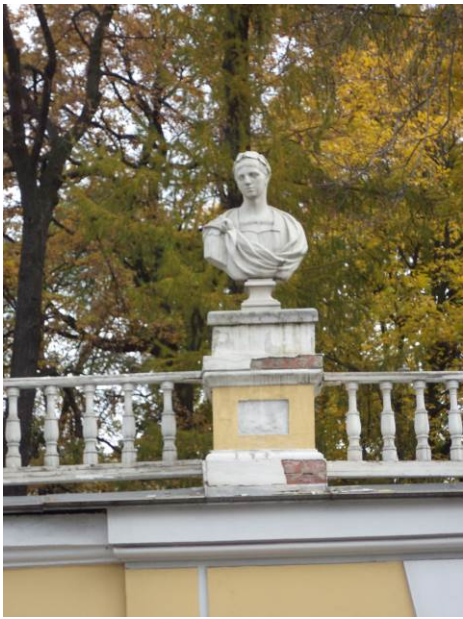
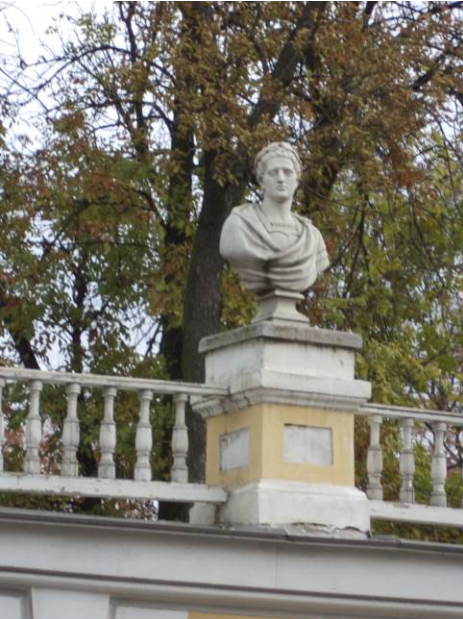
Видовая принадлежность предмета охраны	Предмет охраны	Фотофиксация
1	2	3	4
1	Объемно-пространственное и планировочное решение:	исторические конфигурация, габариты, местоположение ограды, расположенной по западной границе участка (по красной линии набережной Ново-Адмиралтейского канала).

2	Конструктивная система:	глухая кирпичная стена – в уровне 1-го этажа.	
3	Архитектурно-художественное решение фасадов:	<p>материал и характер отделки цоколя – известняк;</p> <p>материал и характер отделки фасада – окрашенная штукатурка, руст квадратом;</p> <p>плоскость стены с прямоугольными нишами с тройными замковыми камнями;</p> <p>с широкой профилированной тягой, открытой металлом;</p> <p>с балюстрадным ограждением из фигурных балясин и парпетных филенчатых тумб между ними;</p> <p>на тумбах установлены 12 бюстов римских императоров (бетон, литье) на низких квадратных постаментах.</p>

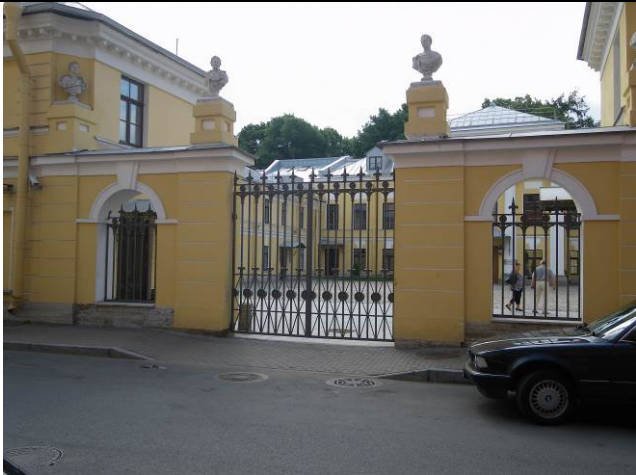
Видовая принадлежность предмета охраны	Предмет охраны	Фотофиксация
1	2	3	4
1	Объемно-пространственное и планировочное решение:	исторические конфигурация, габариты, местоположение ограды, расположенной по северной границе участка (по красной линии Галерной улицы).

2	Конструктивная система:	кирпичная стена с воротами.	
3	Архитектурно-художественное решение фасадов:	<p>материал и характер отделки цоколя – известняк;</p> <p>материал и характер отделки фасада – окрашенная штукатурка;</p> <p>симметричные части ограды, фланкированные пилонами (рустованными со стороны улицы);</p> <p>с полуциркульными проемами с профилированными архивольтами на impostax и замковыми камнями – по центральным осям;</p> <p>проемы забраны чугунными решетками из вертикальных стоек, круглых в сечении, завершенных чередующимися трилистниками из аканта с круглыми розетками и пиками (через один);</p>

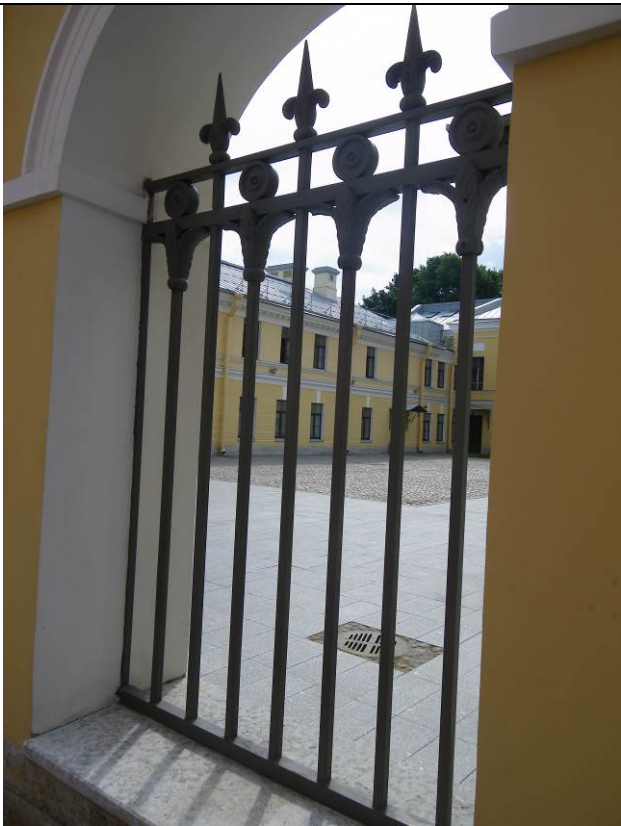
<p>в завершении пилонов на парапетных тумбах установлены 4 бюста римских императоров (бетон, литье) на низких квадратных постаментах;</p> <p>ворота – местоположение, габариты, конструкция (двухстворчатые), материал (чугун), оформление (в верхней части аналогичны оформлению проемов; в нижней части – с с фризом из круглых розетт и акантовых трилистников).</p>	 
--	--	---	---

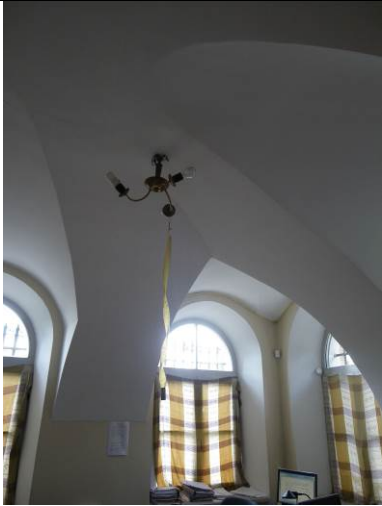
Видовая принадлежность предмета охраны	Предмет охраны	Фотофиксация
1	2	3	4
1	Объемно-пространственное и планировочное решение:	<p>исторические конфигурация, габариты и местоположение двухэтажного здания, фиксирующего юго-восточный угол участка, примыкающего к оградкам по набережным Адмиралтейского и Ново-Адмиралтейского каналов;</p> <p>исторические габариты и конфигурация восьмигранного купола, высотные отметки конька, материал кровли (металл); местоположение и конфигурация дымовых труб.</p>

2	Конструктивная система:	<p>исторические наружные капитальные стены (кирпичные);</p> <p>купольный свод – сомкнутый с распалубками.</p>

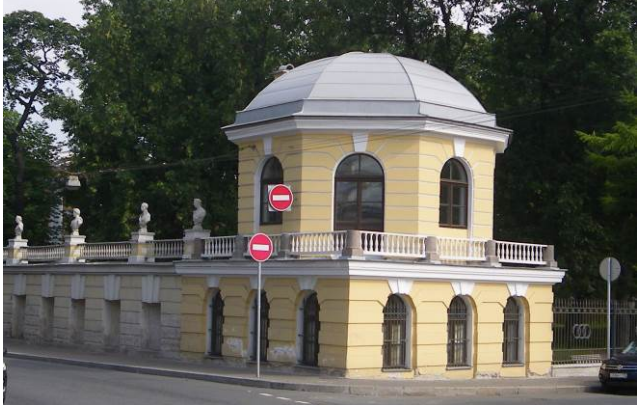
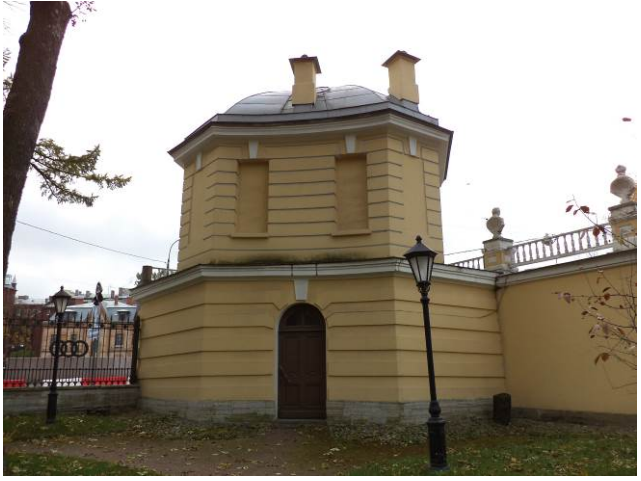
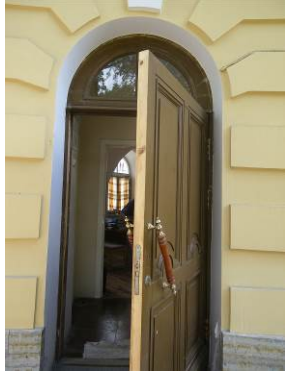
3	Архитектурно-художественное решение фасадов:	<p>двухэтажные, разнообъемные, с вогнутой стеной по садовому фасаду, в приемах классицизма;</p> <p>материал и характер отделки цоколя – известняк;</p> <p>материал и характер отделки фасада – окрашенная штукатурка, линейный руст;</p> <p>исторический дверной проем – местоположение (по садовому фасаду), габариты, конфигурация (полуциркульный), оформление (замковый камень);</p> <p>историческое заполнение дверного проема – материал (дерево), конструкция (двери одностворчатые с полуциркульной остекленной фрамугой), оформление (профилированные филенки);</p> <p>исторические оконные проемы, в том числе балконный – местоположение, габариты, конфигурация (полуциркульные, включая прямоугольные ниши – садового фасада, в уровне 2-го этажа), оформление (трехчастные замковые камни – в уровне 1-го этажа, замковые камни – в уровне 2-го этажа);</p>

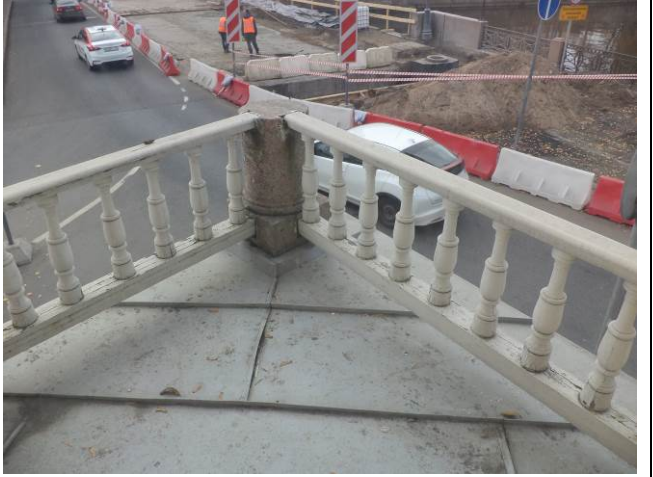
<p>профилированный карниз, открытый металлом – в завершении 1-го этажа;</p> <p>профилированный венчающий карниз;</p> <p>юго-западный угол 1-го этажа с большим треугольным выносом, образующим террасу с балюстрадным ограждением из фигурных балясин на парпетных столбиках розового овоидального гранита рапакиви, круглые в плане, на квадратных низких постаментах.</p>

Терраса второго этажа имеет ограждение, выполненное из древесины хвойных пород. Элементы ограждения, и тетивы и балясины имеют значительные трещины, окрасочные слои повреждены и частично утрачены. Отдельные участки повреждены гнилью. Гранитные столбы ограждения террасы выполнены из различных видов камня.

- замена поврежденных элементов ограждения балюстрады из древесины хвойных пород. Реставрация сохраняемых элементов;

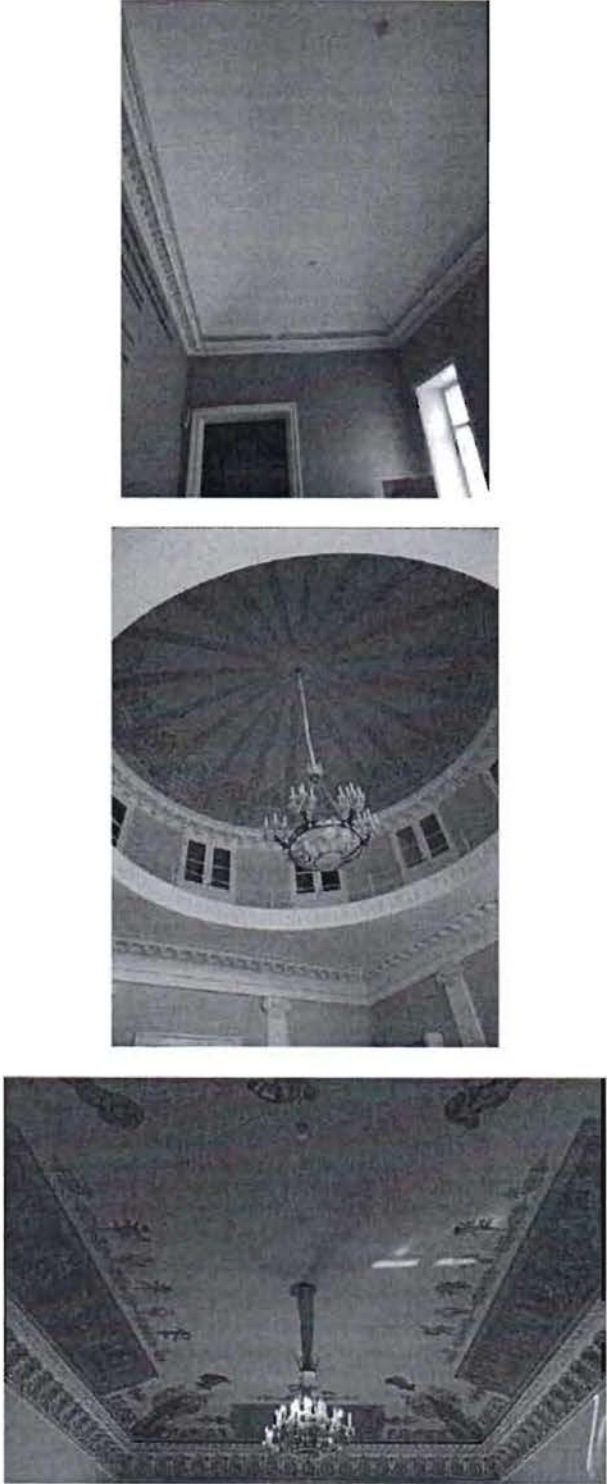
2	<p>Конструктивная система:</p>	<p>исторические наружные и внутренние кирпичные капитальные стены;</p> <p>сводчатые перекрытия воротного проезда и первого этажа дворца;</p> <p>коробовый с распалубками свод на опорном пилоне – помещения 97, площадью 55,5 кв.м.;</p> <p>своды:</p> <p>сомкнутые – помещений 2-го этажа (около парадной лестницы, пом. № 172);</p> <p>сферический купол – над верхней площадкой парадной лестницы;</p> <p>сомкнутый – Голубой гостиной;</p>

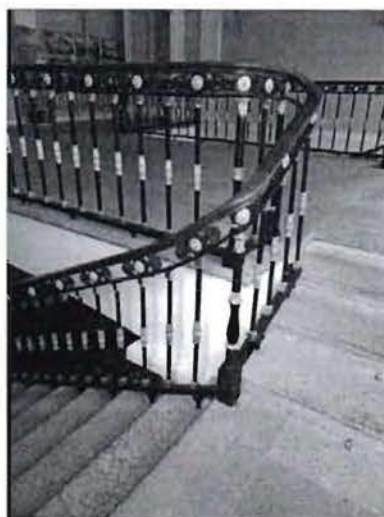
парадная лестница – распашная, с известняковыми ступенями и площадками, нижние марши с забежными ступенями, с металлическим ограждением черного металла с бронзированными деталями; в виде литых вертикальных стоек с перехватами, с фризом из круглых розетт, фланкированных ажурными пальметтами по верхнему поясу; с профилированным деревянным поручнем; с латунными ковродержателями; с площадками по сводам, на опорных колоннах;

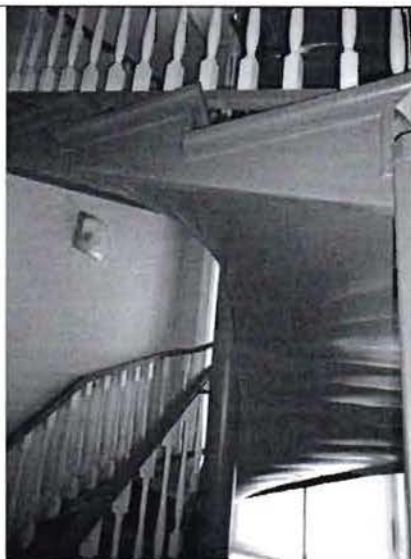
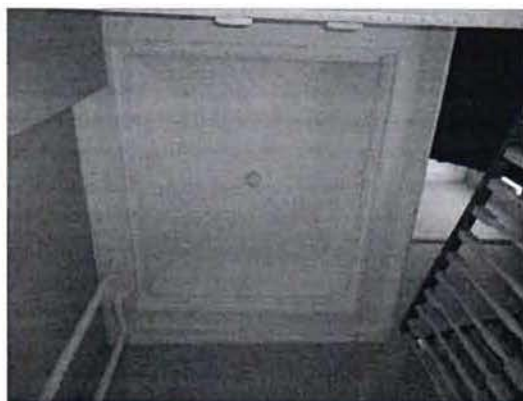
лестница из холла 2-го этажа на 3-й этаж центрального корпуса дворца и ротонду – с забежными ступенями, висячая на столбе, с площадкой по сводам, с деревянными ступенями и деревянным ограждением в виде фигурных балясин, с профилированным поручнем;

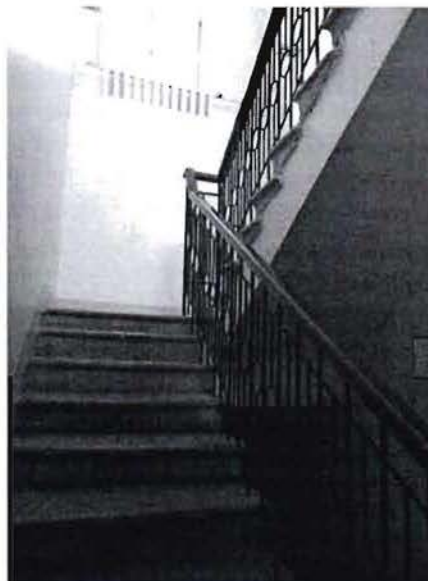
лестница восточного флигеля – двухмаршевая, консольно заделанная в стену, с известняковыми ступенями и площадками, с металлическим ограждением из вертикальных прутьев и пояса из колец в центральной части; с профилированным деревянным поручнем;
