Акт

по результатам государственной историко-культурной экспертизы
проектной документации по сохранению объекта культурного наследия федерального значения «Павильон садовый», расположенного по адресу: г. Санкт-Петербург, ул. Галерная, д. 58-60, лит. Б, входящего в состав объекта культурного наследия федерального значения «Дворец Бобринских», расположенного по адресу: г. Санкт-Петербург, Галерная ул., 58 - 60, Адмиралтейского канала наб., 33, Ново-Адмиралтейского канала наб., 6 - «Проектно-сметная документация по реставрации объекта культурного наследия федерального значения «Павильон садовый», расположенного по адресу: г. Санкт-Петербург, ул. Галерная, д. 58-60, лит. Б» (шифр ЕД-116270), разработанной ООО «ПР» в 2022 г.

Проектная документация на проведение работ по сохранению объекта культурного наследия федерального значения «Павильон садовый», расположенного по адресу: г. Санкт-Петербург, ул. Галерная, д. 58-60, лит. Б - «Проектно-сметная документация по реставрации объекта культурного наследия федерального значения «Павильон садовый», расположенного по адресу: г. Санкт-Петербург, ул. Галерная, д. 58-60, лит. Б» (шифр ЕД-116270), разработанной ООО «ПР» в 2022 г. году в составе:

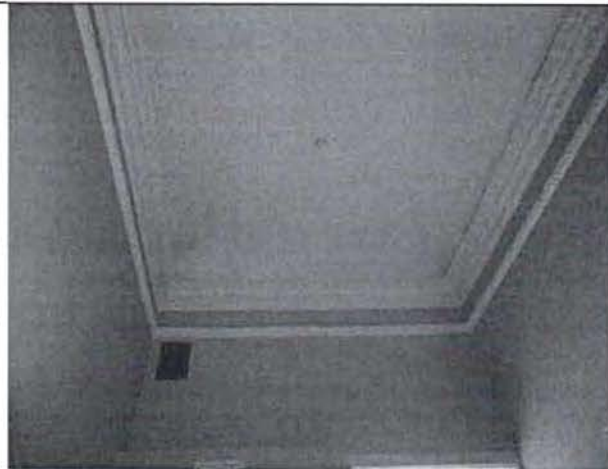
пом. № 176, площадью 30,9 кв.м.:

оформление плафона – профилированный орнаментированный карниз растительного рисунка с розетками; профилированные тяги;

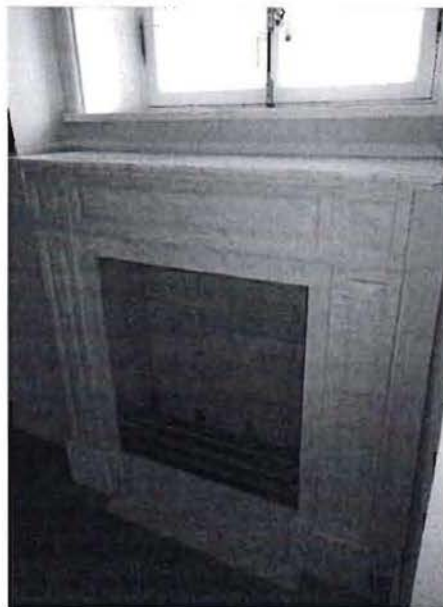
пом. № 173, площадью 20,7 кв.м.:

камин средистенный белого с серыми прожилками мрамора; фланкирован филленчатыми лопатками; с профилированной прямоугольной полочкой; под полочкой филленчатый фриз; с прямоугольным топочным отверстием; топка выложена кирпичом; решетка тагана чугунная в виде горизонтальных тяг, верхняя декорирована пиками; с предкаминной полочкой белого с темными прожилками мрамора; на стене слева латунная вьюшка с ручкой-кнопкой;

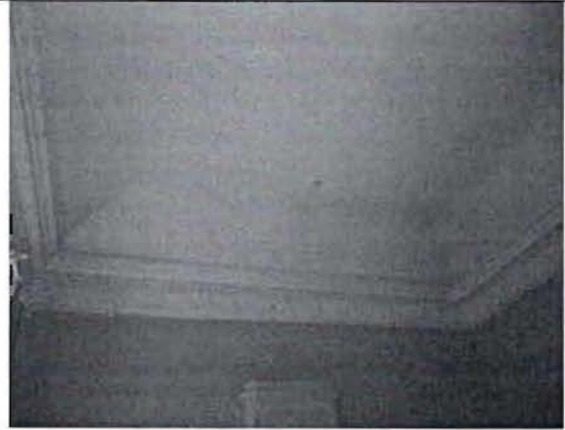
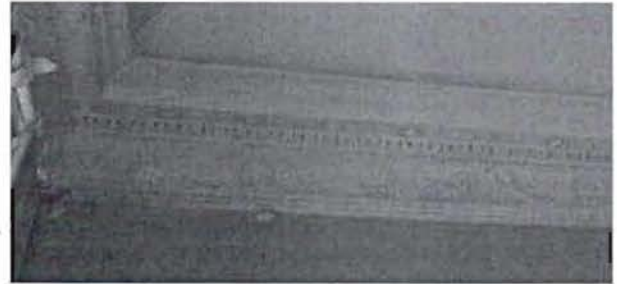
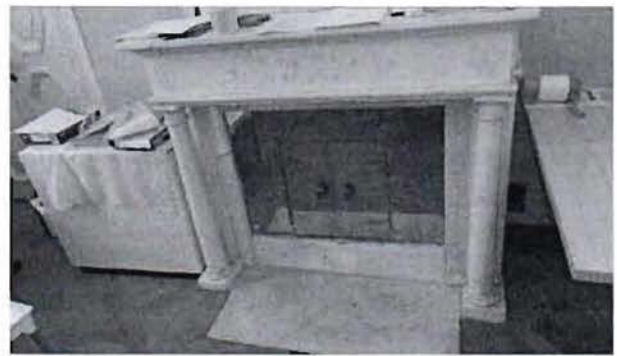
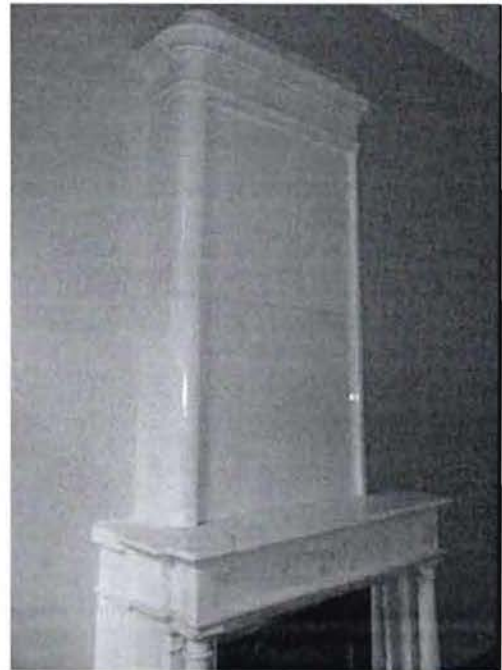
печь-камин* (нижний ярус белый с прожилками мрамор, резьба; верхний ярус белого глазурованного изразца), средистенный; нижний ярус с раскрепованными боковыми сторонами; фронтальная часть фланкирована колоннами дорического ордера, вынесенными вперед и поддерживающими вынос антаблемента; симметрично колоннам на углах камина установлены пилястры; антаблемент с гладким фризом; с профилированной раскрепованной полочкой; топочное отверстие прямоугольной формы, зашито листом латуни; дверца топки латунная, двустворчатая, с ручками-кнопками; с предкаминной прямоугольной доской белого с темными прожилками мрамора; верхний ярус: со скругленными углами, прямоугольной нишей на фронтальной стороне, профилированным карнизом и аттиком, повторяющим очертания яруса;

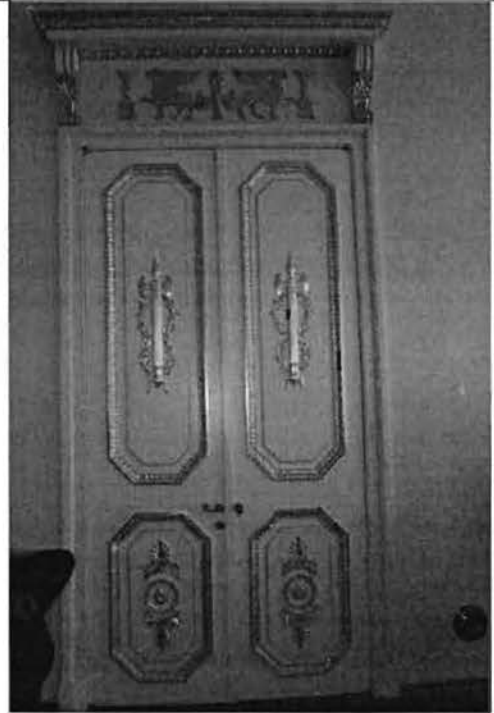
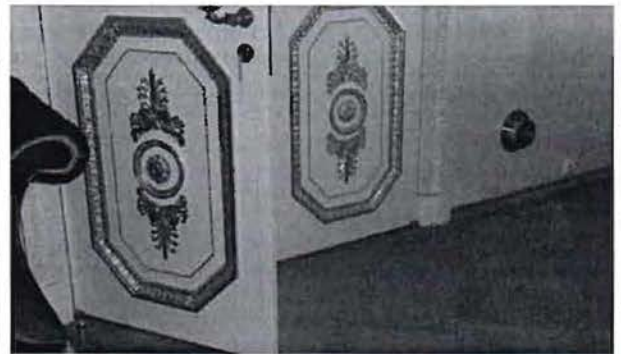
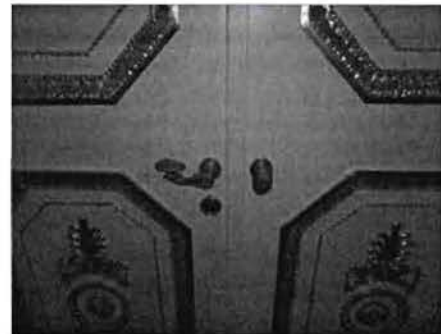
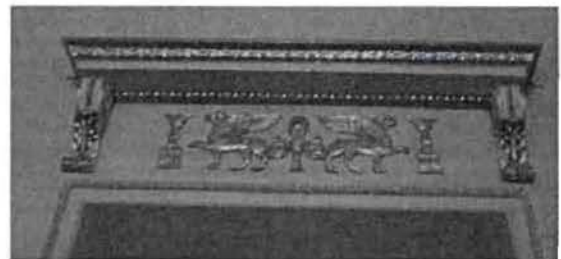
заполнение дверных проемов (3) – материал (дерево, резьба, окраска под «французский лак», золочение), конструкция (двери двустворчатые), оформление (с двумя филенками со срезанными углами на каждой створке; по контуру филенок проходят пояса в виде акантов и плетешка; центральная часть верхней филенки имеет накладной декор в виде ликторского пучка с топориками и ветками лавра; в нижней филенке – венок с розеттой, фланкированный двумя пальметтами; время: перв. пол. XIX в.;

в десюдепорте линейный сандрик (карниз с орнаментом из пальметт) с порезкой иоником, на каннелированных консолях с листом аканта; в поле стены, под сандриком, зеркальная композиция из грифонов и вазонов между ними (лепка, золочение);

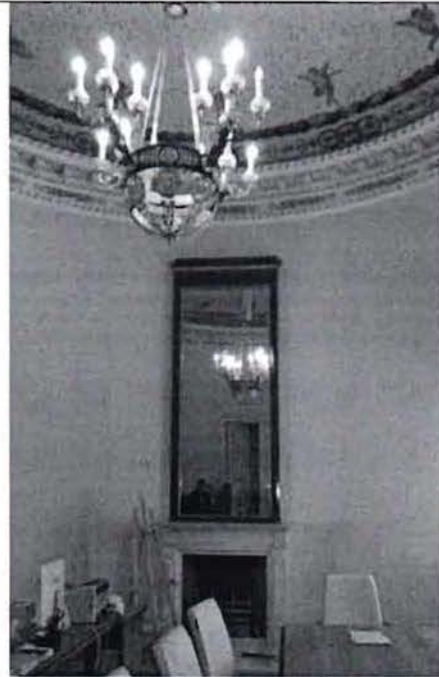
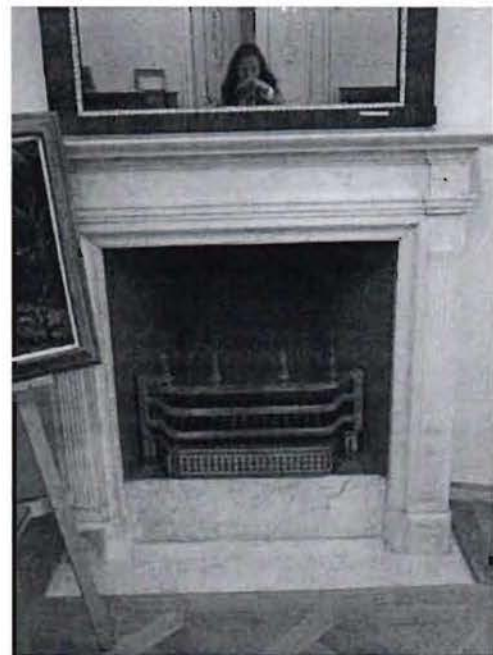
камин средистенный, (белый с серыми прожилками мрамор, резьба, с бронзовым декором*); топка (чугун, литье, латунь); углы портала каминного фланкированы каннелированными пилястрами; с профилированной полочкой; предкаминная доска белого с темными прожилками мрамора; время: сер. XIX в.; размер: высота – 127 см, длина – 140 см, ширина – 37 см;

зеркало надкаминное в раме (шпон красного дерева, резьба, позолота); рама прямоугольная, по внутреннему контуру – резной орнамент в виде аканта; в навершии – фриз с профилированной тягой и небольшого выноса карниз с порезкой акантом и бусами**; по углам и сторонам рамы бронзовые накладки из розеток и пальметт; в центре фриза бронзовая накладка с композицией из музыкальных инструментов и гирлянды с бантами; время: перв. пол. XIX в.; размер: высота – 118 см;

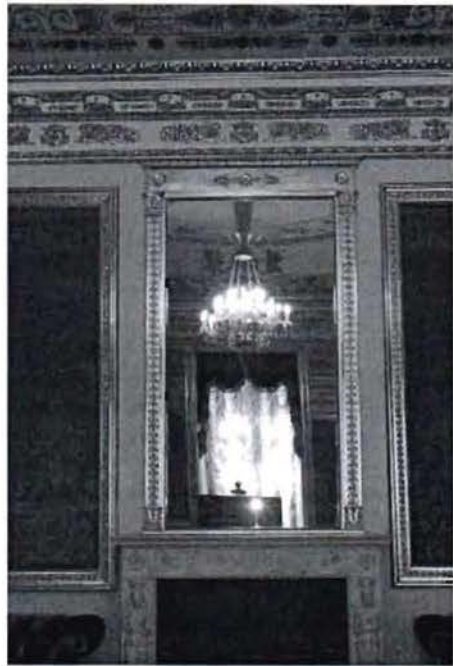
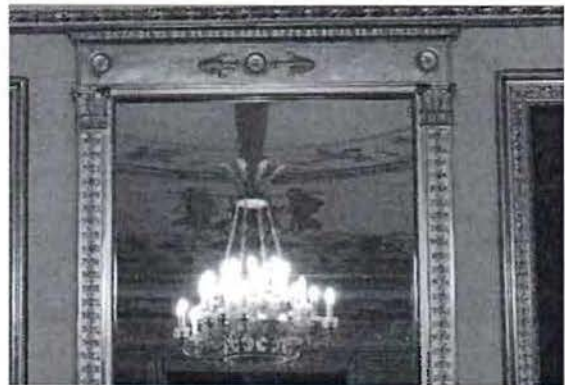
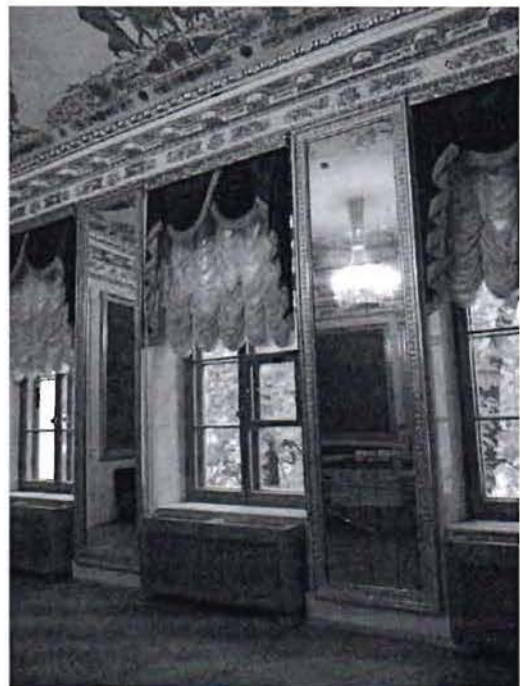
зеркало надкаминное, в резной золоченой раме, прямоугольное; боковые стороны рамы в виде лопаток с коринфскими капителями и базой с акантами внизу; по лопаткам проходит орнамент из плюща; в навершии рамы – фриз и карниз, декорированные резьбой; на фризе резьба в виде 3-х медальонов с розетками и 2-х пальметок; небольшого выноса карниз декорирован порезкой из акантов; вокруг зеркала по раме проходит пояс резных иоников;
 время: первая половина XIX в.;
 размер: высота – 250 см, длина – 143 см;

зеркало стенное (2), в резной золоченой раме прямоугольной формы; резьба в виде пояса иоников, плюща и лиственной порезки; стеклянное полотно составное из 2-х кусков;
 время: первая половина XIX в.;
 размер: высота 350 см, длина – 93 см;

приборы оконные – шпингалет (латунь, черный металл, бронза), поворотный, с восьмигранной накладкой и круглой ручкой, с литым орнаментом в виде розетты;

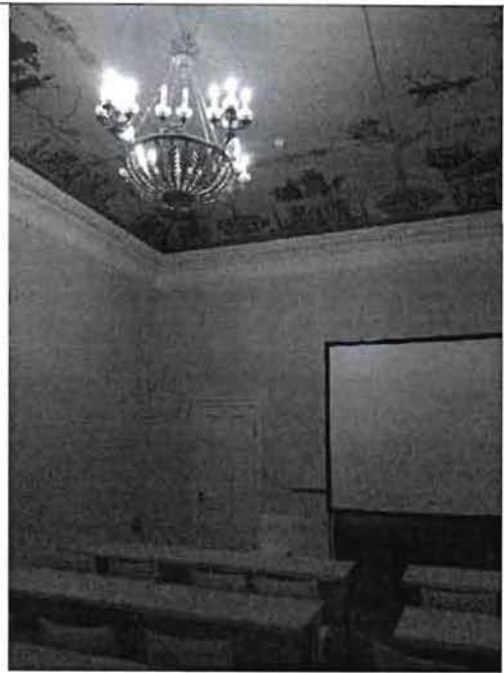
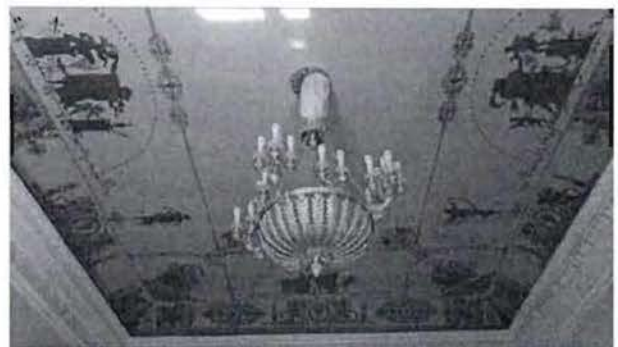
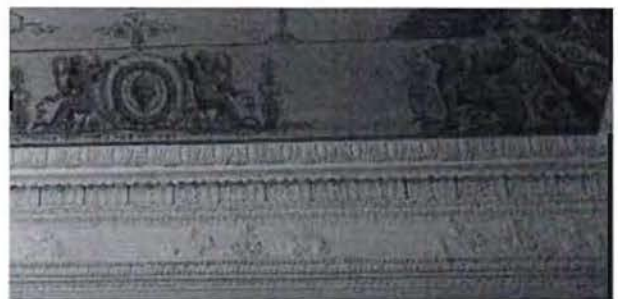
оформление плафона и
верхней части стен –
профилированный карниз,
орнаментированный
фризами из листа аканта,
иоником; с широким
фризом с лепными
композициями в виде
акантовых вазонов,
фланкированных амурами,
сидящими на львах;

плафон с орнаментально-
декоративной живописью в
технике гризайль
(темперно-клеевая
живопись по штукатурной
основе (зеленые и
коричневые тона);

двухъярусное изображение:
по нижнему поясу
композиции в коричневых
тонах в виде лиры в венке с
тирсом, маскарона в венке,
фланкированного амурами;
в угловых резервах –
вазоны, фланкированные
грифонами;

по верхнему поясу
композиции и отдельно
стоящие фигуры на
мифологические сюжеты в
зеленых тонах;

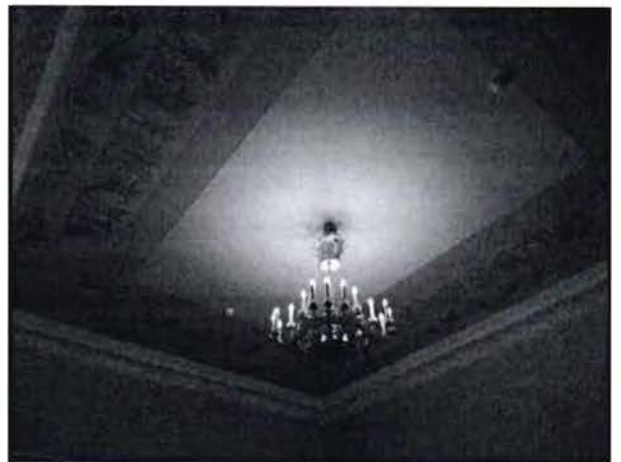
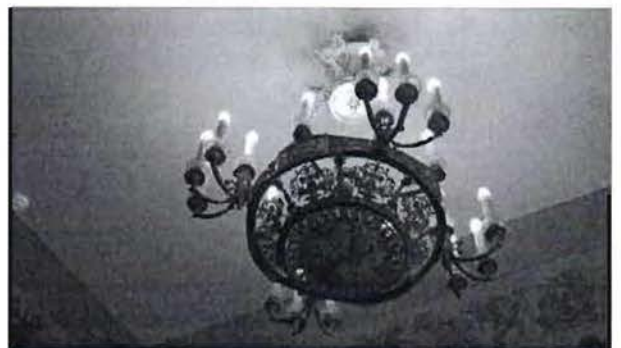
люстра на 20 свт. (бронза, литье, золочение, чеканка, гравировка, футляры молочного стекла, имитирующие свечи); основание в виде чаши с ажурным орнаментом из вазонов, пальметт и волют в верхней части; в нижней части чаши – ажурный растительный орнамент и 8-лепестковая розетка с шишкой; обод чаши декорирован рельефным растительным орнаментом и четырьмя прямоугольными вставками с рельефами на античные сюжеты; на ободе крепится четыре куста кронштейнов, каждый куст имеет три ответвления в стороны и один – наверх; над прямоугольными рельефами обода помещены четыре кронштейна на одну свечу; хрустальные бабешки в виде чашечки цветка; четыре цепями чаша крепится к венчающей короне из восьми листьев аканта, на основании короны – многоконечная звезда;

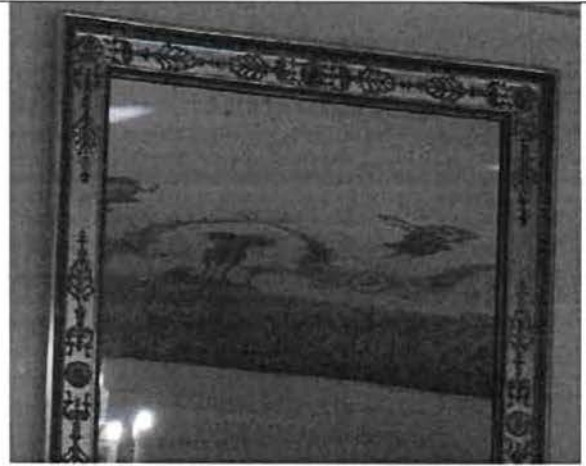
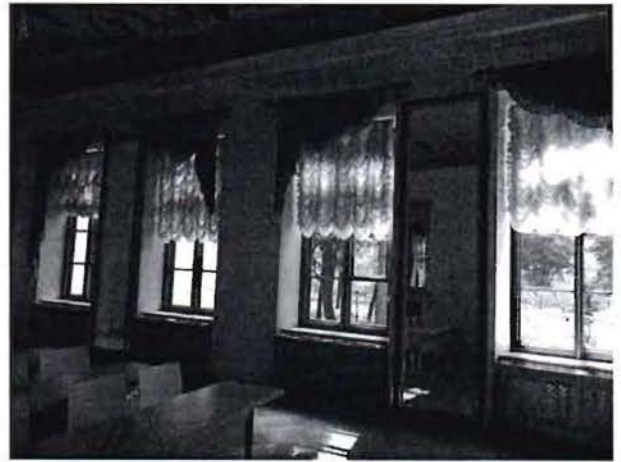
зеркало надкаминное, в
 резной золоченой раме;
 рама и зеркало
 прямоугольные; по раме
 проходят два резных пояса
 из пальметок и лиственной
 порезки, накладной резной
 декор в виде пальметок,
 волют и розеток;
 время: перв. пол. XIX в.;
 размер: длина – 120 см,
 высота – 220 см;

зеркало стенное (2), в
 прямоугольной раме
 красного дерева (?) с
 резным золоченым
 декором; по периметру
 зеркального полотна
 порезка иоником;
 поле рамы декорировано
 накладным золоченым
 орнаментом; наклейки в
 виде пальметок с
 розетками и отдельных
 розеток, чередующихся
 между собой (12 пальметок
 и 16 розеток);
 время: перв. пол. XIX в.;
 размер: высота – 350 см,
 длина – 100 см;

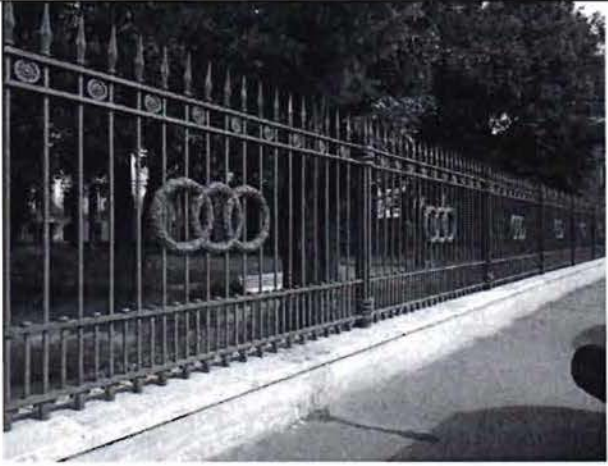
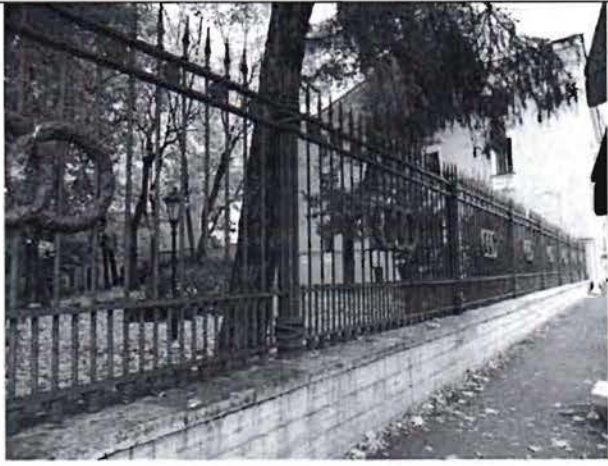
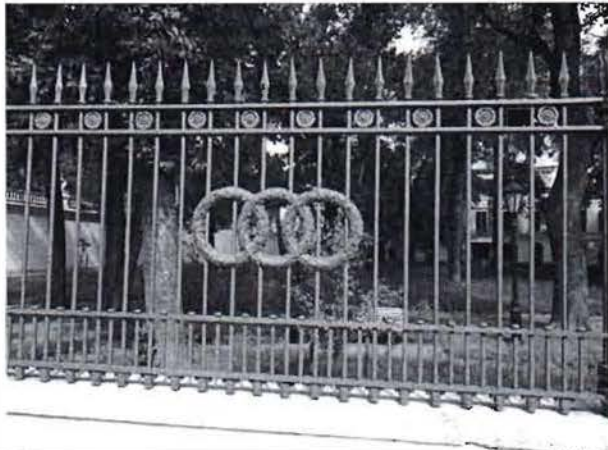
2	Конструктивная система:	опорные стойки с секциями и воротами.	
3	Архитектурно-художественное решение фасадов:	<p>чугунная решетка на цоколе, облицованном путиловской плитой с профилированным карнизом;</p> <p>состоит из ряда опорных стоек и секций между ними;</p> <p>стойки: в виде связок пик;</p> <p>секции: отдельно стоящие вертикальные гладкие прутья круглого сечения, с пиками в завершении; по нижнему поясу фризы из акантовых (?) завитков и коротких стоек с шарообразными завершениями; по верхнему поясу фриз из розетт;</p> <p>в центре каждой секции накладной декор из трех пересекающихся лавровых венков;</p>

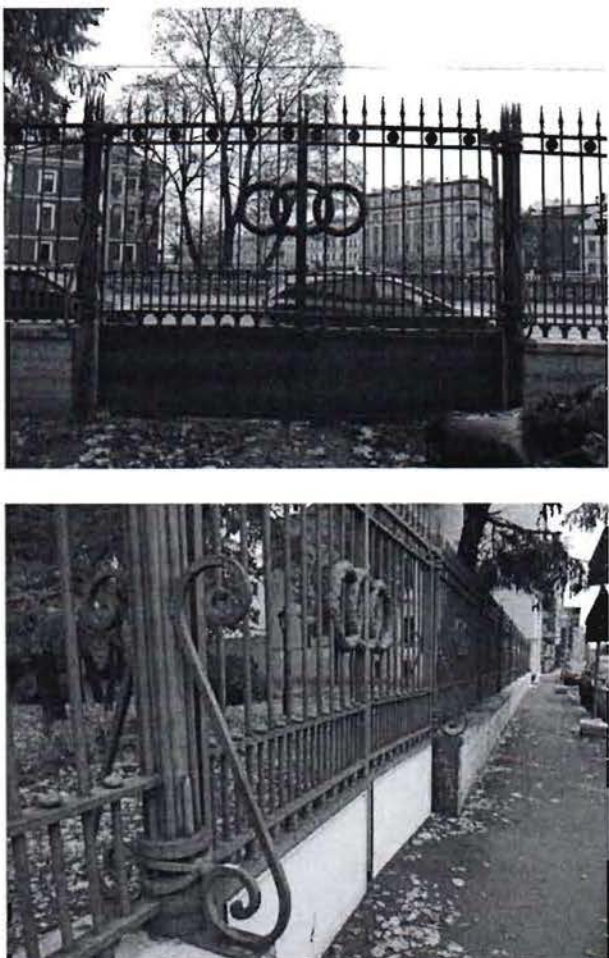
<p>ворота – местоположение, габариты, конструкция (двухстворчатые), материал (чугун), оформление (верхние 2/3 аналогичны оформлению секций; нижняя часть ворот – с глухими филенками);</p> <p>стойки ворот с двух сторон фланкированы коваными консолями.</p>

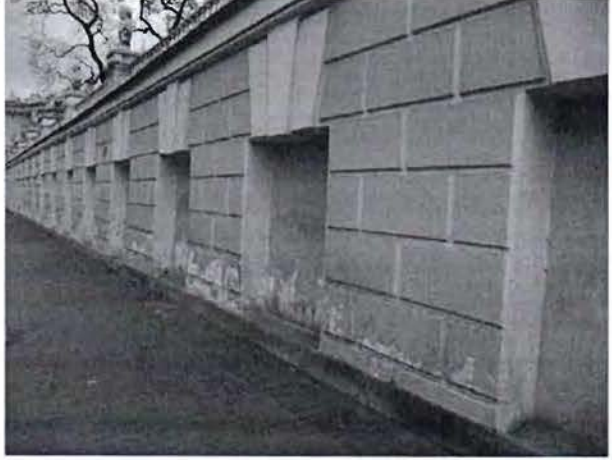
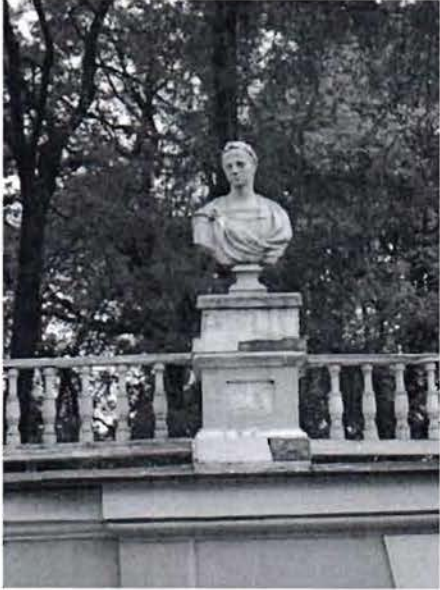
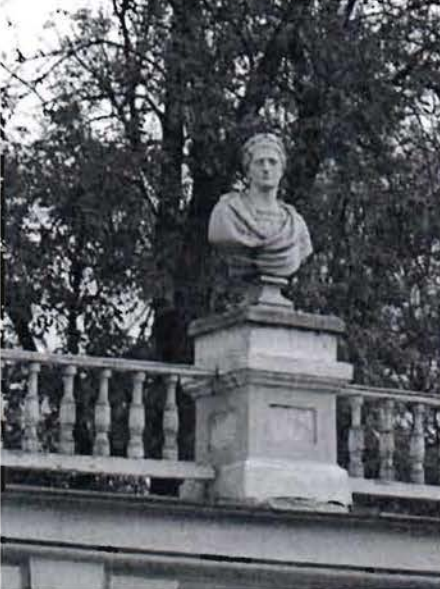
2	Конструктивная система:	глухая кирпичная стена – в уровне 1-го этажа.	
3	Архитектурно-художественное решение фасадов:	<p>материал и характер отделки цоколя – известняк;</p> <p>материал и характер отделки фасада – окрашенная штукатурка, руст квадратом;</p> <p>плоскость стены с прямоугольными нишами с тройными замковыми камнями;</p> <p>с широкой профилированной тягой, открытой металлом;</p> <p>с балюстрадным ограждением из фигурных балясин и парапетных филенчатых тумб между ними;</p> <p>на тумбах установлены 12 бюстов римских императоров (бетон, литье) на низких квадратных постаментах.</p>

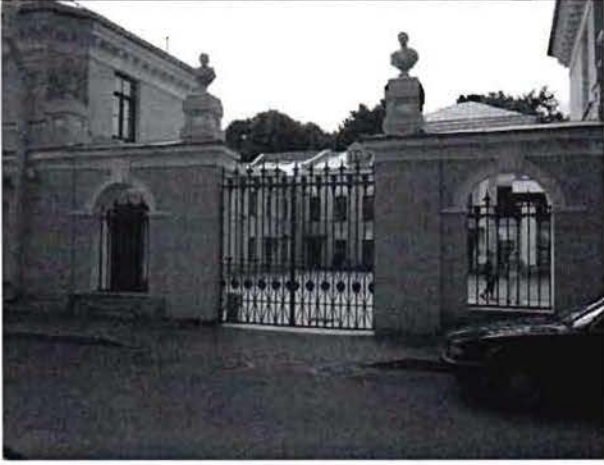
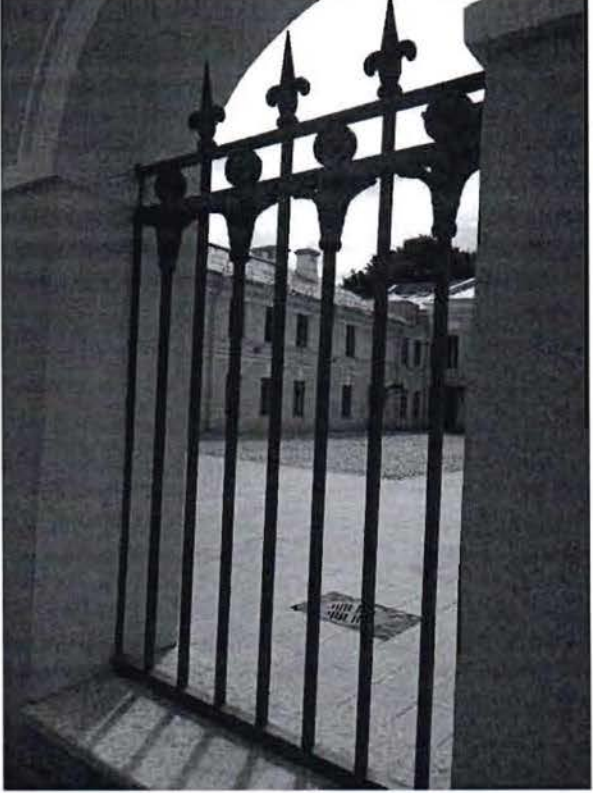
2	Конструктивная система:	кирпичная стена с воротами.	
3	Архитектурно-художественное решение фасадов:	<p>материал и характер отделки цоколя – известняк;</p> <p>материал и характер отделки фасада – окрашенная штукатурка;</p> <p>симметричные части ограды, фланкированные пилонами (рустованными со стороны улицы);</p> <p>с полуциркульными проемами с профилированными архивольтами на импостах и замковыми камнями – по центральным осям;</p> <p>проемы забраны чугунными решетками из вертикальных стоек, круглых в сечении, завершенных чередующимися трилистниками из аканта с круглыми розетками и пиками (через один);</p>

<p>в завершении пилонов на парапетных тумбах установлены 4 бюста римских императоров (бетон, литые) на низких квадратных постаментах;</p> <p>ворота – местоположение, габариты, конструкция (двухстворчатые), материал (чугун), оформление (в верхней части аналогичны оформлению проемов; в нижней части – с с фризом из круглых розетт и акантовых трилистников).</p>	 
--	--	---	---

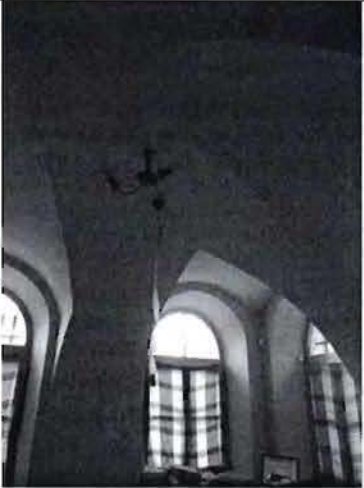
2	<p>Конструктивная система:</p>	<p>исторические капитальные (кирпичные);</p> <p>наружные стены</p> <p>купольный свод – сомкнутый с распалубками.</p>

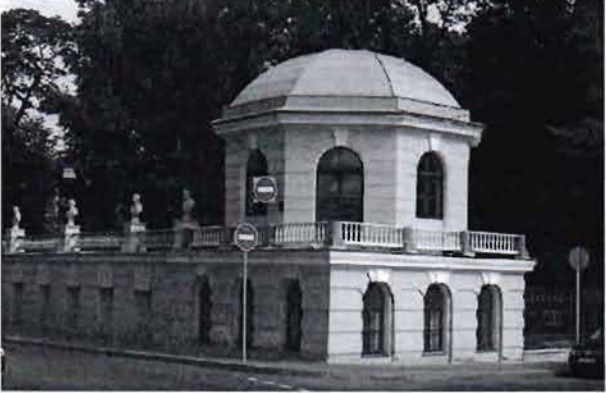
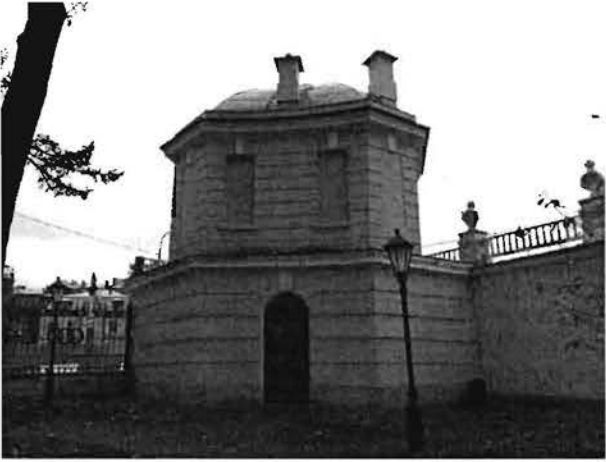
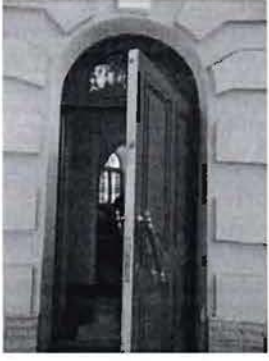
3	<p>Архитектурно-художественное решение фасадов:</p>	<p>двухэтажные, разнообъемные, с вогнутой стеной по садовому фасаду, в приемах классицизма;</p> <p>материал и характер отделки цоколя – известняк;</p> <p>материал и характер отделки фасада – окрашенная штукатурка, линейный руст;</p> <p>исторический дверной проем – местоположение (по садовому фасаду), габариты, конфигурация (полуциркульный), оформление (замковый камень);</p> <p>историческое заполнение дверного проема – материал (дерево), конструкция (двери одностворчатые с полуциркульной остекленной фрамугой), оформление (профилированные филенки);</p> <p>исторические оконные проемы, в том числе балконный – местоположение, габариты, конфигурация (полуциркульные, включая прямоугольные ниши – садового фасада, в уровне 2-го этажа), оформление (трехчастные замковые камни – в уровне 1-го этажа, замковые камни – в уровне 2-го этажа);</p>

<p>профилированный карниз, покрытый металлом – в завершении 1-го этажа;</p> <p>профилированный венчающий карниз;</p> <p>юго-западный угол 1-го этажа с большим треугольным выносом, образующим террасу с балюстрадным ограждением из фигурных балясин на парапетных столбиках розового овоидального гранита рапакиви, круглые в плане, на квадратных низких постаментах.</p>	 
--	--	--

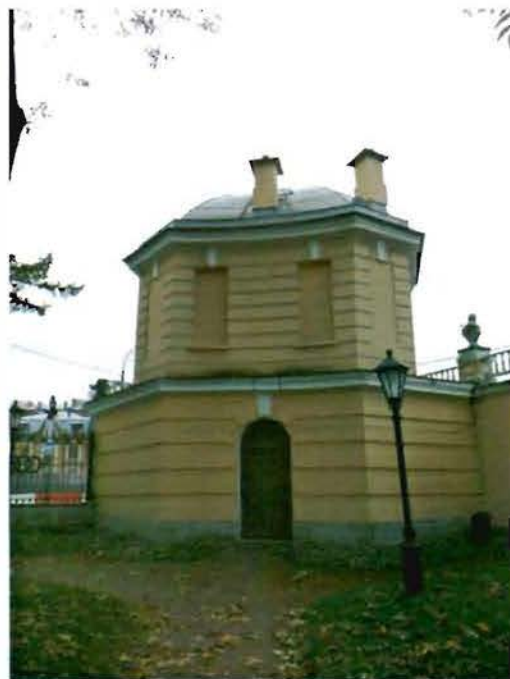
3. Южный фасад со стороны наб. Адмиралтейского канала

Штукатурная отделка фасадов, в особенности со стороны набережных, имеет дефекты, связанные с постоянным увлажнением. Причиной увлажнения штукатурной отделки служат капиллярный подсос со стороны тротуара, а также затекание атмосферной влаги со стороны покрытия террасы и кровельного свеса. По фасадам наблюдаются трещины в штукатурном слое температурного характера шириной раскрытия до 0,5 мм.

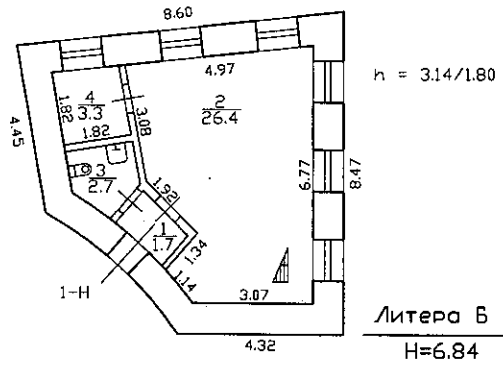
План 1 этажа

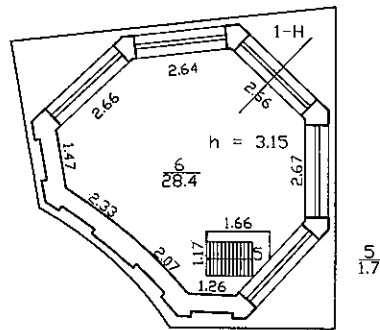
План 2-го этажа

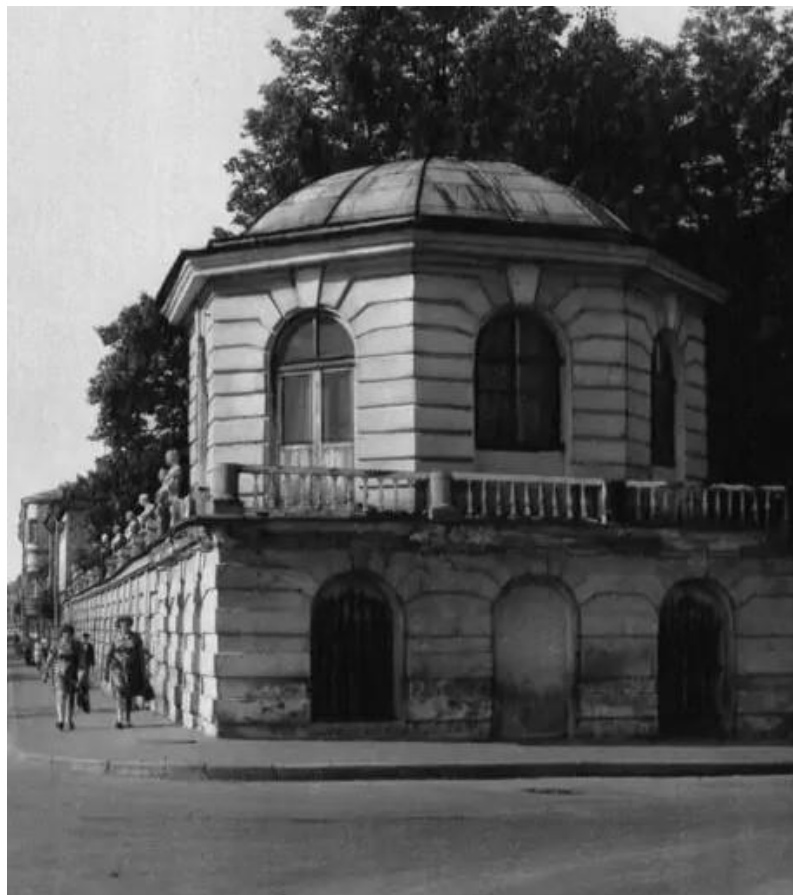
14. Садовый павильон со стороны Адмиралтейского канала. 1975-1979 года.

К 1967 году состояние Садового павильона стало критично. Павильон находился в это время в ведении Садово-паркового хозяйства. Известно, что крыша протекала; штукатурка на 70% площади обвалилась, обнажив кирпичную кладку стен, которая во многих местах разрушилась; гранитные тумбы ограждения балкона, и ряд других архитектурных деталей утрачены (Илл.14)²³.

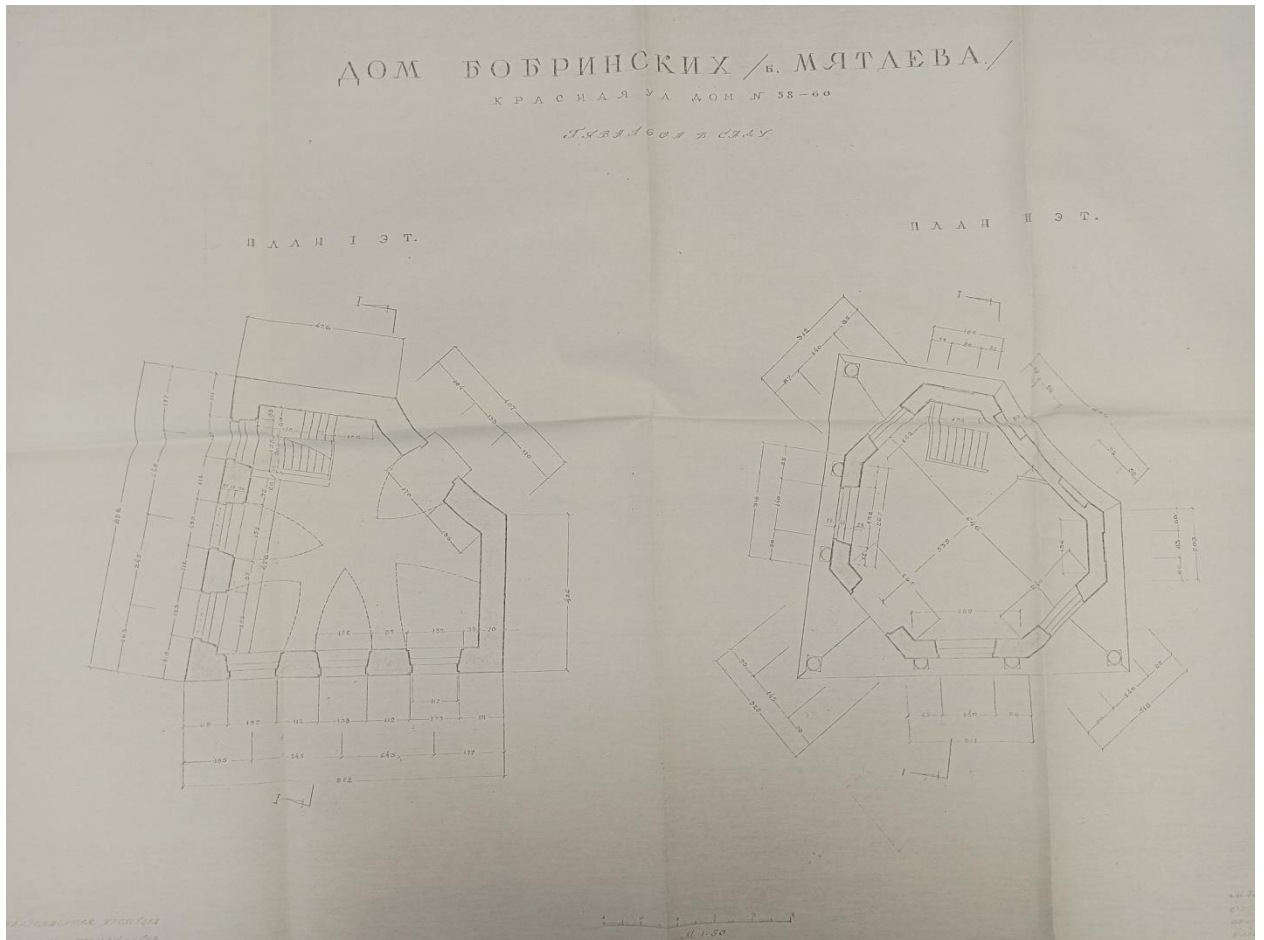
1. Обмерные планы 1-го и 2-го этажей Садового павильона. 1946 год.
 Ист.: Архив ЦГАНДТ. Фонд. Р.-468 Описание. 33 Дело. 128.

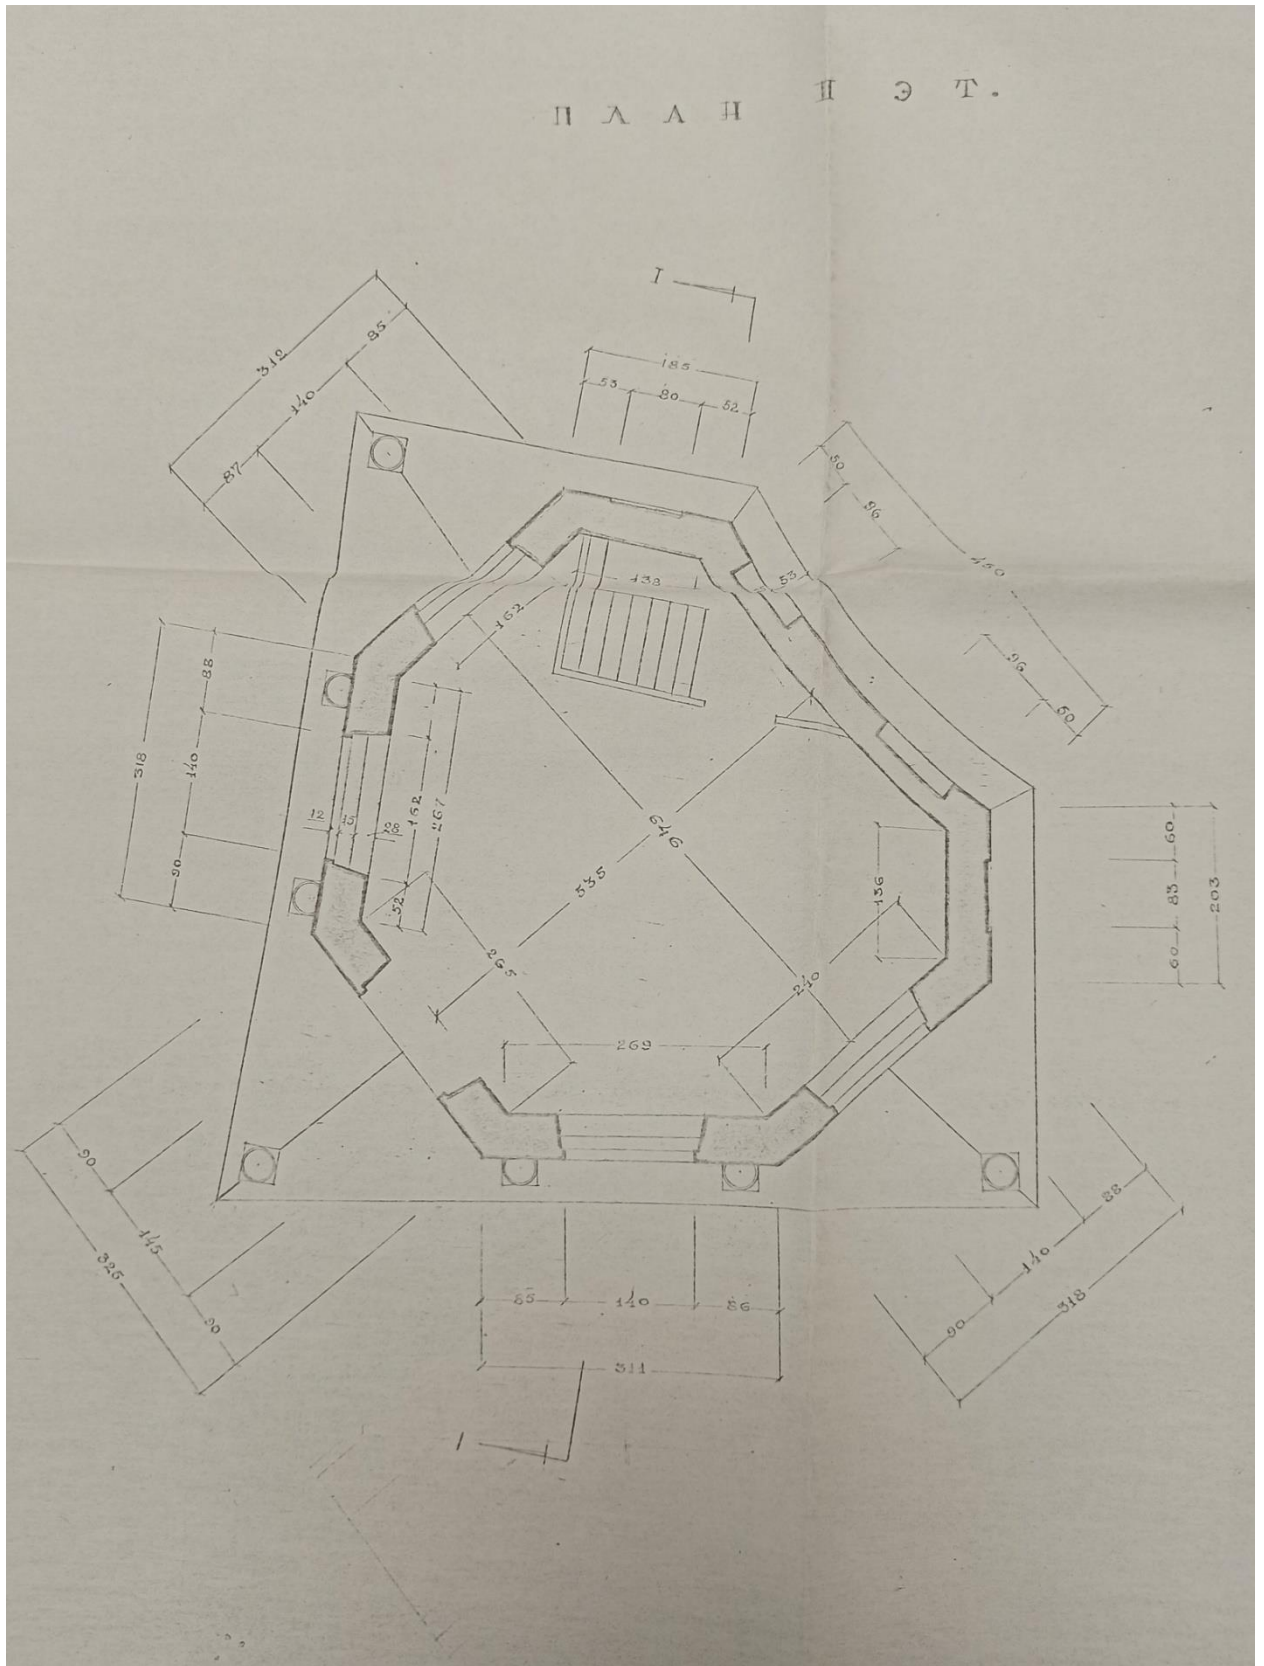
3. Фрагмент обмерного плана. План 2-го этажа. 1946 год. Ист.: Архив ЦГАНДТ. Фонд. Р.-468 Описание. 33 Дело. 128.

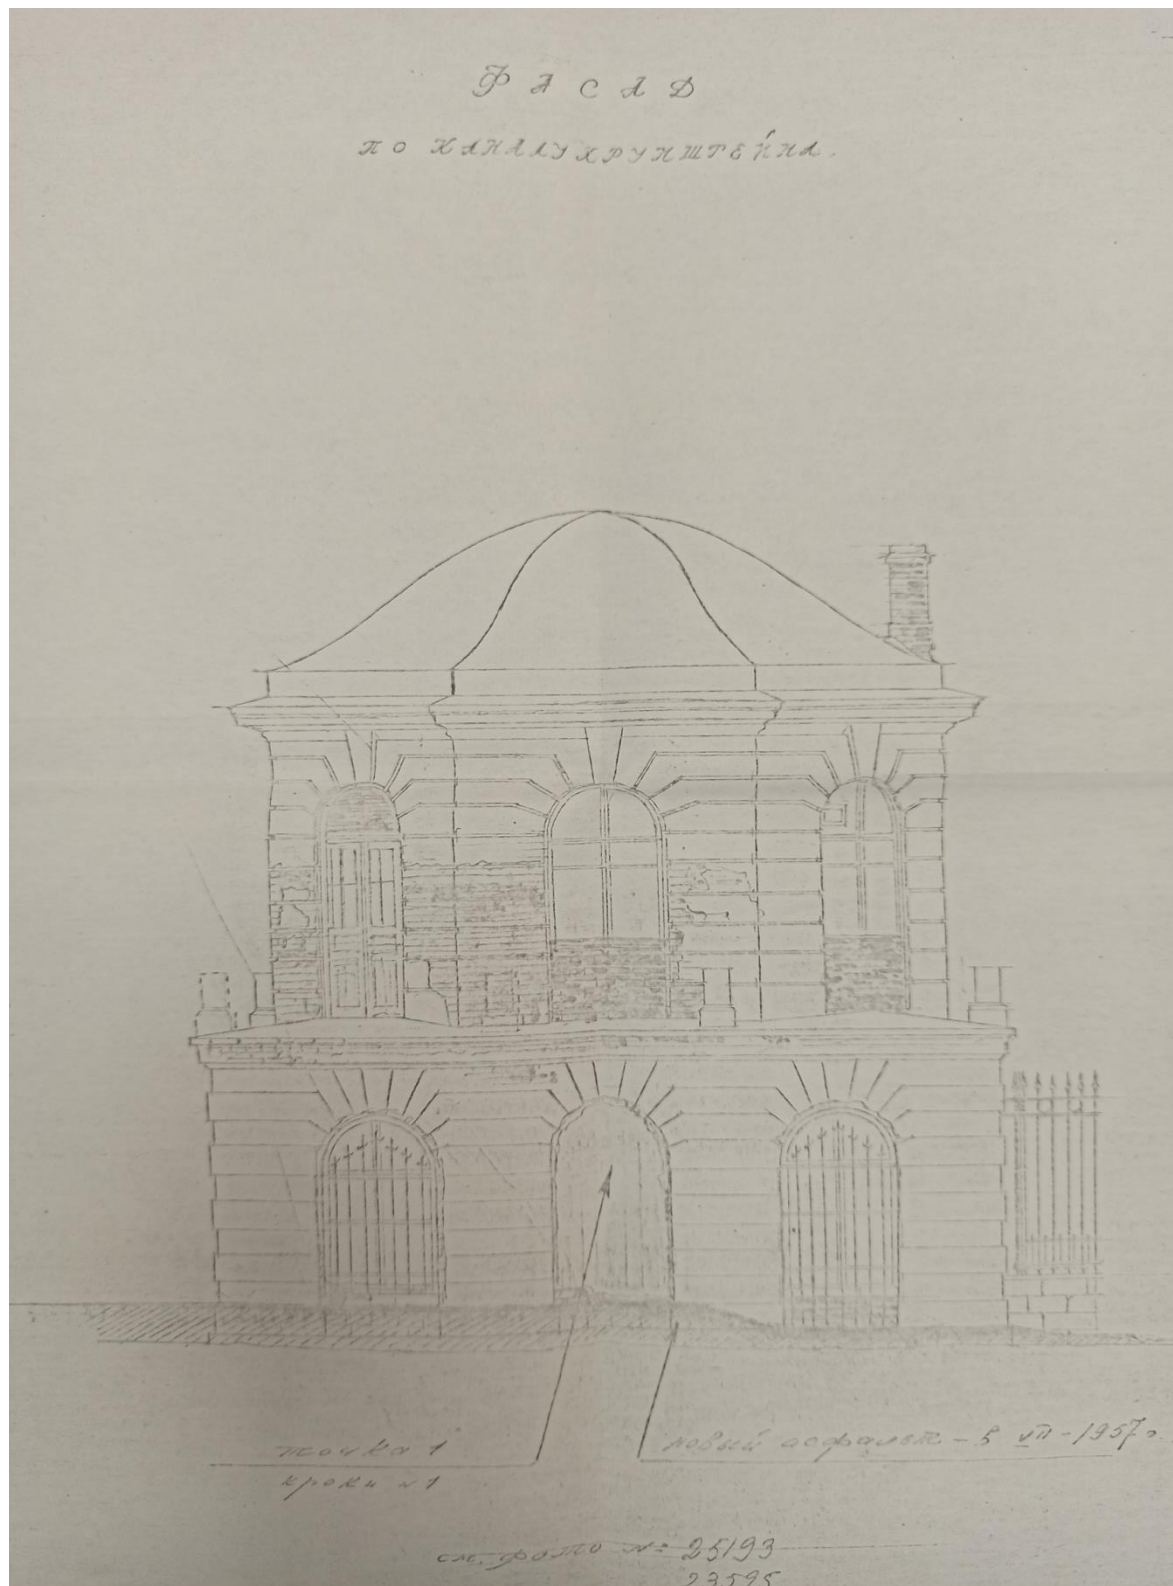
5. Фрагмент обмеров фасада зданий по Адмиралтейскому (Круштейна) каналу. 1946 год.

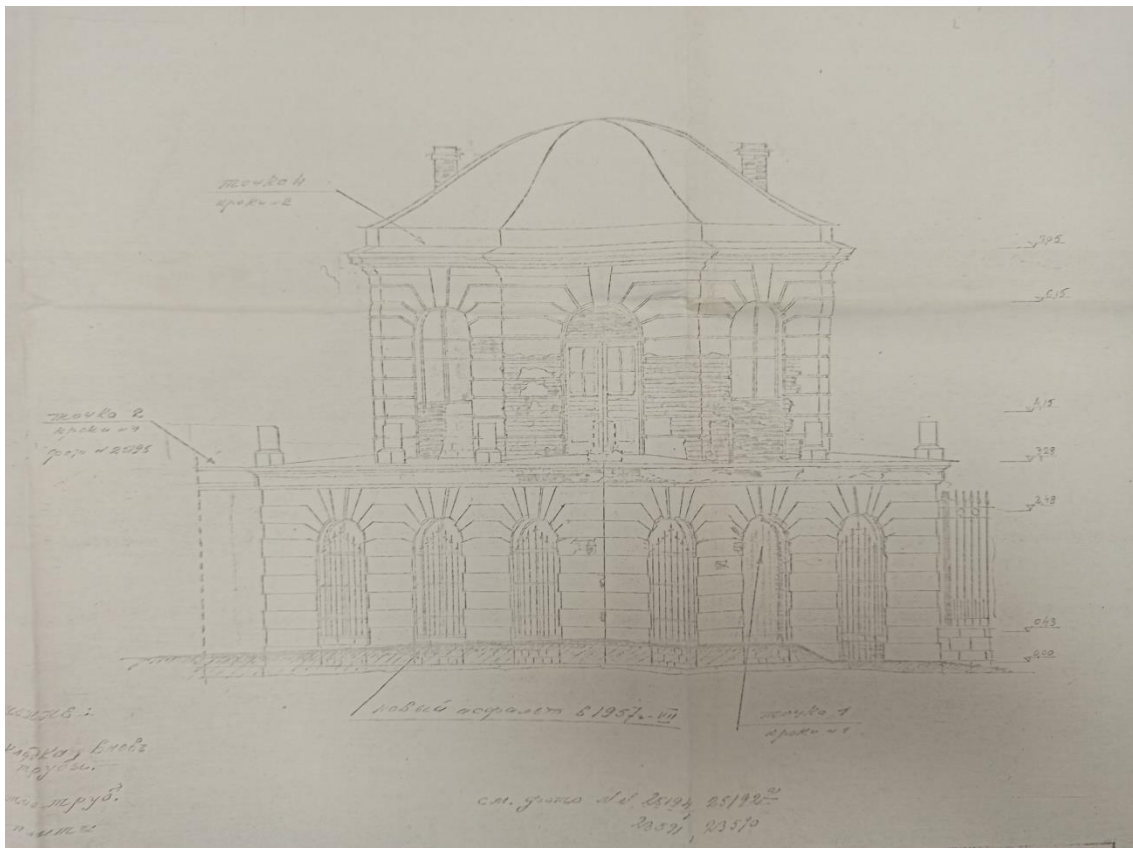
6. Фрагмент обмеров фасада зданий по Ново-Адмиралтейскому каналу.
1946 год.

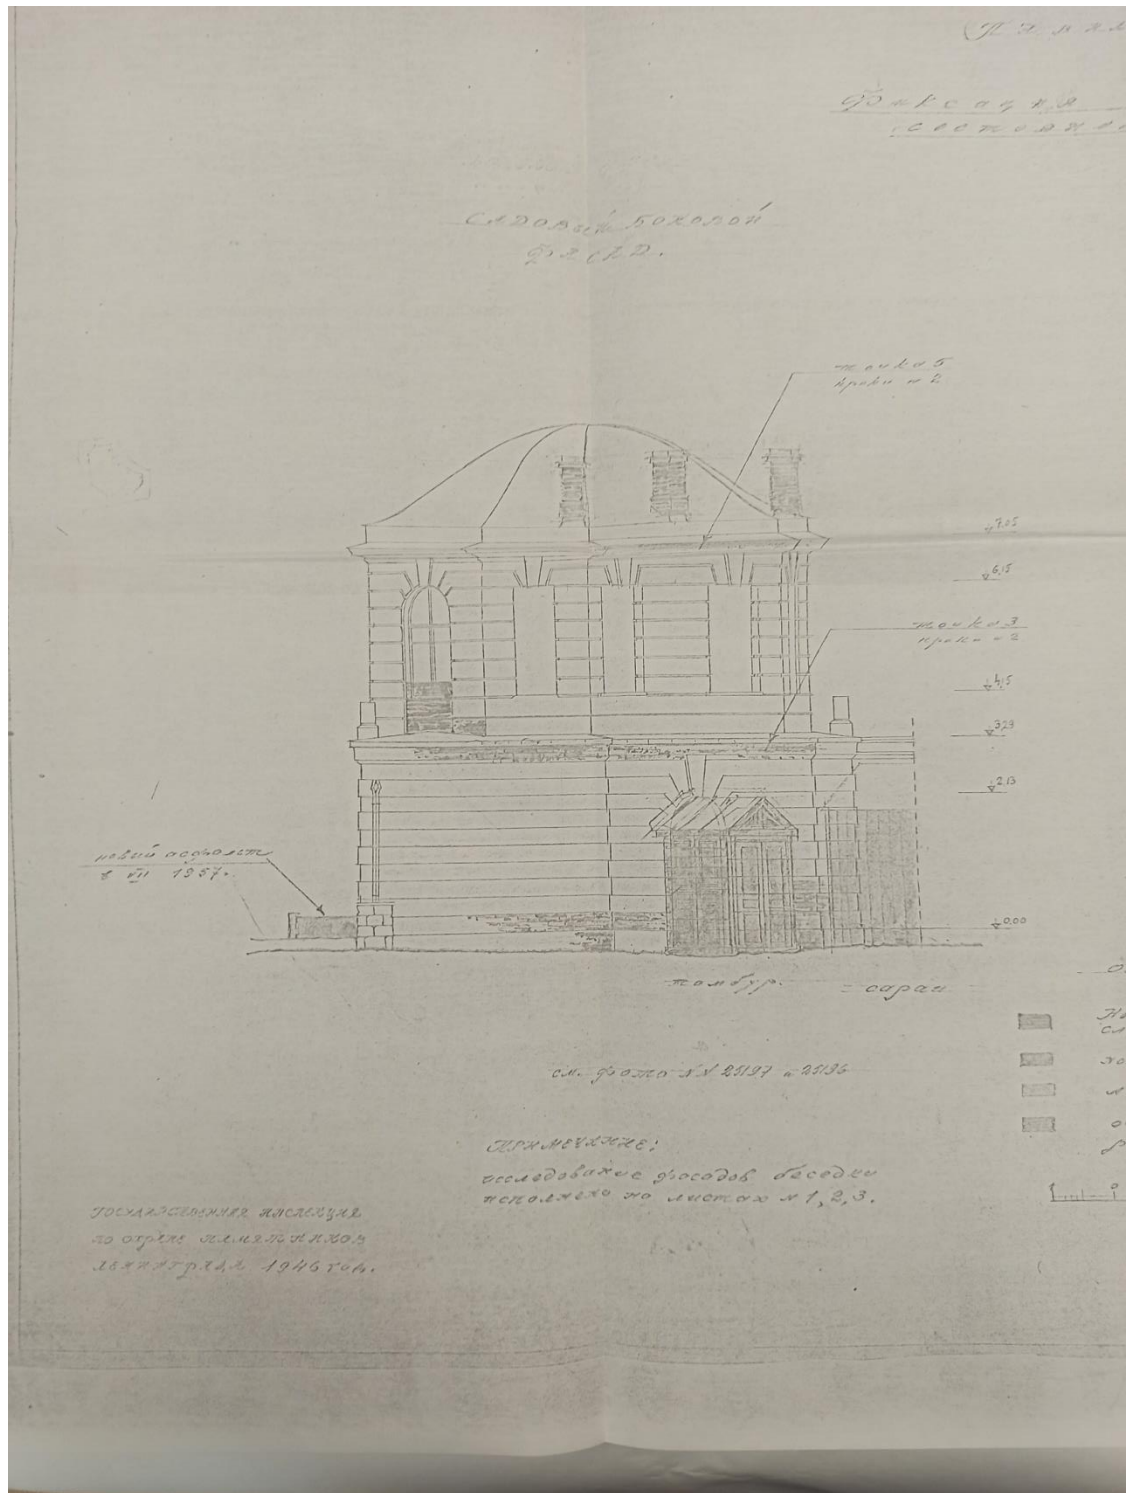
8. Фрагмент обмера бокового фасада павильона со стороны сада.
1946года.

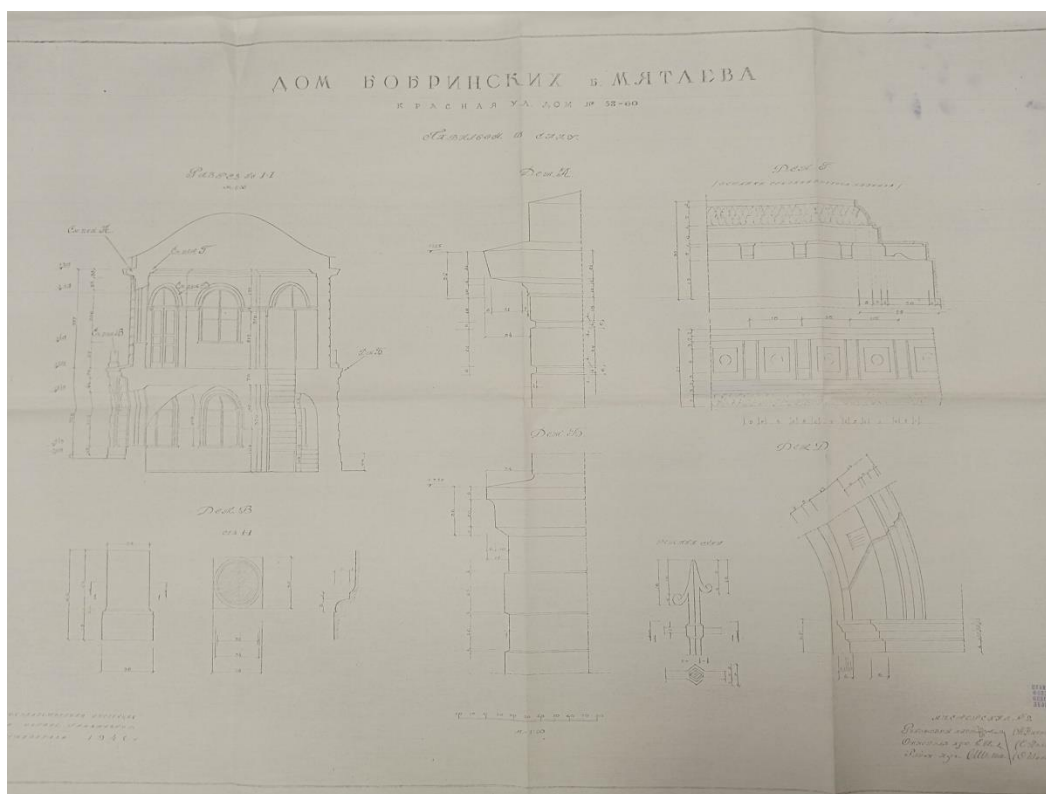
10. Разрезы, элементы фасада Садового павильона. 1946г.
