Акт

по результатам государственной историко-культурной экспертизы
проектной документации по сохранению объекта культурного наследия федерального значения «Павильон садовый», расположенного по адресу: г. Санкт-Петербург, ул. Галерная, д. 58-60, лит. Б, входящего в состав объекта культурного наследия федерального значения «Дворец Бобринских», расположенного по адресу: г. Санкт-Петербург, Галерная ул., 58 - 60, Адмиралтейского канала наб., 33, Ново-Адмиралтейского канала наб., 6 - «Проектно-сметная документация по реставрации объекта культурного наследия федерального значения «Павильон садовый», расположенного по адресу: г. Санкт-Петербург, ул. Галерная, д. 58-60, лит. Б» (шифр ЕД-116270), разработанной ООО «ПР» в 2022 г.

Проектная документация на проведение работ по сохранению объекта культурного наследия федерального значения «Павильон садовый», расположенного по адресу: г. Санкт-Петербург, ул. Галерная, д. 58-60, лит. Б - «Проектно-сметная документация по реставрации объекта культурного наследия федерального значения «Павильон садовый», расположенного по адресу: г. Санкт-Петербург, ул. Галерная, д. 58-60, лит. Б» (шифр ЕД-116270), разработанной ООО «ПР» в 2022 г. году в составе:

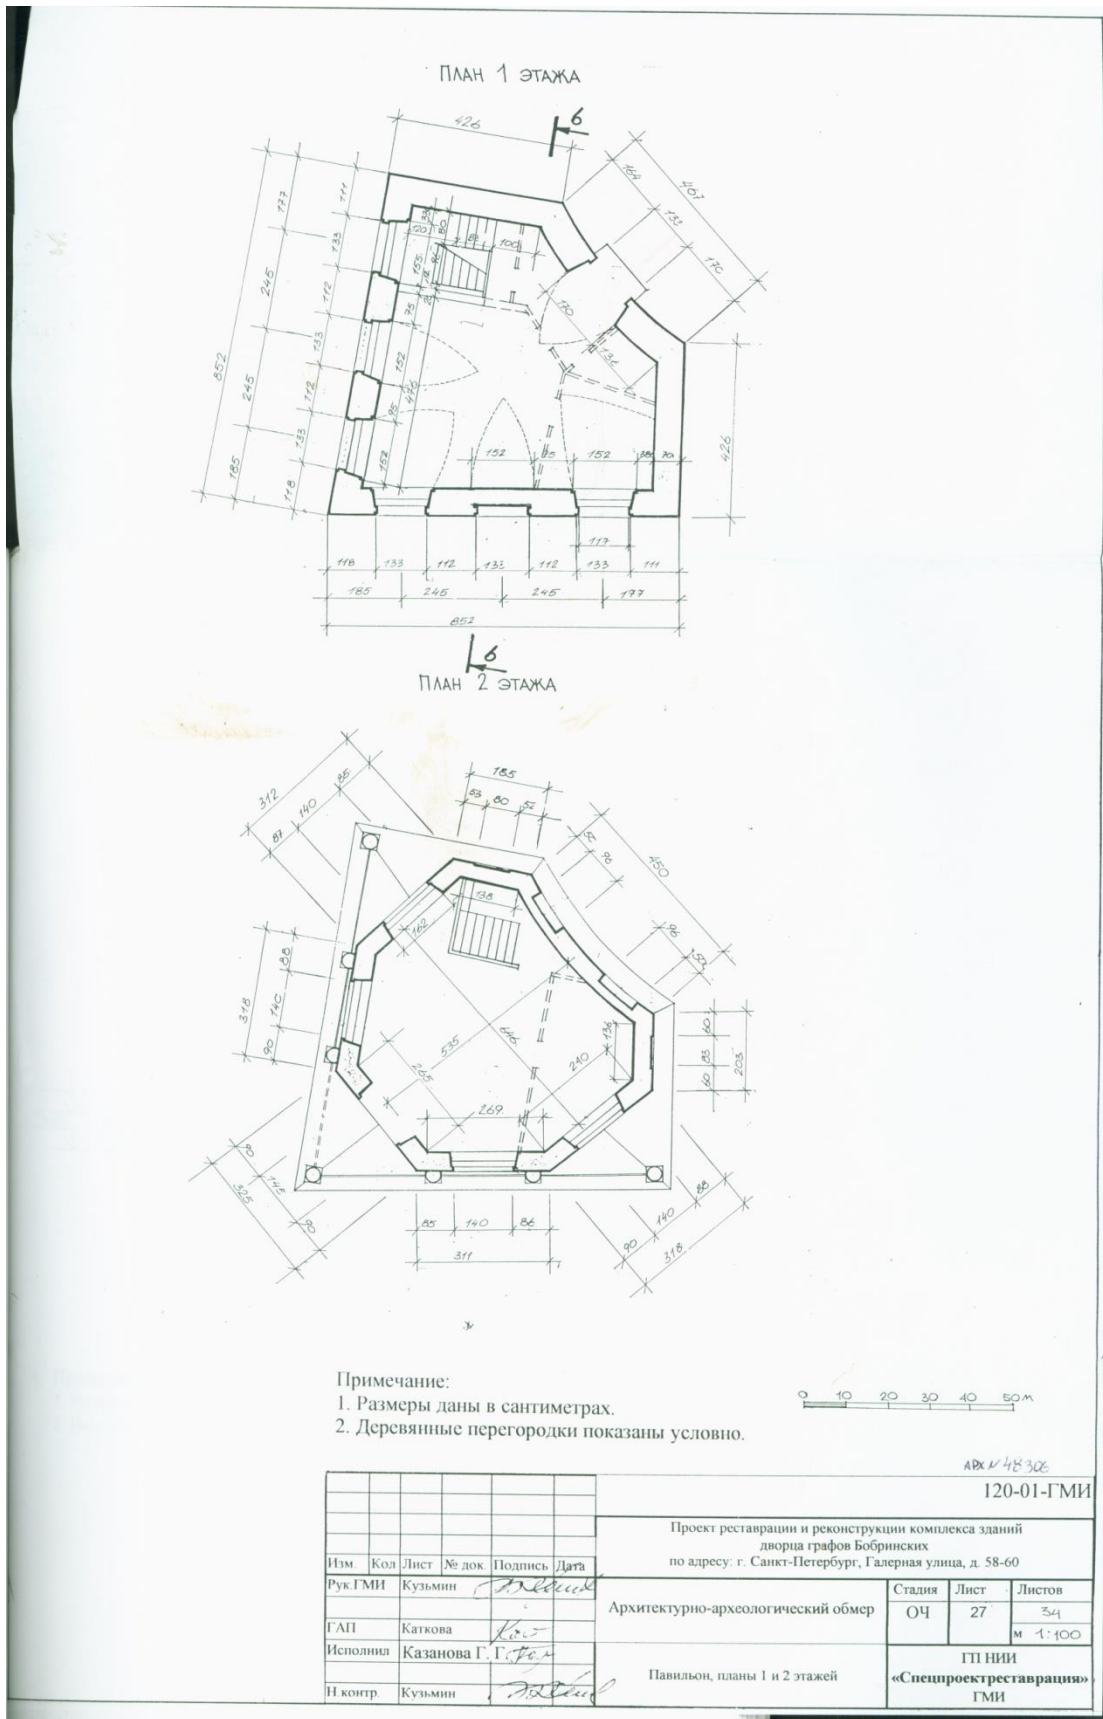
13. Обмерные планы 1-го и 2-го этажей Садового павильона. 2001 год. Ист.:
 Архив ЦГАНДТ. Фонд. Р.-467 Описание. 33 Дело. 130.

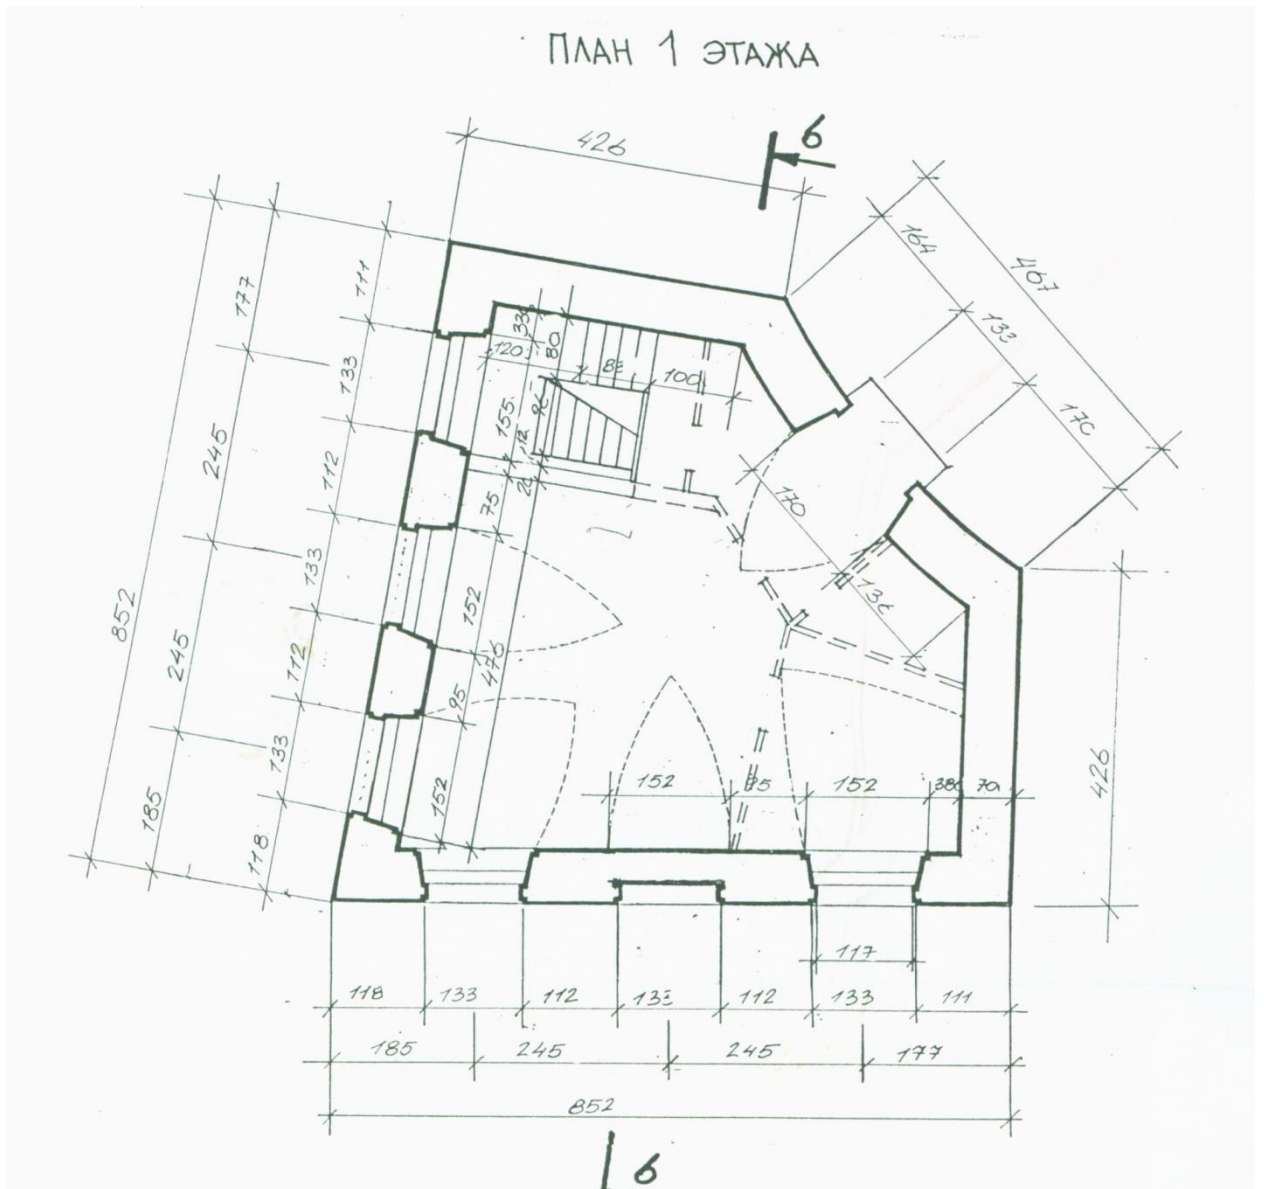
14. Фрагмент обмерного плана 1-го этажа Садового павильона. 2001 год. Ист.:
Архив ЦГАНДТ. Фонд. Р.-467 Описание. 33 Дело. 130.

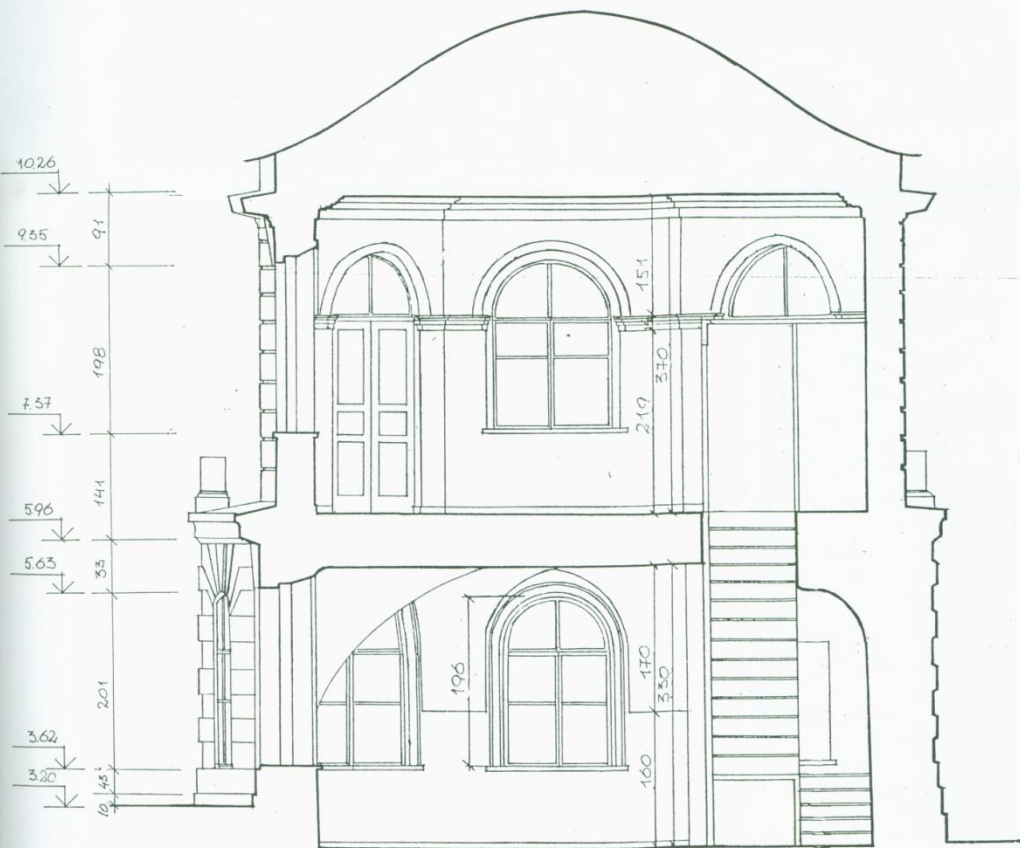
16. Разрез 6-6 Садового павильона. 2001 год. Ист.: Архив ЦГАНДТ. Фонд. Р.-467 Описание. 33 Дело. 130.

Разрез 6-6

1. Размеры даны в сантиметрах.
2. Высотные отметки в Балтийской системе высот (в метрах).

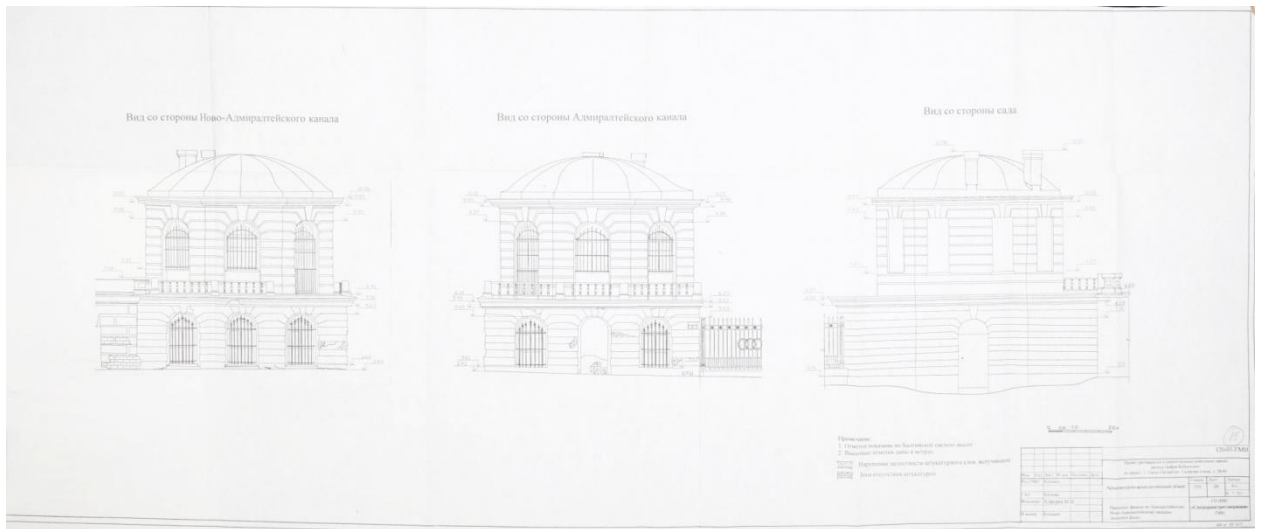
17. Обмерные планы фасадов Садового павильона со стороны Ново-Адмиралтейского, Адмиралтейского каналов и со стороны сада. 2001 год. Ист.:
 Архив ЦГАНДТ. Фонд. Р.-467 Описание. 33 Дело. 130.

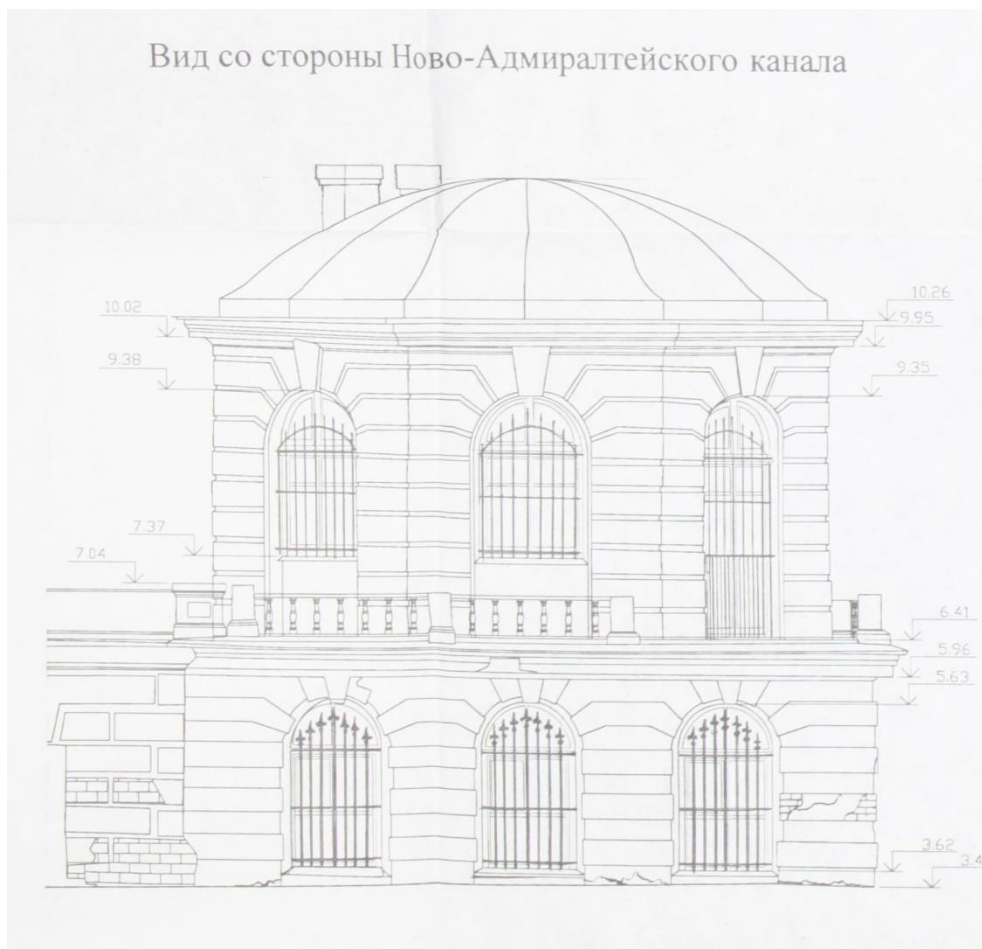
18. Фрагмент обмерного плана фасада Садового павильона со стороны Ново-Адмиралтейского канала. 2001 год. Ист.: Архив ЦГАНДТ. Фонд. Р.-467 Описание. 33
 Дело. 130

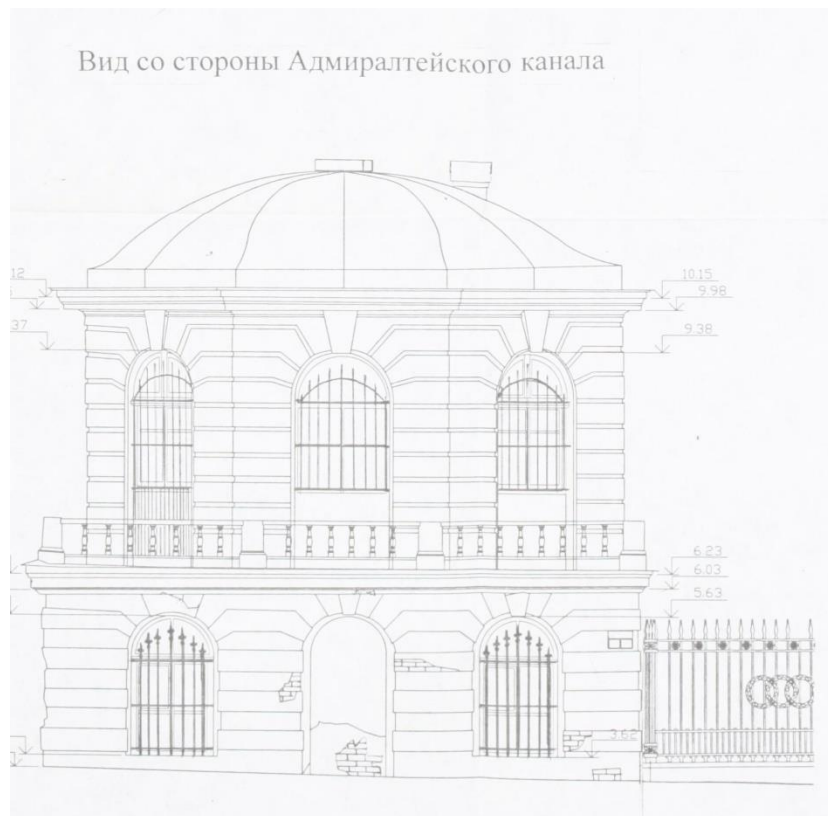
19. Фрагмент обмерного плана фасада Садового павильона со стороны Адмиралтейского канала. 2001 год. Ист.: Архив ЦГАНДТ. Фонд. Р.-467 Описание. 33 Дело. 130

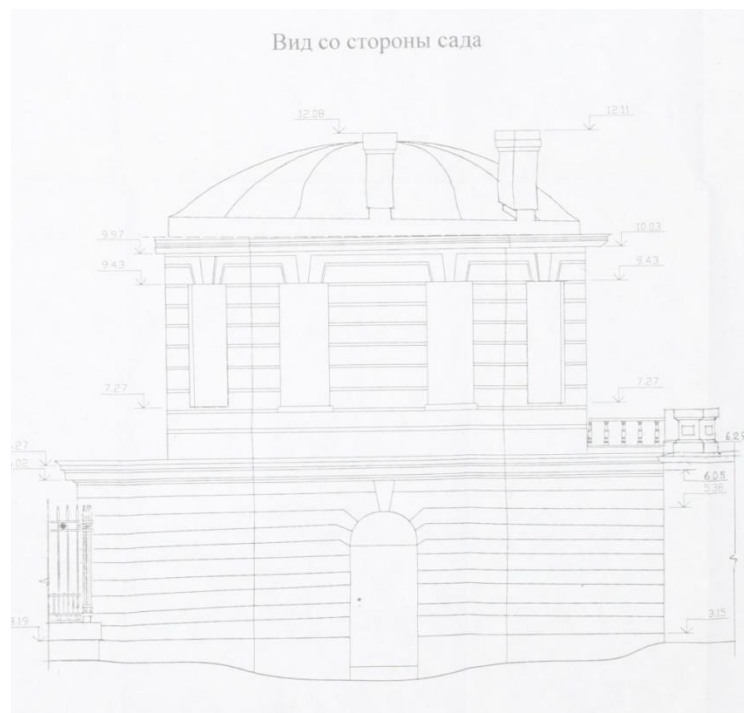
20. Фрагмент обмерного плана фасада Садового павильона со стороны сада. 2001 год. Ист.: Архив ЦГАНДТ. Фонд. Р.-467 Описание. 33 Дело. 130

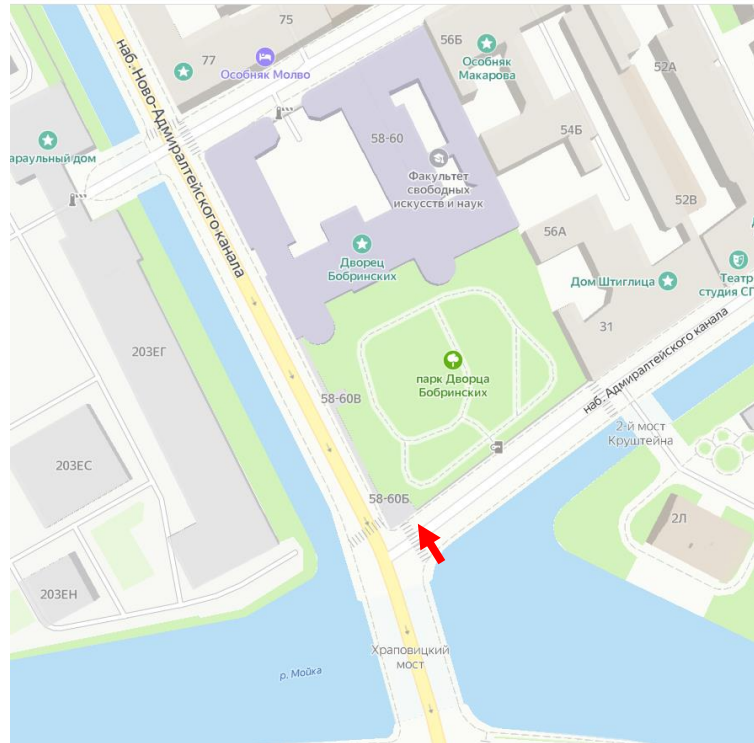
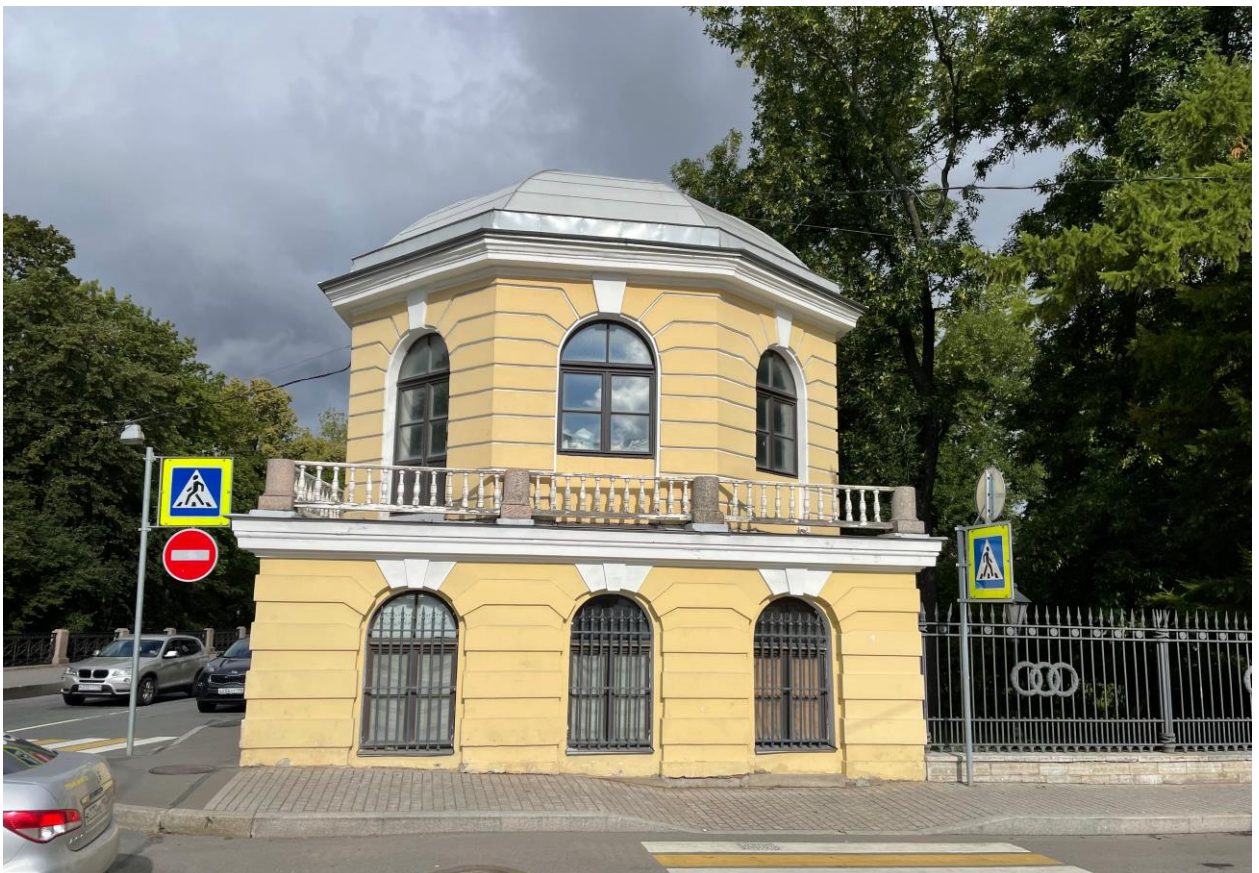
Фото 1. Юго-восточный фасад павильона.

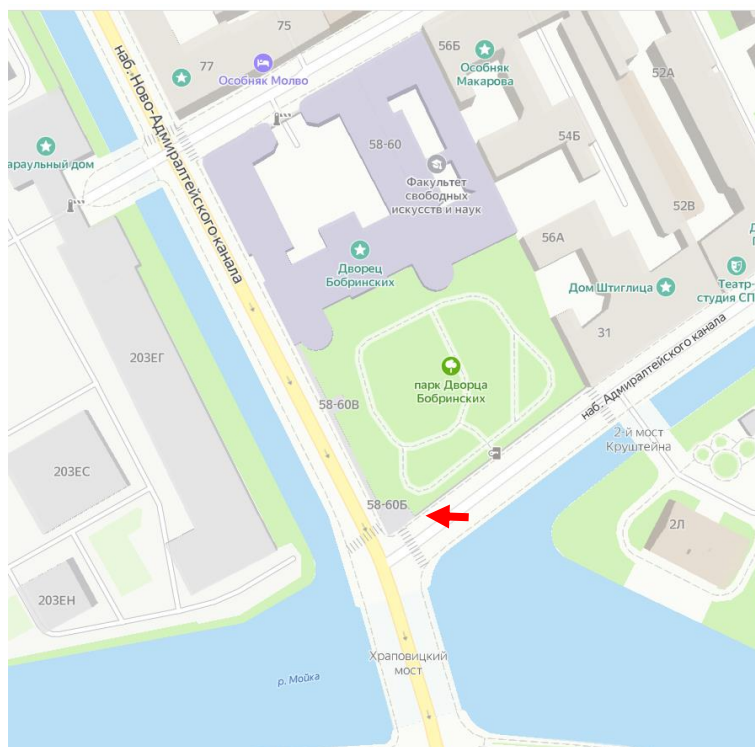
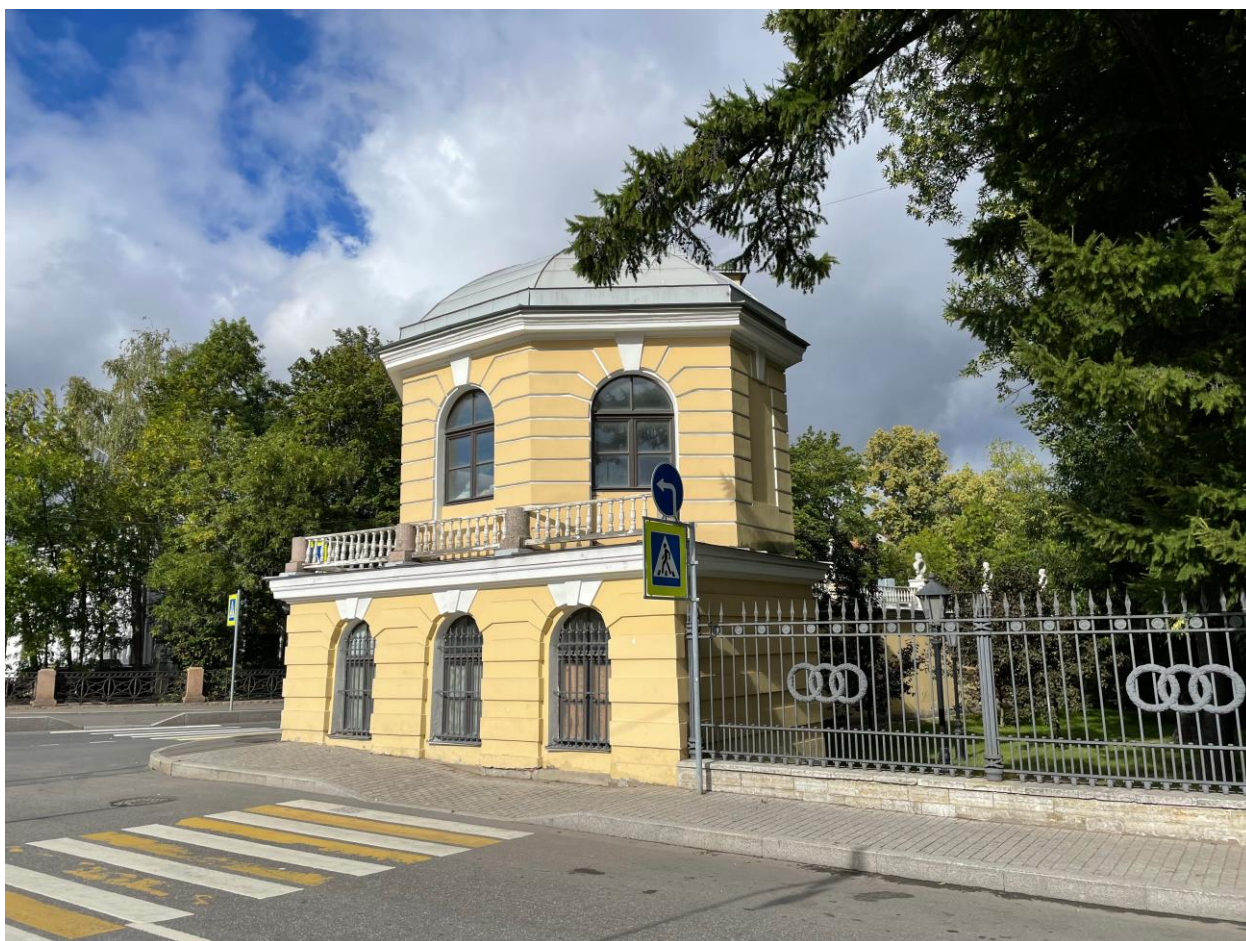
Фото 2. Юго-восточный и восточный фасады павильона.

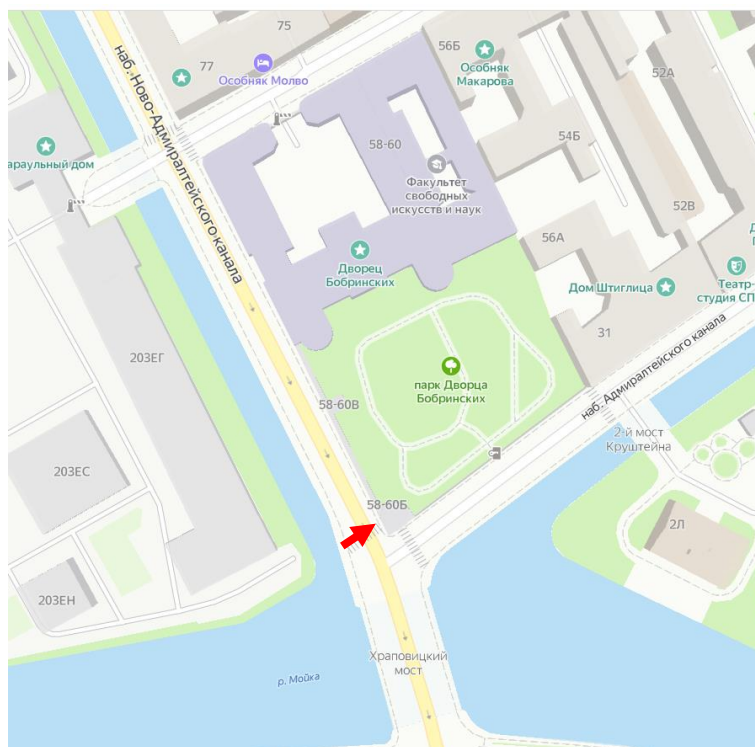
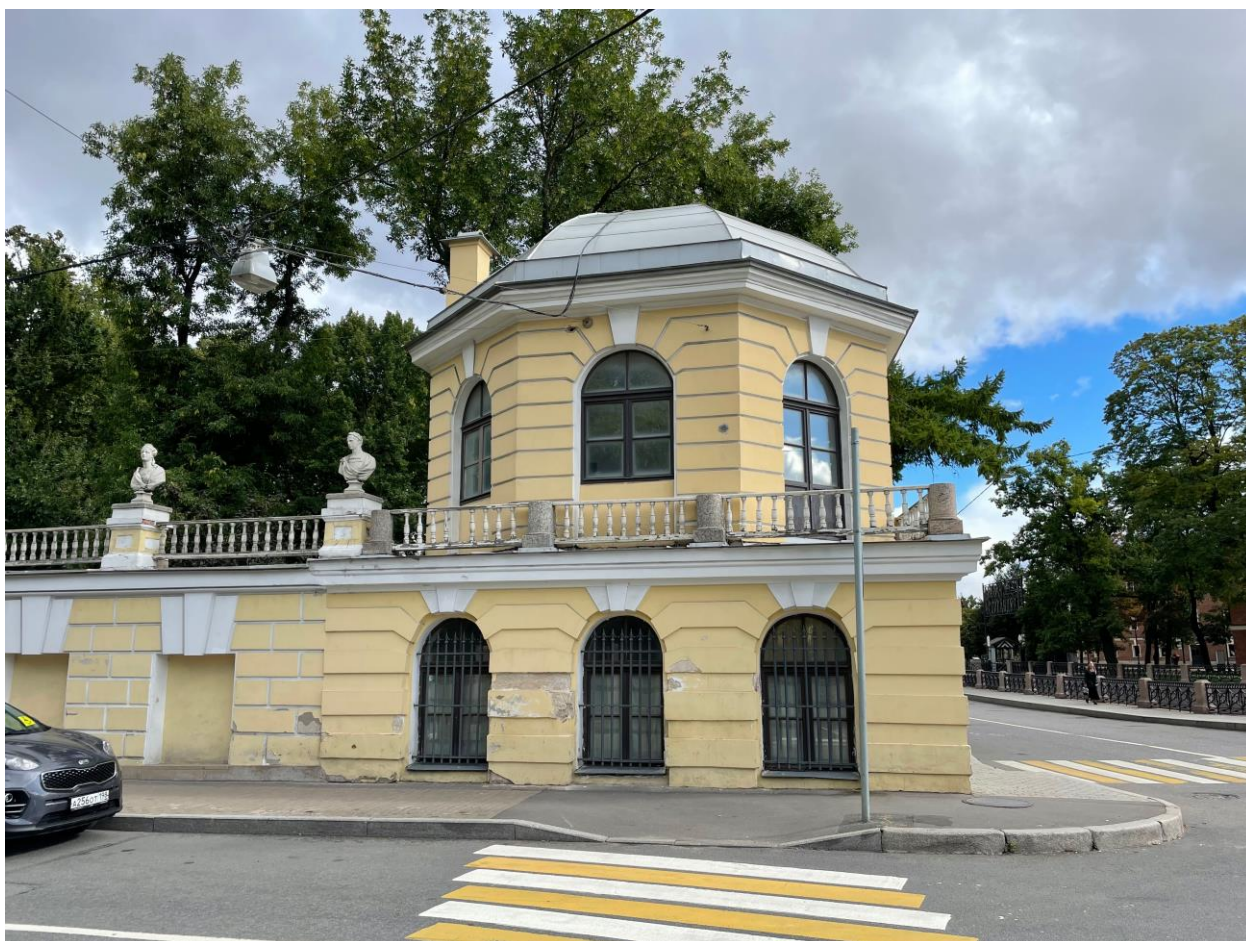
Фото 3. Юго-западный фасад здания павильона.

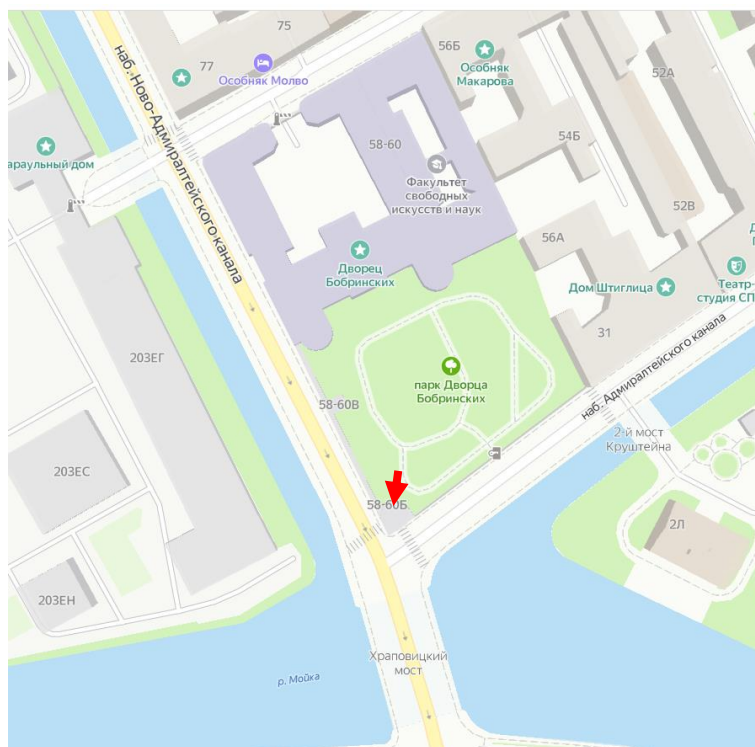
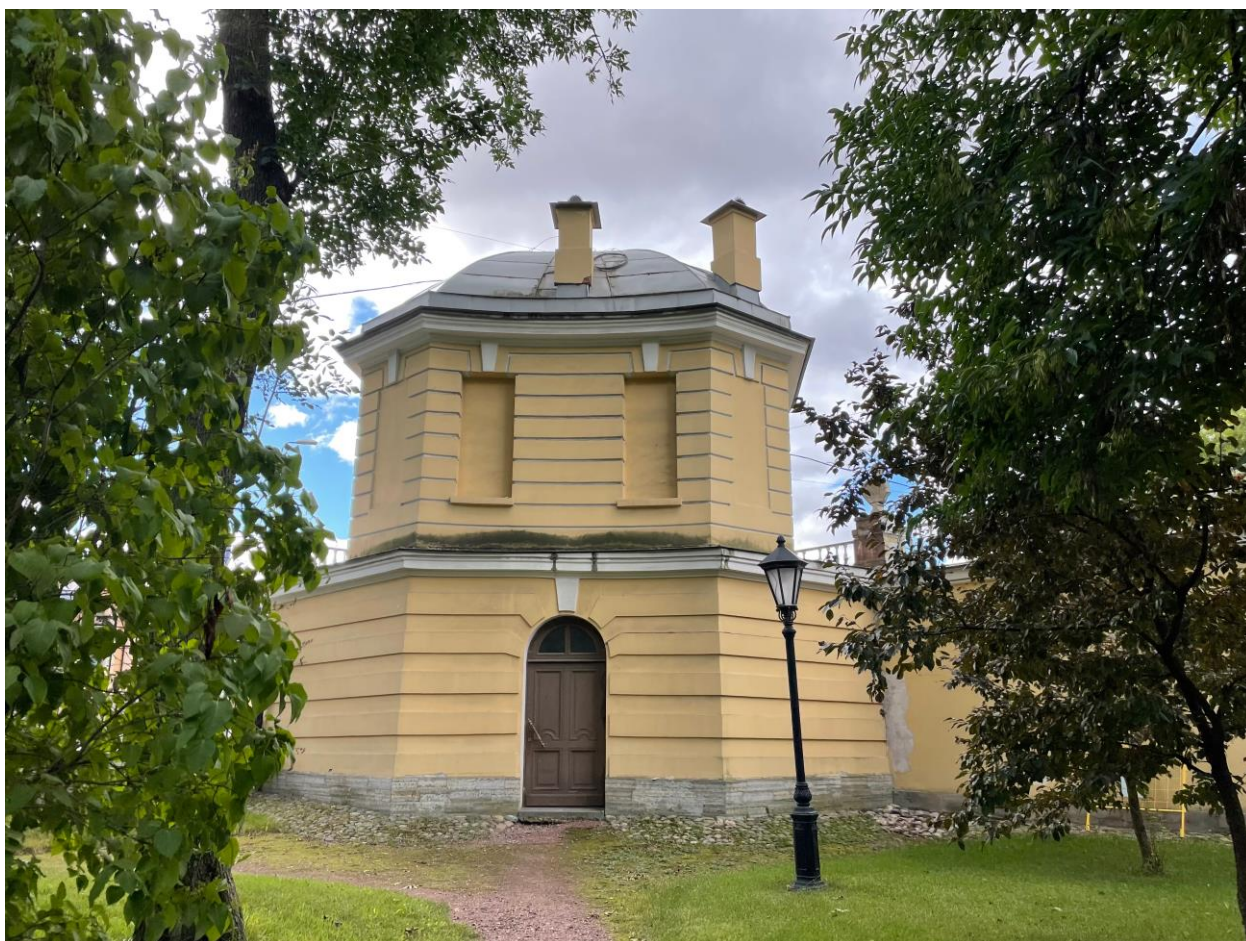
Фото 4. Северный фасад здания павильона.

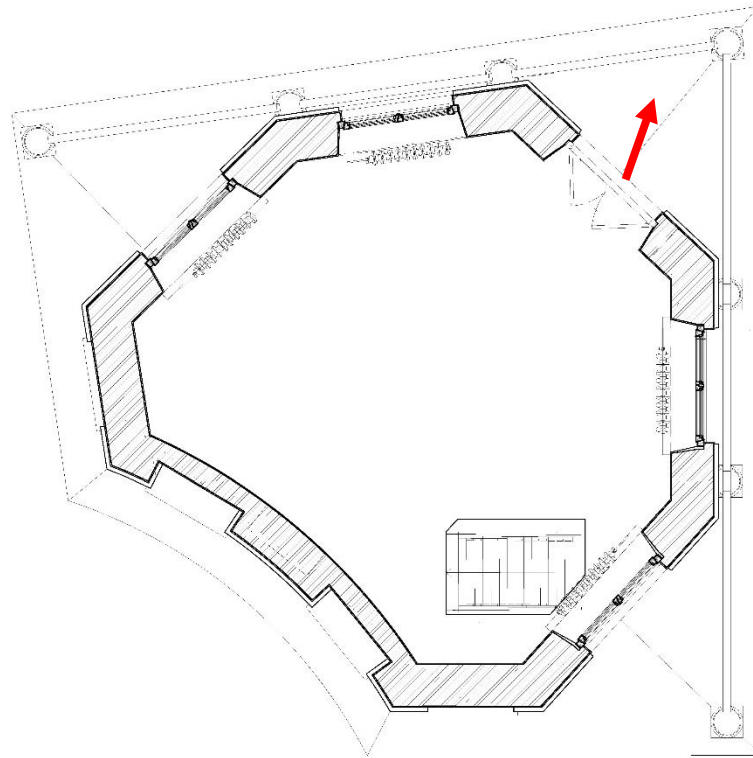
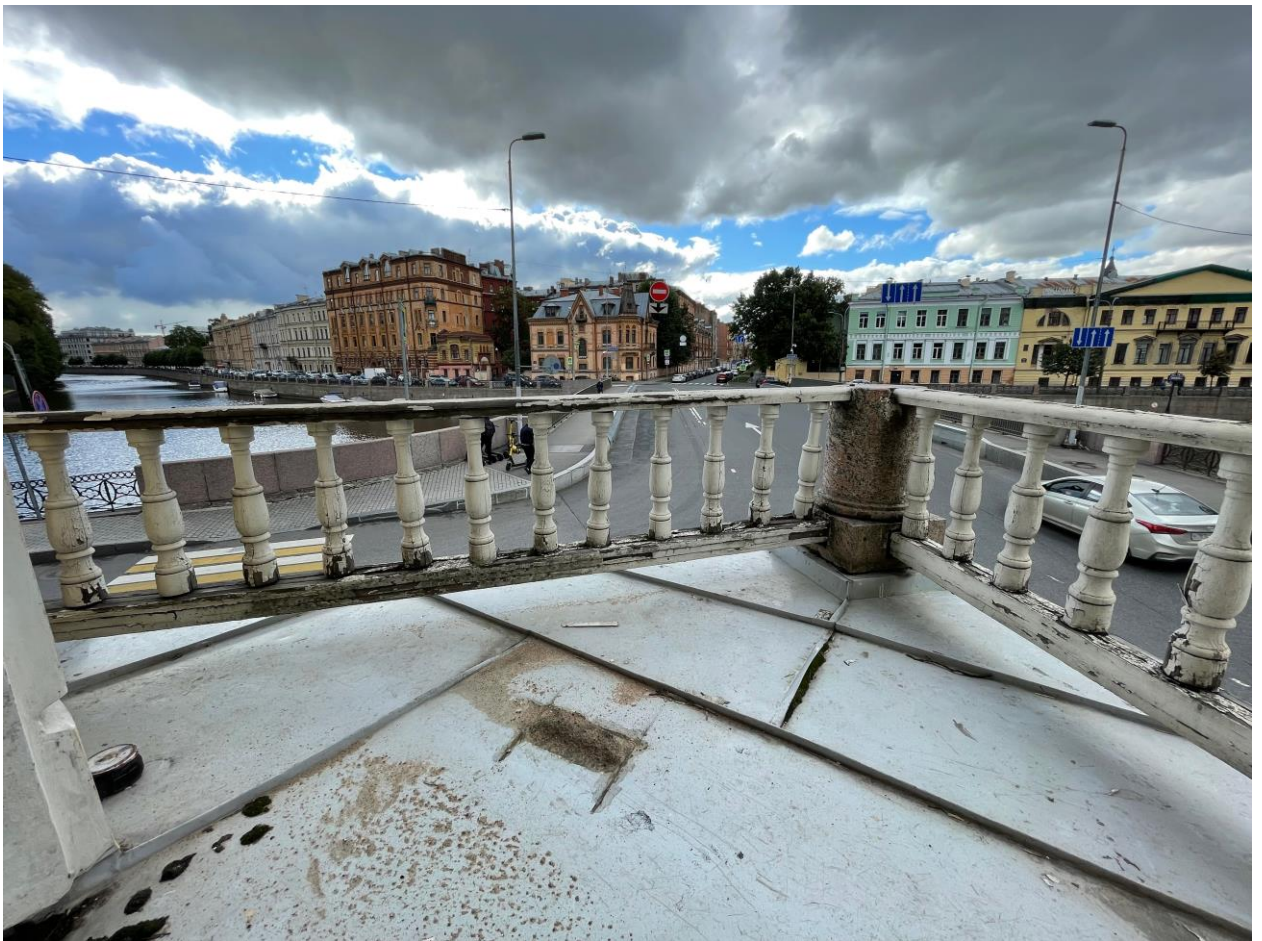
Фото 14. Балюстрада.

Терраса второго этажа имеет ограждение, выполненное из древесины хвойных пород. Элементы ограждения, и тетивы и балясины имеют значительные трещины, окрасочные слои повреждены и частично утрачены. Отдельные участки повреждены гнилью. Гранитные столбы ограждения террасы выполнены из различных видов камня.

- замена поврежденных элементов ограждения балюстрады из древесины хвойных пород. Реставрация сохраняемых элементов;
