Акт

**по результатам государственной историко-культурной экспертизы
проектной документации на проведение работ
по сохранению объекта культурного наследия регионального значения
«Дом Никитина», расположенного по адресу:
Санкт-Петербург, г. Кронштадт, пр. Ленина, дом 39а, литера А
(г. Кронштадт, Ленина пр., 39), предусмотренных проектом
«Проектирование приспособления
для современного использования здания по адресу:
г. Кронштадт, пр. Ленина, д. 39а, литера А, занимаемого
Санкт-Петербургским государственным бюджетным учреждением
“Кронштадтский Дворец культуры”»
(ремонт и приспособление для современного использования),
выполненным ООО «ПИК НЕВА» в 2022 году
(Шифр: 30/ЗП-21)**

**Санкт-Петербург
2022г.**

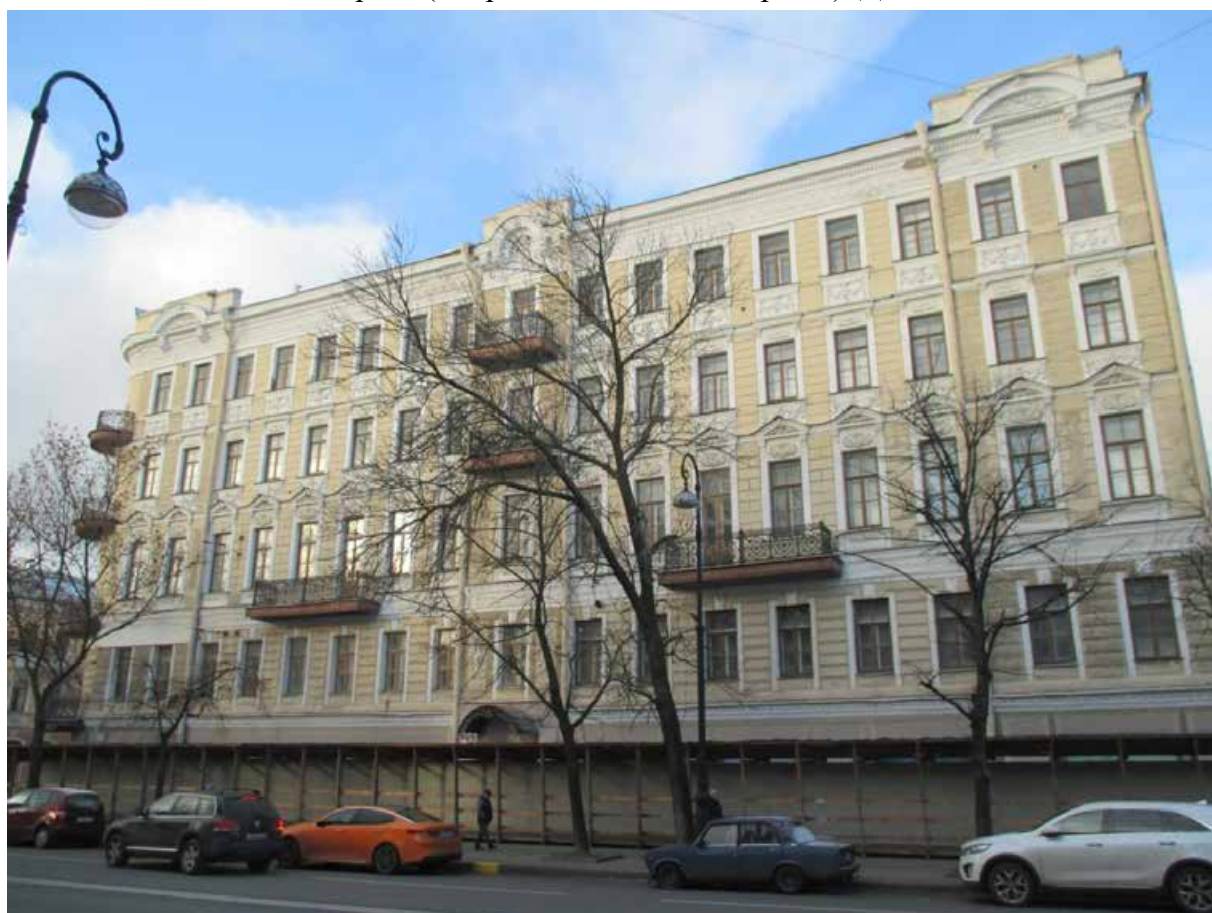
1.2. Общий вид на фасад с пр. Ленина. Объект культурного наследия регионального значения «Дом Никитина», расположенный по адресу: Санкт-Петербург, г. Кронштадт, пр. Ленина, дом 39а, литера А (г. Кронштадт, Ленина пр., 39). Дата съемки: 15.04.2022г.

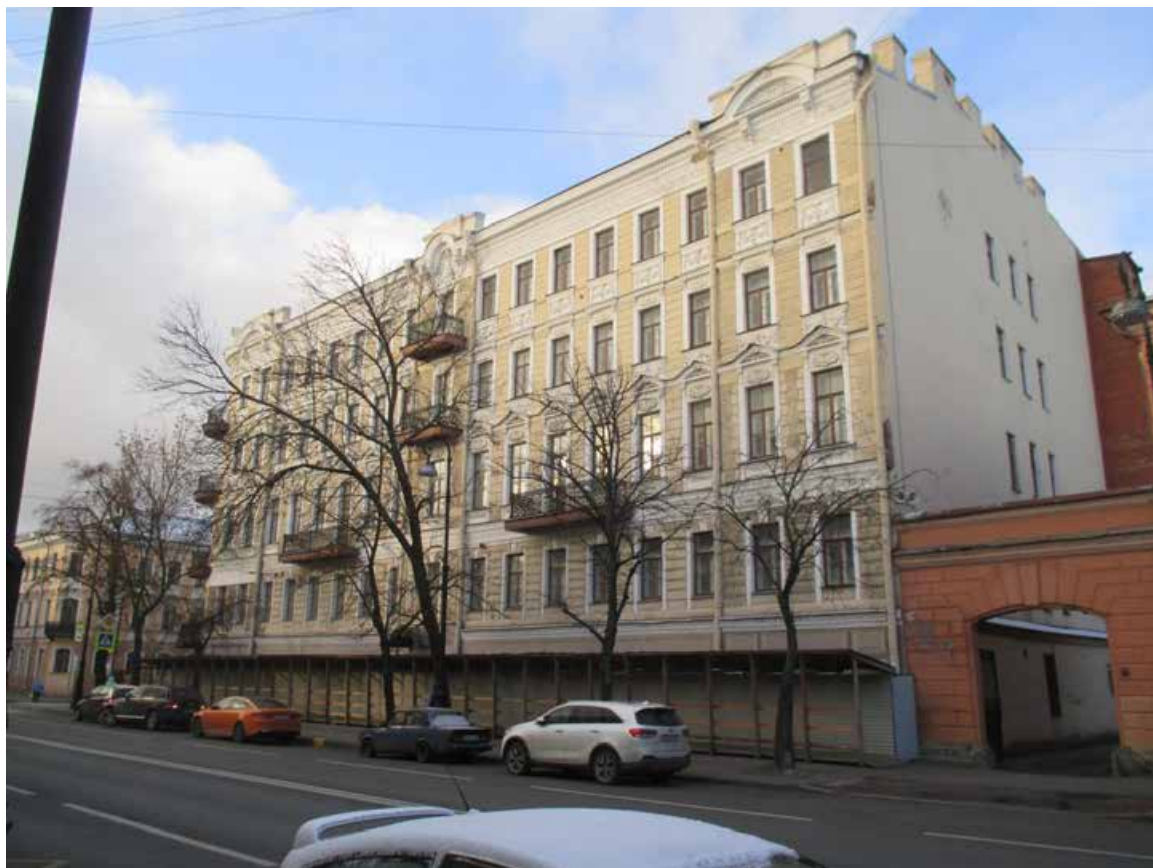
1.3. Общий вид на фасад по пр. Ленина с обзором на торцевую часть. Объект культурного наследия регионального значения «Дом Никитина», расположенный по адресу: Санкт-Петербург, г. Кронштадт, пр. Ленина, дом 39а, литера А (г. Кронштадт, Ленина пр., 39).
Дата съемки: 15.04.2022г.

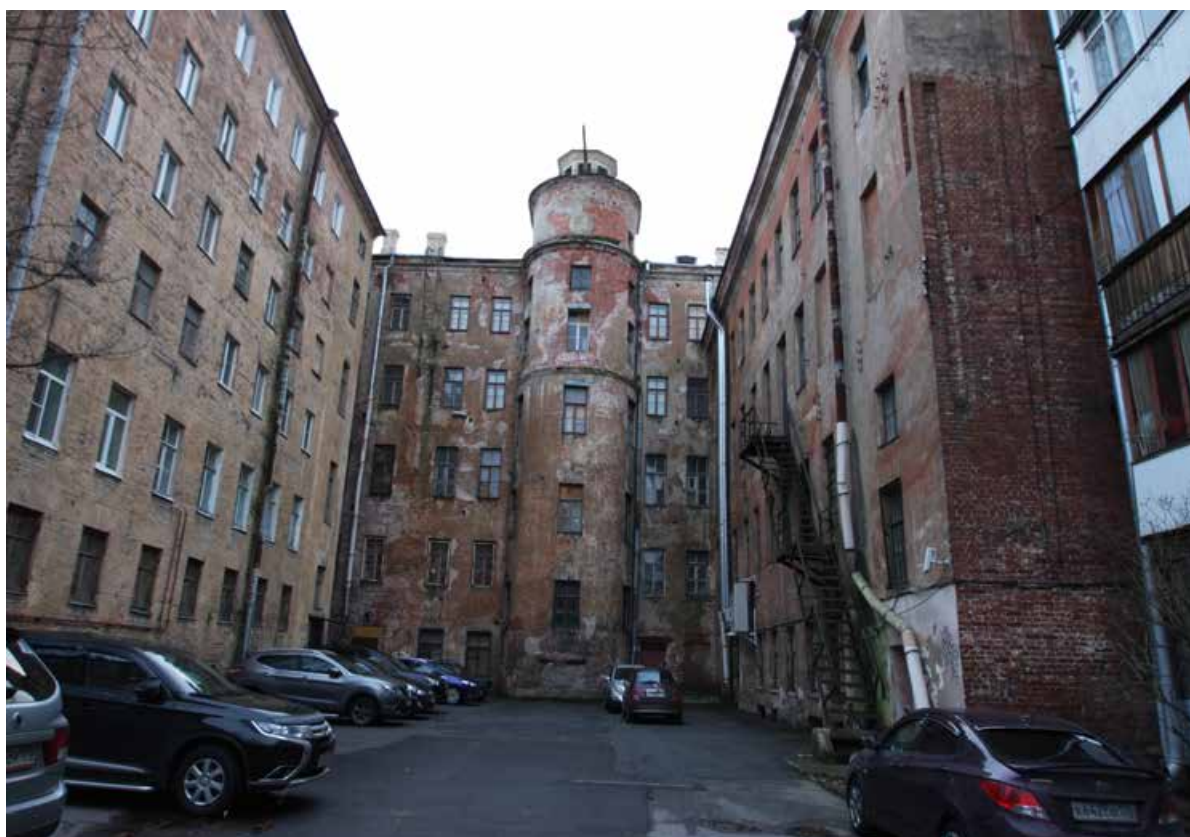
1.12. Общий вид на дворовые фасады. Объект культурного наследия регионального значения «Дом Никитина», расположенный по адресу: Санкт-Петербург, г. Кронштадт, пр. Ленина, дом 39а, литера А (г. Кронштадт, Ленина пр., 39). Дата съемки: 15.04.2022г.

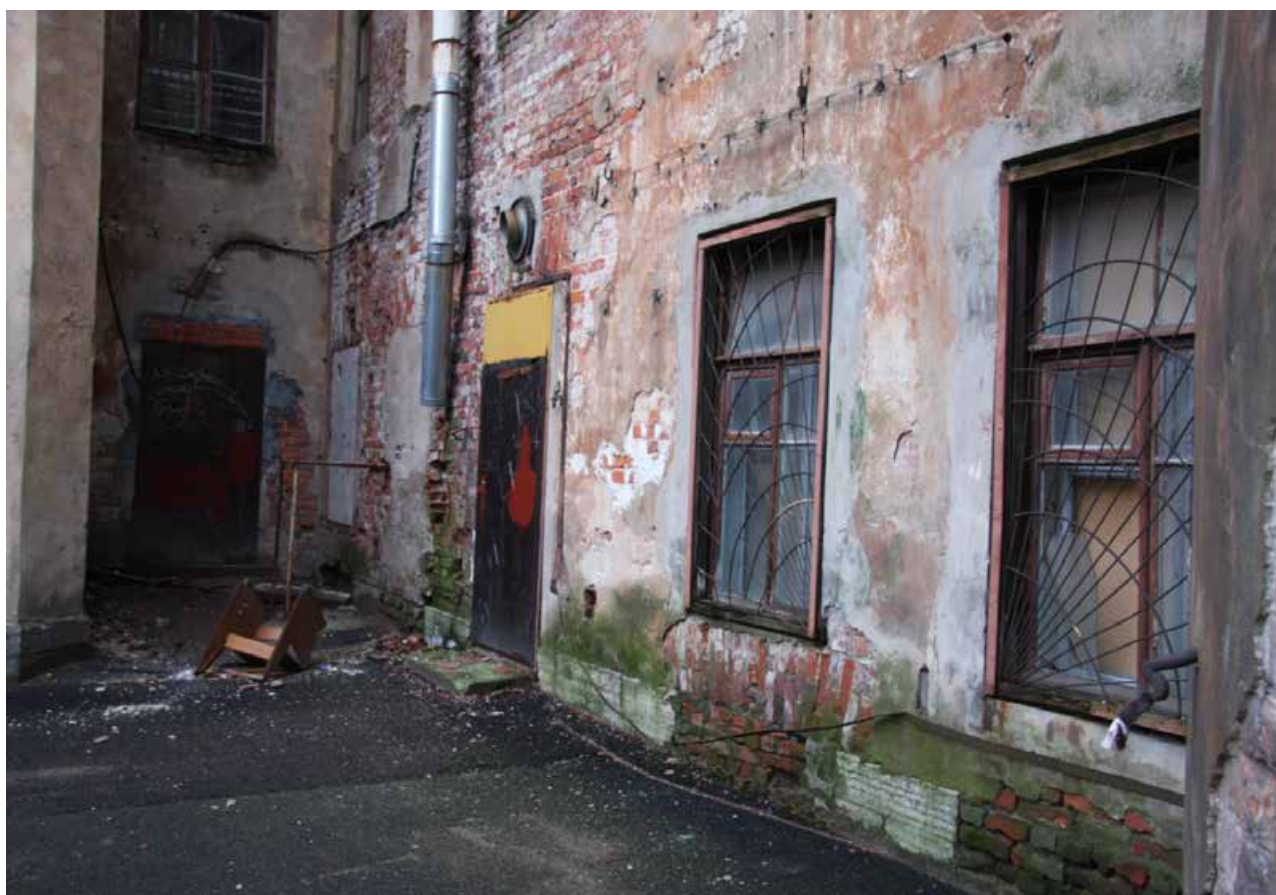
1.14. Вид на восточный дворовой фасад. Объект культурного наследия регионального значения «Дом Никитина», расположенный по адресу: Санкт-Петербург, г. Кронштадт, пр. Ленина, дом 39а, литера А (г. Кронштадт, Ленина пр., 39). Дата съемки: 15.04.2022г.

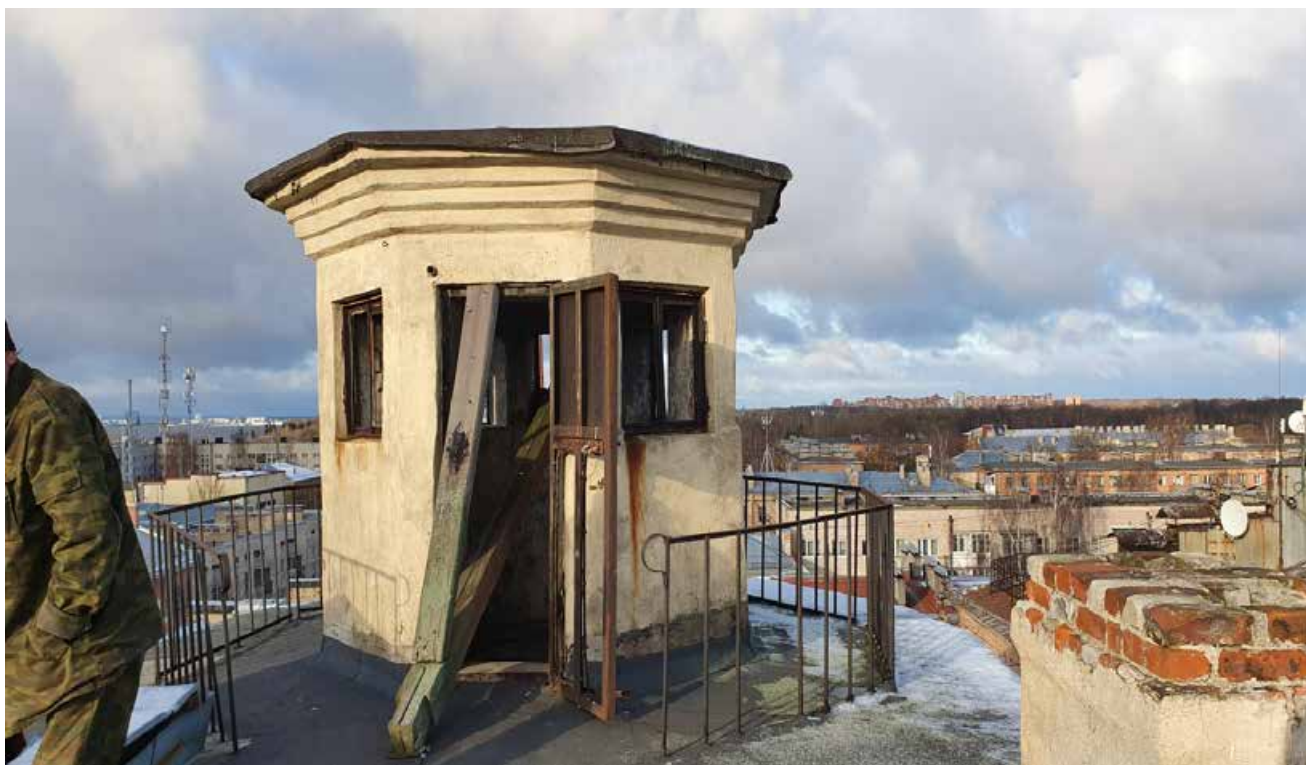
1.16. Вид на смотровую башню. Объект культурного наследия регионального значения «Дом Никитина», расположенный по адресу: Санкт-Петербург, г. Кронштадт, пр. Ленина, дом 39а, литера А (г. Кронштадт, Ленина пр., 39).
Дата съемки: 15.04.2022г.

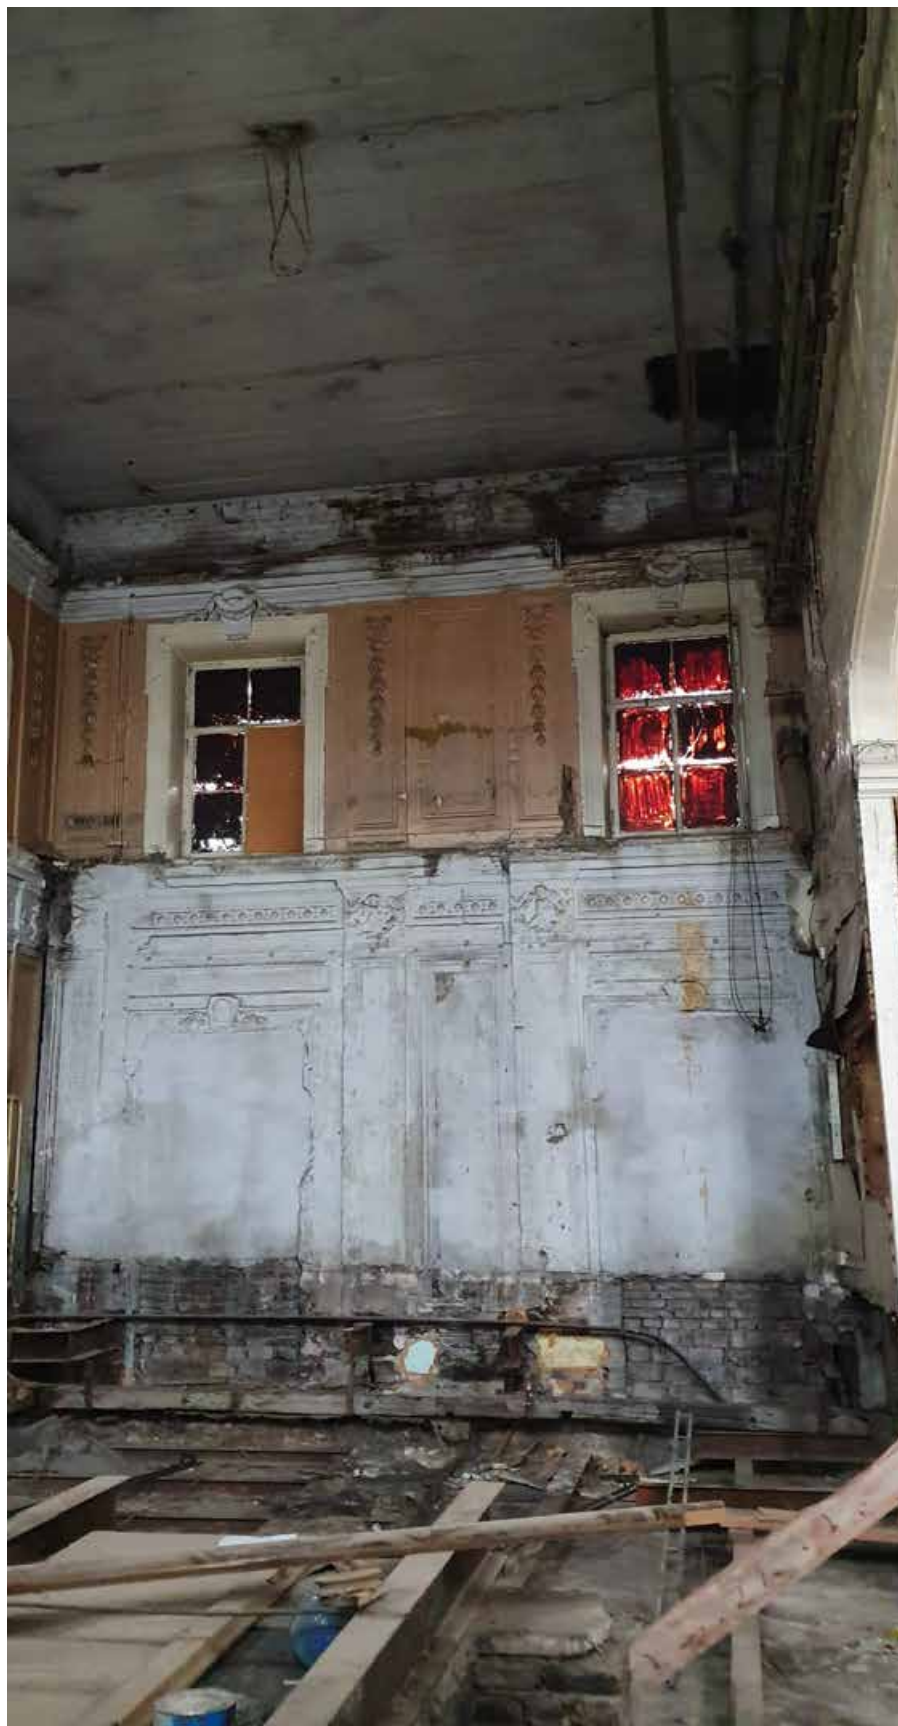
2.11. Вид на стену эстрады по дворовому фасаду. Объект культурного наследия регионального значения «Дом Никитина», расположенный по адресу: Санкт-Петербург, г. Кронштадт, пр. Ленина, дом 39а, литера А (г. Кронштадт, Ленина пр., 39). Дата съемки: 15.04.2022г.

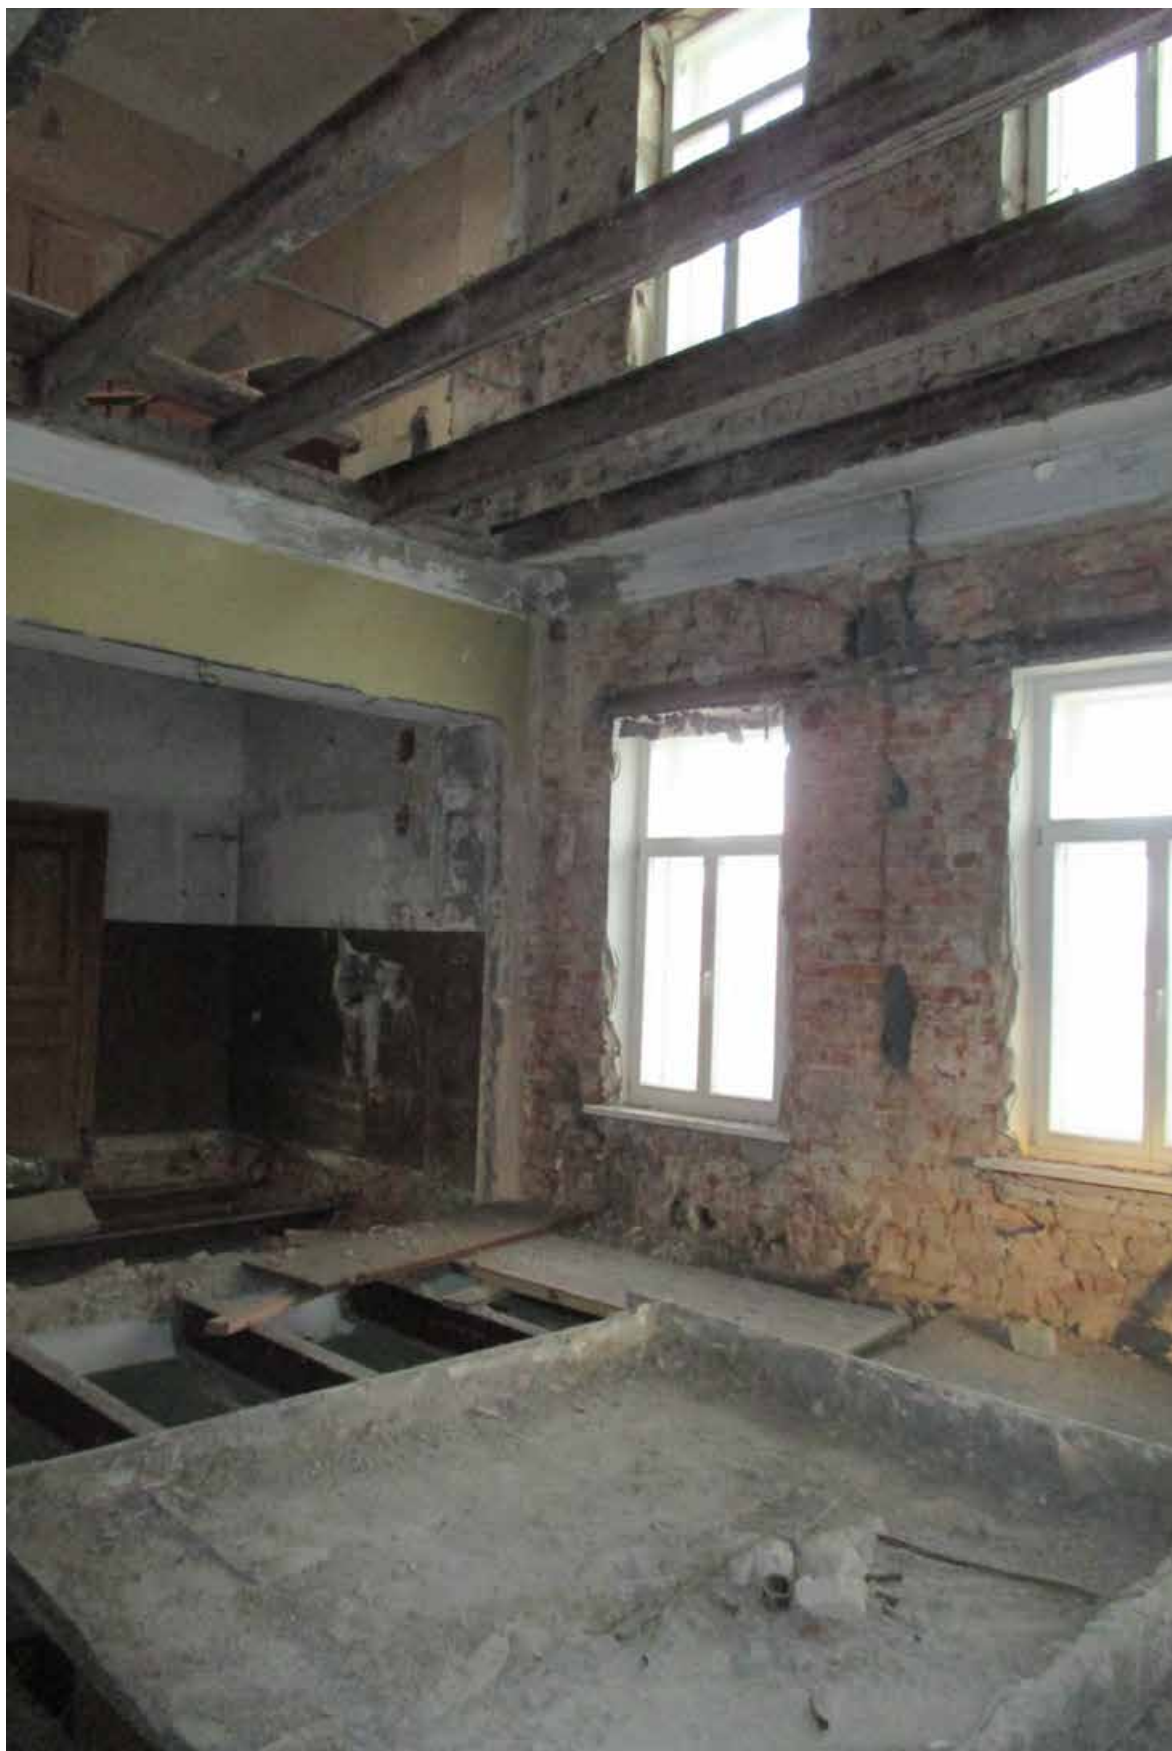
4.5. Четвёртый этаж. Северо-восточная часть. Вид на дворовую стену. Объект культурного наследия регионального значения «Дом Никитина», расположенный по адресу: Санкт-Петербург, г. Кронштадт, пр. Ленина, дом 39а, литера А (г. Кронштадт, Ленина пр., 39).
Дата съёмки: 15.04.2022г.

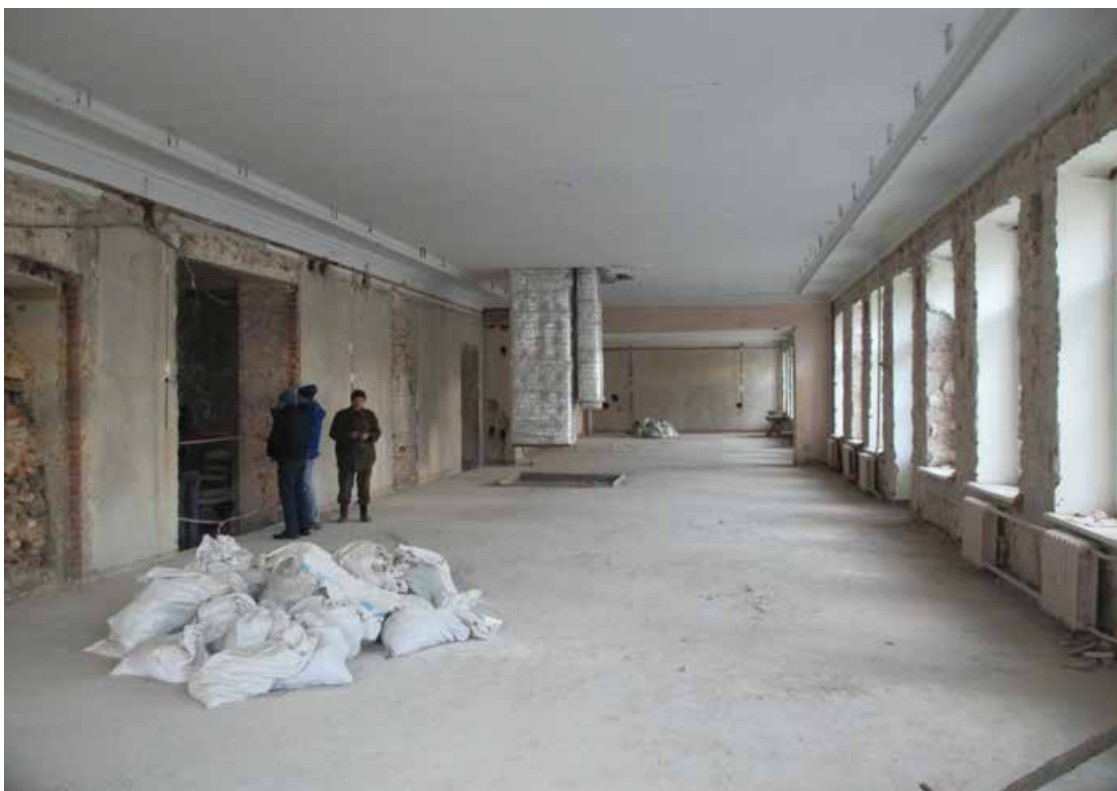
4.6. Четвёртый этаж. Северо-восточная часть. Вид на торцевую стену. Объект культурного наследия регионального значения «Дом Никитина», расположенный по адресу: Санкт-Петербург, г. Кронштадт, пр. Ленина, дом 39а, литера А (г. Кронштадт, Ленина пр., 39). Дата съёмки: 15.04.2022г.

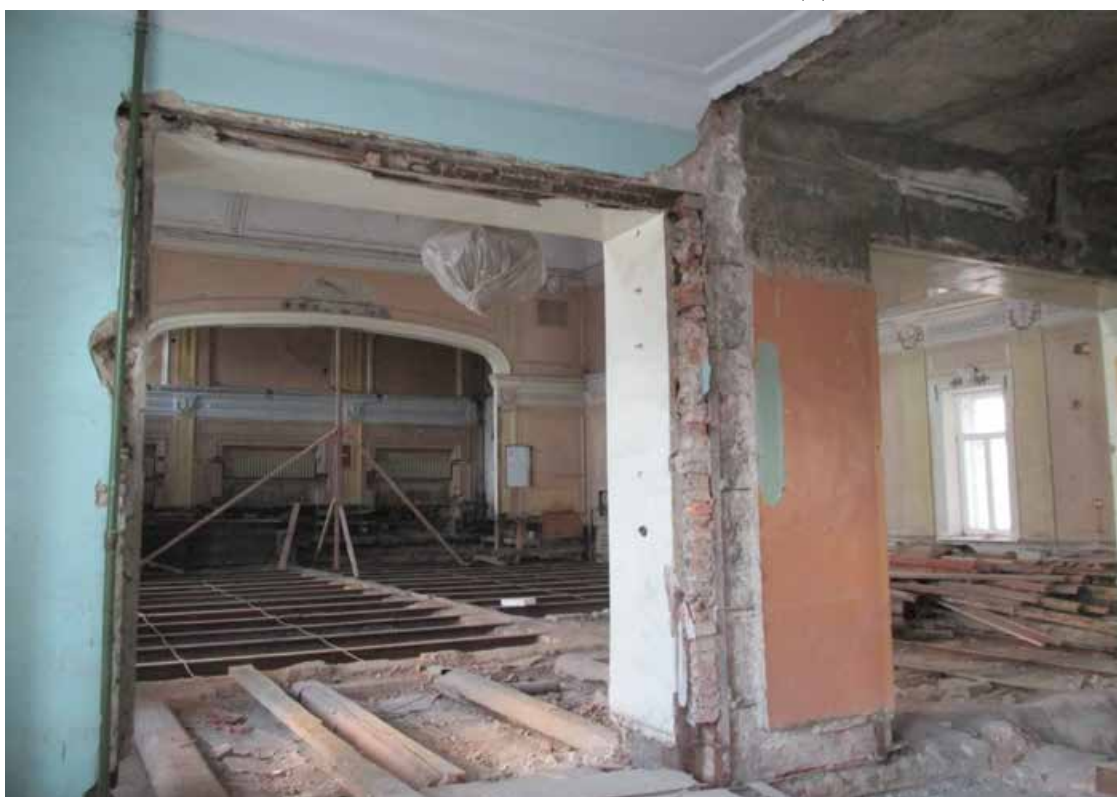
4.7. Зал третьего этажа по пр. Ленина. Вид в сторону торцевой стены. Объект культурного наследия регионального значения «Дом Никитина», расположенный по адресу: Санкт-Петербург, г. Кронштадт, пр. Ленина, дом 39а, литера А (г. Кронштадт, Ленина пр., 39).
Дата съемки: 15.04.2022г.

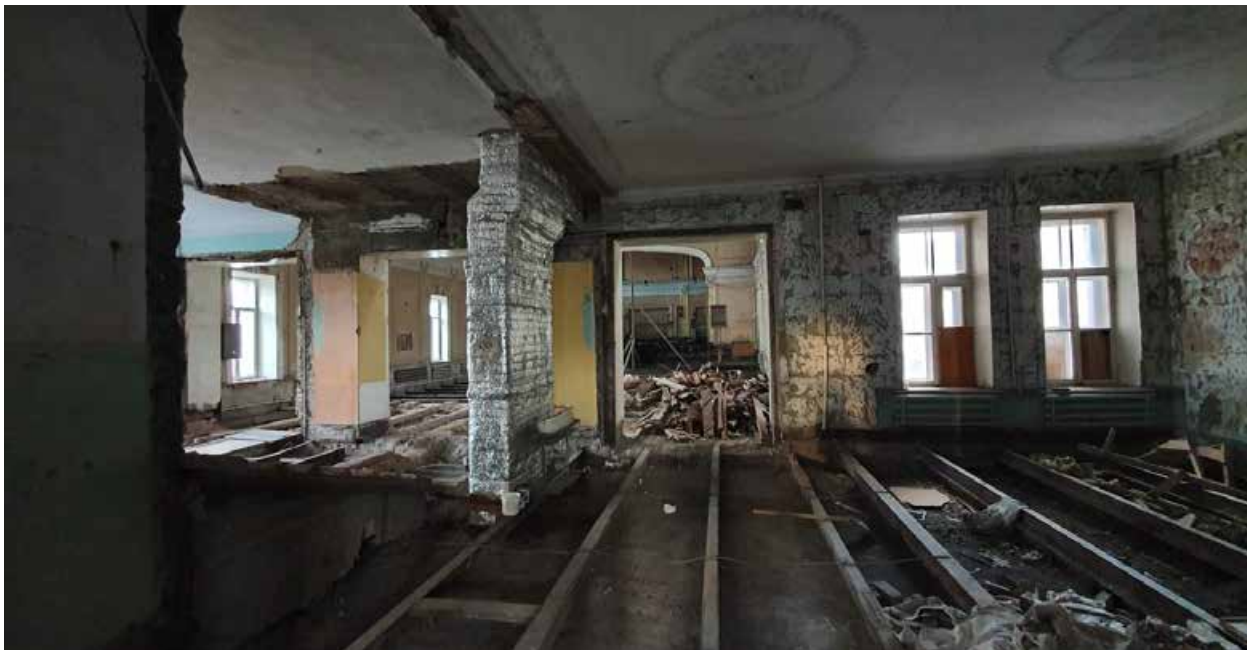
4.8. Вид на двухсветный зал из соседнего помещения в уровне третьего этажа. Объект культурного наследия регионального значения «Дом Никитина», расположенный по адресу: Санкт-Петербург, г. Кронштадт, пр. Ленина, дом 39а, литера А (г. Кронштадт, Ленина пр., 39).
Дата съемки: 15.04.2022г.

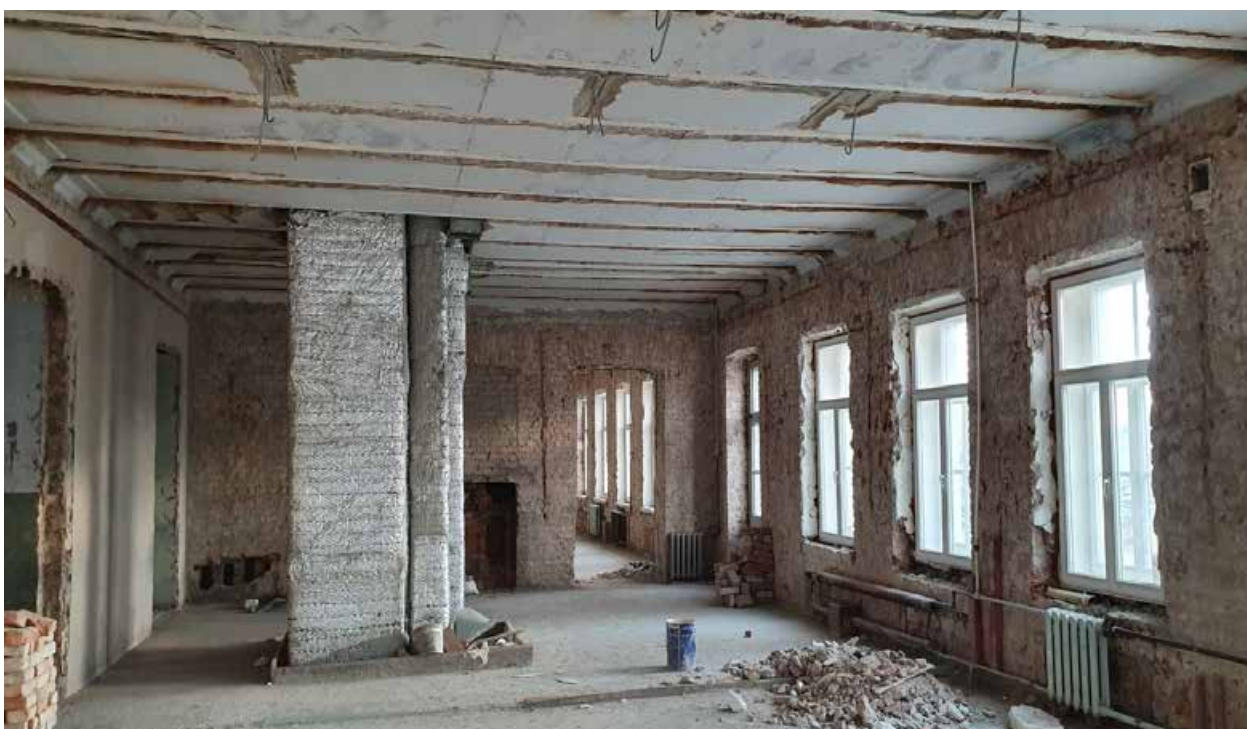
4.9. Вид на двухсветный из соседнего помещения. Объект культурного наследия регионального значения «Дом Никитина», расположенный по адресу: Санкт-Петербург, г. Кронштадт, пр. Ленина, дом 39а, литера А (г. Кронштадт, Ленина пр., 39). Дата съемки: 15.04.2022г.

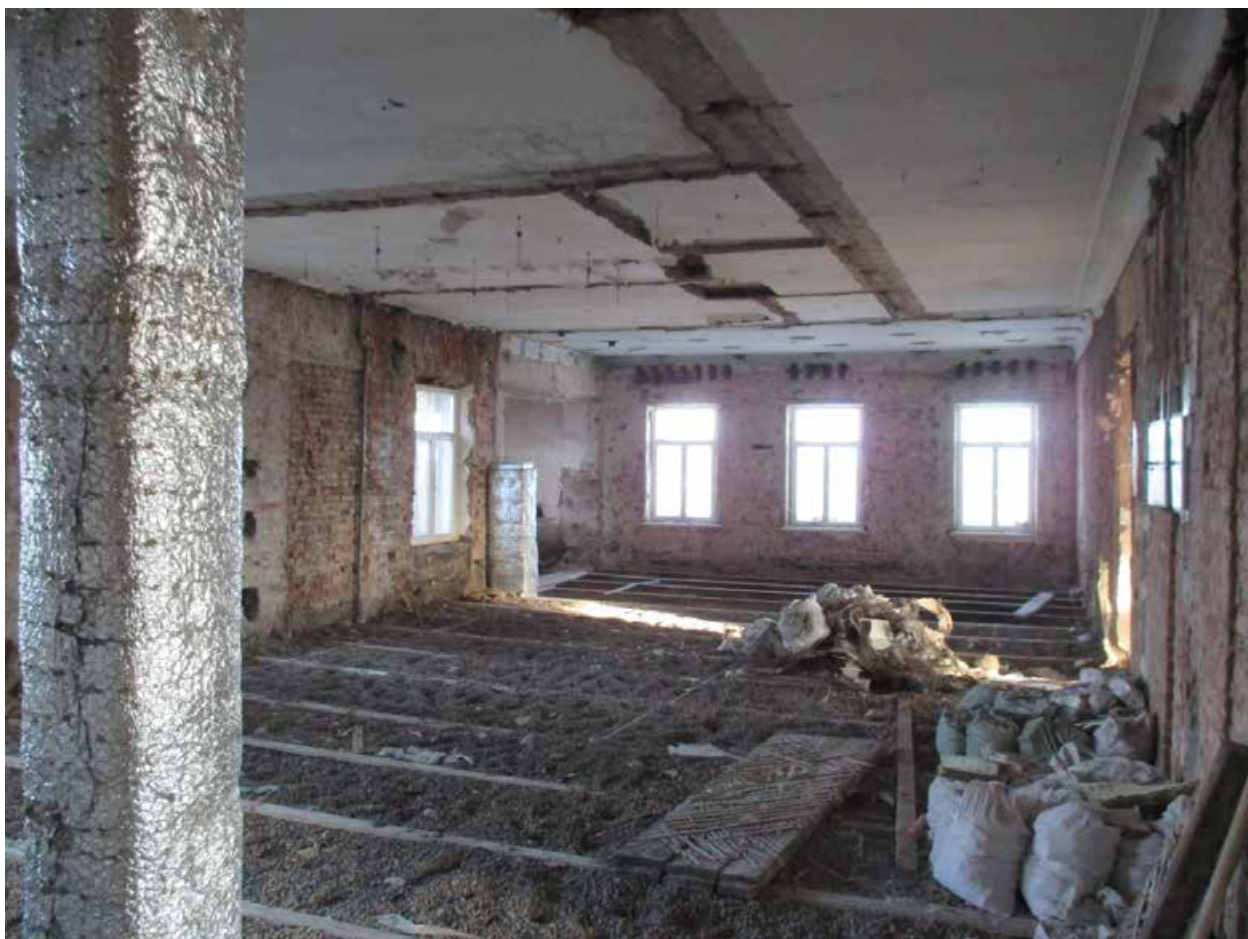
4.10. Зал четвёртого этажа по пр. Ленина. Объект культурного наследия регионального значения «Дом Никитина», расположенный по адресу: Санкт-Петербург, г. Кронштадт, пр. Ленина, дом 39а, литера А (г. Кронштадт, Ленина пр., 39).
Дата съемки: 15.04.2022г.

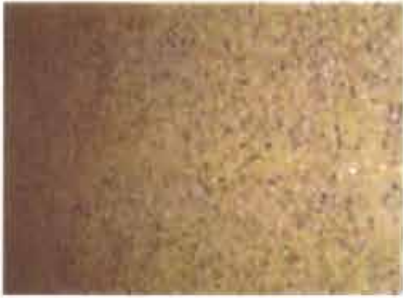
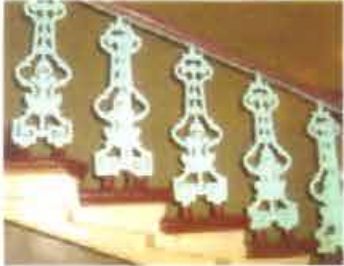
2	Конструктивная система здания:	<p>фундамент; исторические наружные и внутренние капитальные стены (кирпич);</p> <p>отметки междуэтажных перекрытий;</p> <p>парадная лестница – местоположение, габариты, тип (двухмаршевая), конструкция (марши на оштукатуренных косоурах); материал ступеней (известняк), материал межэтажных площадок (террацо); ограждение - материал (металл), техника исполнения (литье), рисунок (фигурные стойки с меандровым и растительным заполнением);</p>

сводиками, промежуточные площадки устроены по кирпичным полукупольным сводам. Полы площадок – террасцо (бетонно-мозаичные). Ограждение выполнено из плоских чугунных узорных балясин (литые фигурные стойки с меандровым и растительным заполнением). Стены лестницы гладко оштукатурены, имеются профилированные прямоугольные зеркала. Черная лестница – двухмаршевая, на оштукатуренных косоурах; материал ступеней (террасцо); с металлическим литым ограждением, рисунок – вертикальные стойки с круглыми розетками; состояние лестниц неудовлетворительное – наблюдается износ ступеней;

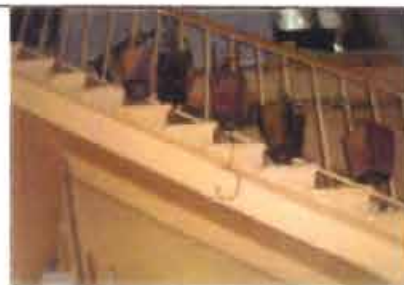
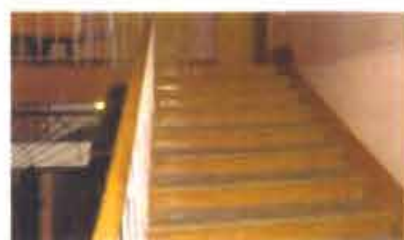
черная лестница – местоположение, габариты, тип (двухмаршевая), конструкция (марши на оштукатуренных косоурах); материал ступеней (терраццо); ограждение - материал (металл), техника исполнения (литье), рисунок (вертикальные стойки с круглыми розетками);

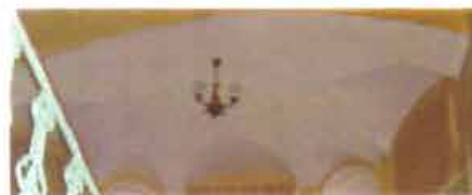
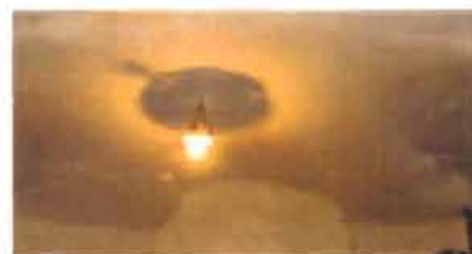
типы сводов: коробовые с распалубками (межэтажные площадки парадной лестницы);

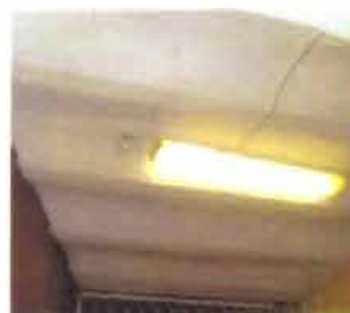
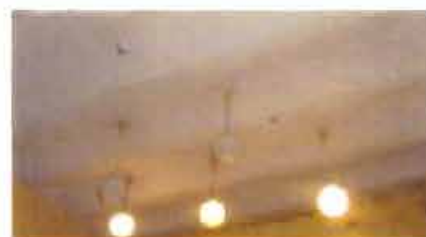
пруссские (кирпичные по металлическим балкам) (площадки парадной лестницы и завершение входного тамбура 1 этажа, помещения технического подполья);

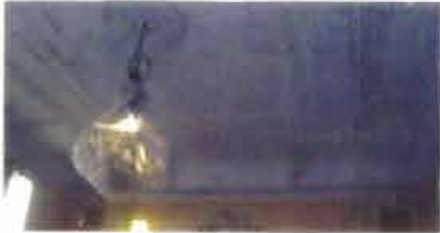
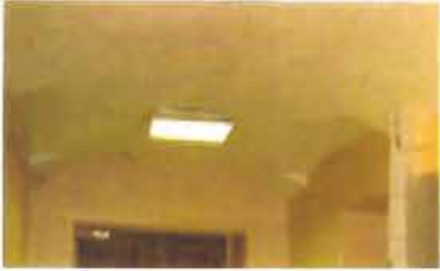
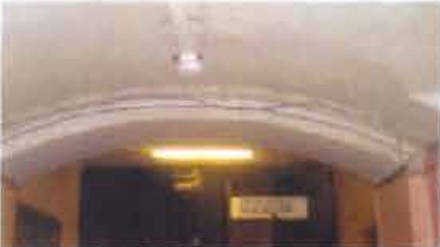
<p>коробовые (своды большого зала)</p> <p>коробовые с расщелбками (входной тамбур I-гоь этажа, вестибюль черной лестницы и помещение технического подполья).</p>

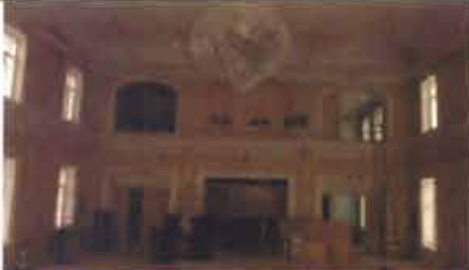
3	<p>Объемно-планировочное решение:</p>	<p>историческое объемно-планировочное решение в габаритах капитальных стен, включая большой двухсветный зал в уровне третьего-четвертого этажей южного фасада.</p>

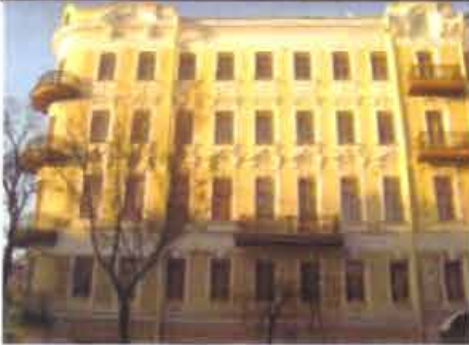
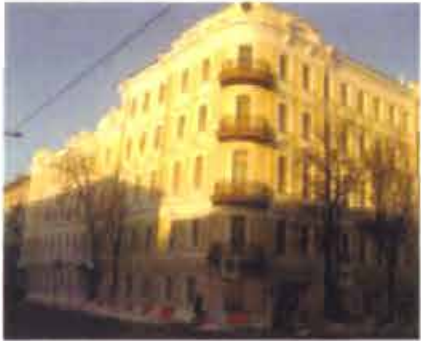
4	<p>Архитектурно-художественное решение фасадов:</p>	<p>архитектурно-художественное решение фасадов в формах эклектики;</p> <p>историческое колористическое решение фасадов (в соответствии с результатами ленточной расчистки фасадов);</p> <p>лицевые (восточный и южный) фасады:</p> <p>материал отделки фасадов – гладкая штукатурка, фактурная штукатурка (под шубу) (межконные простенки ризалитов), горизонтальный руст (уровень второго и четвертого-пятого этажей), квадратный руст (уровень третьего этажа);</p>

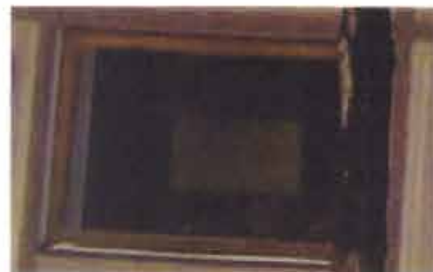
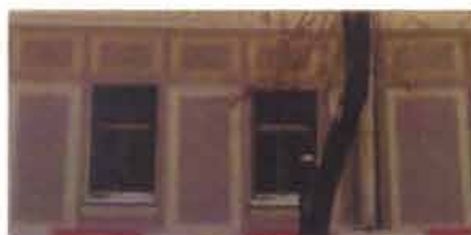
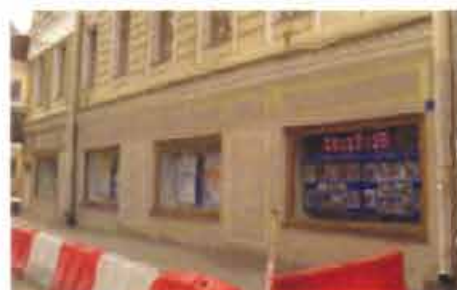
отделка надоконного пространства и простенков первого этажа – четырёхугольные филленки в штукатурных рамках;

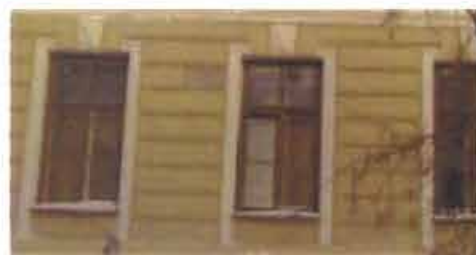
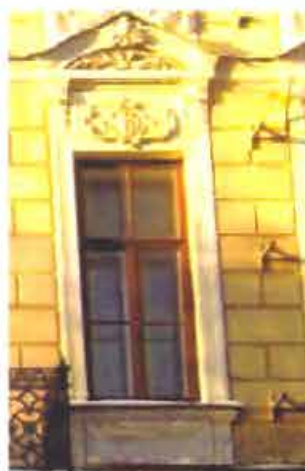
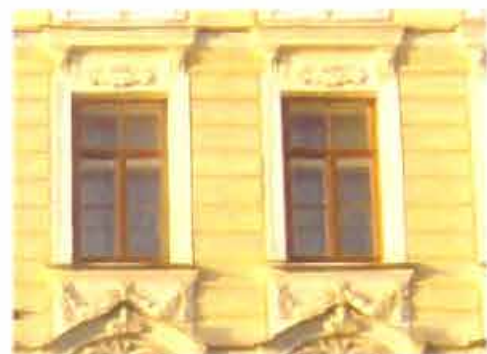
отделка оконных проемов четвертого этажа - профилированные штукатурные наличники, подоконные панели с лепными растительными гирляндами, картуши в надоконном пространстве, трапециевидные ступенчатые сандрики на лепных штукатурных кронштейнах с металлическим покрытием;

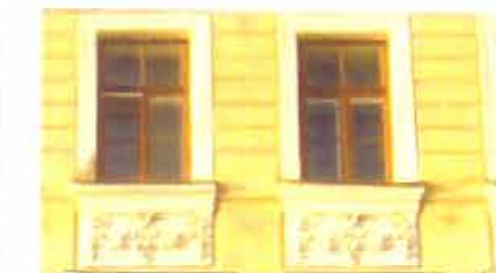
отделка оконных проемов пятого этажа - профилированные штукатурные наличники, подоконные панели с лепными растительными гирляндами;

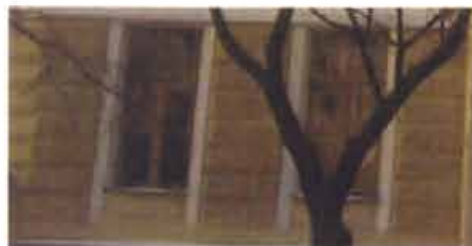
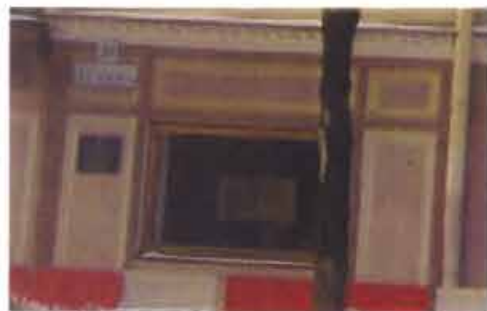
отделка простенков ризалитов фактурной штукатуркой «под шубу» в уровне первого-пятого этажей и горизонтальным рустом в уровне второго-пятого этажей;

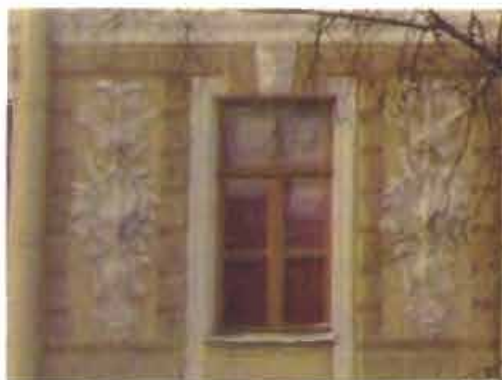
оформление простенков центрального ризалита в уровне второго этажа – лепные композиции из растительного орнамента, лент и гирлянд;

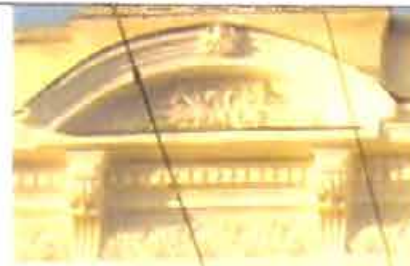
завершение фланкирующих ризалитов восточного фасада лучковыми фронтонами на штукатурных каннелированных кронштейнах с растительным орнаментом с заполнением тимпана лепным растительным орнаментом и замковыми камнями в виде лепных розеток;

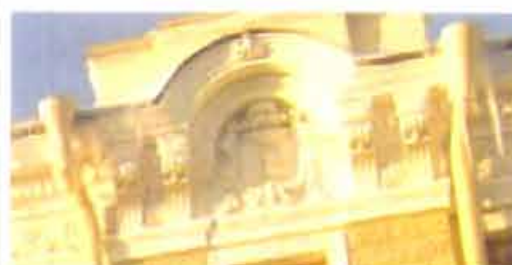
завершение центрального ризалита восточного фасада раскрепованным лучковым фронтоном на двосенных штукатурных каннелированных кронштейнах с растительным орнаментом и заполнением тимпана в виде лепного картуша с литерой «Н» и замковым камнем в виде лепной розетки;

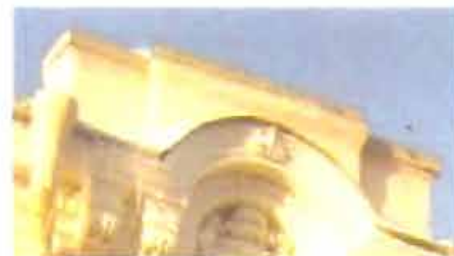
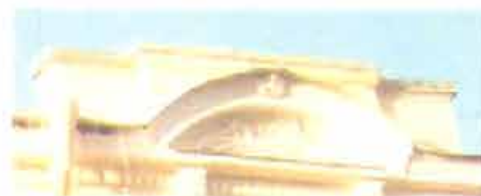
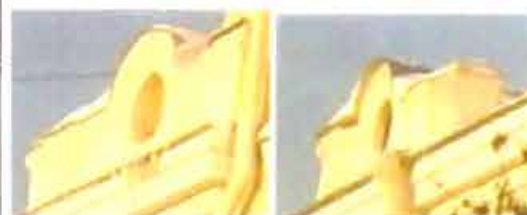
завершение ризалитов и скругленного угла здания аттиковыми стенками с окнами люкарнами по южному фасаду и углу здания;

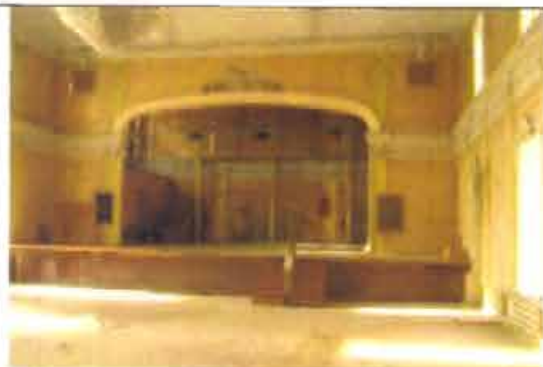
оформление большого двухсветного зала (пом 1-Н(110));

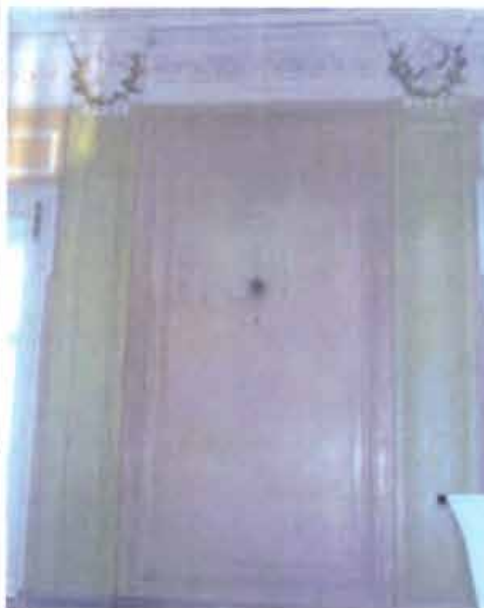
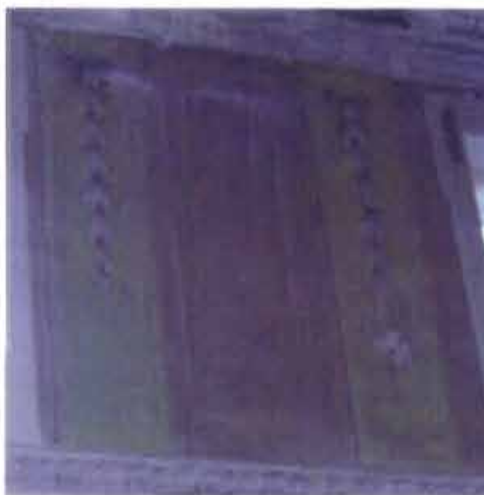
оформление простенков и углов и второго уровня зала в виде прямоугольных филенок, ограниченных штукатурными тягами и фланкированных профилированными прямоугольными пилястрами с прямоугольными филенками и композитными капителями с гутами, лавровыми венками и лепными изображениями лир и бегущих амуров (в первом уровне зала) и профилированными лопатками с прямоугольными филенками и лепными изображениями растительных гирлянд и лент (во втором уровне зала);

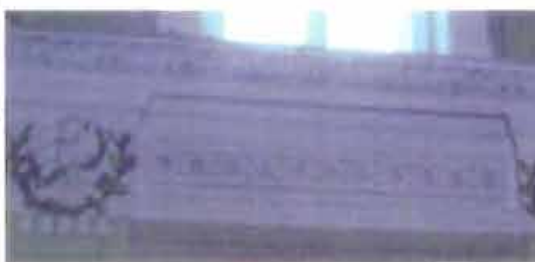
межуровневый штукатурный профилированный карниз с лепным растительным поясом гирлянд и фризом со штукатурными тягами и лепным поясом растительных цветочных розеток;

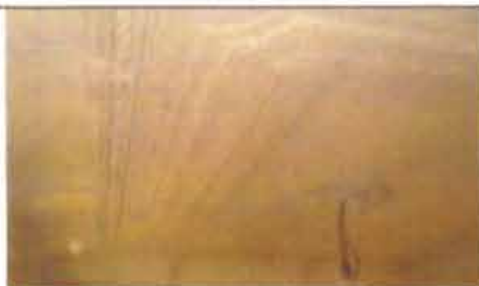
отделка потолка – потолочный плафон с центральной овальной розеткой растительного орнамента, ограниченный профилированной штукатурной тягой и двумя лепными поясами растительного орнамента со срезанными углами;
