Акт

по результатам государственной историко-культурной экспертизы

проектной документации на проведение работ по сохранению объекта культурного наследия регионального значения «Службы» (в составе «Мастерские и службы»), входящего в состав объекта культурного наследия регионального значения «Римско-католическое убежище Благотворительного общества для бедных мальчиков (т.н. «Дом Кербедзя»)), расположенного по адресу: г. Санкт-Петербург, ул. Новгородская, дом 12, литера А (Новгородская ул., д.12, лит. А): «Проект по сохранению объекта культурного наследия регионального значения «Службы» (в составе «Мастерские и службы») (приспособление объекта для современного использования, ремонт фасадов) по адресу: Санкт-Петербург, ул. Новгородская, д. 12, лит.А» (шифр: 12/0822), разработанной ООО «Проектное бюро «Сириус» в 2022 г.

«09» марта 2023 г.

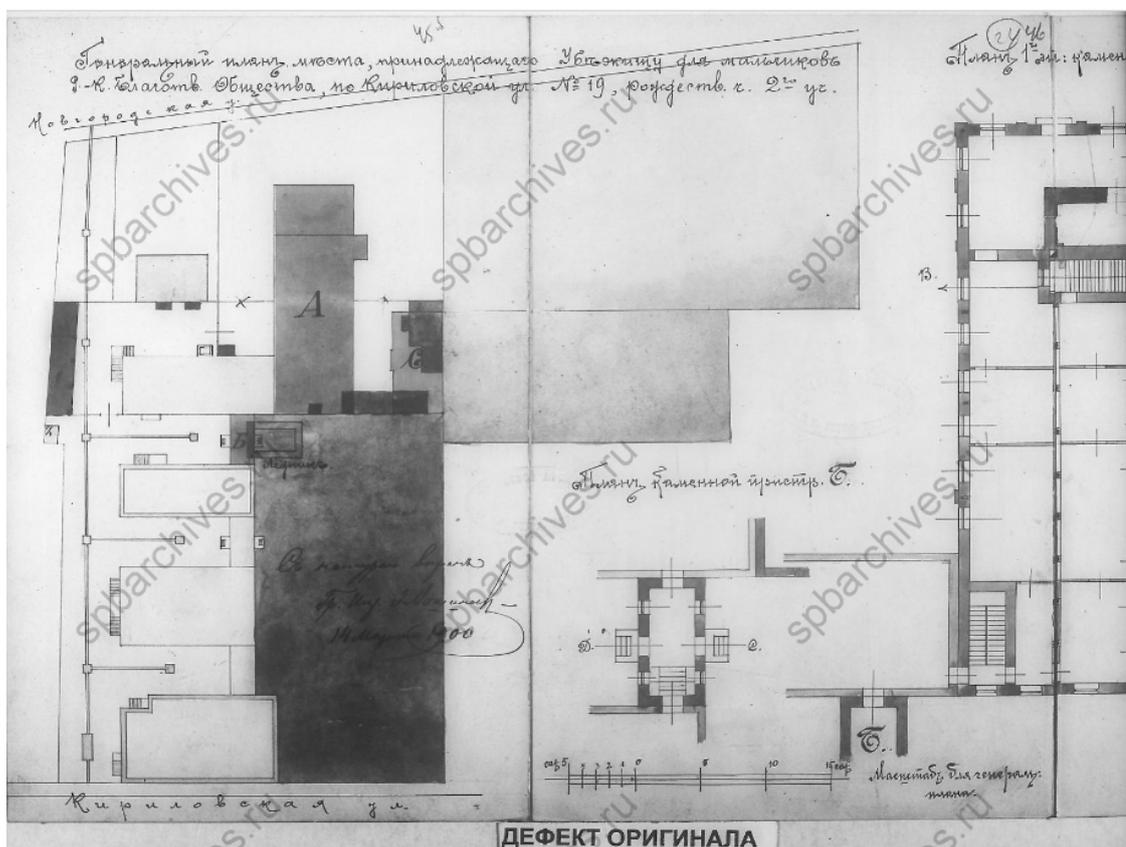
7. Генеральный план места, принадлежащего Убежищу для мальчиков Р.-К. Благотв. Общества, по Кирилловской №19. Проект от 29.04.1900 г. — ЦГИА СПб ф.513 оп.102 д.9088.

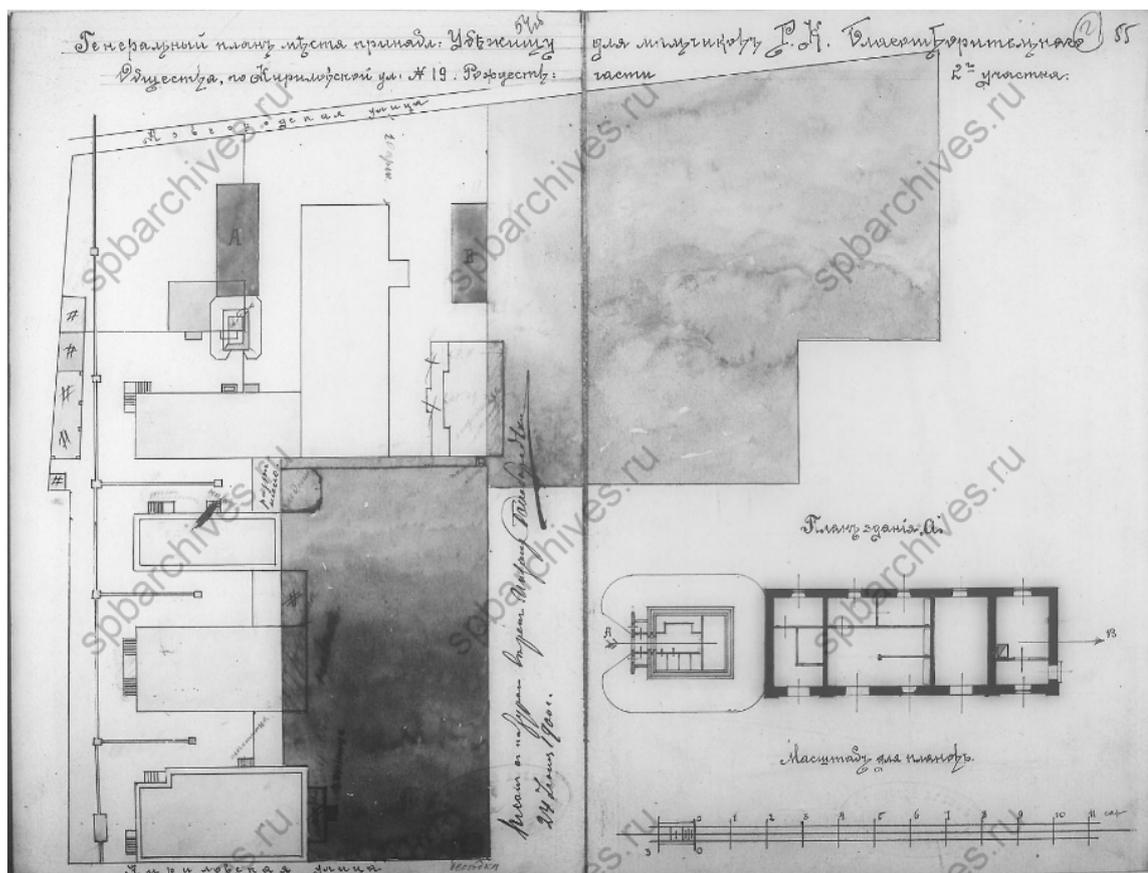
9. Генеральный план места, принадлежащего Убежищу для мальчиков Р.-К. Благотв. Общества, по Кирилловской №19. Проект от 25.07.1900 г. — ЦГИА СПб ф.513 оп.102 д.9088.

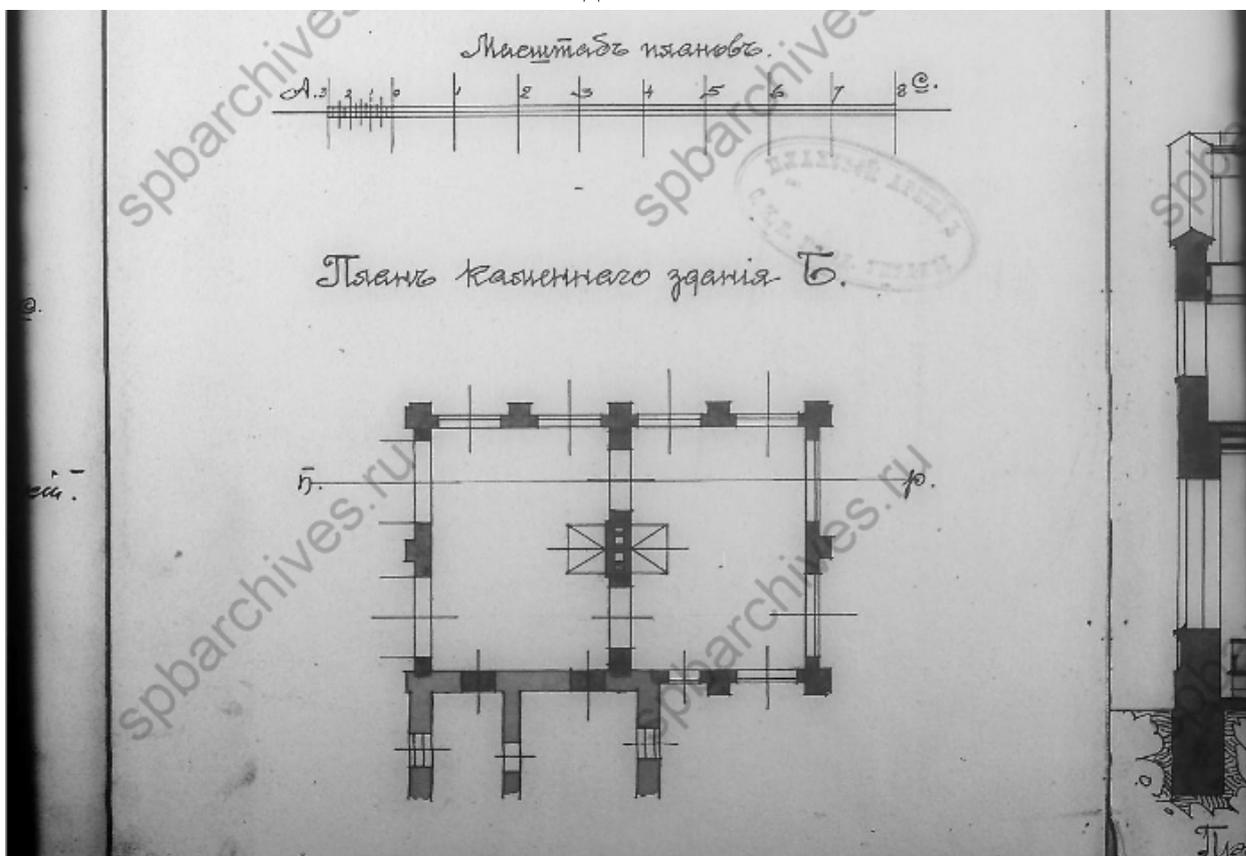
10. План каменного здания. Б. Проект от 17.05.1902 г. — ЦГИА СПб ф.513 оп.102 д.9088.

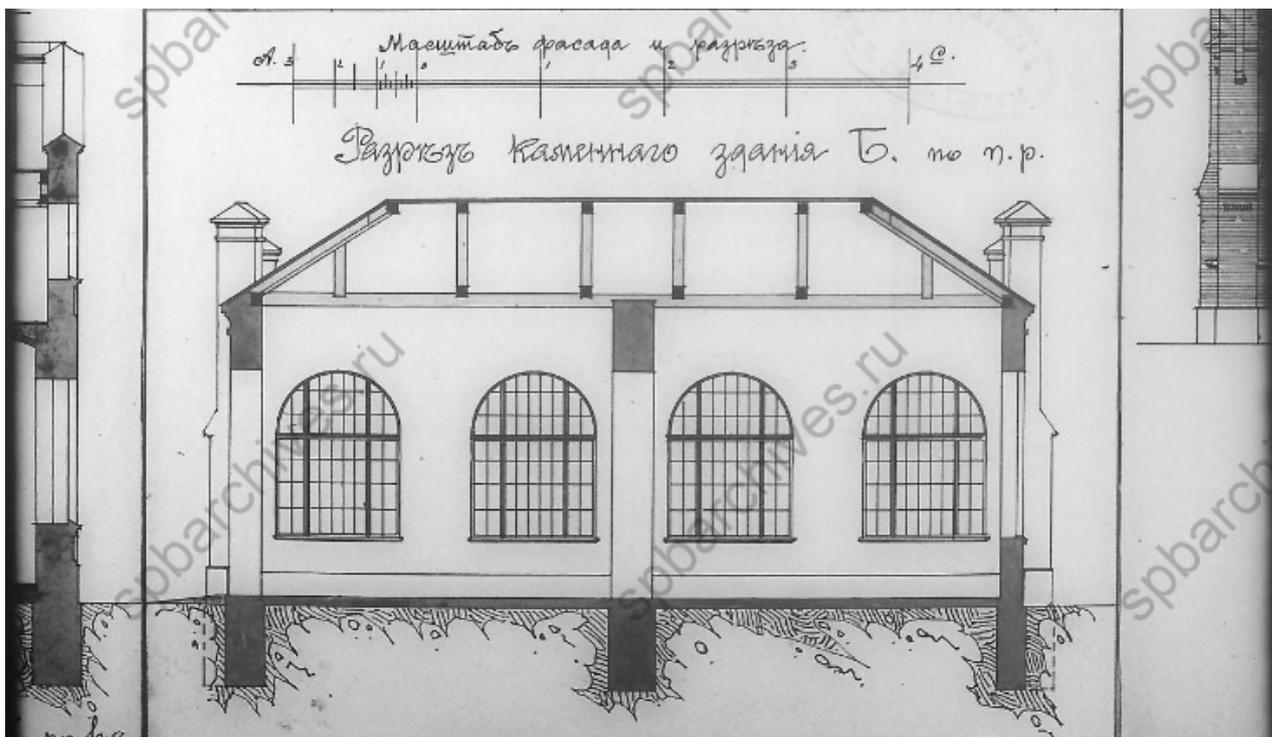
11. Разрез каменного здания. Б. Проект от 17.05.1902 г. — ЦГИА СПб ф.513 оп.102 д.9088.

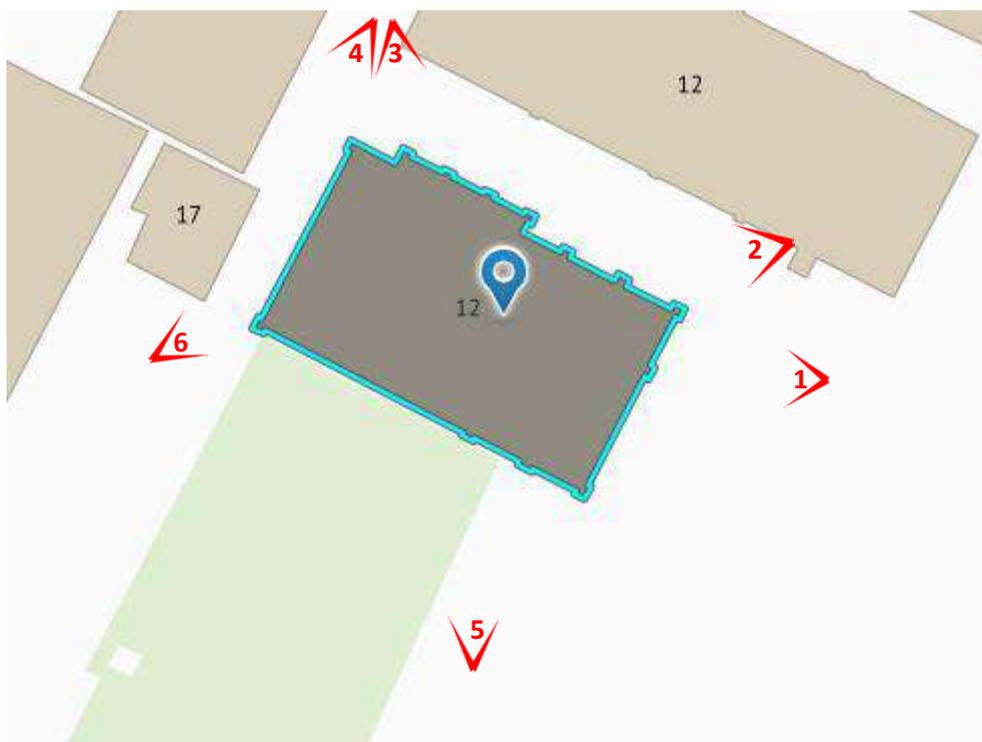
Рисунок 1.Схема фотофиксации на плане здания

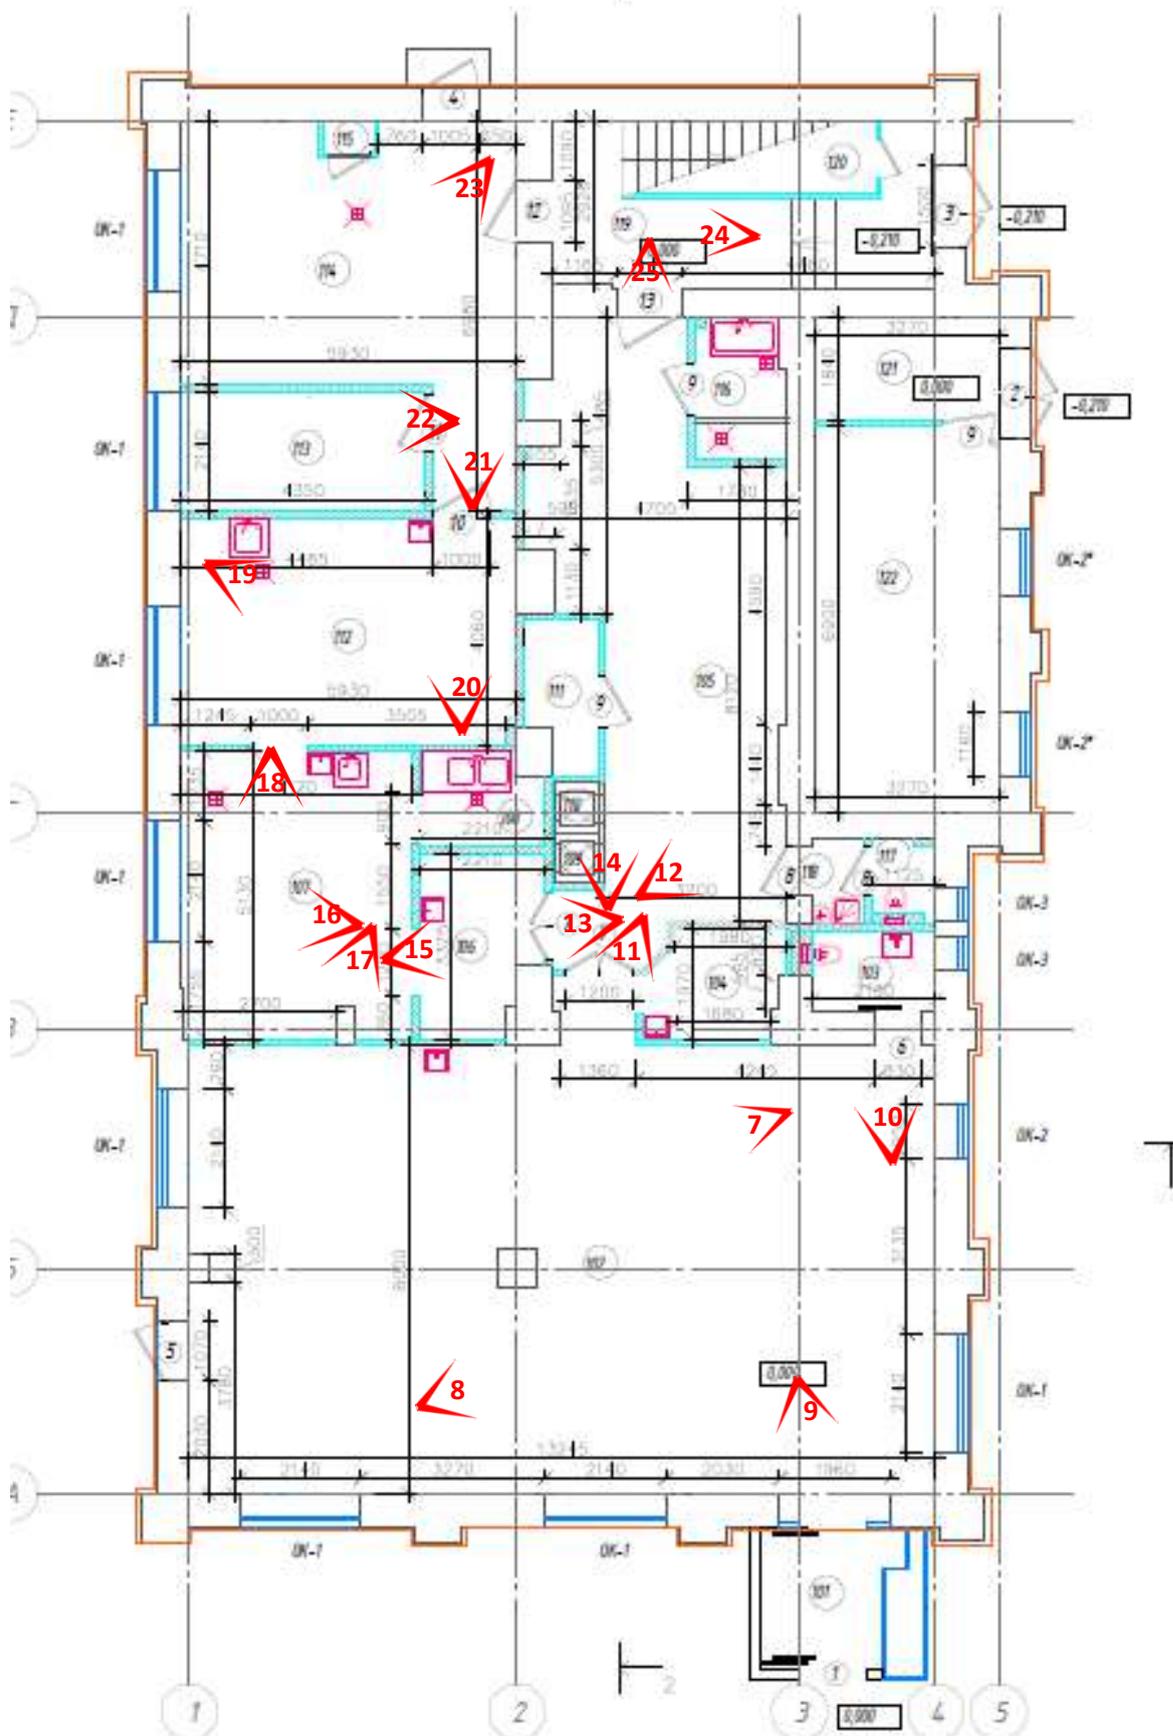
Рисунок 2. Схема фотофиксации на оборном плане 1 этажа

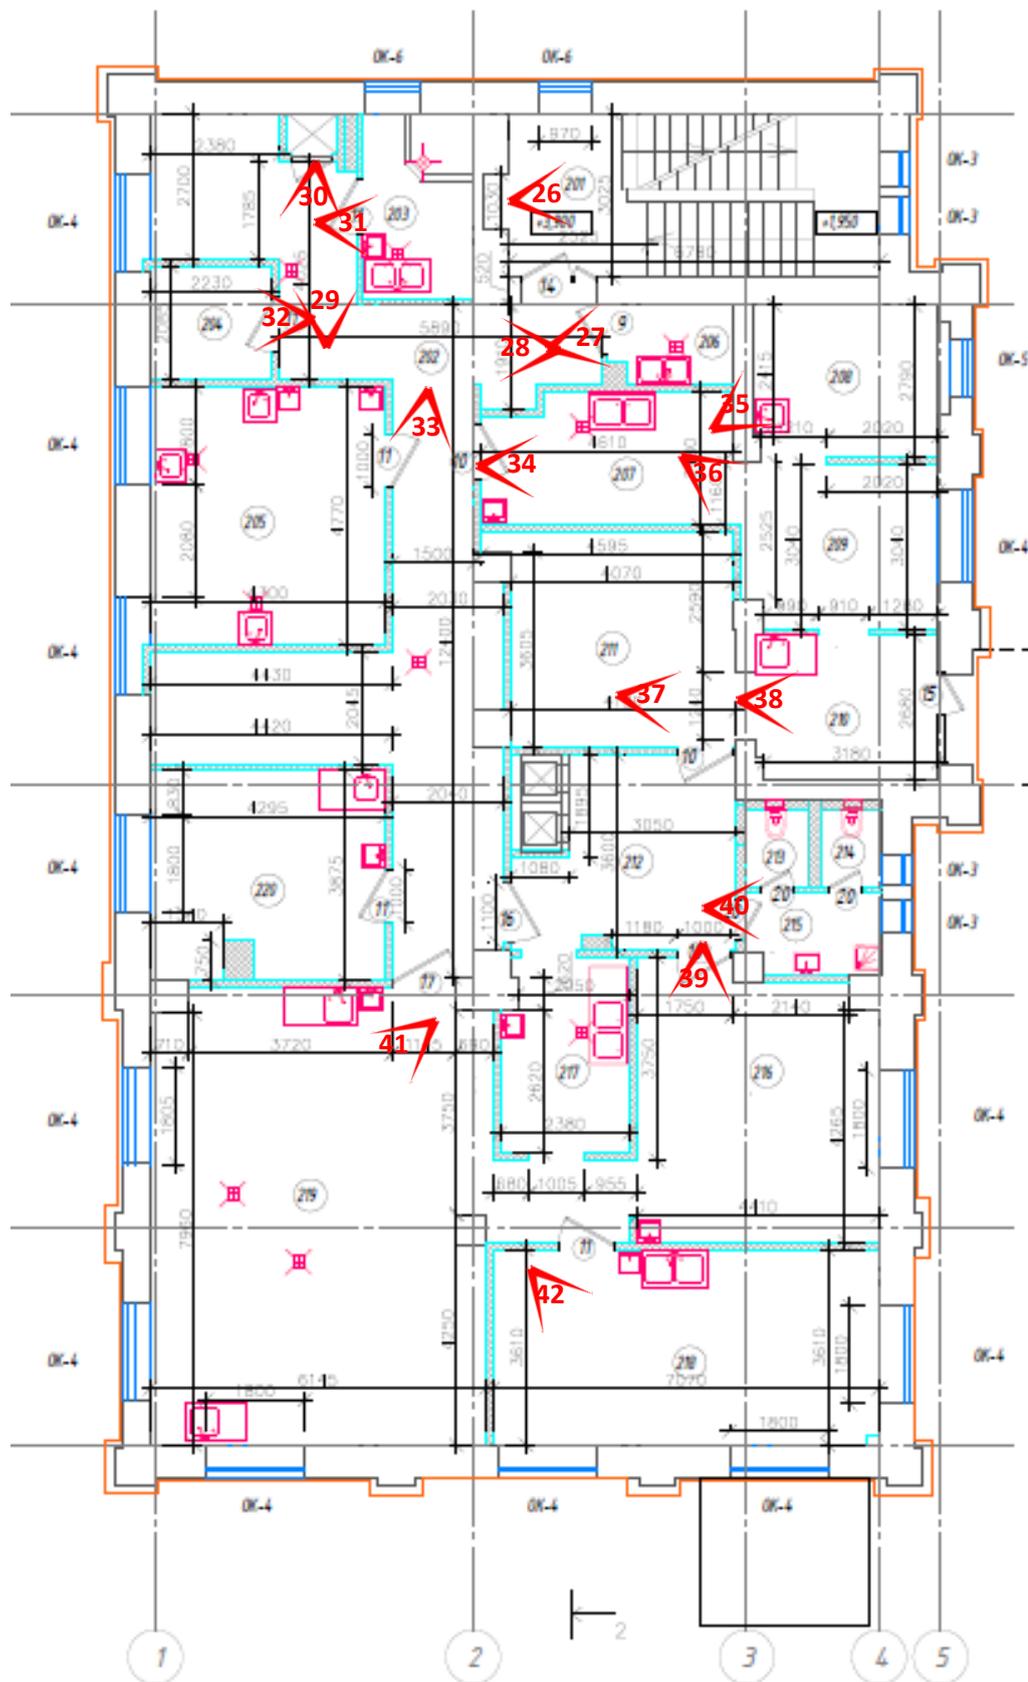
Рисунок 3. Схема фотофиксации на обмерном плане 2 этажа

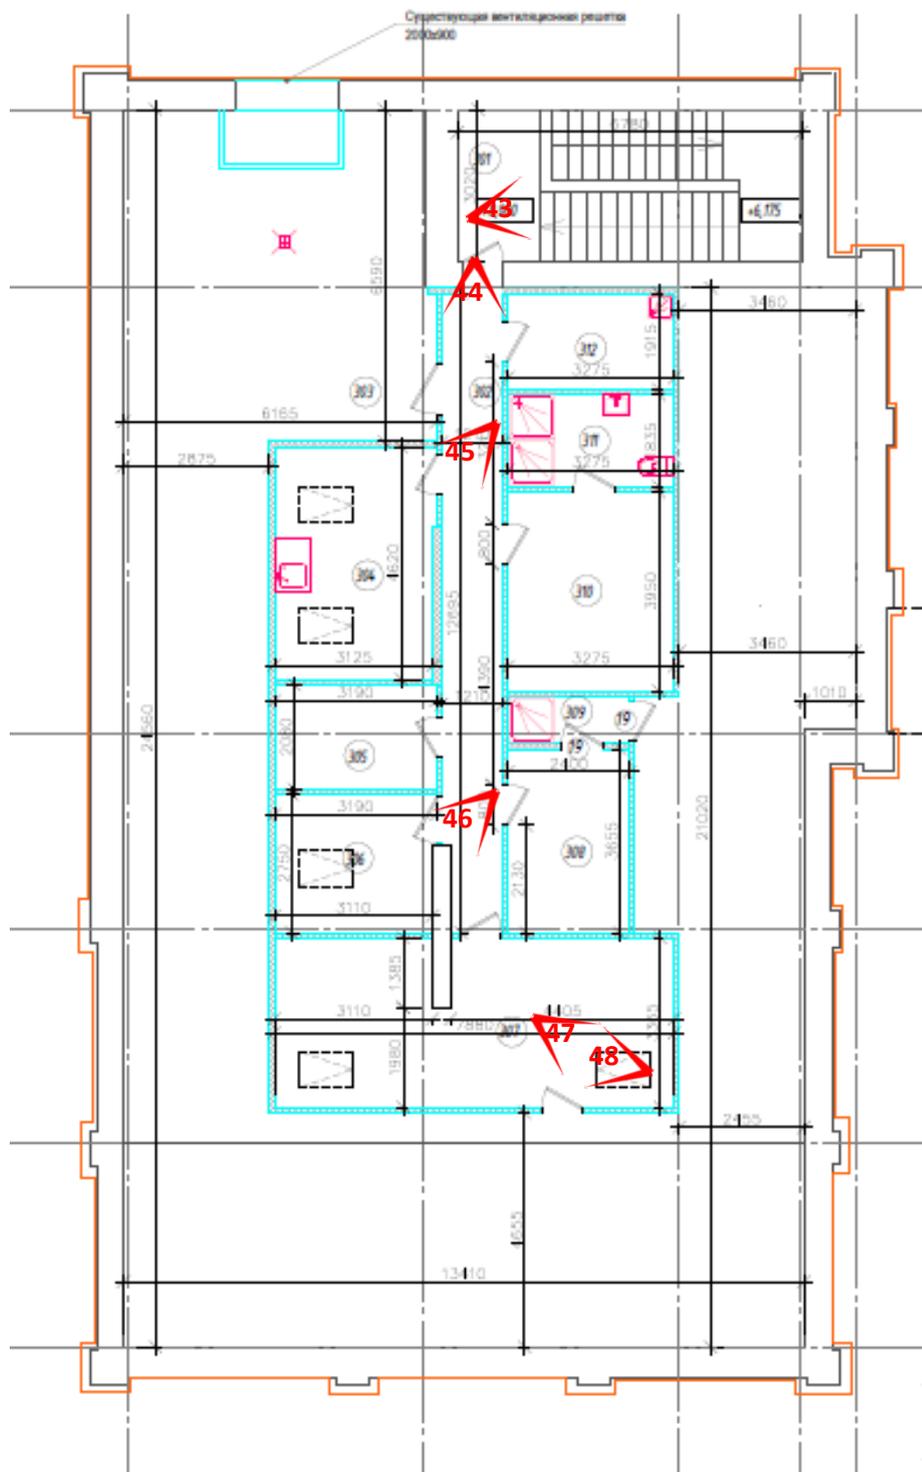
Рисунок 4. Схема фотофиксации на плане мансардного этажа
