Акт

по результатам государственной историко-культурной экспертизы

проектной документации на проведение работ по сохранению выявленного объекта культурного наследия «Дом Р.С. Гробова» расположенного по адресу: Санкт-Петербург, Марата ул., д. 55/5, лит.

А: «Проект по приспособлению выявленного объекта культурного наследия «Дом Р.С. Гробова» по адресу: Санкт-Петербург, Марата ул., д. 55/5, лит. А (квартира № 32) для современного использования в части перепланировки и переустройства квартиры 32» (шифр:

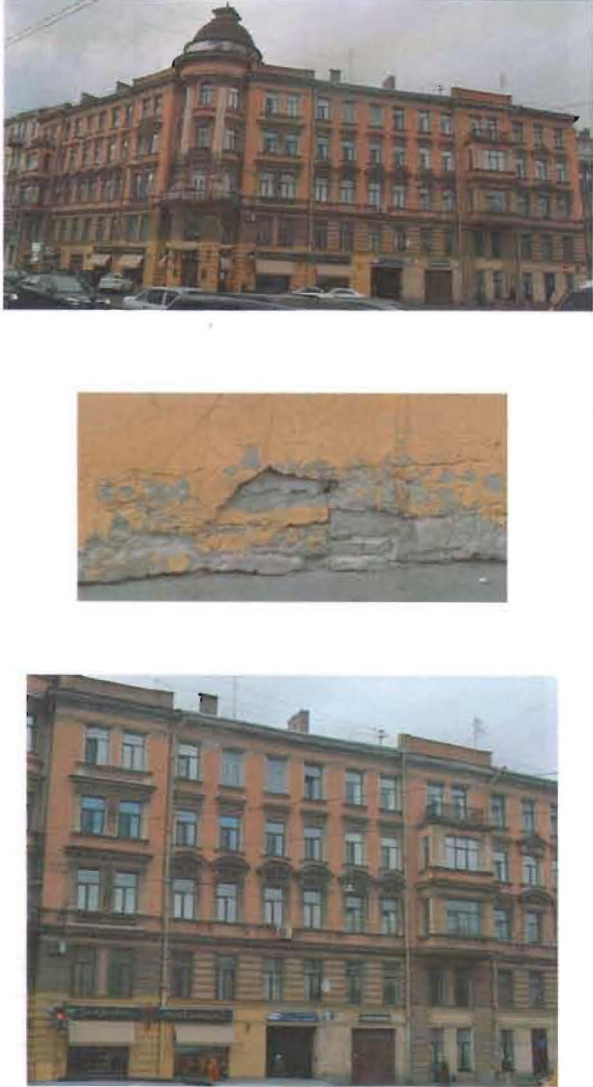
трехчетвертные колонны на высоких постаментах и угловые пилястры – местоположение и габариты (в оформлении угловой закругленной части фасада в уровне 3-5-го этажей), оформление (с коринфскими капителями,
