### **Акт**

**по результатам государственной  
историко-культурной экспертизы проектной документации**  
на проведение работ по сохранению выявленного объекта  
культурного наследия «Дом С.М. Дейчмана», расположенного  
по адресу: Санкт-Петербург, ул. Жуковского, д.31, лит. А  
(Жуковского ул., 31): «Проект по сохранению выявленного  
объекта культурного наследия «Дом С.М.  
Дейчмана» (приспособления для современного использования  
пом. 2-Н) по адресу: Санкт-Петербург, ул. Жуковского, д.31, лит.  
А, пом. 2-Н» (шифр: 31А-2/0622), разработанной ООО  
«Проектное Бюро «Сириус» в 2022 г.

**по результатам государственной историко-культурной экспертизы проектной документации**  
на проведение работ по сохранению выявленного объекта культурного наследия «Дом С.М. Дейчмана», расположенного по адресу: Санкт-Петербург, ул. Жуковского, д.31, лит. А (Жуковского ул., 31): «Проект по сохранению выявленного объекта культурного наследия «Дом С.М. Дейчмана» (приспособления для современного использования пом. 2-Н) по адресу: Санкт-Петербург, ул. Жуковского, д.31, лит. А, пом. 2-Н» (шифр: 31А-2/0622), разработанной ООО «Проектное Бюро «Сириус» в 2022 г.

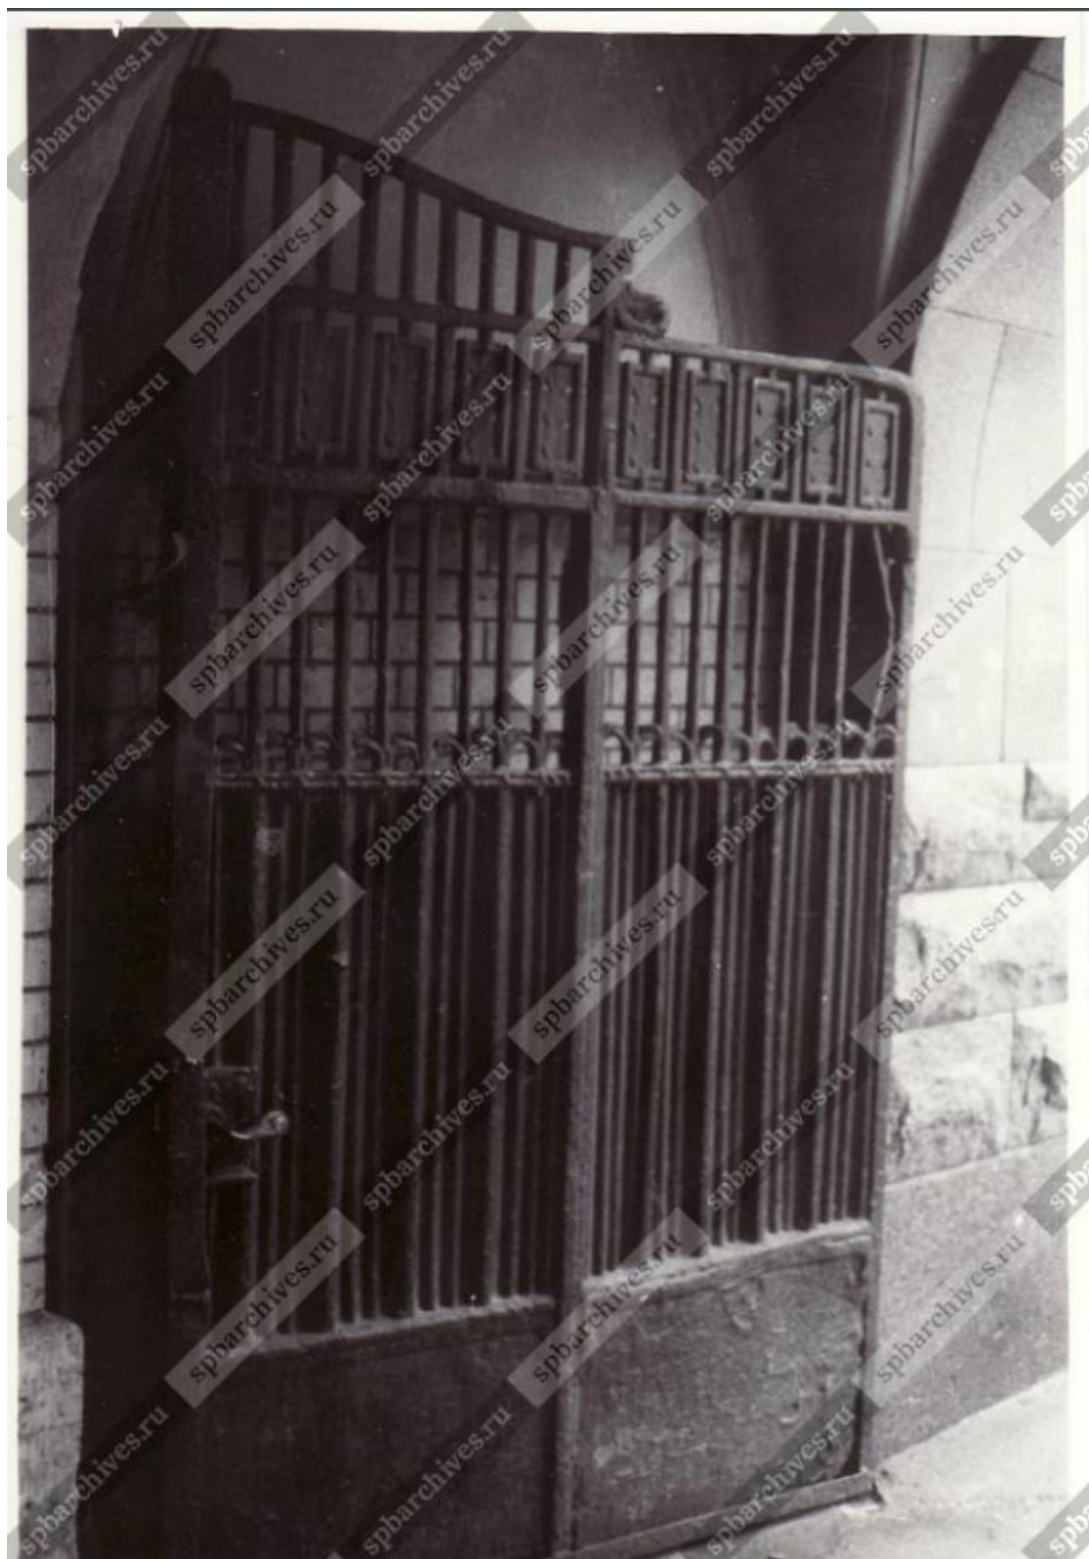
7. Вид створки ворот арочного въезда жилого дома № 31 на улице Жуковского (бывший доходный дом С.М.Дейчмана, архитектор Н.Д.Каценеленбоген, 1908 г.). — ЦГАКФФД СПб Ар 214935.

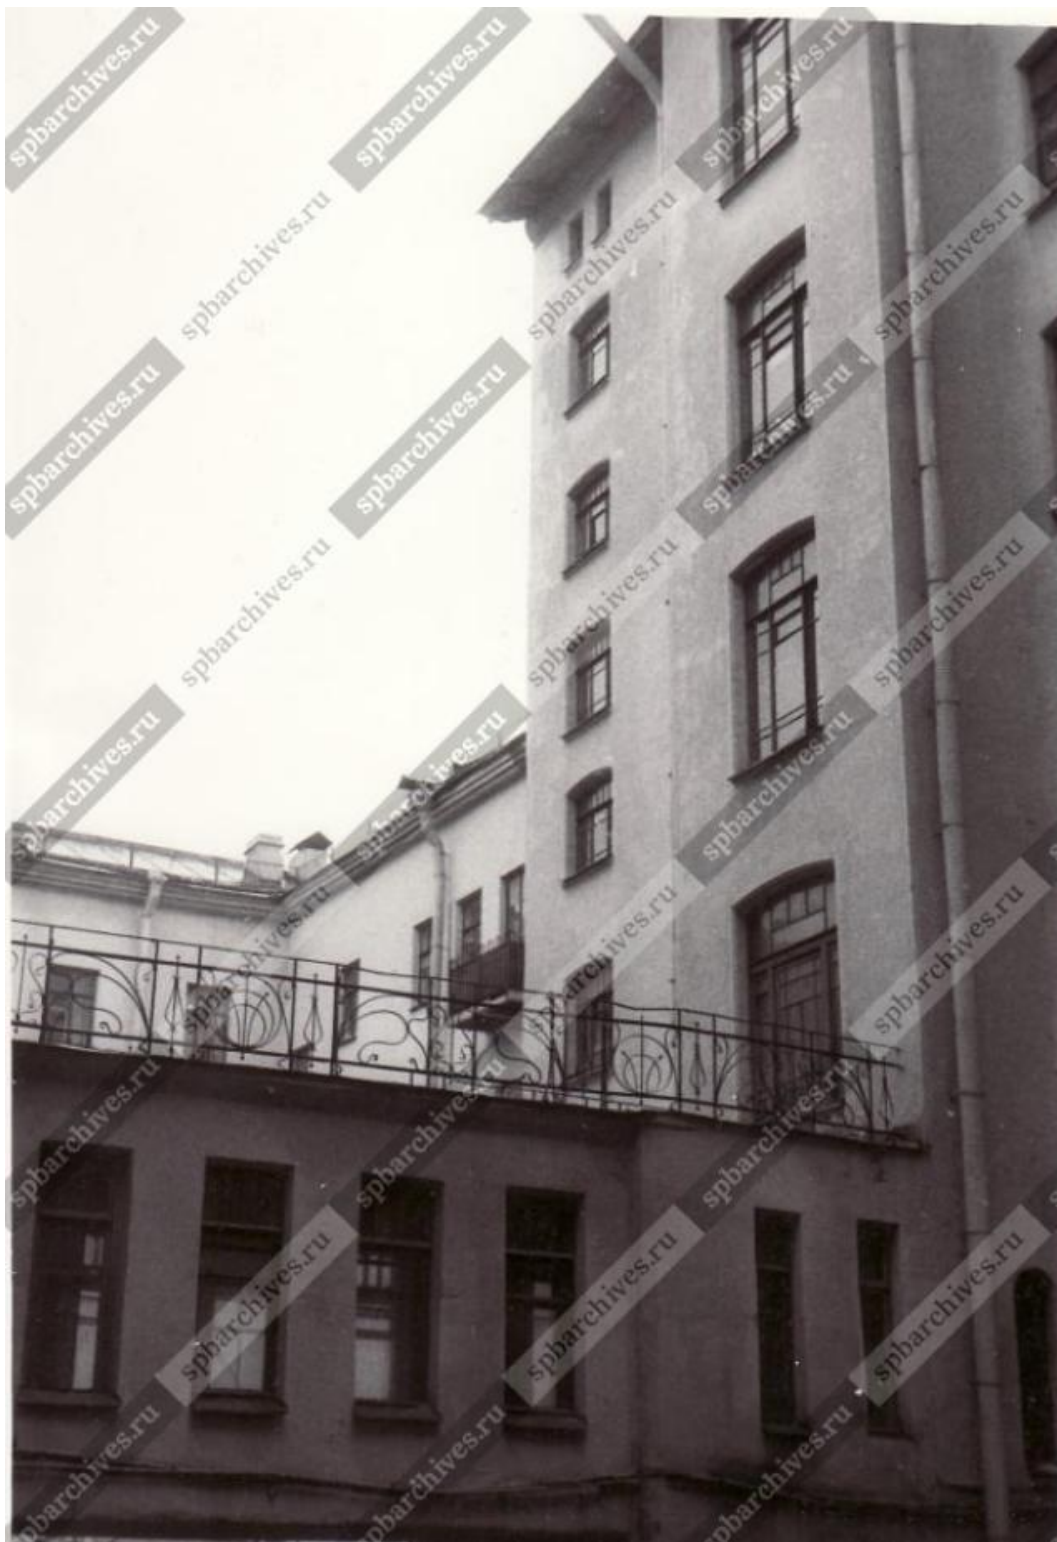
8. Вид части крытого перехода, огражденного ажурной решеткой во дворе жилого дома № 31 на улице Жуковского (бывший доходный дом С.М.Дейчмана, архитектор Н.Д.Каценеленбоген, 1908 г.). — ЦГАКФФД СПб Ар 214936.

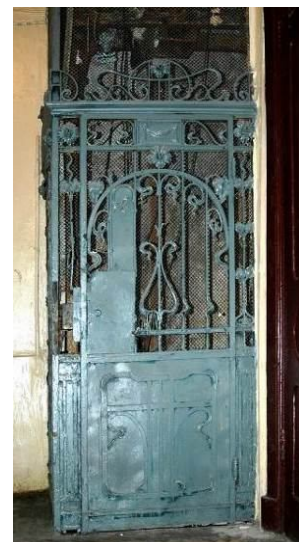
ограждение шахты лифта – окрашенный металл, ковка, литье;  
 рисунок ограждения – вертикальные стойки, декорированные ажурным растительным орнаментом, листьями и цветами, горизонтальные тяги, розетки, дугообразные тяги с завершением в виде стилизованных листьев, венчающий профилированный карниз с розетками S-образными и волутообразными элементами на нем;  
 дверные створки на этажах одностворчатые, полусветлые, створка на одну фигурную филенку с заполнением в виде растительного орнамента,
