АКТ

по результатам государственной историко-культурной экспертизы

проектной документации на проведение работ по сохранению выявленного объекта культурного наследия «Дом Ф.Ф. Шпринга», расположенного по адресу: Санкт-Петербург, пер. Тучков, дом 11/5, литера А (Тучков пер., 11; Волховский пер., 5): «Проект приспособления для современного использования выявленного объекта культурного наследия «Дом Ф.Ф. Шпринга», в части перепланировки и переустройства квартиры №28, по адресу: Санкт-Петербург, Тучков пер., д. 11/5, лит. А» (шифр: 14-03/22), разработанной ООО «ТОК» в 2022 г.

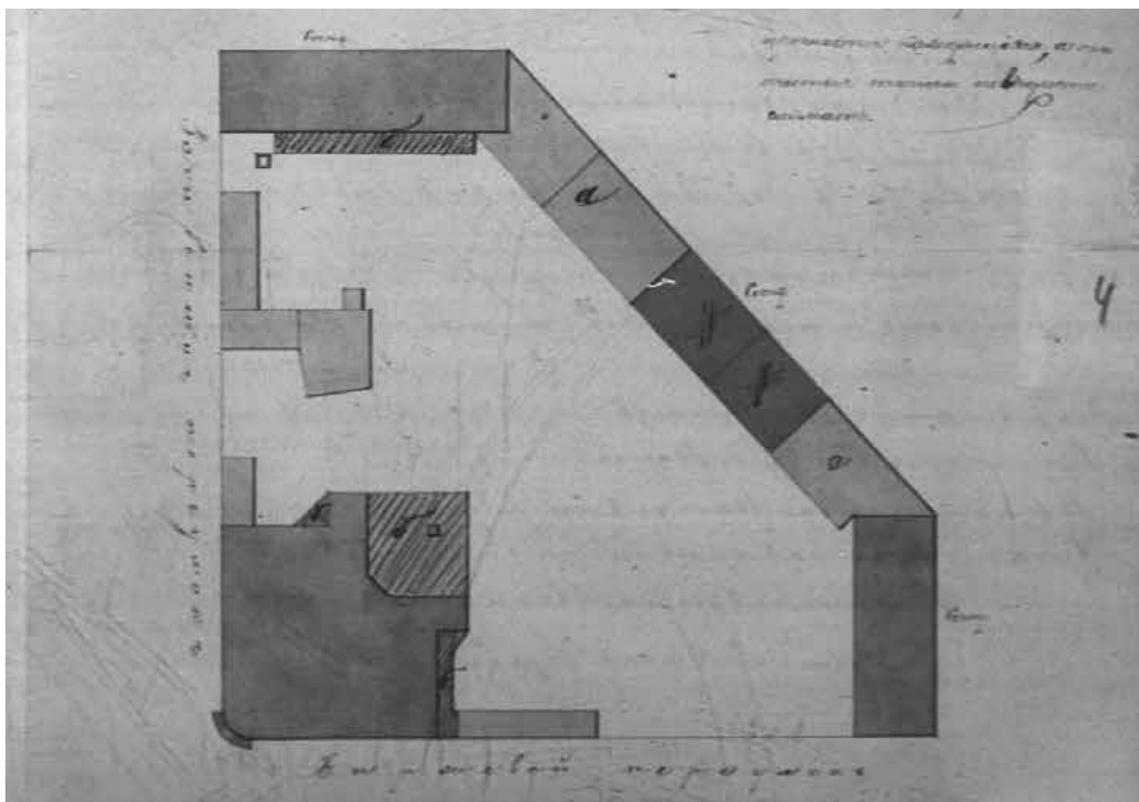
7. План двора со строениями наследников купца Загибенина в Васильевской части 2 квартала под № 98/10. 1856 г. — ЦГИА СПб. Ф. 513. Оп. 102. Д. 2417.

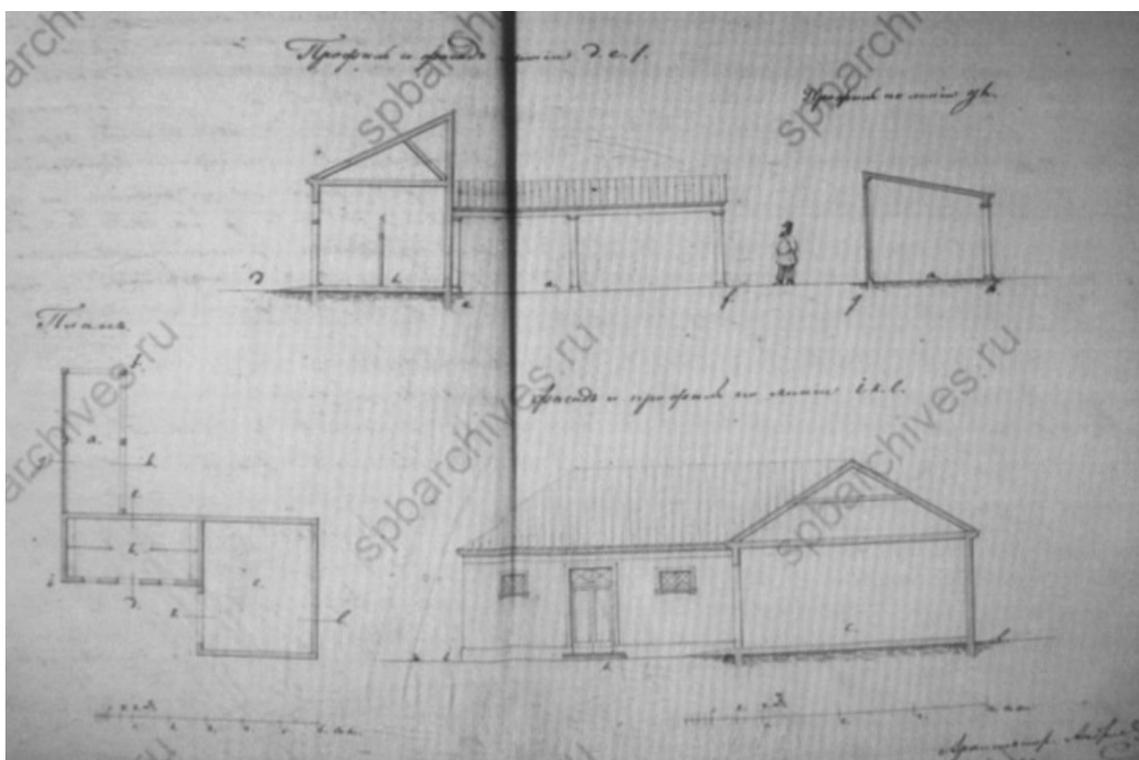
8. План, профили и фасады деревянных сараев. 1856 г. — ЦГИА СПб. Ф. 513. Оп. 102. Д. 2417.

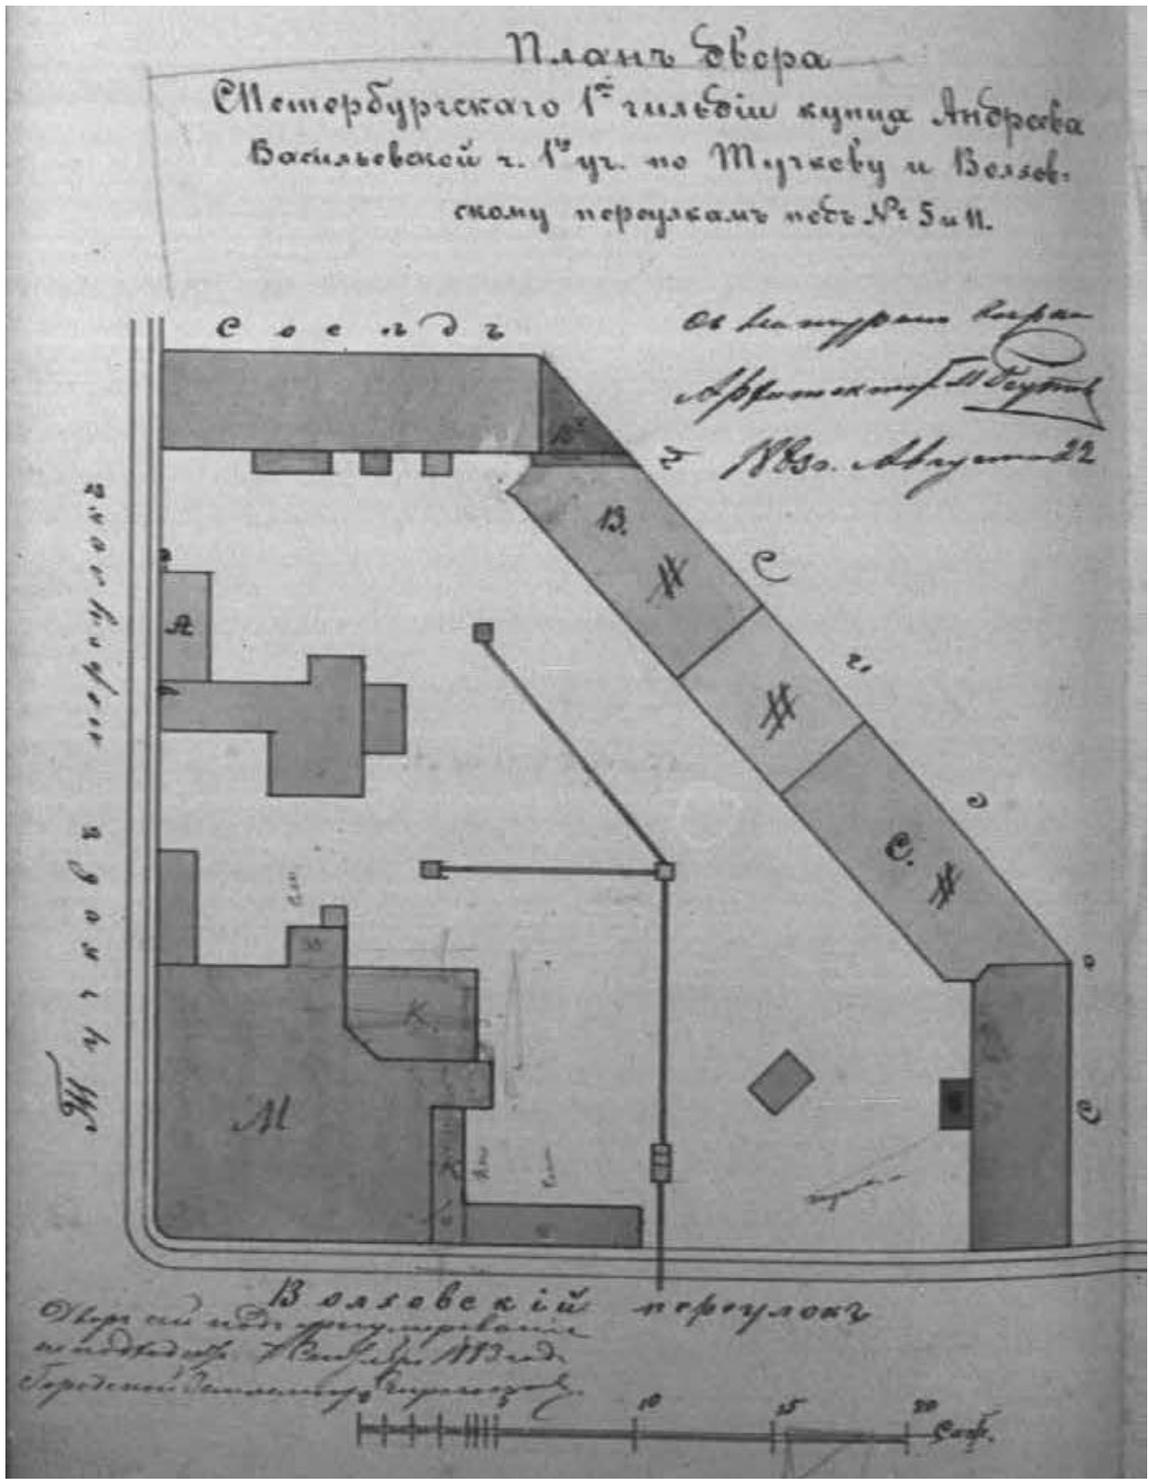
10. План двора купца 1-й гильдии Андреева в Васильевской части 1-го участка по Тучкову и Волховскому пер. под № 5 и 11. 1883 г. — ЦГИА СПб. Ф. 513. Оп. 102. Д. 2417.

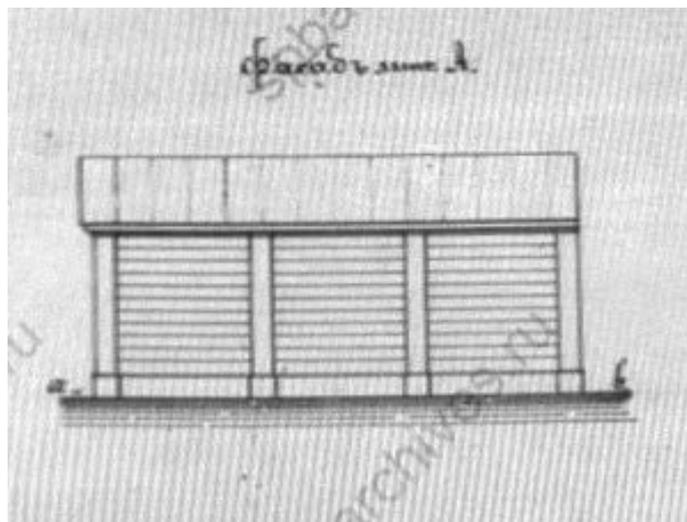
11. Фасад деревянного 1-этажного флигеля лит. А. 1883 г. — ЦГИА СПб.
Ф. 513. Оп. 102. Д. 2417.

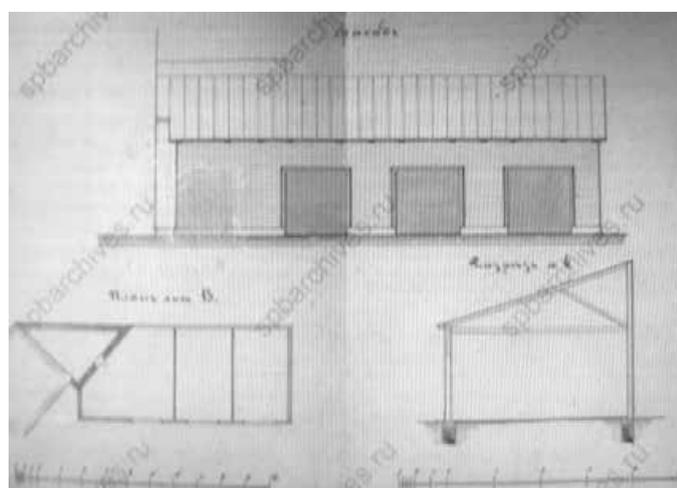
12. Фасад. План и разрез сарая лит. В. 1883 г. — ЦГИА СПб. Ф. 513. Оп. 102.
Д. 2417.

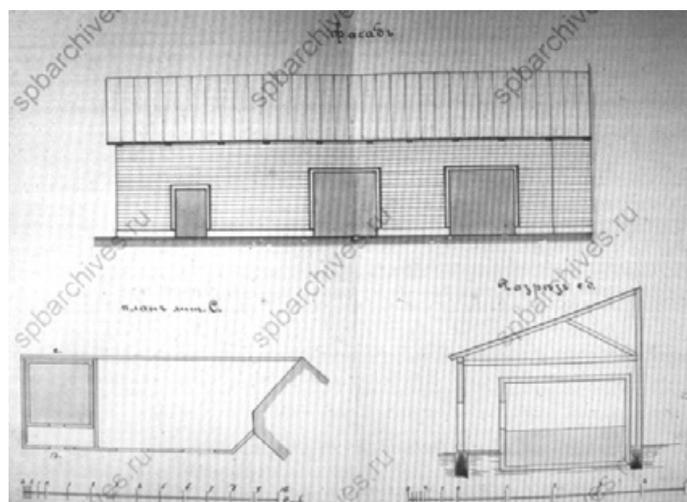
13. Фасад. План и разрез сарая лит. С. 1883 г. — ЦГИА СПб. Ф. 513. Оп. 102.
Д. 2417.

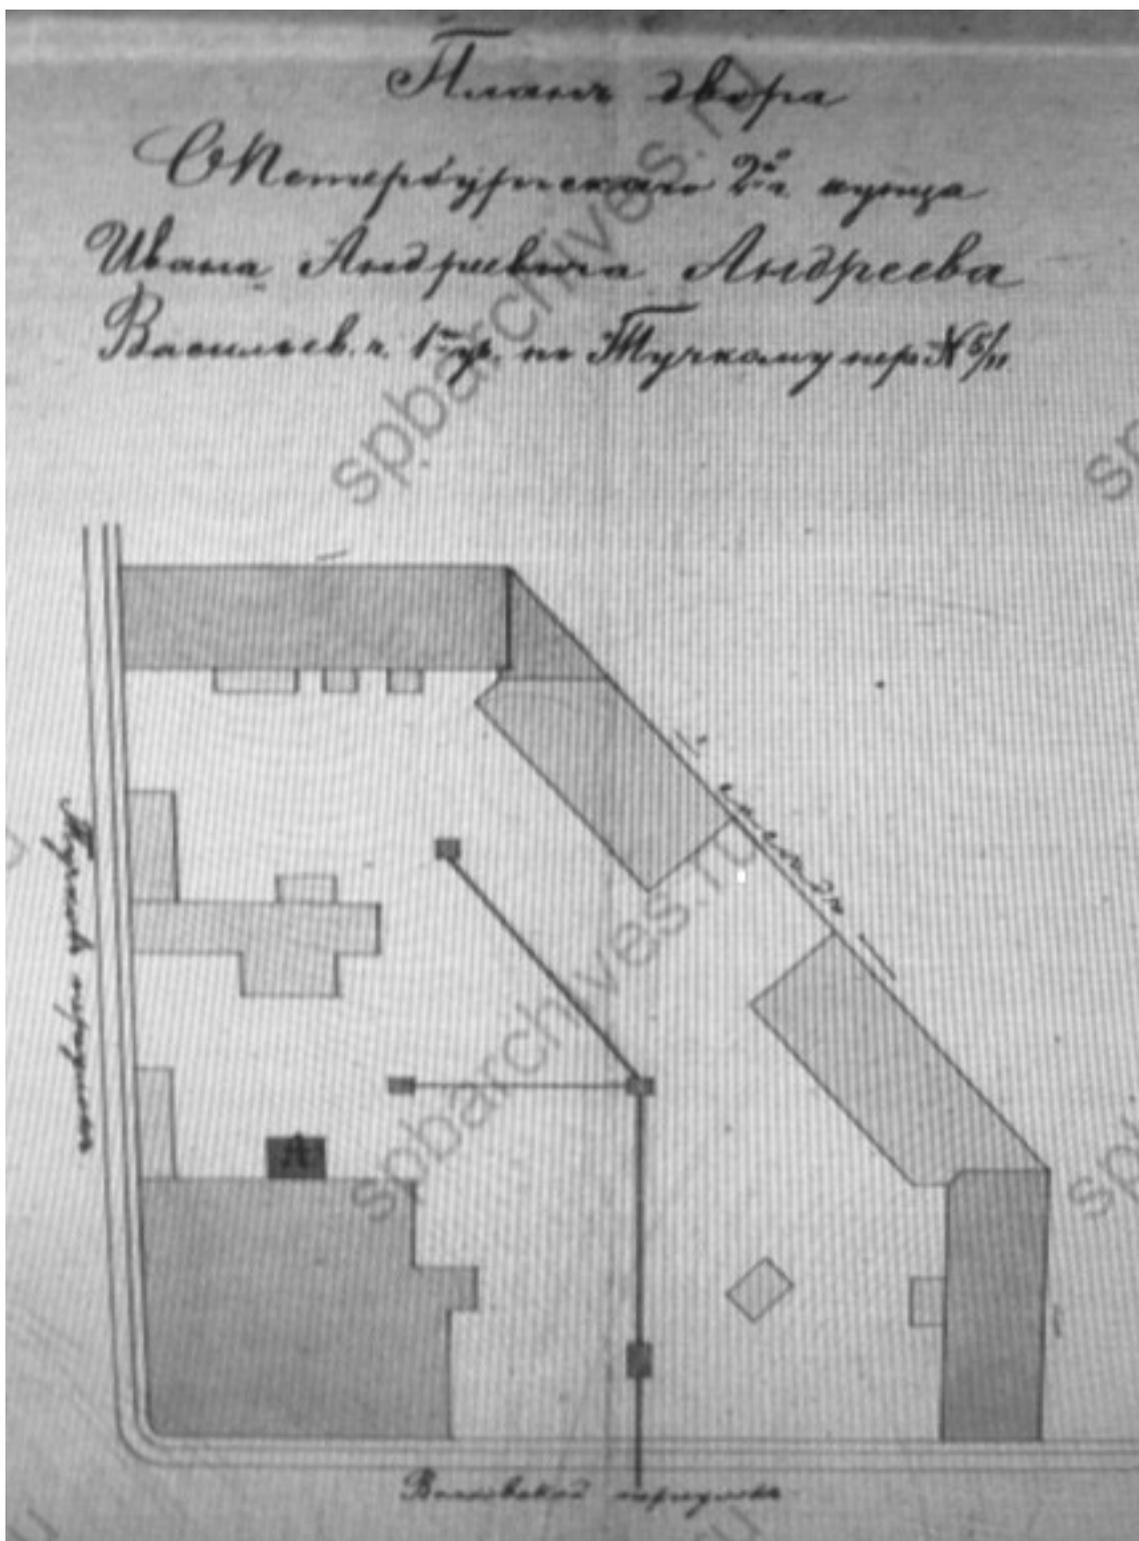
14. План двора купца 2-й гильдии И.А. Андреева по Тучкову пер. № 5/11.
12 августа 1885 г. — ЦГИА СПб. Ф. 513. Оп. 102. Д. 2417.

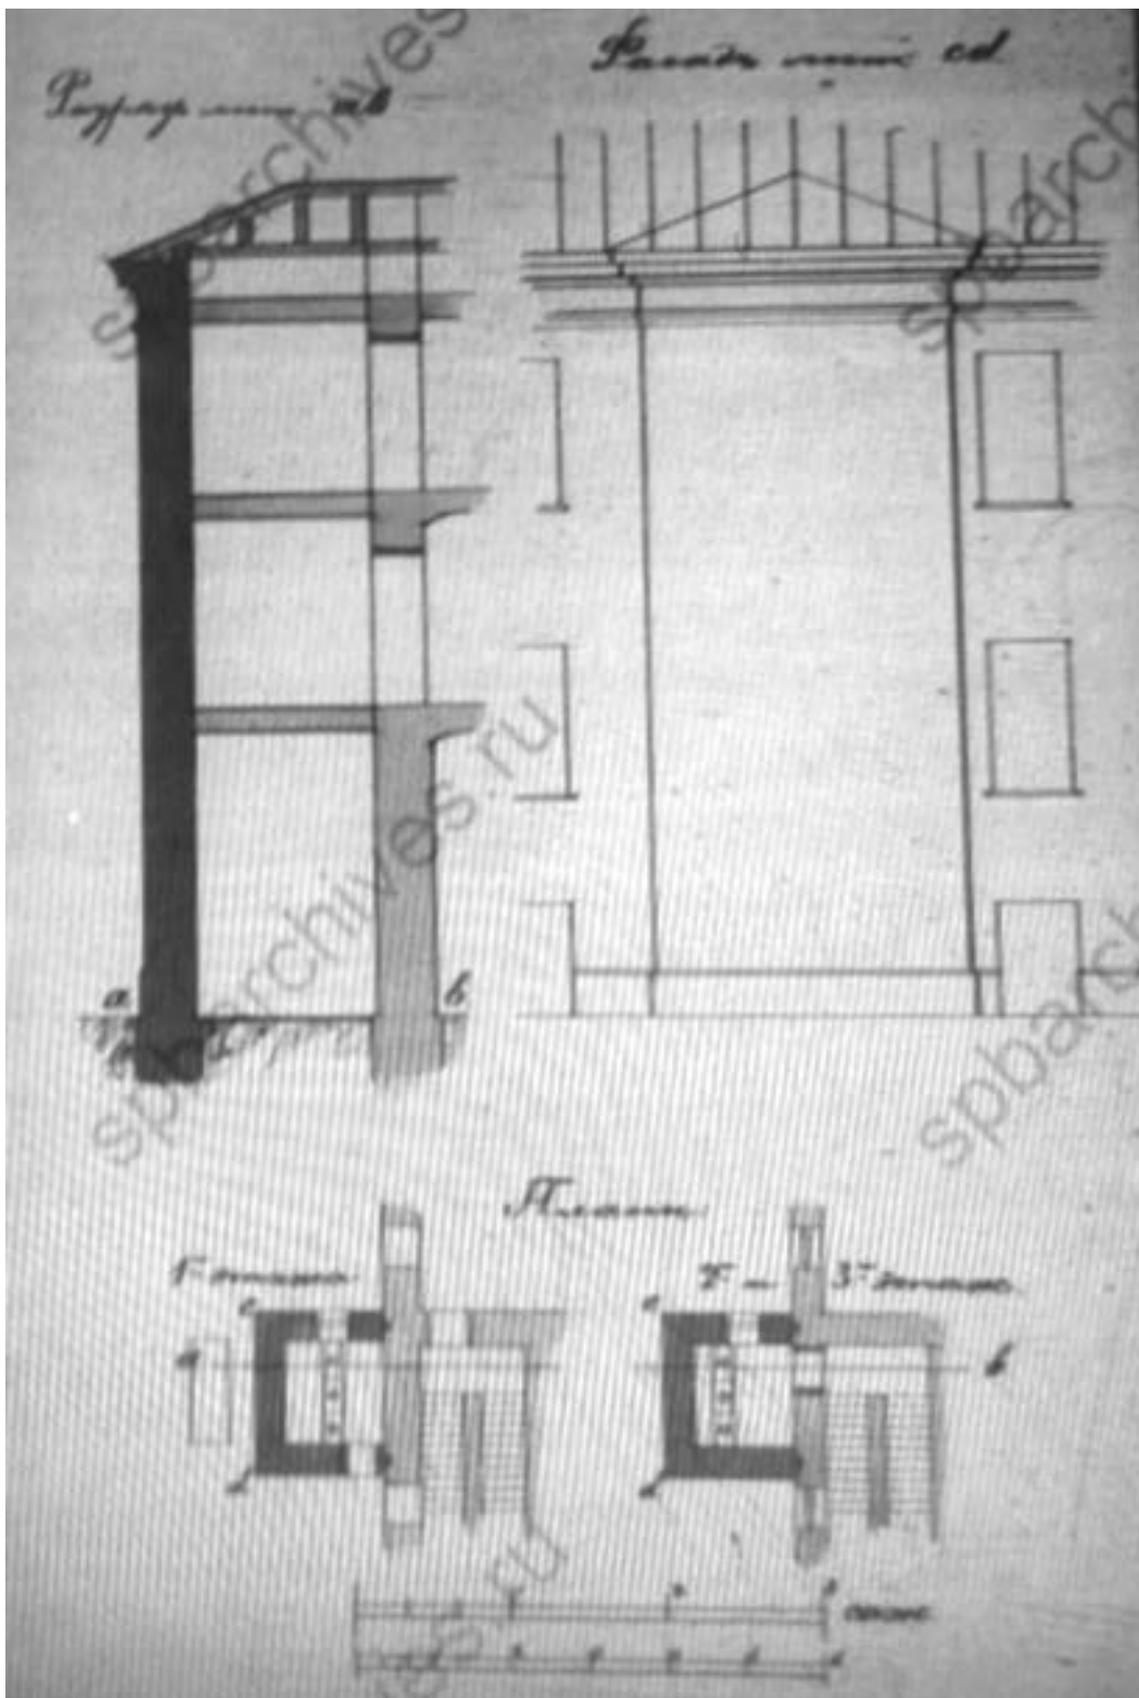
15. Разрез, фасад и планы 1-3 этажей каменной 3-этажной пристройки для помещения отхожих мест под лит. А. 1885 г. — ЦГИА СПб. Ф. 513. Оп. 102. Д. 2417.

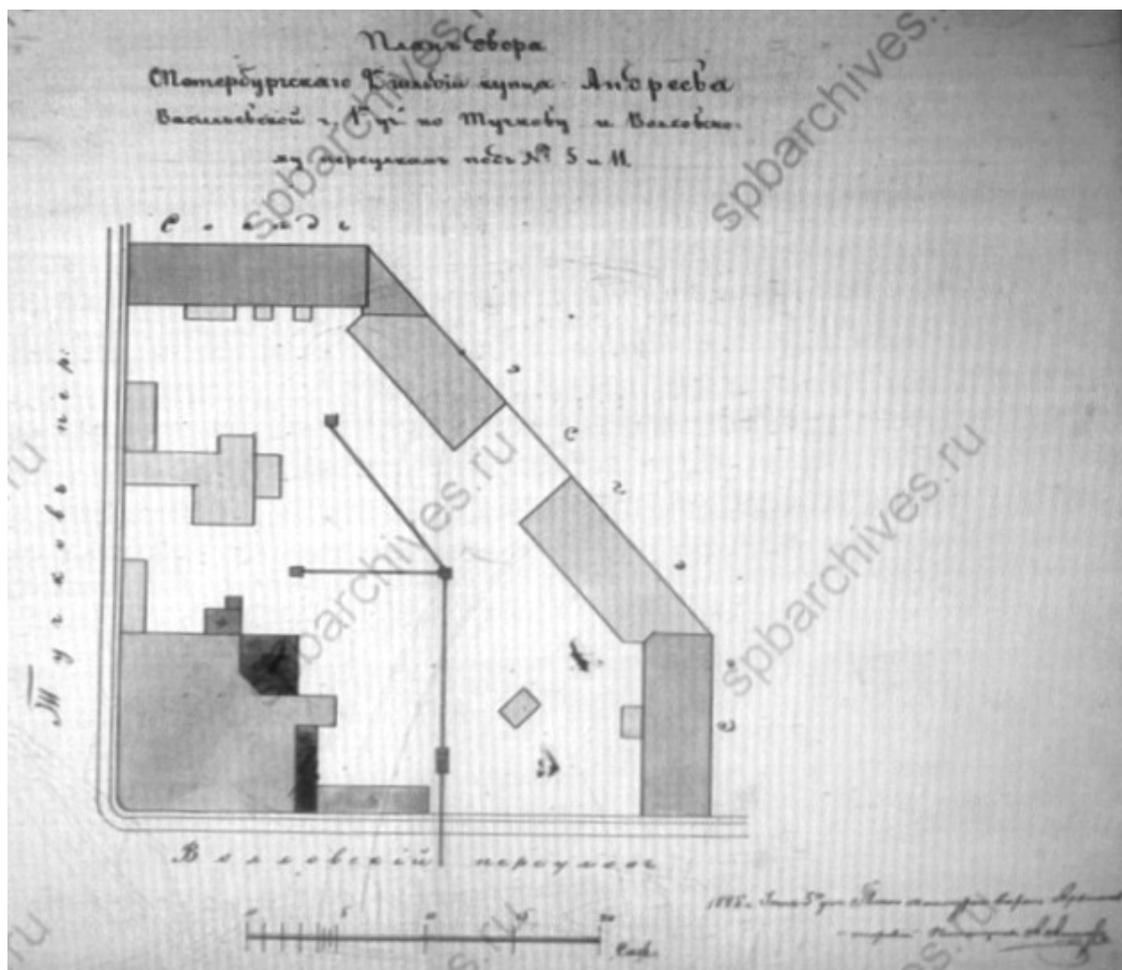
16. План двора купца 2-й гильдии И.А. Андреева по Тучкову и Волховскому пер. № 5 и 11. 1 июля 1885 г. — ЦГИА СПб. Ф. 513. Оп. 102. Д. 2417.

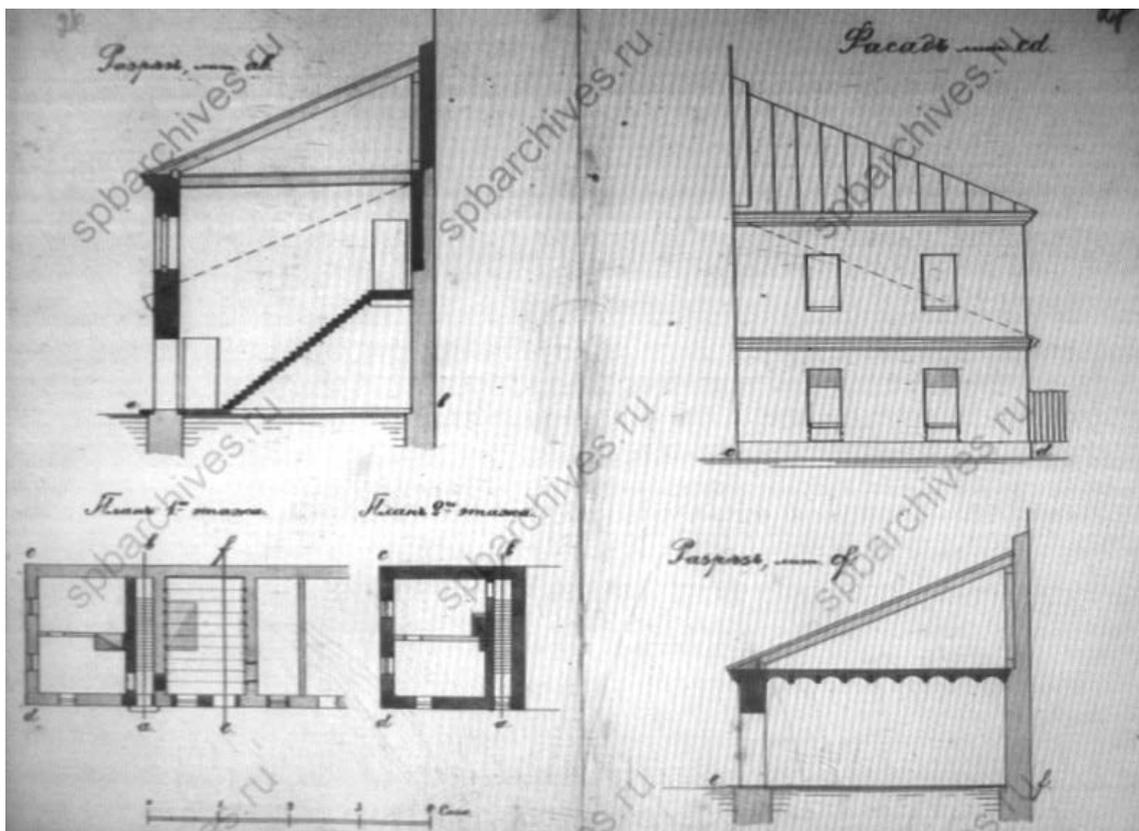
18. Разрезы, фасад и план 1-го и 2-го этажей каменного флигеля с надстройкой 2-го этажа. Проект составлял гр. инж. Андреев. 7 сентября 1892 г. — ЦГИА СПб. Ф. 513. Оп. 102. Д. 2417.

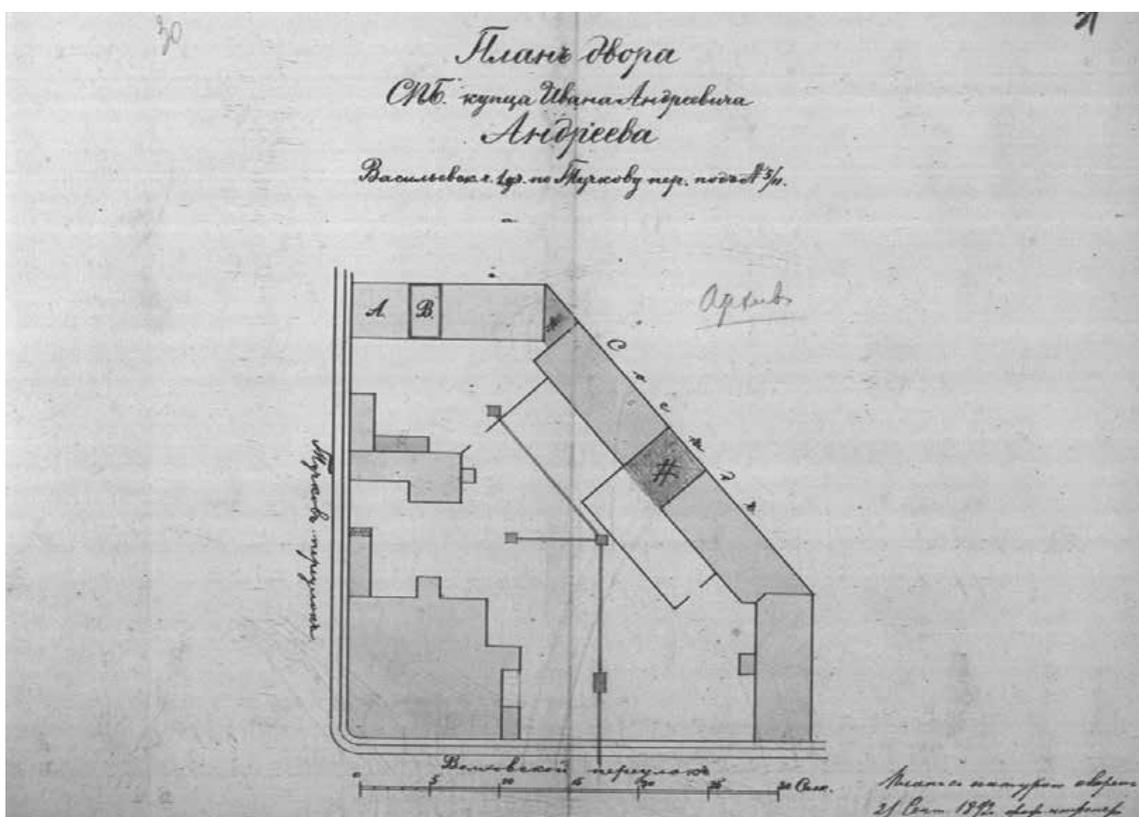
19. План двора купца И.А. Андреева в Васильевской части 1-го участка по Тучкову и Волховскому пер. № 5/11. 1892 г. — ЦГИА СПб. Ф. 513. Оп. 102. Д. 2417.

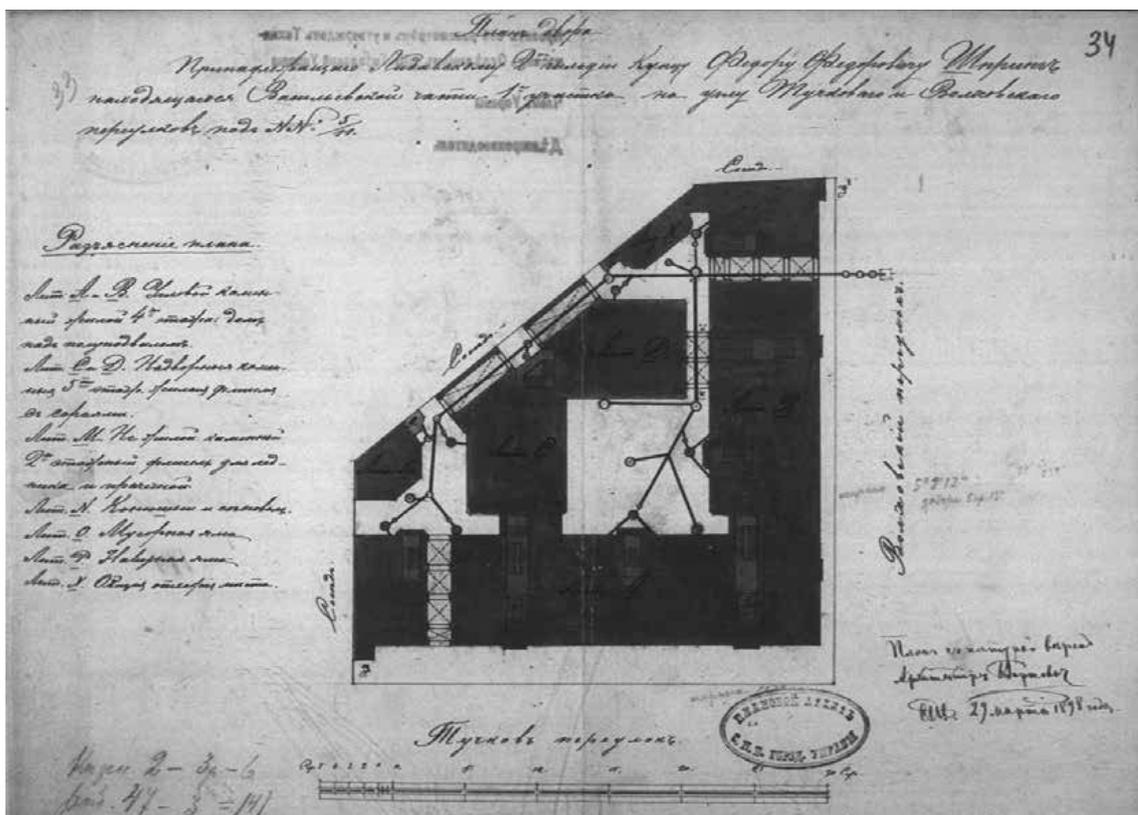
20. План двора Любавского 2-й гильдии купца Ф.Ф. Шпринг. Арх. Гиршович. 1898 г. — ЦГИА СПб. Ф. 513. Оп. 102. Д. 2417.

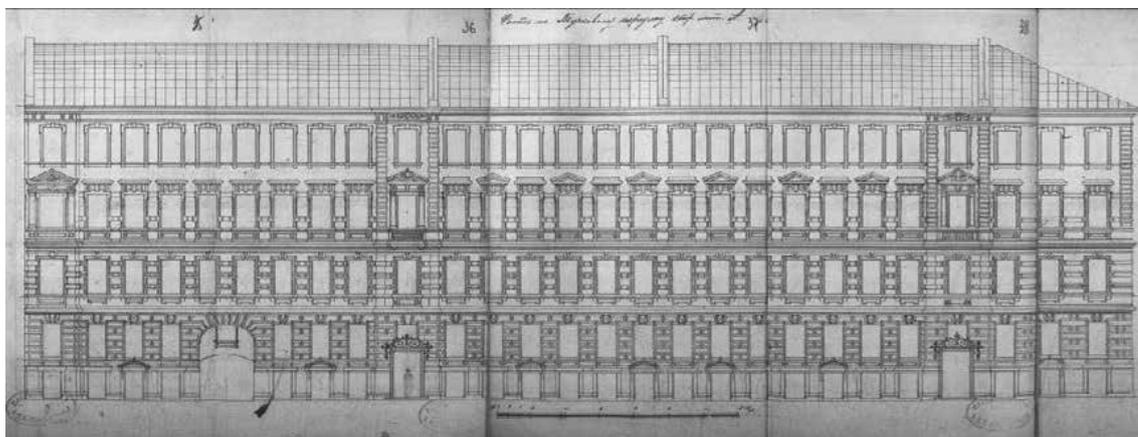
21 Фасад лицевого дома по Тучкову пер. под лит. А. 1898 г. — ЦГИА СПб. Ф. 513. Оп. 102. Д. 2417.

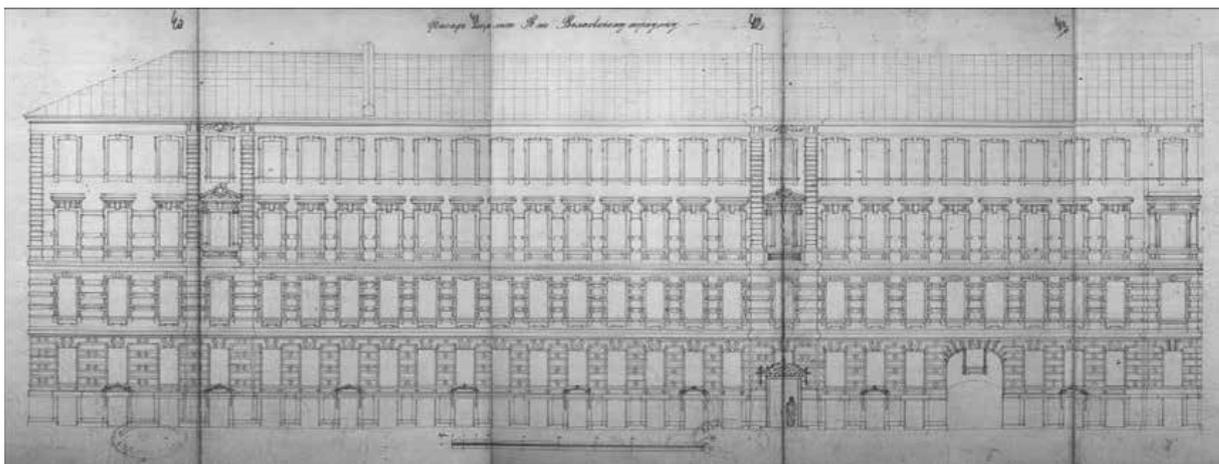
22. Фасад лицевого дома по Волховскому пер. лит. В. Апрель 1898 г. —
ЦГИА СПб. Ф. 513. Оп. 102. Д. 2417.

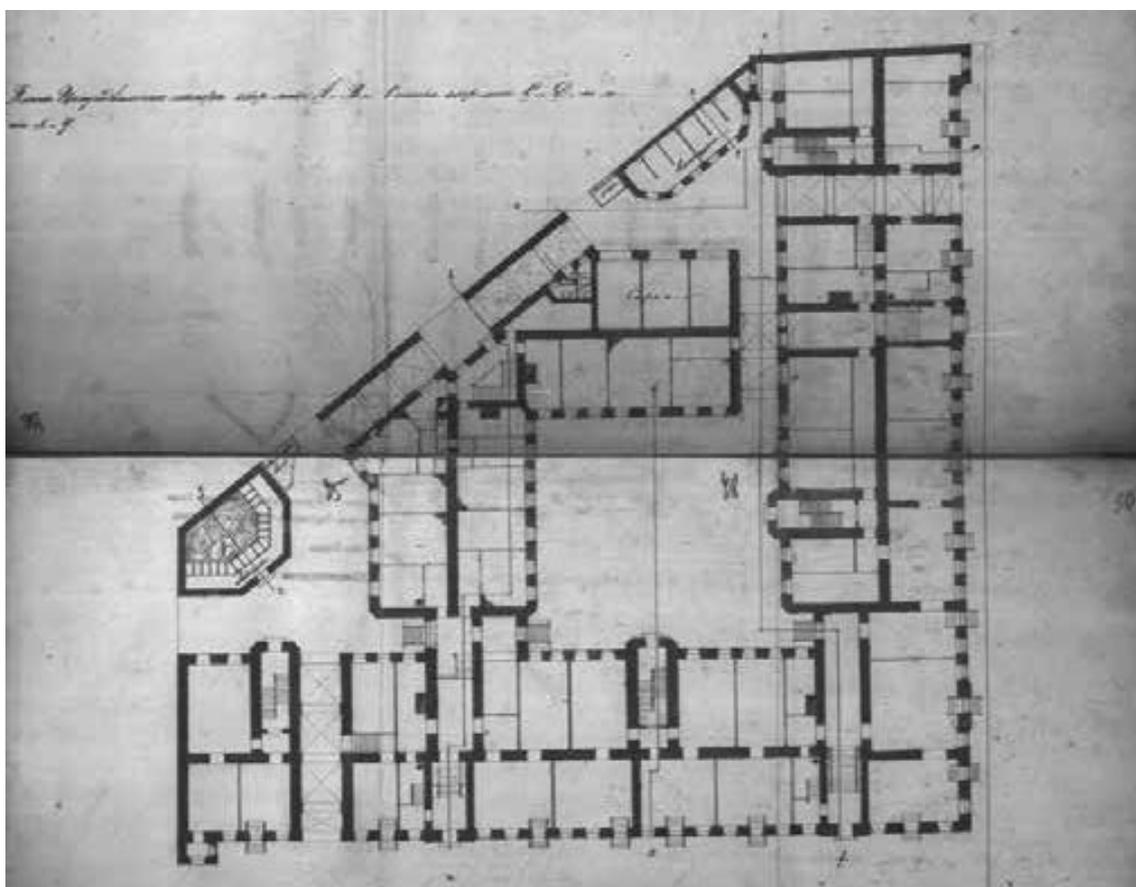
23. План полуподвального этажа лицевых домов по Тучкову и Волховскому
пер. под лит. А и В и 1-го этажа надворных флигелей под лит. С и Д. 1898 г.
— ЦГИА СПб. Ф. 513. Оп. 102. Д. 2417.

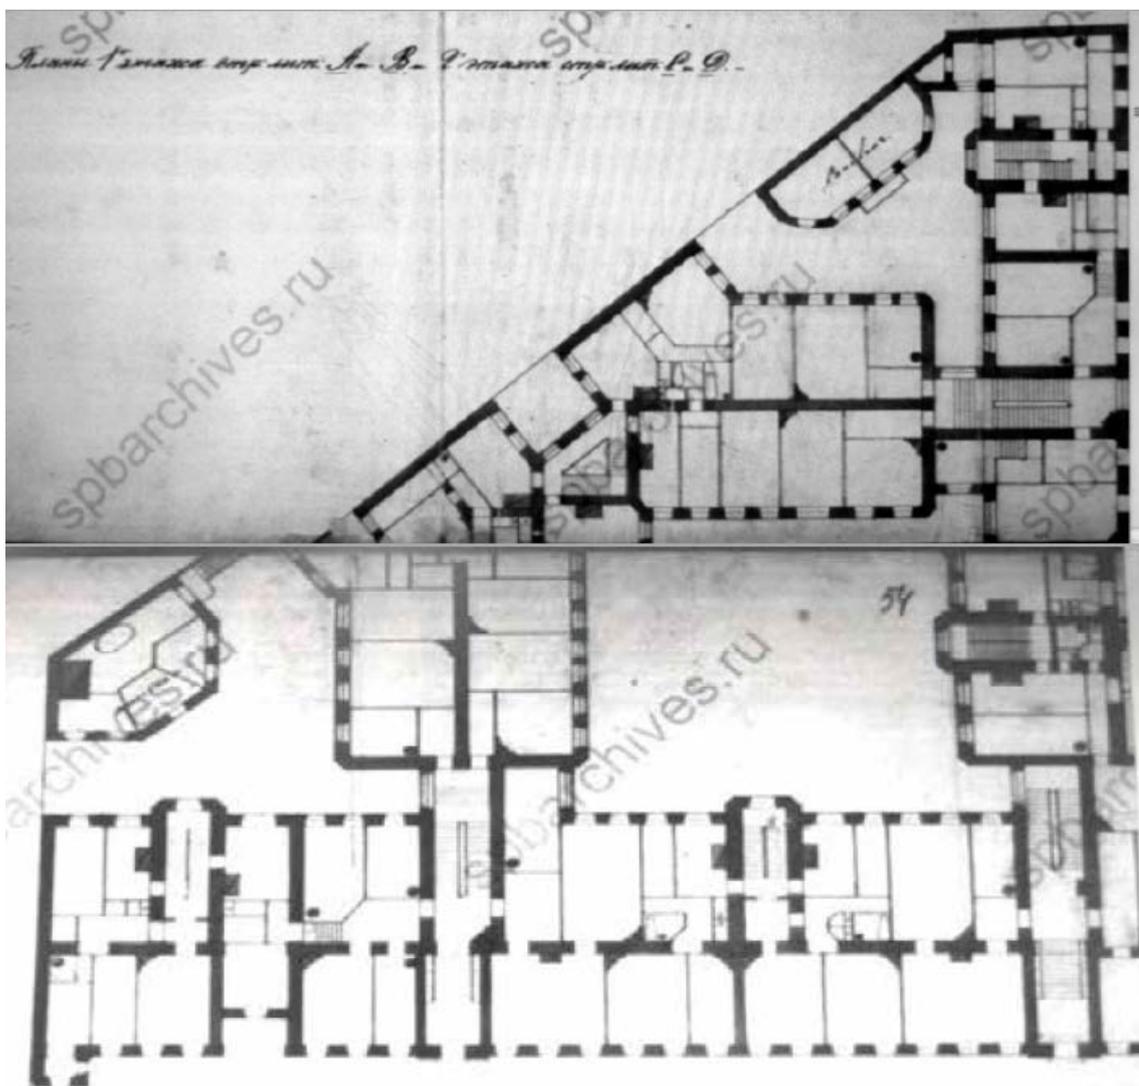
24. План 1-го этажа лицевых домов по Тучкову и Волховскому пер. лит. А и В и 2-го этажа надворных флигелей лит. С и Д. 1898 г. — ЦГИА СПб. Ф. 513. Оп. 102. Д. 2417.

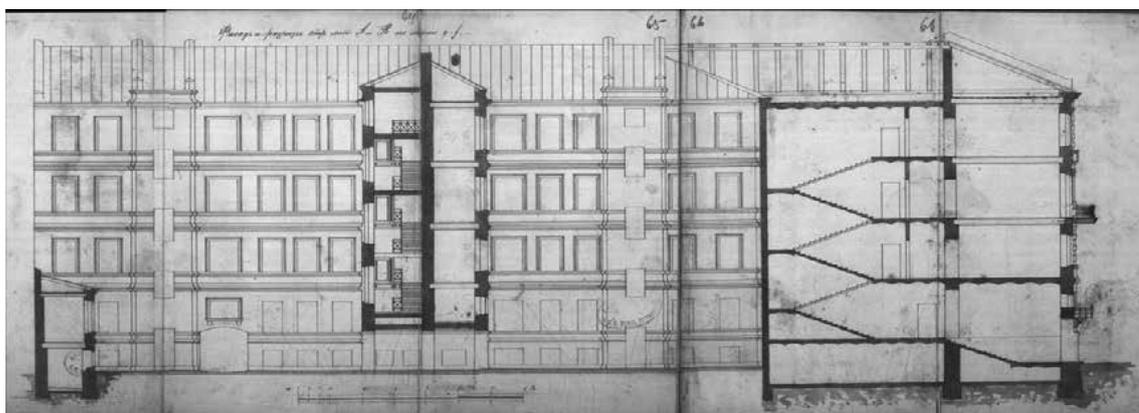
25. Фасад и разрезы лицевых домов по Тучкову и Волховскому пер. под лит. А и В. 1898 г. — ЦГИА СПб. Ф. 513. Оп. 102. Д. 2417.

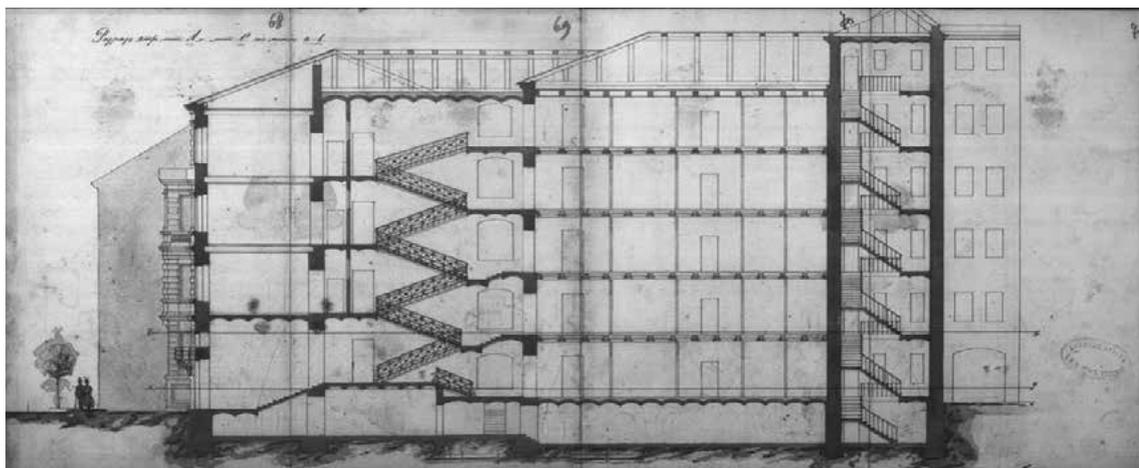
26. Разрезы лицевых домов по Тучкову и Волховскому пер. под лит. А и В.
1898 г. — ЦГИА СПб. Ф. 513. Оп. 102. Д. 2417.

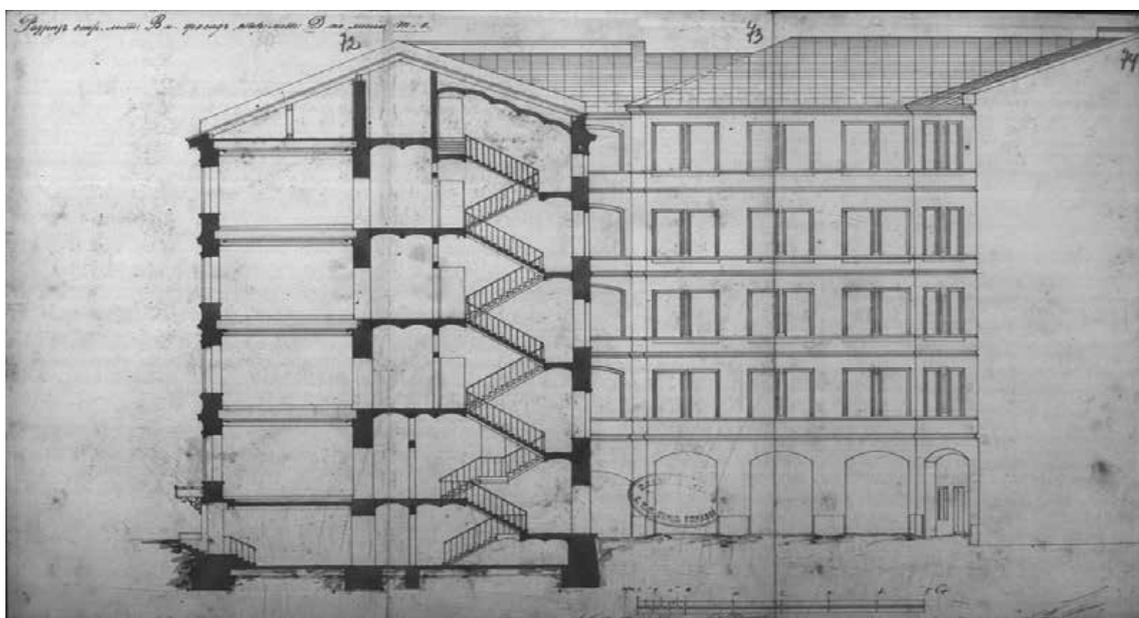
27. Разрез лицевого дома лит. В и фасад надворного флигеля под лит. Д.
1898 г. — ЦГИА СПб. Ф. 513. Оп. 102. Д. 2417.

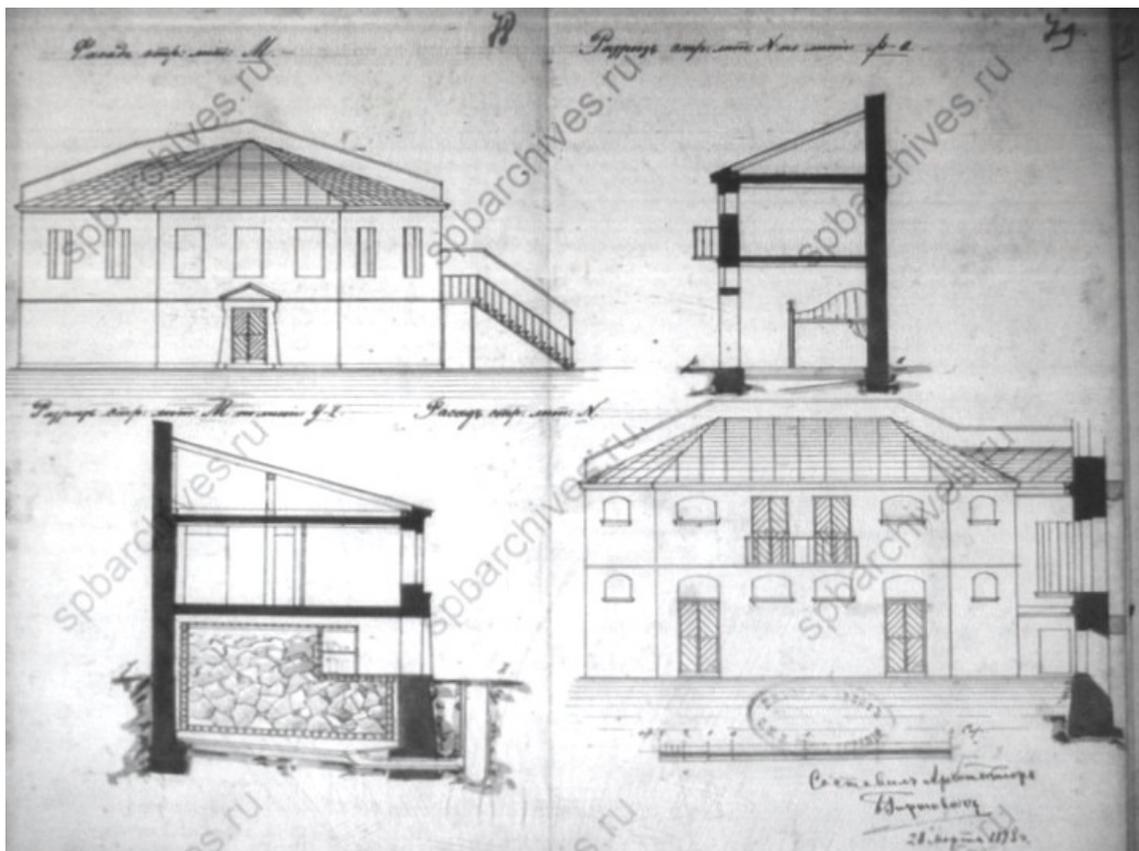
28. Разрезы служб лит. М и N. Арх. Гиршович. 1898 г. — ЦГИА СПб. Ф. 513. Оп. 102. Д. 2417.

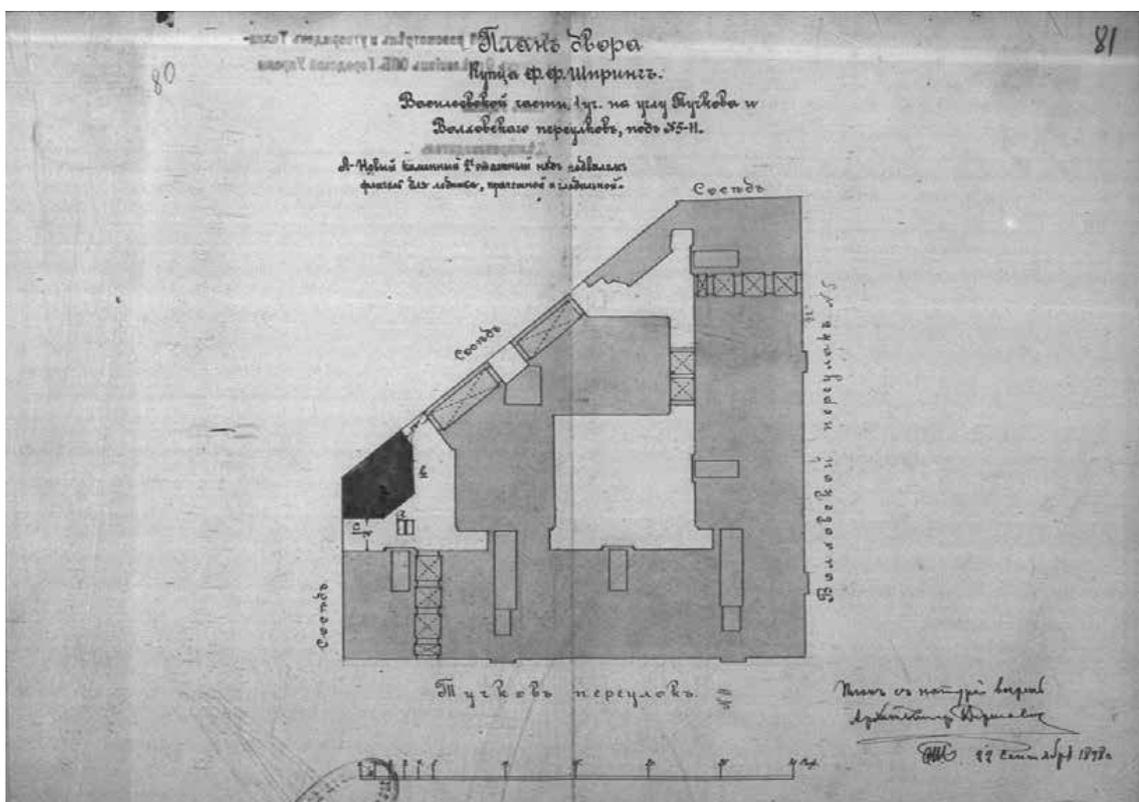
29. План двора купца Ф.Ф. Шпринг. Арх. Гиршович. Октябрь 1898 г. — ЦГИА СПб. Ф. 513. Оп. 102. Д. 2417.

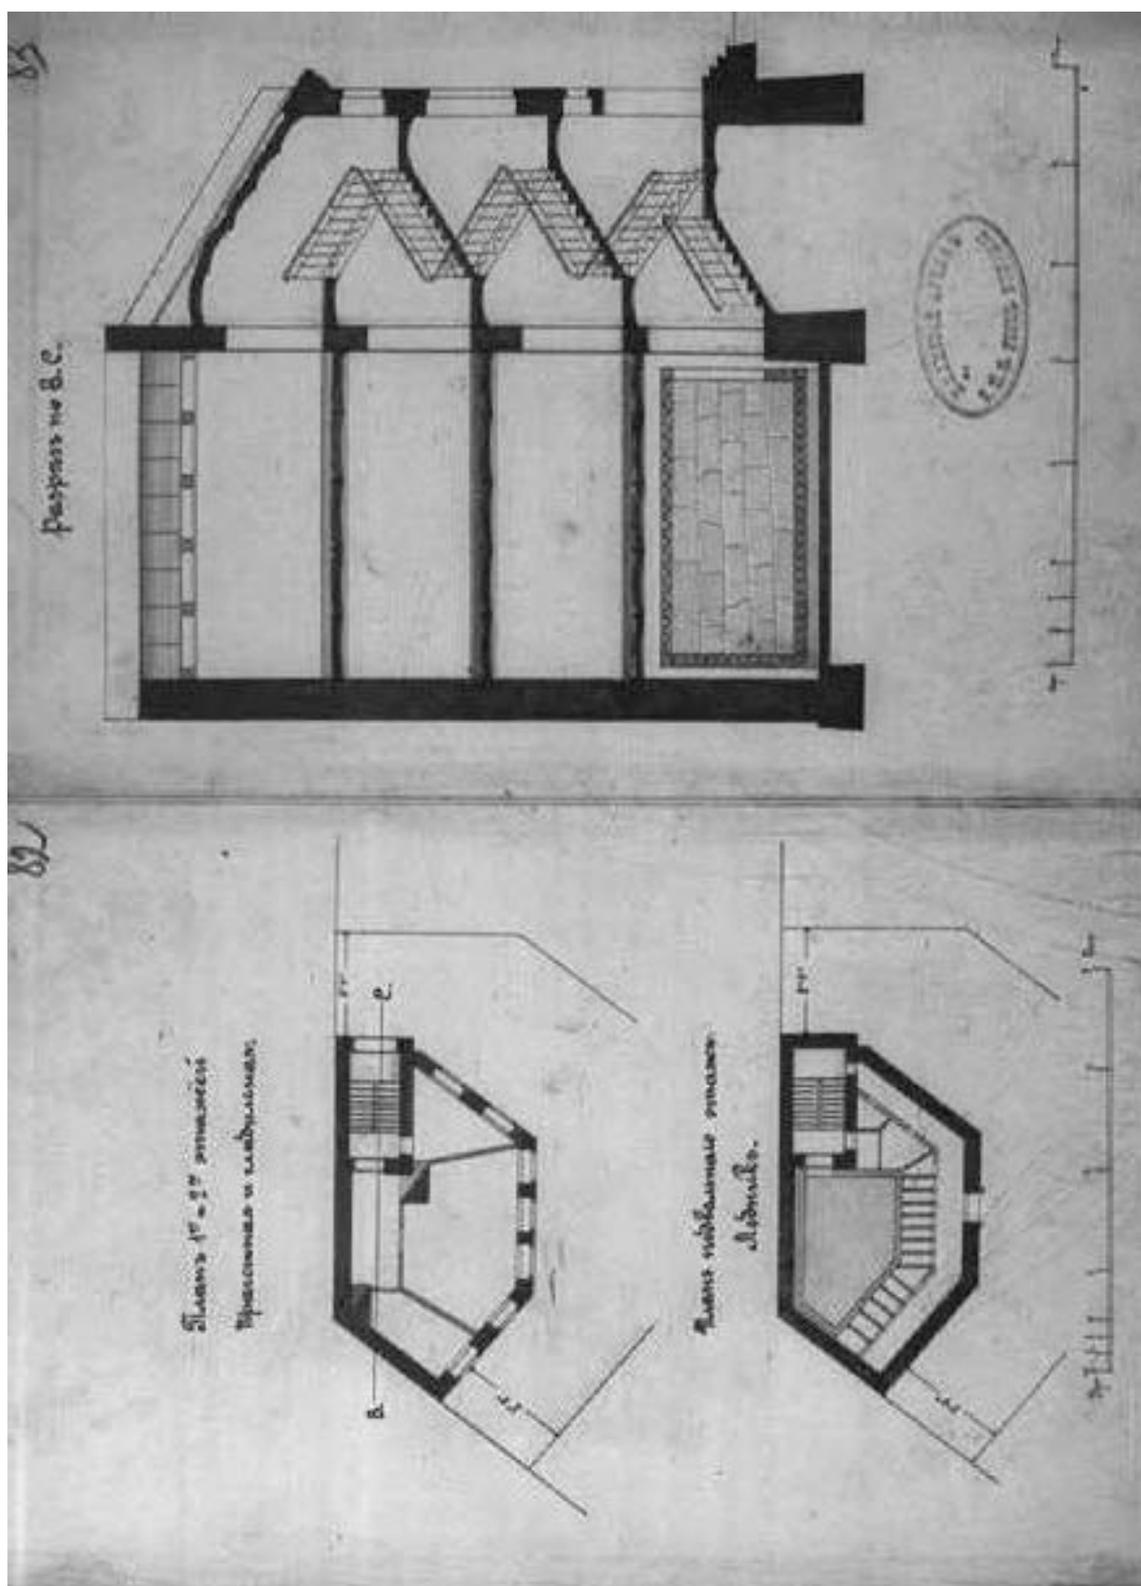
30. План 1-го и 2-го этажей прачечной и гладильной, план подвального этажа для ледника и разрез. Октябрь 1898 г. — ЦГИА СПб. Ф. 513. Оп. 102.
