АКТ

по результатам государственной историко-культурной экспертизы

проектной документации на проведение работ по сохранению выявленного объекта культурного наследия «Дом Ф.Ф. Шпринга», расположенного по адресу: Санкт-Петербург, пер. Тучков, дом 11/5, литера А (Тучков пер., 11; Волховский пер., 5): «Проект приспособления для современного использования выявленного объекта культурного наследия «Дом Ф.Ф. Шпринга», в части перепланировки и переустройства квартиры №28, по адресу: Санкт-Петербург, Тучков пер., д. 11/5, лит. А» (шифр: 14-03/22), разработанной ООО «ТОК» в 2022 г.

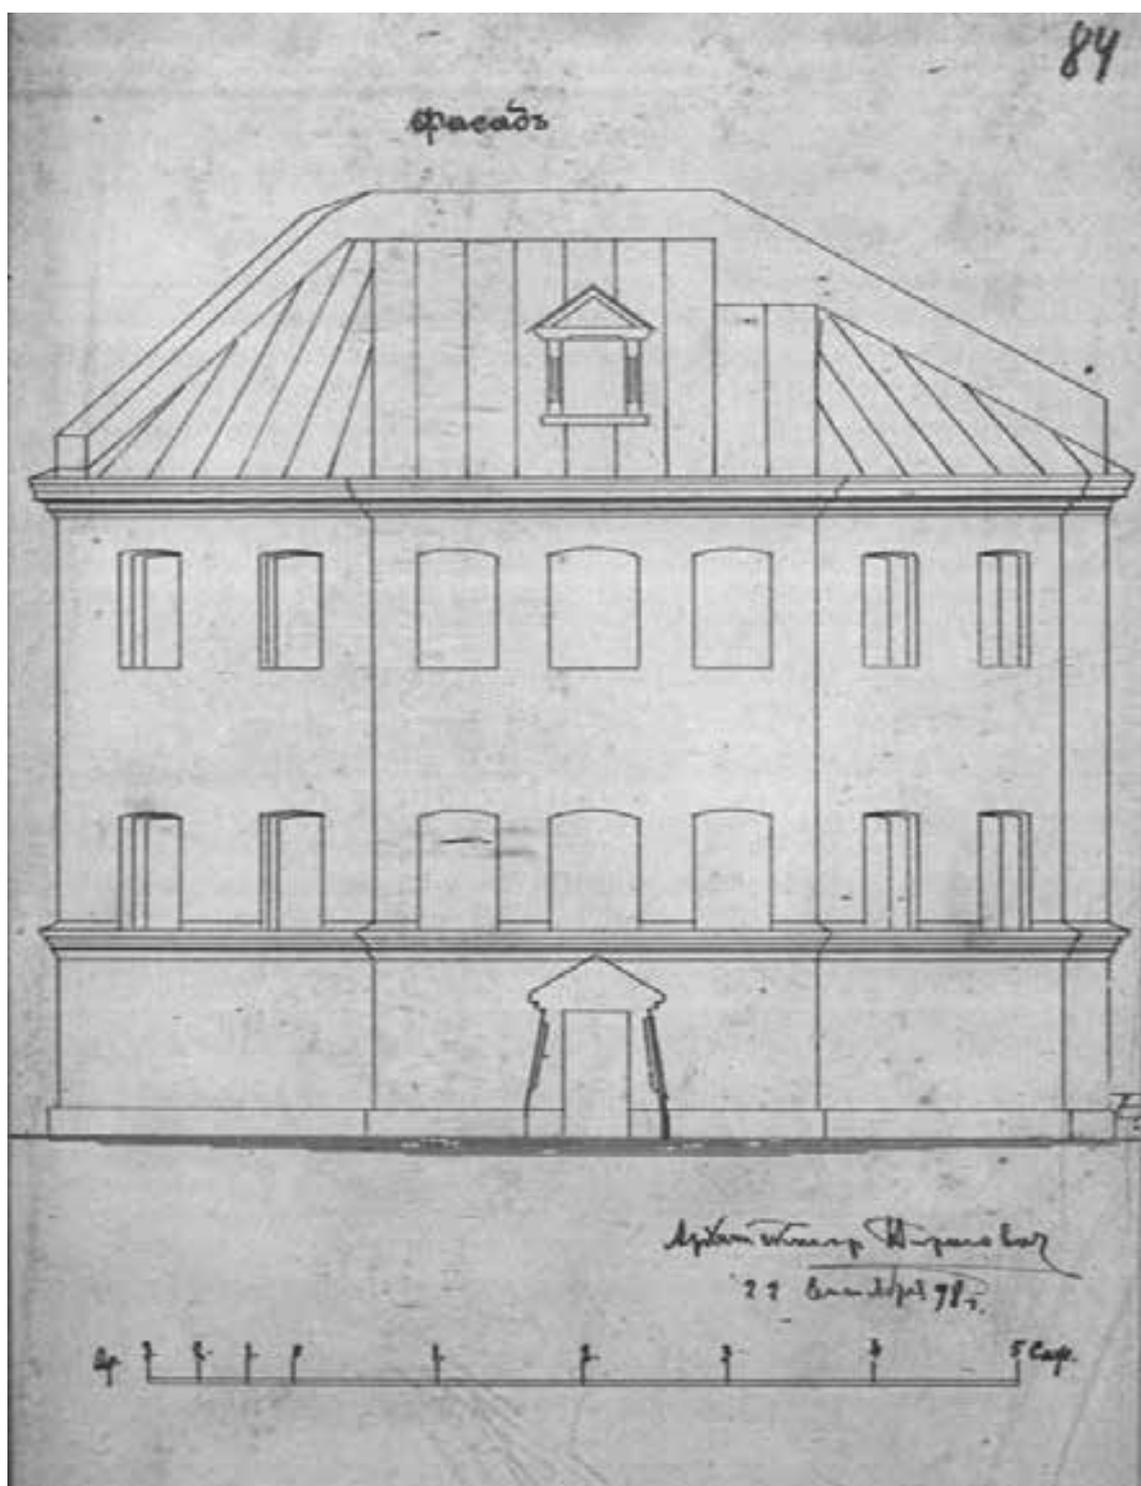
31. Фасад флигеля для прачечной, гладильной и ледников. Октябрь 1898 г. — ЦГИА СПб. Ф. 513. Оп. 102. Д. 2417.

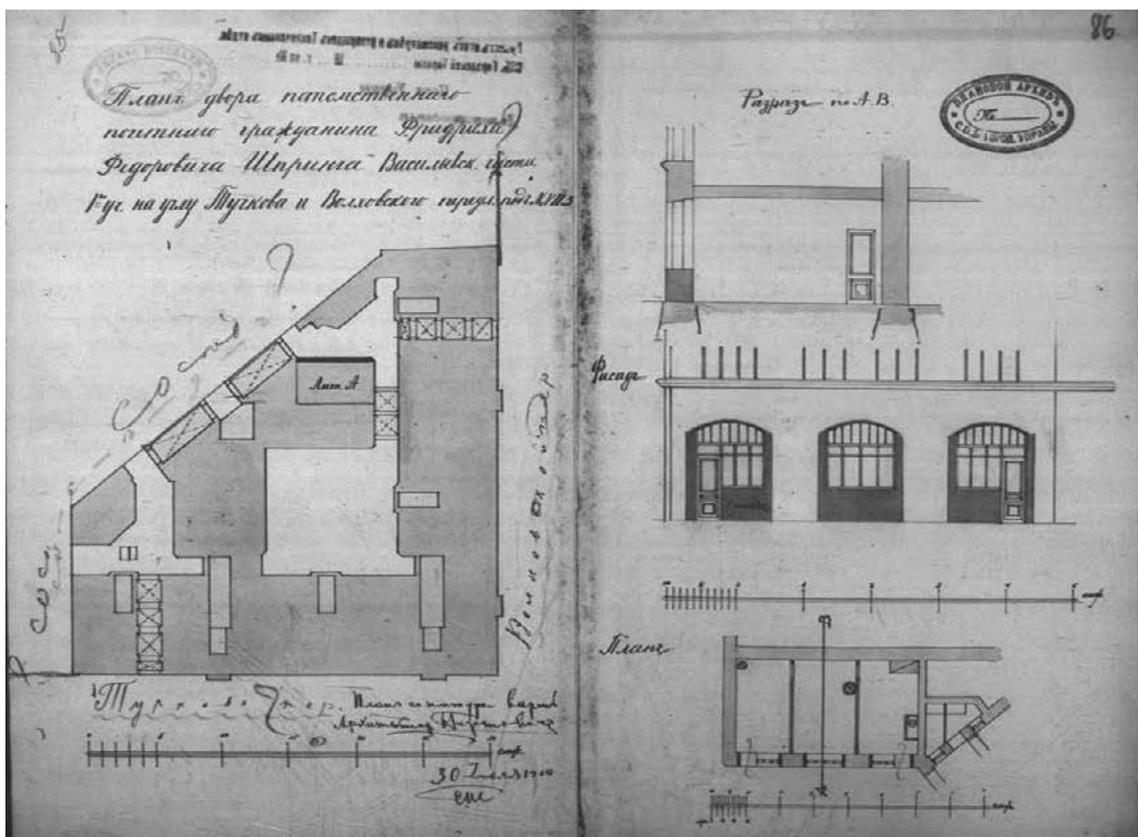
32. План двора потомственного почетного гражданина Ф.Ф. Шпринга. Арх. Гиршович. 1910 г. — ЦГИА СПб. Ф. 513. Оп. 102. Д. 2417.

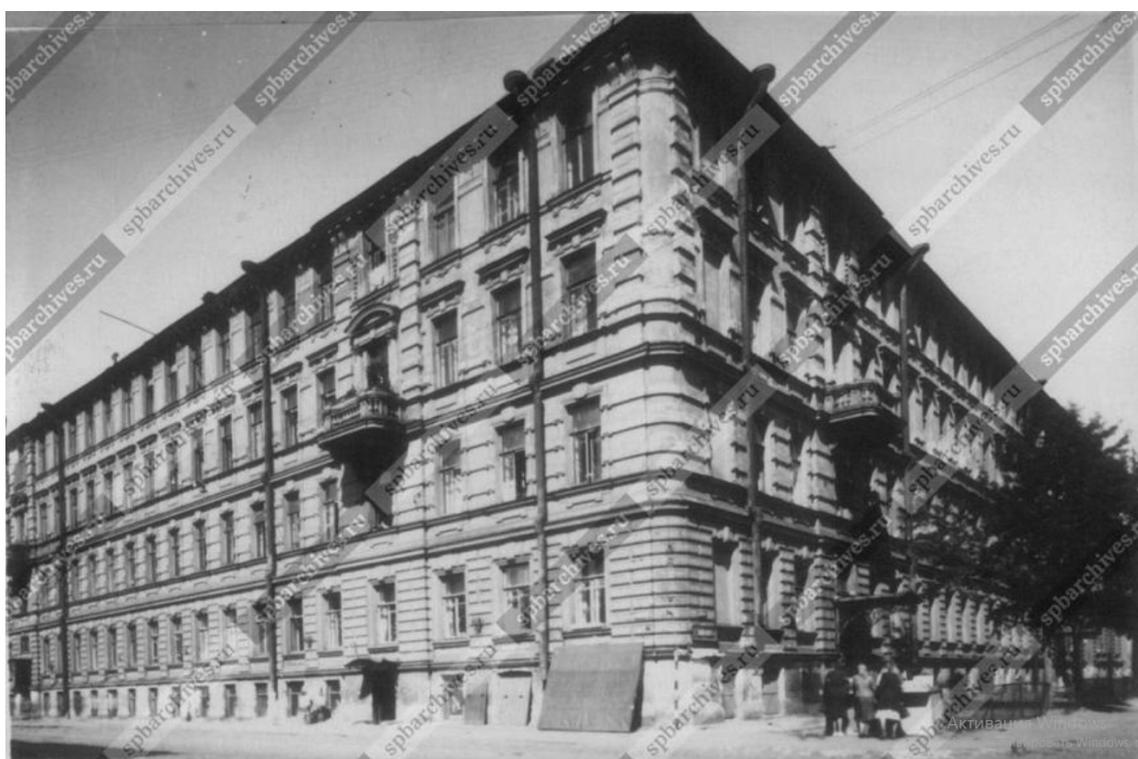
35. Фасад дома №11/5 на пересечении Тучкова и Волховского переулков. 1960 г. (бывший дом Ф.Ф. Шпринга, арх. Б.И. Гиршович, 1898-1899 гг.). — ЦГАКФФД СПб. Шифр: Гр 74867.

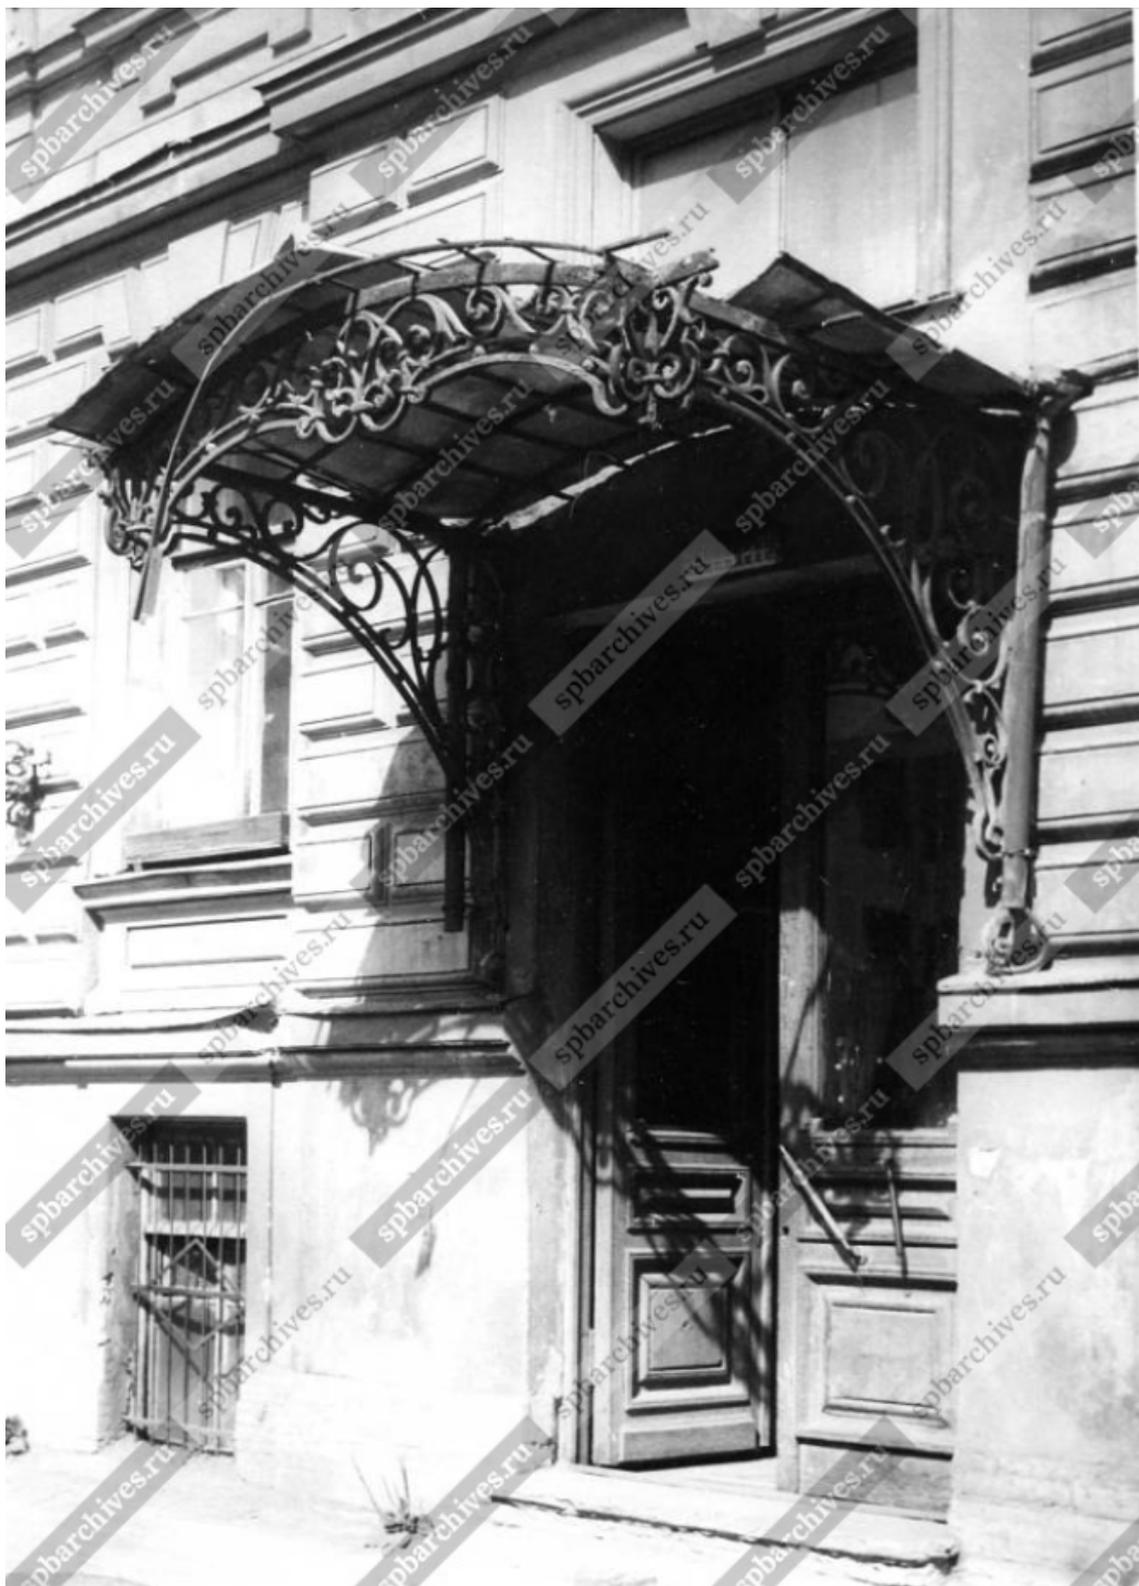
36. Козырек парадного входа дома № 5 по Волховскому переулку Васильевского острова (архитектор Б.И. Гиршович, 1898 г.). Дата съемки: 10 июля 1988 г. — ЦГАКФФД СПб. Шифр: Ар 217435.

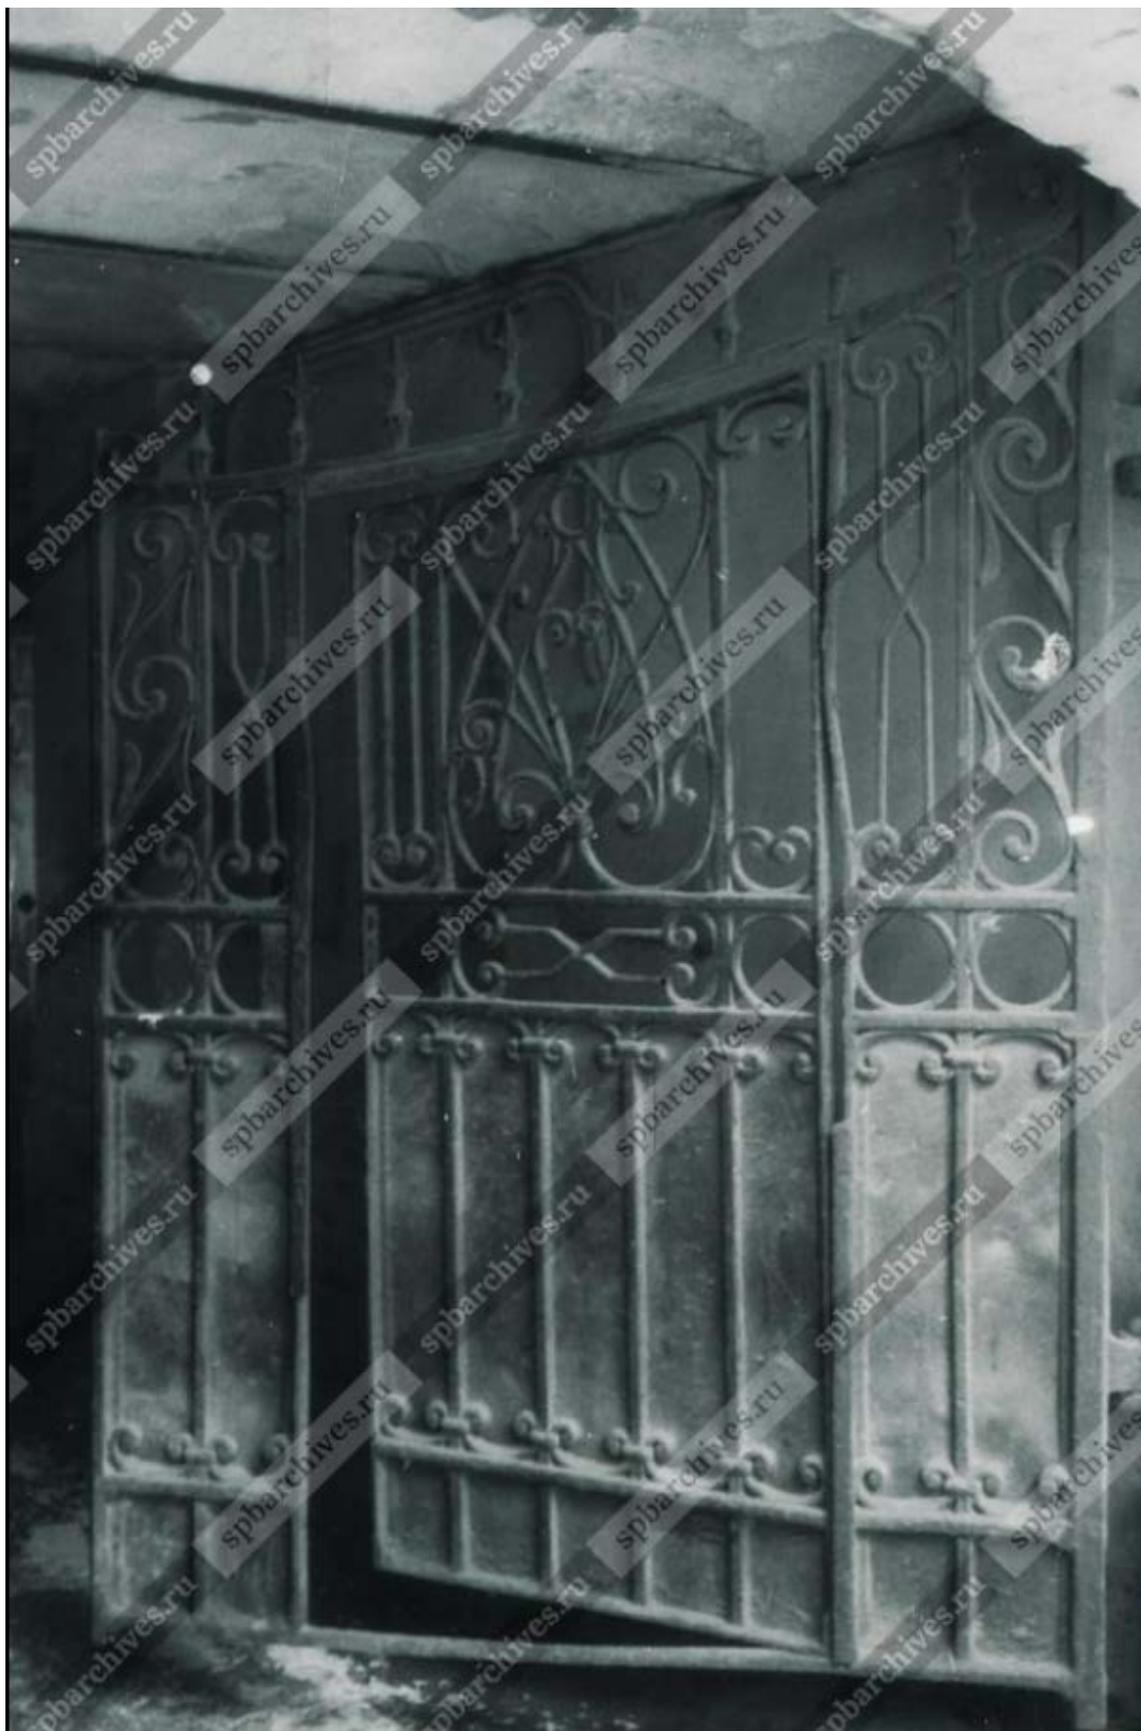
37. Вид створки ворот в арочном проезде жилого дома № 11 по Тучкову переулку. Дата съемки: 9 февраля 2003 г. — ЦГАКФФД СПб. Шифр: Ар 234038.

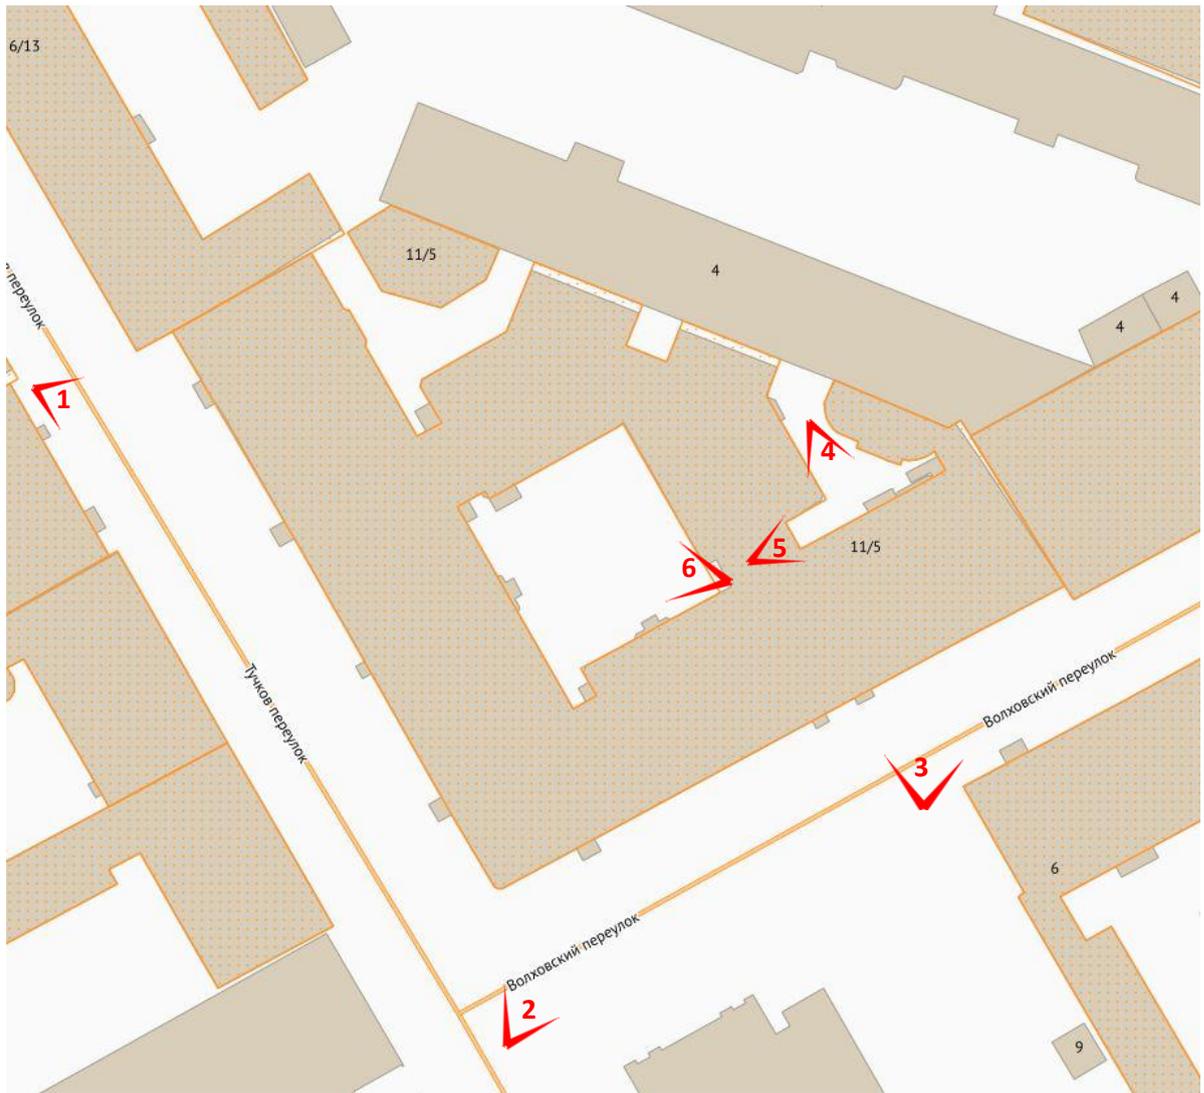
Рисунок 1.Схема фотофиксации на плане здания

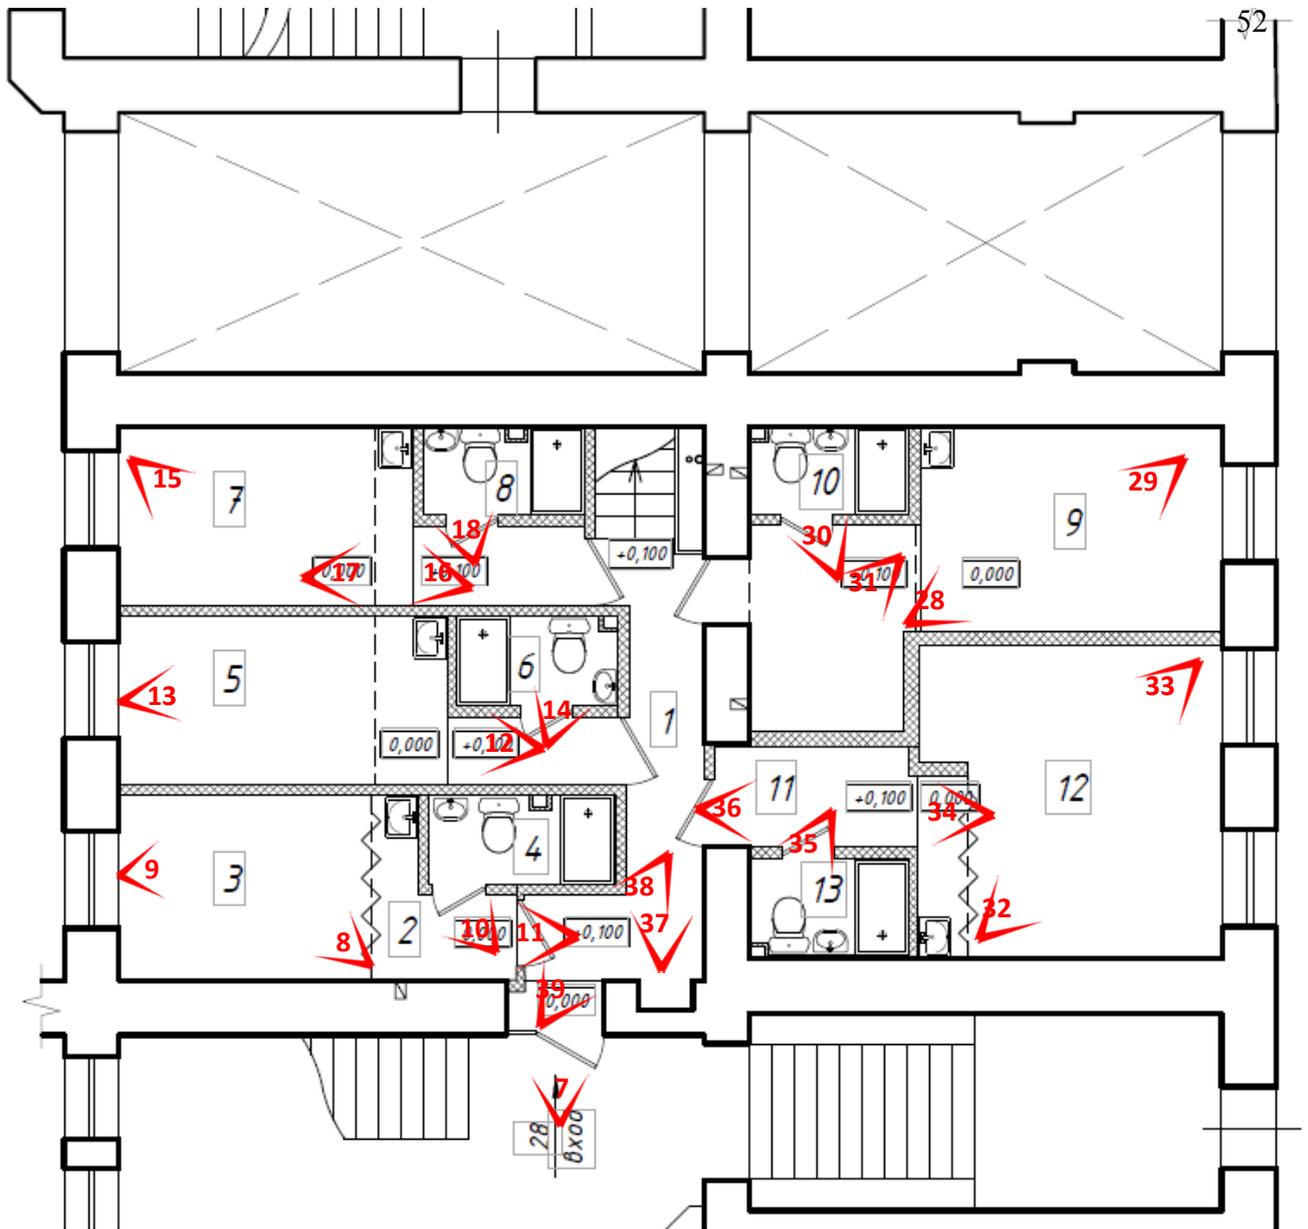
Рисунок 2. Схема фотофиксации на обмерном плане кв. 28

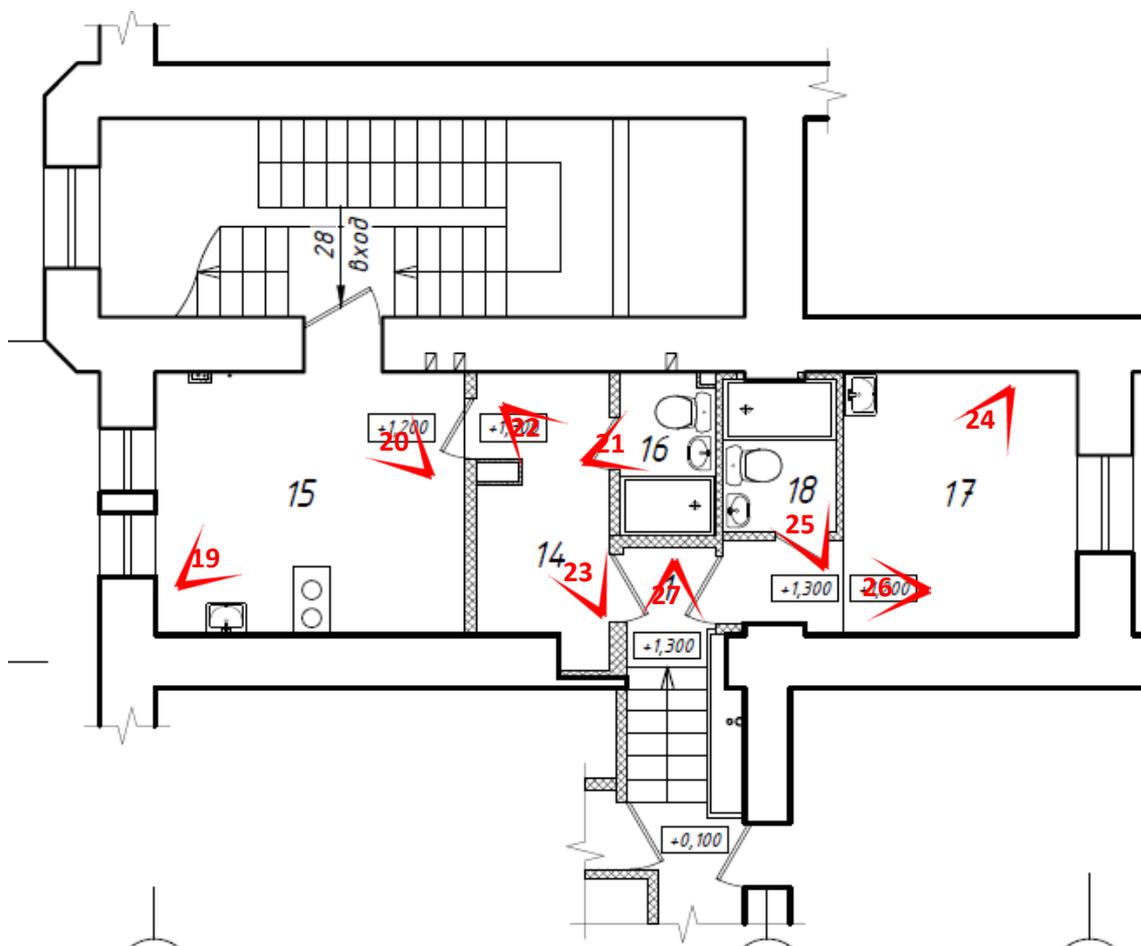
Рисунок 3. Схема фотофиксации на обмерном плане кв. 28

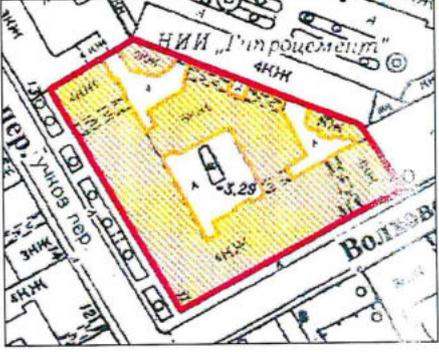
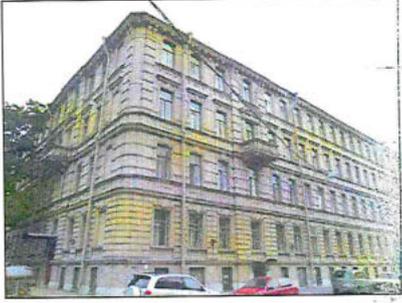
№ пп	Видовая принадлежность предмета охраны	Предмет охраны	Фотофиксация
1	2	3	4
1	Объемно-пространственное решение:	<p>исторические габариты и конфигурация лицевого четырехэтажного углового корпуса, дворового пятиэтажного флигеля Г-образного в плане и двух 2-х и 3-х этажных дворовых служб, включая пять воротных проездов, балконы и раскреповки;</p> <p>крыши – габариты и конфигурация (вальмовая) лицевого и дворового корпусов;</p> <p>материал окрытия (кровельное железо).</p>

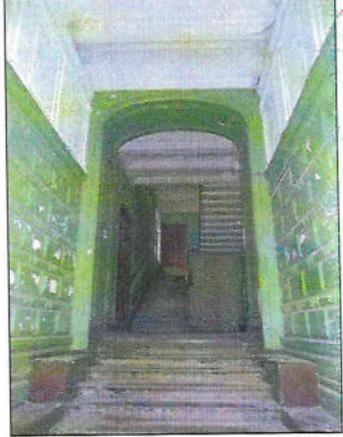
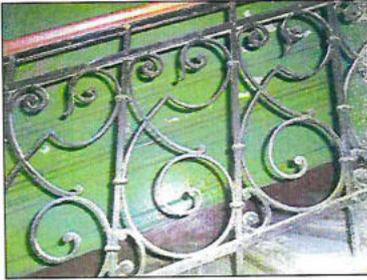
2	Конструктивная система здания:	<p>исторические наружные и внутренние капитальные кирпичные стены;</p> <p>исторические отметки плоских междуэтажных перекрытий;</p> <p>три лестницы, ведущие из вестибюлей к парадным лестницам – средистенные, ступени лещадной плиты, проступь с валиком;</p> <p>три парадных лестницы – двухмаршевые, марши по косоурам; ступени лещадной плиты; ограждение – черного металла, техника исполнения (ковка), рисунок (орнамент с мотивом завитков завершенных элементами растительного характера); поручни – деревянные, профилированные;</p>

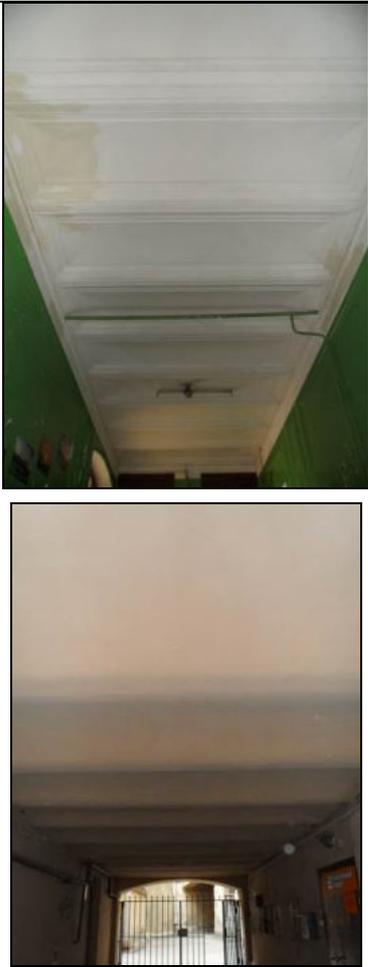
<p>пруссские своды по металлическим балкам в вестибюлях и воротных проездах.</p>

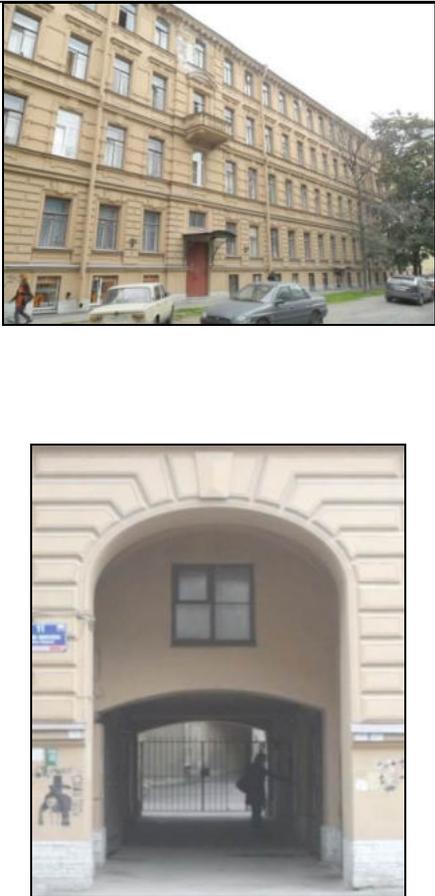
3	<p>Объемно-планировочное решение:</p>	<p>историческое объемно-планировочное решение в габаритах капитальных стен.</p>	
4	<p>Архитектурно-художественное решение фасадов:</p>	<p>лицевой фасад лицевого корпуса:</p> <p>материала и характер отделки цоколя – известняк;</p> <p>материала и характер отделки фасада – дощатый руст в уровне 1-го этажа; ленточный руст в уровне 2-го этажа; гладкая штукатурка подвального и 2-4 -го этажей;</p> <p>раскреповки по 10 и 24 осям фасада со стороны Тучкова переулка;</p> <p>раскреповки по 4 и 17 осям фасада со стороны Волховского переулка;</p> <p>рустованные лопатки, объединяющие 3-й и 4-й этажи в угловой части;</p> <p>проемы подвального этажа – отметки высоты и ширины;</p> <p>оконные проемы 1-4-го этажей – местоположение, габариты и конфигурация;</p> <p>два воротных проезда и исторические дверные, в том числе балконные</p>

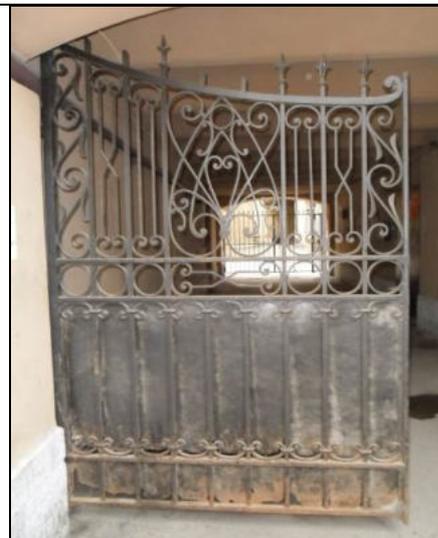
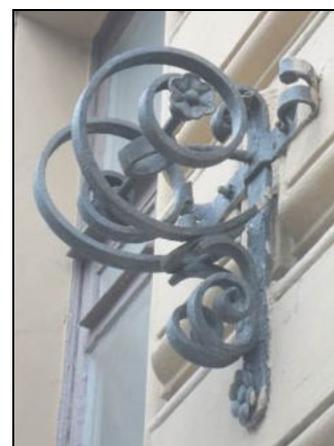
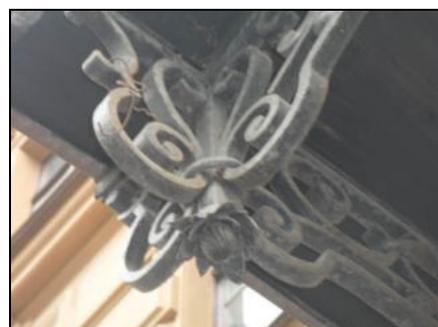
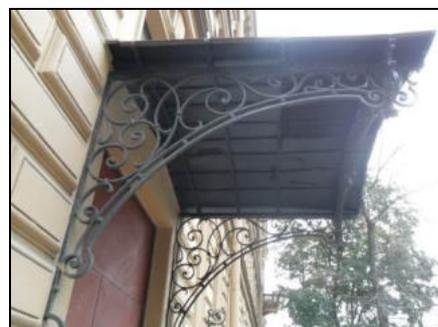
два воротных заполнения – черного металла, габариты, конфигурация; двустворчатые, рисунок (в верхней части ажурный стилизованный растительный орнамент («копьевидные» лилии, элементы растительного характера) геометрические элементы (круги, волуты, «калачики»); нижняя глухая часть обрамлена «калачиками»;

восемь флагодержателей – черного металла, техника исполнения (ковка), рисунок (в виде завитков с многолепестковыми розетками);

кронштейны, поддерживающие навесы над входами на парадные лестницы – черного металла, техника исполнения (ковка), рисунок (в виде ажурного орнамента с завитками и бутонами роз);

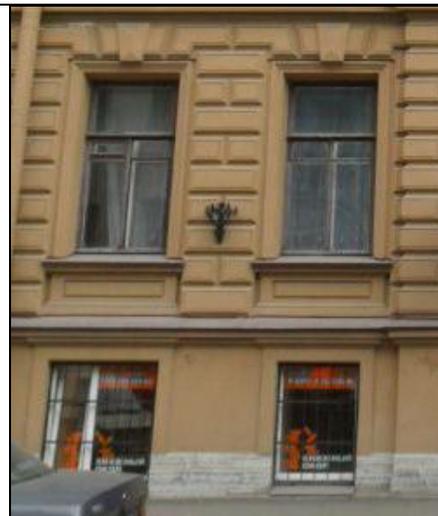
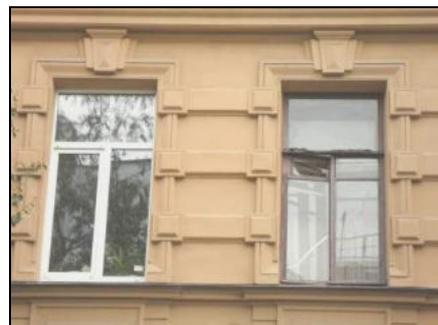
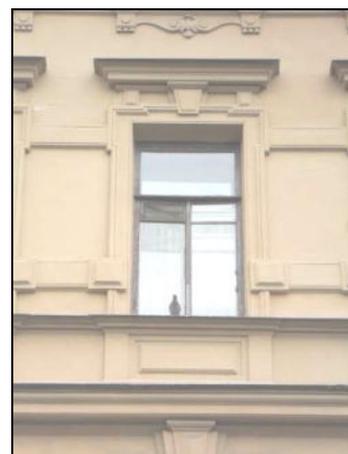
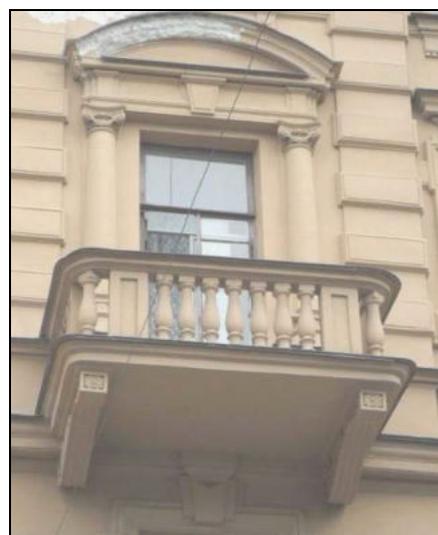
декоративное оформление оконных проемов 1-го этажа – профилированные наличники с замковыми камнями, прямоугольные филенки в подоконных простенках;

декоративное оформление оконных проемов 2-го этажа – рустованные профилированные наличники с веерными замковыми камнями с «алмазной гранью», филенки сложной конфигурации в подоконных простенках;

декоративное оформление оконных проемов 3-го этажа – раскрепованные профилированные наличники с замковыми камнями, профилированные прямые сандрики на кронштейнах, прямоугольные филенки в подоконных простенках; наличники в виде портиков (с балконами): полуколонны со стилизованными капителями, лучковые сандрики;

четыре балкона 3-го этажа – местоположение, габариты, конфигурация; ограждения – вид материала (гипс), конфигурация (в виде балясин);

кронштейны балконов – местоположение, конфигурация, оформление (розетки);

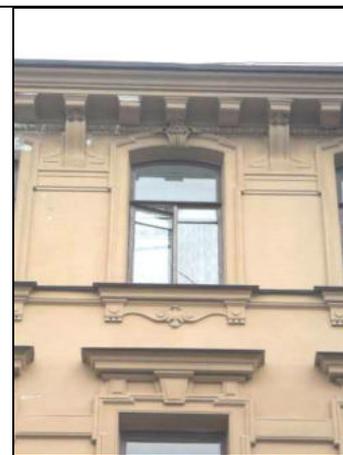
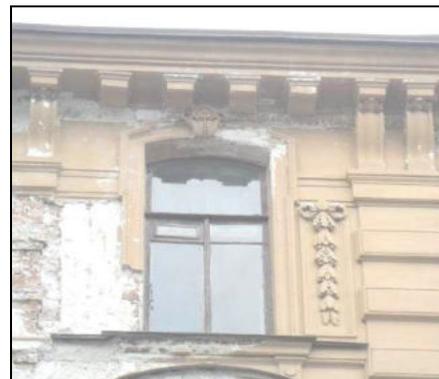
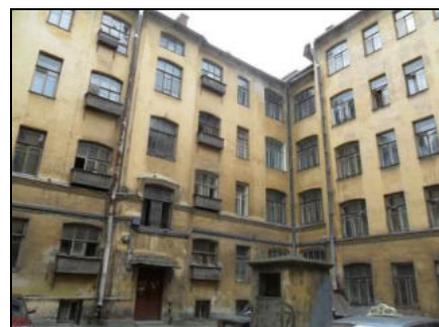
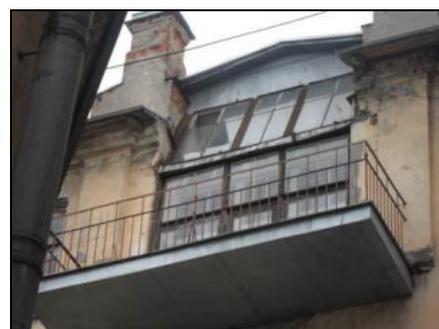
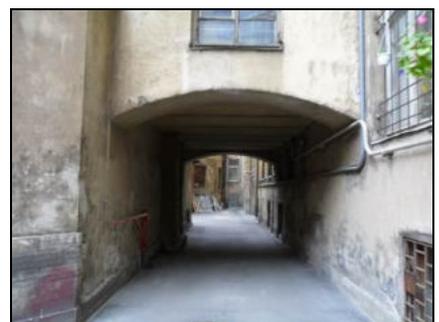
воротные проезды, исторические дверные и оконные проемы 2-5 этажей, включая два световых фонаря 4-го этажа – местоположение, конфигурация, габариты;

проемы первого этажа – габариты высоты и ширины;

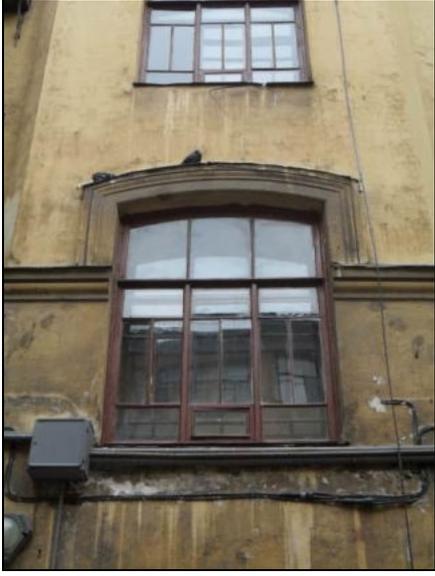
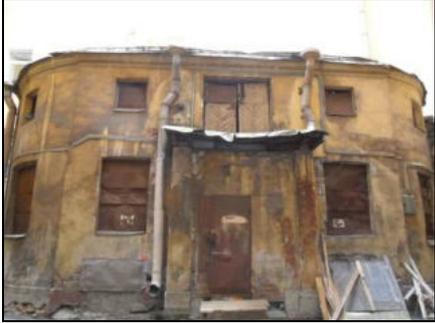
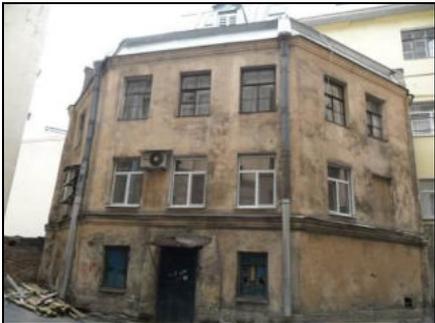
<p>заполнения оконных проемов – расстекловка (Т-образная с горизонтальными импостами), цвет (коричневые; мелкая – окна лестничных пролетов);</p> <p>межэтажный профилированный карниз 1-2 этажей; венчающий выносной профилированный карниз;</p> <p>северо-восточная служба (двухэтажная): материал отделки цоколя – известняк; материал и характер отделки фасада – гладкая окрашенная штукатурка;</p> <p>раскреповки; закругленные углы; исторические дверной и оконные проемы – местоположение, габариты, конфигурация; венчающий профилированный карниз;</p> <p>северо-западная служба (трехэтажная): материал отделки цоколя – известняк; материал и характер отделки фасада – гладкая окрашенная штукатурка; межэтажный профилированный карниз 1-2 – го этажей; венчающий профилированный карниз; исторические дверной и оконные проемы – местоположение, габариты, конфигурация.</p>

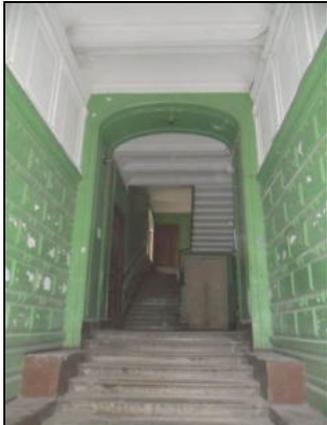
5	<p>Архитектурно-художественное решение интерьеров:</p>	<p>проемы в вестибюлях в виде трехцентровых арок – местоположение, габариты, конфигурация;</p> <p>оформление стен вестибюлей –разделка под руст нижней части стен, филенки с выкружками, пилястры – в верхней части стен;</p> <p>оформление стен лестниц – разделка под руст – в нижней части, профилированные рамы, пилястры и ионики – в верхней части;</p>

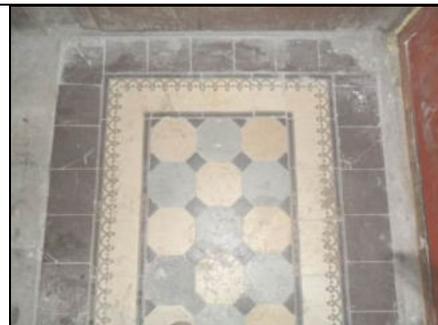
покрытие лестничных площадок – вид материала (керамическая метлахская плитка), рисунок («соты», бордюр с растительным орнаментом)

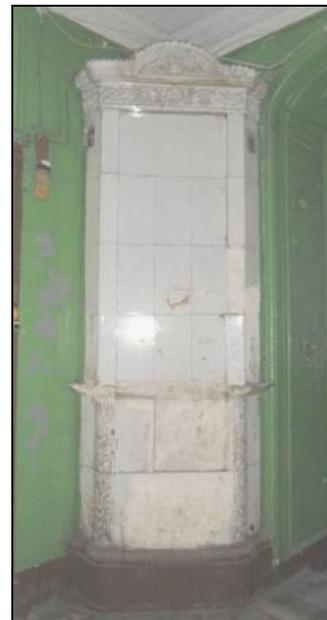
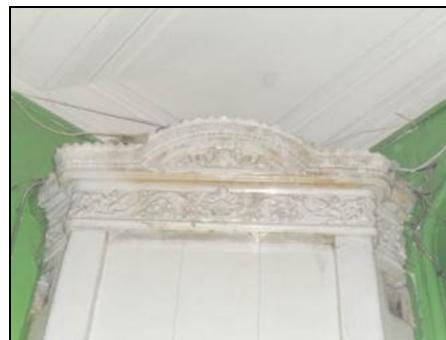
две печи (угловые, двухъярусные, облицованы белыми гладкими и рельефными изразцами; полочка, разделяющая ярусы с закругленными краями; рельефные растительные орнаменты на ребрах в нижней части; рельефный фриз растительного орнамента; фигурное навершие в виде лучкового фронтона с рельефом в тимпане; топочное отверстие прямоугольной формы;

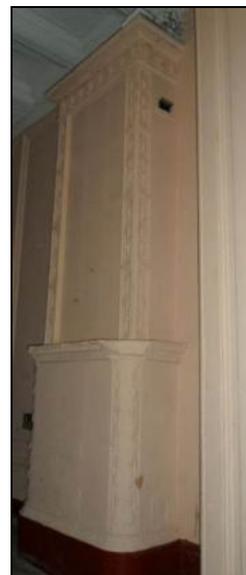
печь (двухъярусная, изразцовая (в настоящее время закрашена розовой краской) полочка, разделяющая ярусы с закругленными краями; рельефный цветочный орнамент на ребрах в верхней и нижней частях; ионики под полочкой и у основания; рельефный фриз цветочного орнамента; венчающий выступающий карниз; топочное отверстие прямоугольной формы (закрашено).

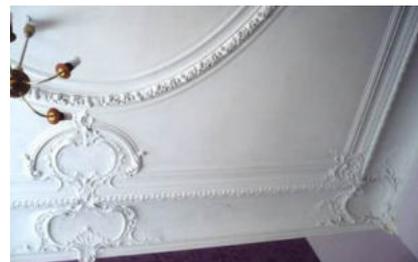
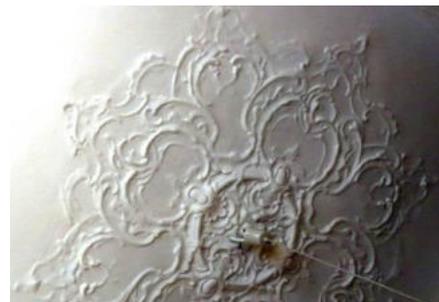
в кв. № 3
комнаты № 13 - пл. - 28,3 кв.м.

потолок: с лепным декором; по периметру стен профилированный карниз; падуга декорирована по углам и сторонам картушами рокайльного рисунка; в поле плафона по периметру профилированная рама с лепной порезкой и картушами по углам;

в поле плафона вписана овальная профилированная тяга, декорированная фруктовой гирляндой; в центре плафона крупная розетка рокайльного орнамента;

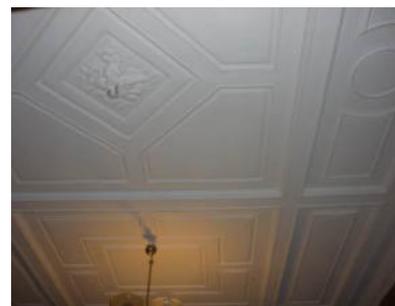
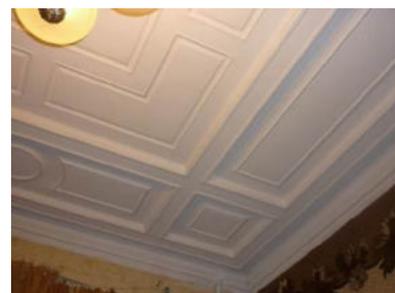
в кв. № 4
комнаты № 13 - пл. 20, 2 кв. м.

потолок: по периметру профилированный карниз. Все зеркало плафона разделено на профилированные филенки различной геометрической формы. В центре небольшая квадратная лепная розетка растительного орнамента.

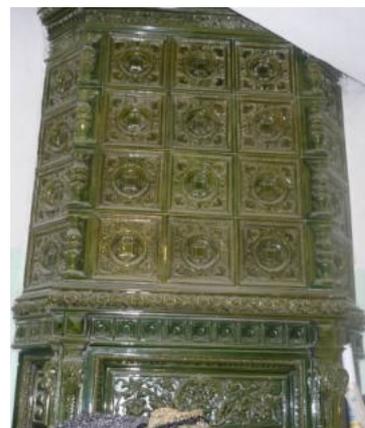
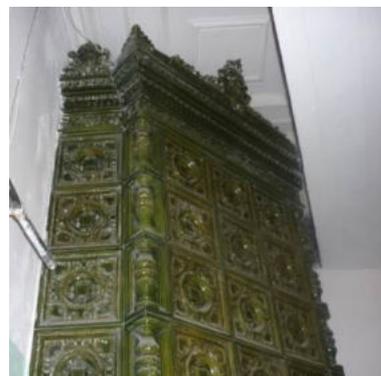
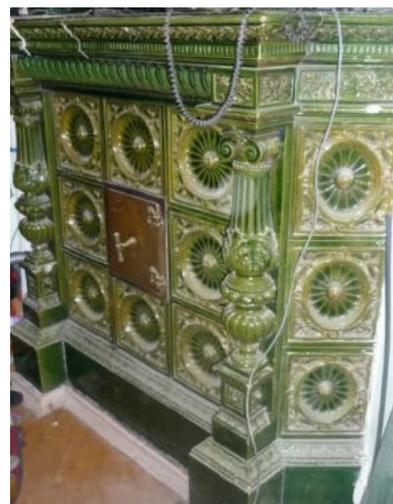
коридор – пл. 11,0 кв. м.

печь: угловая, двухъярусная, облицованная рельефными и контррельефными изразцами оливкового цвета. Нижний ярус – орнаментированный цоколь, квадратные контррельефные изразцы с лепестковыми розетками, углы декорированы орнаментальными горельефными колоннами, надкаминная полка декорирована растительными композициями, полосой ложчатого и лиственного орнамента. Верхний ярус: в центре – профилированная филенка с рельефной композицией из листьев, цветов и вазона. по краям волнитообразные пилястры; верхняя часть печи декорирована квадратными контррельефными изразцами, по углам небольшие балясины; навершие – орнаментированный фриз и карниз, акротерии в форме картуша; латунная фурнитура;

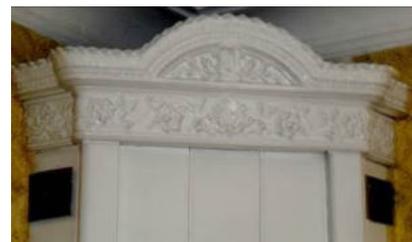
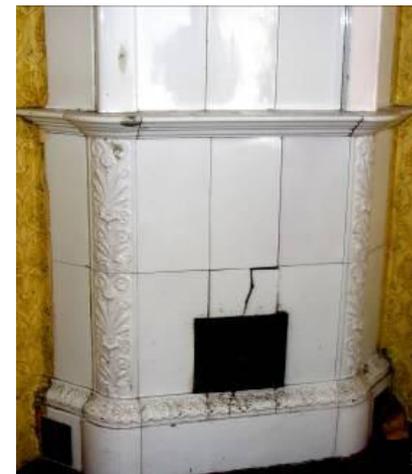
в кв. № 14
комната № 10 – пл. 20, 8 кв. м.

печь: угловая, двухъярусная, облицована белым глазурованным изразцом; с закругленными углами, орнаментированными пальметтами. Нижний ярус: на цоколе с орнаментированным карнизом; латунная фурнитура; профилированная полочка; верхний ярус: фриз декорирован пальметтой и акантовыми цветами; карниз с полукруглым фронтоном, в тимпане картуш в виде медальона на свитке в обрамлении лавровых ветвей.

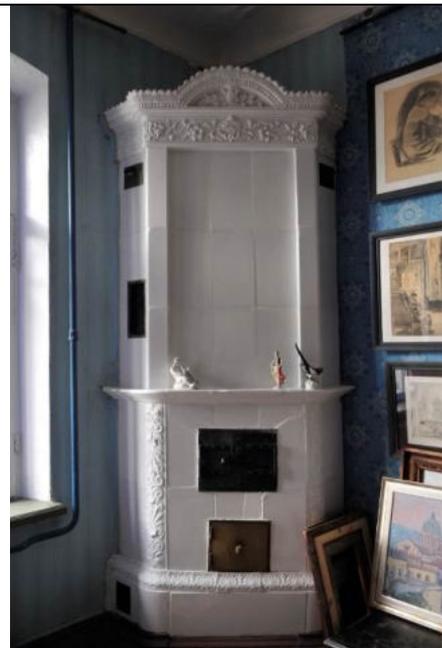
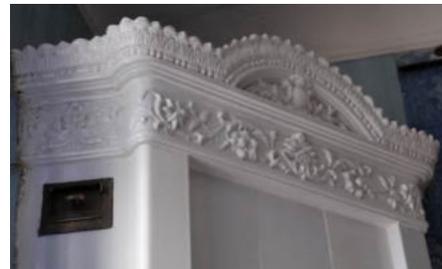
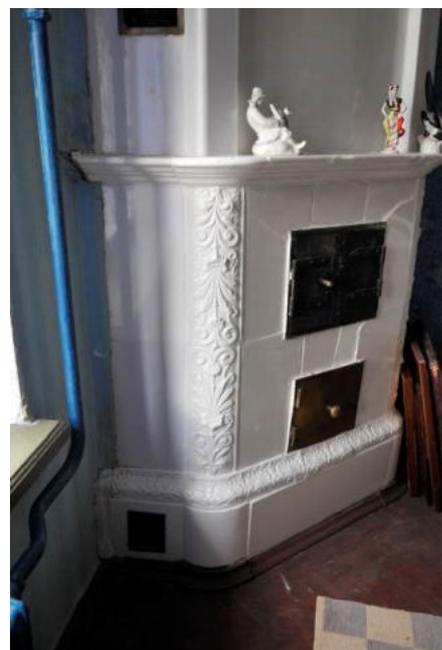
квартира № 25

печь угловая, на высоком плинте, двухъярусная, облицована белыми гладкими и рельефными изразцами; с нишей в верхней части, полочка с профилированным краем – пом. 18(Н);

рельефные растительные орнаменты на ребрах в нижней части; рельефный фриз растительного характера; профилированный карниз с порезкой в виде бус; фигурное навершие в виде лучкового фронтона с рельефом в тимпане;

топочное отверстие прямоугольной формы; латунная двустворчатая дверца топки и одностворчатая дверца зольника; круглая рифленая ручка «кнопка» зольника; вьюшки латунные;

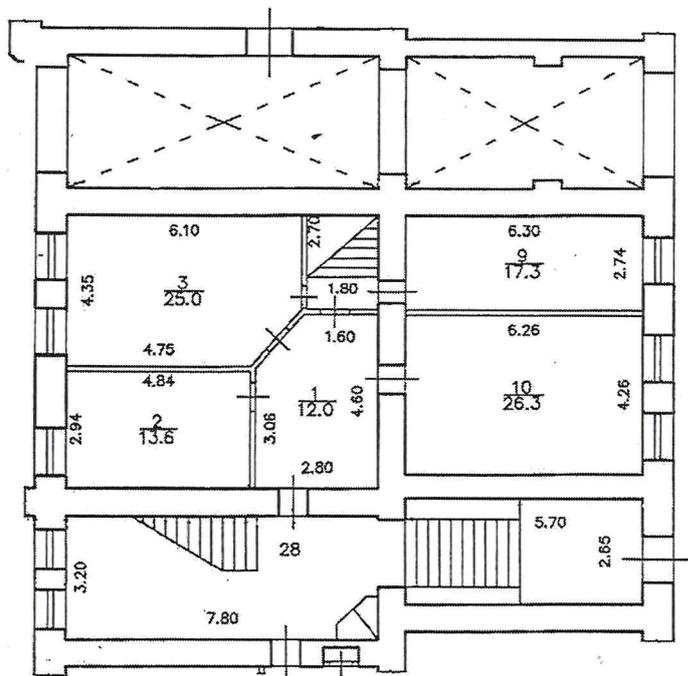
План 1 этажа

Дополнительные сведения: Исправлена техническая ошибка, допущенная при первичной инвентаризации квартиры, в части отсутствия существующего оконного проема в пом. 10. Данные оконные проемы существуют по всей вертикальной оси здания. Наружные границы квартиры не изменены.
