Акт

**по результатам государственной
историко-культурной экспертизы проектной документации**
на проведение работ по сохранению объекта культурного
наследия регионального значения «Пассаж», расположенного
по адресу: Санкт-Петербург, Невский пр., дом 48, литера А
(Невский пр., 48; Итальянская ул., 19): «Проектная документация
по приспособлению для современного использования
помещения 1-Н (ч.п. 4-13, 99-101); Объект культурного наследия
регионального значения «Пассаж»; адрес объекта: Санкт-
Петербург, Невский проспект, д. 48, лит. А» (шифр: 004-23-П),
разработанной ООО «Эталон» в 2023 г.

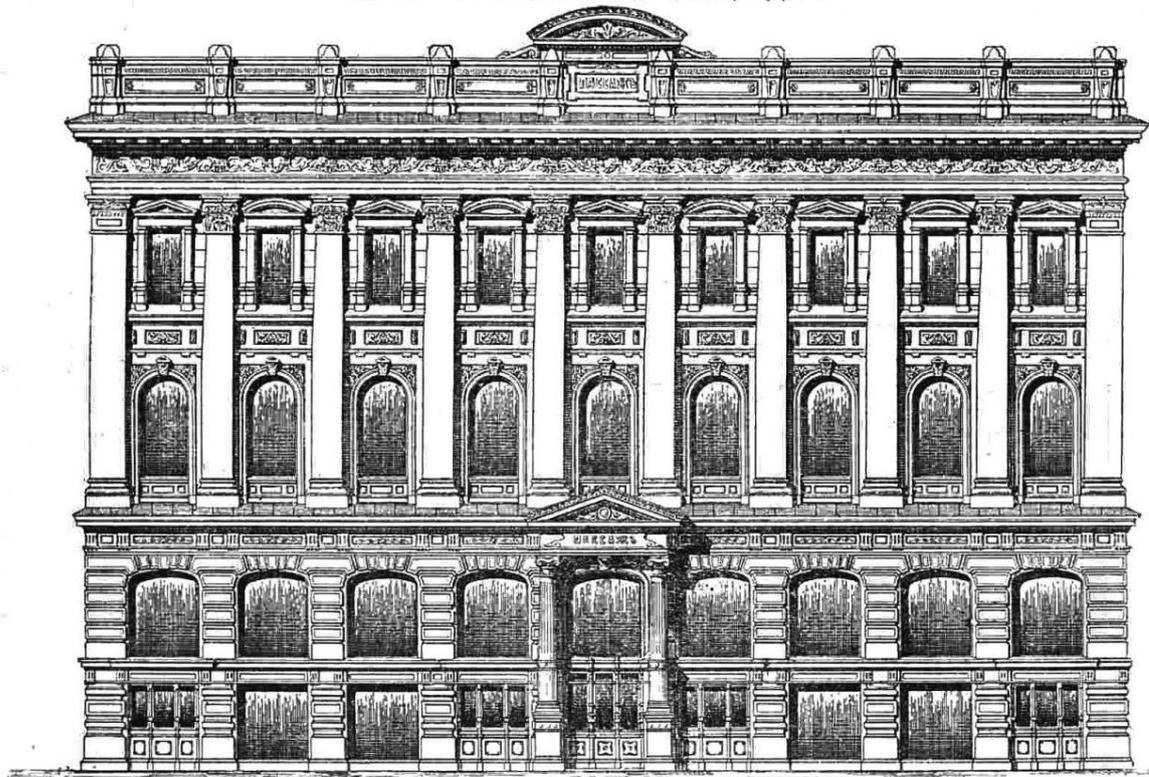
299. Фасадъ.

Здание Пассажа въ С.-Петербургѣ.

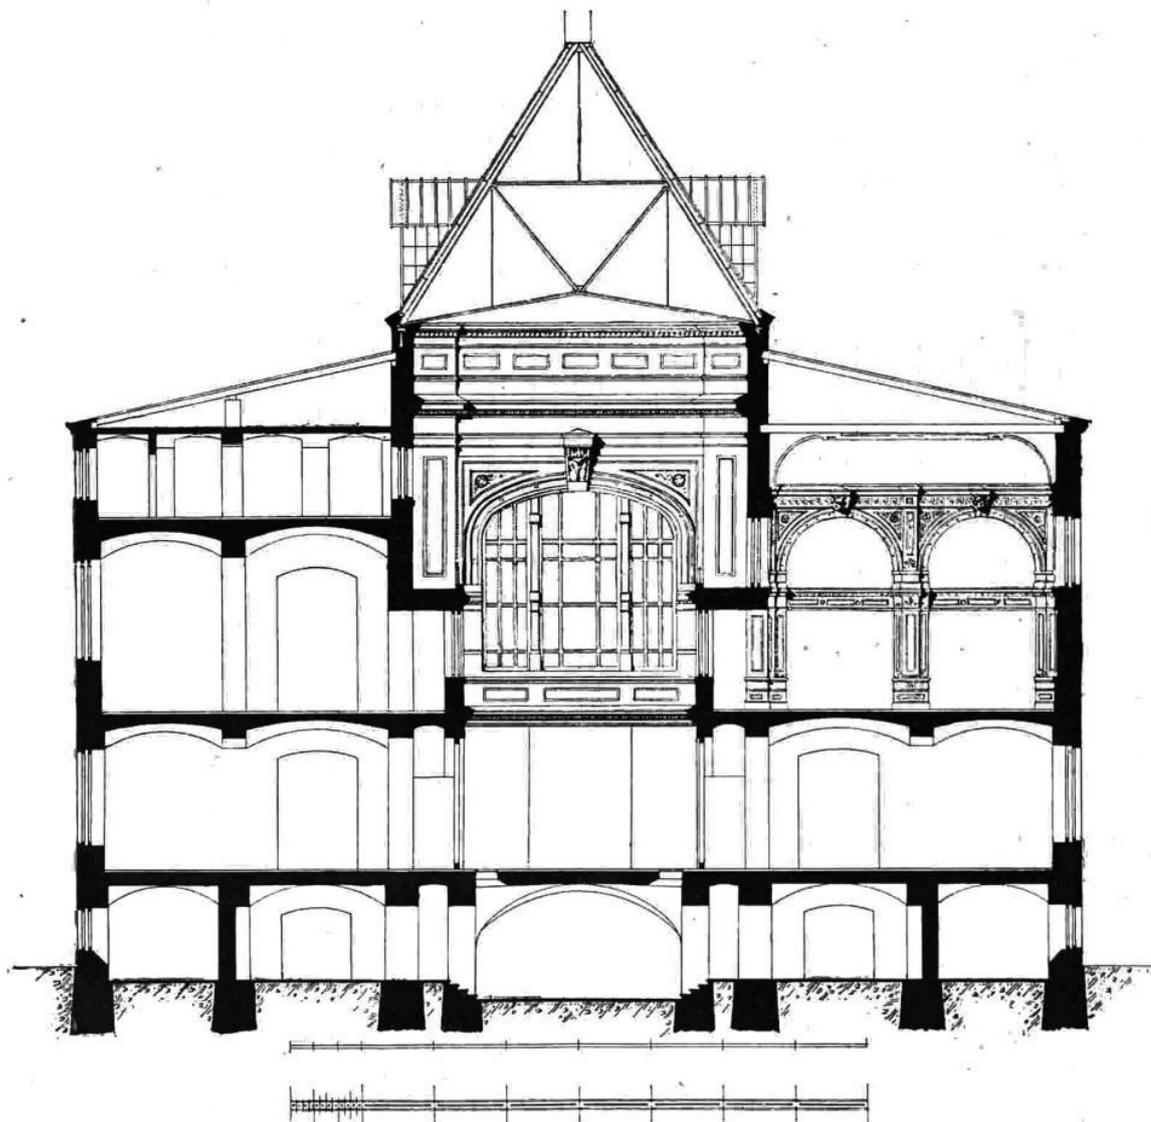
298. Разрѣзъ.

Здание Пассажа въ С.-Петербургѣ.

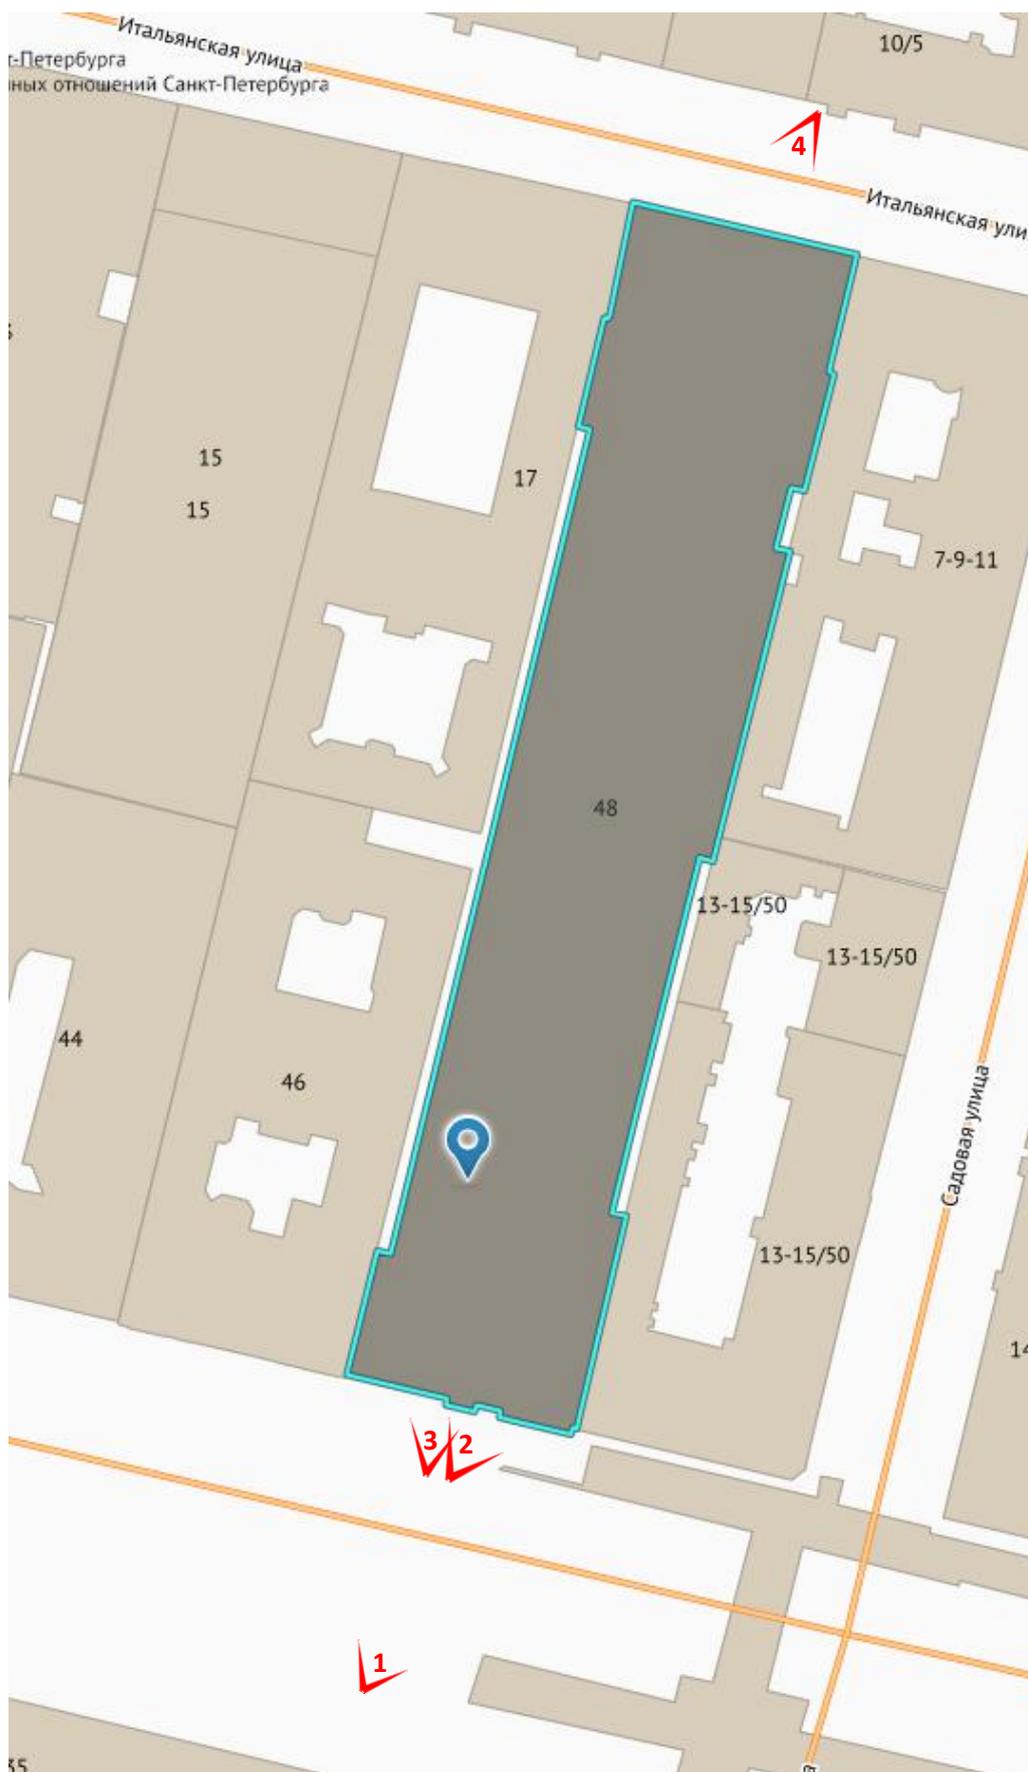
Рисунок 1.Схема фотофиксации на плане здания

1 - Номер фотографии

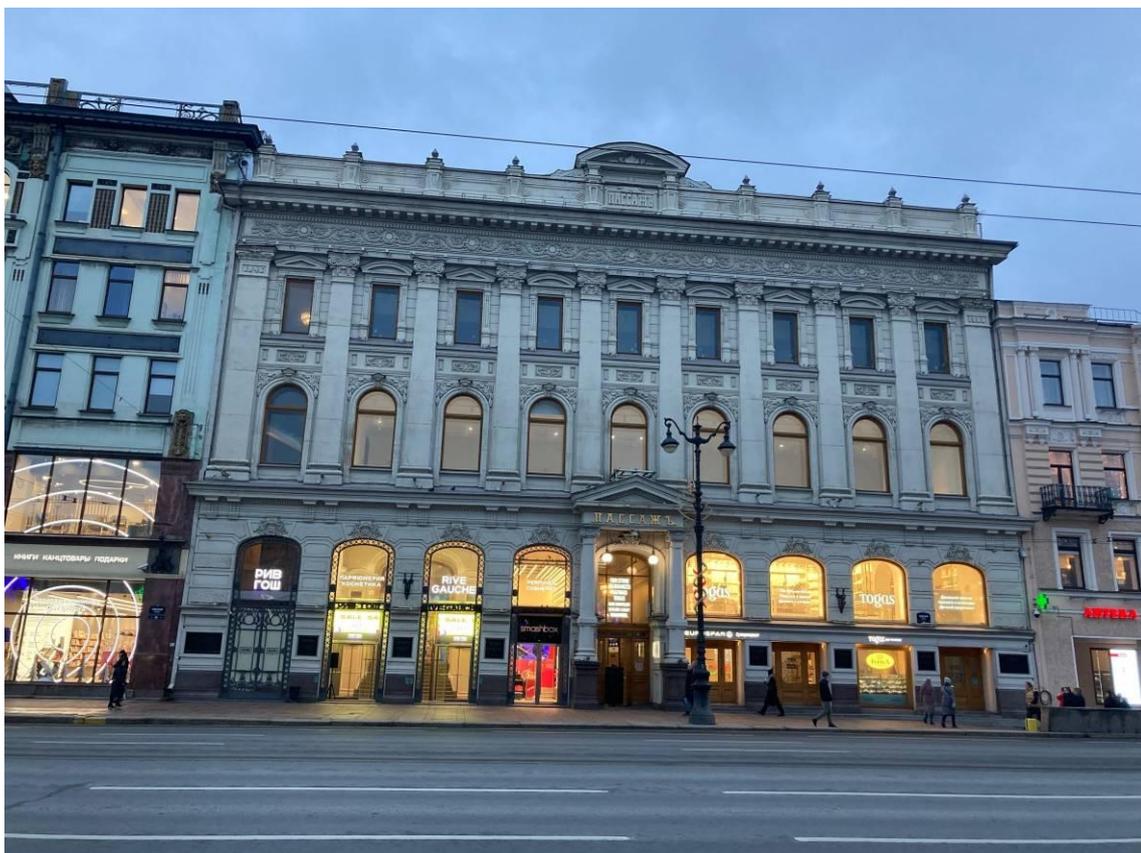
Фото 1. Лицевой фасад объекта культурного наследия регионального значения «Пассаж» по Невскому пр.

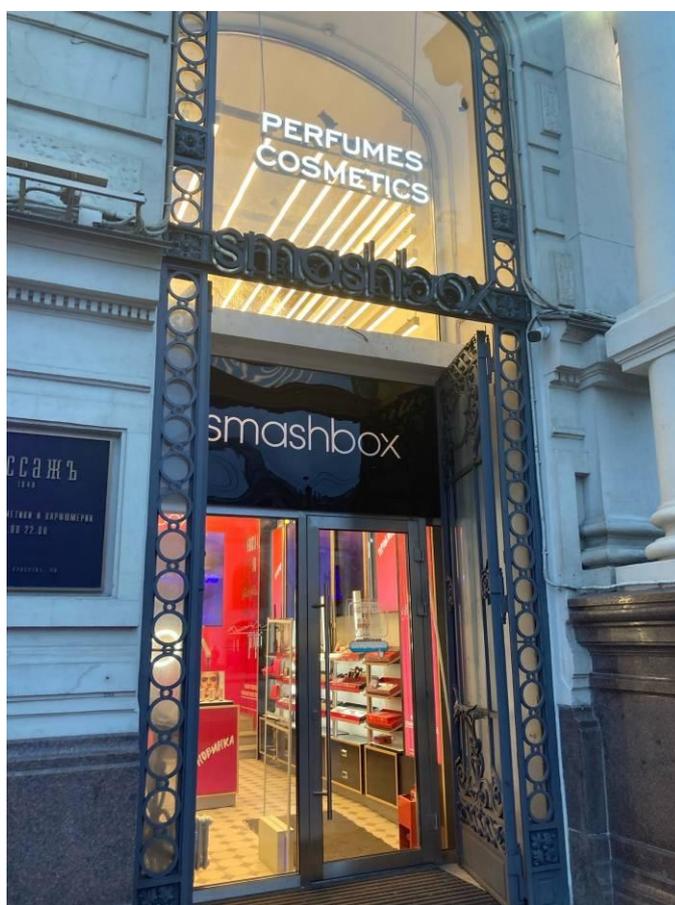
Фото 2. Фрагмент лицевой фасада объекта культурного наследия регионального значения «Пассаж» по Невскому пр., вход в помещения

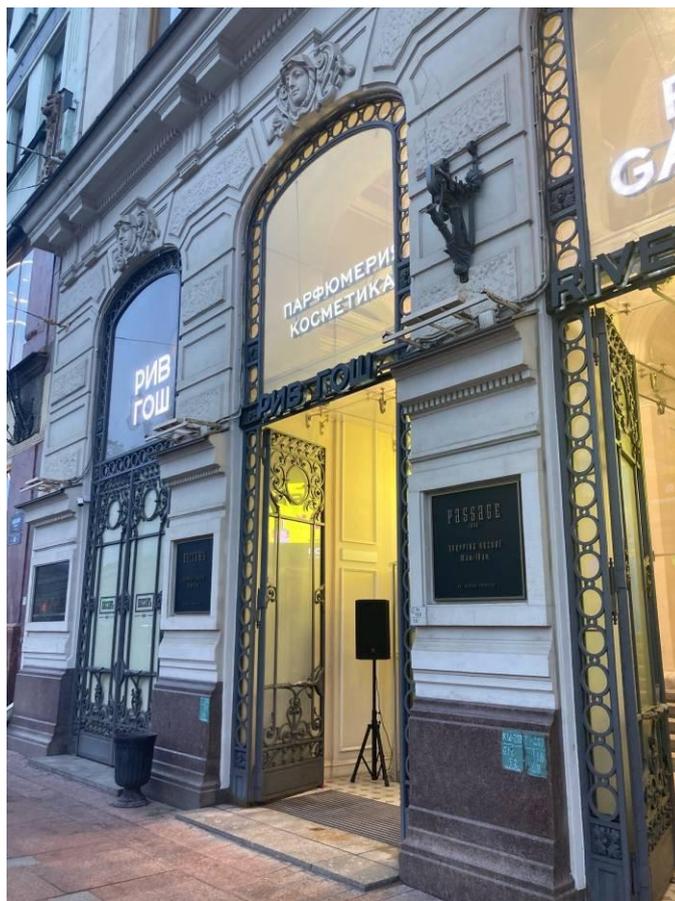
Фото 3. Фрагмент лицевой фасада объекта культурного наследия регионального значения «Пассаж» по Невскому пр., вход в помещения

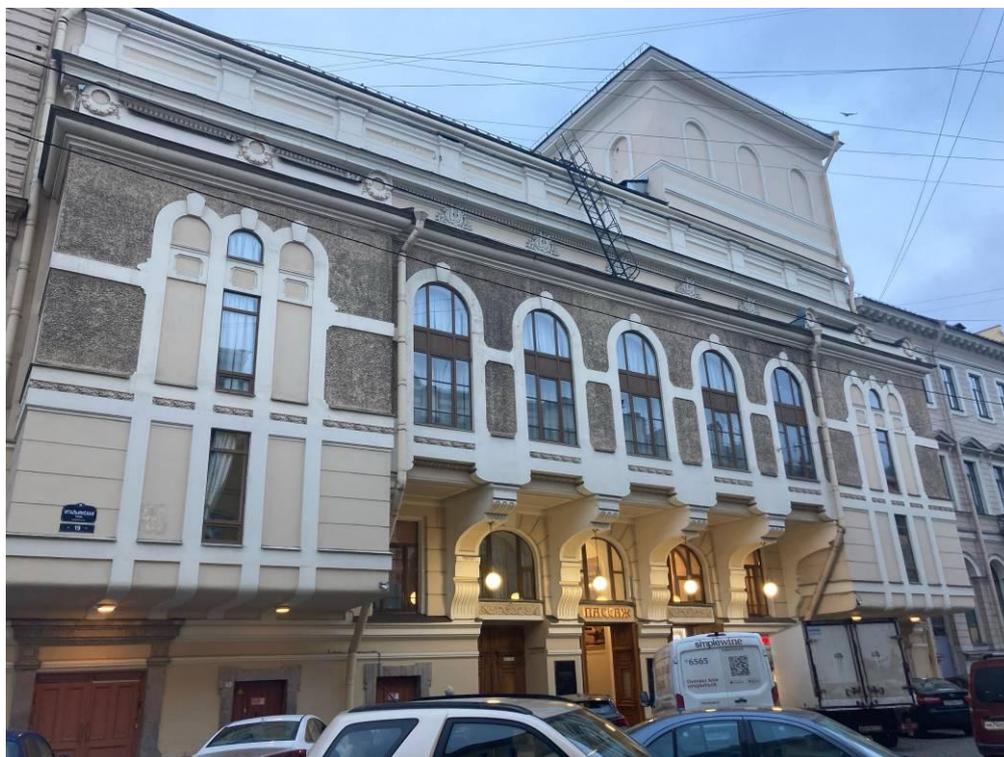
Фото 4. Лицевой фасад объекта культурного наследия регионального значения «Пассаж» по Итальянской ул.

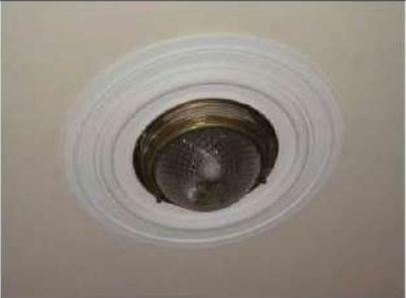
11. плафон потолочный на 3(?) светоточки, круглый, латунь; колпак в виде граненой стеклянной полусферы; время: начало XX века; размер: высота – пр. 15см. диаметр – пр. 30см. сохранность: металл потускнел, плафон современный;

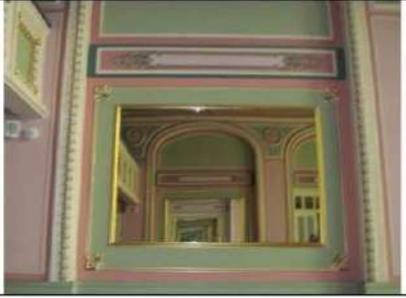
12. два настенных зеркала, в лепных прямоугольных рамах; стекло с факетом; время: начало XX века; размер: высота – пр. 180см. ширина – 278см. сохранность: запылены, амальгама потускнела, на углу одного из зеркал – трещина;

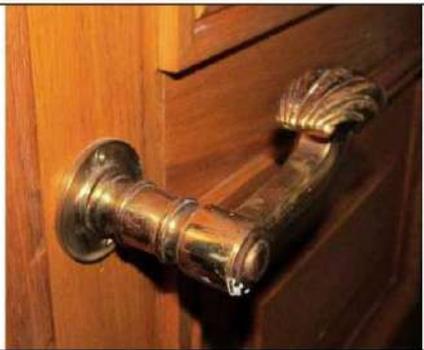
<p>25. двадцать четыре ручки-фаль, с фигурной рукояткой; время: вторая половина XX века; размер: длина - пр. 12см. сохранность: потертые;</p>

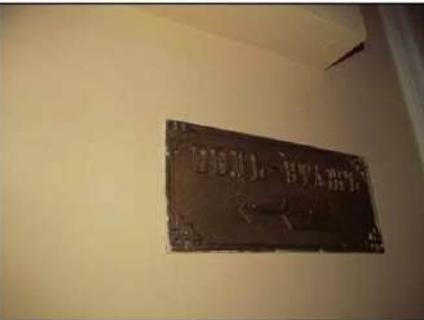
Бельэтаж.			
		<p>26. зеркало настенное, в лепной прямоугольной раме; стекло с факетом; время: начало XX века; размер: высота - пр. 98см. ширина - пр. 188см. сохранность: загрязнено, в пятнах, амальгама потускнела, в левом нижнем и верхнем углах сколы, трещины;</p>	
		<p>27. восемь ручек-фаль, с фигурной рукояткой; время: вторая половина XX века; размер: длина - пр. 12см. сохранность: потертые;</p>	
Лестница на бельэтаж.			
		<p>28. табличка настенная, латунная, прямоугольная, с надписью «бельэтаж» и стрелкой; время: начало XX века; размер: высота - 14см. ширина - 32см. сохранность: удовлетворительная;</p>

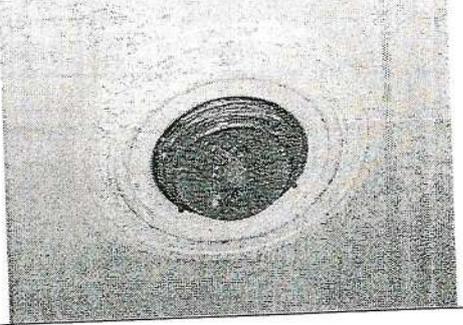
<p>потускнела, пятна; небольшой скол в нижнем правом углу;</p>	
	<p>10. два настенных зеркала (расположены на лестнице) прямоугольное в лессной профилированной раме; стекло с факетом; время: начало XX века; размер: высота – пр. 105см. ширина – пр. 219см. сохранность: амальгама потускнела, пятна; небольшие сколы;</p>	
	<p>11. плафон потолочный на 3(?) светоточки, круглый, латунь; колпак в виде граненой стеклянной полусферы; время: начало XX века; размер: высота – пр. 15см. диаметр – пр. 30см. сохранность: металл потускнел, плафон современный;</p>

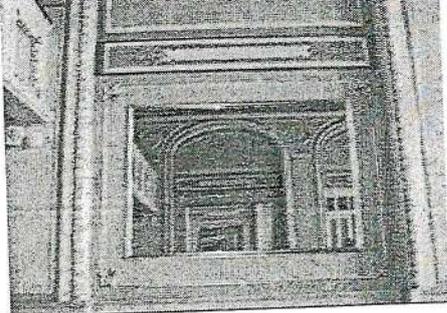
<p>Большое Фойе.</p>		
	<p>12. два настенных зеркала, в лепных прямоугольных рамах; стекло с факетом; время: начало XX века; размер: высота – пр. 180см. ширина – 278см. сохранность: запылены, амальгама потускнела, на углу одного из зеркал – трещина;</p>
