**Акт**

**по результатам государственной историко-культурной экспертизы проектной документации на проведение работ по сохранению объекта культурного наследия федерального значения «Туфовая арка» (руины), в составе объекта культурного наследия федерального значения «Усадьба Шуваловых (Воронцовой-Дашковой Е.А.) «Парголово» (Санкт-Петербург, поселок Парголово, Шуваловский парк, д.1, лит. С), «Проектная документация на проведение работ по сохранению объекта культурного наследия федерального значения «Туфовая арка» (руины), в составе объекта культурного наследия федерального значения «Усадьба Шуваловых (Воронцовой-Дашковой Е.А.) «Парголово» (ремонт и реставрация) по адресу: Санкт-Петербург, поселок Парголово, Шуваловский парк, д.1, лит. С», выполненной ООО «Гипротейтр-ИнВАЗ» в 2022г (шифр №8/22).**

12. «Туфовая арка» (руины), сер. XIX в., XX в., расположенный по адресу: Санкт-Петербург, поселок Парголово, Шуваловский парк, юго-западнее Большого дворца.

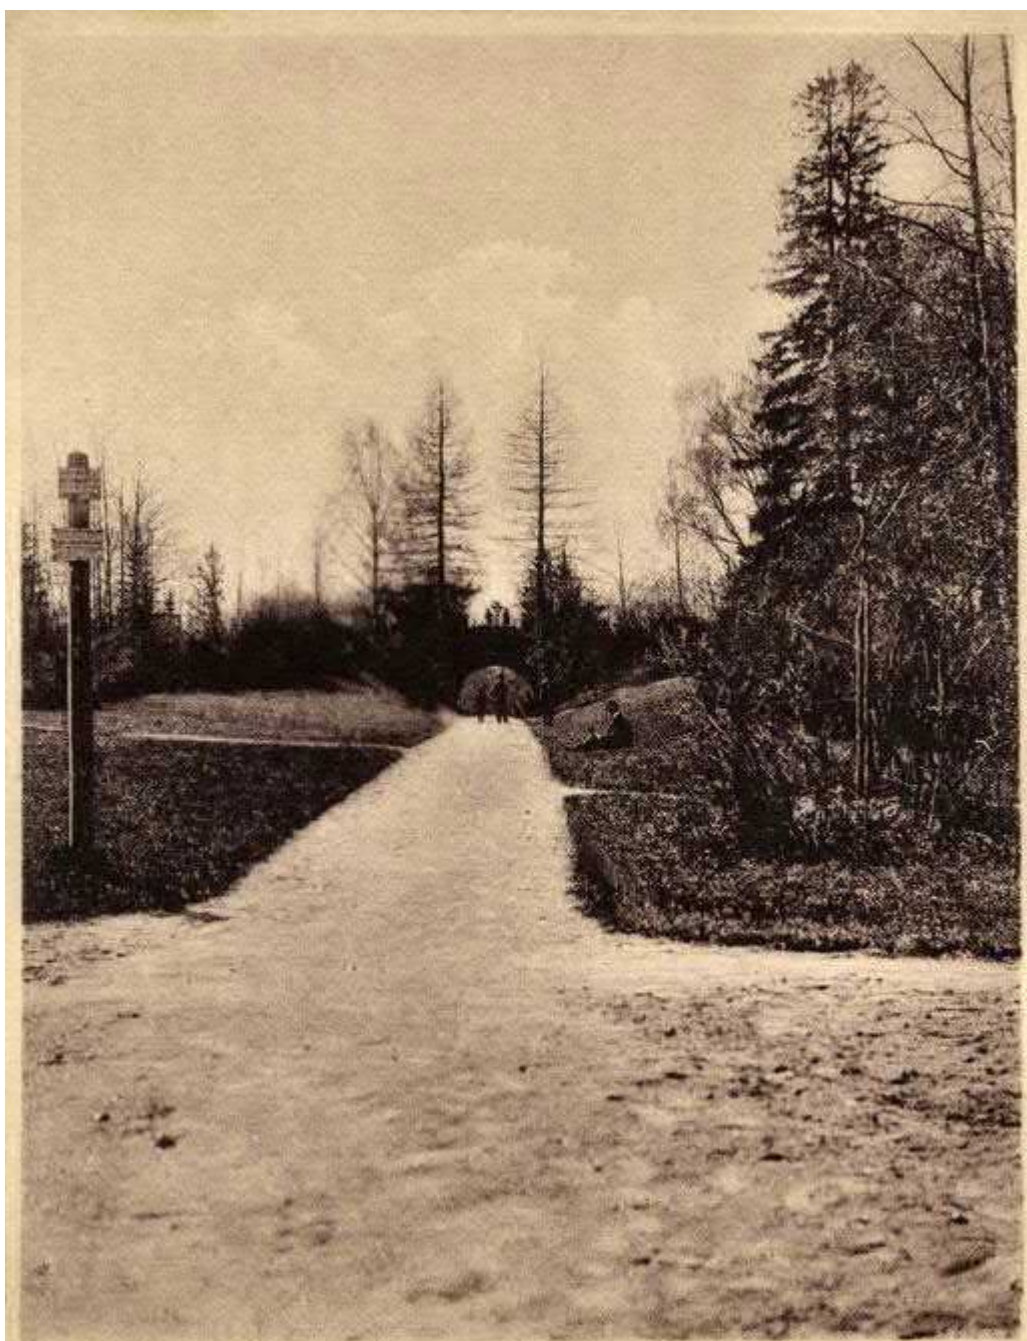
Илл.5. Шуваловский парк. Арка. 16 июня 1904 г. [www.pastvu.com](http://www.pastvu.com)

Шуваловскій паркъ. Арка.

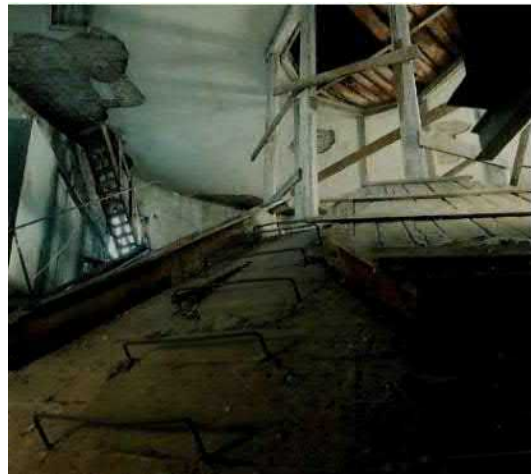
конструкция перекрытия второго этажа в восточной части здания с фонарем верхнего света прямоугольной конфигурации в плане (рисунок расстекловки - геометрический);

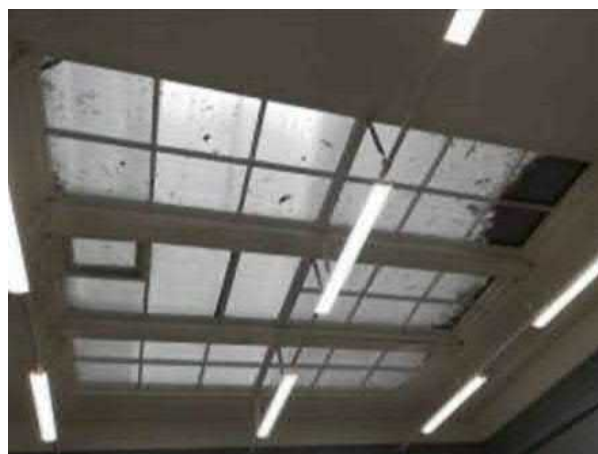
конструкция перекрытия второго этажа в восточной части здания («зимний сад») с фонарем верхнего света прямоугольной конфигурации в плане (рисунок расстекловки - падуги с ромбовидными фигурами в расстекловке, в квадрат центального поля вписан круг с радиальной разбивкой);

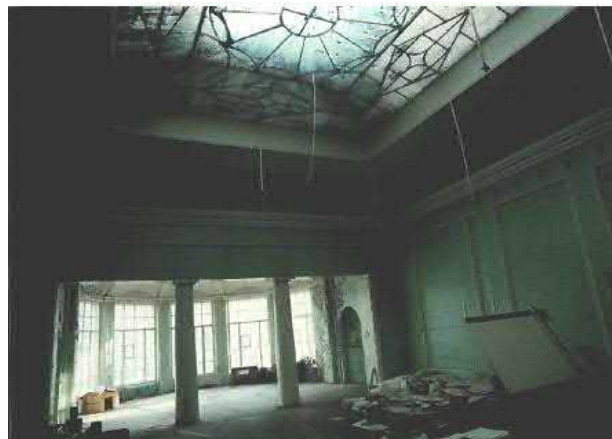
полуциркульное  
перекрытие второго этажа в  
северном центральном  
ризалите;

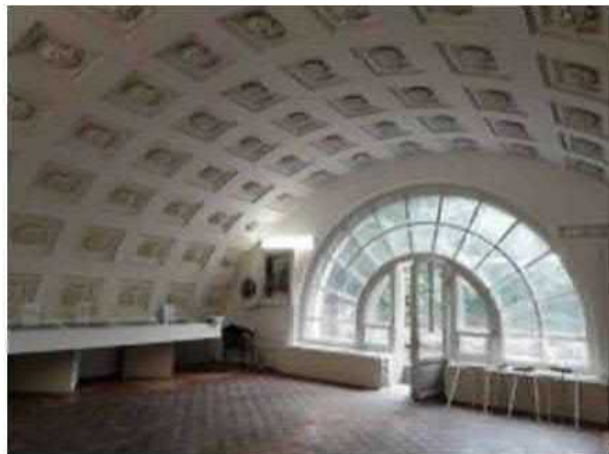
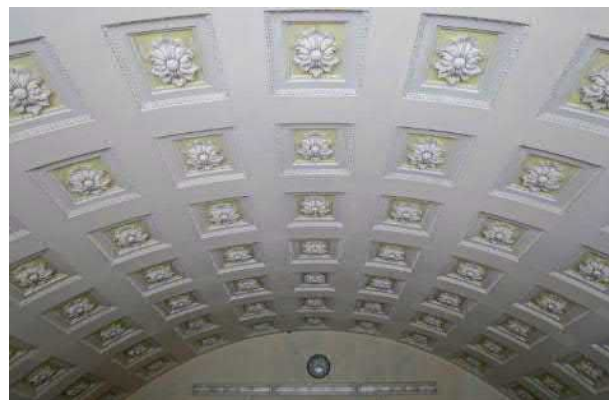
полуциркульный свод  
центрального объема  
главной лестницы, между  
ребрами жесткости  
которого расположены  
световые окна;

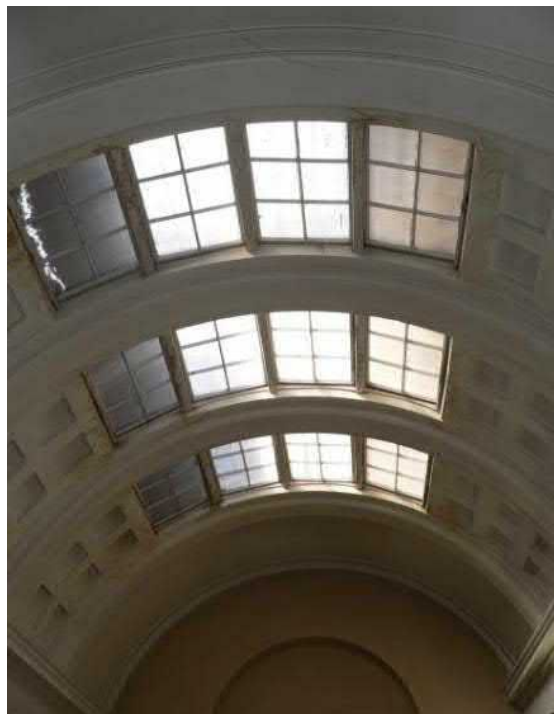
колоннада коринфского ордера, поддерживающая полуциркульный свод со световыми окнами центрального объема главной лестницы;

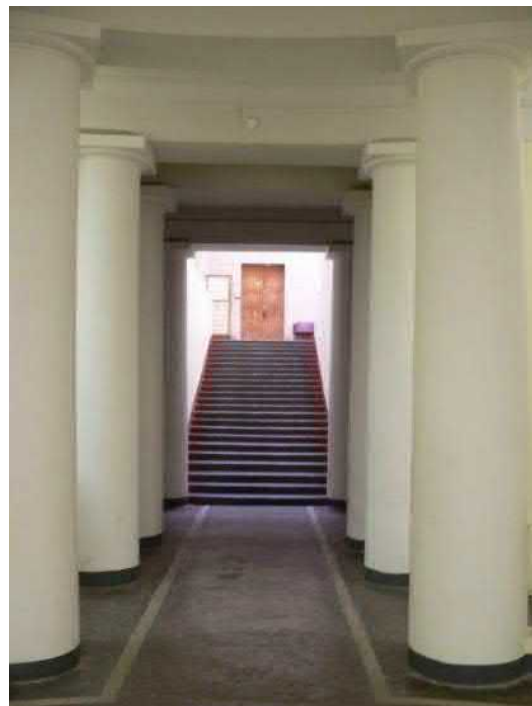
восемь пар дорических колонн, поддерживающих кольцевую балку – местоположение (круглый центральный вестибюль 1-го этажа), конфигурация, габариты;

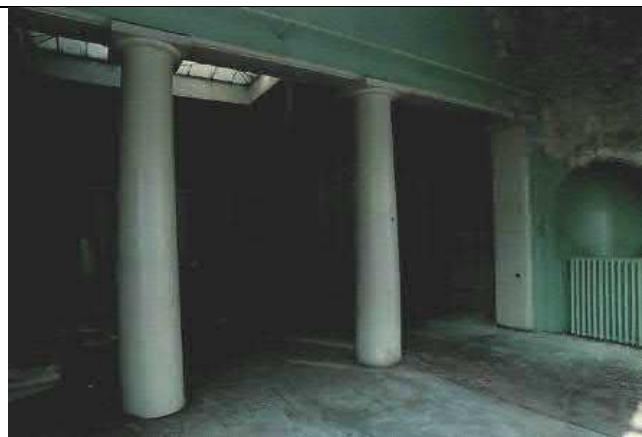
восемь дорических колонн в южном ризалите, поддерживающих балкон (в уровне балкона возведено перекрытие);

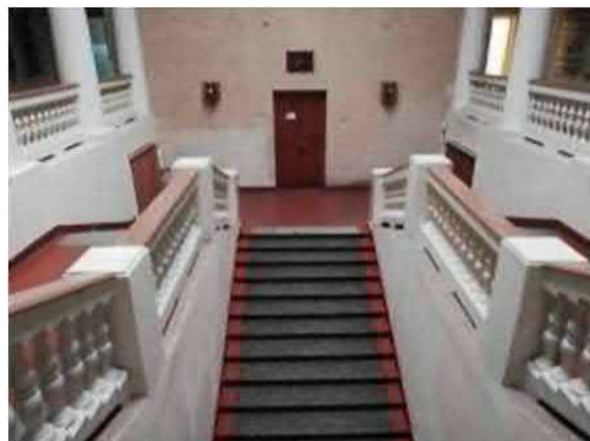
<p>две двухмаршевые лестницы в восточном крыле – тип, конструкция (пристенная), материал (известняк) и профиль ступеней, металлическое ограждение (рисунок (металлические стойки с навершиями в форме шара), техника исполнения (литье), с деревянным поручнем (профиль).</p>	 
3	<p>Объемно-планировочное решение:</p>	<p>в габаритах капитальных стен и исторических перекрытий, включая:</p> <p>планировочную структуру первого этажа с центральным коридором,</p>	  <p>план 1-го этажа</p>

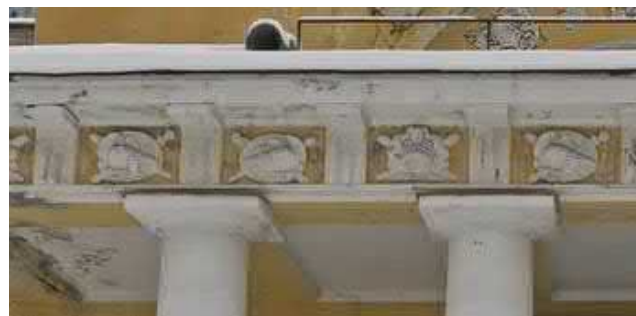
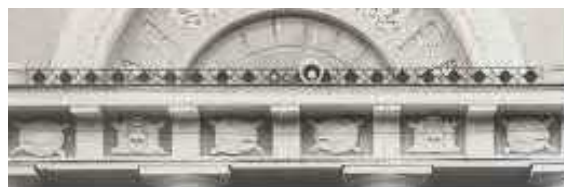
ограждение балкона – глухой парапет, разорванный по центру решеткой геометрического рисунка – материал, техника исполнения, рисунок;

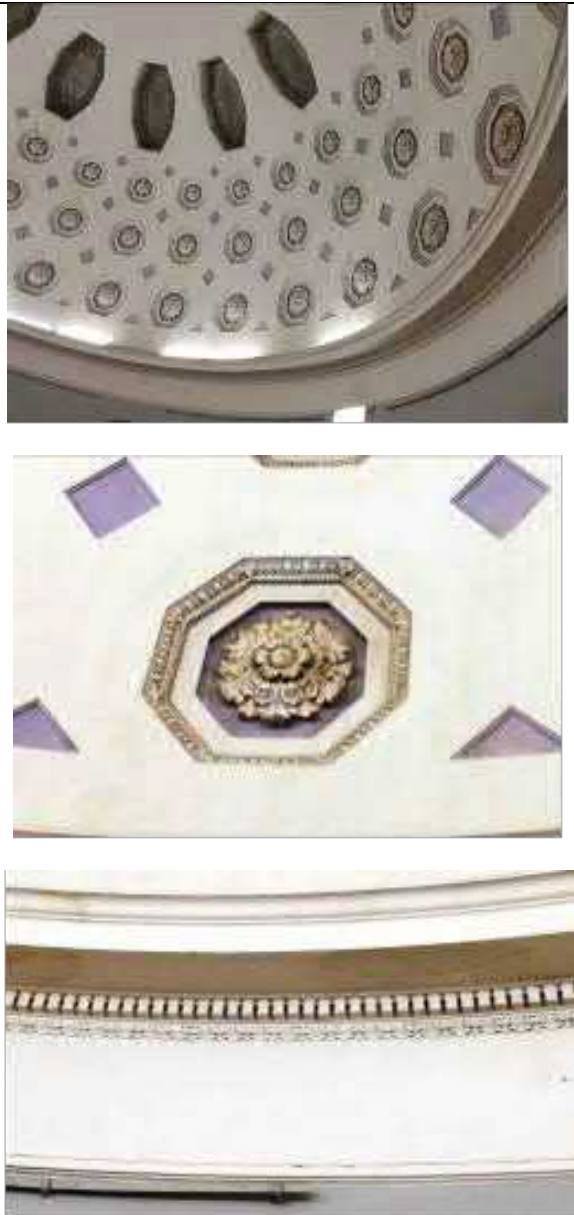
5	<p>Декоративно-художественная отделка интерьеров:</p>	<p>оформление потолка центрального зала восьмигранными кессонами с цветочными розетками; в центре плафона – удлиненными кессонами с витражным заполнением;</p> <p>профилированный импост в основании свода с поясами, в том числе с дентикулами;</p>

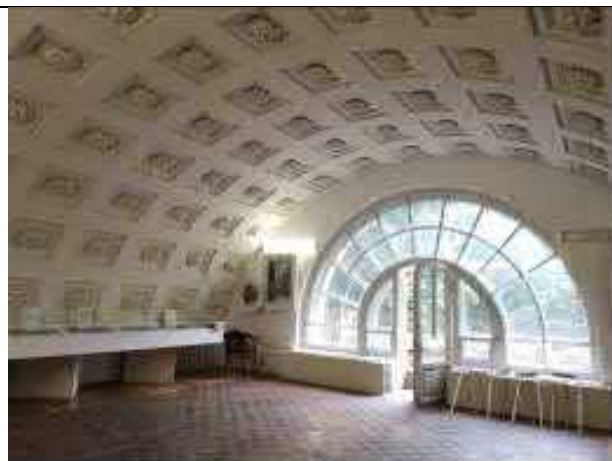
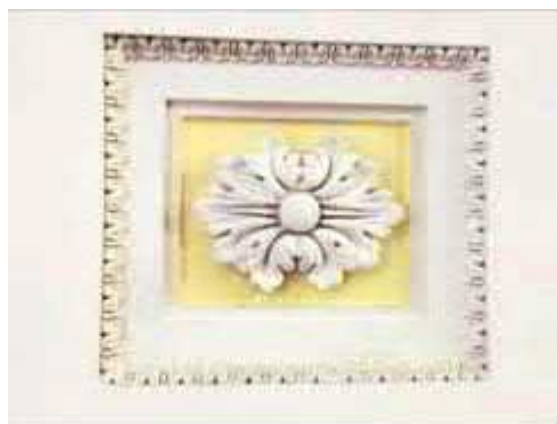
кессонированный потолок полуциркульного перекрытия второго этажа в северном центральном ризалите – прямоугольные профилированные кессоны с цветочными розетками;

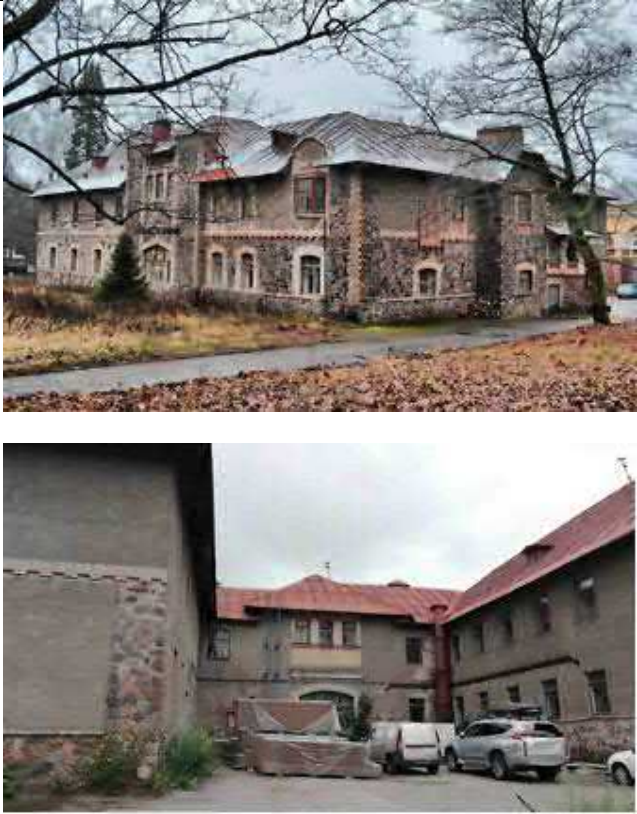
Видовая принадлежность предмета охраны	Предмет охраны	Фотофиксация
1	2	3	4
1	Объемно-пространственное решение:	<p>местоположение, объемно-пространственное решение двухэтажного П-образного в плане здания* с повышенным объемом западного ризалита, с подвалом под северным крылом;</p> <p>*капитально перестроено в 1960-х гг.</p>

<p>габариты, конфигурация (вальмовая, со слуховыми окнами), высотные отметки крыши;</p>

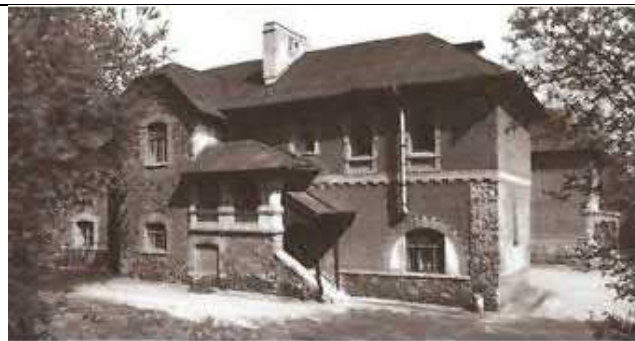
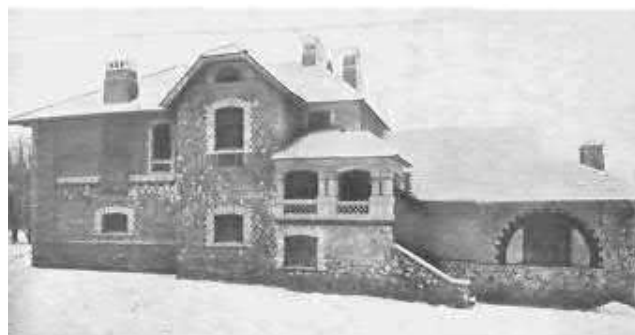
исторический ризалит южного фасада – конфигурация (двухэтажный, прямоугольный в плане), габариты;

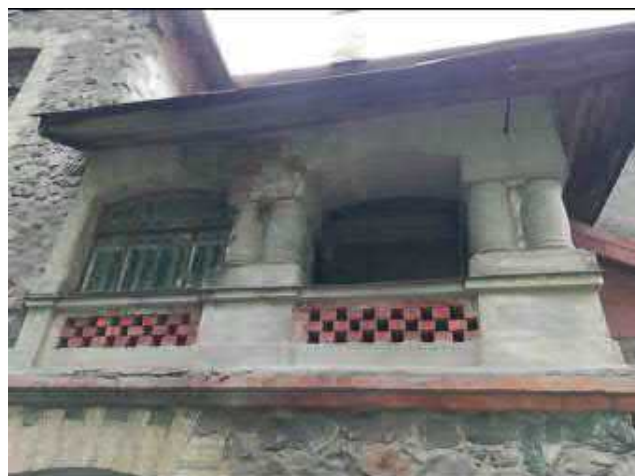
историческое пристенное крытое крыльцо – конфигурация, конструкция (с опорой на массивные четырехцентровые кирпичные оштукатуренные колонки), оформление глухого ограждения;

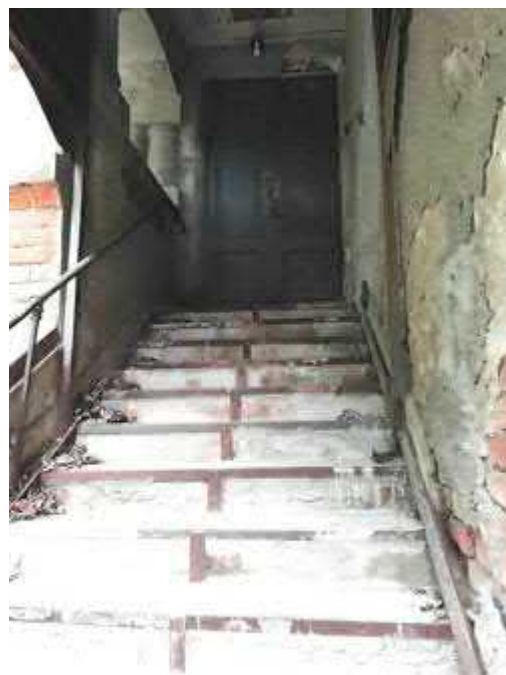
лестница – местоположение, тип (одномаршевая), исторические конфигурация, габариты, историческая конфигурация глухой подпорной стенки;

местоположение, габариты, конфигурация (прямоугольная) дверного проема;

исторические материал (дерево) и рисунок дверного заполнения;

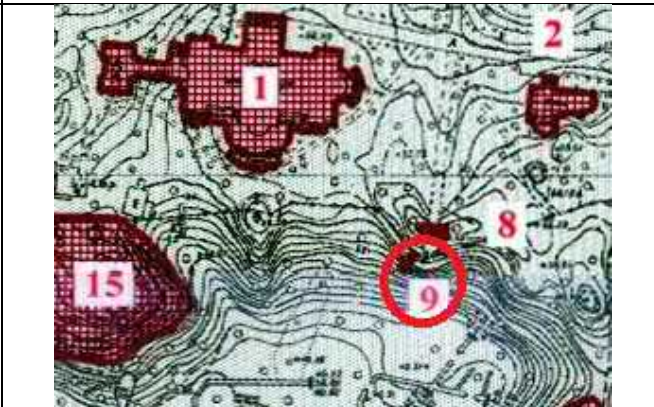
Видовая принадлежность предмета охраны	Предмет охраны	Фотофиксация
1	2	3	4
1	Объемно-пространственное решение и конструктивная система:	<p>местоположение (на склоне южнее Большого дворца), конфигурация (прямоугольная в плане), исторические габариты врезной лестницы;</p> <p>материал (известняк) и профиль ступеней;</p> <p>материал подпорных стенок – гранит.</p>

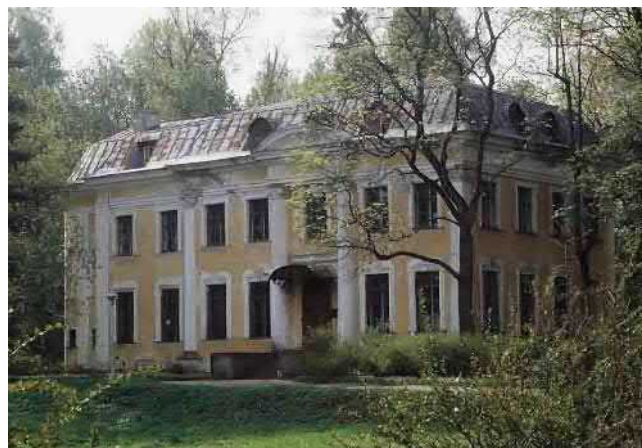
северный (главный) фасад – асимметричный, двухчастный, акцентирован пилястрами ионического ордера, угловыми лопатками и двумя трехчетвертными колоннами ионического ордера, завершенными лучковым фронтоном;

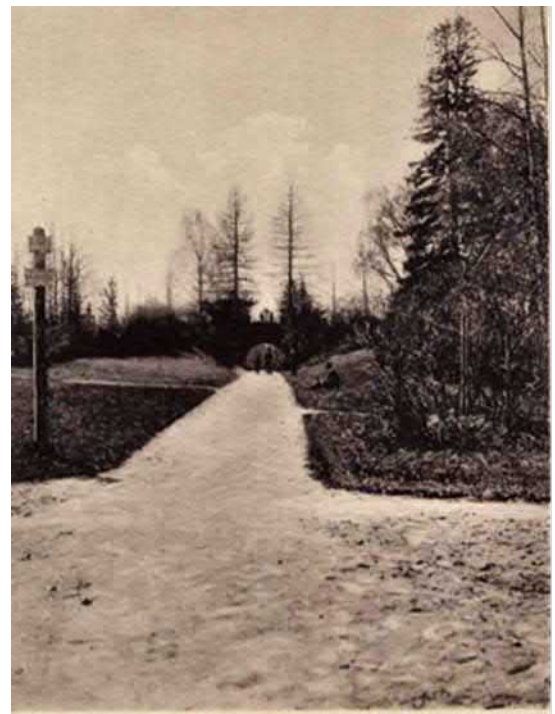
Шуваловский парк. Арка.

аллея, ведущая через «туфовую арку» и пересекающая ее дорожка к Старому и Новому Парнасу:

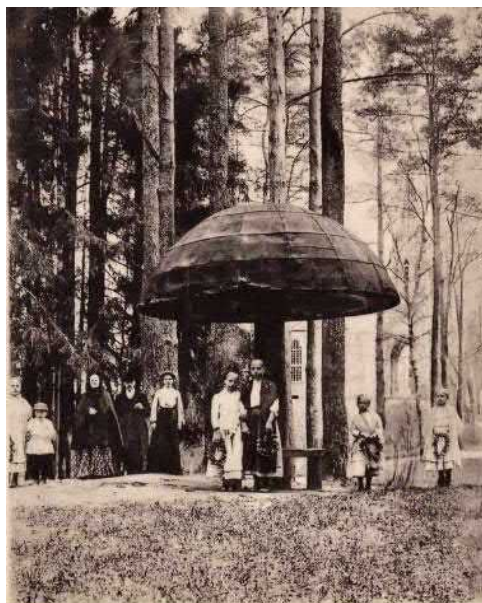
Шуваловский парк. «Гриб».

беседка «Гриб» –  
историческое  
местоположение (северо-  
восточнее склепа Адольфа  
на небольшом повышении  
рельефа), габариты,  
конфигурация,  
архитектурно-  
художественное решение,  
материал (дерево);

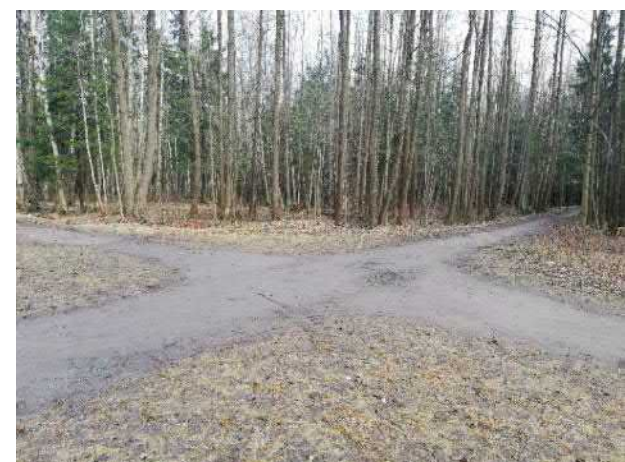
историческое планировочное решение дорожно-тропиночной сети (местоположение), система сохранившихся исторических пейзажных и садово-парковых дорог и аллей;

конструкции дорог – набивные из высевок розового гранита на щебеночном основании.

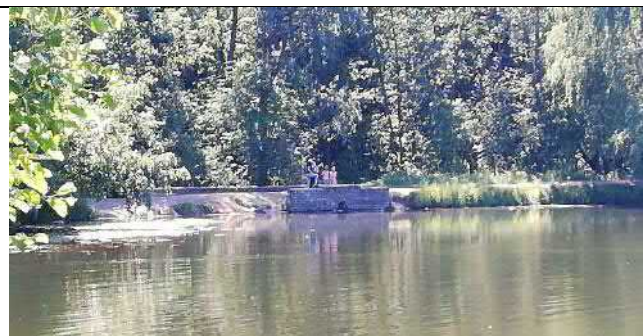
облицовка природным  
камнем (известняком)  
ручной околки «под скалу»;

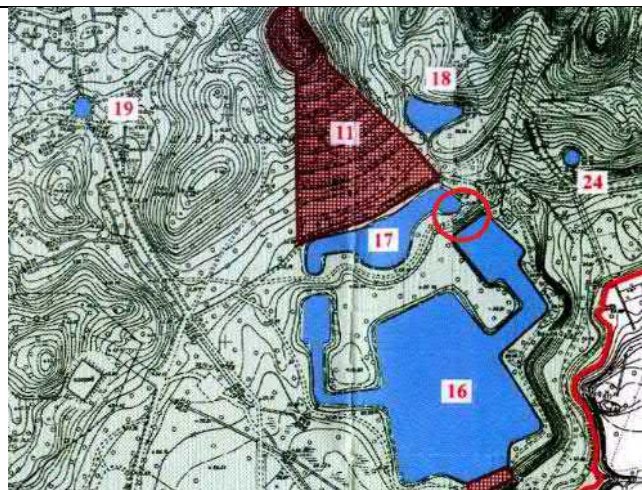
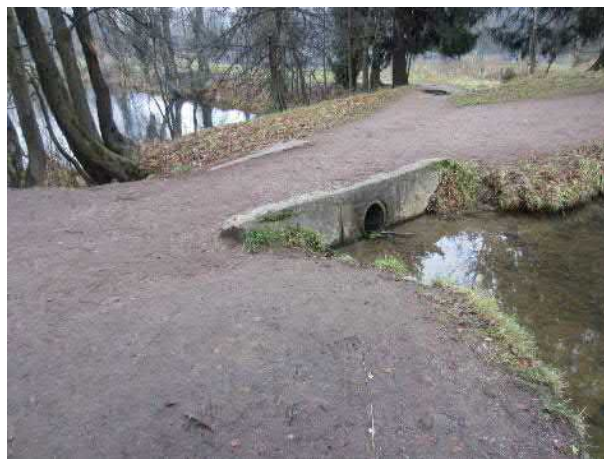
плотина на Верхнем пруду – местоположение, конфигурация в плане (прямоугольная с 4-мя контрфорсами низовой подпорной стенки), габариты;

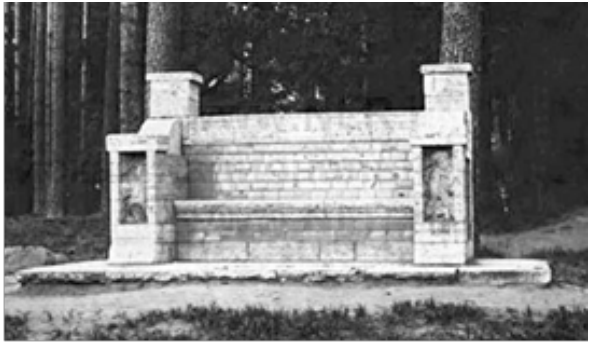
Видовая принадлежность предмета охраны	Предмет охраны	Фотофиксация
1	2	3	4
1	<p>Объемно-пространственное и планировочное решение:</p>	<p>ориентированная на юг скамья, прямоугольная в плане, сложенная из кирпича, облицованная известняком и голубыми глазурованными плитками (спинка и нижняя часть сиденья), с высокой спинкой с навершиями* в виде тумб по углам, с широкими глухими подлокотниками, с лицевой стороны которых расположены полуциркульные в плане ниши, – историческое местоположение (на вершине холма к юго-западу от Большого дворца), конфигурация, габариты, материал;</p> <p>мощение площадки вокруг скамьи известняковыми плитами.</p> <p>*в настоящее время утрачены</p>

<p>фотофиксация до 1917 г.</p>
--	--	--	---

1.5. Малые формы (мебель садовая, светильники ир.): историческая садовая мебель отсутствует, освещение только в районе дворцов представлено современными светильниками. Малые архитектурные формы: Каменная скамья - находится в неудовлетворительном, аварийном состоянии (большая часть облицовочных плит отсутствует, стенки исписаны, из-за отсутствия гидроизоляции идет разрушение основной конструкции), Каменная лестница от Туфовой арки - находится в неудовлетворительном, аварийном состоянии, Каменный мост - в неудовлетворительном состоянии;

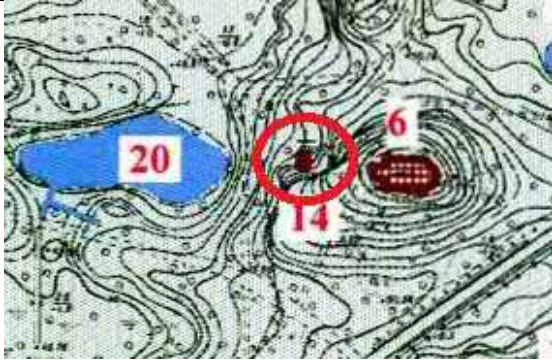
Видовая принадлежность предмета охраны	Предмет охраны	Фотофиксация
1	2	3	4
1	<p>Объемно-пространственное решение и конструктивная система:</p>	<p>местоположение, габариты, конфигурация прямоугольного в плане сооружения, встроенного в холм;</p> <p>исторические кирпичные стены;</p> <p>историческое перекрытие – полусферический свод с металлическим двутавром в вершине;</p> <p>историческое планировочное и ландшафтное решение мемориальной зоны;</p>

<p>акв. А.П.Брюллова. 1830 г.</p>

Малые архитектурные сооружения: «Склеп Адольфа» - находится в неудовлетворительном состоянии, часть декора утрачена, частично разрушены напольные плиты, происходит разрушение несущих конструкций. «Холодная баня» - разрушена. Туфтовая арка (Грот Эхо) - в неудовлетворительном состоянии, часть облицовочного туфа утрачено, несущие конструкции частично разрушены, видоизменен внутренний объем.

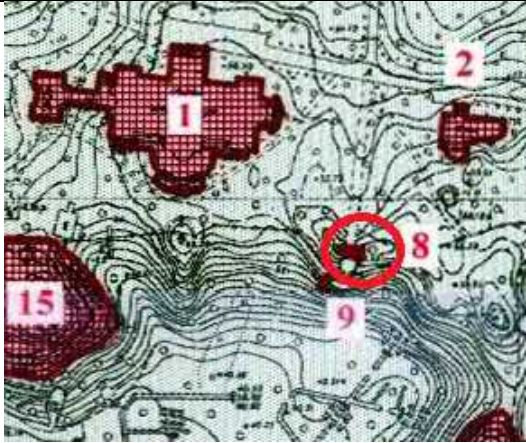
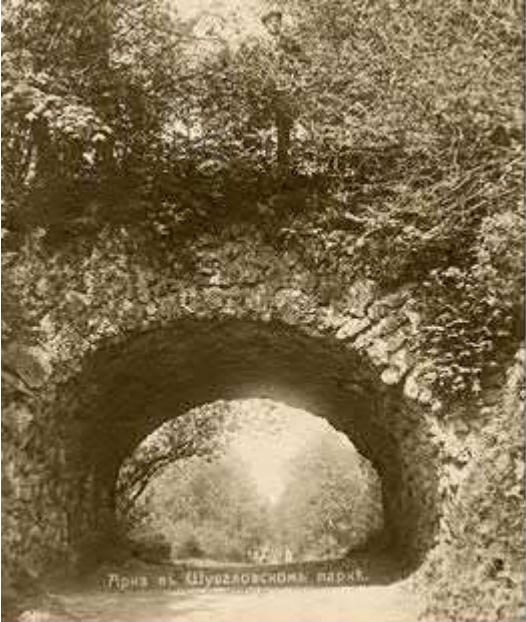
Видовая принадлежность предмета охраны	Предмет охраны	Фотофиксация
1	2	3	4
1	<p>Объемно-пространственное решение и конструктивная система:</p>	<p>местоположение, исторические конфигурация и габариты сооружения в виде арки, сложенной из кирпича, облицованной туфом (известняком) и одернованной сверху;</p> <p>исторический прием оформления северного входа – фланкирующие вход посадки 2-х лиственниц (местоположение, видовой состав);</p> <p>исторические посадки сирени* на арке и вокруг нее.</p> <p>*в настоящее время посадки сирени утрачены</p>

<p>Открытка нач. XX в. (до 1911 г.)</p>

<p>открытка нач. XX в. (до 1904 г.)</p>

В настоящее время Туфовая арка находится в неудовлетворительном состоянии: часть облицовочного туфа утрачено, несущие конструкции частично разрушены, наблюдается выветривание шовного раствора, разрушение кирпича, видоизменен внутренний объем.

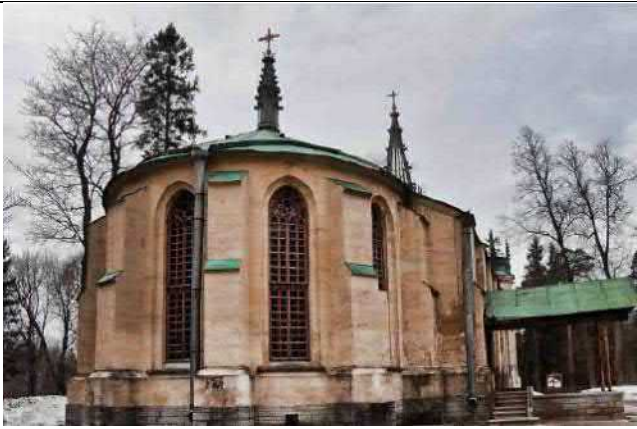
<p>восточный фасад:</p> <p>полукруглая в плане апсида, перекрытая уплощенным куполом;</p> <p>вертикальное членение фасадов – редко расставленные незначительно выступающие контрфорсы и узкие стрельчатые окна;</p> <p>исторический рисунок расстекловки и материал (дерево) заполнения оконных проемов.</p>

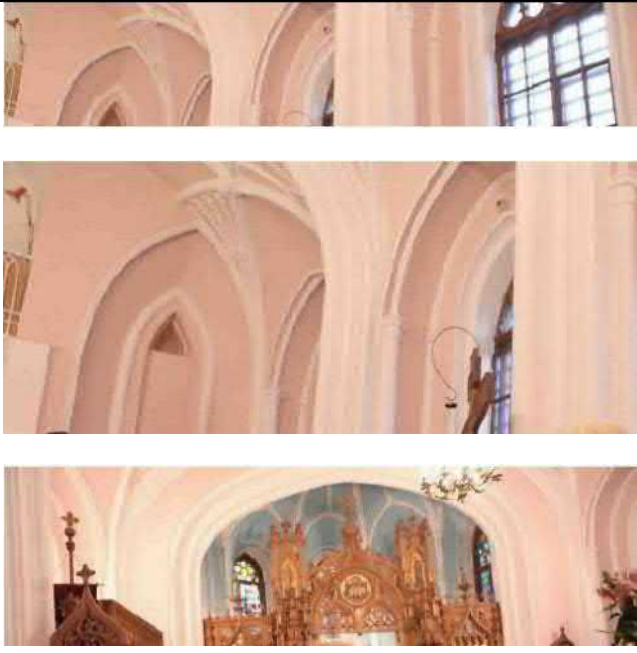
5	<p>Декоративно-художественная отделка интерьеров:</p>	<p>оформление ребер сводов нервюрами, выделенными цветом (профили).</p>

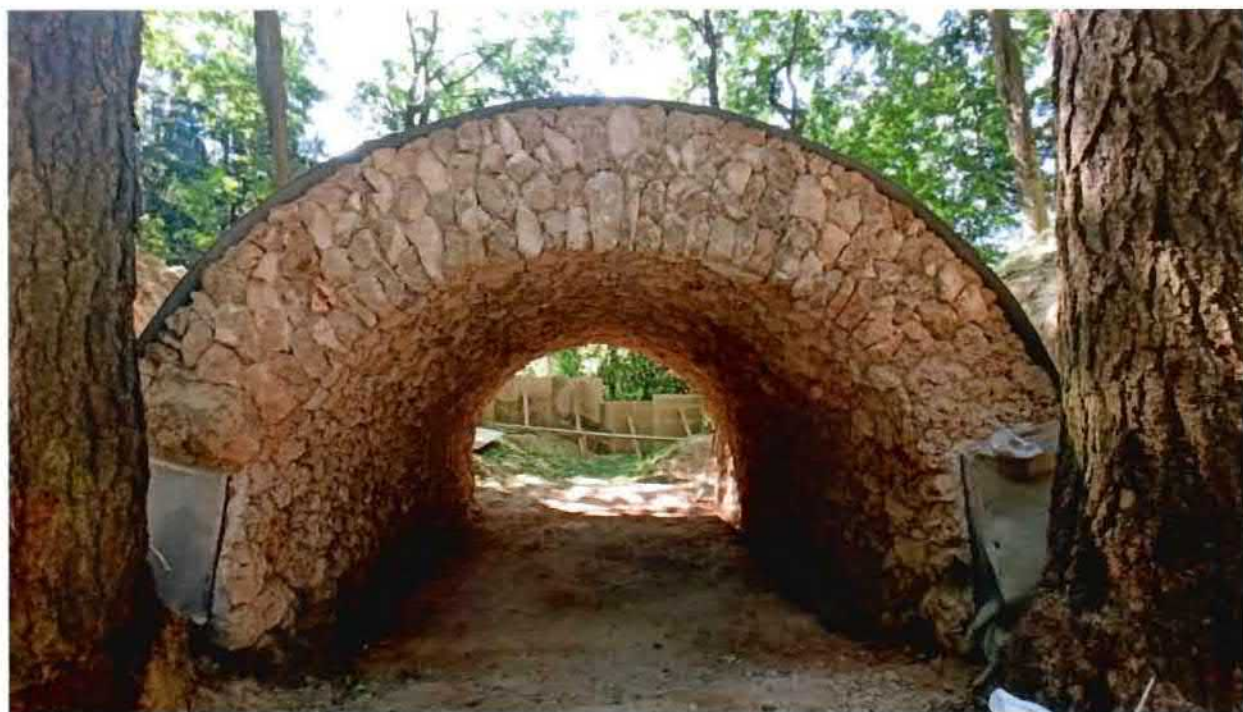
1. Вид на северный фасад объекта культурного наследия.

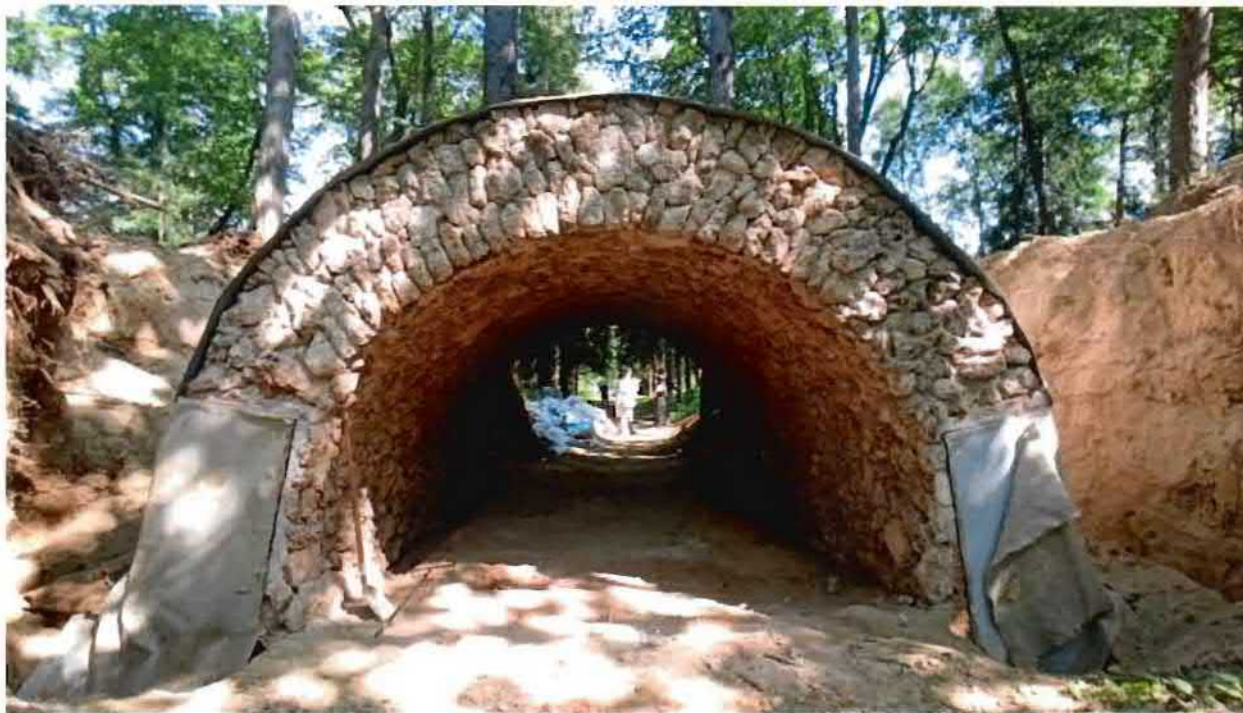
2. Вид на южный фасад объекта культурного наследия.

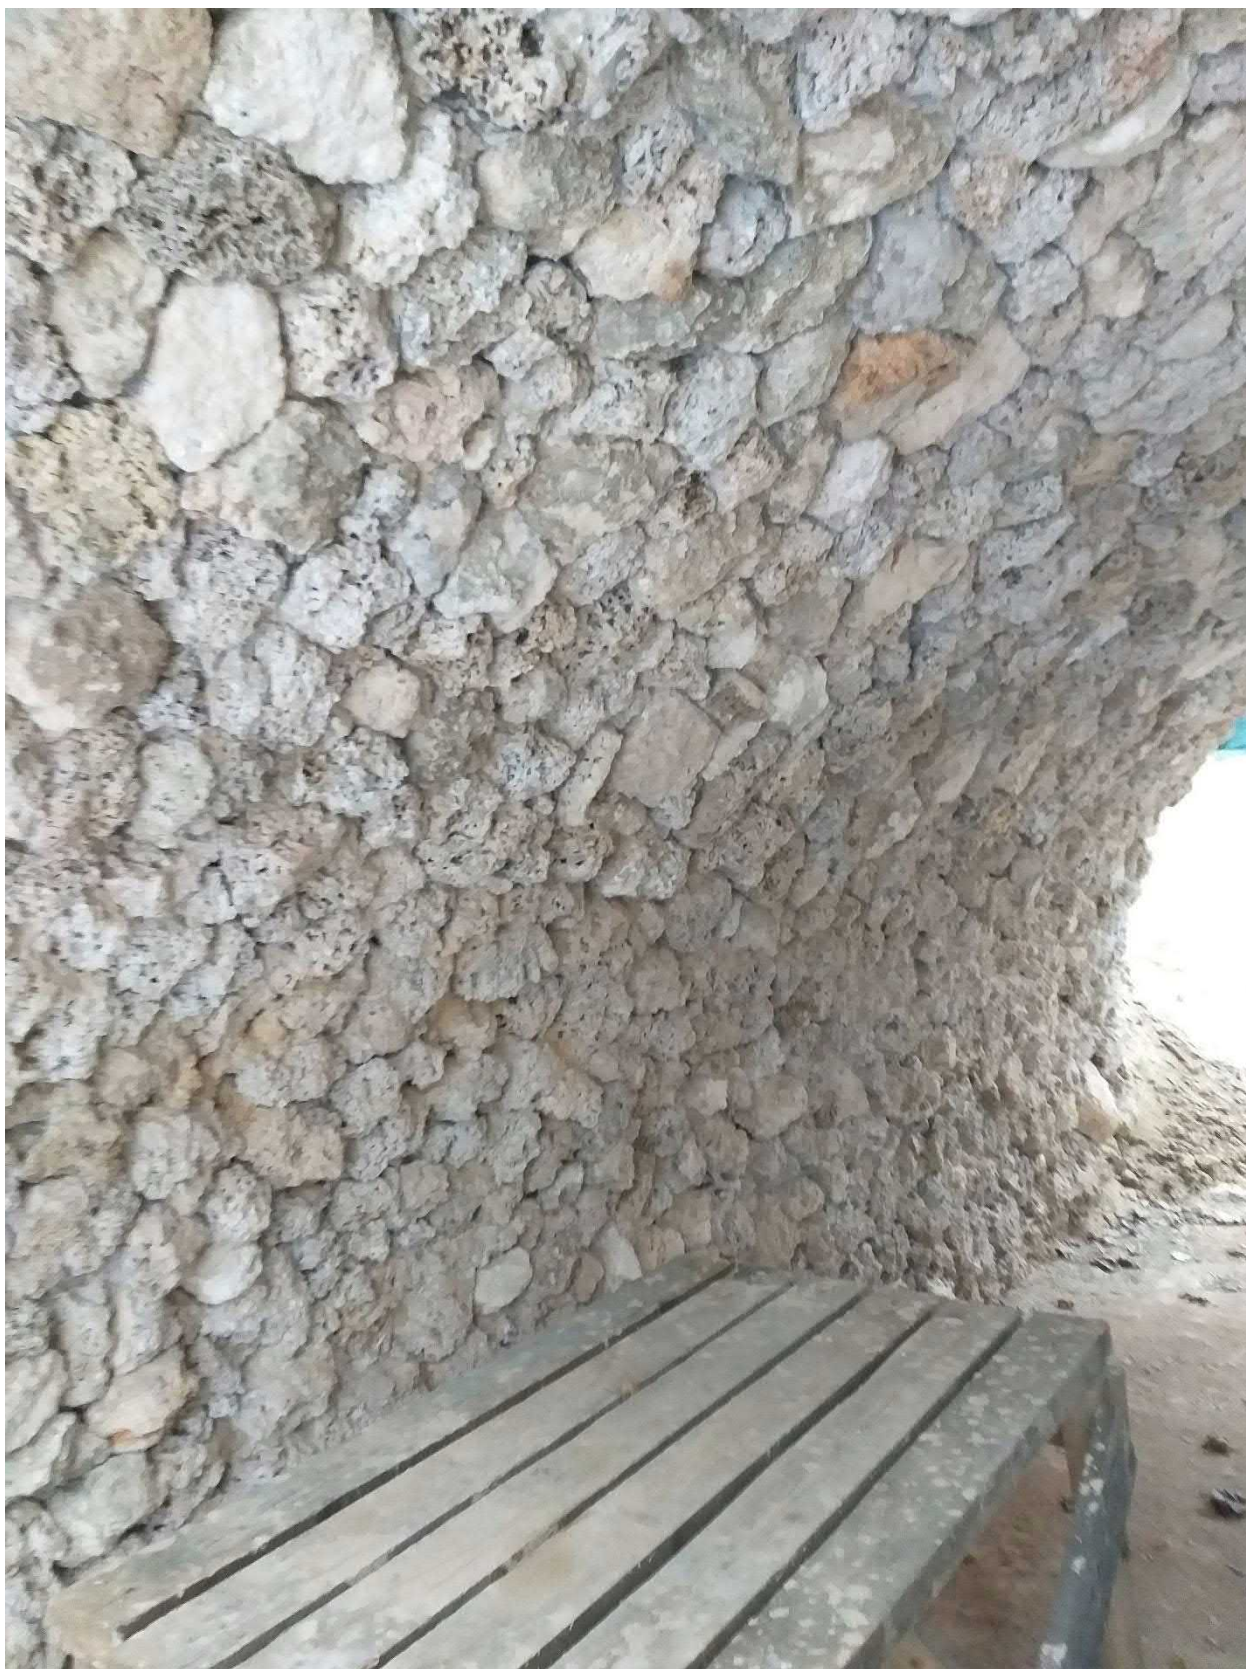
Фото 3. Туфовая арка. Подарочное пространство

- в) перекрытия: кирпичный свод, наблюдается выветривание шовного раствора, разрушение кирпича, сколы, выбоины, высолы;

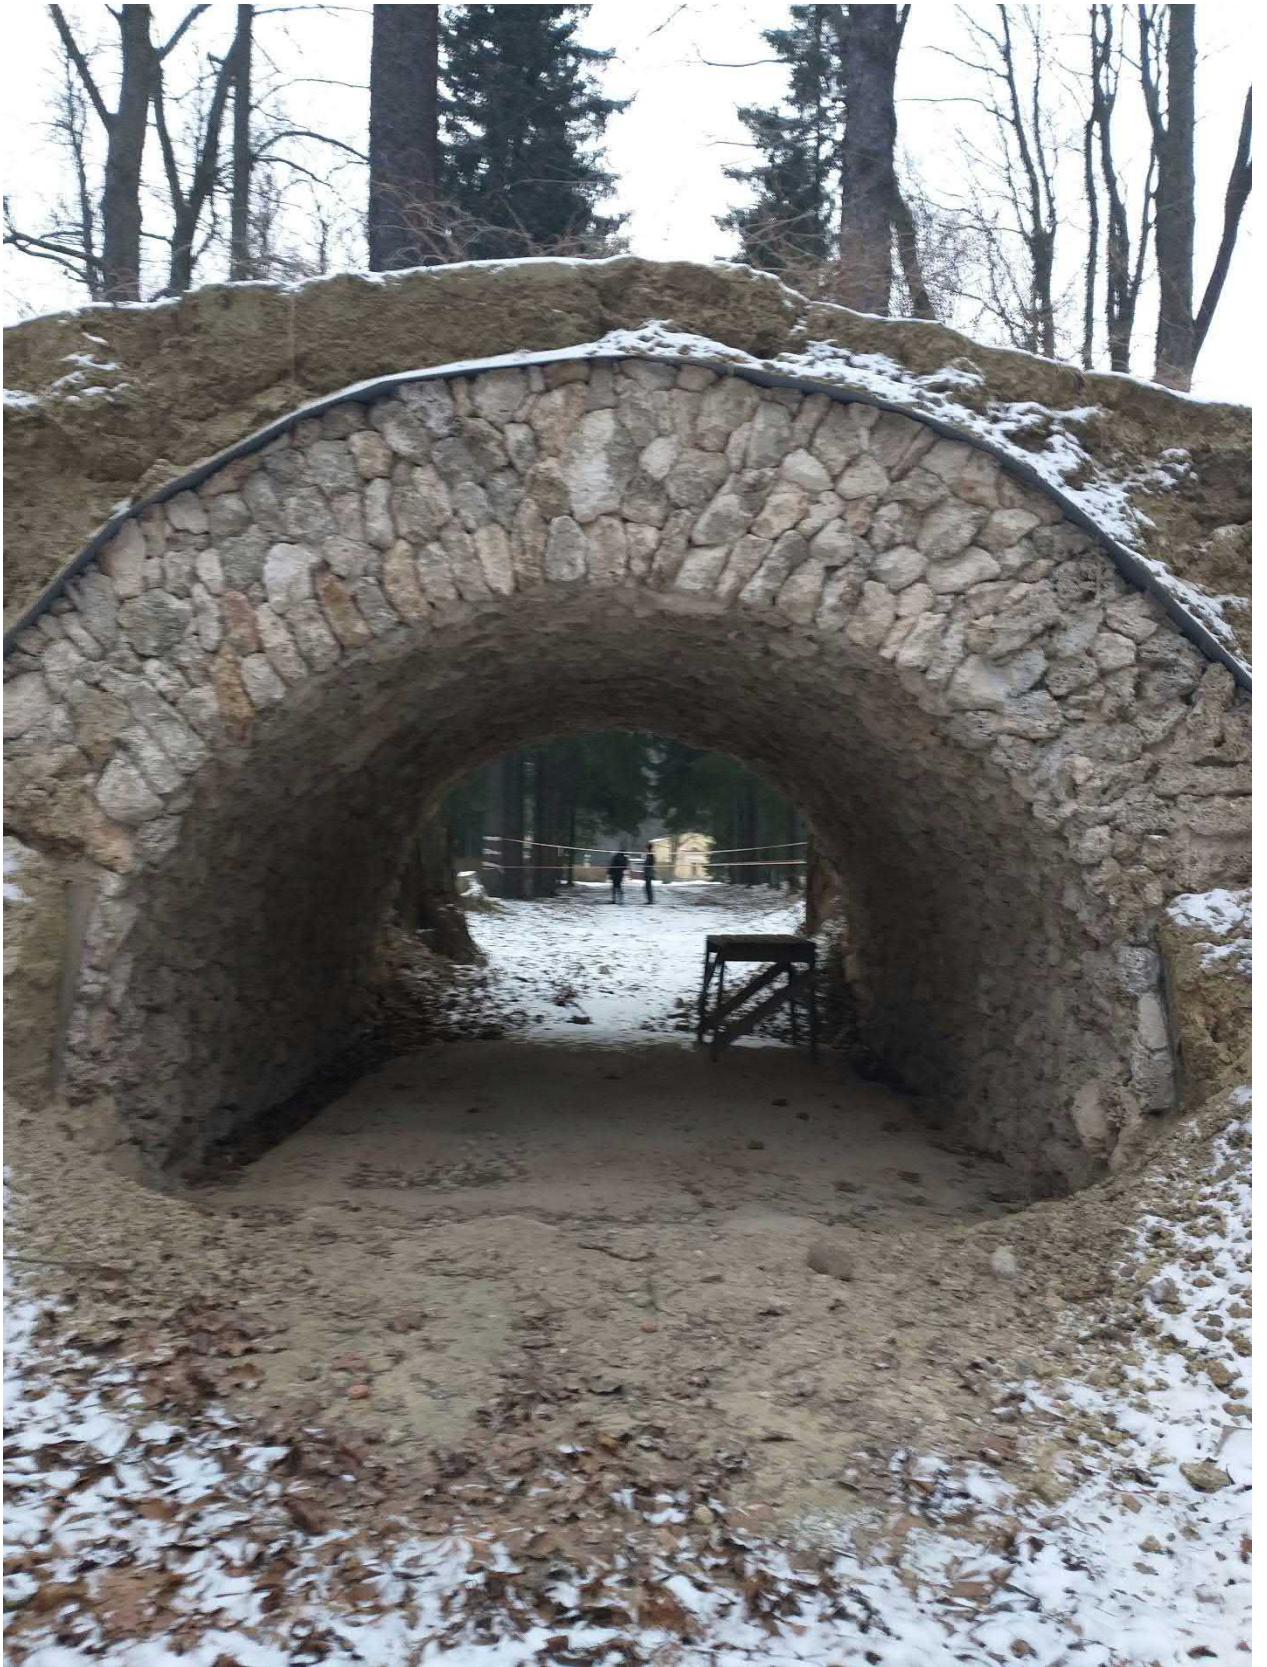
Фото 5. Туфовая арка. Южный вход

- стены: кирпичные, частично оштукатурены, наблюдается выветривание шовного раствора, разрушение кирпича, сколы, выбоины, очаги биопоражений;

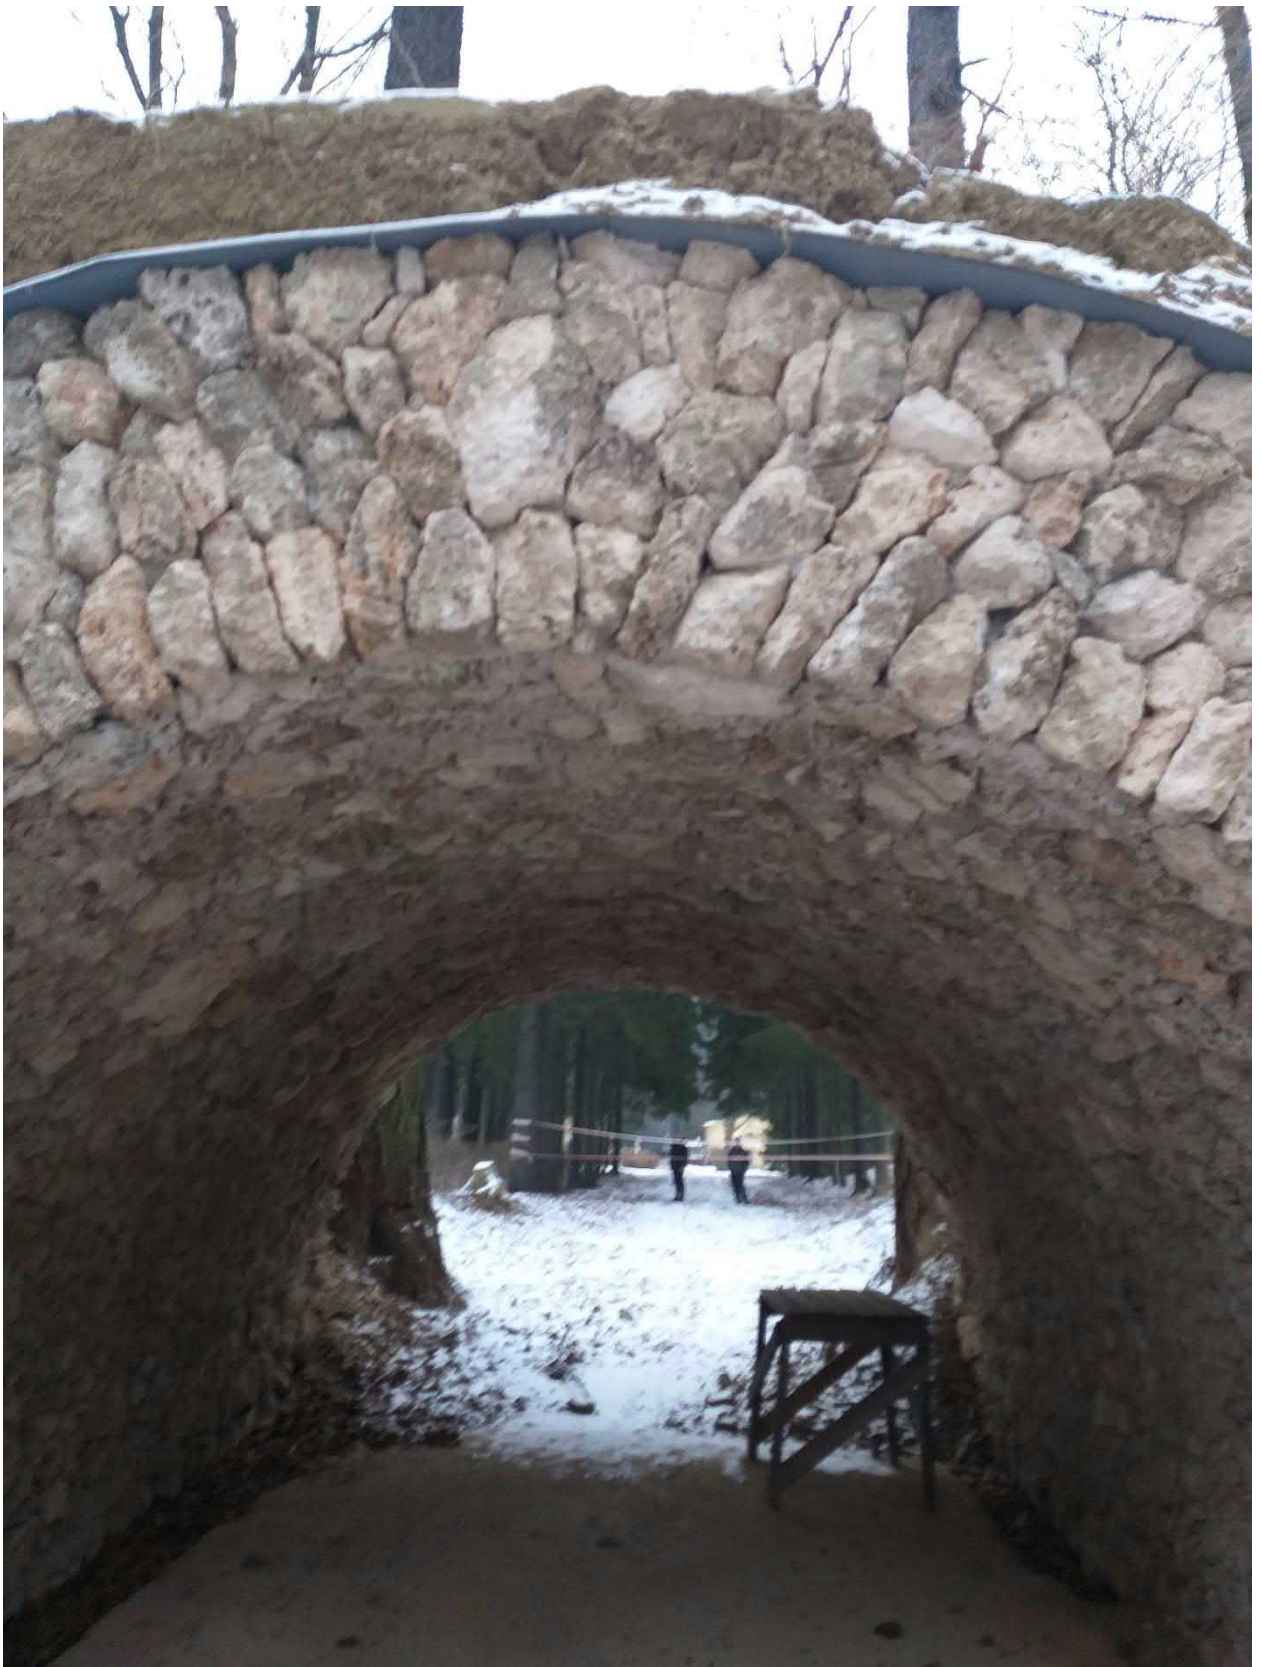
Фото 7. Туфовая арка. Подарочное пространство

- полы: железобетонная плита, на дату составления акта осмотра технического состояния завалена металлическими бочками, не доступная для осмотра;
  - перекрытия (межэтажные, перемычки оконных и дверных проемов): кирпичный свод, наблюдается выветривание шовного раствора, разрушение кирпича, сколы, выбоины, высолы;

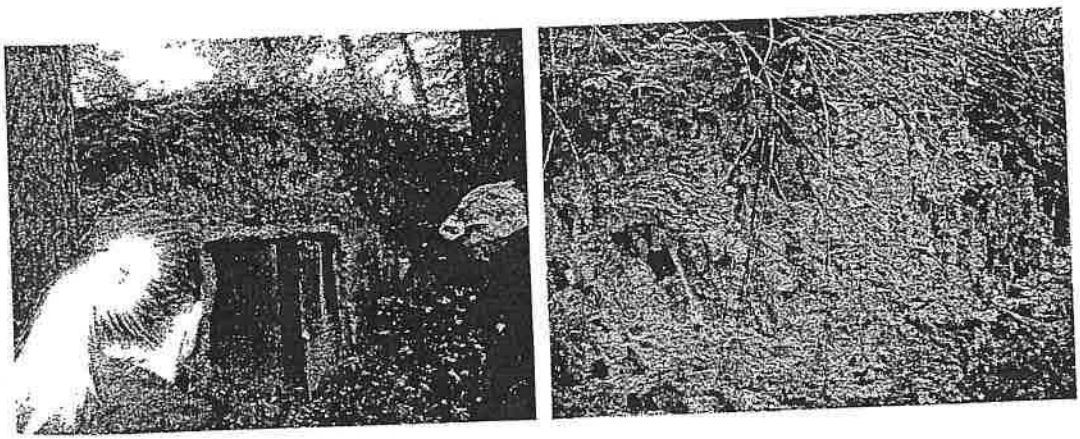
6. ФОТОФИКСАЦИЯ:

- двери: с северной стороны сооружения дверной проем прямоугольной формы, дверное заполнение позднейшее, двустворчатое, металлическое, дверная коробка повреждена, имеется перекос, неплотность притвора, коррозия металла, состояние неудовлетворительное;

NN Пп	Наименование работ	Сроки выполнения	Примечание
1	На основании задания и разрешения КГИОП выполнить работы по сохранению объекта культурного наследия, в соответствии с согласованной с КГИОП проектной документацией.	В течение 12 месяцев со дня заключения соглашения № 2 к охранному обязательству	-
