А К Т

по результатам проведения государственной историко-культурной экспертизы проектной документации на проведение работ по сохранению выявленного объекта культурного наследия «Дом М.Д. Корнилова», расположенного по адресу: г. Санкт-Петербург, Малый проспект П.С., д. 26-28, литера А (г. Санкт-Петербург, Малый пр. П.С., 26-28; Пионерская ул., б/Н – в соответствии с НПА*), - «Проектная документация на проведение работ по приспособлению для современного использования выявленного объекта культурного наследия «Дом М.Д. Корнилова», расположенного по адресу: г. Санкт-Петербург, Малый проспект П.С., д. 26-28, литера А, в части перепланировки кв. №10 с разделением на две квартиры», разработанной ООО «Городской центр экспертизы строительства и проектирования» в 2022 г., шифр МП-ПС-04-22, с целью определения соответствия проектной документации требованиям законодательства Российской Федерации в области государственной охраны объектов культурного наследия

21 декабря 2022 г.

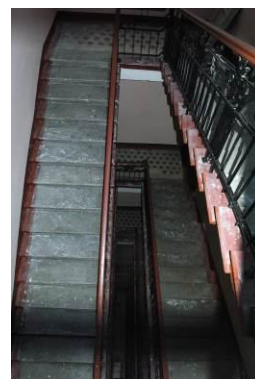
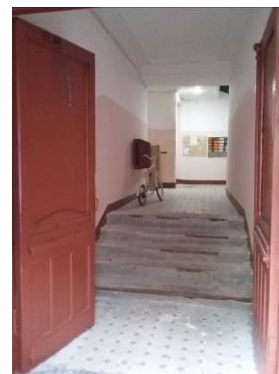
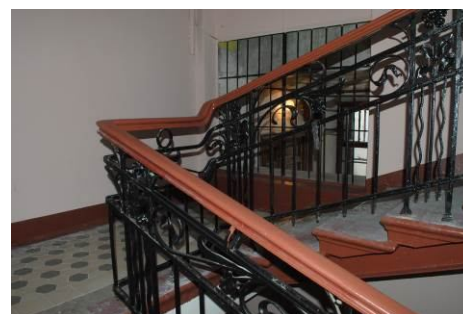
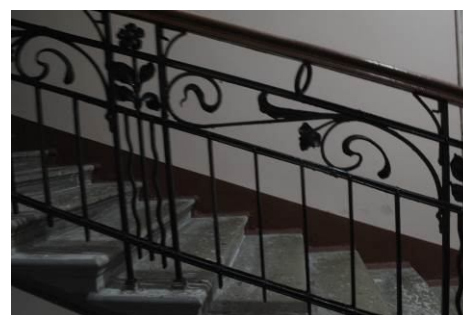
<p>исторические лестницы дворовых корпусов (Л4-Л6) (двухмаршевые на косоурах): материал ступеней (известняк); ограждение маршей – материал (черный металл), техника исполнения (ковка), рисунок ограждения – вертикальные прутья круглого сечения; материал поручней – (металл);</p> <p>межэтажные площадки – керамическая плитка с набором «в шашку» (цвет оливковый, черный);</p>

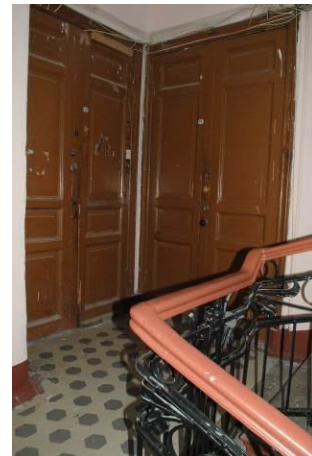
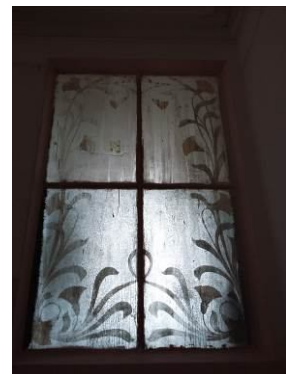
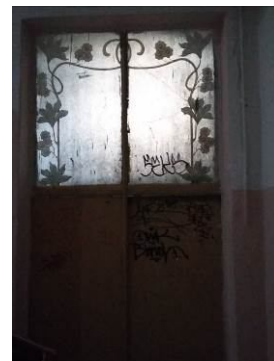
помещение 14-Н(5), пл. 41,1 кв.м.:

Три потолочных зеркала, обрамленных профилированными тягами: габариты, местоположение, профиль тяг;

три потолочных лепных розетки:

круглая в профилированном обрамлении с пальметтами по периметру;

круглая, из акантовых листьев в профилированном обрамлении и в обрамлении орнамента «плетенка»;

овальная, со стилизованными волютами и пальметтами по четырем сторонам, в обрамлении прорезки иоников, в центре композиция в виде многолучевой звезды с акантовыми листьями.

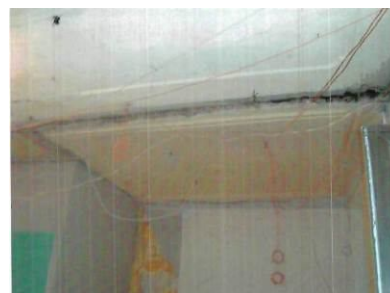
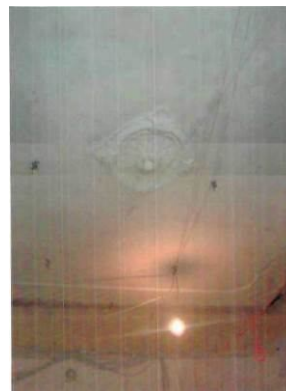
помещение 14-Н(4), пл. 21,9 кв.м.:

Профилированный карниз с прорезкой иоников по периметру потолка; лепная розетка в виде цветочных побегов, перевитых лентами по периметру потолка (фрагментарно утрачена);

овальная розетка в центре потолка с композицией из побегов роз и двумя провисающими гирляндами в центре, в сложно профилированном обрамлении;

исторический дверной проем с деревянным дверным заполнением: дверь двустворчатая, глухая, каждая створка на три филенки – материал, рисунок (воссоздана по историческому образцу).

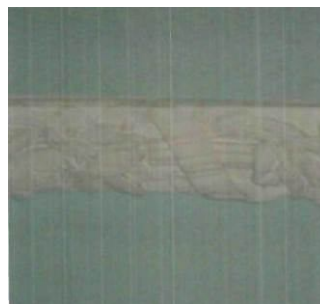
кв. № 6 комната № 14 - 12, 9 кв. м.

Печь: в стиле модерн; угловая, двухъярусная, с центральным ризалитом; терракота; рельеф.

Нижний ярус: на цоколе с профилированным карнизом; полочка; латунная фурнитура; фриз декорирован горельефными лепными драконами с крыльями и хвостами; углы в верхней части срезаны под 45 ° и декорированы свисающими, скрученными в спираль хвостами драконов, замыкается композиция маскаронном собаки.

Верхний ярус на профилированном цоколе, орнаментированном жгутами,

углы декорированы полуколоннами, ствол каннелирован под углом, как бы скручен; стилизованная капитель из листьев и розетт. На фронтальной поверхности фигурная филенка с крупным барельефным цветком лилии в обрамлении длинных, пластично изогнутых, листьев. Широкий фриз декорирован стрельчатой аркой, в поле арки крупные акантовые побеги; в центре – фигурный щит; широкий венчающий карниз декорирован драконами, которых поразили летящие стрелы, головы раненых драконов с широко раскрытыми пастьями оформляют углы карниза, в центре композиции – корона. Высокий фигурный фронтон из цветов и листьев лилии, по углам пилоны.

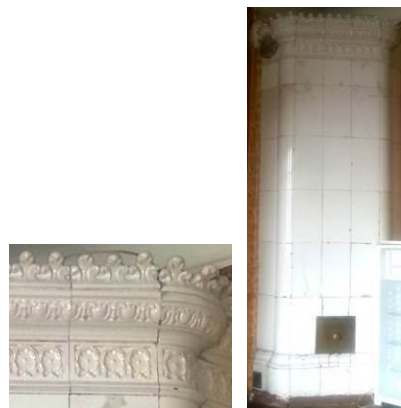
комната № 4 – 24, 4 кв. м

Печь: угловая, одноярусная, с центральным ризалитом; облицована белым крупноразмерным глазурованным изразцом; углы закруглены; латунная фурнитура; фриз декорирован розетками - контррельеф; профилированный карниз - иониками; в навершии – антефиксы в виде листьев аканта

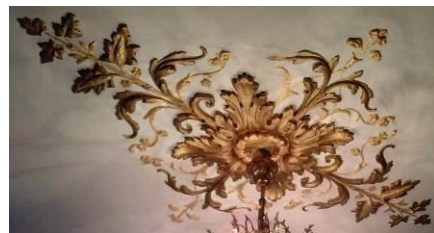
Комната № 2 – 34, 2 кв. м.
Потолок: с лепным декором; в поле плафона фигурная розетка – тирсы, расположенные по осям вокруг центральной акантовой розетты.

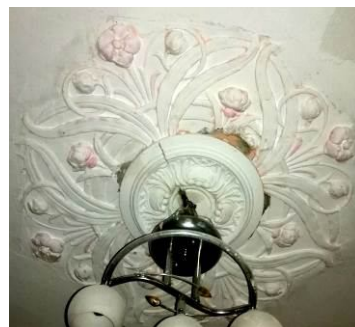
Кв. №30

комната № 14 – 18, 0 кв. м.
Потолок: с лепным декором; в поле плафона по центру фигурная розетка – длинные, пластично изогнутые, листья и цветы кувшинок скомпонованы вокруг круглой центральной акантовой розетты

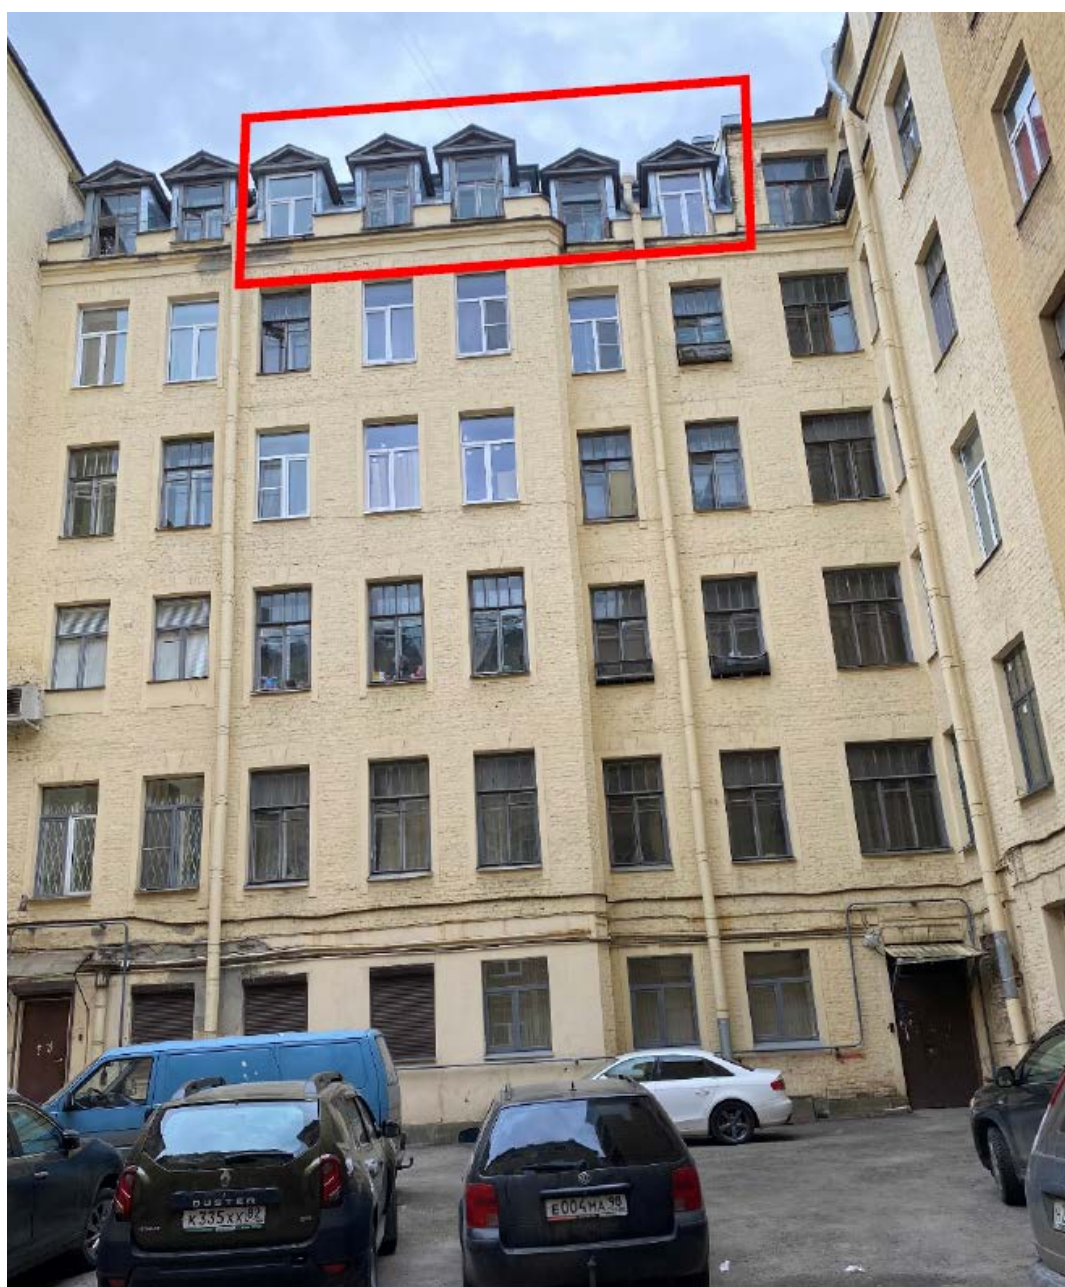
2. Оконные заполнения квартиры №10 в уровне мансардного этажа выявленного объекта культурного наследия «Дом М.Д. Корнилова», расположенного по адресу: г. Санкт-Петербург, Малый проспект П.С., д. 26-28, литера А. 26.10.2022.

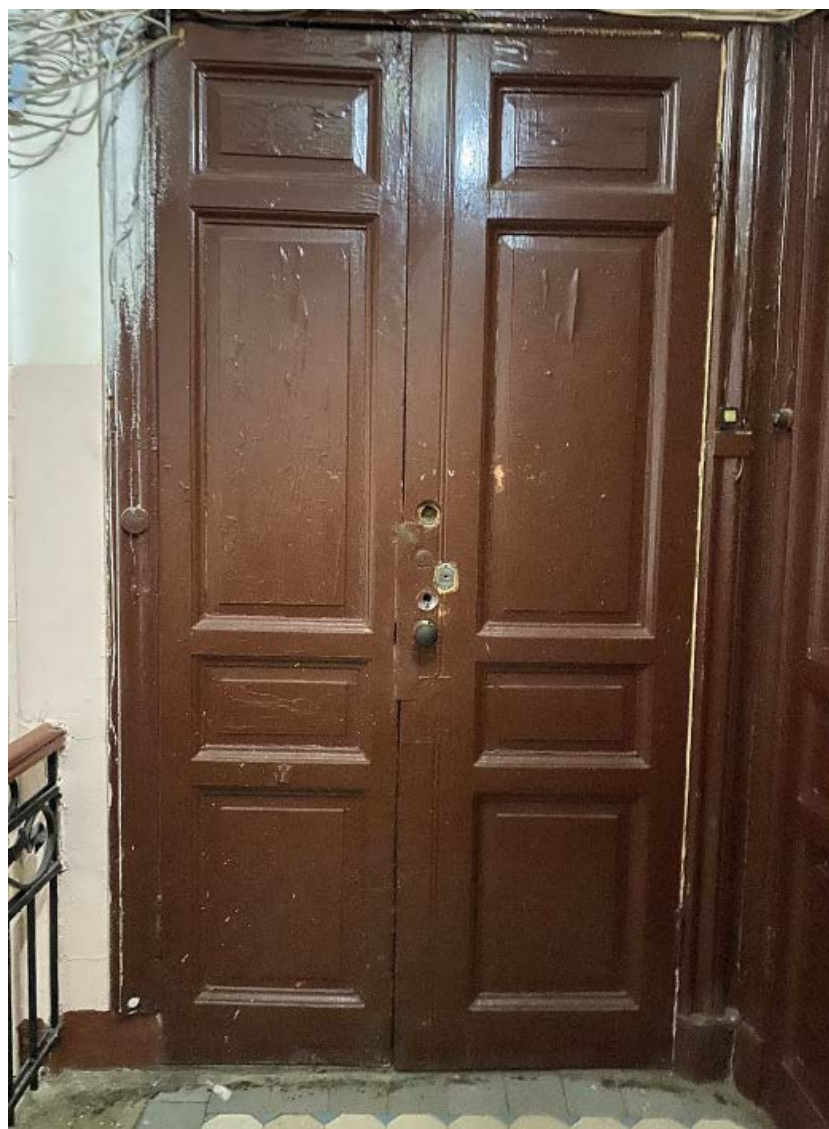
3. Входные дверные заполнения квартиры №10 в уровне мансардного этажа выявленного объекта культурного наследия «Дом М.Д. Корнилова», расположенного по адресу: г. Санкт-Петербург, Малый проспект П.С., д. 26-28, литера А. 26.10.2022.

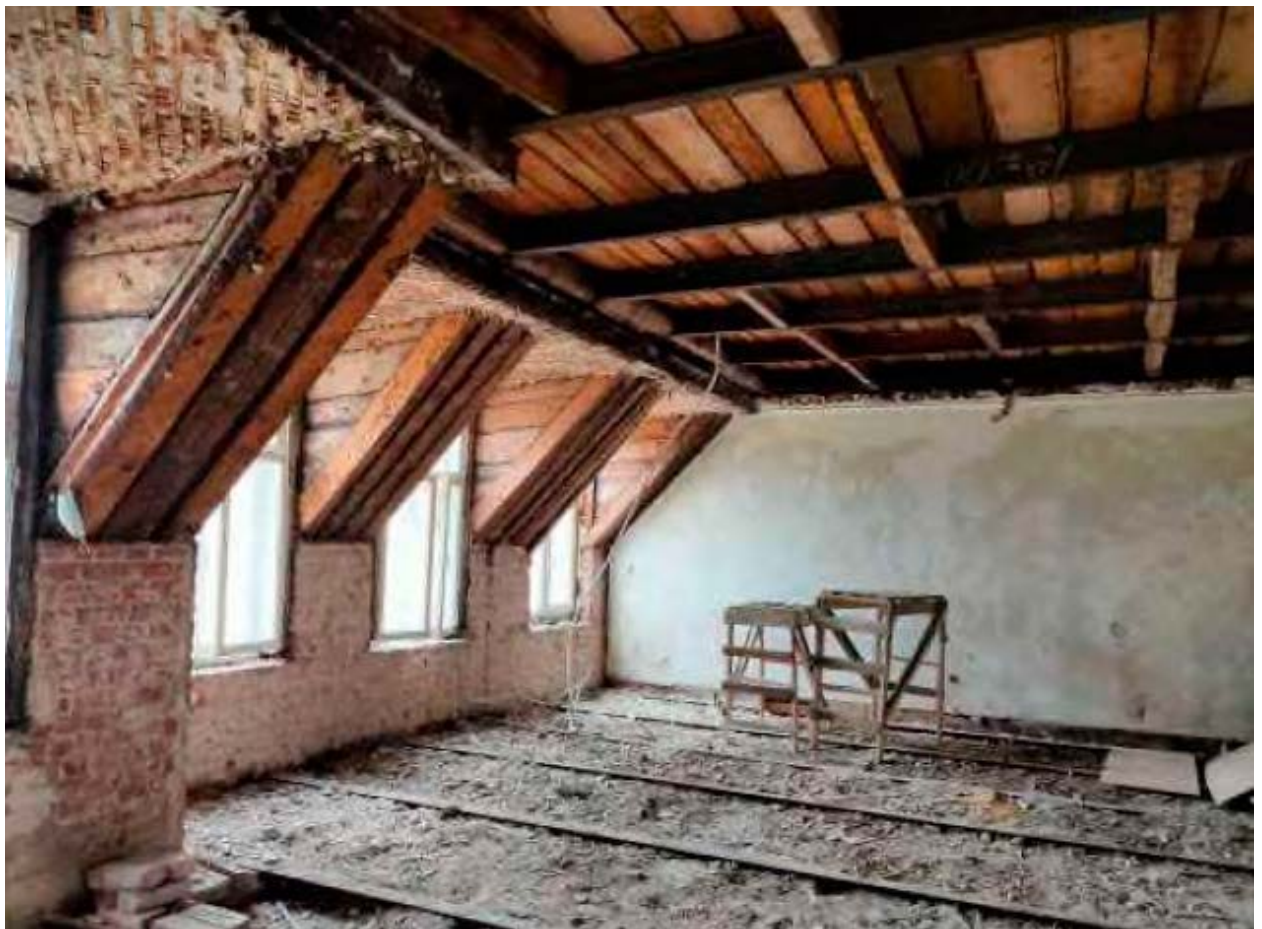
4. Помещение №14 квартиры №10 в уровне мансардного этажа выявленного объекта культурного наследия «Дом М.Д. Корнилова», расположенного по адресу: г. Санкт-Петербург, Малый проспект П.С., д. 26-28, литера А. 26.10.2022.

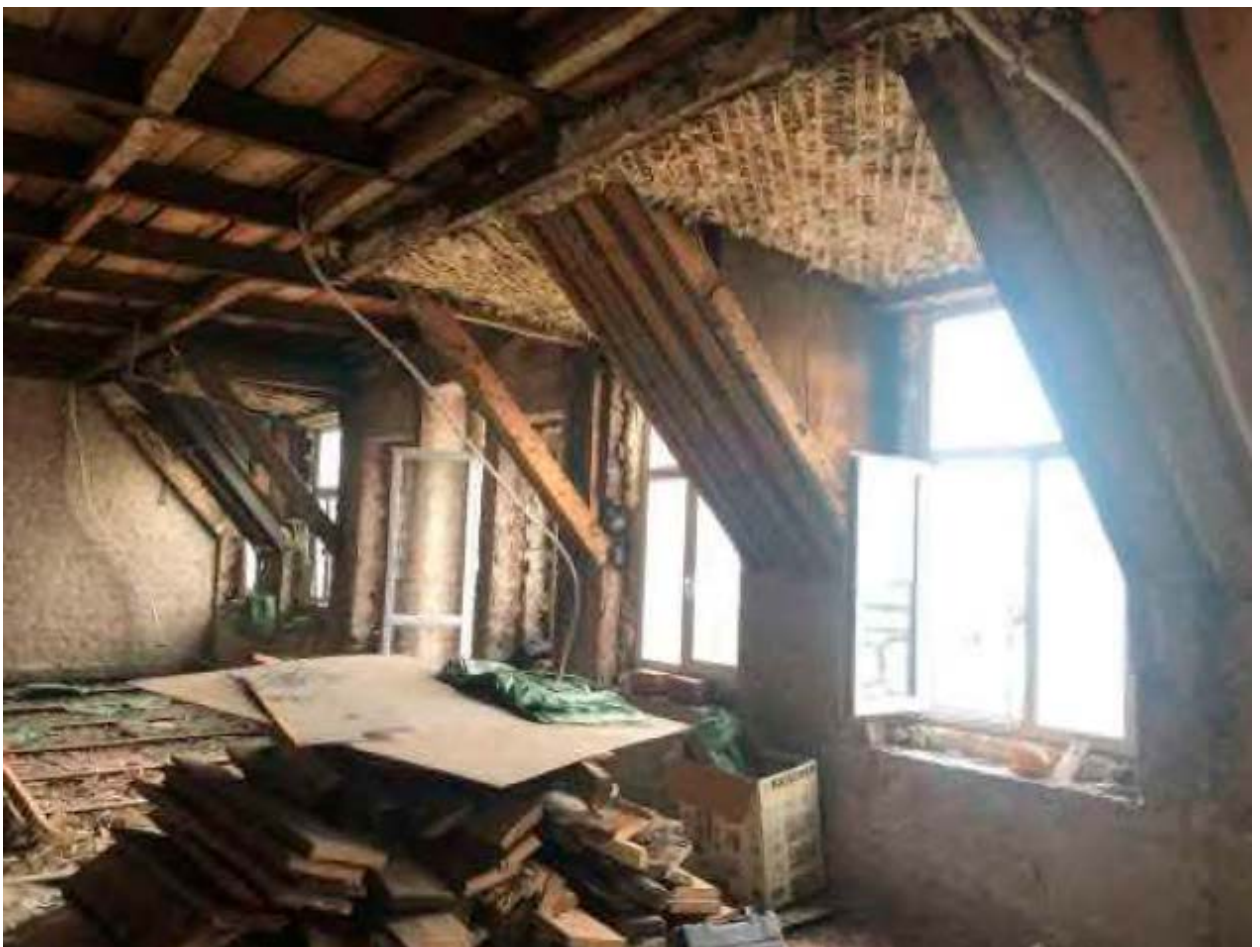
5. Помещения №№11-13 квартиры №10 в уровне мансардного этажа выявленного объекта культурного наследия «Дом М.Д. Корнилова», расположенного по адресу: г. Санкт-Петербург, Малый проспект П.С., д. 26-28, литера А. 26.10.2022.

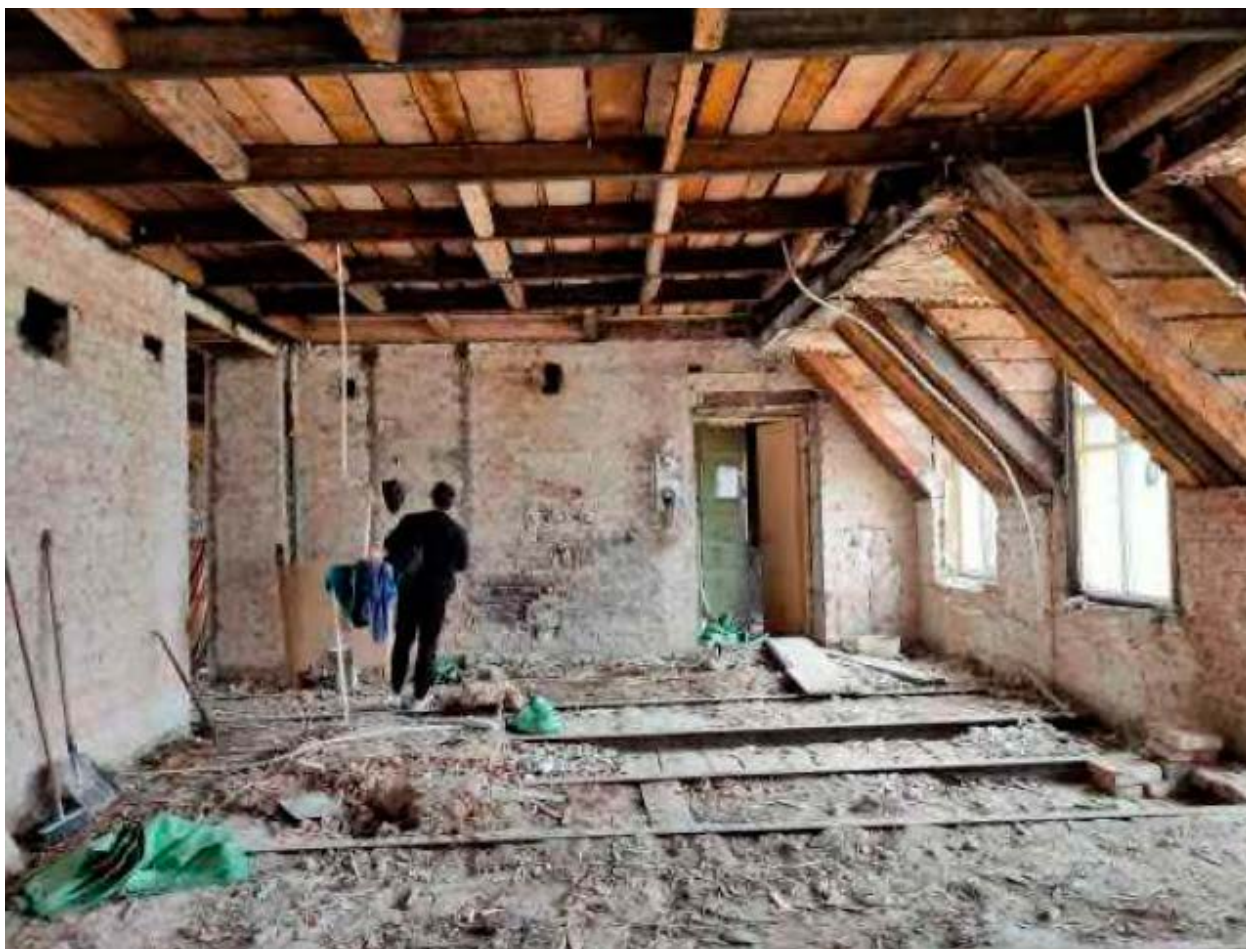
6. Помещения №№6-8 квартиры №10 в уровне мансардного этажа выявленного объекта культурного наследия «Дом М.Д. Корнилова», расположенного по адресу: г. Санкт-Петербург, Малый проспект П.С., д. 26-28, литера А. 26.10.2022.

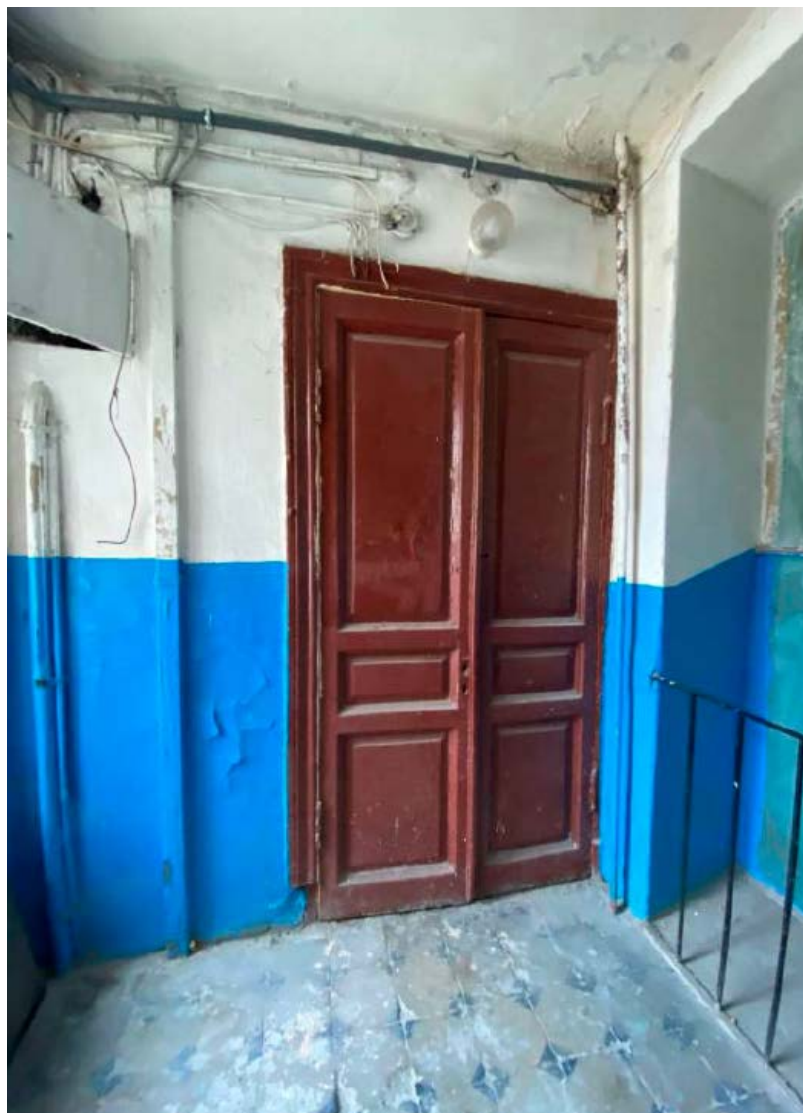
7. Входные дверные заполнения квартиры №10 в уровне мансардного этажа выявленного объекта культурного наследия «Дом М.Д. Корнилова», расположенного по адресу: г. Санкт-Петербург, Малый проспект П.С., д. 26-28, литера А. 26.10.2022.
