**Акт**

**по результатам государственной историко-культурной экспертизы**  
проектной документации на проведение работ по сохранению  
объекта культурного наследия регионального значения «Дом В.Ф. Краевского»  
по адресу: г. Санкт-Петербург, улица Чехова, д. 3, литера А: «Проект  
приспособления для современного использования объекта культурного  
наследия регионального значения «Дом В.Ф. Краевского», расположенного по  
адресу: г. Санкт-Петербург, улица Чехова, д. 3, литера А, в части  
перепланировки квартиры №6», шифр 2021/07-1, разработанной ООО Фирма  
«АРБИ» в 2021 г.

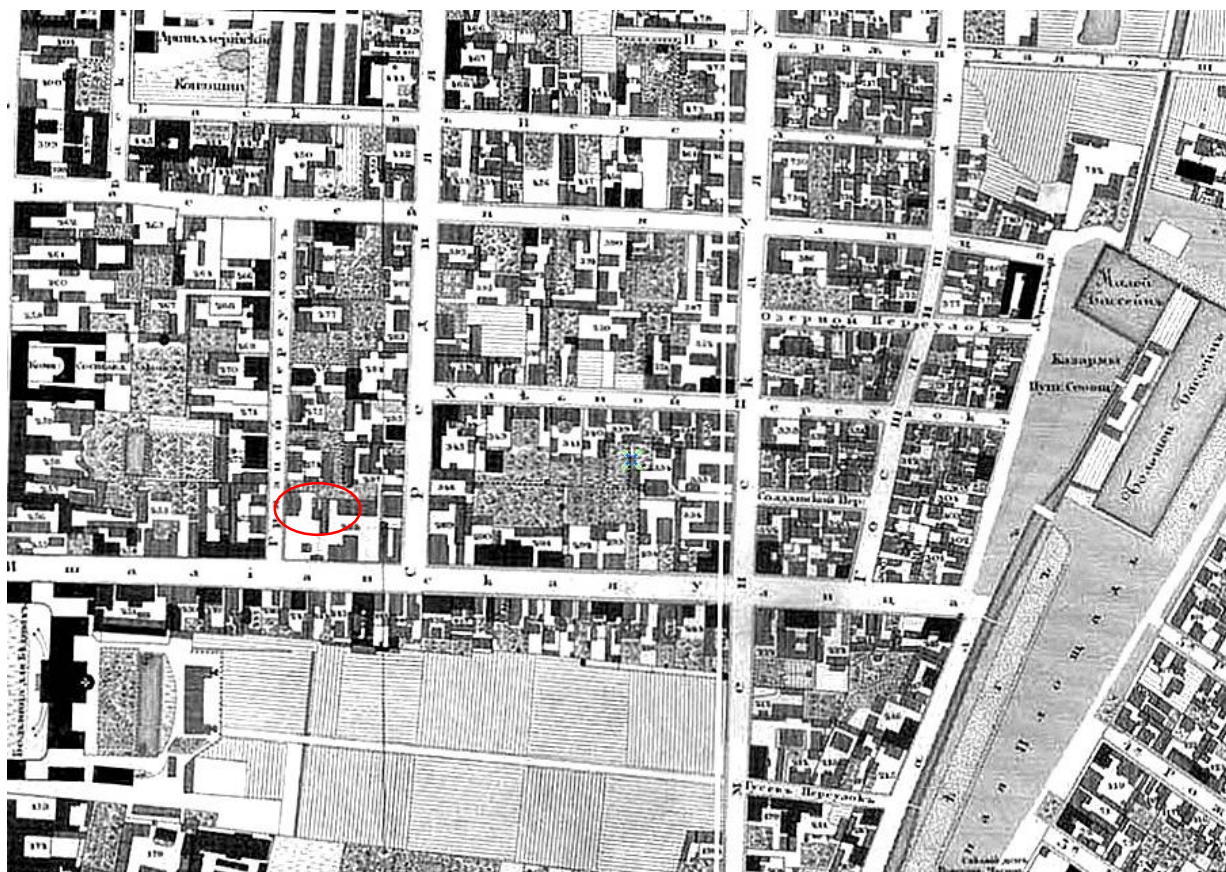
1. Подробный план Санкт-Петербурга 1828 года генерал-майора Шуберта. 1828 г.  
Фрагмент.

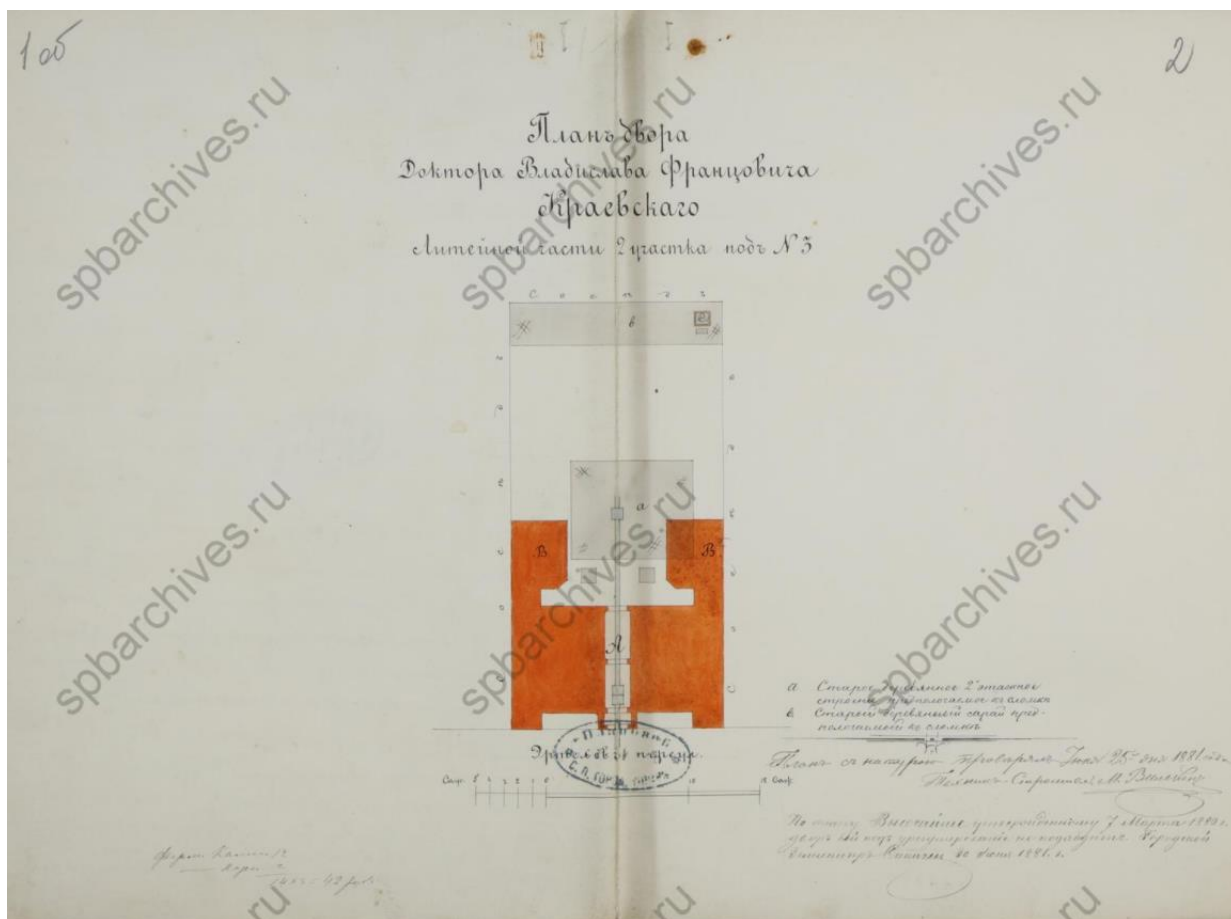
2. План двора доктора Владислава Францовича Краевского Литейной части 2 участка под №3. 1881 г. ЦГИА СПб. Ф. 513. Оп. 102. Д.4580. Л. 1 об, 2.

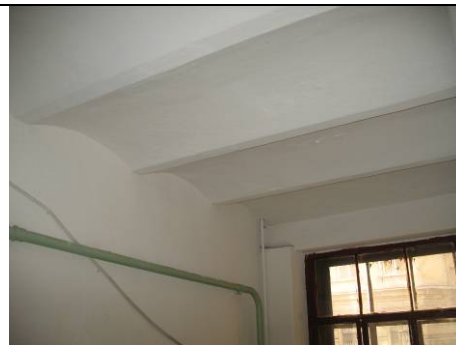
Прусские своды в вестибюлях служебных лестниц Л-3 и Л-4, и в помещениях подвала лицевого корпуса 2-Н(2,4,6);

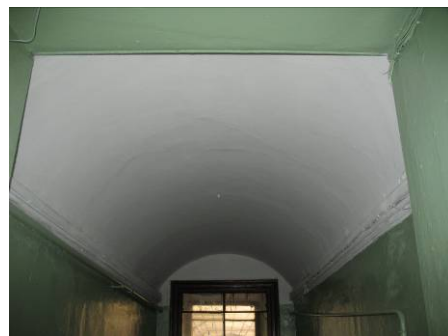
коробовый свод вестибюля парадной лестницы дворового корпуса Л-2;

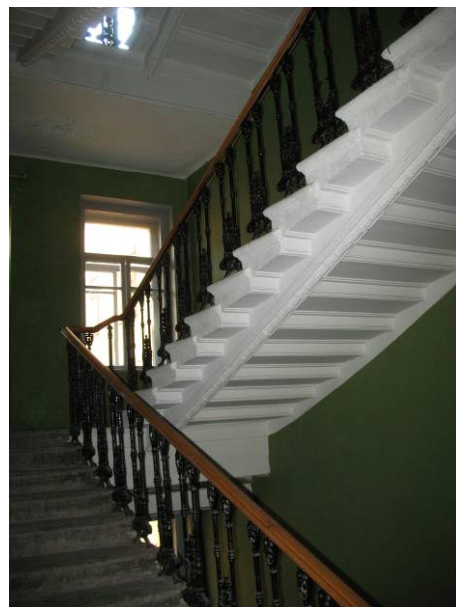
парадная лестница Л-1, вход организован со стороны лицевого фасада - с улицы Чехова: двухмаршевая, на косоурах, ступени из лещадной плиты;

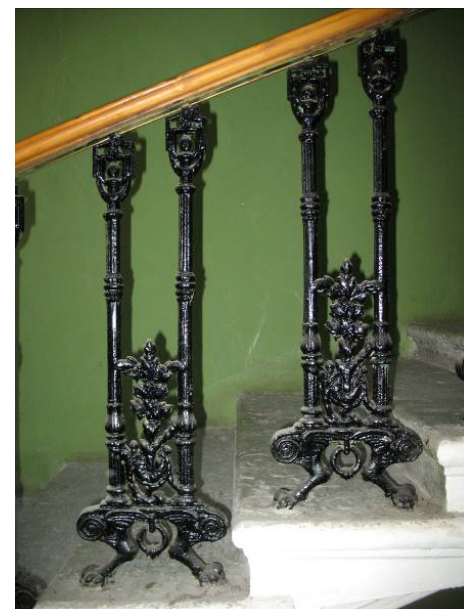
металлическое литое ограждение парадной лестницы (от площадки второго до площадки пятого этажей), выполнено в виде круглых в сечении вертикальных стоек на стилизованных звериных лапах с фигурным растительным декором;

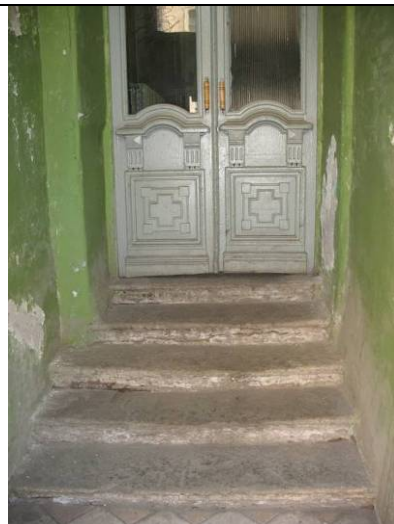
переход в пять ступеней из  
лещадной плиты, ведущий из  
тамбура парадной лестницы на  
уровень вестибюля;

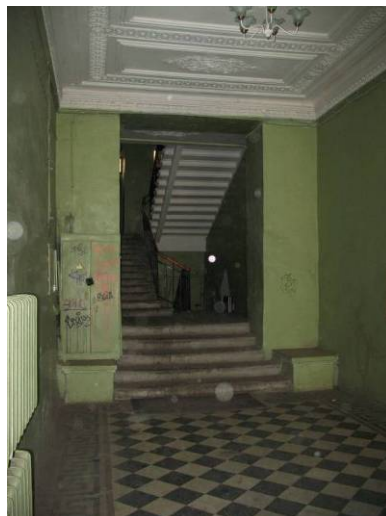
лестничный марш в пять ступеней  
из лещадной плиты, ведущий из  
вестибюля на уровень первого  
этажа;

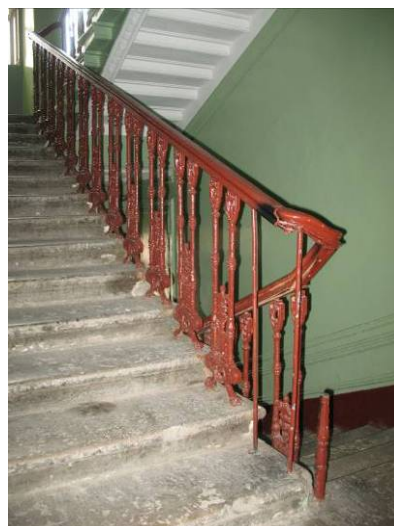
парадная лестница Л-2 дворового  
корпуса, вход организован со стороны  
западного дворового фасада:  
двухмаршевая, на косоурах, ступени  
из лещадной плиты;

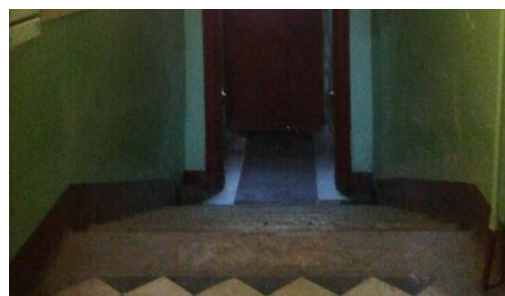
переход в десять ступеней из  
лещадной плиты между уровнями  
вестибюля Л-2;

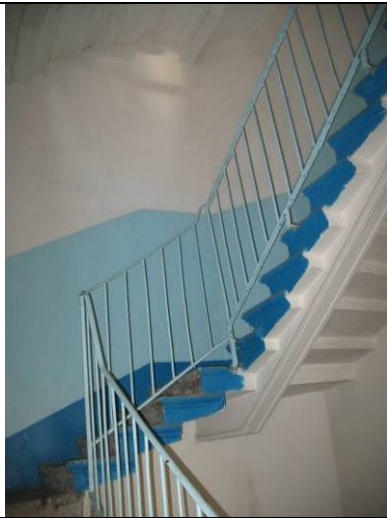
<p>служебные лестницы южного и северного дворовых корпусов Л-3 и Л-4, вход организован со стороны северного и южного дворовых фасадов - трехмаршевые, на косоурах со степенями их лещадной плиты;</p> <p>переходы - один марш в пять и четыре ступени между уровнями вестибюлей служебных лестниц Л-4 и Л-5:</p>

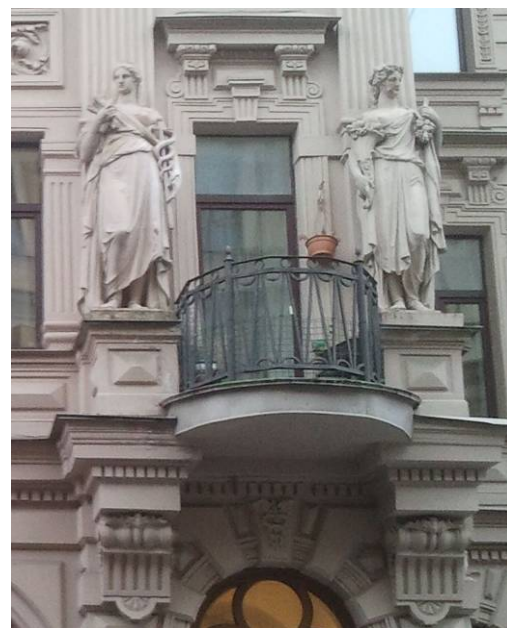
прямоугольные оконные проемы второго этажа и дверные проемы балконов второго этажа оформлены наличниками с ушками, с каннелированным замковым камнями и прямыми профилированными сандриками на плоских каннелированных кронштейнах с валютами;

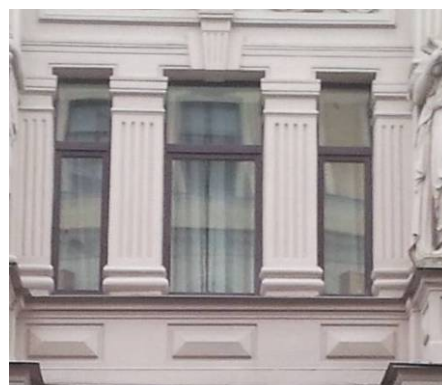
широкий прямоугольный оконный проем центрального ризалита в уровне второго этажа разделен импостами в виде каннелированных пилястр на три части с замковым каннелированным камнем над центральной;

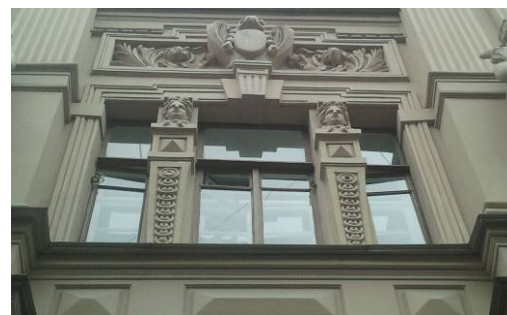
прямоугольные оконные проемы боковых ризалитов в уровне второго этажа и центрального ризалита в уровне третьего этажа - объединены профилированным наличником с каннелированным замковым камнем, разделены импостами, декорированными гермами;

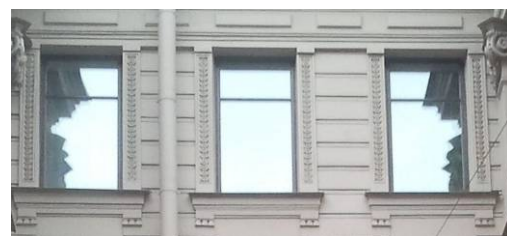
прямоугольные проемы третьего этажа, обрамлены наличниками с лепным декором, аналогичным оформлению импостов оконных проемов третьего этажа боковых ризалитов; под проемами - полотенца с гуттами;

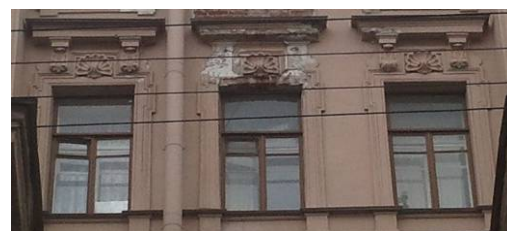
прямоугольные оконные проемы четвертого этажа обрамлены профилированными наличниками с ушками, декорированными стилизованной раковиной, завершены прямым профилированным сандриком на лепных кронштейнах декорированных листьями аканта с валютами; под оконными проемами - горизонтальные филенки;

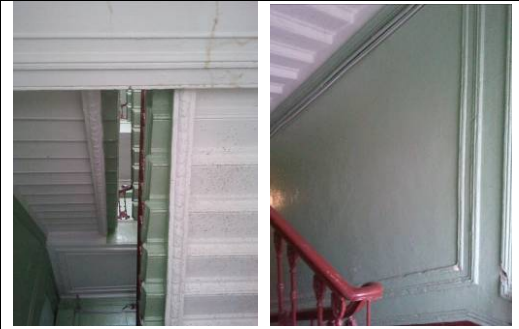
профилированные филенки на стенах и поле подшивки площадок парадной лестницы дворового корпуса Л-2;

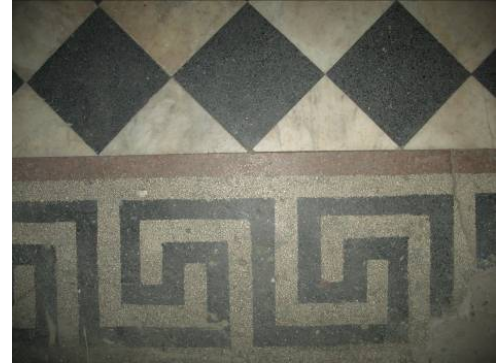
пол вестибюля парадной лестницы лицевого корпуса Л-1 выложен плиткой белого и черного мрамора в виде орнамента «домино», обрамленного рамкой меандра;

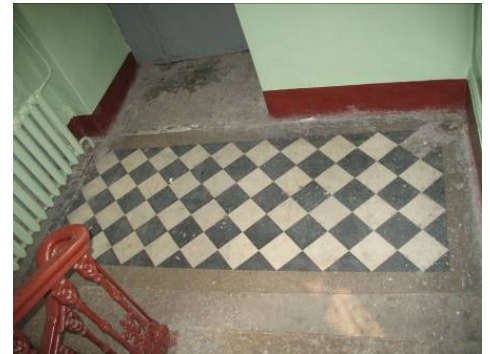
междуэтажные лестничные площадки парадных лестниц лицевого и дворового корпусов Л-1 и Л-2, а также пол вестибюля Л-2 выложены мраморной плиткой белого и черного цветов в виде орнамента «домино»;

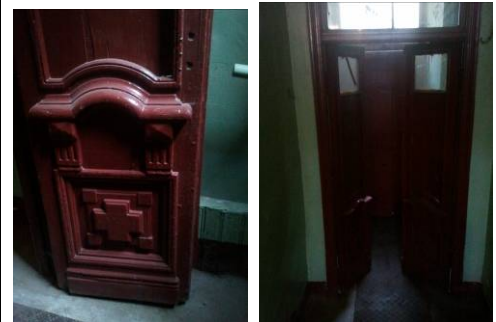
внутренние деревянные двери тамбура парадной лестницы дворового корпуса Л-2 - полусветлые, с фигурными филенками и резными фигурными сандриками на каннелированных кронштейнах и прямоугольной остекленной фрамугой;

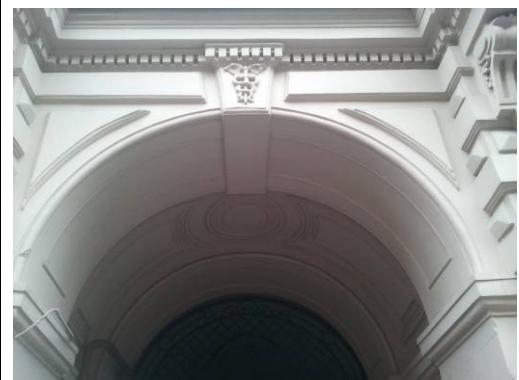
филенки цилиндрического свода и профилированные тяги стен воротного проезда западного фасада.

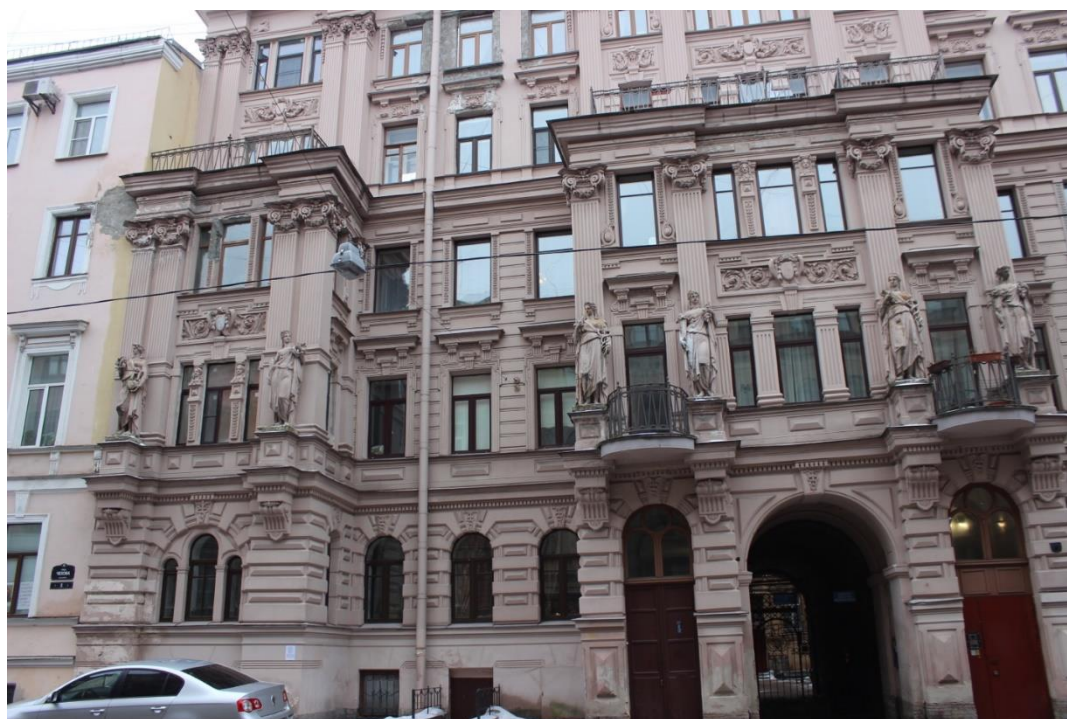
2. Здание по адресу: Санкт-Петербург, улица Чехова, д.3, Лит. А.  
Фрагмент лицевого фасада

В ризалите со стороны улицы Чехова была произведена замена оконных заполнений на металлопластиковые, что нарушает утвержденный предмет охраны в части материала оконных заполнений (дерево).

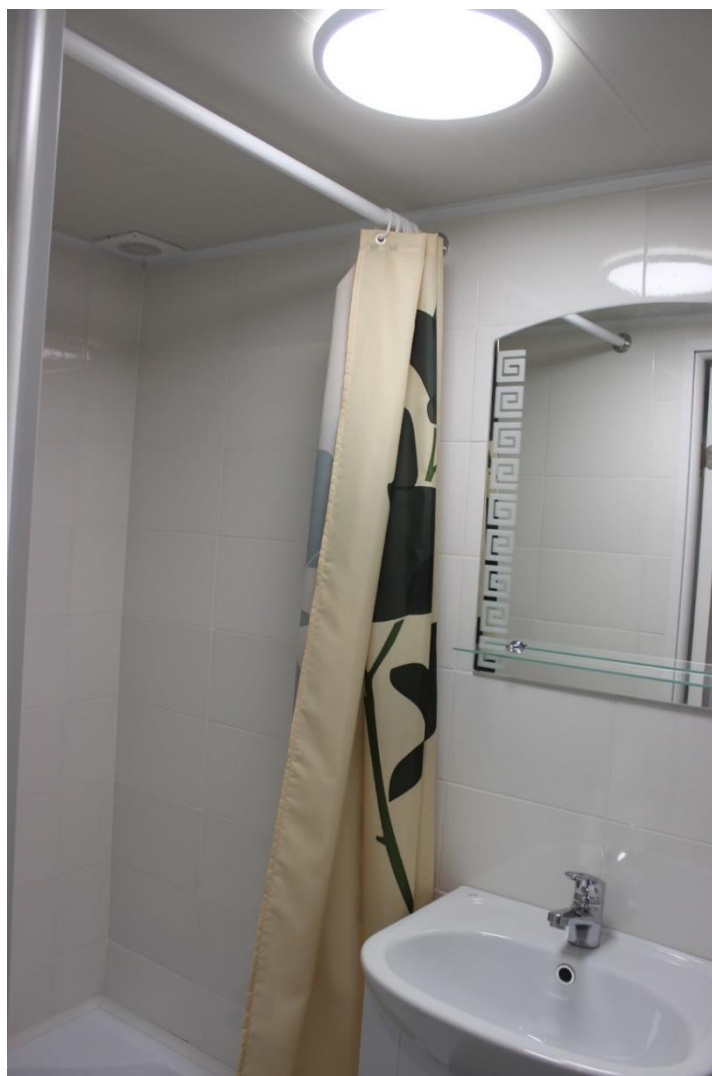
8. Здание по адресу: Санкт-Петербург, улица Чехова, д.3, Лит. А.  
Санузел в квартире № 6

Штукатурка потолков частично демонтирована. Сохранившаяся штукатурка в удовлетворительном состоянии. Штукатурка в туалете, ванной со следами износа.
