Акт

по результатам государственной историко-культурной экспертизы

проектной документации на проведение работ по сохранению выявленного объекта культурного наследия «Дом Брюна (И.К. Максимовича)», расположенного по адресу: г. Санкт-Петербург, Центральный район, Невский пр., д.82, литера А¹ – «Проект приспособления для современного использования в части объединения кв. 36, 44, 46 и пом. 43-Н, расположенных на 2-и и 3-м этажах, кв. 48 и пом. 44-Н на 4-м этаже, кв. 50 и пом. 45-Н на 5-м этаже с перепланировкой и переустройством под офисы, расположенные по адресу: СПб, Невский пр-т, д. 82, лит А (для подготовки распоряжения о переводе в нежилой фонд)», разработанной ООО «СтройЭлитПроект» (шифр: 39ПНЖ/0820/-/-) в 2021 г.

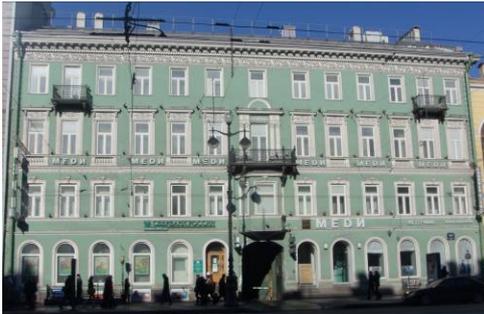
№ пп	Виды предметов охраны	Элементы предметов охраны	Фотофиксация
1	2	3	4
1	Объемно-пространственное решение:	<p>исторические габариты здания: прямоугольное в плане, с замкнутым внутренним двором и сквозным проездом; эркер, балконы, сквозной проезд, крыльца;</p> <p>историческая конфигурация крыши лицевого корпуса (со стороны Невского пр.).</p>

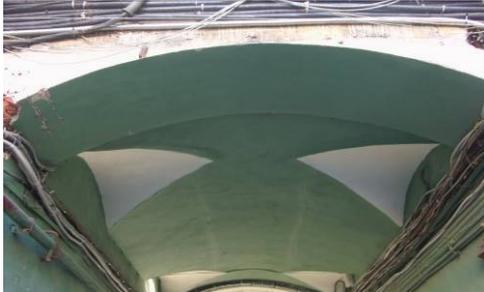
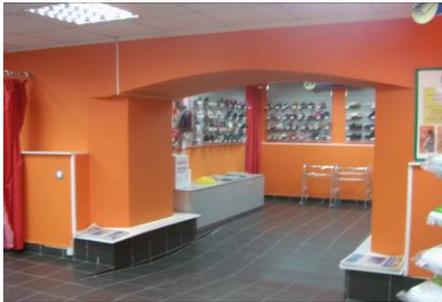
2	Конструктивная система здания:	<p>исторические конструкции: наружные и внутренние капитальные стены (кирпичные);</p> <p>исторические отметки плоских междуэтажных перекрытий;</p> <p>своды: пологие, с распалубками;</p> <p>подвалы: система сводов;</p> <p>наружная лестница (прямая, по 2-й - 3-й осям лицевого корпуса): историческое местоположение, габариты, конфигурация.</p>

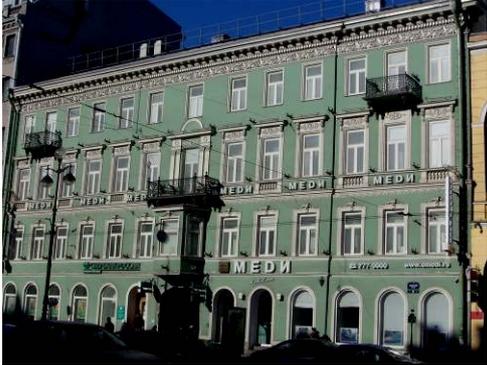
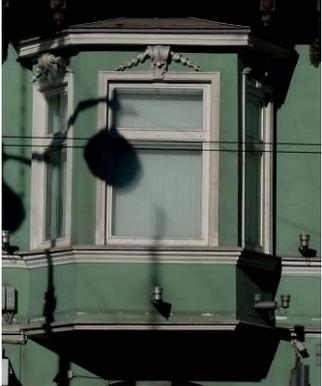
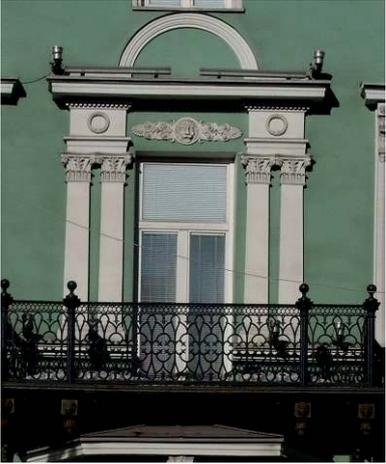
4	<p>Архитектурно-художественное решение фасадов:</p>	<p>лицевой фасад: в приемах классицизма;</p> <p>материал и характер фасадной поверхности: цоколь, облицованный путиловской плитой; 1-й-4-й этажи: гладкая штукатурка;</p> <p>трехгранный эркер: по центральной оси, на уровне 2-го этажа;</p> <p>балконы: по центральной оси, на уровне 3-го этажа, на металлических кронштейнах,</p>

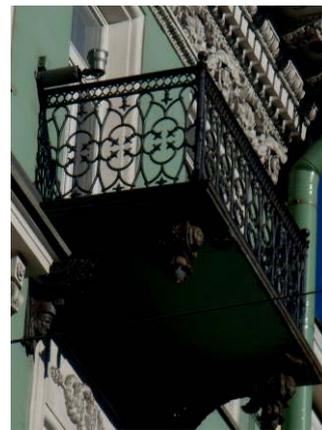
по 2-й и 12-й осям, на уровне 4-го этажа:
на металлических кронштейнах; кованое
ограждение (габариты, конфигурация,
материал (металл), рисунок);

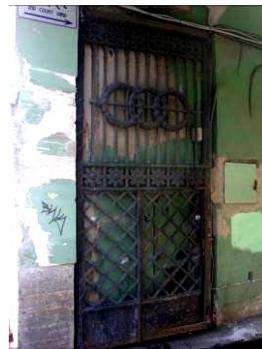
историческое воротное заполнение
сквозного проезда: габариты,
конфигурация, материал (металл),
рисунок (вертикальные стойки,
трельяжная сетка, тирсы, розетки);

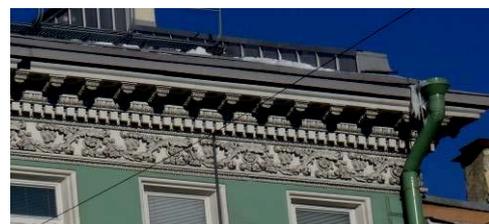
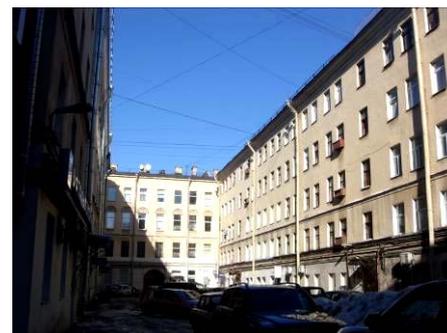
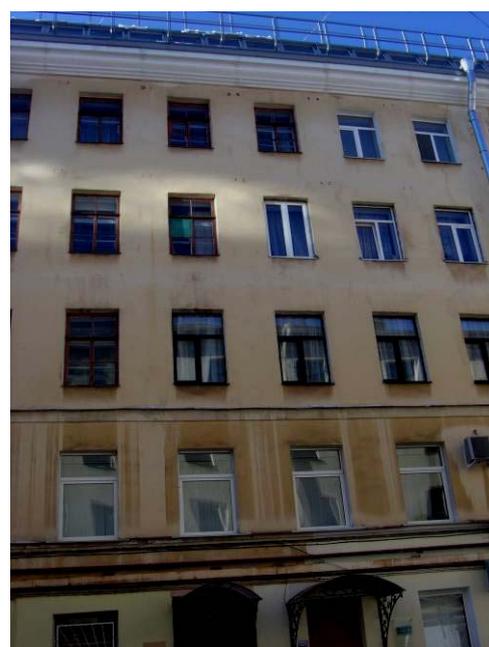
элементы архитектурно-художественного решения дворовых фасадов, в том числе:
подоконная профилированная тяга: на уровне 2-го этажа;
междуэтажная профилированная тяга: между 2-м и 3-м этажами;
венчающий профилированный карниз.

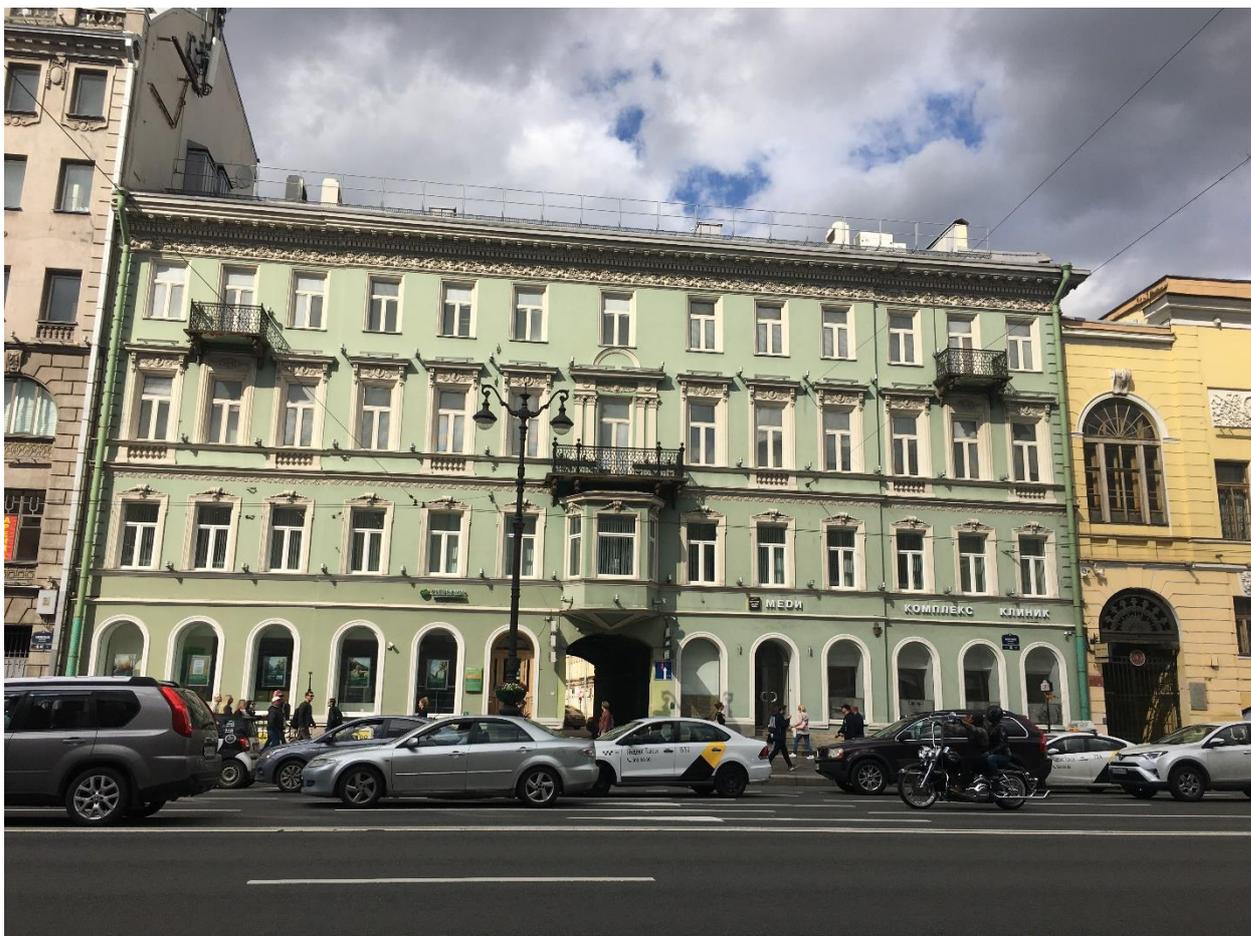
1. Лицевой фасад. Выявленный объект культурного наследия «Дом Брюна (И.К. Максимовича)», расположенный по адресу: г. Санкт-Петербург, Центральный район, Невский пр., д.82, литера А. Направление съемки север-восток. Автор съемки Макарова М.В. Дата съемки 29. 05.2021.

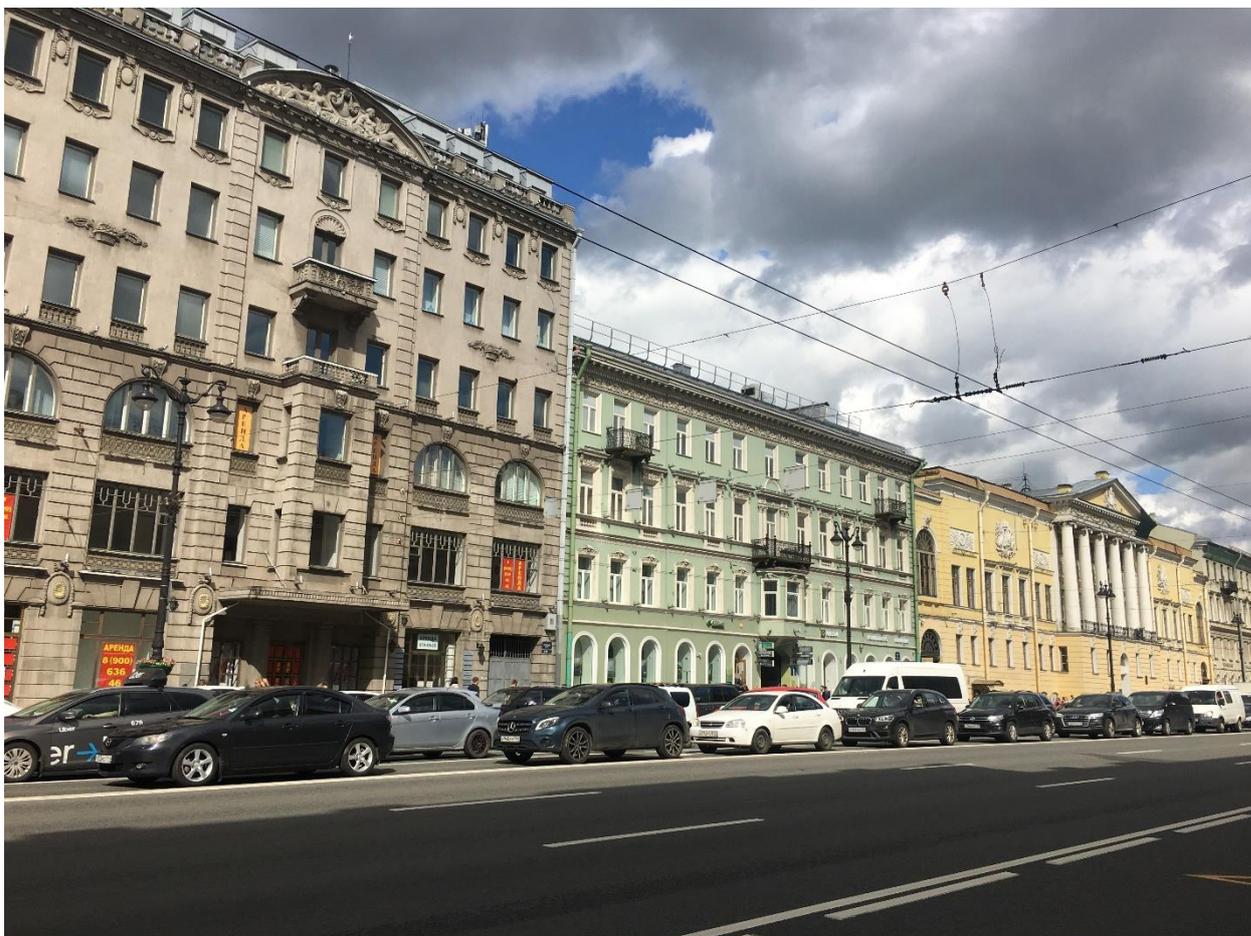
2. Общий вид на здание с Невского проспекта. Выявленный объект культурного наследия «Дом Брюна (И.К. Максимовича)», расположенный по адресу: г. Санкт-Петербург, Центральный район, Невский пр., д.82, литера А. Направление съемки северо-восток.

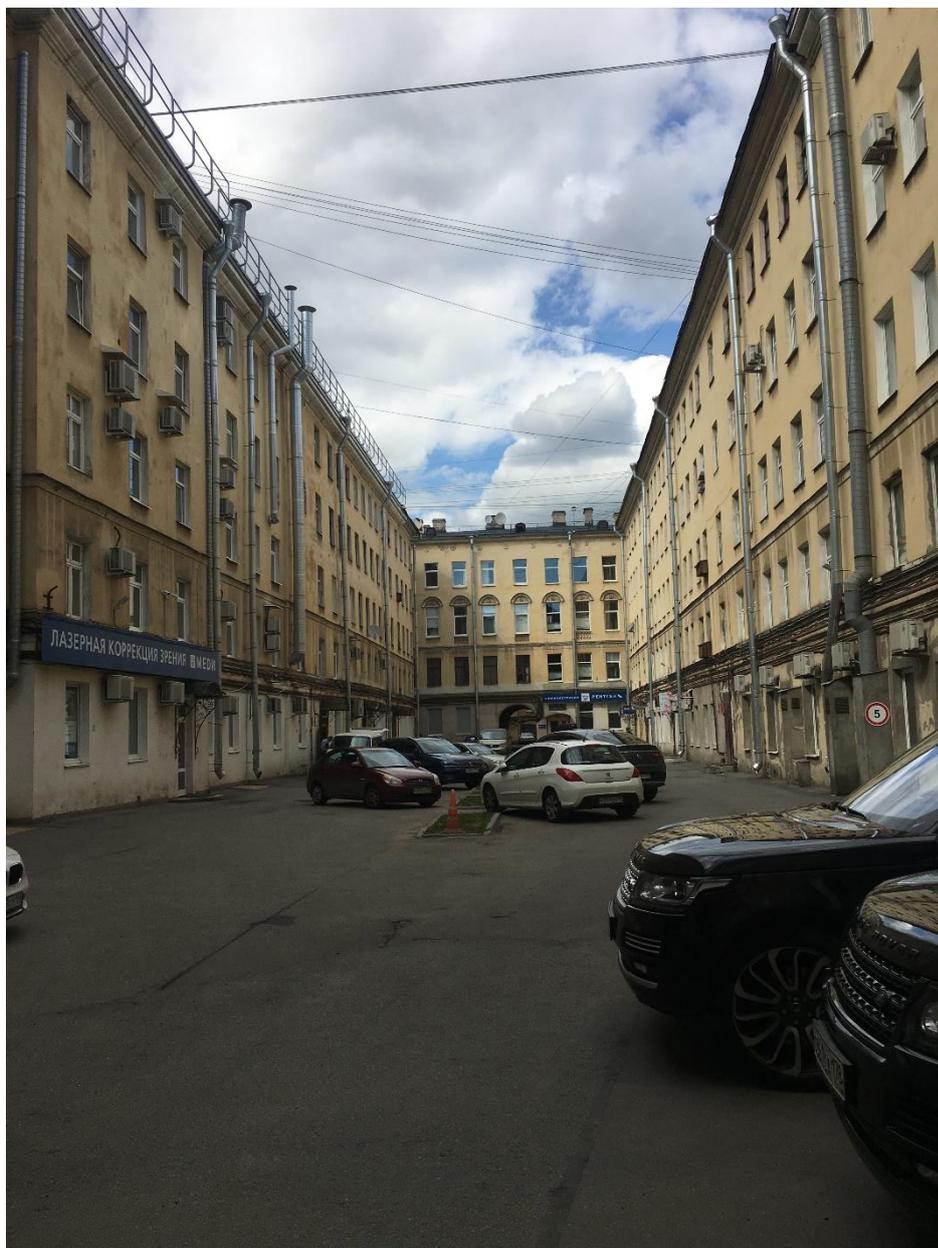
3. Дворовой фасад. Выявленный объект культурного наследия «Дом Брюна (И.К. Максимовича)», расположенный по адресу: г. Санкт-Петербург, Центральный район, Невский пр., д.82, литера А. Направление съемки север.

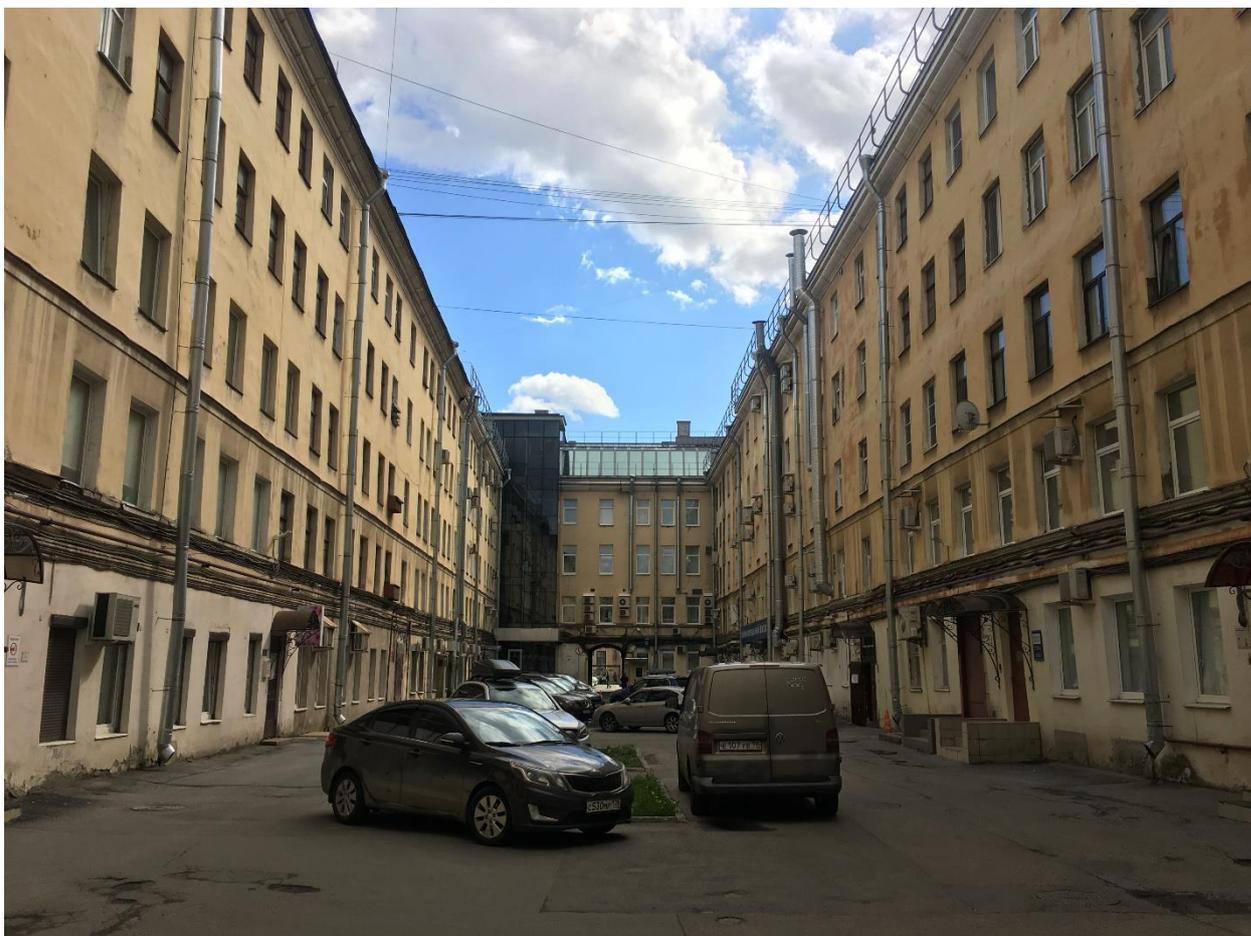
4. Дворовой фасад. Выявленный объект культурного наследия «Дом Брюна (И.К. Максимовича)», расположенный по адресу: г. Санкт-Петербург, Центральный район, Невский пр., д.82, литера А. Направление съемки юг-запад.

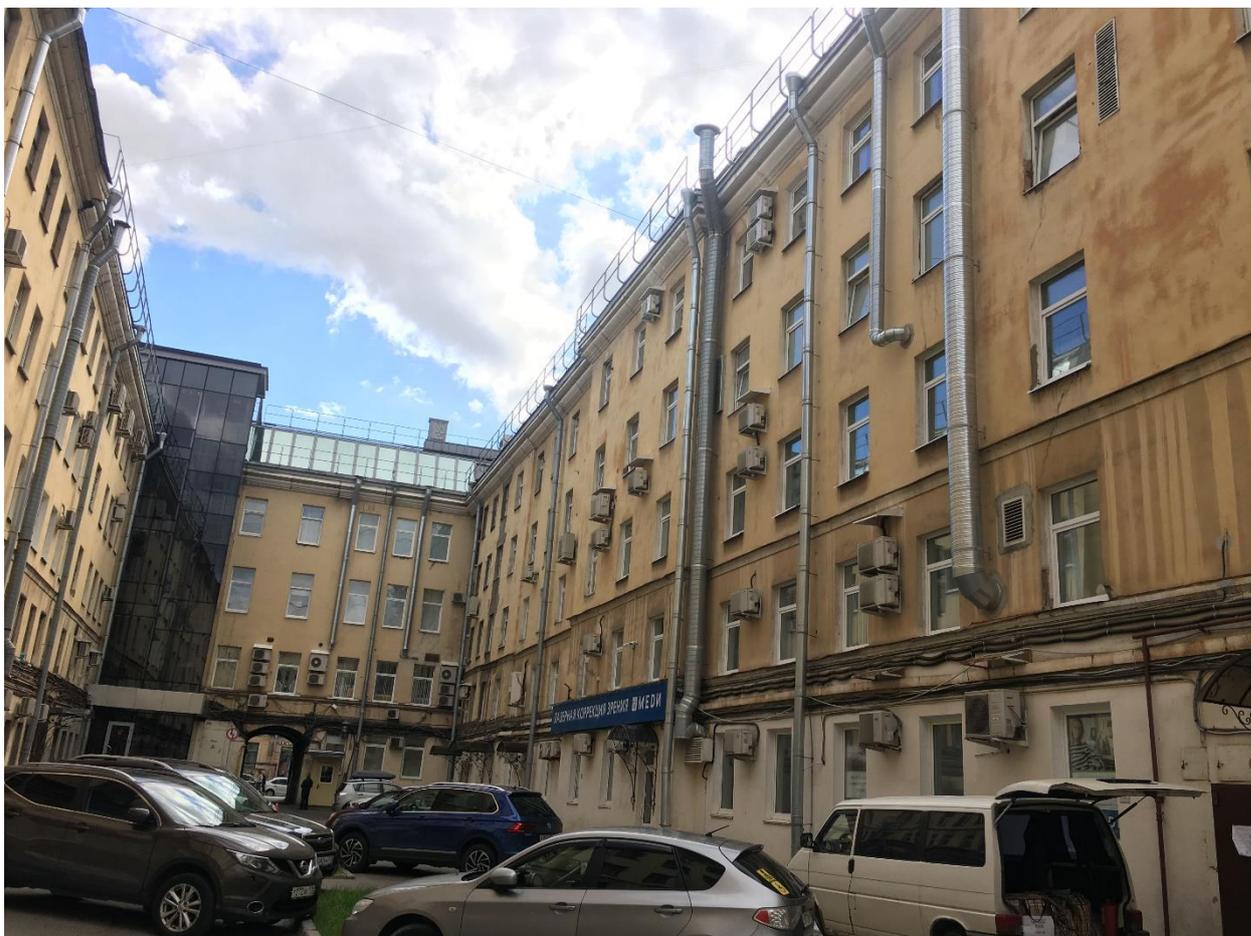
5. Дворовой фасад. Выявленный объект культурного наследия «Дом Брюна (И.К. Максимовича)», расположенный по адресу: г. Санкт-Петербург, Центральный район, Невский пр., д.82, литера А. Направление съемки юго-запад.

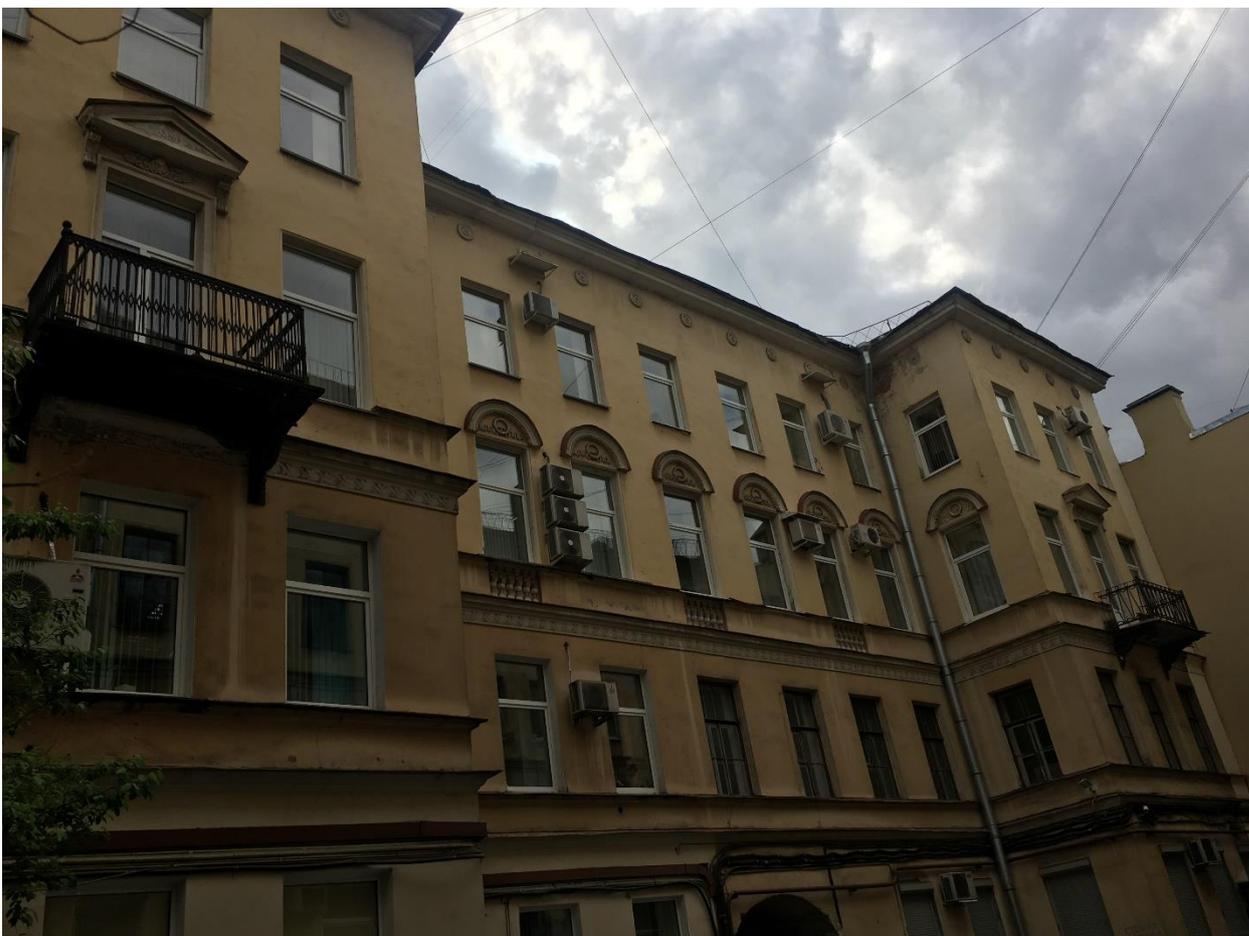
6. Фасад торцевого корпуса, противоположной от Невского проспекта. Выявленный объект культурного наследия «Дом Брюна (И.К. Максимовича)», расположенный по адресу: г. Санкт-Петербург, Центральный район, Невский пр., д.82, литера А.
Направление съемки юго-запад.

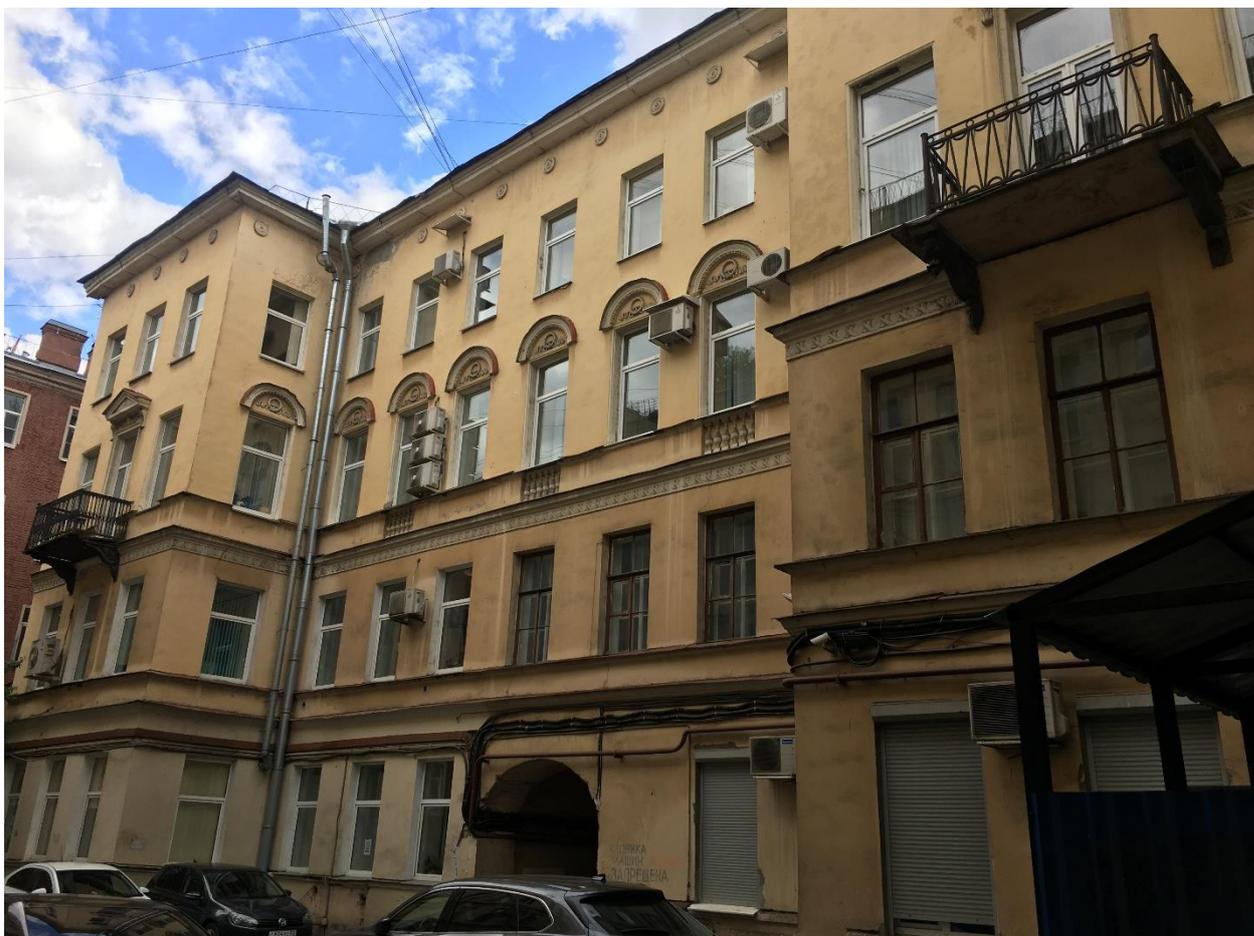
7. Фасад торцевого корпуса, противоположной от Невского проспекта. Выявленный объект культурного наследия «Дом Брюна (И.К. Максимовича)», расположенный по адресу: г. Санкт-Петербург, Центральный район, Невский пр., д.82, литера А.
Направление съемки юго-восток.

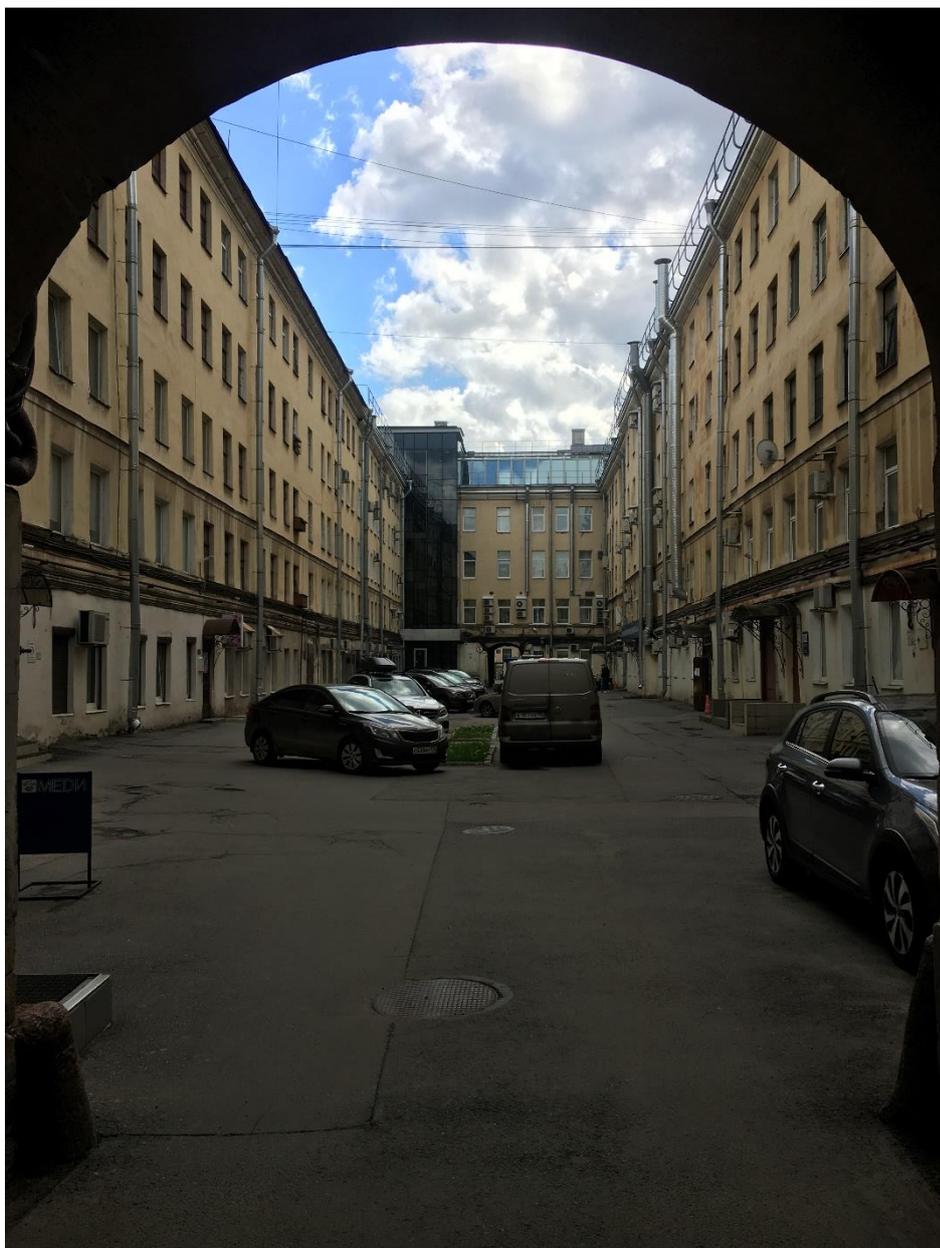
8.

Выявленный объект культурного наследия «Дом Брюна (И.К. Максимовича)»,
расположенный по адресу: г. Санкт-Петербург, Центральный район, Невский пр., д.82,
литера А. Направление съемки север.

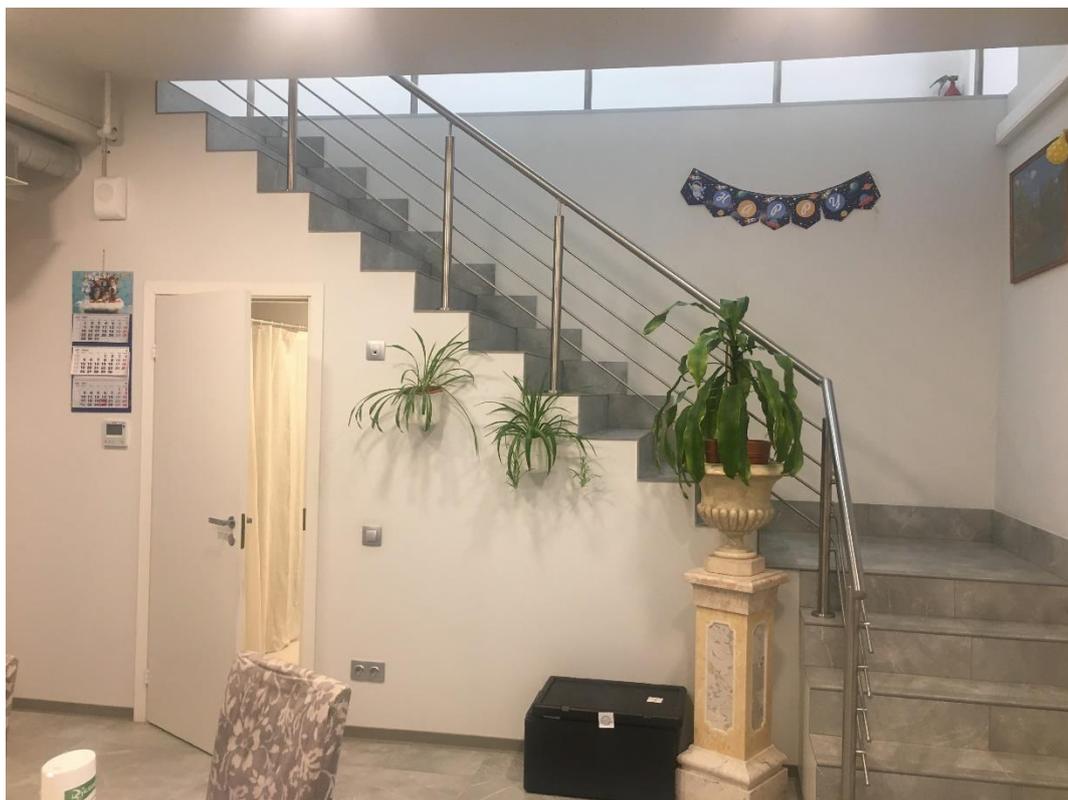
11. Фотофиксация 2-го этажа здания Невский пр., д.82, литера А. Квартира № 44.
Внутренняя лестница на 3-й этаж в зоне отдыха.

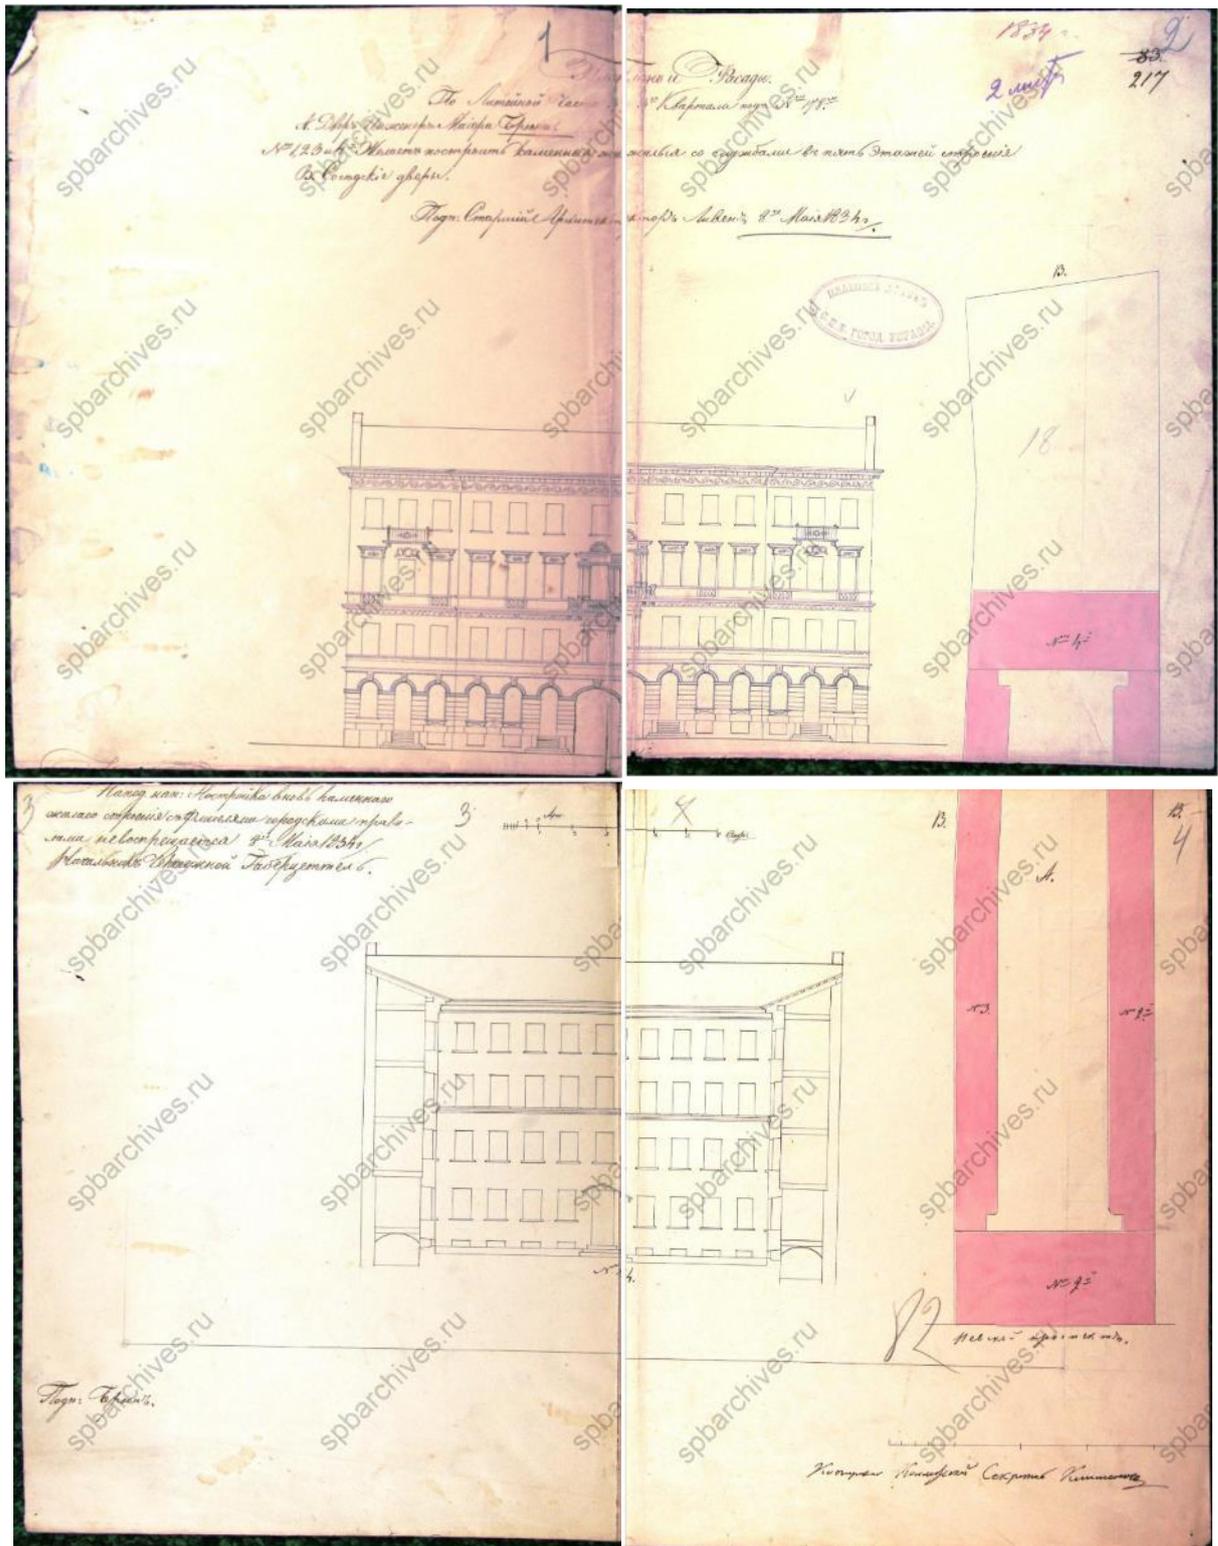
1. Чертежи лицевого и дворового фасадов и план двора Брюна 1834 г. // Чертежи дома на участке, принадлежавшем Брюну, И.К. Максимовичу, И.К. Максимович, К.К. Максимовичу по Невскому пр., 82 (1834–1905гг.)// ЦГИА СПб. Фонд 513. Опись 102. Дело 4322

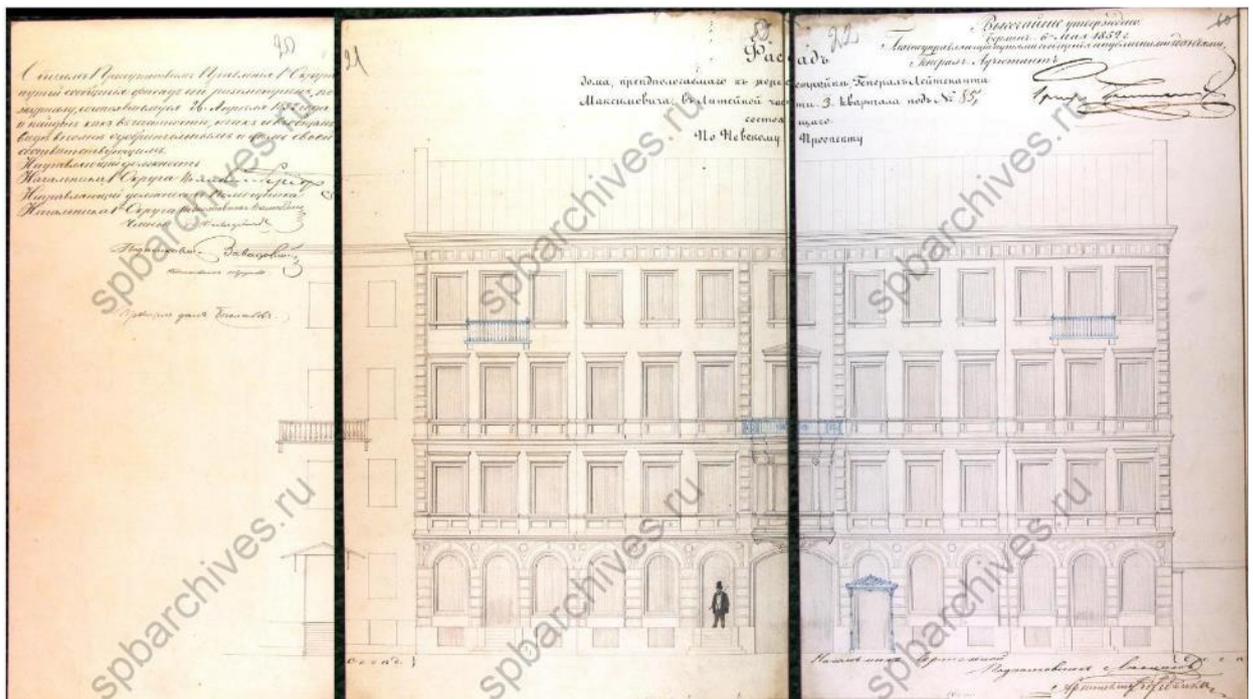
3. Чертеж фасада дома Максимовича 1852 г. // Чертежи дома на участке, принадлежавшем Брюну, И.К. Максимовичу, И.К. Максимович, К.К. Максимовичу по Невскому пр., 82 (1834–1905гг.)// ЦГИА СПб. Фонд 513. Опись 102. Дело 4322

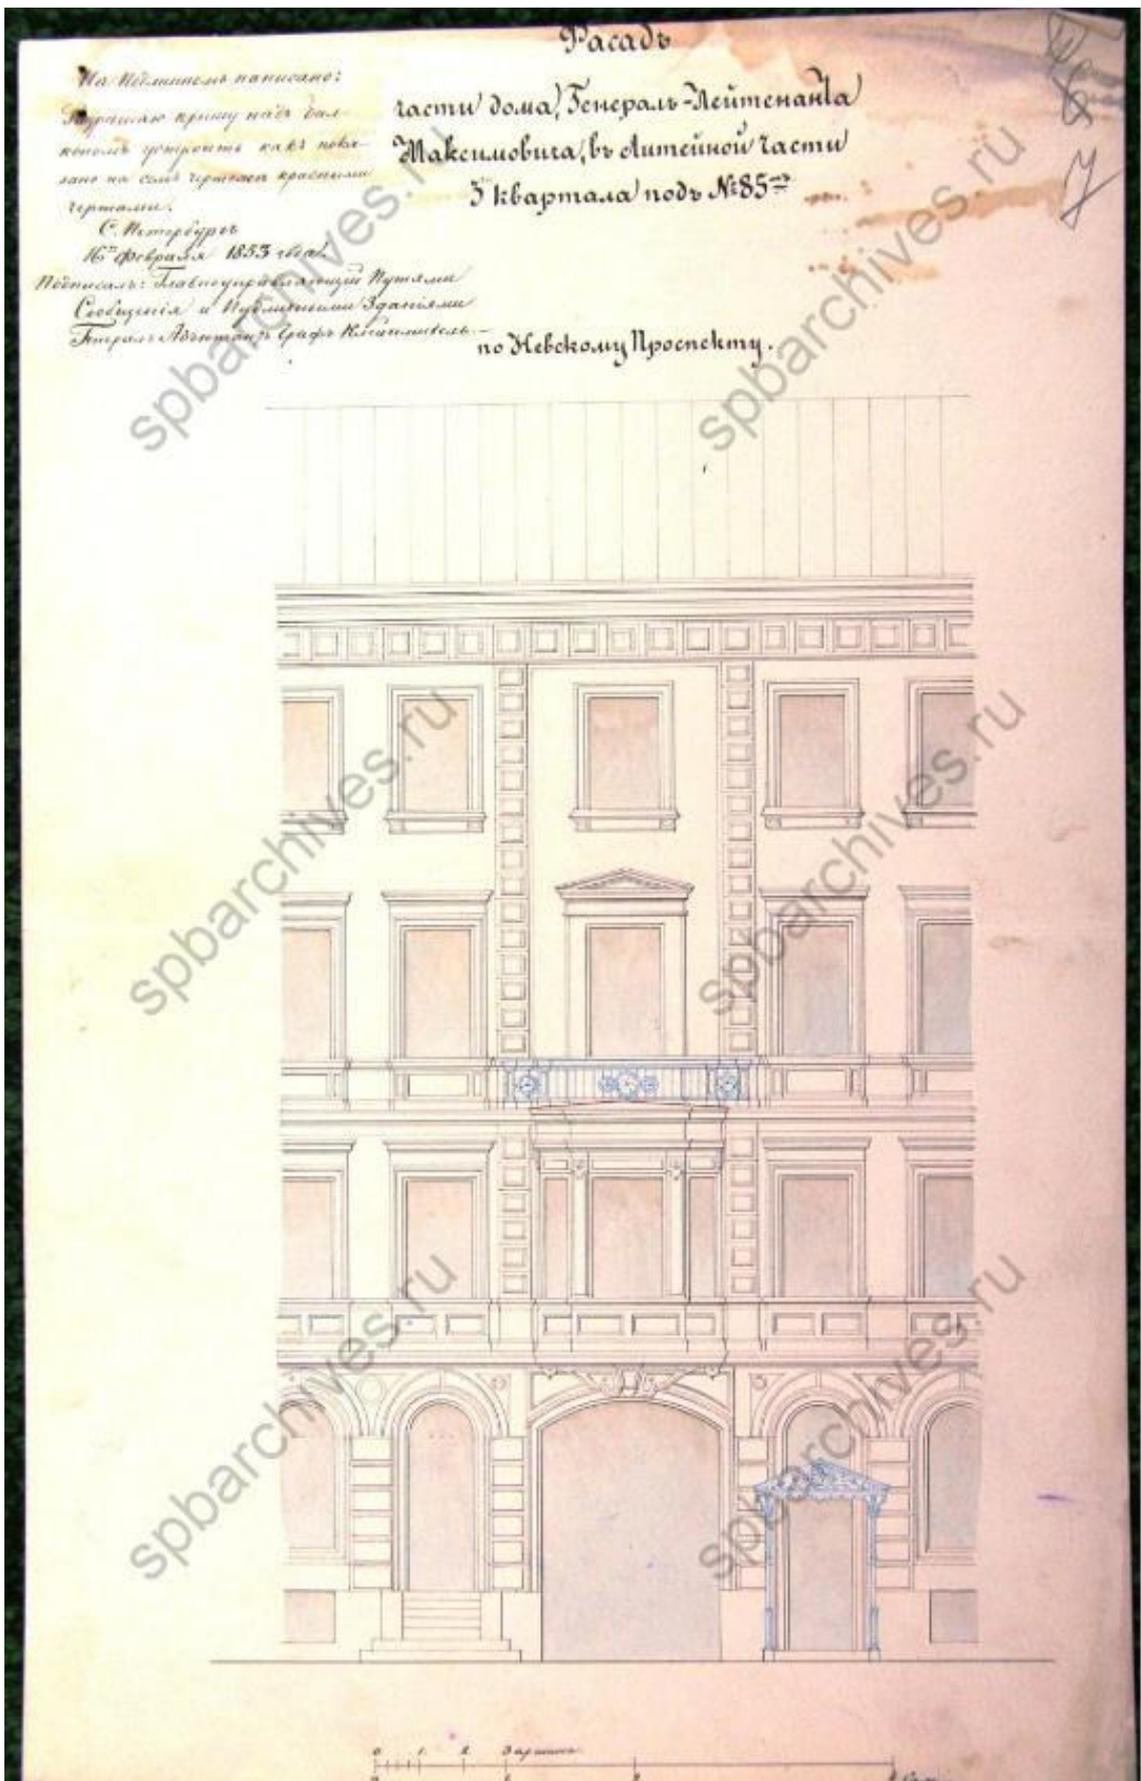
4. Чертеж фрагмента фасада дома Максимовича 1855 г. // Чертежи дома на участке, принадлежавшем Брюну, И.К. Максимовичу, И.К. Максимович, К.К. Максимовичу по Невскому пр., 82 (1834–1905гг.)// ЦГИА СПб. Фонд 513. Опись 102. Дело 4322

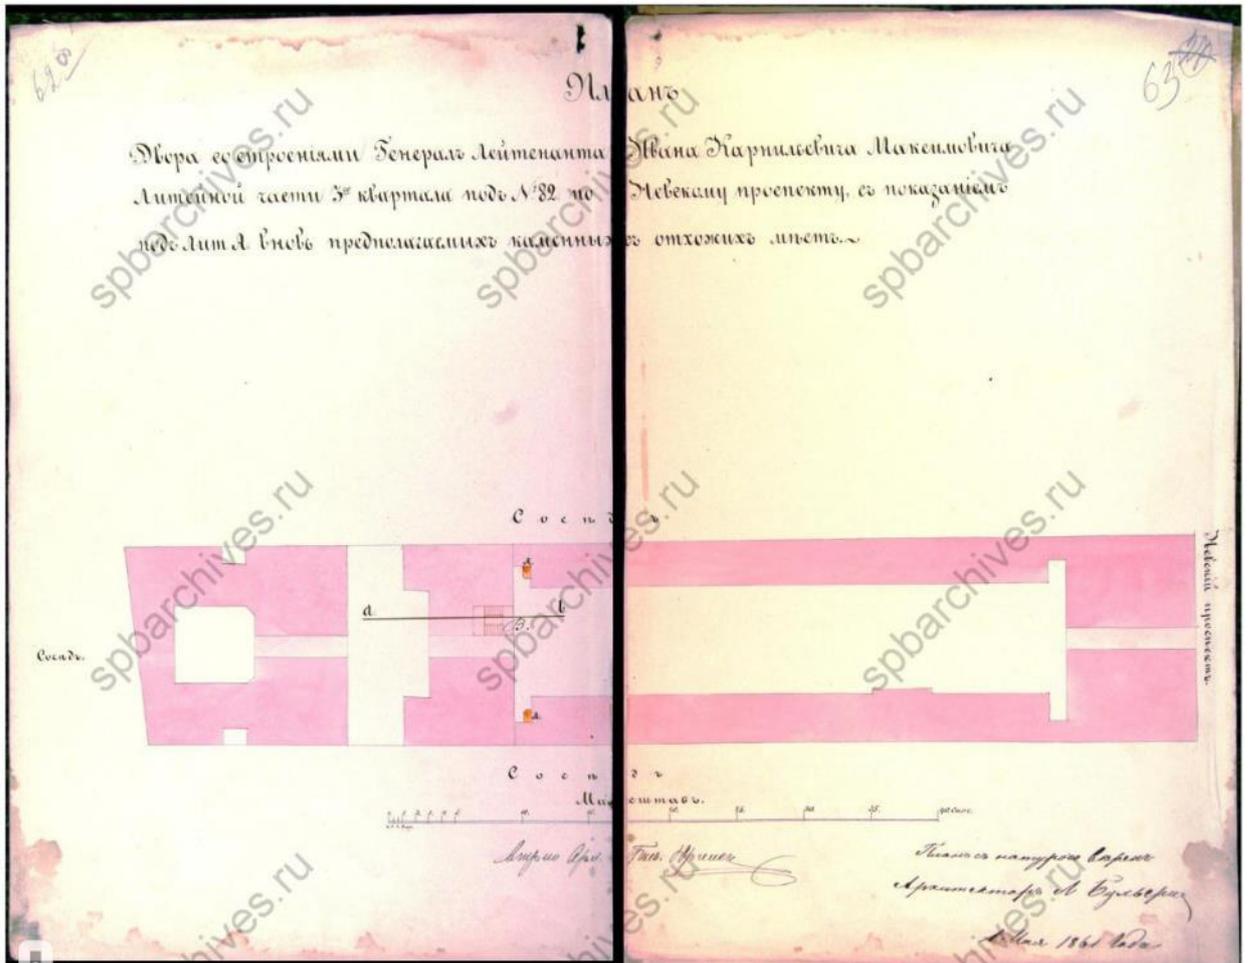
10. План двора 1861 г. // Чертежи дома на участке, принадлежавшем Брюну, И.К. Максимовичу, И.К. Максимович, К.К. Максимовичу по Невскому пр., 82 (1834–1905гг.)// ЦГИА СПб. Фонд 513. Опись 102. Дело 4322

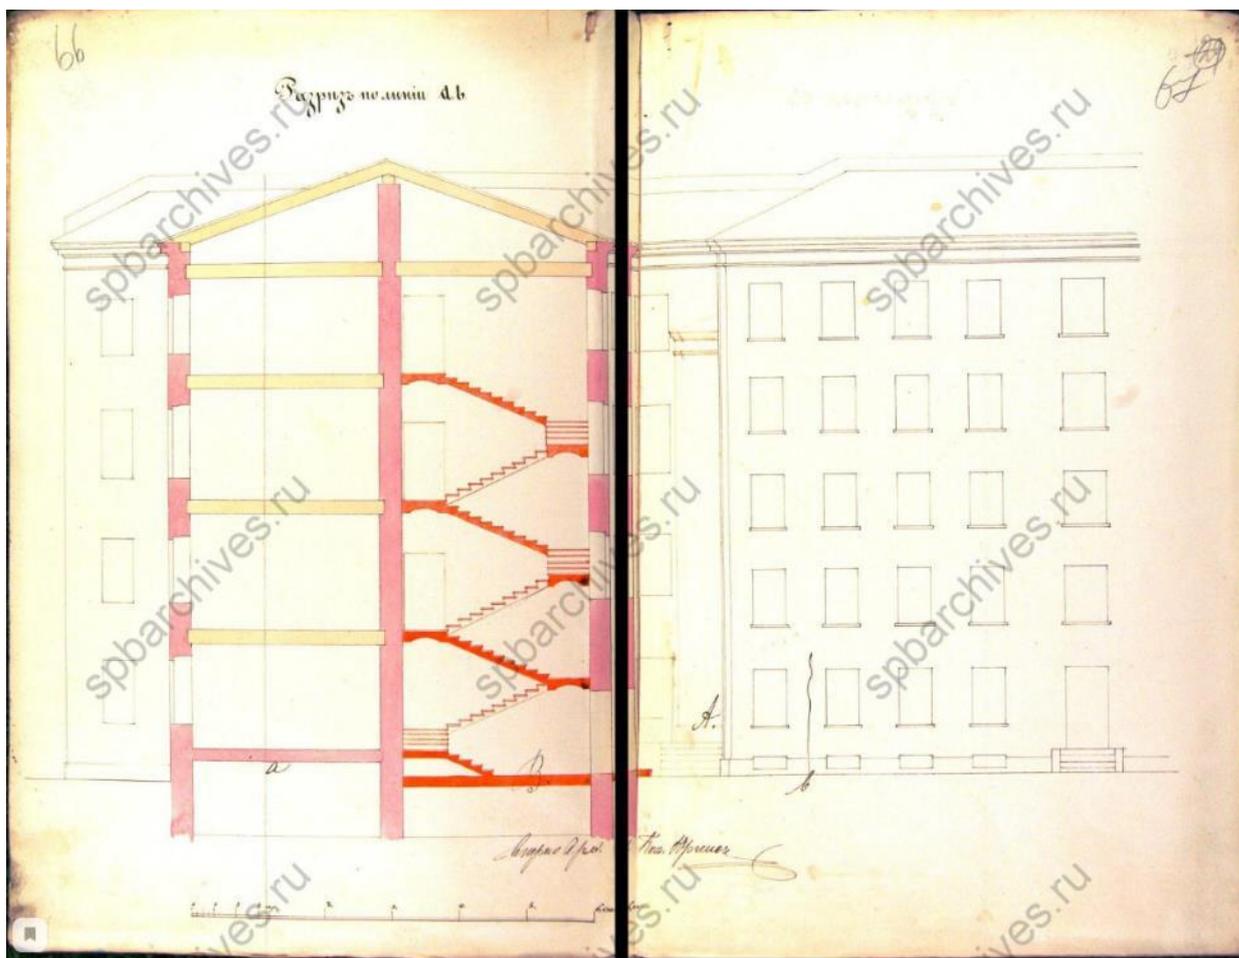
11. Поперечный разрез лицевого корпуса. Чертежи дома на участке, принадлежавшем Брюну, И.К. Максимовичу, И.К. Максимович, К.К. Максимовичу по Невскому пр., 82 (1834–1905гг.)// ЦГИА СПб. Фонд 513. Опись 102. Дело 4322
