А К Т

по результатам проведения государственной историко-культурной экспертизы проектной документации на проведение работ по сохранению объекта культурного наследия регионального значения «Здание, где размещался ресторан К.П. Палкин», расположенного по адресу: г. Санкт-Петербург, Владимирский пр., д.1/47 литера Б (Невский пр., д. 47, Владимирский пр., д. 1 - в соответствии с НПА*) - «Проектная документация на проведение работ по приспособлению для современного использования объекта культурного наследия регионального значения «Здание, где размещался ресторан К.П. Палкин», расположенного по адресу: г. Санкт-Петербург, Владимирский пр., д.1/47 литера Б, в части приспособления для современного использования помещений 58, 60, 62 помещения 58-Н», шифр 1-02-2022, разработанной ООО «Рестпроект» в 2022 г., с целью определения соответствия проектной документации требованиям законодательства Российской Федерации в области государственной охраны объектов культурного наследия

г. Санкт-Петербург

26 декабря 2022 г.

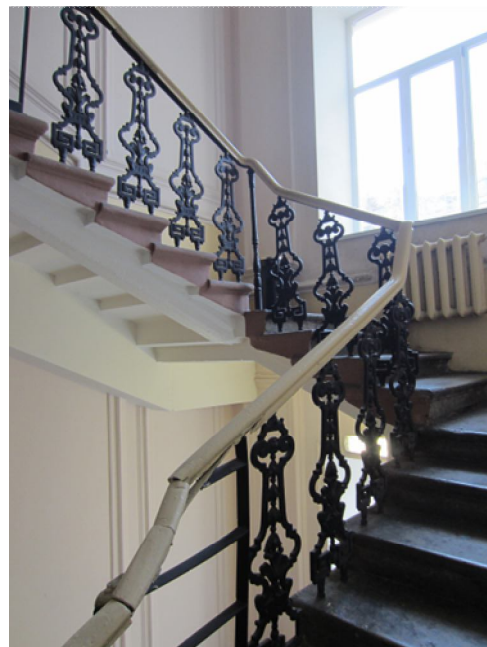
лестница (пом. 55):

парадная, двухмаршевая с 1-го на 2-ой этаж и двумя ступенями с нижней площадки в вестибюль;

поручень деревянный профилированный;

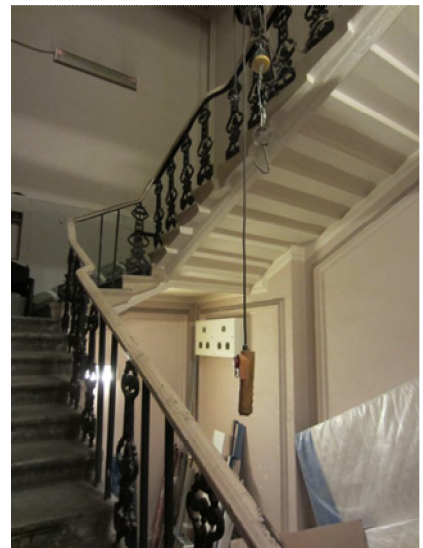
лестница (пом. 58-Н (2):

средистенная лестница с 1-го на 5-й этаж на 12 маршей: 4-ступенчатых маршей -3; 12 ступенчатых маршей – 8, пол нижней площадки выложен метлахской плиткой;

поручень деревянный профилированный;

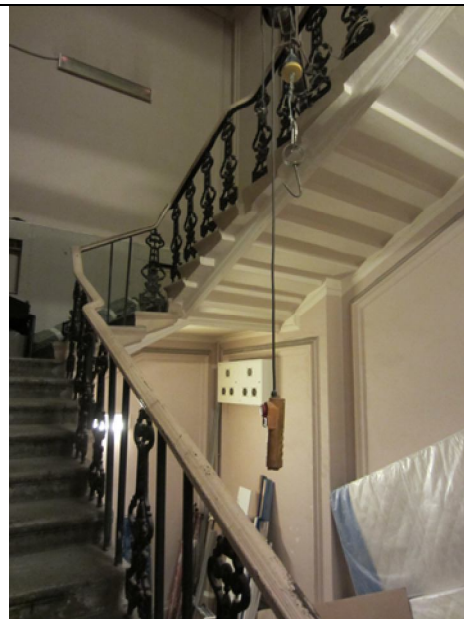
стены - гладко оштукатурены, с лепными профилированными тягами высокого рельефа в виде рам, разделяющих верхнее поле стены на большие трапециевидные и квадратные филенки, отделяющие нижнюю панель;

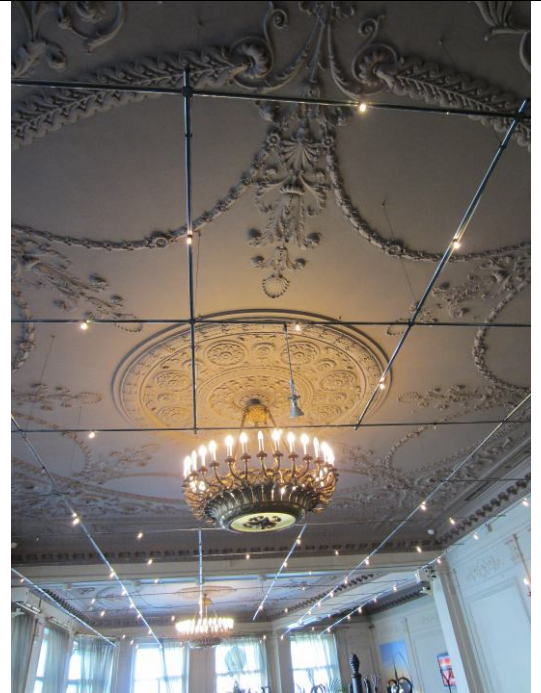
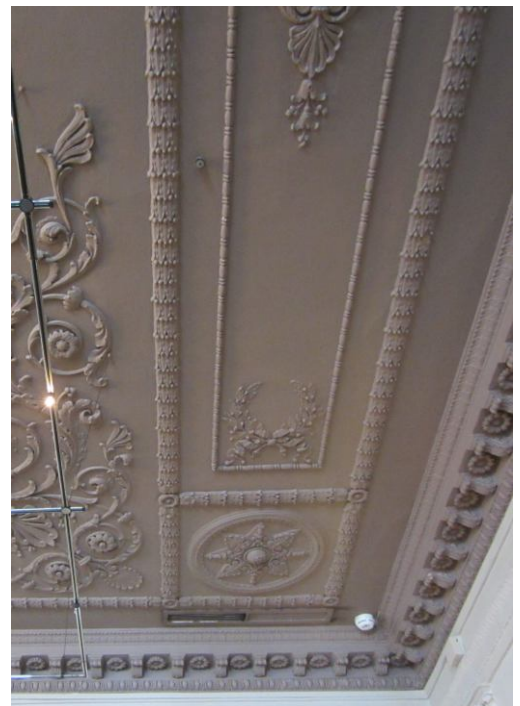
Угловое помещение 2-го этажа (пом. 58-Н (1): помещение сложной конфигурации со скругленным северо-восточным углом; перекрытие плоское, делится двумя несущими балками на три части: две трапециевидных и одну прямоугольную: в каждой части имеются лепные плафоны индивидуального рисунка; Большой прямоугольный плафон состоит из центральной круглой лепной розетки растительного орнамента с крюком для крепления люстры, обрамленной 3-мя концентрическими окружностями в виде поясов растительного орнамента; поле между внутренней и средней окружностями заполнено чередующимися круглыми розетками двух типов: между средней и внешней окружностями – 8 стилизованных пальметт, соединенных гирляндами из бутонов с маленькими розетками в центре; внешняя окружность вписана в квадрат, очерченный поясом из лавровых листьев; угловые заполнения представляют собой композиции из волютообразных элементов с растительным декором, центром которых являются пальметты; в восточной и западной частях плафона расположены две симметричные прямоугольные композиции, имеющие трехчастное деление: два квадрата и вытянутый прямоугольник, также очерченные поясом из лавровых листьев; в квадратах установлены лепные розетки в форме восьмиконечных звезд с растительным орнаментом, вписанные в круги, образованные лепным профилем и внутренним поясом из листьев аканта; в прямоугольнике вписаны композиции, состоящие из овального зеркала с двумя пальметтами и двух венков, обрамленным поясом бус;

большой трапециевидный плафон состоит из центральной большой восьмигранной розетки с поясами растительно-геометрического орнамента, с крюком для крепления люстры в центре; зеркало плафона обрамляет овальный венок из лавровых листьев; внутри расположено 8 стилизованных пальметт, соединенных гирляндами из лавровых листьев; угловые заполнения плафона представляют собой композиции из волютообразных элементов с растительным декором;

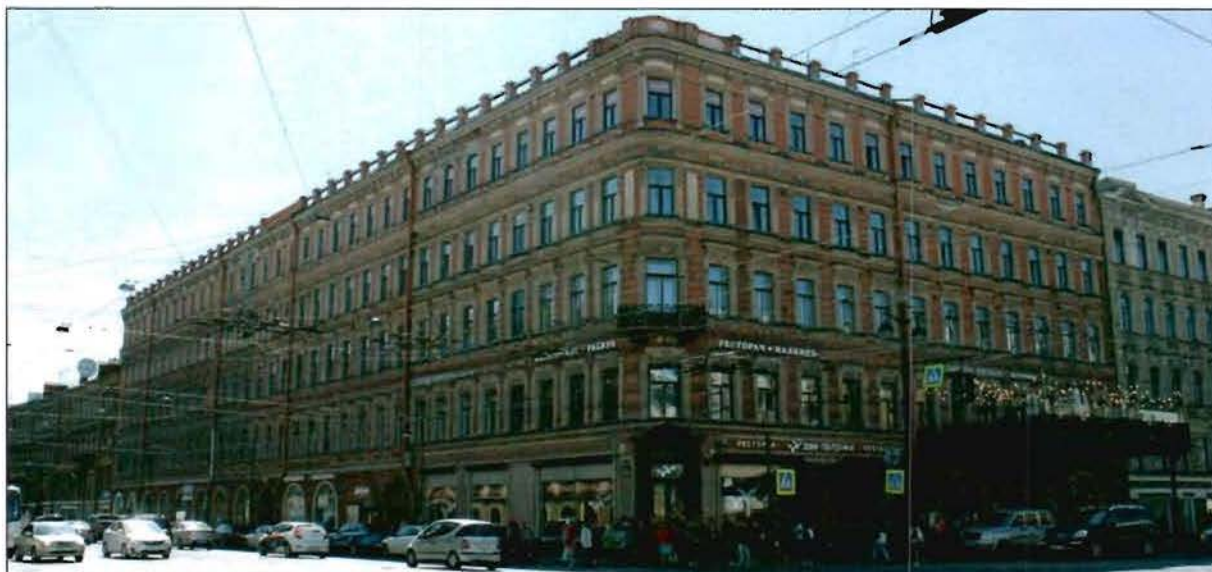
Фото №1. Лицевые фасады (северный и восточный) со стороны Невского проспекта.

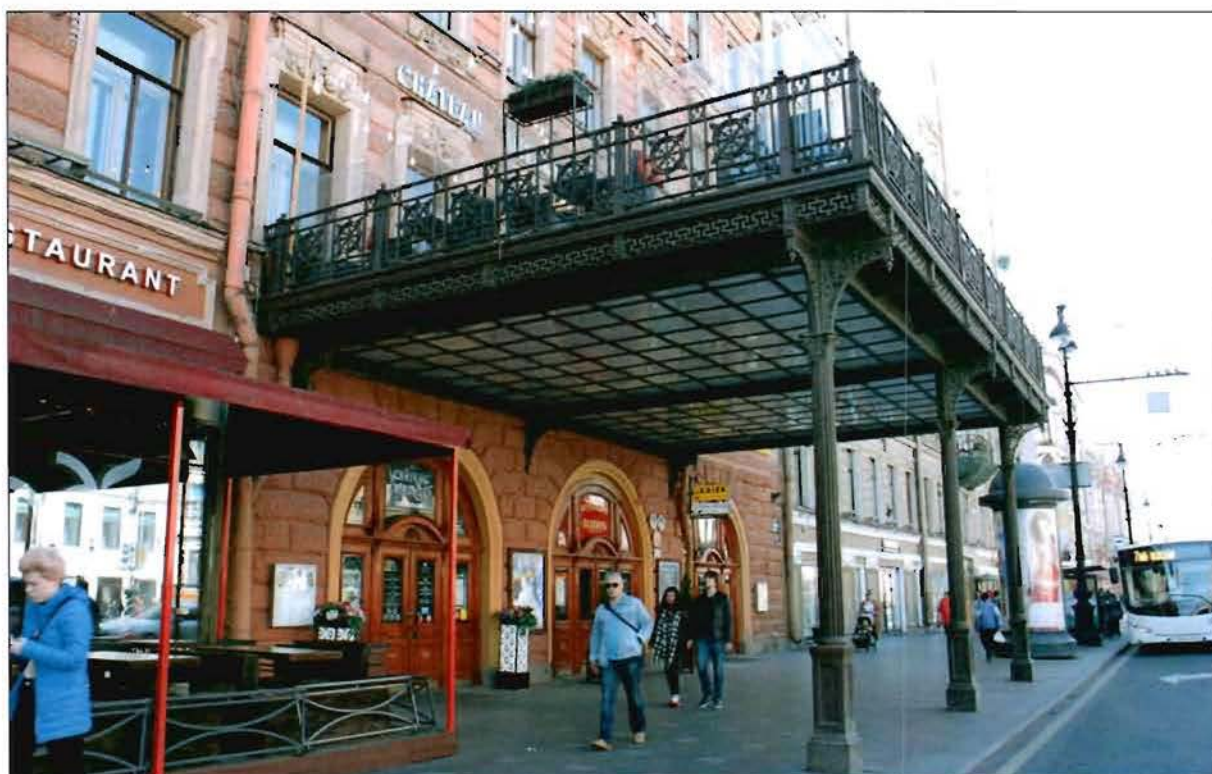
Фото №2. Выносной балкон на столбах по Невскому проспекту.

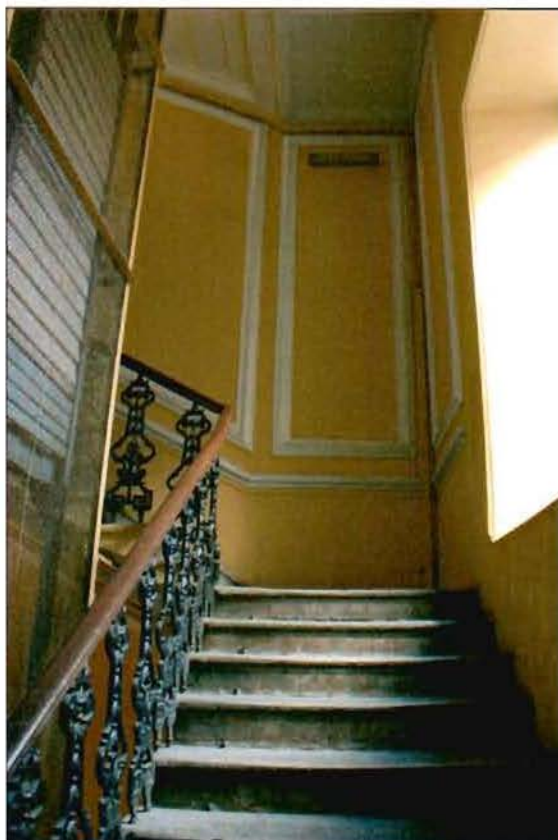
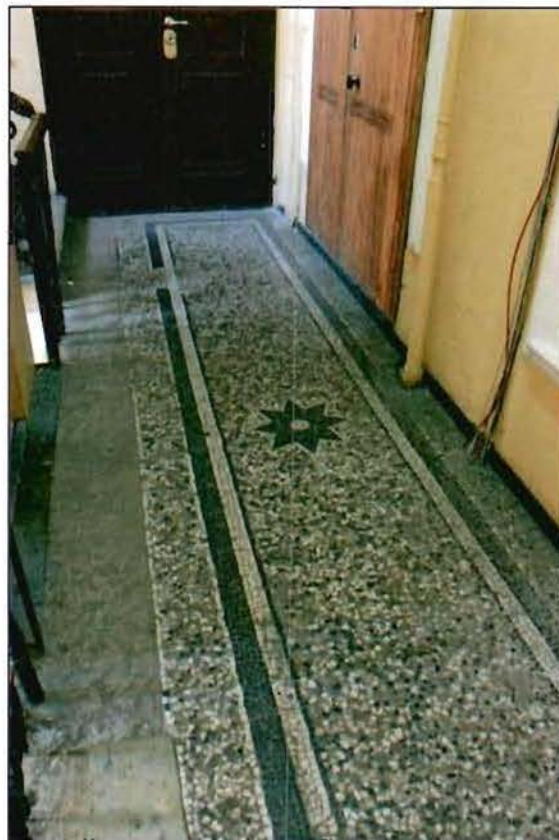
Фото №9, 10. Межэтажная трехмаршевая лестница (1ЛК).

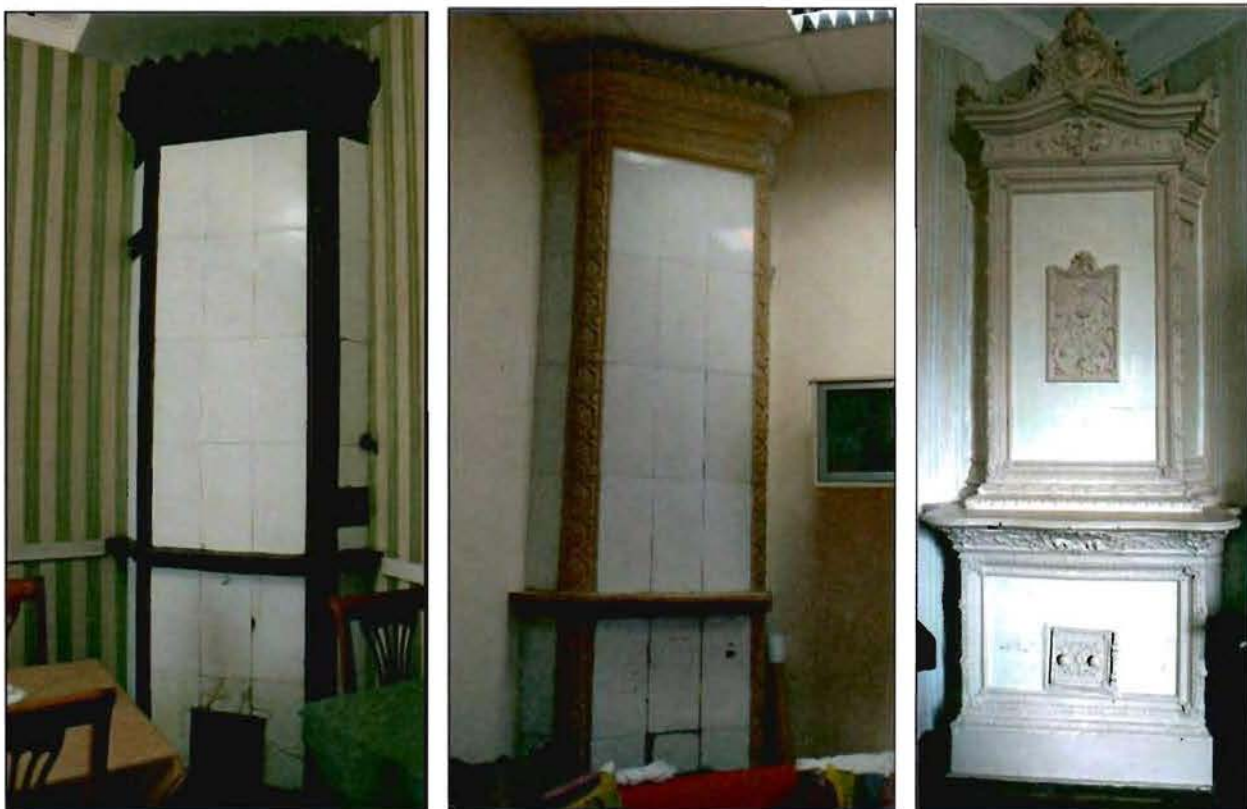
Фото №17-19. Печь угловая (кв. 29, 30, пом. 52-Н).

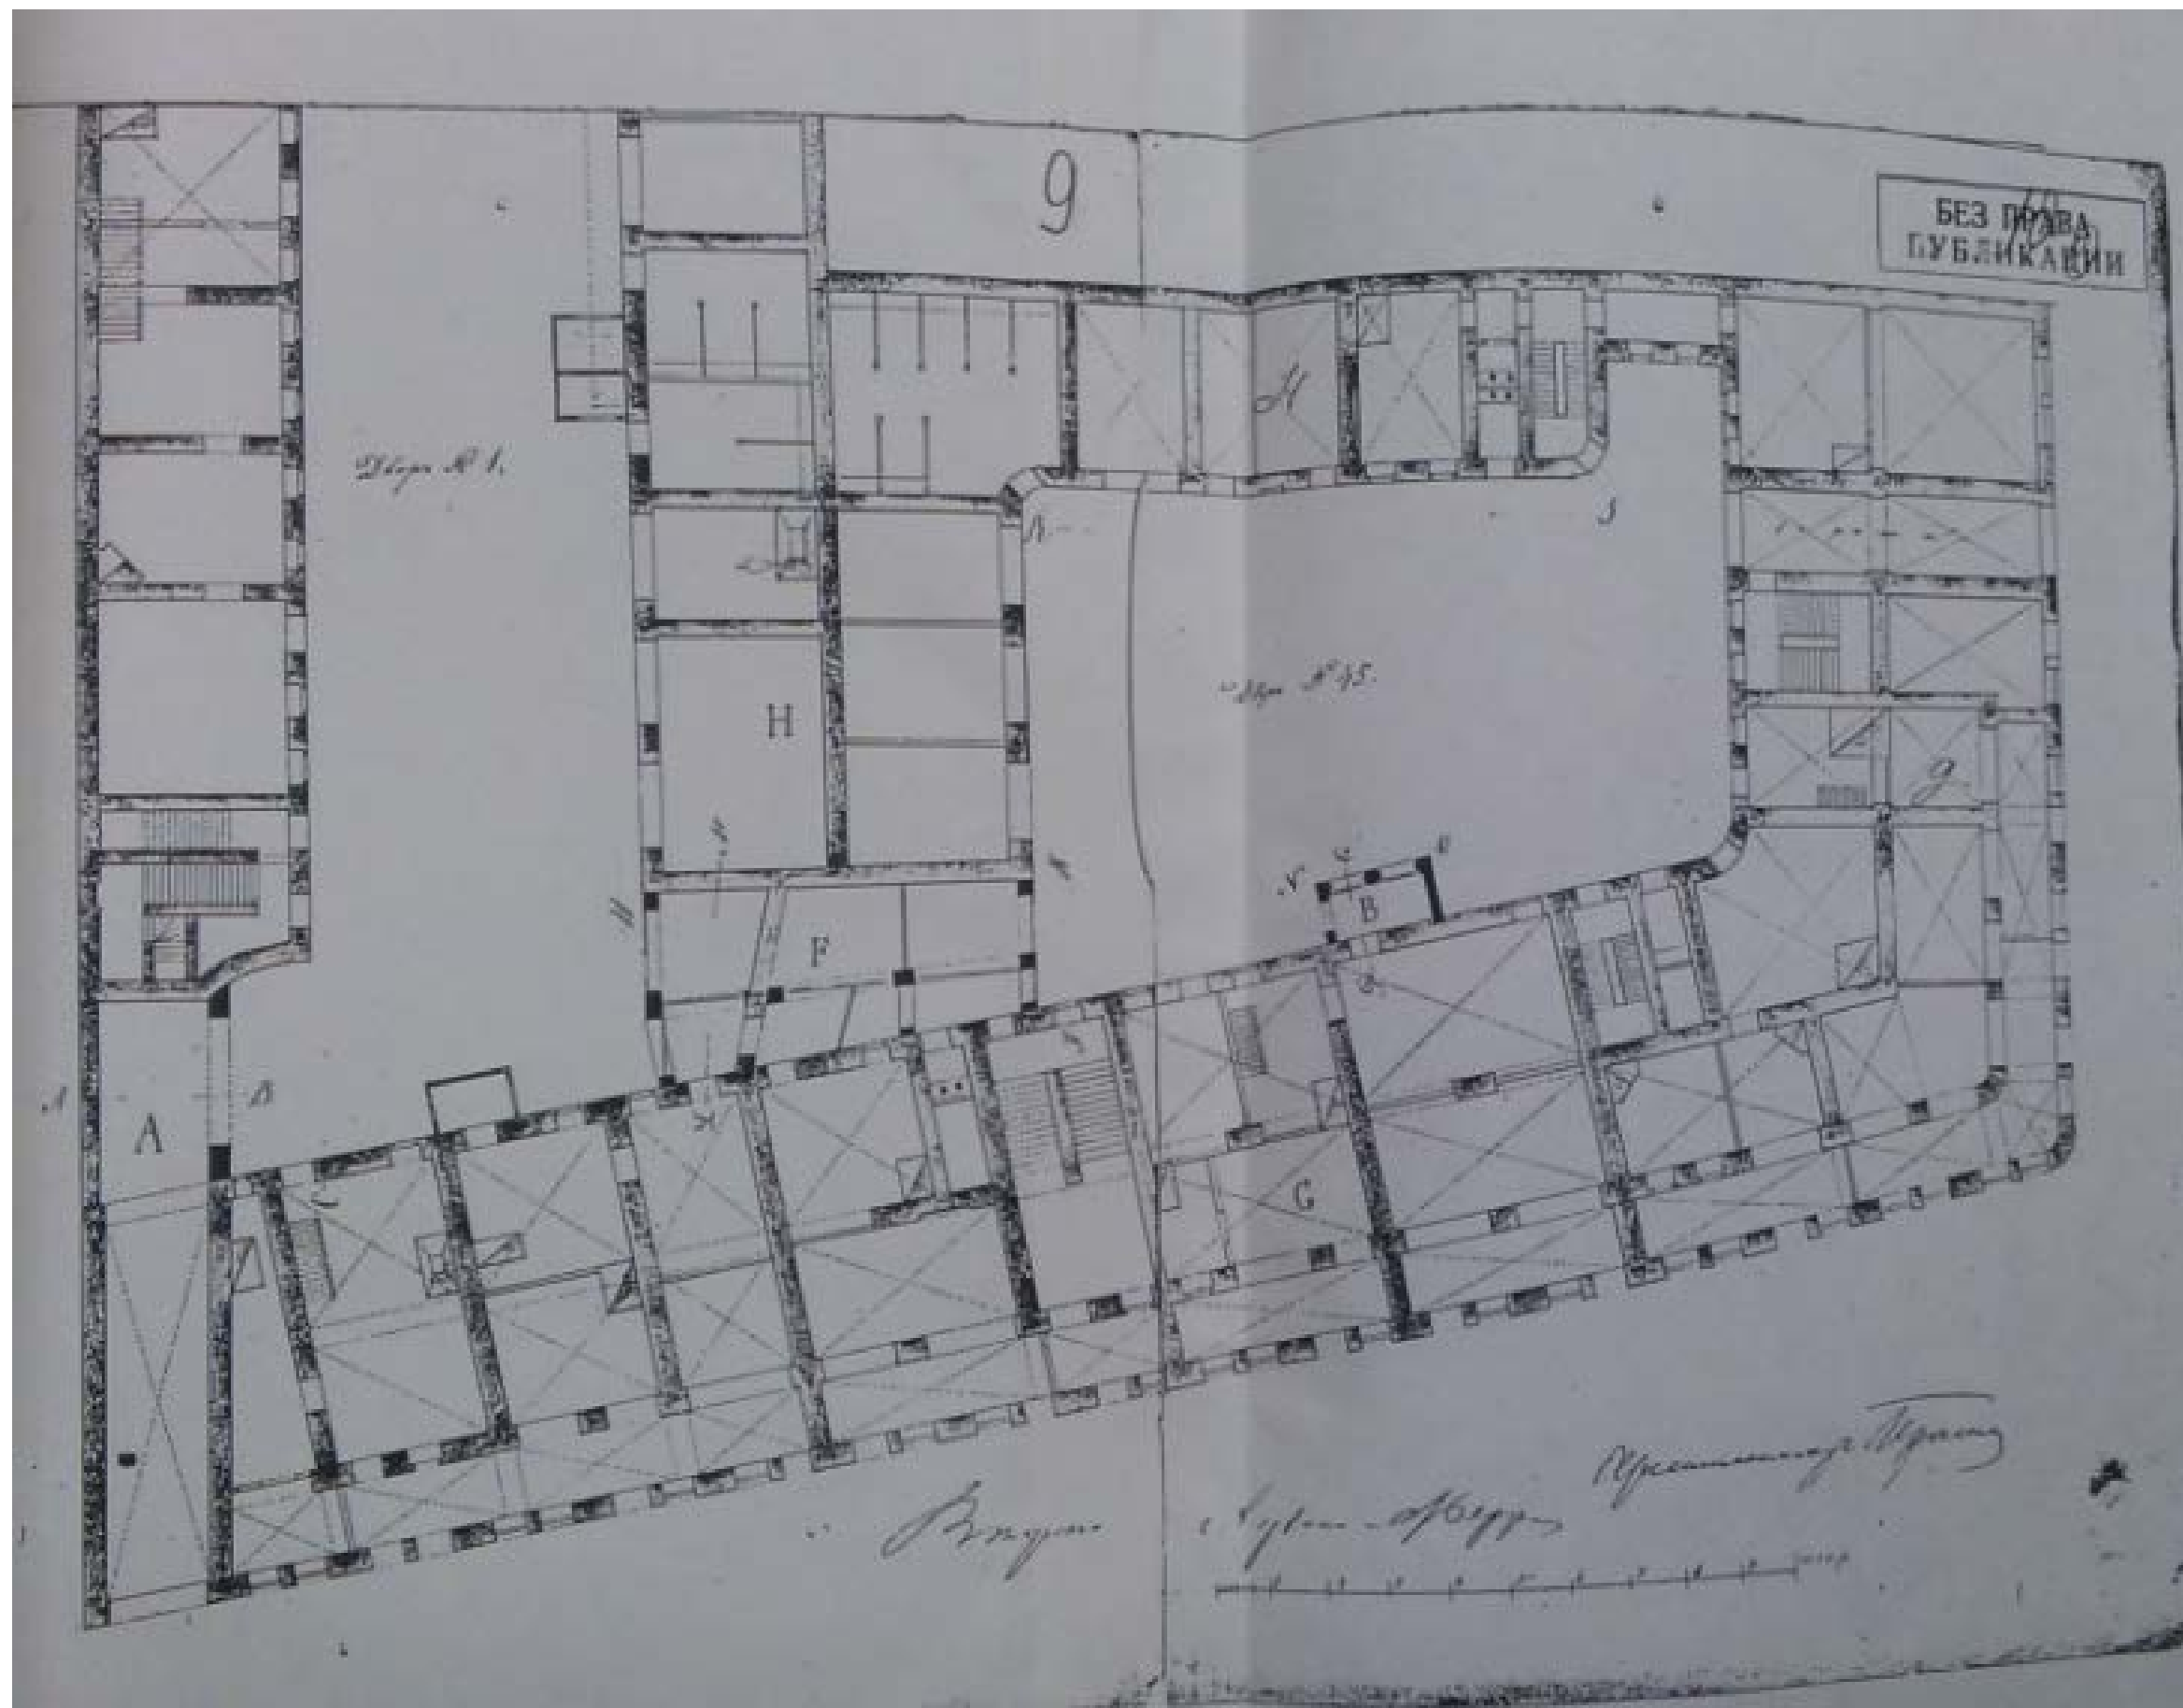
6. План первого этажа лицевого дома по Невскому и Владимирскому проспектам и дворовых флигелей. 1861 // КГИОП. П. 757/Н-6616. / Приложение 1 к исторической справке. Дом К.П. Палкина, В.И. Соловьева (Невский пр., 47; Владимирский пр., 1, ул. Рубинштейна, 4). Исторические планы и чертежи. ООО «Аллегория» СПб, 1995.
