А К Т

по результатам государственной историко-культурной экспертизы проектной документации на проведение работ по сохранению выявленного объекта культурного наследия «Малый Гостиный двор. Новая Банковская линия», расположенного по адресу: Санкт-Петербург, наб. кан. Грибоедова, д.28/1, лит. А: «Сохранение выявленного объекта культурного наследия «Малый Гостиный двор. Новая Банковская линия», расположенного по адресу: Санкт-Петербург, наб. Канала Грибоедова, д.28/1, лит. А (приспособление для современного использования нежилого помещения 10-Н, в том числе ремонт и реставрация наружных деревянных оконных и дверных заполнений)» (Ш: 42/10.20), ООО «АксиомА», 2021-2023 г.

Проектная документация на проведение работ по сохранению выявленного объекта культурного наследия «Малый Гостиный двор. Новая Банковская линия», расположенного по адресу: Санкт-Петербург, наб. канала Грибоедова, д.28/1, лит. А: «Сохранение выявленного объекта культурного наследия «Малый Гостиный двор. Новая Банковская линия», расположенного по адресу: Санкт-Петербург, наб. Канала Грибоедова, д.28/1, лит. А (приспособление для современного использования нежилого помещения 10-Н, в том числе ремонт и реставрация наружных

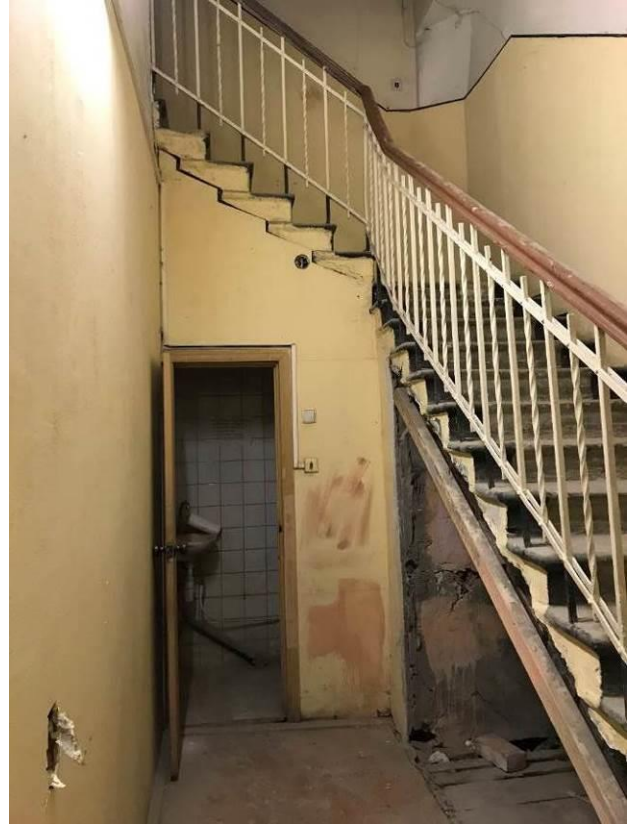
Материал (кованный металл перил и порода дерева поручня - дуб) и техника исполнения ограждения лестницы, ведущей с 1-го на 2-й этаж, говорят о том, что данное ограждение относится к историческому. Ограждение имеют дефекты различного характера, требуется их реставрация.

16. Малый Гостиный двор. Новая Банковская линия. Помещение 10-Н, лестница между 1-м и 2-м этажами. Штиглиц М.С. 28.09.2022 г.

17. Малый Гостиный двор. Новая Банковская линия. Помещение 10-Н, лестница между 1-м и 2-м этажами. Штиглиц М.С. 28.09.2022 г.

Ремонт лестничных маршей и площадок, в том числе реставрация элементов из лещадной плиты и ограждений лестниц, антикоррозионная обработка косяков.

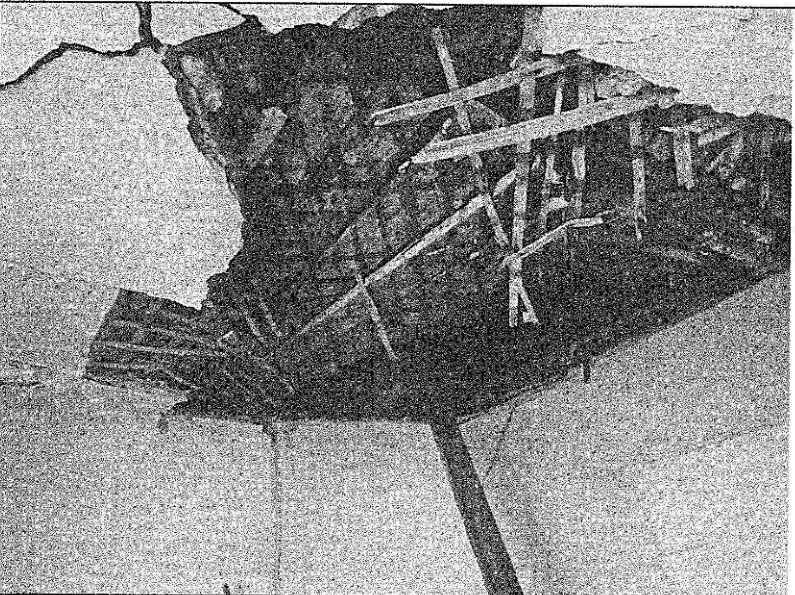
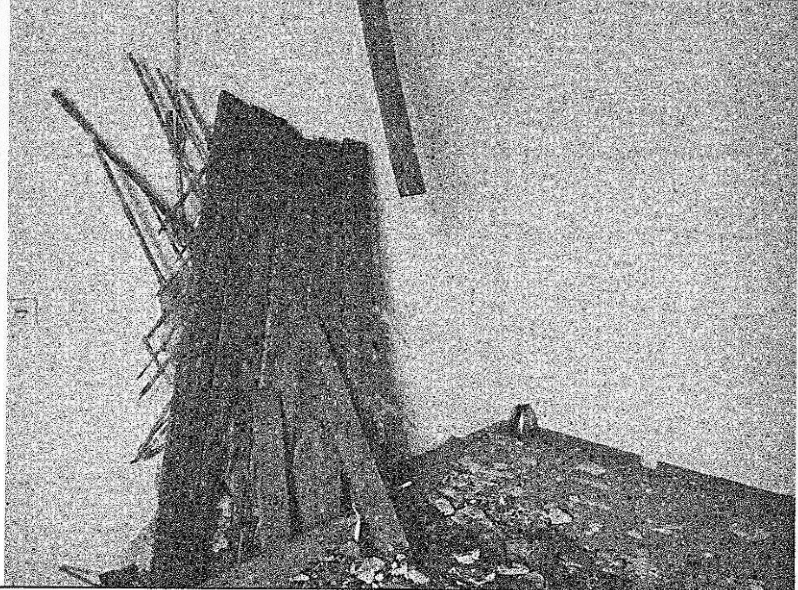
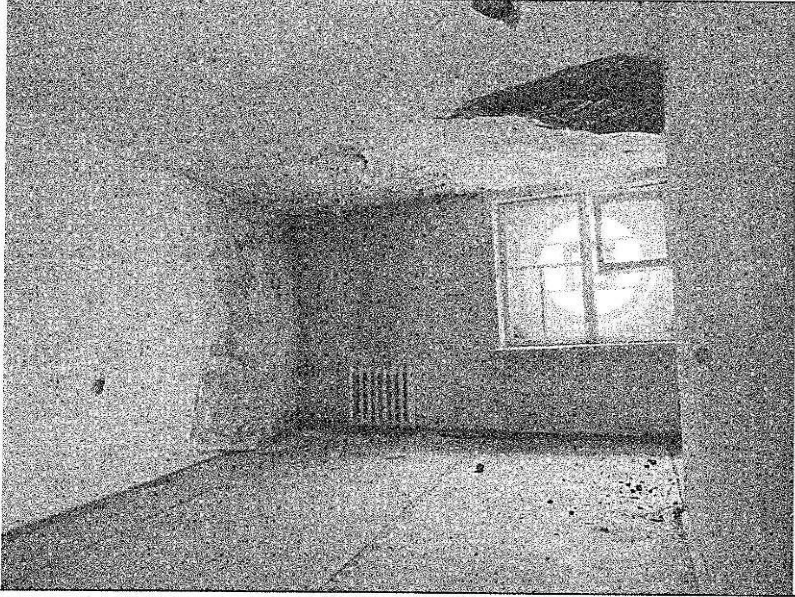
A black and white photograph showing a close-up of a damaged wooden structure. The structure appears to be made of several wooden beams and is heavily distorted and broken. It is leaning against a wall, and the surrounding area shows signs of significant damage and debris.
Описание:	Ч.п. 16 Объекта

В ч.п. 16 Объекта выявлено разрушение перекрытий (фото № 5-7).

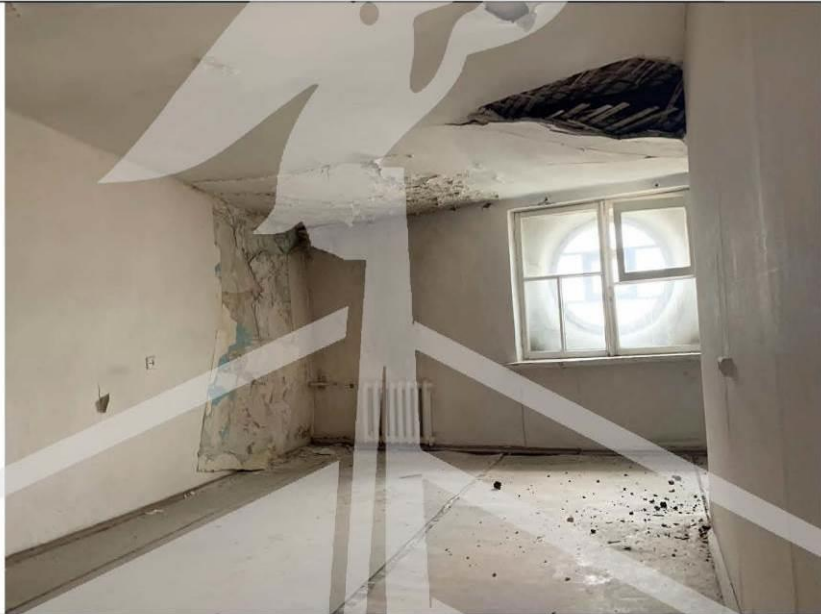
Фото № 5

A photograph showing the interior of a room. The walls are covered in peeling wallpaper, particularly on the left side. A window is visible on the right wall, and a radiator is positioned below it. The floor is light-colored and appears somewhat dirty or stained.
Описание:	Ч.п. 16 Объекта
Фото № 6

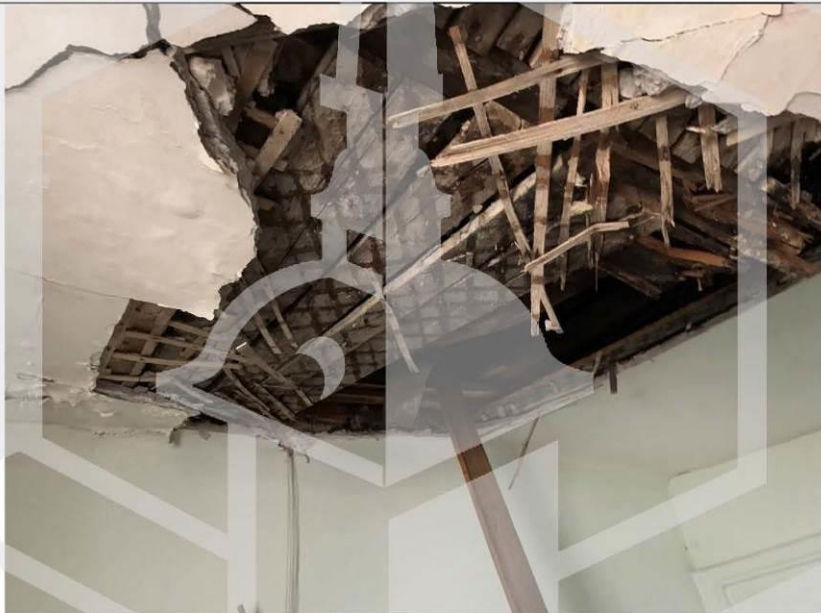
A close-up photograph of a severely damaged ceiling. The plaster has crumbled away, revealing a complex network of exposed wooden beams and joists. The damage appears to be structural.
Описание:	Ч.п. 16 Объекта
