АКТ

по результатам государственной историко-культурной экспертизы

проектной документации на проведение работ по сохранению выявленного объекта культурного наследия «Дом Мельникова (Н.А.Тирана) (с оградой)», расположенного по адресу: Санкт-Петербург, Центральный район, Саперный переулок, дом 10, литера А, В (Саперный пер., 10; Гродненский пер., 1): «Проект приспособления выявленного объекта культурного наследия для современного использования в части замены оконных заполнений в квартире 40, демонтажа наружных систем кондиционирования, демонтажа рольставней и заделки отверстий на фасаде здания» (шифр: 1-ИП-2022/10/24-2), разработанной индивидуальным предпринимателем Архиповой Марией Сергеевной в 2022 г.

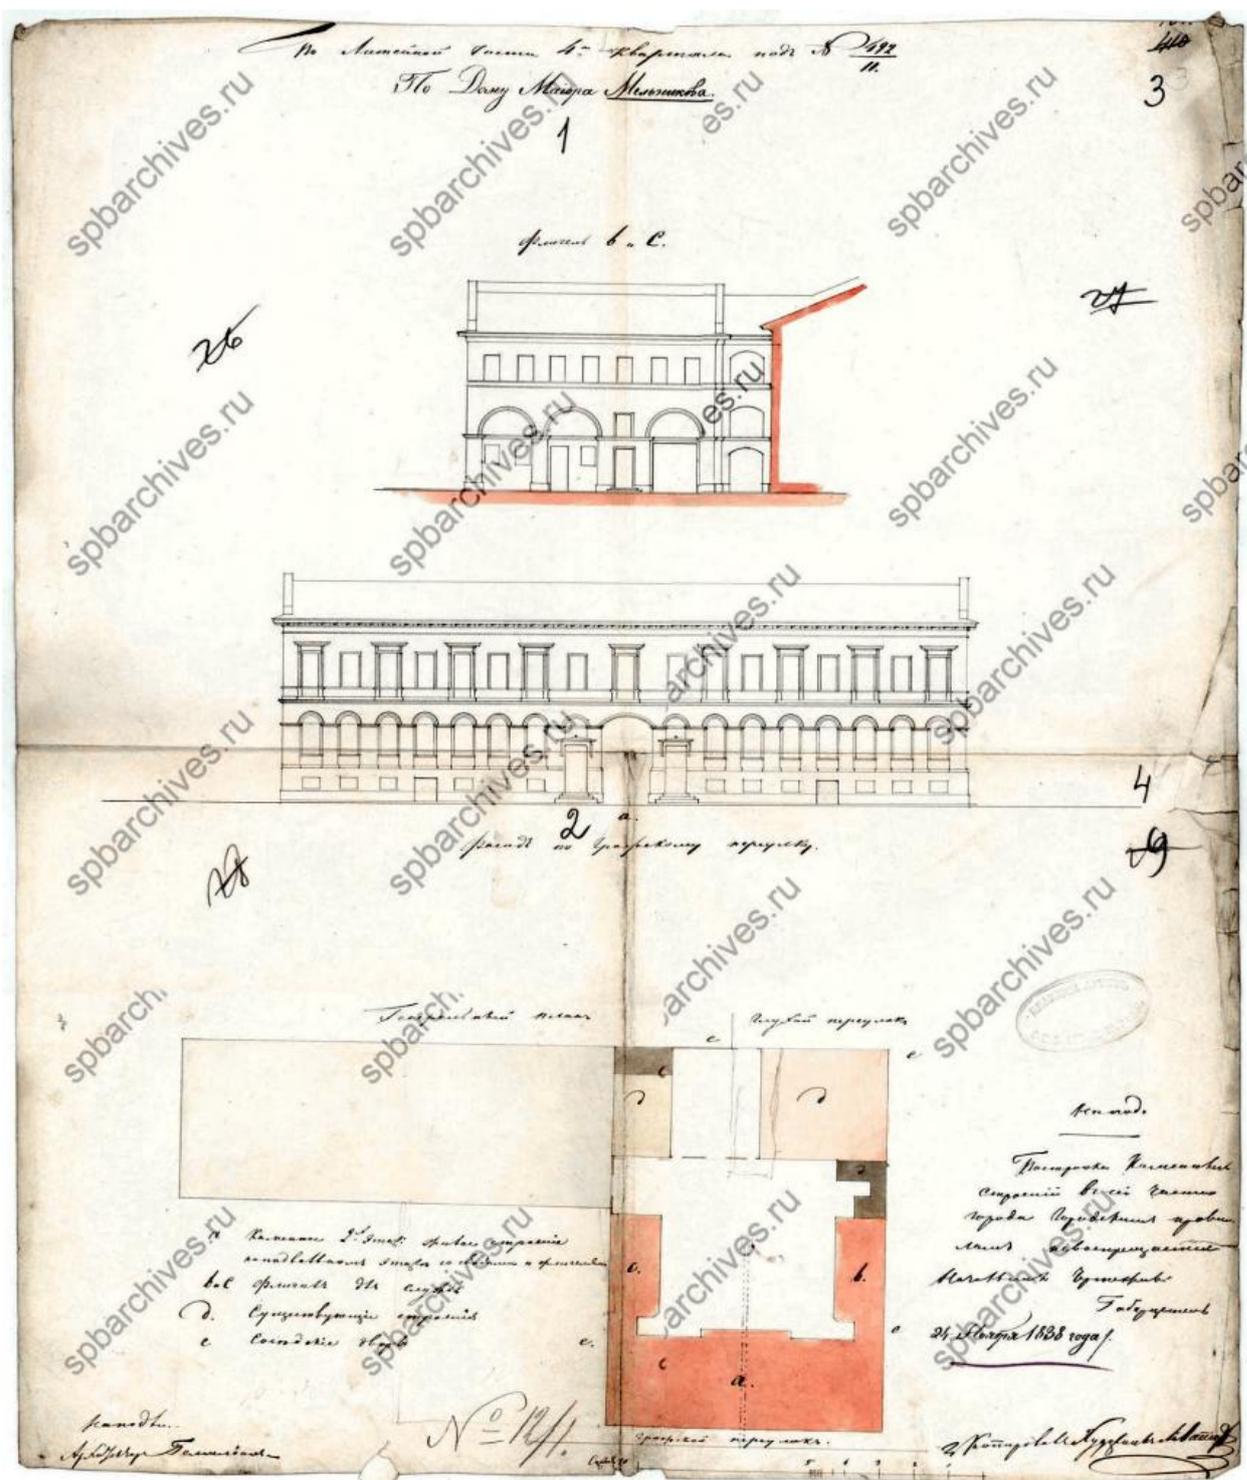
9. Флигель в и с. Фасад по Саперному переулку. 1838 г. — ЦГИА СПб ф.513 оп.102 д.4386 лист 1-4.

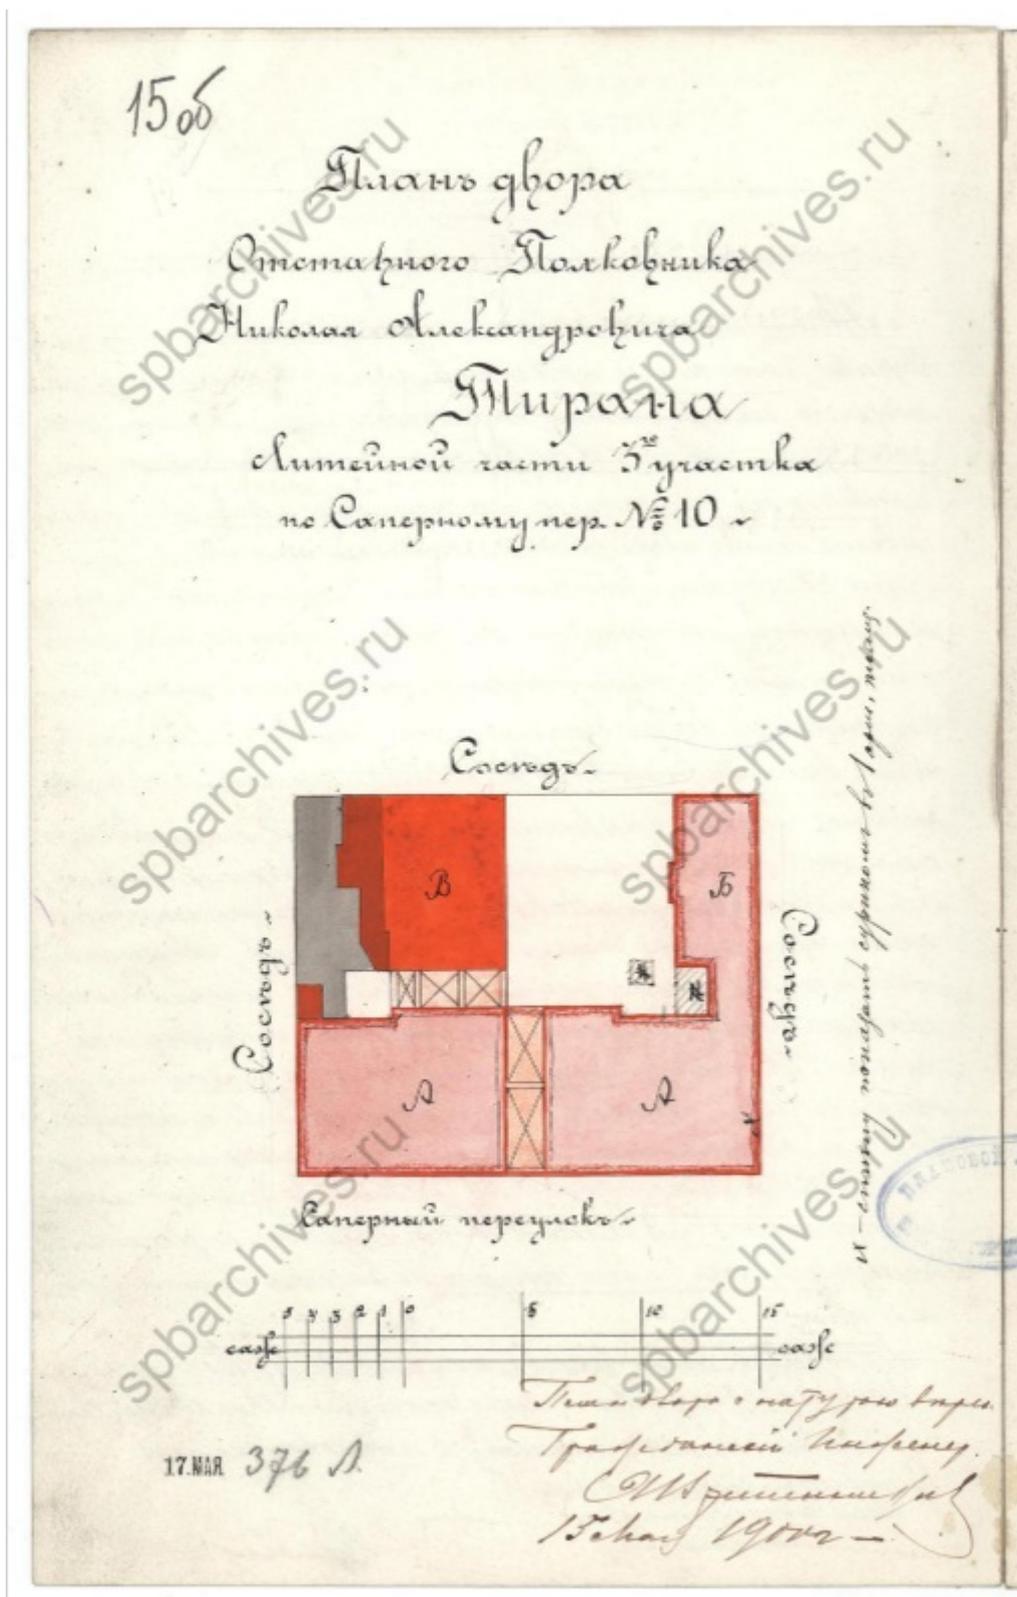
10. План двора отставного полковника Николая Александровича Тирана Литейной части 3-го участка по Саперному пер. №10. 1900 г. — ЦГИА СПб ф.513 оп.102 д.4386.

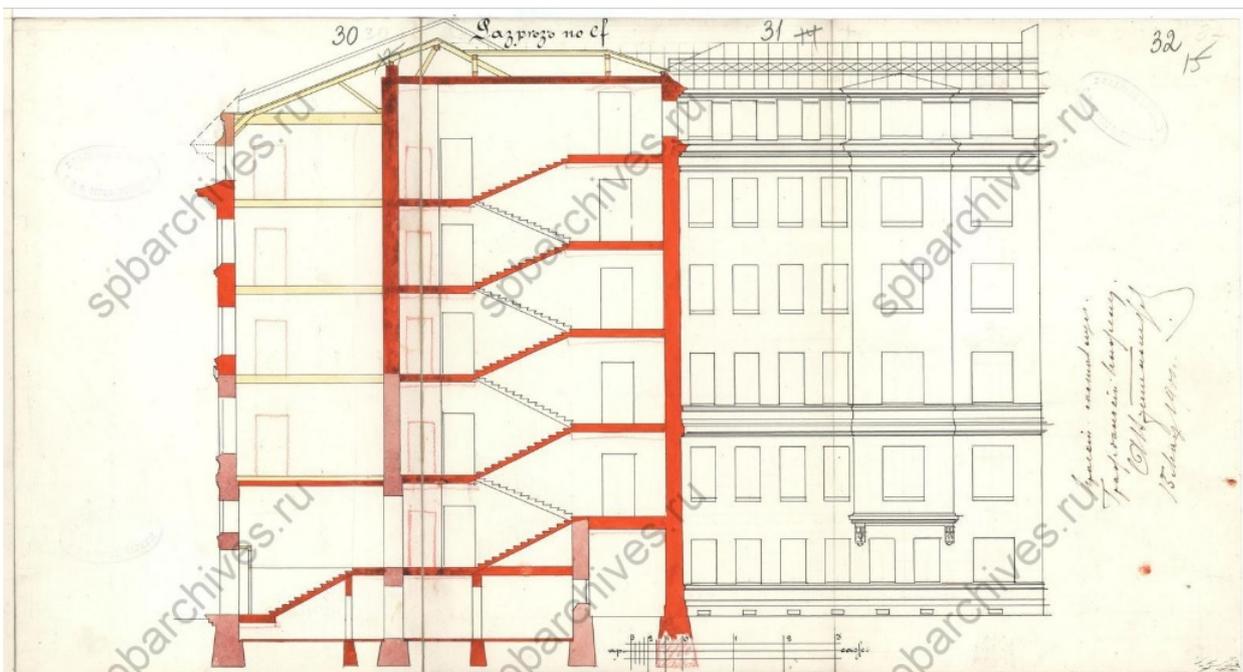
11. Разрез по С. 1900 г. — ЦГИА СПб ф.513 оп.102 д.4386, лист 30-32

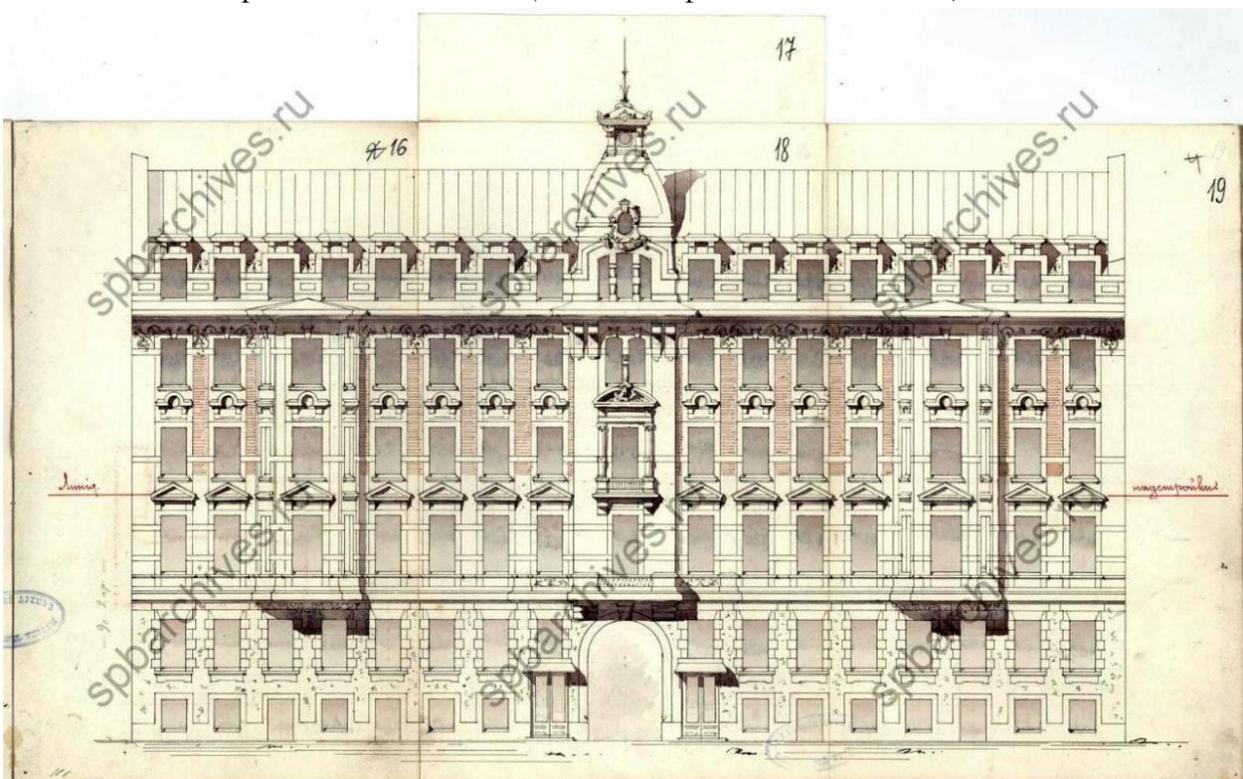
12. Фасад здания. — ЦГИА СПб ф.513 оп.102 д.4386, лист 16-19.

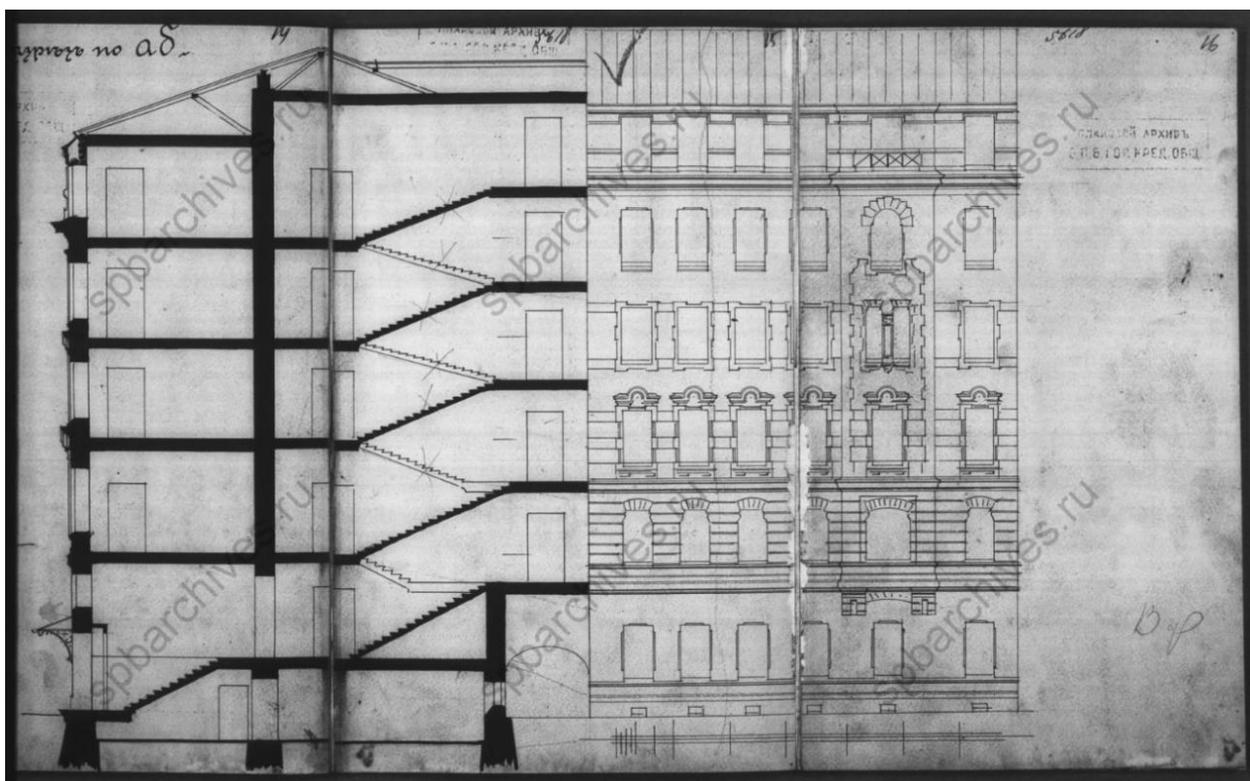
14. Разрез по аб. 1901 г. — ЦГИА СПб ф.515 оп.4 д.4808, лист 14-16.

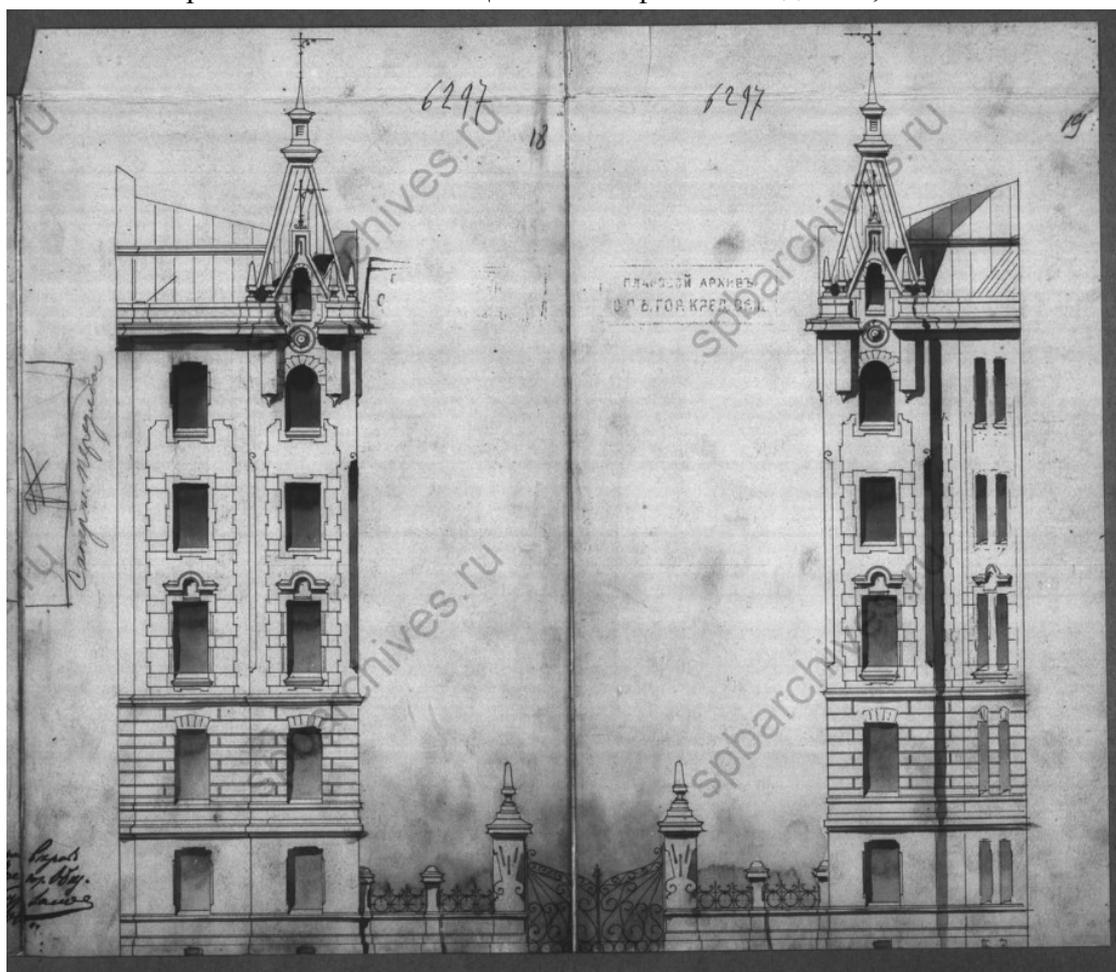
15. Часть фасада и ограды. 1901 г. — ЦГИА СПб ф.515 оп.4 д.4808, лист 18-19.

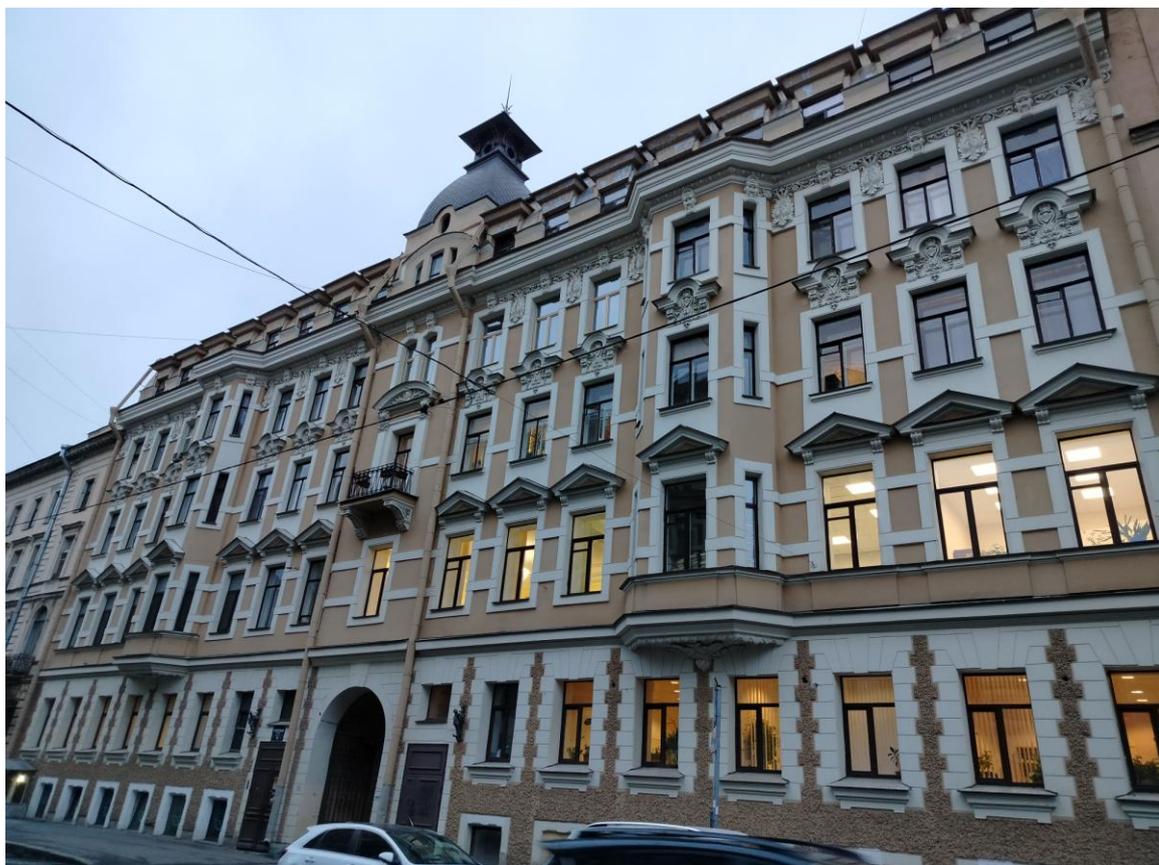
Фото 1. Лицевой фасад выявленного объекта культурного наследия «Дом Мельникова (Н.А. Тирана)» (в составе «Дом Мельникова (Н.А. Тирана) с оградой»)

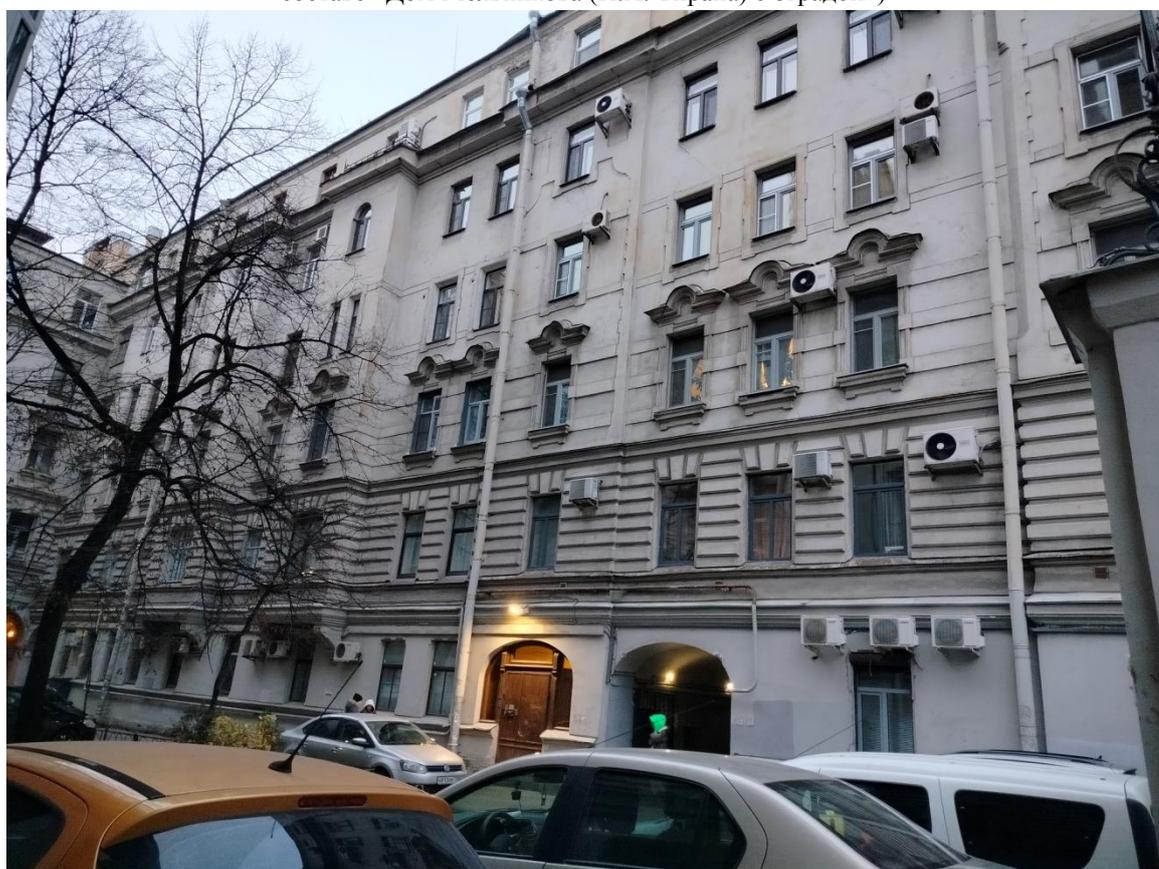
Фото 2. Фрагмент фасада курдонера выявленного объекта культурного наследия «Дом Мельникова (Н.А. Тирана)» (в составе «Дом Мельникова (Н.А. Тирана) с оградой»)

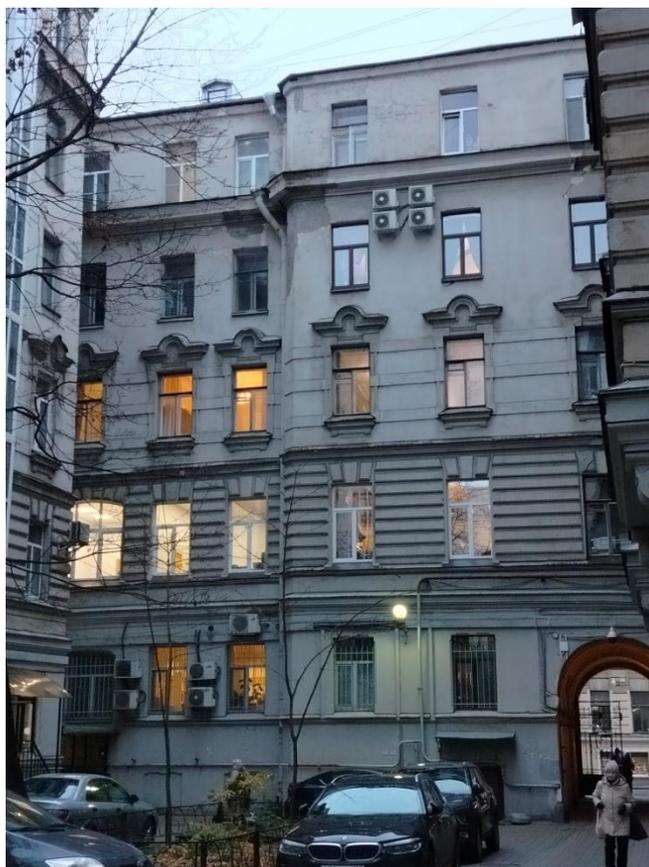
Фото 3. Фрагмент фасада курдонера выявленного объекта культурного наследия «Дом Мельникова (Н.А. Тирана)» (в составе «Дом Мельникова (Н.А. Тирана) с оградой»)

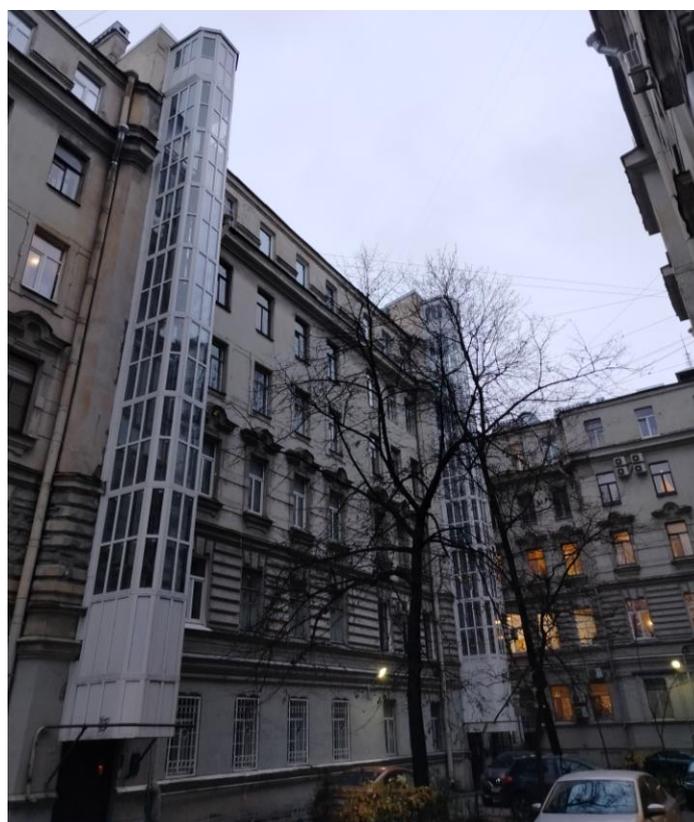
Фото 4. Фрагмент фасада курдонера выявленного объекта культурного наследия «Дом Мельникова (Н.А. Тирана)» (в составе «Дом Мельникова (Н.А. Тирана) с оградой»)

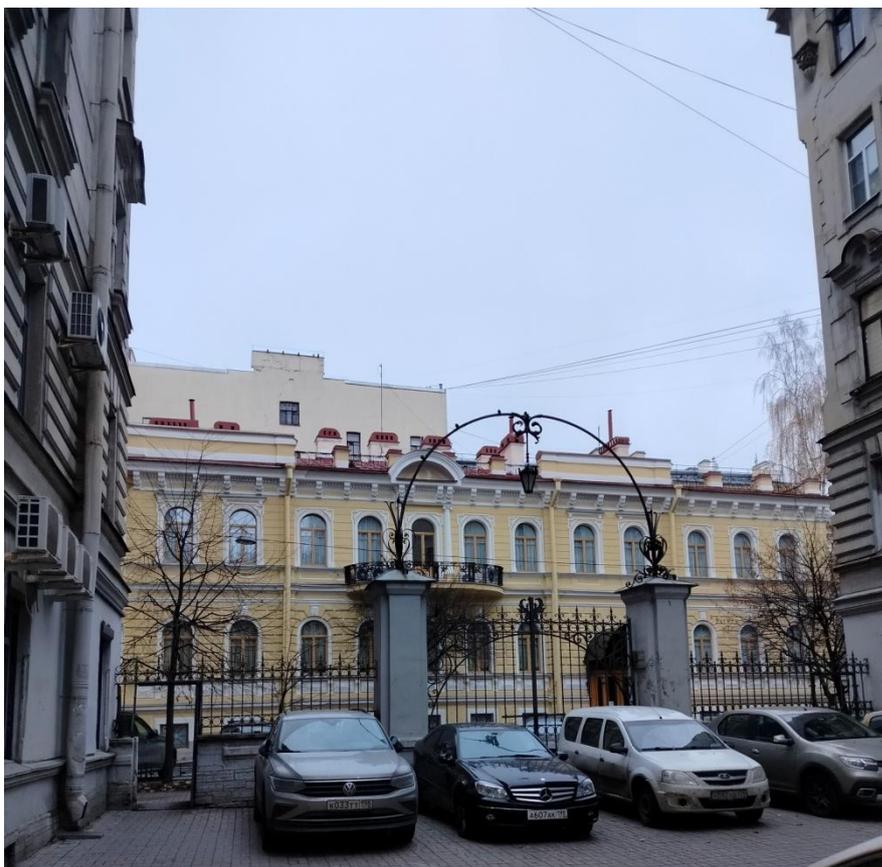
Фото 5. Вид на ограду курдонера выявленного объекта культурного наследия «Дом Мельникова (Н.А. Тирана)» (в составе «Дом Мельникова (Н.А. Тирана) с оградой»)

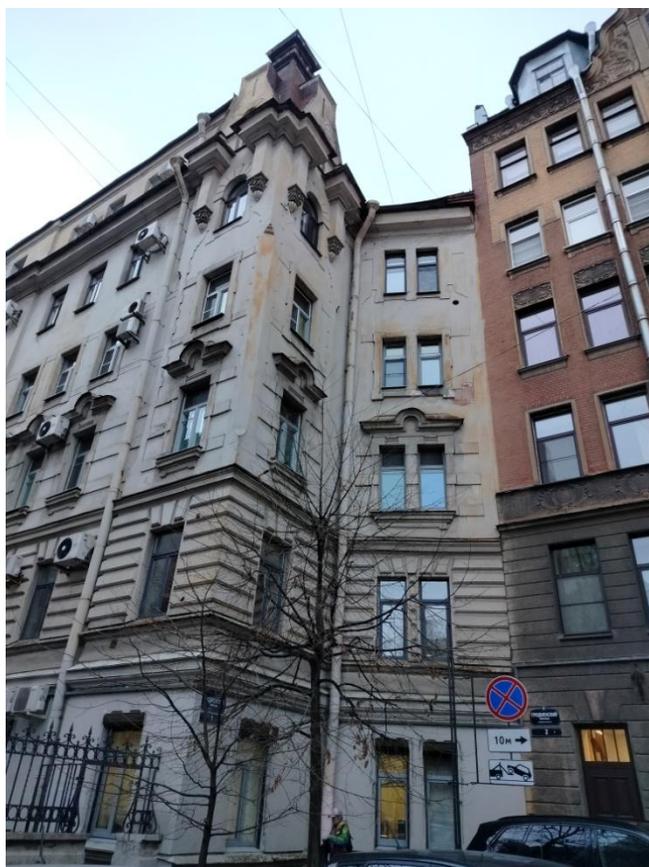
Фото 6. Фрагмент фасада курдонера выявленного объекта культурного наследия «Дом Мельникова (Н.А. Тирана)» (в составе «Дом Мельникова (Н.А. Тирана) с оградой»)

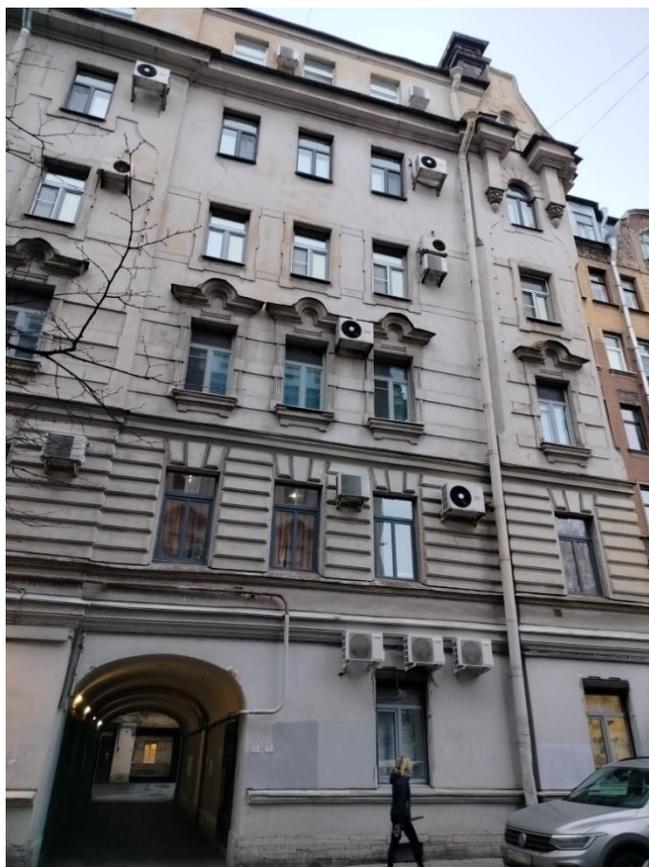
Фото 7. Фрагмент фасада курдонера выявленного объекта культурного наследия «Дом Мельникова (Н.А. Тирана)» (в составе «Дом Мельникова (Н.А. Тирана) с оградой»)

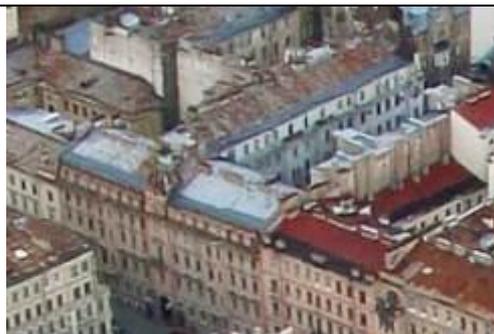
конфигурация и габариты купола с прямоугольной башенкой (оформлена люкарнами и парными фигурными кронштейнами) над лицевым фасадом по Саперному переулку;
материал (металл) и рисунок (в шашку) покрытия);

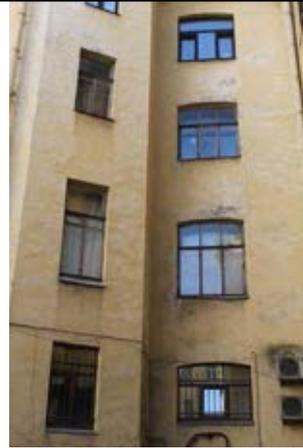
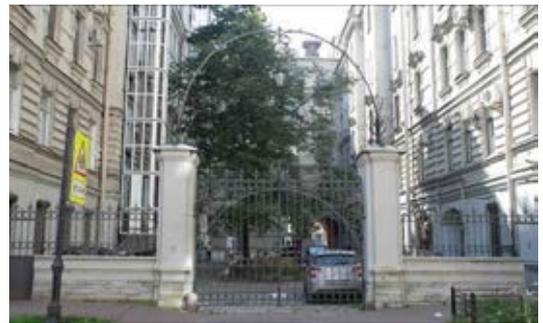
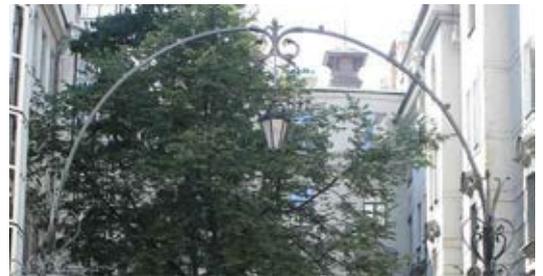
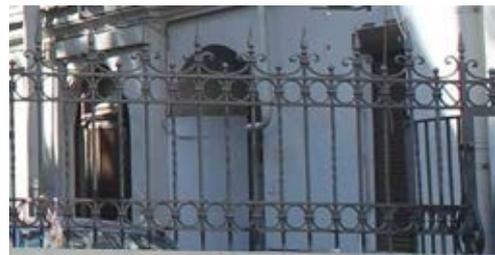
рисунок ограды – вертикальные гладкие и витые стойки с копьсообразными завершениями и набалдашниками, горизонтальные тяги, между ними круглые звенья, волютообразные завитки;

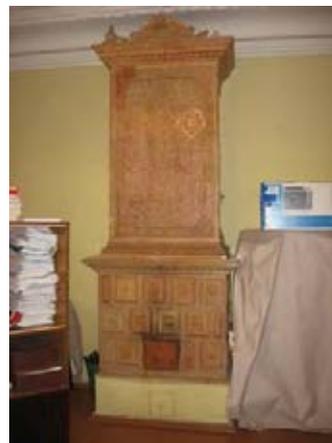
помещение 8-Н (21) (52.8 кв.м.):
 печь: средистенная, двухъярусная, поливного коричневого изразца;
 гладкий плинт с профилем по верхнему краю;
 в нижнем ярусе изразцы с рельефным геометрическим орнаментом;
 ярусы разделены полкой с профилированной кромкой и рельефным орнаментом,
 в верхнем ярусе изразцы с рельефным растительным орнаментом, обрамление - прямоугольная рама с фигурно срезанными углами, декорированная растительным орнаментом;
 карниз профилированный, с иониками, "бусами" и растительным орнаментом;

навершие – фигурное, завершающееся встречными волотообразными завитками, верхние углы акцентированы фигурными деталями;
дверца топки латунная, прямоугольной формы, покрашена масляной краской;
время: нач. XX в.;
размеры: в. – ок. 320 см., ш. – 112 см., гл. – 75 см.;
