АКТ

**по результатам государственной историко-культурной экспертизы
выявленного объекта культурного наследия «Дом А.Р. Гешвенда»,
расположенного по адресу: г. Санкт-Петербург, 9-я линия, 32¹, в целях
обоснования целесообразности включения в Единый государственный реестр
объектов культурного наследия (памятников истории и культуры) народов
Российской Федерации.**

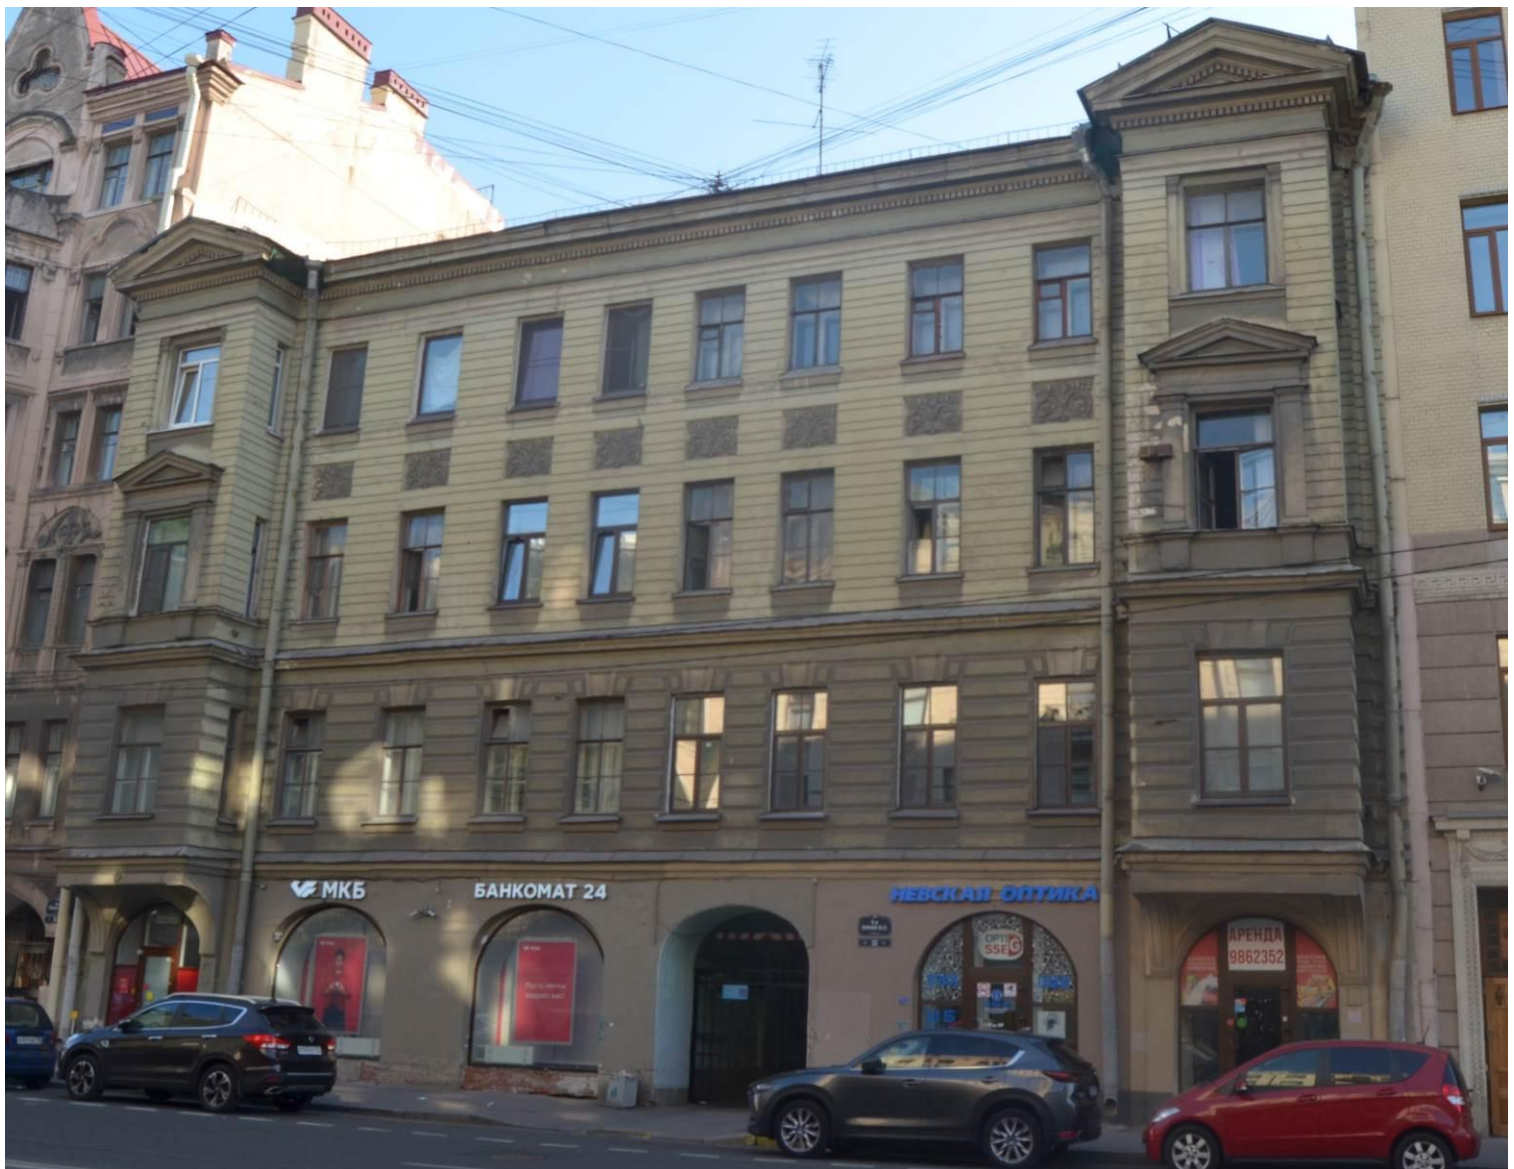
1. Выявленный объект культурного наследия «Дом А.Р. Гешвенда».
Лицевой (северо-восточный) фасад. Общий вид. Вид с северо-востока. Съемка 21.05.2021.

По результатам обследования на лицевом фасаде здания наблюдаются дефекты отделки и цоколя, отдельные трещины штукатурного слоя стен, сколы, частичные разрушения профилированных элементов архитектурного декора, следы общего загрязнения отделочных слоев, частичная утрата окрасочных слоев.

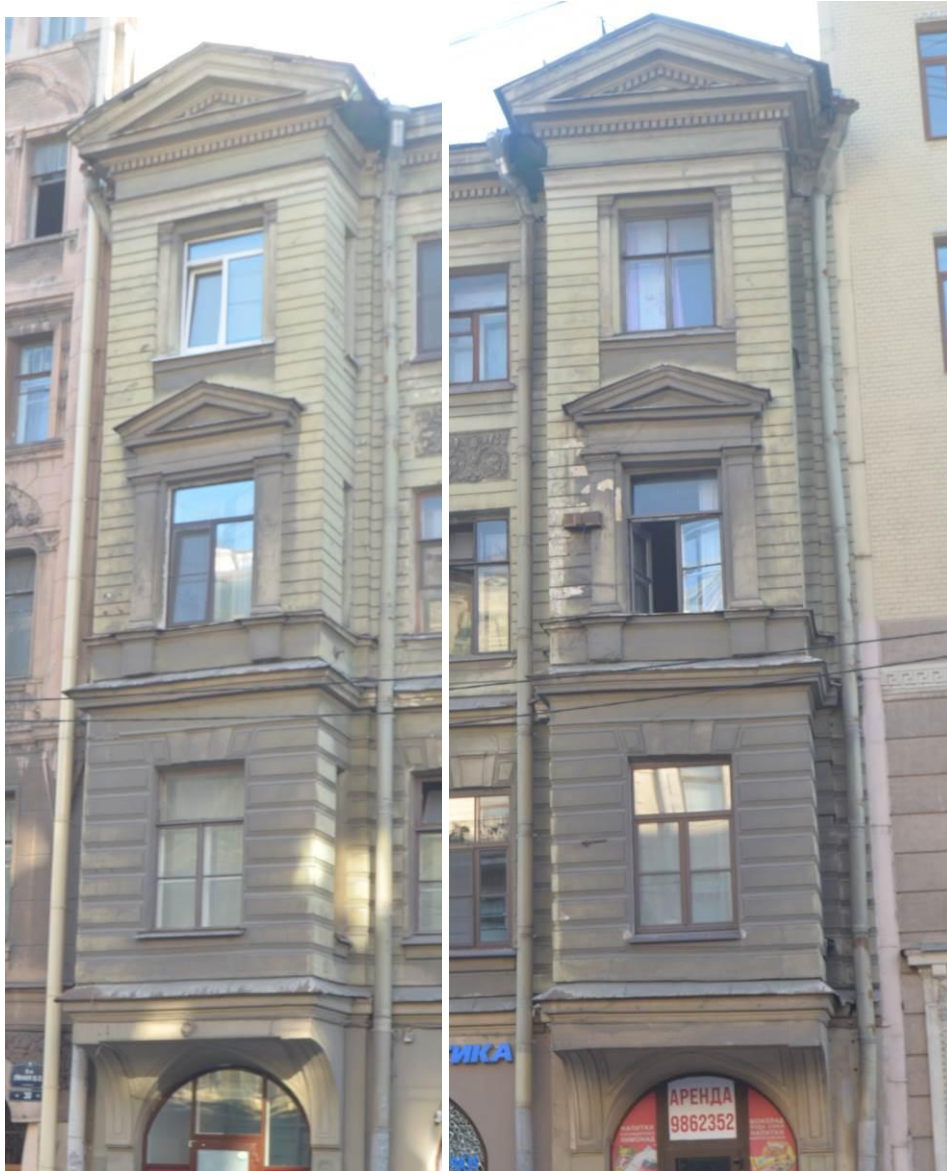
2. Выявленный объект культурного наследия «Дом А.Р. Гешвенда». Лицевой (северо-восточный) фасад. Эркеры лицевого фасада. Вид с северо-востока.

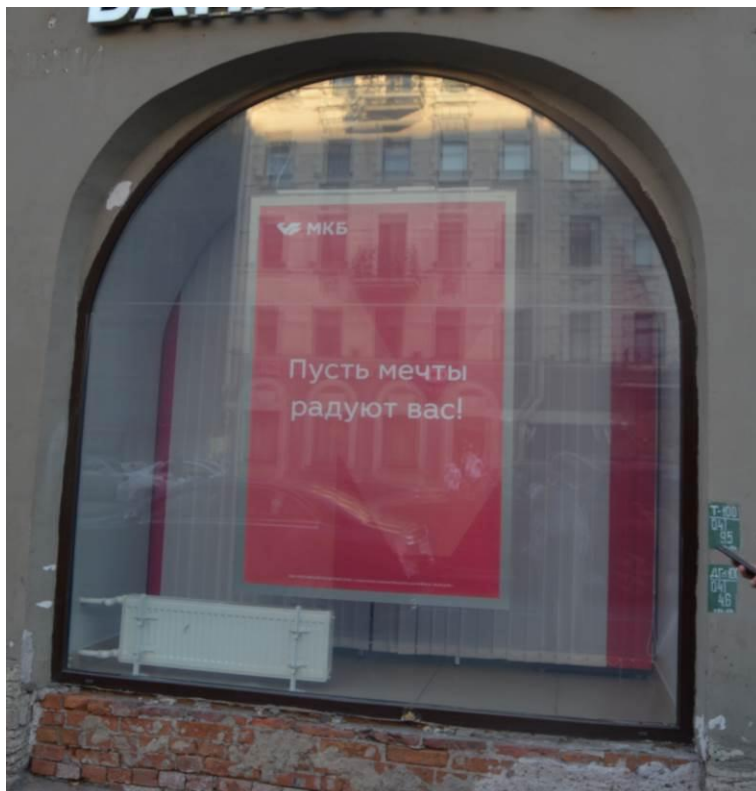
3. Выявленный объект культурного наследия «Дом А.Р. Гешвенда». Лицевой (северо-восточный) фасад. Витринные проемы первого этажа Вид с северо-востока. Съемка 21.05.2021. Автор съемки Егорова Т.Г.

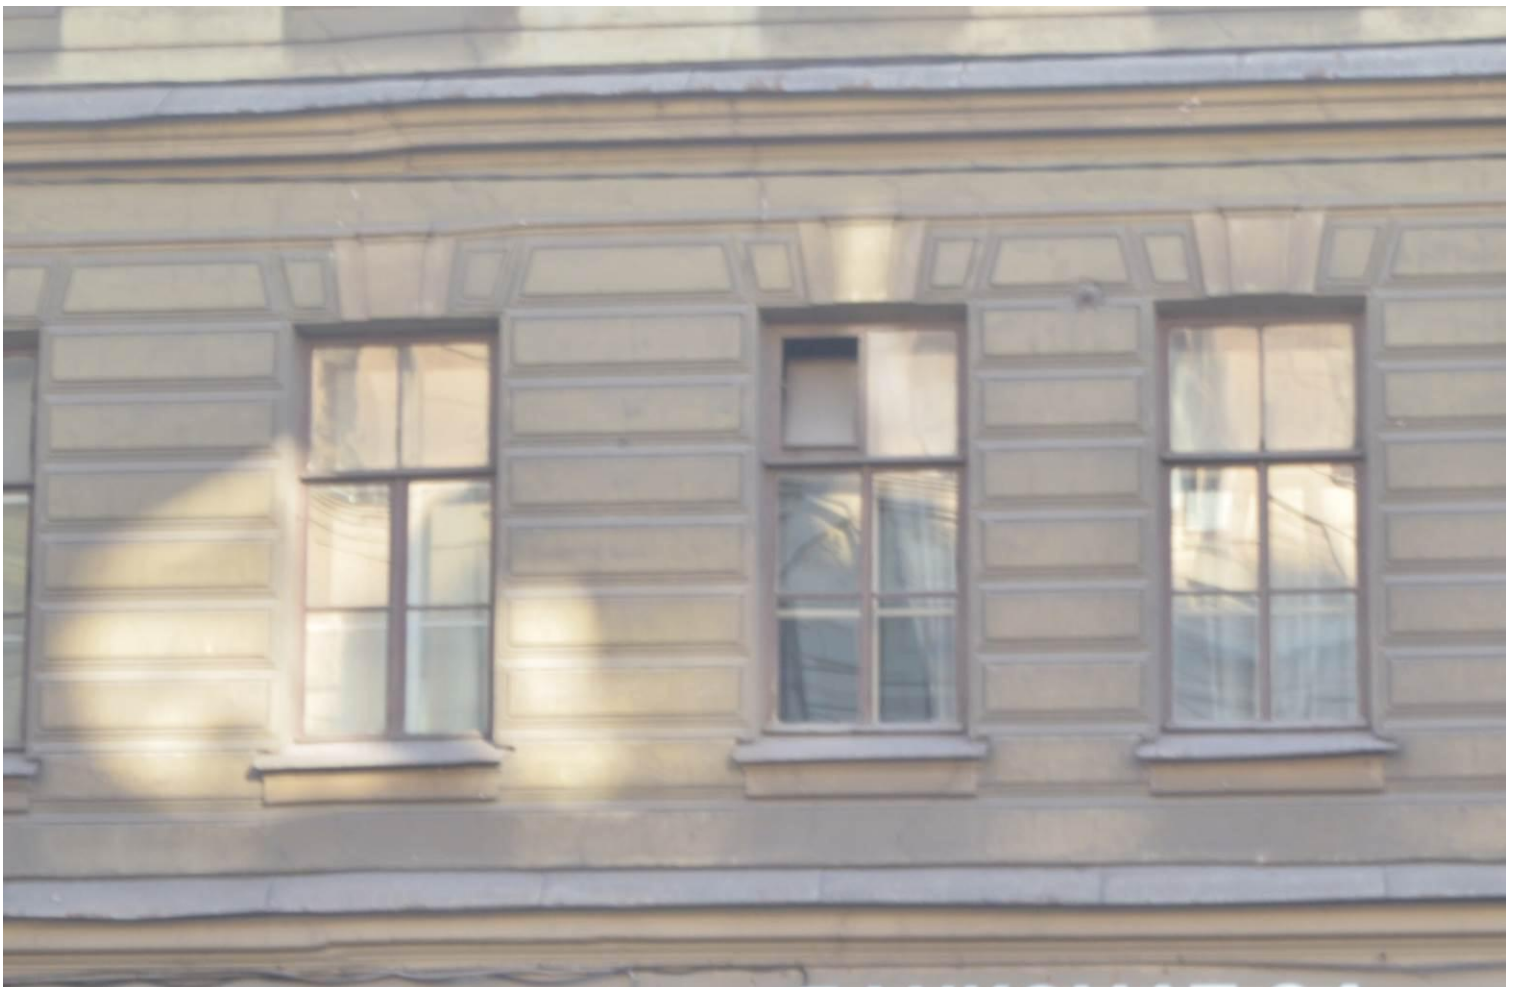
**4. Выявленный объект культурного наследия «Дом А.Р. Гешвенда».
Лицевой (северо-восточный) фасад. Оформление центральной части второго этажа.**

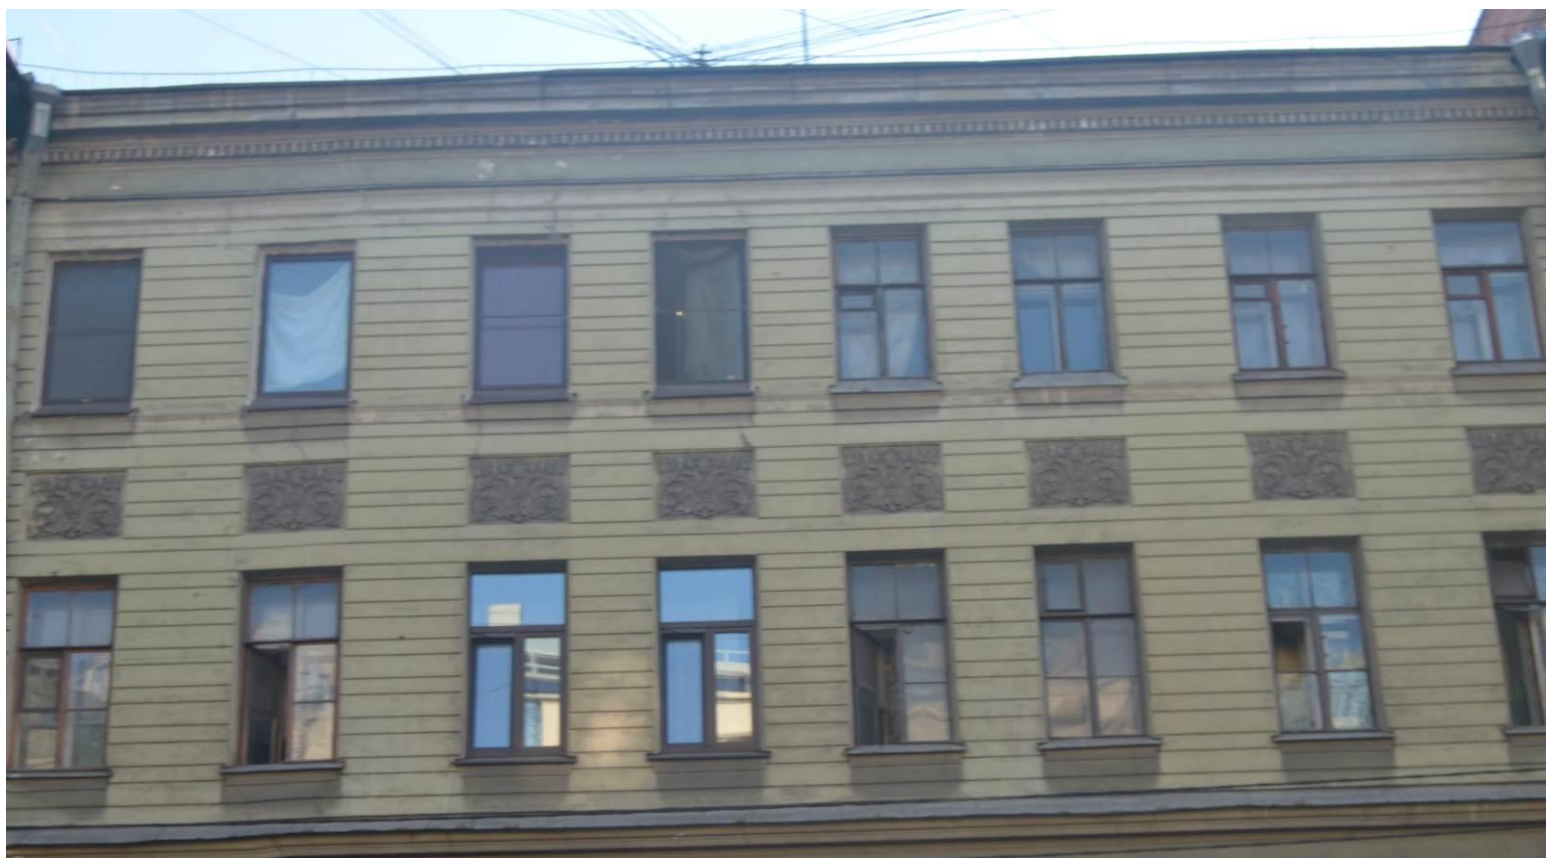
5. Выявленный объект культурного наследия «Дом А.Р. Гешвенда».
Лицевой (северо-восточный) фасад. Оформление центральной части третьего-четвертого этажей. Вид с северо-востока. Съемка 21.05.2021. Автор съемки Егорова Т.Г.

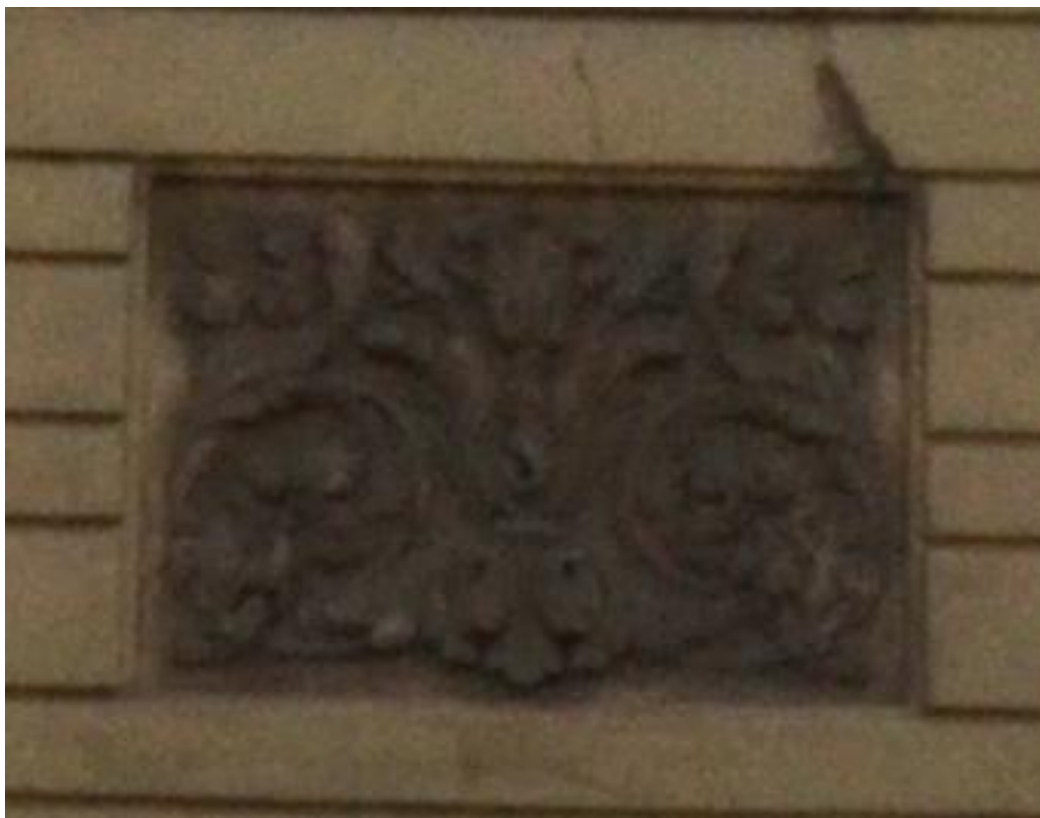
6. Выявленный объект культурного наследия «Дом А.Р. Гешвенда». Лицевой (северо-восточный) фасад. Лепные композиции в оформлении межэтажного пространства между третьим и четвертым этажами. Вид с северо-востока. Съемка 21.05.2021. Автор съемки Егорова Т.Г.

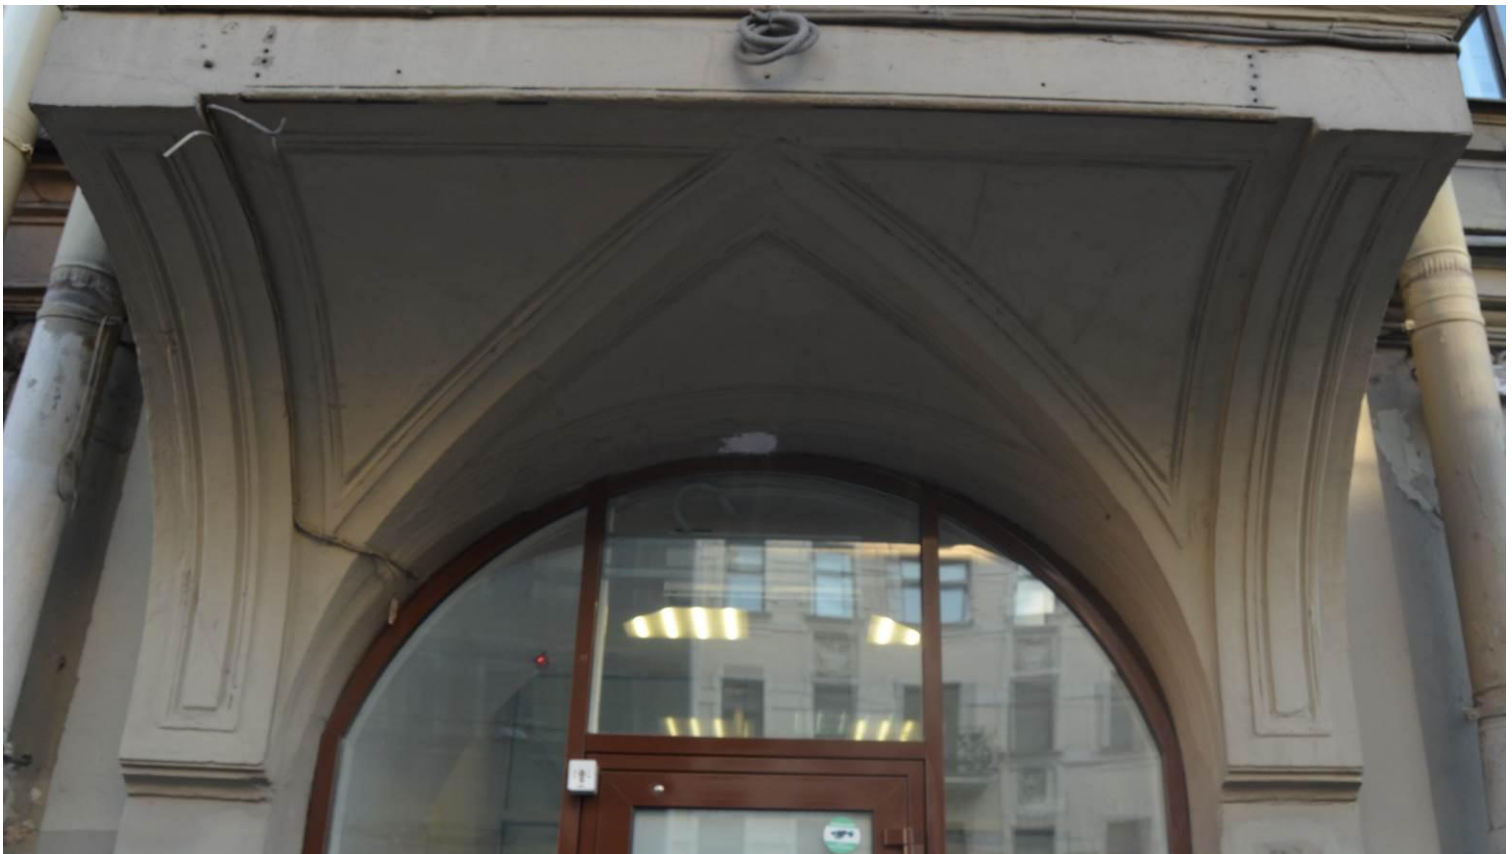
7. Выявленный объект культурного наследия «Дом А.Р. Гешвенда». Лицевой (северо-восточный) фасад. Оформление основания эркеров. Вид с северо-востока. Съемка 21.05.2021. Автор съемки Егорова Т.Г.

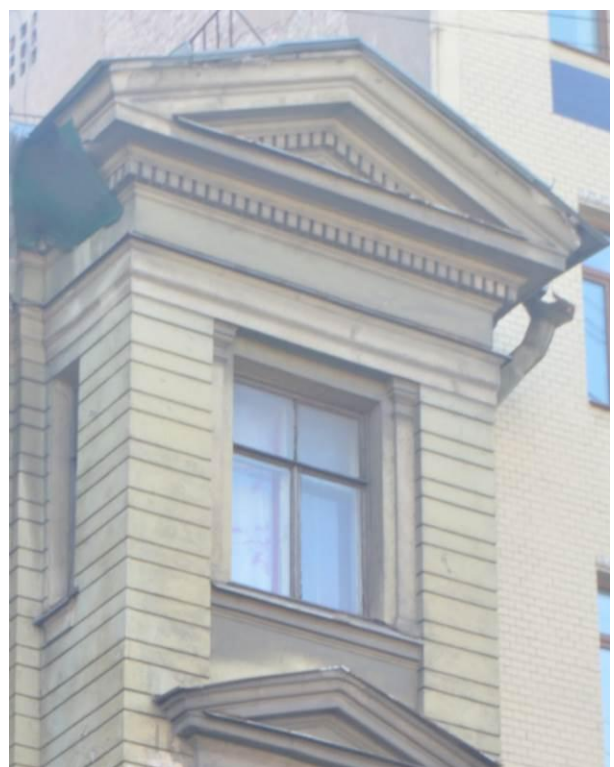
9. Выявленный объект культурного наследия «Дом А.Р. Гешвенда».
Лицевой (северо-восточный) фасад. Оформление оконных проемов четвертого
этажа и завершения эркеров. Вид с северо-востока.
Съемка 21.05.2021. Автор съемки Егорова Т.Г.

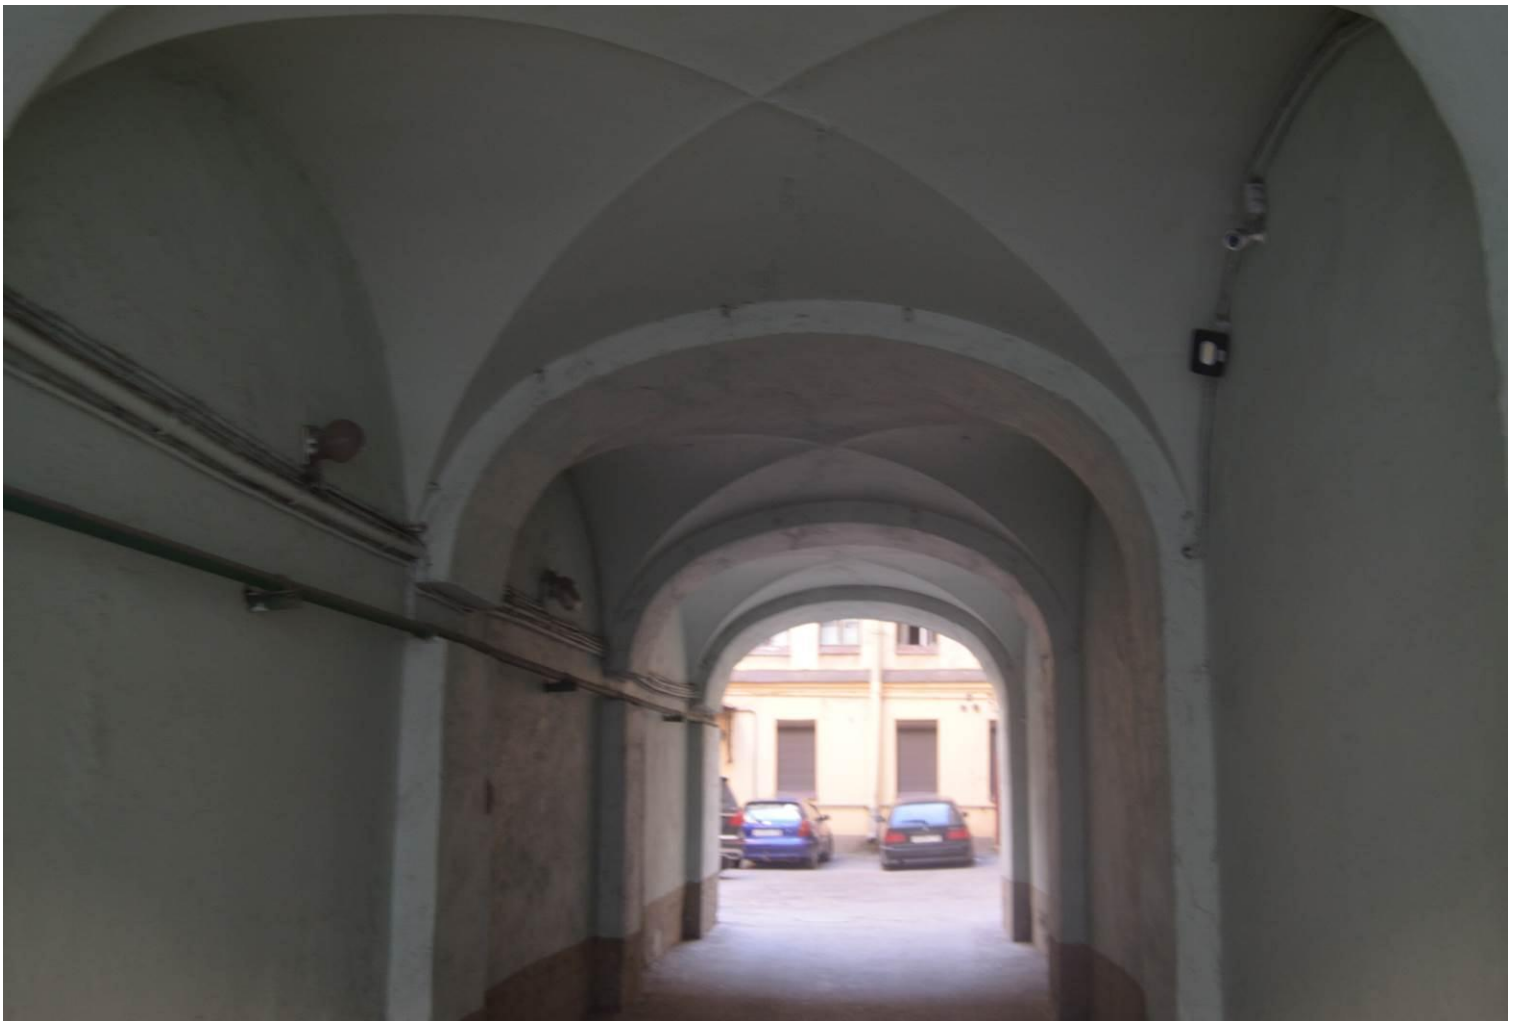
**10. Выявленный объект культурного наследия «Дом А.Р. Гешвенда».
Воротный проезд. Вид с северо-востока.
Съемка 21.05.2021. Автор съемки Егорова Т.Г.**

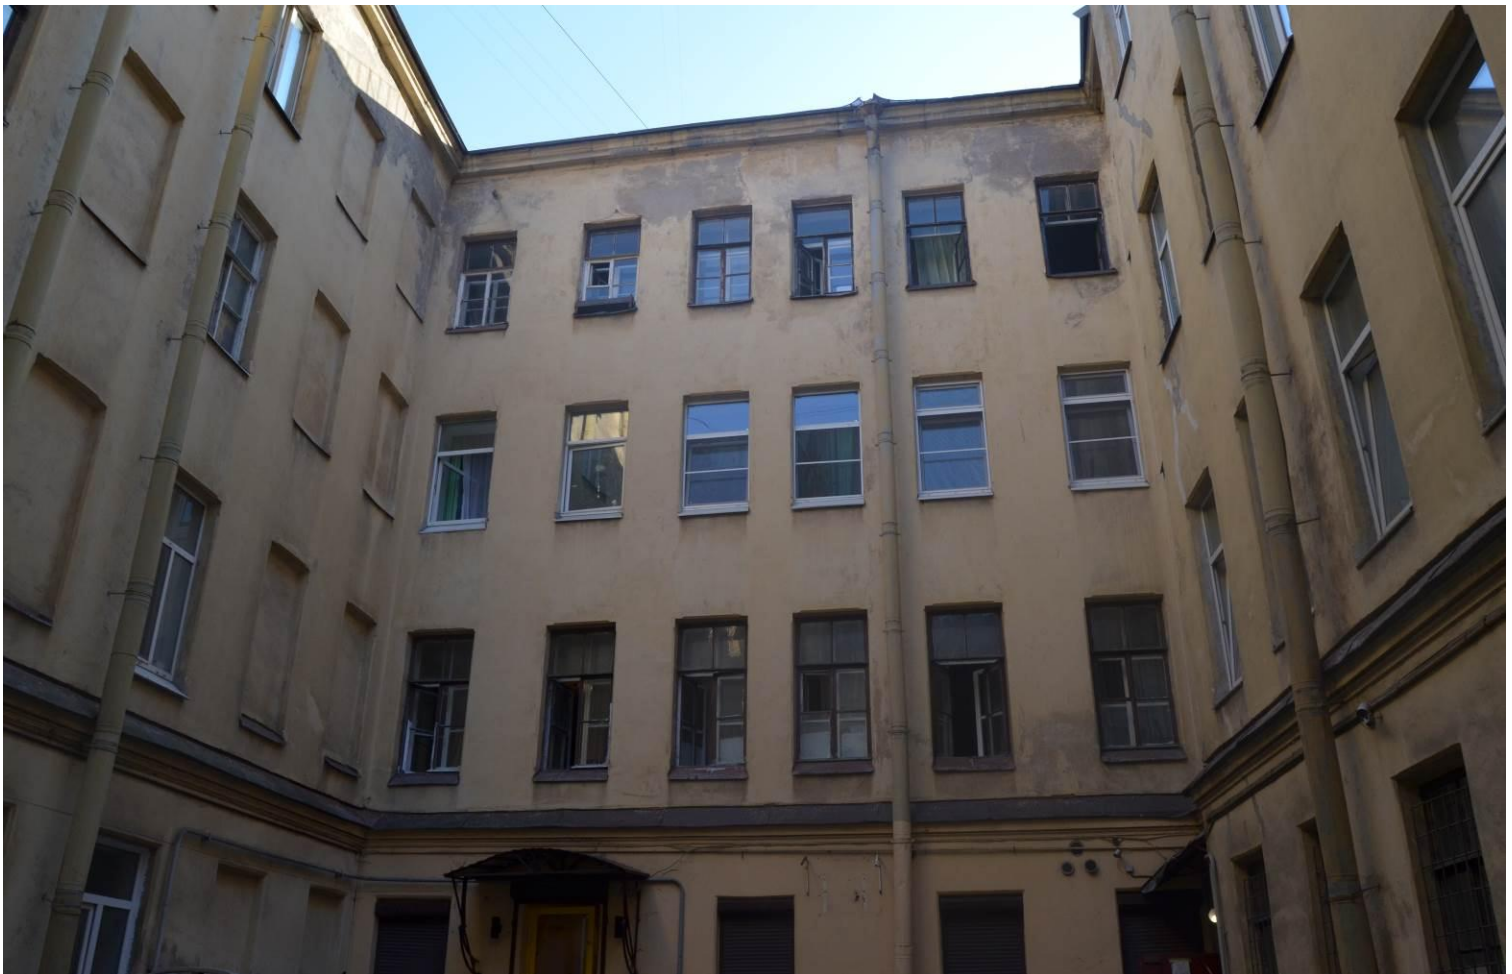
11. Выявленный объект культурного наследия «Дом А.Р. Гешвенда».
Фасады дворовых флигелей. Общий вид. Вид с северо-востока.
Съемка 21.05.2021. Автор съемки Егорова Т.Г.

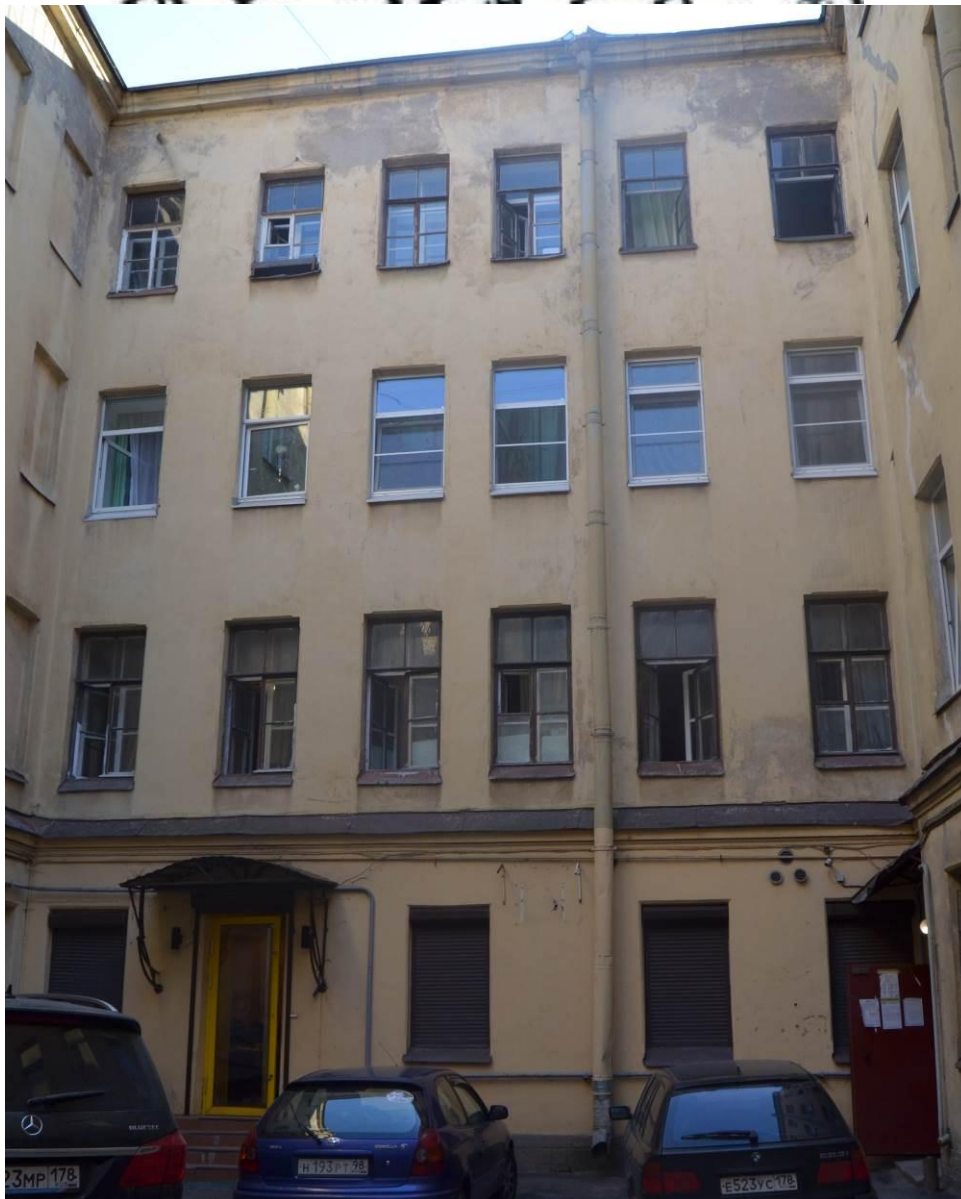
12. Выявленный объект культурного наследия «Дом А.Р. Гешвенда».
Северо-восточный фасад западного дворового флигеля. Вид с северо-востока.

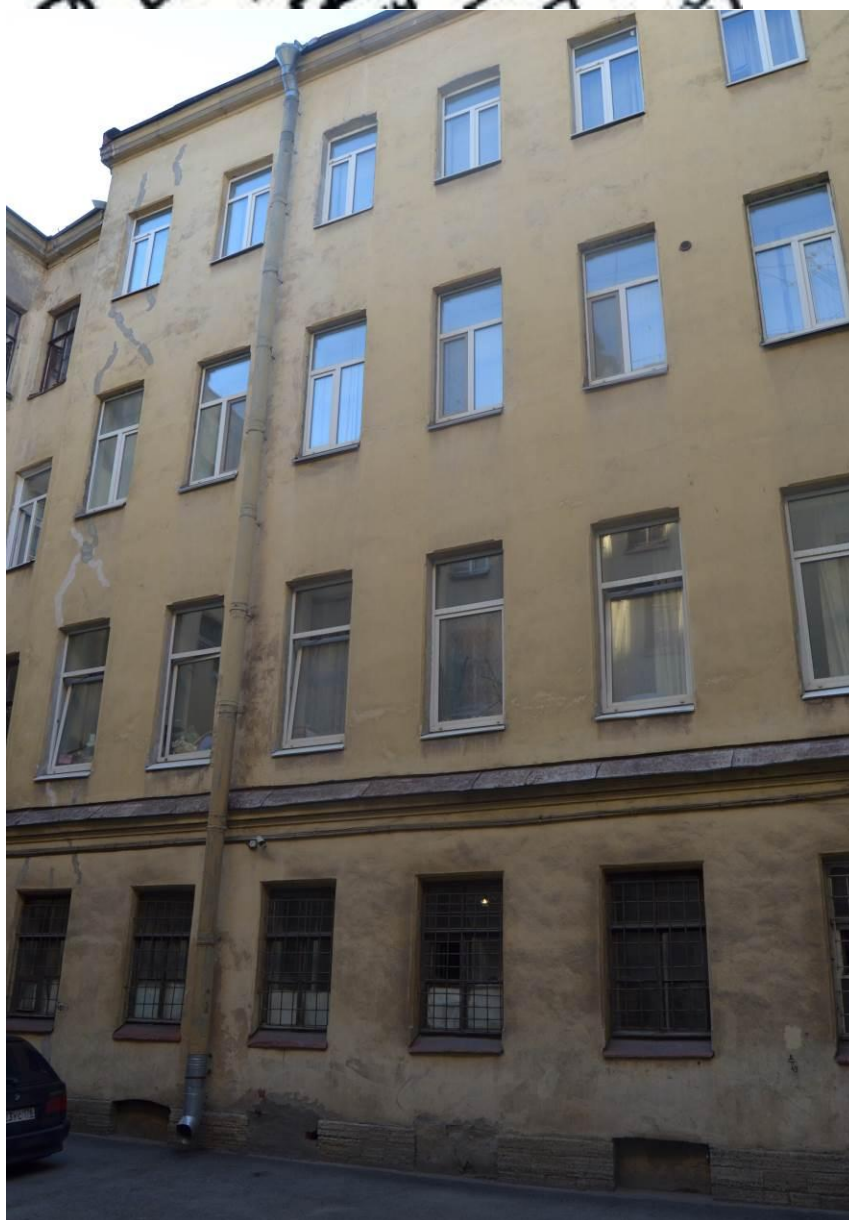
**13. Выявленный объект культурного наследия «Дом А.Р. Гешвенда».
Юго-восточный фасад северного дворового флигеля. Вид с юго-востока.**

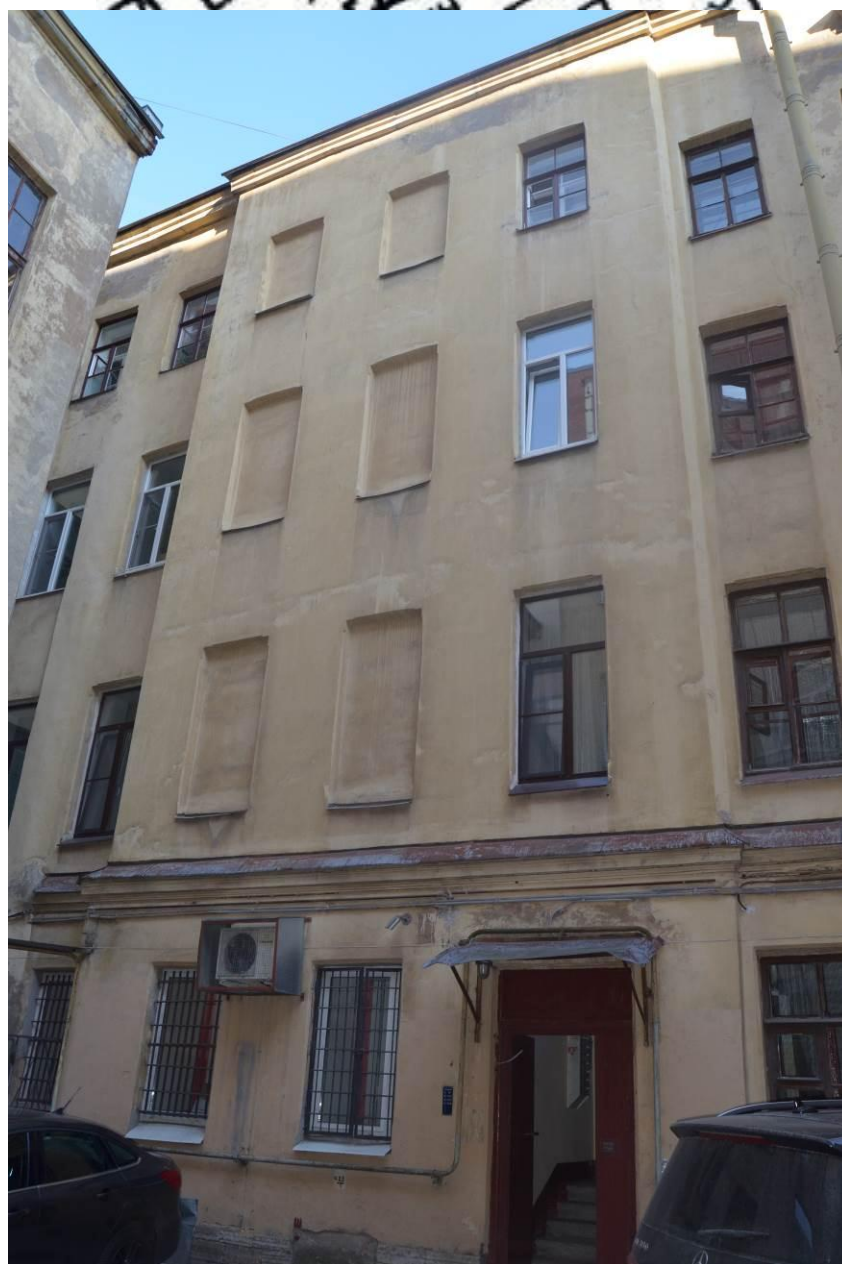
**14. Выявленный объект культурного наследия «Дом А.Р. Гешвенда».
Северо-западный фасад южного дворового флигеляд. Вид с северо-запада.**

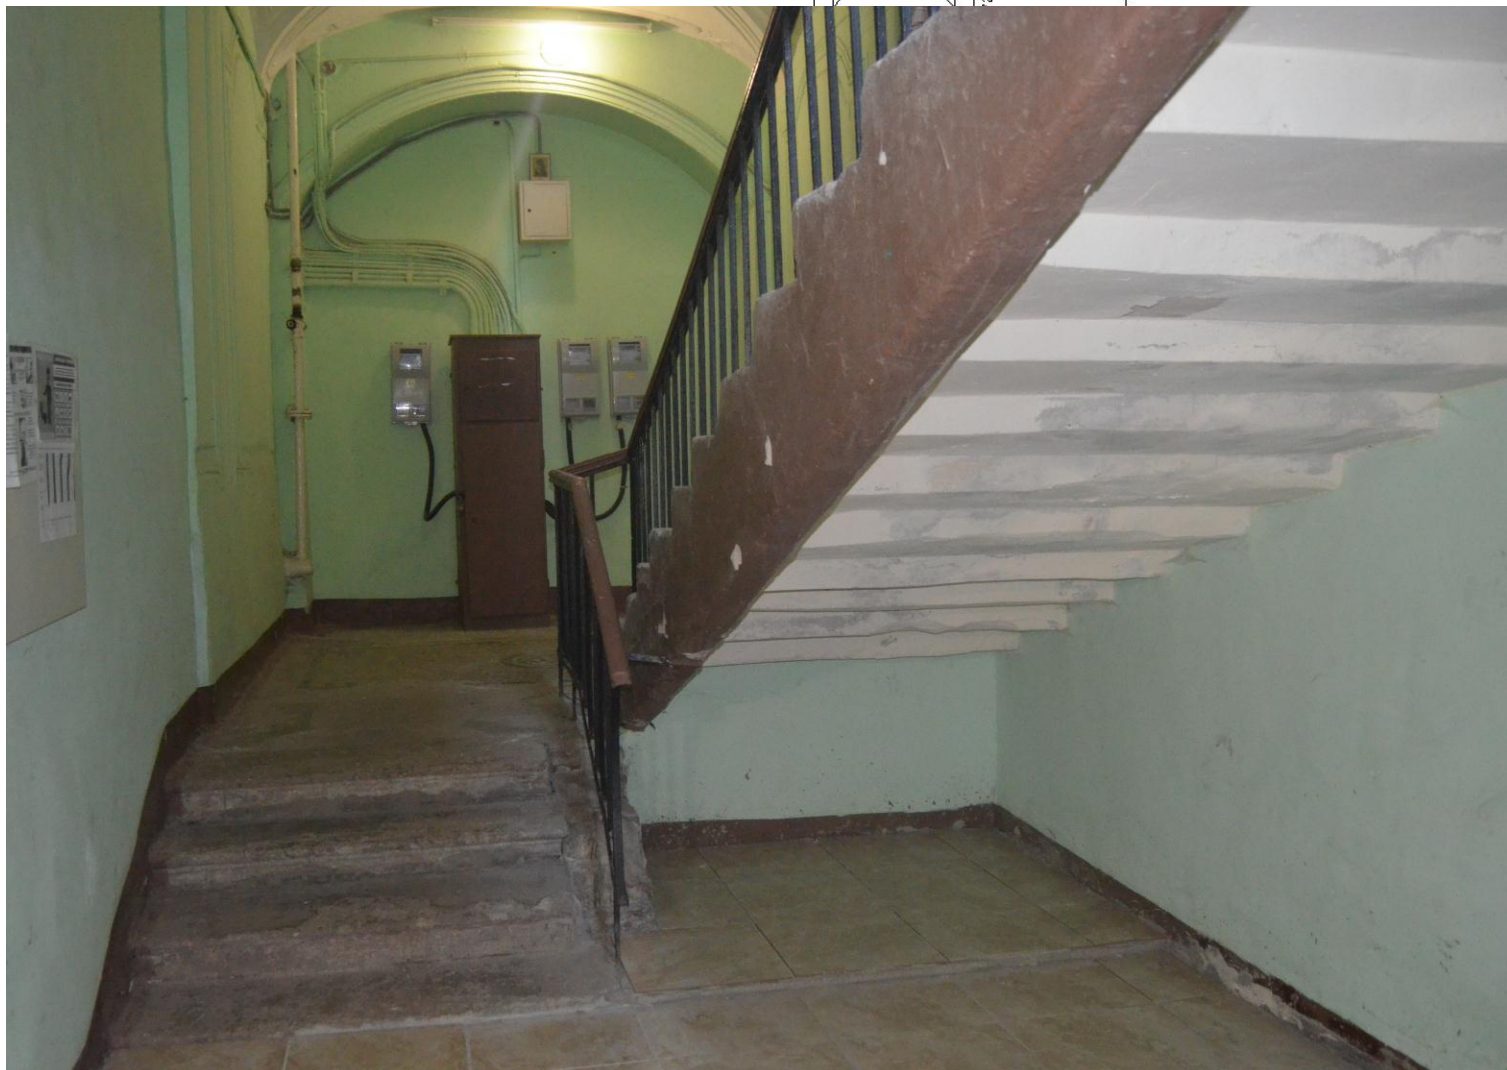
20. Выявленный объект культурного наследия «Дом А.Р. Гешвенда». Парадная лестница. Вестибюль. Вид с юго-запада. Съемка 21.05.2021. Автор съемки Егорова Т.Г.

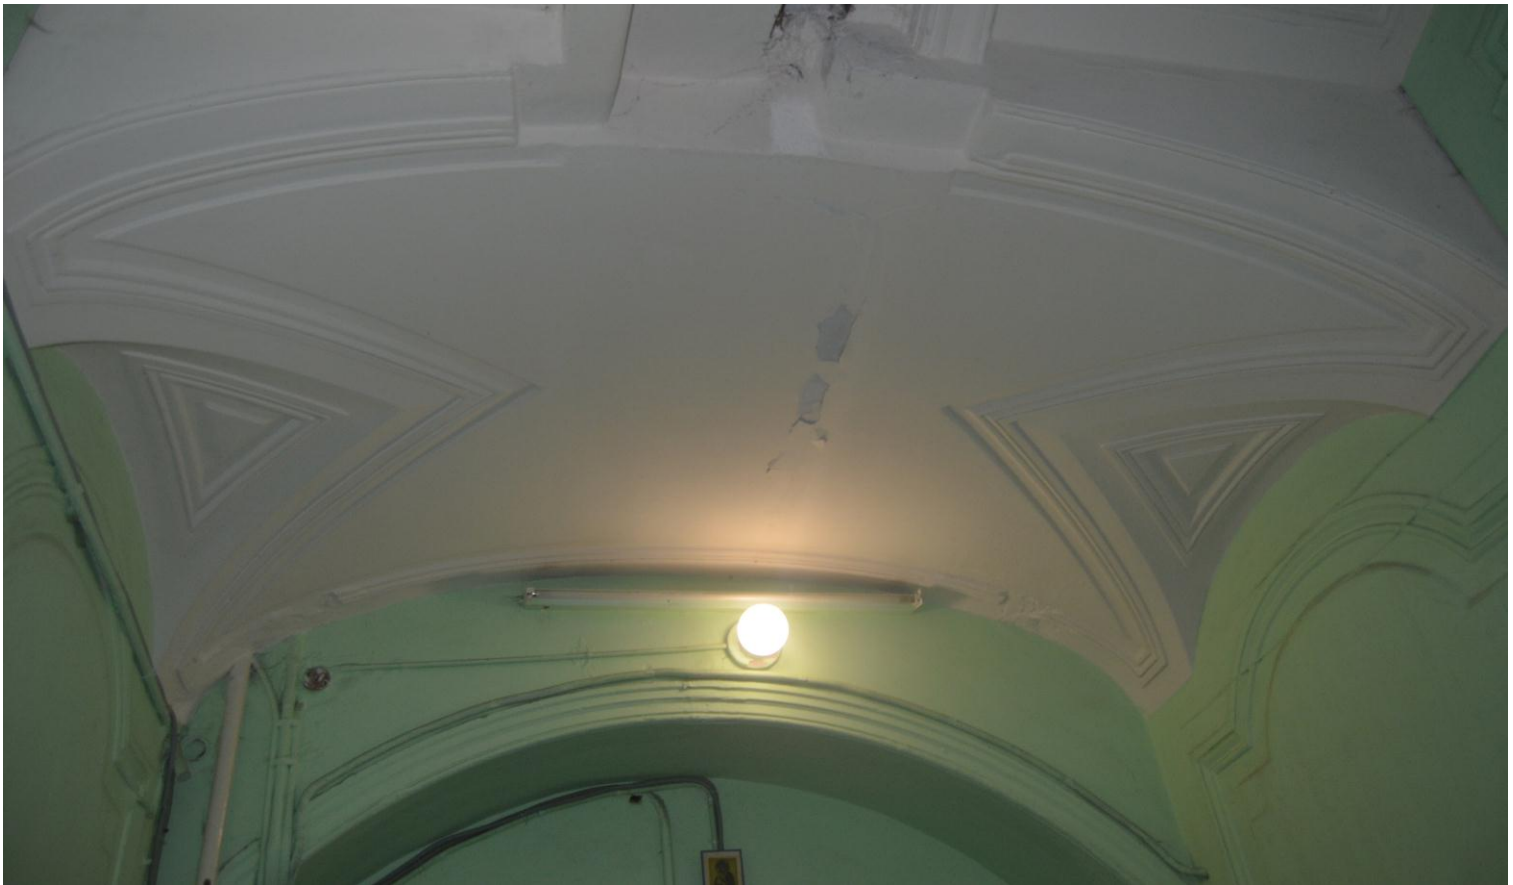
21. Выявленный объект культурного наследия «Дом А.Р. Гешвенда».
Парадная лестница. Оформление потолка площадки первого этажа. Вид с юго-запада.
Съемка 21.05.2021. Автор съемки Егорова Т.Г.

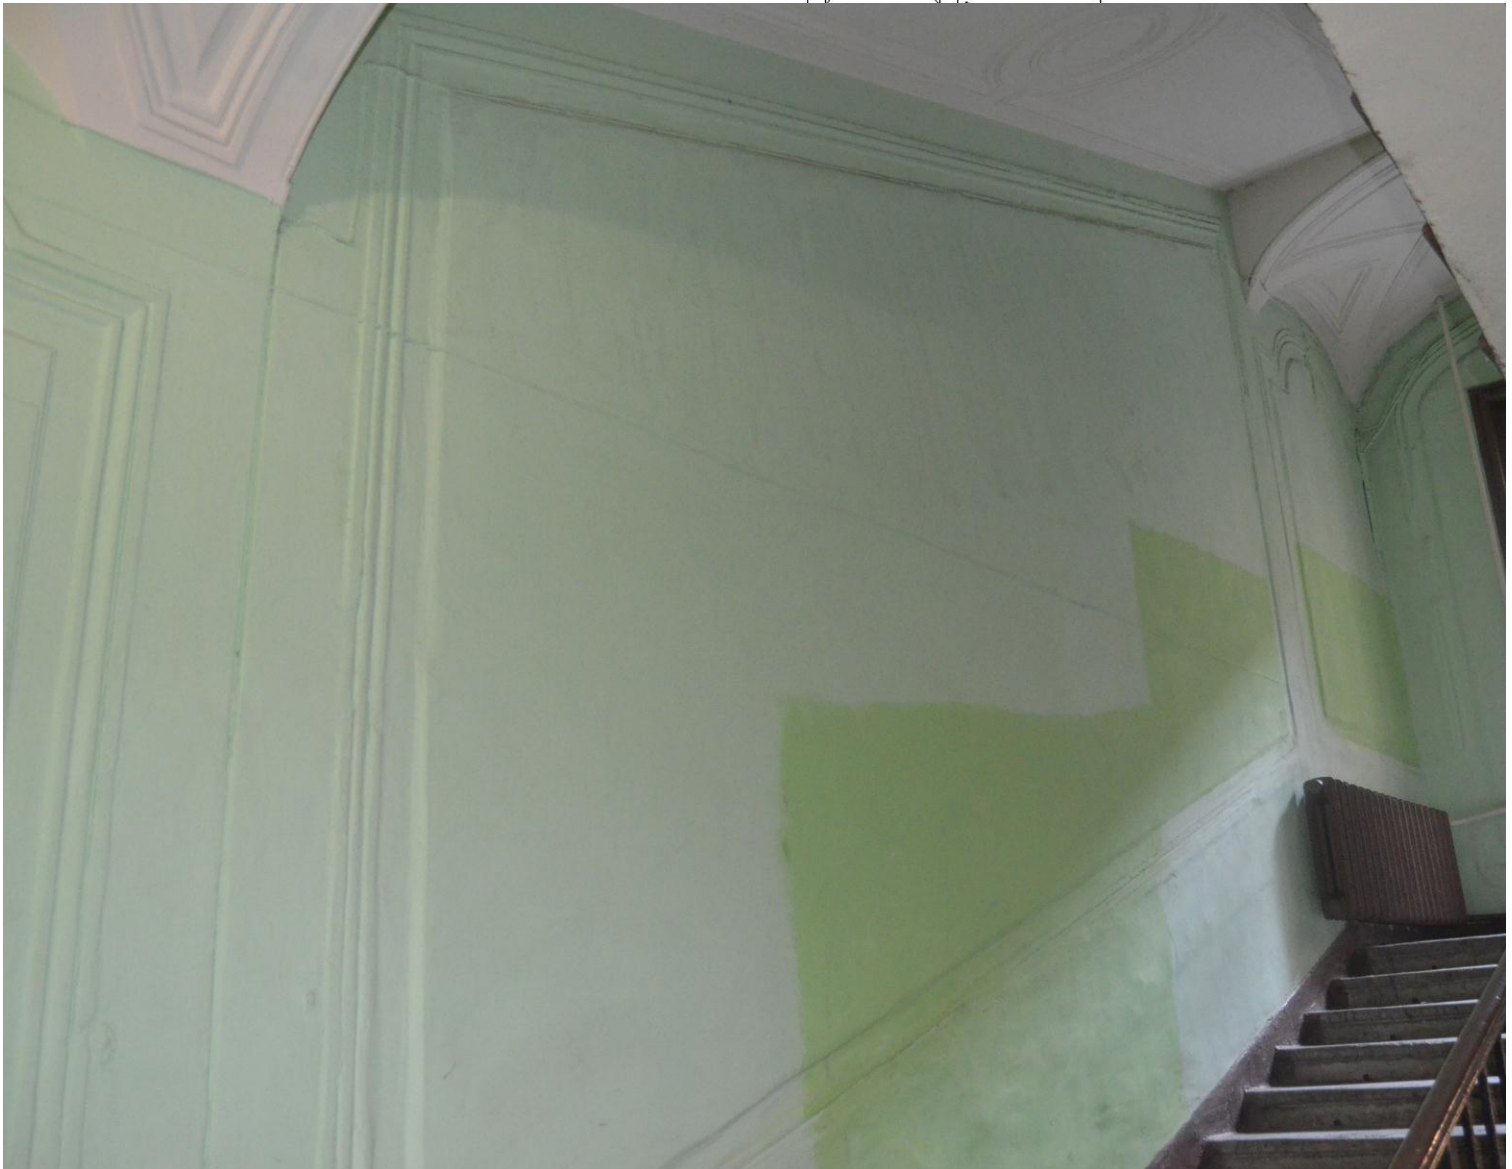
22. Выявленный объект культурного наследия «Дом А.Р. Гешвенда».
Парадная лестница. Оформление стен объема лестничной клетки. Вид с севера.
Съемка 21.05.2021. Автор съемки Егорова Т.Г.

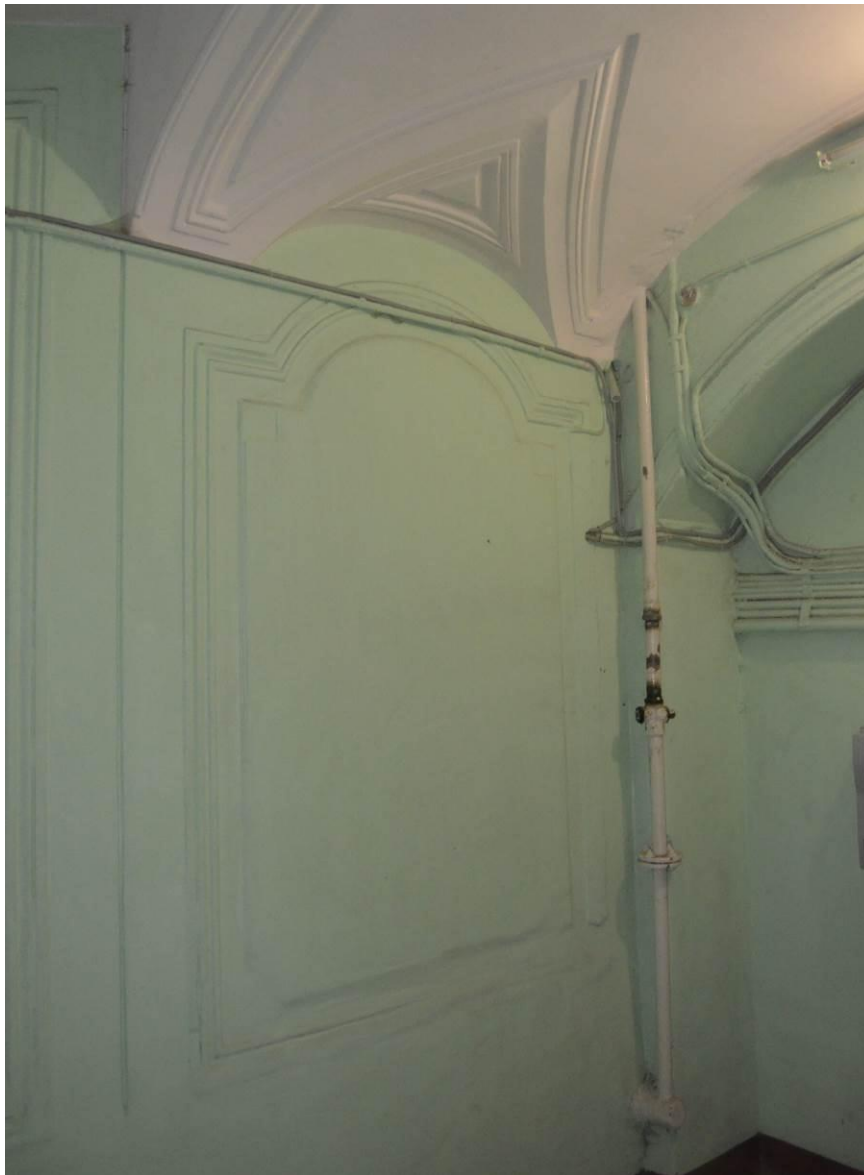
23. Выявленный объект культурного наследия «Дом А.Р. Гешвенда». Парадная лестница. Оформление стен лестничной площадки первого этажа. Вид с юга. Съемка 21.05.2021. Автор съемки Егорова Т.Г.

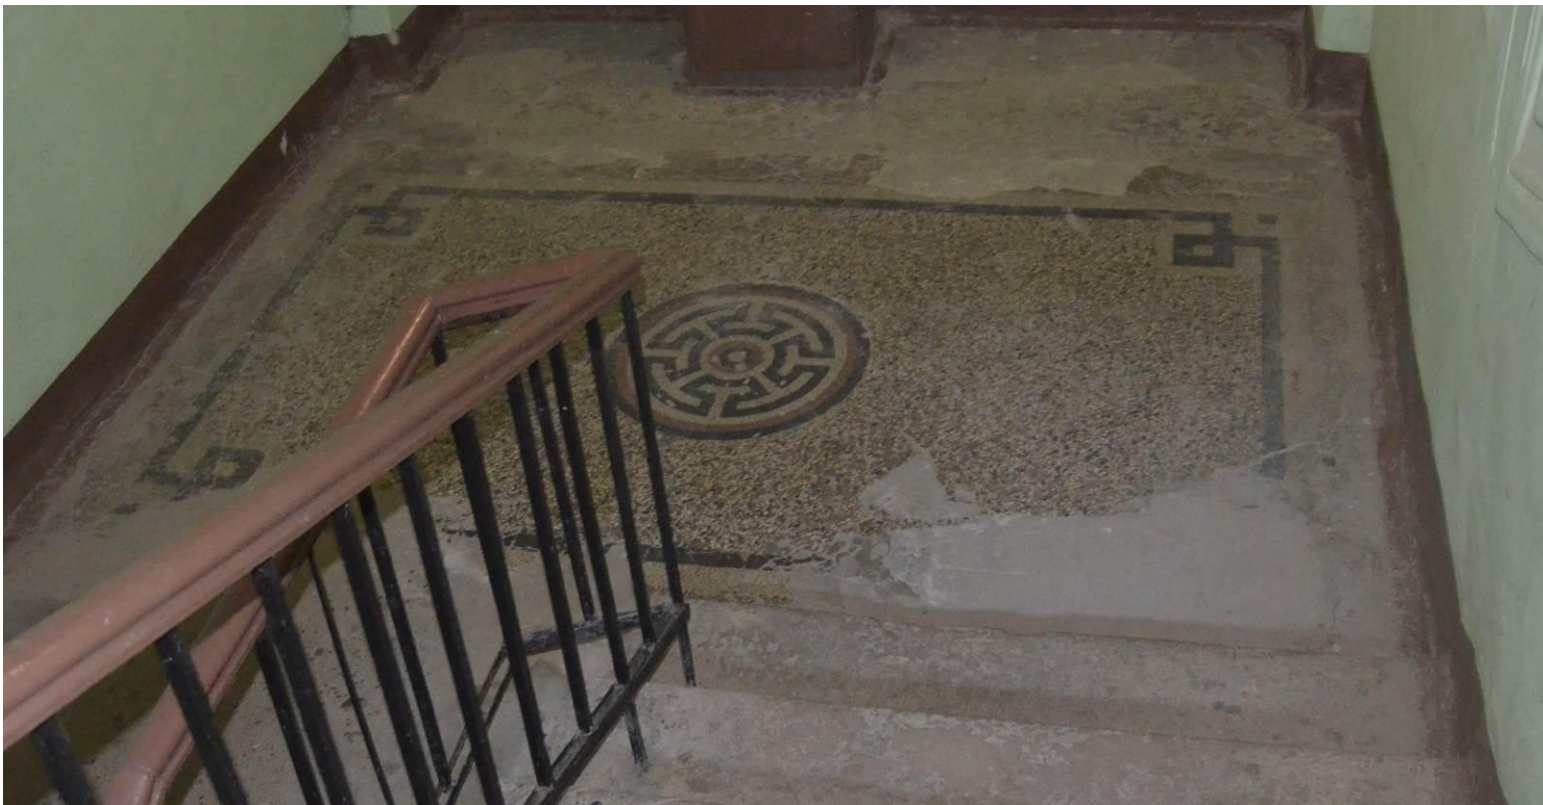
24. Выявленный объект культурного наследия «Дом А.Р. Гешвенда». Парадная лестница. Мозаичное оформление лестничной площадки первого этажа. Вид с юго-запада. Съемка 21.05.2021. Автор съемки Егорова Т.Г.
