АКТ

**по результатам государственной историко-культурной экспертизы
выявленного объекта культурного наследия «Дом А.Р. Гешвенда»,
расположенного по адресу: г. Санкт-Петербург, 9-я линия, 32¹, в целях
обоснования целесообразности включения в Единый государственный реестр
объектов культурного наследия (памятников истории и культуры) народов
Российской Федерации.**

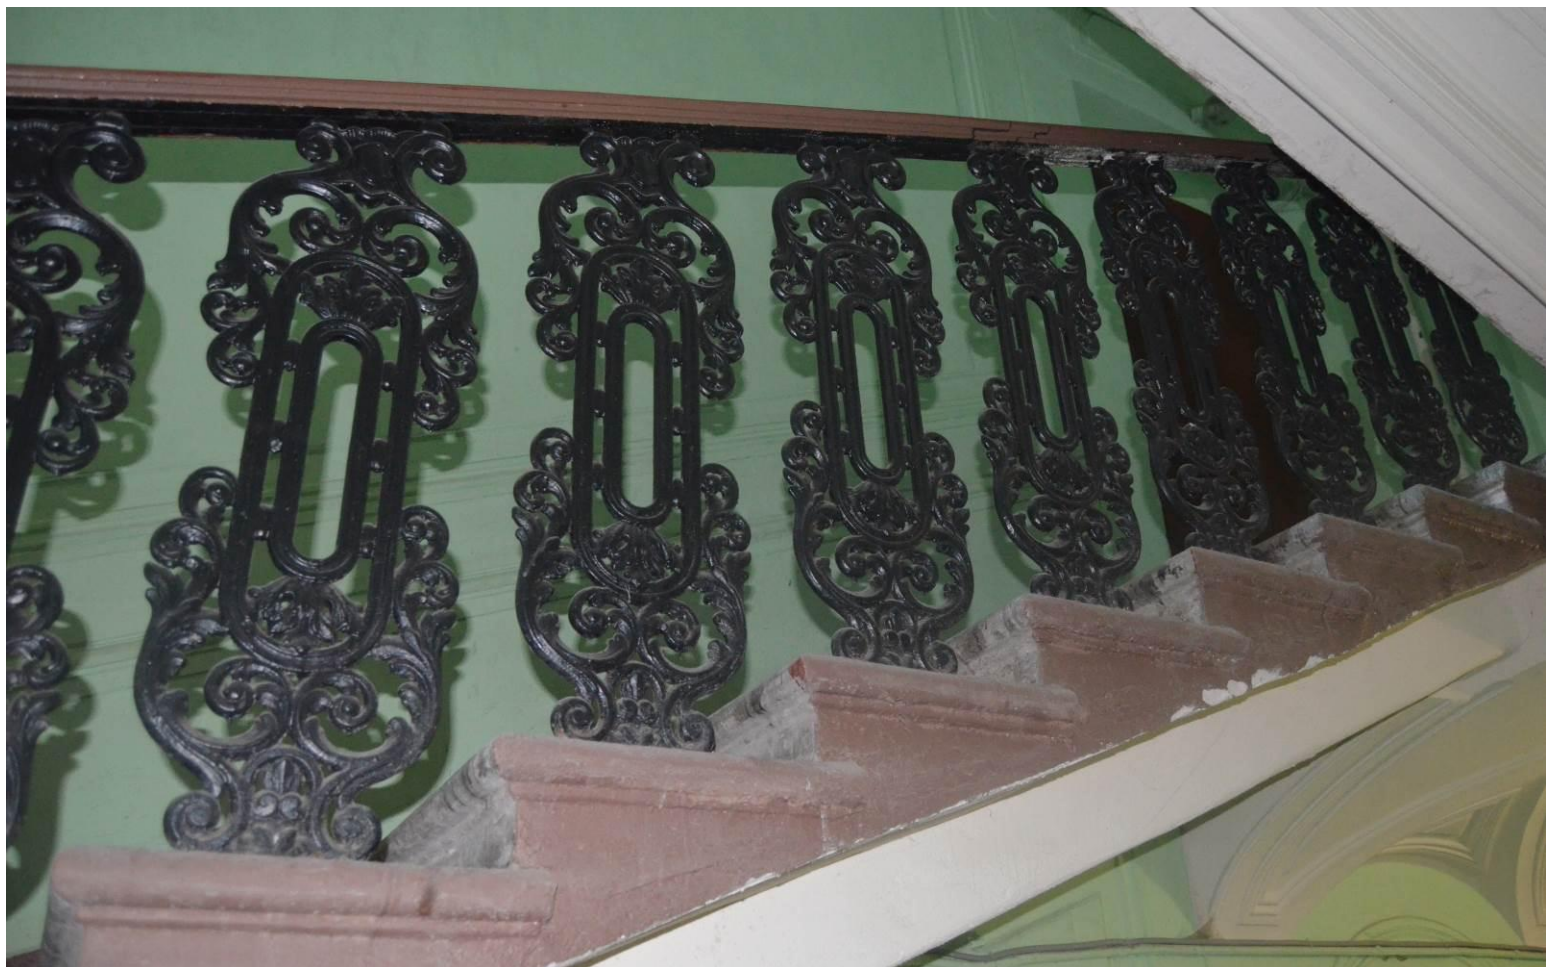
25. Выявленный объект культурного наследия «Дом А.Р. Гешвенда». Парадная лестница. Историческое ограждение лестницы. Вид с юго-востока. Съемка 21.05.2021. Автор съемки Егорова Т.Г.

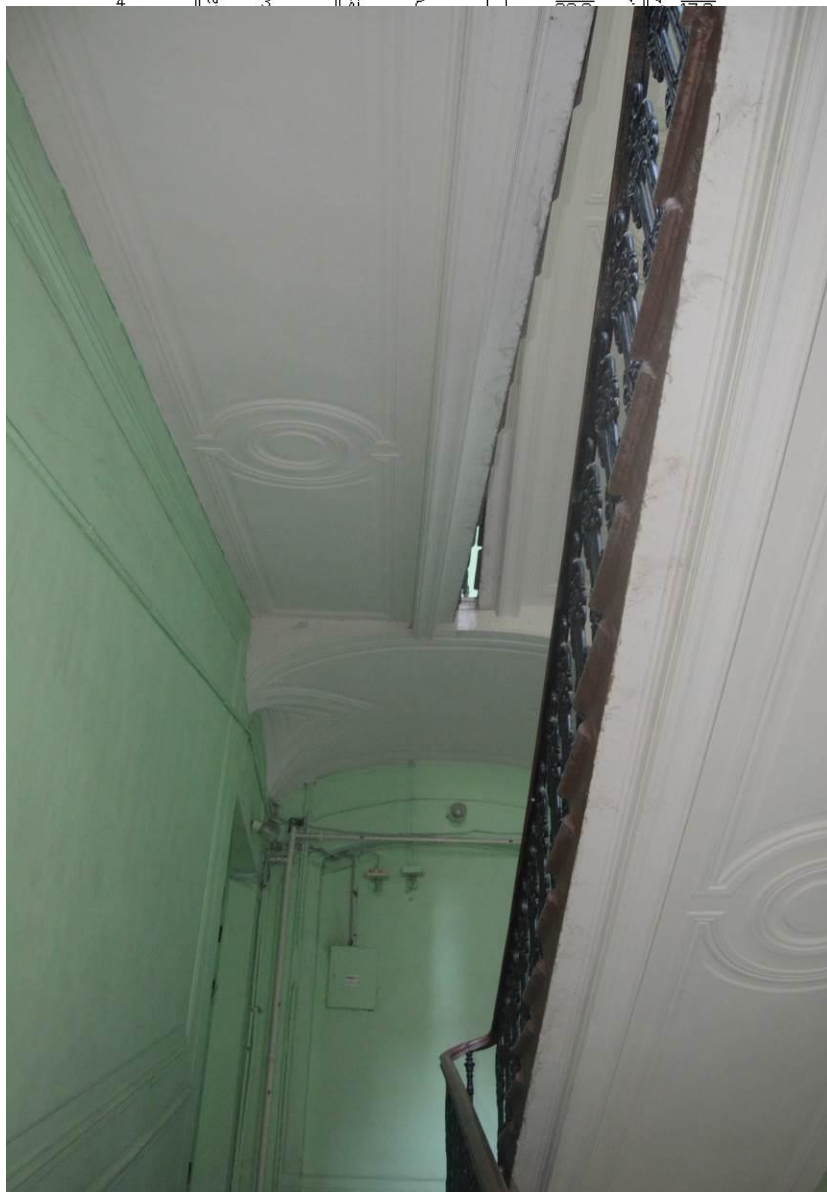
28. Выявленный объект культурного наследия «Дом А.Р. Гешвенда». Парадная лестница. Лестничные марши. Вид с юго-запада. Съемка 21.05.2021. Автор съемки Егорова Т.Г.

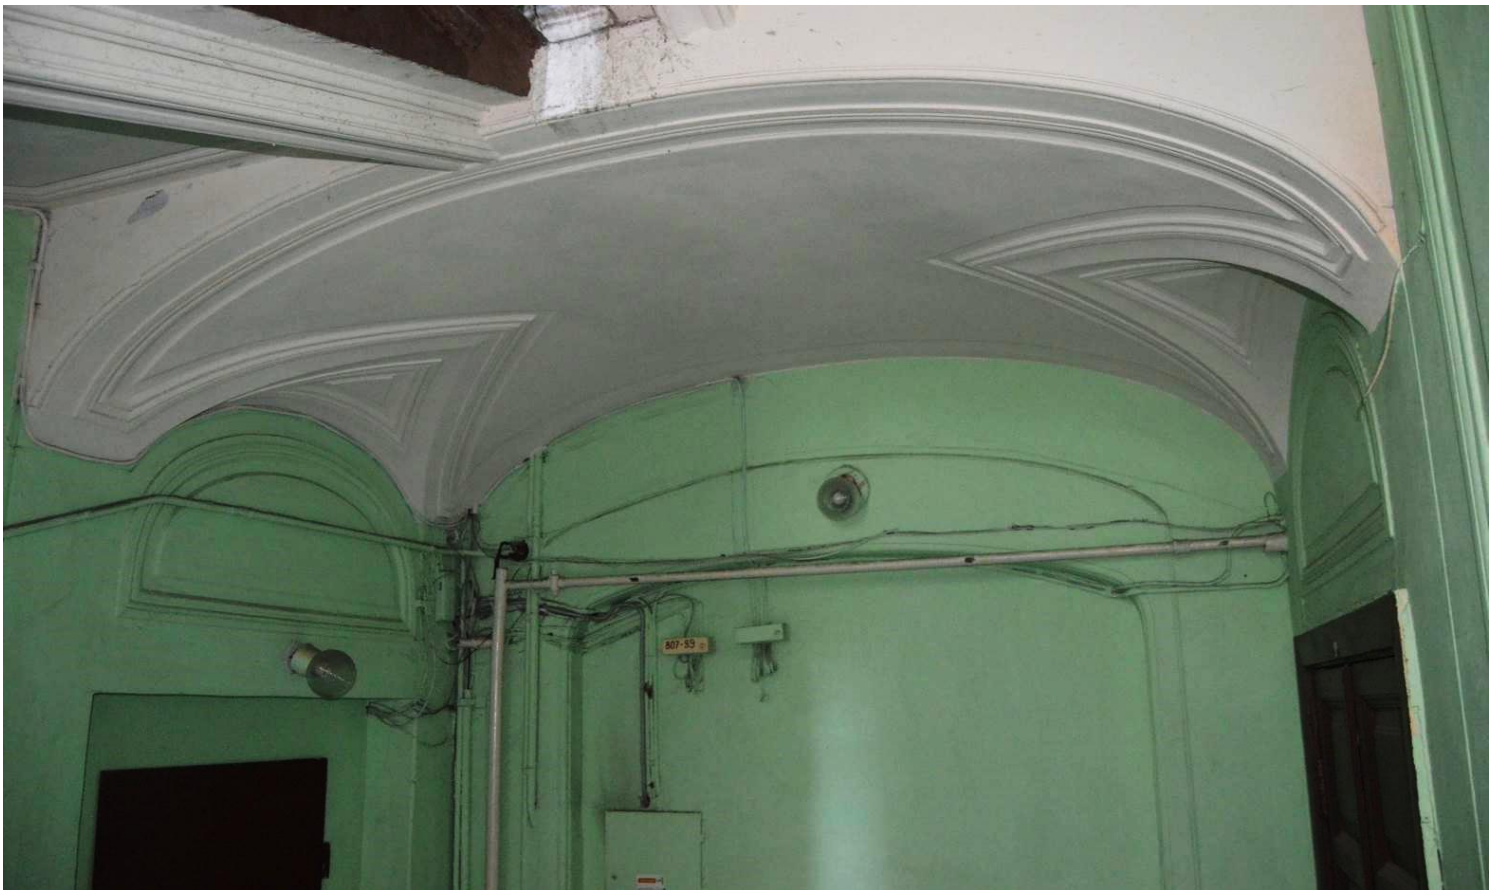
29. Выявленный объект культурного наследия «Дом А.Р. Гешвенда». Парадная лестница. Оформление потолка и стен лестничной площадки второго этажа. Вид с юго-запада. Съемка 21.05.2021. Автор съемки Егорова Т.Г.

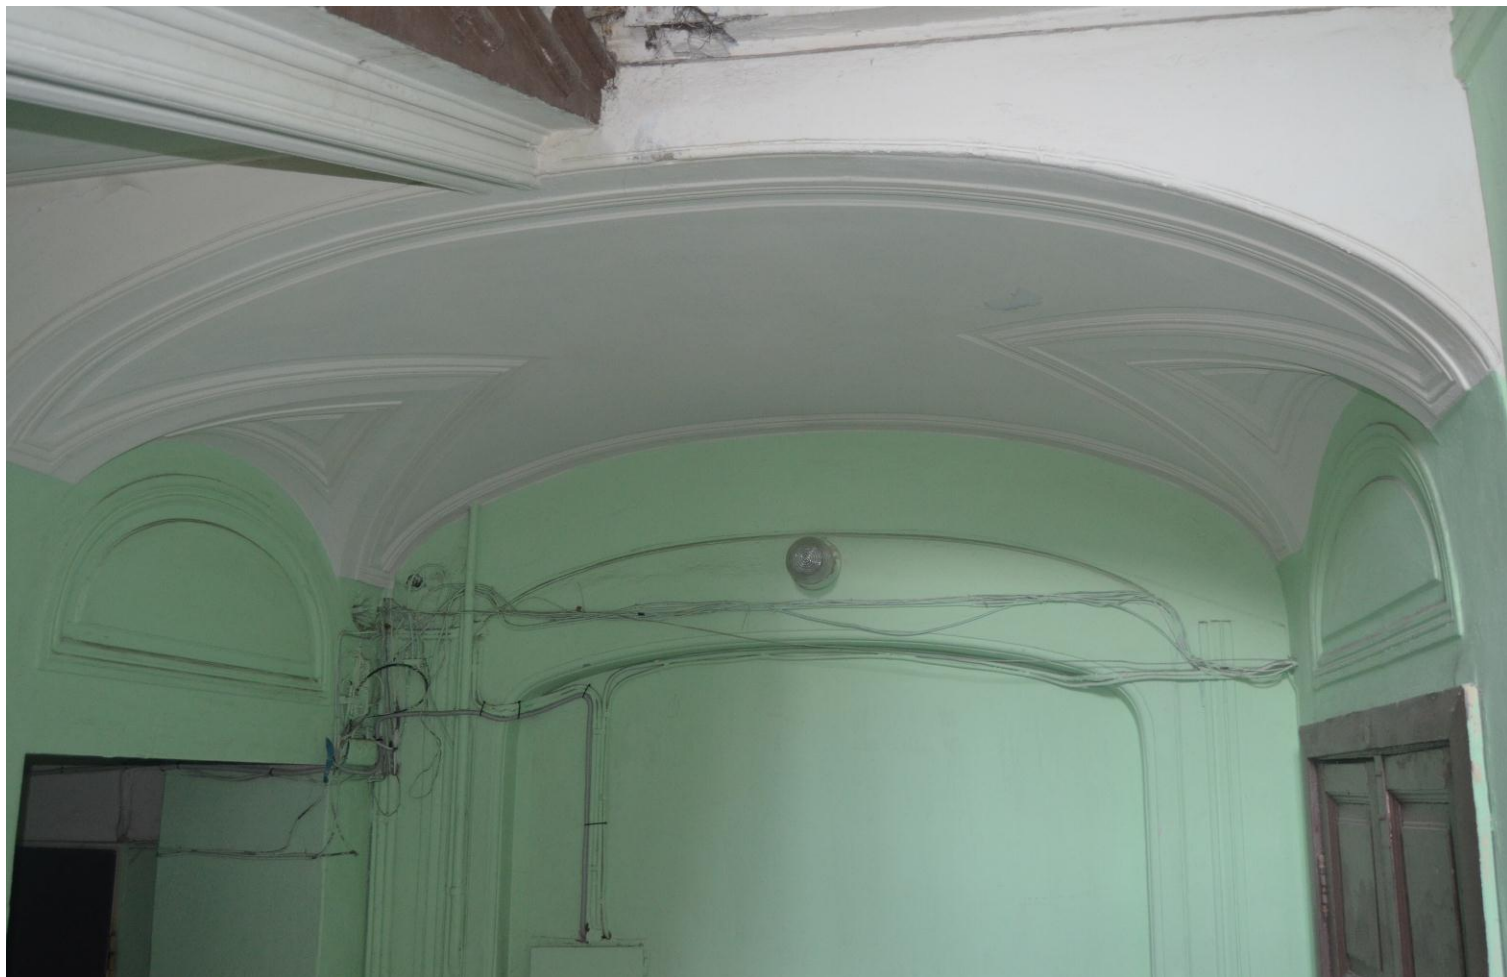
33. Выявленный объект культурного наследия «Дом А.Р. Гешвенда». Парадная лестница. Оформление потолка и стен лестничной площадки третьего этажа. Вид с юго-запада. Съемка 21.05.2021. Автор съемки Егорова Т.Г.

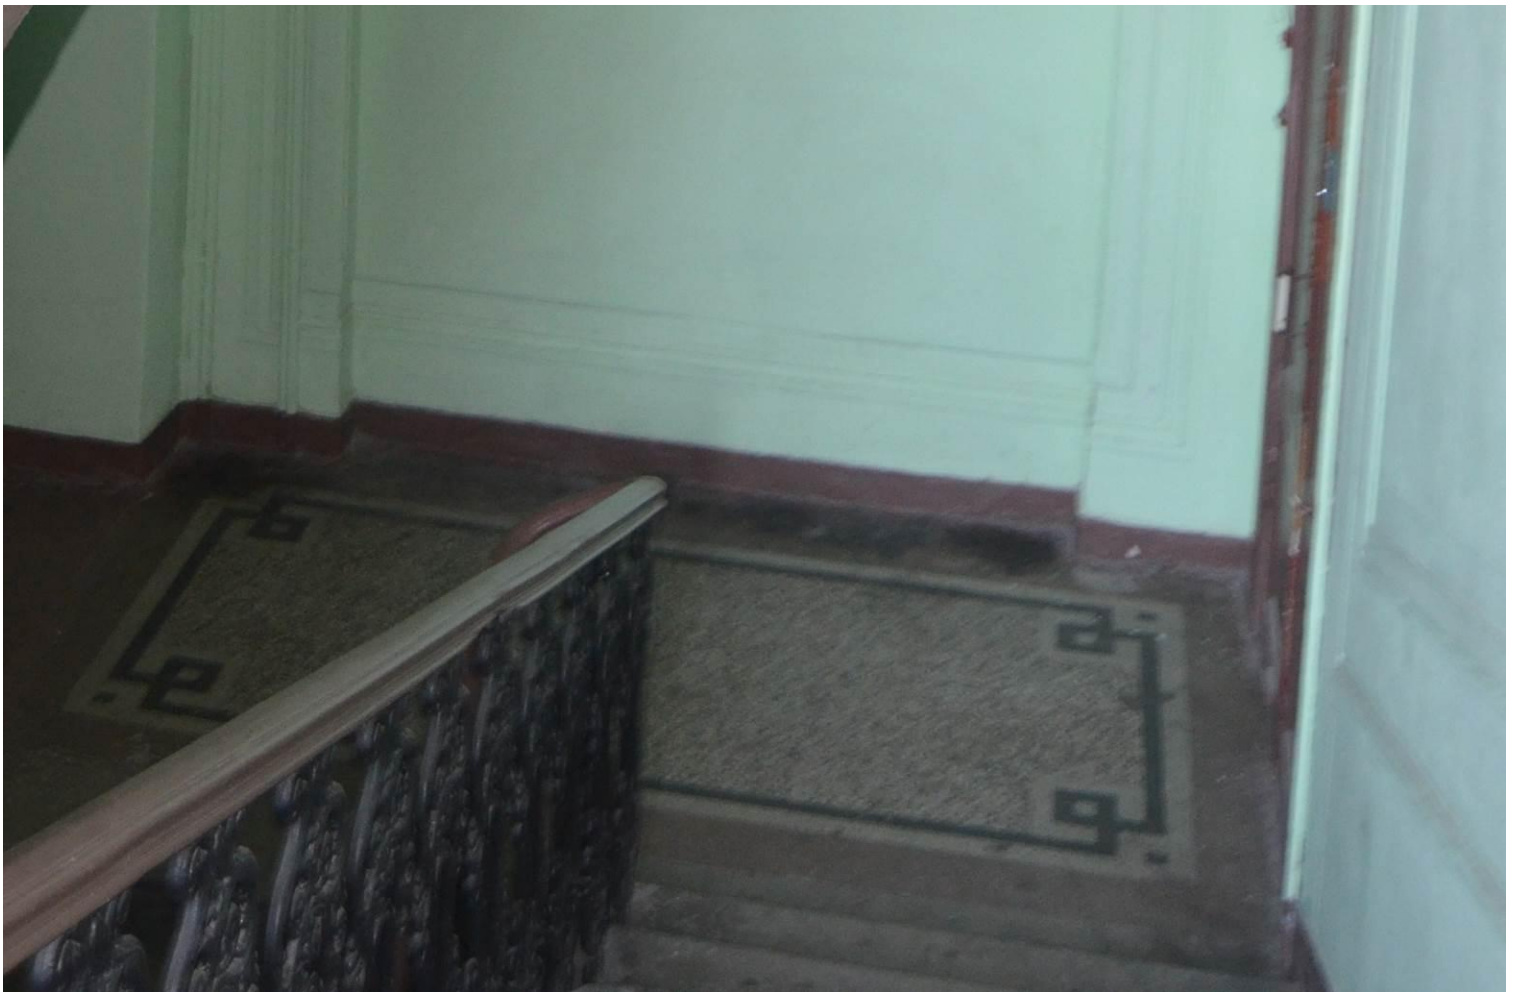
34. Выявленный объект культурного наследия «Дом А.Р. Гешвенда». Парадная лестница. Мозаичное оформление пола лестничной площадки третьего этажа. Вид с юго-запада. Съемка 21.05.2021. Автор съемки Егорова Т.Г.

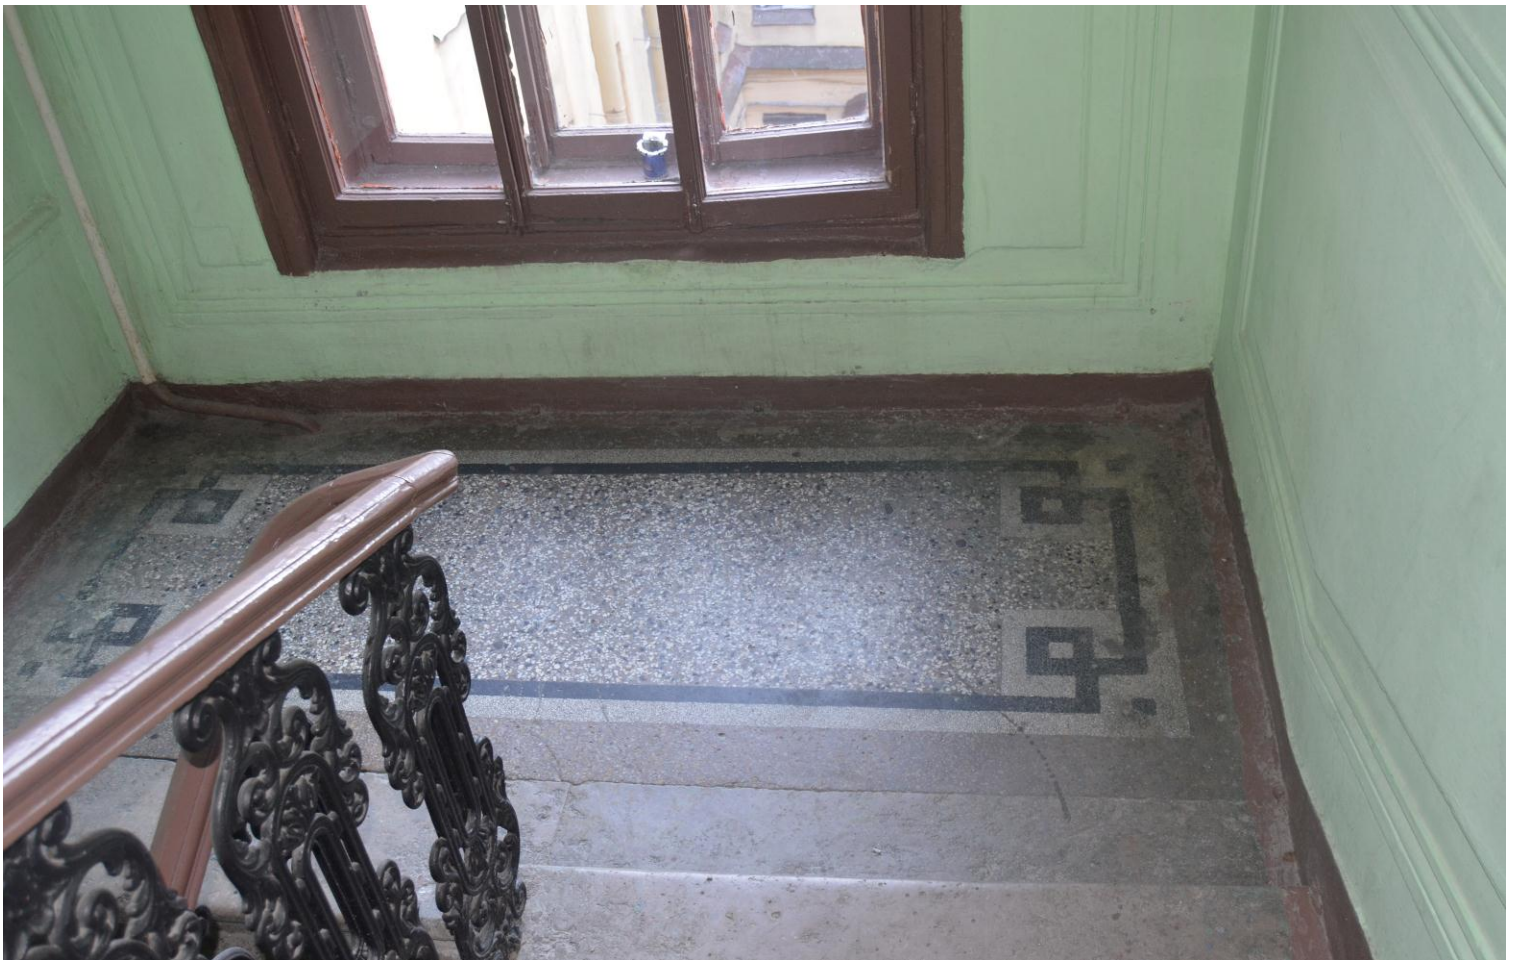
35. Выявленный объект культурного наследия «Дом А.Р. Гешвенда». Парадная лестница. Мозаичное оформление пола межэтажной площадки лестницы между третьим и четвертым этажами. Вид с северо-востока. Съемка 21.05.2021. Автор съемки Егорова Т.Г.

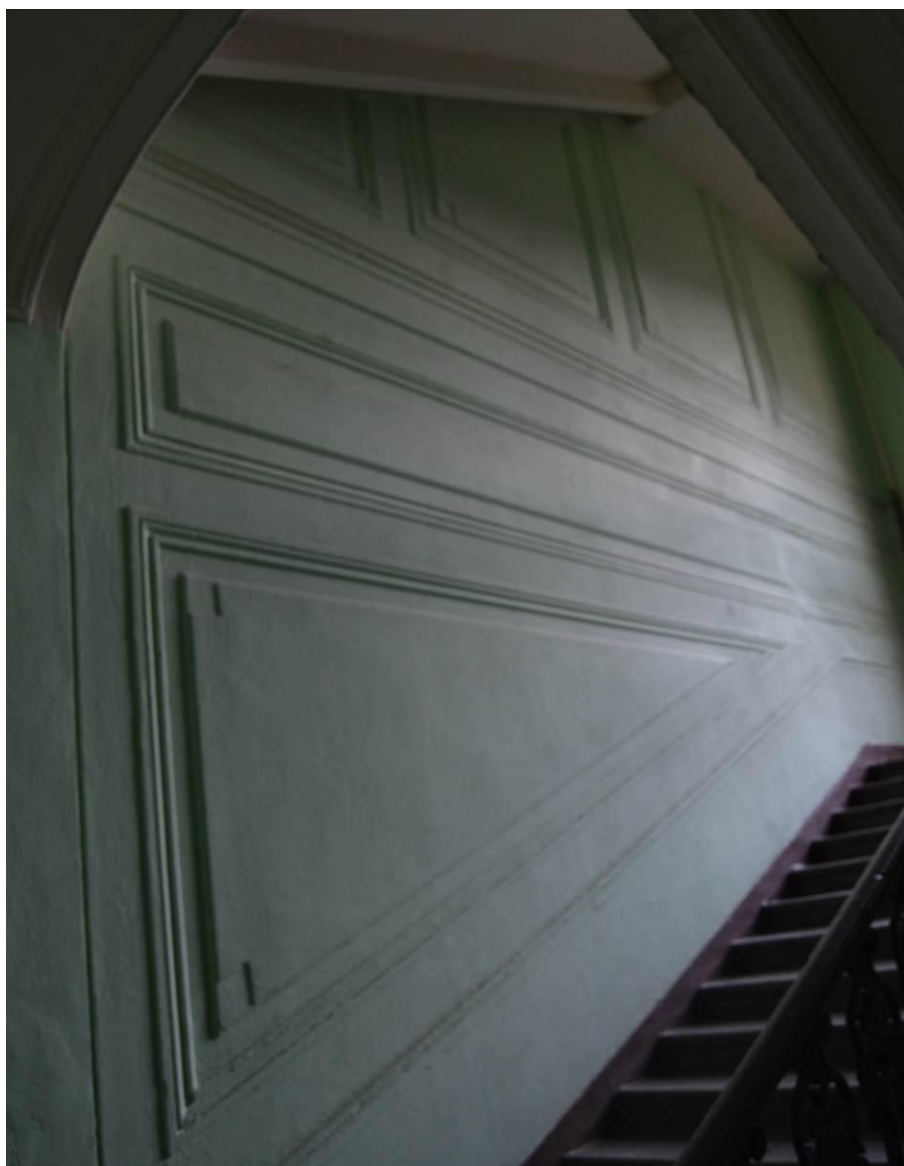
37. Выявленный объект культурного наследия «Дом А.Р. Гешвенда». Парадная лестница. Оформление стен в завершении объема лестничной клетки. Вид с северо-востока. Съемка 21.05.2021. Автор съемки Егорова Т.Г.

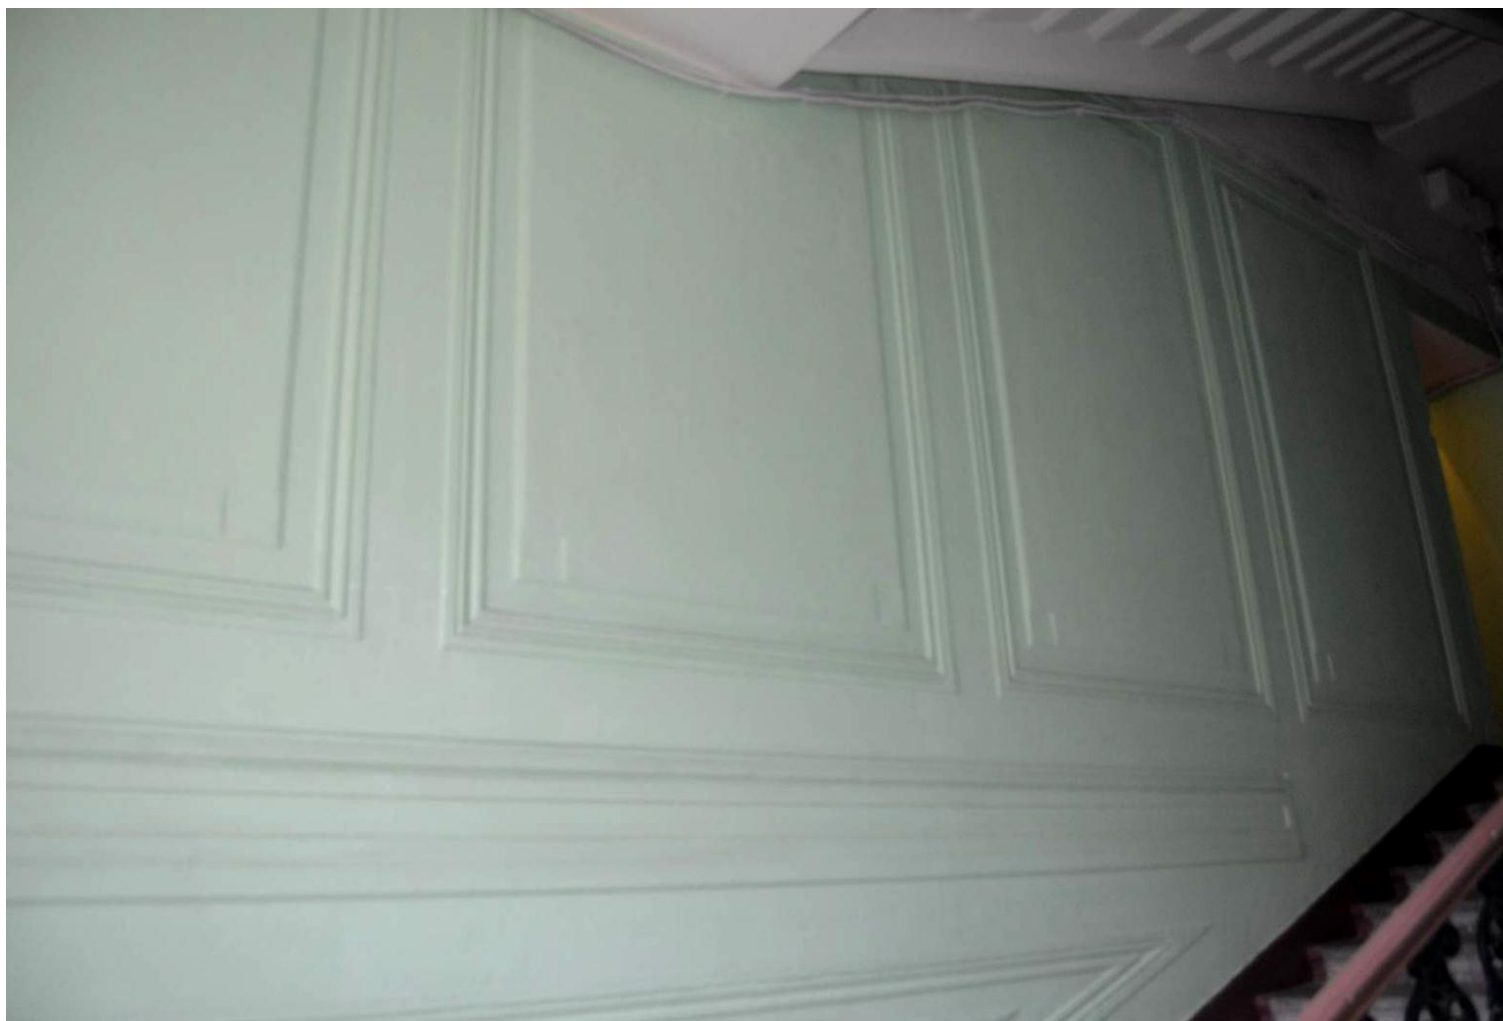
38. Выявленный объект культурного наследия «Дом А.Р. Гешвенда». Парадная лестница. Оформление стен в завершении объема лестничной клетки. Вид с юго-запада. Съемка 21.05.2021. Автор съемки Егорова Т.Г.

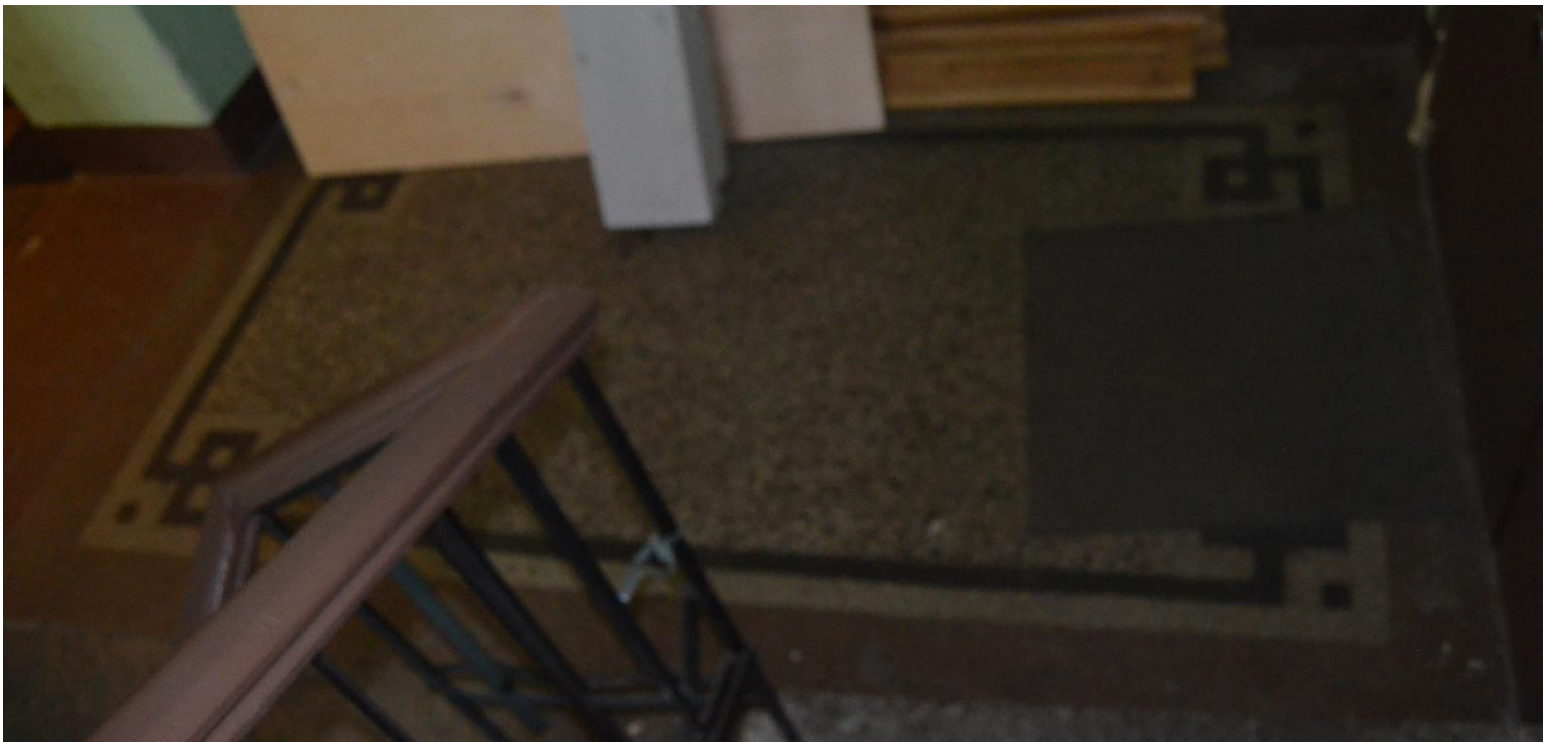
39. Выявленный объект культурного наследия «Дом А.Р. Гешвенда». Парадная лестница. Мозаичное оформление пола лестничной площадки четвертого этажа. Вид с юго-запада. Съемка 21.05.2021. Автор съемки Егорова Т.Г.

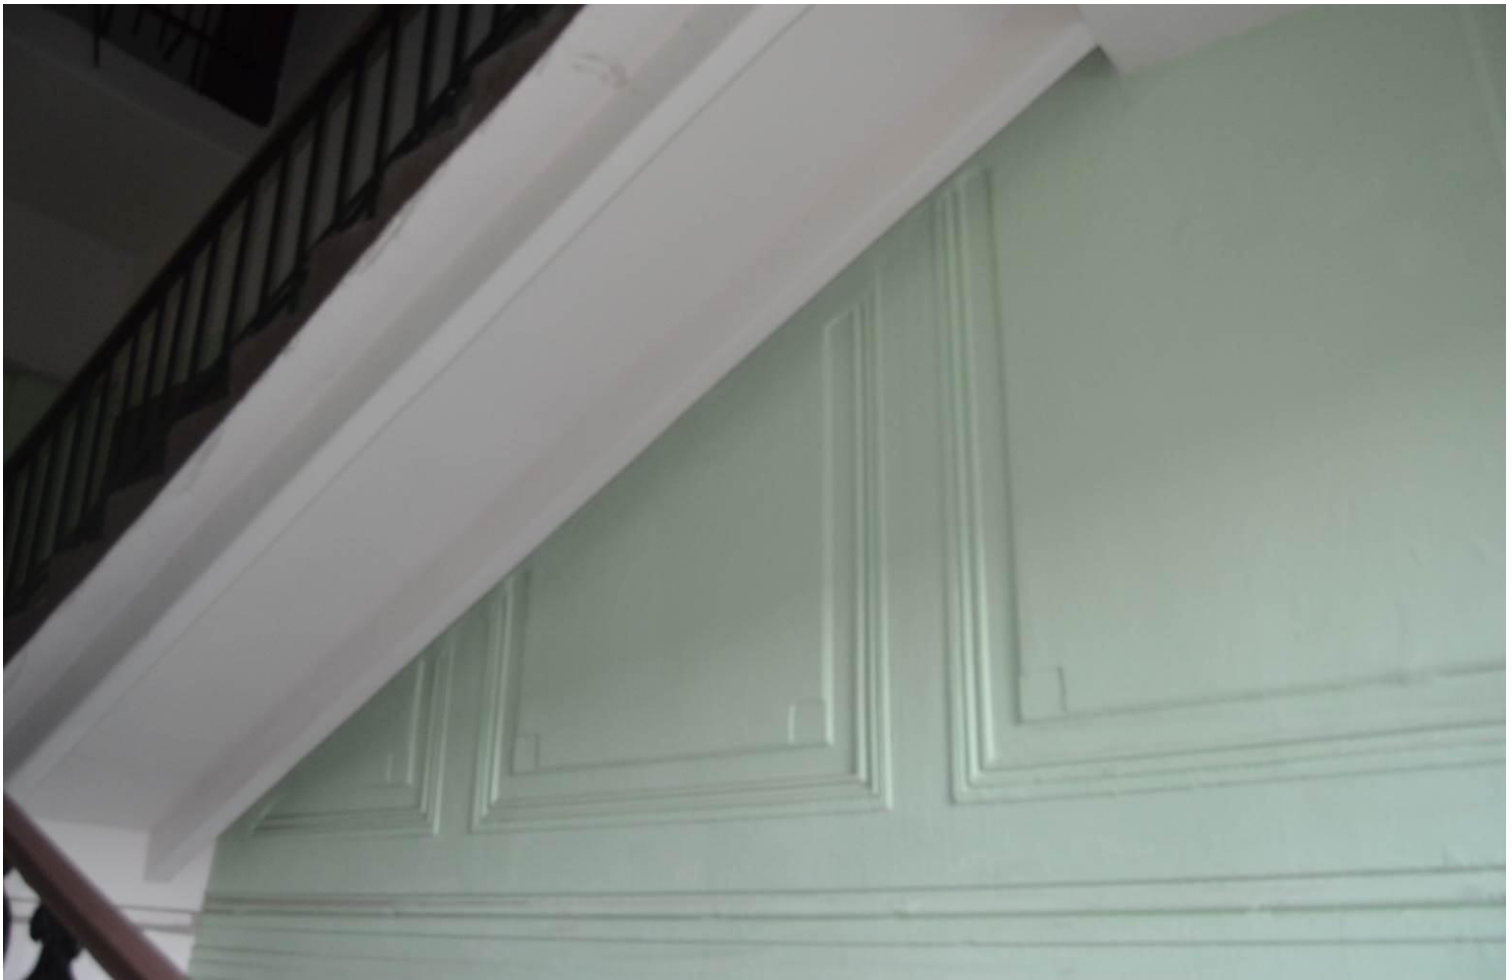
40. Выявленный объект культурного наследия «Дом А.Р. Гешвенда». Парадная лестница. Оформление стен в завершении объема лестничной клетки. Вид с севера. Съемка 21.05.2021. Автор съемки Егорова Т.Г.

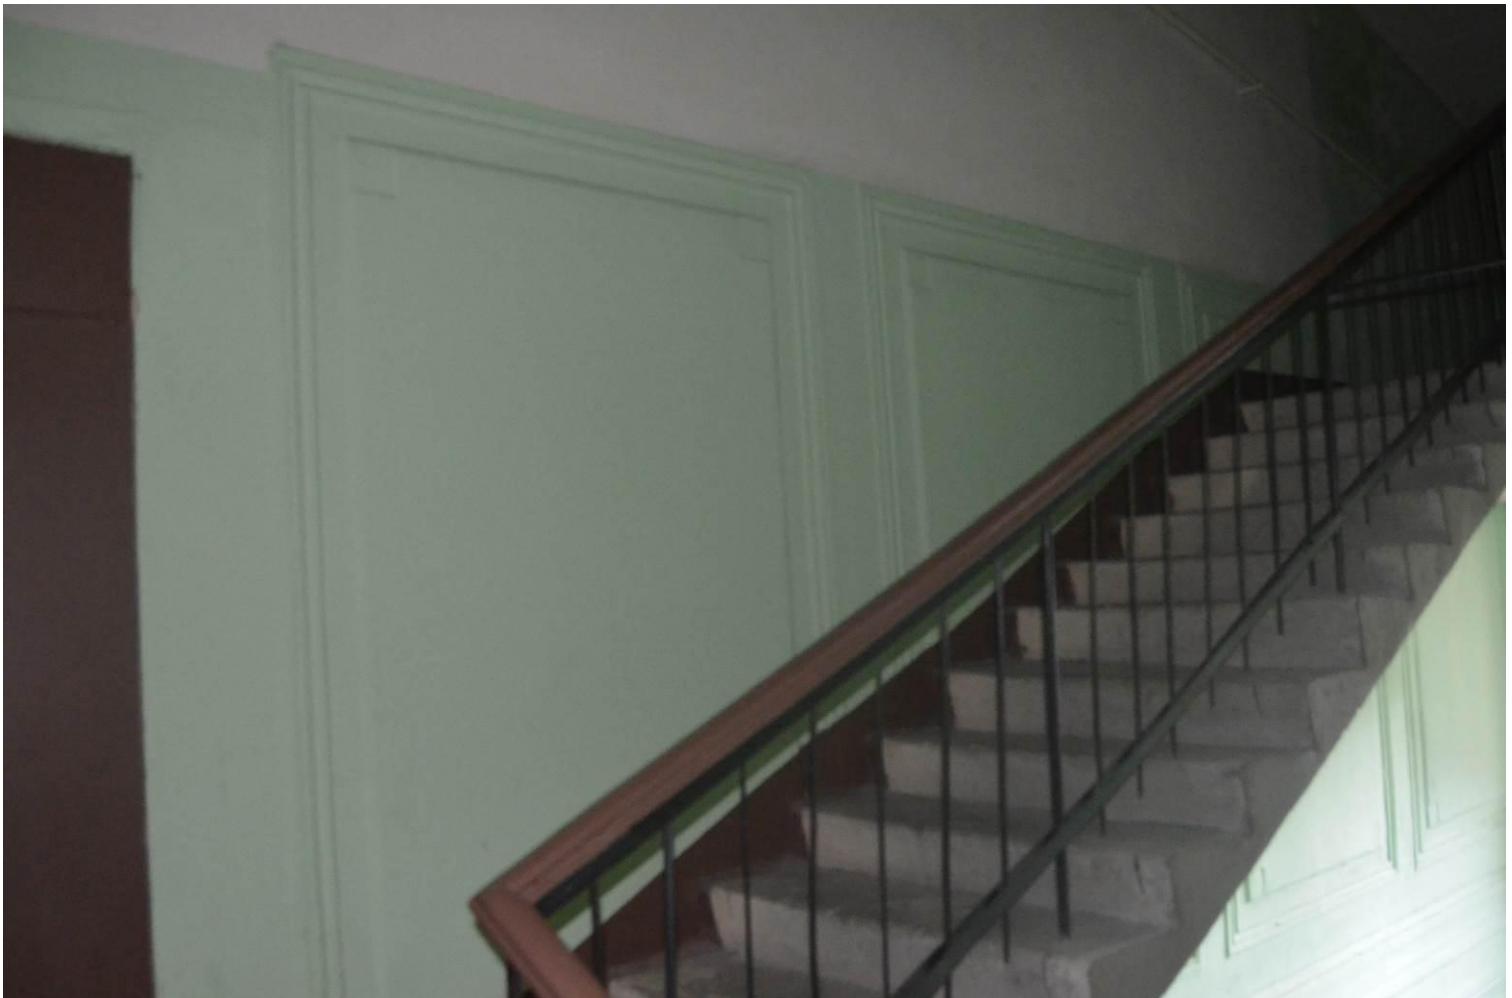
41. Выявленный объект культурного наследия «Дом А.Р. Гешвенда». Парадная лестница. Оформление стен в завершении объема лестничной клетки. Вид с северо-востока. Съемка 21.05.2021. Автор съемки Егорова Т.Г.

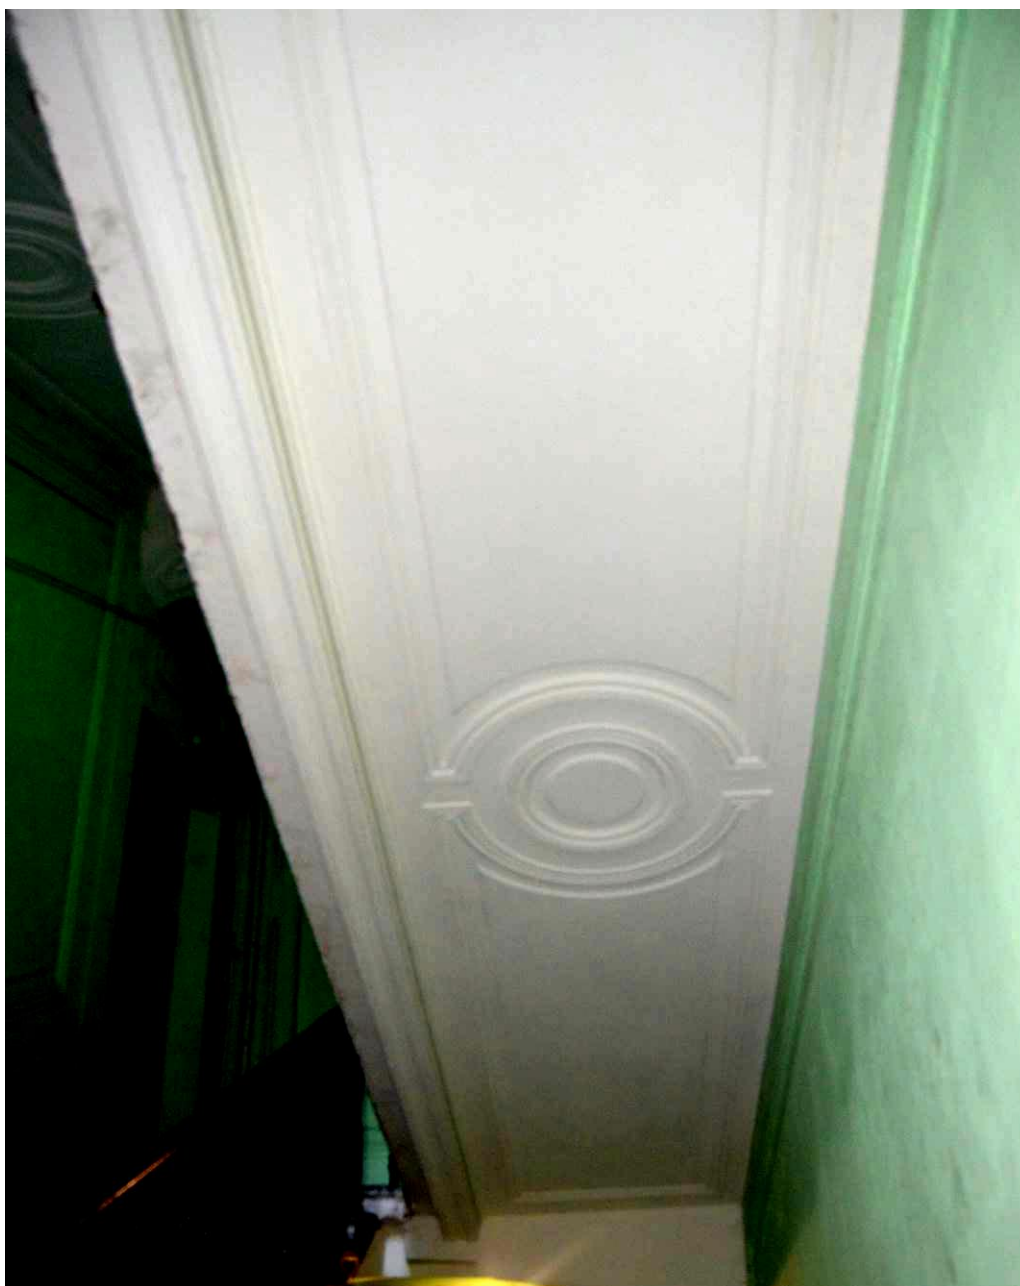
42. Выявленный объект культурного наследия «Дом А.Р. Гешвенда». Парадная лестница. Оформление подшивки лестничных маршей. Вид с юго-запада. Съемка 21.05.2021. Автор съемки Егорова Т.Г.

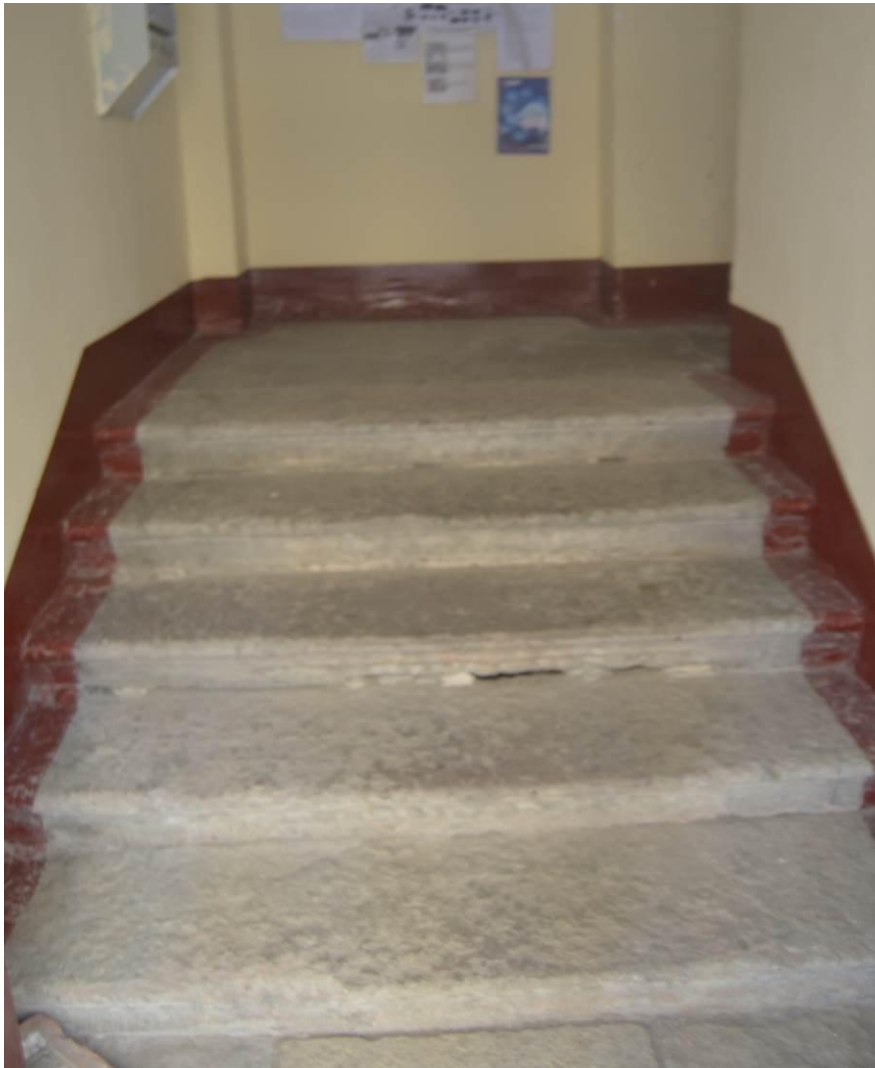
43. Выявленный объект культурного наследия «Дом А.Р. Гешвенда». Лестница вестибюля лестничной клетки южного дворового флигеля. Вид с северо-запада. Съемка 21.05.2021. Автор съемки Егорова Т.Г.

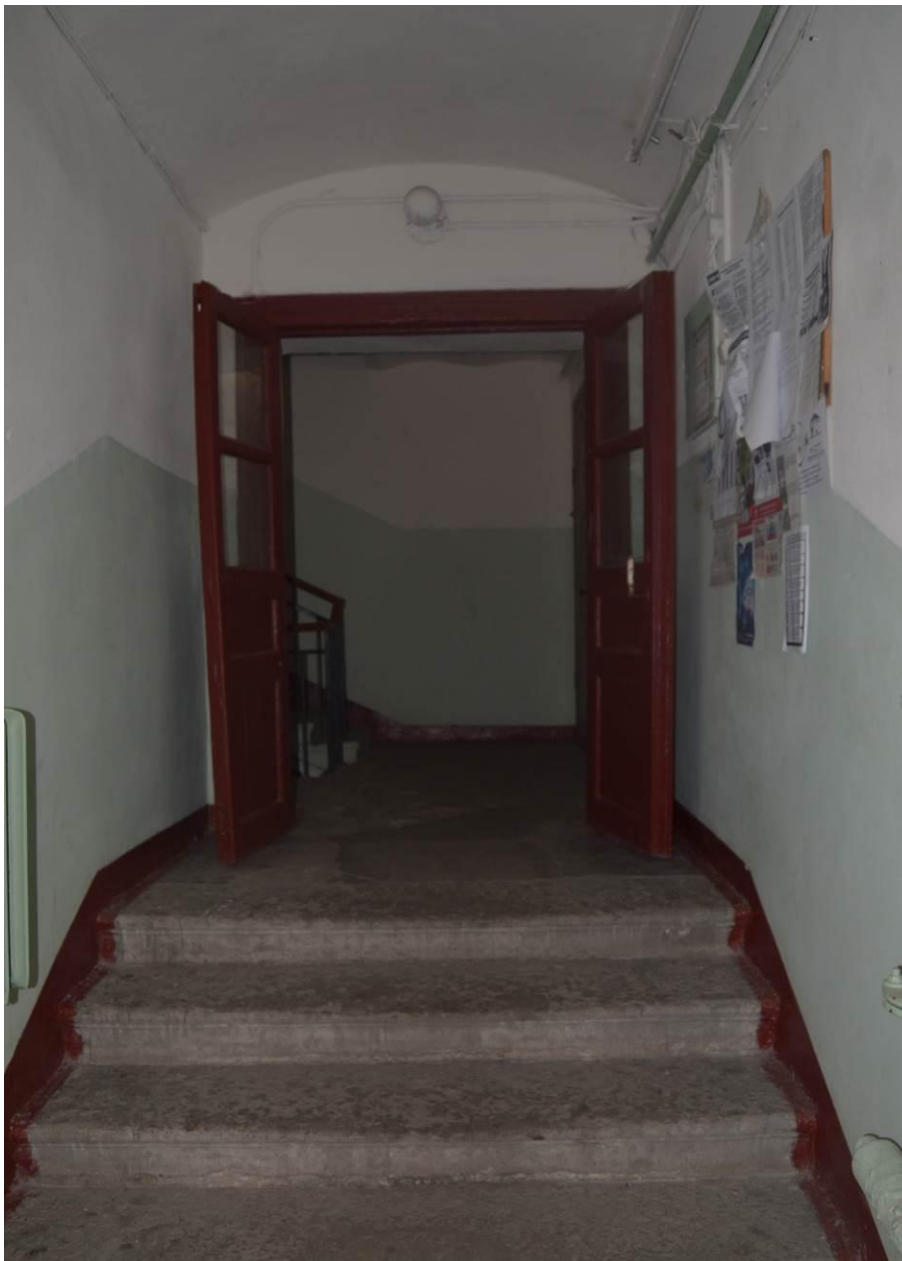
46. Выявленный объект культурного наследия «Дом А.Р. Гешвенда». Вестибюль лестничной клетки северного дворового флигеля. Вид с юго-востока. Съемка 21.05.2021. Автор съемки Егорова Т.Г.

Лестничная клетка ЗЛК расположена в западной части северного дворового флигеля. Проход к лестничной клетке осуществляется через вестибюль, сводчатые перекрытия вестибюля выполнены в форме коробового свода. В вестибюле расположена одномаршевая лестница. Лестница лестничной клетки двухмаршевая, марши на оштукатуренных косоурах, площадки на прусских (по балкам) сводах. Материал ступеней маршей и площадок – современный бетон. По результатам визуального осмотра лестничных клеток зафиксированы дефекты штукатурного и красочного слоев; частичные утраты и искажение литых элементов исторического ограждения.; сколы, выбоины и физический износ лестничных маршей; неудовлетворительное состояние деревянных оконных заполнений, износ и частичная утрата напольных покрытий вестибюлей.

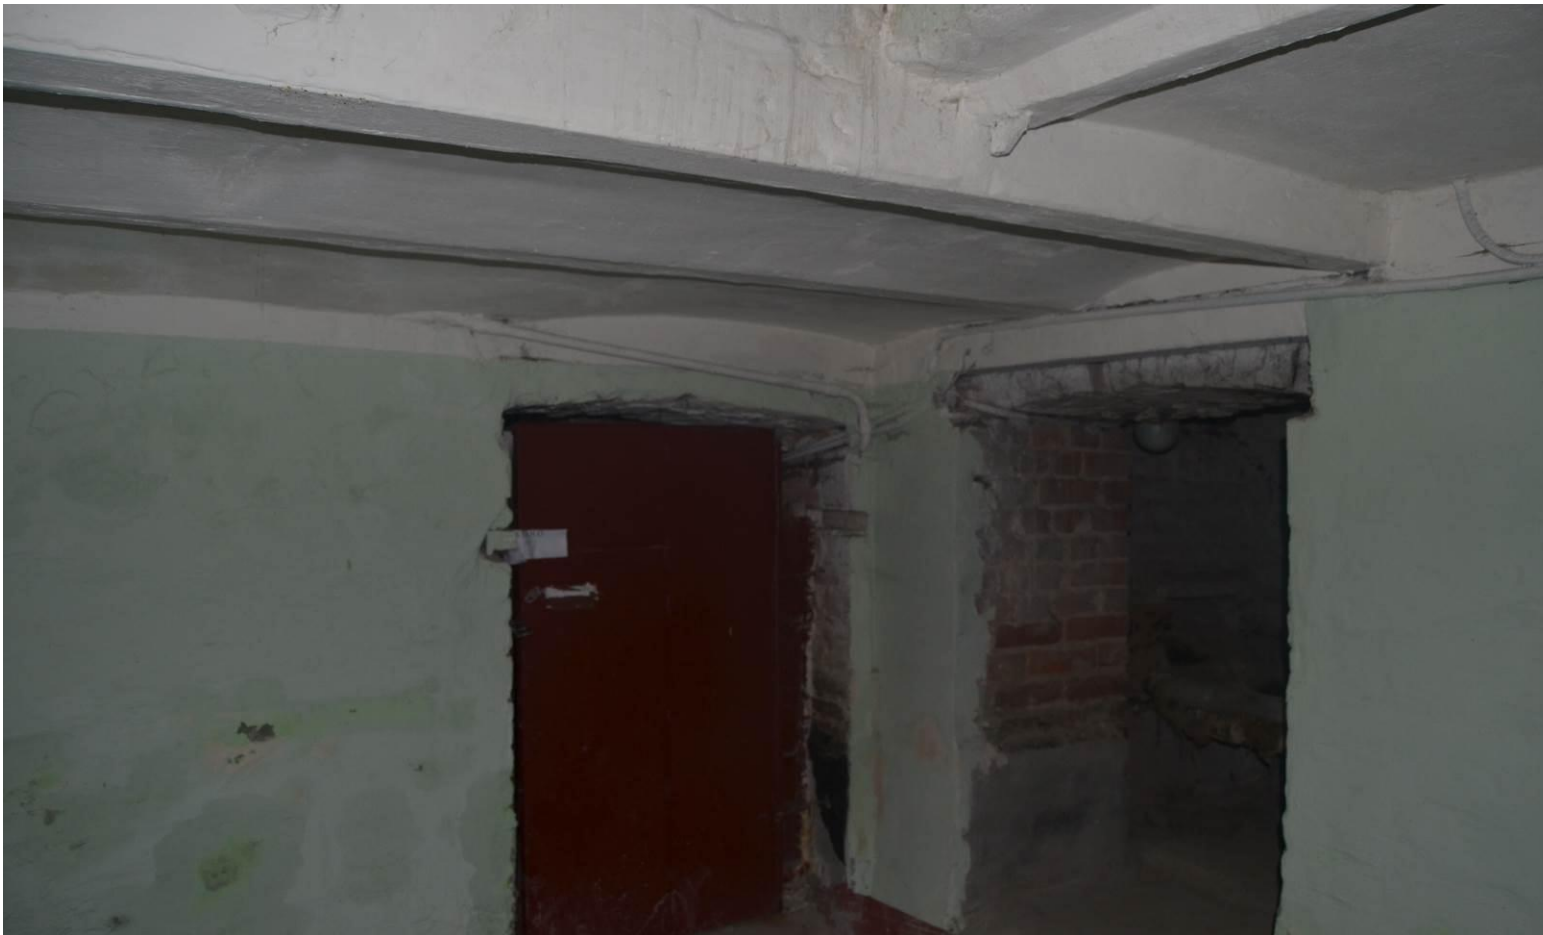
47. Выявленный объект культурного наследия «Дом А.Р. Гешвенда». Подвальные помещения северного дворового флигеля. Вид с северо-запада. Съемка 21.05.2021. Автор съемки Егорова Т.Г.

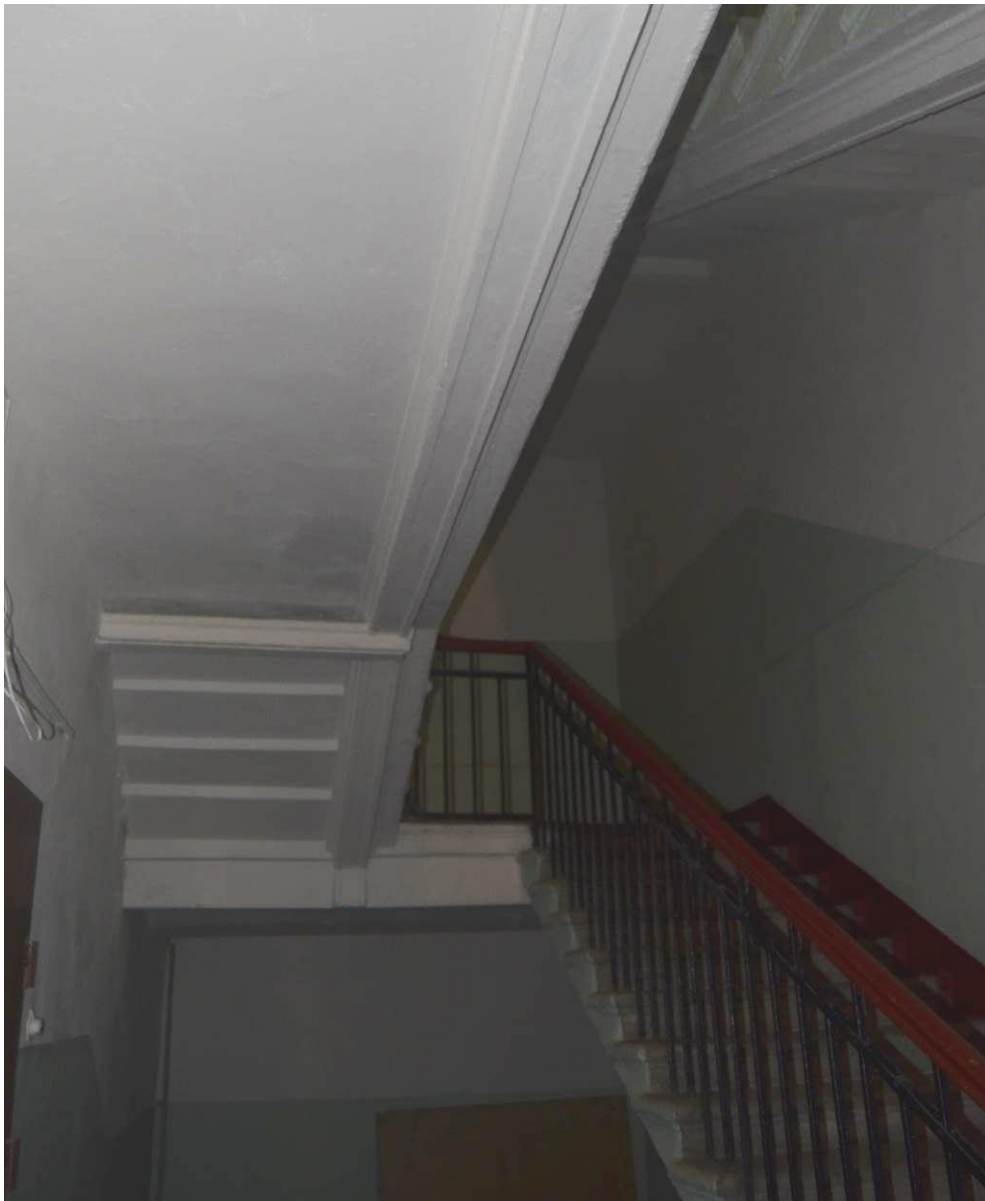
**48. Выявленный объект культурного наследия «Дом А.Р. Гешвенда». Лестница северного дворового флигеля. Вид с северо-восток
Съемка 21.05.2021. Автор съемки Егорова Т.Г.**
